工程施工查核改善對策及結果表

標案名稱：0000工程（混凝土完成面冷縫缺失改善範例二）

<p>工程名稱：桃園區處西區巡修大樓建築工程 查核缺失改善 改善位置：室外梯基礎 改善項目：外側有冷縫一處 改善前 日期：98年3月7日 07/03/2009</p>	<p>說明：(改善前情形)</p> <p>室外梯基礎靠外側有冷縫一處，須改善。</p> <p>照片一</p>

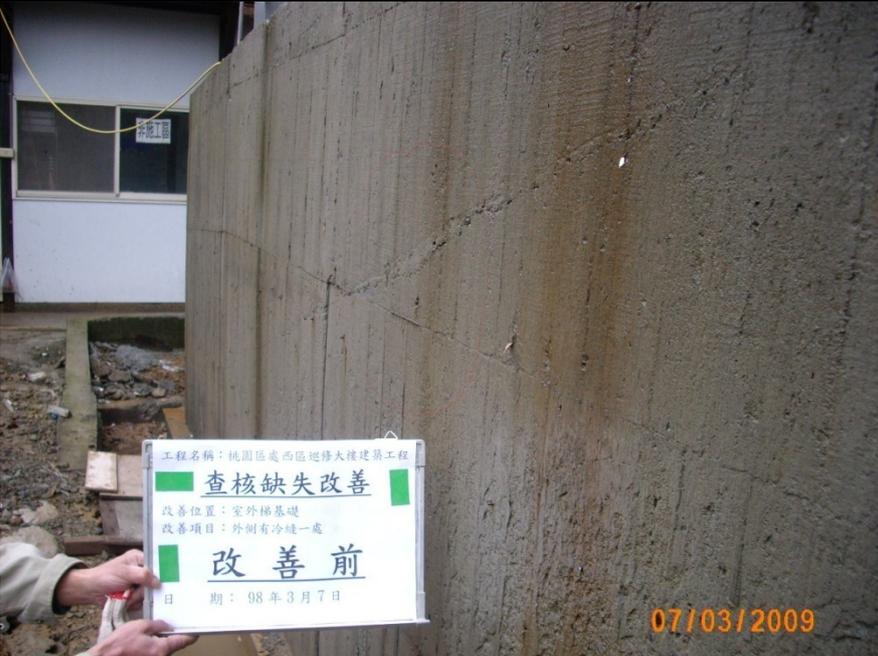
缺點事項	改善對策及結果 (附佐證文件及照片請註明)	完成日期	備註 (未完成者請說明)
室外梯基礎靠 外側有冷縫一 處，請改善， 詳照片一。	<p>【原因分析】： 天氣炎熱，混凝土澆置之間隔時間過長，造成先澆置混凝土已初凝，無法與新混凝土合成一體。</p> <p>【改善措施】</p> <ol style="list-style-type: none"> 1. 將冷縫以打石機打除劣質處至堅實面，詳照片二。 2. 以砂輪機清潔打除處，詳照片三。 3. 於清潔完成之表面先以環氧樹脂均勻塗佈，詳照片四。 4. 拌和適量樹脂砂漿搗實補修，詳照片五。 <p>【預防對策】：</p> <ol style="list-style-type: none"> 1. 混凝土添加緩凝劑延長混凝土初凝時間，增加可澆置時間，避免冷縫發生。 2. 落實執行澆置計畫，避免混凝土澆置之間隔時間過長，產生不連續澆置情況。 <p>【改善結果】：冷縫部分已以樹脂砂漿修補完成，詳照片六。</p>		
承包商	監造單位	工程主辦單位	
(工地負責人核章)	(委外監造單位之工地負責人、自辦監造單位工程部門主管核章)	(工程主辦單位主管核章)
