查核代表性照片表

工程名稱：台南供油新設清管站工程

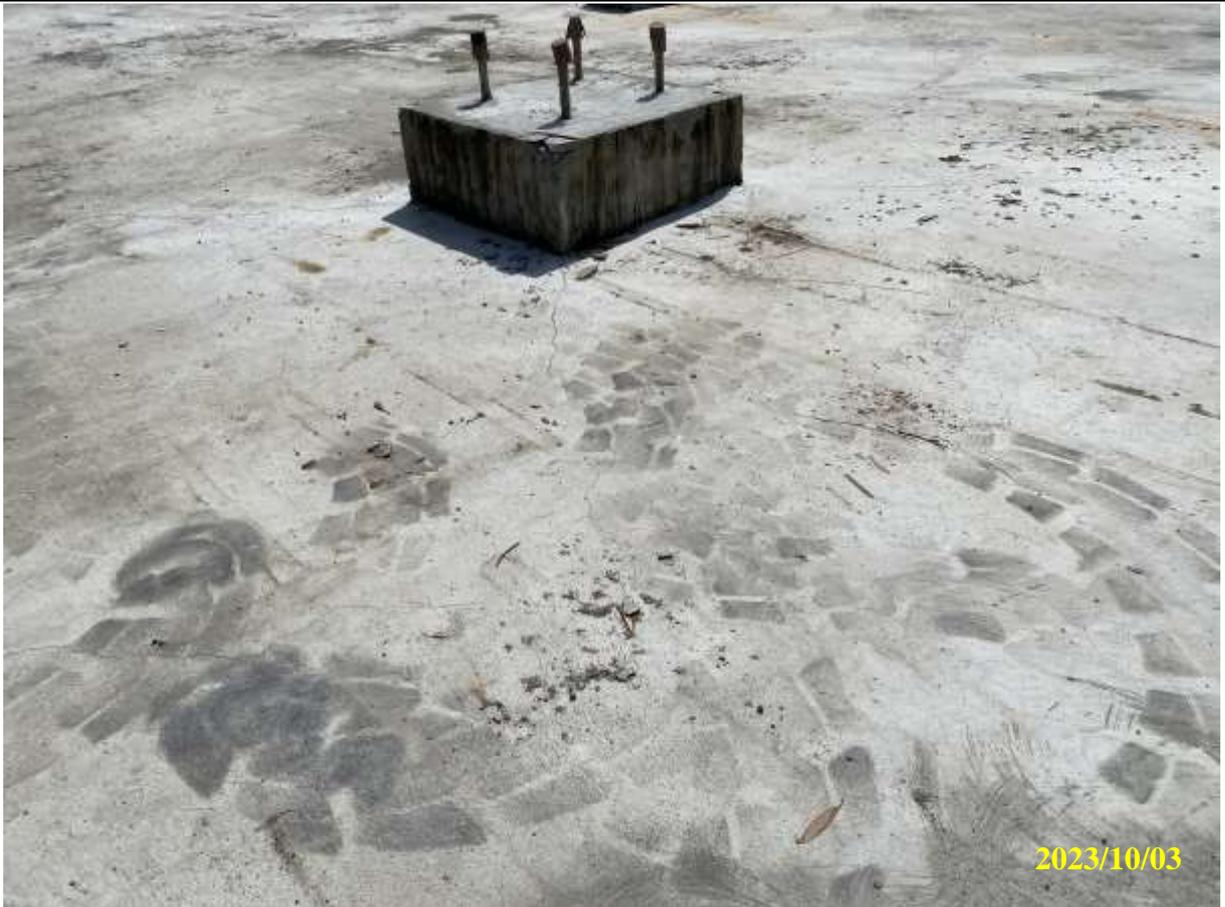
地坪混凝土養護不合規範，致塑性收縮造成裂縫。

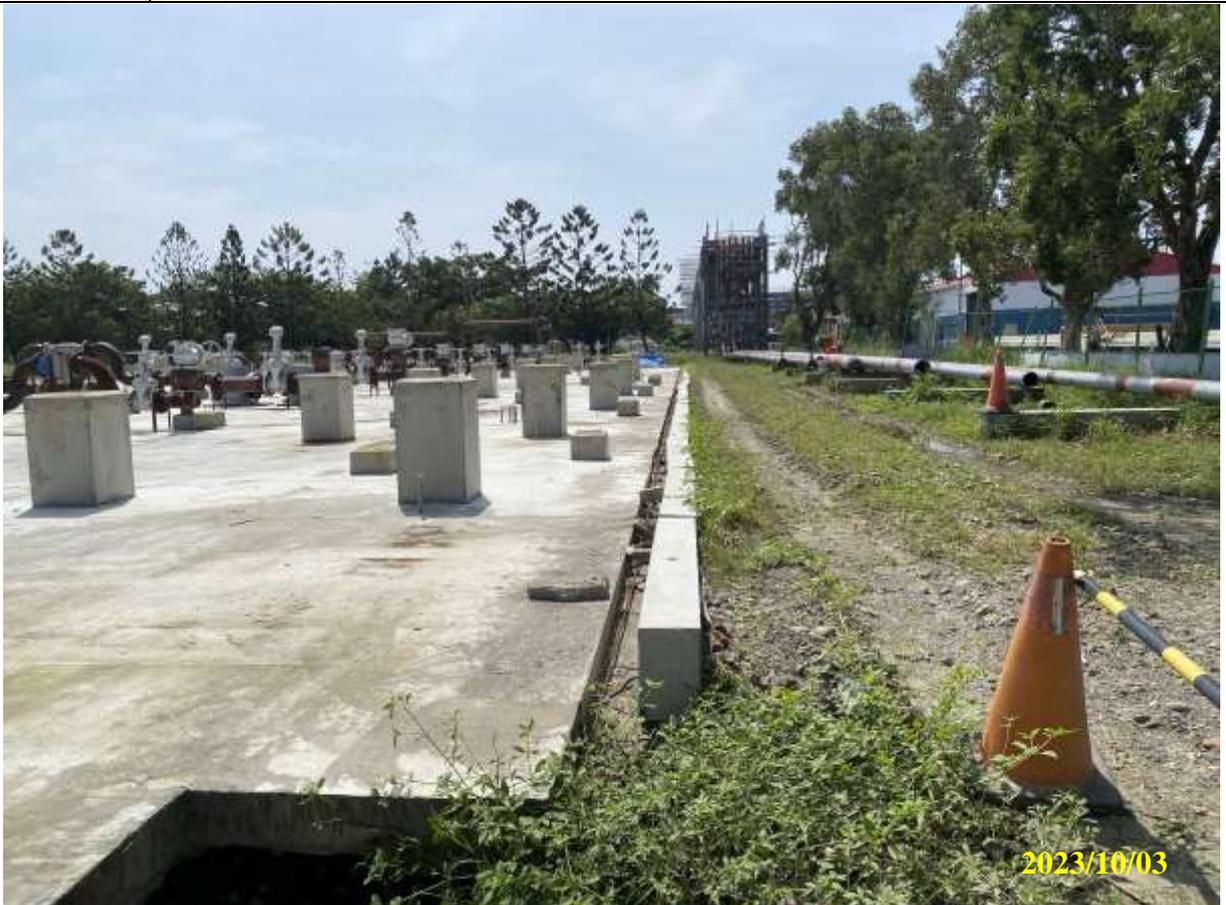
未依設計圖說預留清管站地坪周邊防溢矮堤鋼筋。

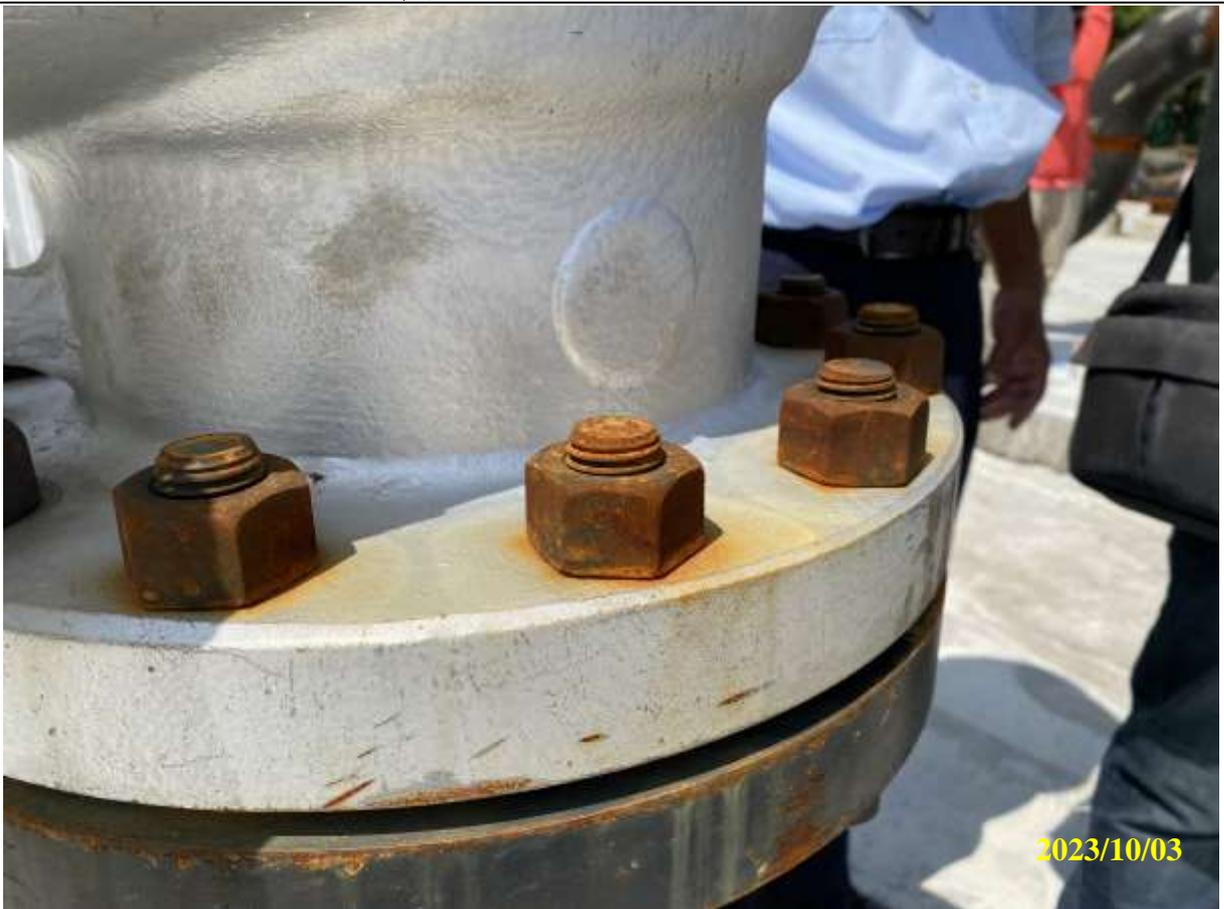
說明 部分螺栓構件安裝架設完成後鏽蝕嚴重。

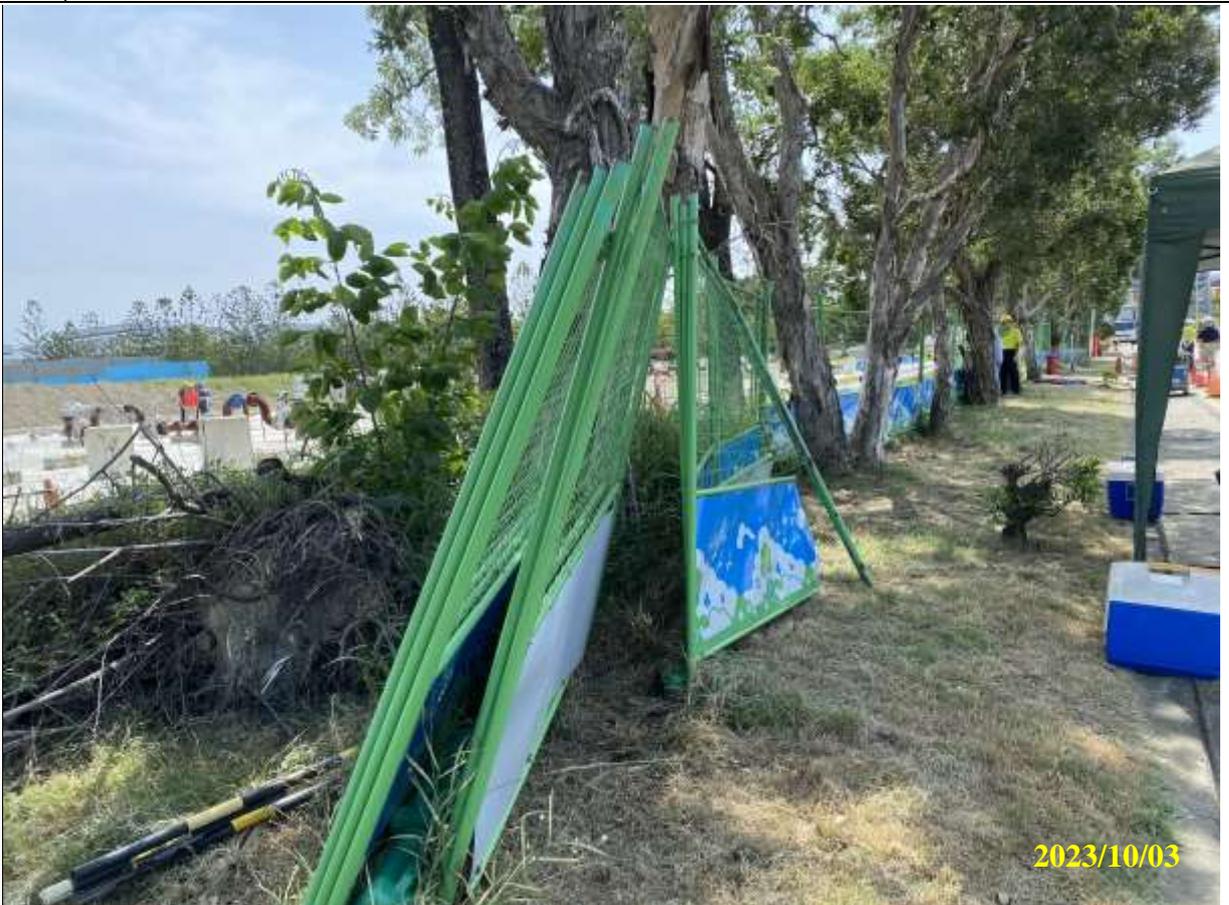
說明 現場圍籬歪曲不整齊。

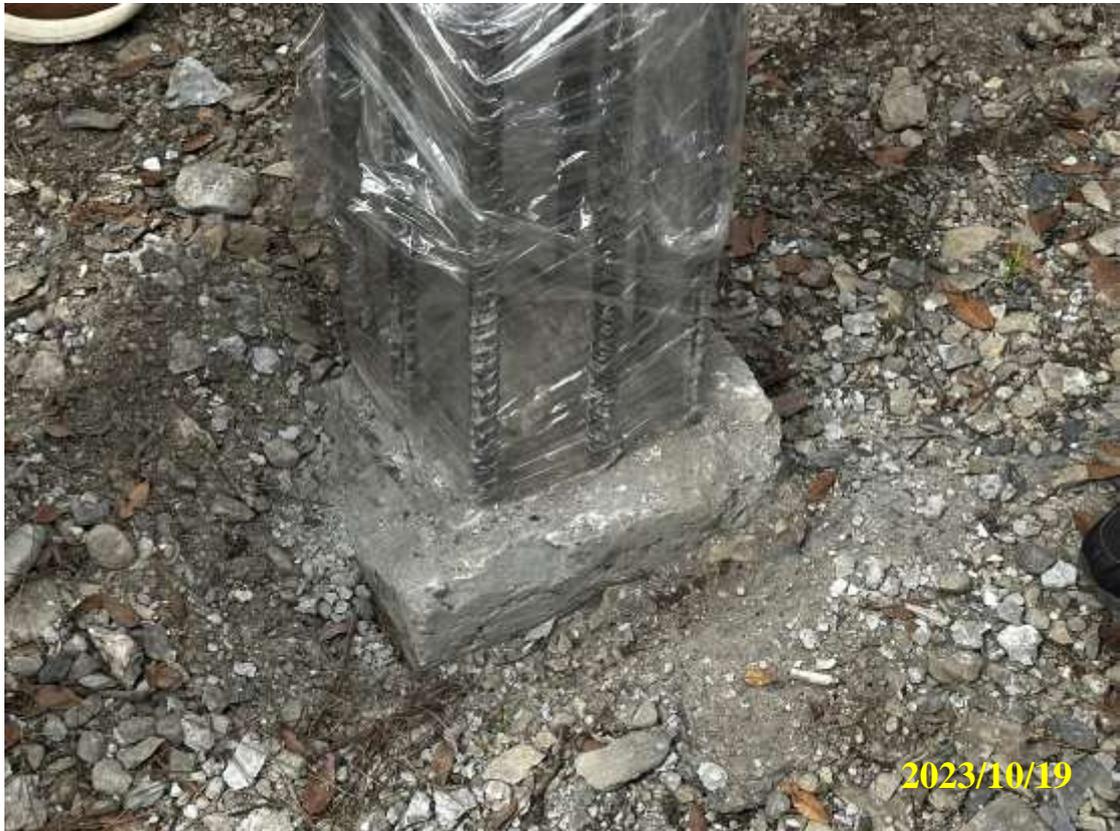
第二期計量室部分墩座位置偏移，另部分混凝土完成面有破損情形。

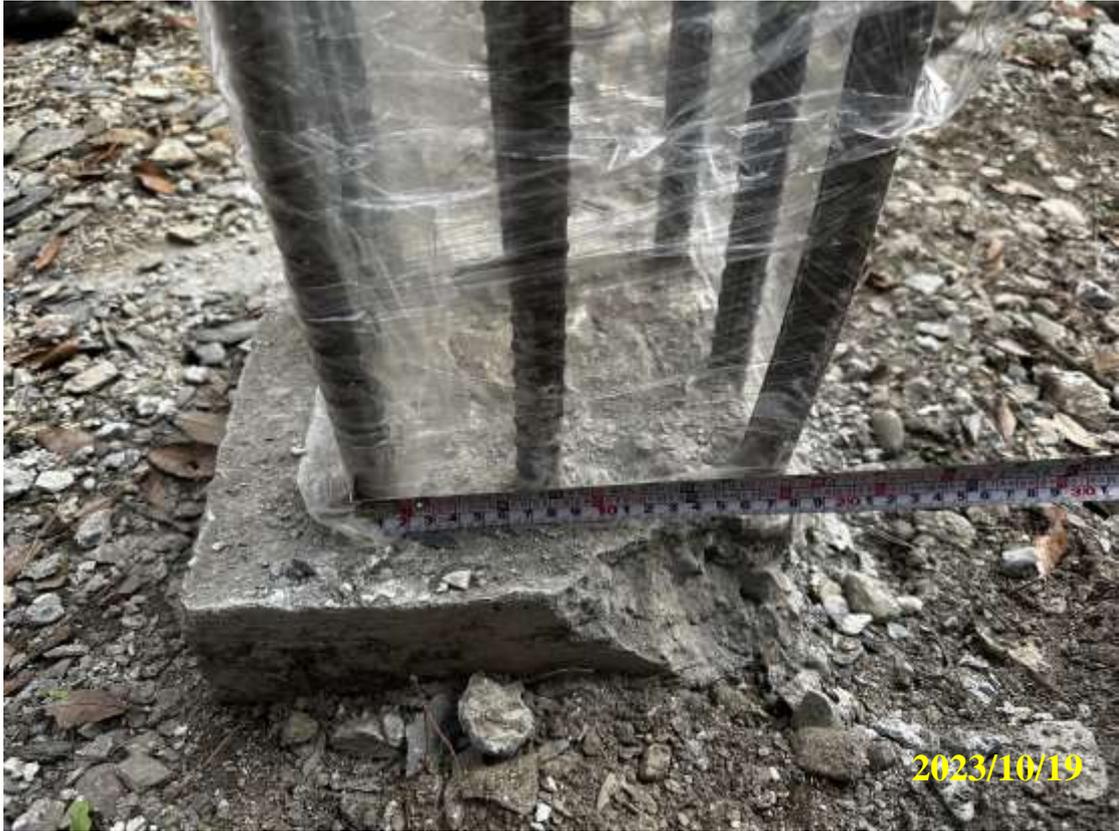
第二期計量室部分柱筋間距未符合規定。

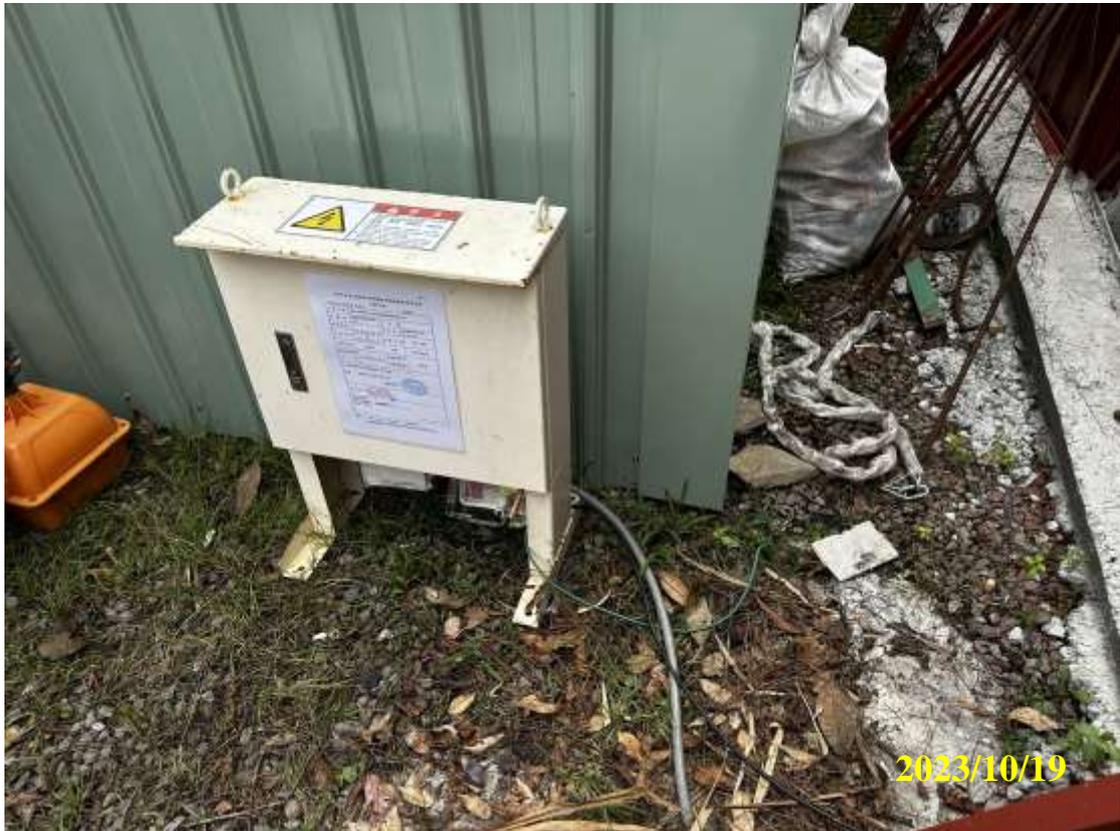
地下室臨時用電設備未確實接地。

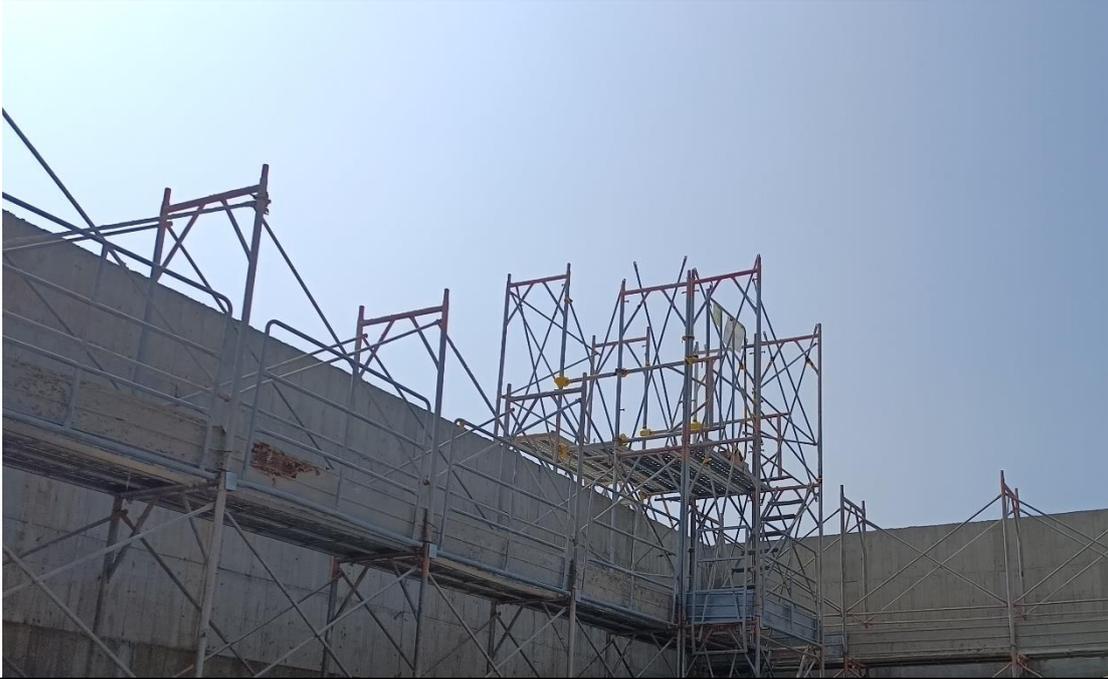
說明 於高差2公尺以上工作場所邊緣及開口部分，設置之防墜設施未符合規定。

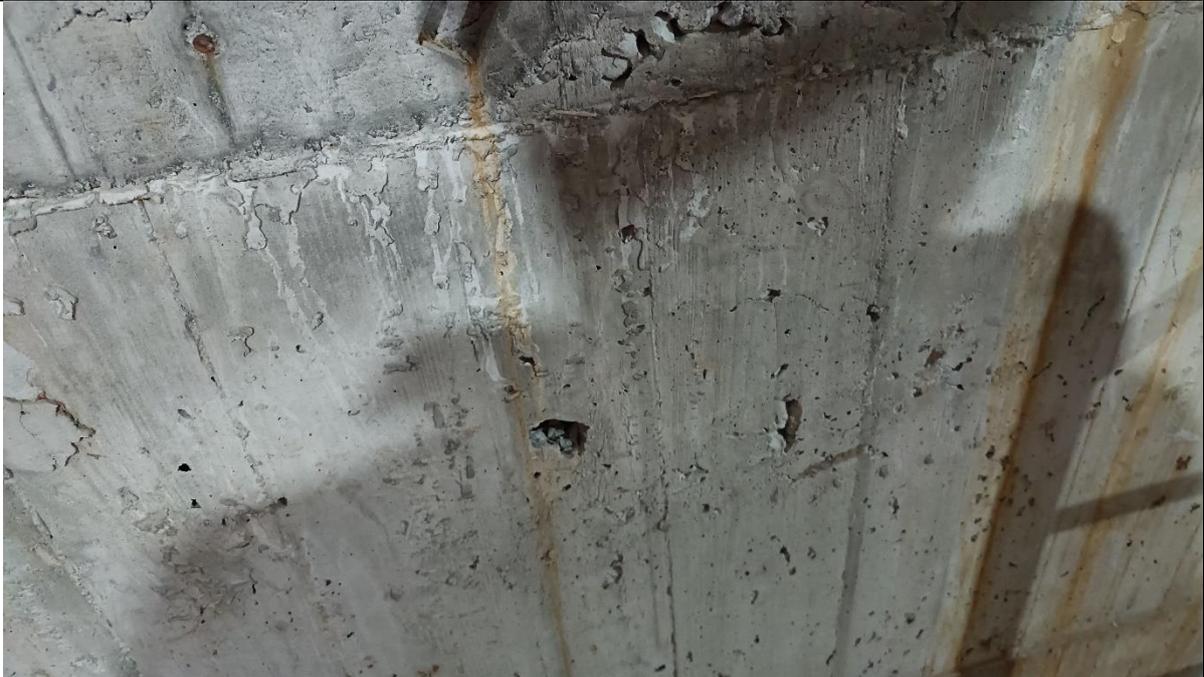
說明 儲水池牆體有蜂窩或孔洞產生

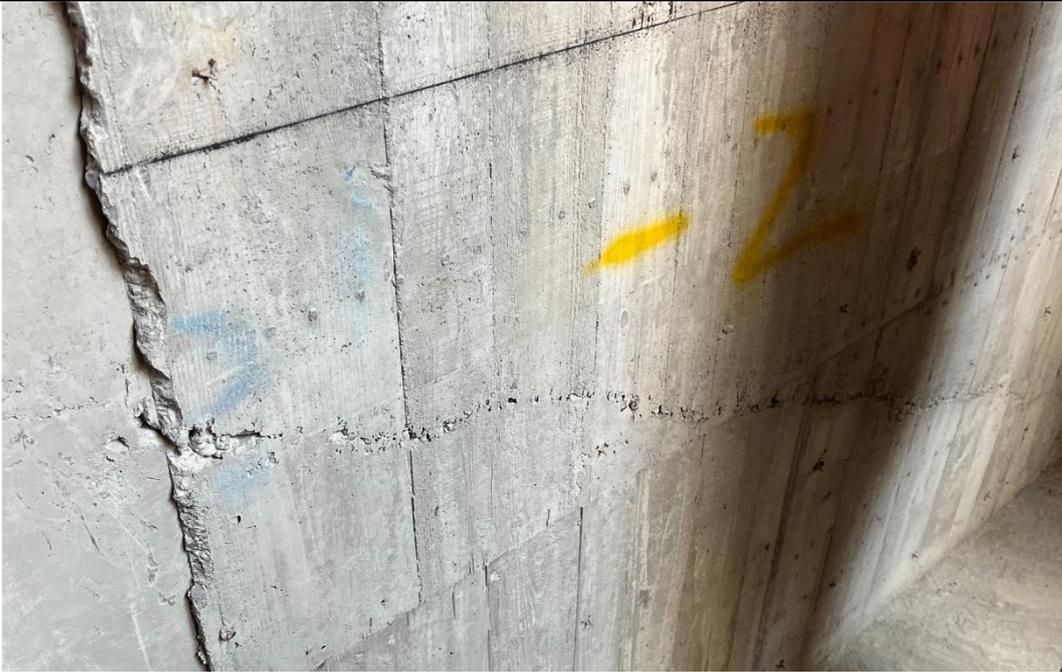
混凝土牆部分有冷縫、蜂窩或孔洞產生

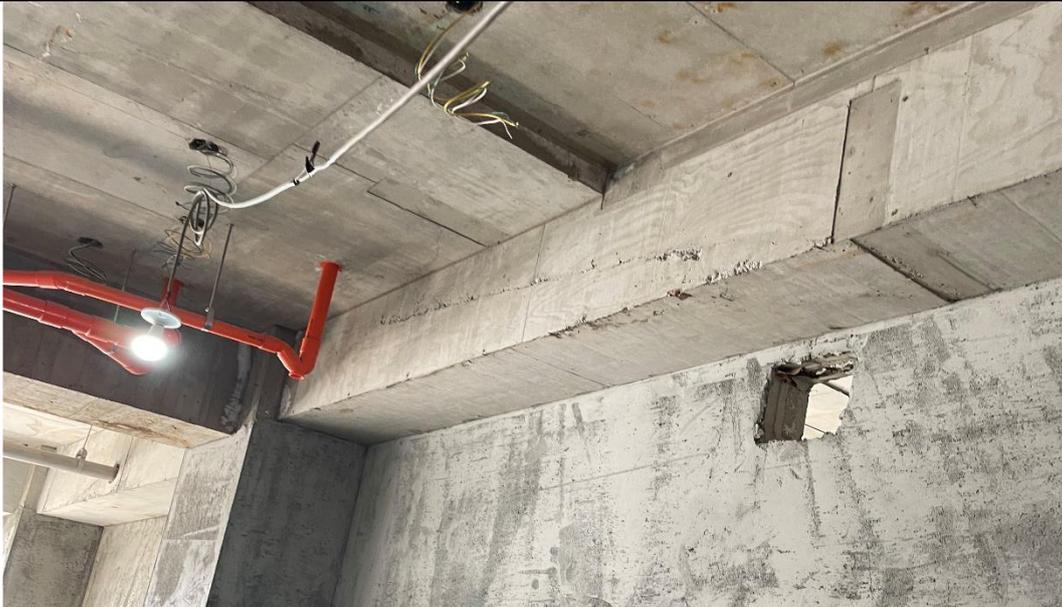
混凝土樑部分有冷縫、蜂窩或孔洞產生

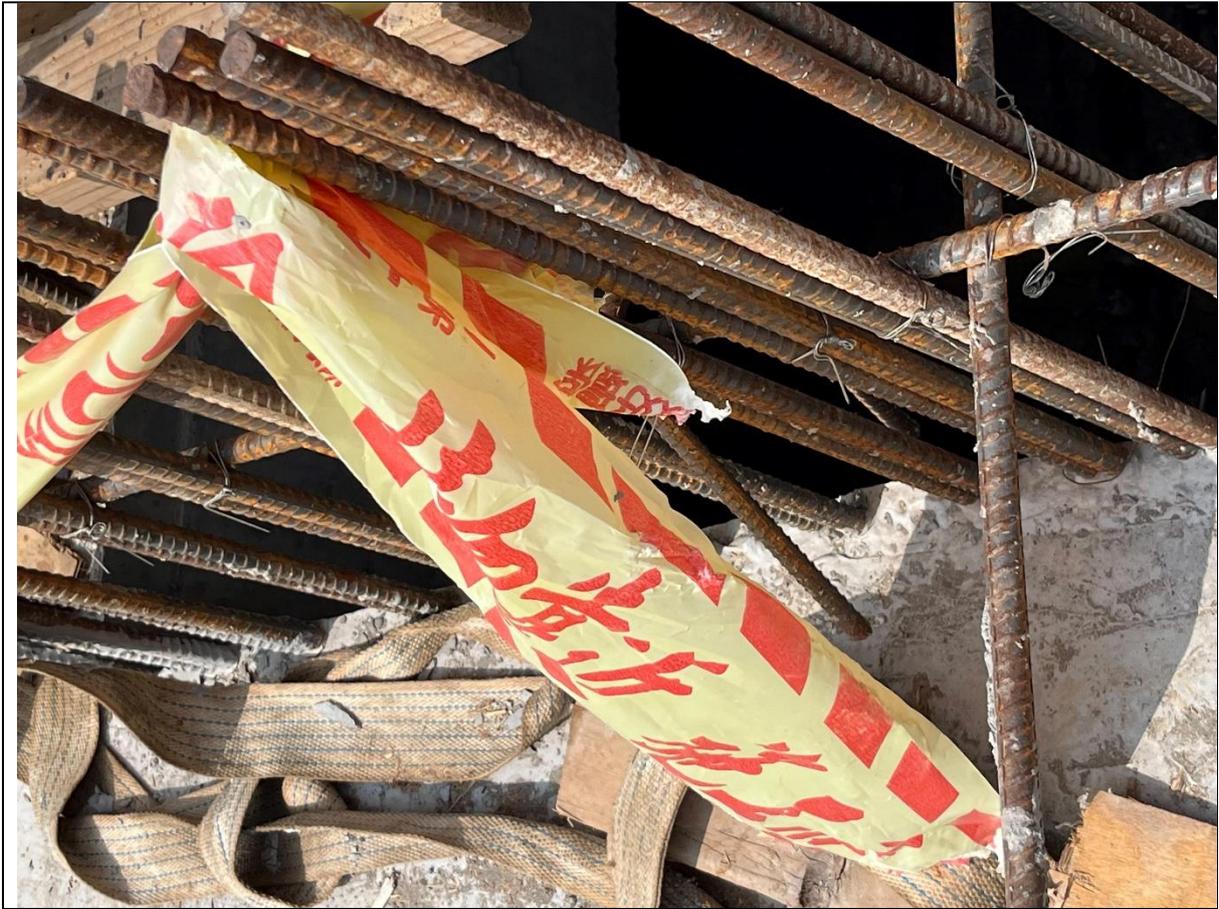
說明	保護層不足
----	-------

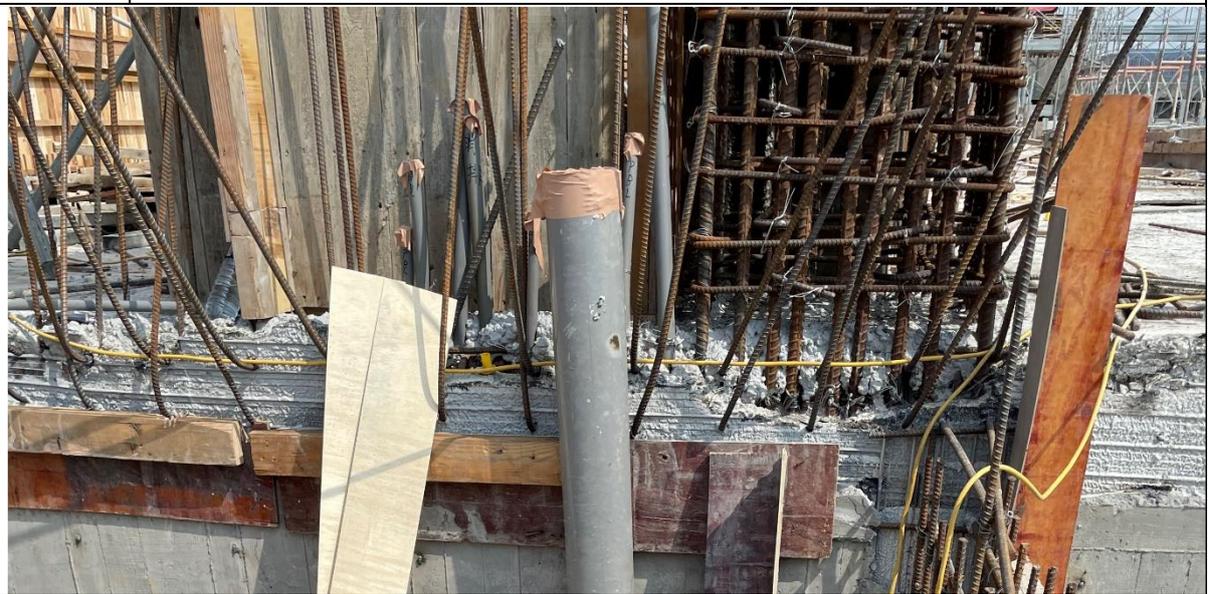
說明	保護層不足
----	-------

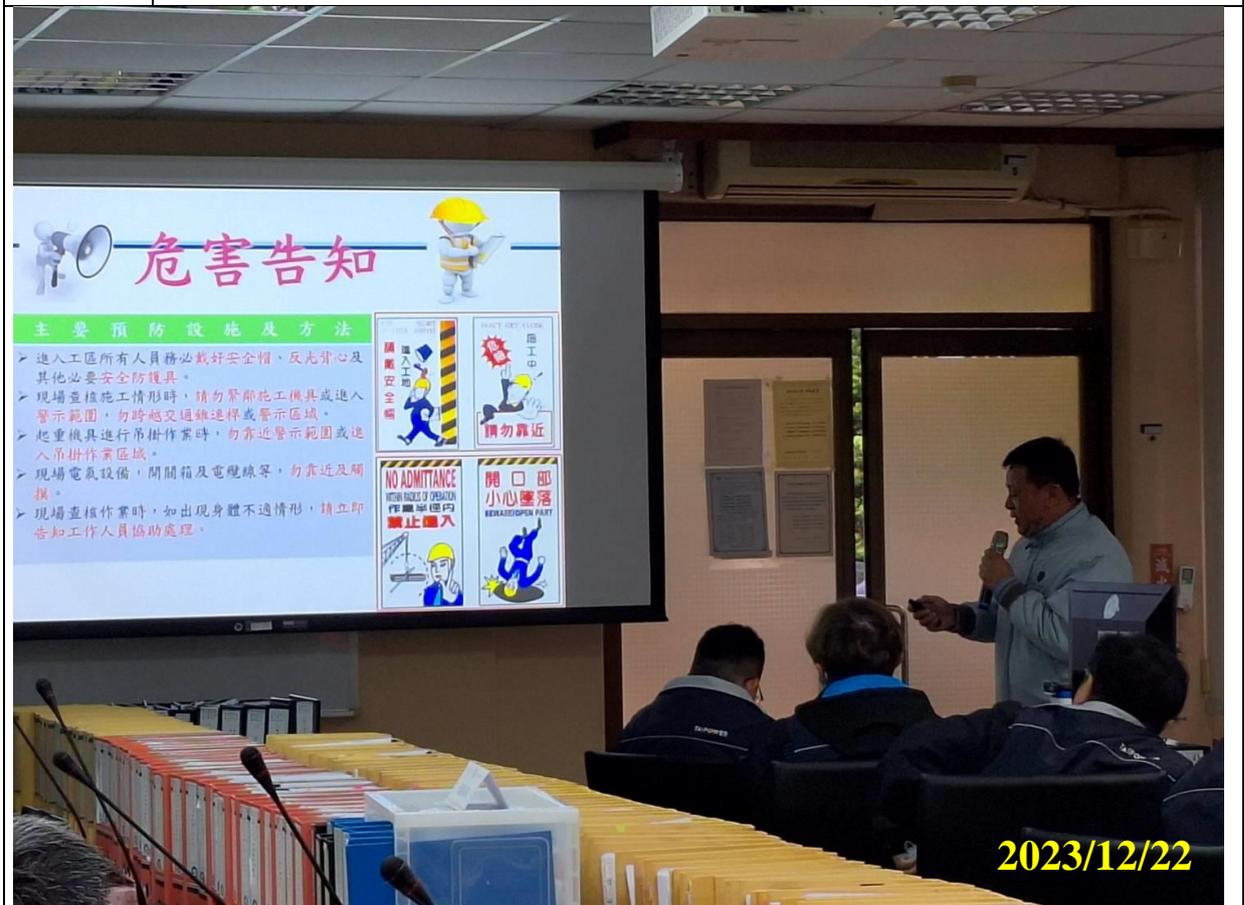
說明 職安人員落實危害告知並清楚說明預知危險。

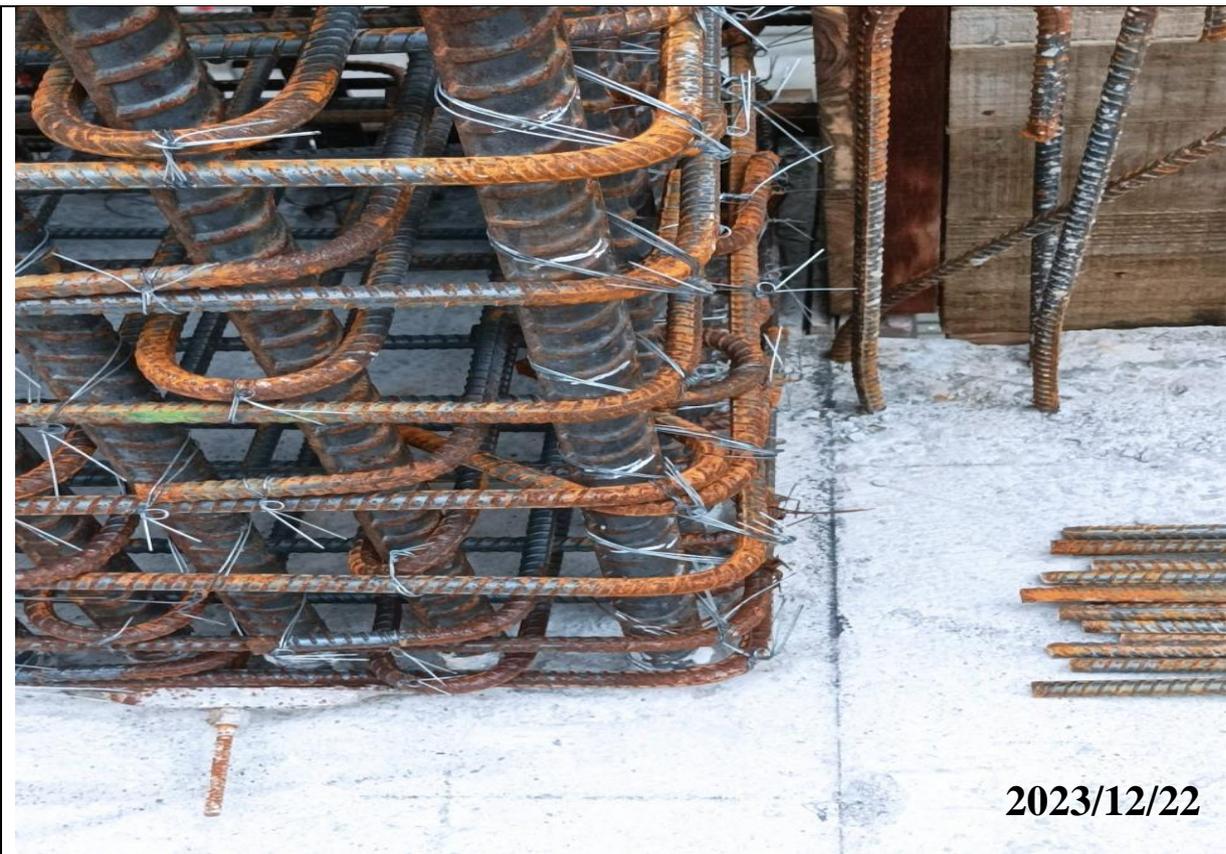
說明	鋼筋保護層不足。
----	----------

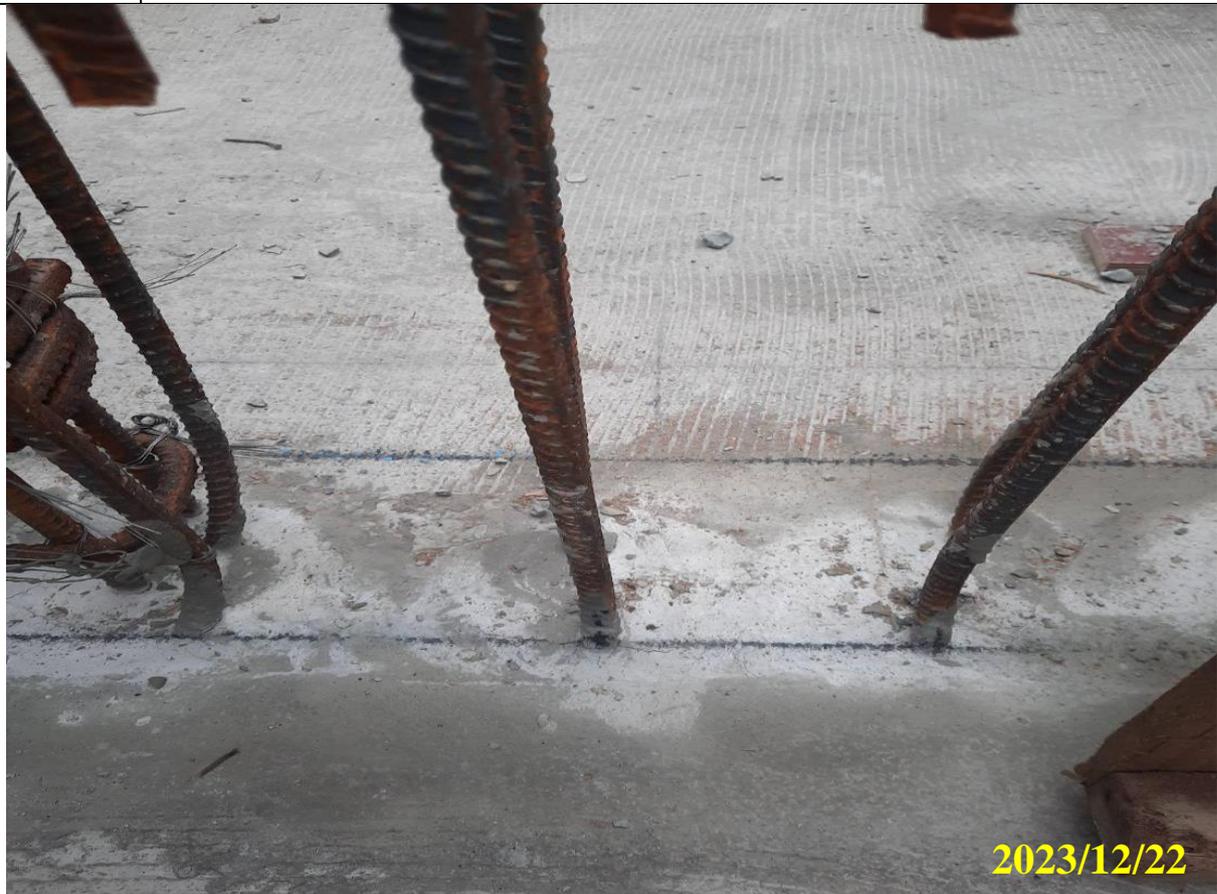
說明	牆筋保護層不足。
----	----------

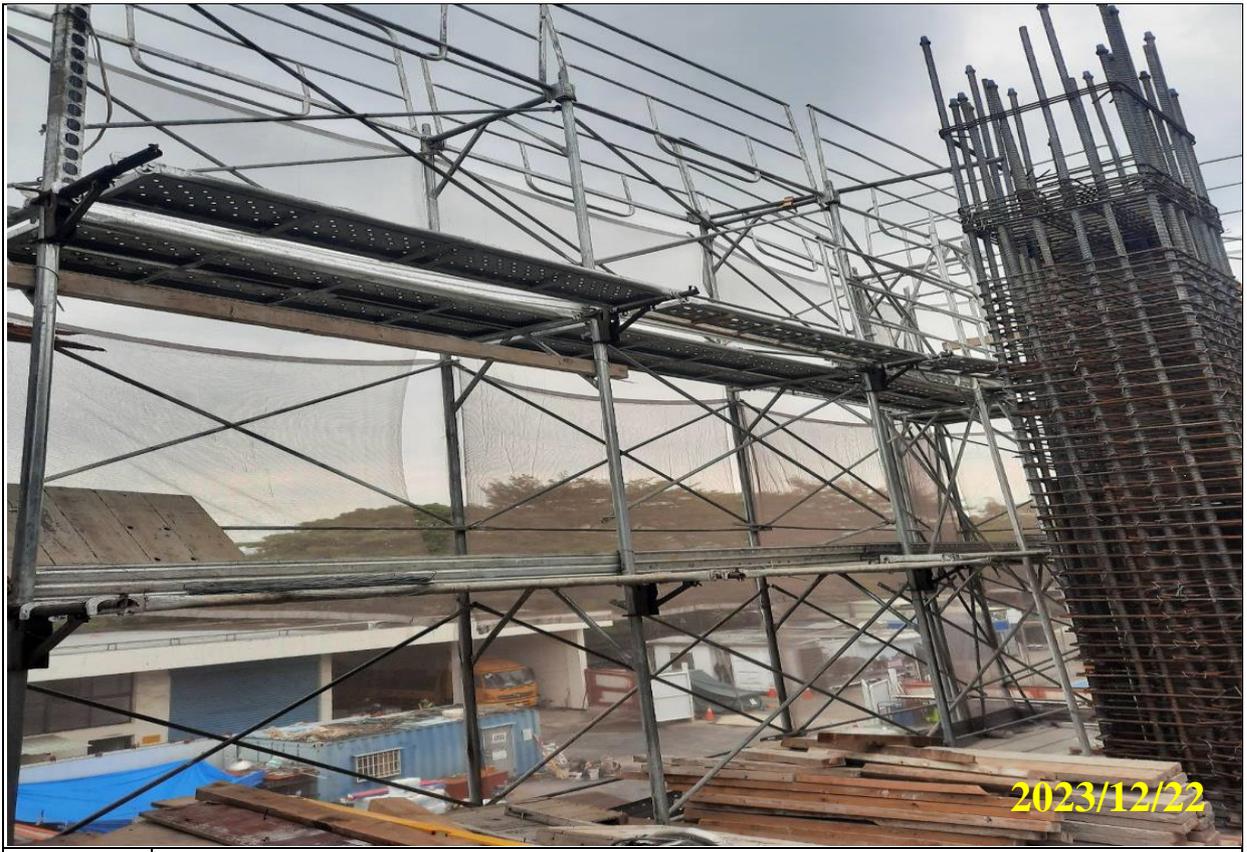
說明	角柱旁施工架無防墜網。
----	-------------
