工程施工查核改善對策及結果表

標案名稱：0000工程（混凝土完成面蜂窩缺失改善範例二）

查核日期：00年00月00日

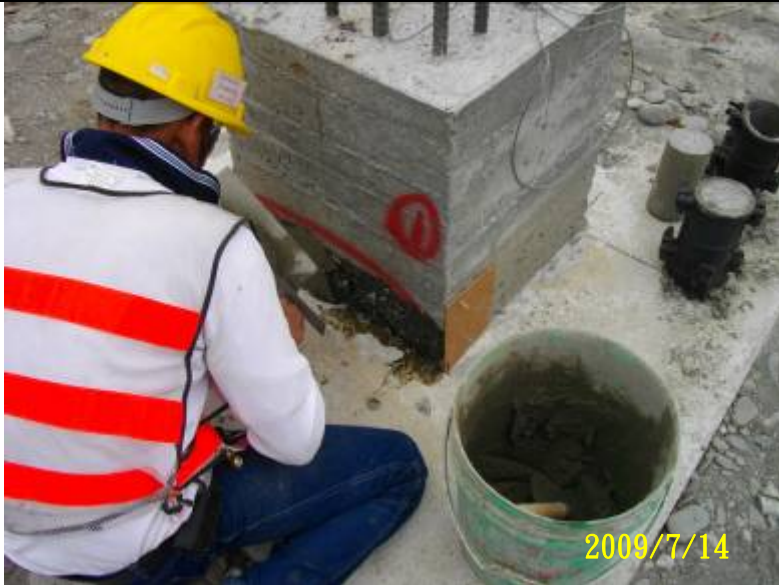
照片四

說明：(改善中作法)
打除處塗佈黏合劑

缺點事項	改善對策及結果 (附佐證文件及照片請註明)	完成日期	備註 (未完成者請說明)
柱頭混凝土澆置完成面產生蜂窩，請改善，詳照片一。	<p>【原因分析】： 混凝土工作性不佳，施工時落高過大且搗實不足。</p> <p>【改善措施】</p> <ol style="list-style-type: none">1. 以人工打除蜂窩面浮動碎石至堅實面，詳照片二、三。2. 打除處塗佈黏合劑，詳照片四。3. 以無收縮水泥修補，詳照片五。 <p>【預防對策】：</p> <ol style="list-style-type: none">1. 適當提高混凝土坍度，增加工作性。2. 混凝土澆置時落高小於 1.5m，並視須要設置擋板或落管。3. 對於鋼筋較密集處，增加振搗時間，但須避免混凝土析離。 <p>【改善結果】：蜂窩部分已以水泥砂漿修補完成，詳照片三。</p>		
承包商	監造單位	工程主辦單位	
(工地負責人核章)	(委外監造單位之工地負責人、自辦監造單位工程部門主管核章)	(工程主辦單位主管核章)

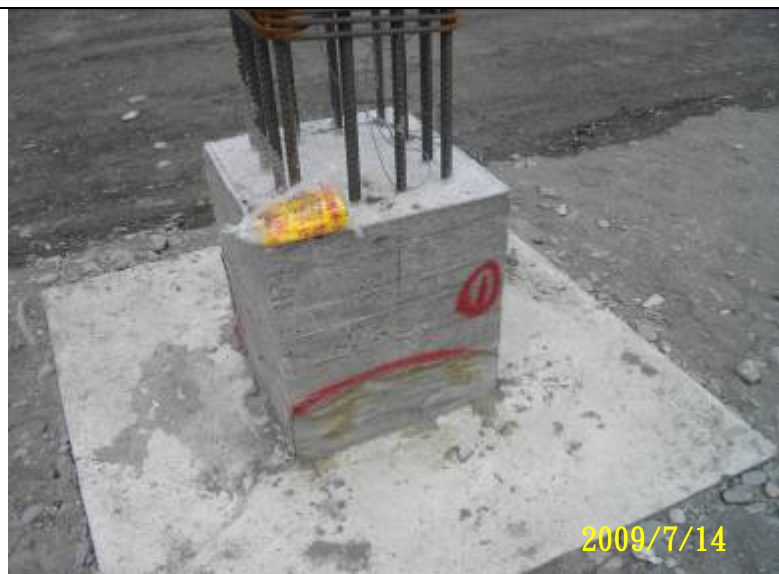
照片五

說明：(改善後)
以無收縮水泥修補
完成
