工程施工查核缺失改善對策及結果表

標案名稱：○○○○工程（安全衛生管理缺失改善範例）

查核日期：00 年 00 月 00 日

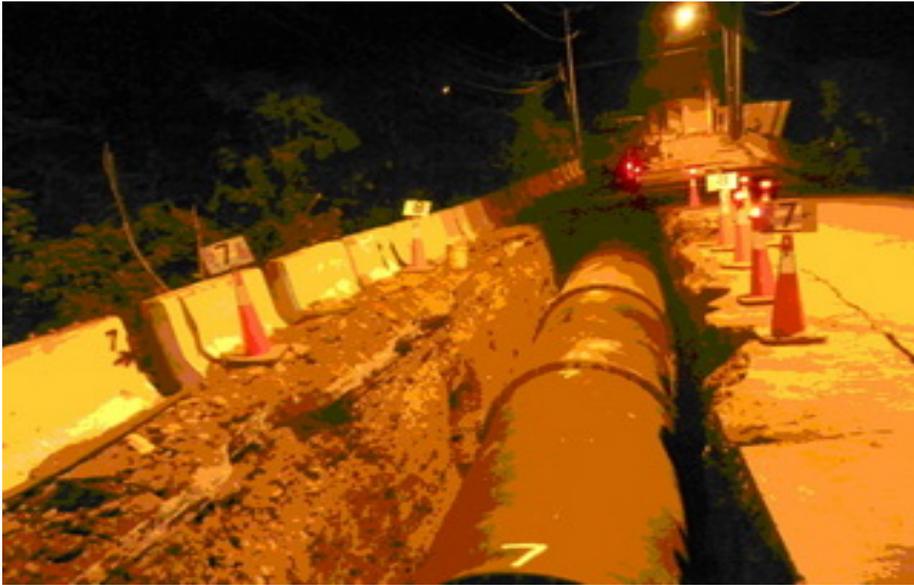
缺點事項	改善對策及結果 (附佐證文件及照片請註明)	完成日期	備註 (未完成者請說明)
[01]本工程高差超過 1.5 公尺以上，惟由施工照片顯示未設置符合規定之安全上下設備。	<p>一、原因分析： 本案因作為擋土之門型架已內設有爬梯，致施工人員常未再另設爬梯。</p> <p>二、矯正措施： 已要求承商之勞安人員，依規定設置足夠安全上下設備，如後附件 [01-1]。</p> <p>三、預防對策： 要求承商勞安人員，除教育施工人員安全上下設備規定，對未能遵守規定之施工人員，應禁止進入溝內施工。</p>

說明：
(改善前)
高差超過
1.5 公尺以
上，施工照
片顯示未
設置符合
規定之安
全上下設
備

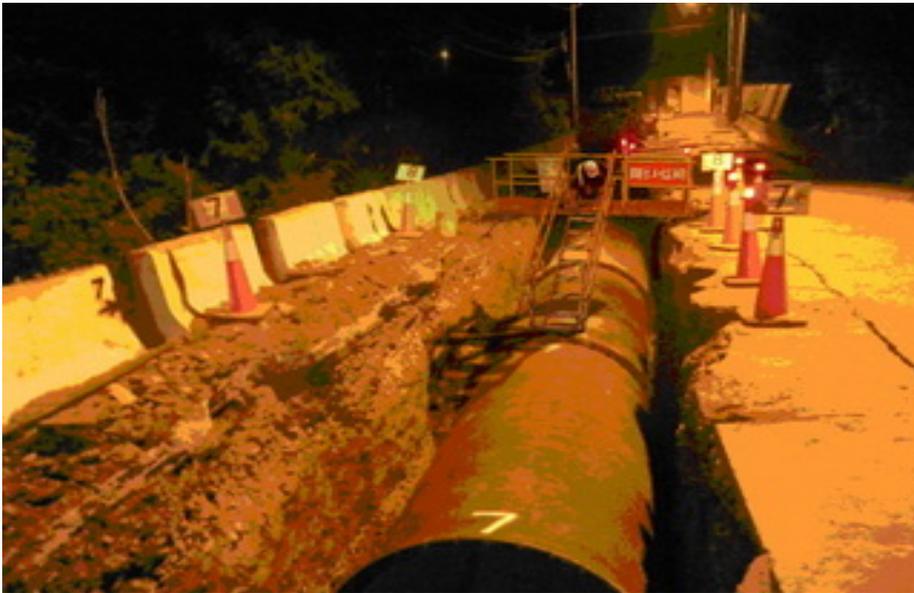
說明：
(改善中)
吊放符合
規定之安
全上下設
備

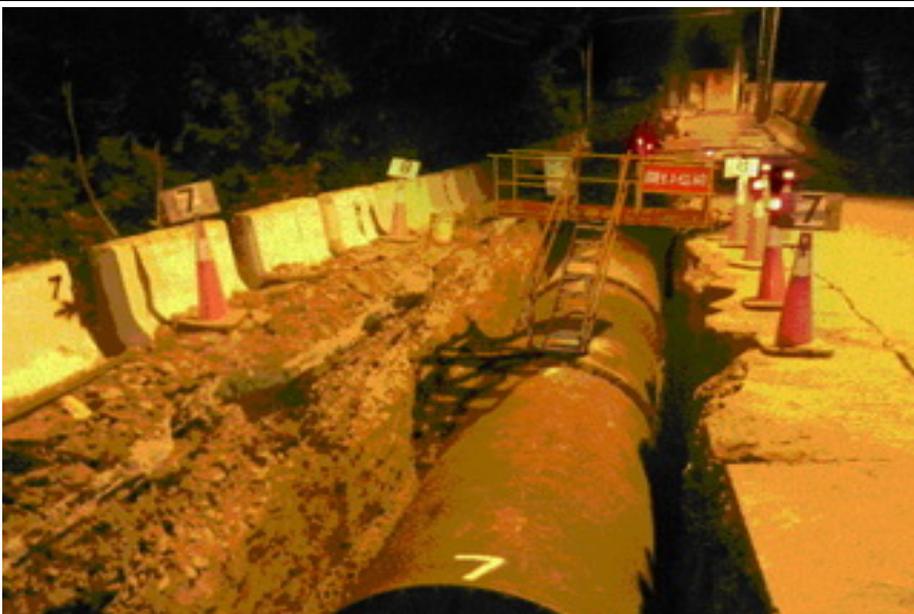
說明：
(改善後)
安全上下
設備安置
情形

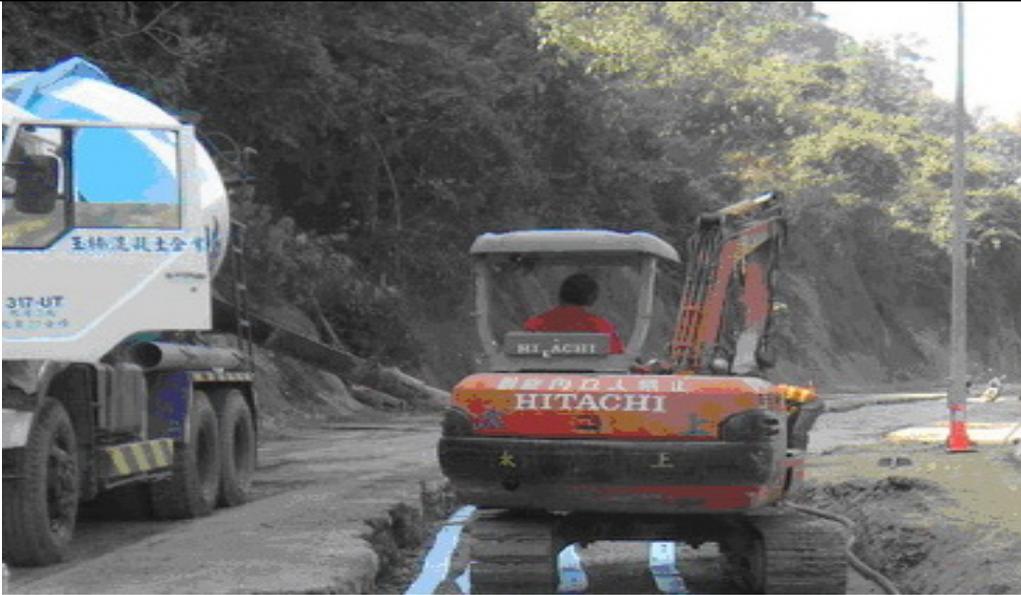
缺點事項	改善對策及結果 (附佐證文件及照片請註明)	完成日期	備註 (未完成者請說明)
<p>[02]由施工照片顯示，工作場所部分作業人員未戴安全帽。</p>	<p>一、原因分析： 部分作業人員，僅偶爾出入工區，從事週邊協助工作，或機械操作人員已為機具本身已有保護，認無立即需要致未隨時配戴安全帽。</p> <p>二、矯正措施： 特別要求勞安人員落實配戴安全帽勞安自主檢查項目，詳后附件[02-1]。目前連機械操作人員亦教育養成習慣，隨時配帶安全帽，詳后附件[02-2]。</p> <p>三、預防對策： 勞安人員未盡職責致作業人員未戴安全帽乙節，已依規撤換本案勞安人員，俾續任人員確實落實勞安工作，詳后附件[02-3]。爾後將要求承商教育勞工安全衛生時，應做危害告知外，應特別說明契約有關勞安相關罰緩，以達事前遏阻效果，對於勞安人員於施工前協調會時，特別告誡違反勞安規定時，對於勞安人員連帶之責任，以促其盡責。</p>

說明：
(改善前)
工作場所
部分作業
人員未戴
安全帽情
形

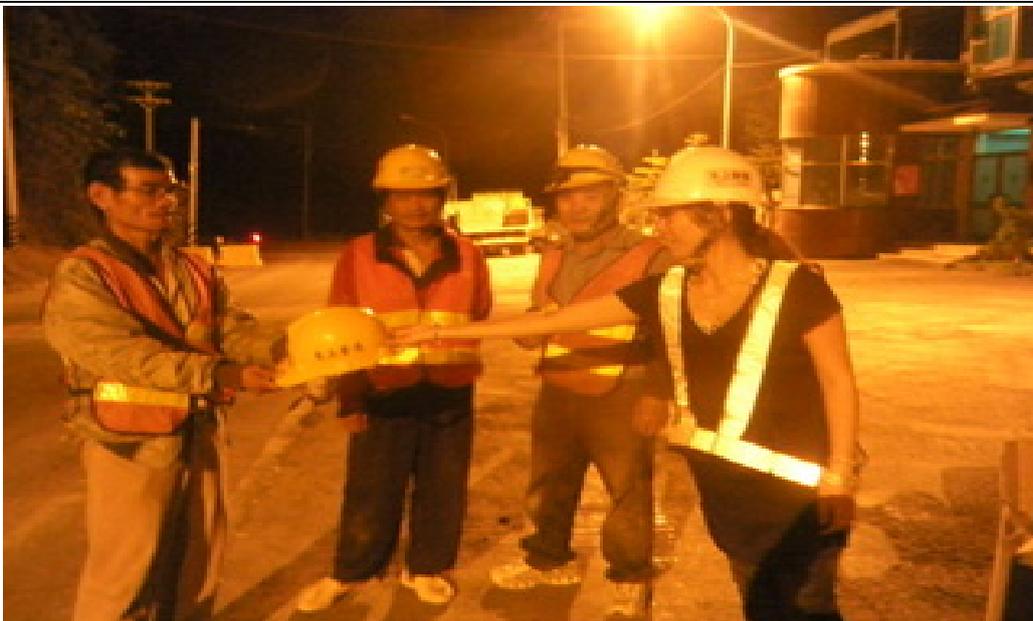
說明：
(改善中)
工地另隨
時備足長
官蒞臨查
核時備用
安全帽，
供機動調
配使用

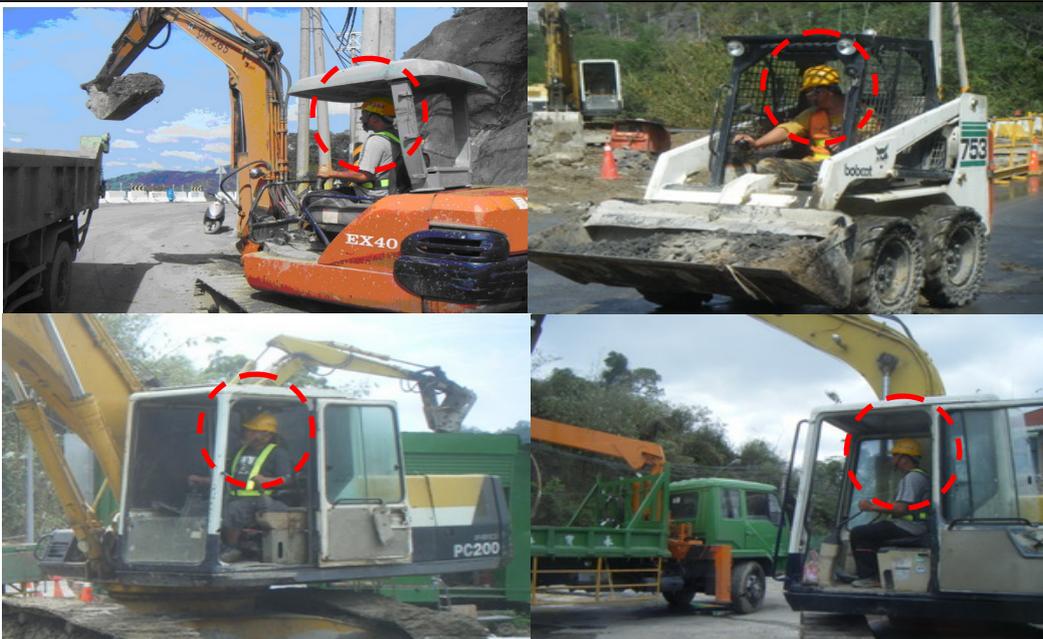
說明：
(改善後)
連同機械
操作人員
施工均配
帶安全帽
並扣好帽
帶情形

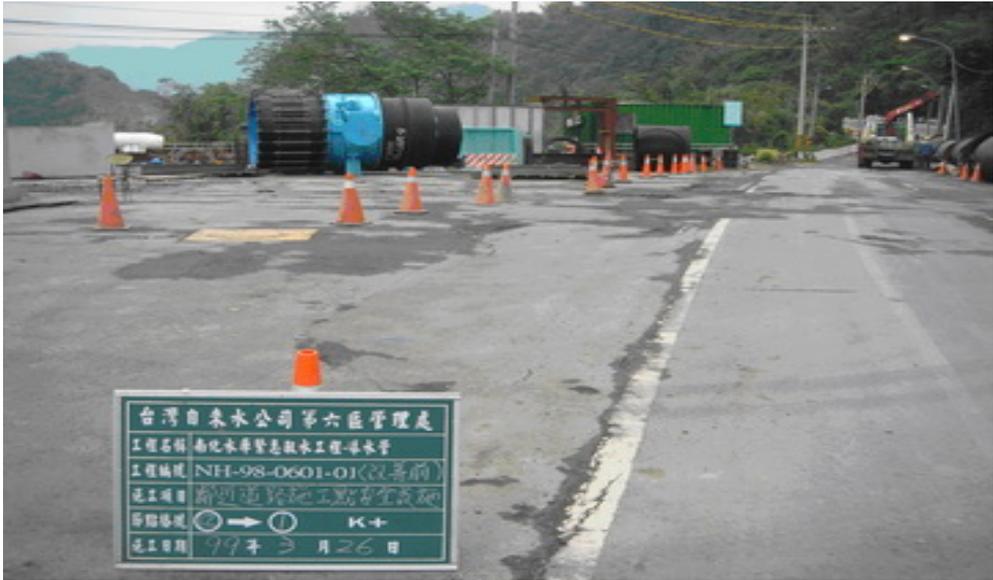
缺點事項	改善對策及結果 (附佐證文件及照片請註明)	完成日期	備註 (未完成者請說明)
[03]部分施工材料(管材)放置時佔用部分道路，未設置適當安全警告設施。	一、原因分析： 對於施工佔用道路管材，施工人員常認為馬上就會用到，而忽略安全警告設施。 二、矯正措施： 已要求承商料材集中保管，改善如后附[03-1]。 三、預防對策： 要求承商料材盡量集中保管維護，外圍並置設安全警告設施及安全圍籬。

說明：
(改善前)
 部分施工材料(管材)放置時佔用部分道路，未設置適當安全警告設施。

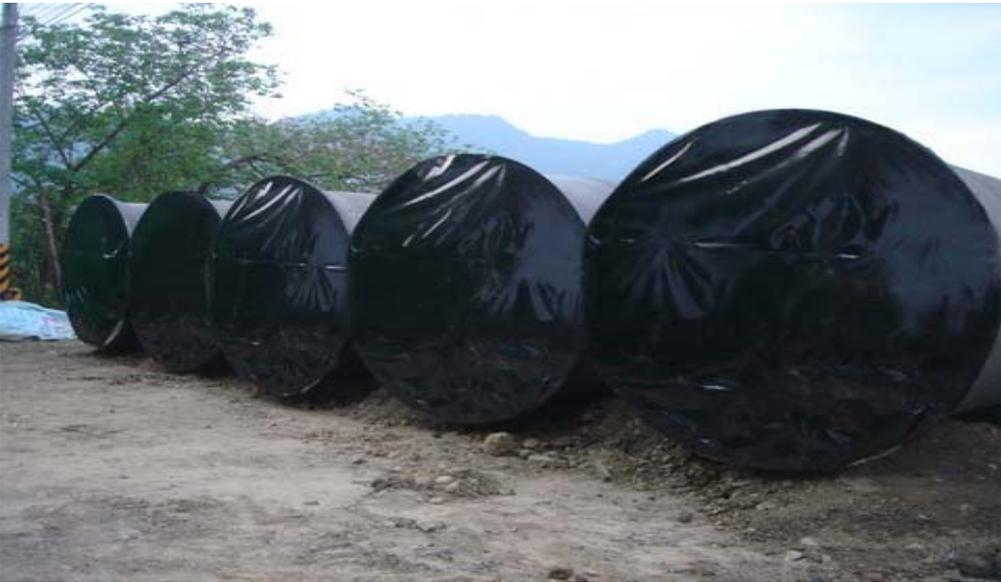
說明：
(改善中)
 已要求承商將管材集中保管

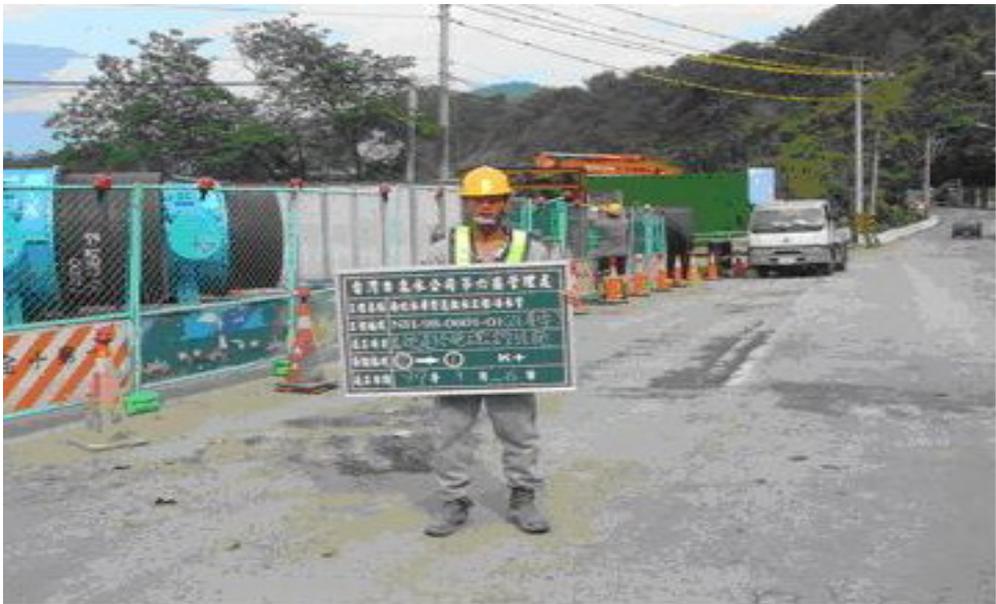
說明：
(改善後)
 外圍並置設安全警告設施及安全圍籬
