查核代表性照片表

拍攝日期：110年1月15日

工程名稱：台糖虎尾馬光有機集團栽培區環境改善工程(第二期)

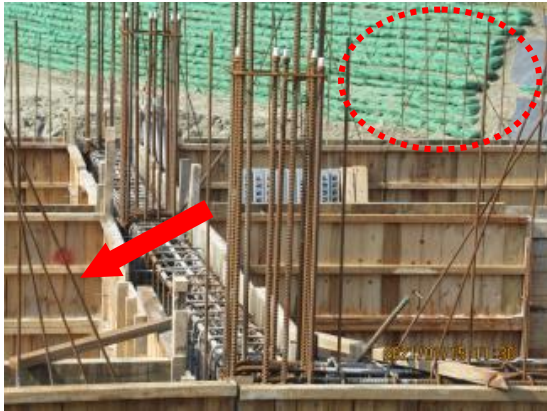
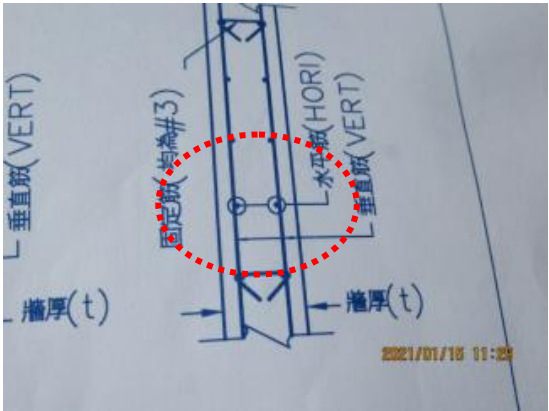
<p>說明</p>	<p>機房外牆設置單層筋，未符設計。</p>

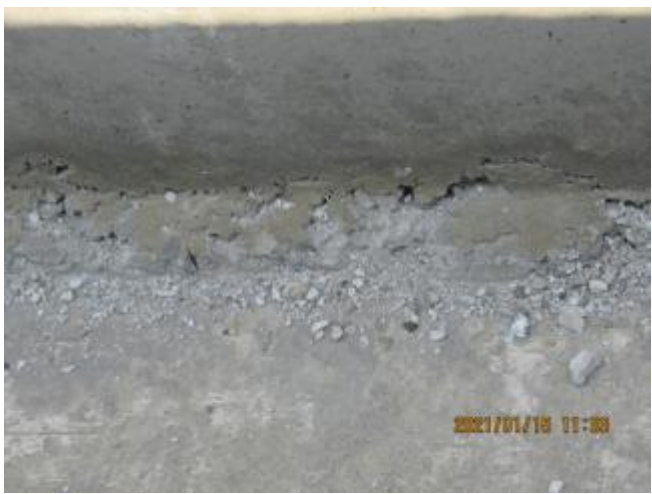
<p>說明</p>
<p>說明</p>	<p>矩形側溝溝底混凝土完成面蜂窩。</p>

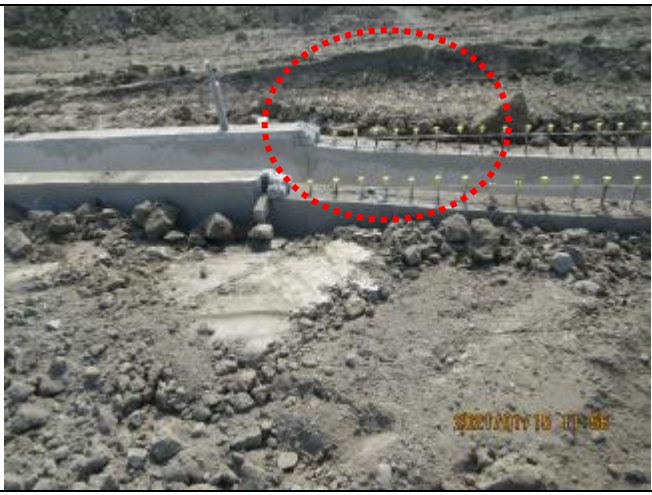
<p>說明</p>
<p>說明</p>	<p>暗溝牆身預留深度不足。</p>

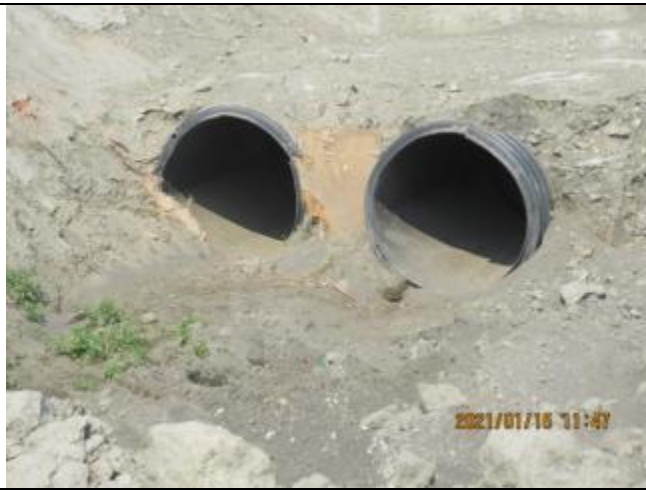
生態蓄水池 HDPE 管周邊未妥適處理。
