# 電機工程施工查核常見缺失

吳國楨 電機技師

113年03月29日

## 三、機水電缺失介紹

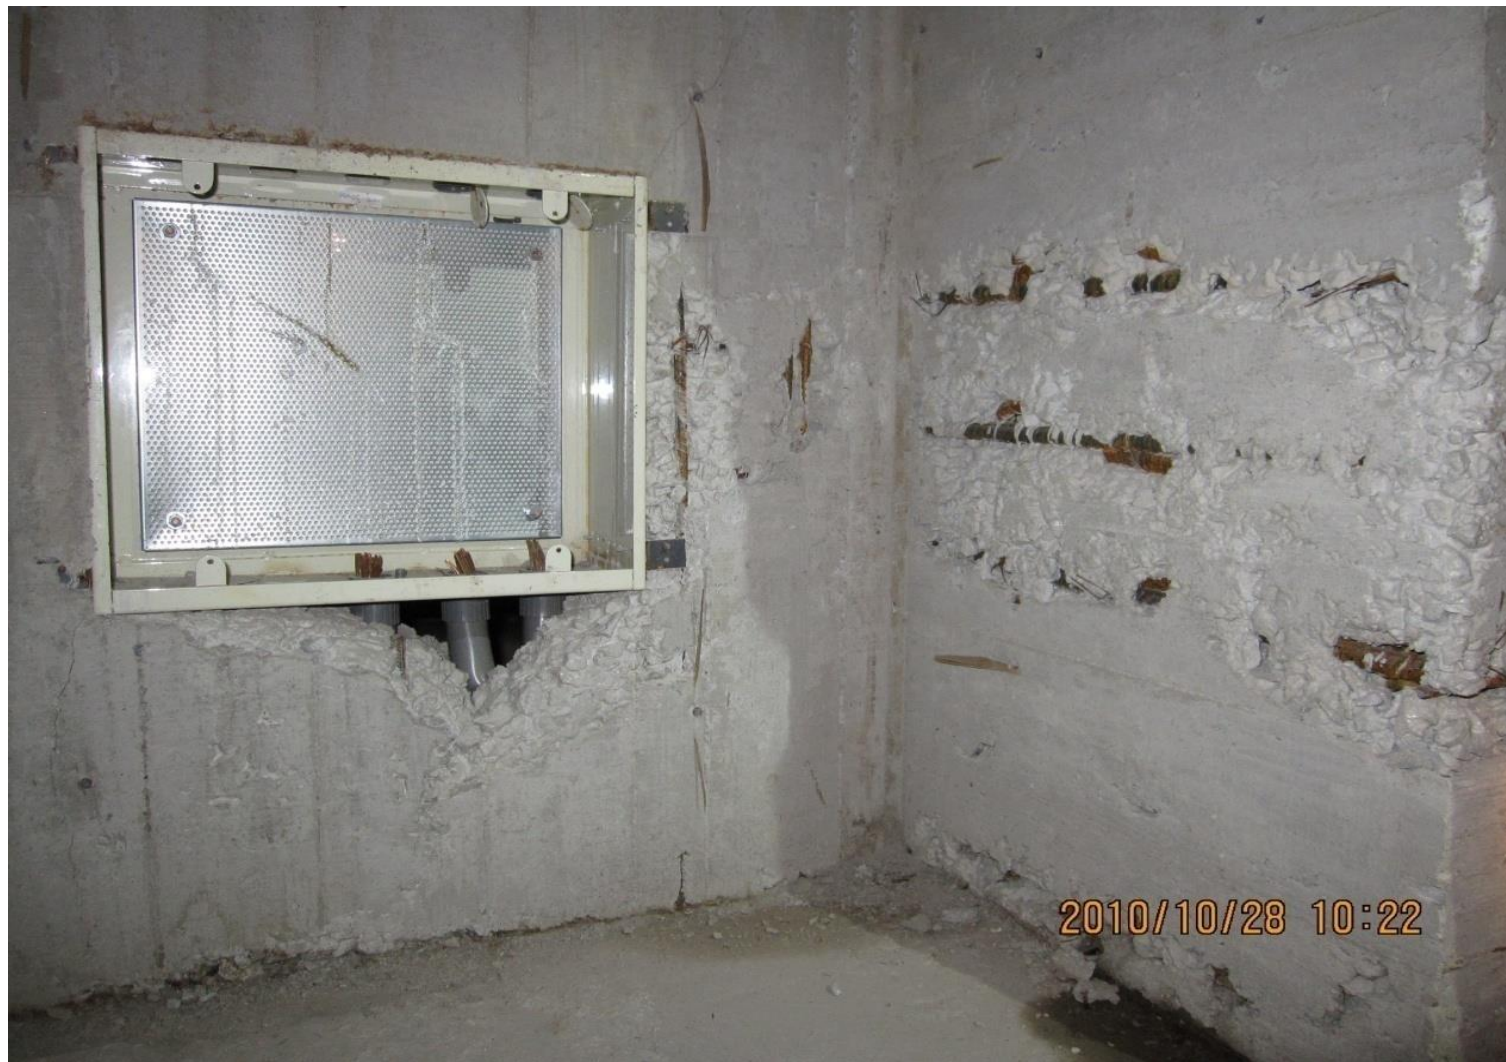
圖1 工程會扣點編號50101

說明：分電箱尺寸太寬造成灌漿不良。混凝土澆置不當，鋼筋裸露保護層不足

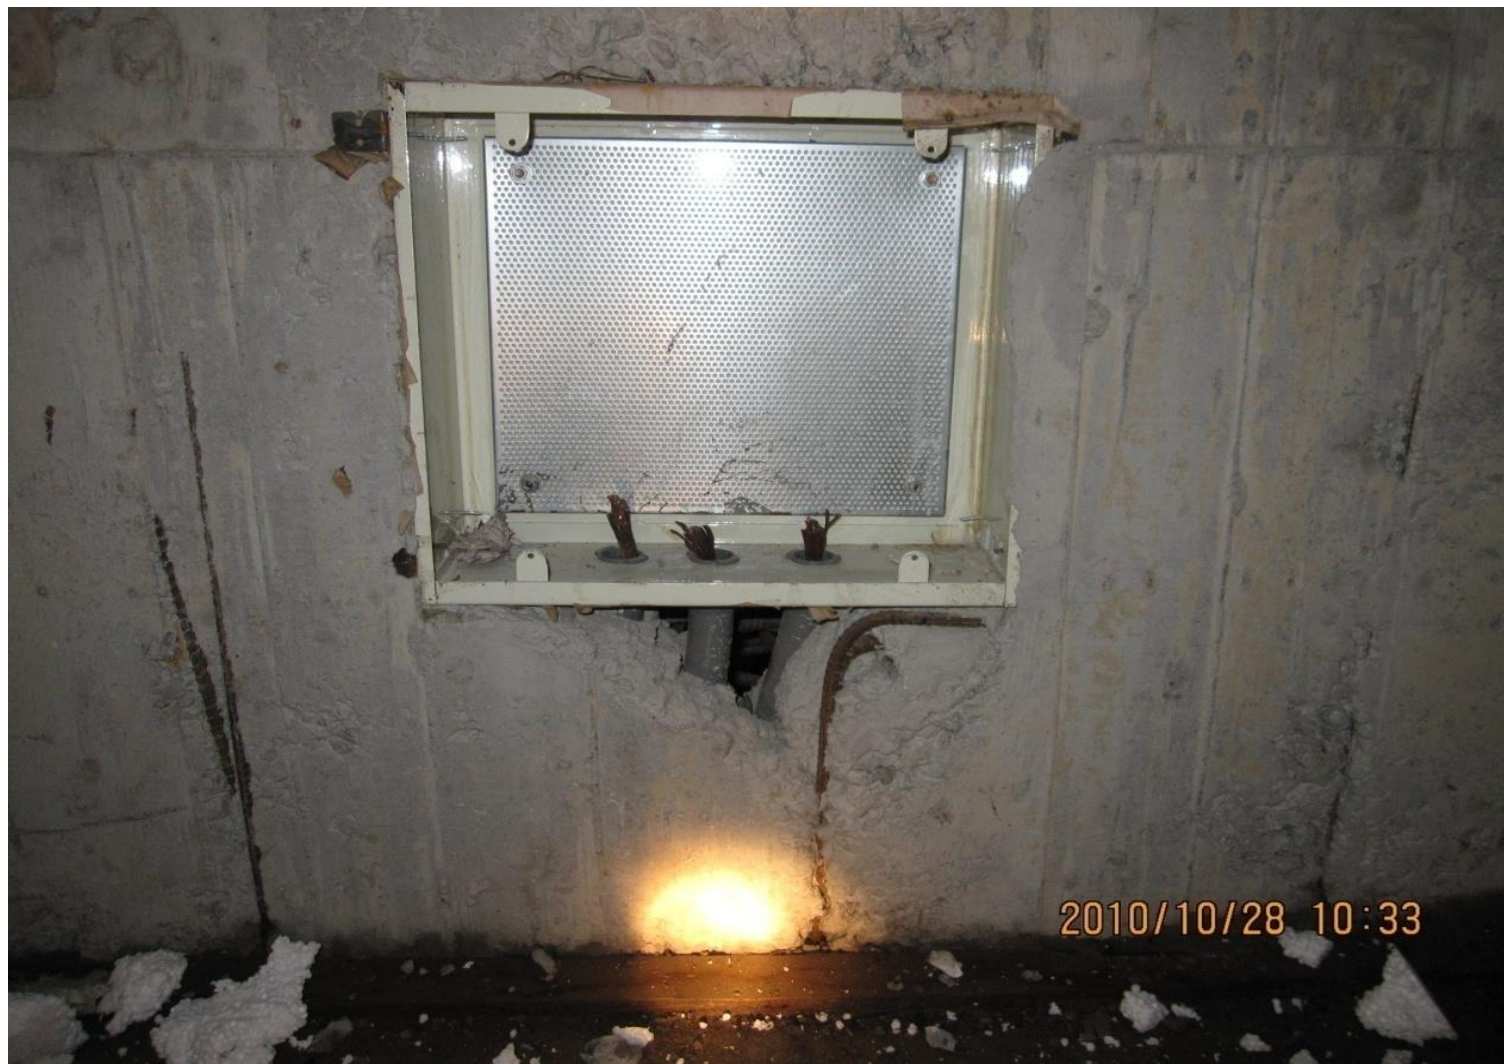
圖2 工程會扣點編號50101

說明：混凝土澆置、搗實不當，鋼筋外露，鋼筋保護層不足

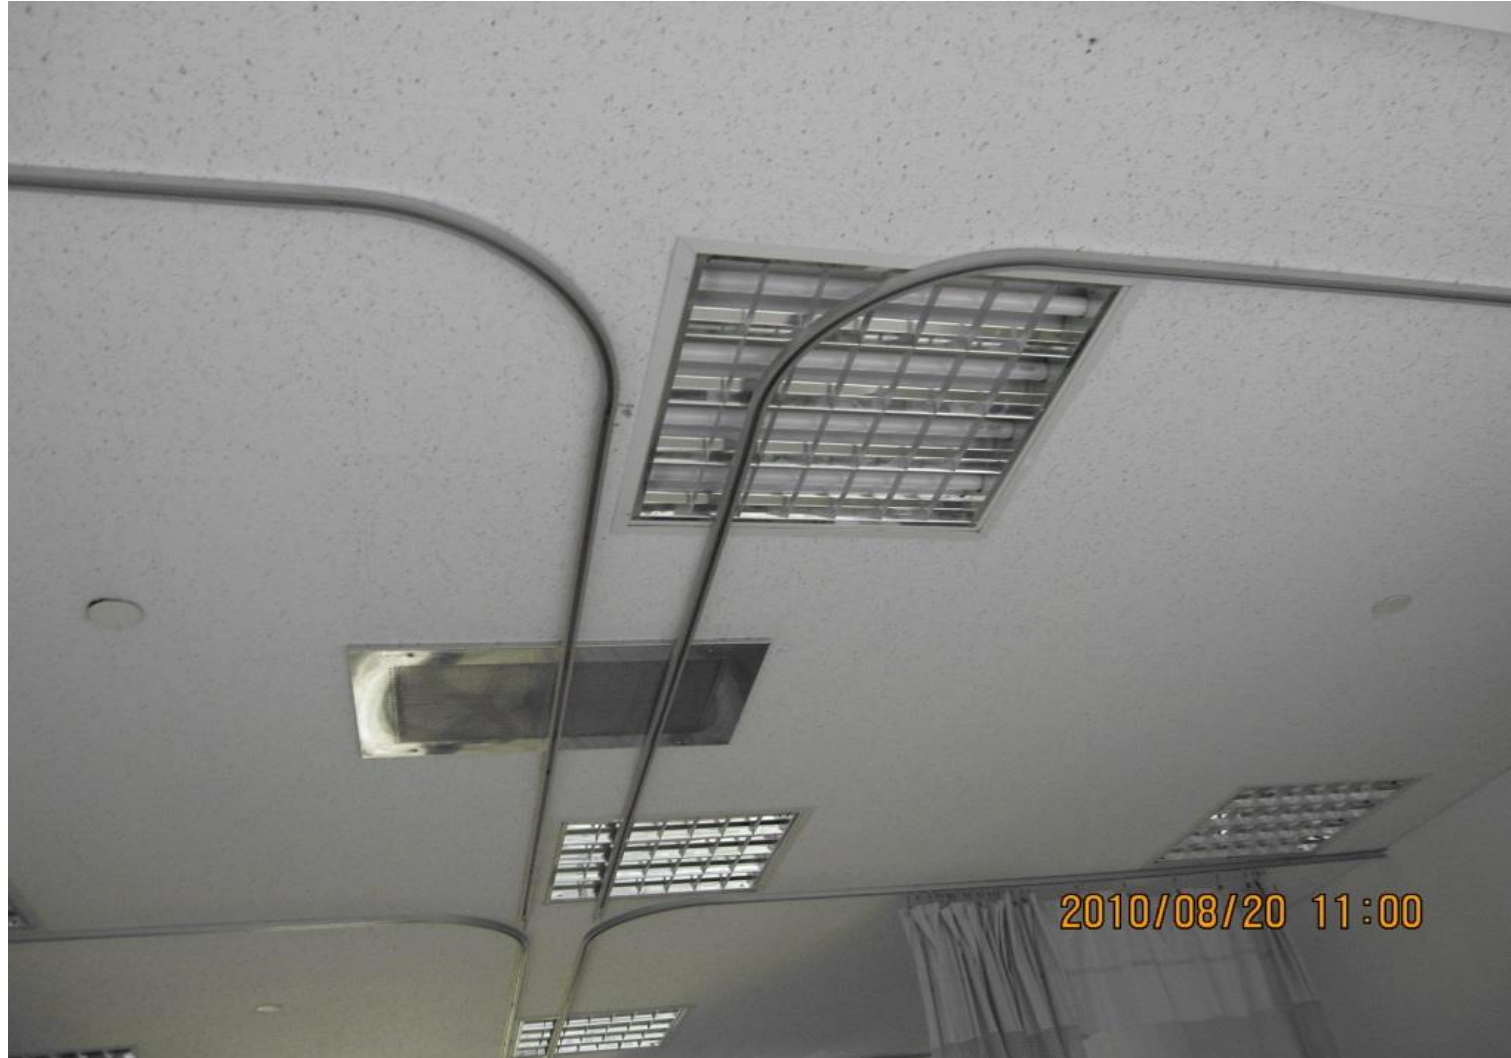
### 圖3 工程會扣點編號50906

說明：水電、土建工作未協調，施工介面未整合。布簾軌道固定在燈具上，燈管不易更換。

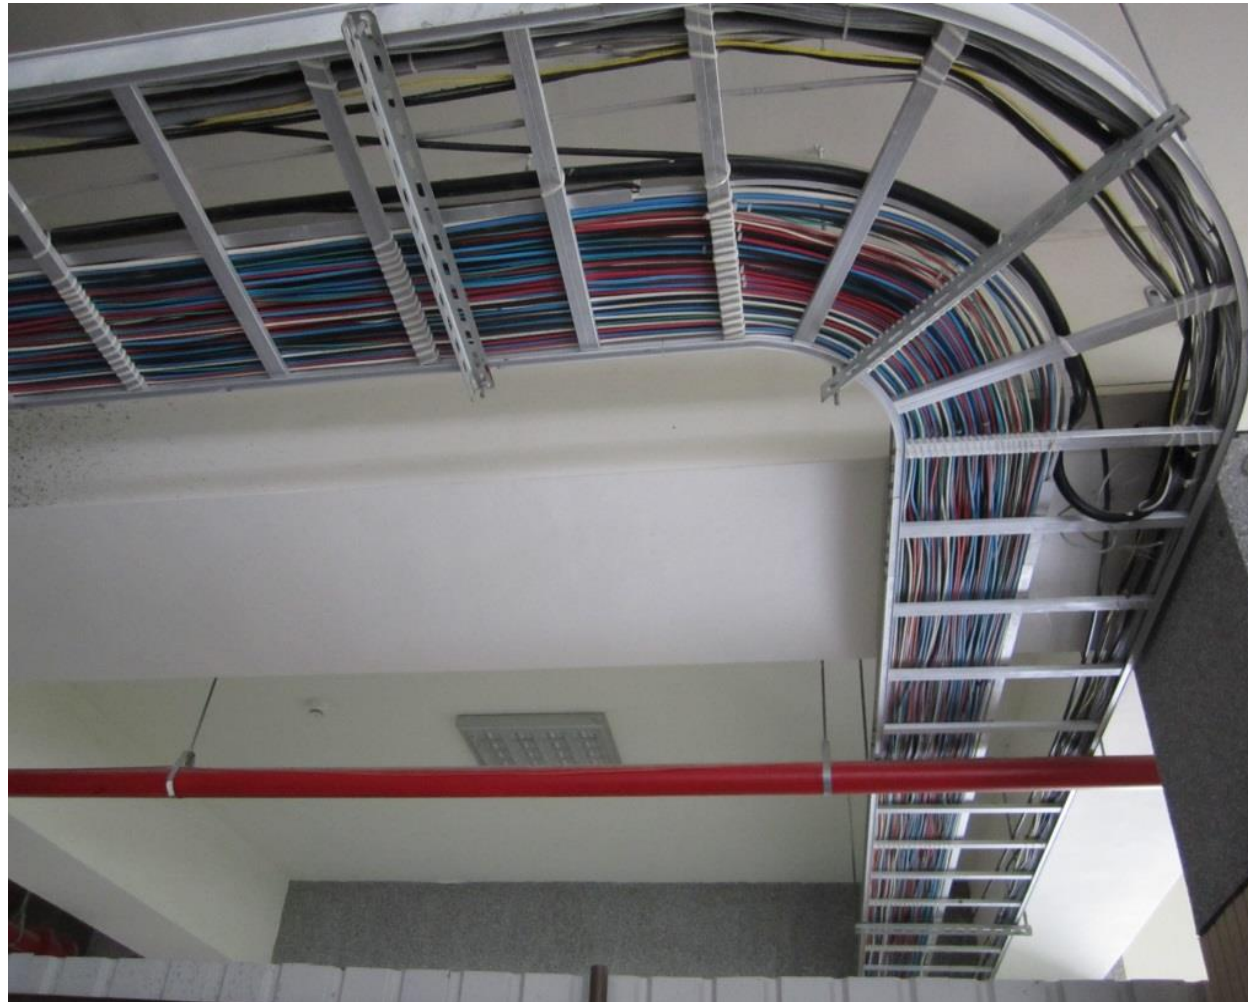
圖8工程會扣點編號5070401

說明：PVC電線僅有一層絕緣層，沒有第二層被覆層，依規定PVC電線不可佈放在電纜架內，若要佈放應配置在導線管內才可放置。電纜可直接佈放在電纜架上。電纜架配線不符規範。

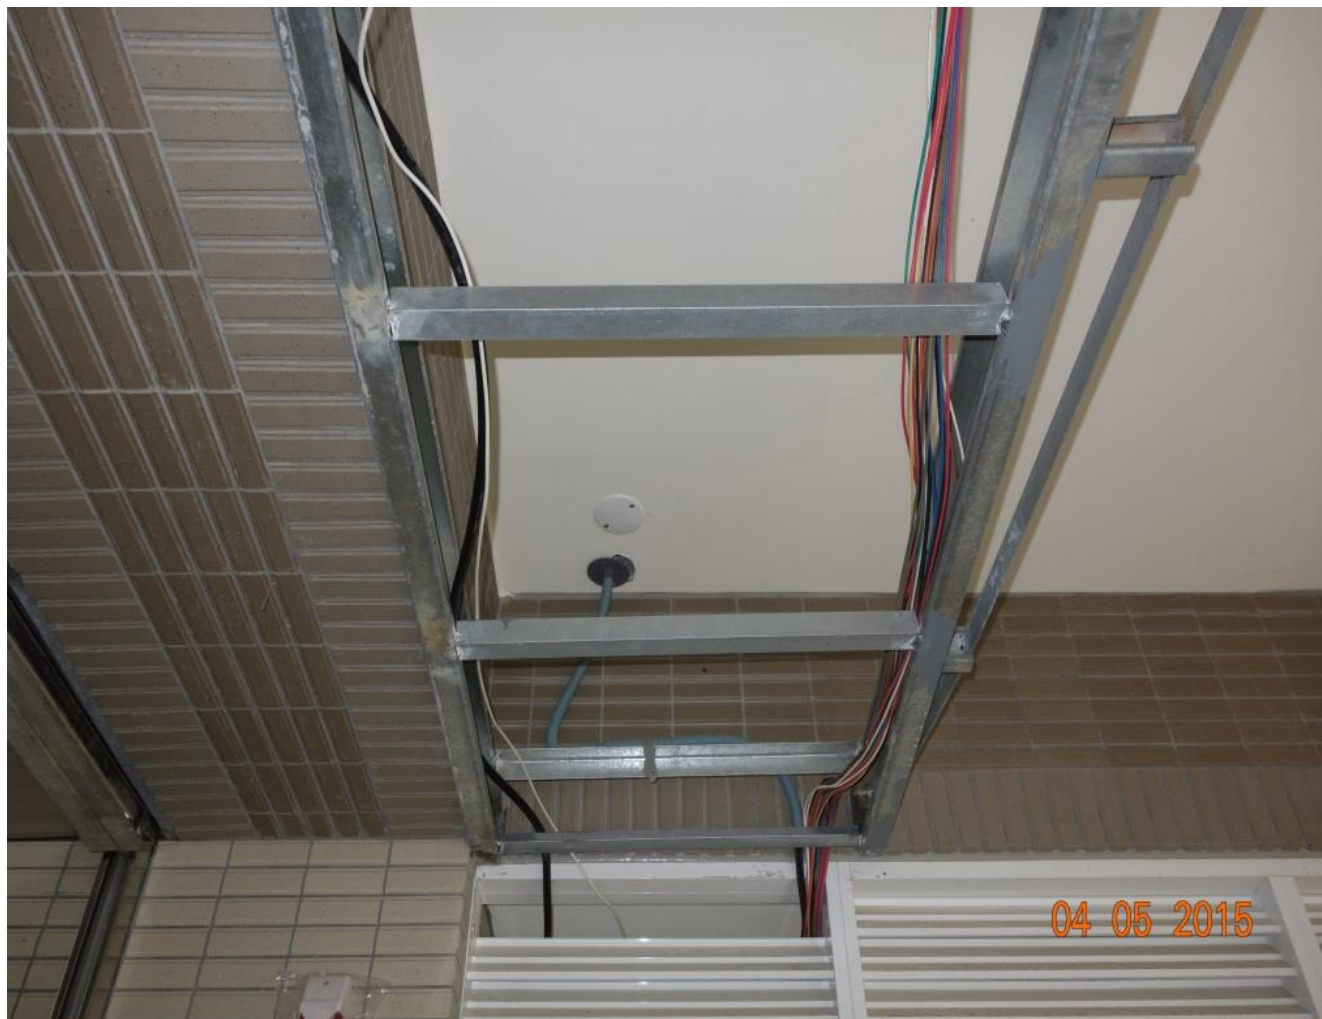
圖9工程會扣點編號5070401

說明：PVC電線及電纜佈放於現場自製之鋼架上，鋼架接縫處焊道未處理整平，拉線時易拉破絕緣層及被覆層造成漏情形，影响用電安全。非使用廠製合格之電纜架。線槽規格不符。

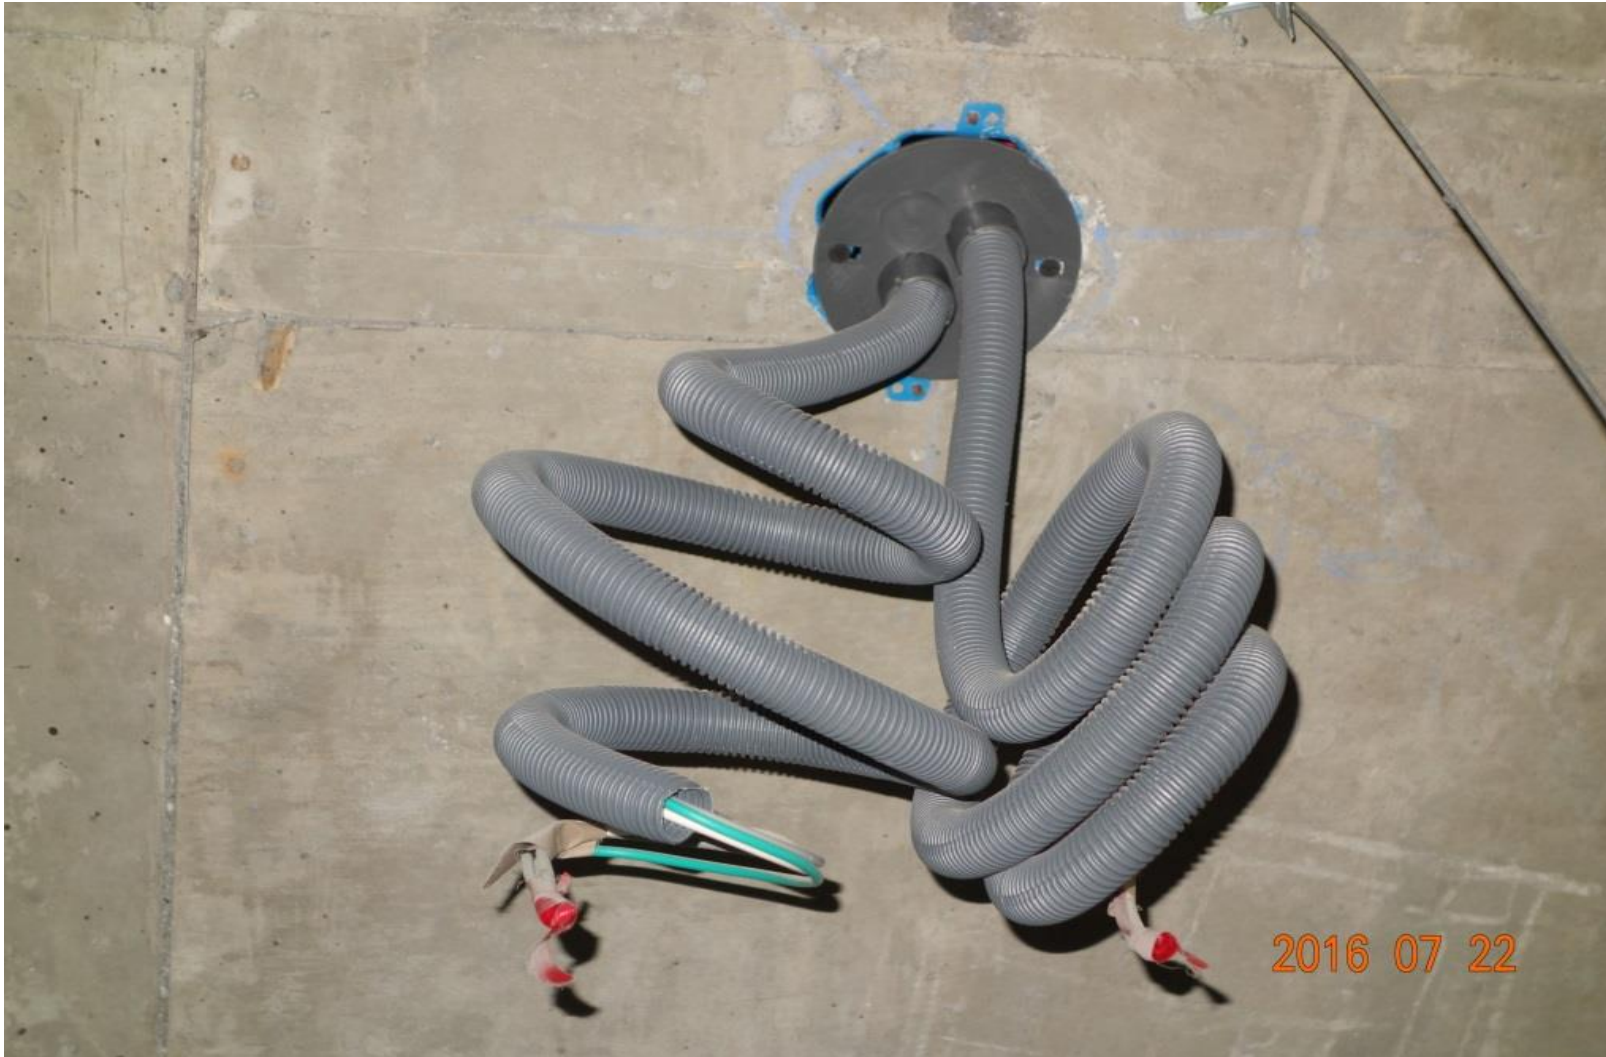
圖14工程會扣點編號5070401

說明：出線口連接燈具之非金屬軟管應採用PF管，不應使用蛇管或CD管。(軟管材料規格不符規定)。

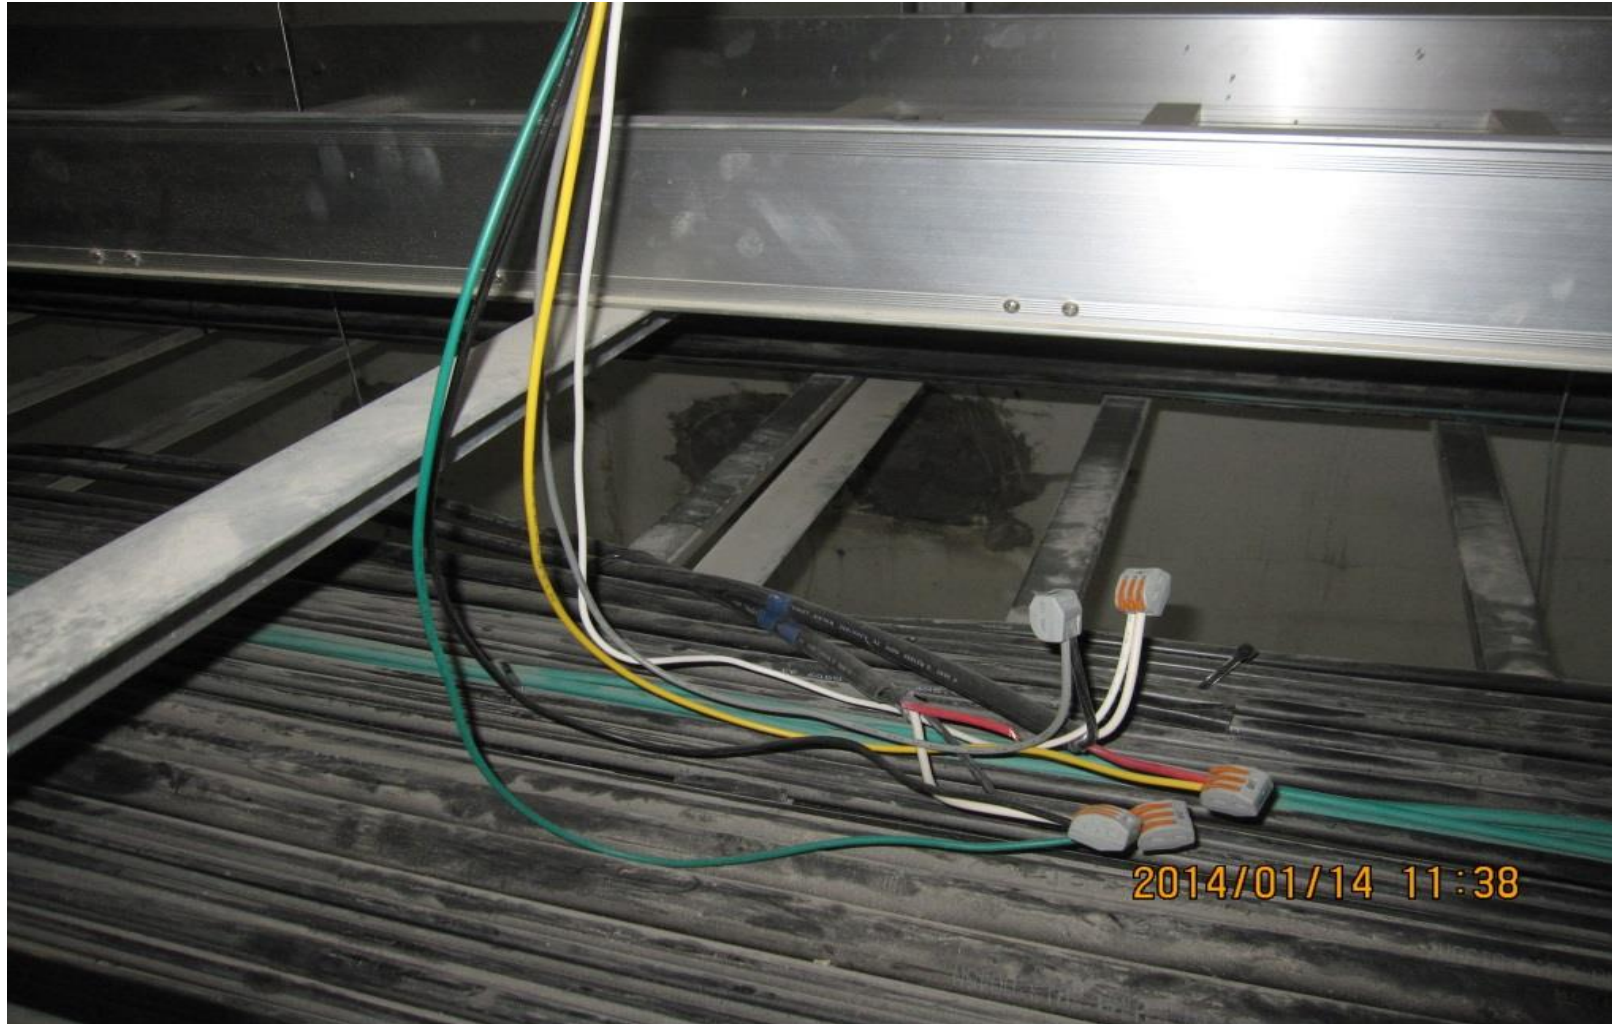
圖16工程會扣點編號5070401

說明：PVC電線未配管，電線不可在電纜架上連接。電纜架配線不合規範。

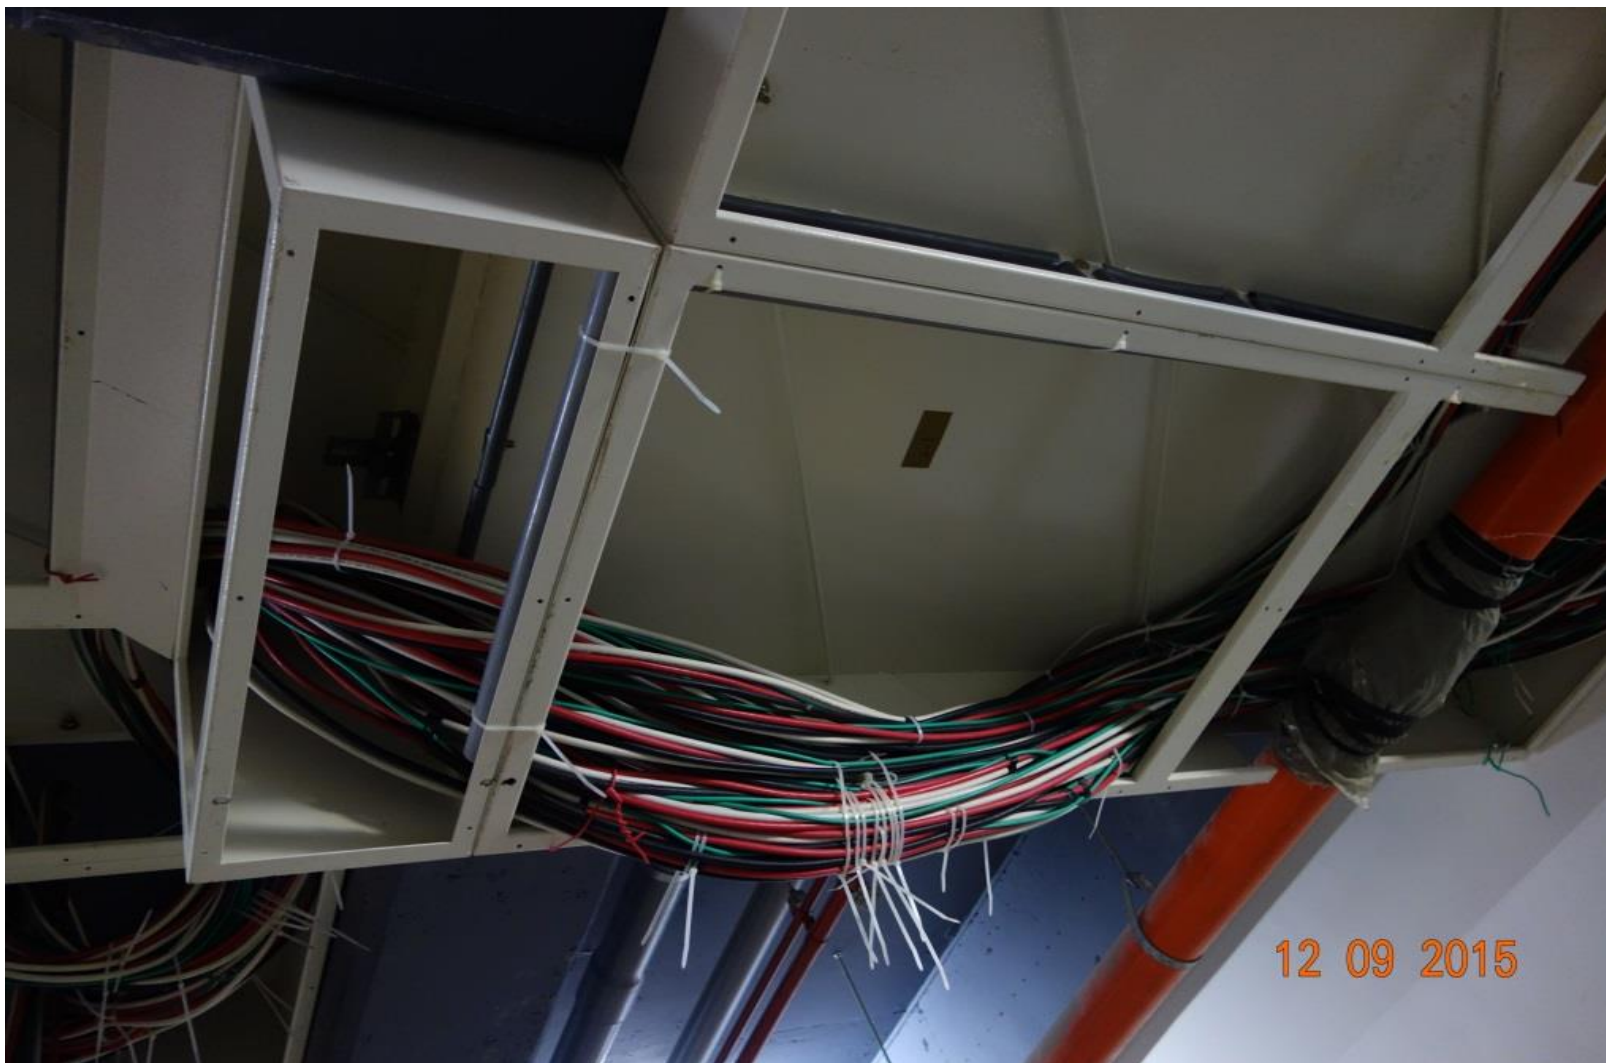
圖17工程會扣點編號5070401

說明：電線綁紮太緊，影響散熱。導線槽配線不合規範。

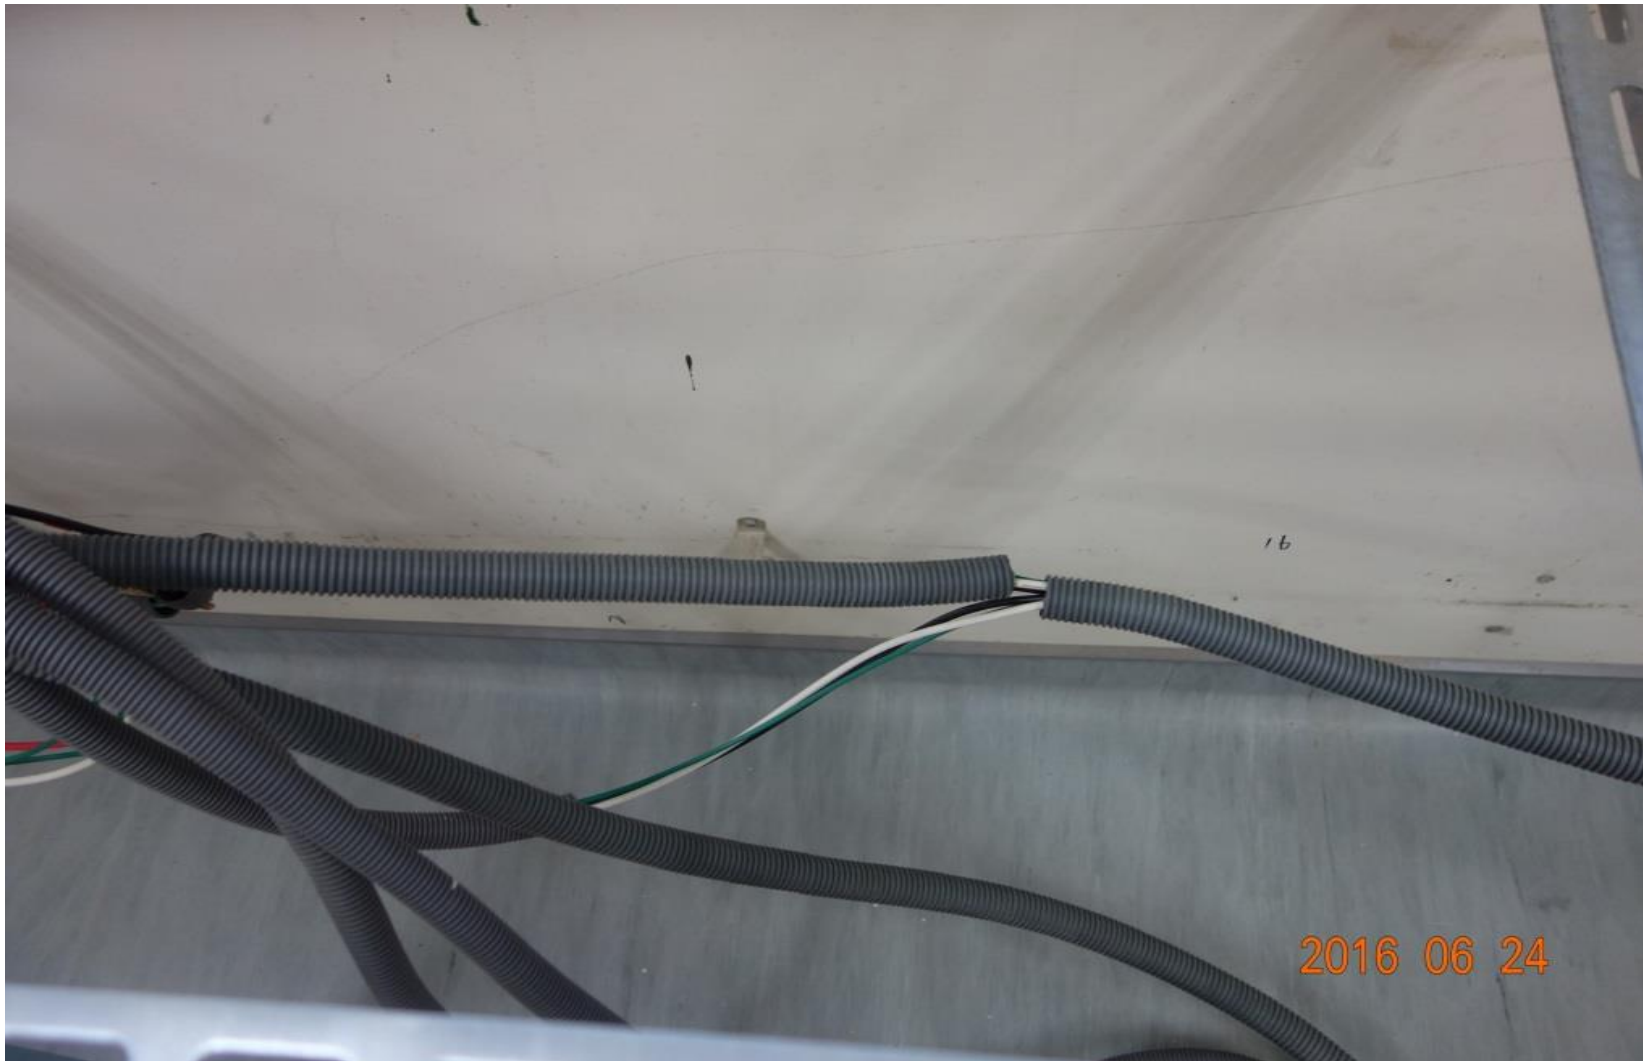
圖18工程會扣點編號5070401

說明：管路分歧未使用出線盒，軟管未固定。軟管配管長度超過1.8公尺。

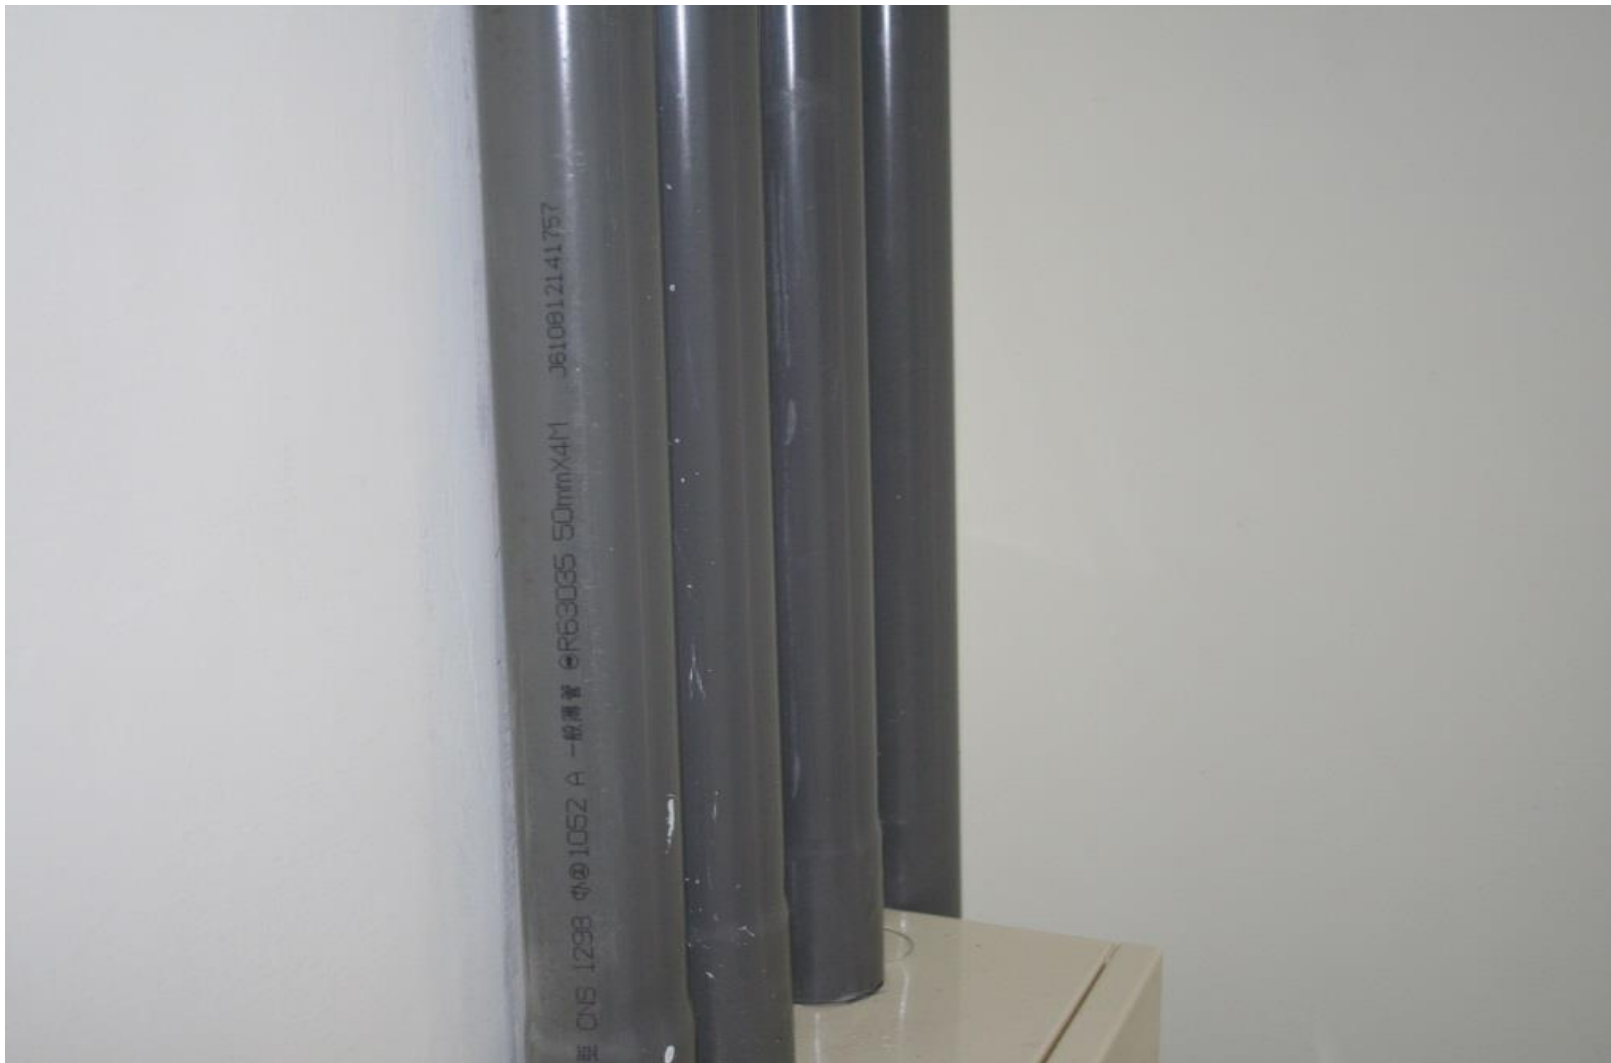
圖19工程會扣點編號5070401

說明：電氣導線管管路應採用PVC E管，管材規格不符規範

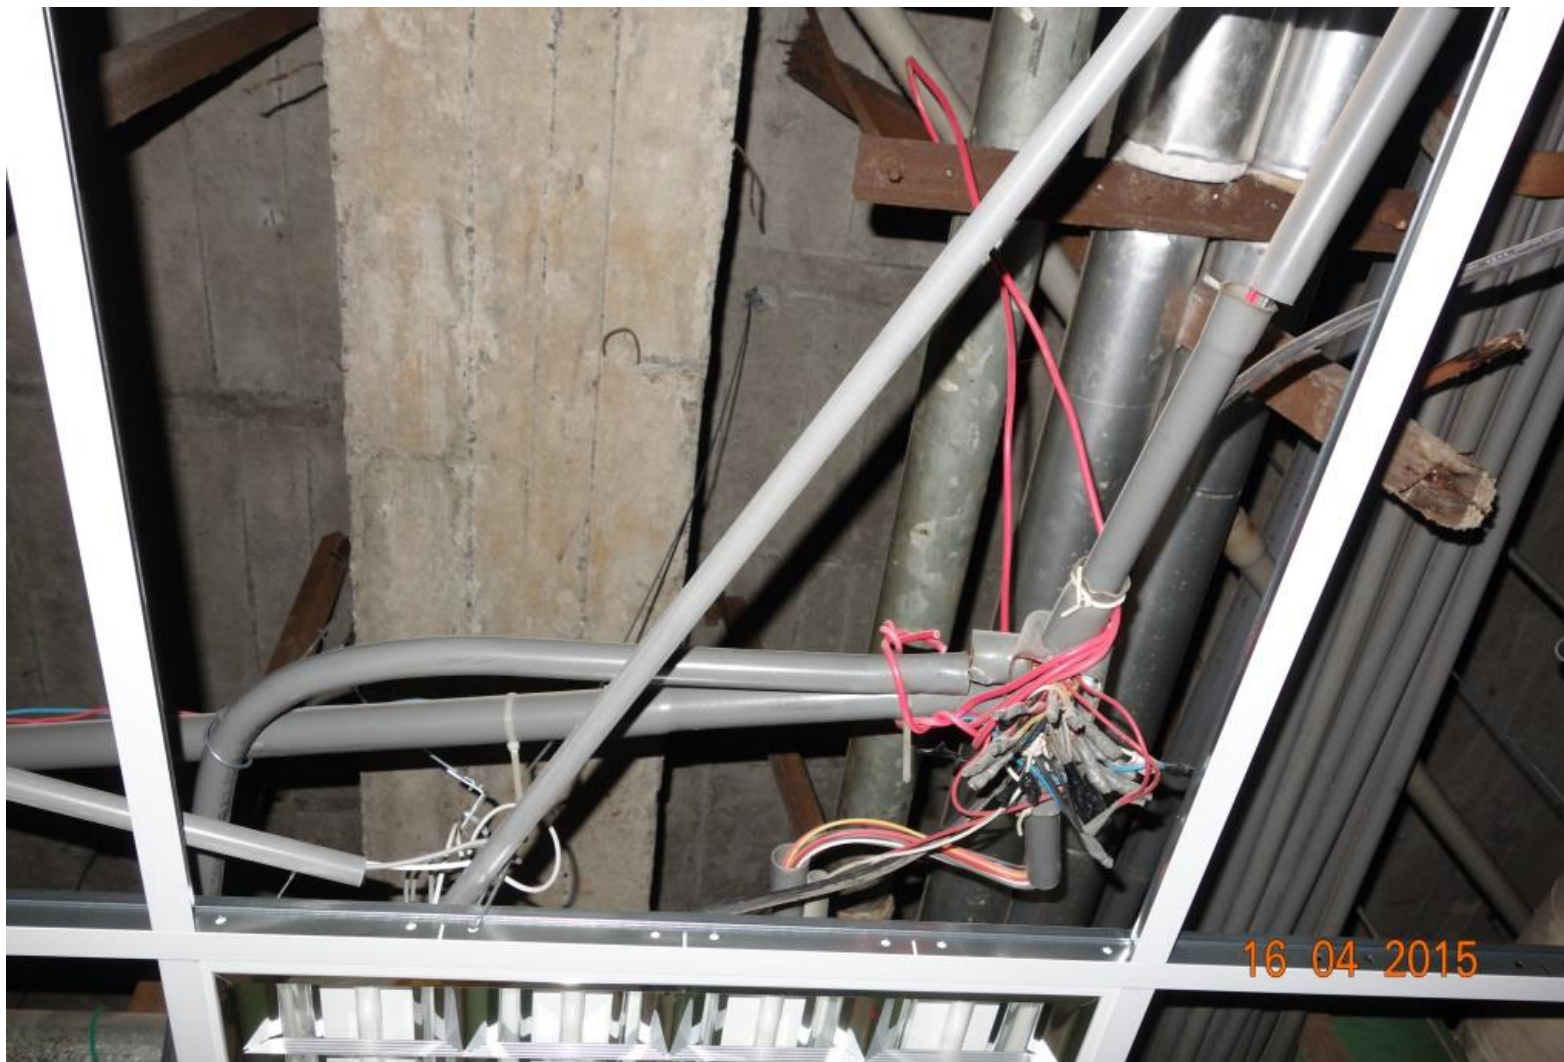
圖20工程會扣點編號5070403

說明：線路連接未使用接線盒，露明配管之路徑應與天花板或牆壁平行。電導線管安裝不合規範。

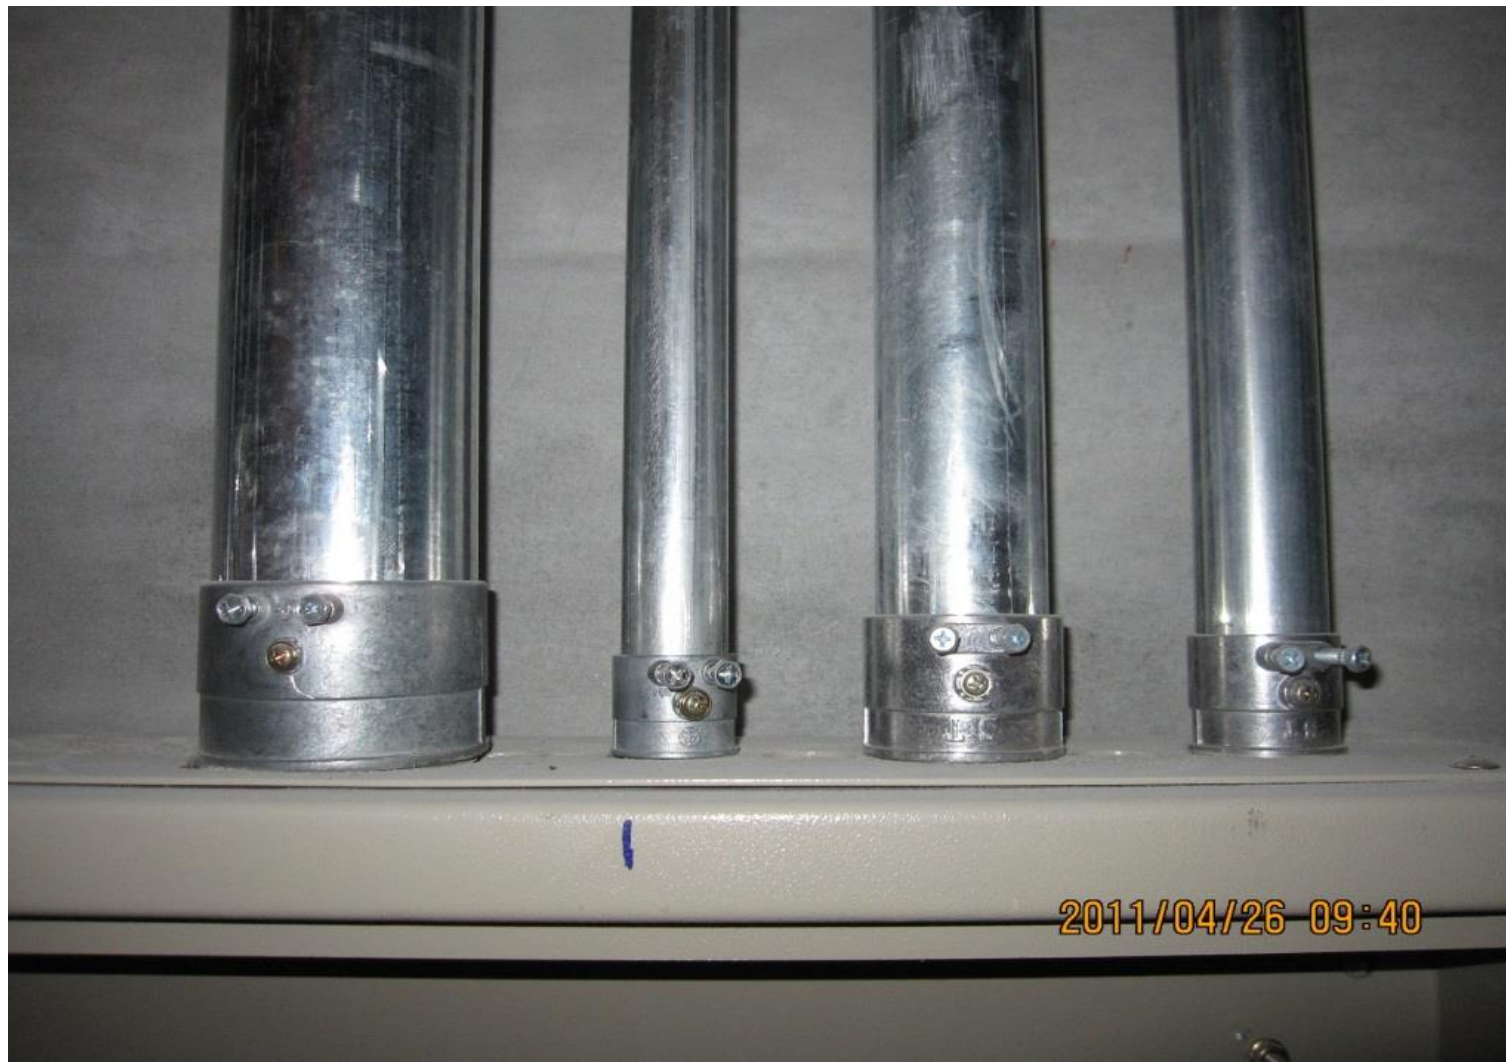
圖25工程會扣點編號5070403

說明：EMT薄金屬導線管施工不當，未依規定接地

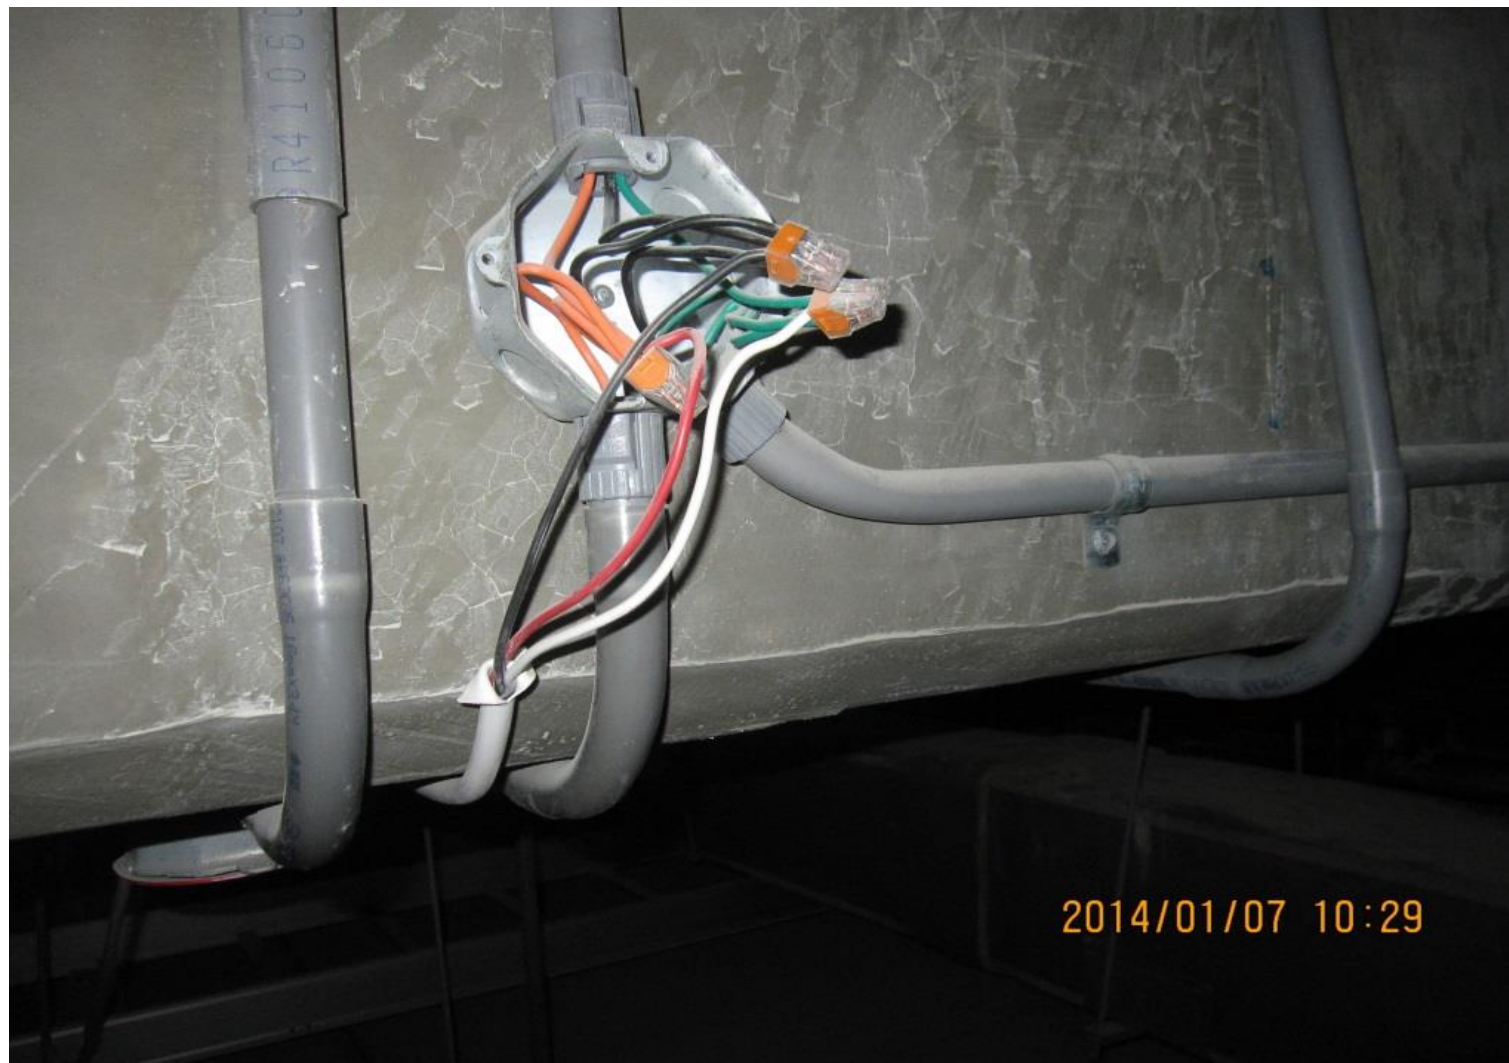
圖30工程會扣點編號5070401

說明：導線間之接續應在出線口內連接。電導線管配線不合規範。

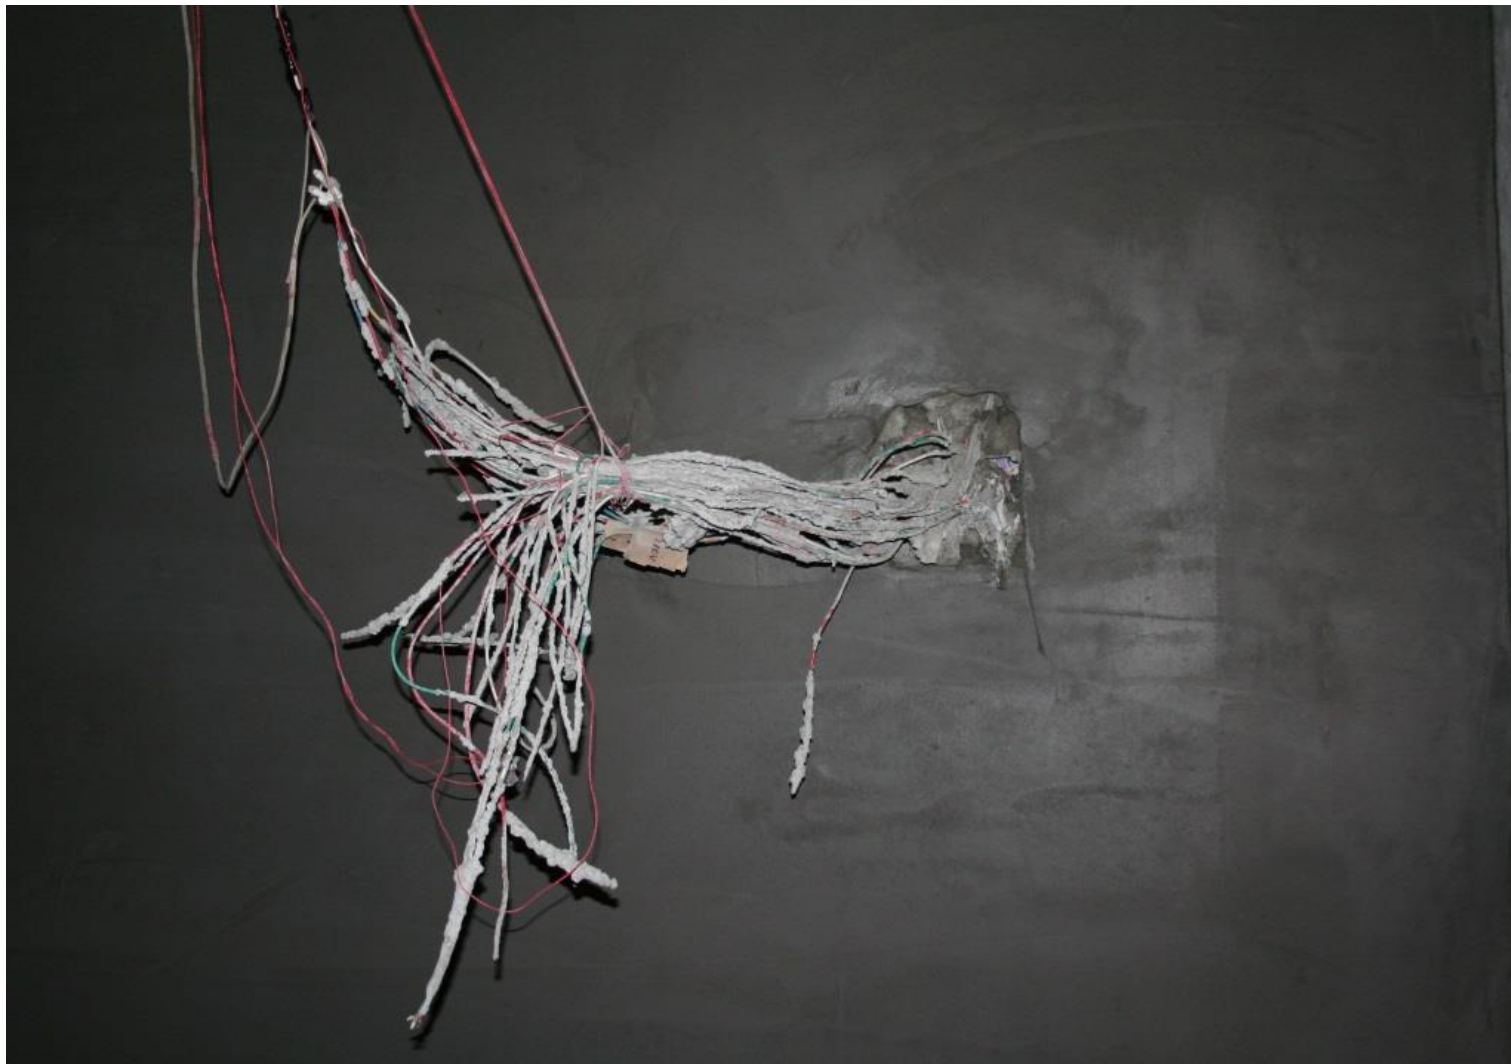
圖32工程會扣點編號5070403

說明：牆壁粉光前PVC電線未防護。
