# 電機工程施工查核常見缺失

吳國楨 電機技師

113年03月29日

## 三、機水電缺失介紹

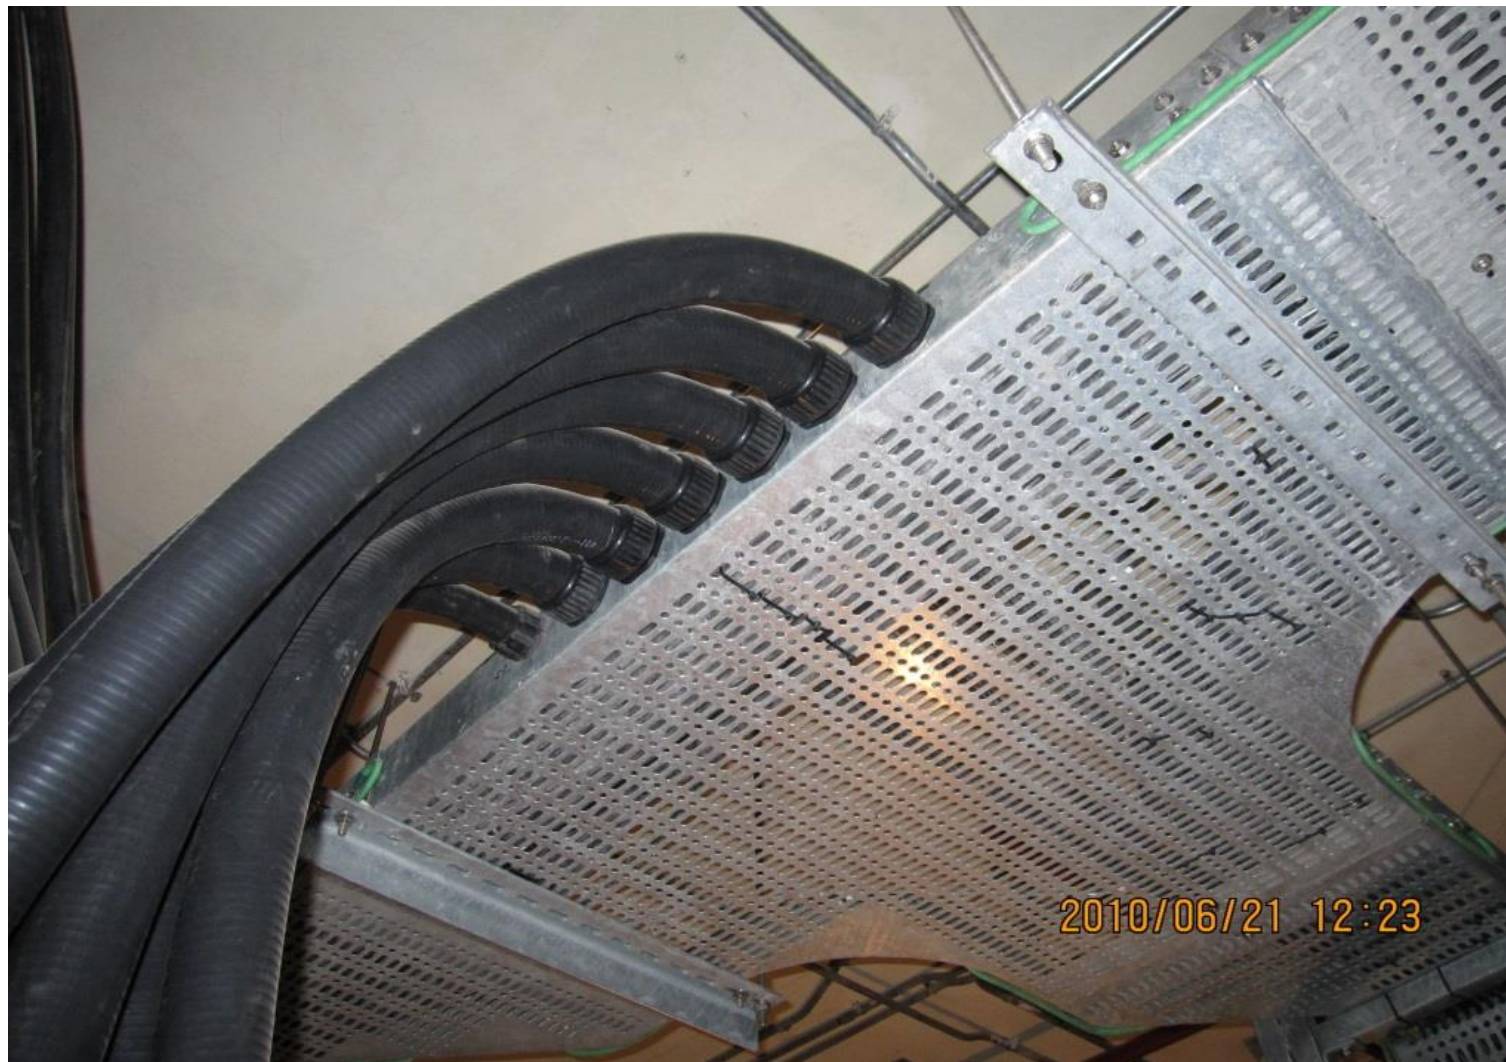
圖34工程會扣點編號5070403

說明：電纜架不應在側面開孔，影響電纜架結構支撐。電纜架安裝不合規範。

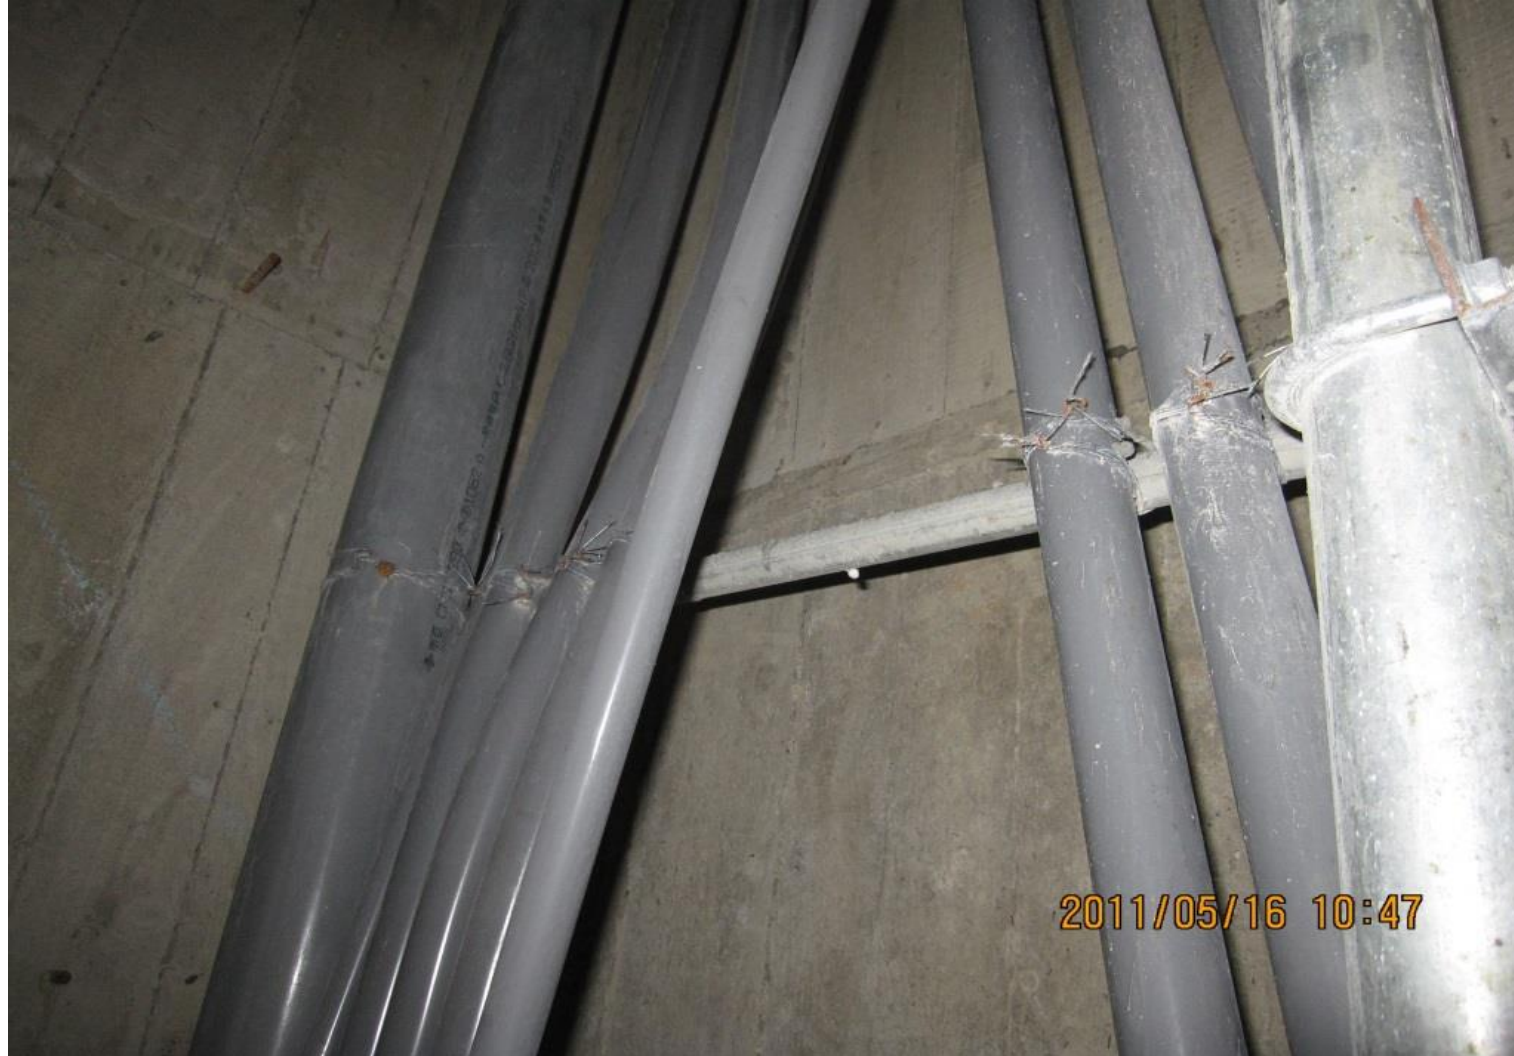
圖37工程會扣點編號5070403

說明：PVC電導線管用鐵線固定，固定點不牢固。管排施工不當，施作不合規範

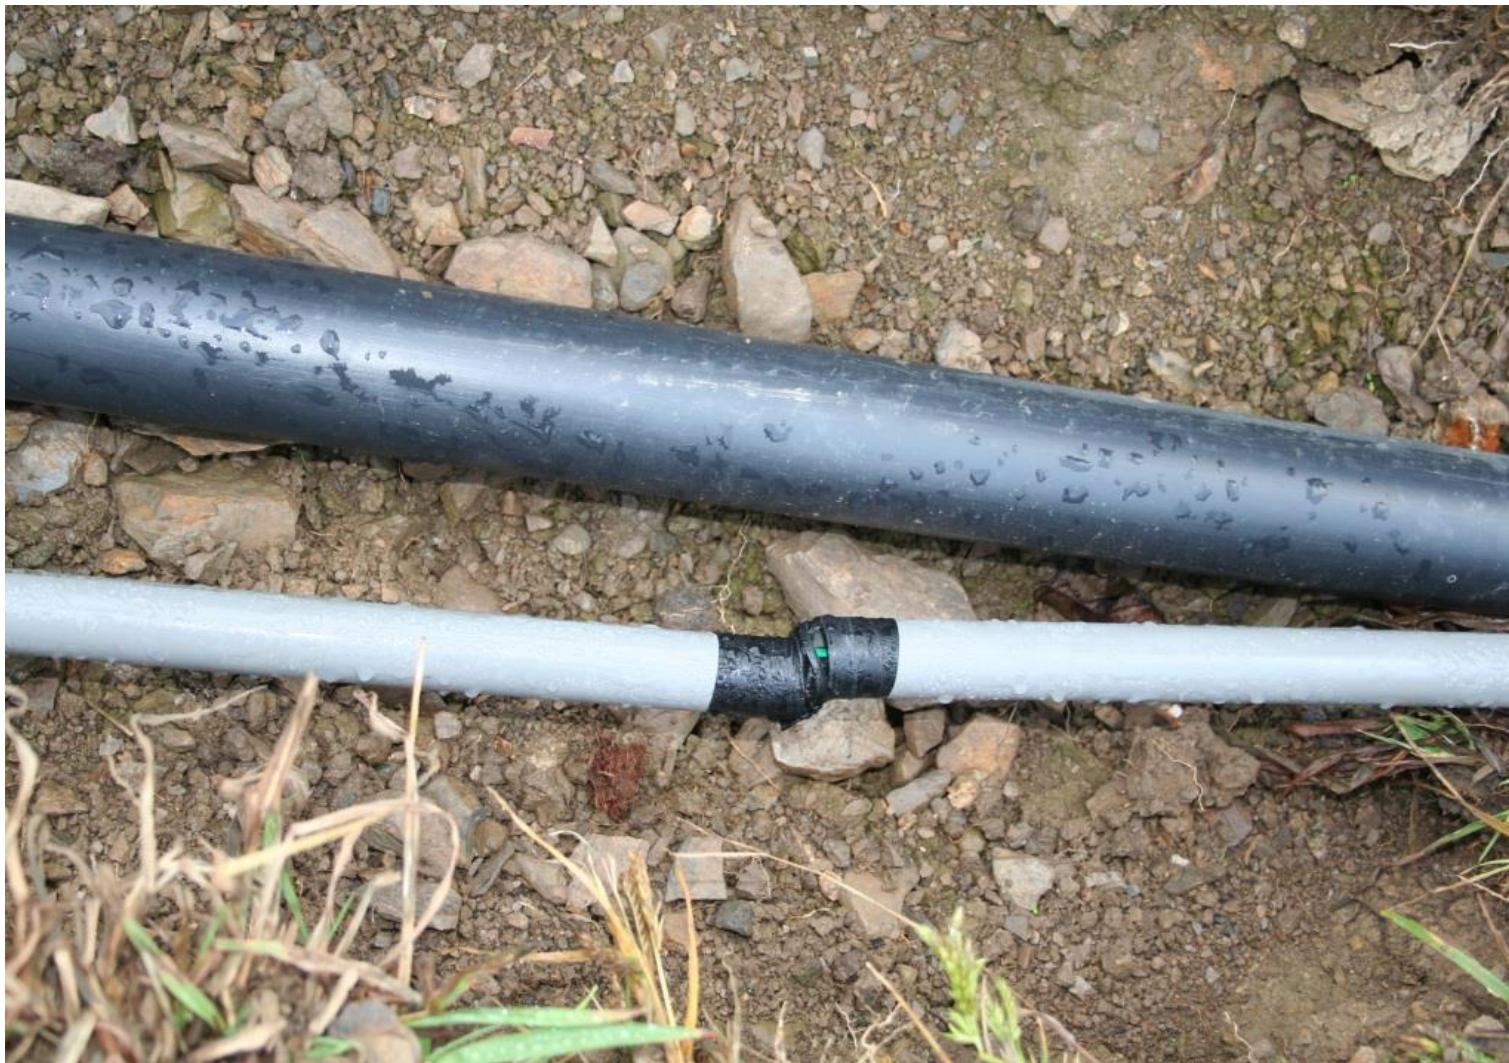
圖45工程會扣點編號5070403

說明：露明PVC管路間連接方式不符規範，兩導線管未對接無法穿線。

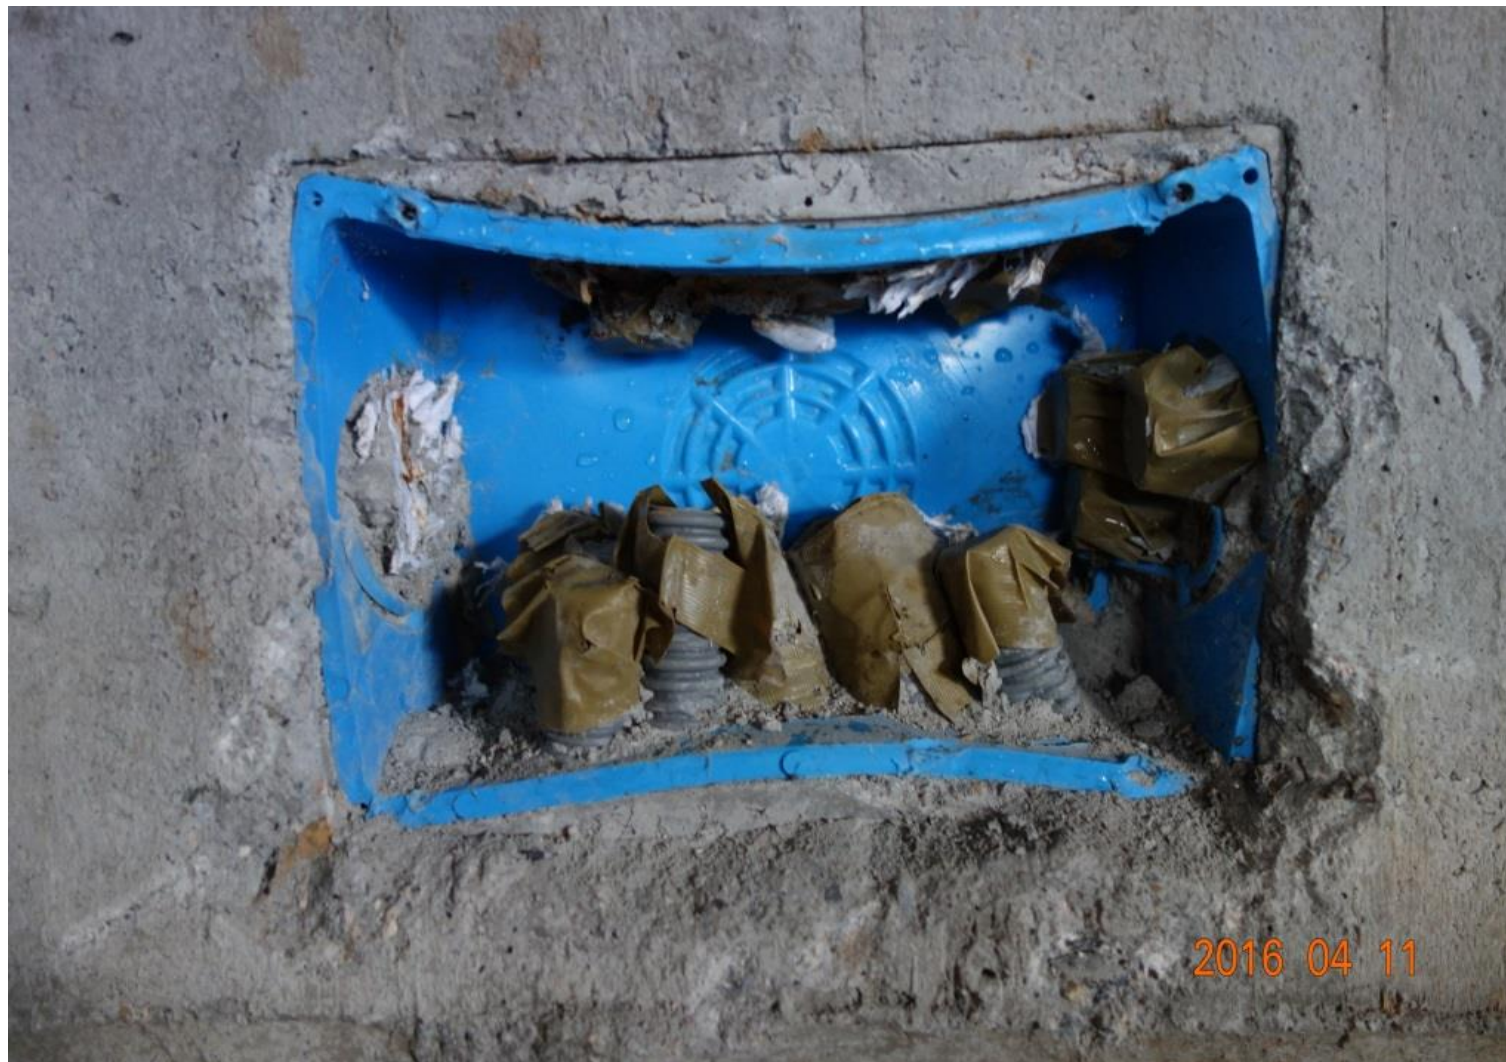
圖47工程會扣點編號5070404

說明：出線口支撐力不足及導線管出口未施作啦叭接頭。

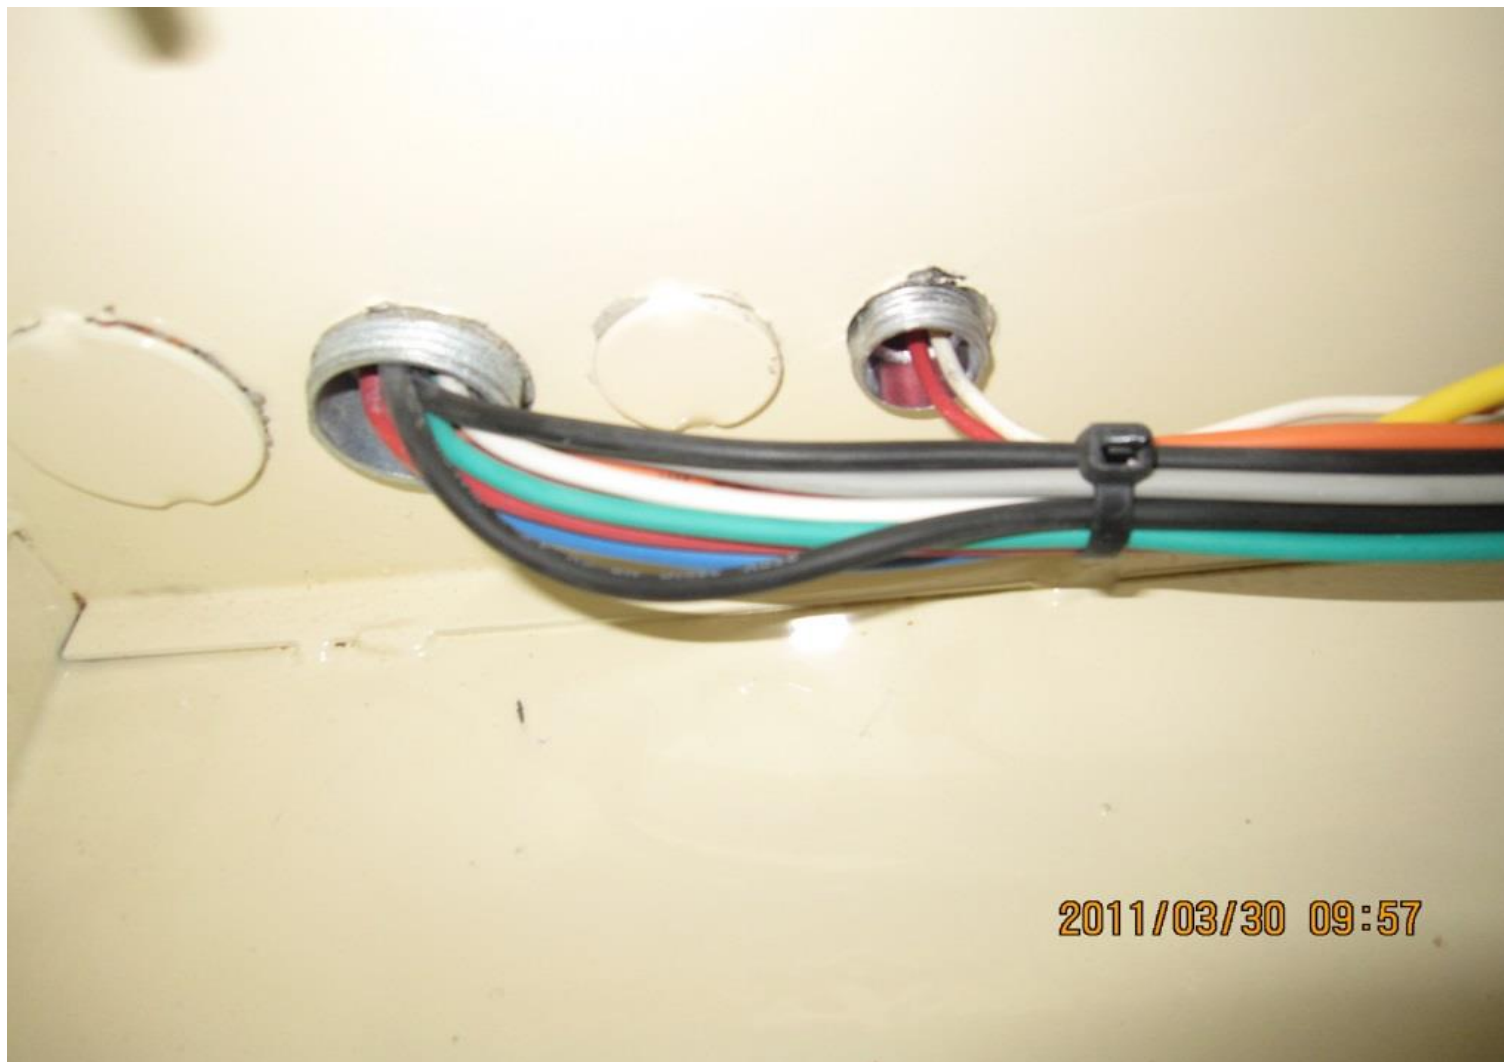
圖48工程會扣點編號5070404

說明：導線管與箱体連接處未施作喇叭口，拉線易磨破絕緣層，影响用電安全。

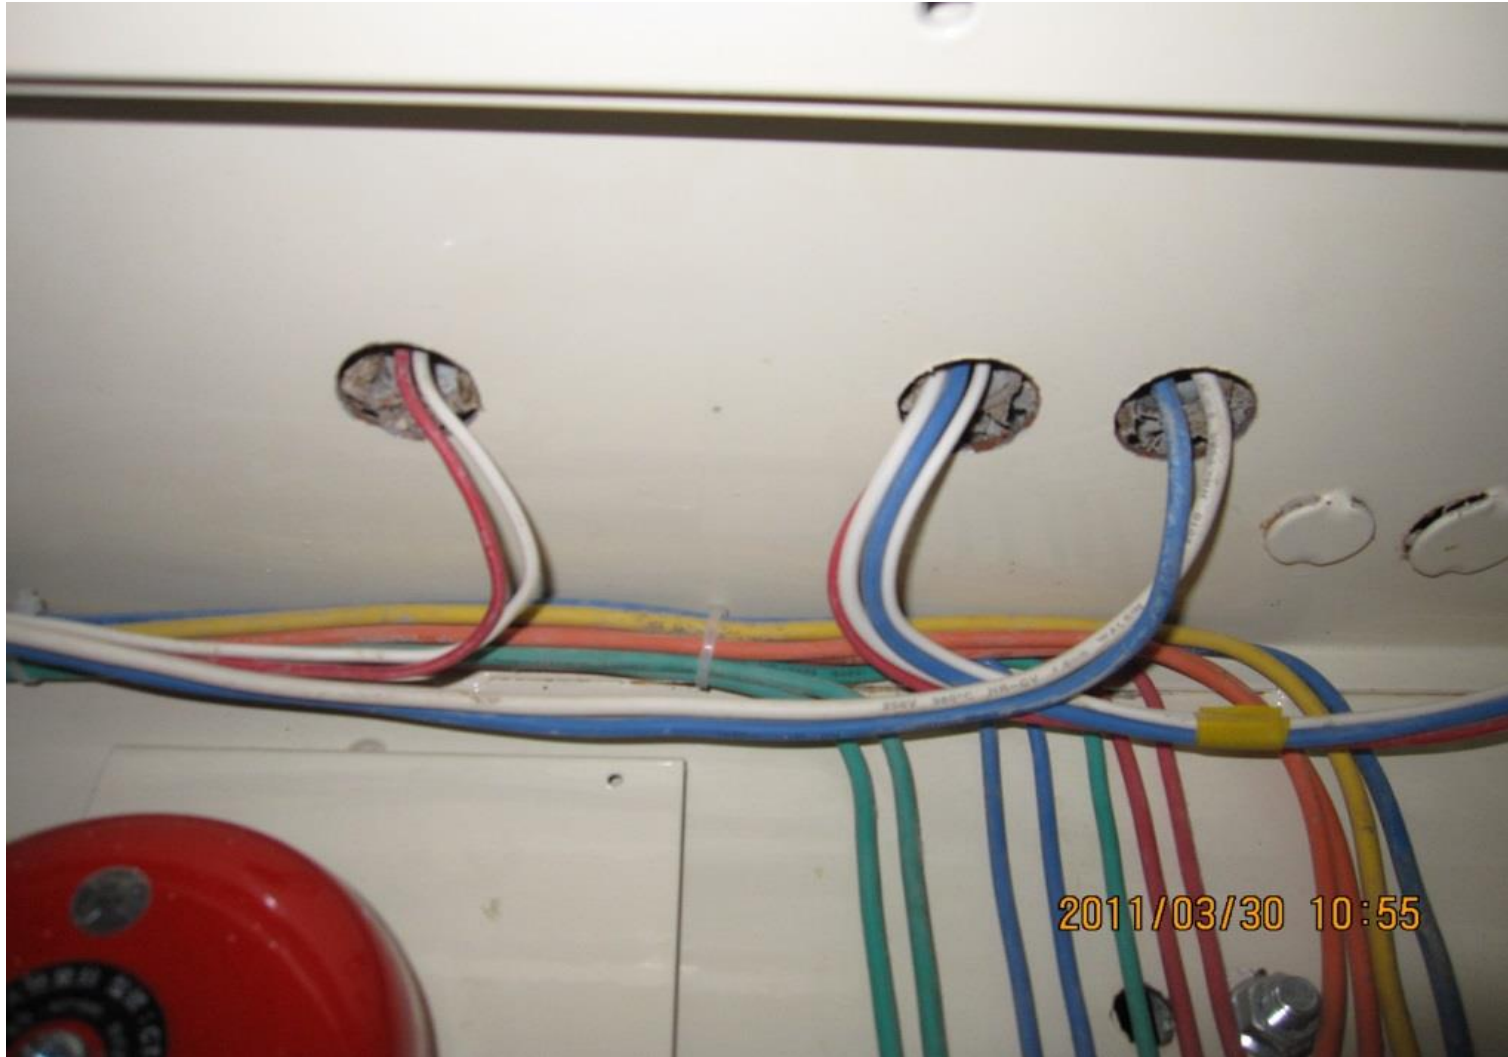
圖49工程會扣點編號5070404

說明：箱体開孔配線時四周未防護，拉線易磨破絕緣層，影响用電安全。

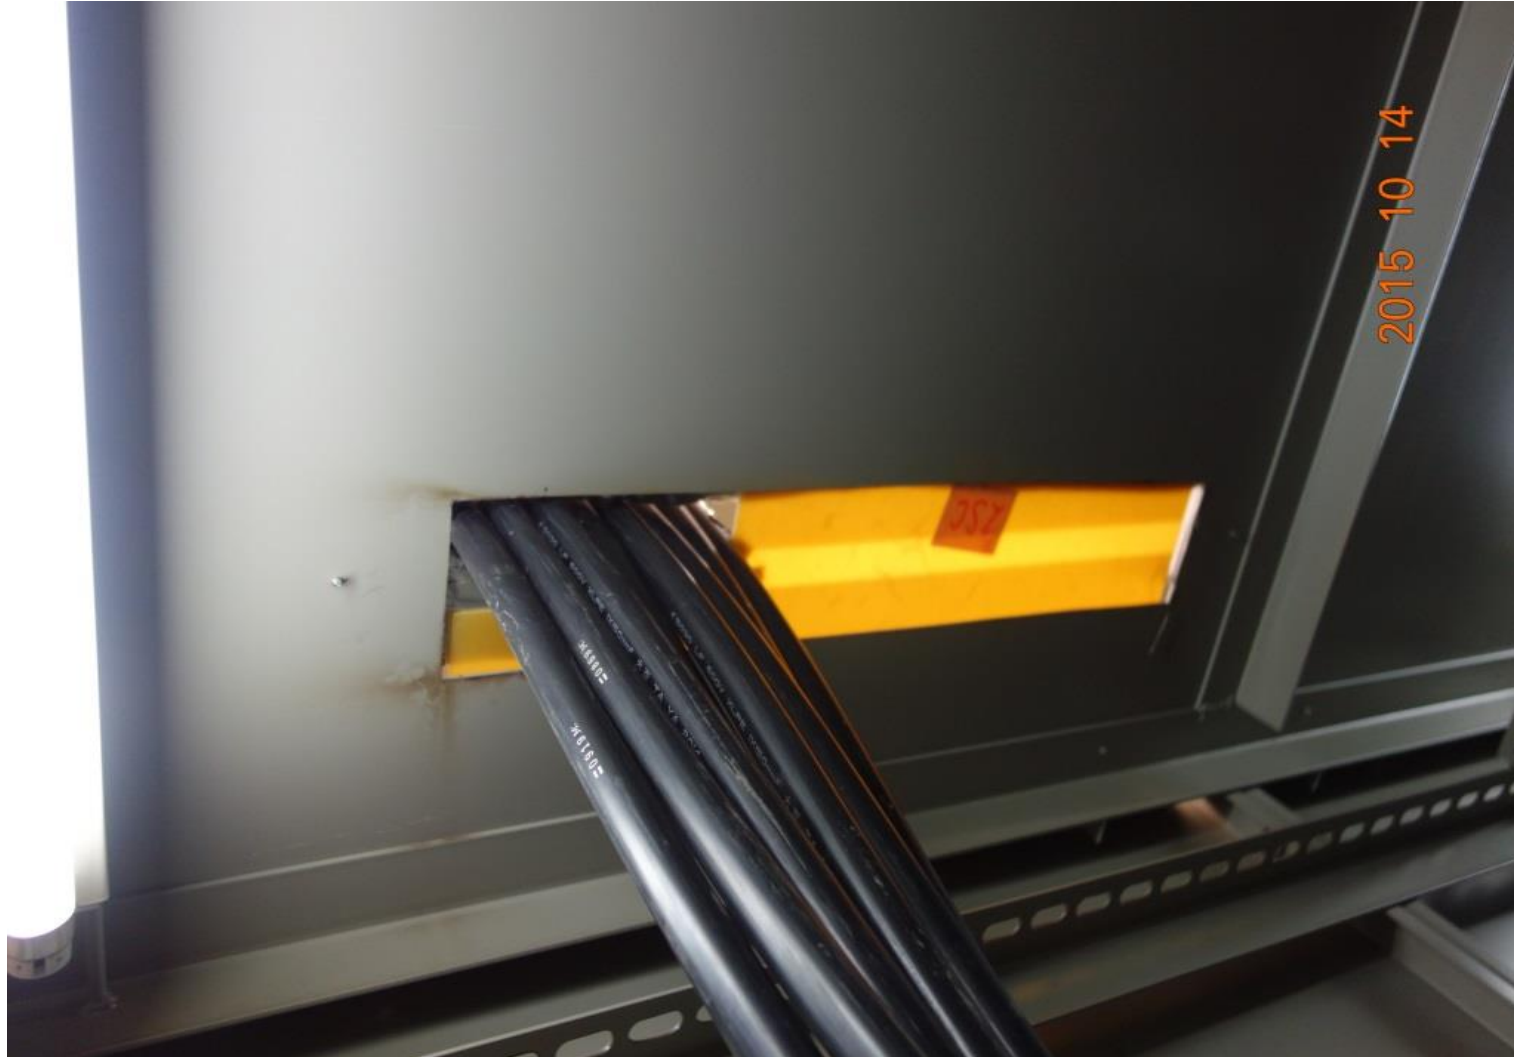
圖53工程會扣點編號5070404

說明：配電盤開口未封閉，灰塵及小動物易進入影响用電安全。拉線過程中盤體開孔四週未防護，易將導線割傷影响用電安全

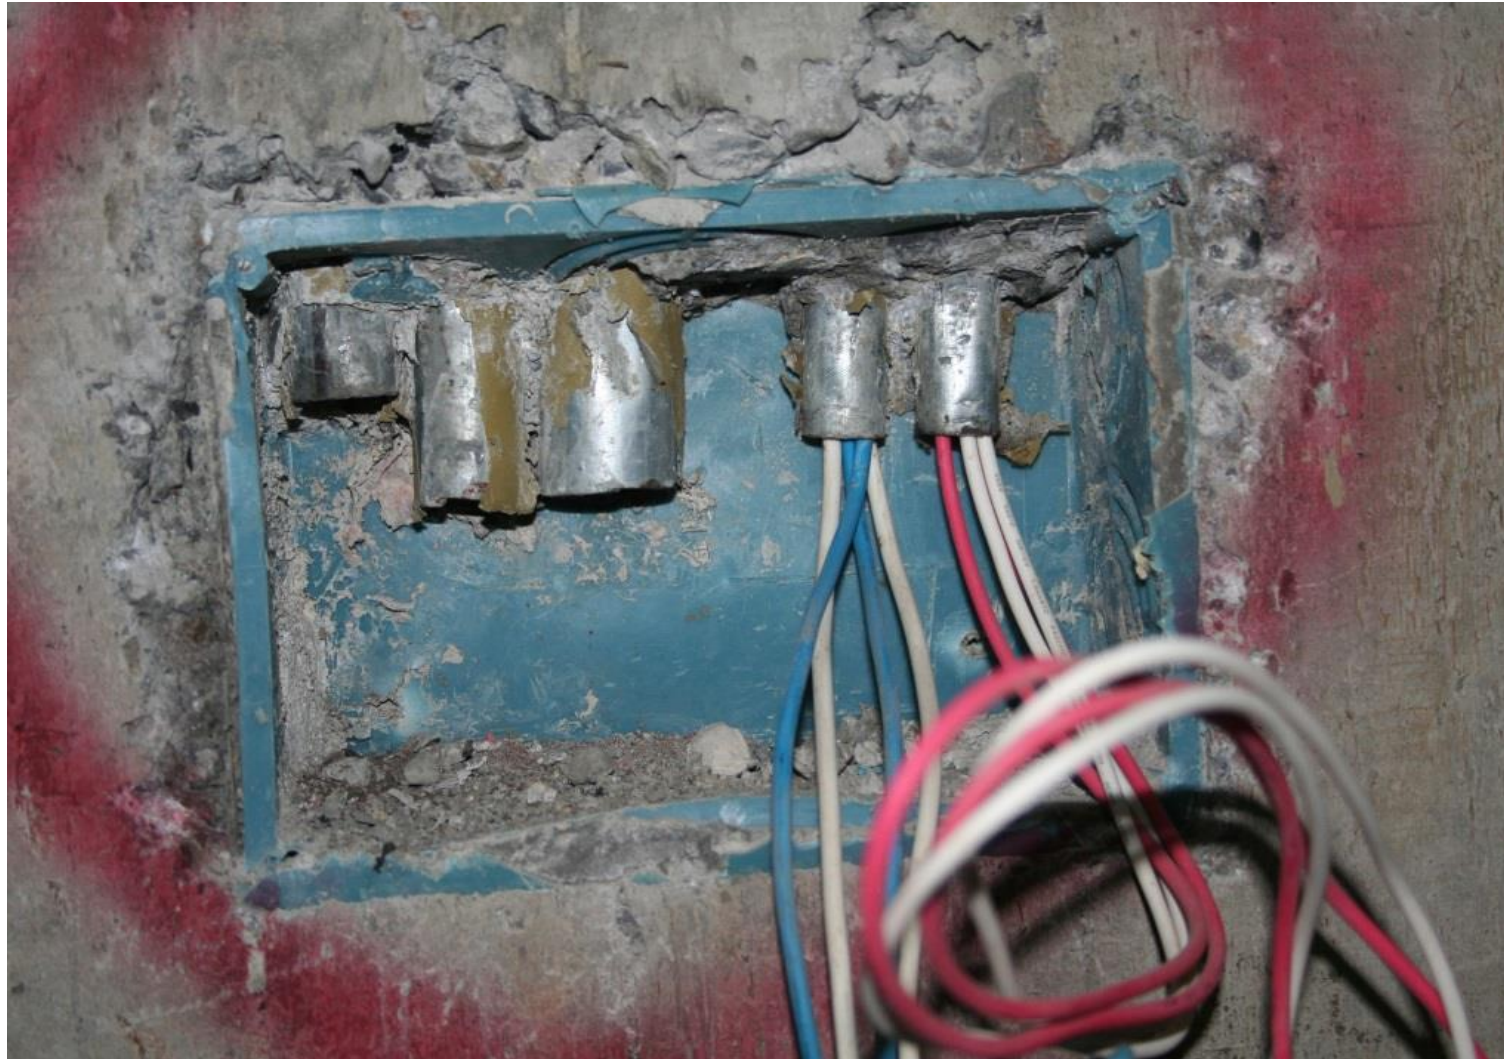
圖56工程會扣點編號5070404

說明：EMT薄金屬導線管路出口未施作喇叭口，拉線時易割破絕緣層造成漏電，影响用電安全。

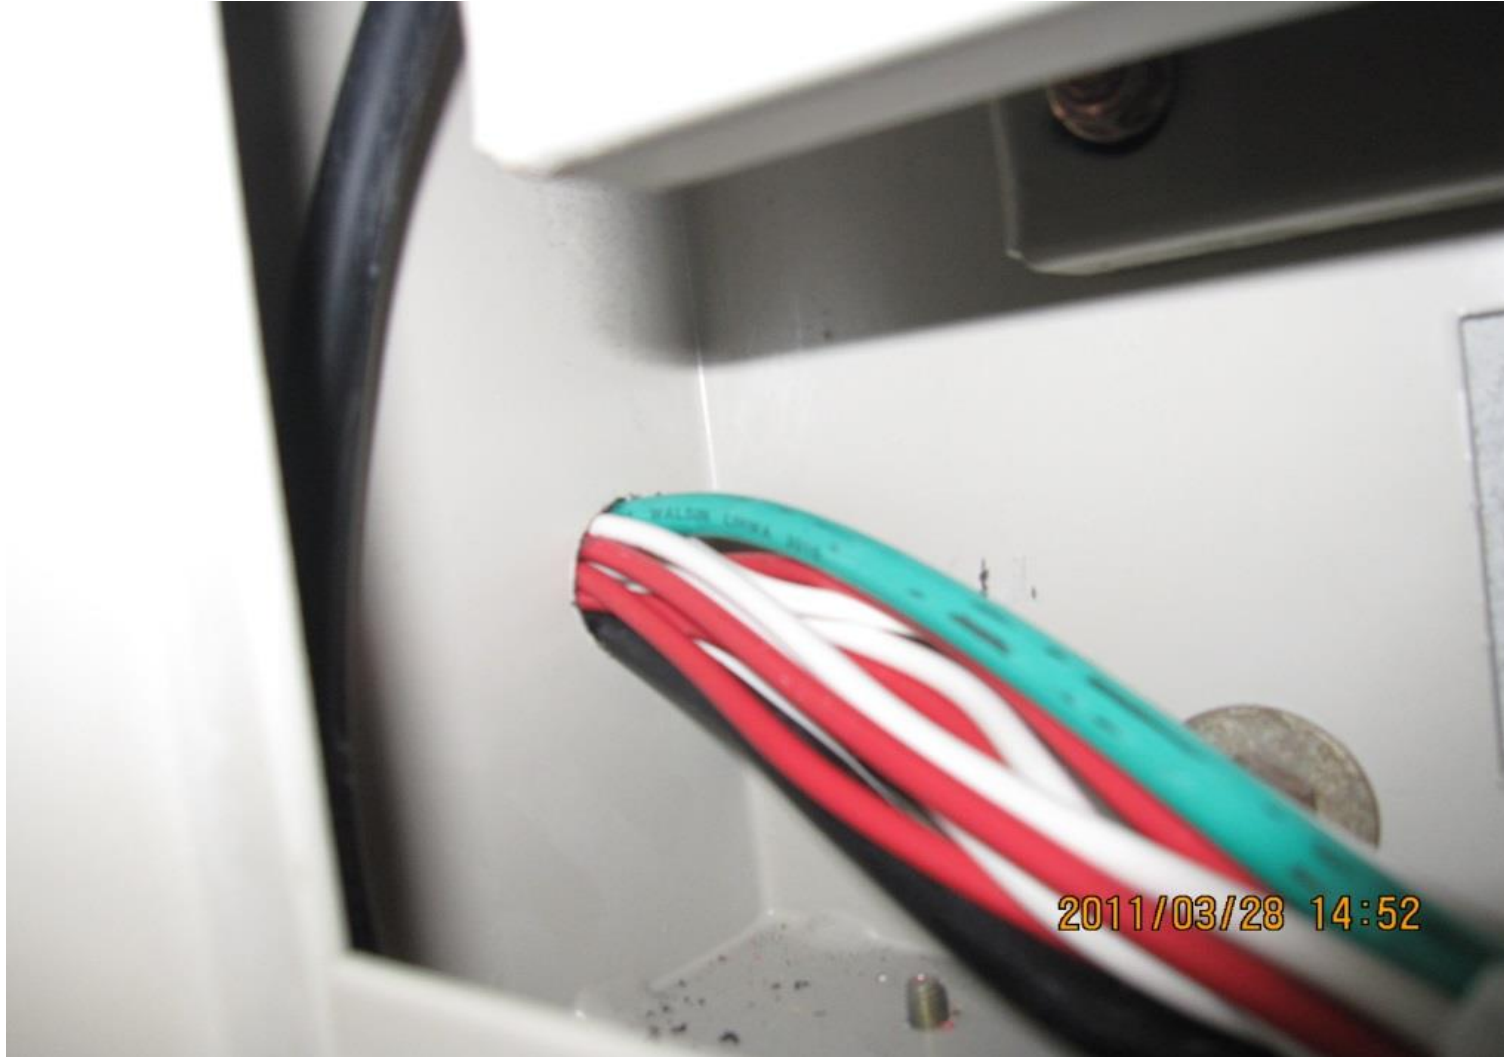
圖57工程會扣點編號5070404

說明：箱體開孔拉線時未防護，易拉破PVC線絕緣皮造成漏電，影响用電安全。

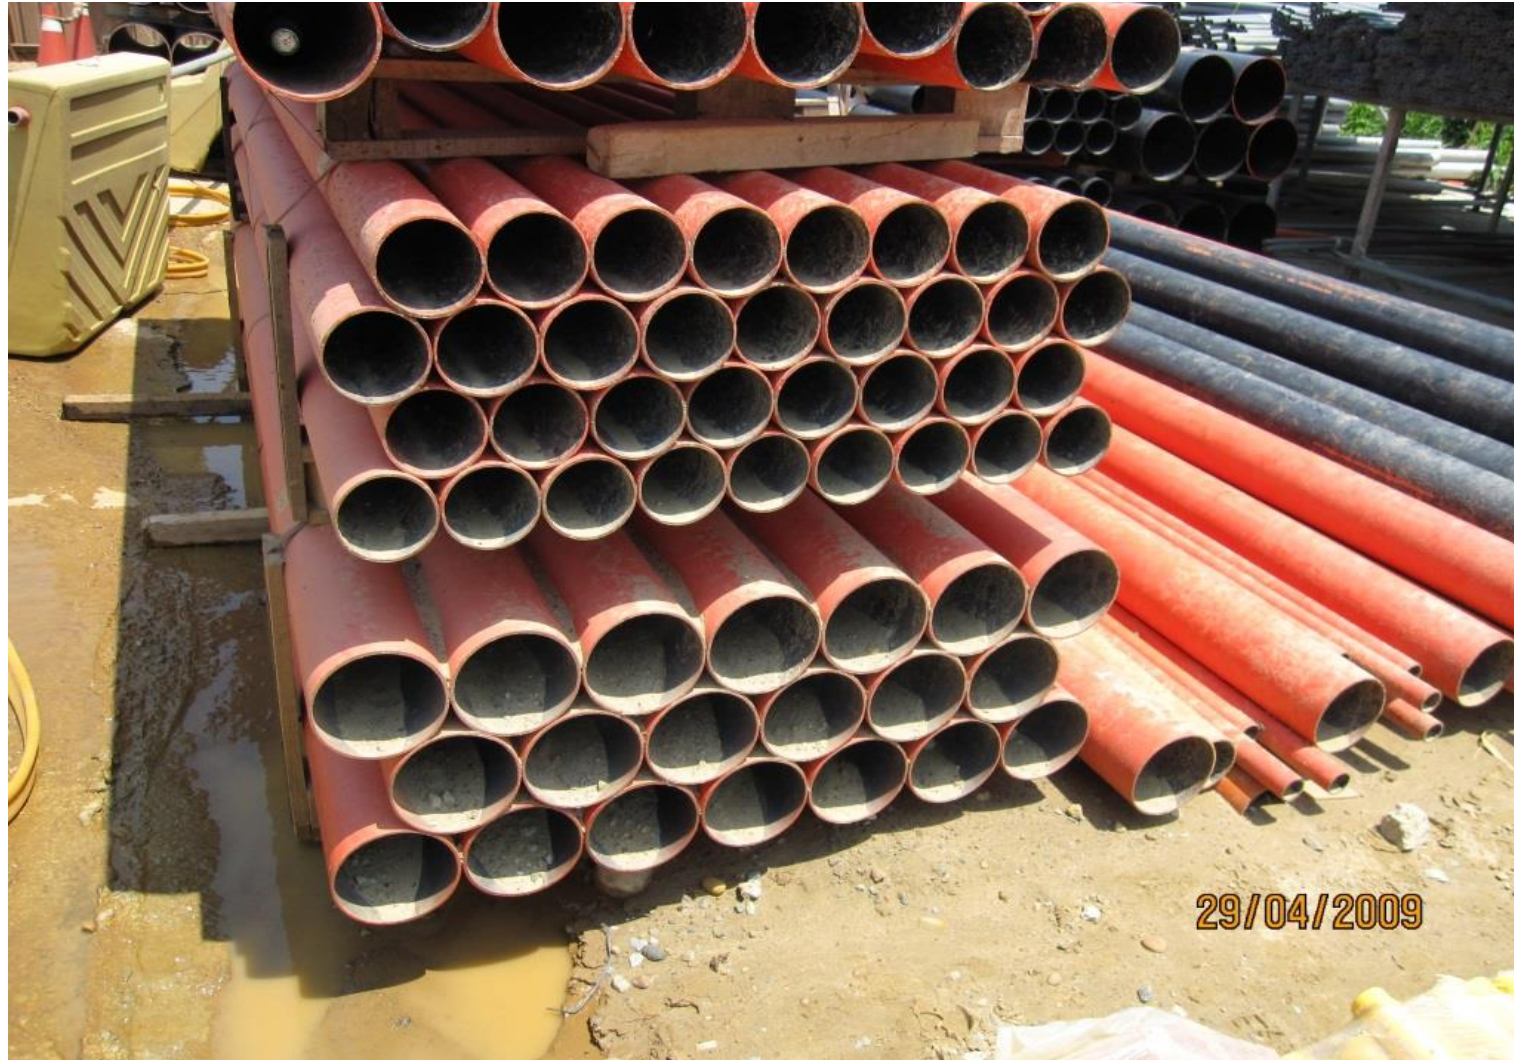
圖59工程會扣點編號5070405

說明：水電排水管材料堆置不當，造成管內積留大量泥沙，影响施工品質。

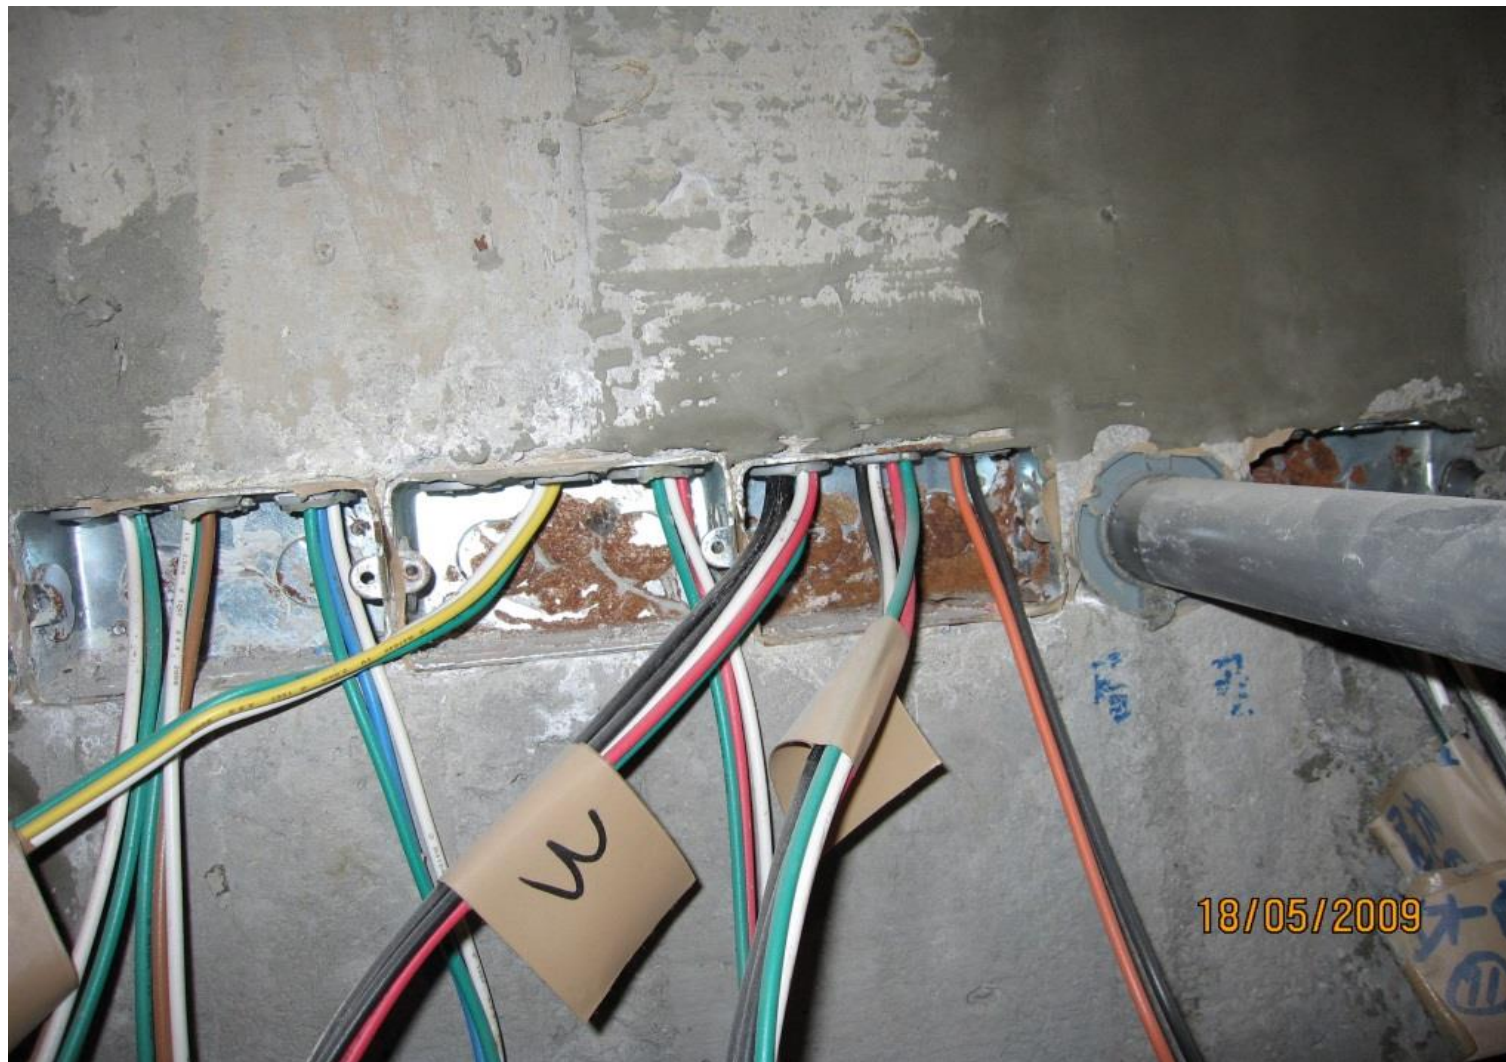
圖63工程會扣點編號5070407

說明：出線盒生銹不潔，降低材料品質。

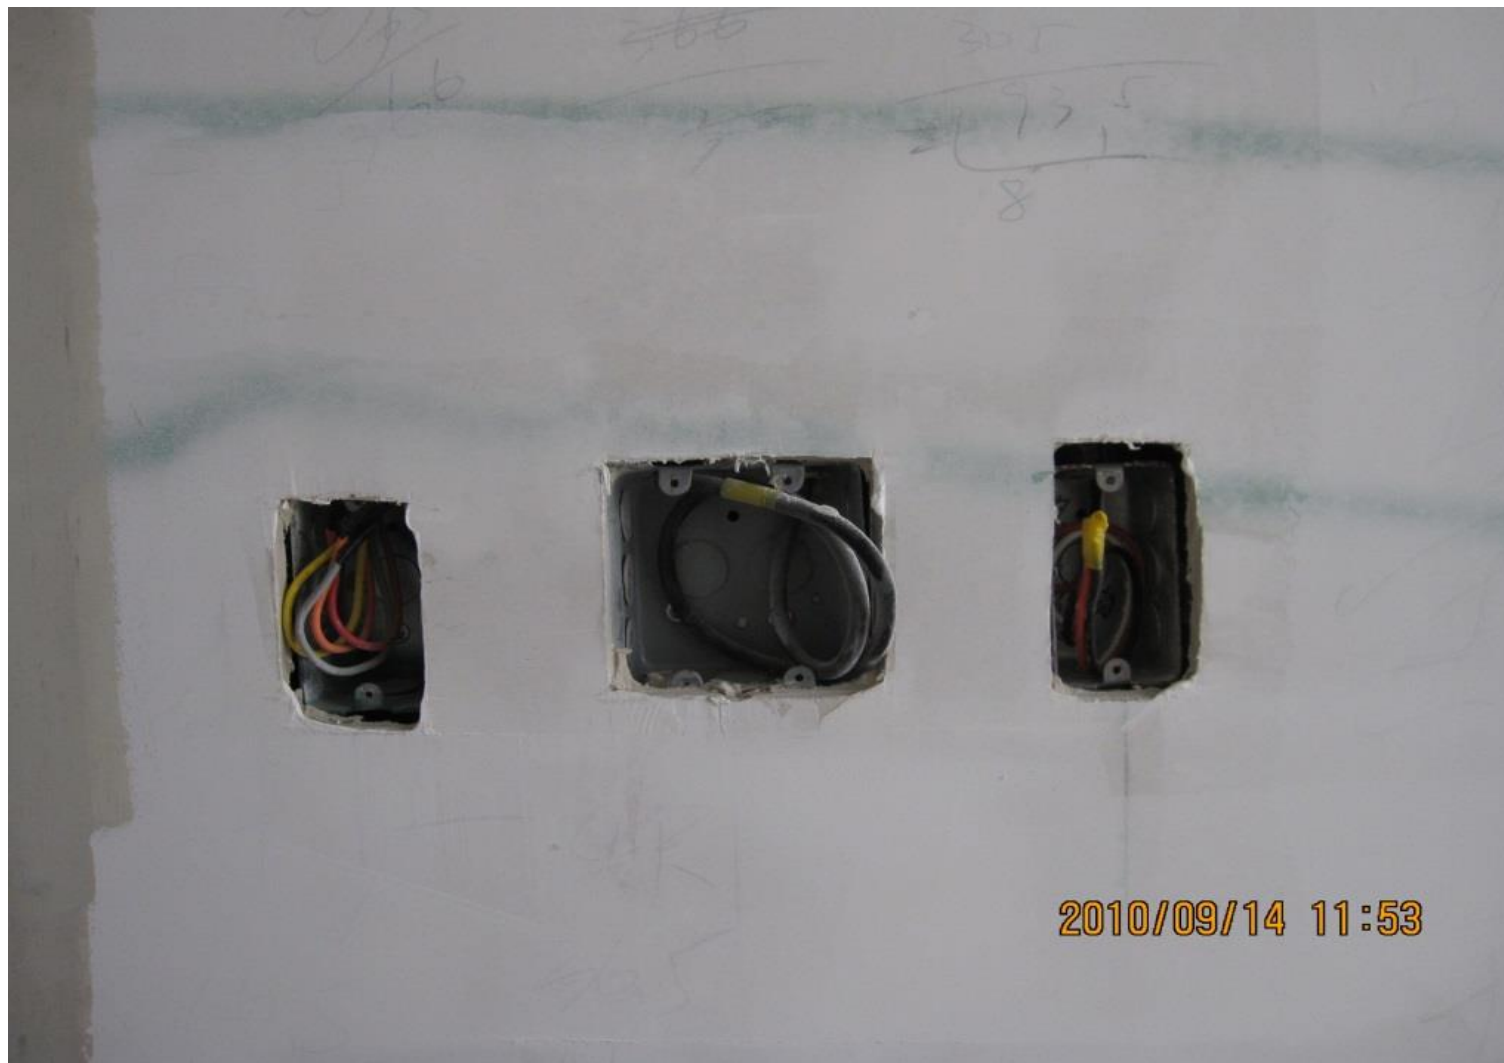
圖64工程會扣點編號5070407

說明：開關出線口高低不一，影响美觀

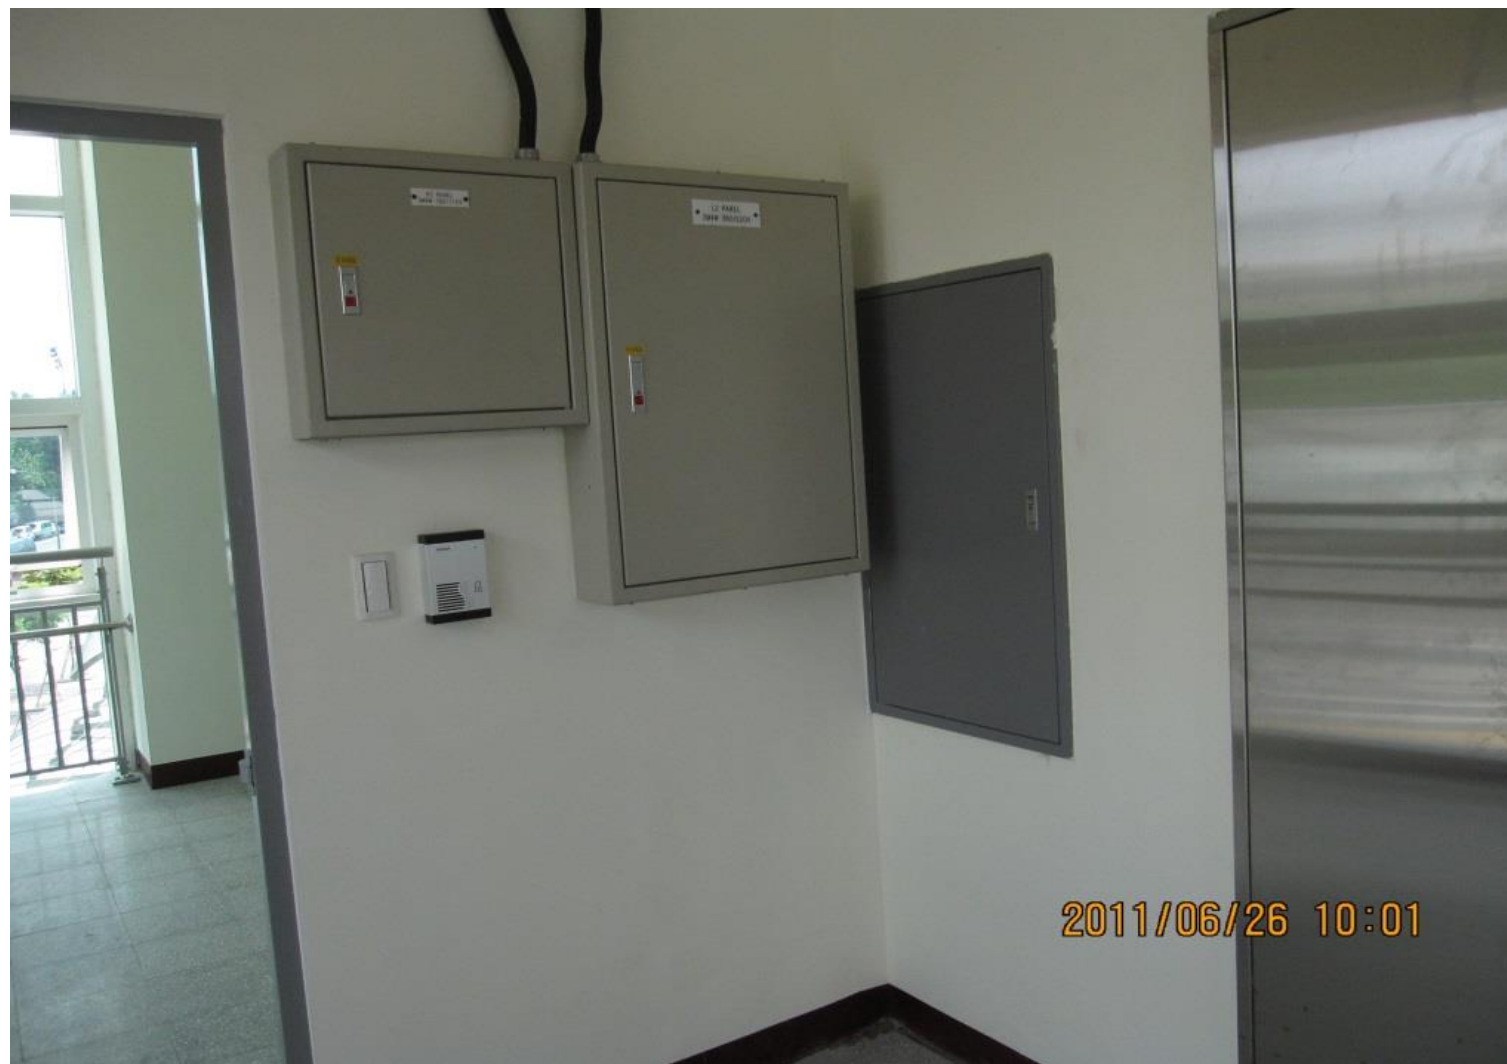
圖71工程會扣點編號5070408

說明：分電箱設置位置不當，影响維修門開啟及管道間維護。

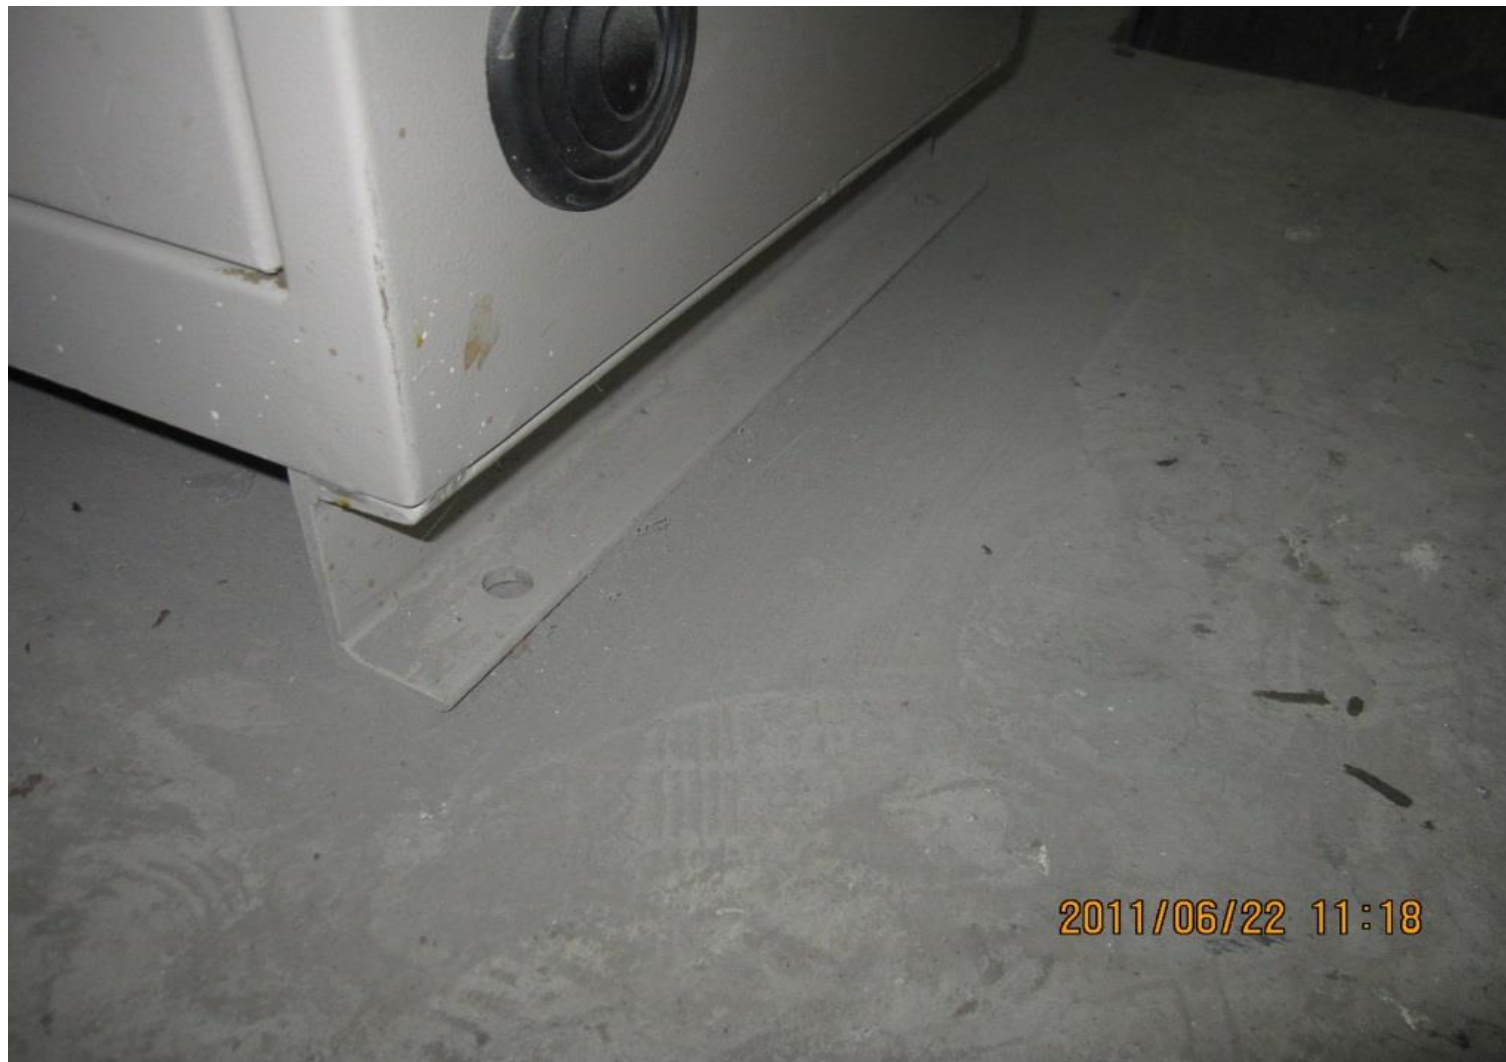
圖72工程會扣點編號5070408

說明：配電盤未固定，地震時將造成配電盤位移，恐影响用電安全。
