# 電機工程施工查核常見缺失

吳國楨 電機技師

113年03月29日

## 三、機水電缺失介紹

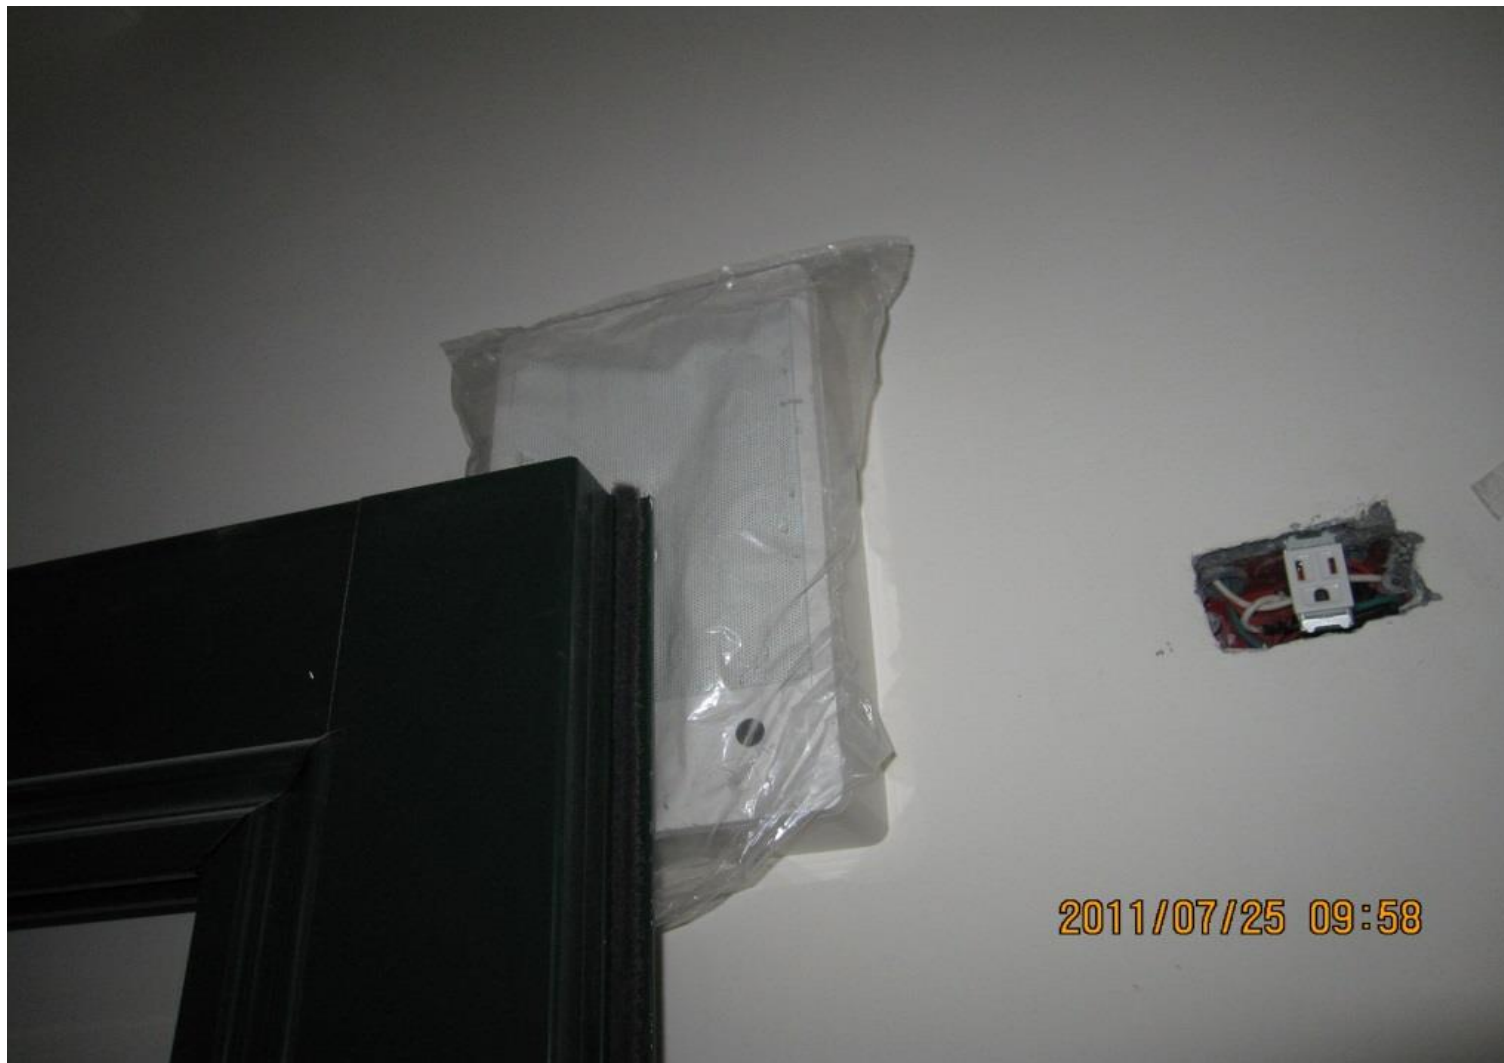
圖74工程會扣點編號5070408

說明：廣播喇叭設置位置不當，開啟安全門時易被撞擊損壞。

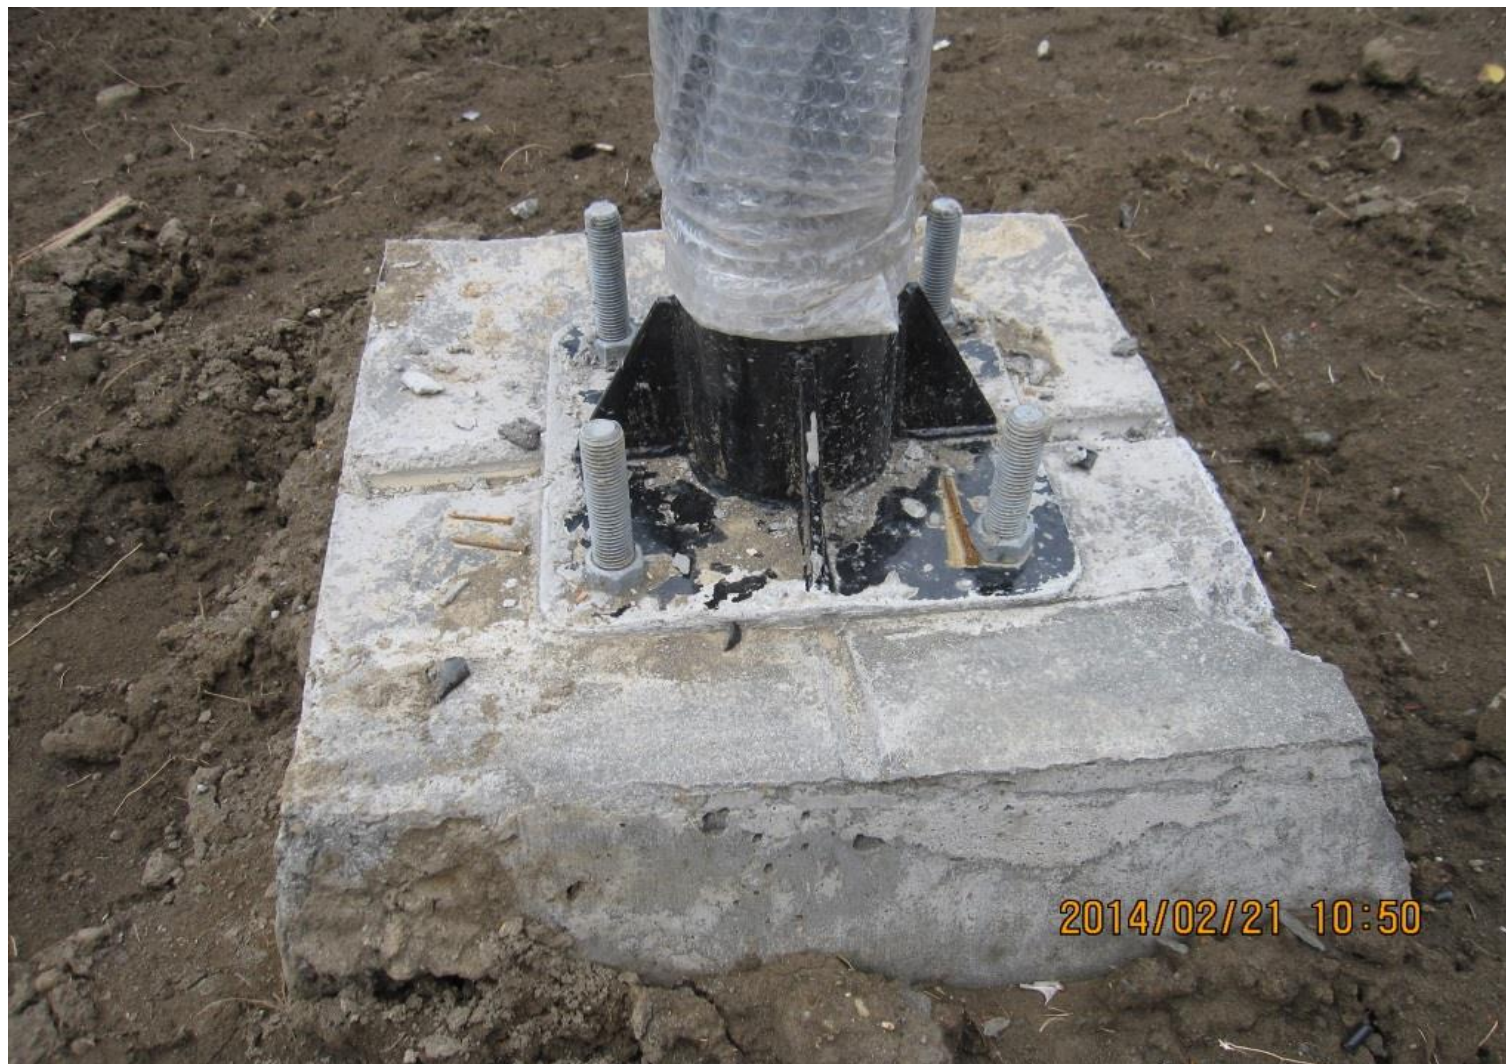
圖75工程會扣點編號5070408

說明：路灯基礎螺絲預留太長，影响公共安全及美觀。

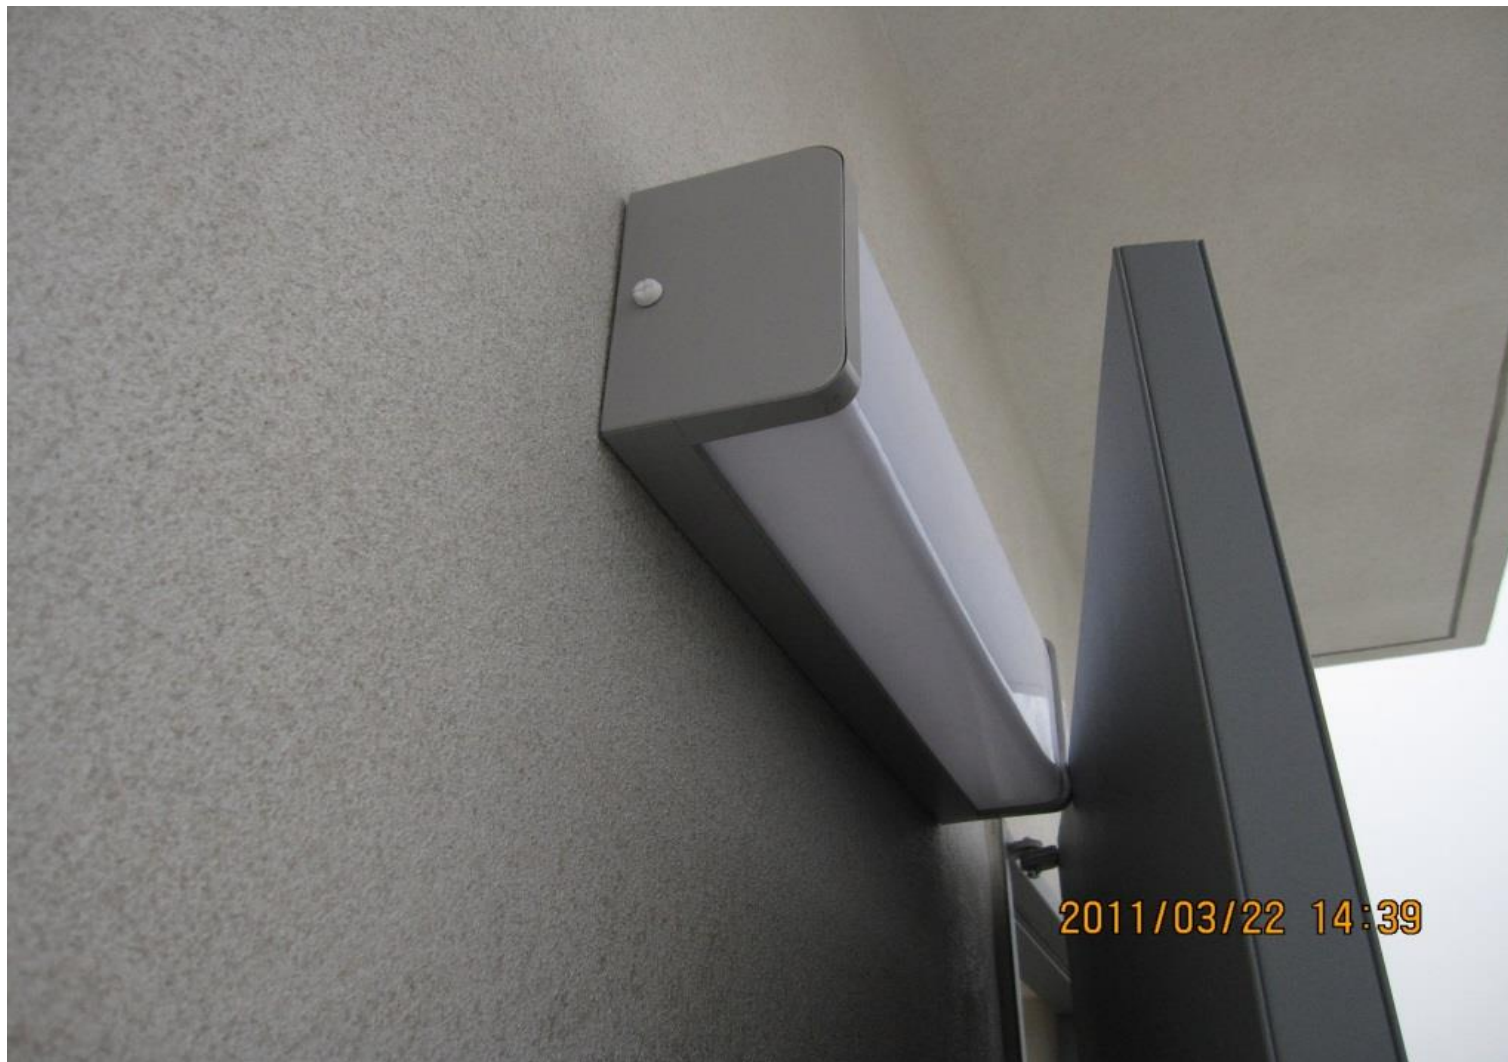
圖77工程會扣點編號5070408

說明：照明灯具安裝位置不當，開啟安全門時易受撞擊損壞，影响設備使用壽命。

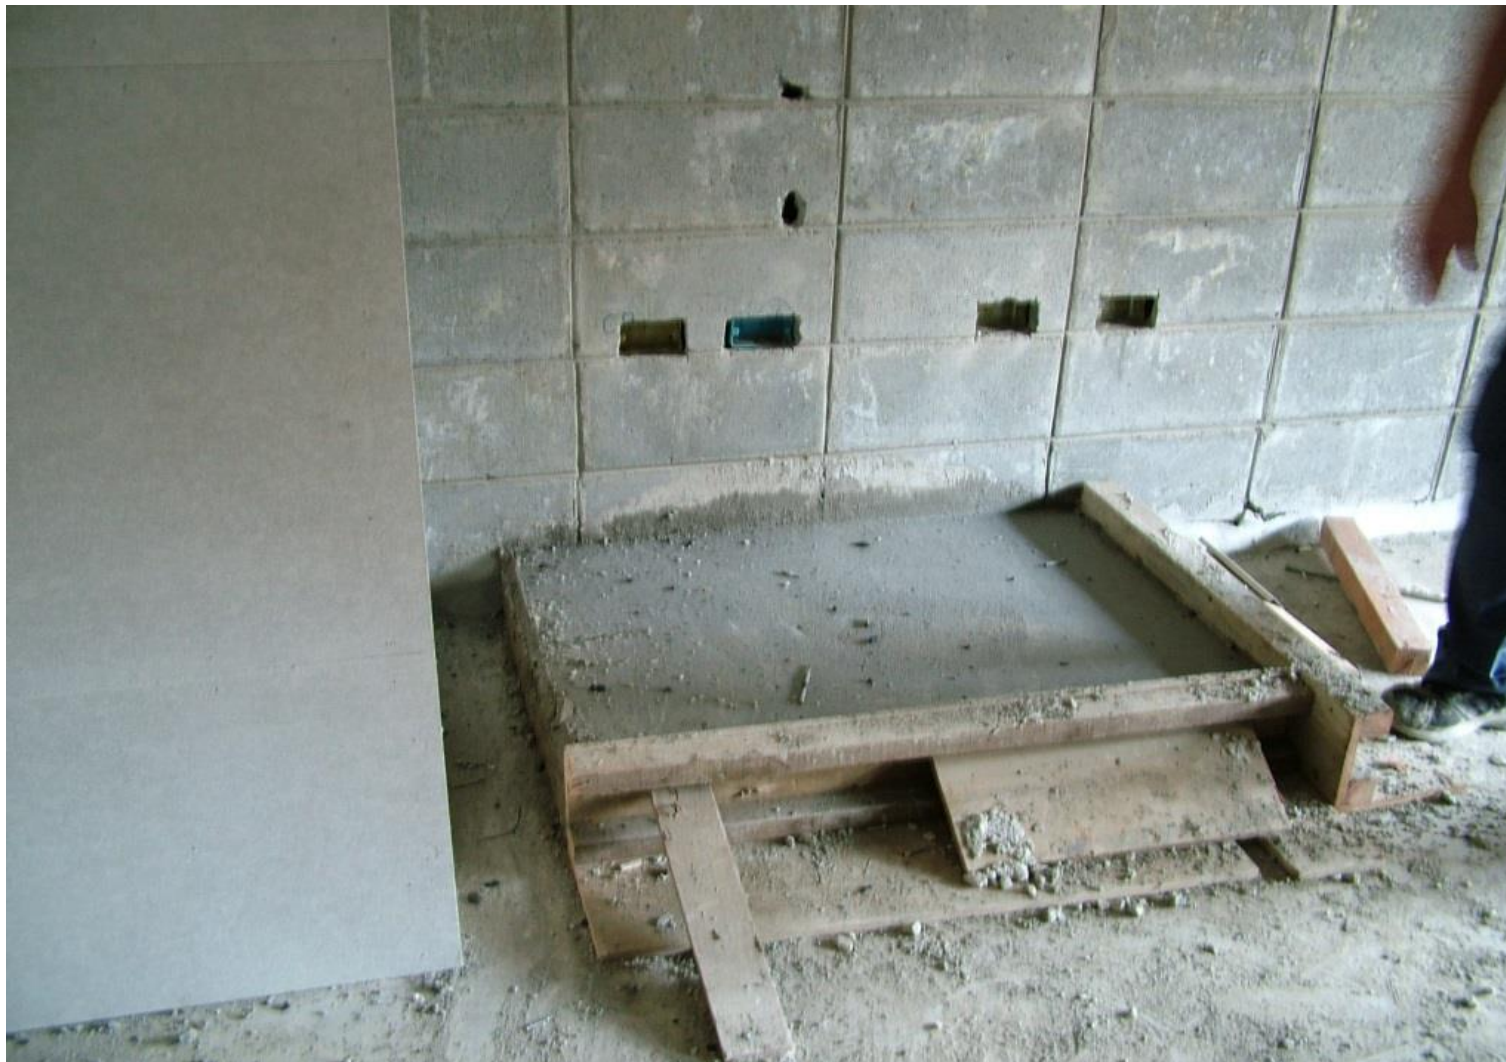
圖83工程會扣點編號50906

說明：AC設備設置位置不當，影響插座使用，水電土建施工未協調。

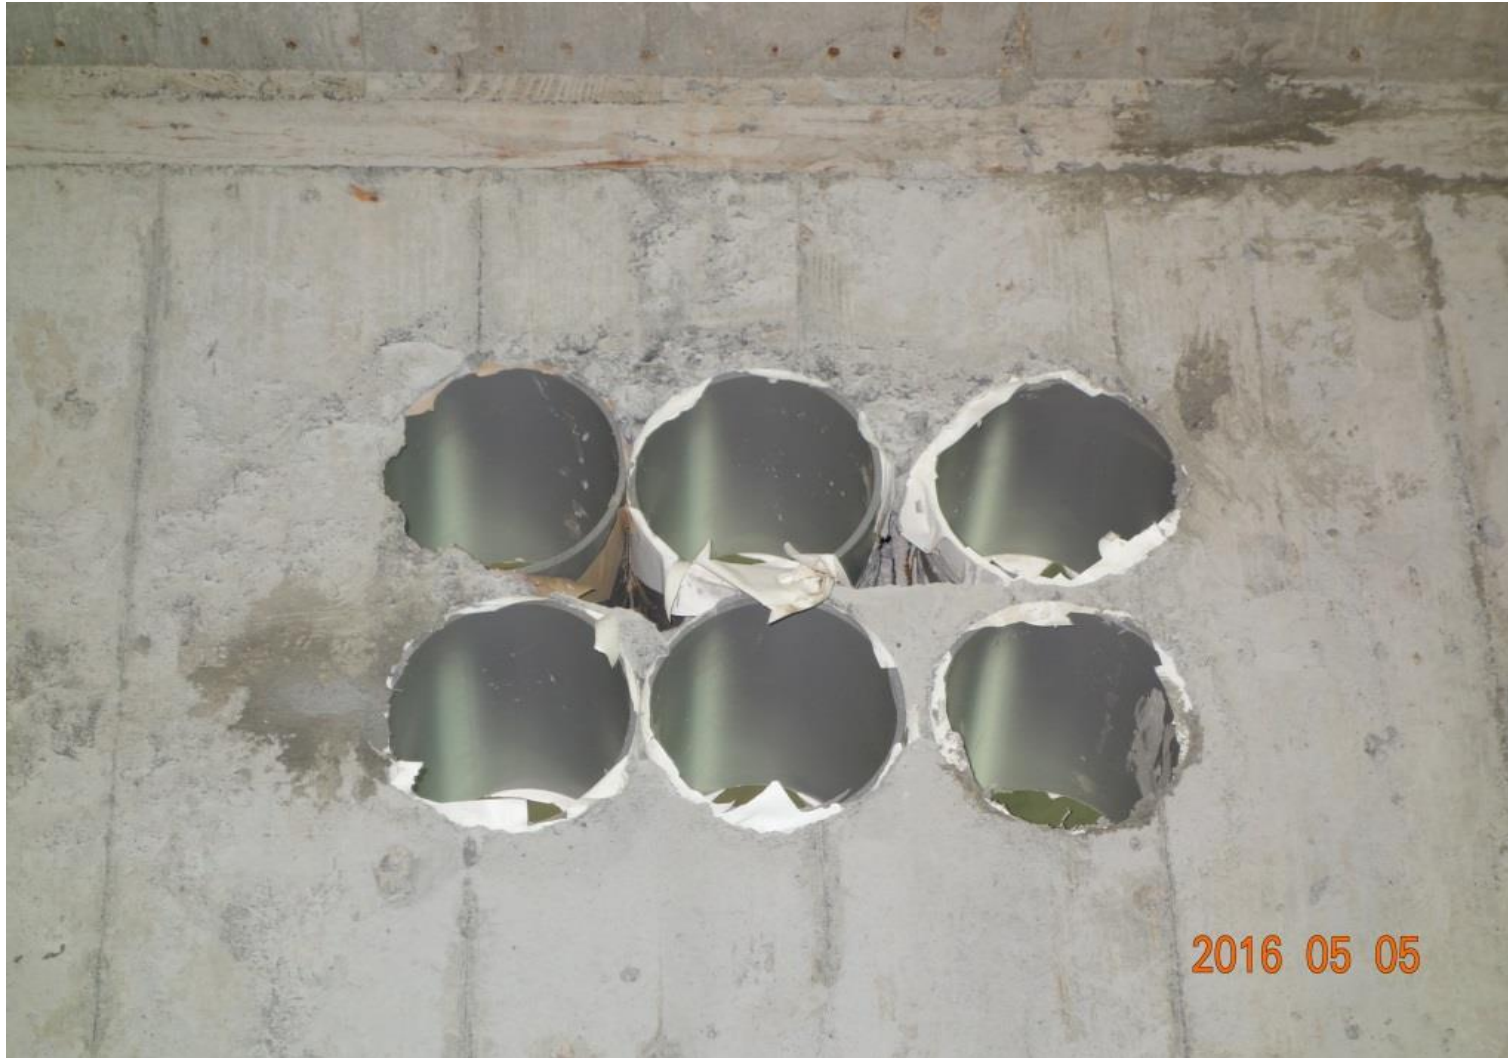
圖87工程會扣點編號5070409

說明：台電配電室6吋x6支外線引進管穿越外牆處未施作止水措施，恐造成將來滲漏水情形。  
管路間距太密影响灌漿。

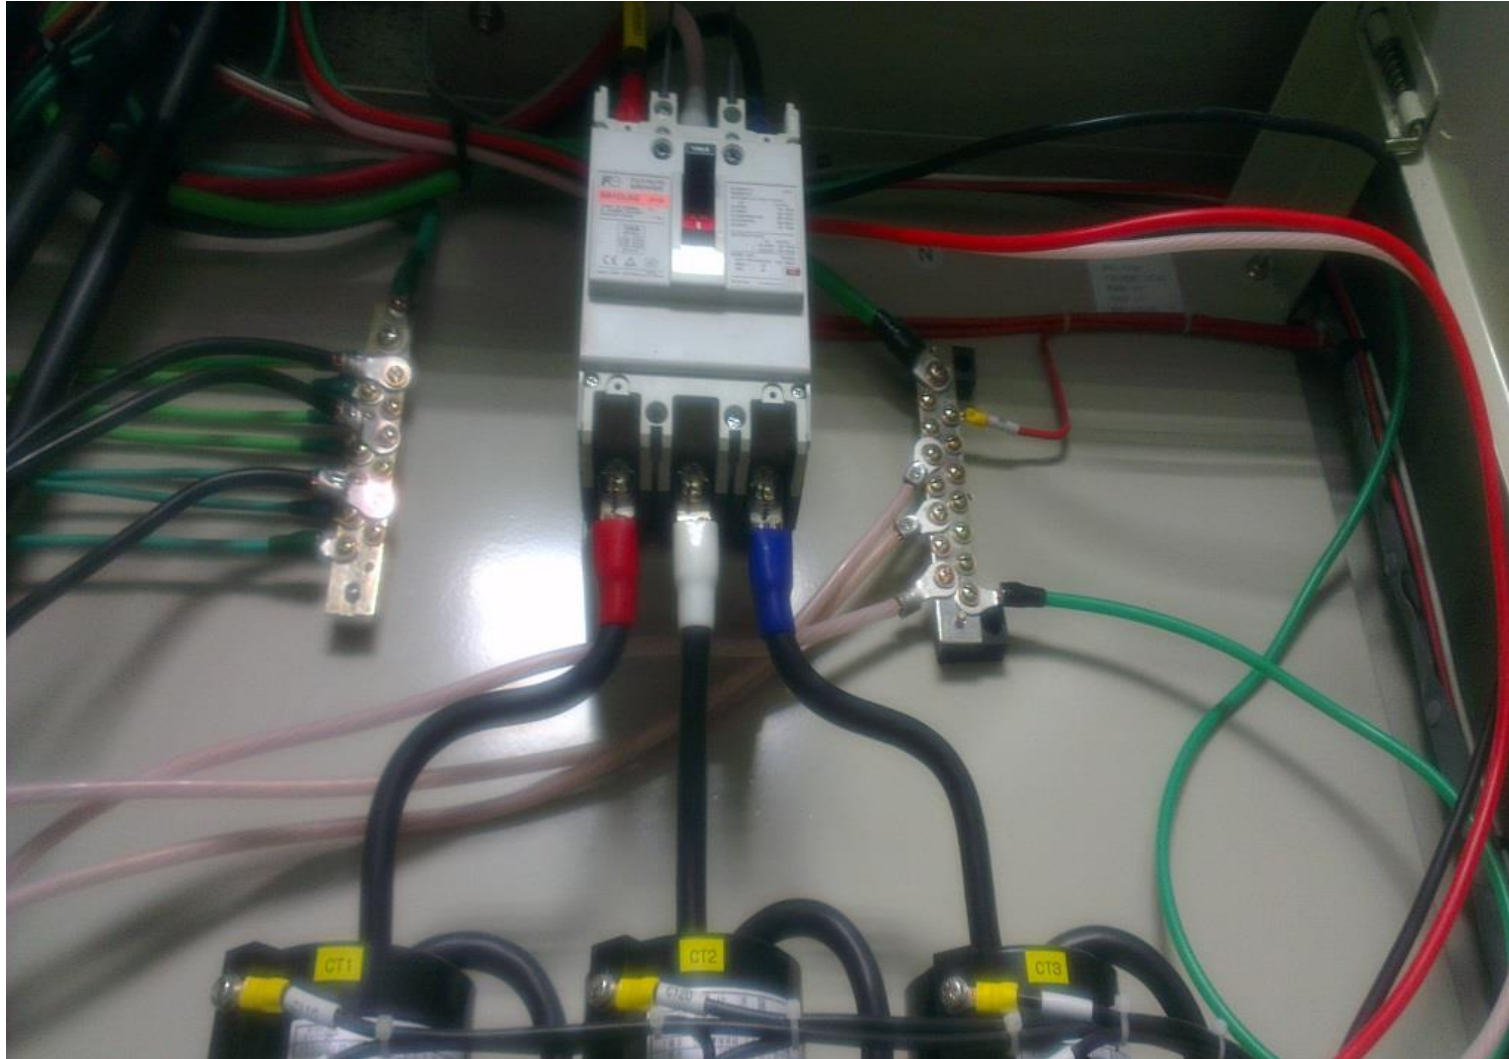
圖89工程會扣點編號5070410

說明：分電箱內配線雜亂，接地線應使用綠色，中性線應使用白色，導線顏色標示不符用戶用電設備裝置規則之規定

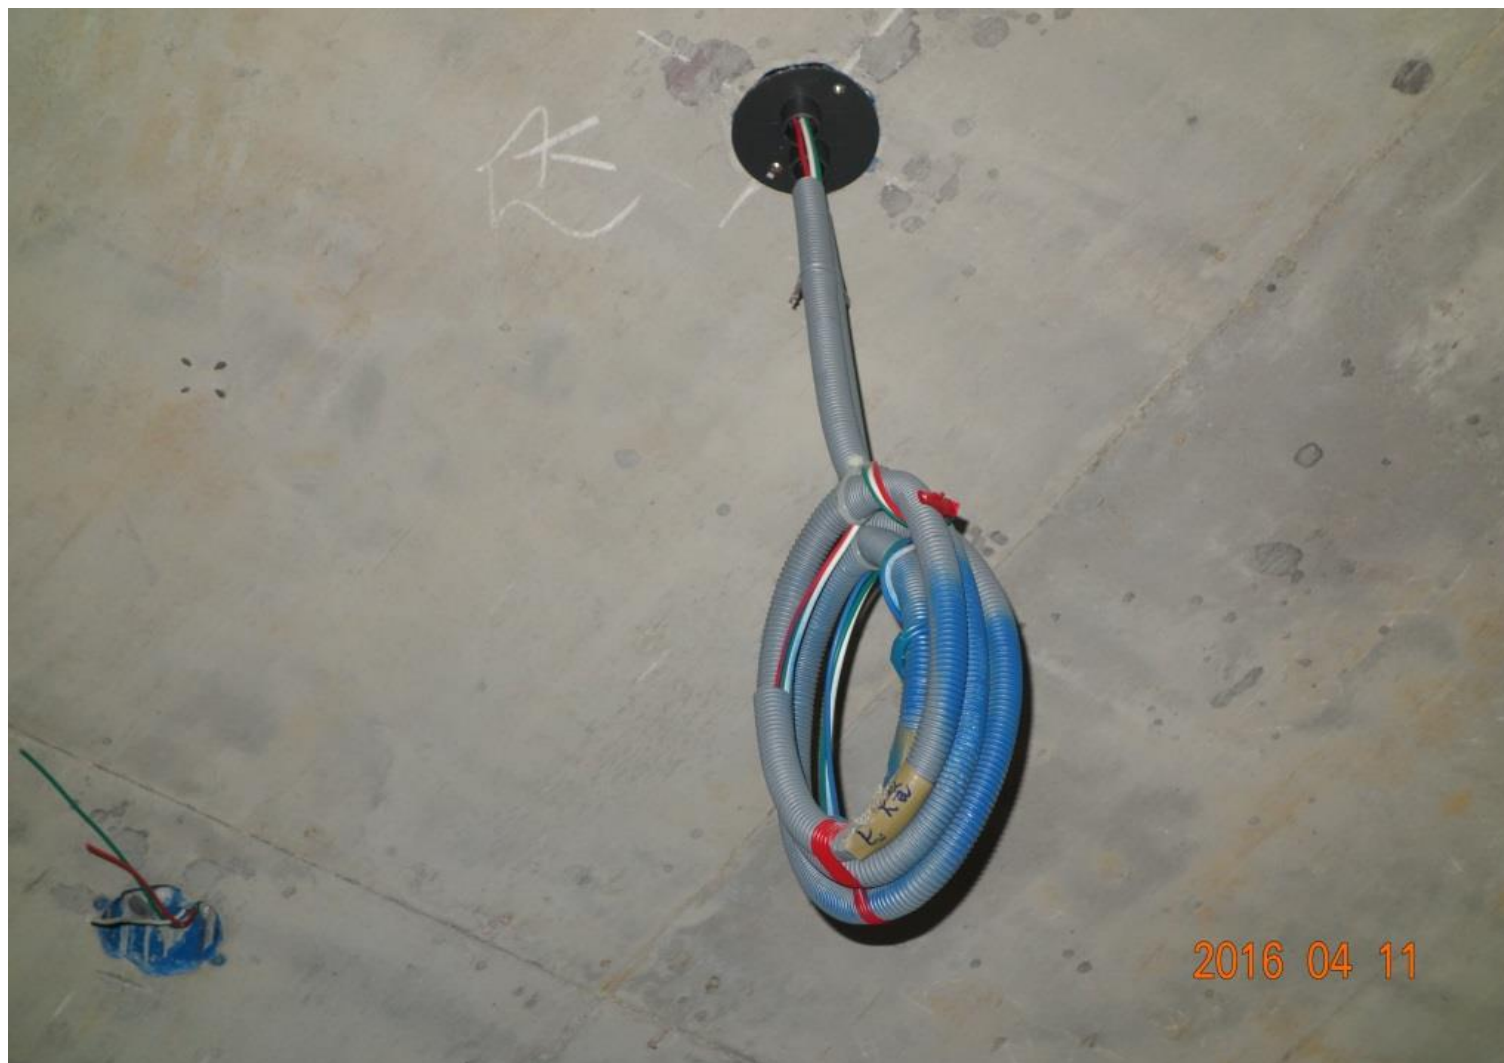
圖91工程會扣點編號5070412  
說明：軟管與出線口接續不良

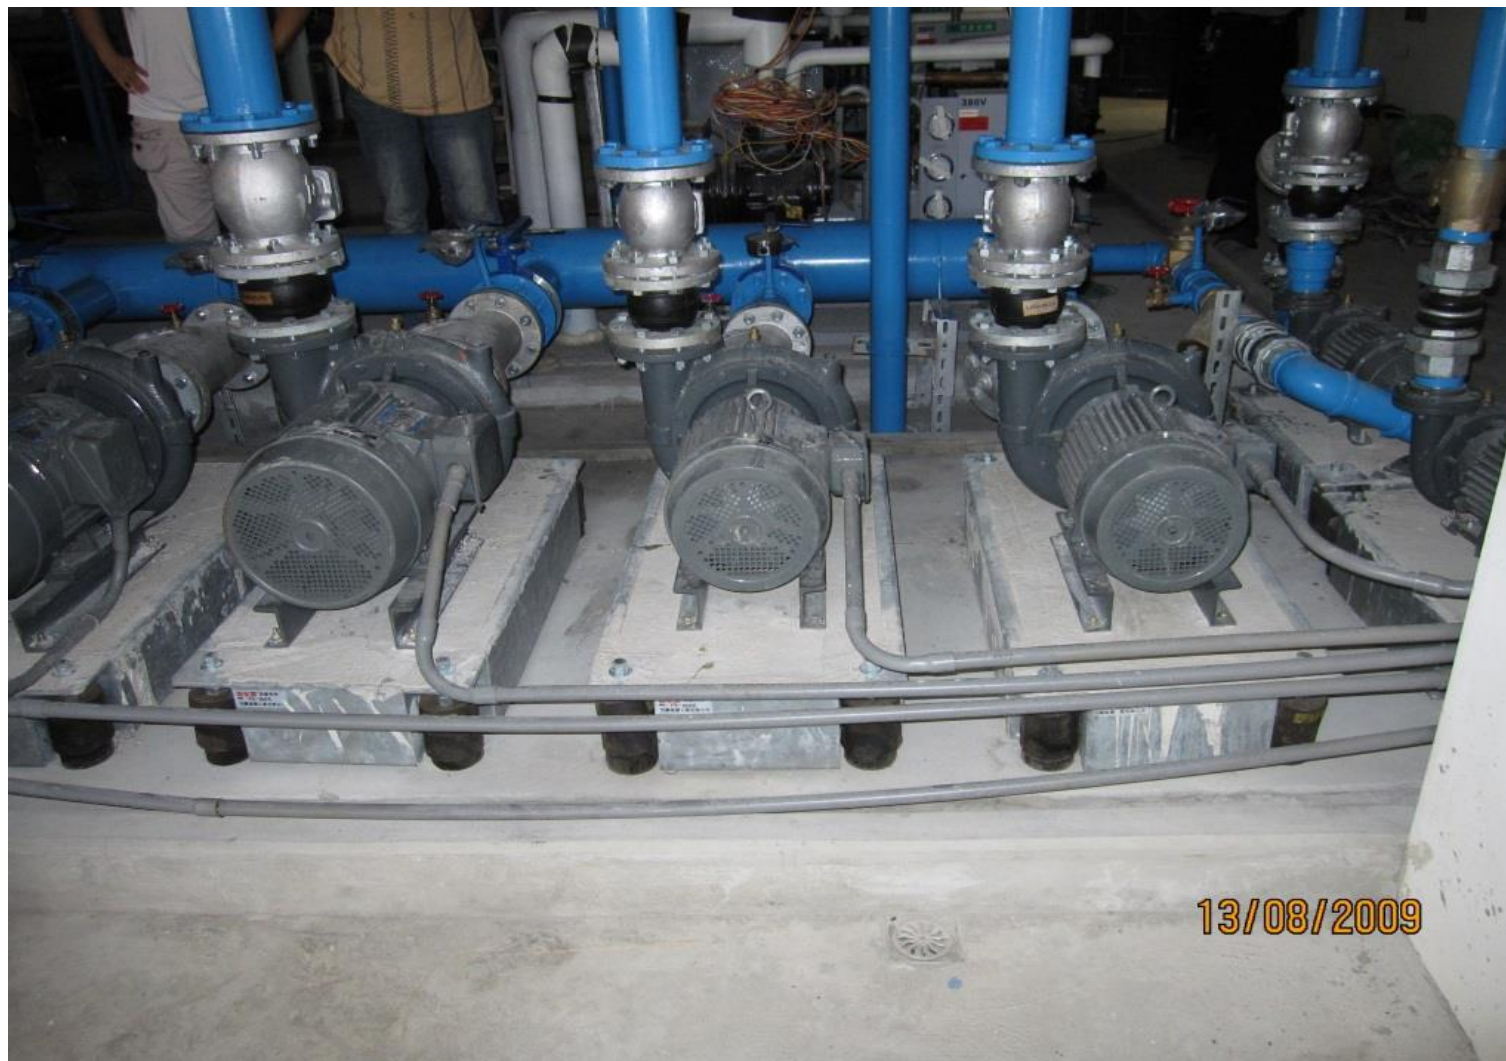
圖92工程會扣點編號5070412

說明：管路與震動設備之間未使用軟管連接

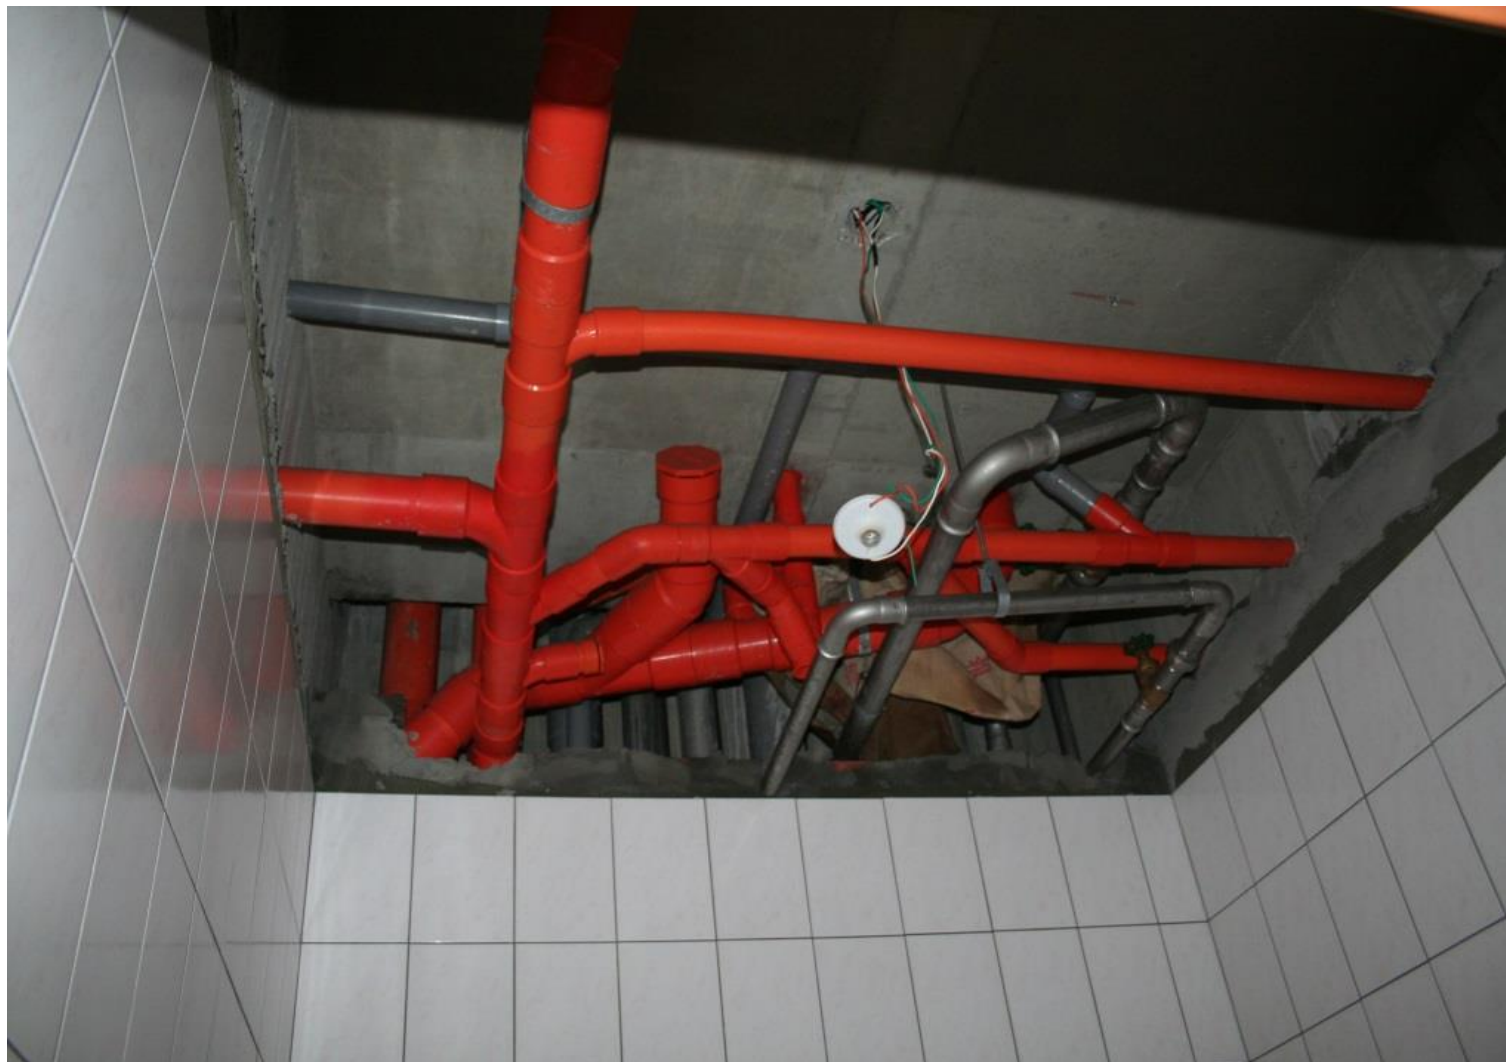
圖94工程會扣點編號5070412

說明：出線口與燈具連接未使用軟管

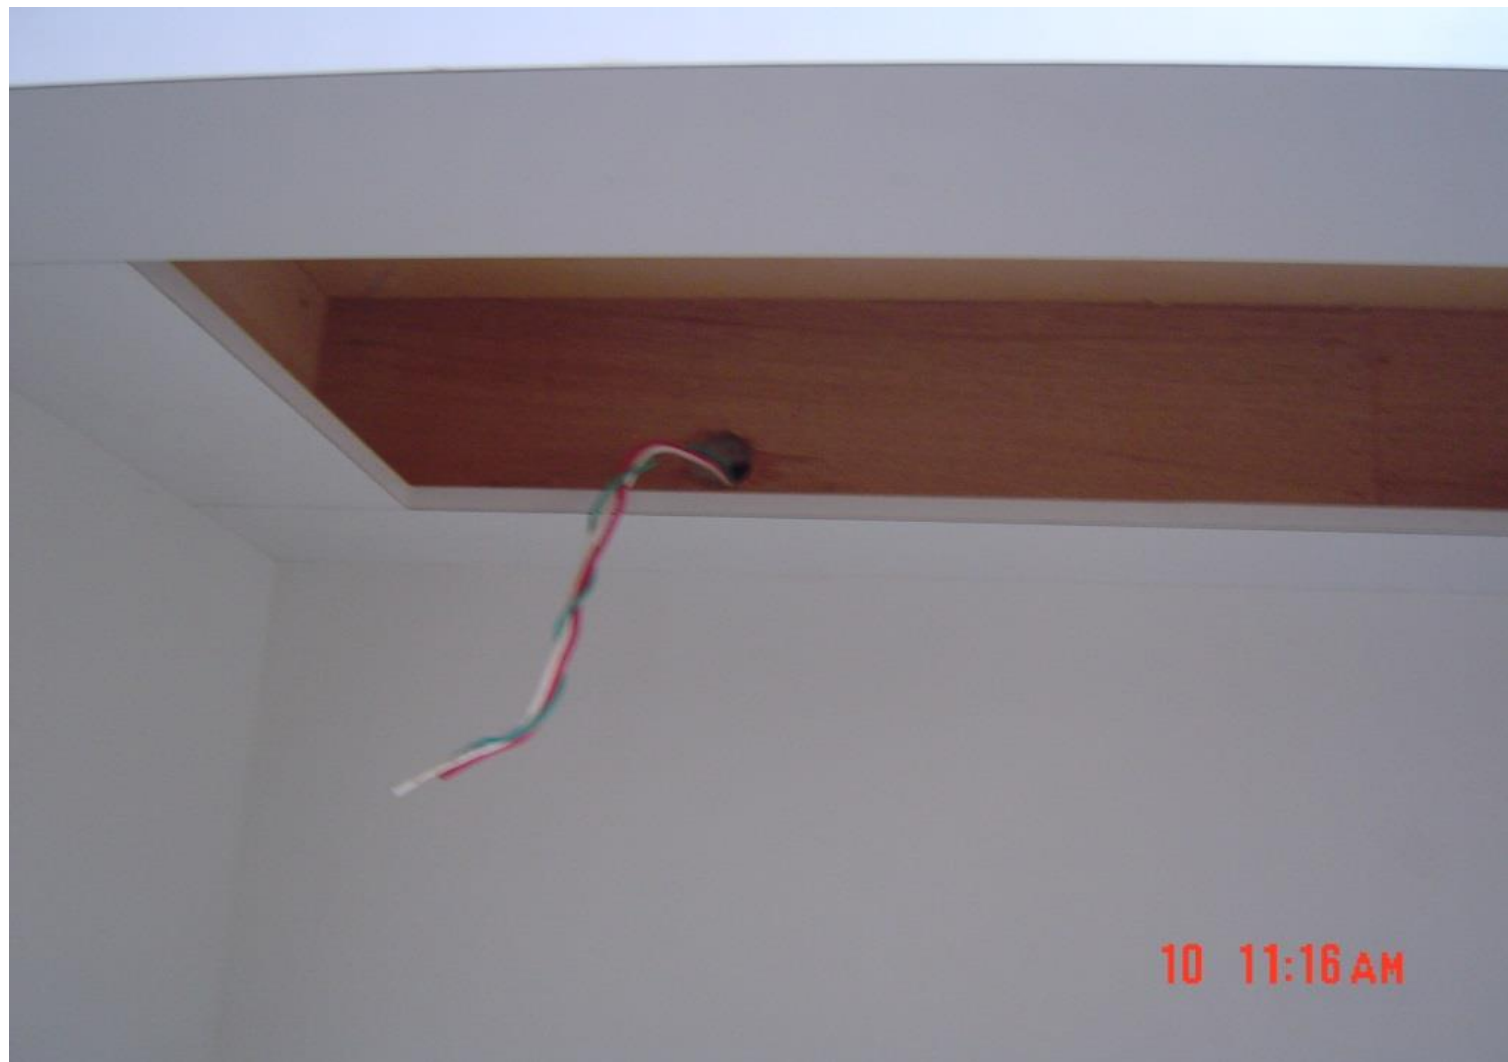
圖95工程會扣點編號5070412

說明：出線口與燈具連接未使用軟管

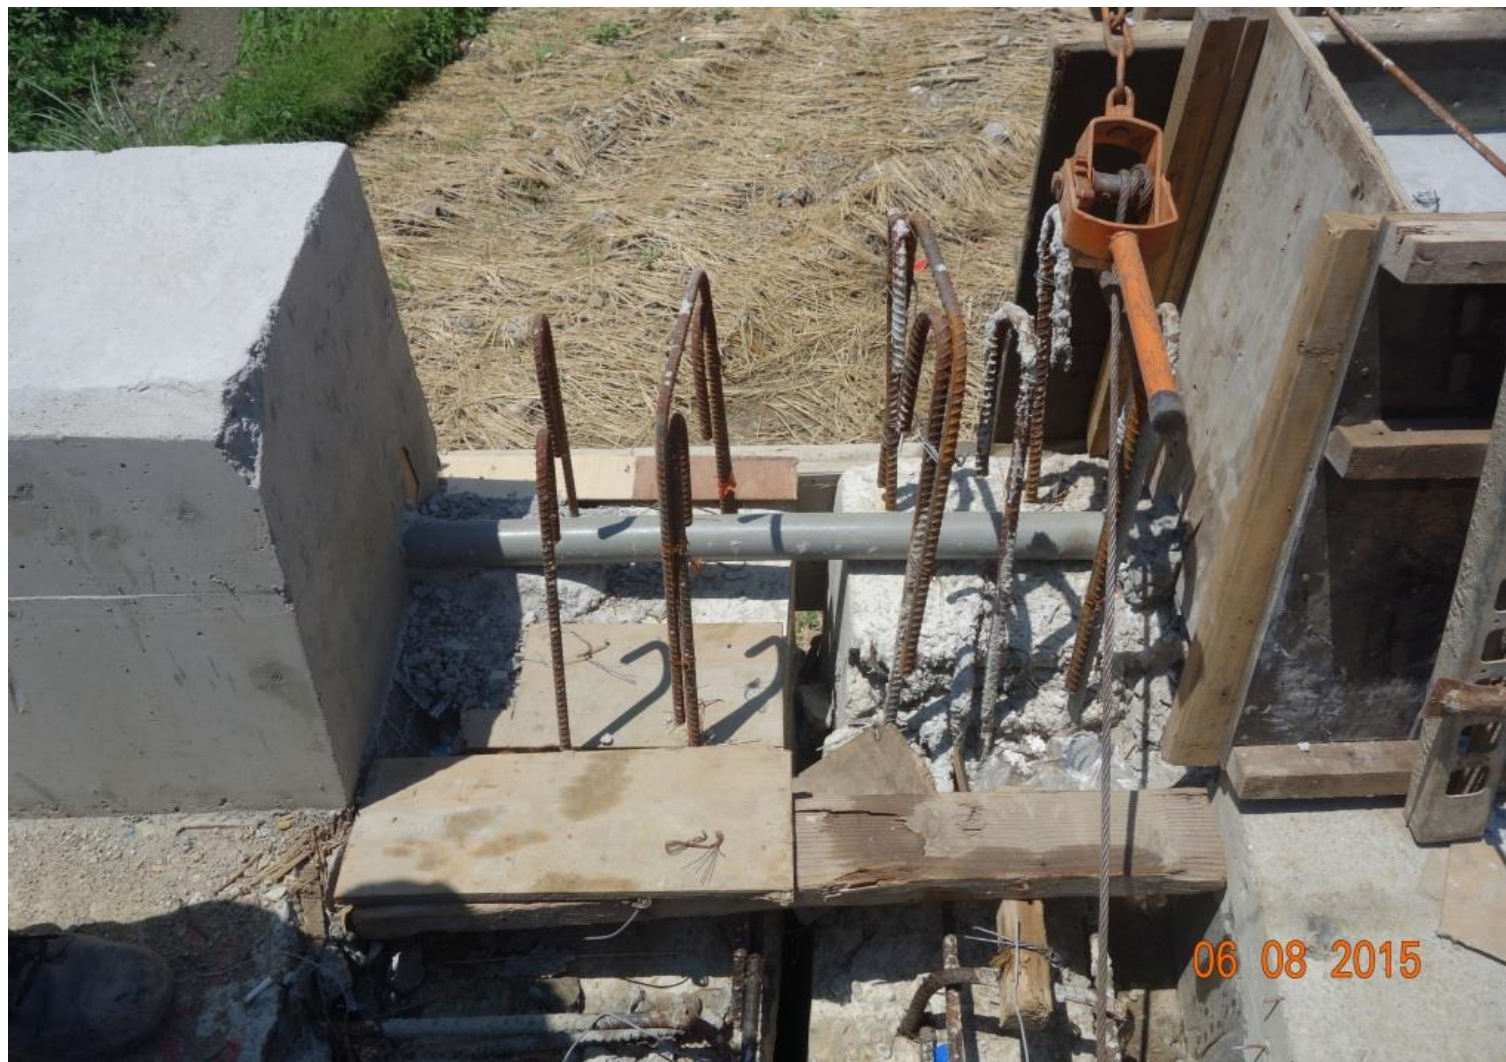
圖97工程會扣點編號5070413

說明：PVC導線管經過橋梁伸縮縫處未施作軟管

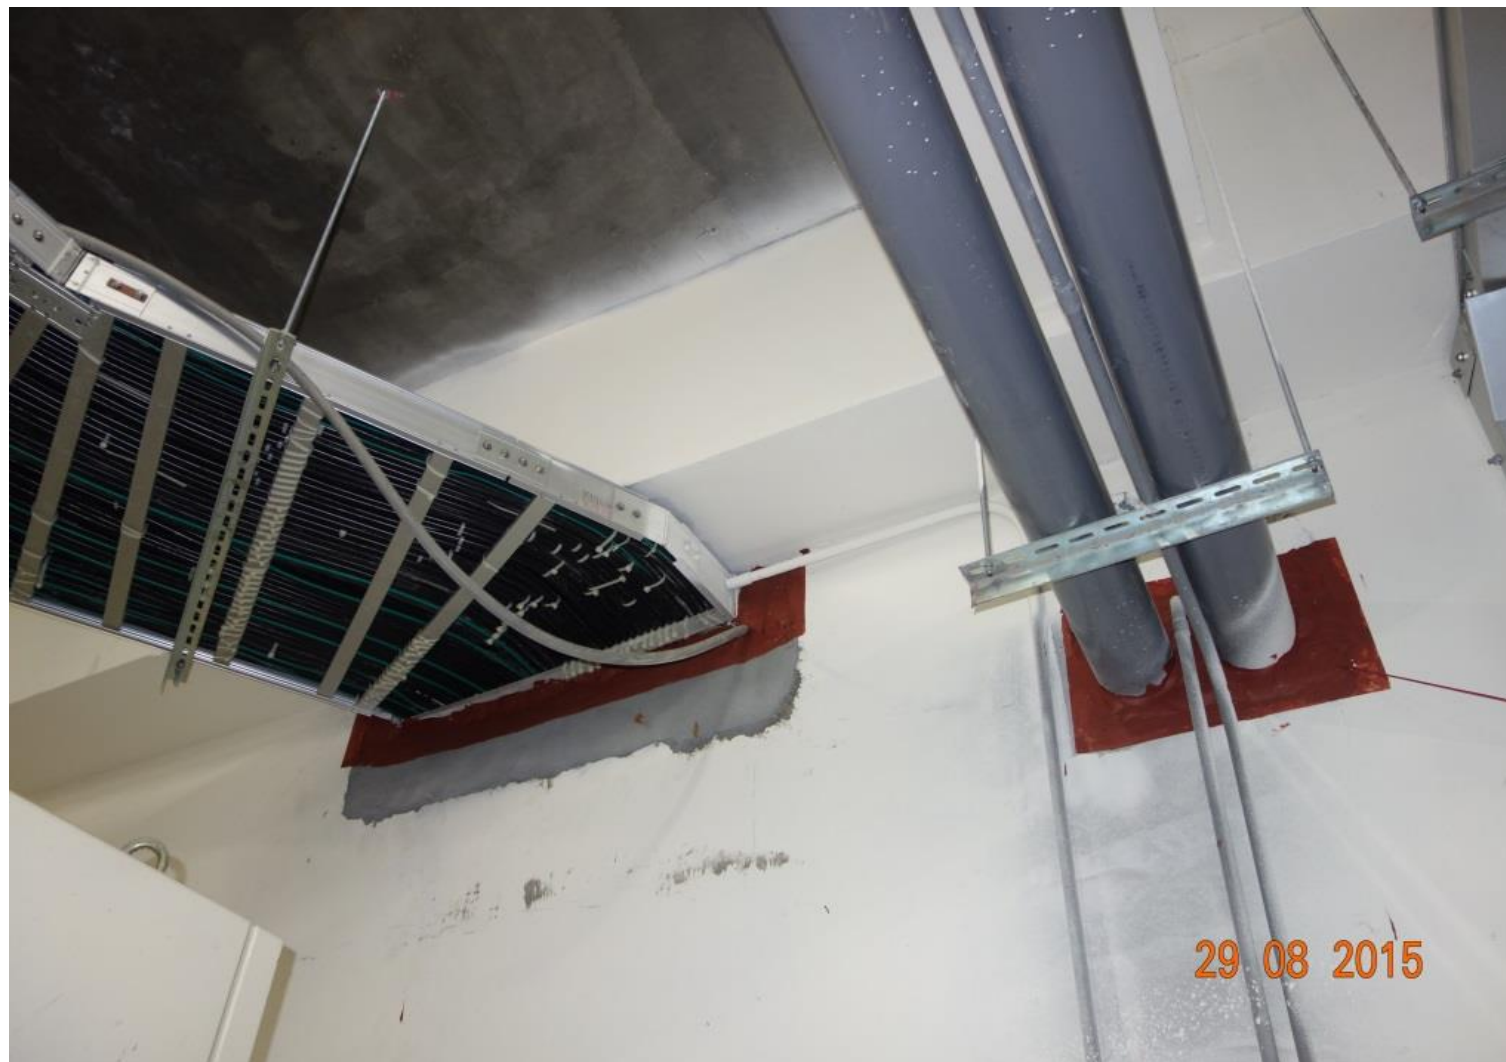
圖98工程會扣點編號5070414  
說明：PVC管防火填塞施工不良

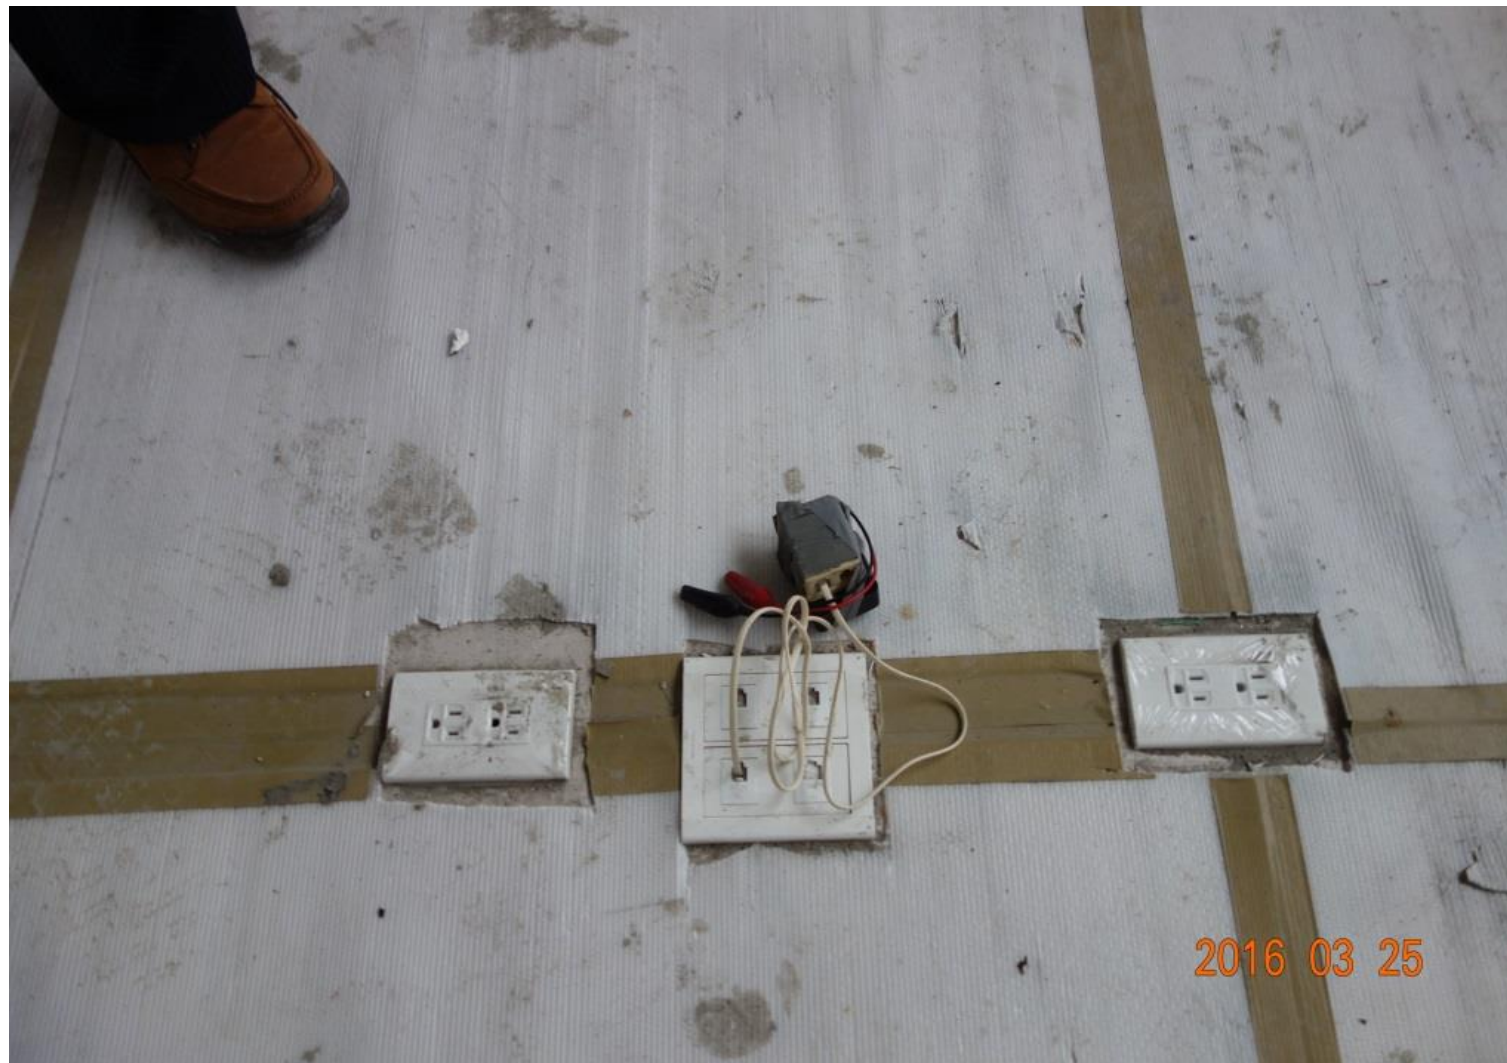
圖100工程會扣點編號5070416  
說明：地板插座規格選用不當

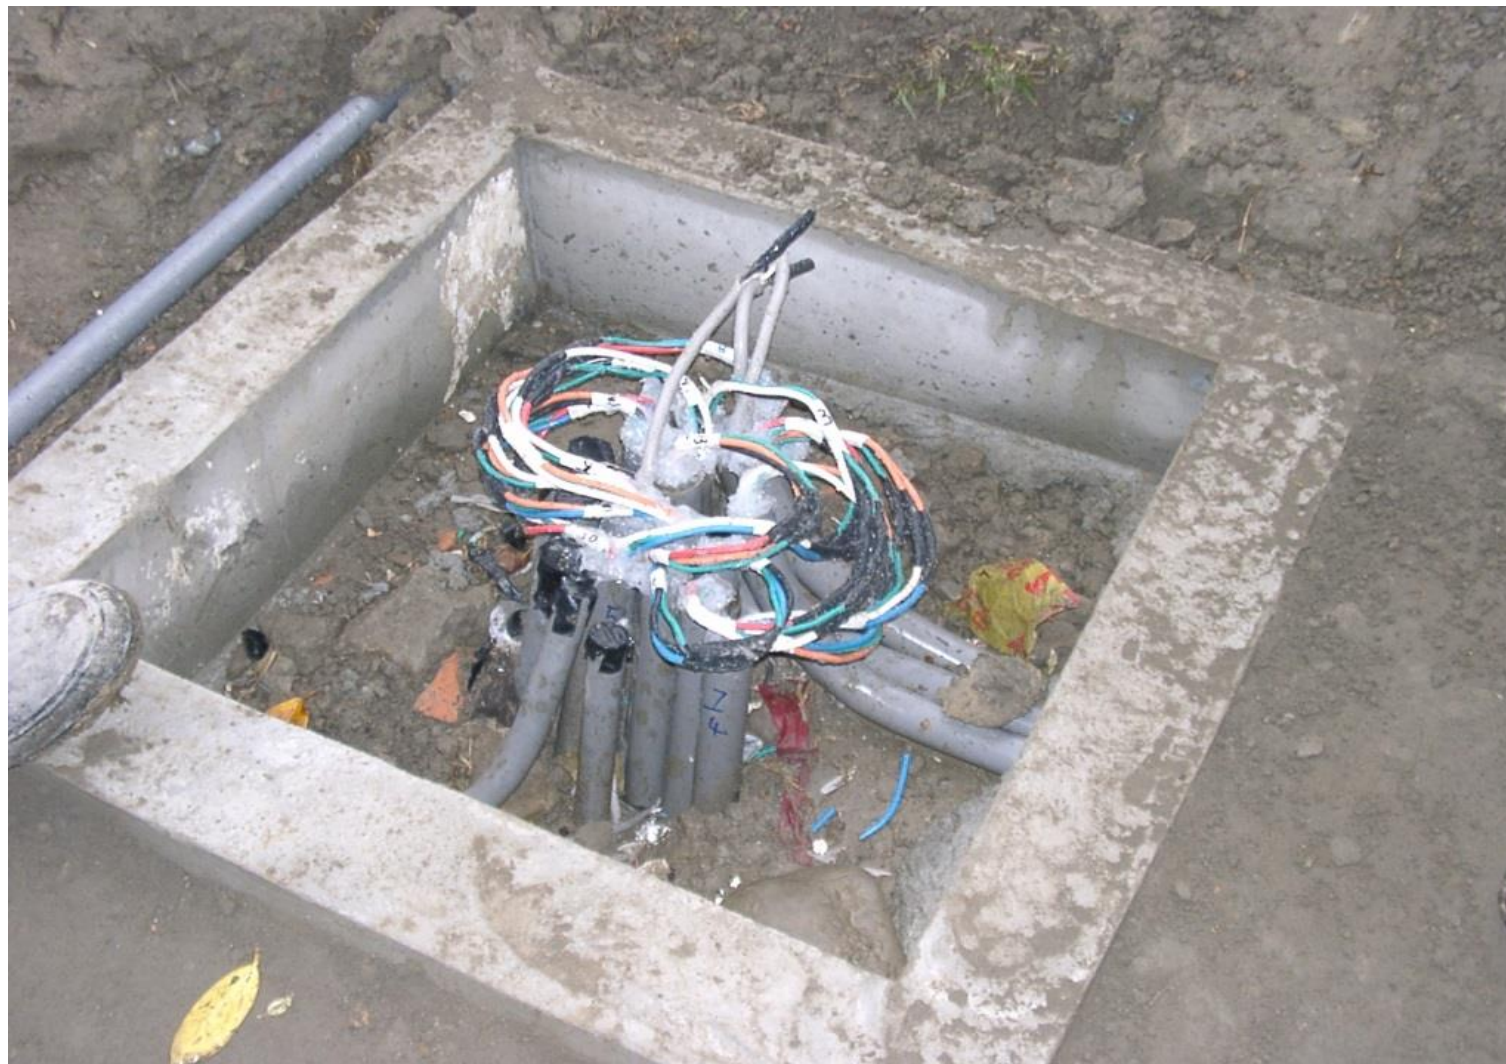
圖102工程會扣點編號5070419  
說明：手孔內連接不當
