# 電機工程施工查核常見缺失

吳國楨 電機技師

113年03月29日

## 三、機水電缺失介紹

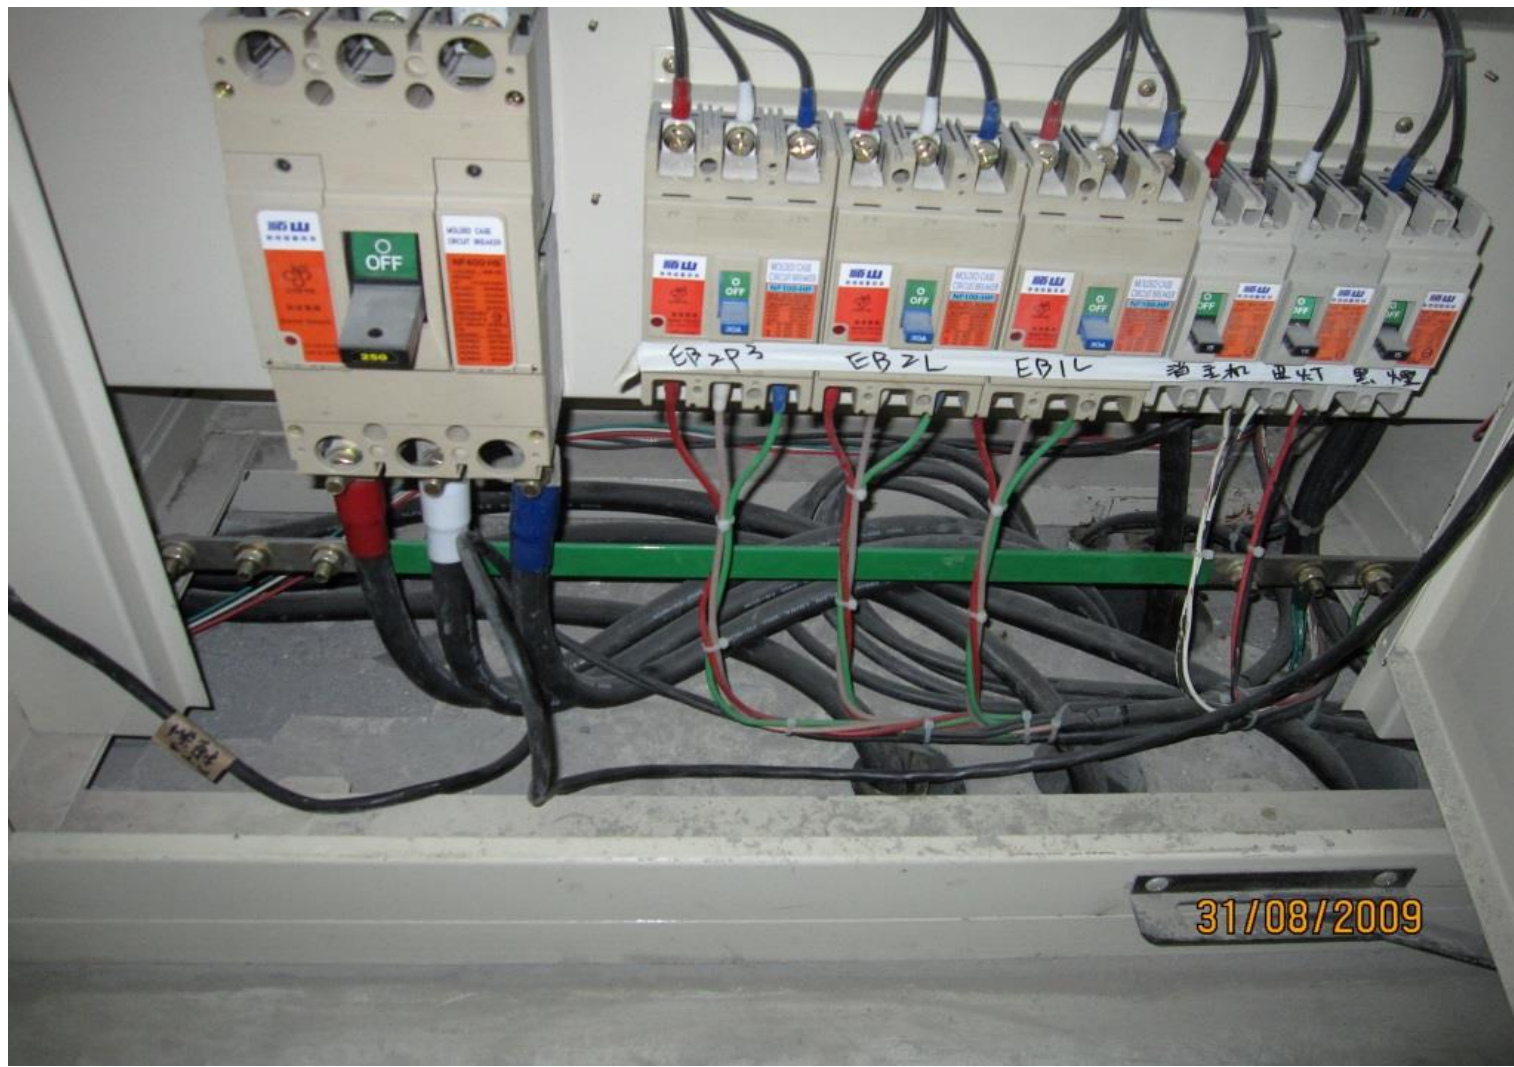
圖103工程會扣點編號5070419  
說明：電纜線使用目地未標示

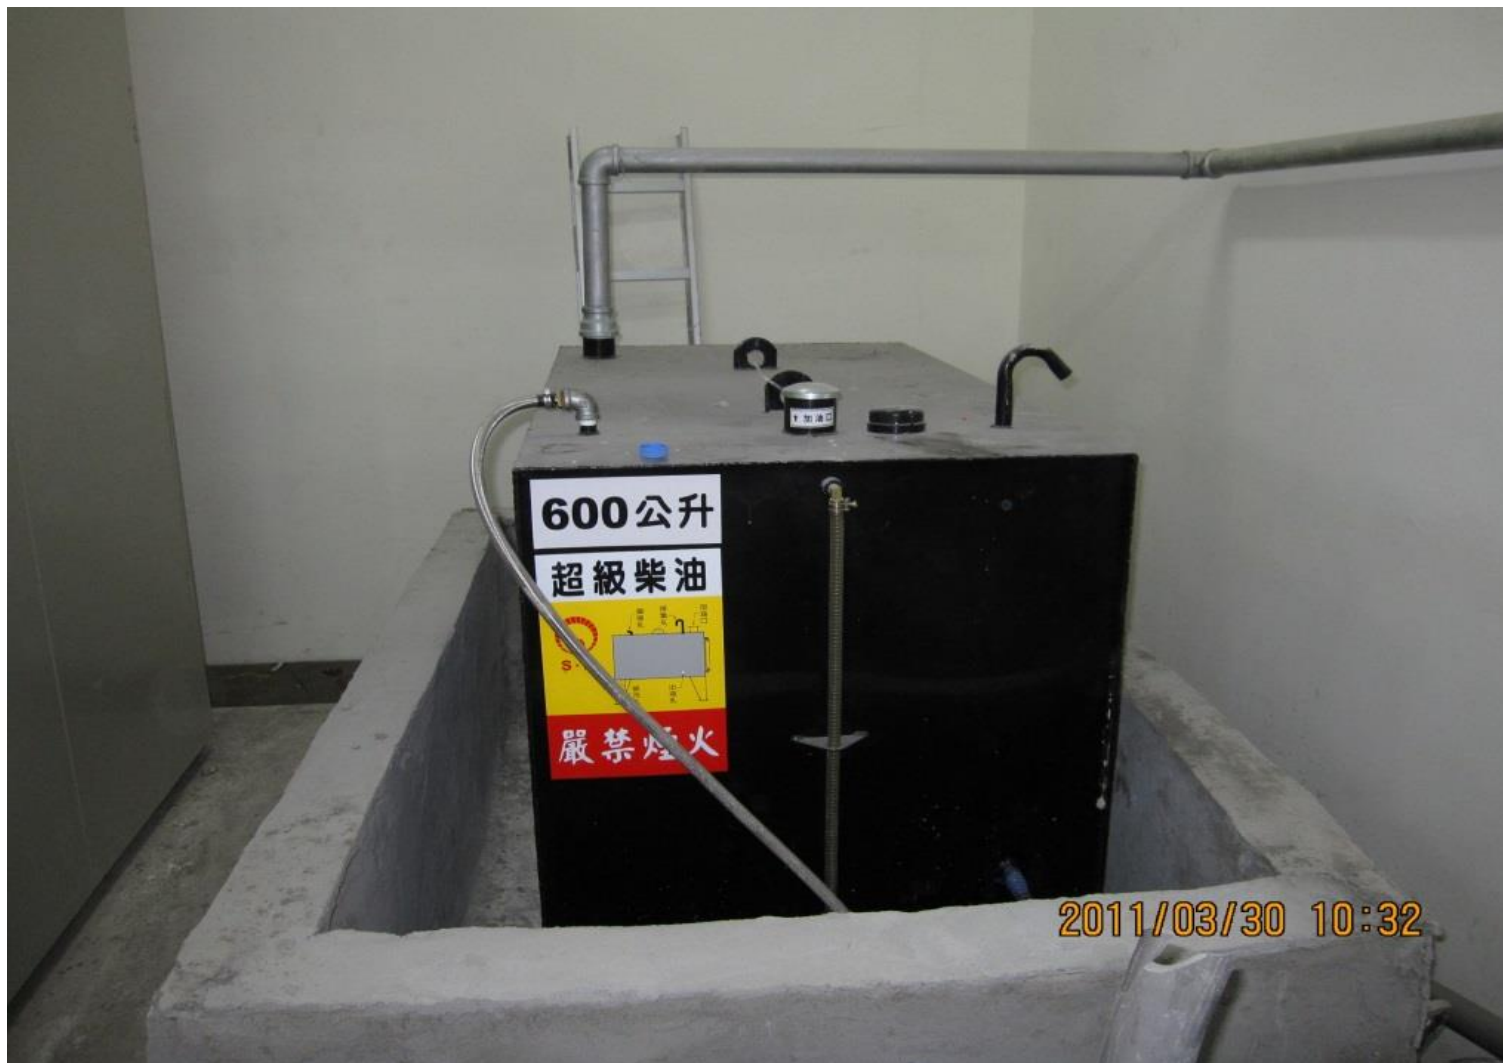
圖104工程會扣點編號5070426  
說明：日用油箱透氣管未配至戶外

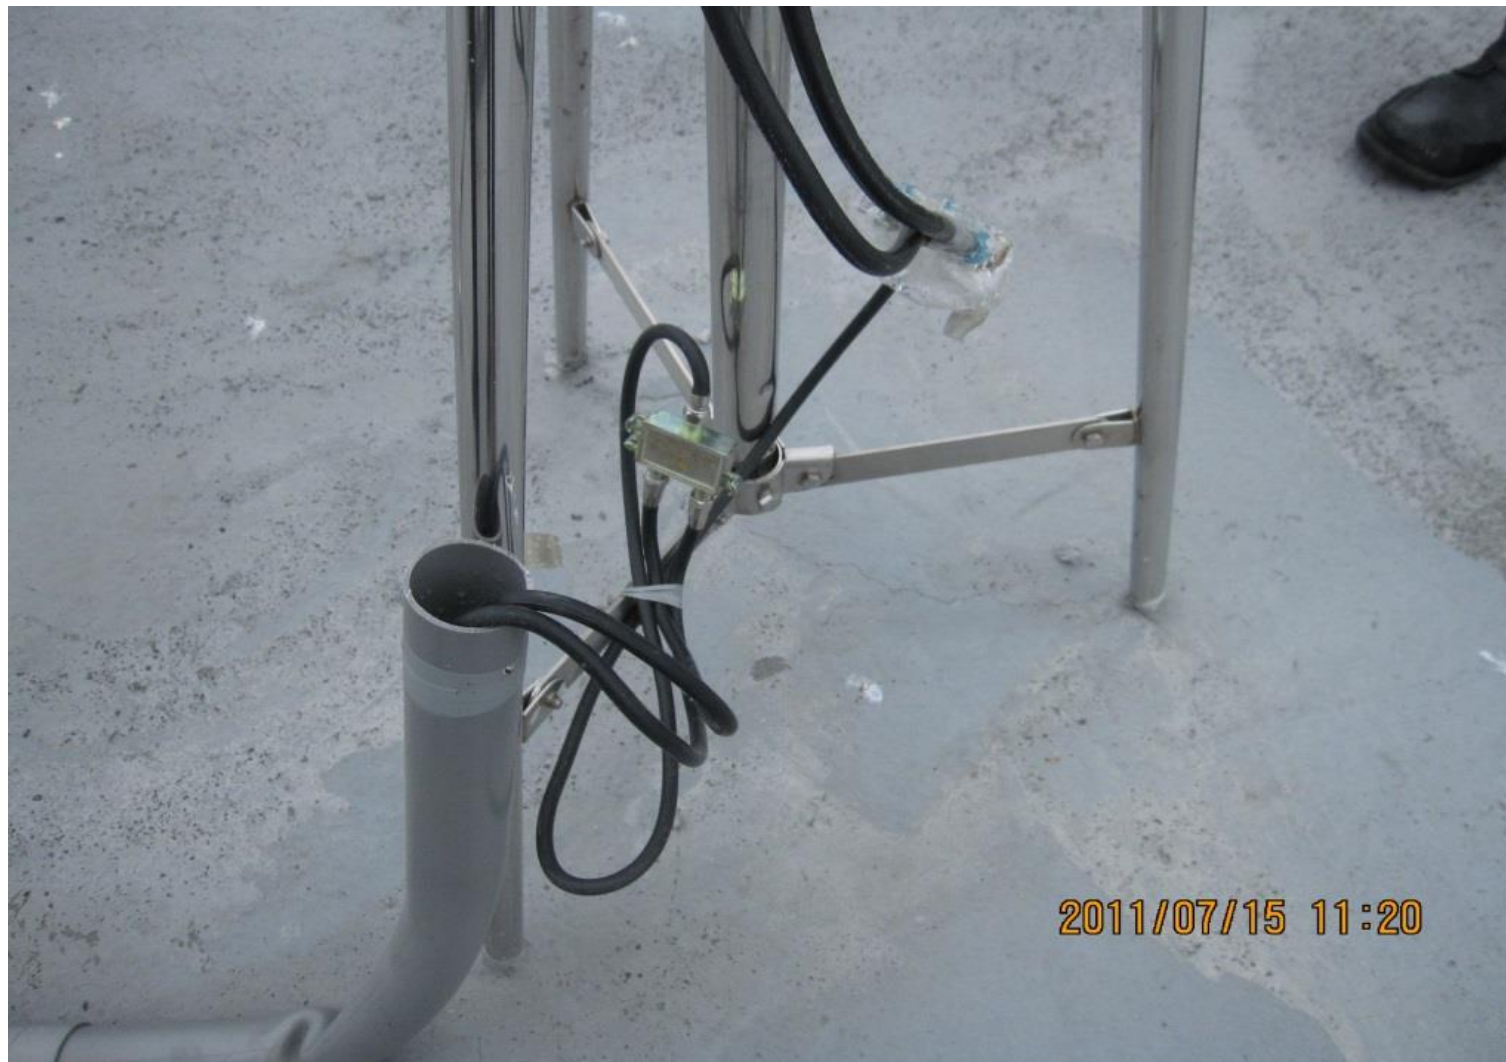
圖107工程會扣點編號5070428

說明：無線天線分歧器未防護，導線管未封塞

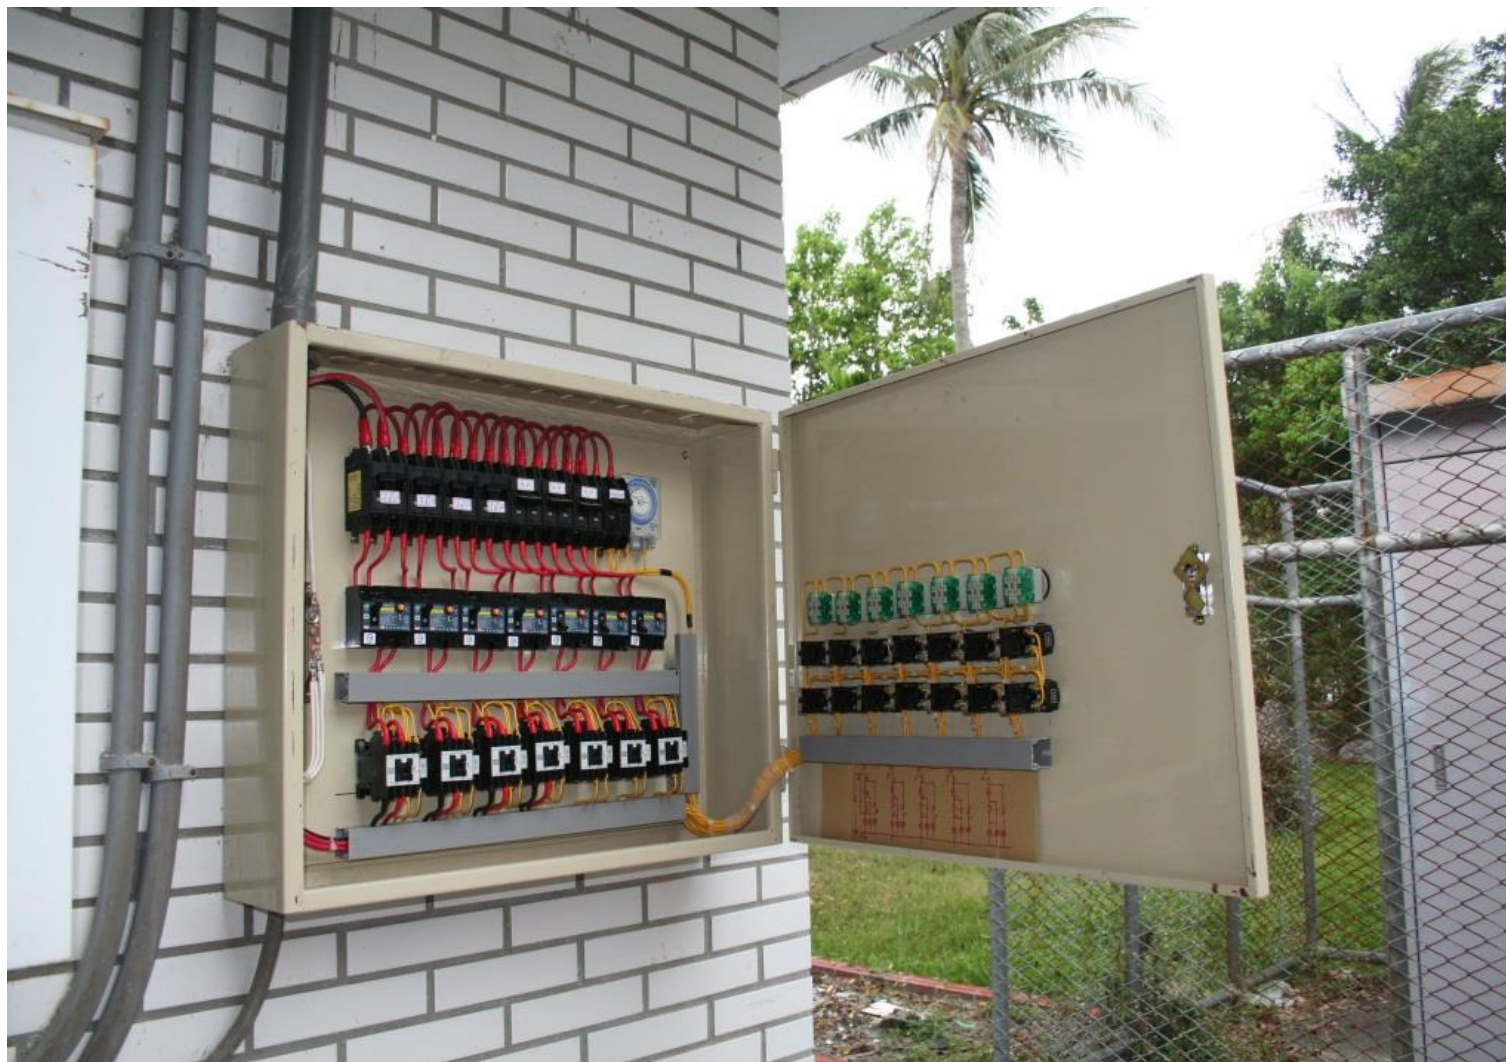
圖108工程會扣點編號5070428  
說明：戶外分電箱防水等級不符規定

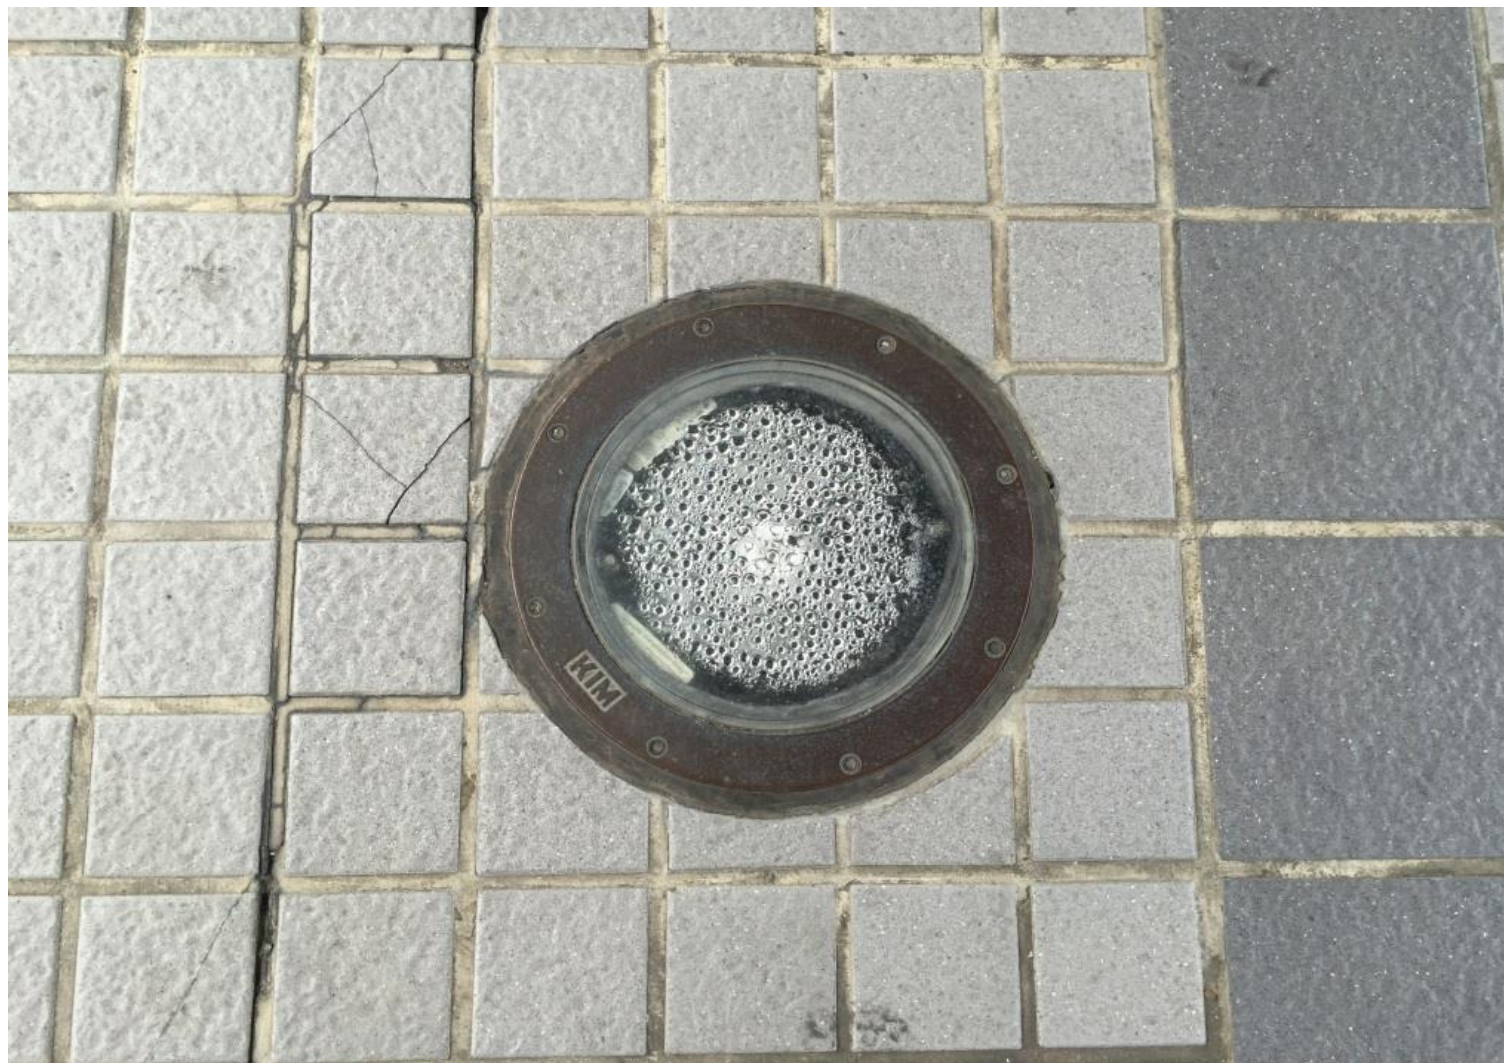
圖110工程會扣點編號5070428

說明：地板灯防水等級不符規定，有水氣進入

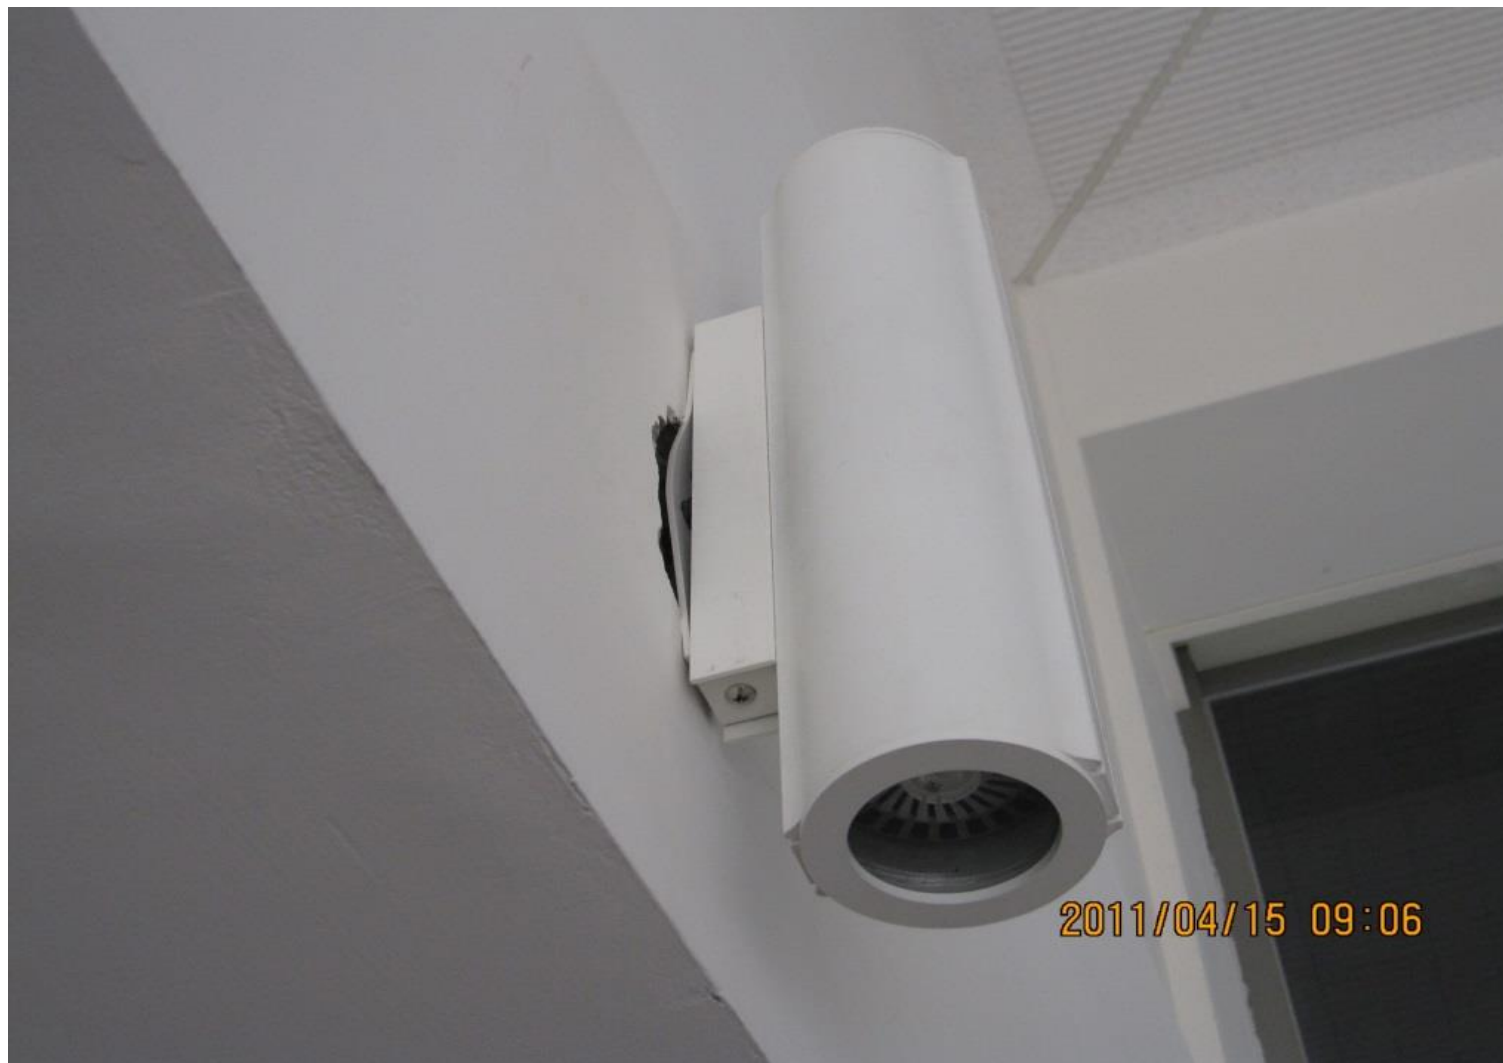
圖112工程會扣點編號5070499

說明：灯具底座太小，無法緊密覆蓋出線口，影響美觀

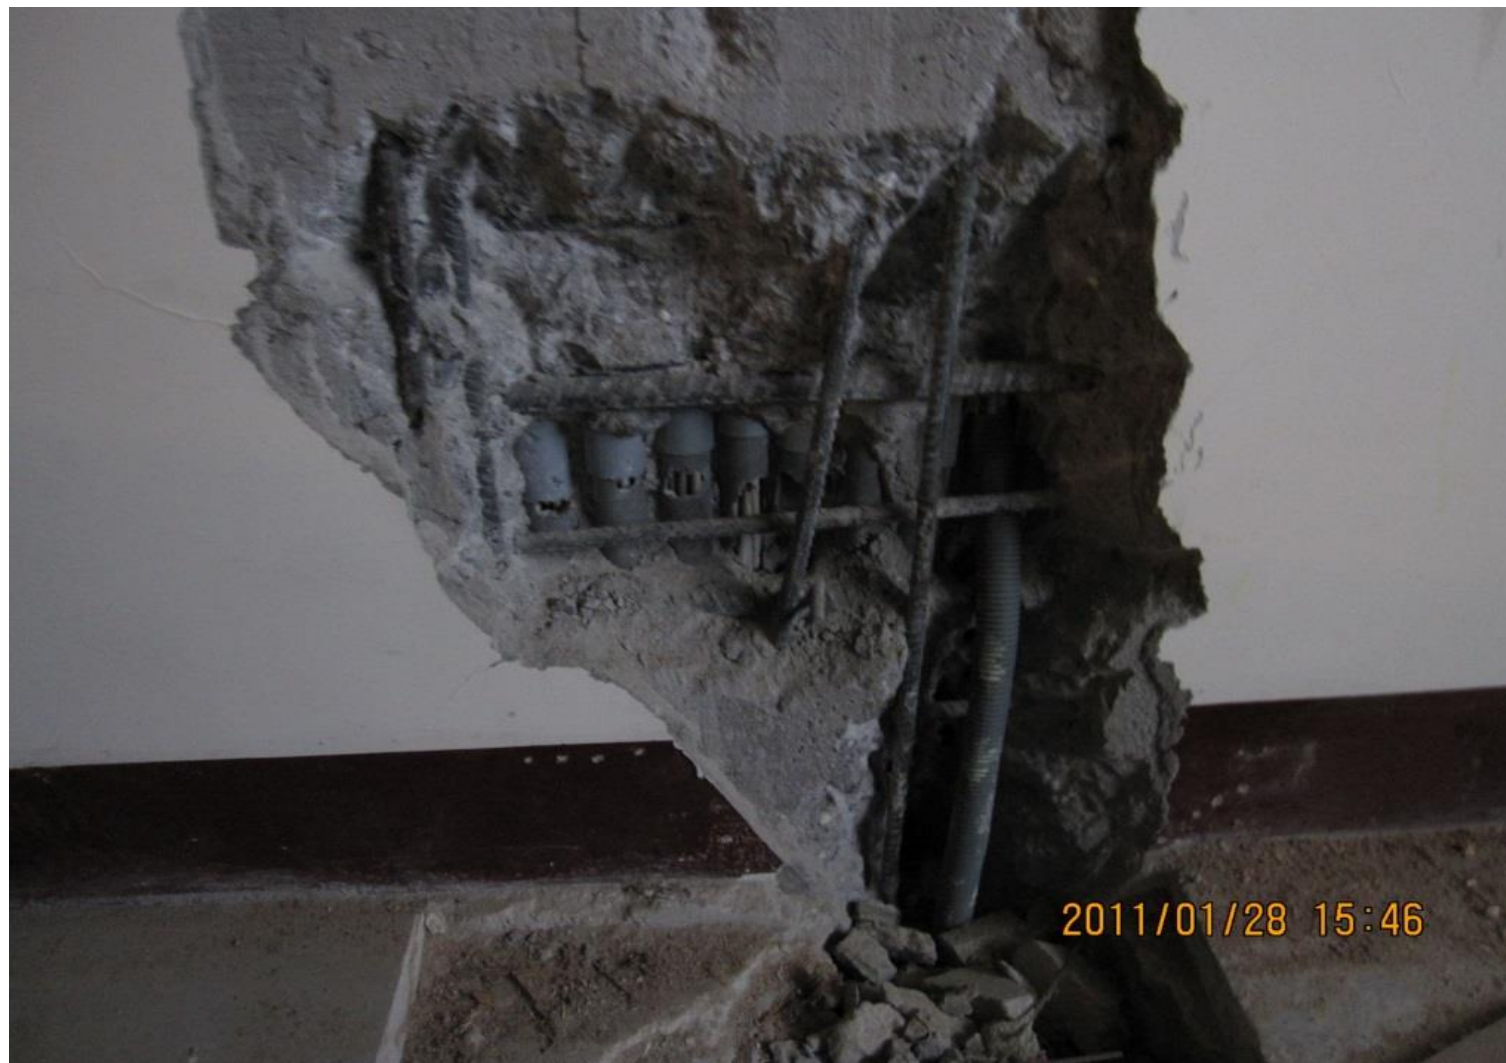
圖113工程會扣點編號5070499  
說明：打鑿不良破壞管路

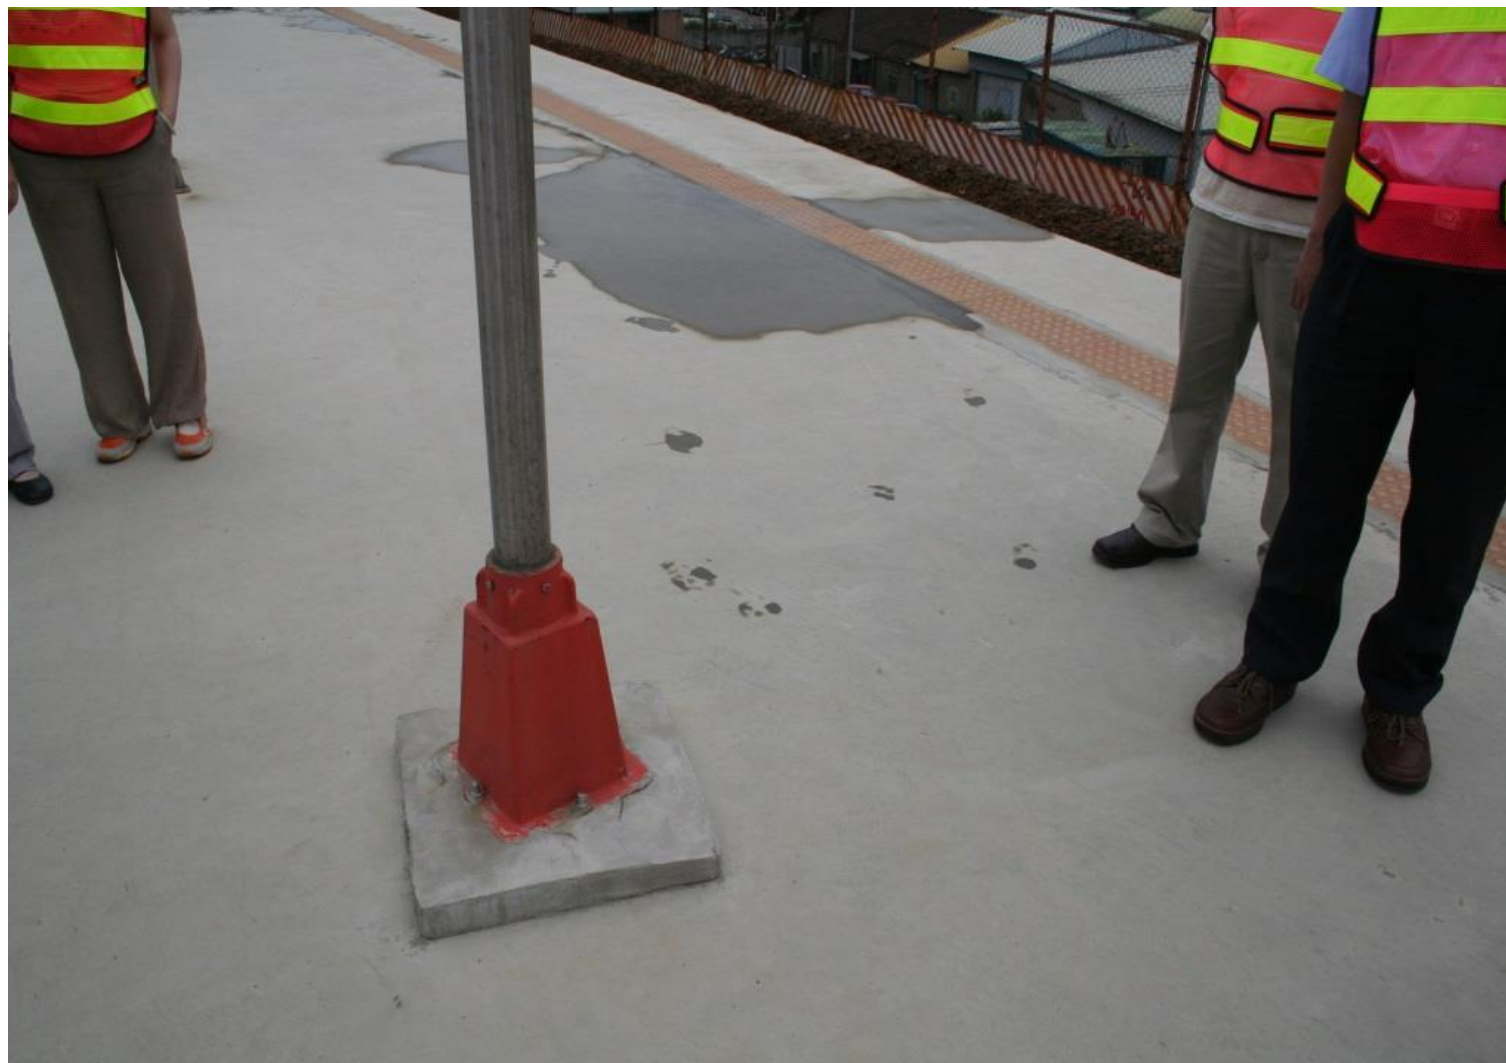
圖114工程會扣點編號5070499  
說明：路燈基礎設置不當

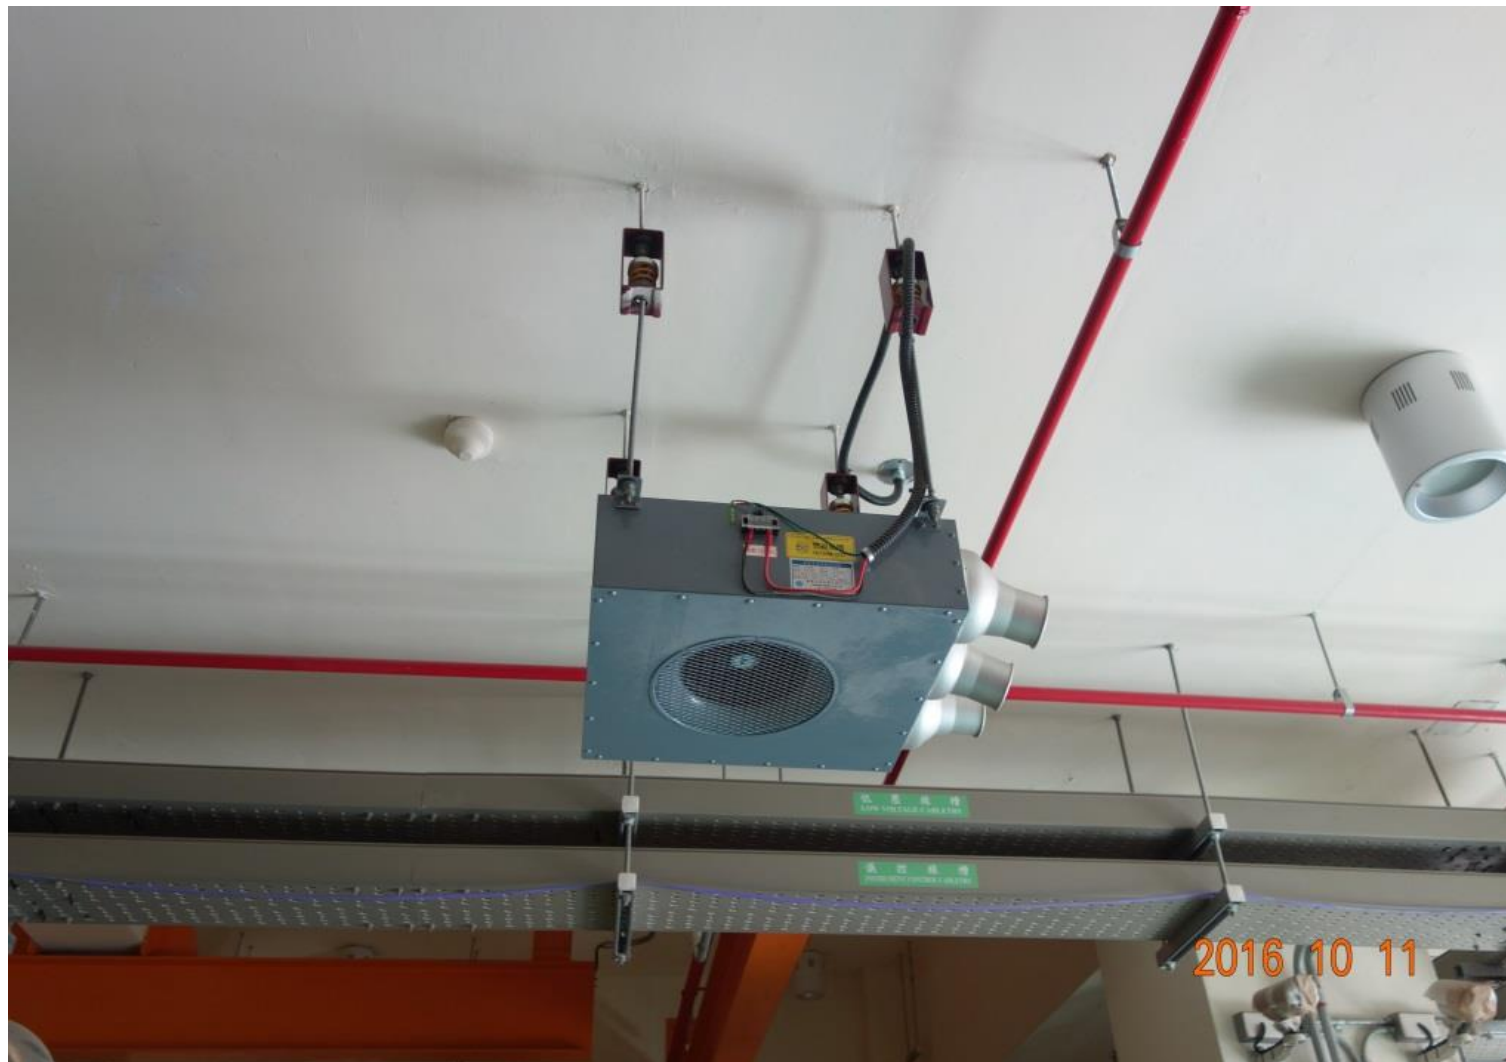
圖115工程會扣點編號5070499  
說明：風機電源出口未防護

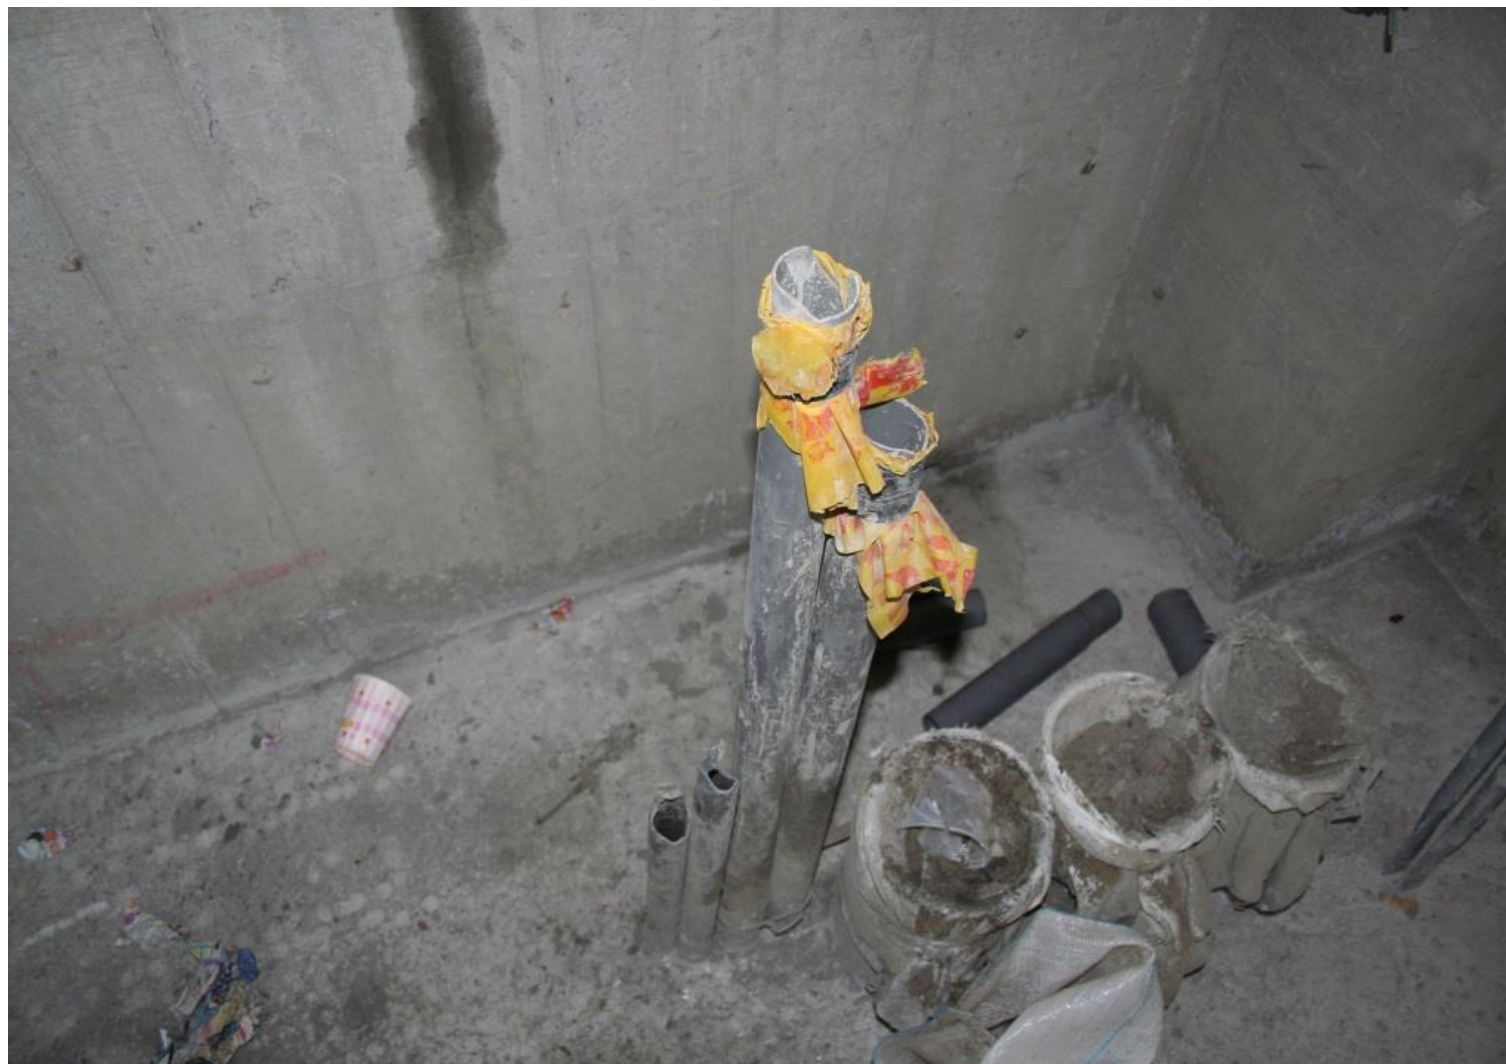
圖116工程會扣點編號5070510  
說明：PVC管管路出口未防護

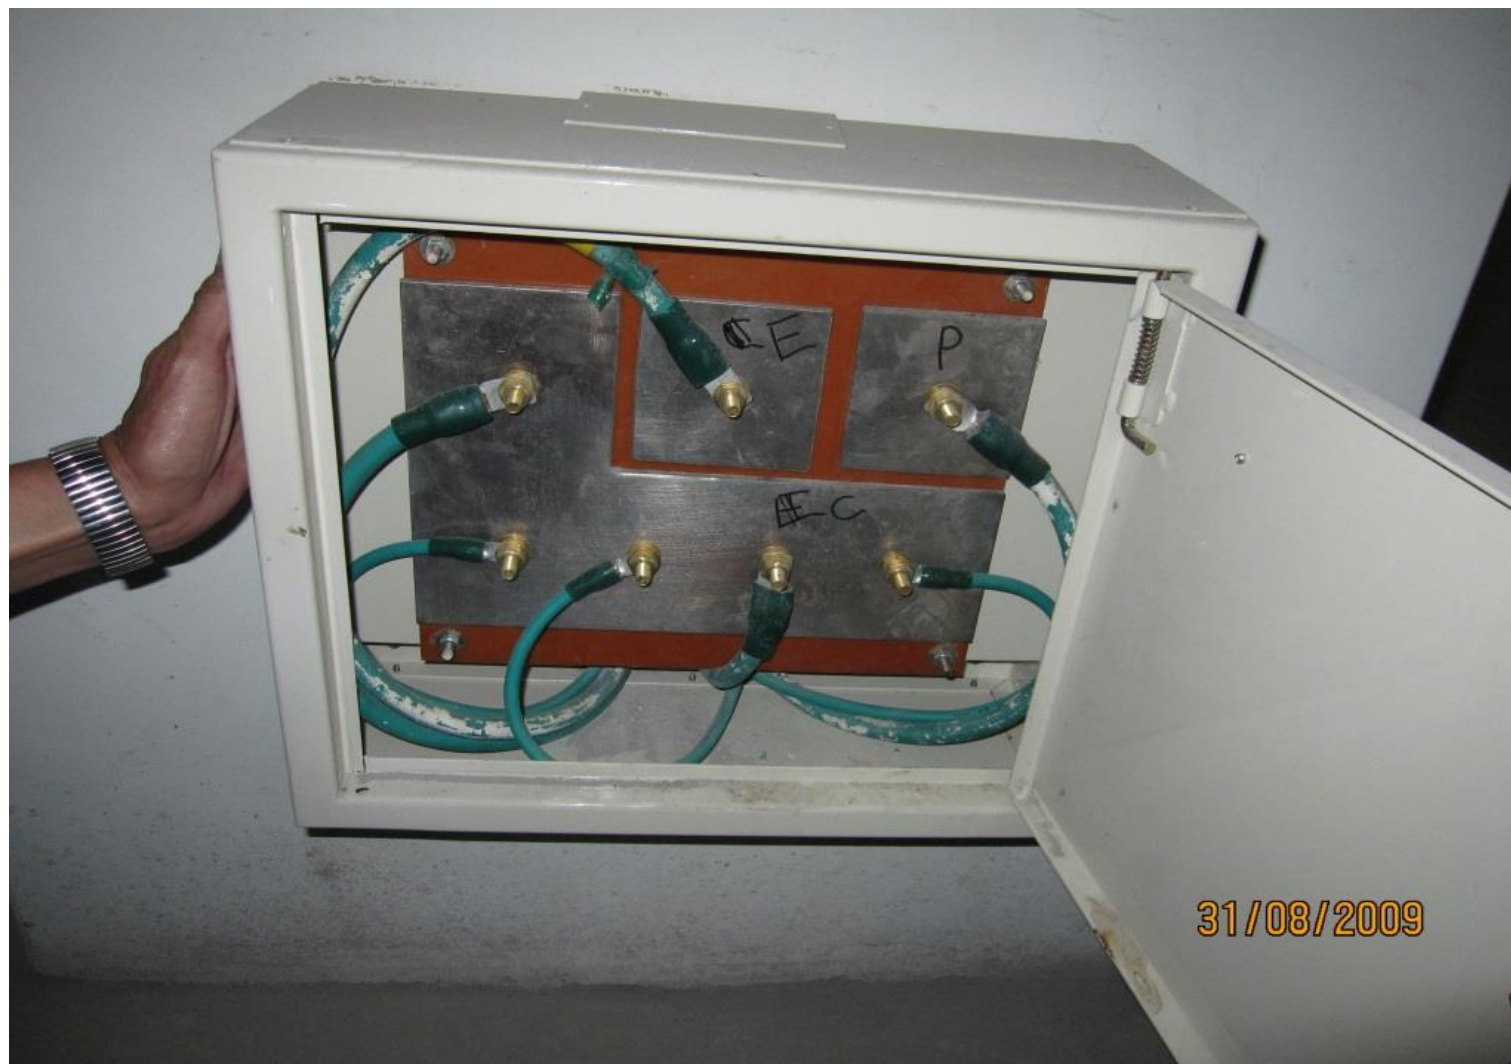
圖118工程會扣點編號5070601  
說明：接地測試箱施作不合規範

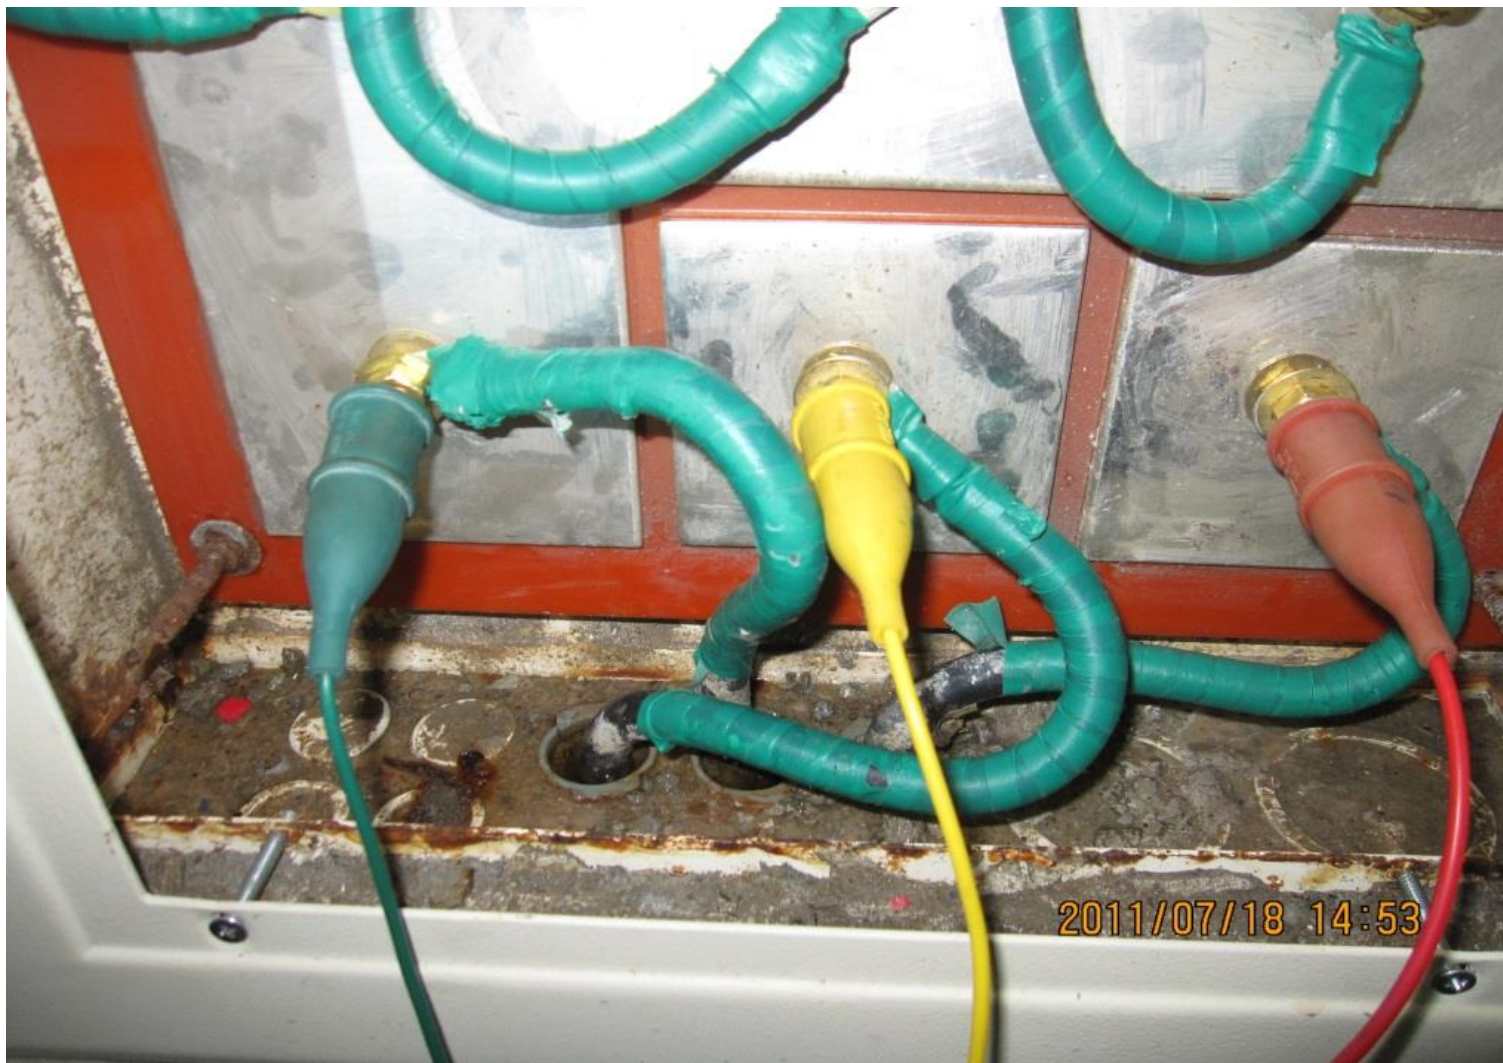
圖119工程會扣點編號5070602  
說明：接地線止水措施不良，

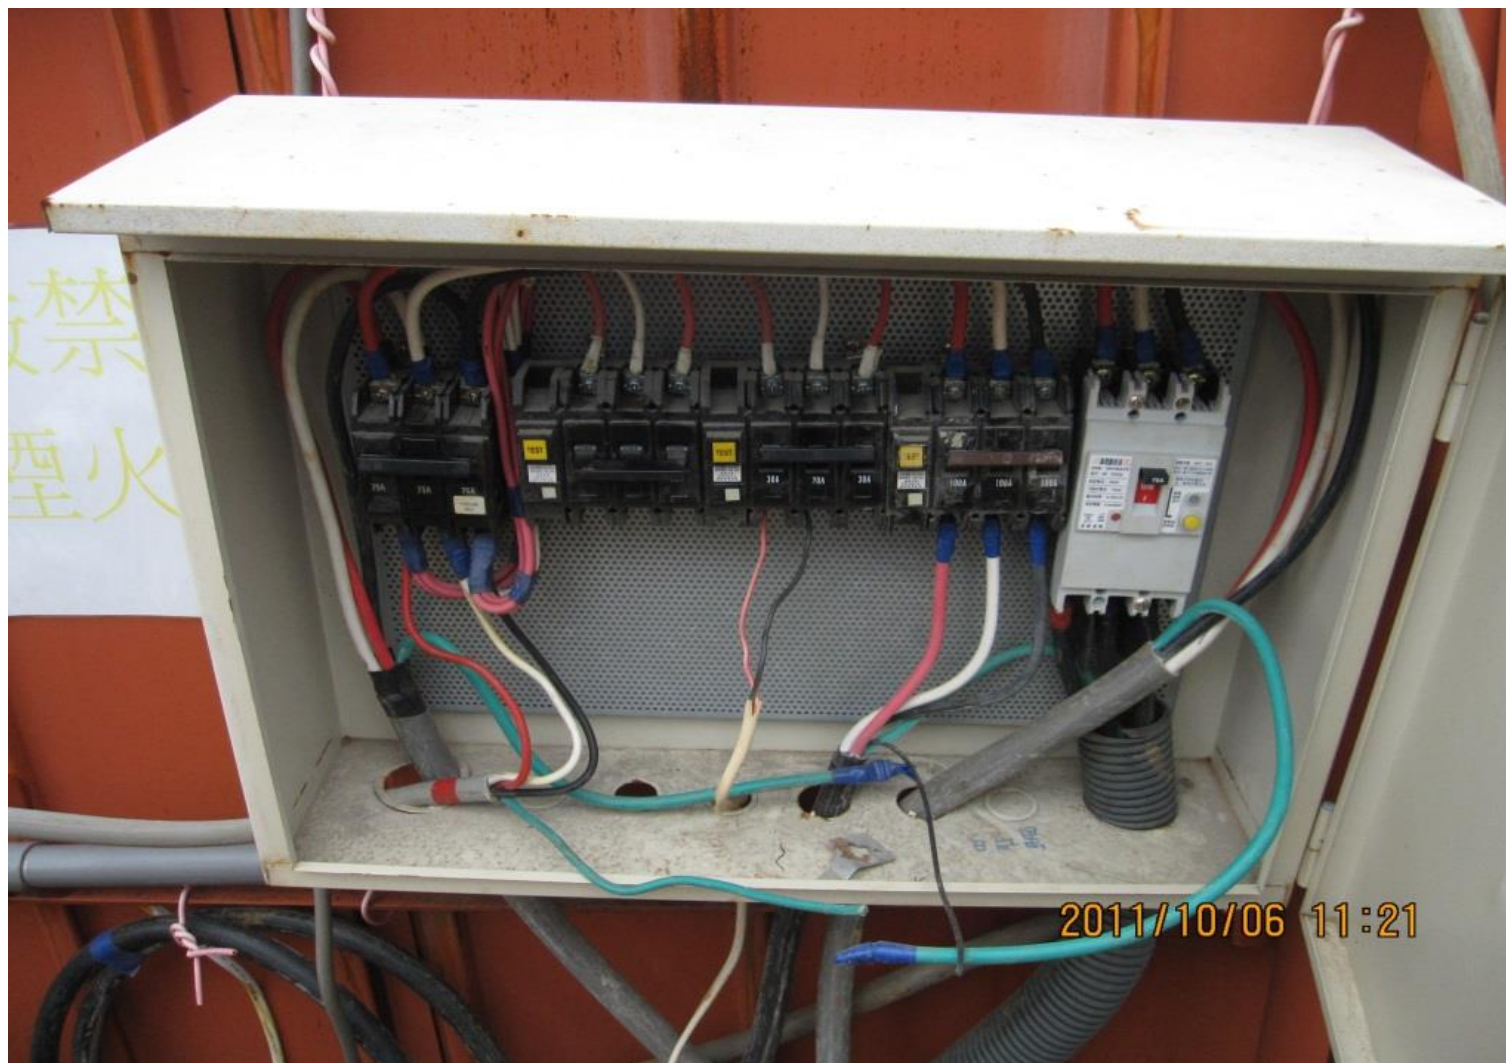
圖125工程會扣點編號5070606  
說明：臨時電未接地

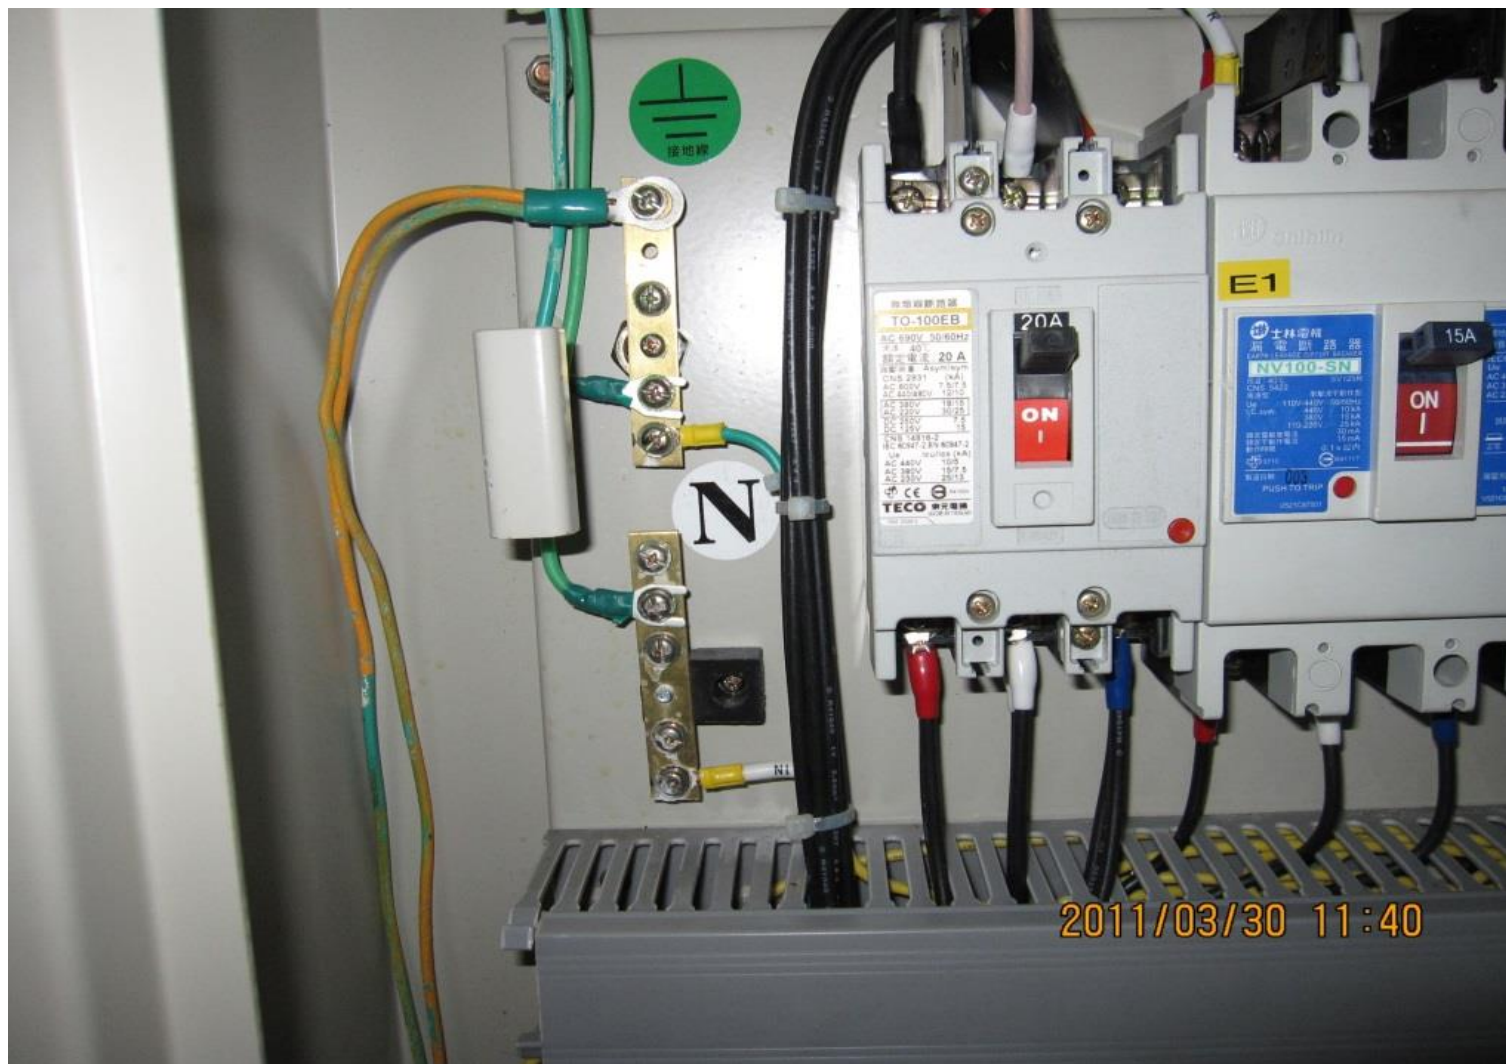
圖127工程會扣點編號5070607  
說明：接地端子不可使用Y型(開口)端子
