# 電機工程施工查核常見缺失

吳國楨 電機技師

113年03月29日

## 三、機水電缺失介紹

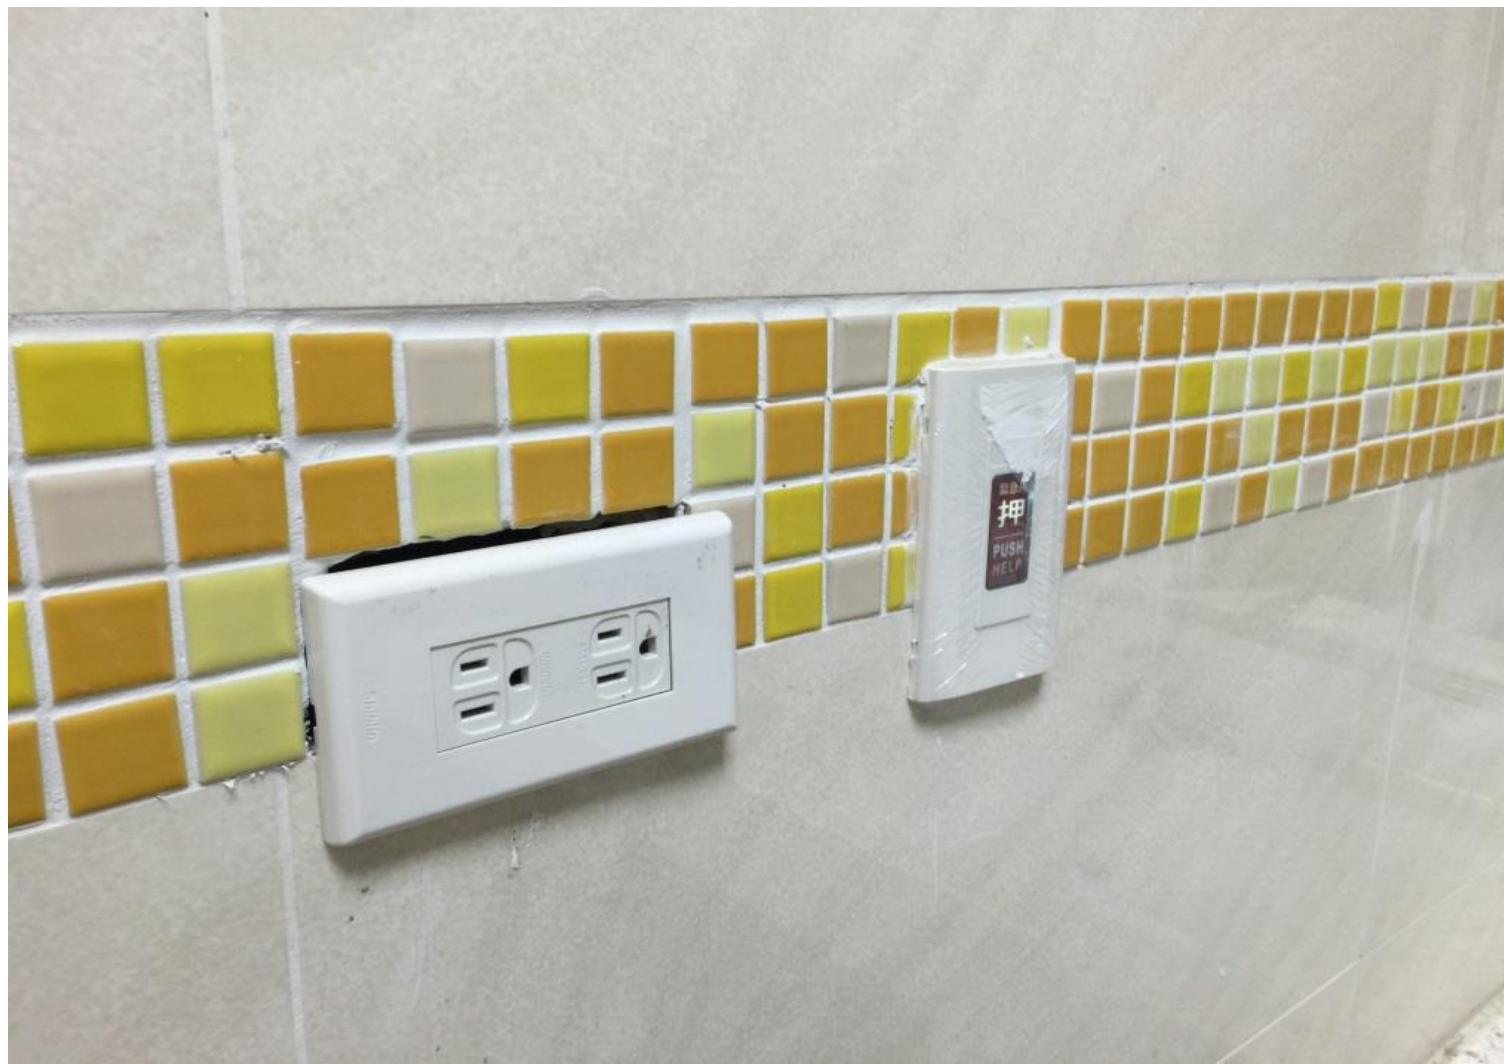
圖129工程會扣點編號5080908

說明：出線口與牆壁磁磚介面不良

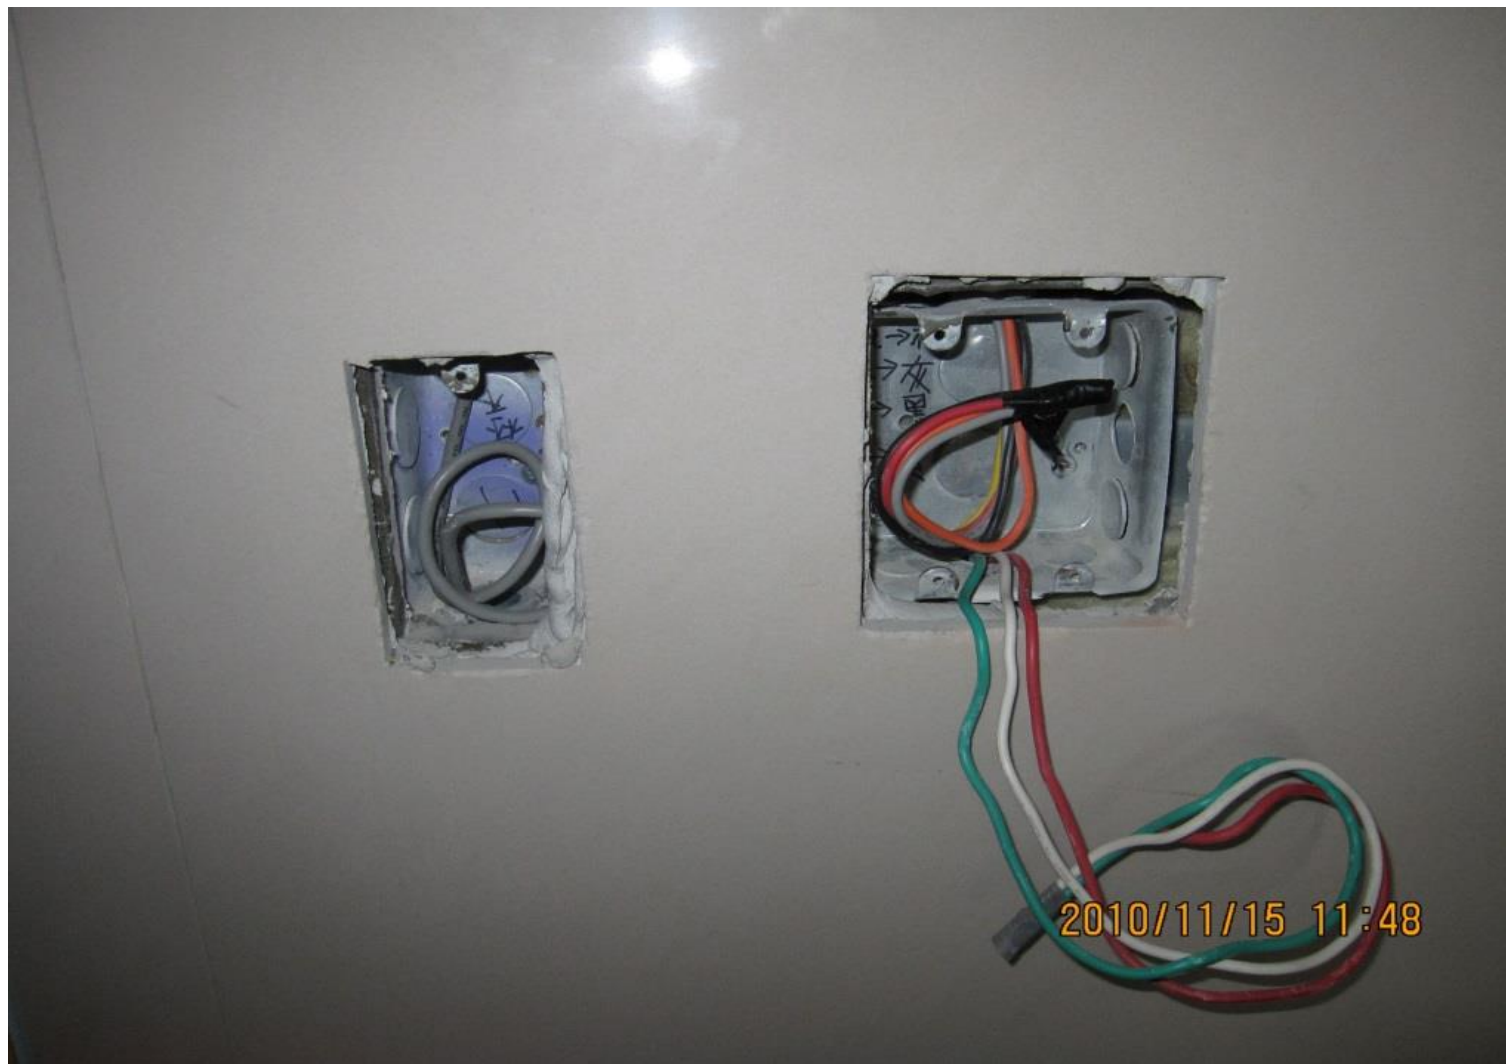
圖133工程會扣點編號5080908

說明：出線口高度不一，影响美觀

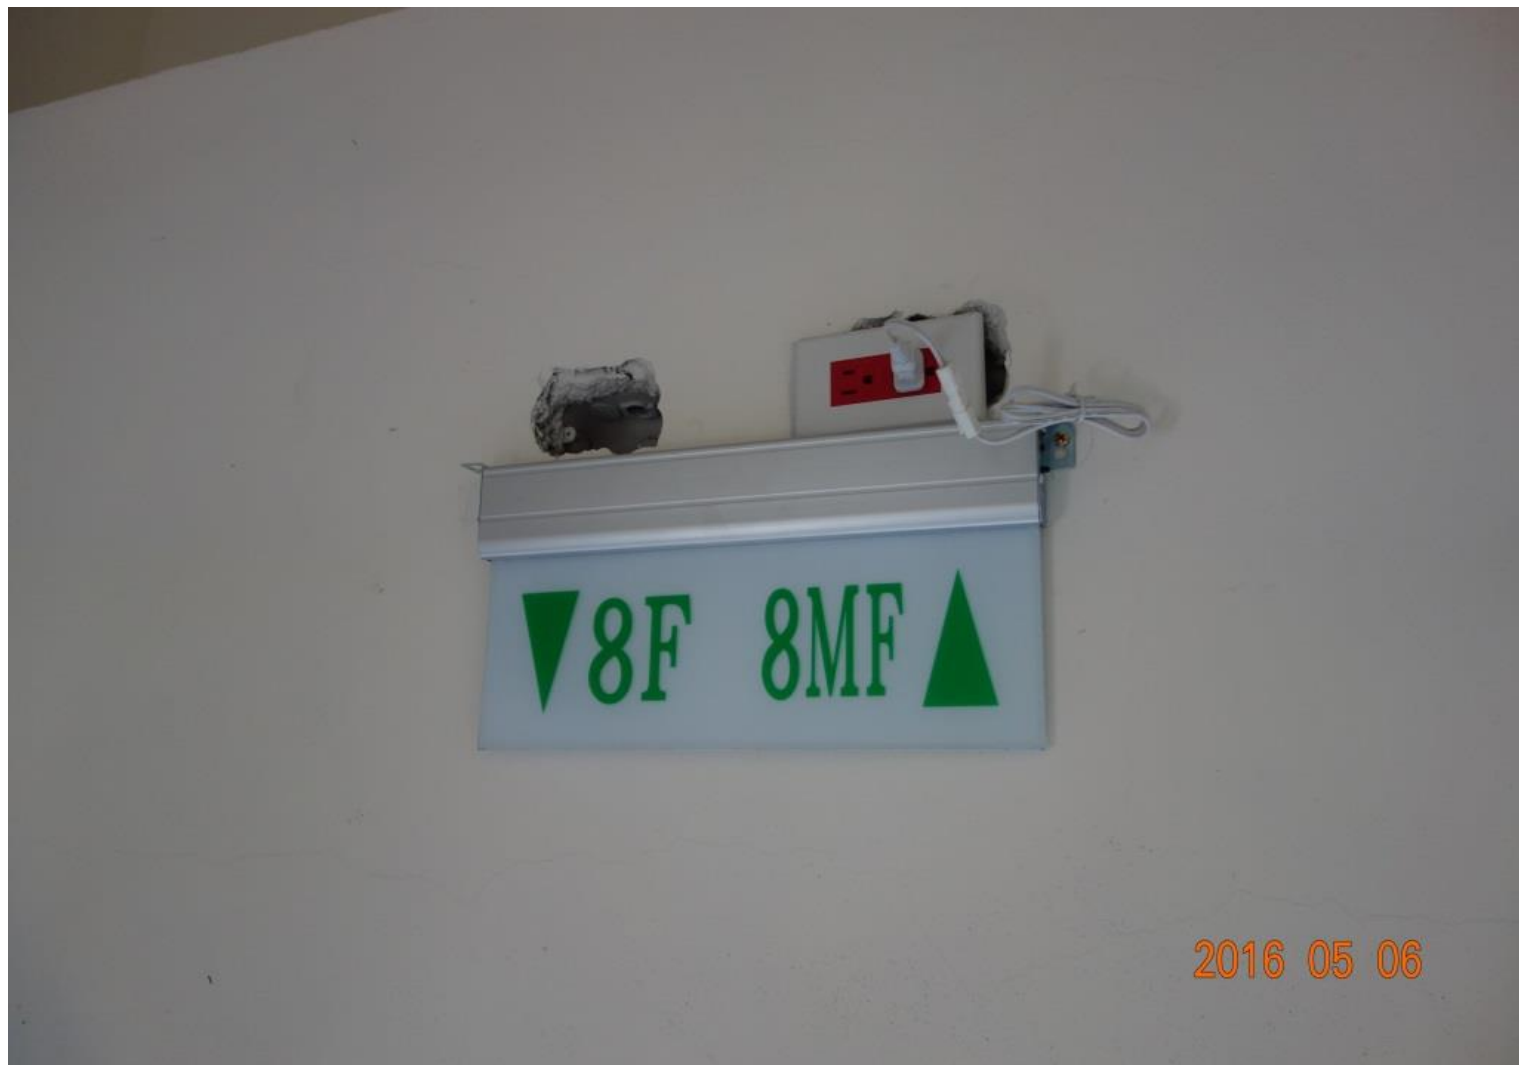
圖134工程會扣點編號5080908

說明：出線口開口太大未修補，影响美觀

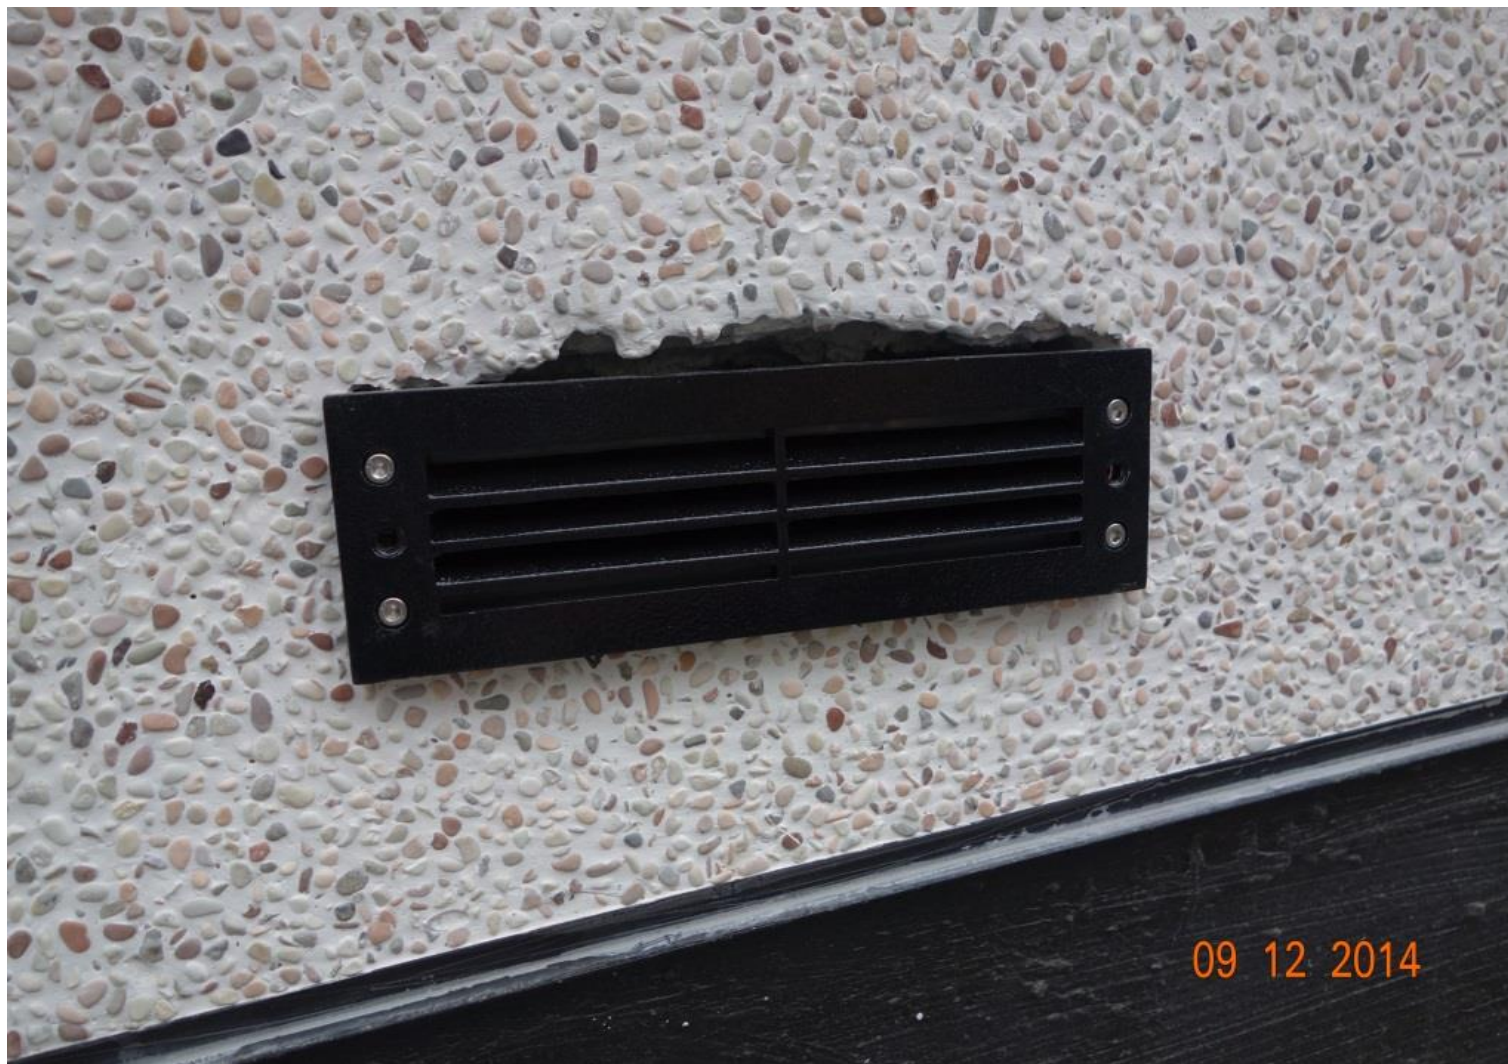
圖135工程會扣點編號5080908

說明：燈具出口修飾不良，影响美觀

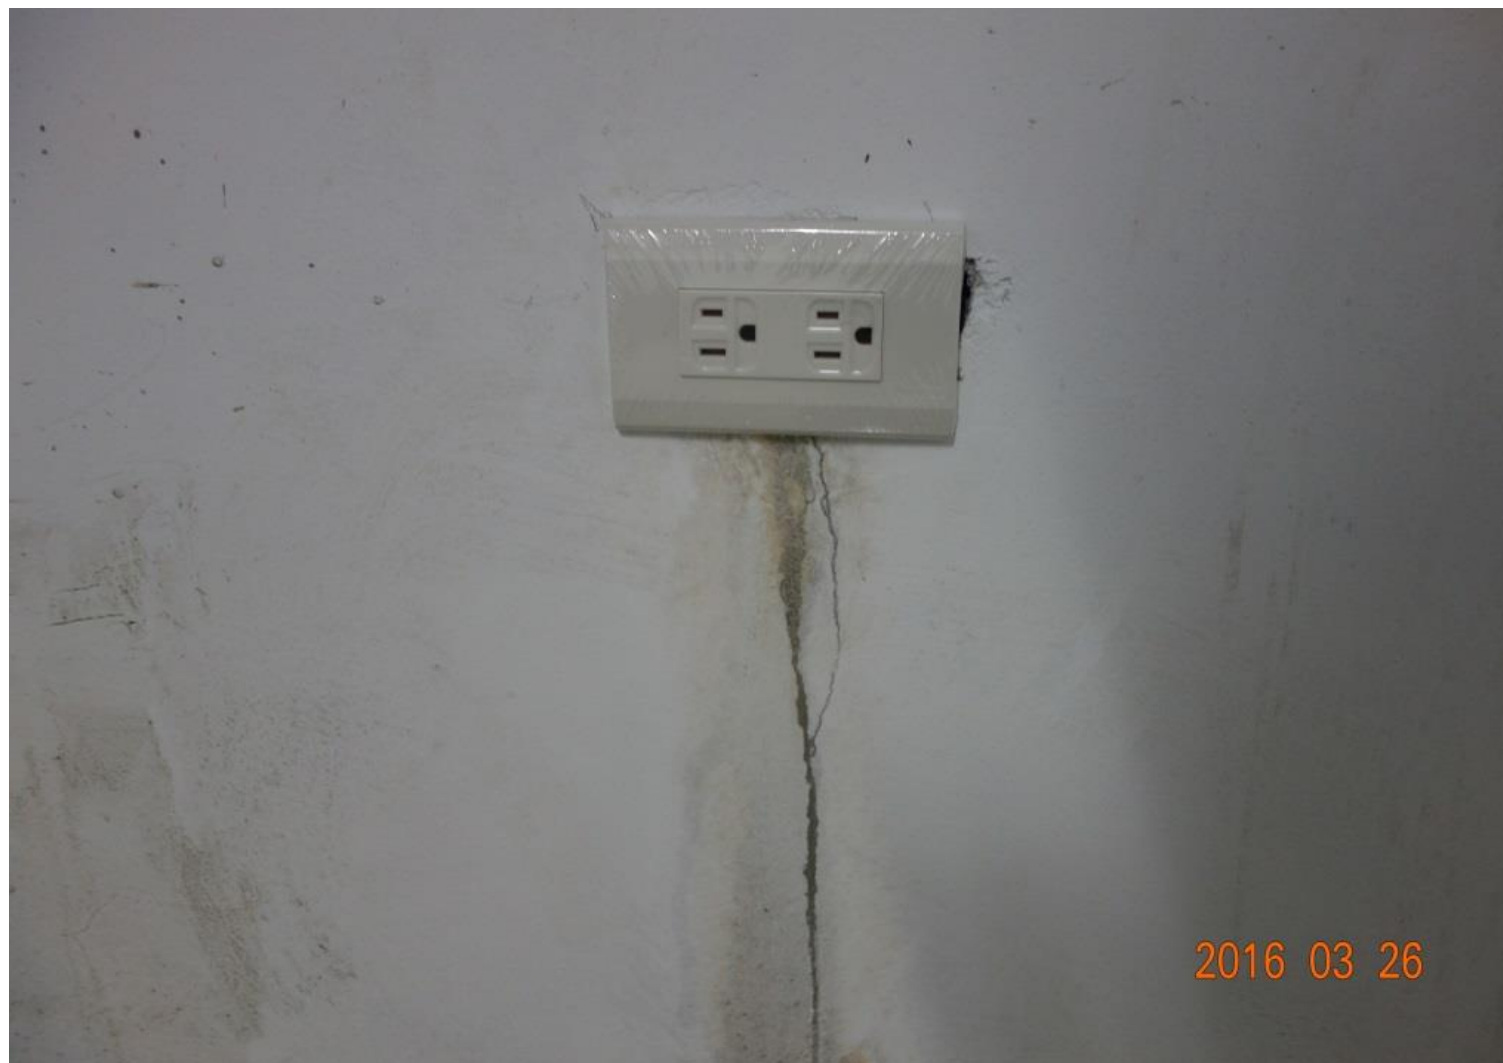
圖136工程會扣點編號5080908  
說明：插座漏水，影响用電安全

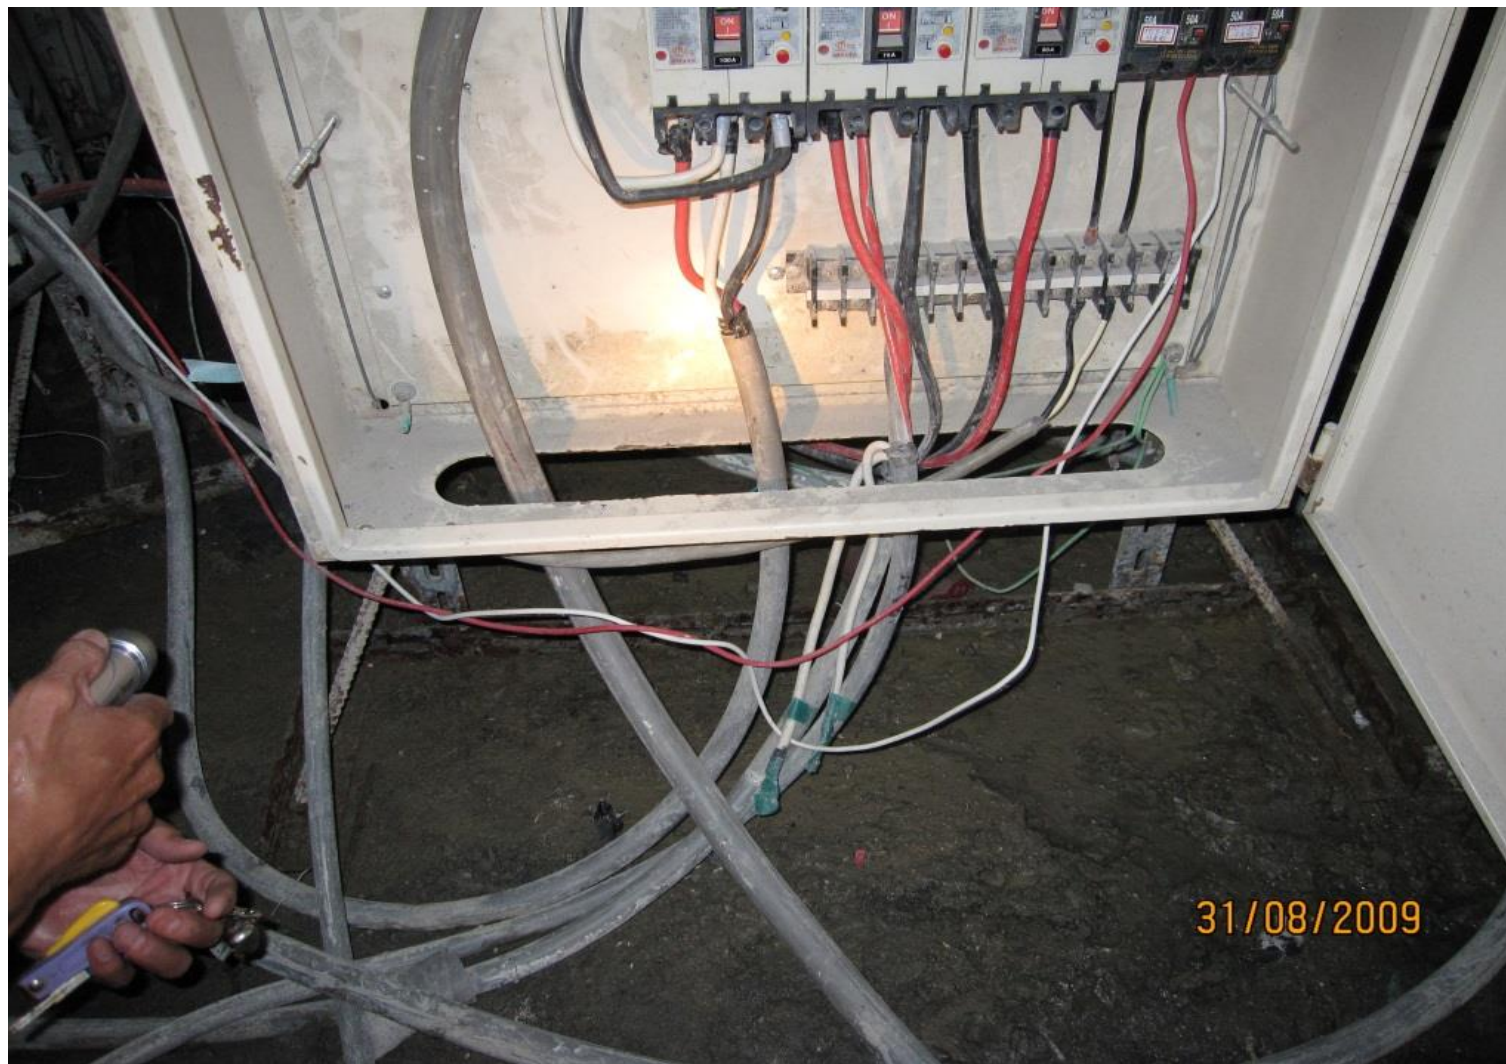
圖138工程會扣點編號5140301  
說明：臨時電線未防護，影响用電安全

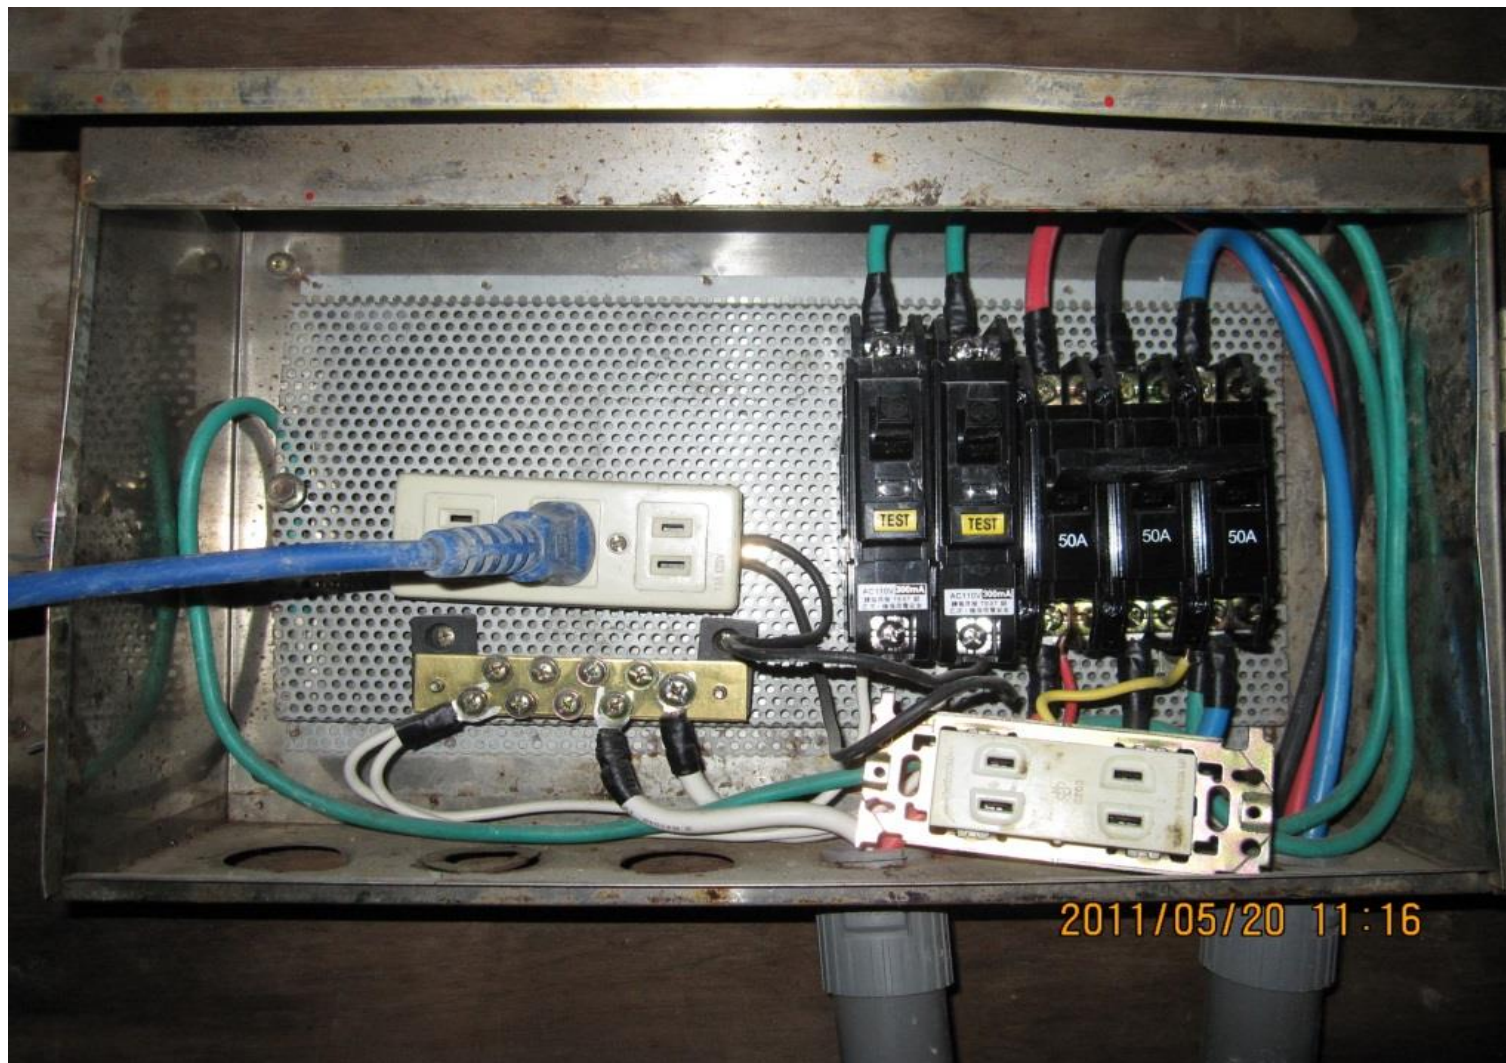
圖139工程會扣點編號5140302

說明：臨時用電未設置漏電斷路器，影响用電安全
