【工程查核及品質常見缺失探討】

- * 主講人：郭永芳
- * 電話：0920-851508
- * E-MAIL：yeofu@mail2000.com.tw
- * 主辦單位：經濟部工程施工查核小組 113年11月19日

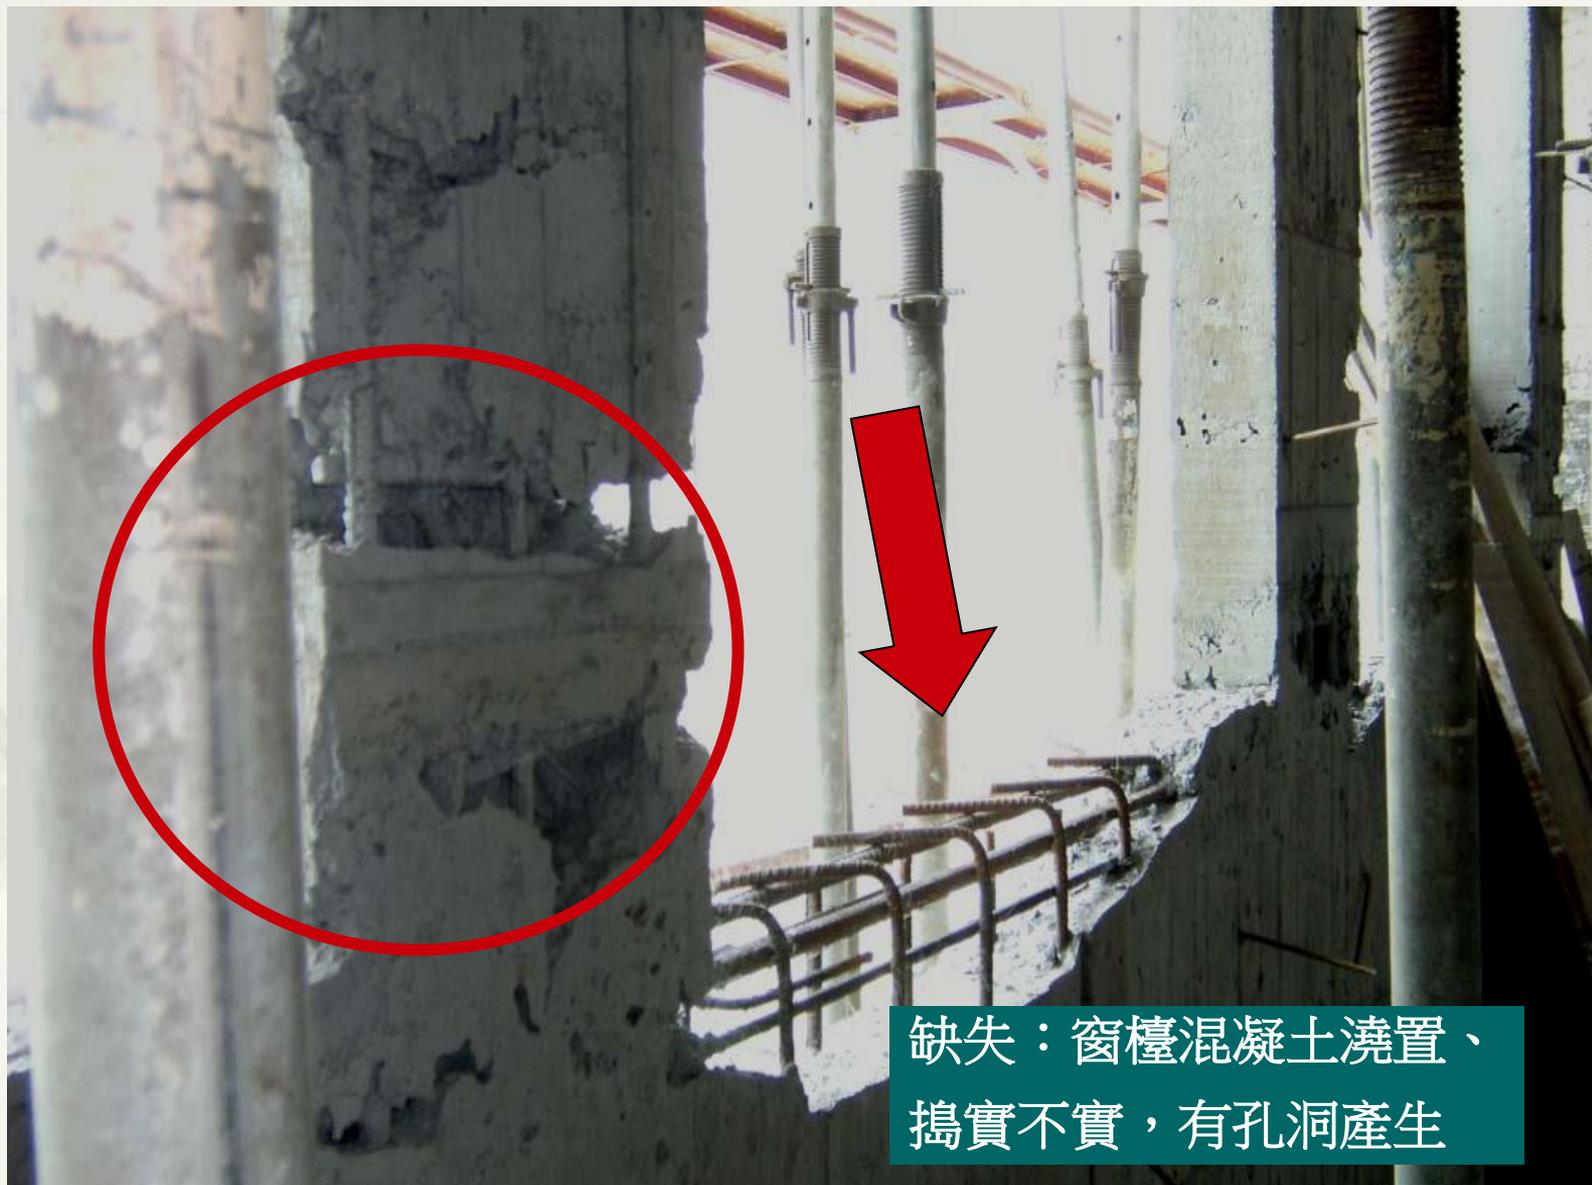
相片說明(1/16)：

缺失：窗檯混凝土澆置、
搗實不實，有孔洞產生

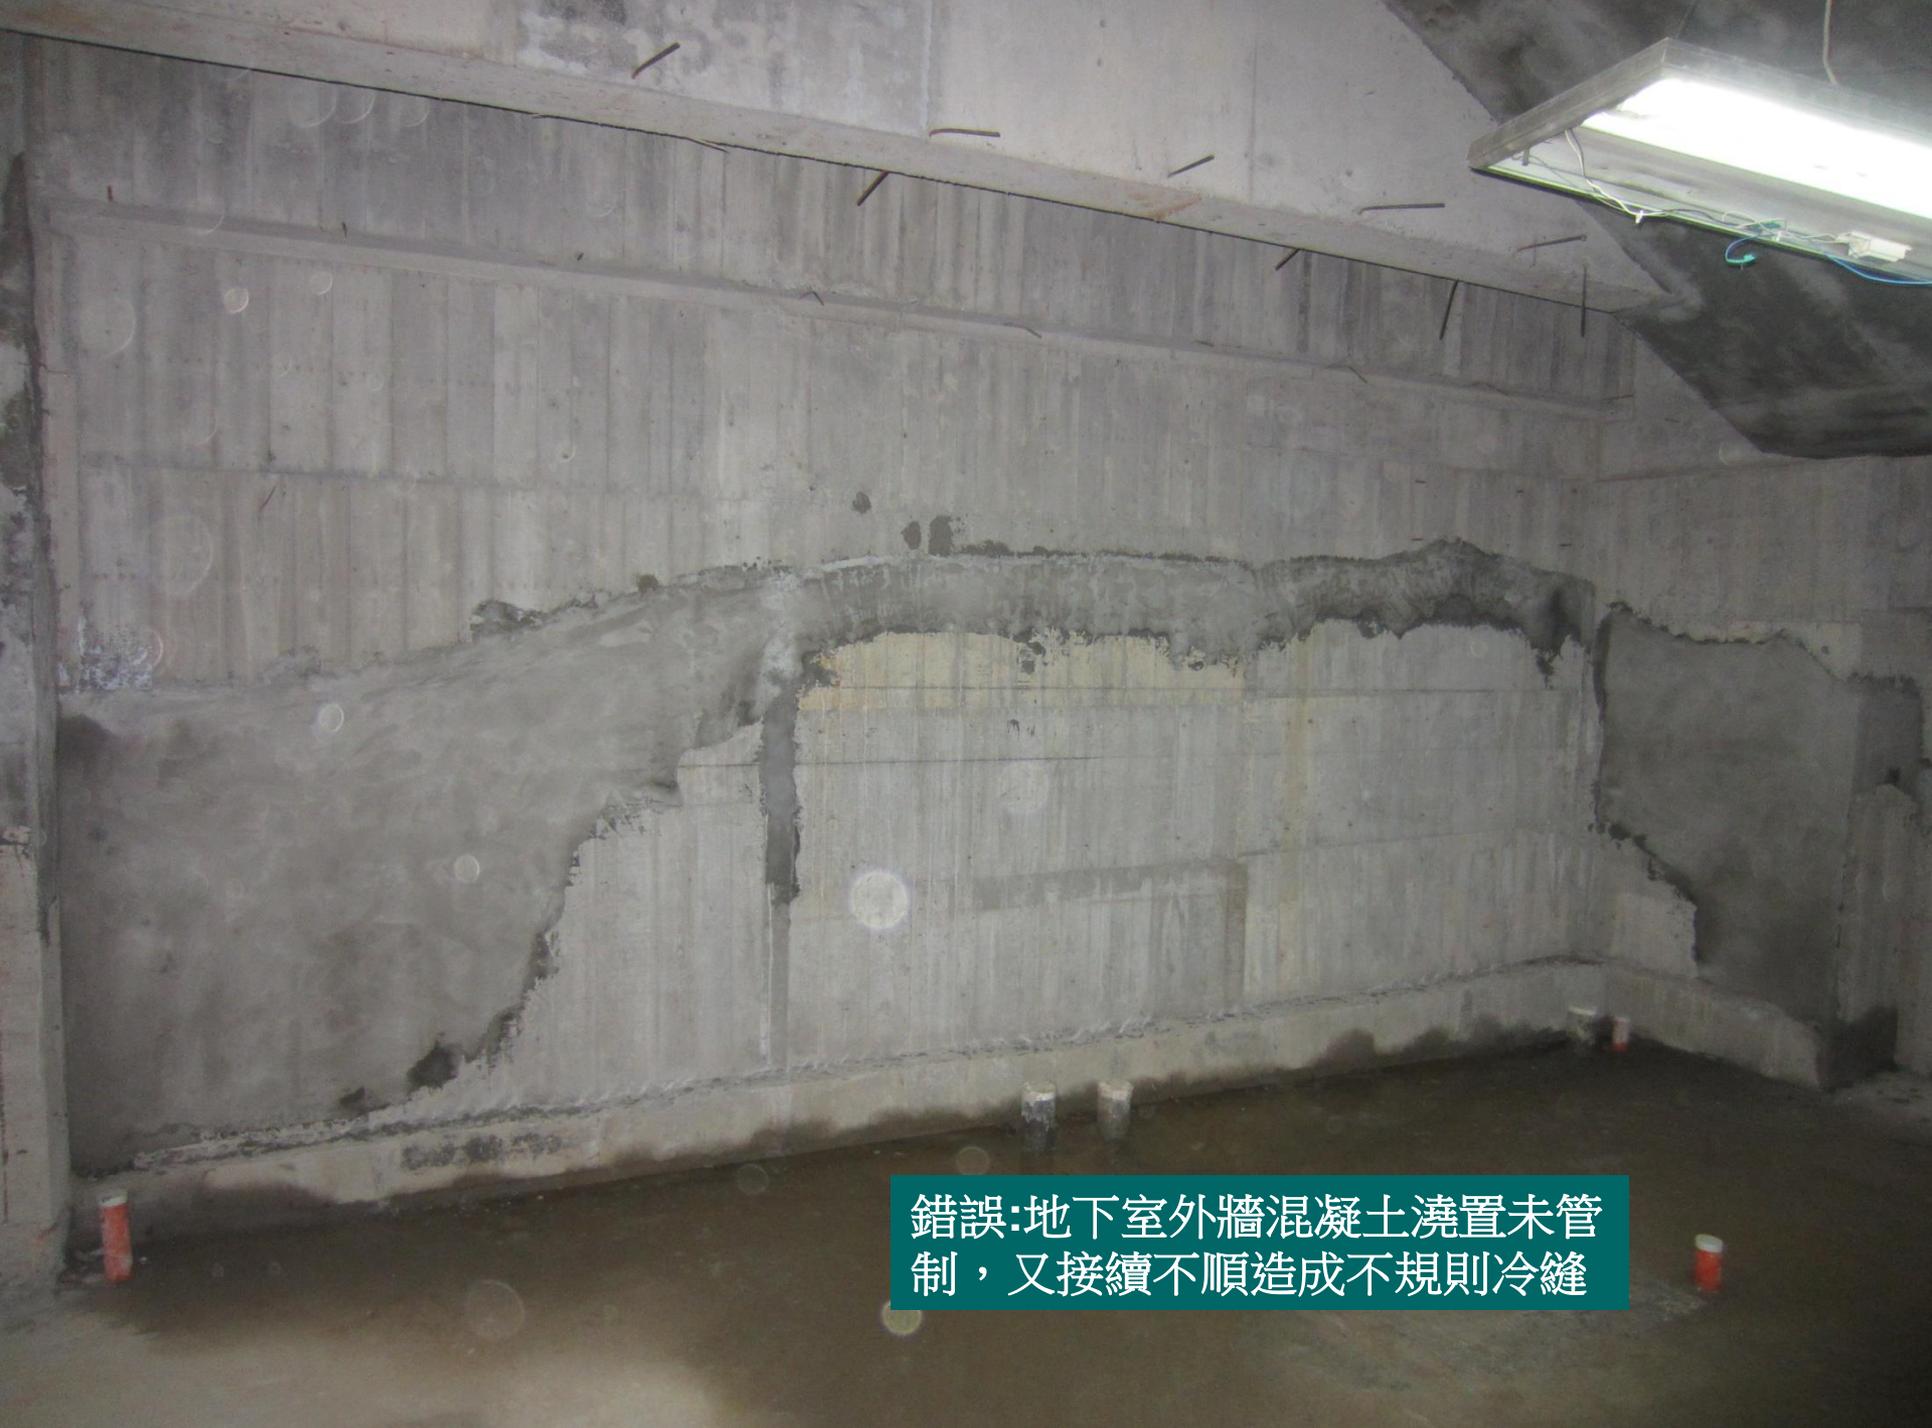
錯誤:地下室外牆混凝土澆置未管制，又接續不順造成不規則冷縫

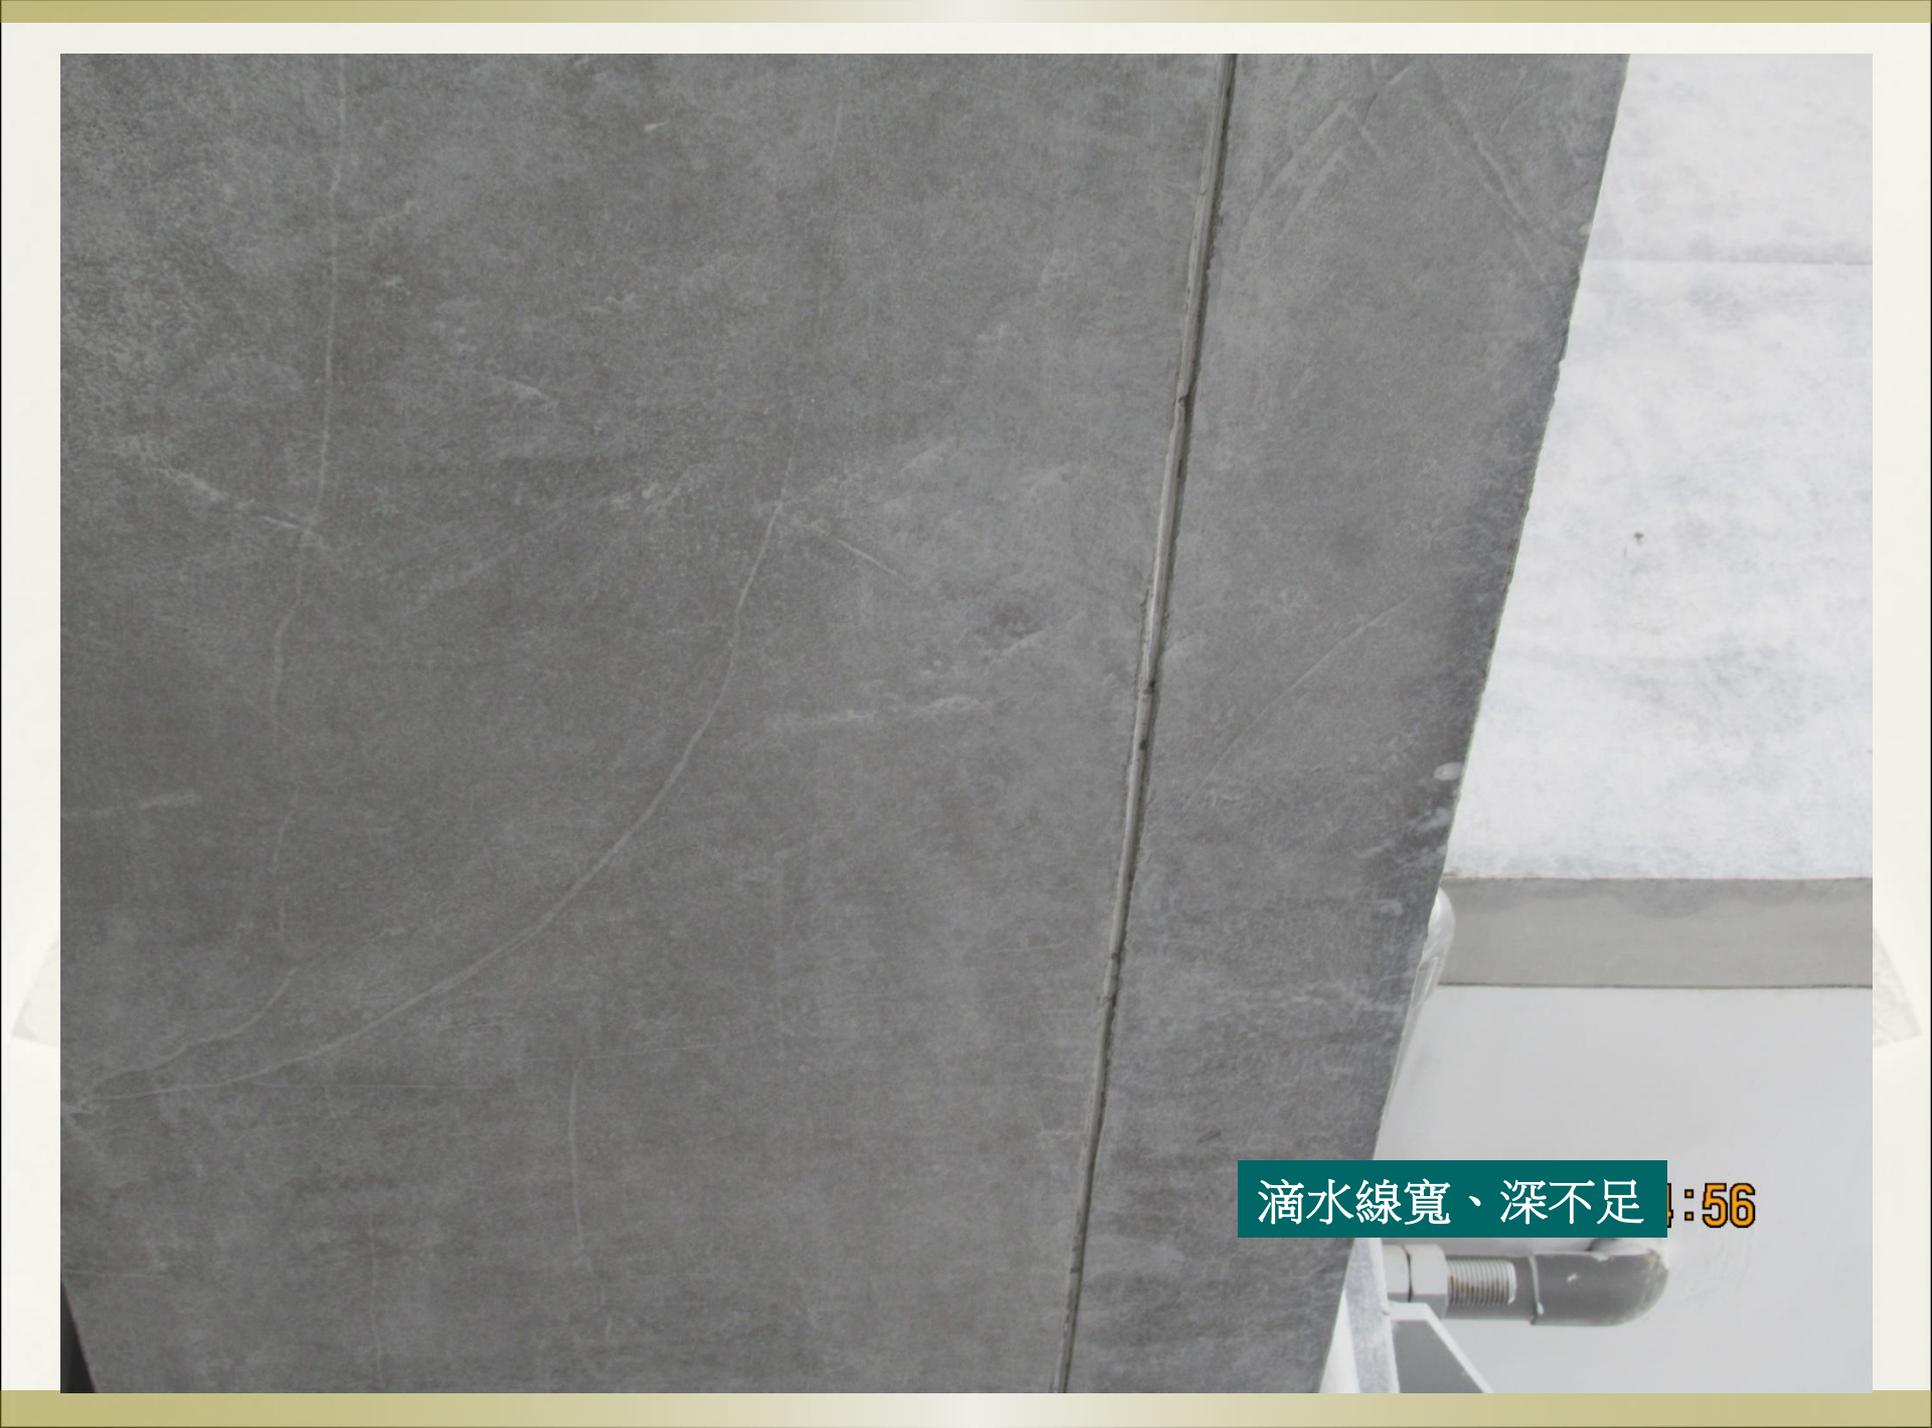
滴水線寬、深不足 56

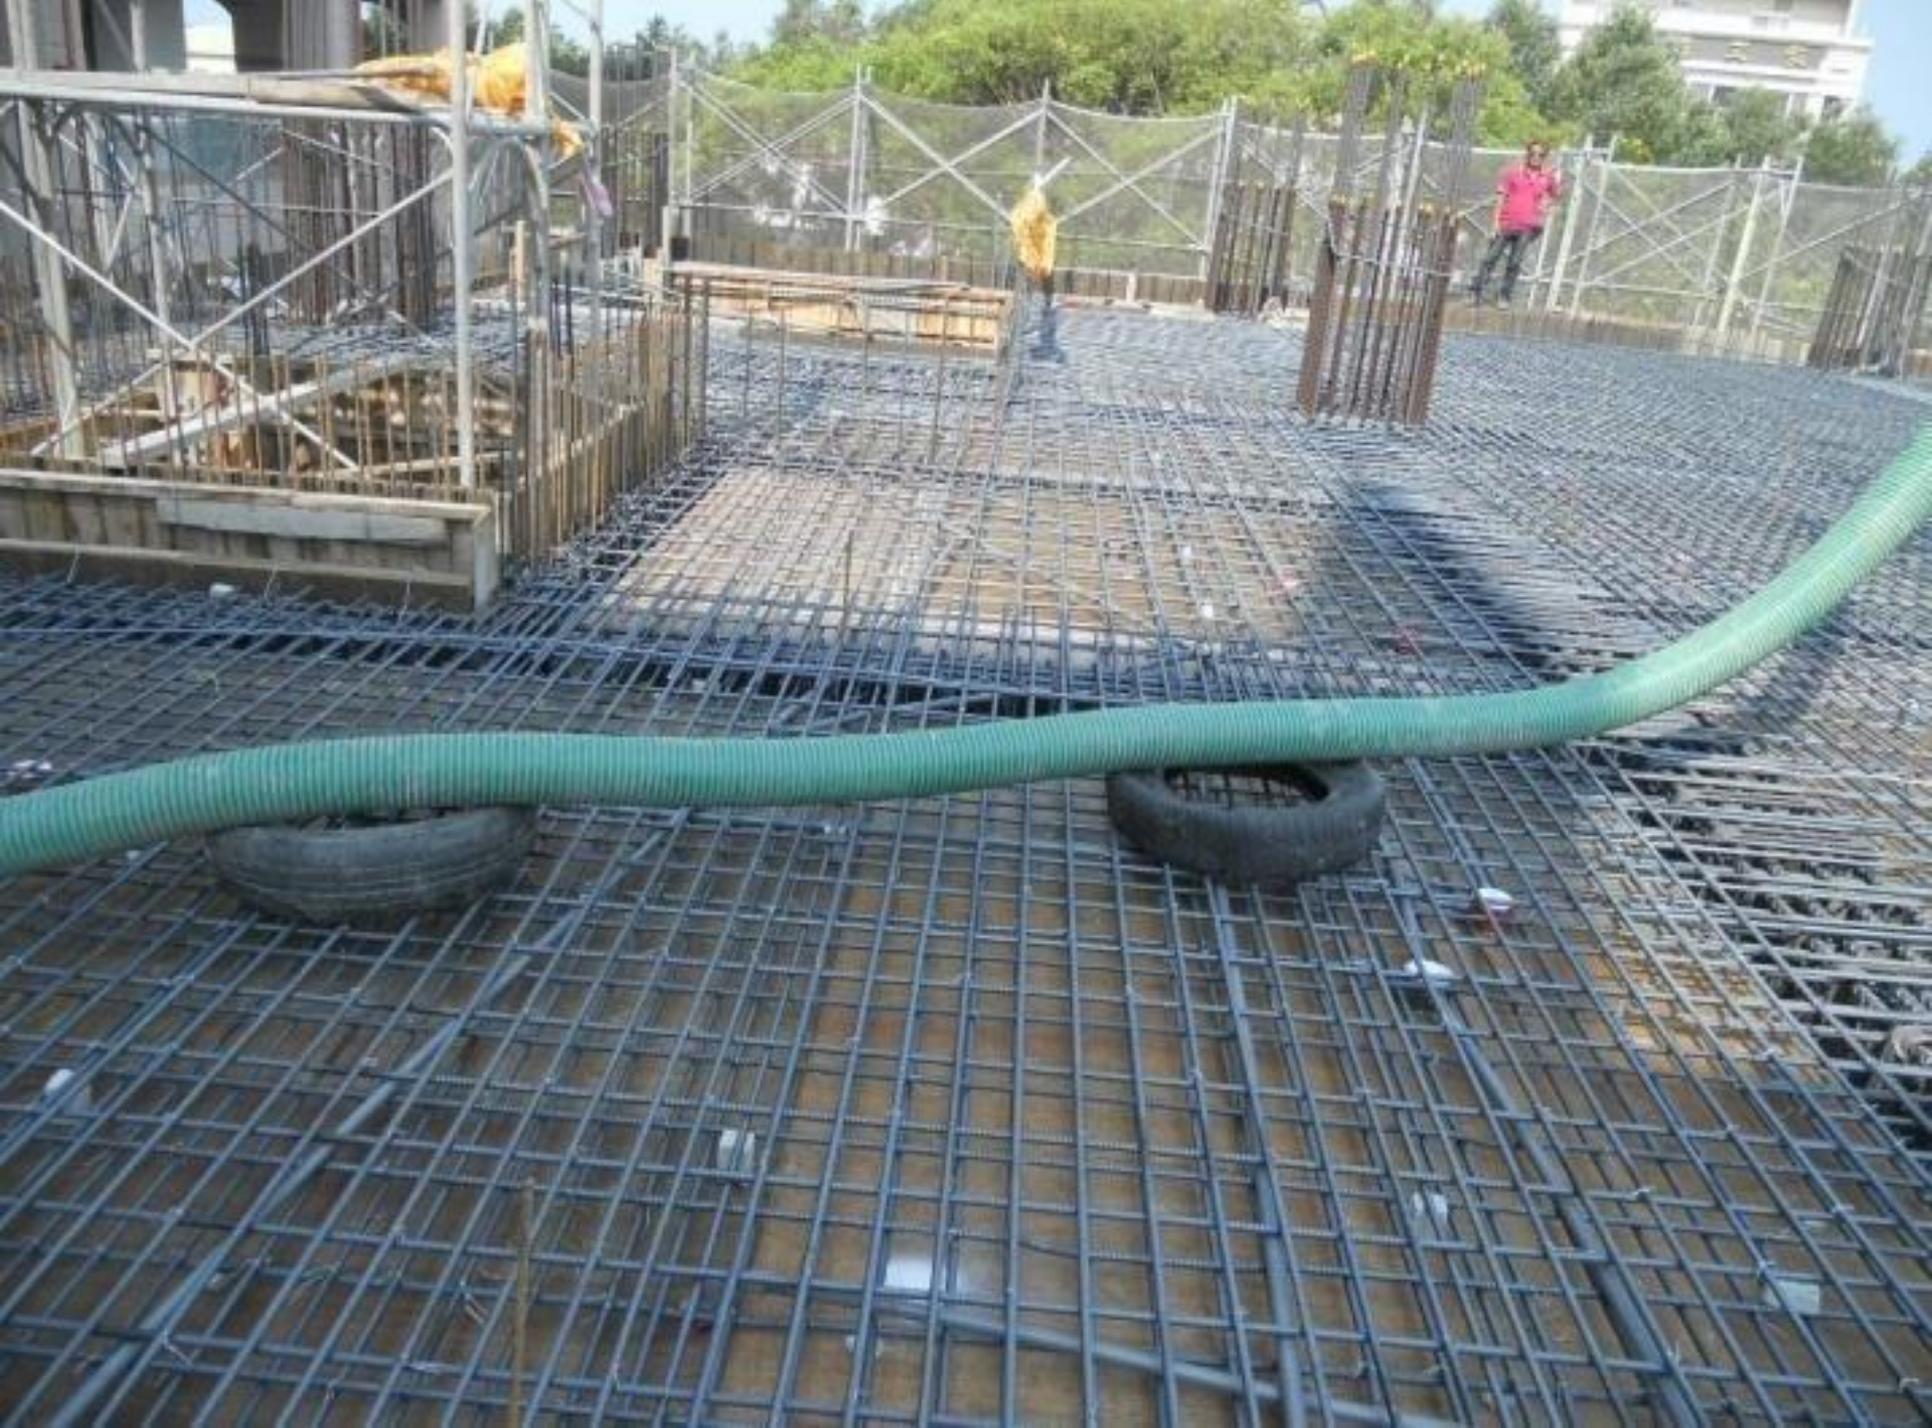
混凝土澆置順序錯誤

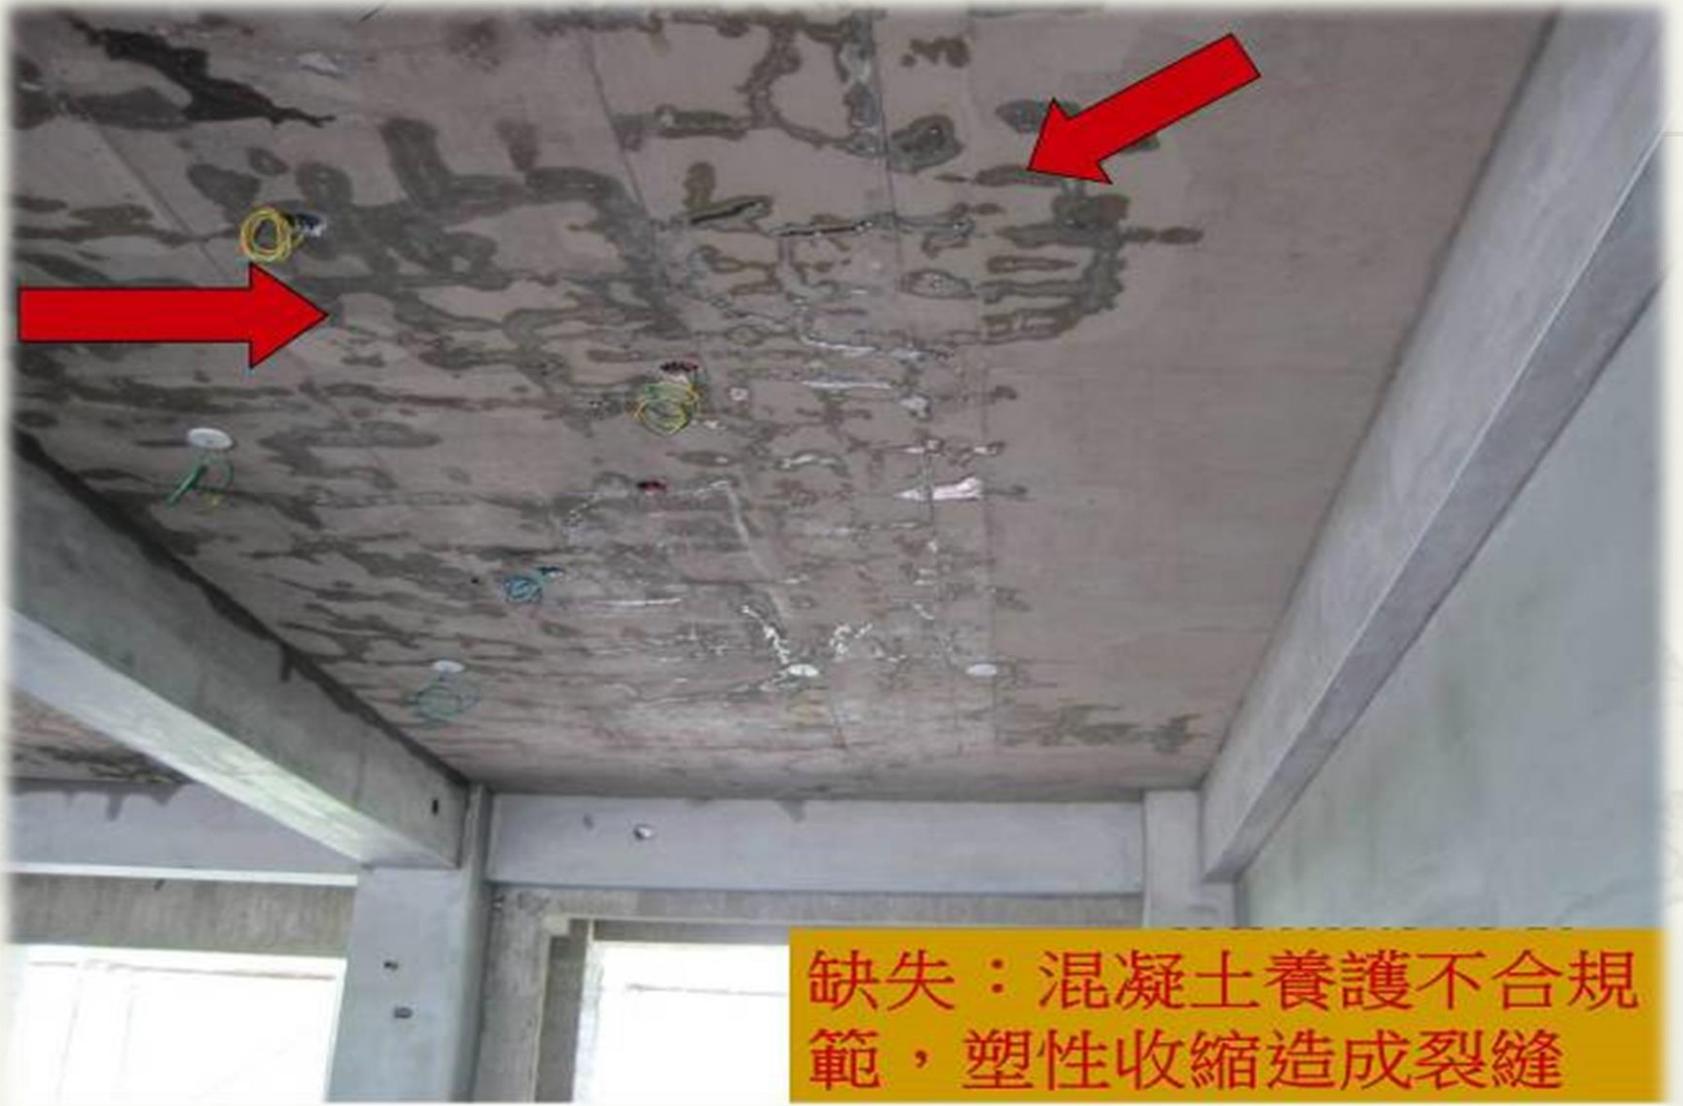
相片說明(1/10)：

缺失：混凝土養護不合規範，塑性收縮造成裂縫

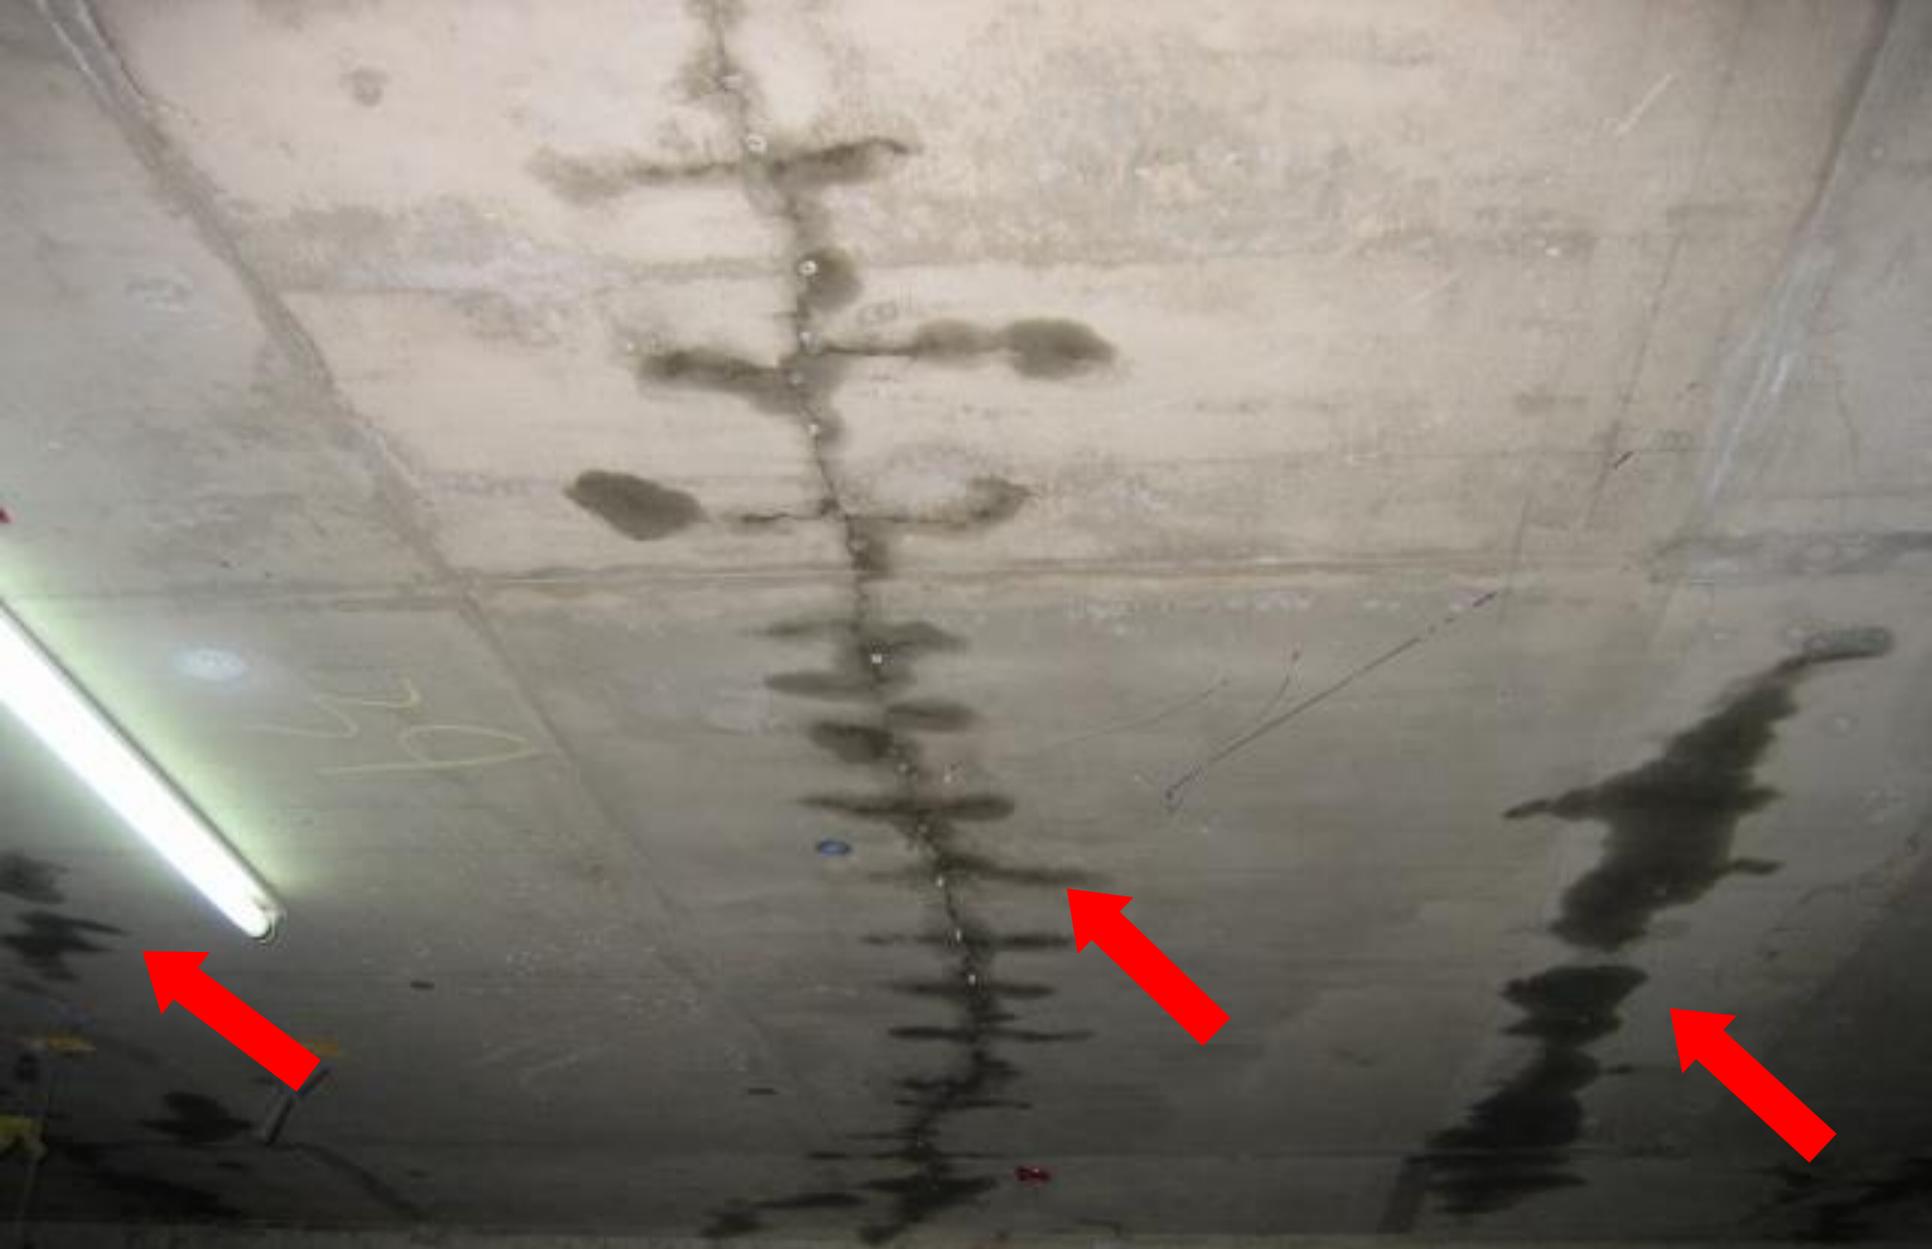
缺失：地下室公共停車場無樑版樓板滲水

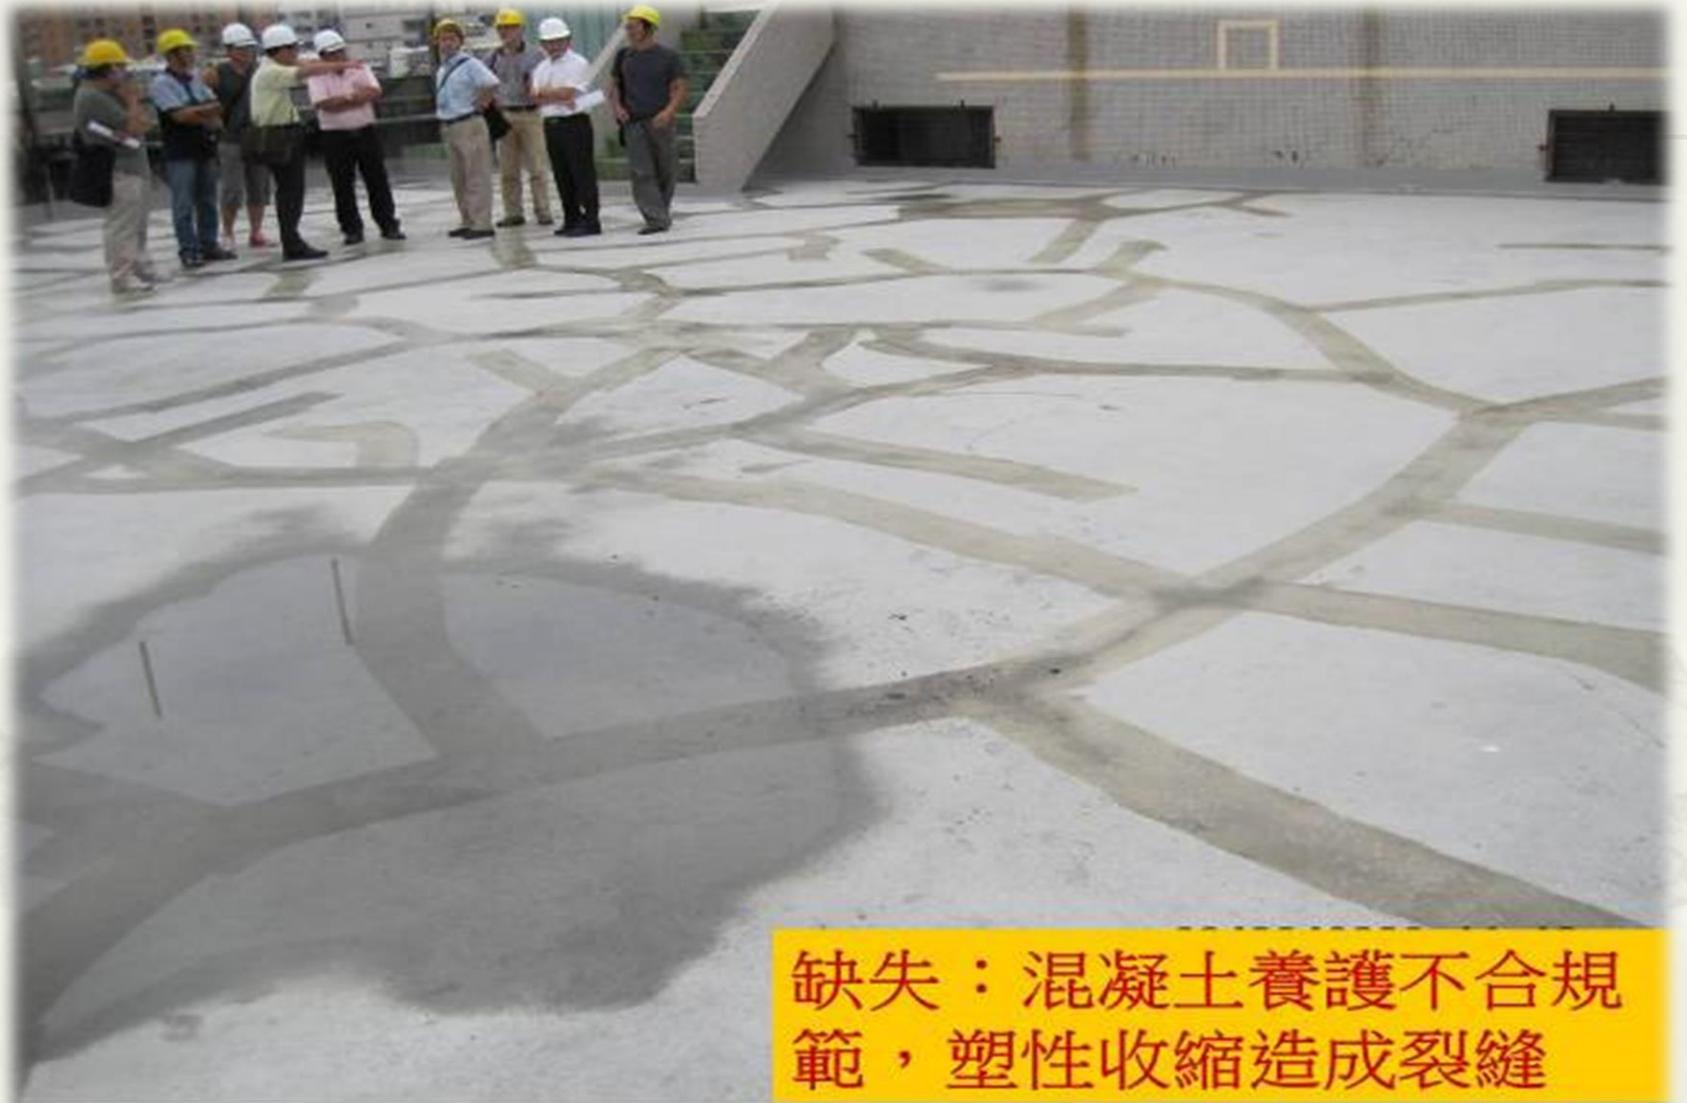
相片說明(3/10)：

缺失：混凝土養護不合規範，塑性收縮造成裂縫

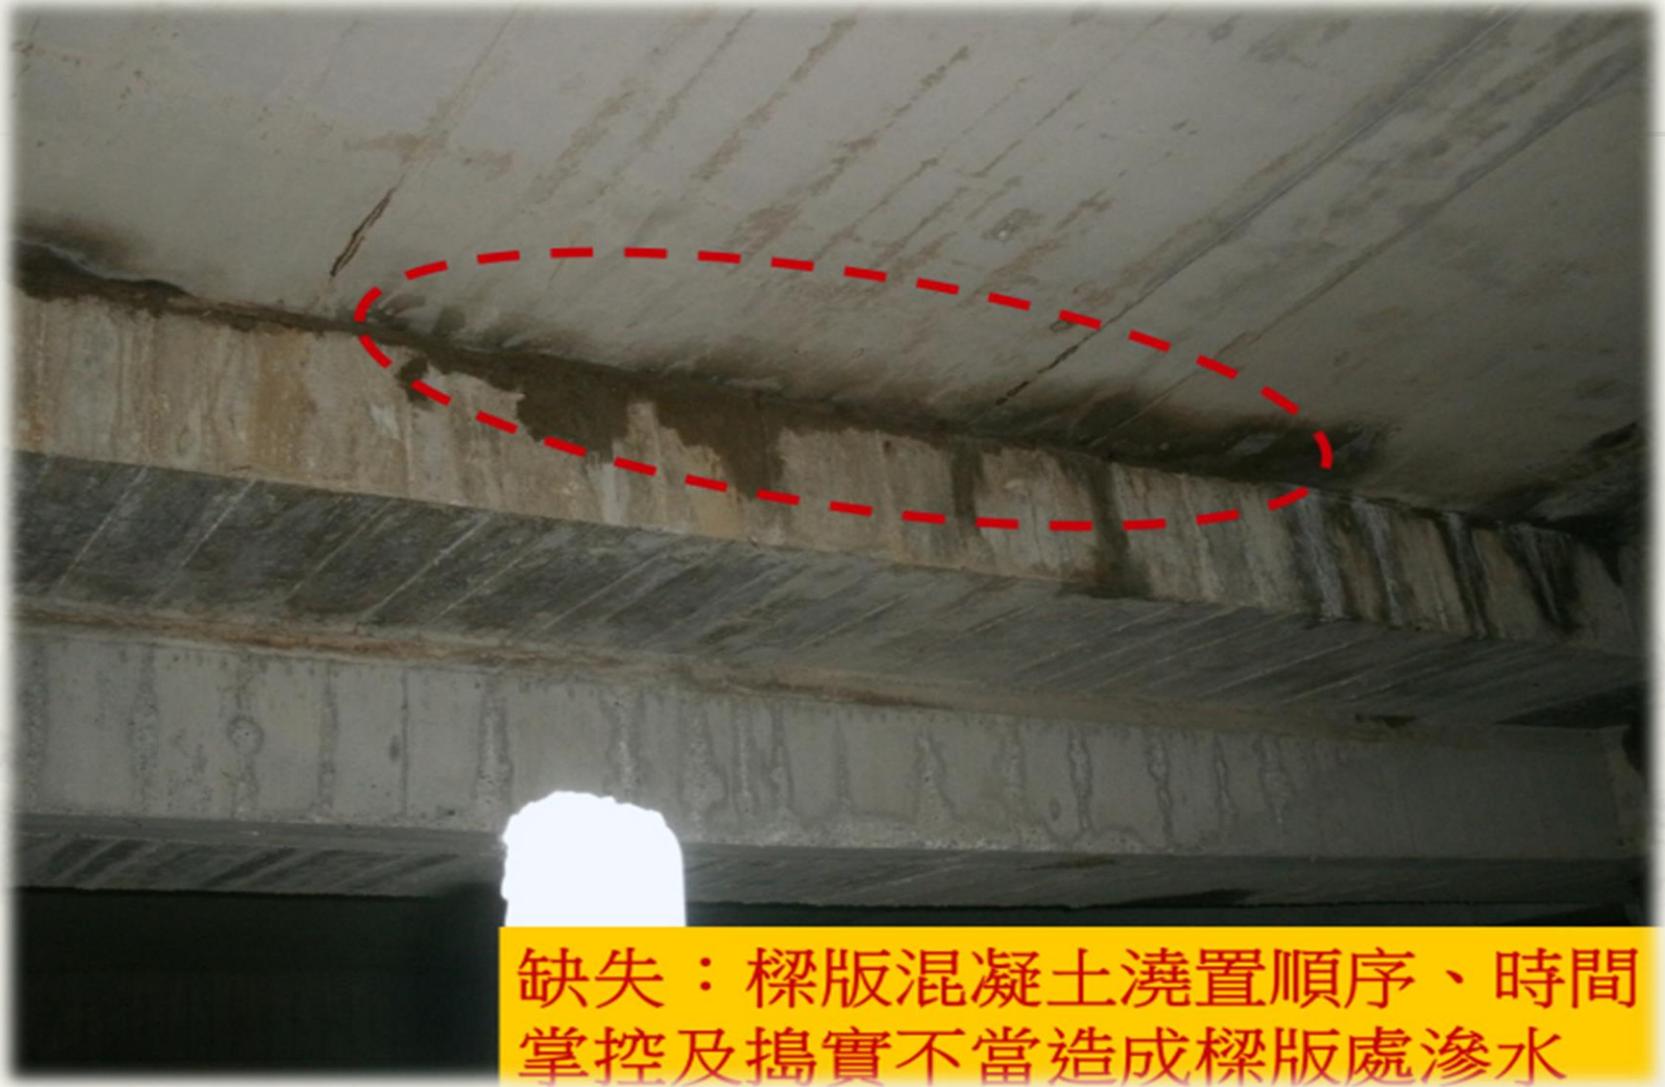
相片說明(4/10)：

缺失：樑版混凝土澆置順序、時間掌控及搗實不當造成樑版處滲水

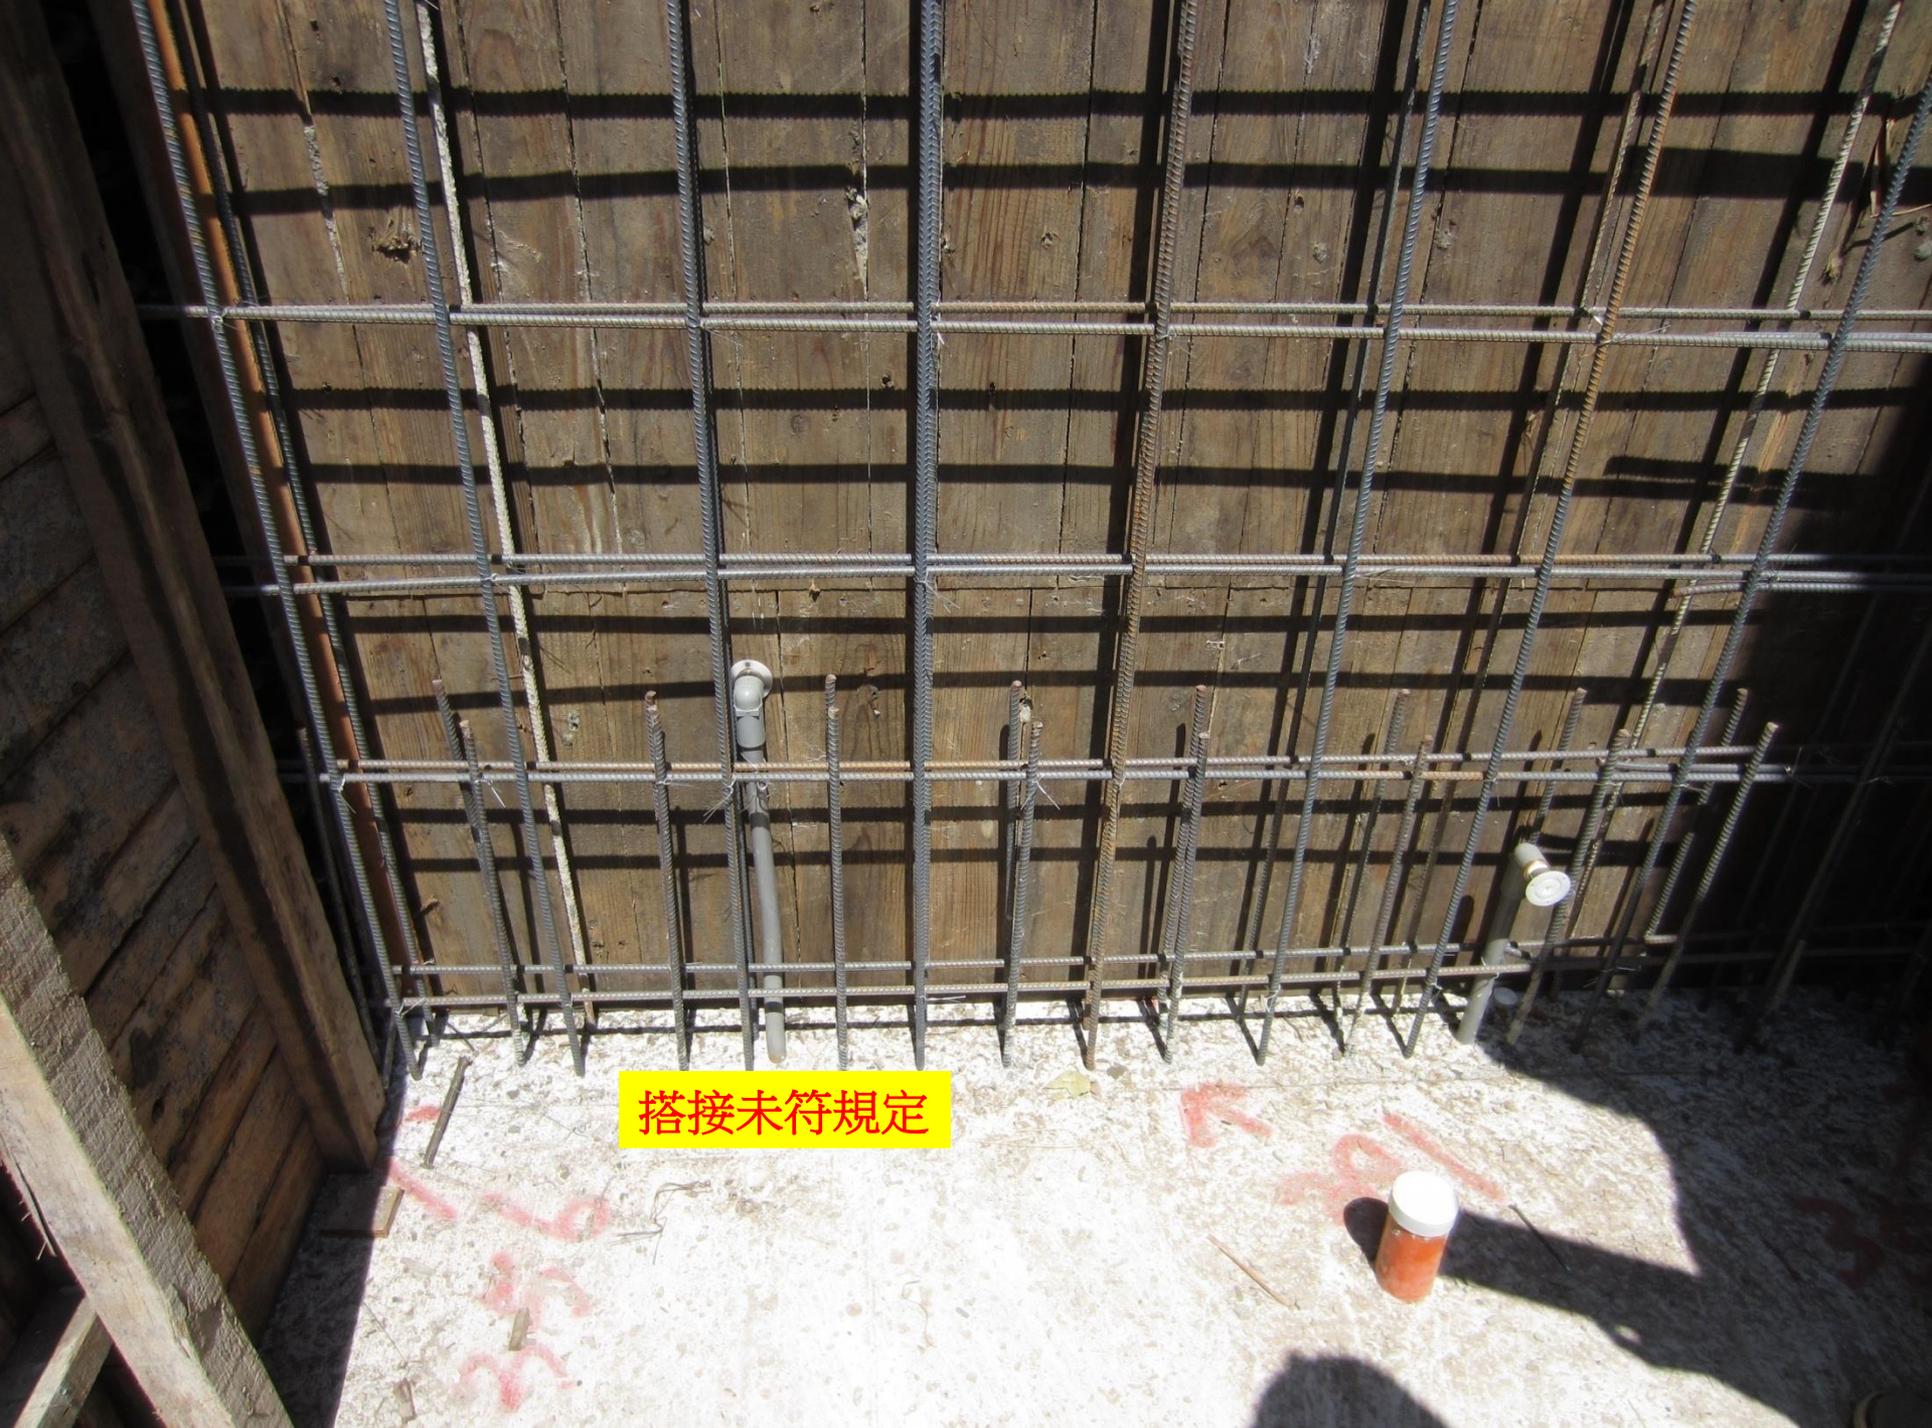
搭接未符規定

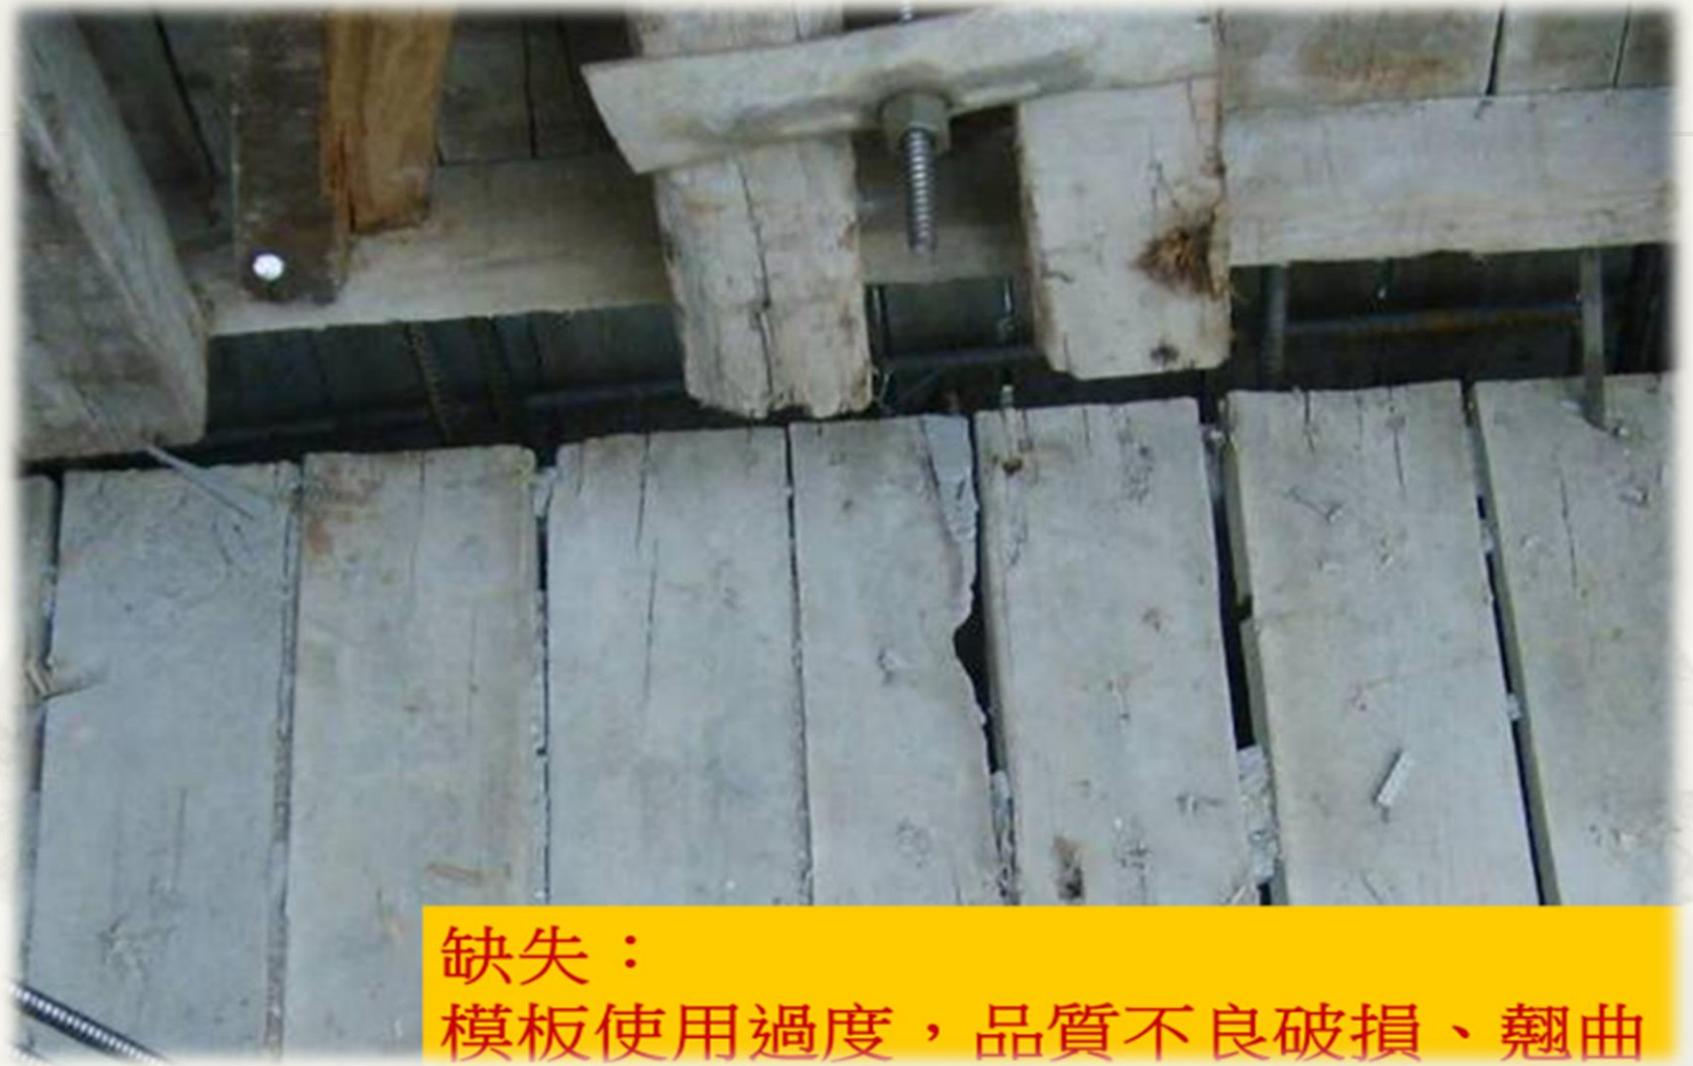
相片說明(1/3)：

缺失：
模板使用過度，品質不良破損、翹曲
