【工程查核及品質常見缺失探討】

- * 主講人：郭永芳
- * 電話：0920-851508
- * E-MAIL：yeofu@mail2000.com.tw
- * 主辦單位：經濟部工程施工查核小組 113年11月19日

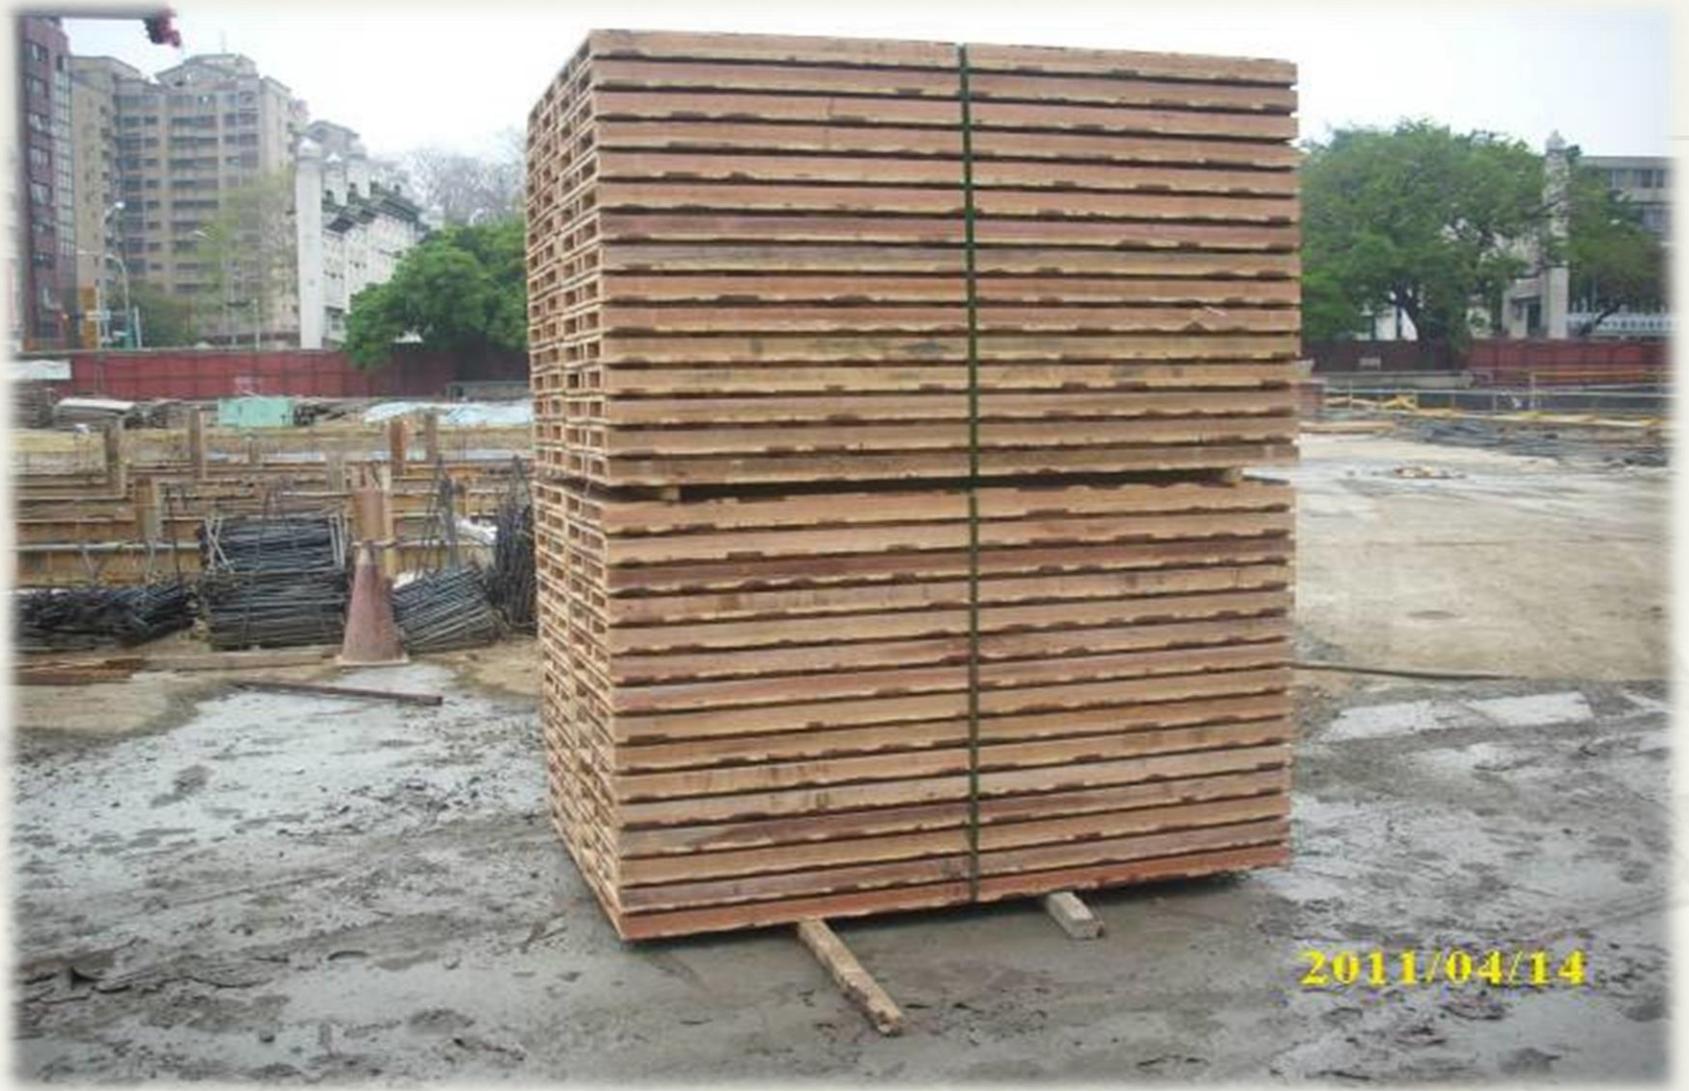
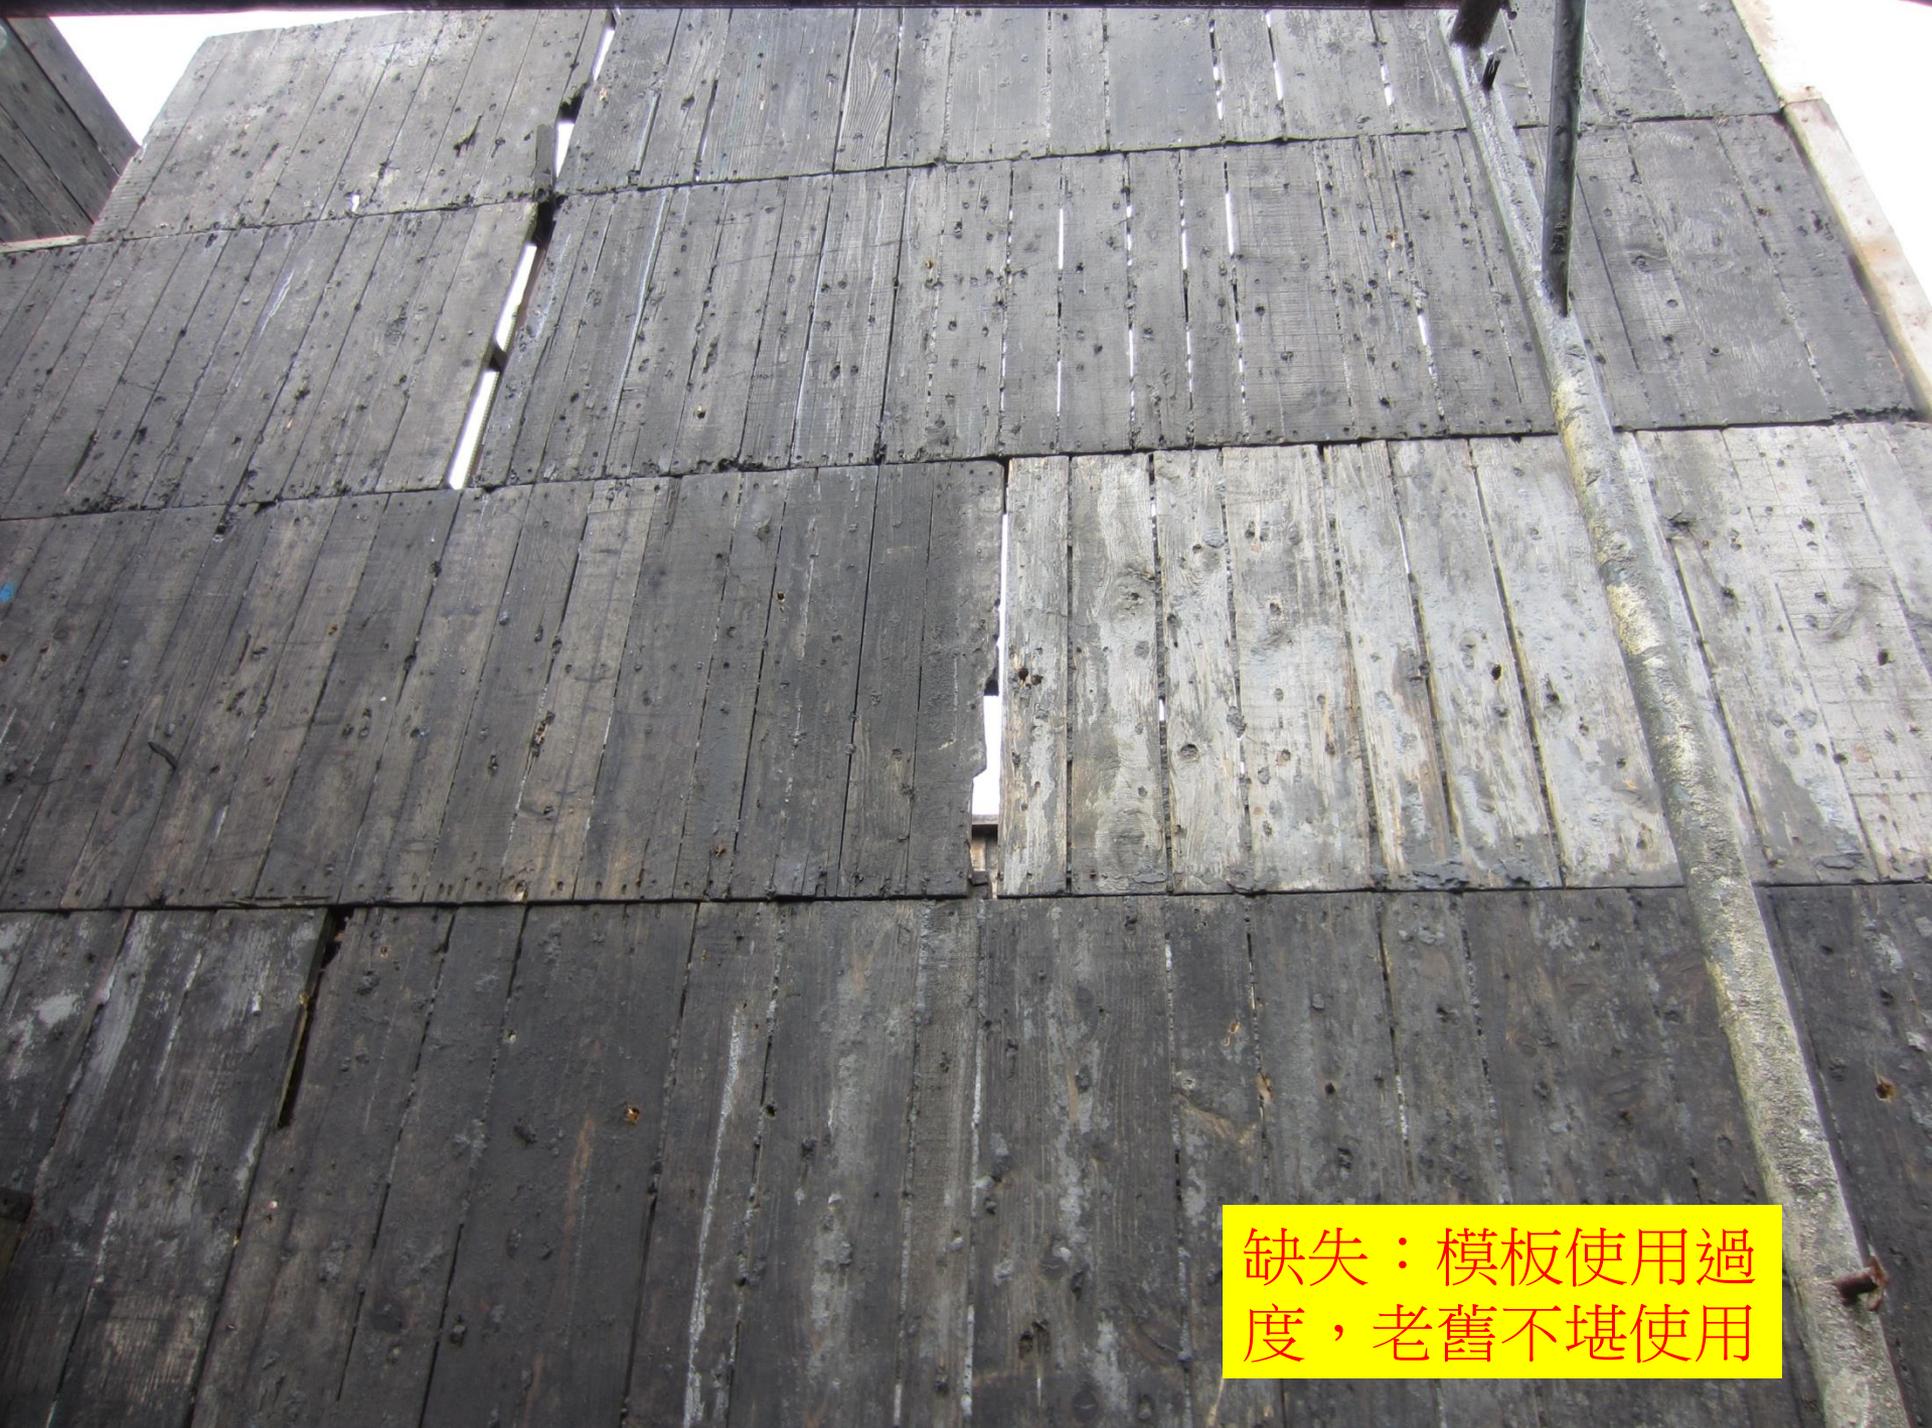
相片說明(2/3)：

缺失：模板使用過度，老舊不堪使用

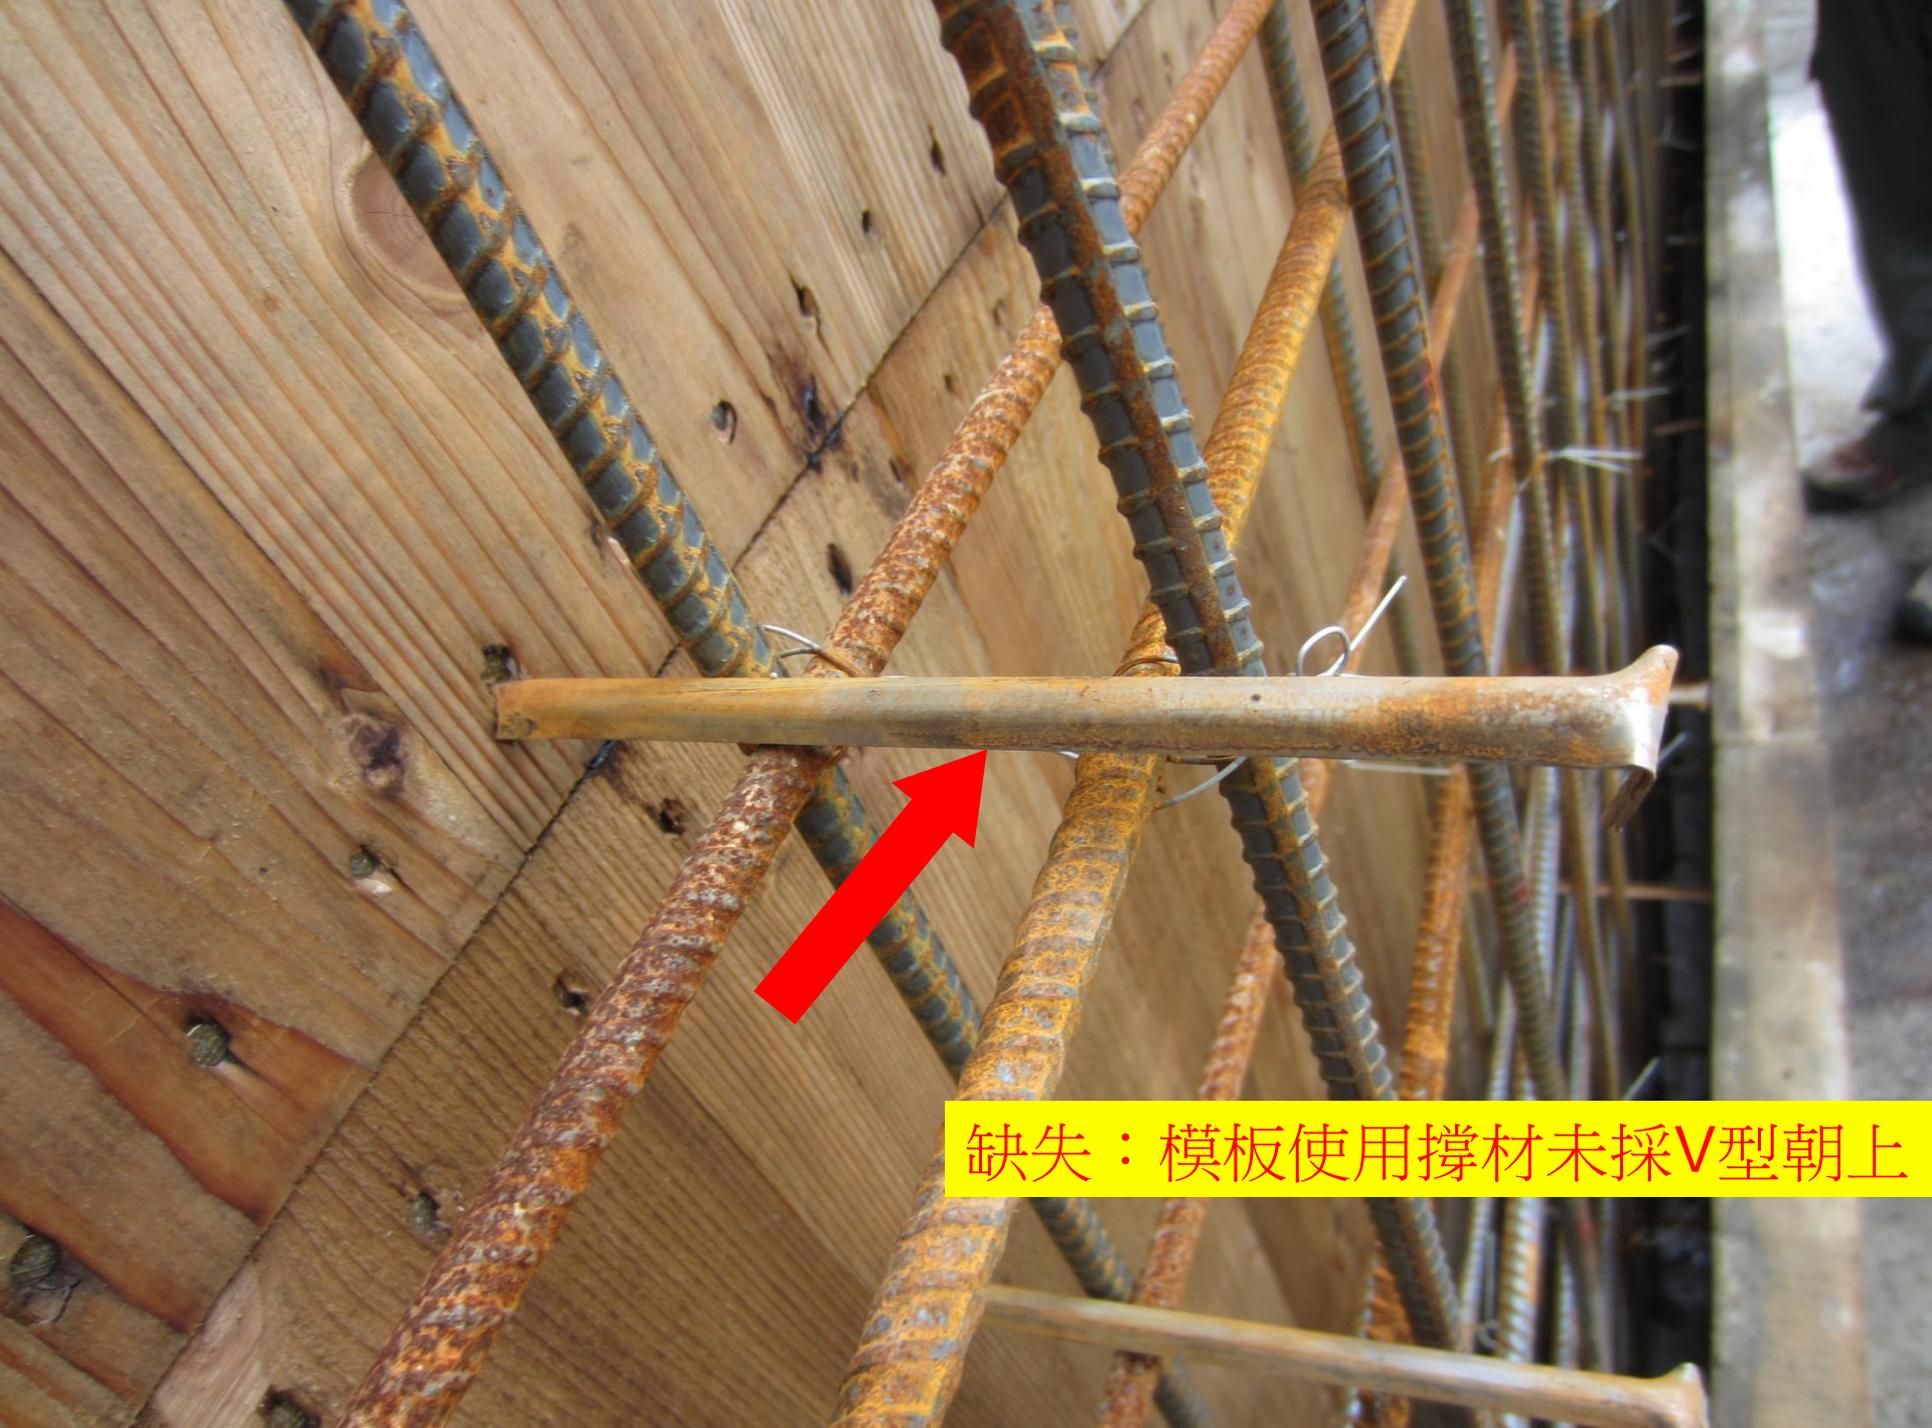
缺失：模板使用撐材未採V型朝上

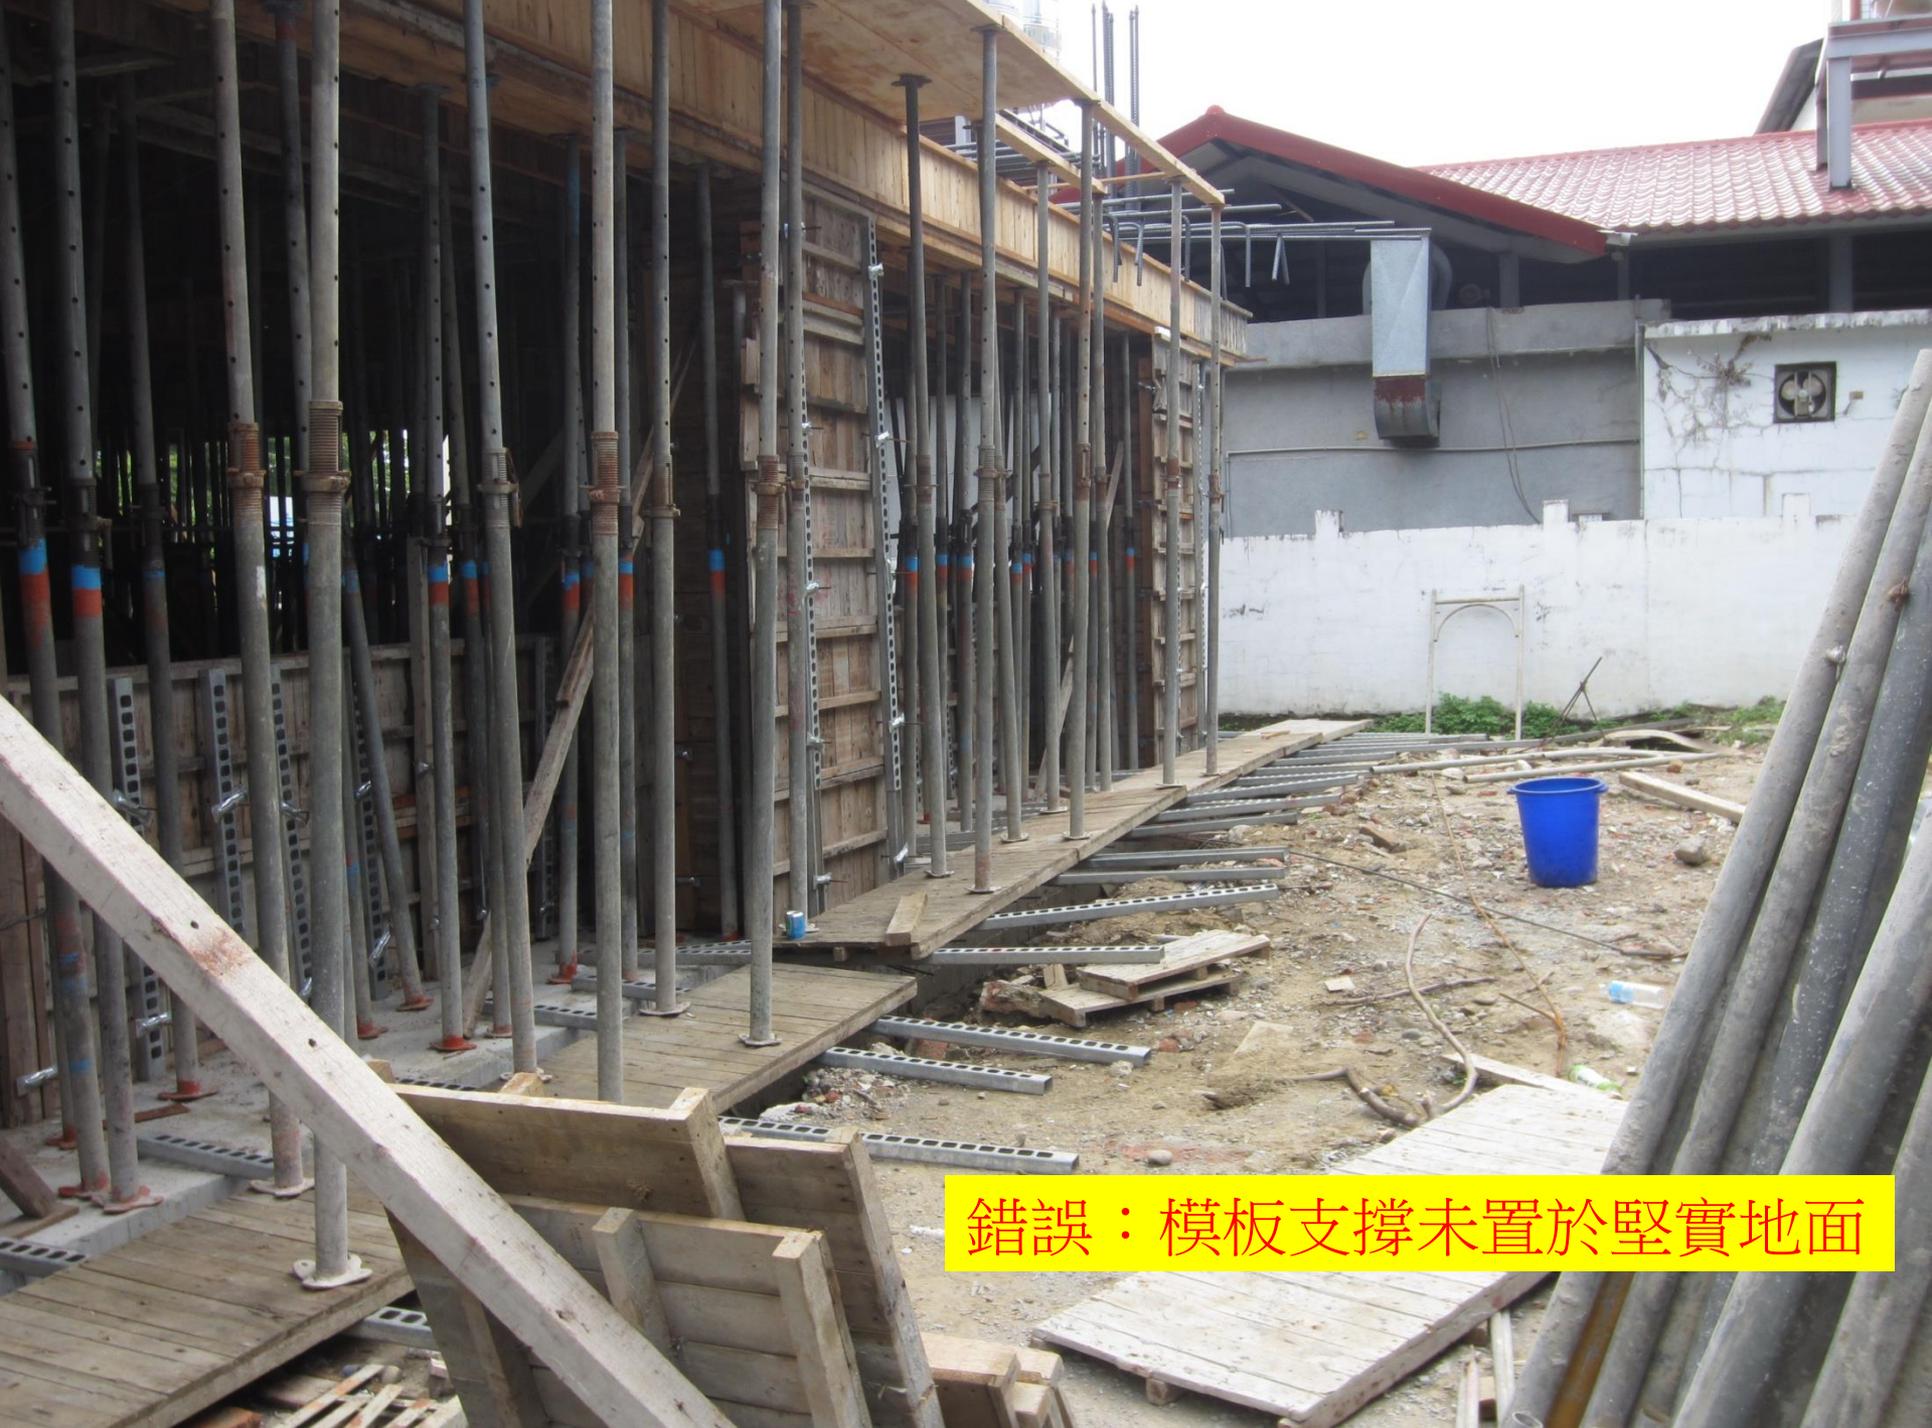
錯誤：模板支撐未置於堅實地面

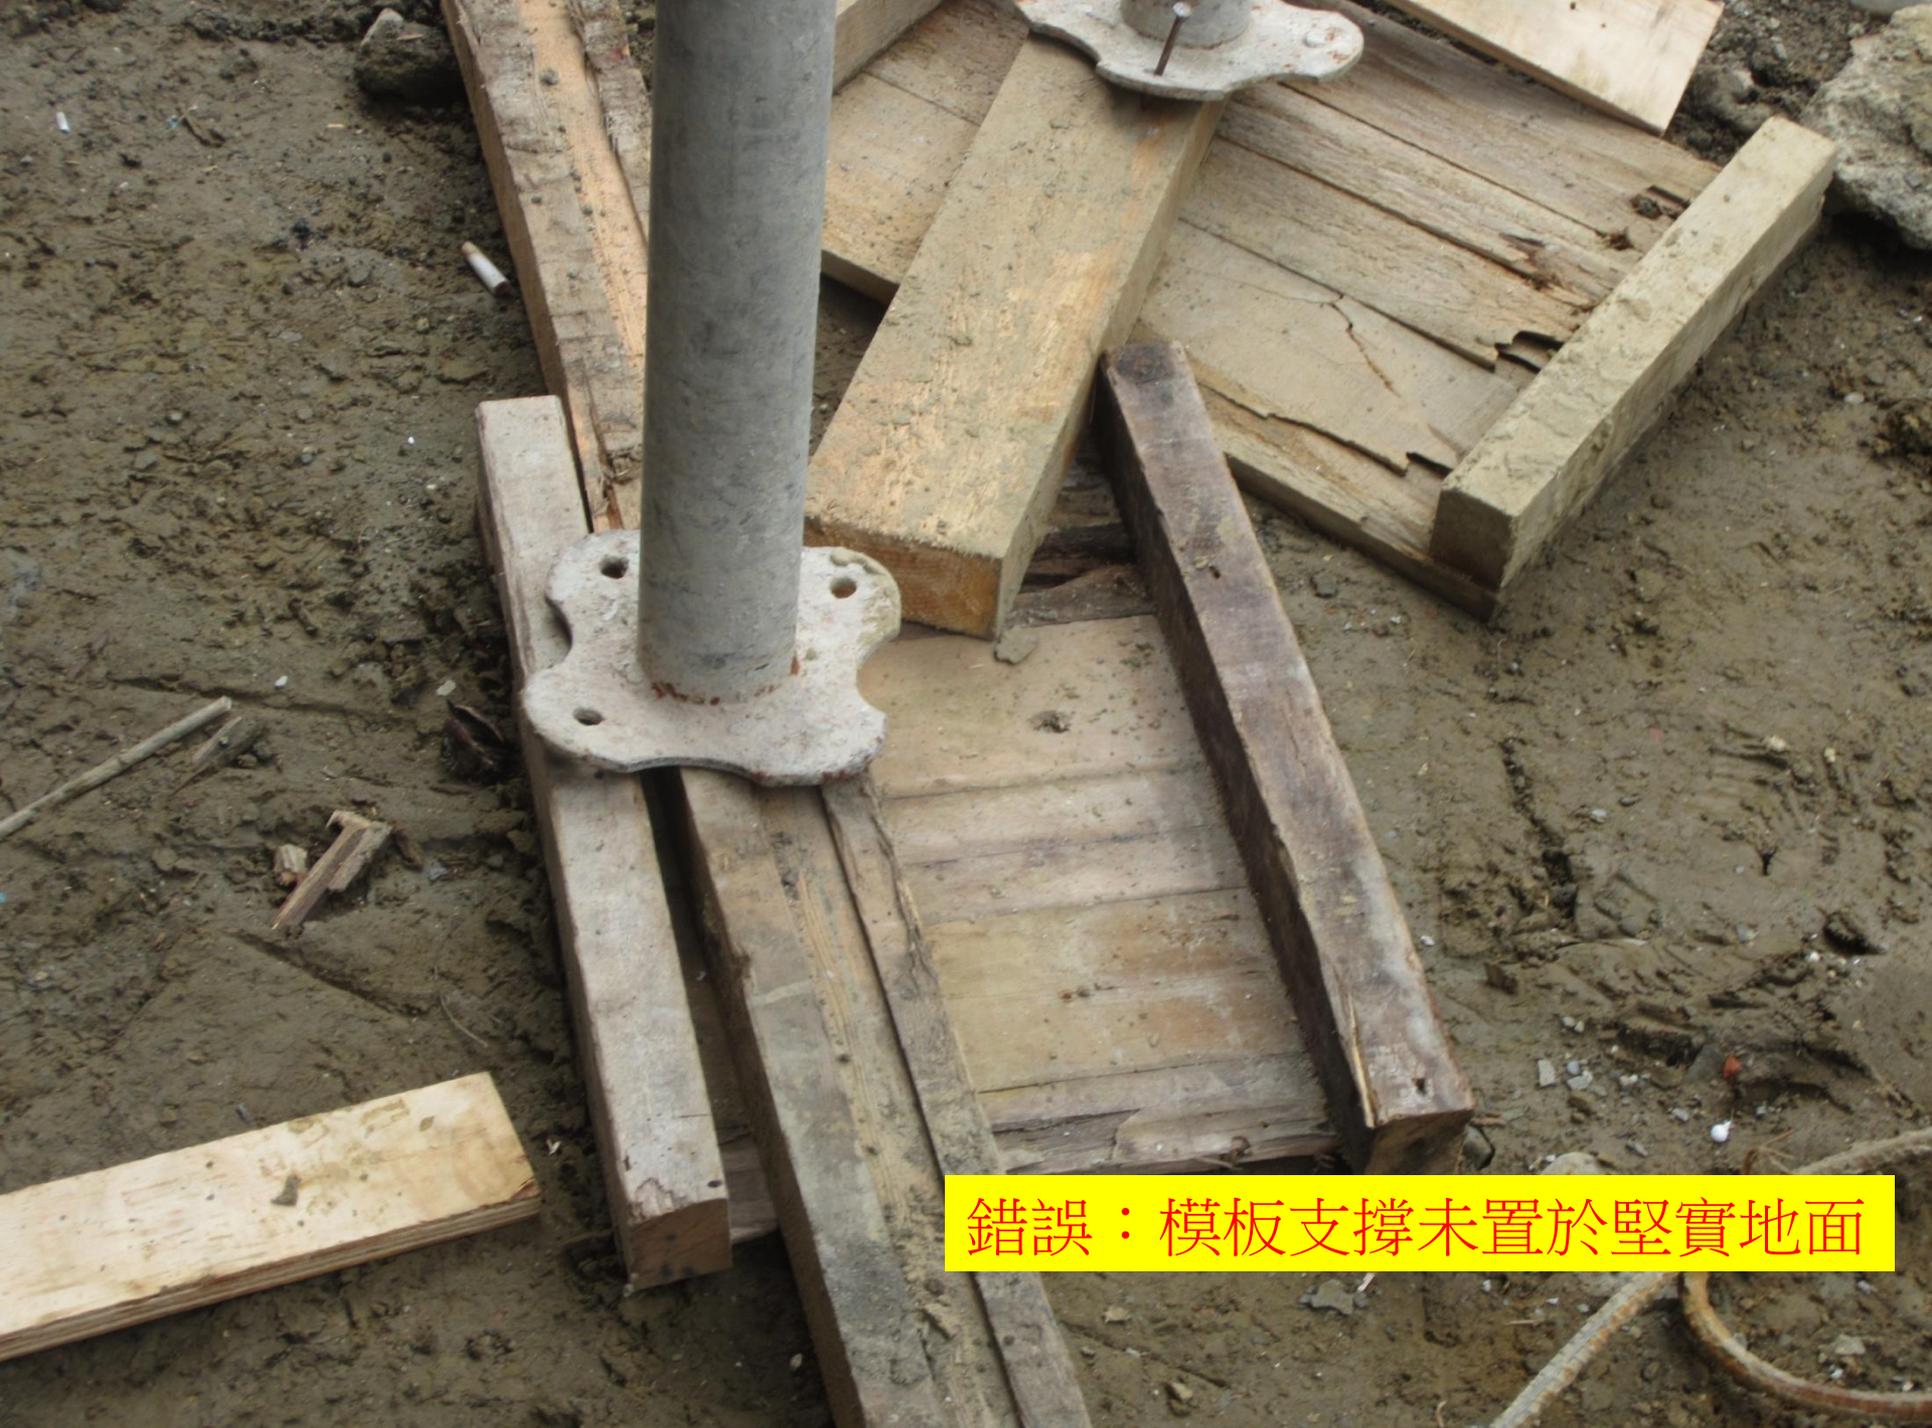
錯誤：模板支撐未置於堅實地面

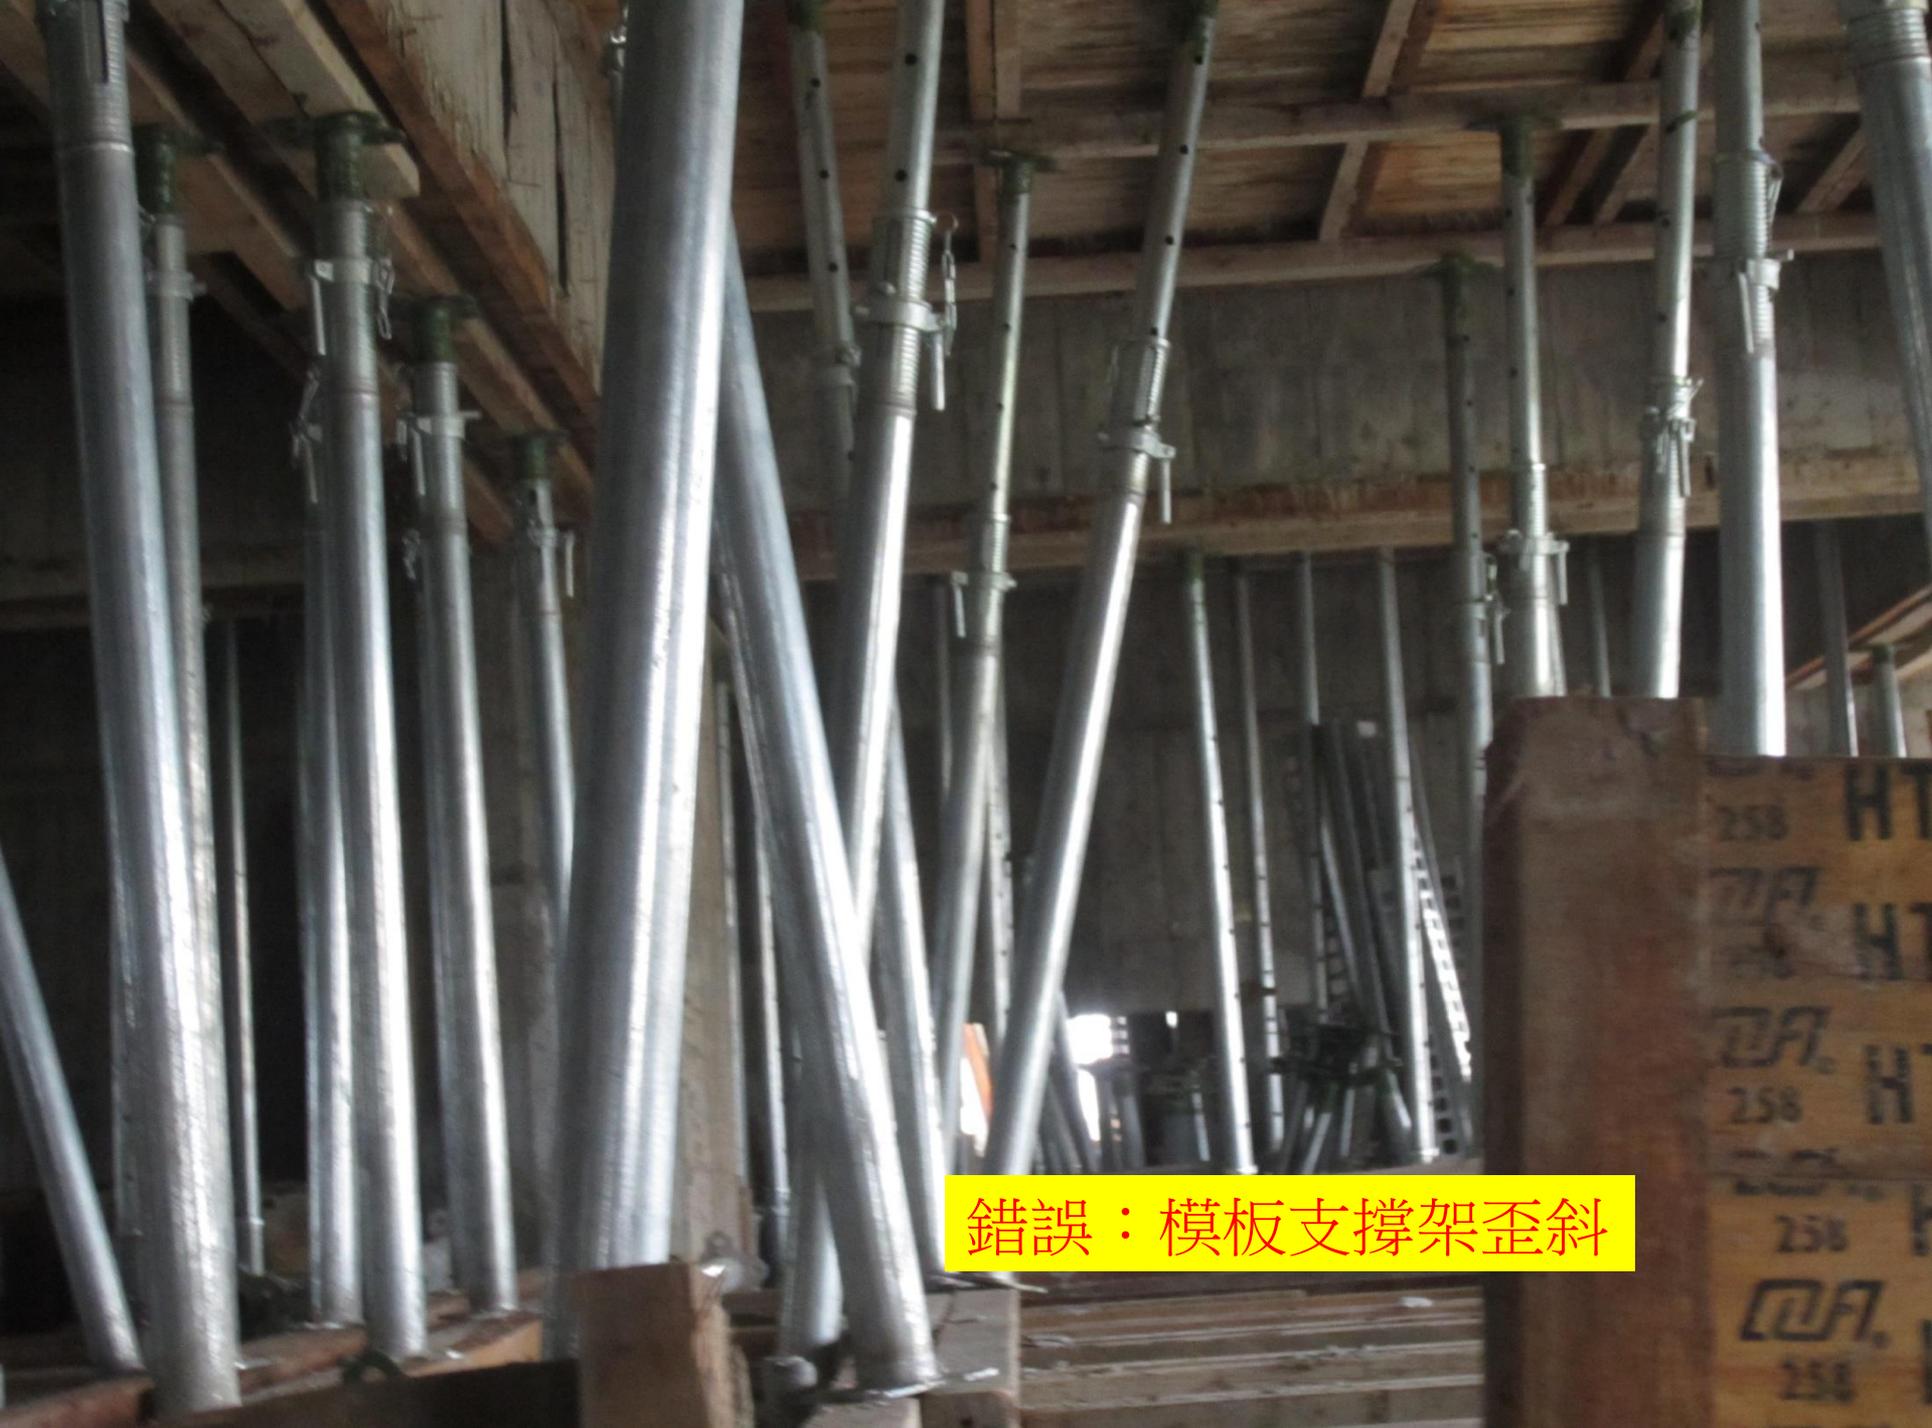
錯誤：模板支撐架歪斜

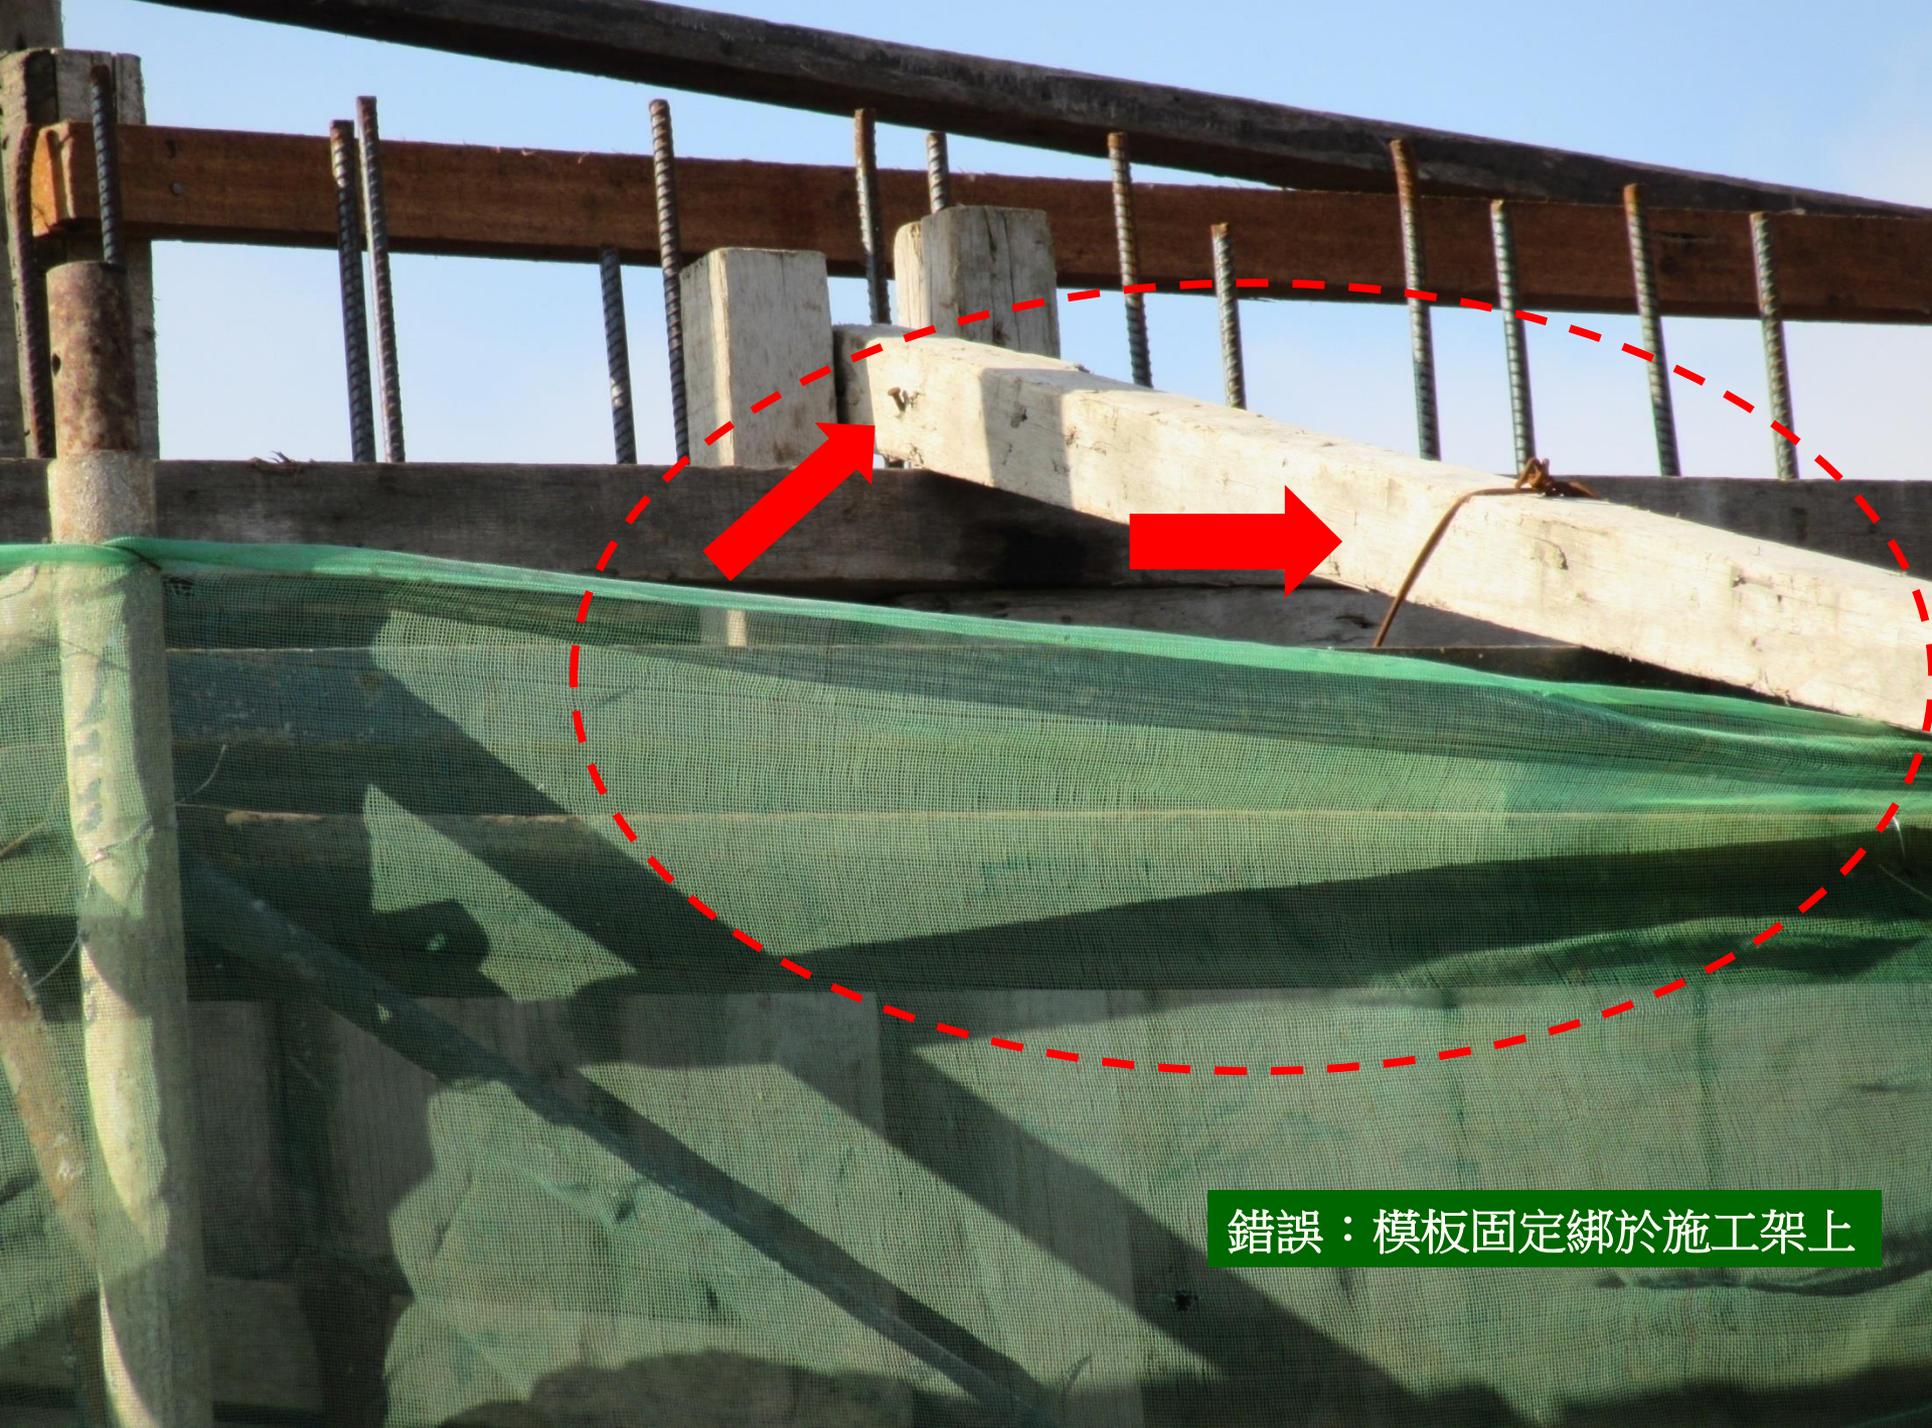
錯誤：模板固定綁於施工架上

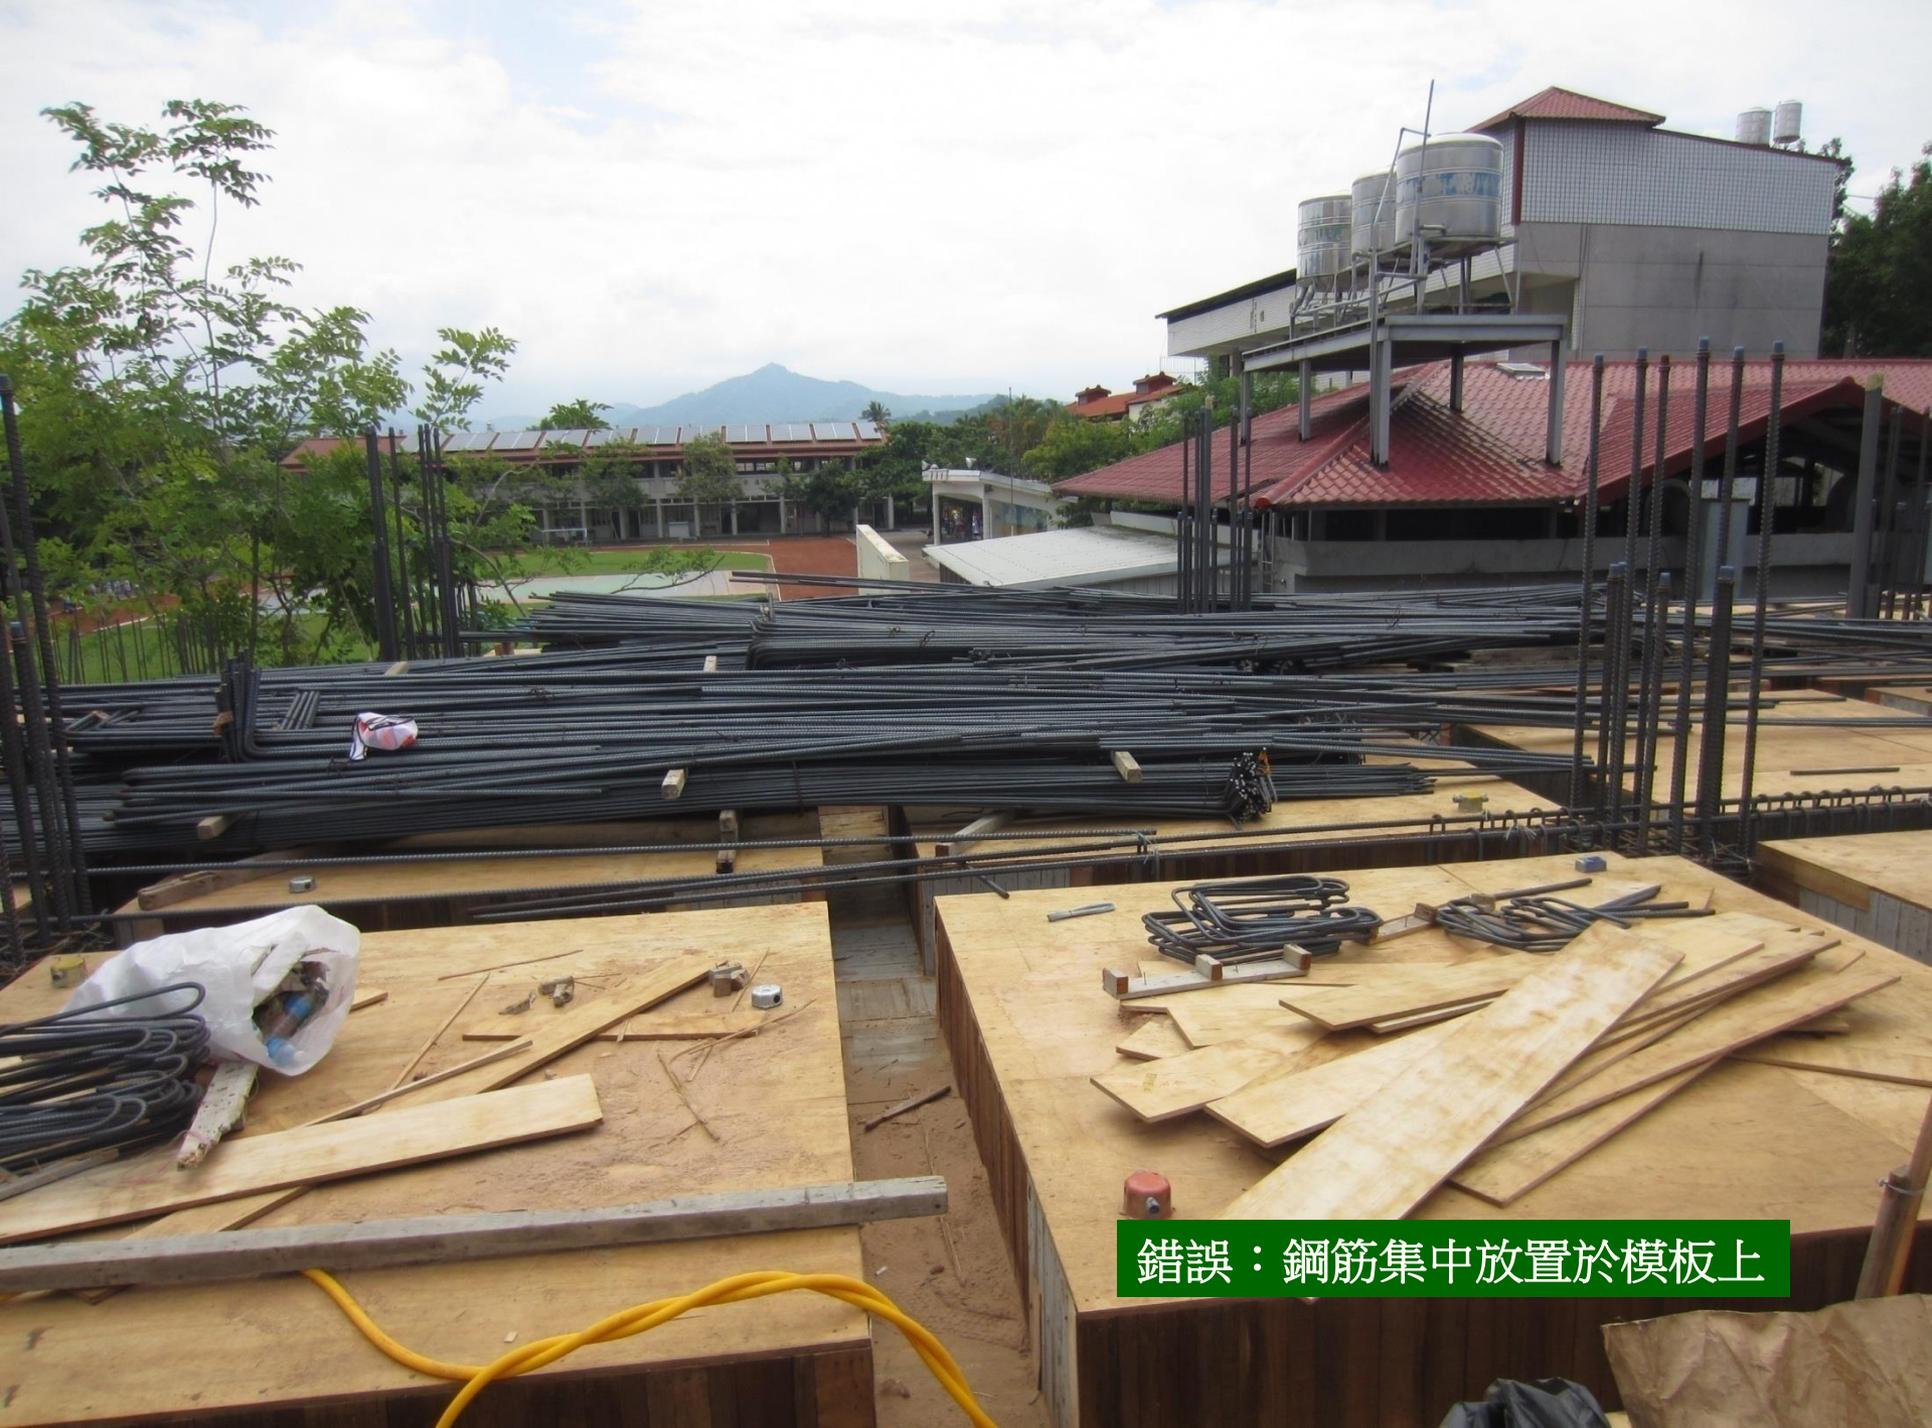
錯誤：鋼筋集中放置於模板上

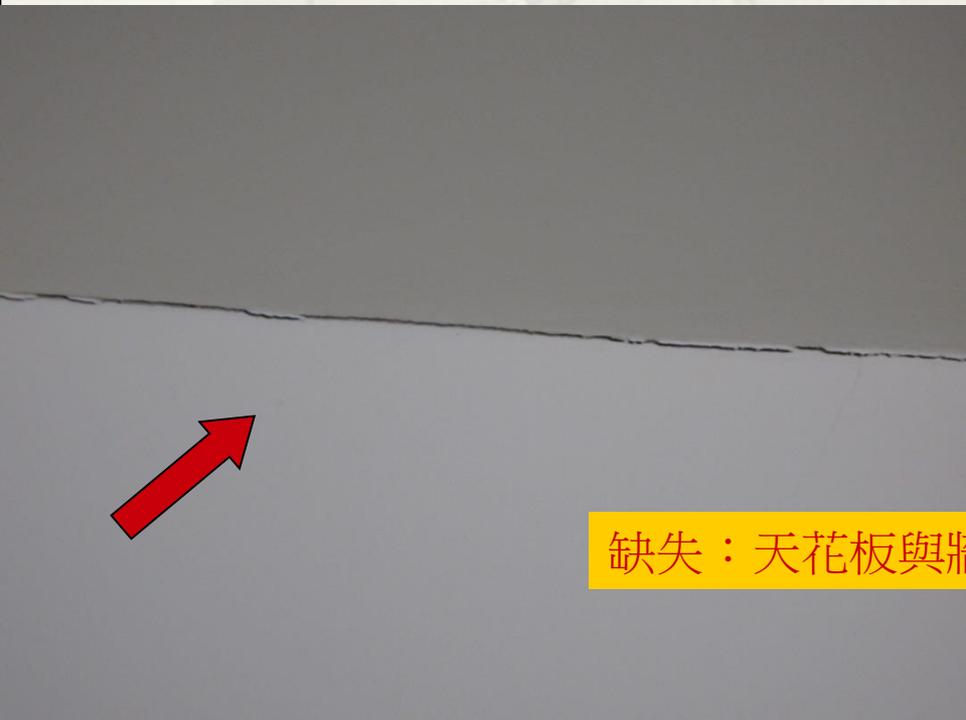
缺失：天花板與牆面銜接產生裂縫

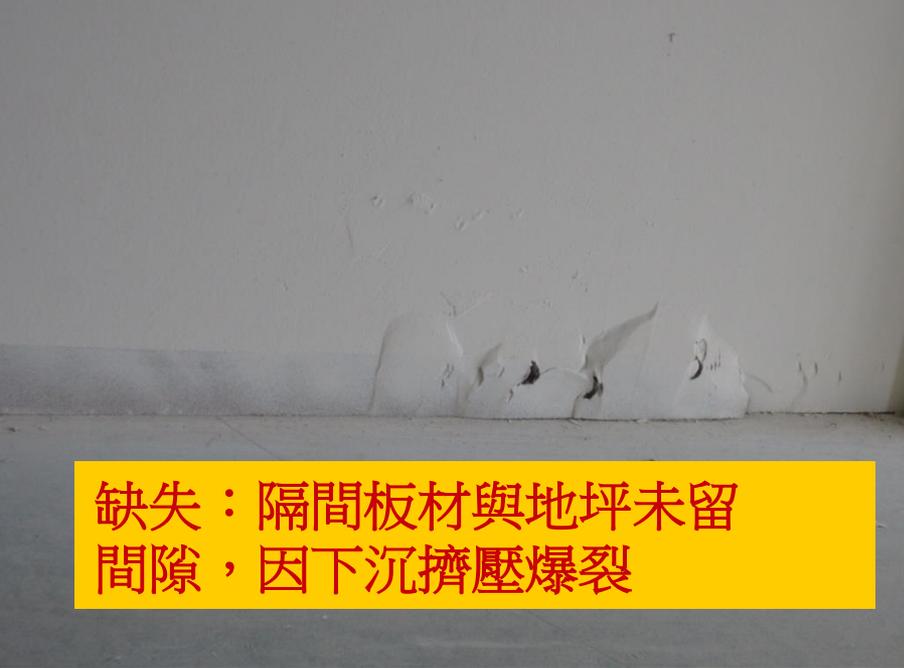
缺失：隔間板材與地坪未留
間隙，因下沉擠壓爆裂

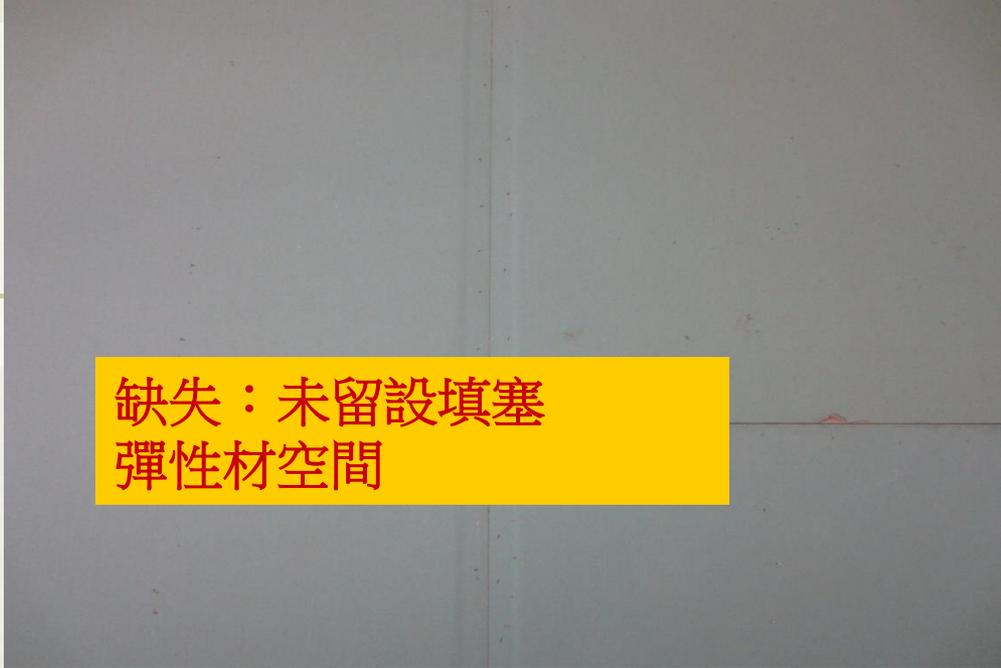
缺失：未留設填塞
彈性材空間
