【工程查核及品質常見缺失探討】

- * 主講人：郭永芳
- * 電話：0920-851508
- * E-MAIL：yeofu@mail2000.com.tw
- * 主辦單位：經濟部工程施工查核小組 113年11月19日

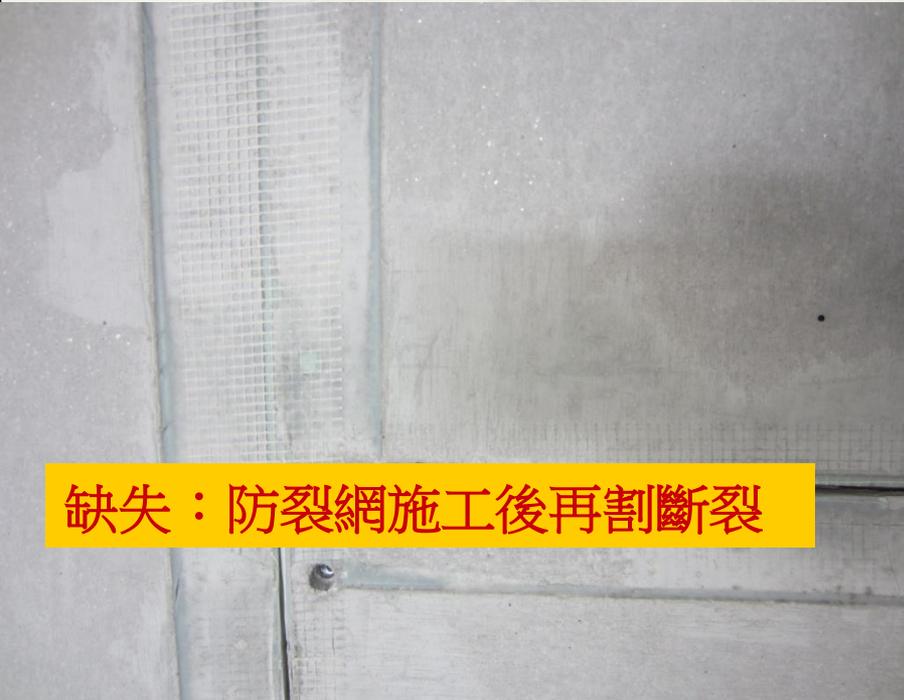
缺失：防裂網施工後再割斷裂

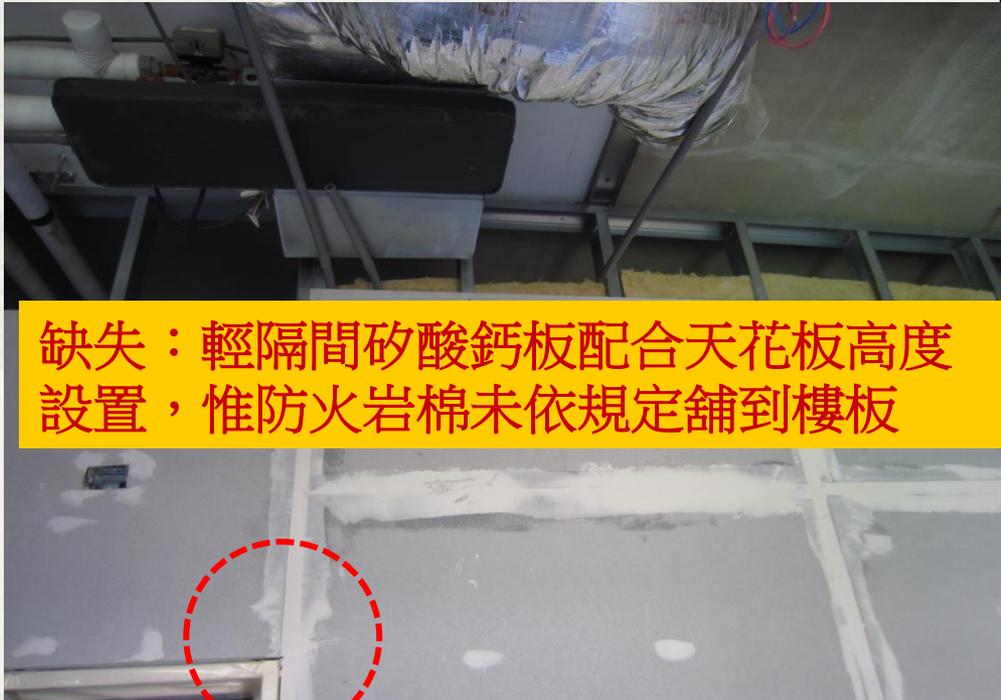
缺失：輕隔間矽酸鈣板配合天花板高度
設置，惟防火岩棉未依規定鋪到樓板

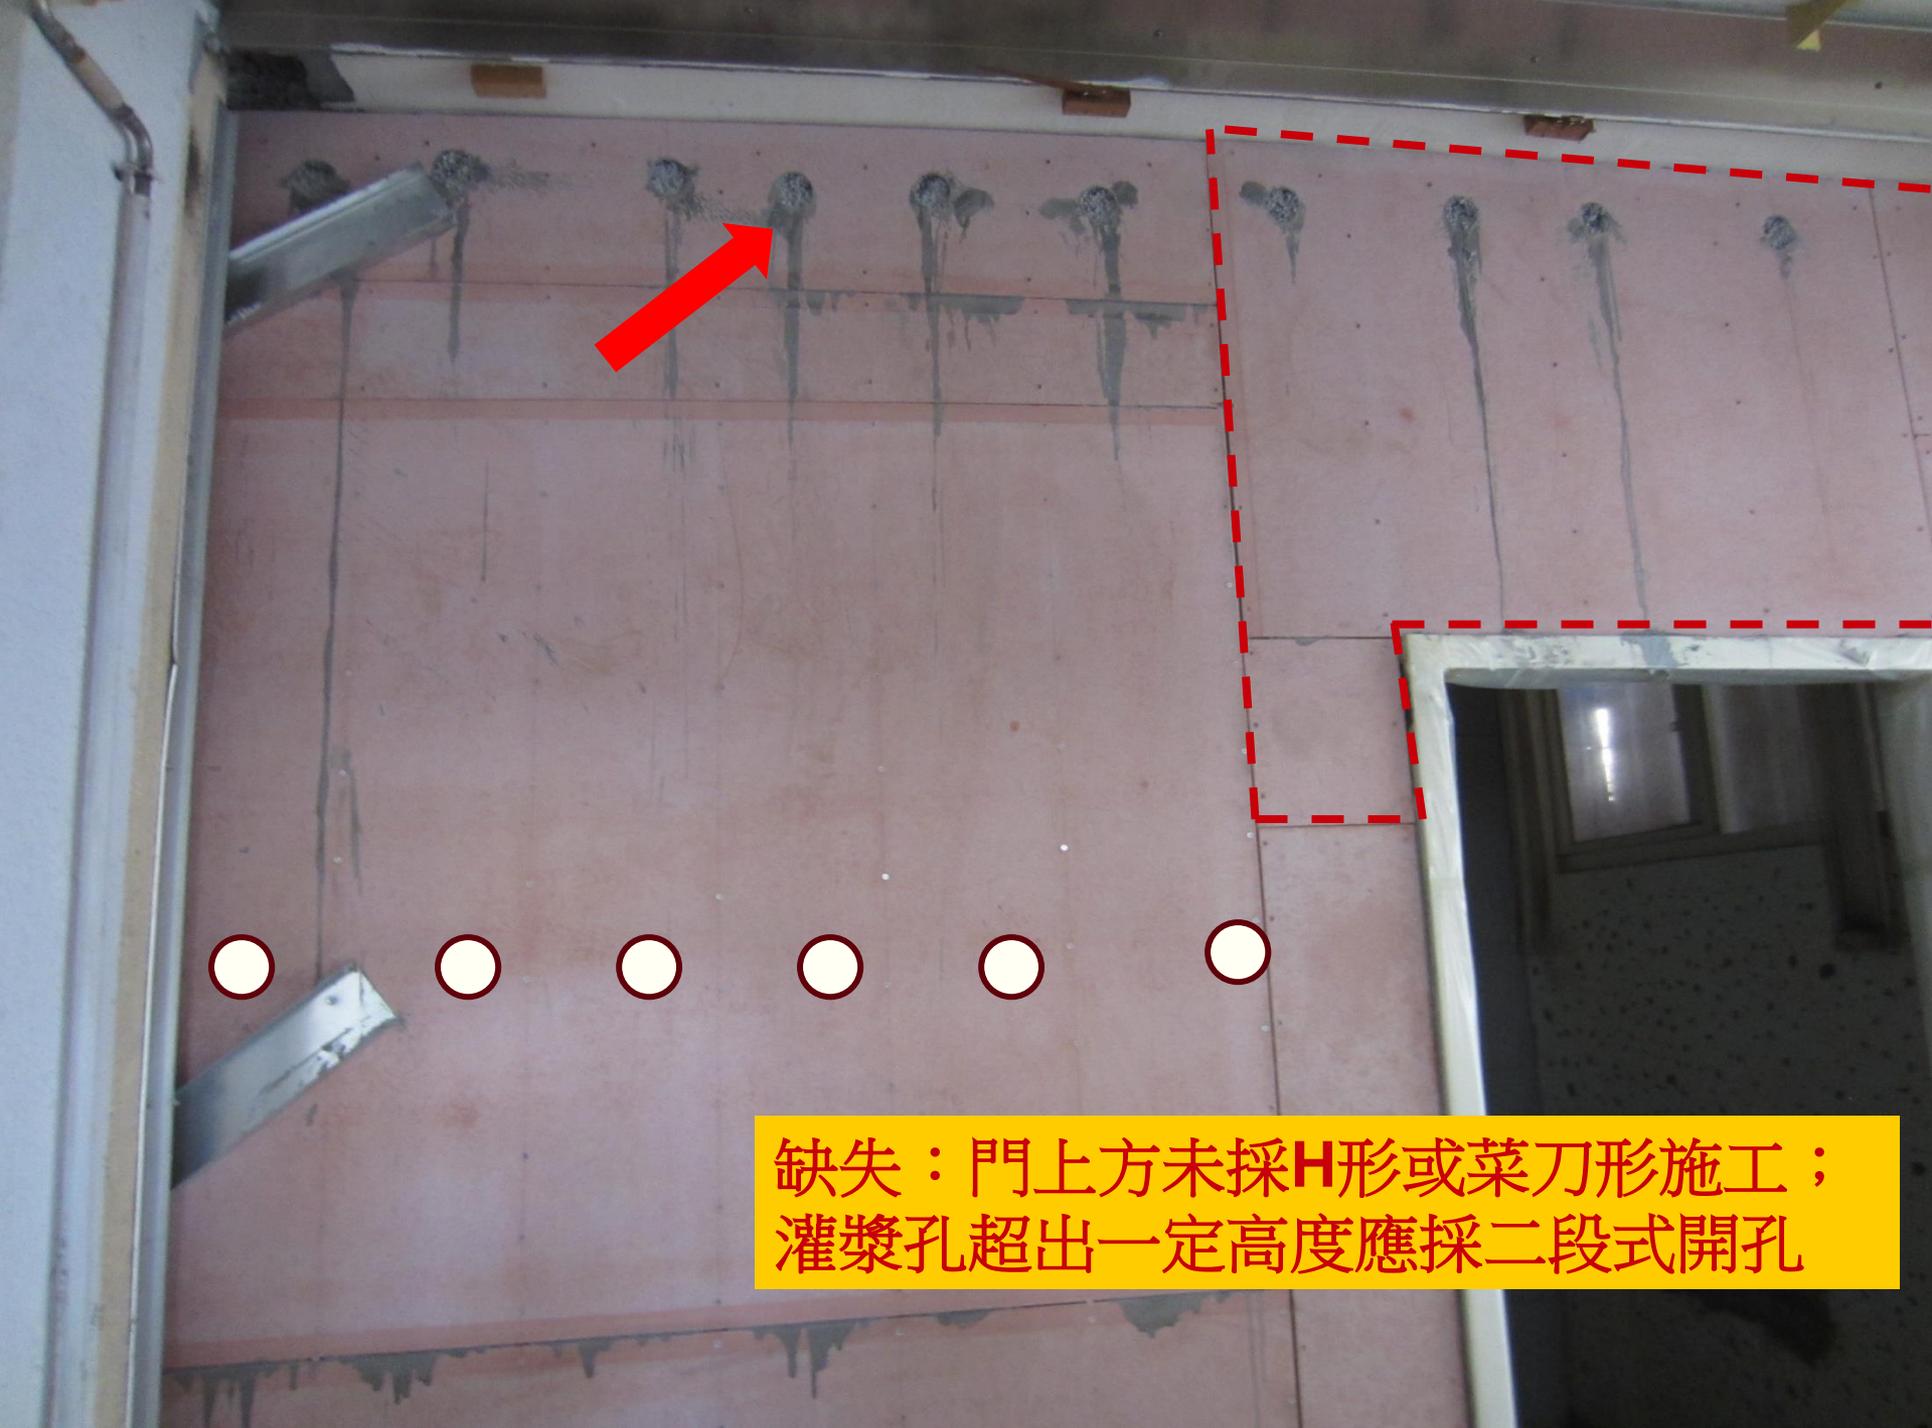
缺失：門上方未採H形或菜刀形施工；
灌漿孔超出一定高度應採二段式開孔

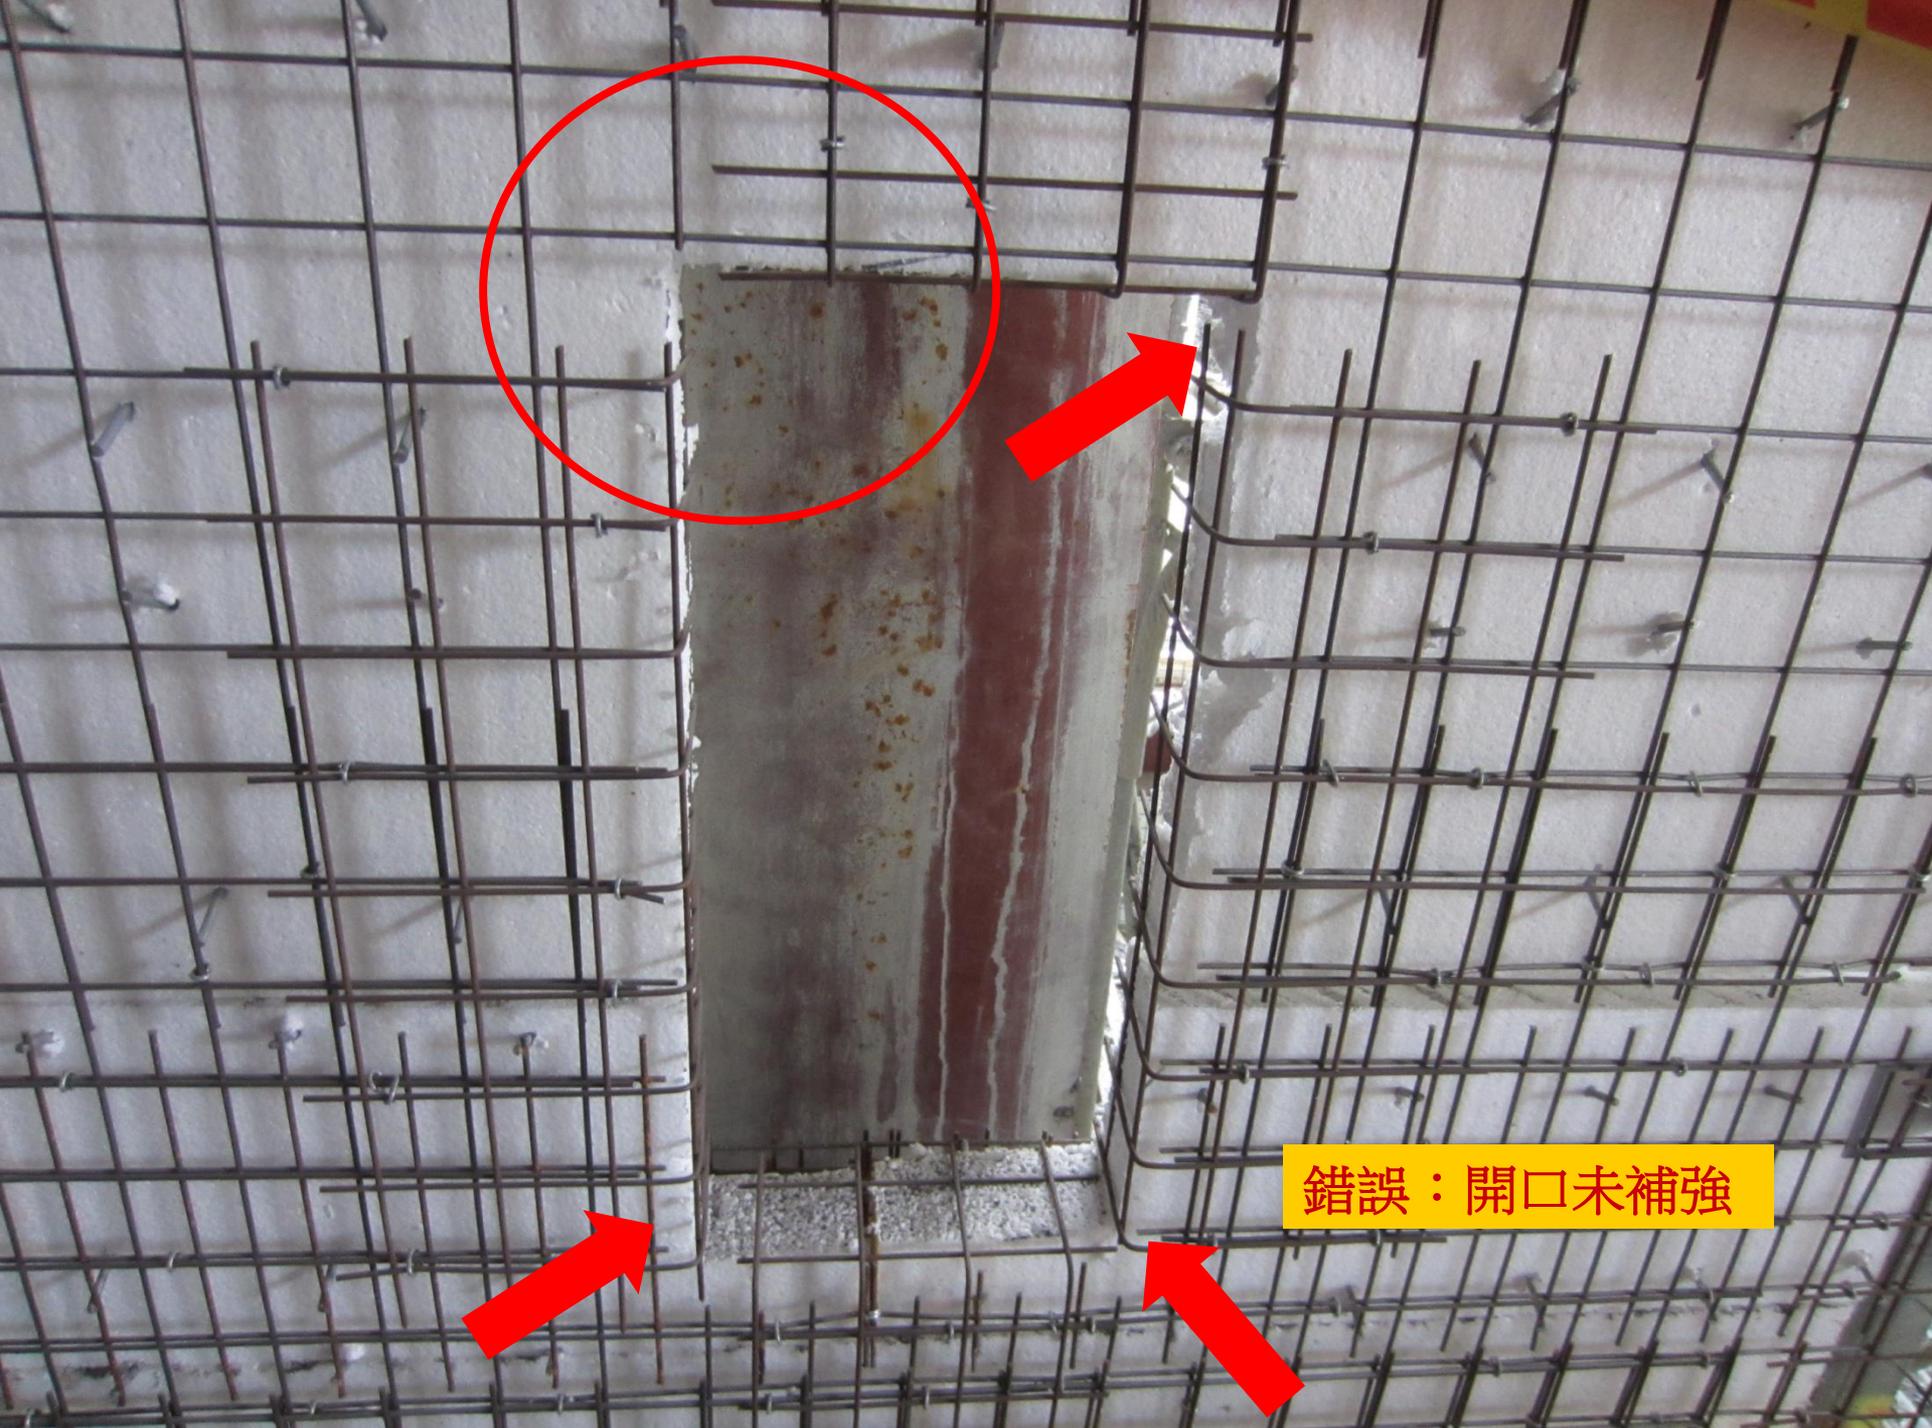
錯誤：開口未補強

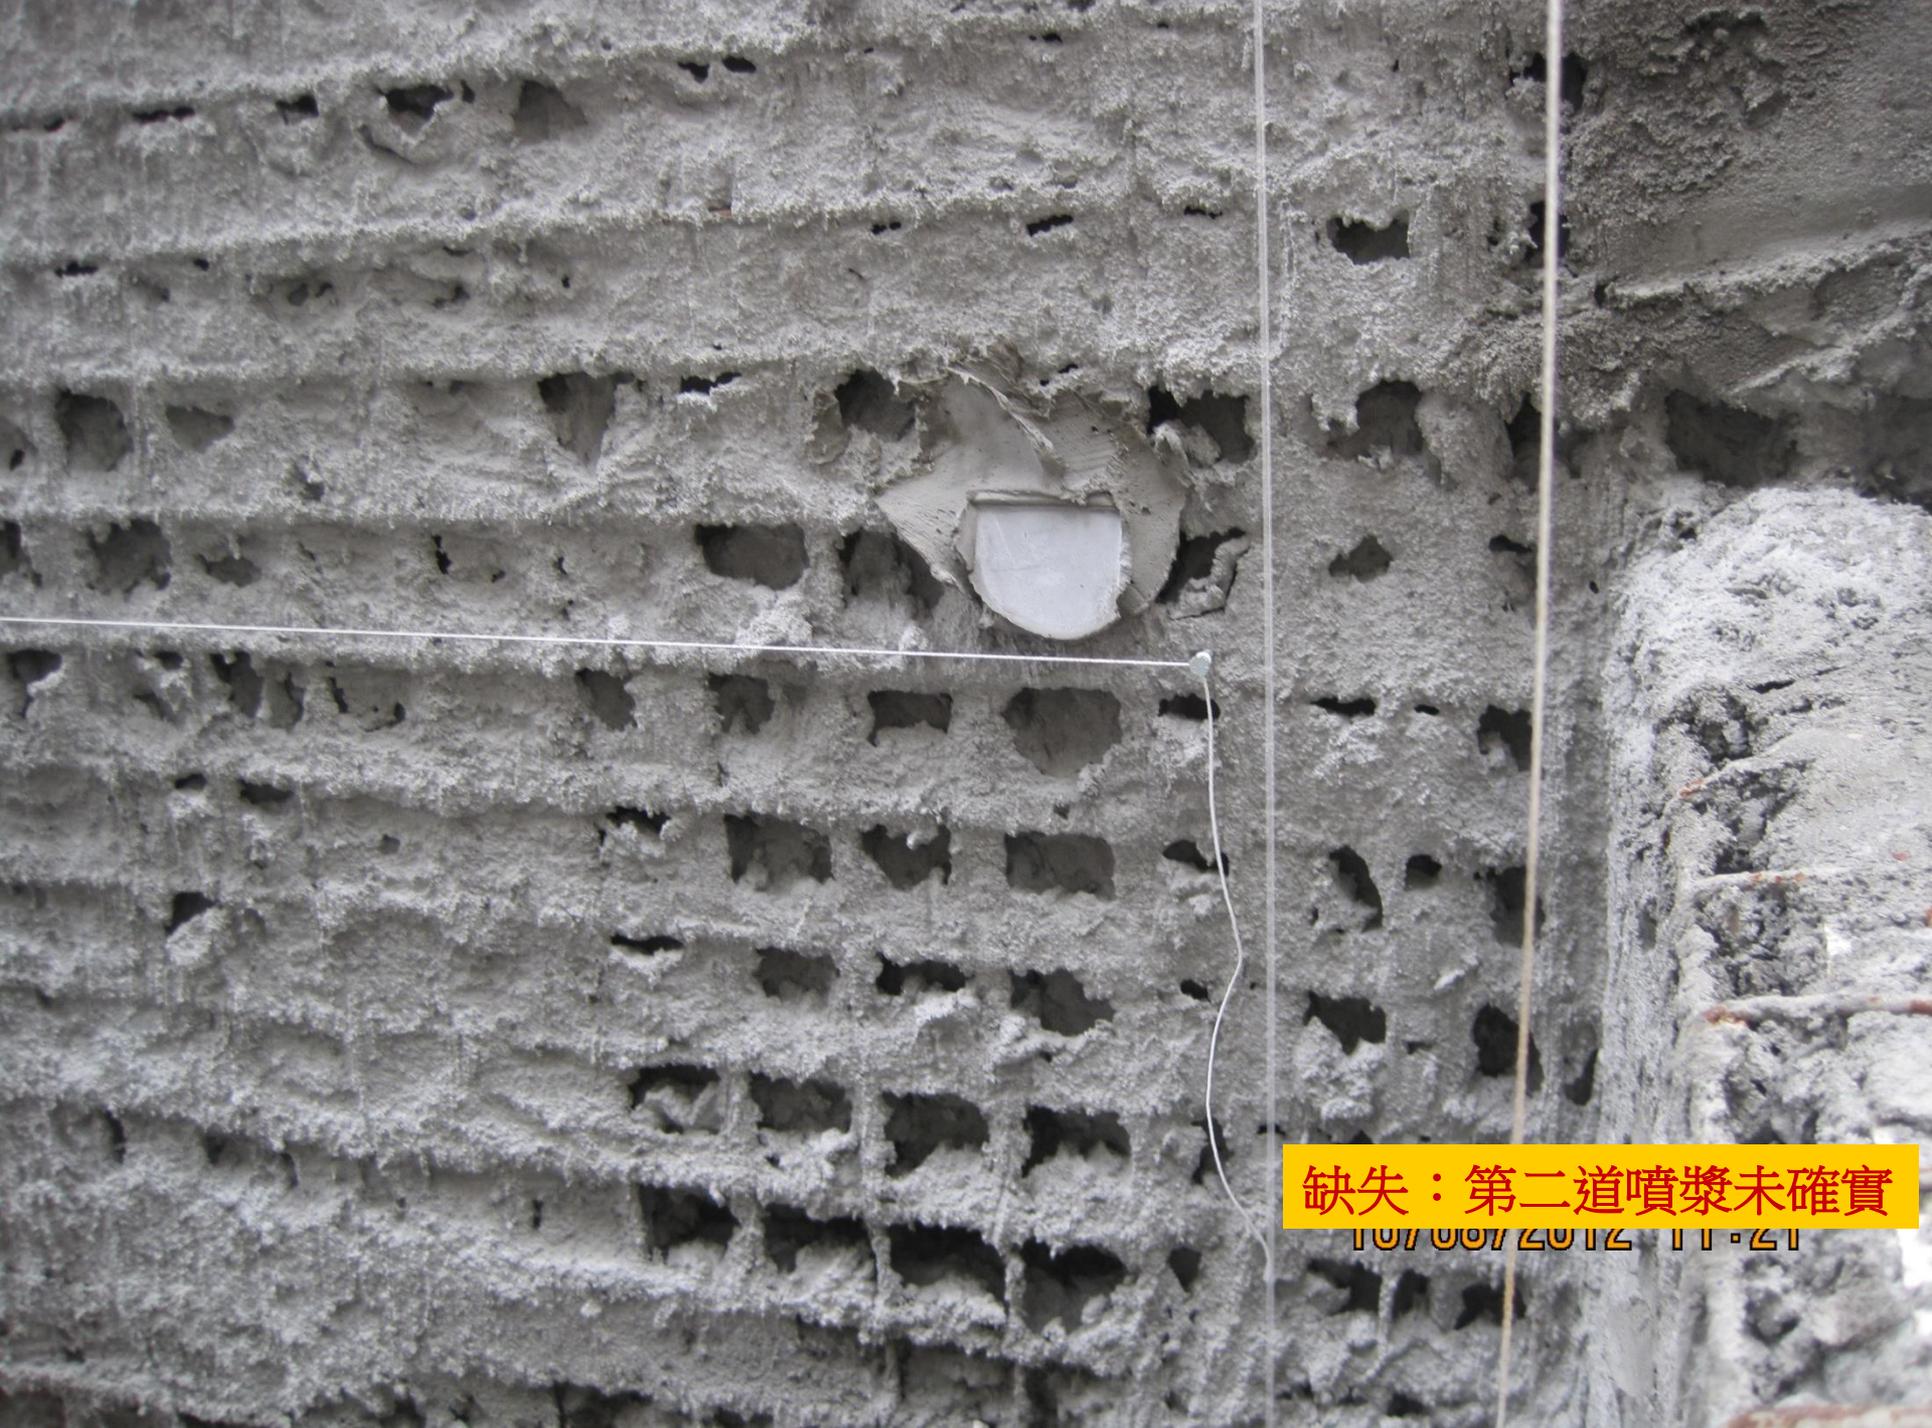
缺失：第二道噴漿未確實

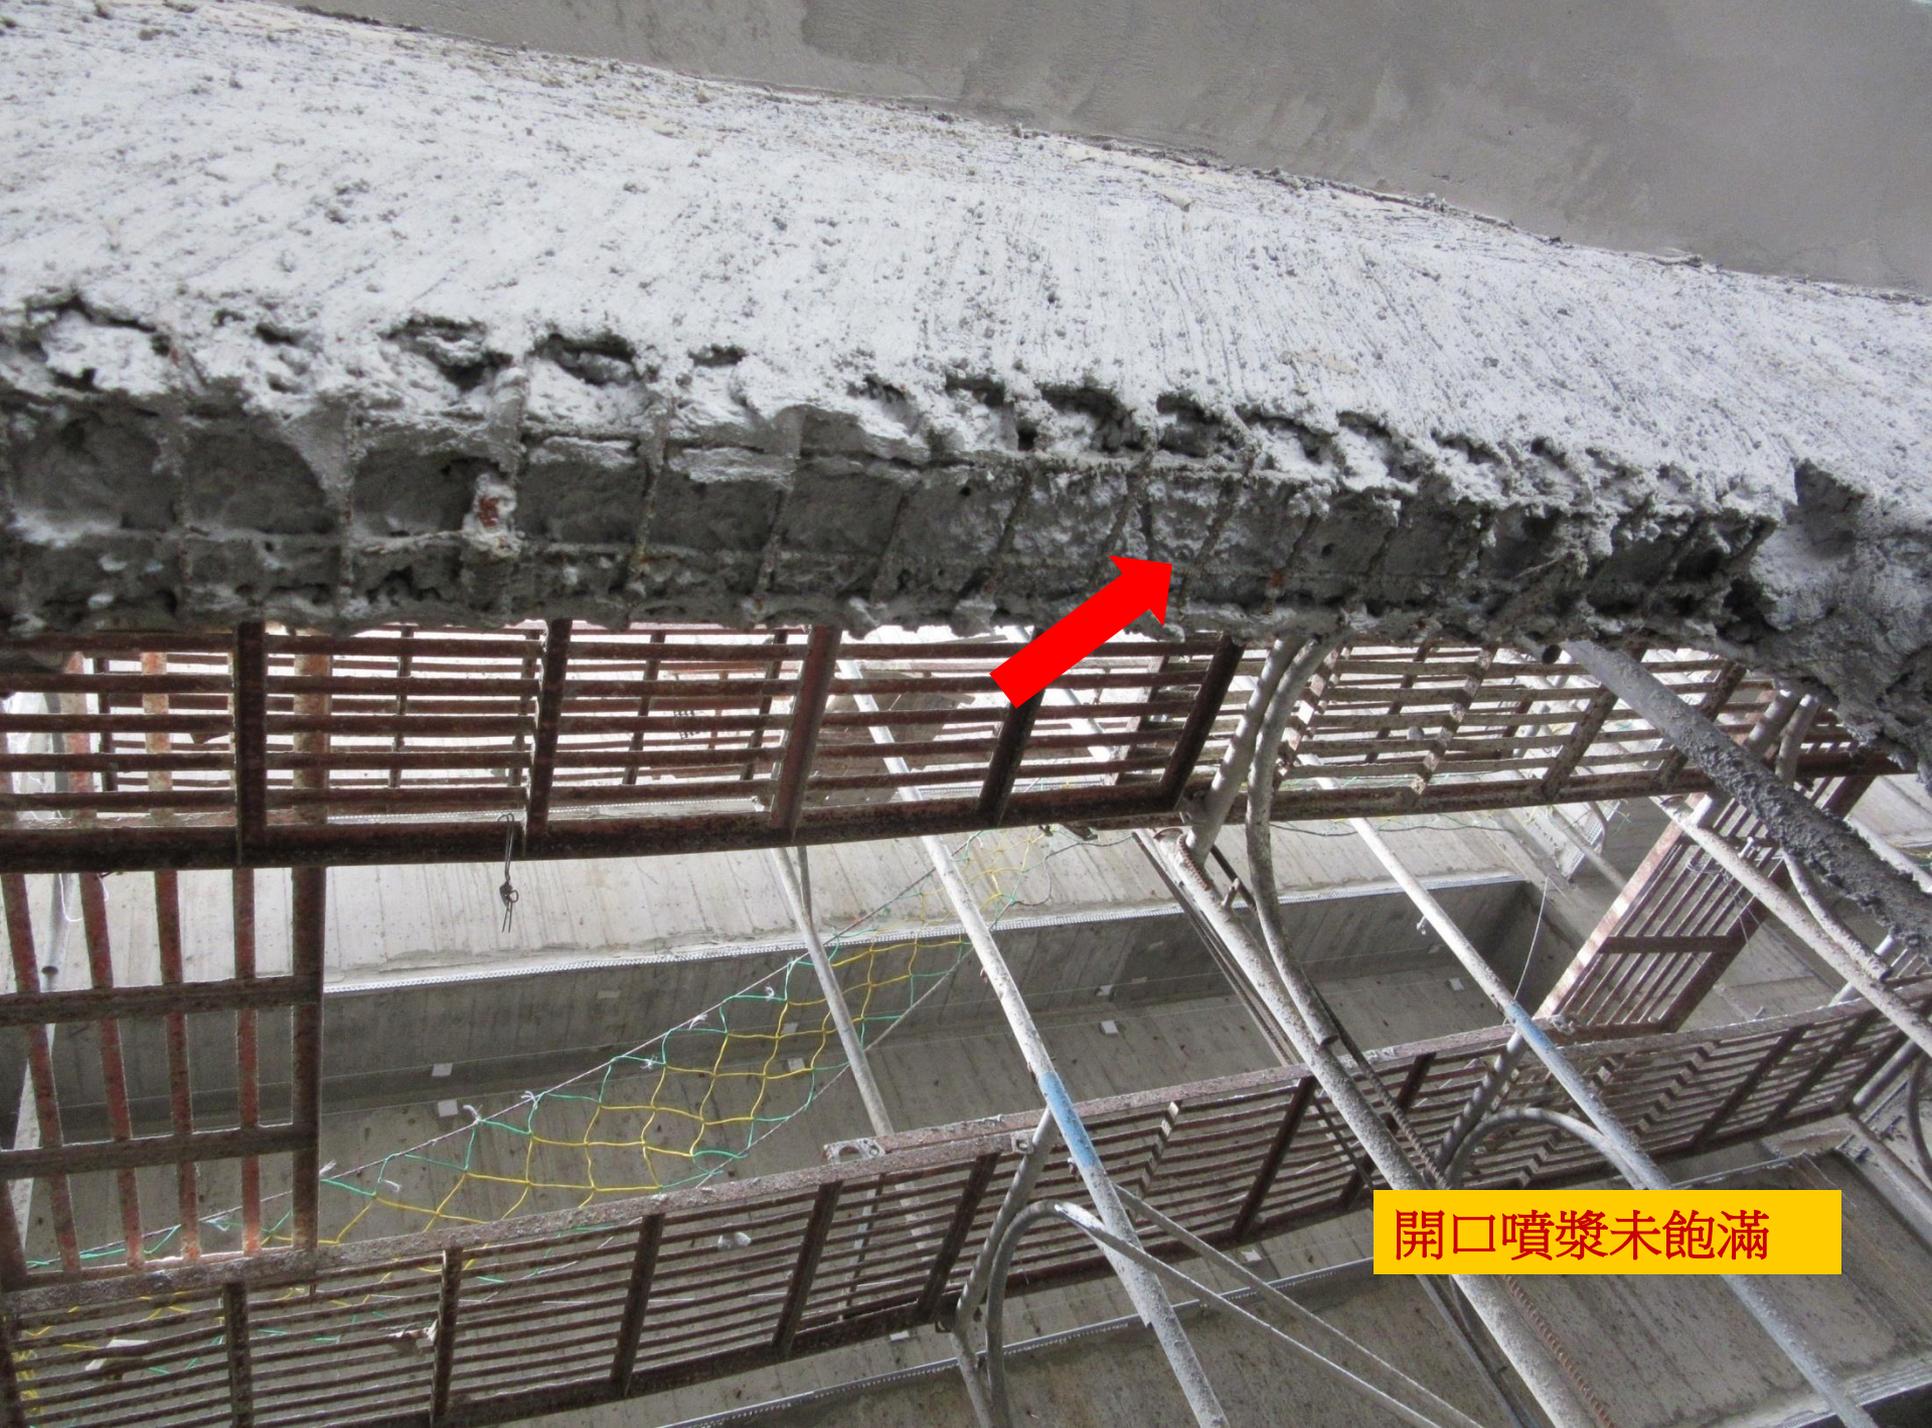
開口噴漿未飽滿
