161kV 塗城~霧峰線#8A、69kV 霧峰~台中線#6A 連接站基礎及管路工程

工程施工查核改善對策及結果表

標案名稱：161kV 塗城~霧峰線#8A、69kV 霧峰~台中線#6A 連接站基礎及管路工程

查核日期：103 年 10 月 13 日

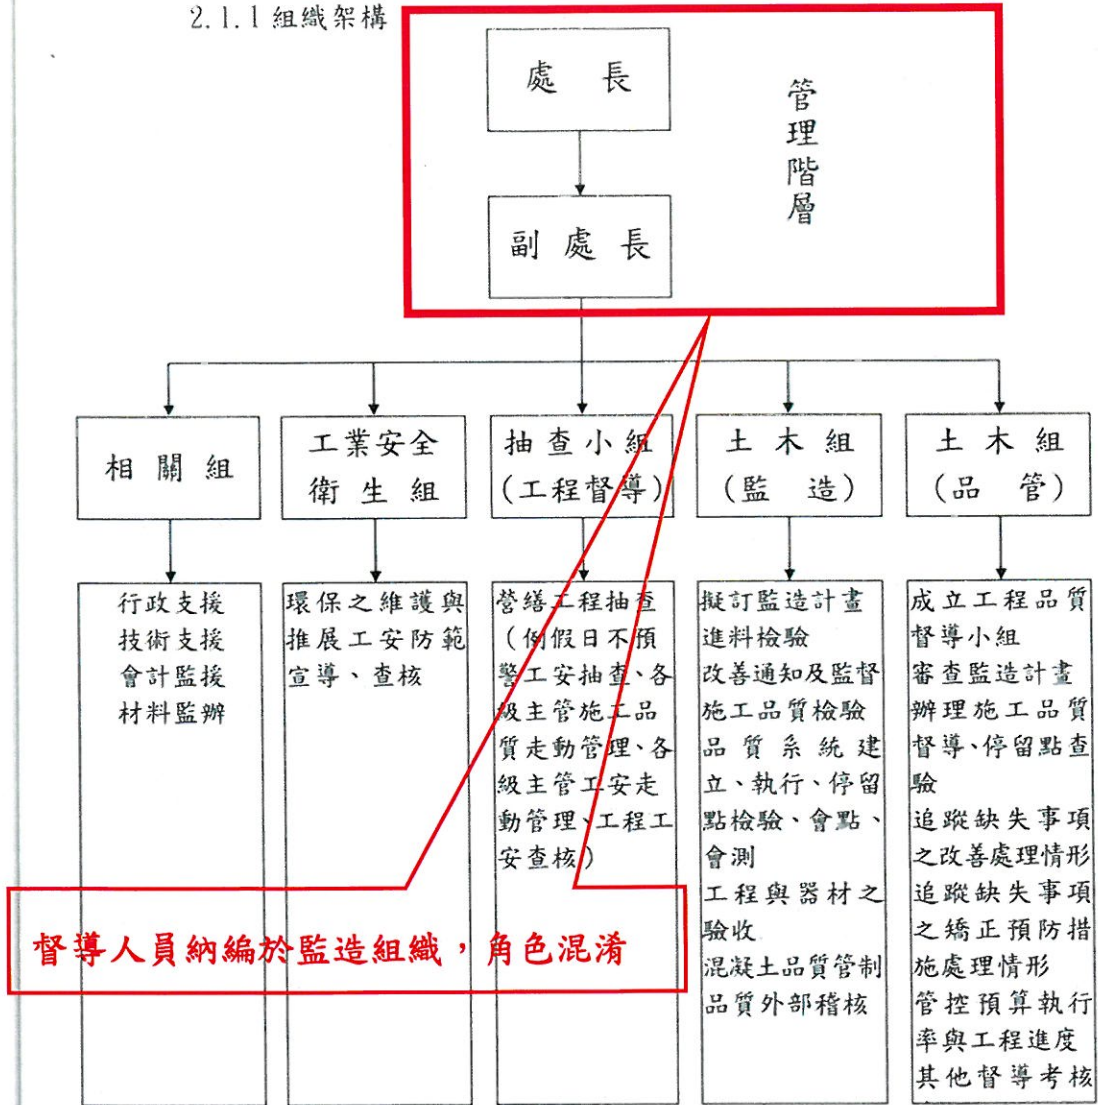
組織架構圖

督導人員納編於監造組織，角色混淆

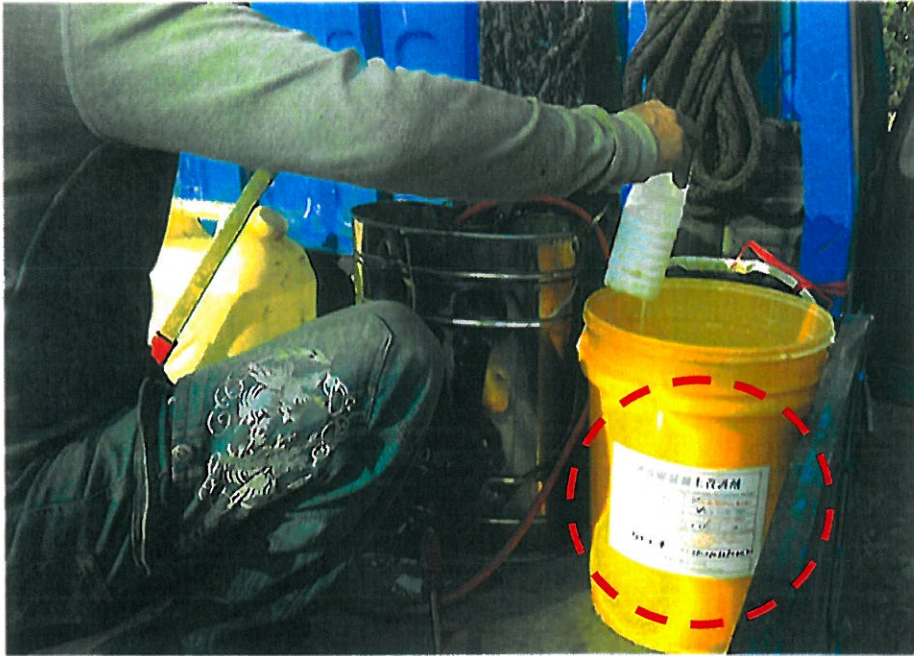
#8A 連接站井筒第 9 節混凝土養護施工現場查驗照片(103.10.27)

養護劑材質、配比核對符合規定

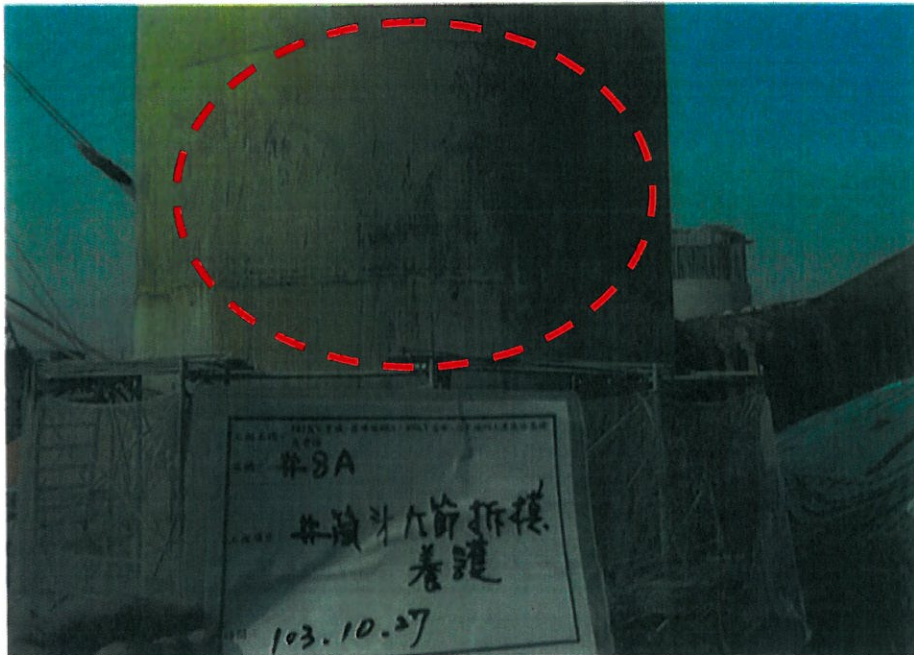
養護劑噴灑完成

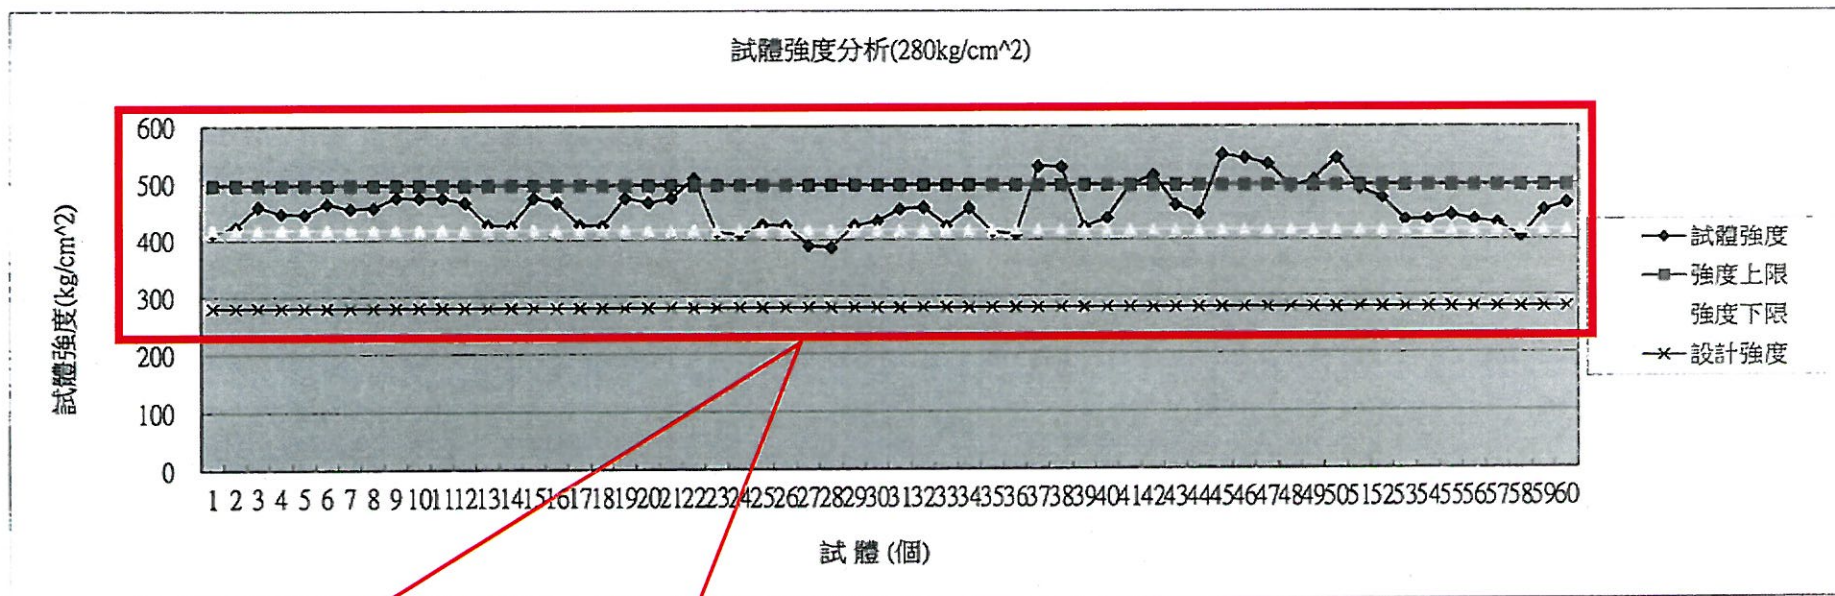
161kV塗城~霧峰線#8A、69kV霧峰~台中線#6A連接站基礎及管路工程 試體強度分析統計圖：

經分析本工程混凝土試體強度偏高，係因塔基基礎為重要結構物，承商為確保工程品質，採用較高強度之混凝土配比，以致於有強度偏高之現象

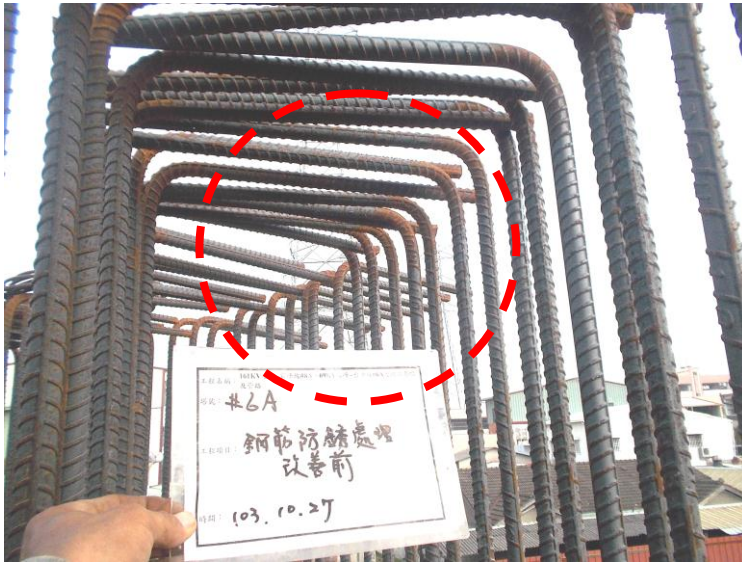
缺點事項	改善對策及結果 (附佐證文件及照片請註明)	完成日期	備註 (未完成者請說明)
11.#6A 沈箱頂部預留鋼筋部分生銹未有防蝕措施。(5.02.11)	<p>一、原因分析： #6A 沈箱未考慮暫停施工之因素，致有鋼筋部分生銹之情形。</p> <p>二、改善措施： 要求承商派員於鋼筋部分生銹位置施作除銹及防蝕處理。</p> <p>三、預防對策： 俟後如有工程暫緩施工，應先將鋼筋做除銹及防蝕處理。</p> <p>四、改善結果： 承商已派員於鋼筋部分生銹位置施作除銹及防蝕(表面塗佈水泥漿)處理完成，詳附件 11。</p> <div style="border: 1px solid black; padding: 5px; margin-top: 10px; text-align: center;"> 附件 11：鋼筋除銹及防蝕處理改善前、中、後照片 </div>	103.10.27	已改善完成
承包商	監造單位	工程主辦單位	
陳文堅 1/4 (工地負責人核章)

(改善前)
說明：
#6A 沉箱頂部預留鋼筋部分生鏽未有防蝕處理。

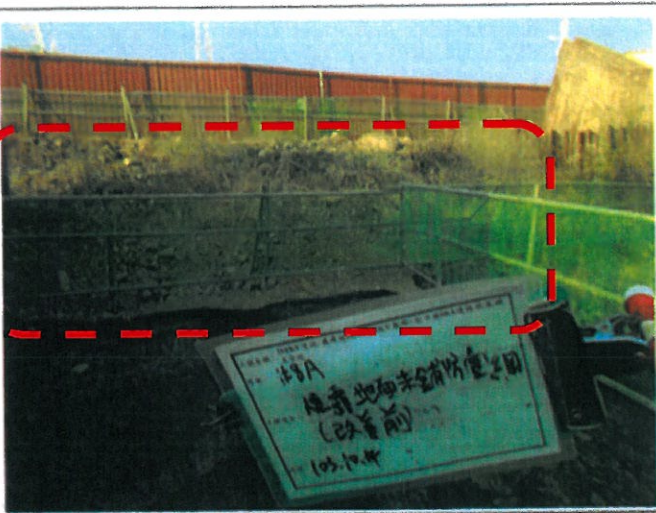
缺點事項	改善對策及結果 (附佐證文件及照片請註明)	完成日期	備註 (未完成者請說明)
12. 部分土方裸露未加覆蓋。(5.05.02)	<p>一、原因分析： 未全面檢查工區土方裸露範圍是否妥善覆蓋。</p> <p>二、改善措施： 已要求承商派員將部分裸露土方妥善覆蓋。</p> <p>三、預防對策： 俟後應經常全面檢查工區土方裸露範圍是否已覆蓋妥善，並適時加以維護。</p> <p>四、改善結果： 承商已派員將土方裸露範圍覆蓋完成，詳附件 12。</p> <div style="border: 1px solid black; padding: 5px; margin-top: 10px; text-align: center;"> 附件 12：部分土方裸露未加覆蓋改善前、中、後照片 </div>	103.10.14	已改善完成
承包商	監造單位	工程主辦單位	
陳文堅 11/4 (工地負責人核章)

<p>(改善前) 說明： 部分土方裸露未加覆蓋。</p>

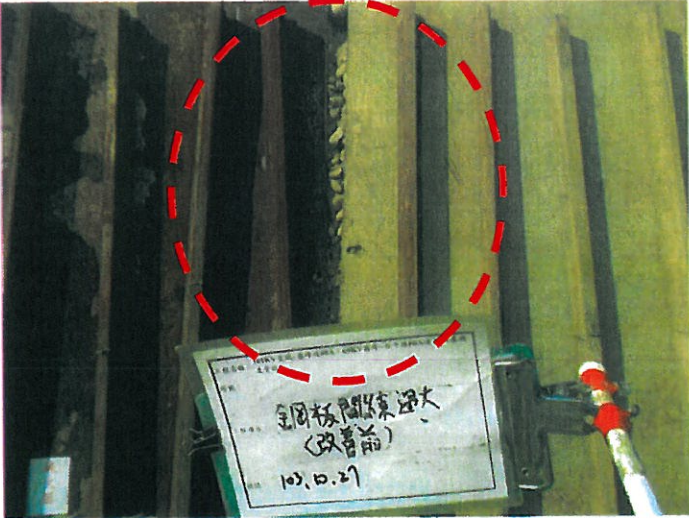
缺點事項	改善對策及結果 (附佐證文件及照片請註明)	完成日期	備註 (未完成者請說明)
13.部分鋼軌樁間距不符擋土計畫標準，部分圍堰鋼板間隙過大。 (5.06.99)	一、原因分析： 1.部分鋼軌樁打設前，未妥善規劃鋼軌樁間距。 2.部分圍堰鋼板設置後，鋼板間隙過大未調整。 二、改善措施： 1.要求承商派員調整部分鋼軌樁間距。 2.要求承商派員調整部分圍堰鋼板間隙。 三、預防對策： 1.俟後鋼軌樁打設前，應妥善規劃鋼軌樁間距，並於施工中再確認符合規定。 2.俟後圍堰鋼板施工後，應再確認符合規定。 四、改善結果： 1.承商已派員調整部分鋼軌樁間距，符合標準，詳附件 13-1。 2.承商已派員調整圍堰鋼板間隙，符合標準，詳附件 13-2。 附件 13-1：部分鋼軌樁間距不符擋土計畫標準改善前、中、後照片 附件 13-2：部分圍堰鋼板間隙過大改善前、中、後照片	103.10.27	已改善完成
承包商	監造單位	工程主辦單位	
陳文堅 (工地負責人核章)

<p>(改善前) 說明： 部分圍堰鋼板間隙過大</p>

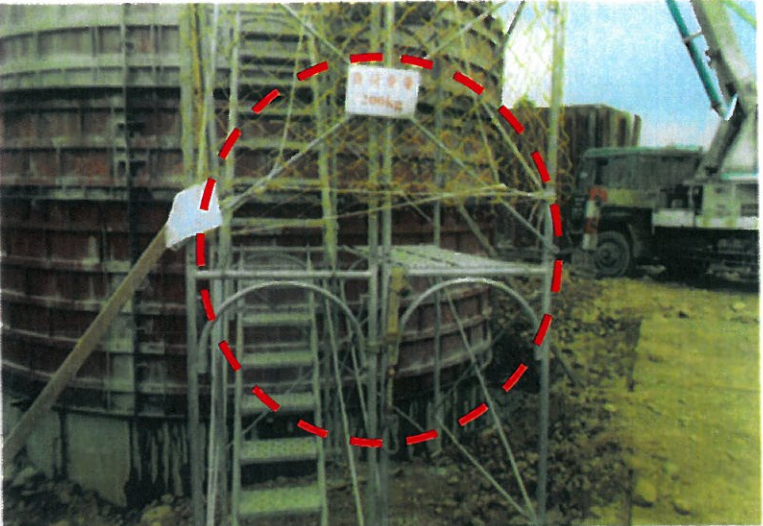
<p>(改善前) 說明： 施工架未符合 施工規範 CNS4750 之規 定。</p>

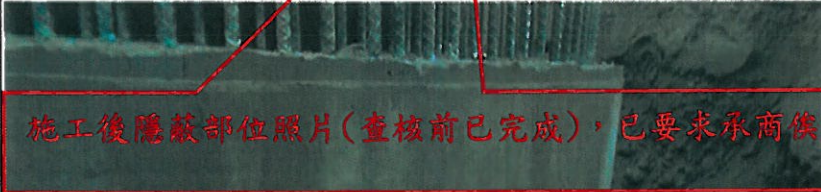
#8A 井筒洵刷線馬賽克埋設	
<p>施工後隱蔽部位照片(查核前已完成)，已要求承商供後隱蔽部位落實留存</p>

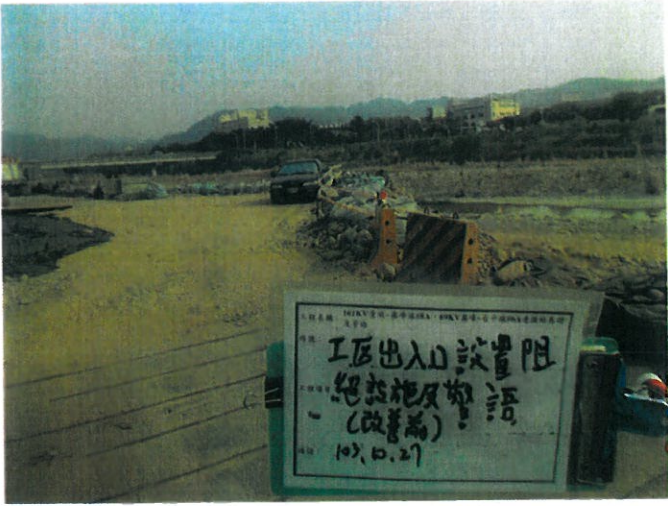
<p>(改善前) 說明： 工廠區出入口建議設置阻絕設施及相關警示標語，避免產生河川砂石外運之疑慮。</p>

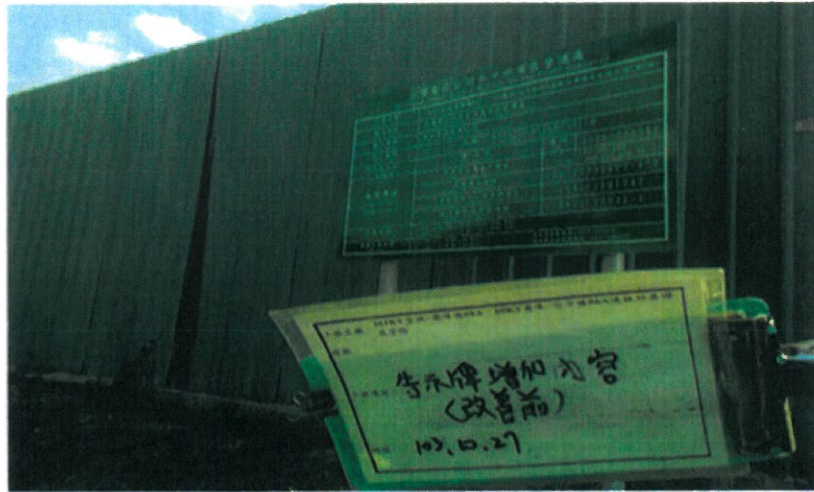
(改善前)
說明：
工程施工告示牌請加註「歡迎下載使用全民督工 APP 通報程式」
