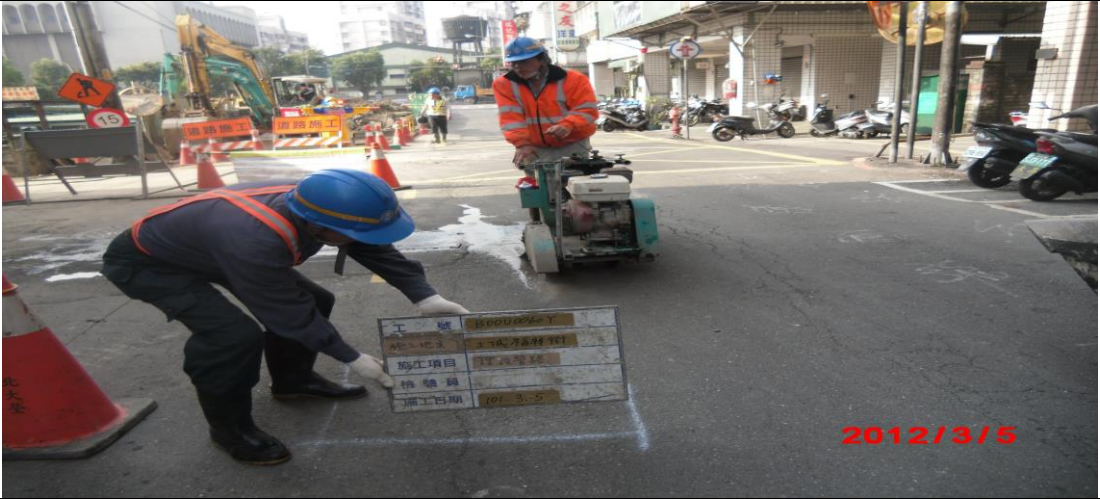
缺點事項	改善對策及結果 (附佐證文件及照片請註明)	備註
<p>17. 照片顯示AC切割作業，操作人員並未配戴護目鏡、口罩等安全護具。</p>	<p>一、原因分析： 現場領班作業前實施危害告知時，疏於提醒切割作業人員須配戴護目鏡、口罩等安全護具。</p> <p>二、矯正措施： 承商除加強宣導外，現場AC切割作業時，操作人員已配戴護目鏡、口罩等安全護具之施工照。</p> <p>三、預防對策 為避免左列缺點再發生，監造單位檢驗員將加強現場查核。</p>	
<p>改善照片表 (改善前、中、後同一角度拍攝)</p>

<p style="text-align: right; color: red;">2012/3/5</p>	<p>說明 (改善前) AC切割作操作人員未配護目鏡及口罩</p>

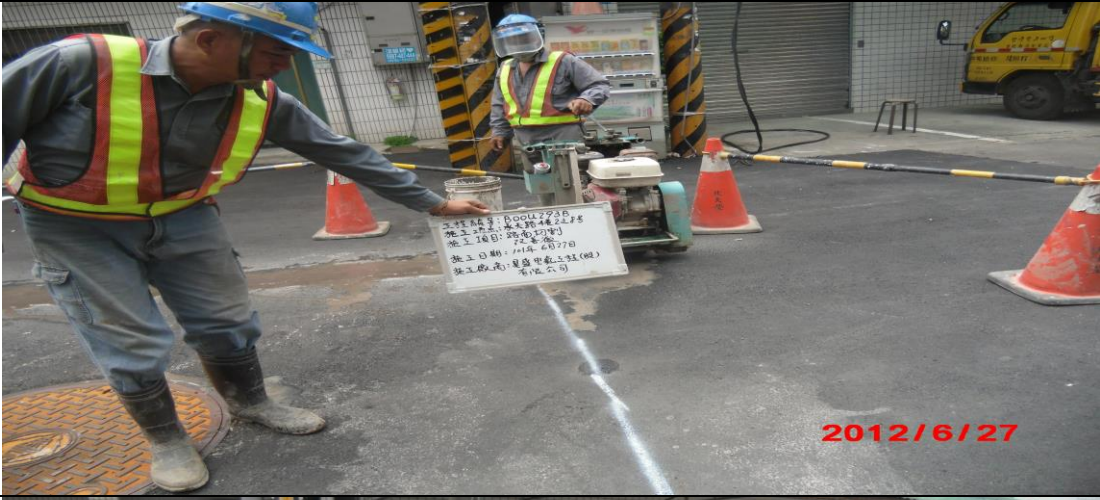
<p style="text-align: right; color: red;">2012/6/27</p>	<p>說明 (改善中) 現場作業人員依改善事項穿戴護目鏡及口罩</p>

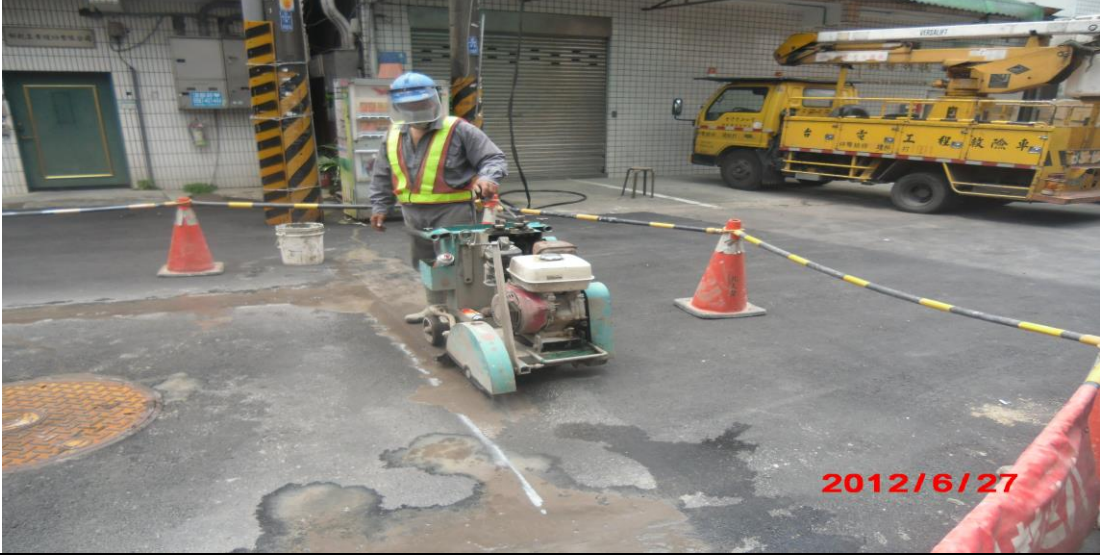
<p style="text-align: right; color: red;">2012/6/27</p>	<p>說明 (改善後) 作業人員依安全作業標準穿戴安全器具</p>
