工程施工查核改善對策及結果表

標案名稱：○○○○工程（安全措施改善範例）

查核日期：000 年 00 月 00 日

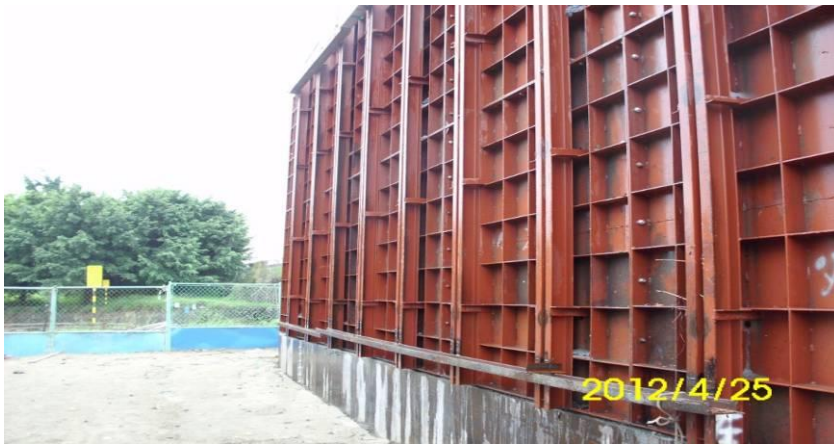
(改善前情形)

缺點事項	改善對策及結果 (附佐證文件及照片請註明)	完成日期	備註 (未完成者請說明)
#4 直井沉箱施工，高差 2M 以上未設施工架或符合規定之上下設施。 (5.14.01.02)	<p>一、原因分析： 外模使用長 9.2M、高 4M 鋼模，致鋼筋組立完成時須先拆除施工架後再組立外模。</p> <p>二、改善對策： 外模組立完成後立即設妥合格上下設備之施工架。</p> <p>三、防範對策： 嗣後施工架依契約一般條款規定改用移動式施工架。</p>	000 年 00 月 00 日

說明：
#4 直井沉箱施工，高差 2M 以上未設施工架或符合規定之上下設施。
