工程施工查核缺失改善對策及結果表

標案名稱：○○○○線路土建統包工程（瀝青混凝土鋪面粒徑與設計規範不一致缺失改善範例）

查核日期：00 年 00 月 00 日

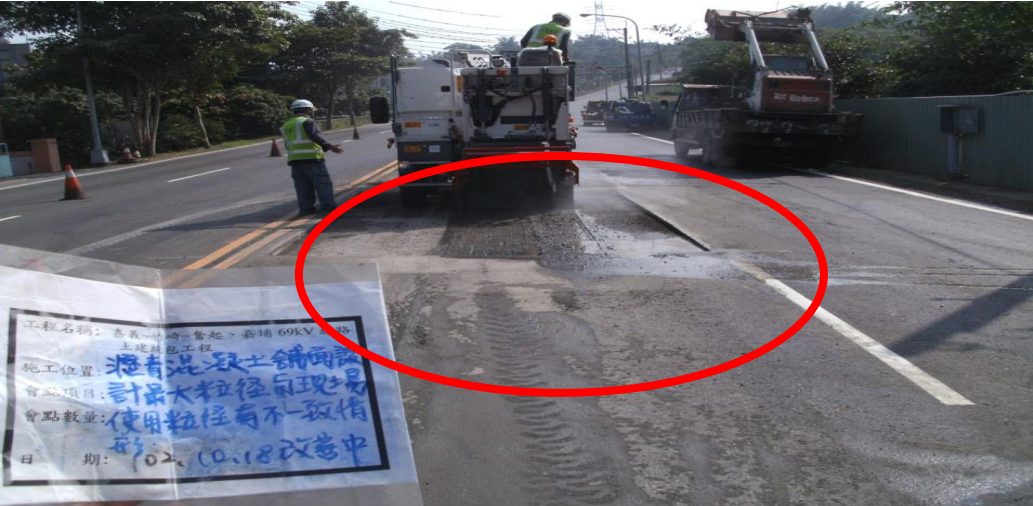
缺點事項	改善對策及結果 (附佐證文件及照片請註明)	完成日期	備註 (未完成者請說明)
瀝青混凝土鋪面粒徑與設計規範不一致。	一、原因分析： 瀝青預拌廠未有效管制級配料最大粒徑。。 二、矯正措施： 要求承商重新鋪設改善。 三、預防對策： 爾後於瀝青混凝土鋪設前，加強瀝青混凝土廠級配料篩分析避免誤用。

說明： (改善前) 瀝青混凝土鋪面粒徑與設計規範有不一致情形
 			說明： (改善中) 瀝青混凝土鋪面剷除重鋪中

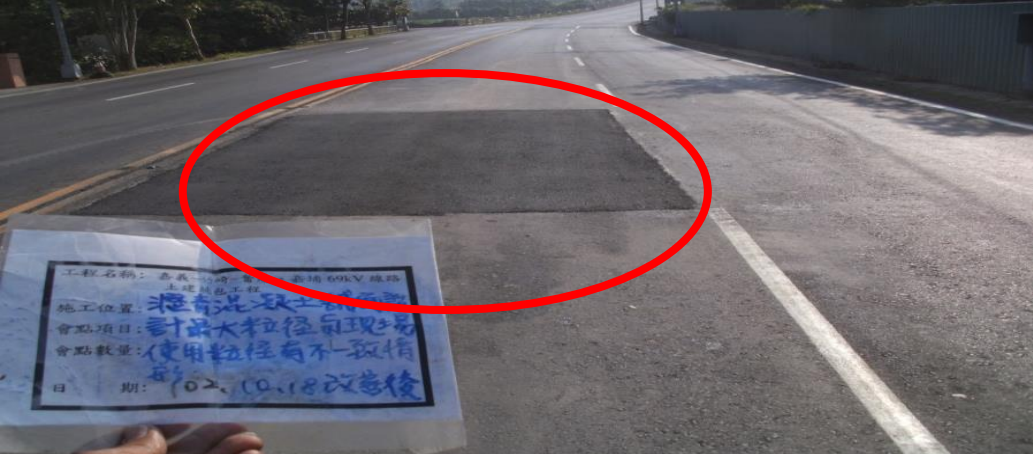
說明： (改善後) 瀝青混凝土鋪面已重新鋪設完
