工程施工查核缺失改善對策及結果表

標案名稱：○○○○線路土建統包工程（道路外緣有粒料分離缺失改善範例）

查核日期：00 年 00 月 00 日

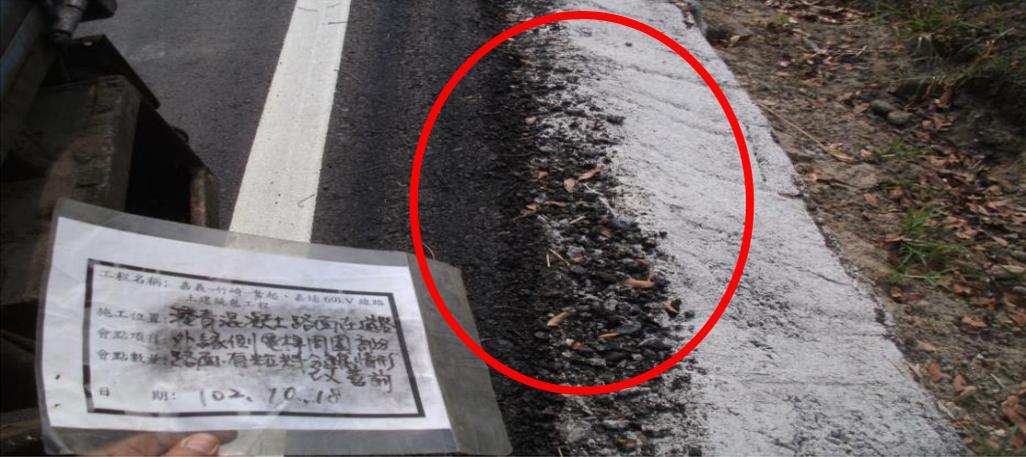
缺點事項	改善對策及結果 (附佐證文件及照片請註明)	完成日期	備註 (未完成者請說明)
瀝青混凝土路面在道路外緣側，有粒料分離情形	一、原因分析： 因鋪裝機無法有效鋪設衍生粒料分離情形。 二、矯正措施： 以人工加鋪瀝青混凝土並以小型夯實機夯實。 三、預防對策： 爾後瀝青混凝土鋪設時如無法以鋪裝機鋪設時，要求承商加強以人工輔以夯實機壓實鋪設。

說明： (改善前) 道路外緣有粒料分離情形

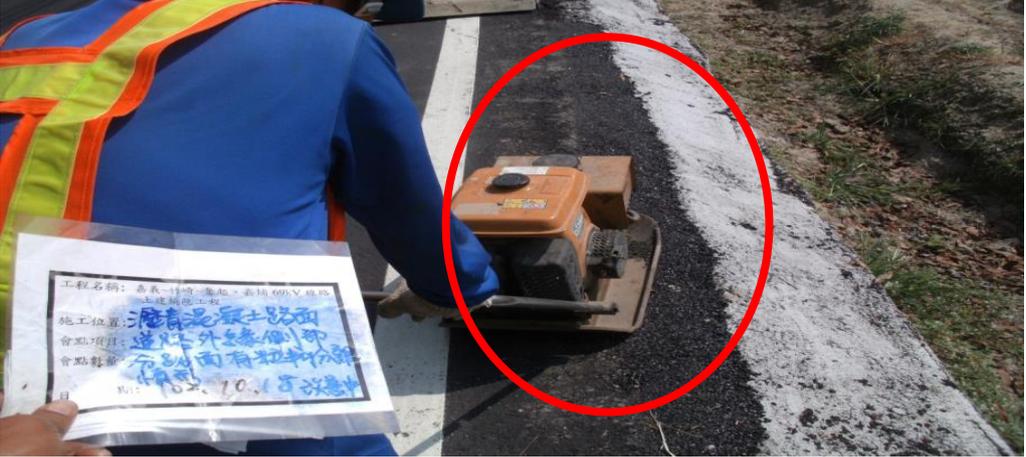
說明： (改善中) 鋪設瀝青混凝土夯實中

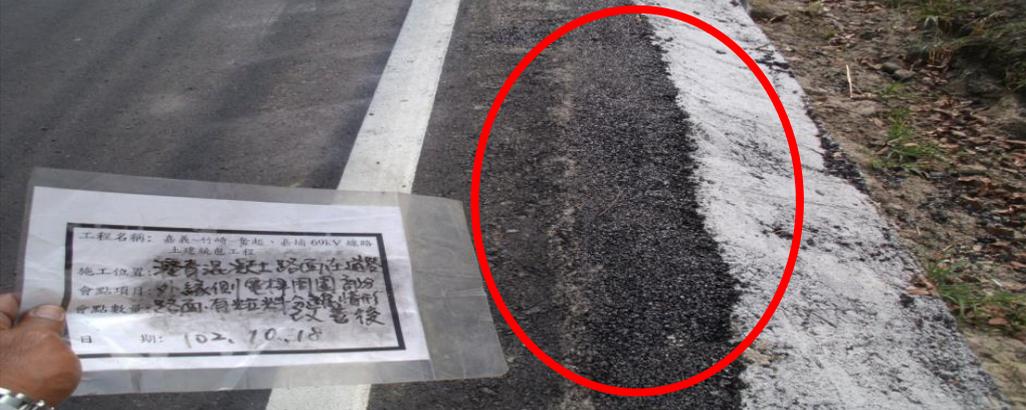
說明： (改善後) 瀝青混凝土鋪面已重新鋪設完
