查核代表性照片表

工程名稱：台北西區營業處112年乙工區配電管路工程

工程名稱：屏東廠區殺蛇溪以南工業區開發工程

工程名稱：羅東溪(北成橋至歪仔歪橋段)右岸整體環境改善工程(一工區)A 標

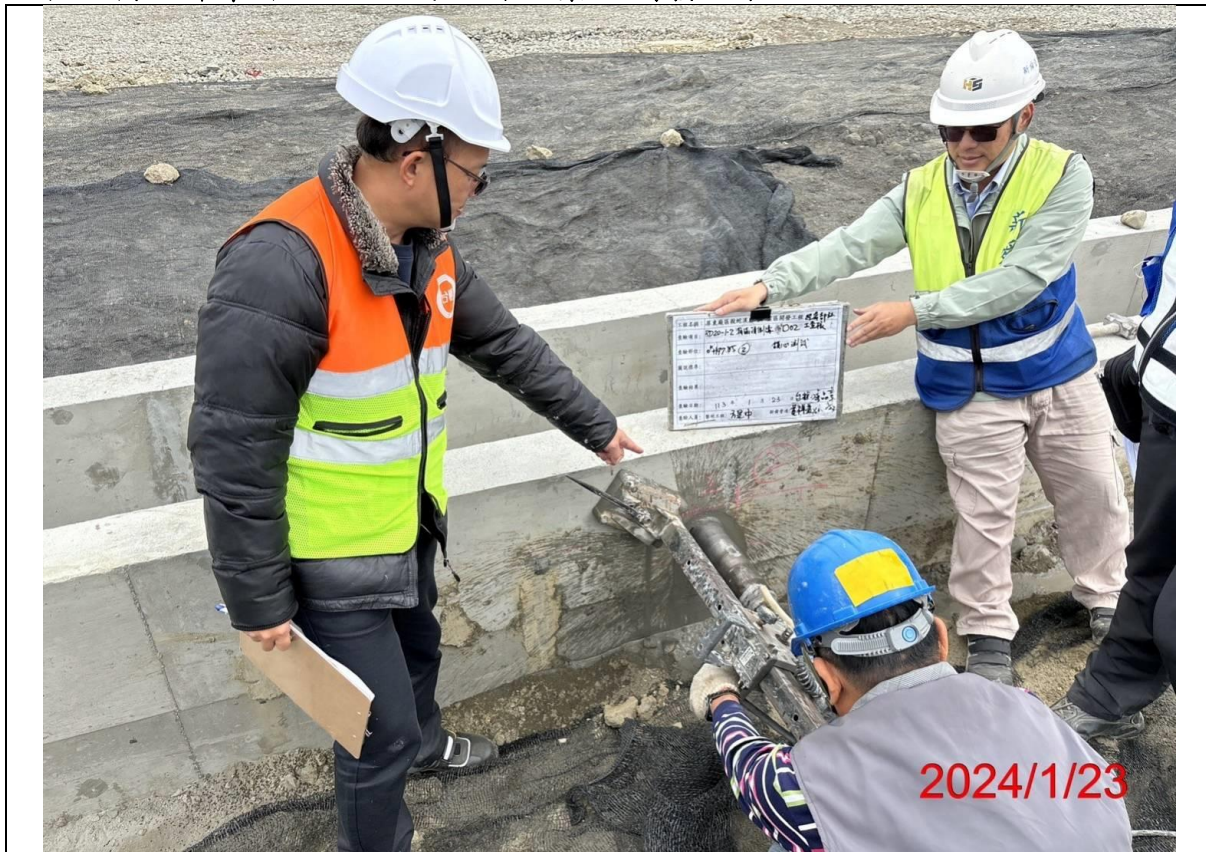
工區現場混凝土鑽心取樣。

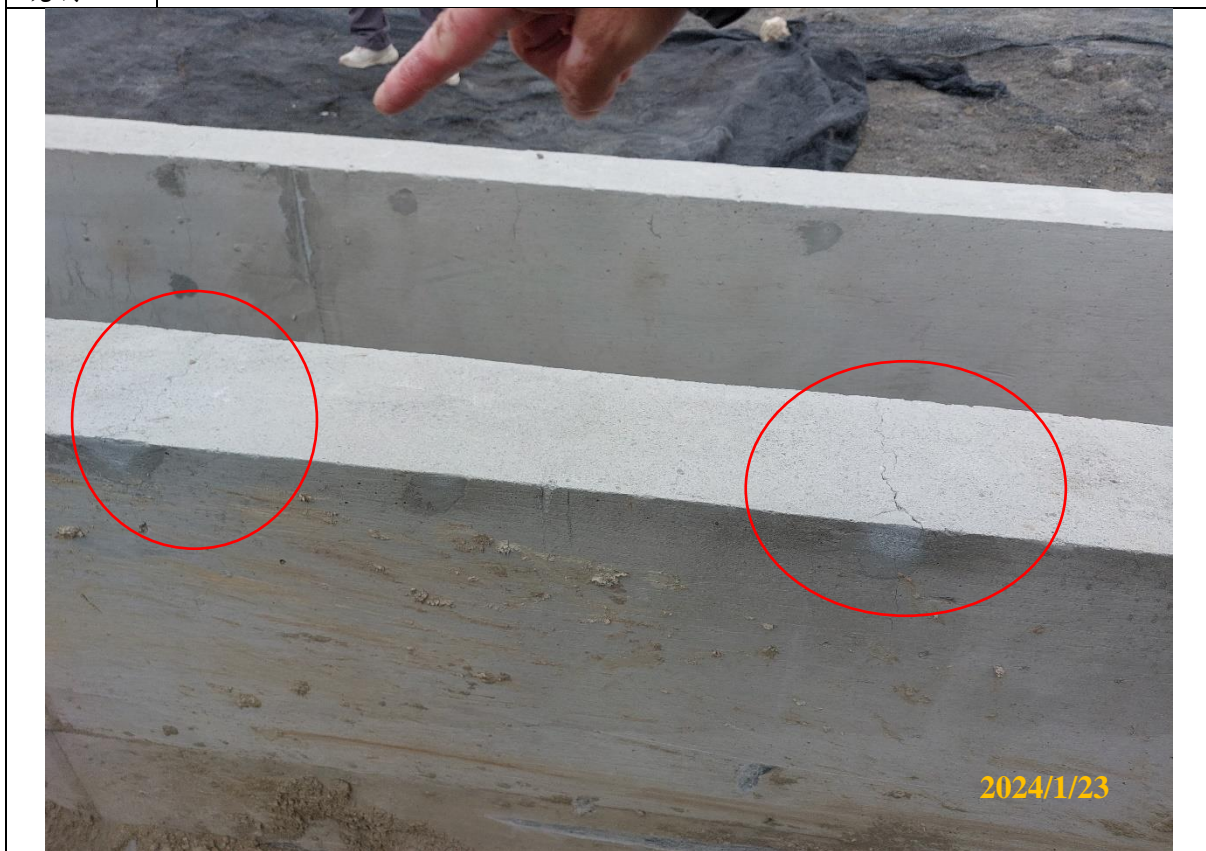
道路側溝頂部分混凝土，有裂縫產生。

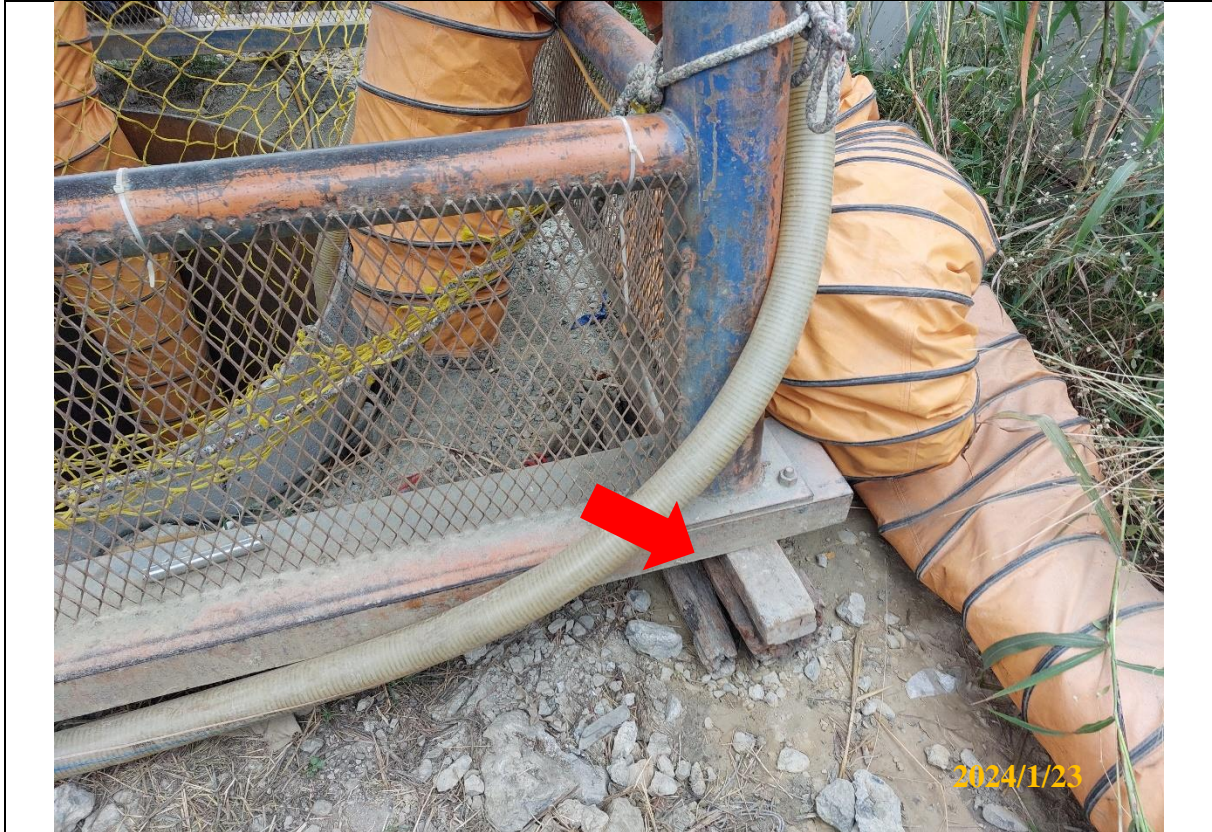
M7污水推進井臨時吊架之柱腳僅以木襯版支承。

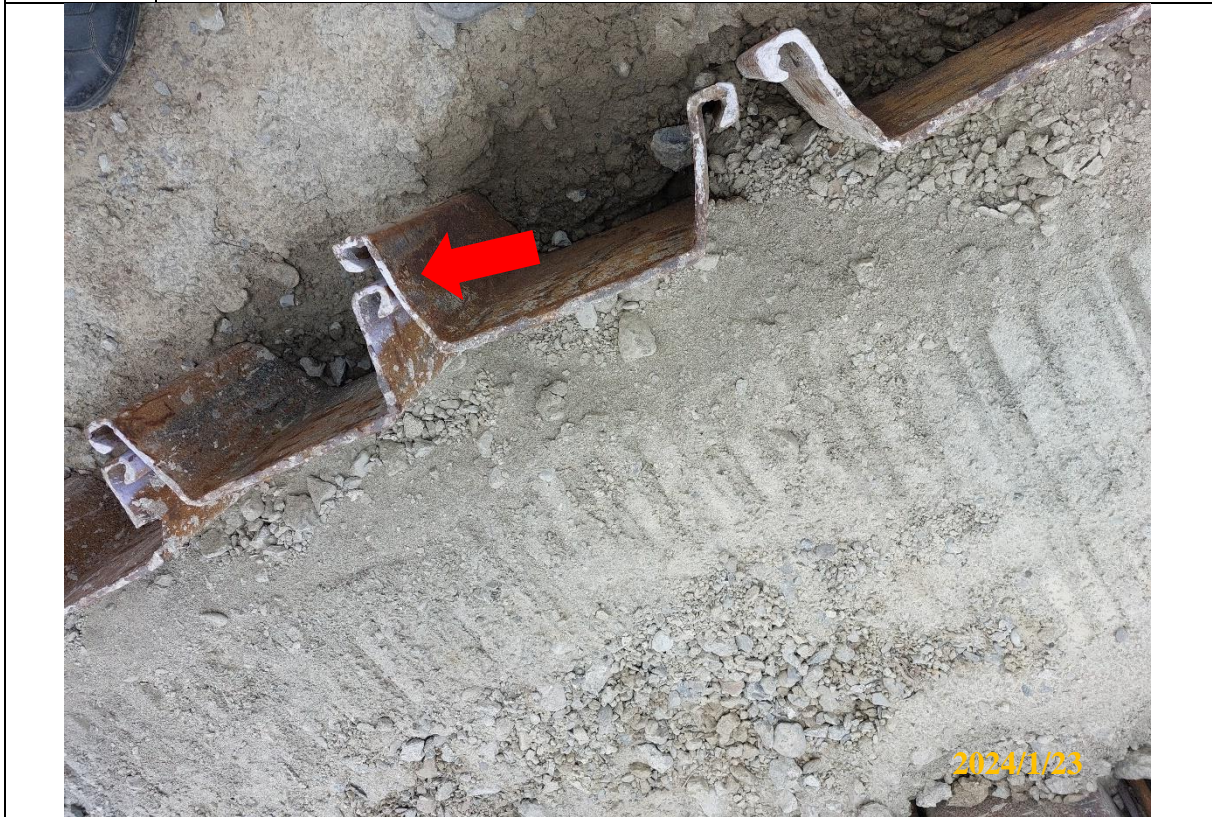
部分鋼板樁公母單元未緊密相扣

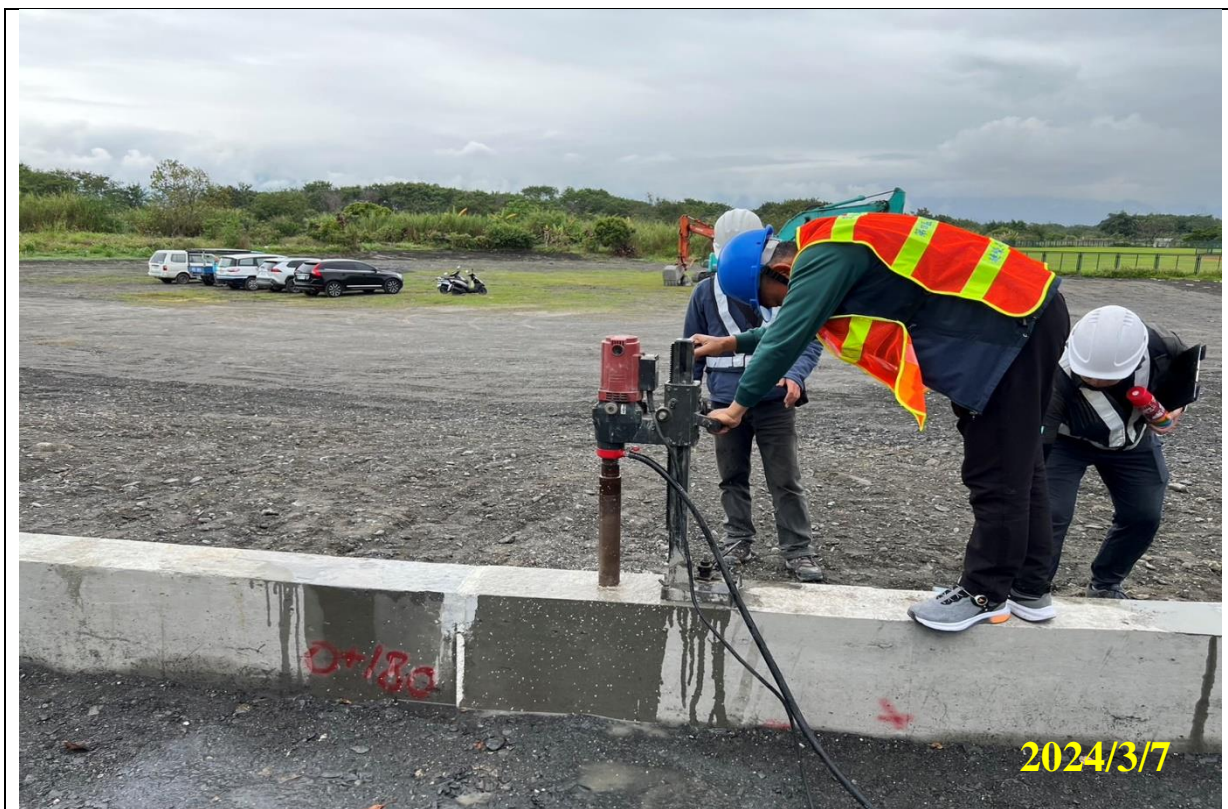
說明 | 查核當日現場混凝土鑽心試驗。

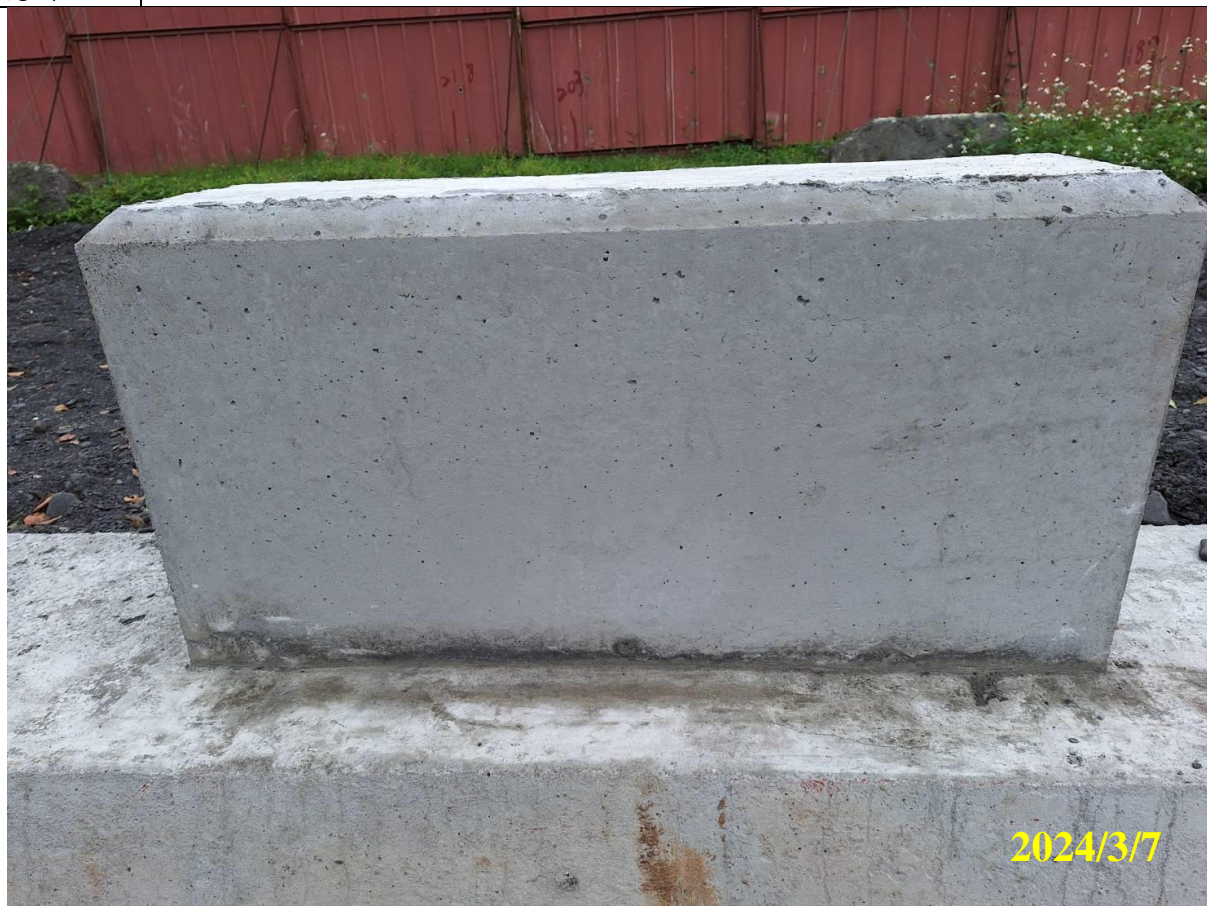
說明 | 混凝土完成面多處有氣孔。

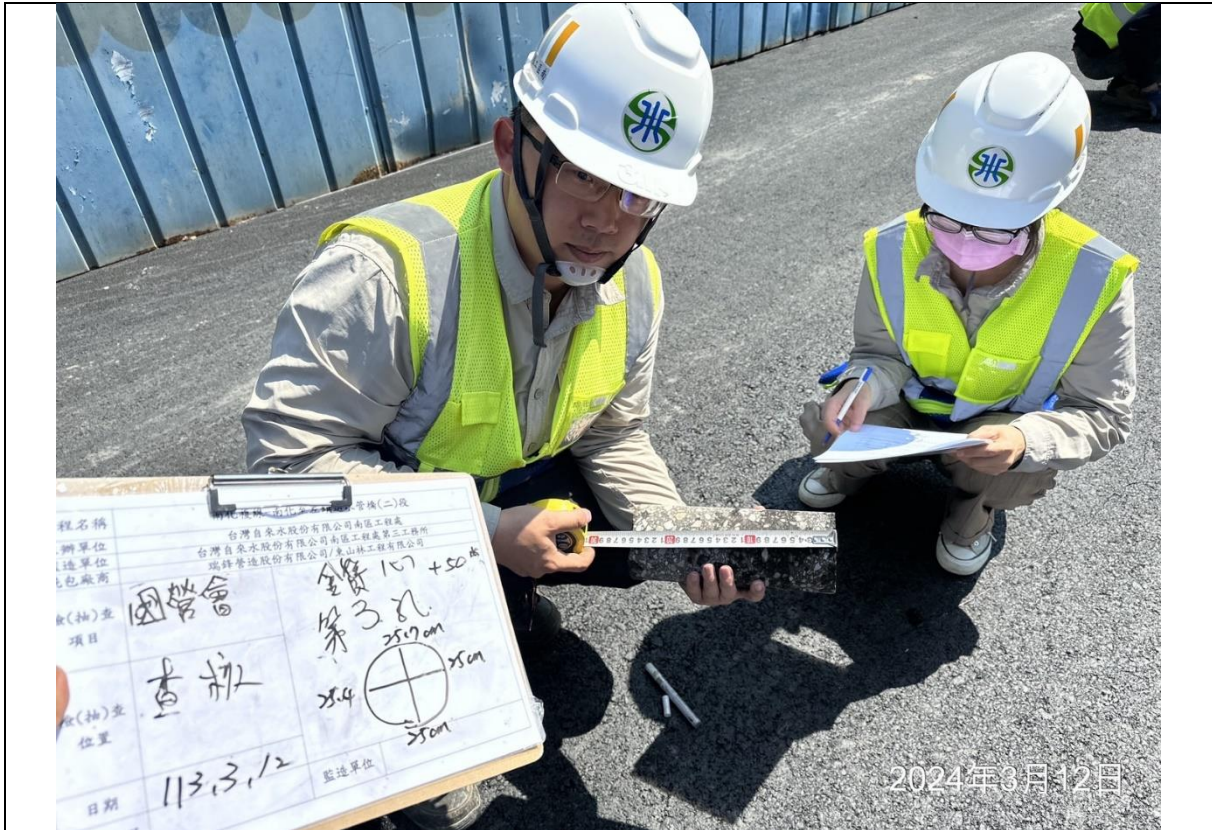
現場瀝青路面鑽心取樣

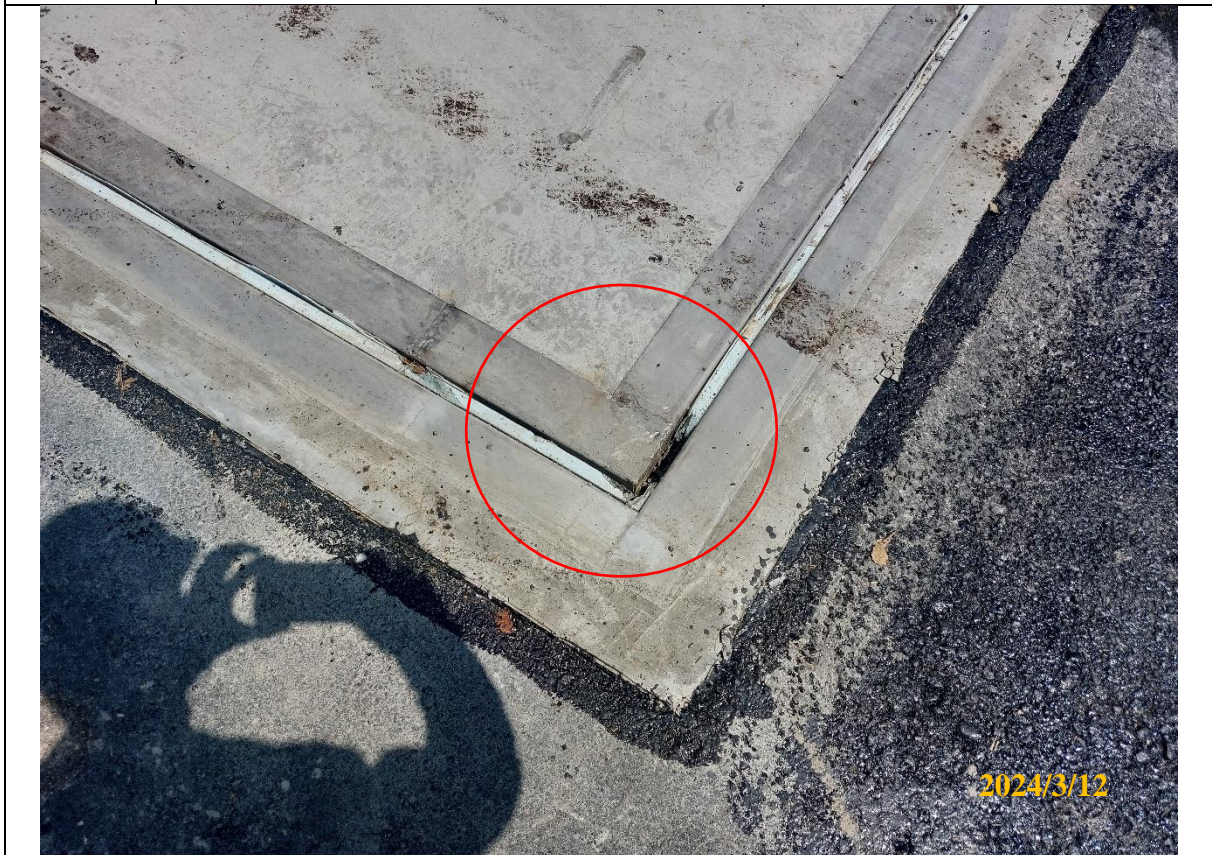
檢修孔蓋四周填縫材損毀

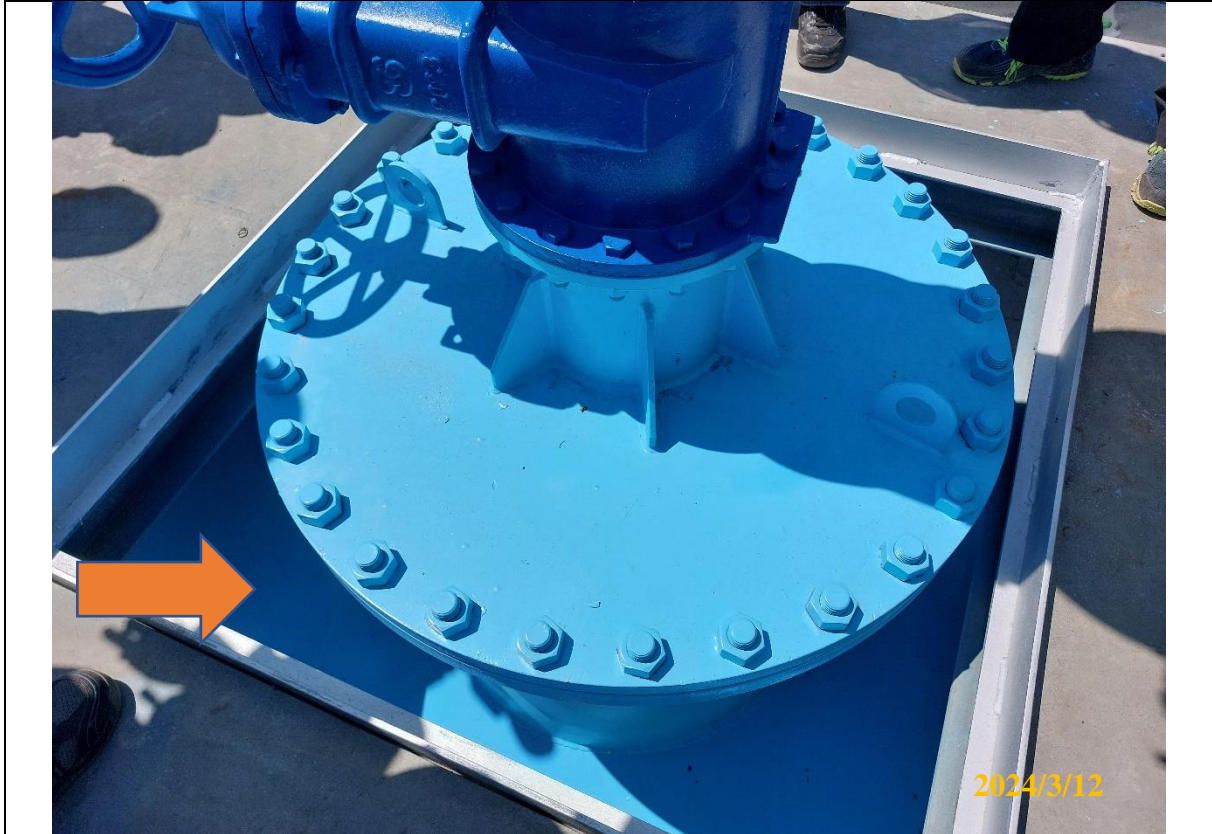
玉井水管橋頂通道上方制水閥周邊間隙太大

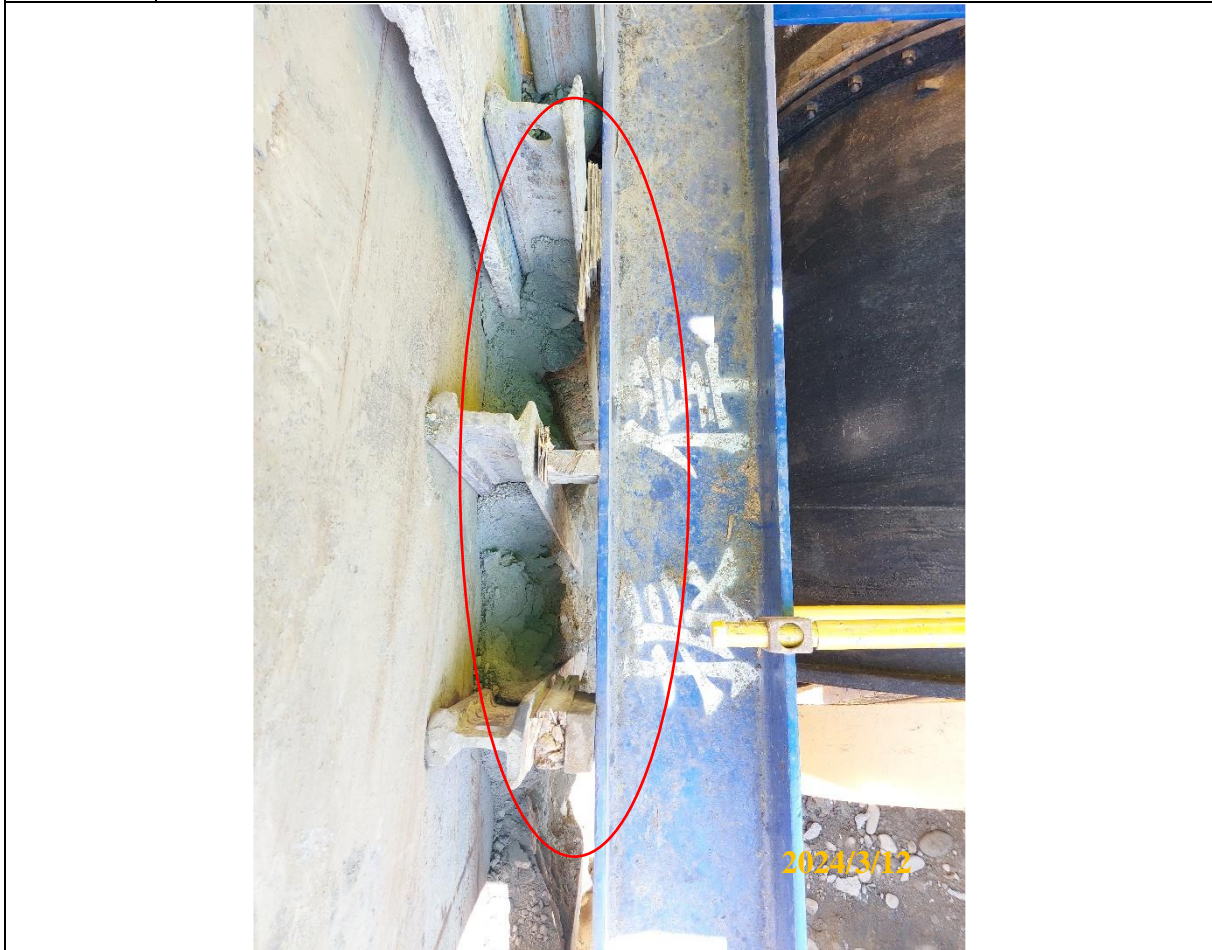
劉陳橋工作井之擋土支撐使用木塊作為墊片
