查核代表性照片表

工程名稱：台灣自來水股份有限公司辦公園區興建工程（新建、原總管理處整建）(台中市北區)

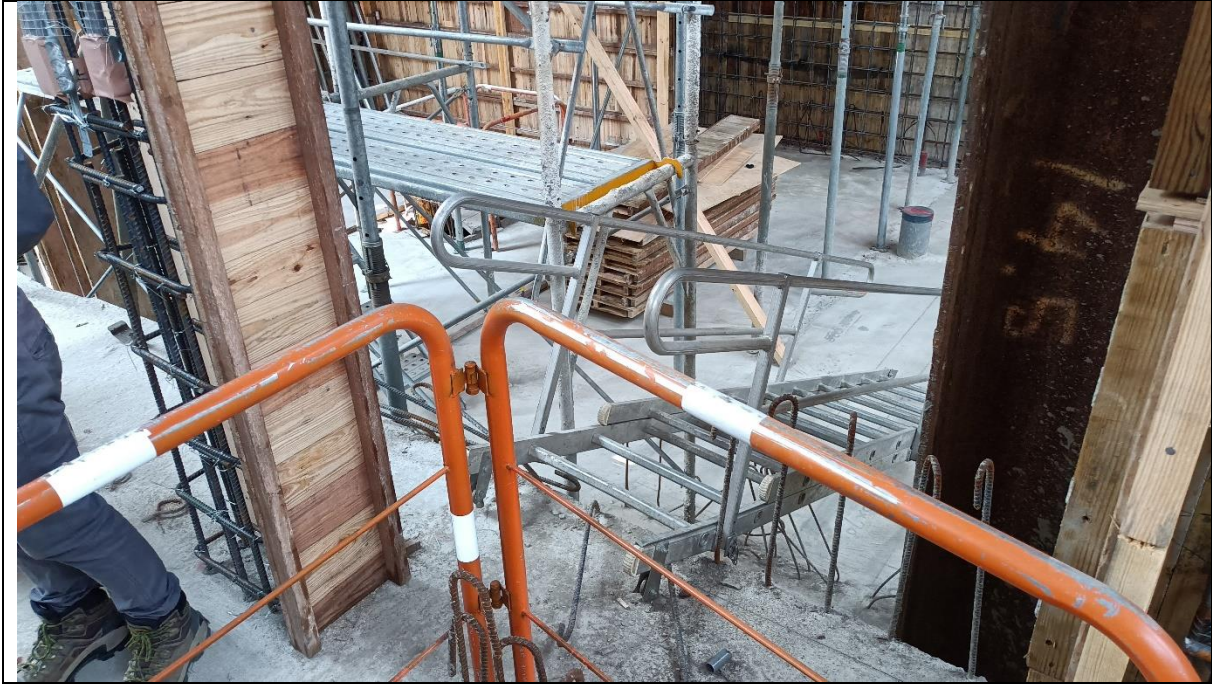
部分安全上下設備設置未符規定。

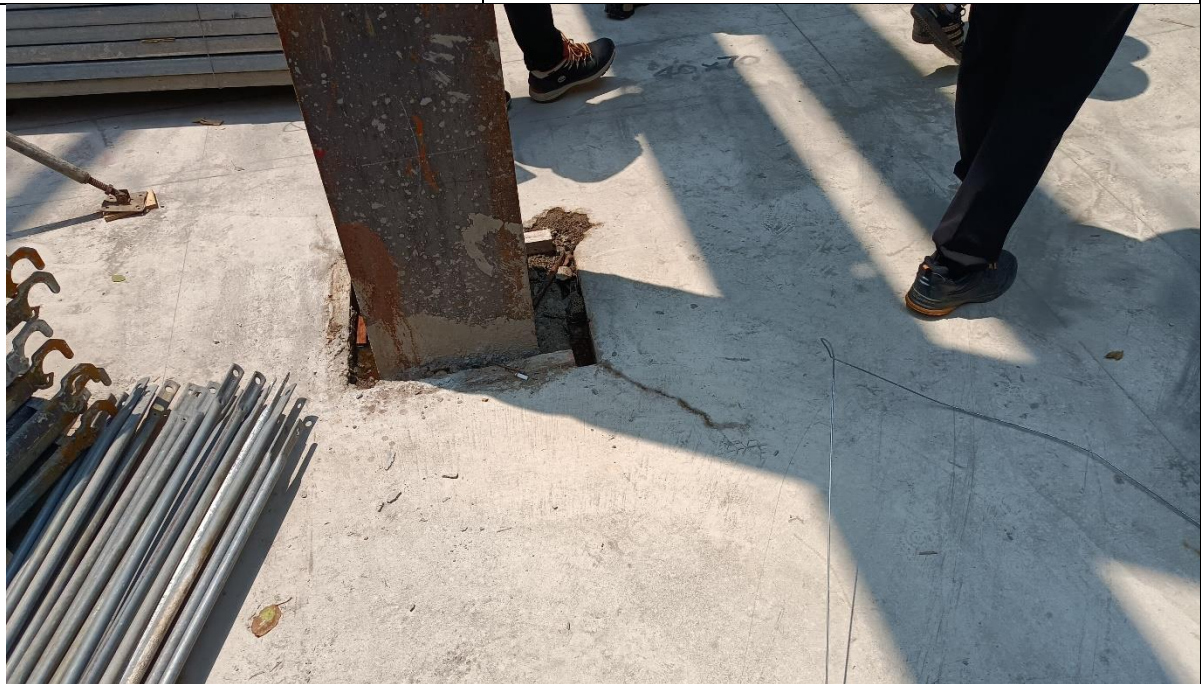
B3F 混凝土完成面局部有裂痕。

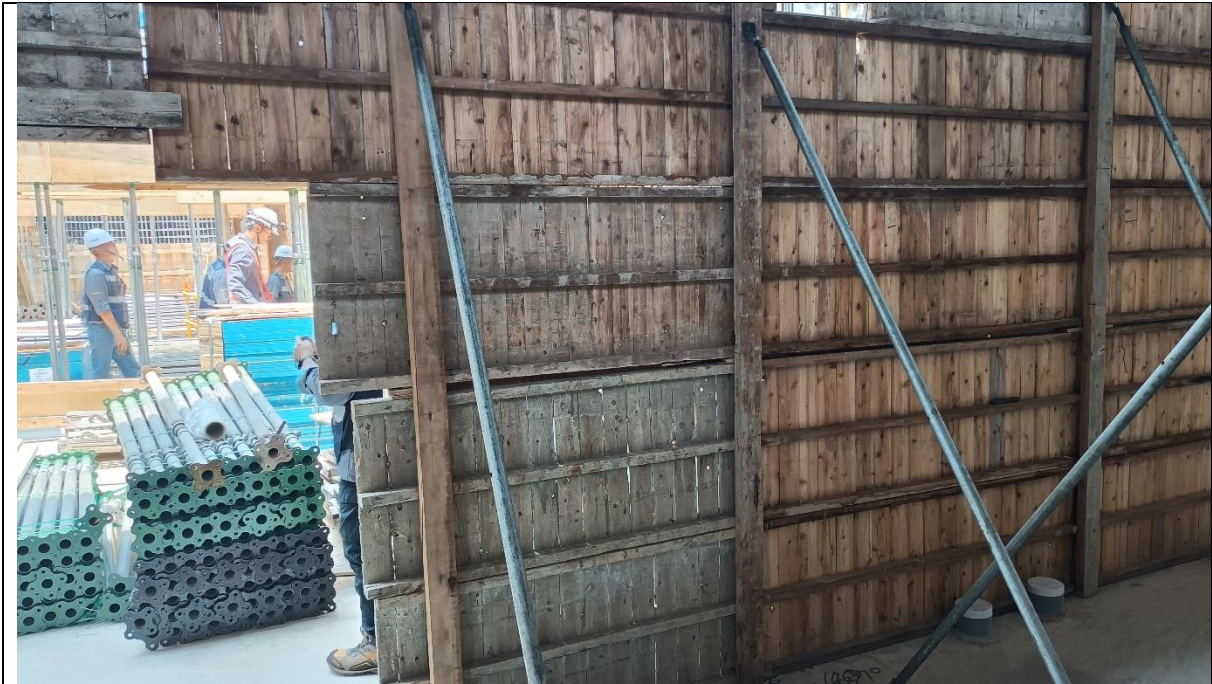
B3F 柱牆等處部分模板組立不緊實，局部有破損之情形。

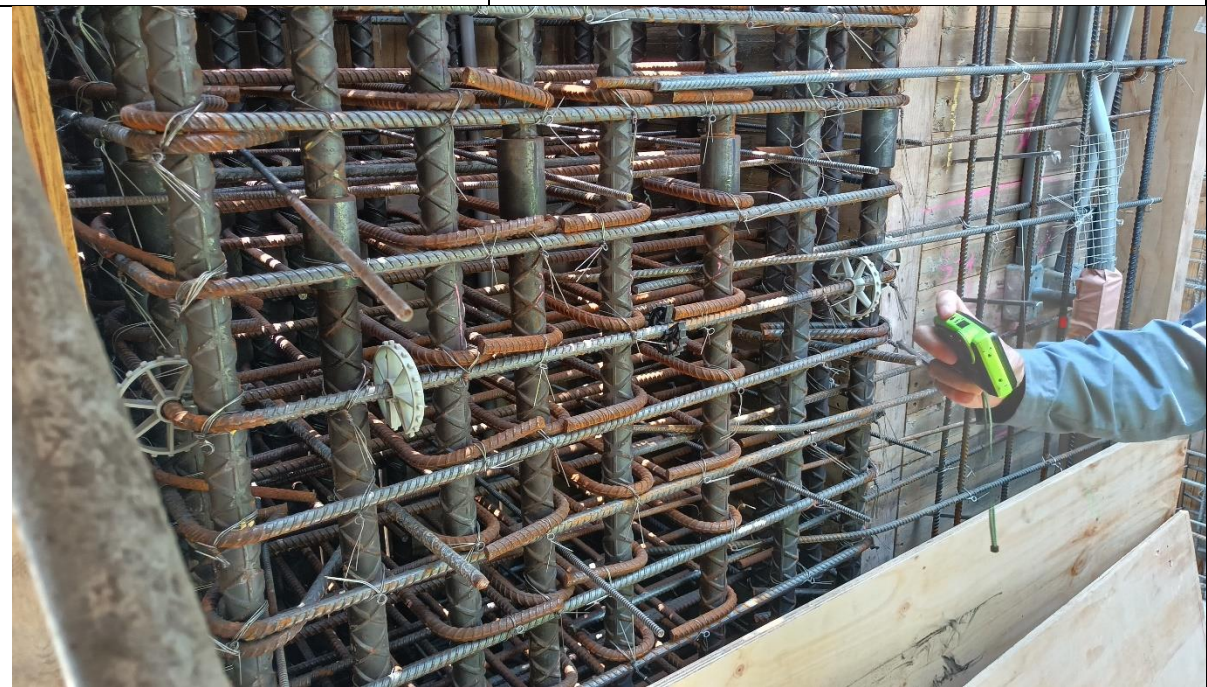
B3F 柱牆等部分鋼筋保護層不足

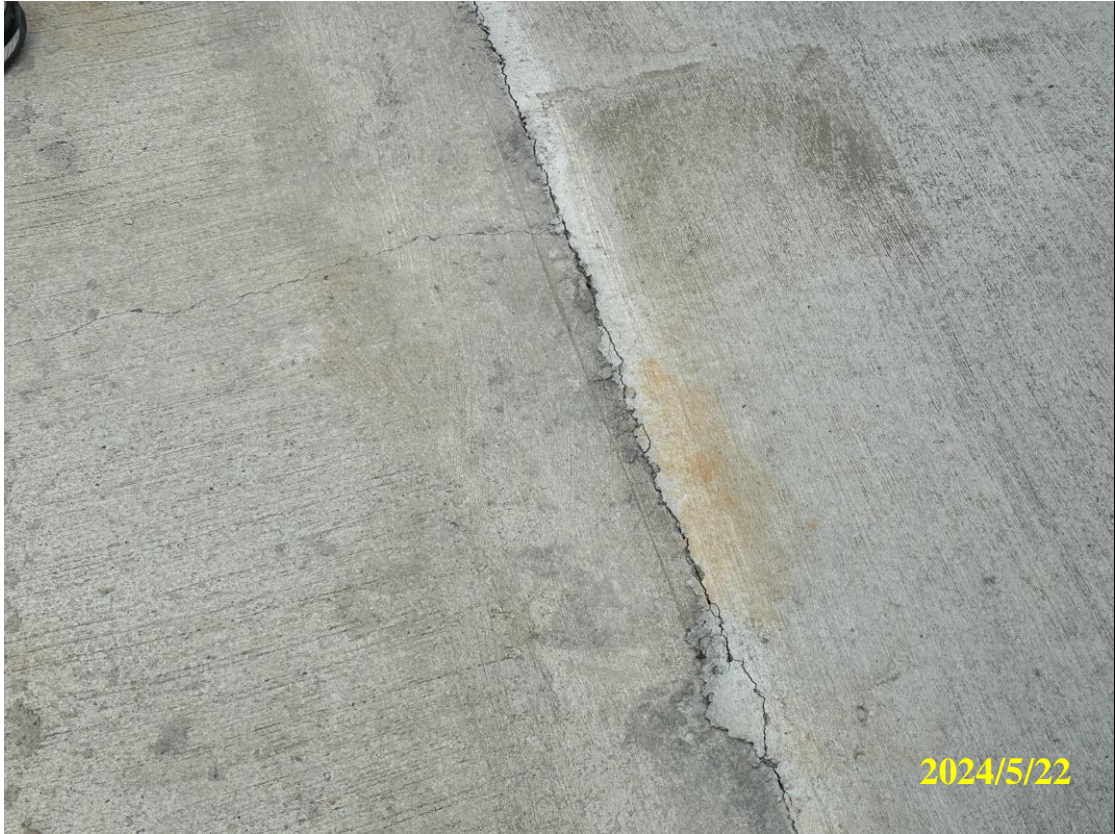
劉陳橋剛性路面刷毛裂紋多，且與既有路面銜接處未平整。

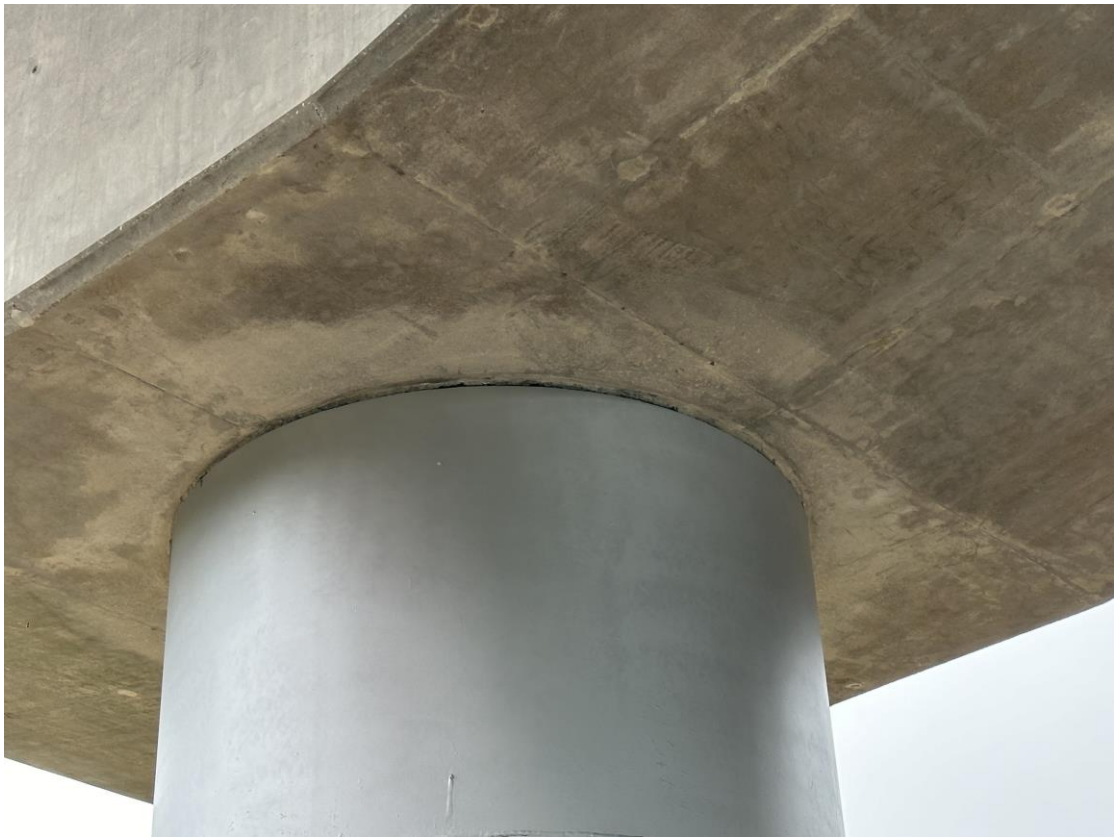
玉井水管橋之橋墩頂部與帽梁銜接處未平整。

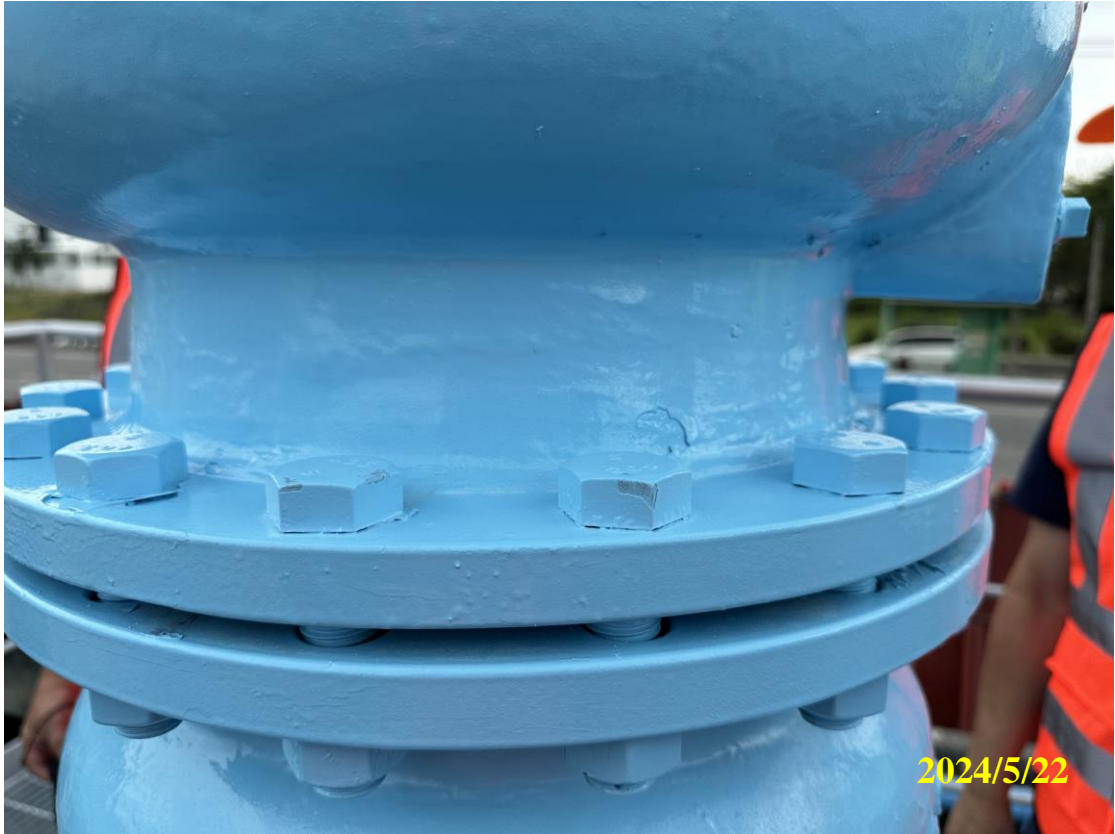
玉井水管橋局部氟素塗料或其他塗料底層未乾就再加塗，致浮凸、剝離等現象。

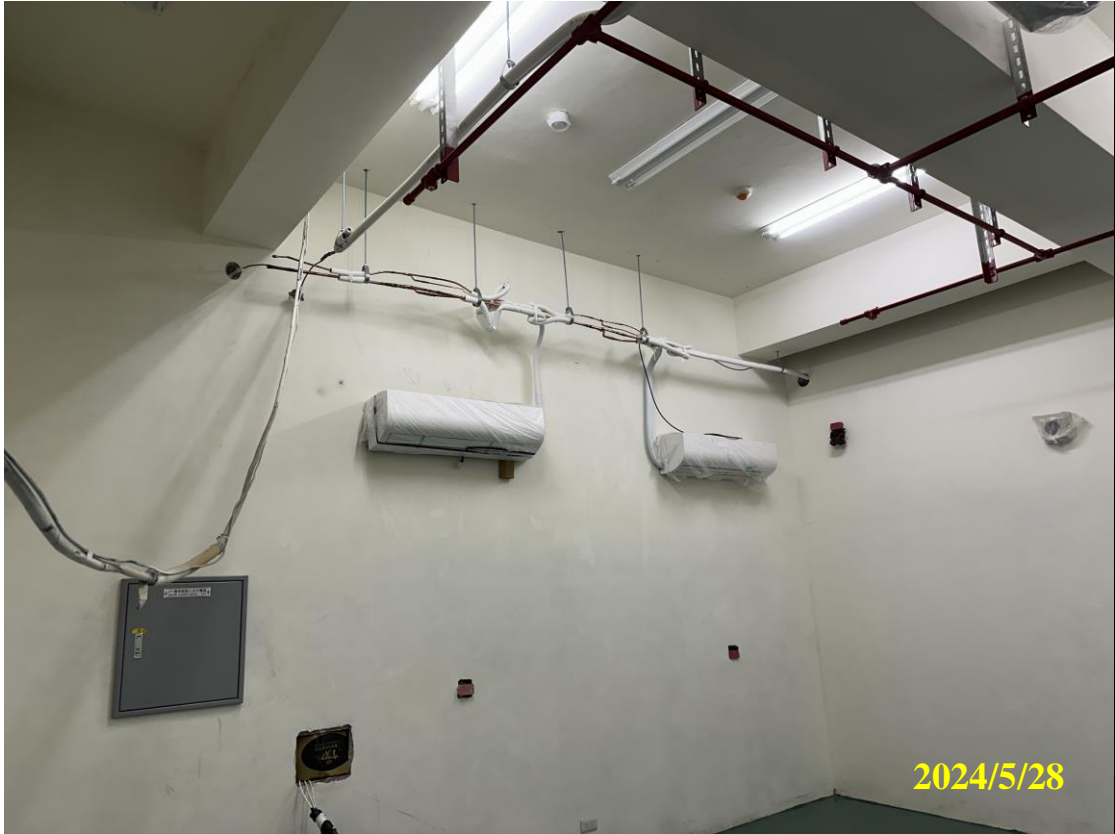
分離式冷氣室內機以透明 PVC 膠膜保護。

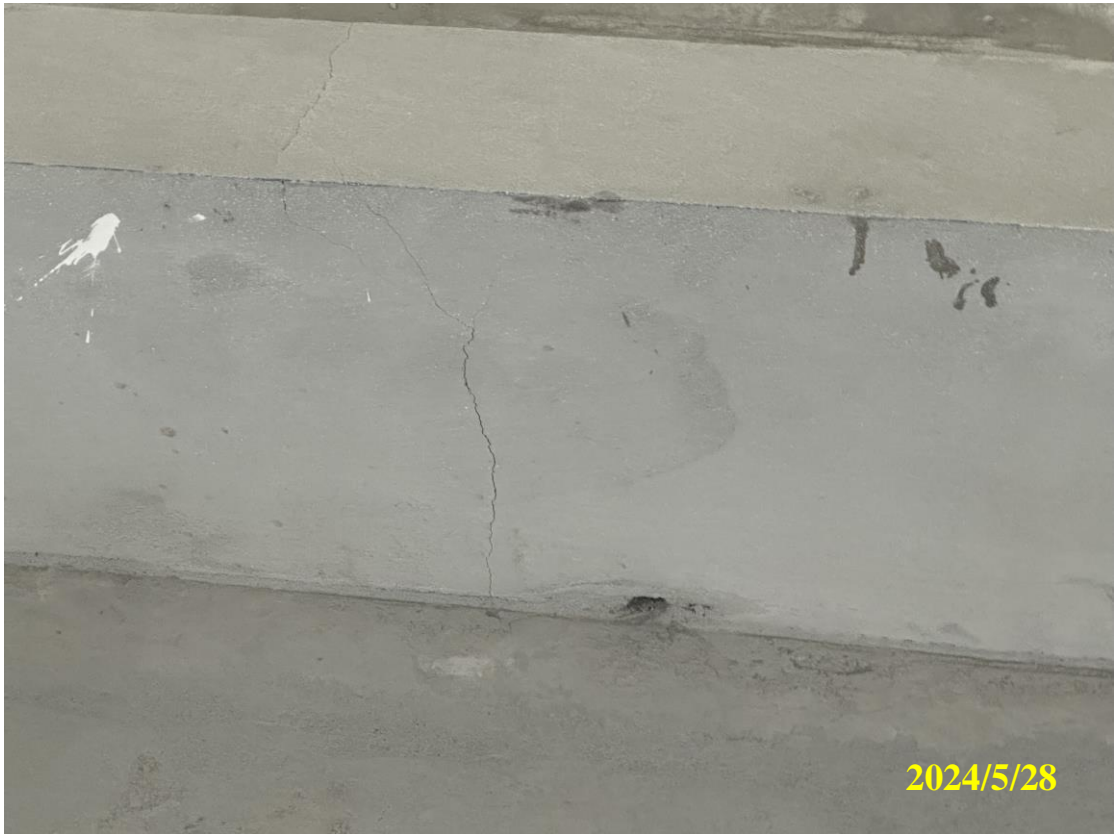
地下室阻水墩部分混凝土完成面有裂紋產生。

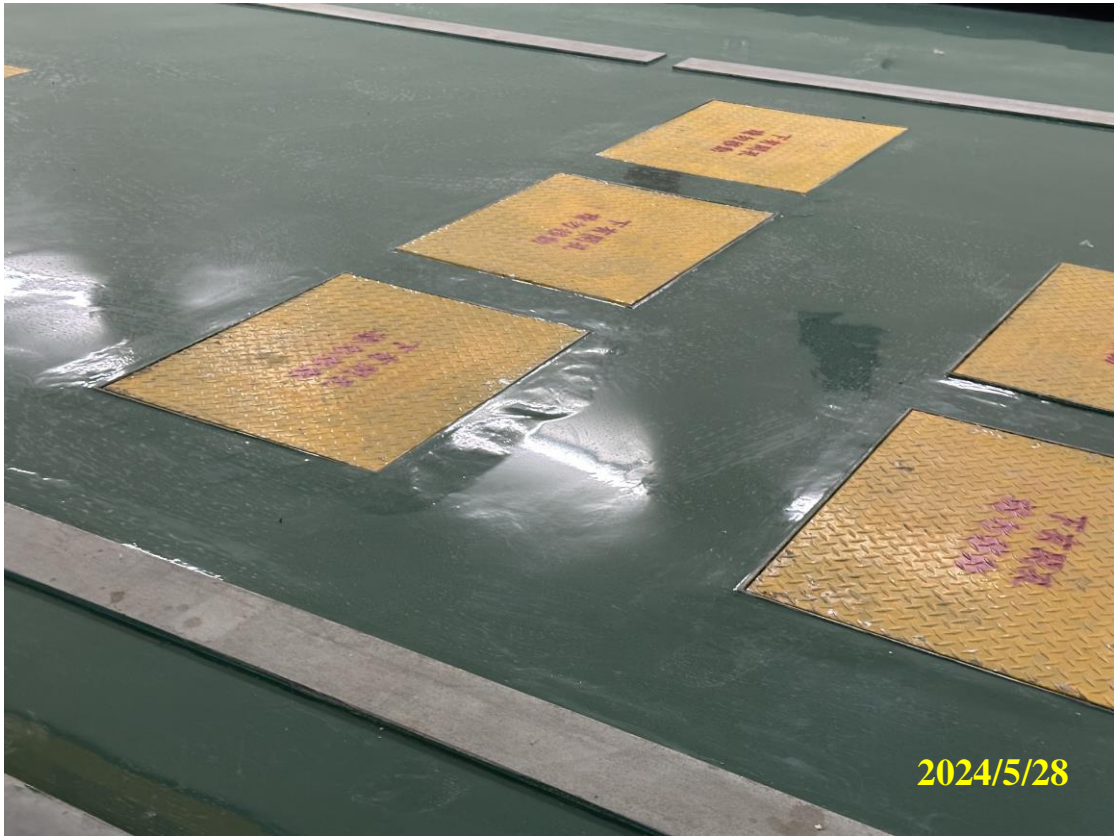
GIS室部分蓋板周邊Epoxy不平順。

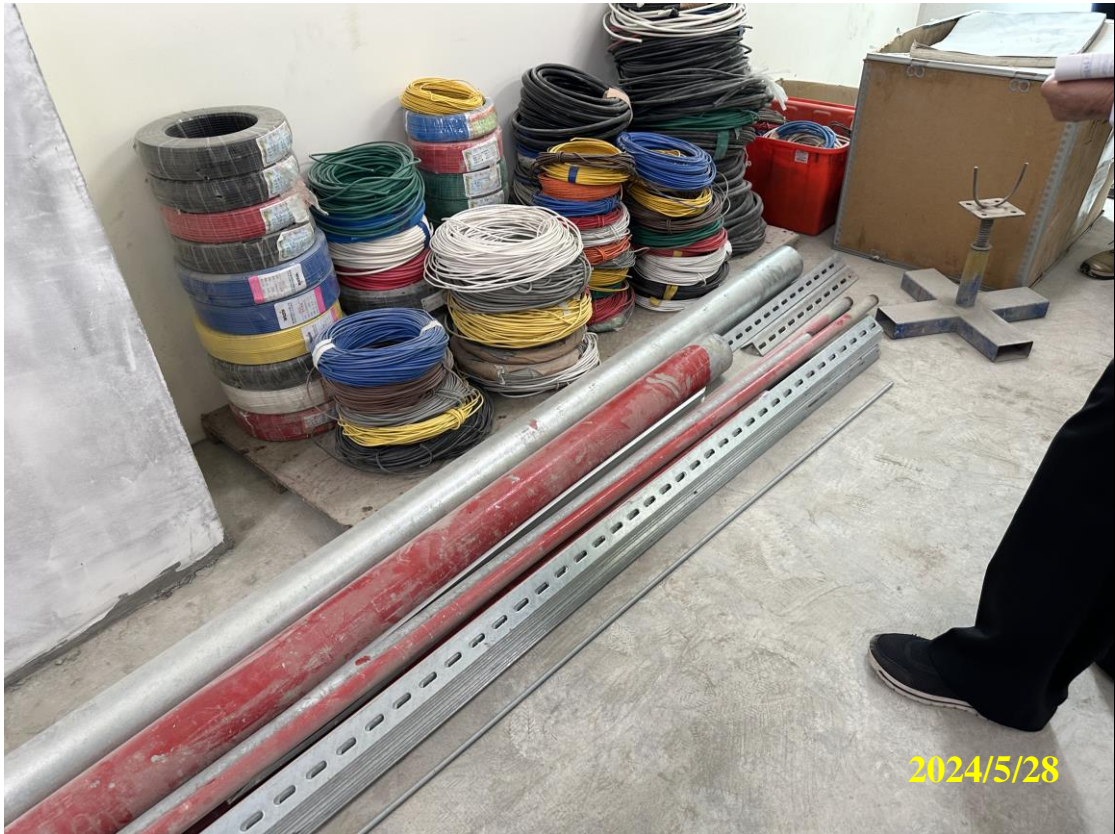
消防設備室內放置之鍍鋅鋼管、鍍鋅角鐵任意堆置，未妥善保護。

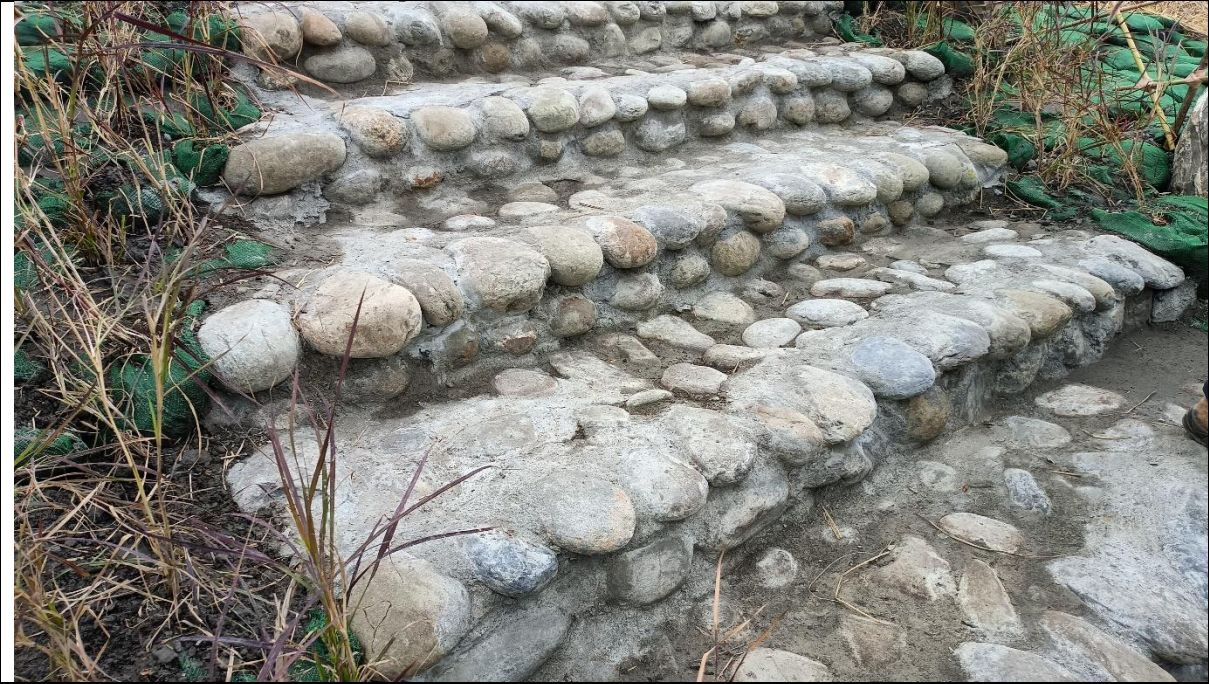
2k+340塊石階梯部分完成面不平整。

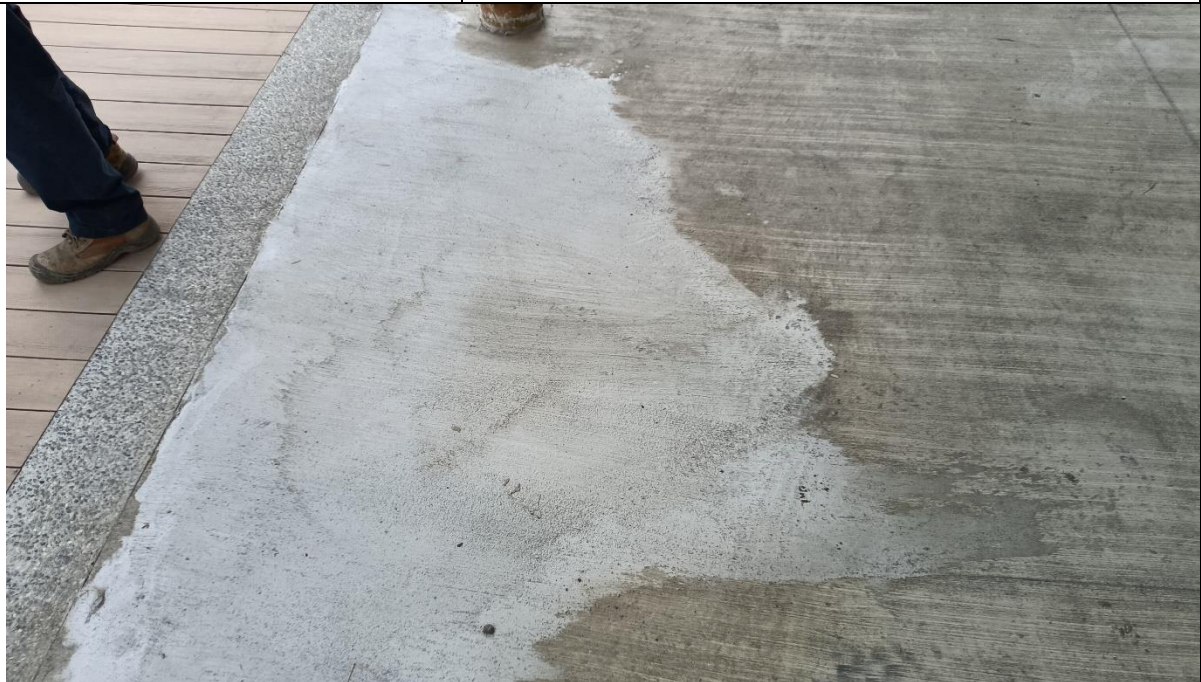
RC完成面瑕疵修補作業未採方正切割，且色差明顯，未符需求

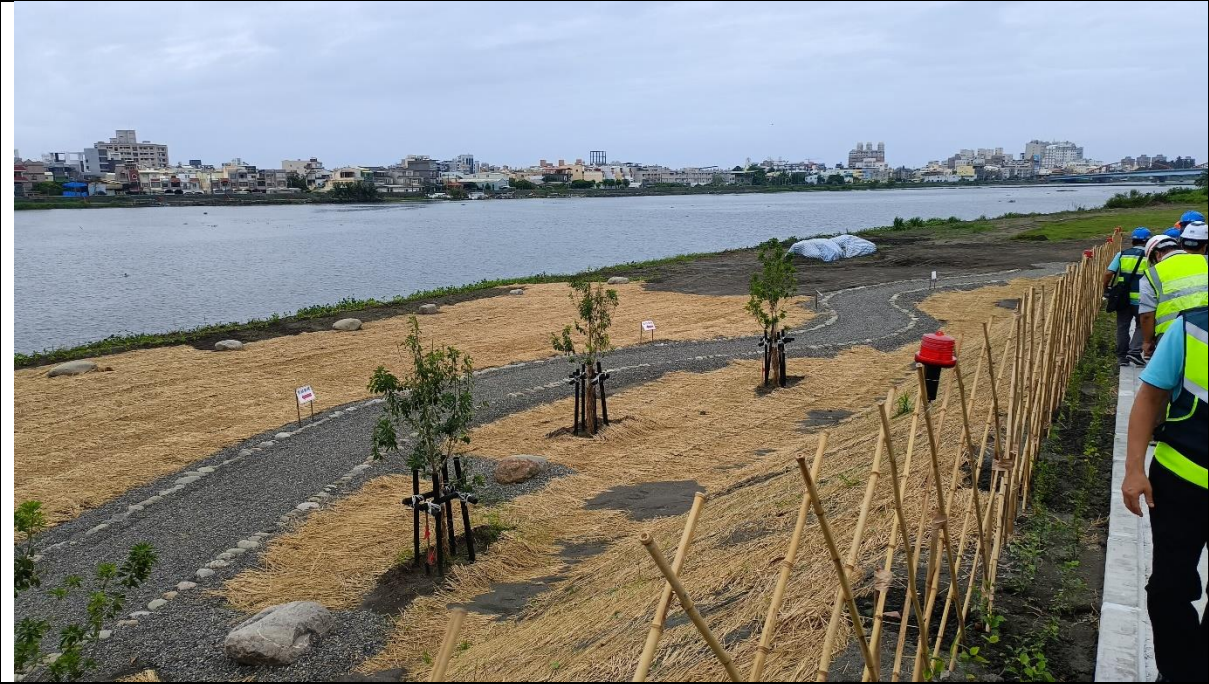
現場碎石步道施作情形。

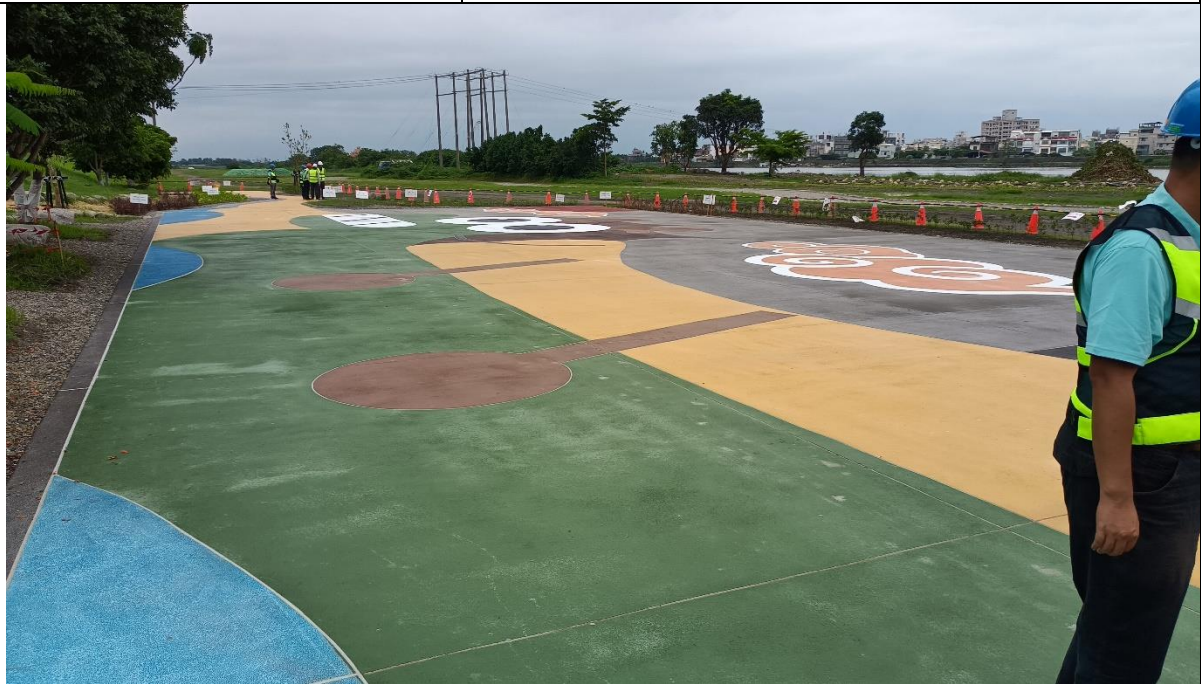
噴花地坪施作良好，龍舟意象造型美觀。
