查核代表性照片表

工程名稱：投擴112名間鄉139乙線3K+200至松柏嶺地區架空線路下地管路工程

工程名稱：所本部在職訓練大樓屋頂及外牆防水改善工程

工程名稱：阿姆坪防淤隧道入口周邊環境營造工程

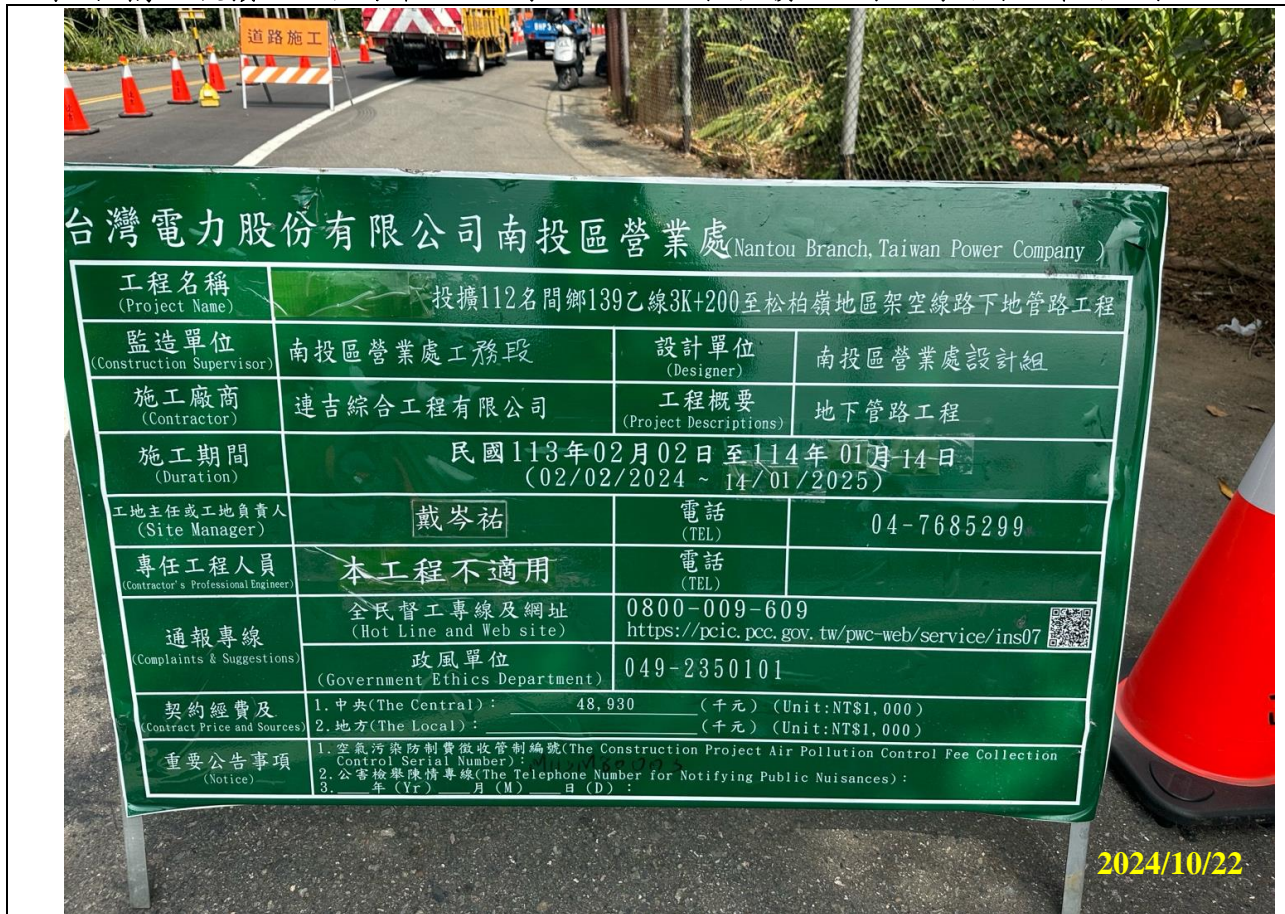
本案工程告示牌現場設置情形。

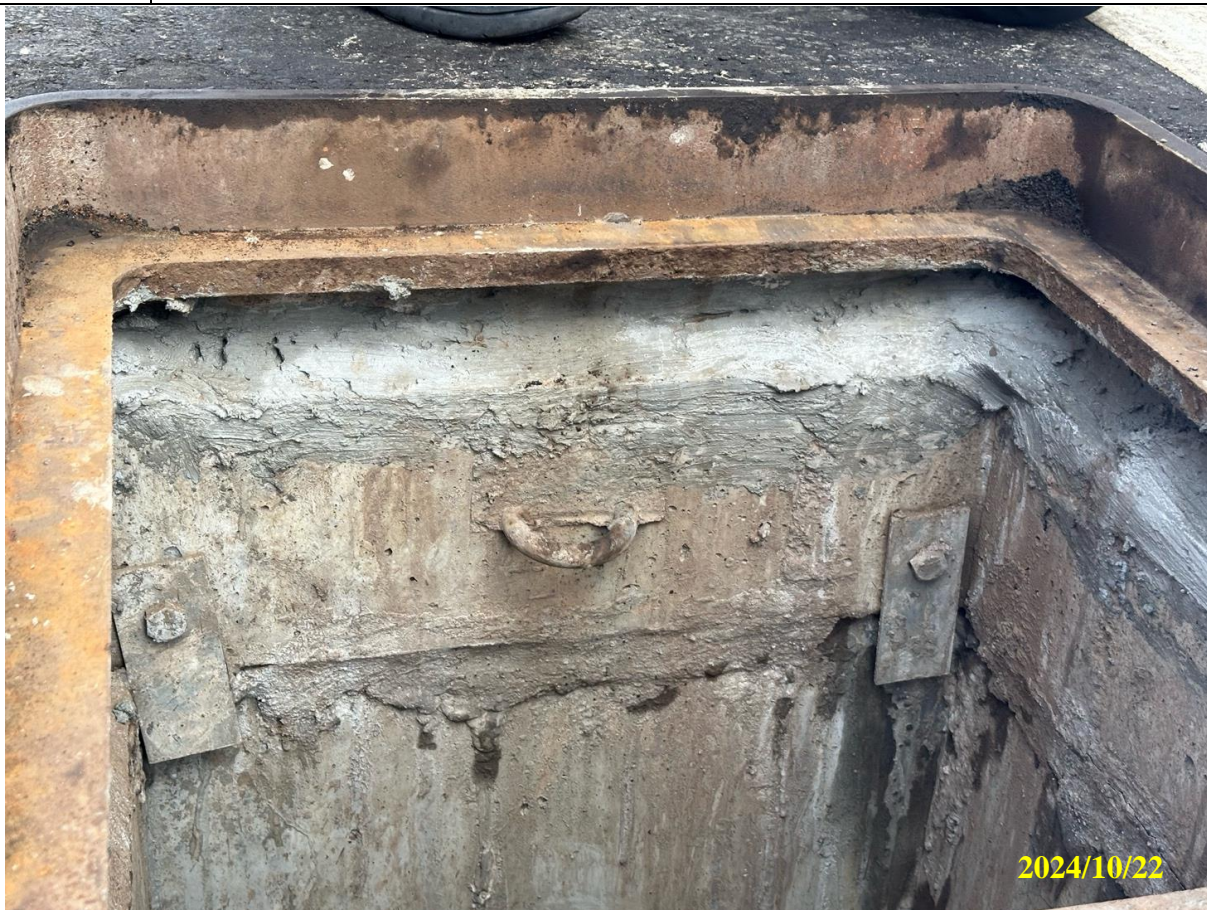
人手孔框蓋下方縫隙未填平。

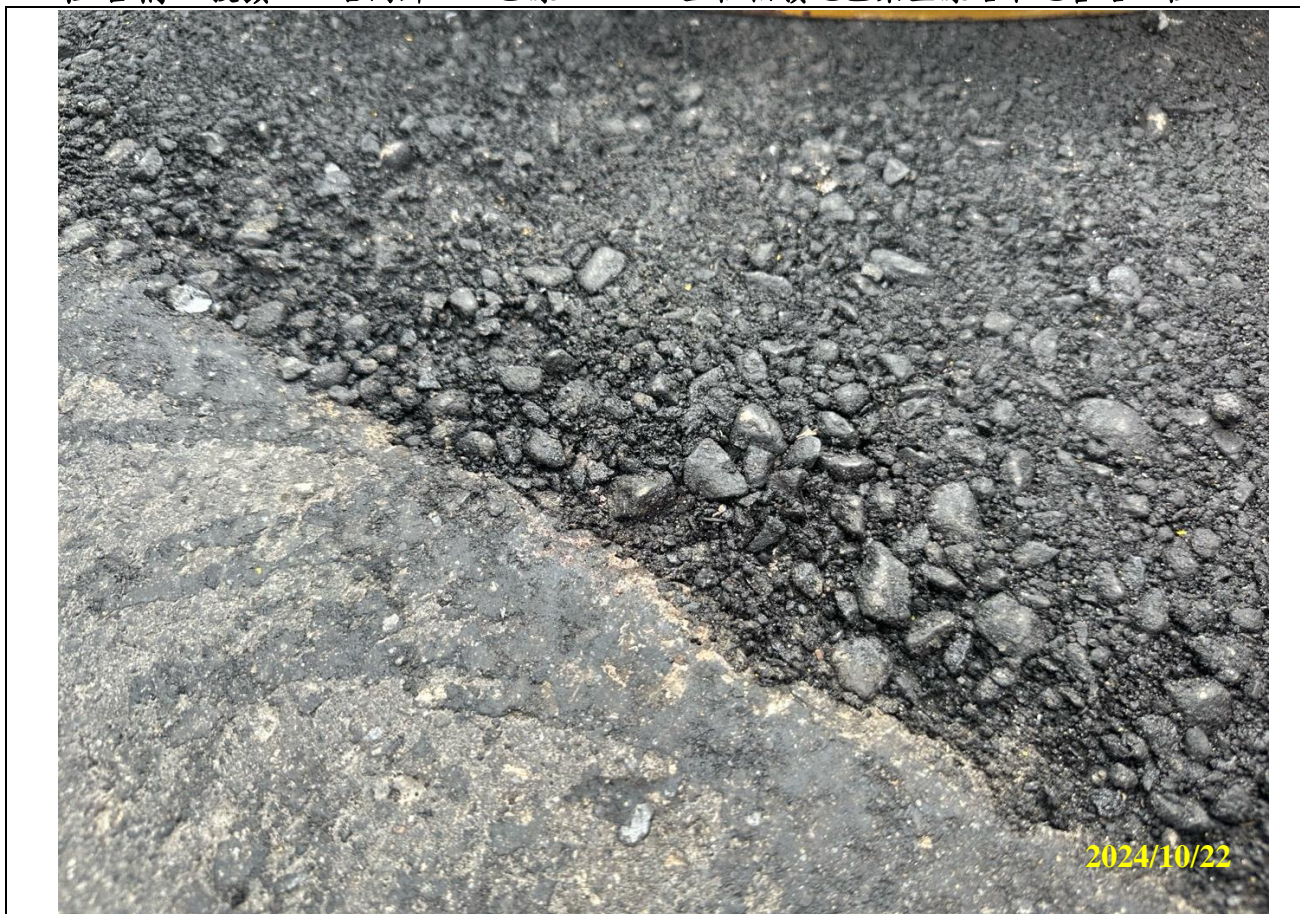
說明 手孔周圍瀝青混凝土鋪面有粒料分離現象。

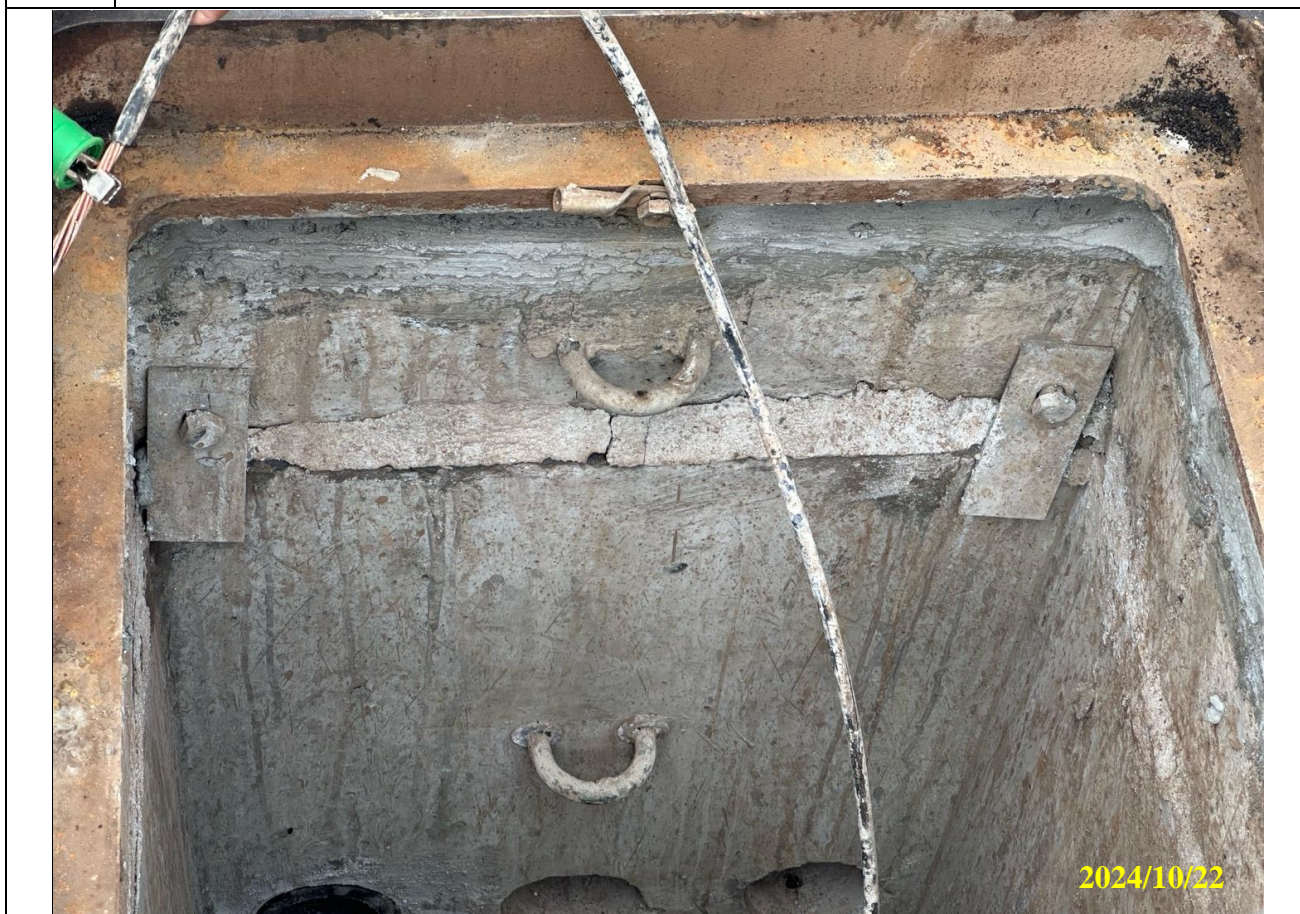
說明 孔內平整度不佳且有裂紋。

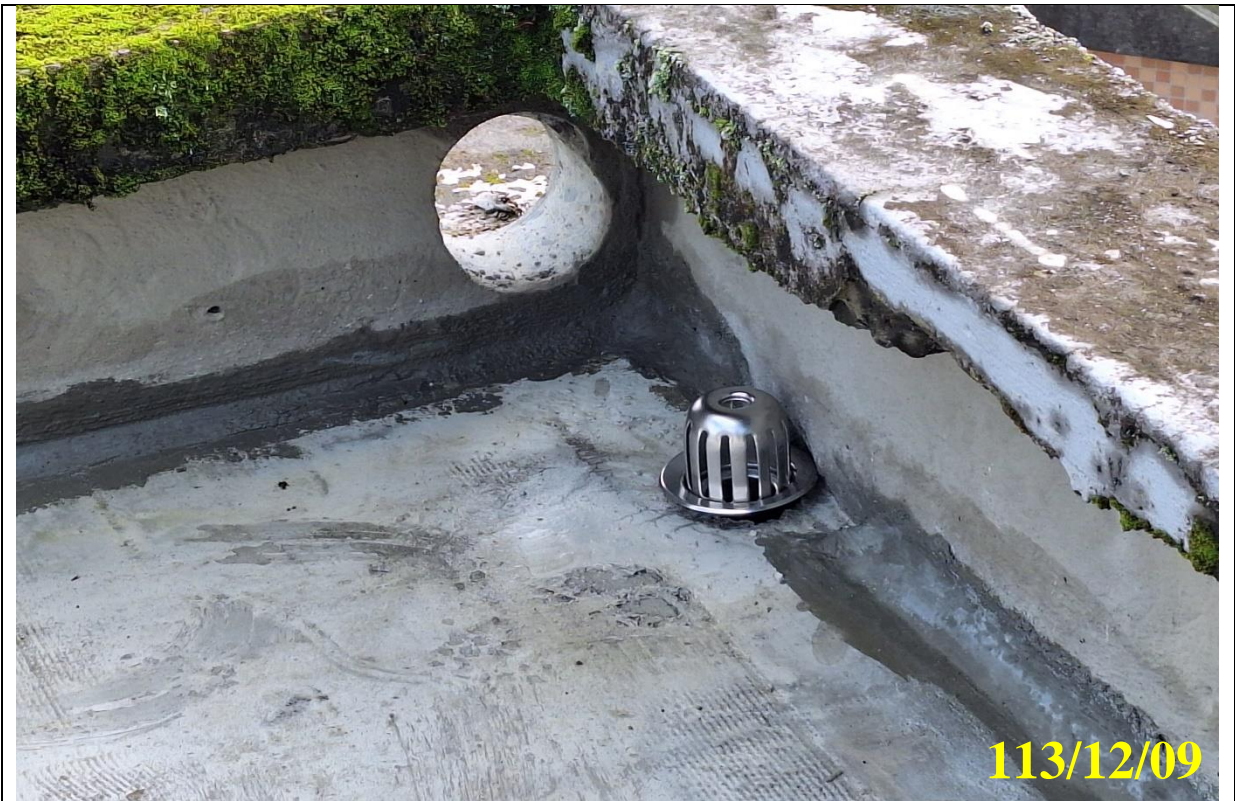
說明 | 查核當日女兒牆重複洗孔。

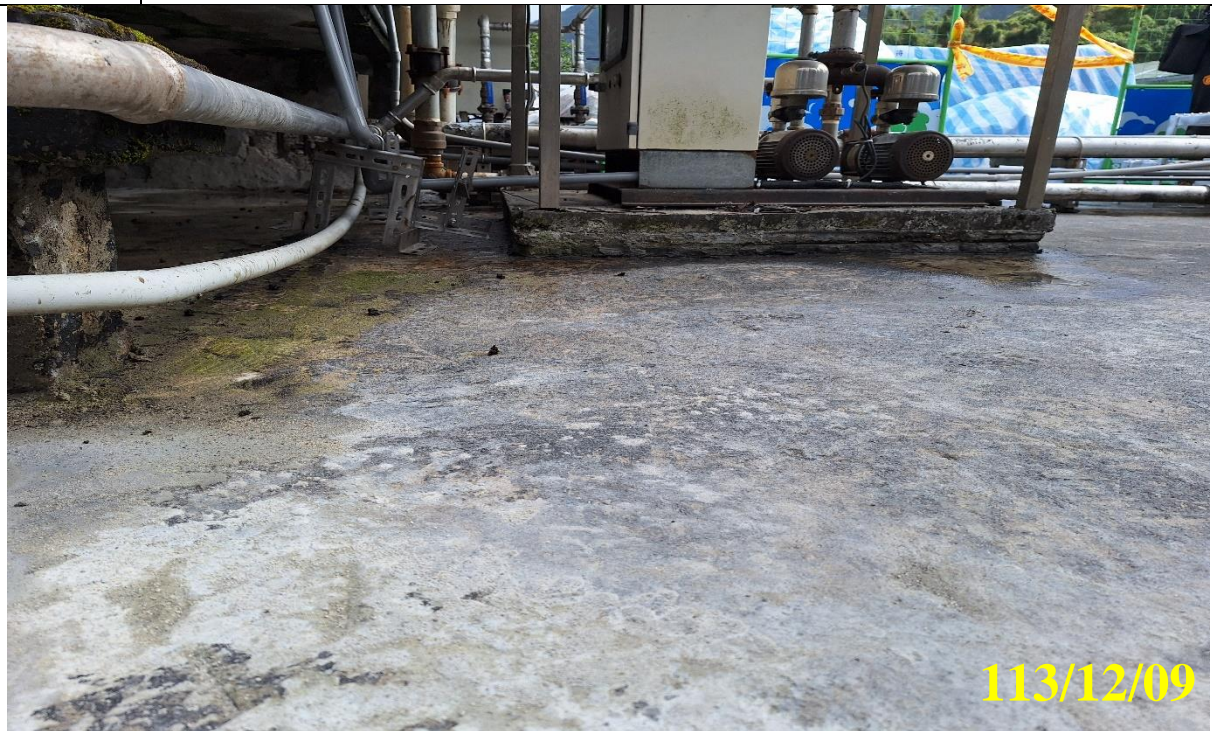
說明 | 屋頂完成後部分地坪有積水現象。

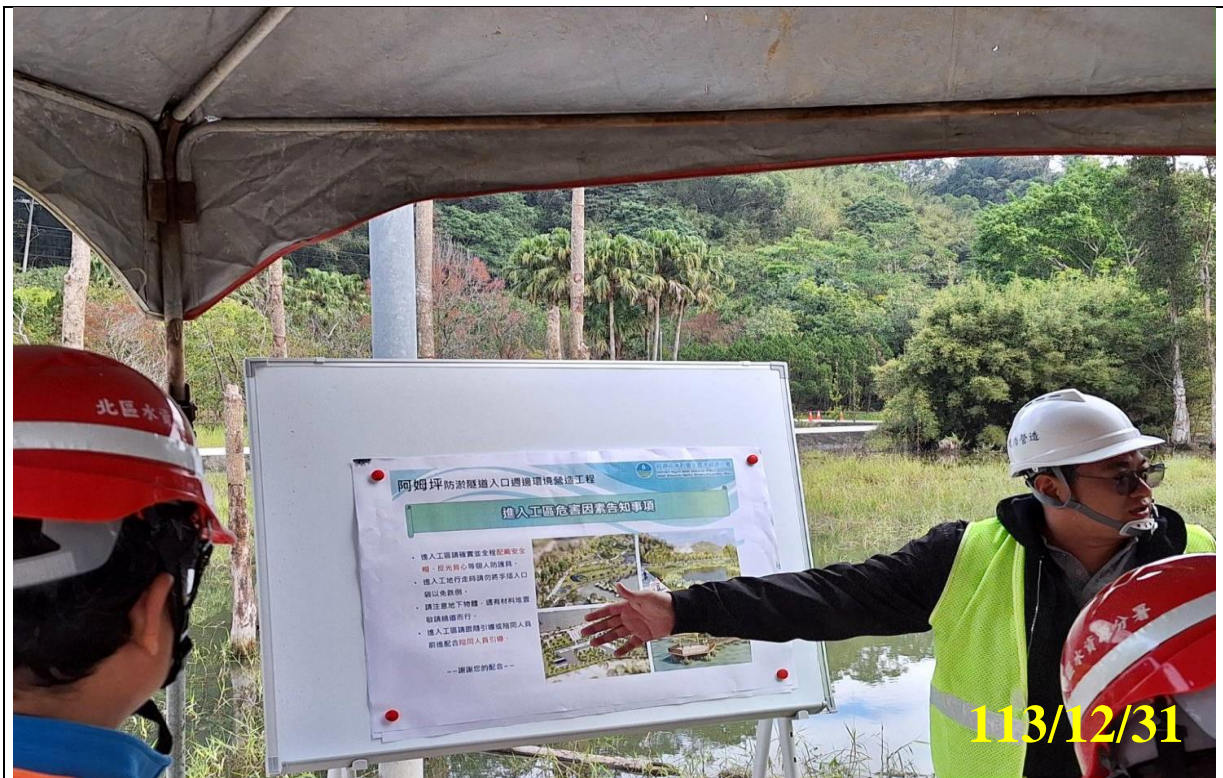
說明	職安人員落實危害告知並清楚說明預知危險。
----	----------------------

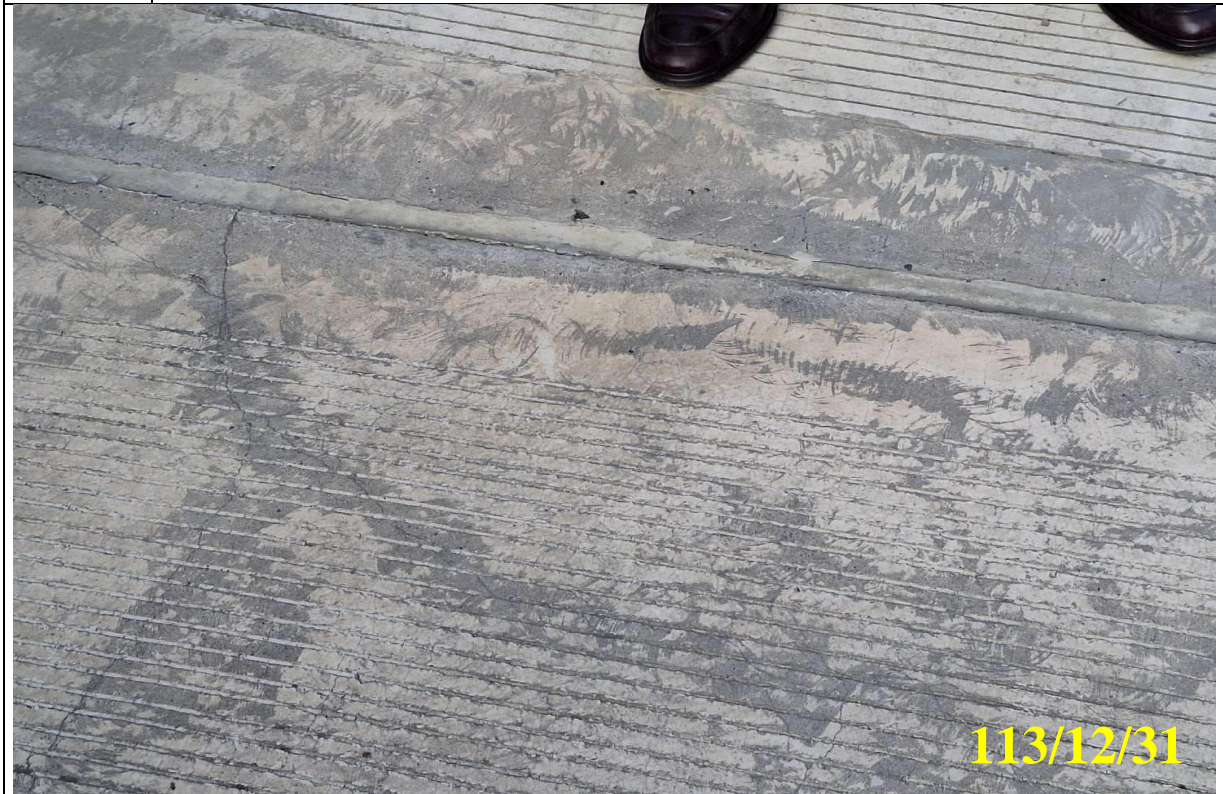
說明	步道施工縫施作不良。
----	------------

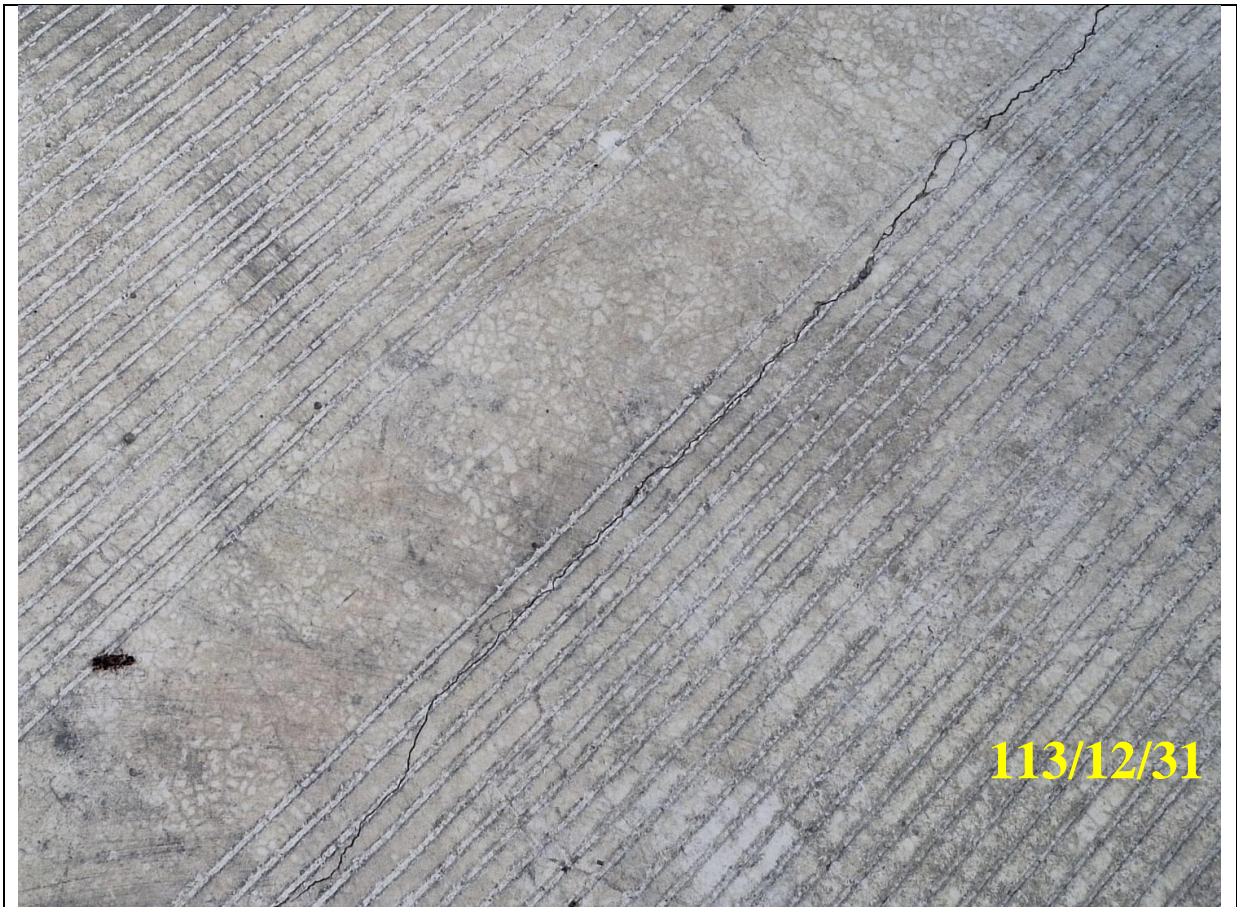
說明	步道完成面有裂縫。
----	-----------

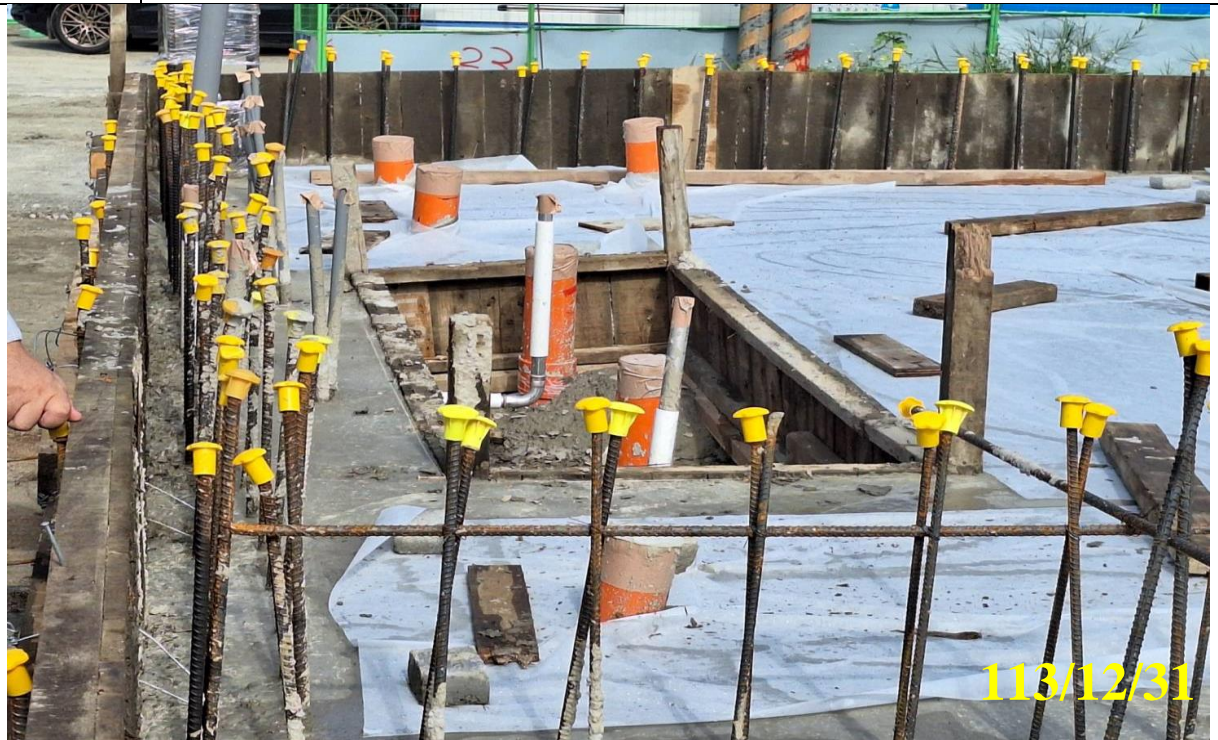
說明	鋼筋保護層不符規定。
----	------------
