## 查核代表性照片表

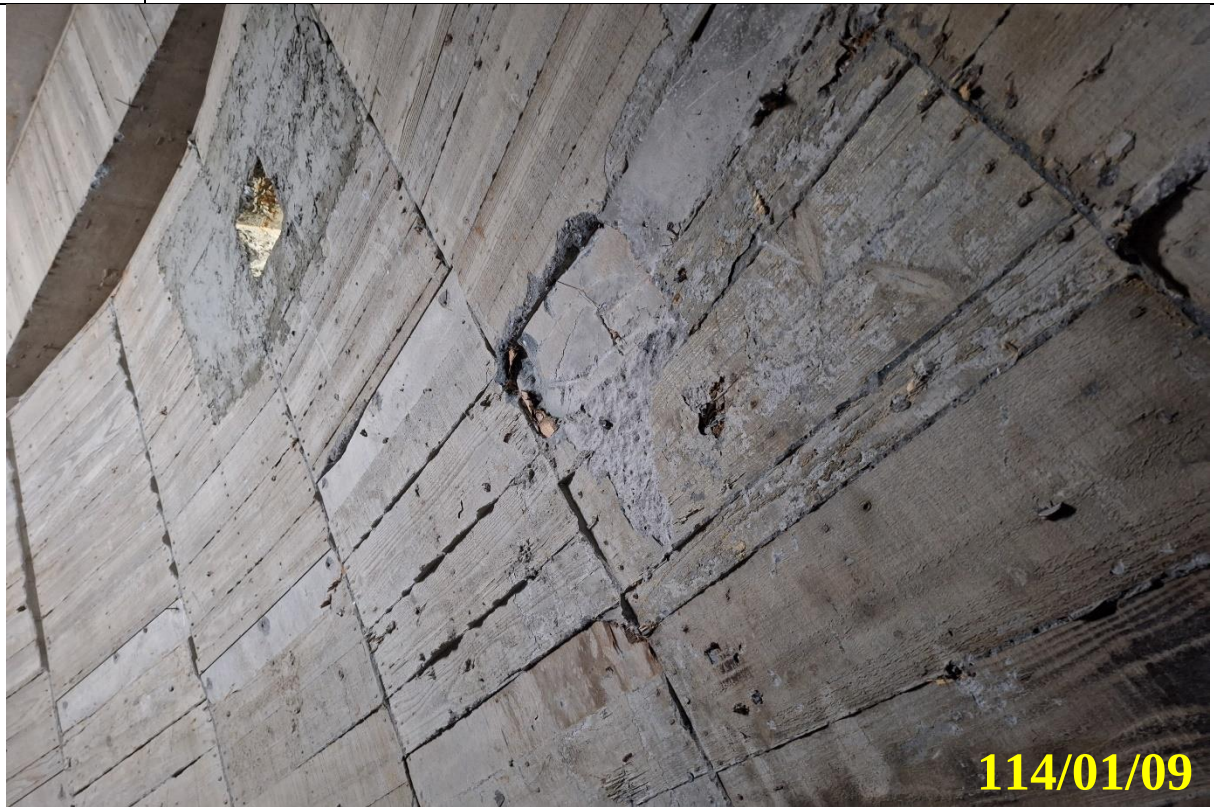
| 說明 | 水箱室部分夾板未清除。 |

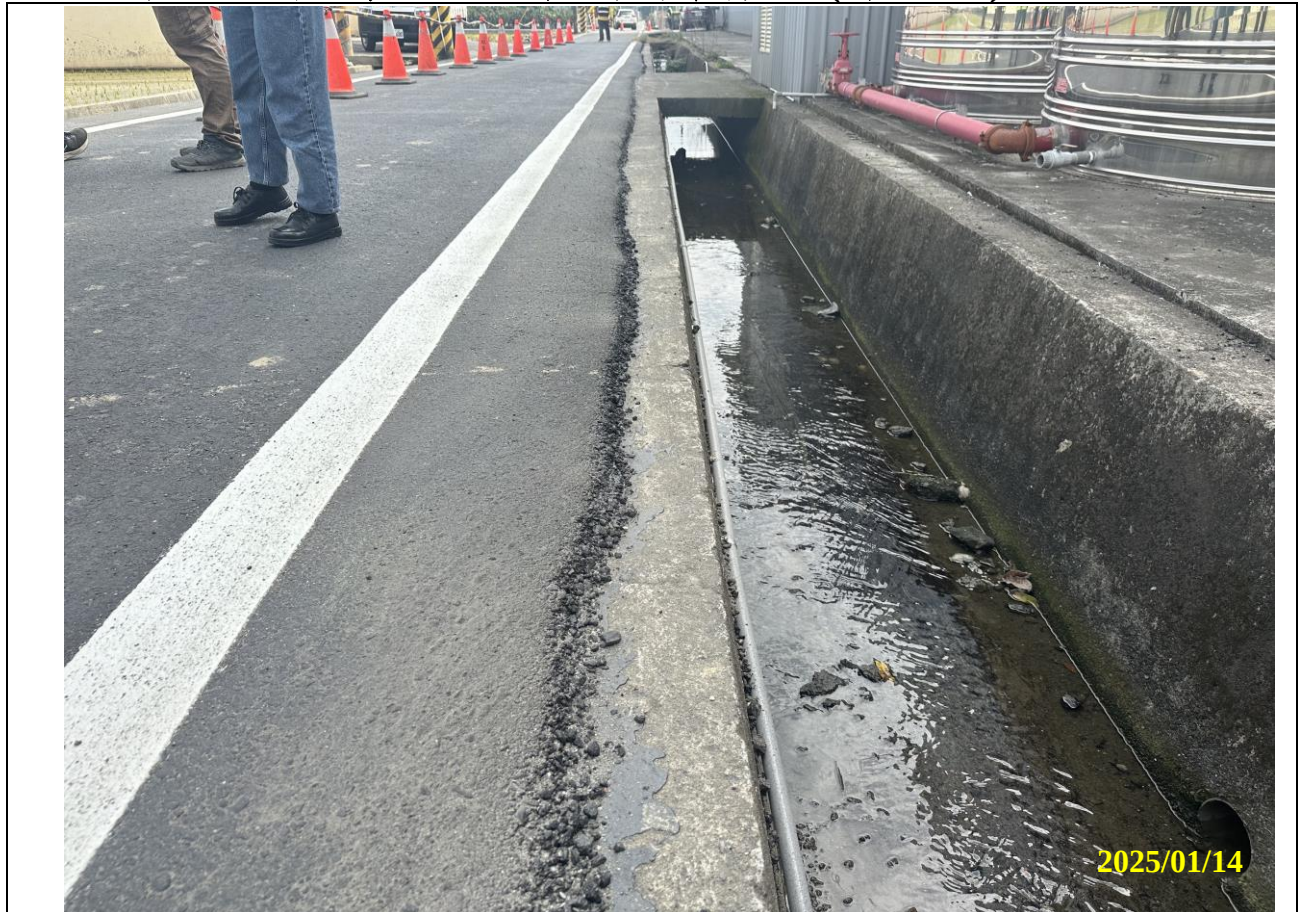
當日查核路段瀝青混凝土鋪面於水溝測平整度不佳且有粒料分離現象。

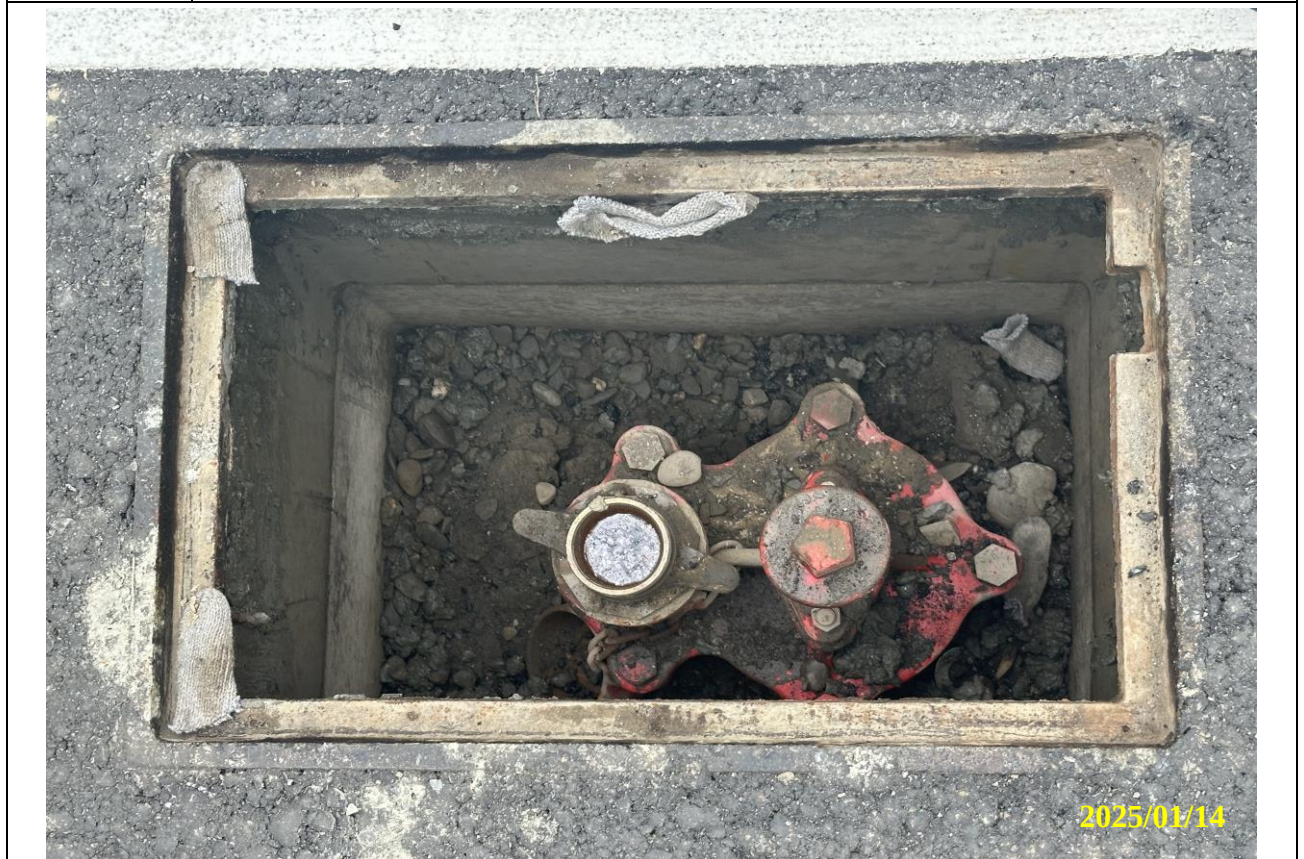
當日查核路段制水閥盒內垃圾未清理，且閥盒蓋與框之間未設置橡膠墊片增加貼合度。

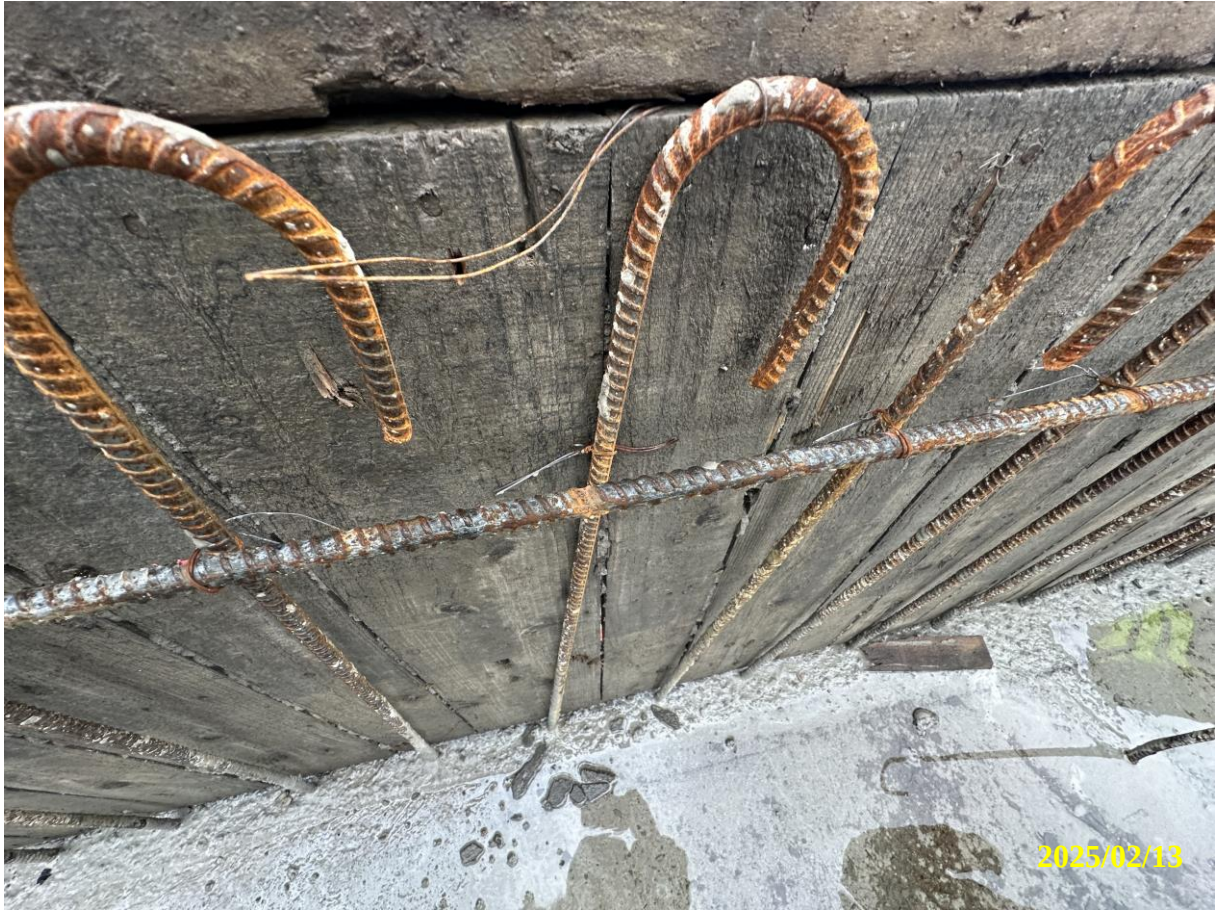
屋頂層部分鋼筋保護層不符規定。

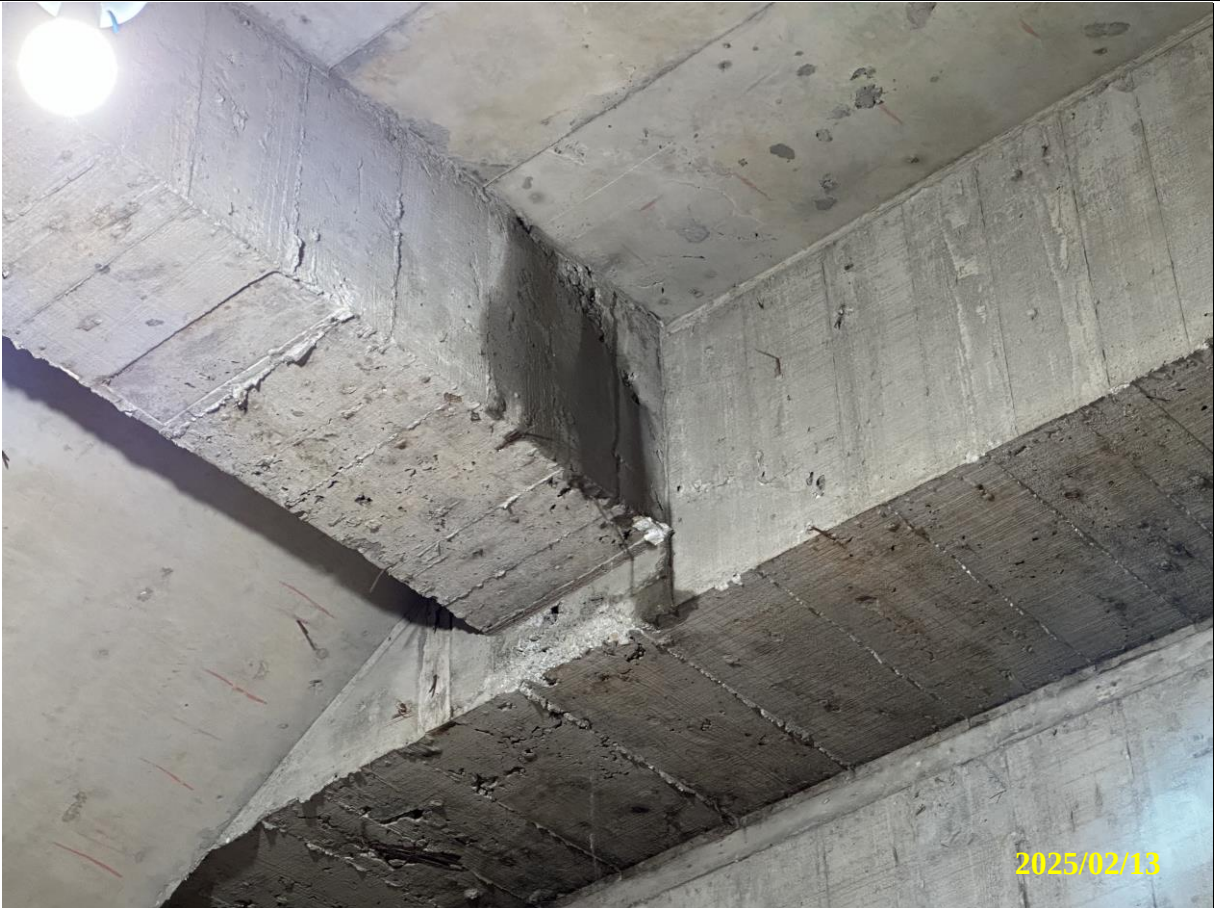
建築結構體有滲漏現象。

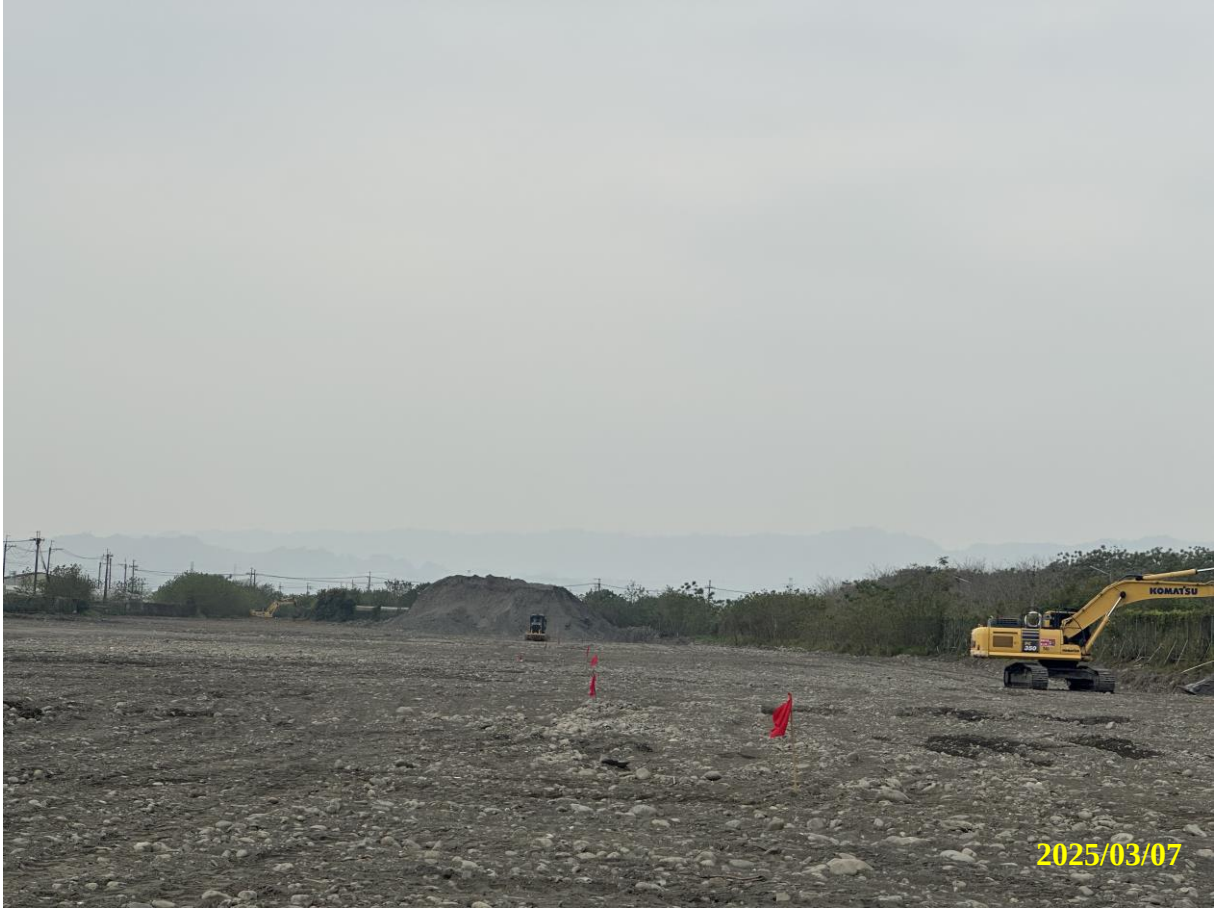
| 說明 | 工區土石裸露面積大，防治揚塵措施不足。 |

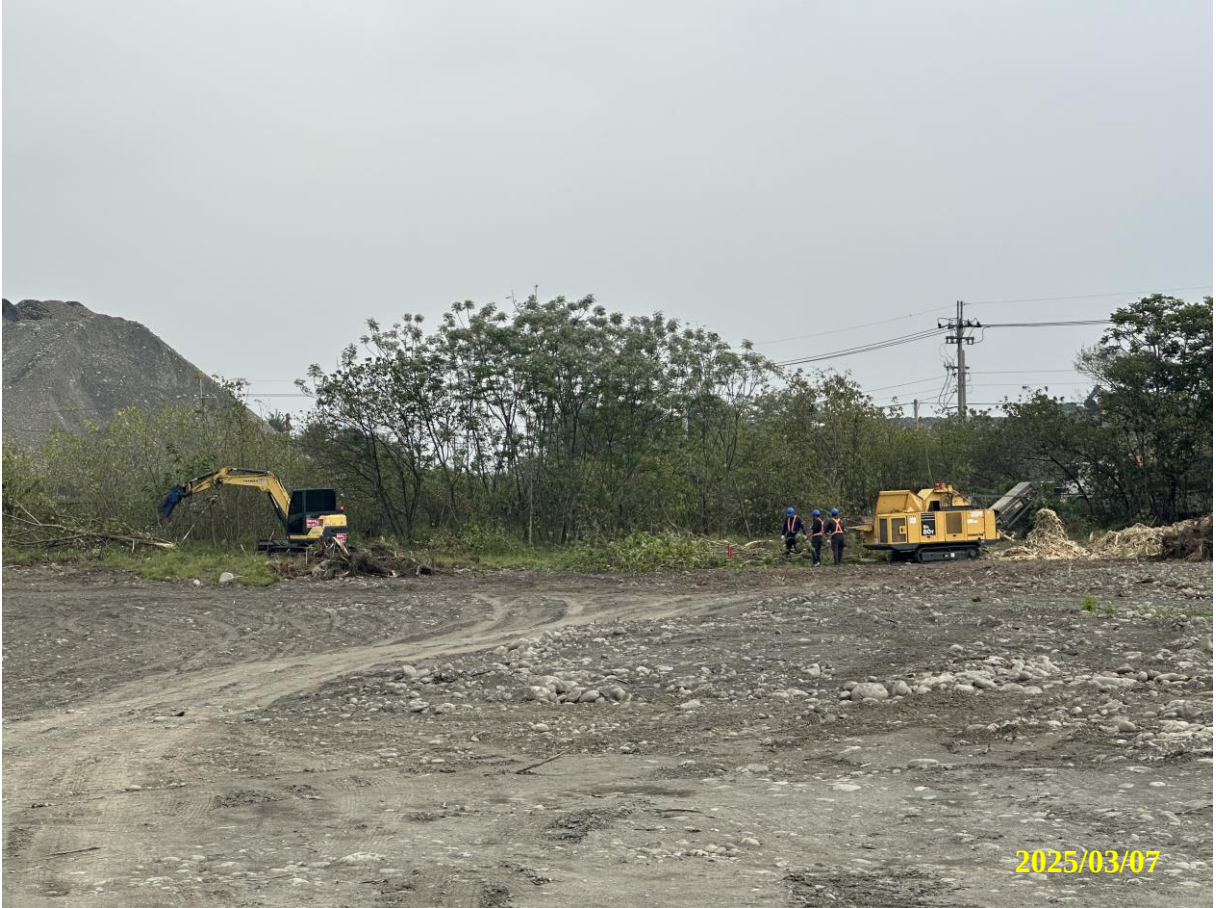
| 說明 | 現場施工機械作業未指派專人指揮及設置蜂鳴器。 |
