## 查核代表性照片表

工程名稱：善化糖廠製糖產業博物館空間整修第二~三期工程

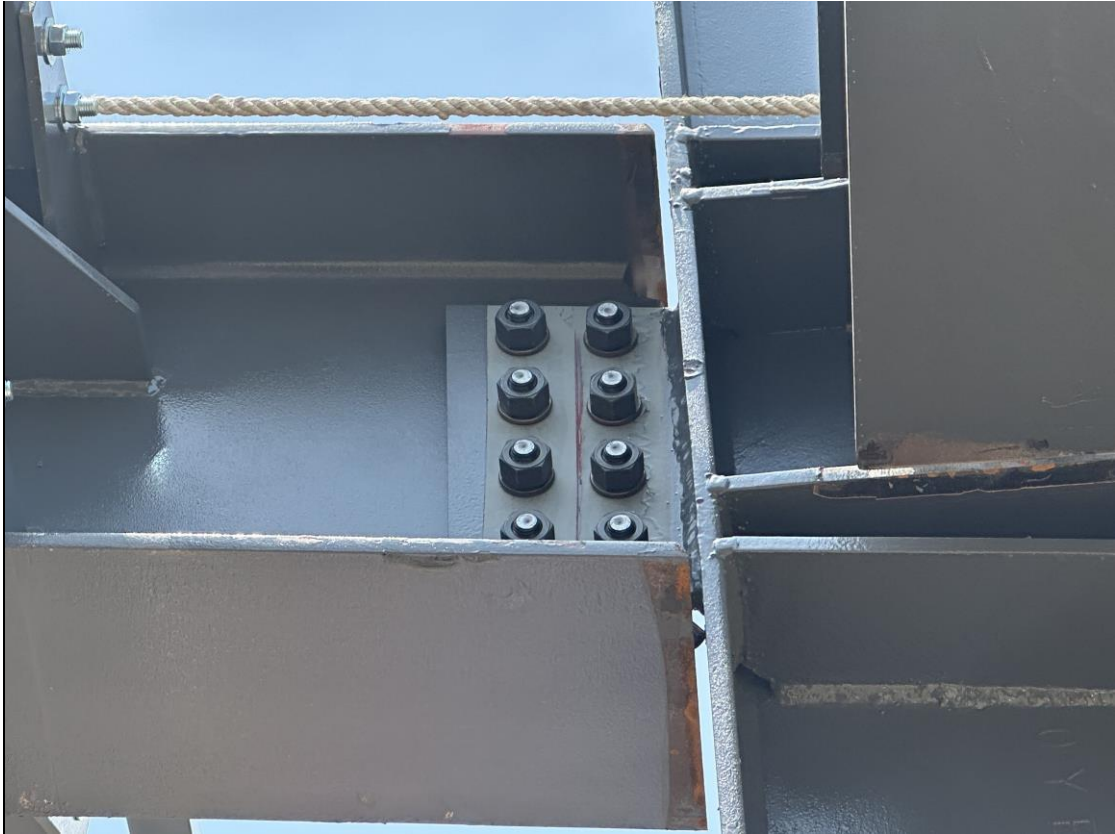
火車車棚鋼構部分有銹蝕情形。

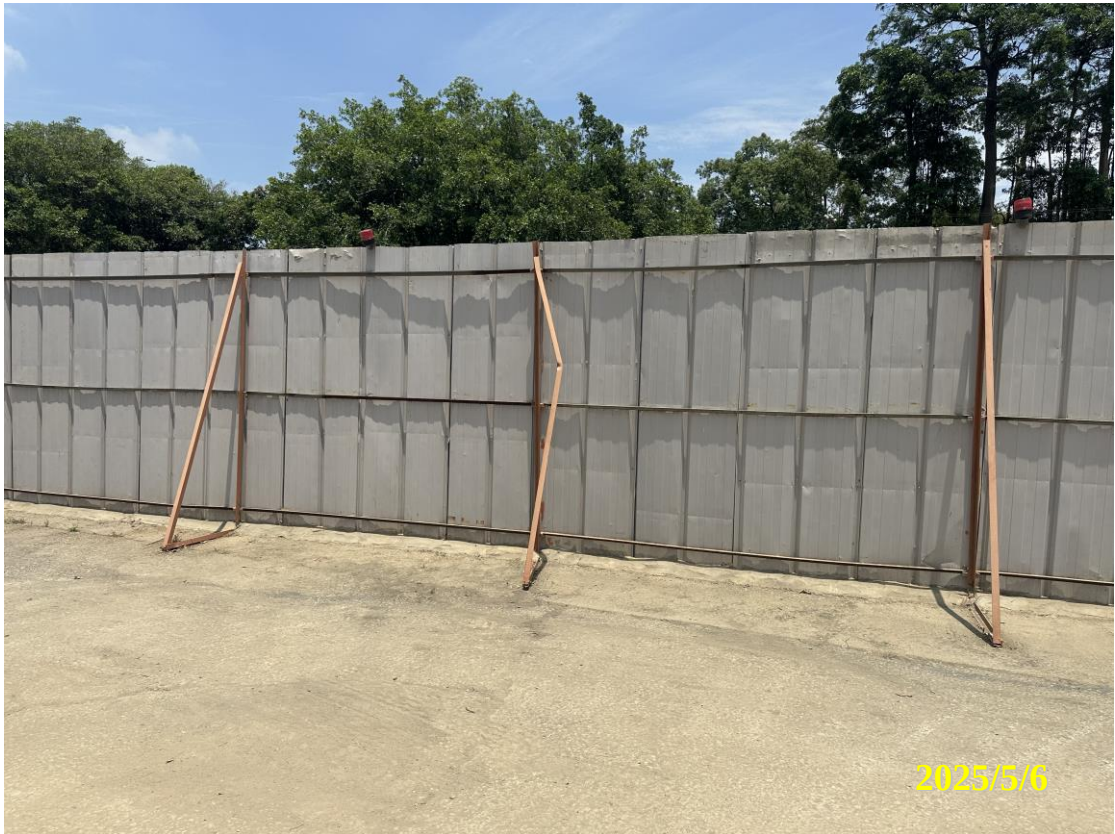
施工圍籬之支撐有遭碰損情形。

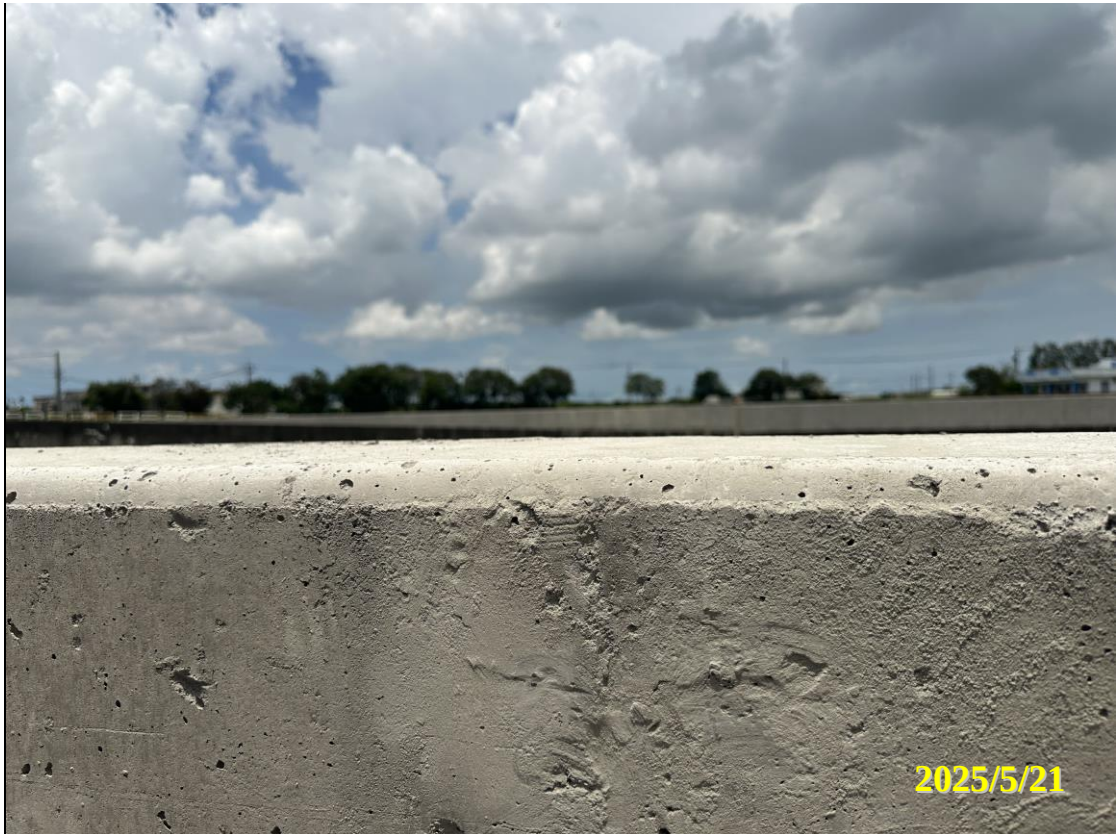
左側防洪牆混凝土完成面有孔洞產生。

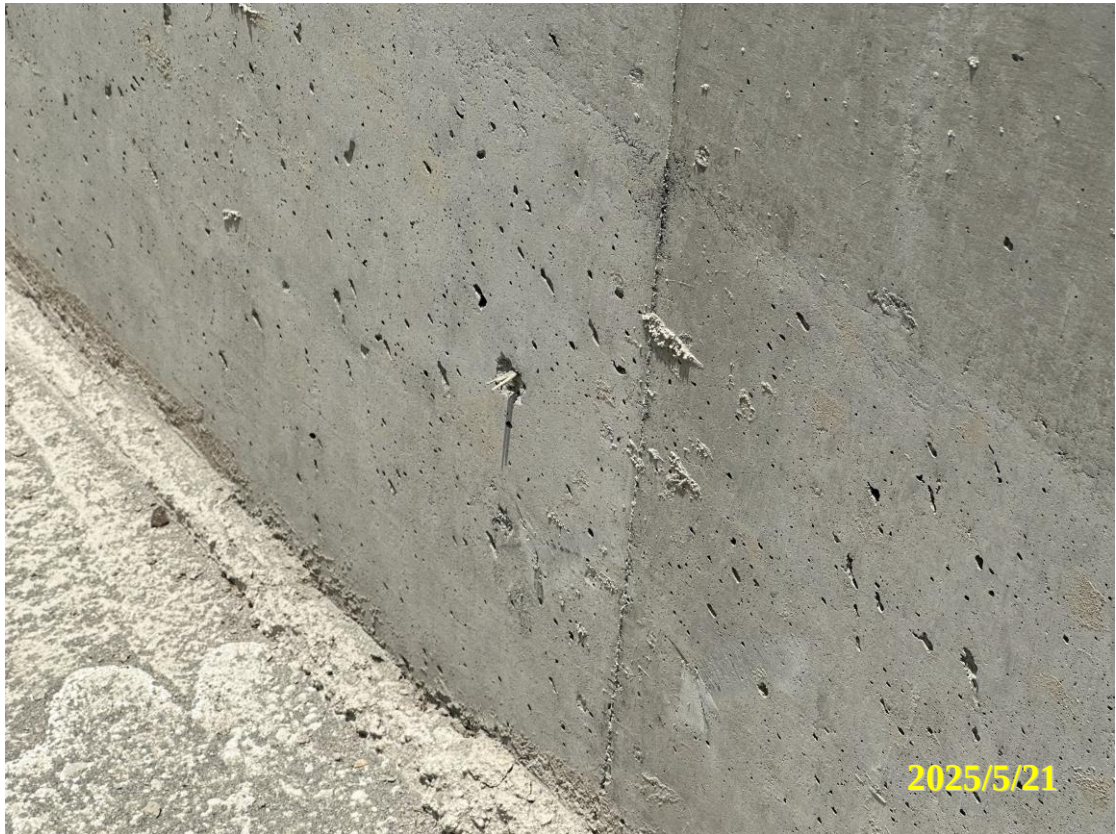
左側防洪牆混凝土完成面殘留模板纖維屑等雜物未清。

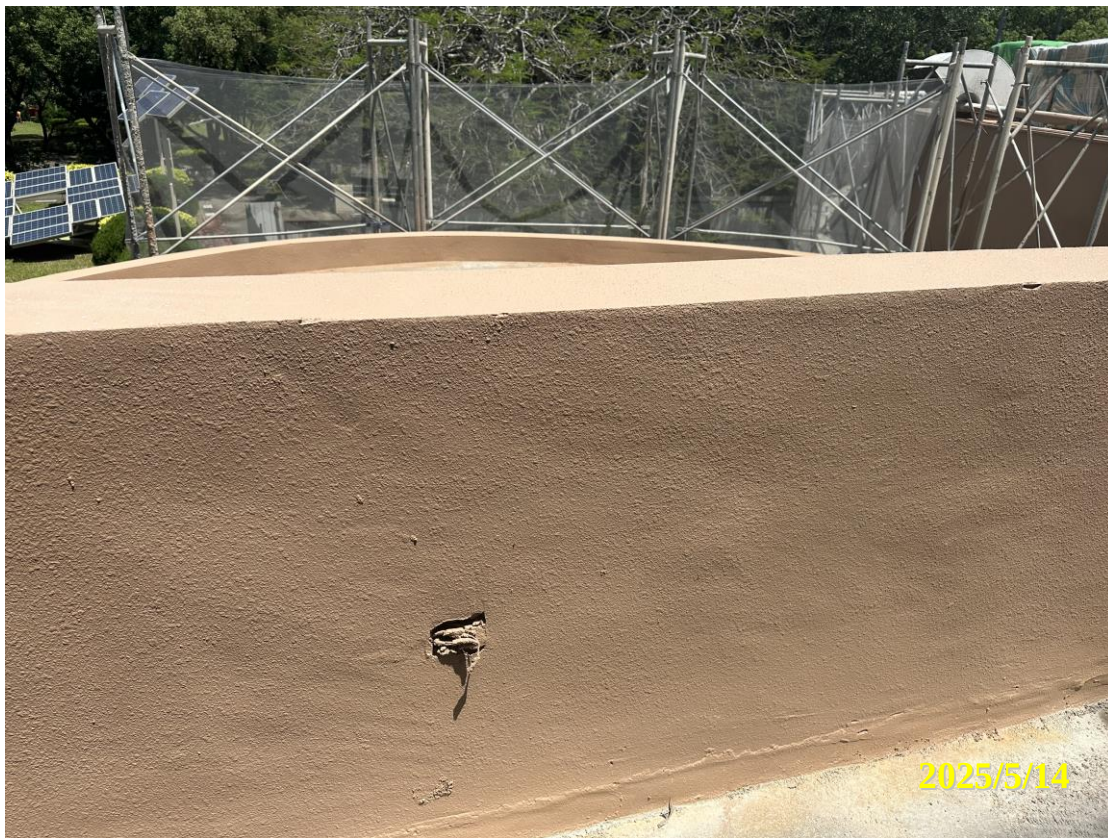
粉刷前未妥適防護電線出口。

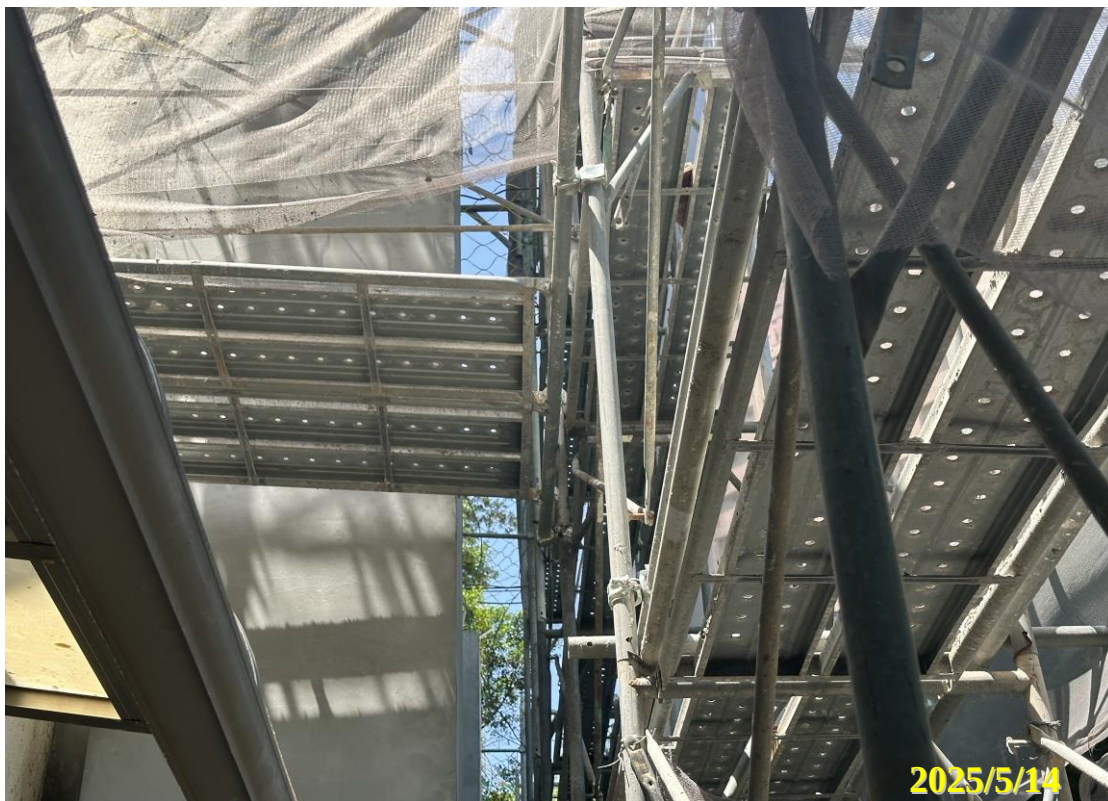
宿舍外牆部分施工架未設置腳趾板。

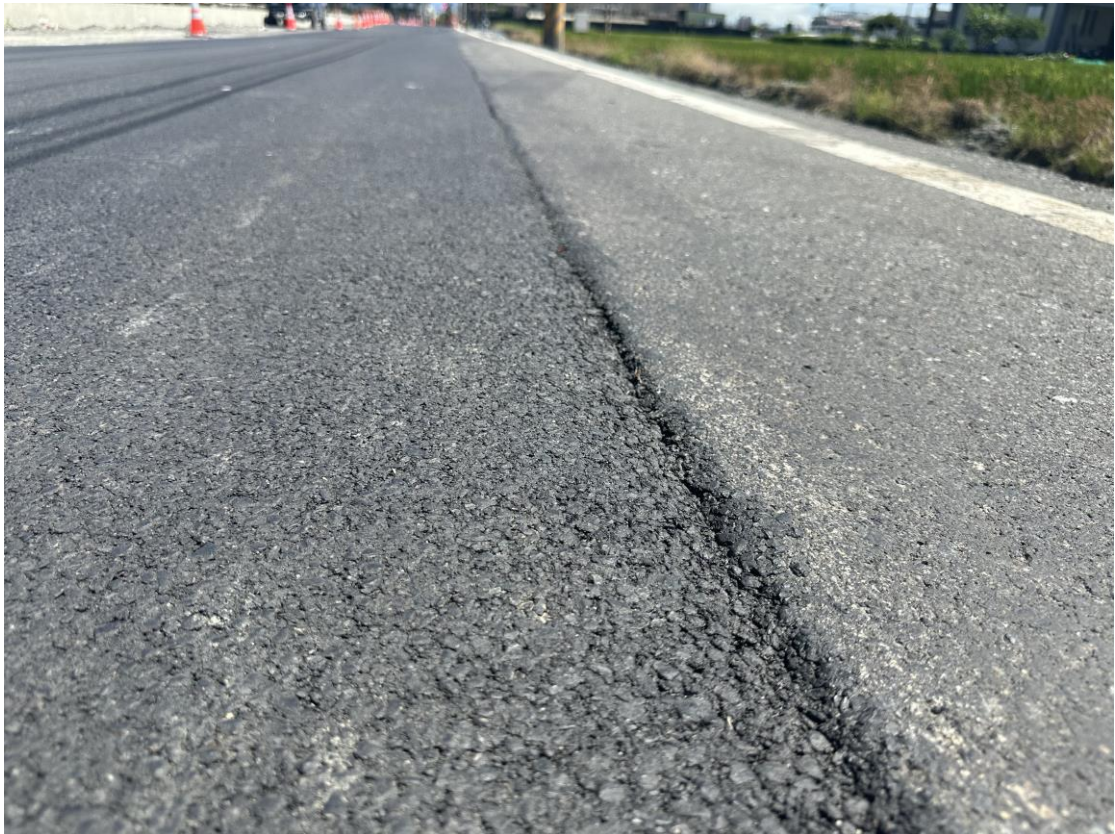
永美路部分瀝青混凝土新舊路面交接處平整度不佳。

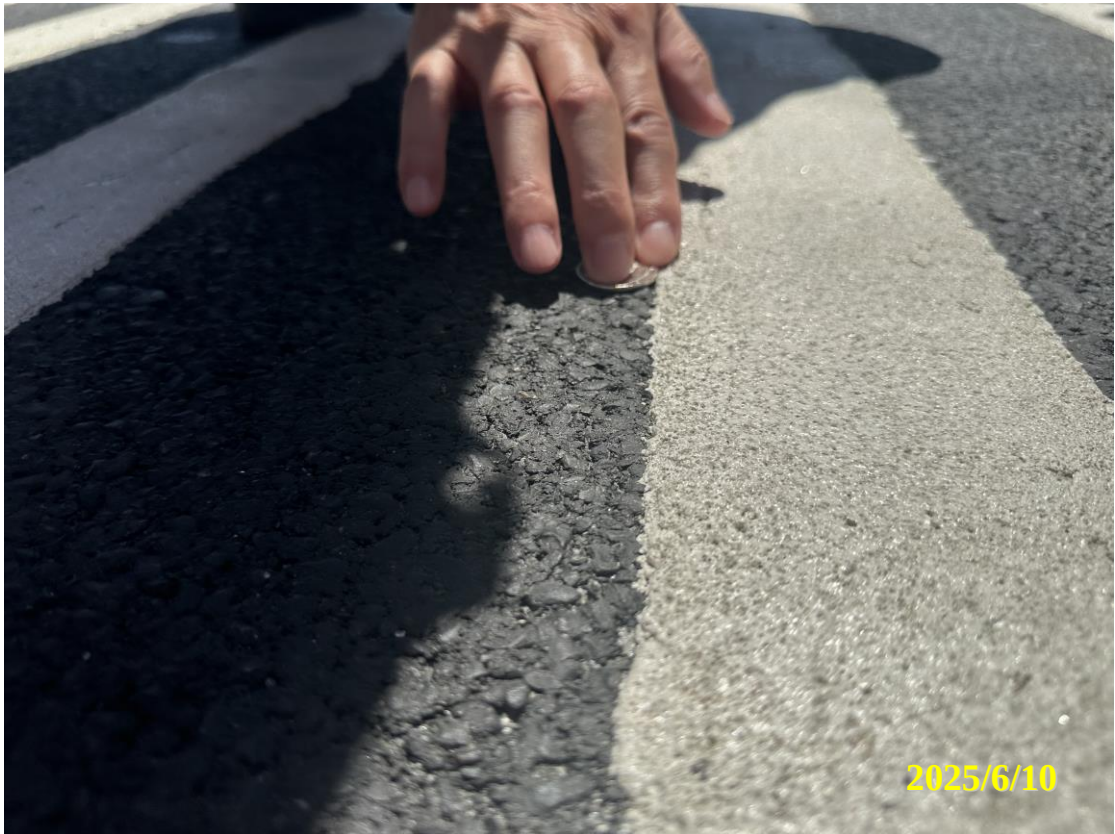
永美路部分標線厚度稍有不足。
