**工程施工查核缺失改善對策及結果表**

標案名稱：○○○○建築工程（樓版鋼筋水泥墊塊不足缺失改善範例）

查核日期：00 年 00 月 00 日

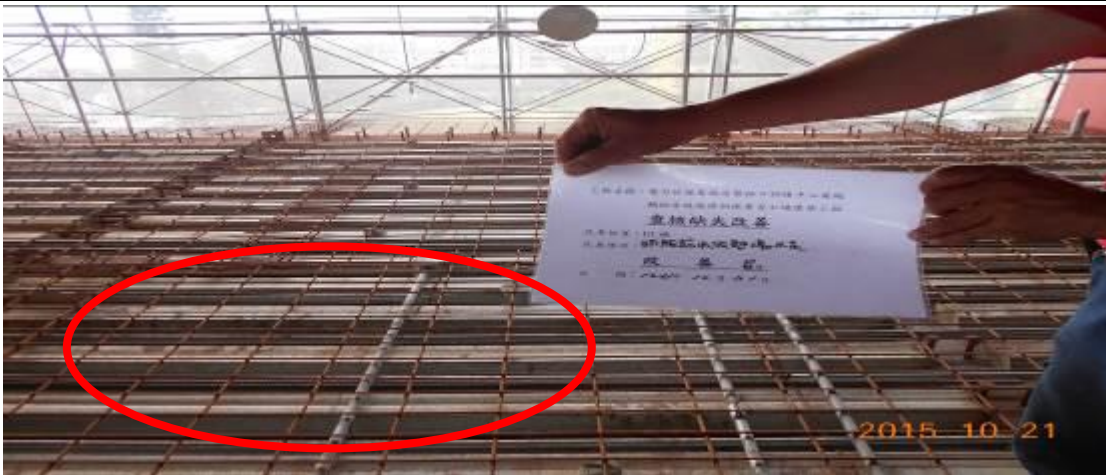
缺點事項	改善對策及結果 (附佐證文件及照片請註明)	完成日期	備註 (未完成者請說明)
B1 棟 3F 版筋水泥墊塊不足。	一、原因分析： 工人施工時疏忽，未依施工規範確實施工。 二、矯正措施： 要求承商派員派員調整並補齊。 三、預防對策： 加強工人施工前教育，施工時應線路保護。

說明：  
**(改善前)**  
B1 棟 3F 版筋水泥墊塊不足。

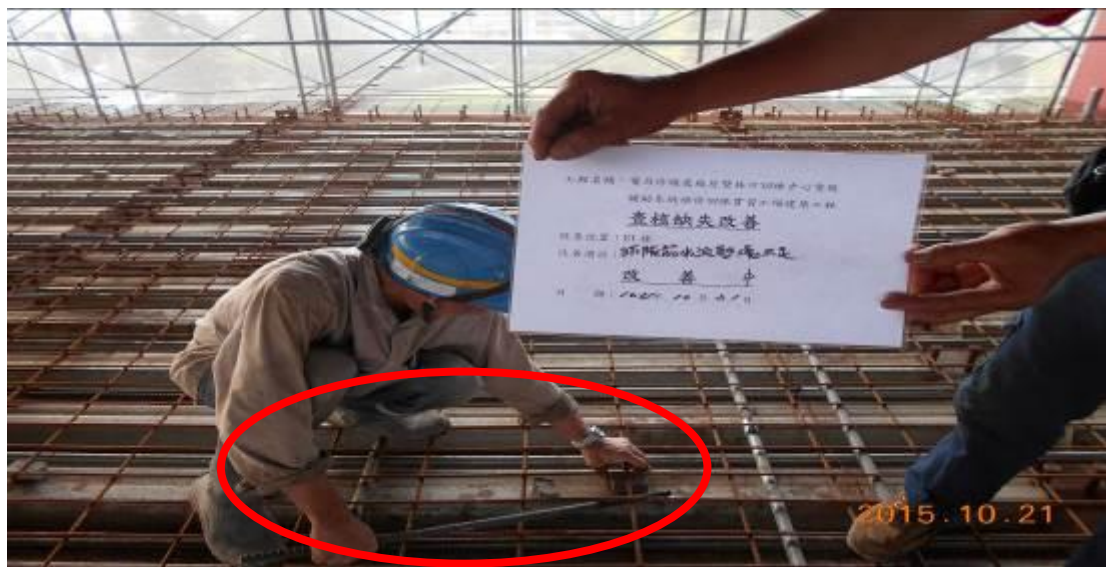
說明：  
**(改善中)**  
B1 棟 3F 版筋水泥墊塊不足，派員調整並補齊。

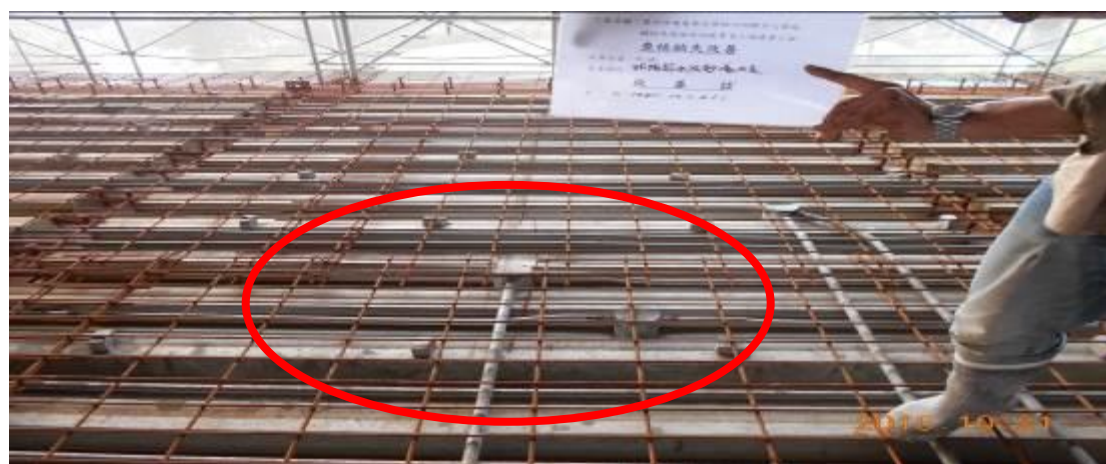
說明：  
**(改善後)**  
B1 棟 3F 版筋水泥墊塊不足，調整並補齊完成。
