工程施工查核改善對策及結果表

標案名稱：○○○○工程（伸縮縫設置不當改善範例一）

標案名稱：○○○○工程（伸縮縫設置不當改善範例二）

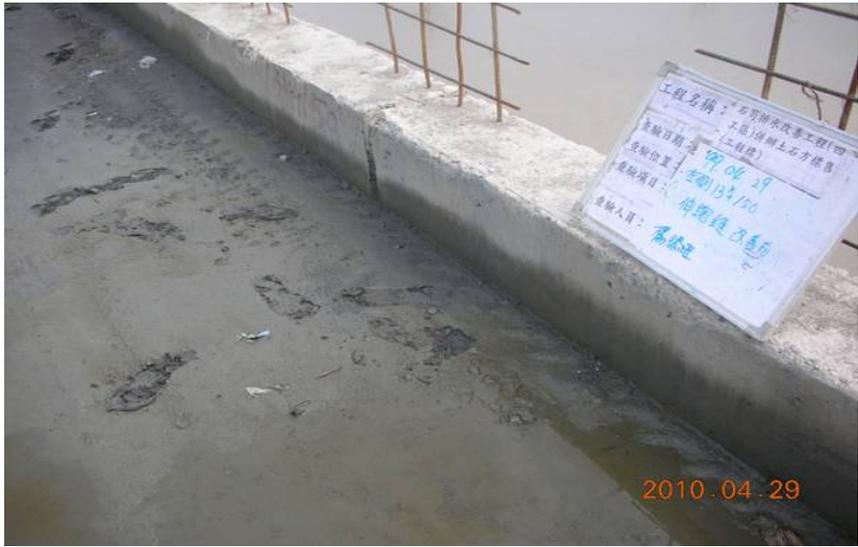
缺點事項	改善對策及結果 (附佐證文件及照片請註明)	完成日期	備註 (未完成者請說明)
<p>擋土牆伸縮縫設置不當，部分基腳未設置，且南岸4公尺高牆身未填敷樹脂即已全面回填。</p>	<p>一、原因分析：因擋土牆施工完成後未與土方工程人員協調好即回填土方。</p> <p>二、矯正措施：部份可以以挖土機將已回填土方重新開挖，並派員填敷樹脂填縫料，惟經機關檢驗後仍有瑕疵，為符合契約精神，本項缺失將依相關規定扣款。</p> <p>三、預防對策：伸縮縫施工完成後應與土方工程人員協調好，並請機關查驗後再回填土方。</p>		
承包商	監造單位	工程主辦單位	
(工地負責人核章)	(委外監造單位之工地負責人、自辦監造單位工程部門主管核章)	(工程主辦單位主管核章)

<p>The photograph shows a concrete retaining wall with a sign attached to it. The sign contains the following text: 工程名稱: 石門抽水改善工程(四區)南側土石方修護(工程標), 實施日期: 99.04.29, 實施位置: 石門13k+150, 實施項目: 伸縮縫改善, 實施人員: 高松延. A date stamp '2010.04.29' is visible in the bottom right corner of the photo.</p>	<p>說明：(缺失情形) L13k+150 擋土牆伸縮縫設置不當，未填樹脂就回填土方</p>

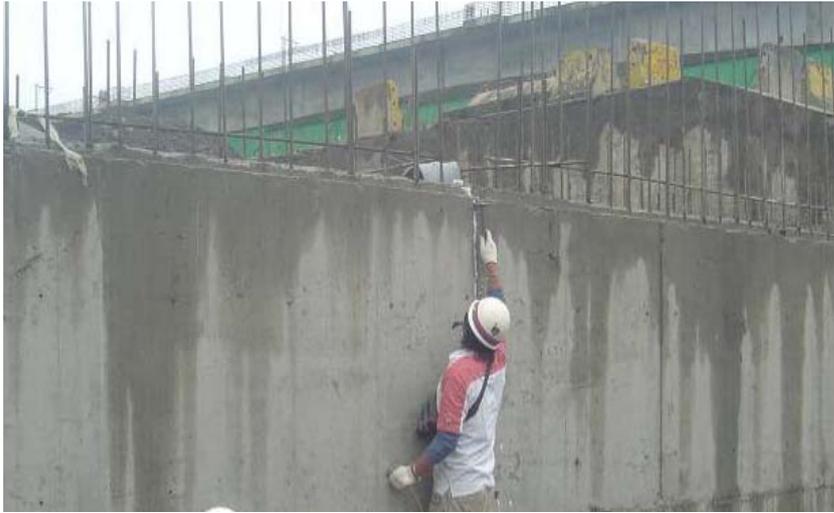
缺點事項	改善對策及結果 (附佐證文件及照片請註明)	完成日期	備註 (未完成者請說明)
<p>1. 未針對伸縮縫(含填縫材料)，契約或規範之施作方式回應說明；另所附照片亦未見其施作情形，請補充。</p> <p>2. 伸縮縫(含填縫材料)施作不當，扭曲歪斜，且部分止水帶以鐵釘貫穿</p>	<p>原因分析：施工時未確實詳閱設計圖說。</p> <p>矯正措施：依設計圖說 5984C-HCL-052 單元與單元間之伸縮縫之伸縮縫於模板組立時，放置保麗龍填料，待澆置完成後，去除伸縮縫內 5cm 保麗龍填料後，以聚硫化物填補接縫處。</p> <p>預防對策：爾後於施工前，要求廠商辦理施工方法說明會，且拍照時以施作重點位置為主</p> <p>原因分析：品質管理執行未確實導致伸縮縫施作不當。</p> <p>矯正措施：扭曲歪斜之止水帶，派人打除混凝土後修正；另止水帶以鐵釘固定處，改以焊條焊接。</p> <p>預防對策：施作前即要求施工人員對於施工材料之放置及安裝應確實執行，勿再有扭曲歪斜或以鐵釘固定之情形發生。</p>		
承包商	監造單位	工程主辦單位	
(工地負責人核章)	(委外監造單位之工地負責人、自辦監造單位工程部門主管核章)	(工程主辦單位主管核章)

<p>說明：(改善前) 清除單元與單元間伸縮縫之保麗龍填料。</p>

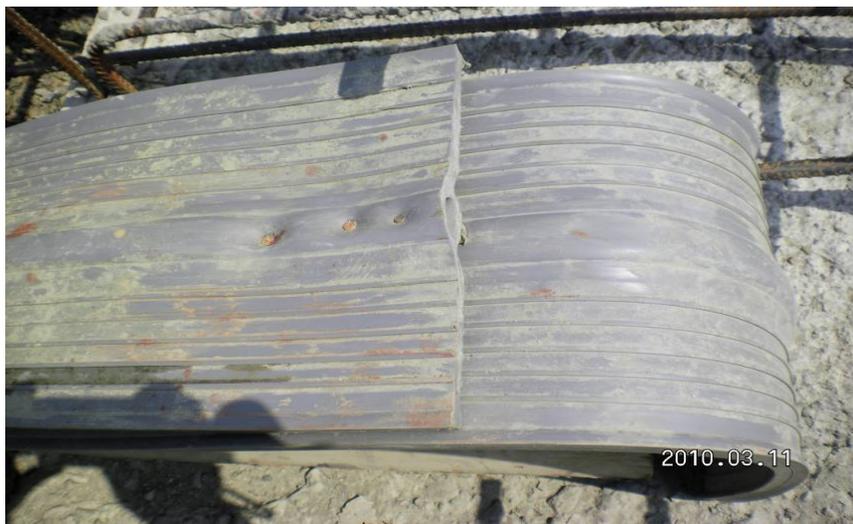
說明：(改善前)
止水帶以鐵釘貫穿。
