### 查核代表性照片表

工程名稱：北港~宜梧線(第一工區)土建工程

工程名稱：水力施工處埔里施工房舍新建及整修工程

工程名稱：永安廠西碼頭管線設備製裝統包工程

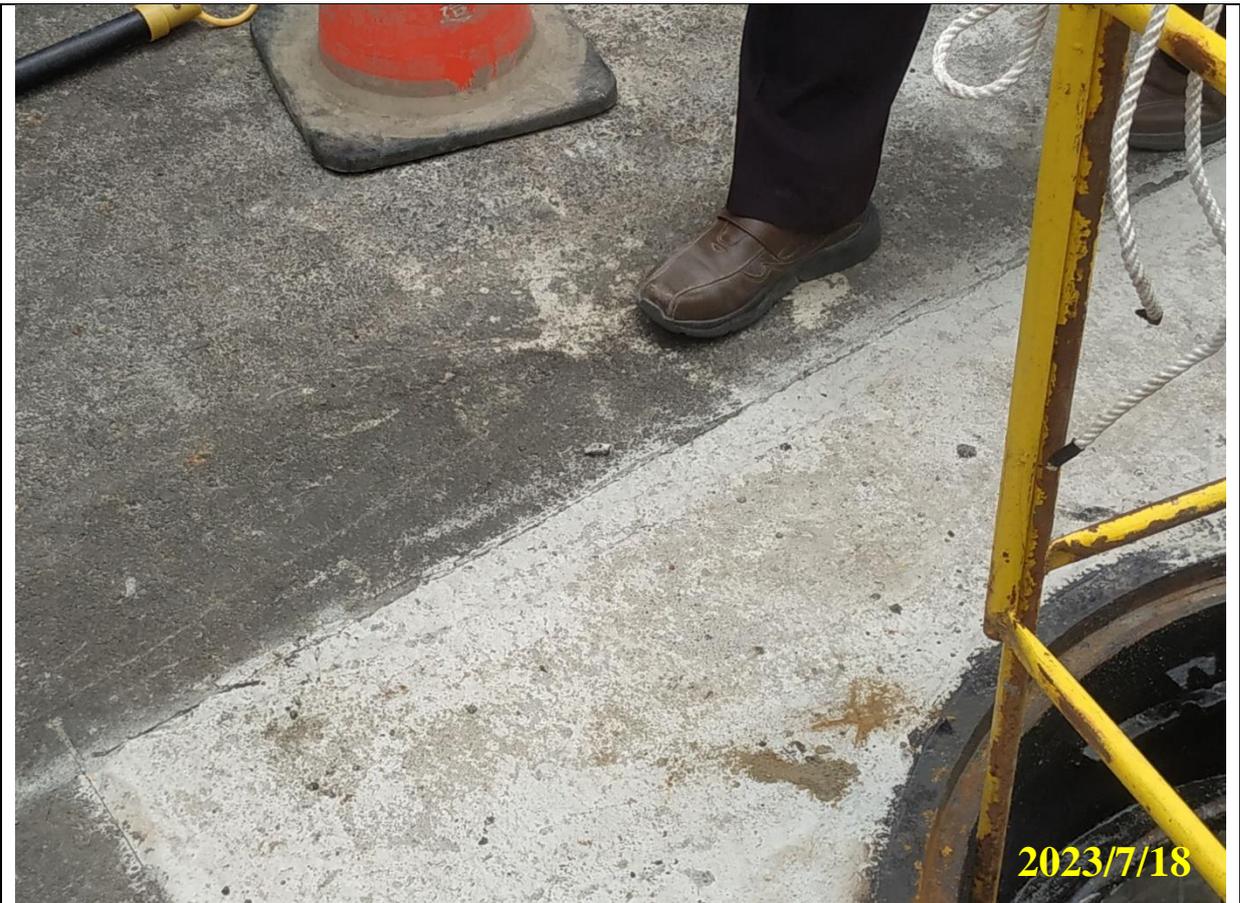
說明	查核當日現場人孔頂部完成面與 AC 路面之平整度不佳。
----	-----------------------------

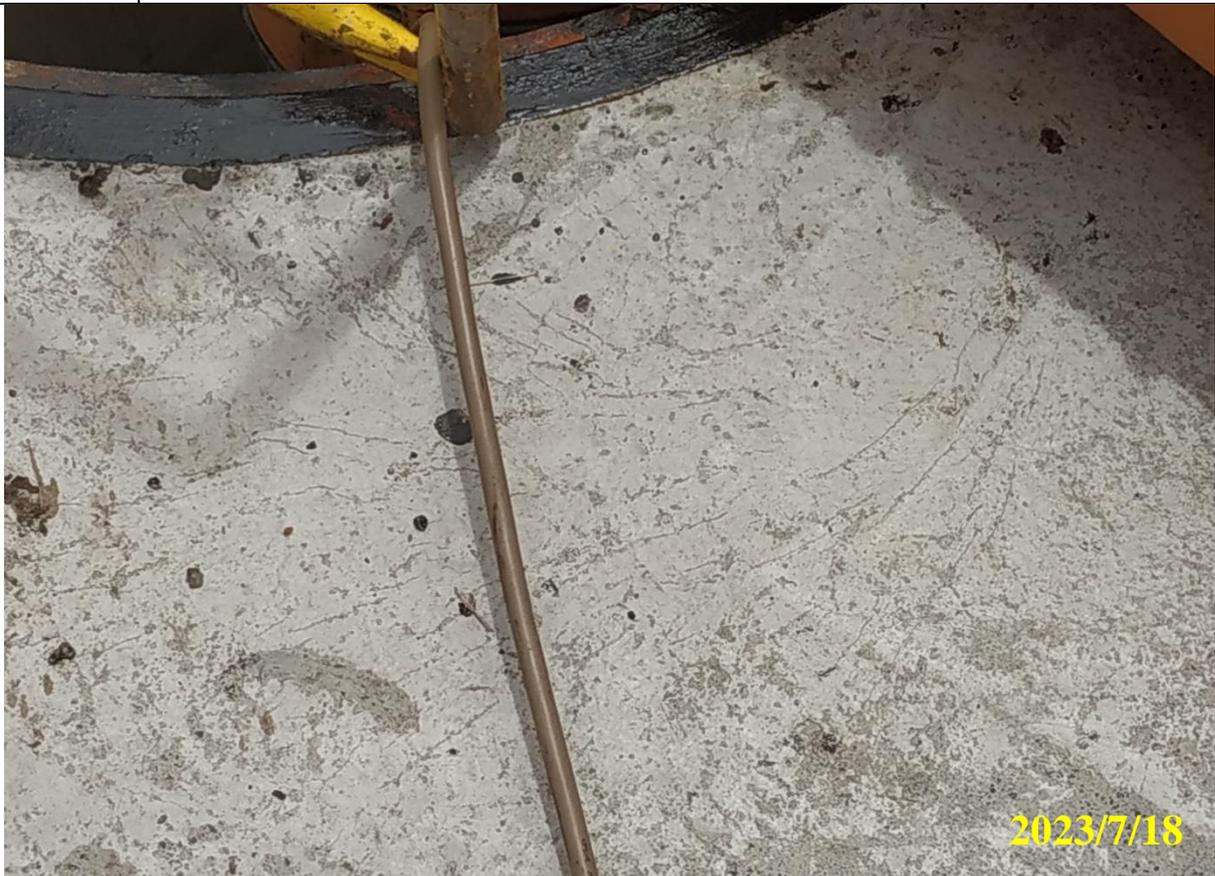
說明	人孔頂部完成面有龜裂。
----	-------------

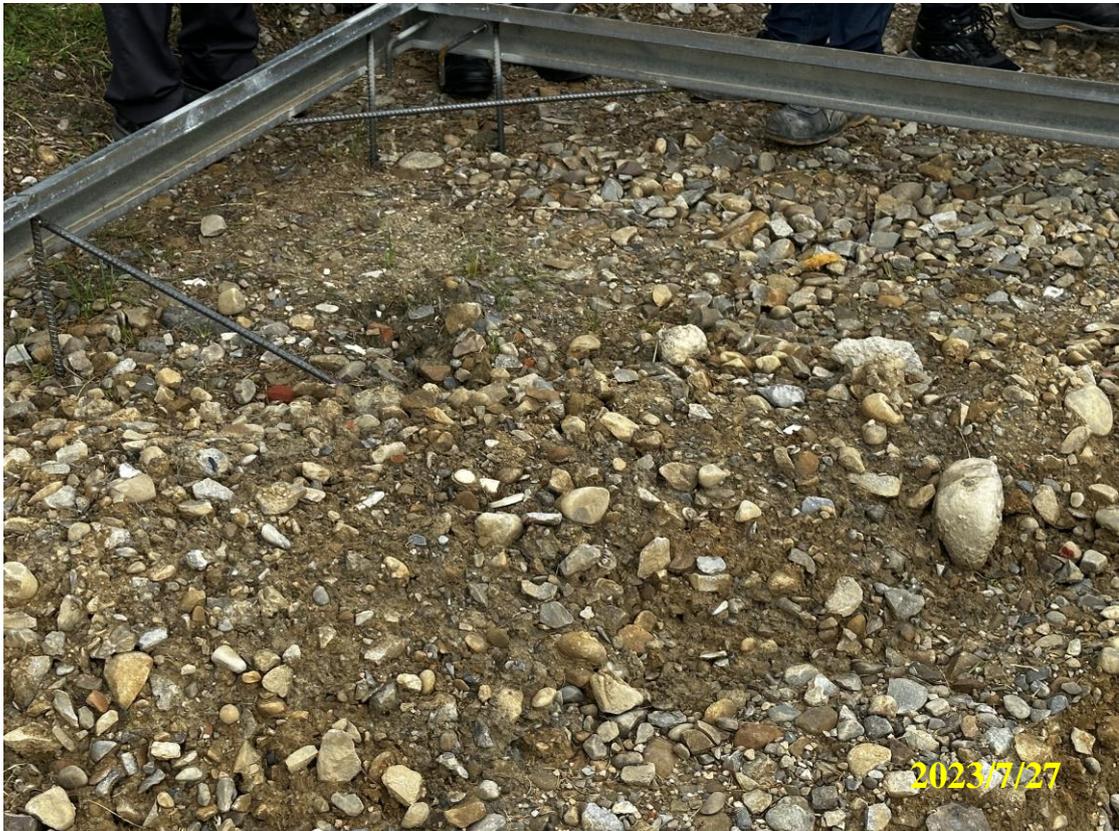
回填區部分級配基礎摻雜紅磚、雜物，且部分級配為卵礫石，不符破碎面需求。

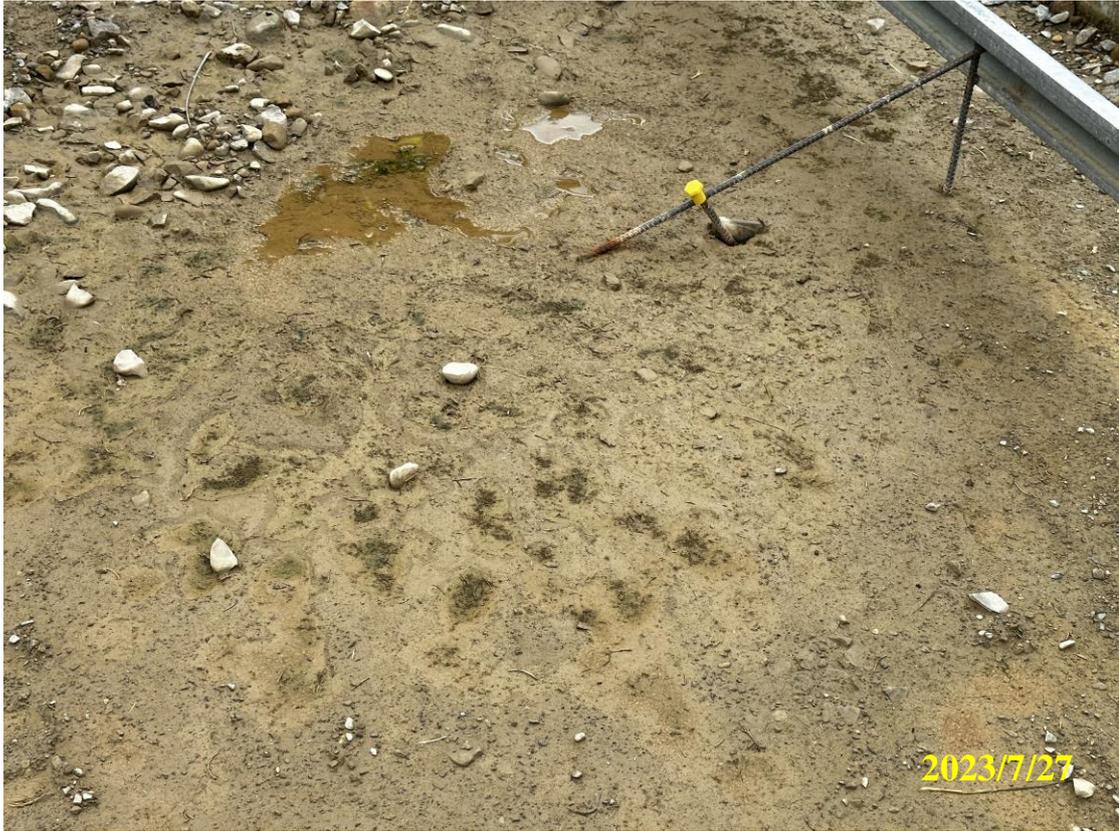
回填區內局部有積水情形。(5.06.06)

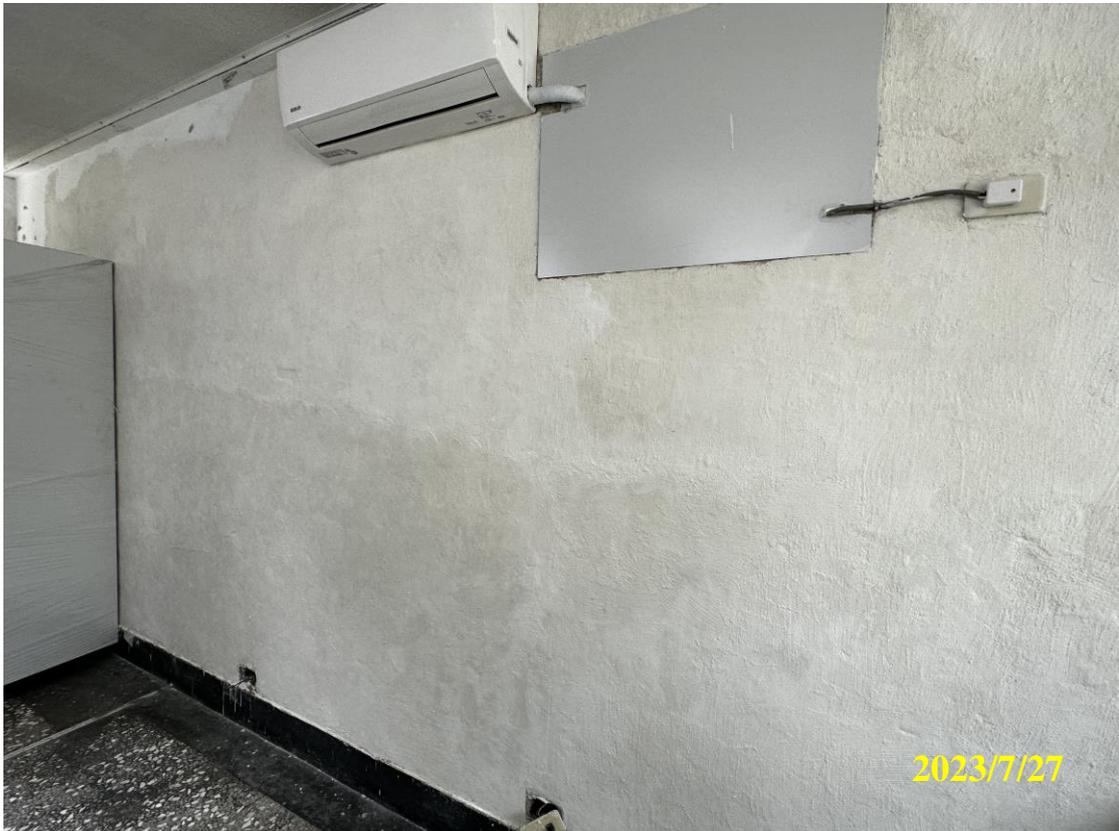
既有房舍施作矽酸質防水層之平整度不佳。

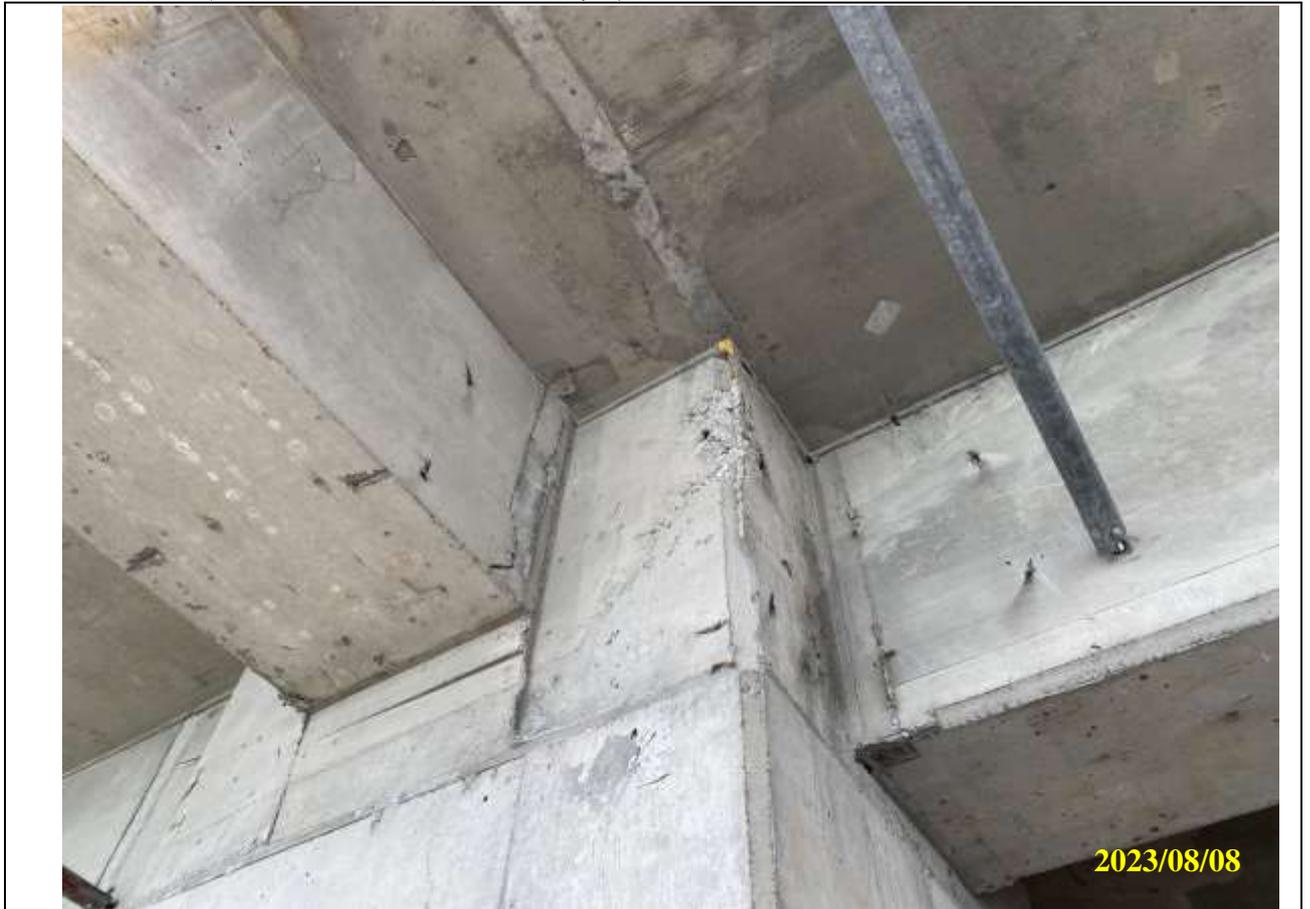
卸料平台區 1 樓柱混凝土澆置、搗實不合規範，有冷縫、蜂窩或孔洞產生。

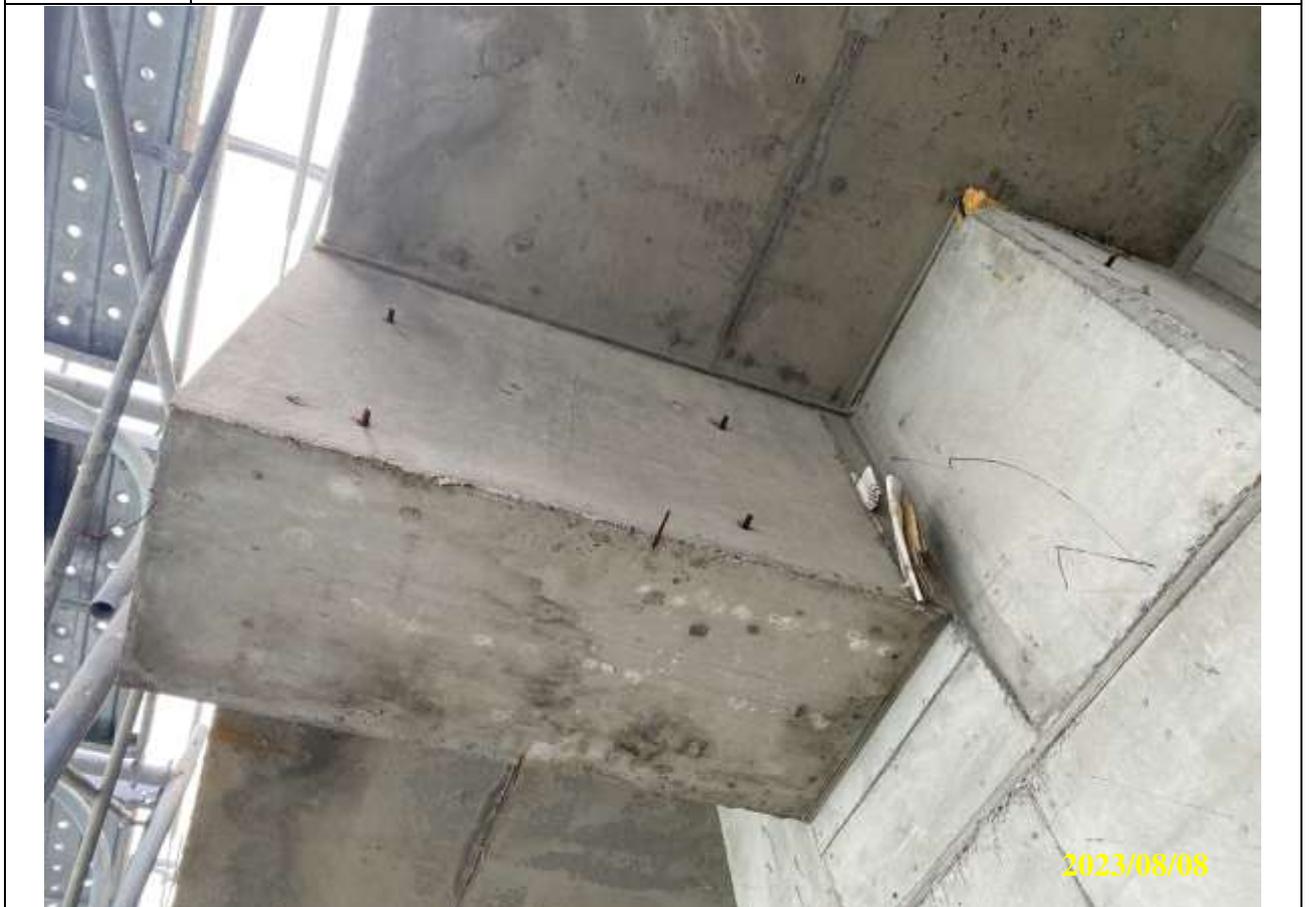
模板內殘留雜物。

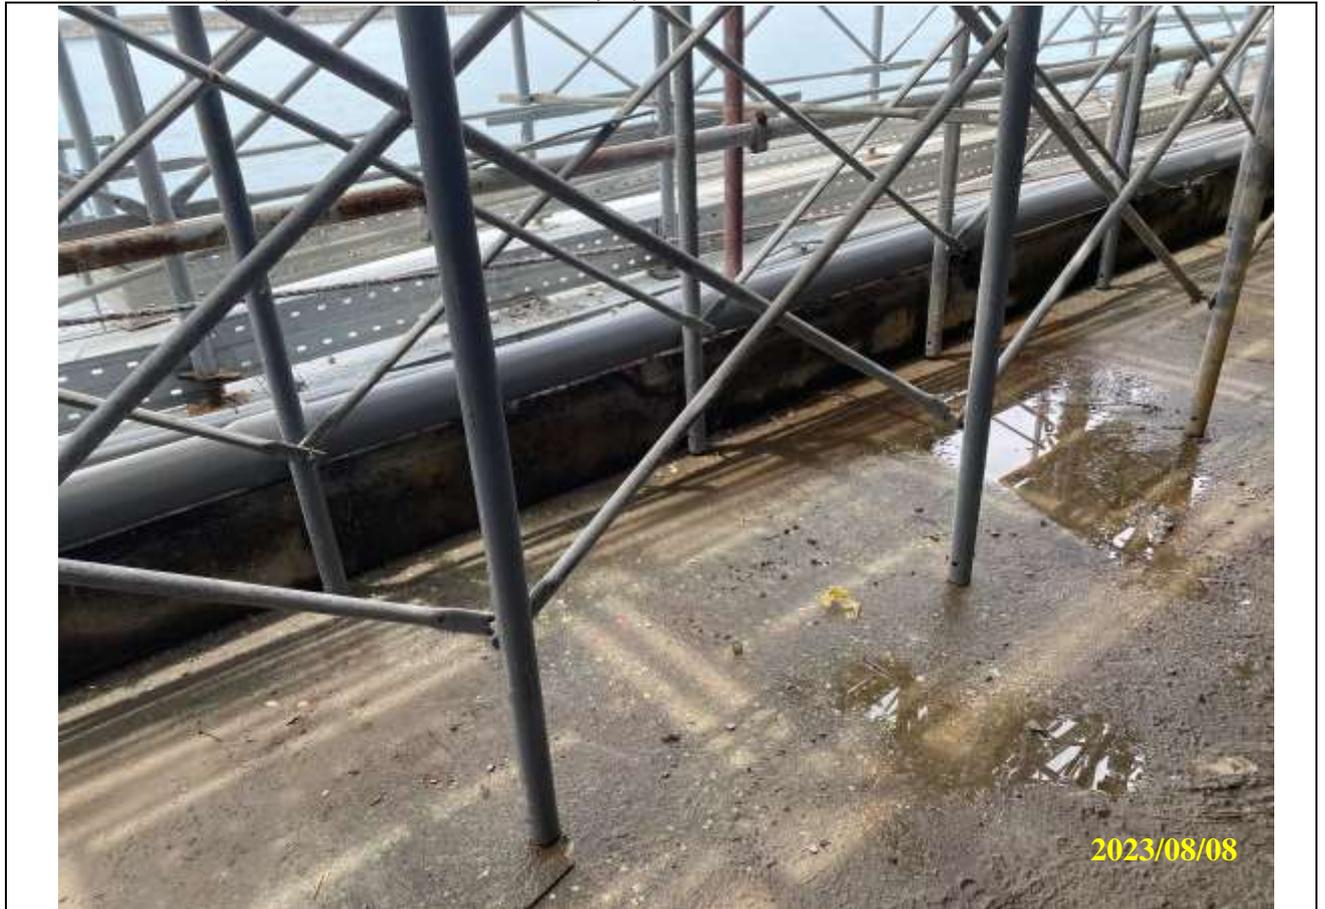
卸料平台區之施工架設施未符合規定，如部分施工架底部無調整座。

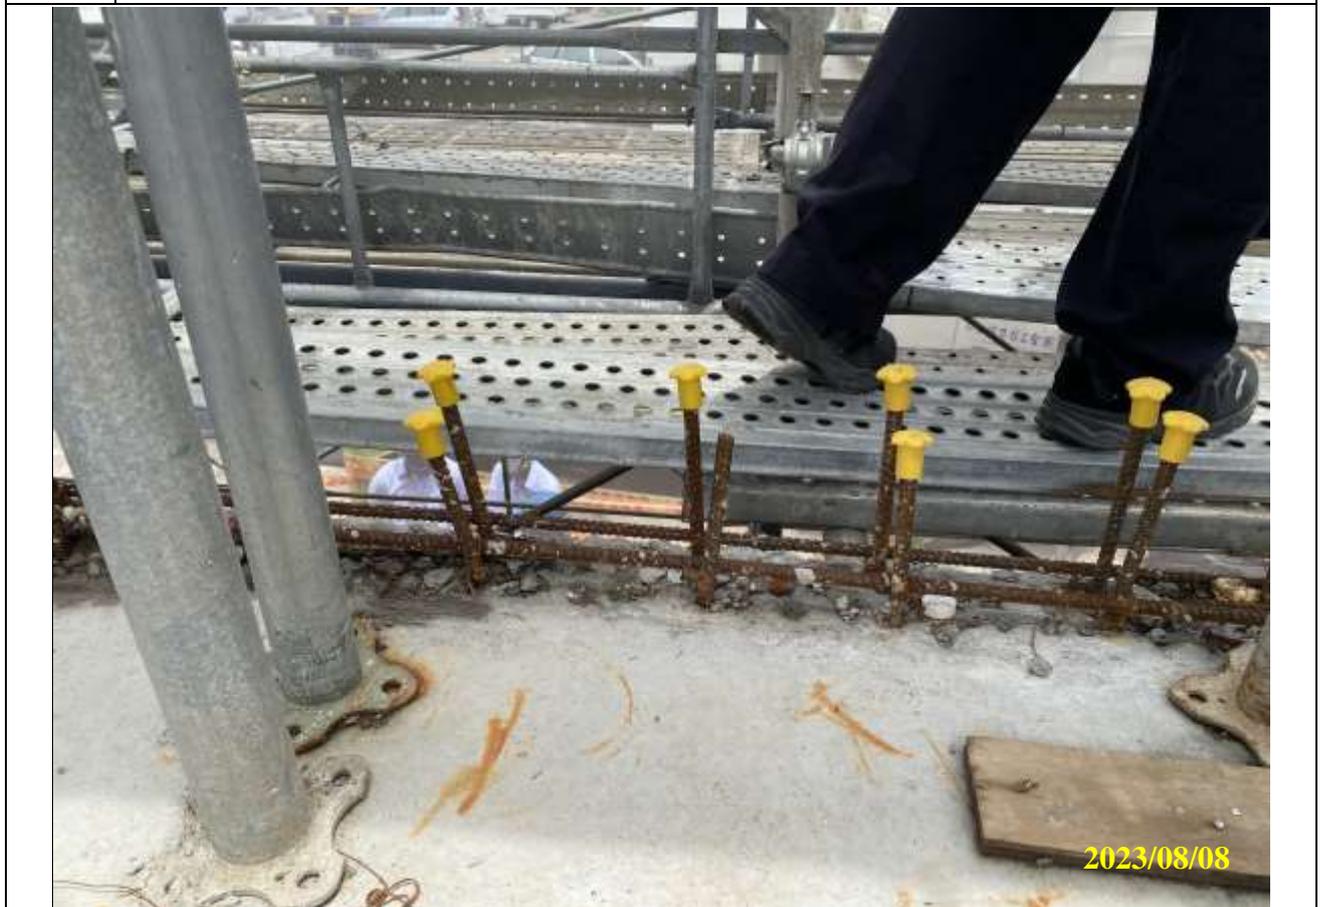
卸料平台區2樓牆預留鋼筋部分未加裝保護套。

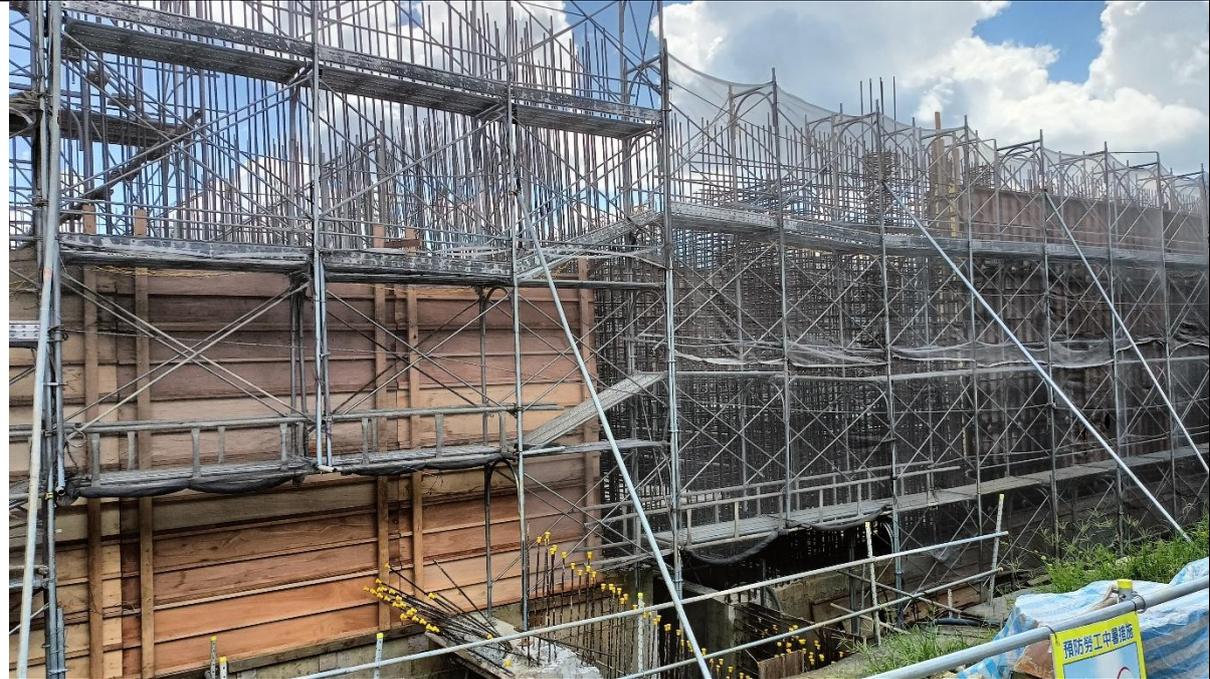
說明	施工架組立未符規定，如鋼管接合未用插銷或萬相接頭，高低落差處施工架斜放，兩端固定不良。
----	---

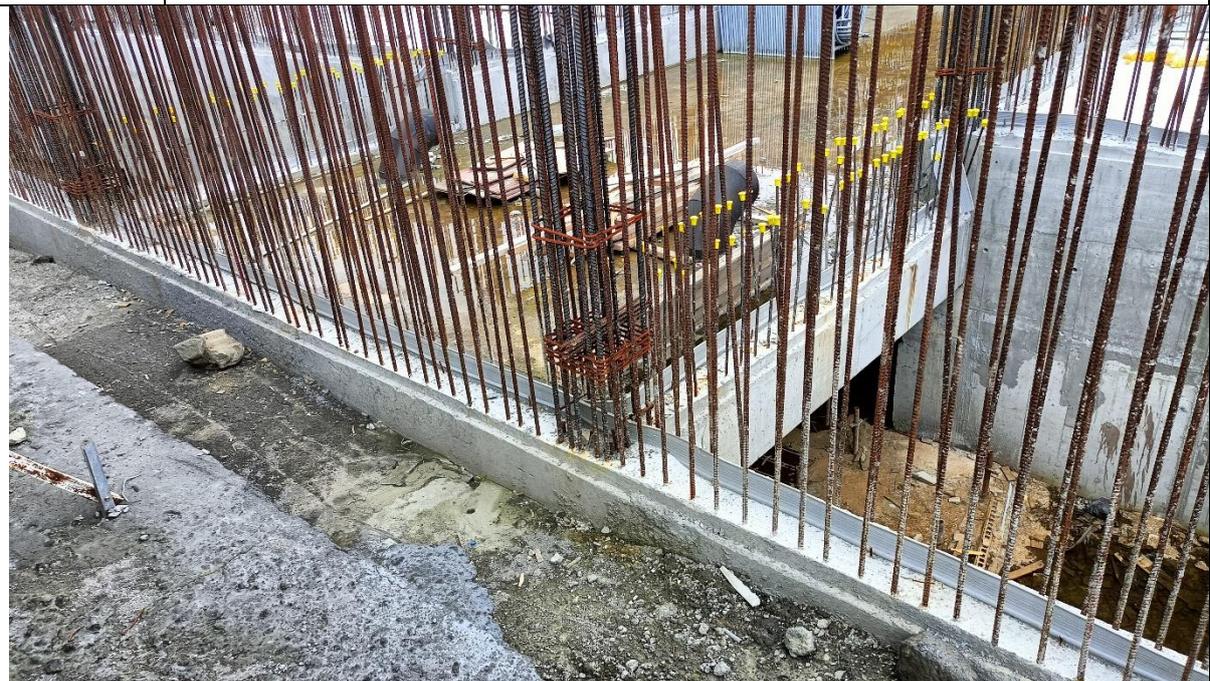
說明	止水帶設置不良，未於中間位置，且切開柱筋之止水帶未經整理，影響混凝土澆置。
----	---------------------------------------

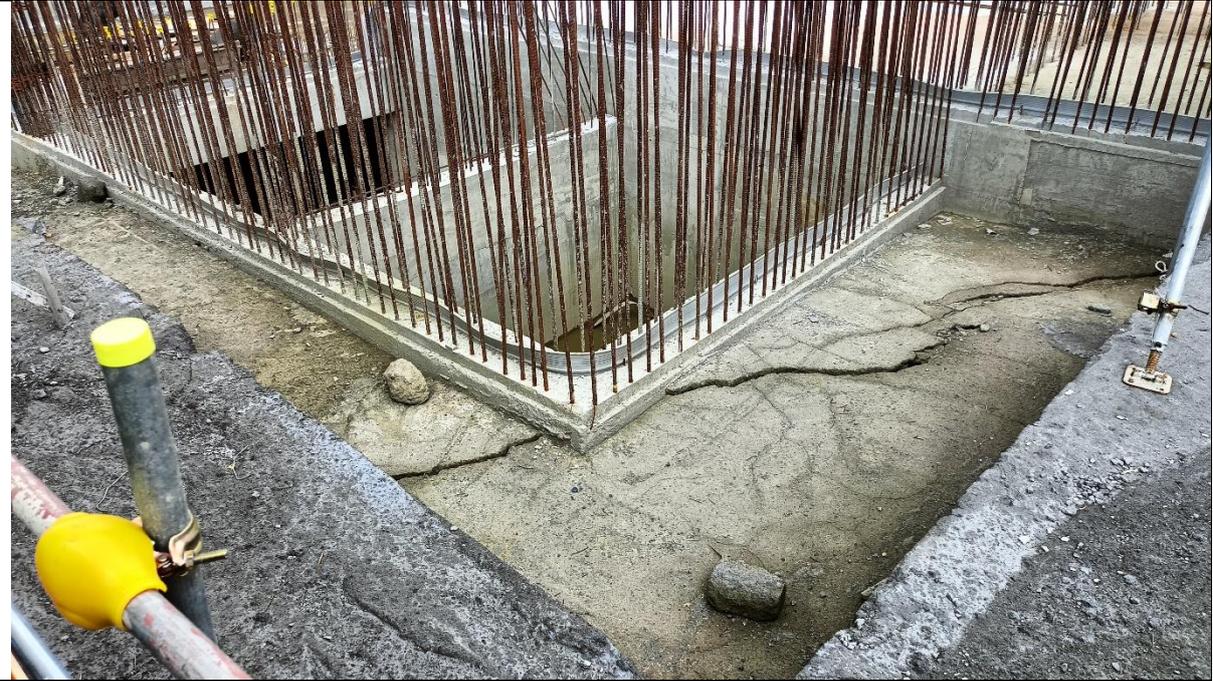
回填之 CLSM 明顯龜裂，止水帶轉彎處緊靠主筋。

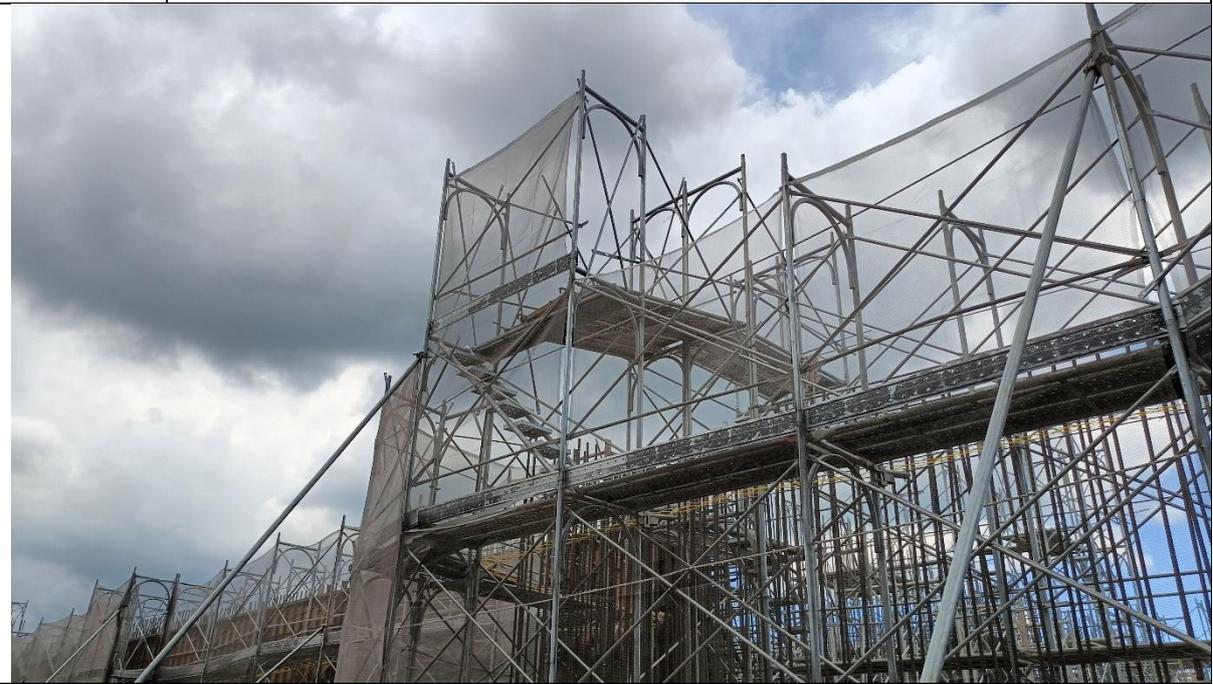
上下設備未符規定，如無扶手、防墜網、部分未滿鋪、未標示限重及人數。
