# 機水電工程施工實務介紹

吳國楨 電機技師

111年11月01日

# 三、機水電缺失介紹

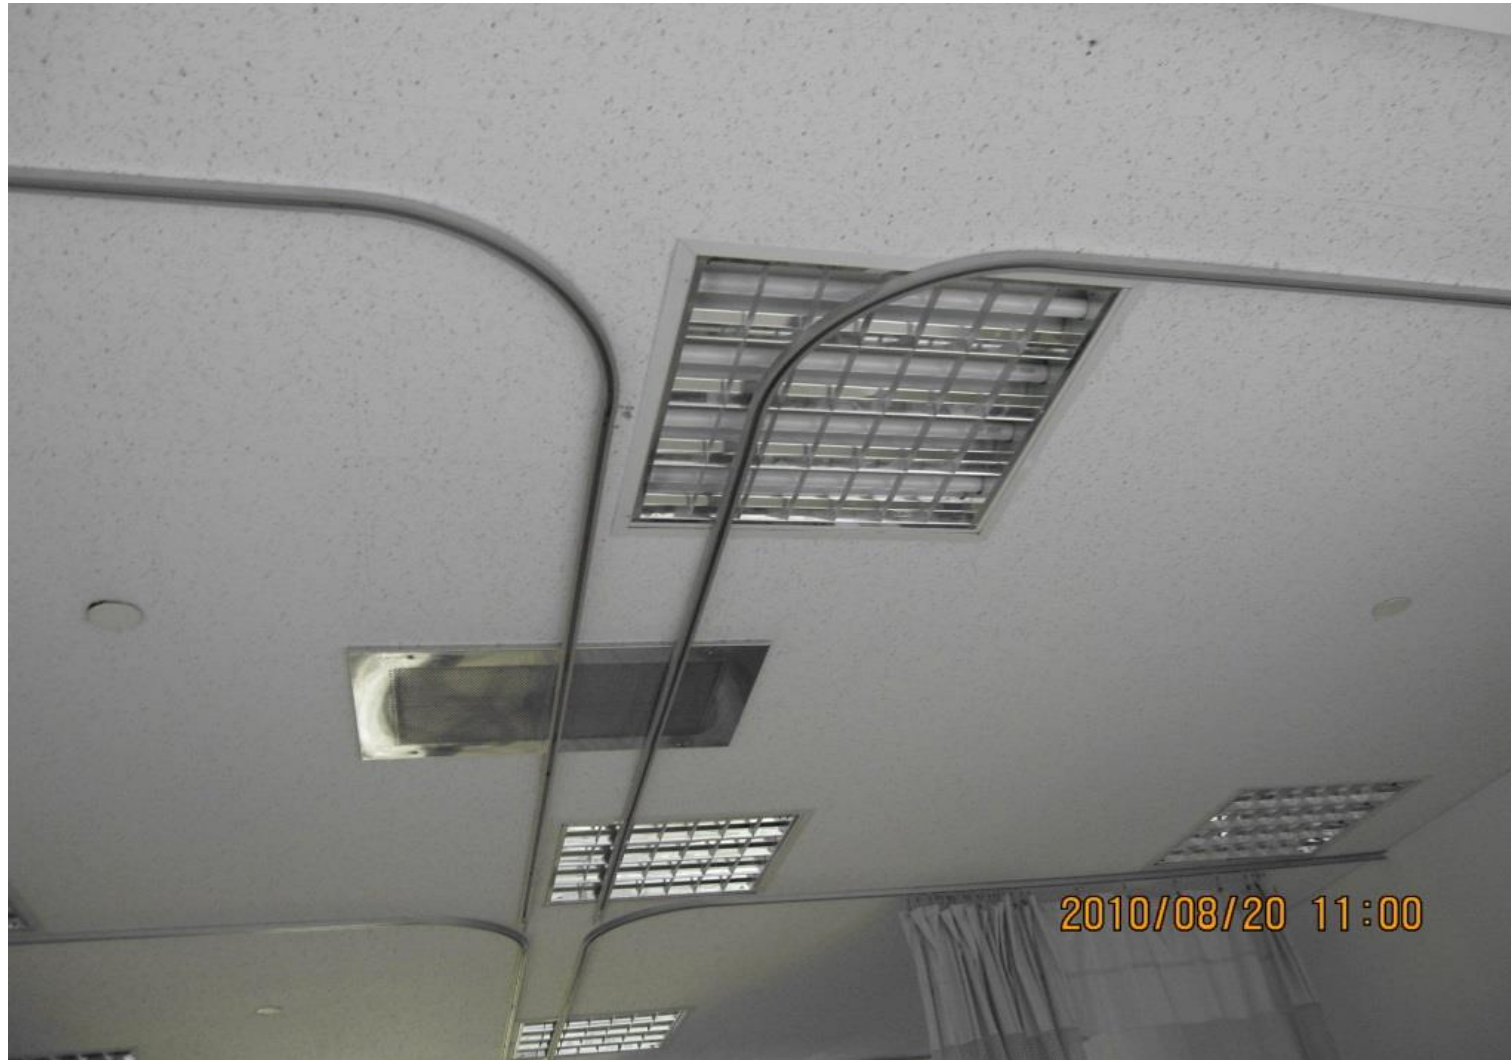
### 圖3 工程會扣點編號50906

說明：水電、土建工作未協調，施工介面未整合。布簾軌道固定在燈具上，燈管不易更換。

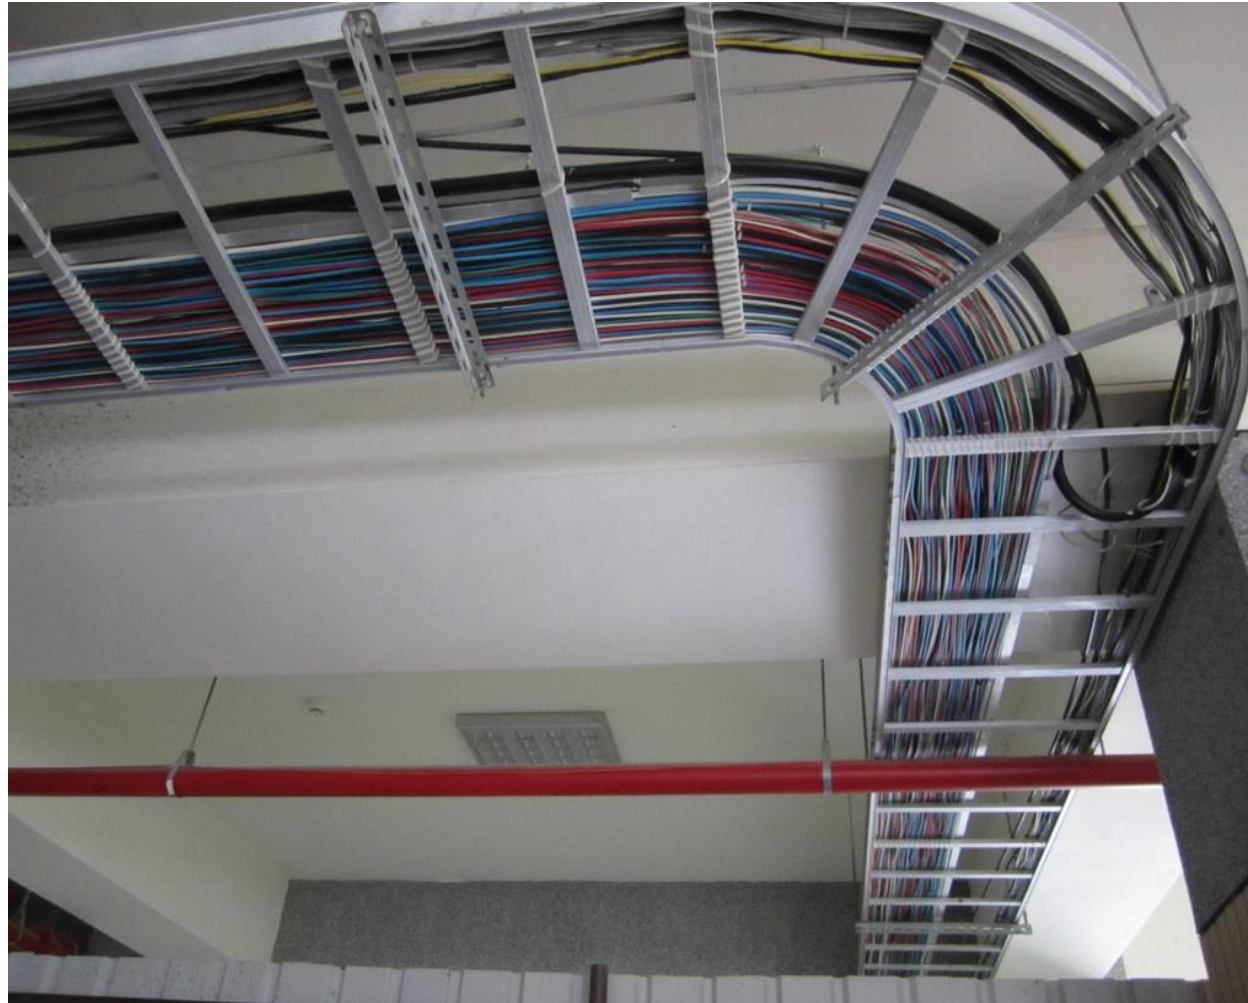
### 圖8工程會扣點編號5070401

說明：PVC電線僅有一層絕緣層，沒有第二層被覆層，依規定PVC電線不可佈放在電纜架內，若要佈放應配置在導線管內才可放置。電纜可直接佈放在電纜架上。電纜架配線不符規範。

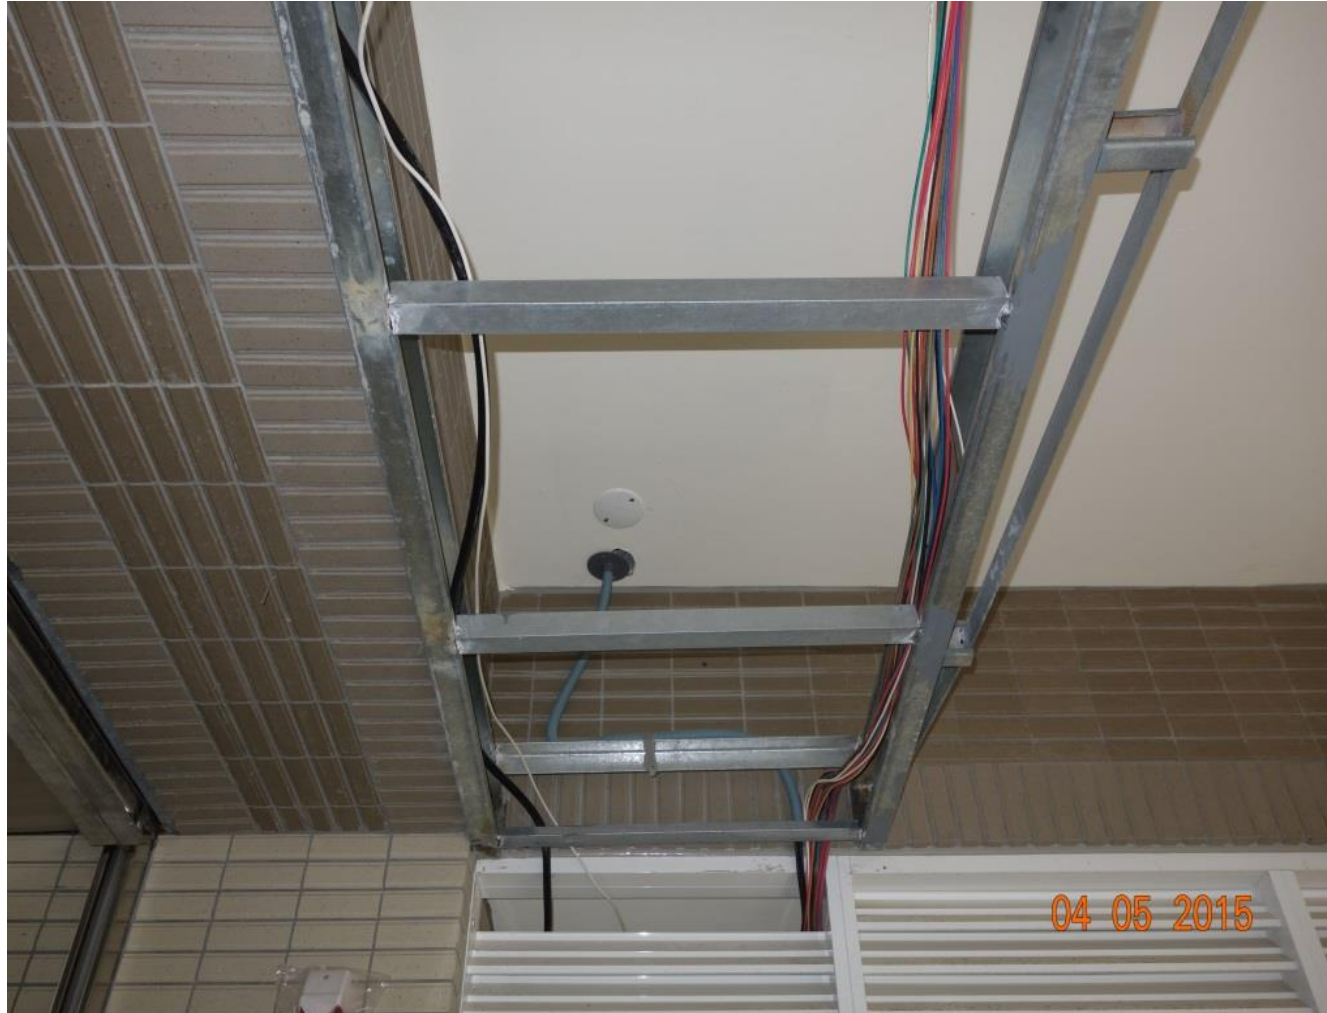
圖9工程會扣點編號5070401

說明：PVC電線及電纜佈放於現場自製之鋼架上，鋼架接縫處焊道未處理整平，拉線時易拉破絕緣層及被覆層造成漏情形，影响用電安全。非使用廠製合格之電纜架。線槽規格不符。

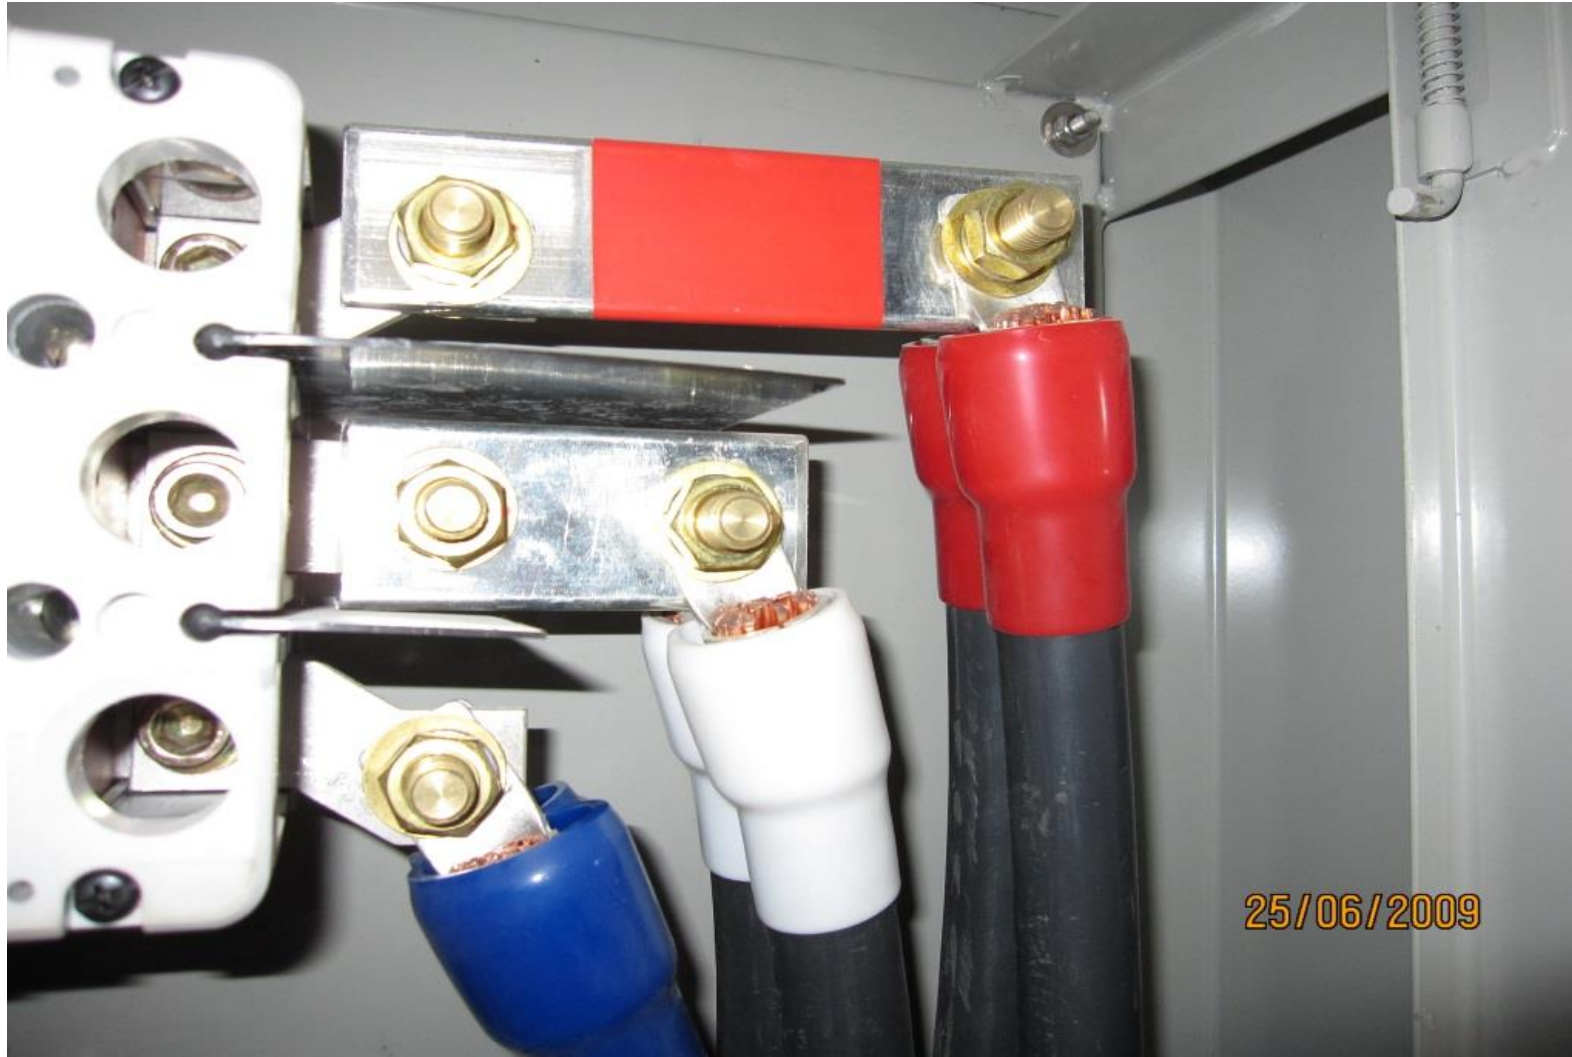
圖13工程會扣點編號5070401

說明：接線之R型銅端子規格太小，容量不足(以小代大)，建議採用筒管端子(TUBE TYPE)及六角型壓接，確保用電安全。(接線之銅端子規格不符規範)。

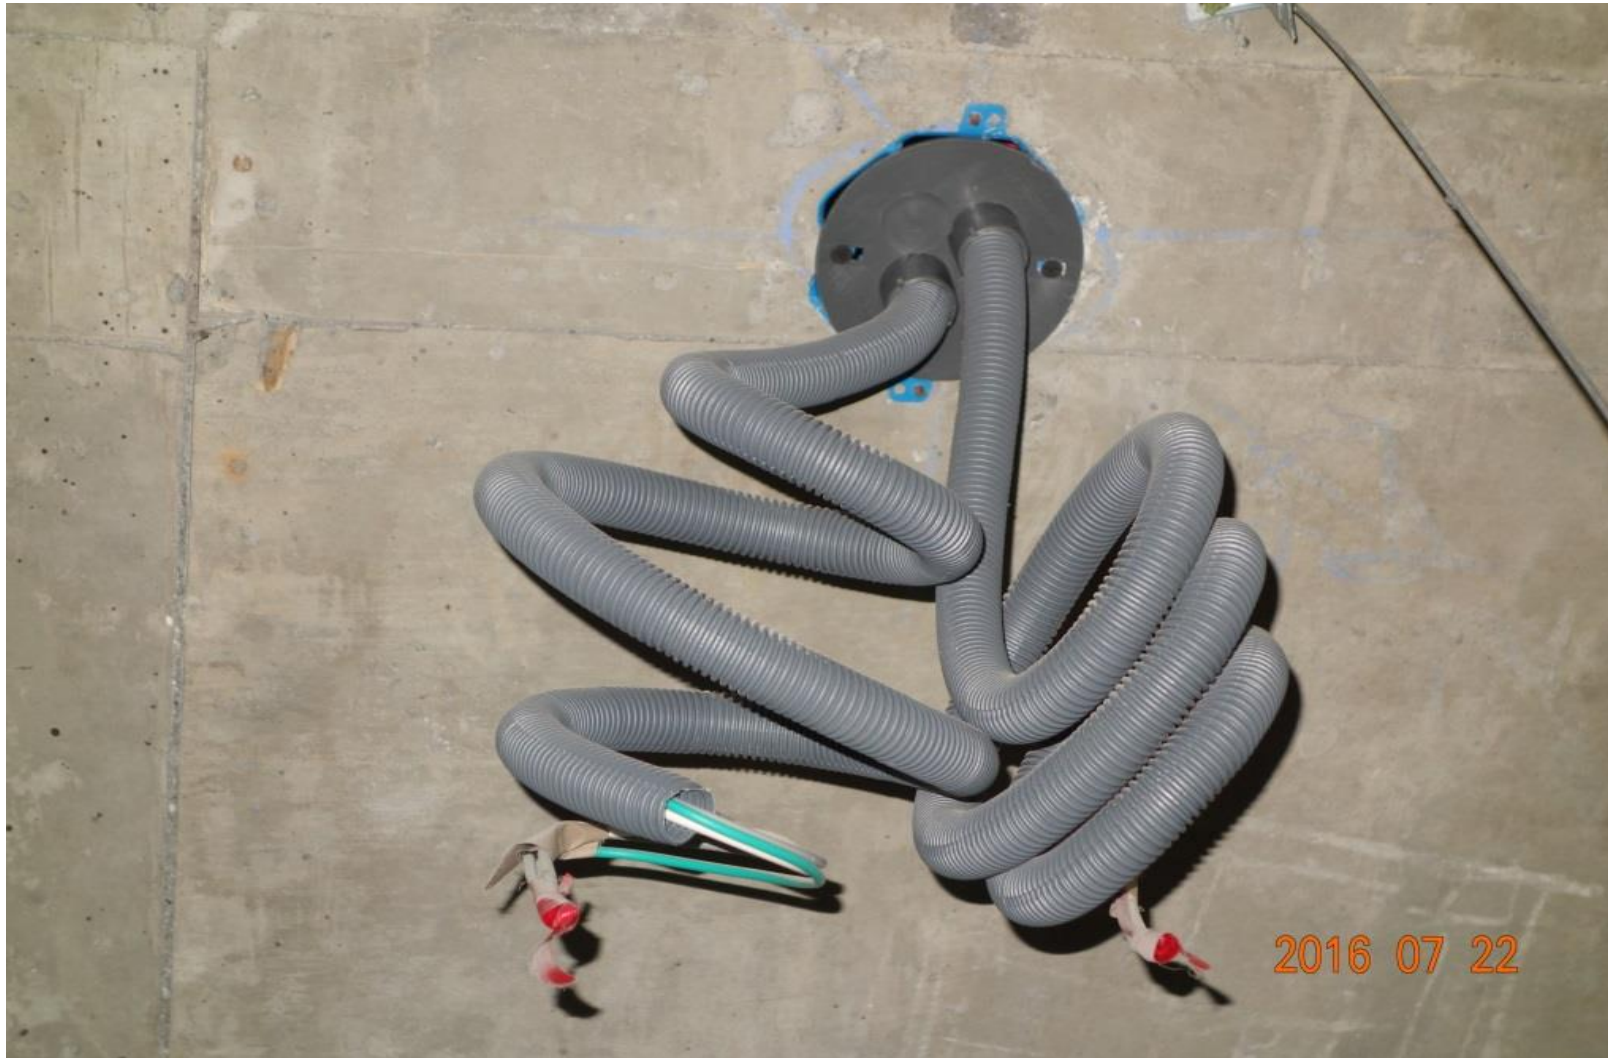
圖14工程會扣點編號5070401

說明：出線口連接燈具之非金屬軟管應採用PF管，不應使用蛇管或CD管。(軟管材料規格不符規定)。

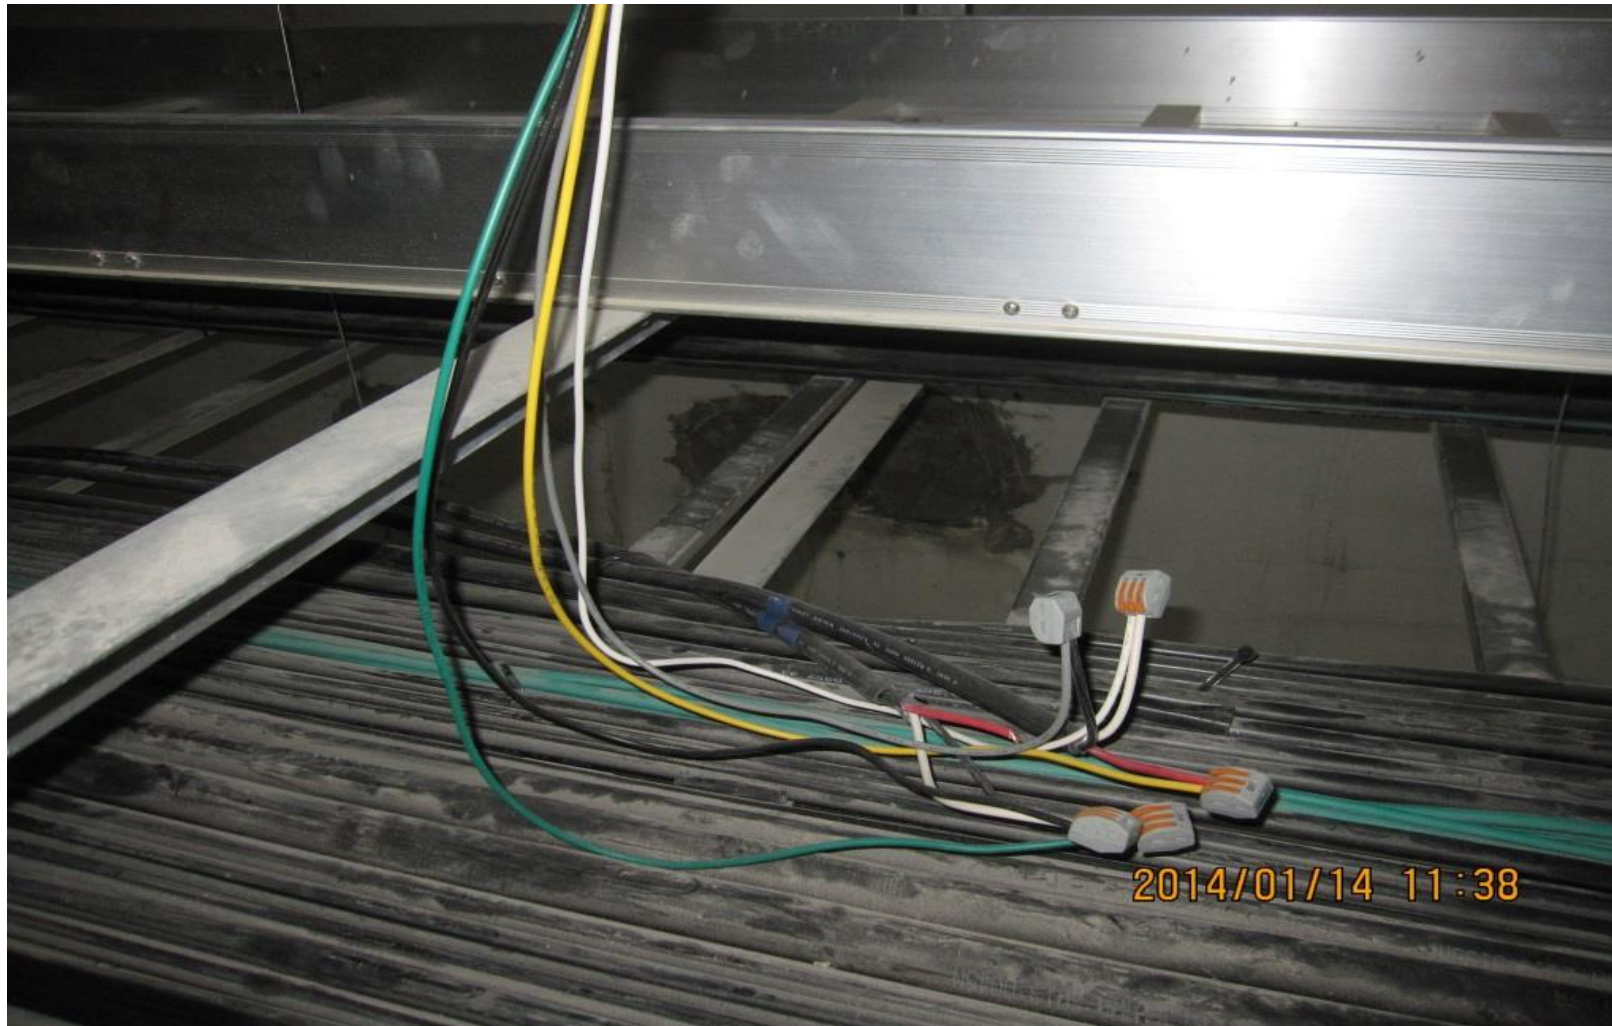
圖16工程會扣點編號5070401

說明：PVC電線未配管，電線不可在電纜架上連接。電纜架配線不合規範。

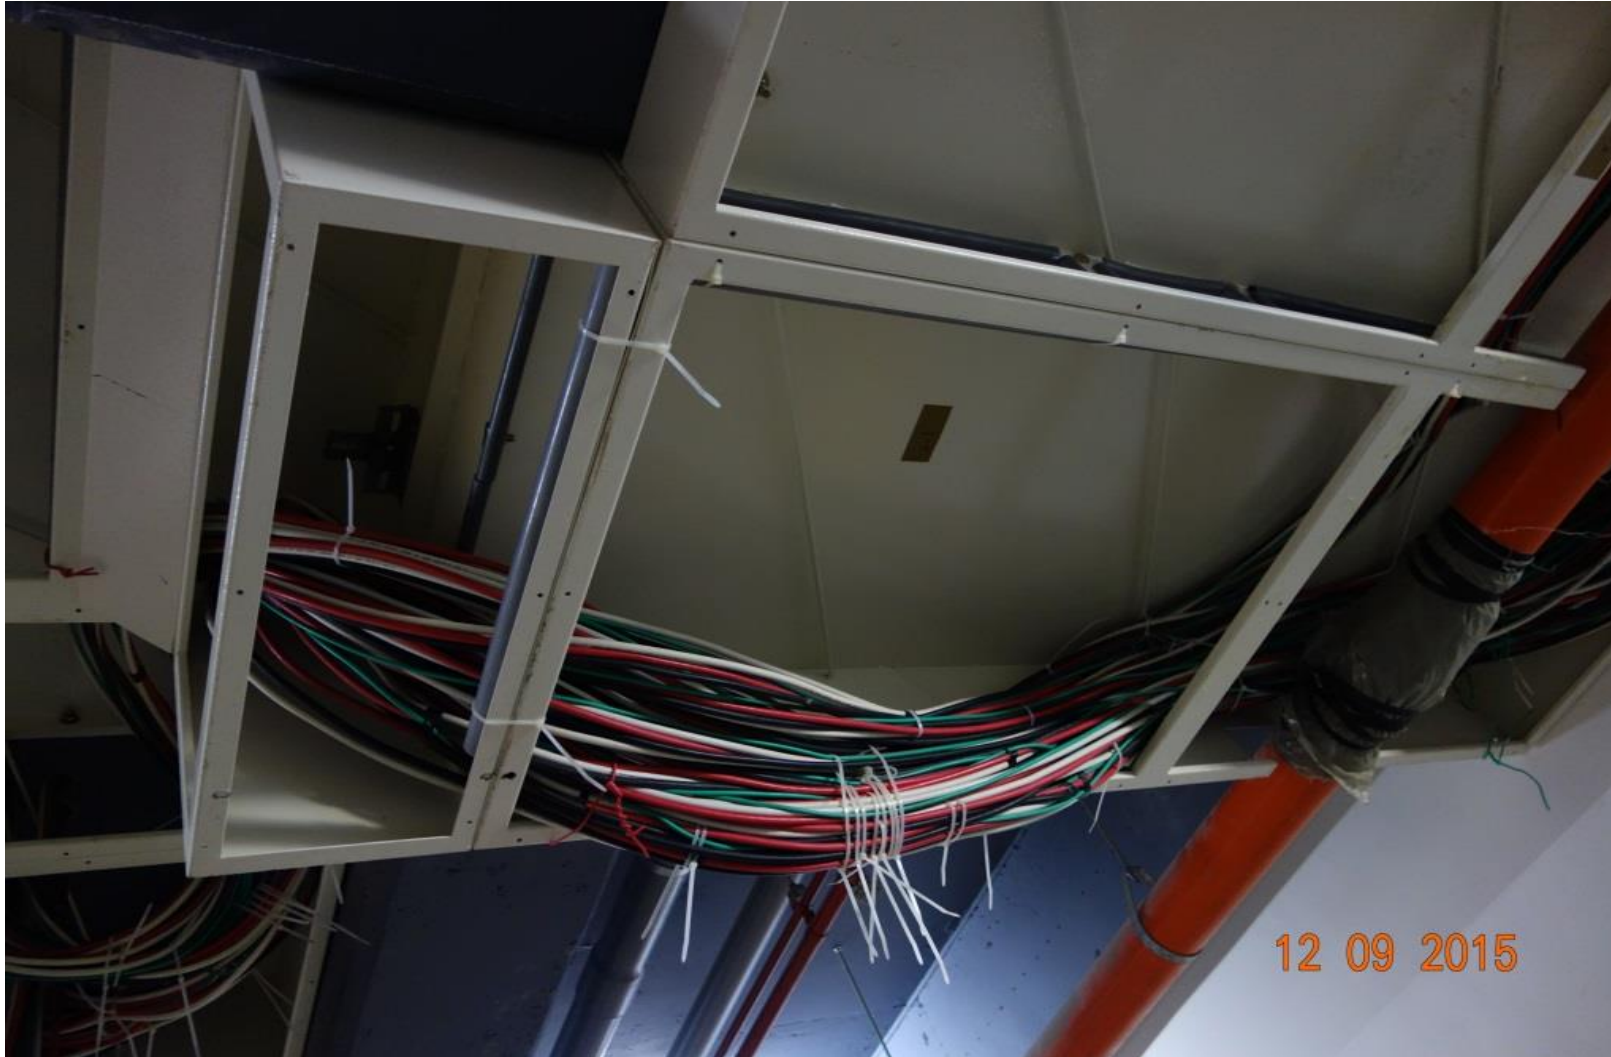
圖17工程會扣點編號5070401

說明：電線綁紮太緊，影響散熱。導線槽配線不合規範。

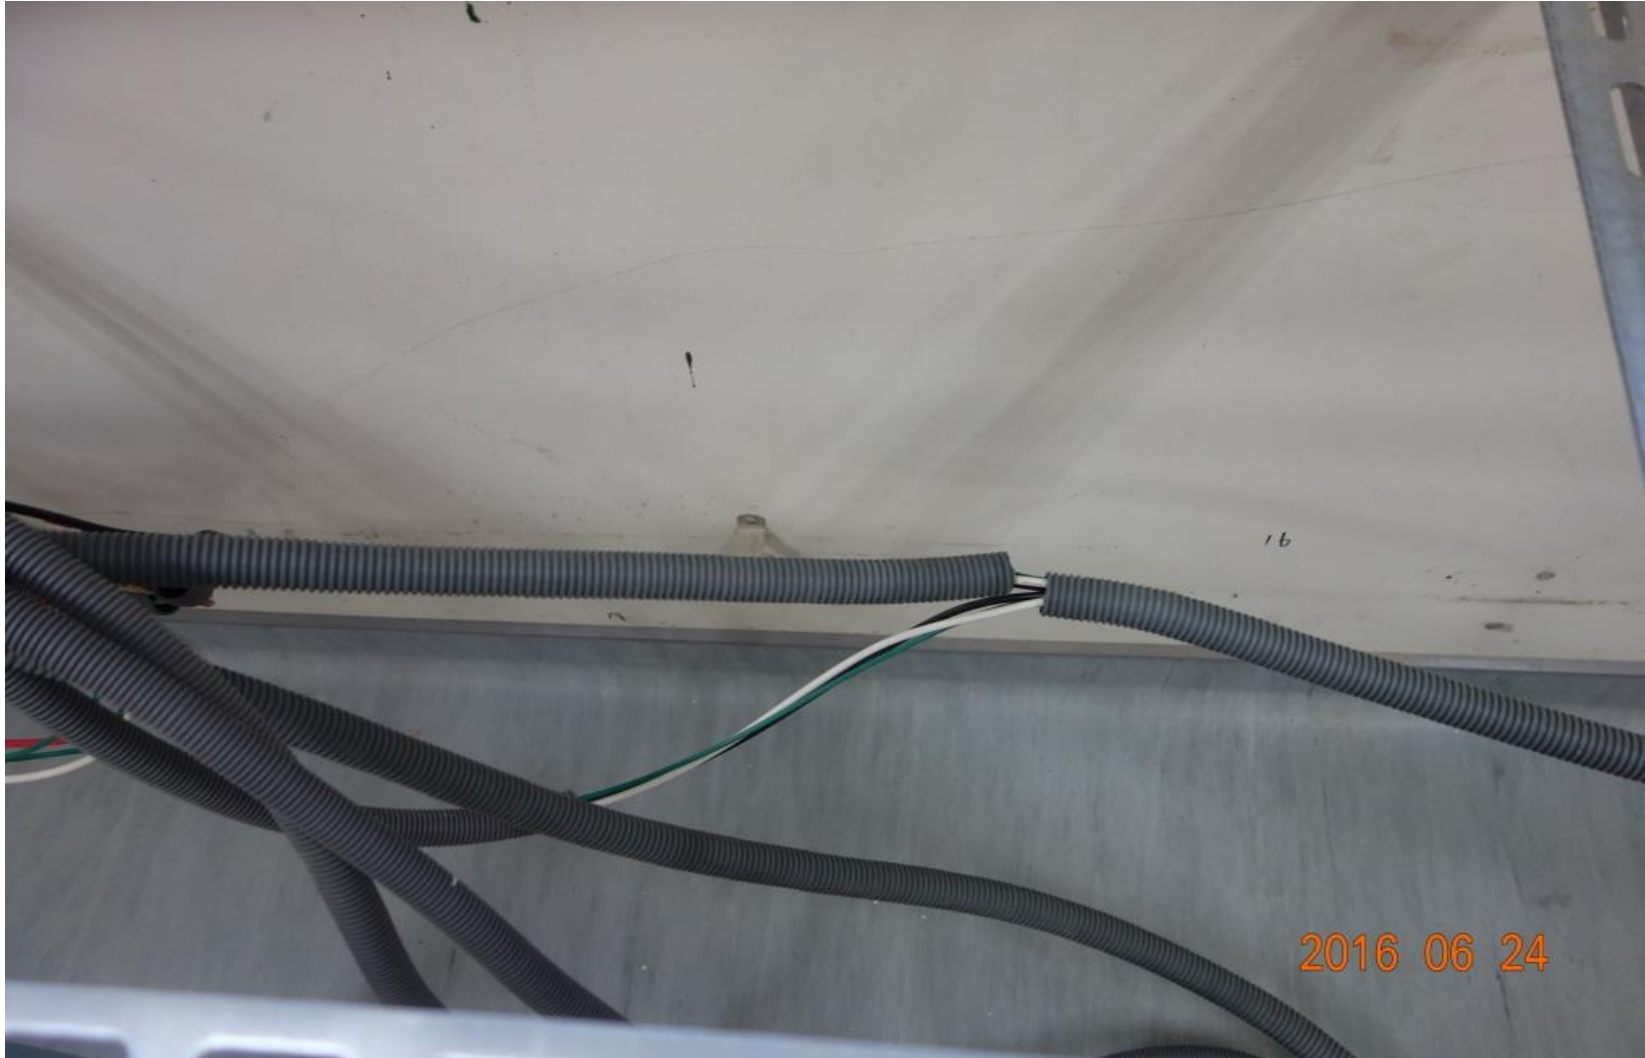
圖18工程會扣點編號5070401

說明：管路分歧未使用出線盒，軟管未固定。軟管配管長度超過1.8公尺。

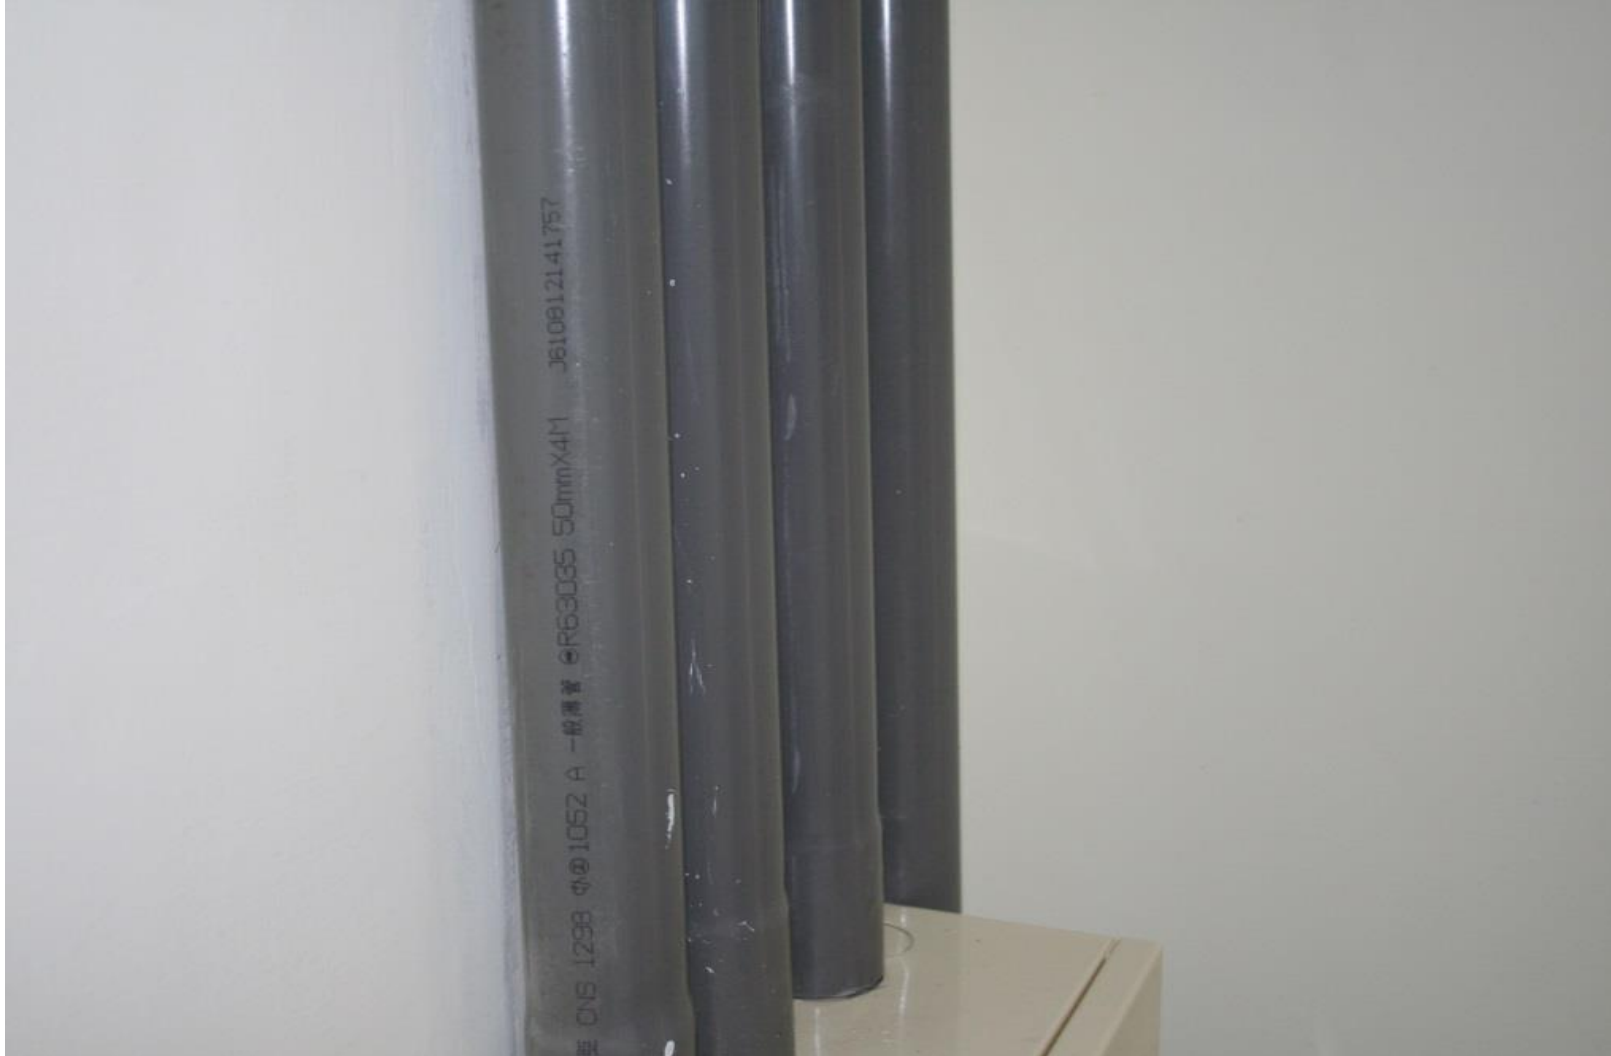
圖19工程會扣點編號5070401

說明：電氣導線管管路應採用PVC E管，管材規格不符規範

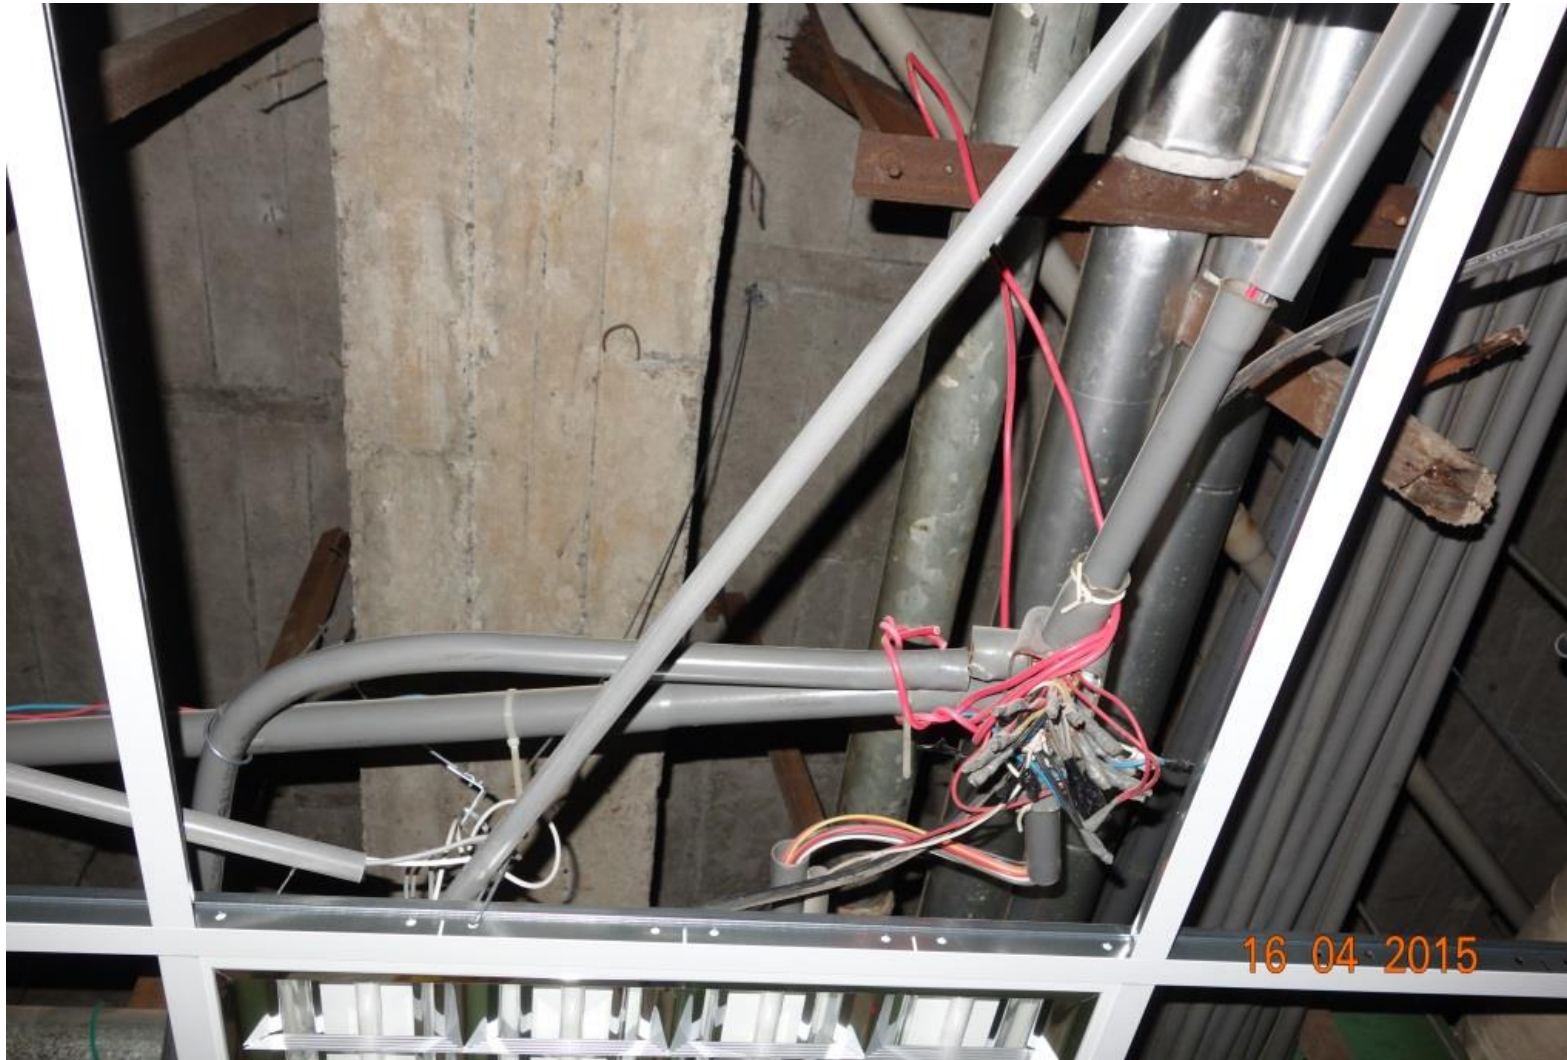
圖20工程會扣點編號5070403

說明：線路連接未使用接線盒，露明配管之路徑應與天花板或牆壁平行。電導線管安裝不合規範。

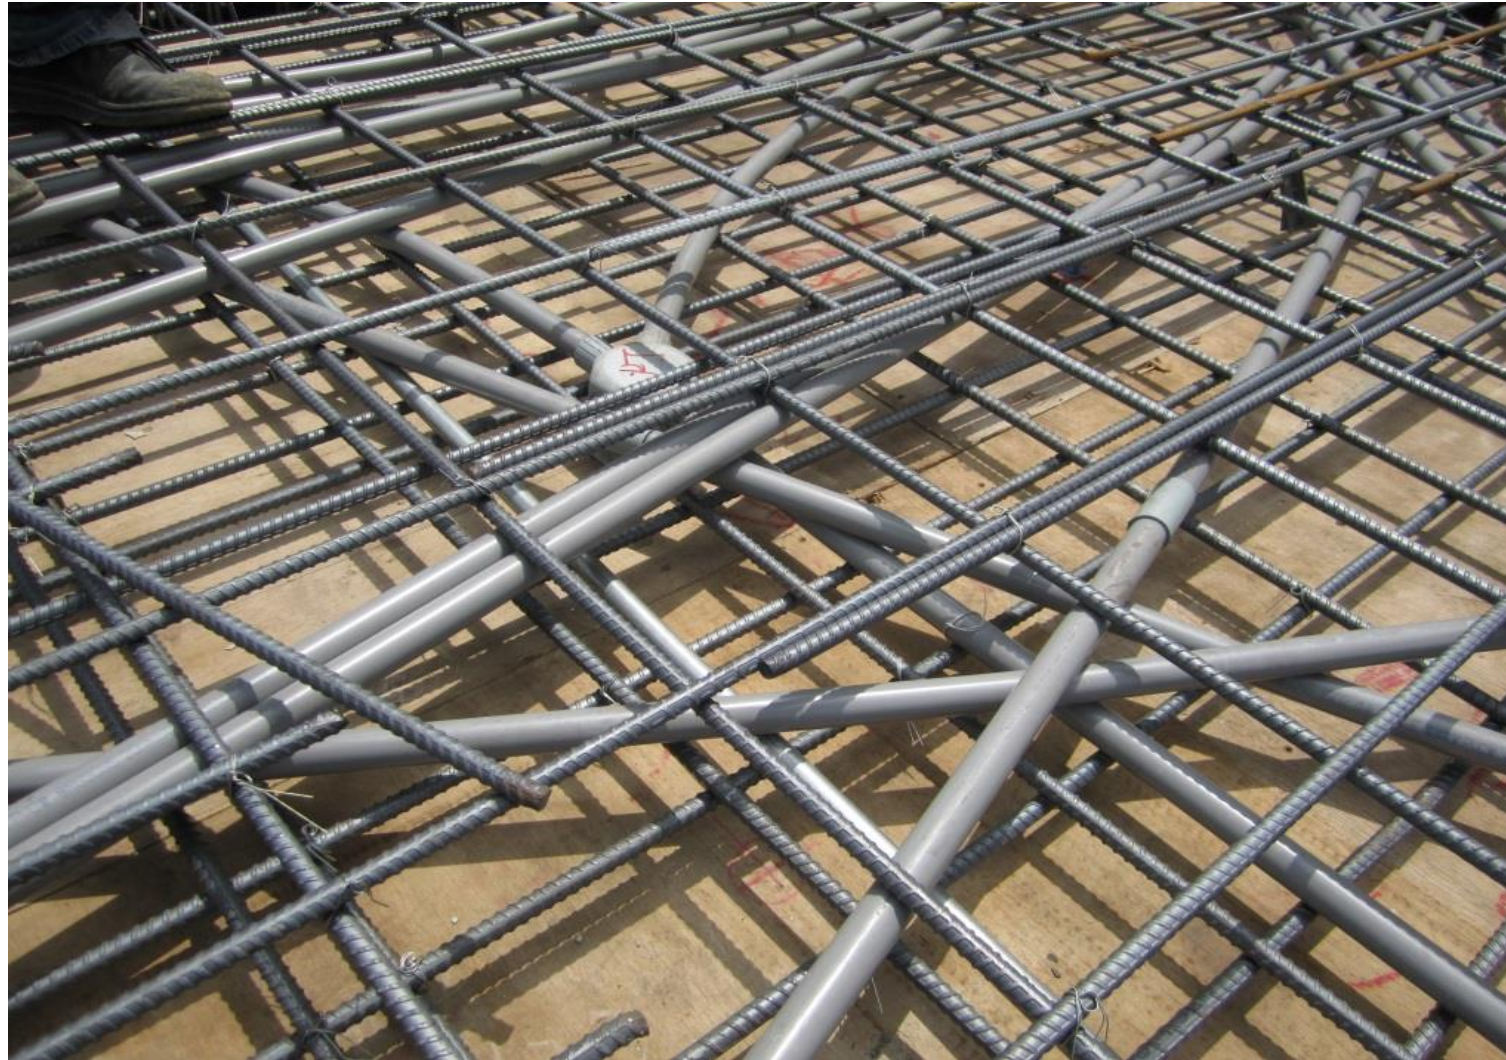
圖26工程會扣點編號5070403

說明：樓版雙層筋內配PVC管三支交叉在一起，厚度太厚，造成樓版鋼筋保護層不足。電導線管安裝不合規範。

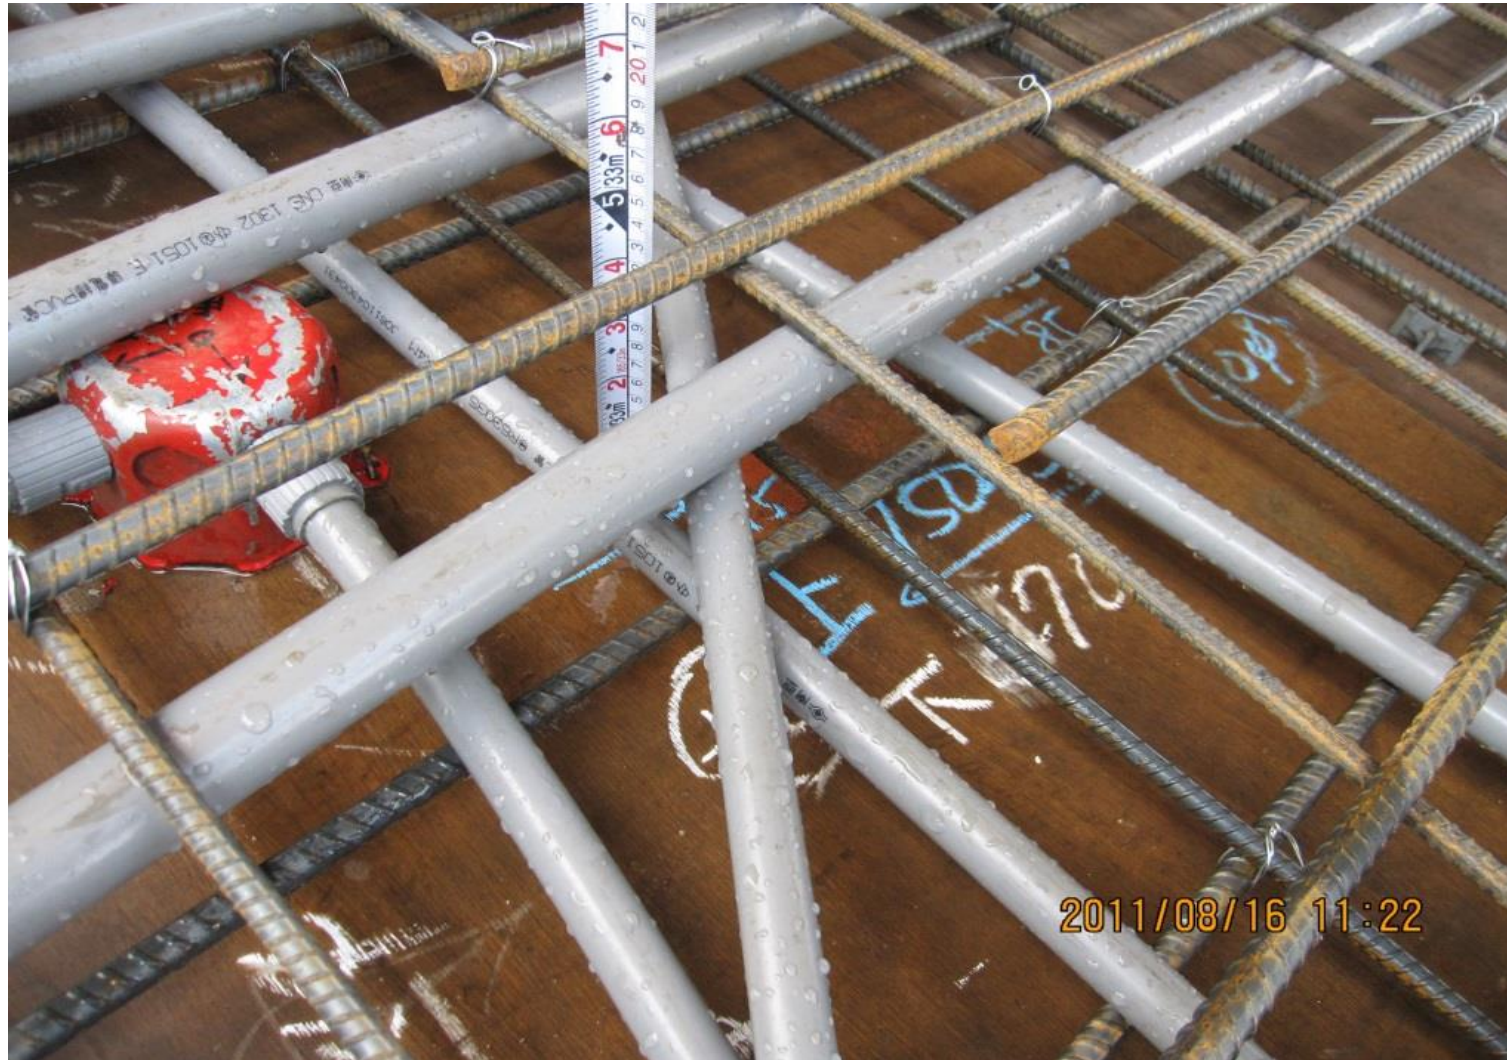
圖28工程會扣點編號5070403

說明：樓版雙層筋內配PVC管三支交叉在一起，厚度太厚，造成樓版鋼筋保護層不足。電導線管安裝不合規範。

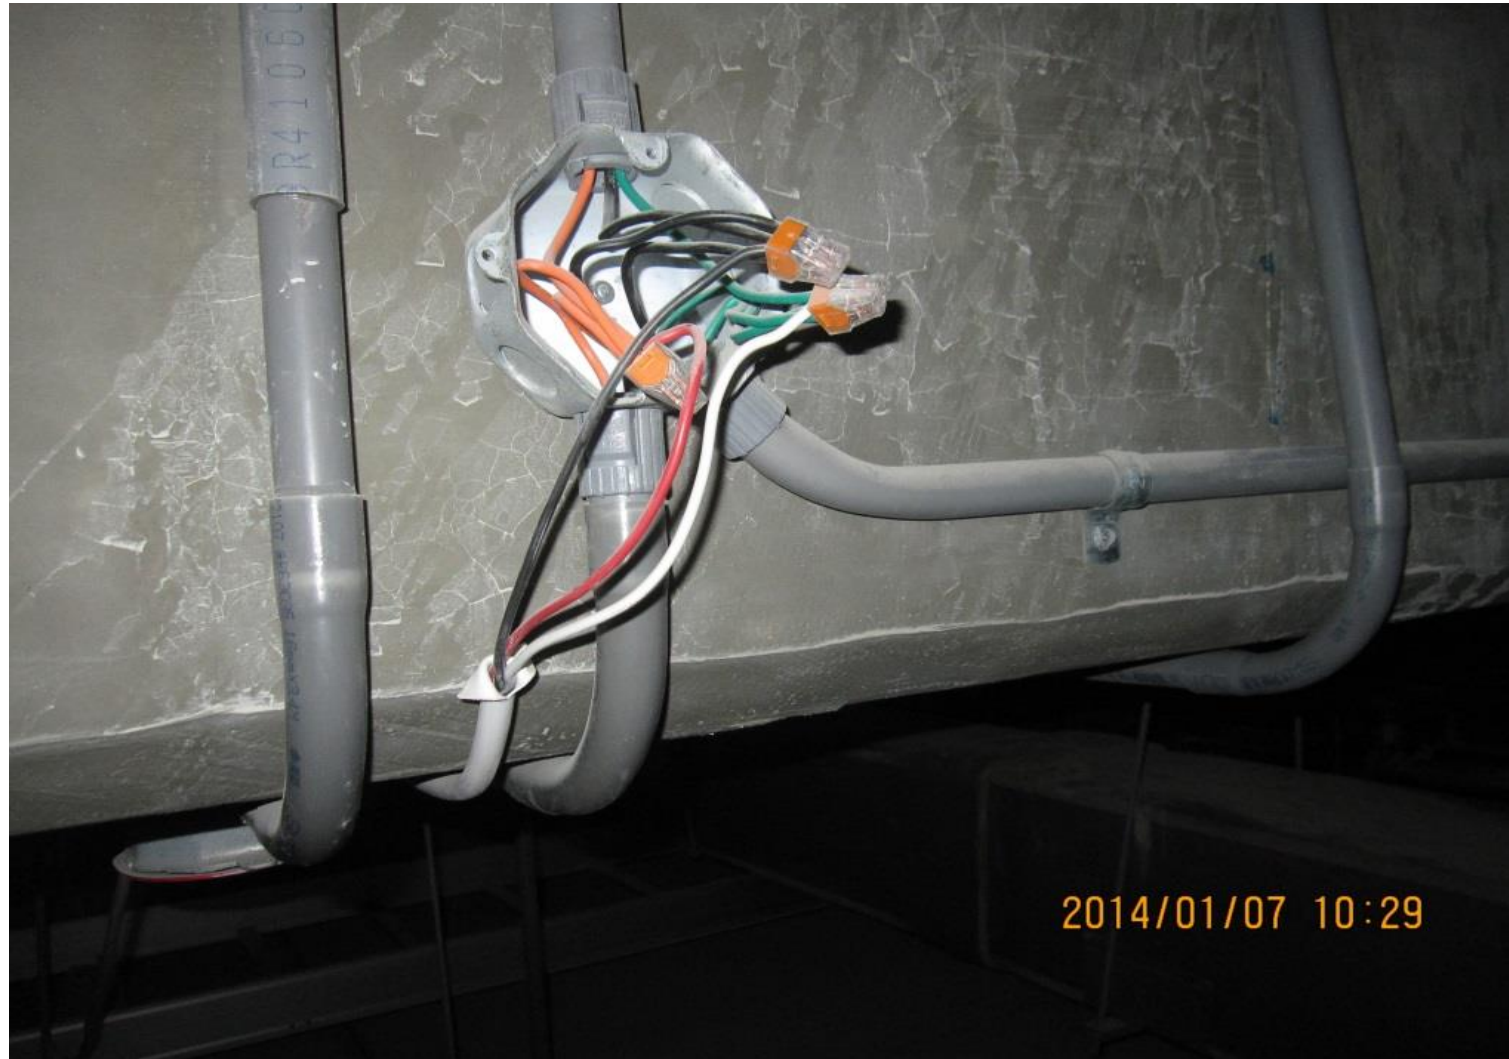
圖30工程會扣點編號5070401

說明：導線間之接續應在出線口內連接。電導線管配線不合規範。

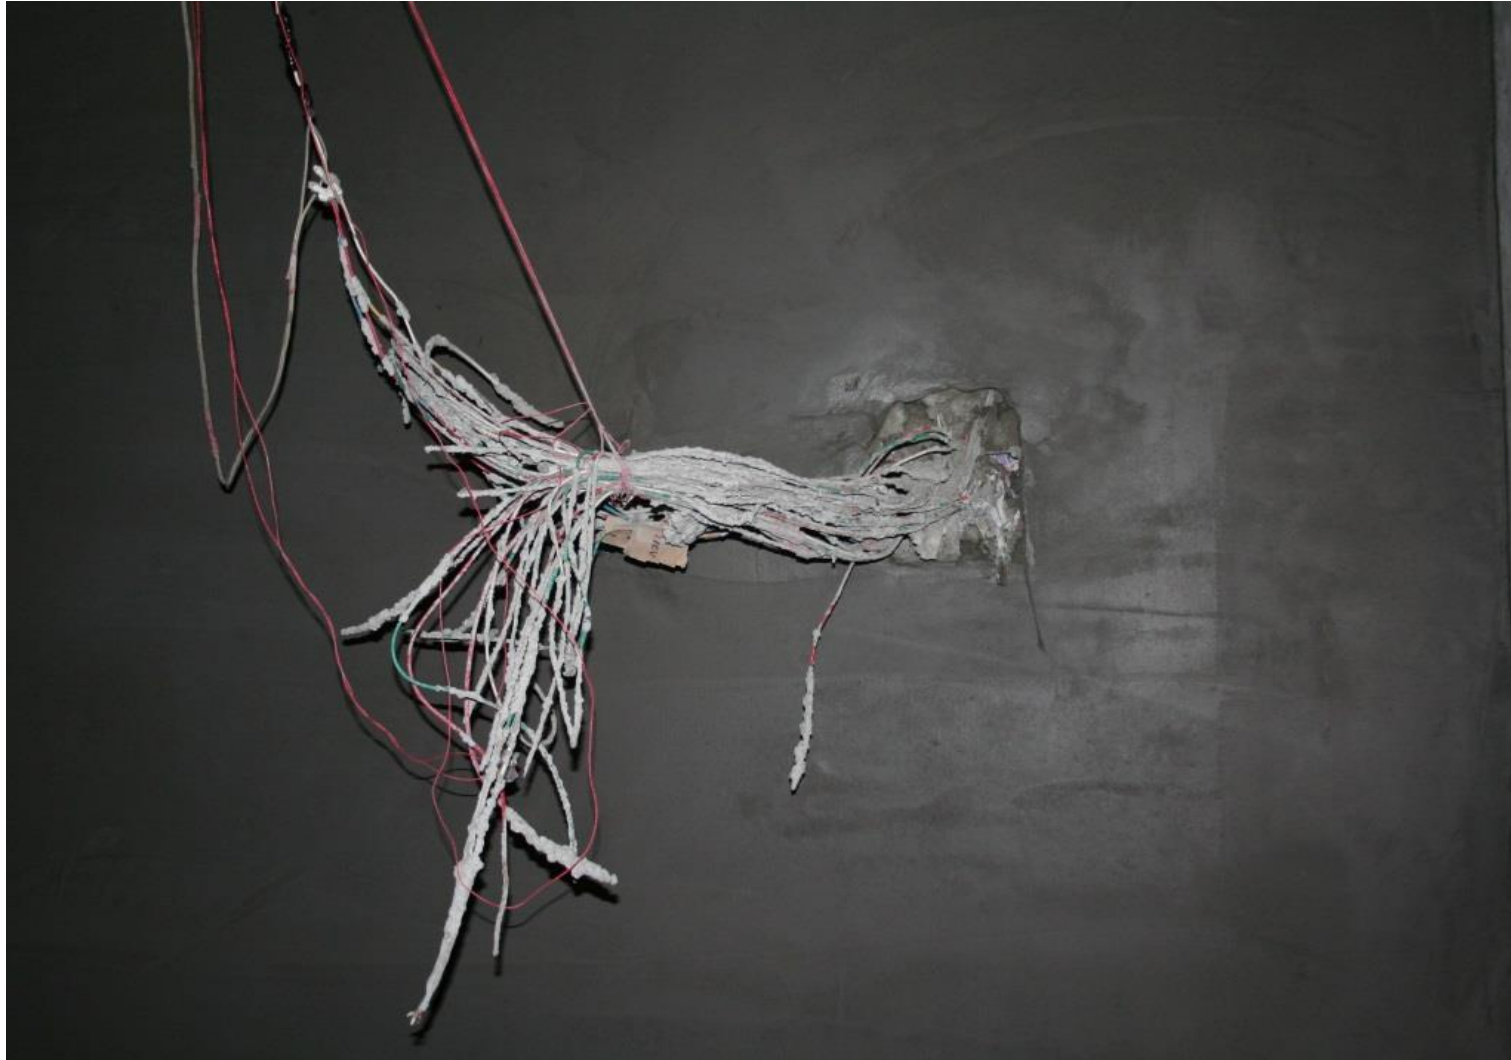
圖32工程會扣點編號5070403

說明：牆壁粉光前PVC電線未防護。
