# 機水電工程施工實務介紹

吳國楨 電機技師

111年11月01日

# 三、機水電缺失介紹

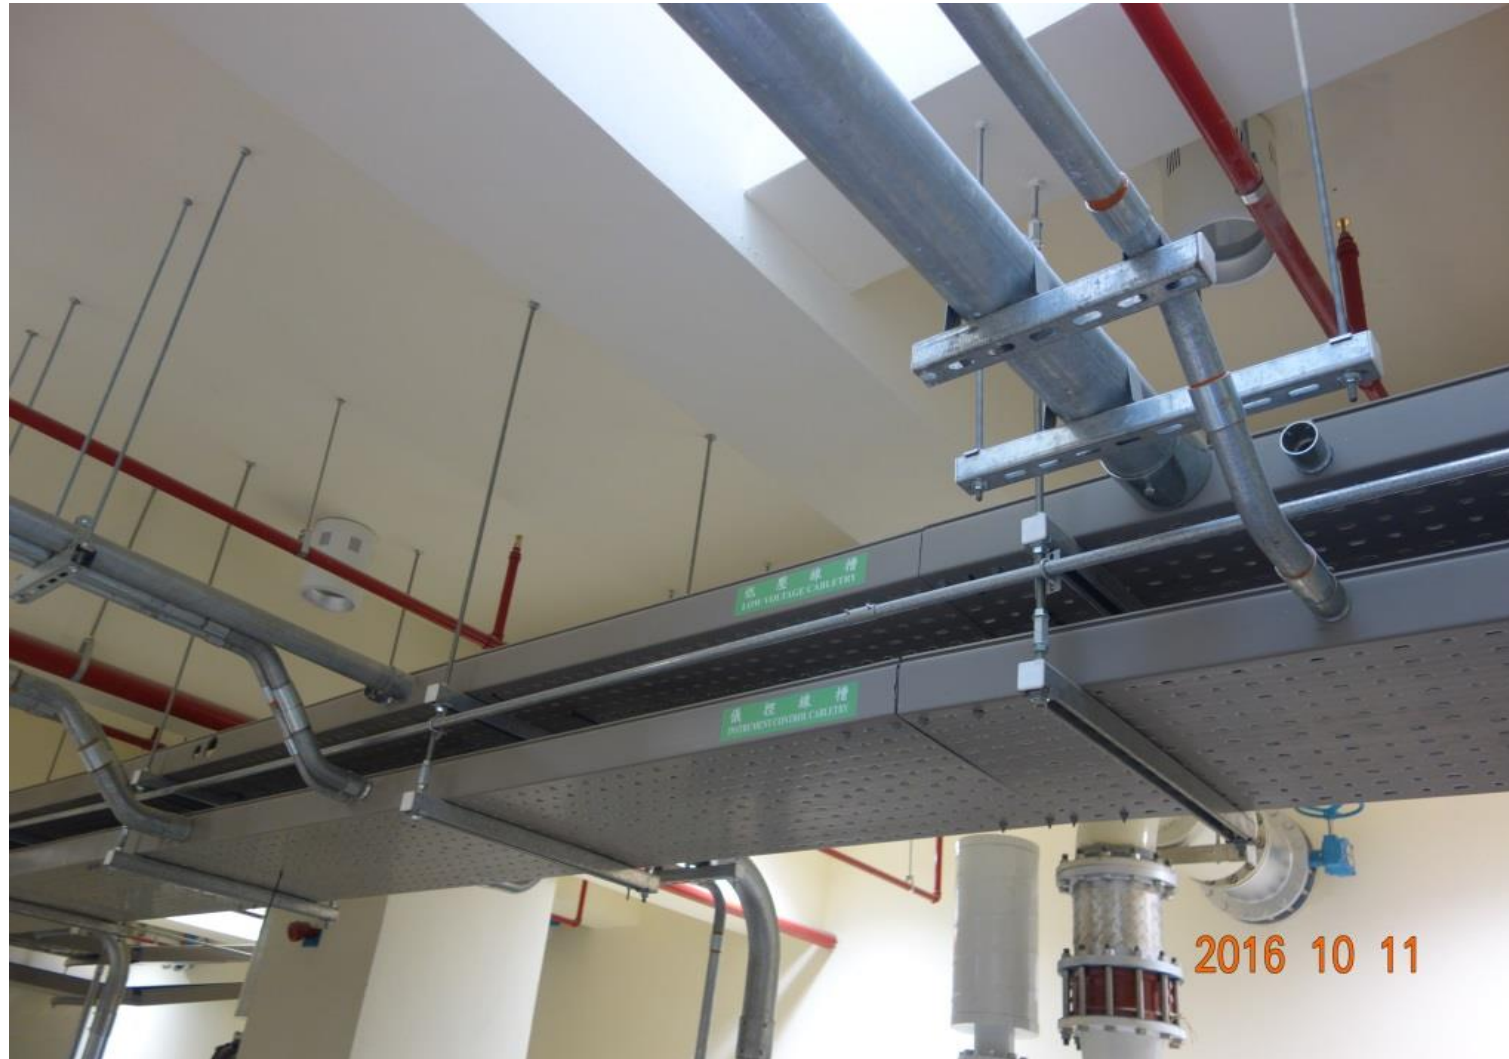
圖35工程會扣點編號5070403

說明：電纜架不應在側面開孔，影響電纜架結構支撐。電纜架安裝不合規範。

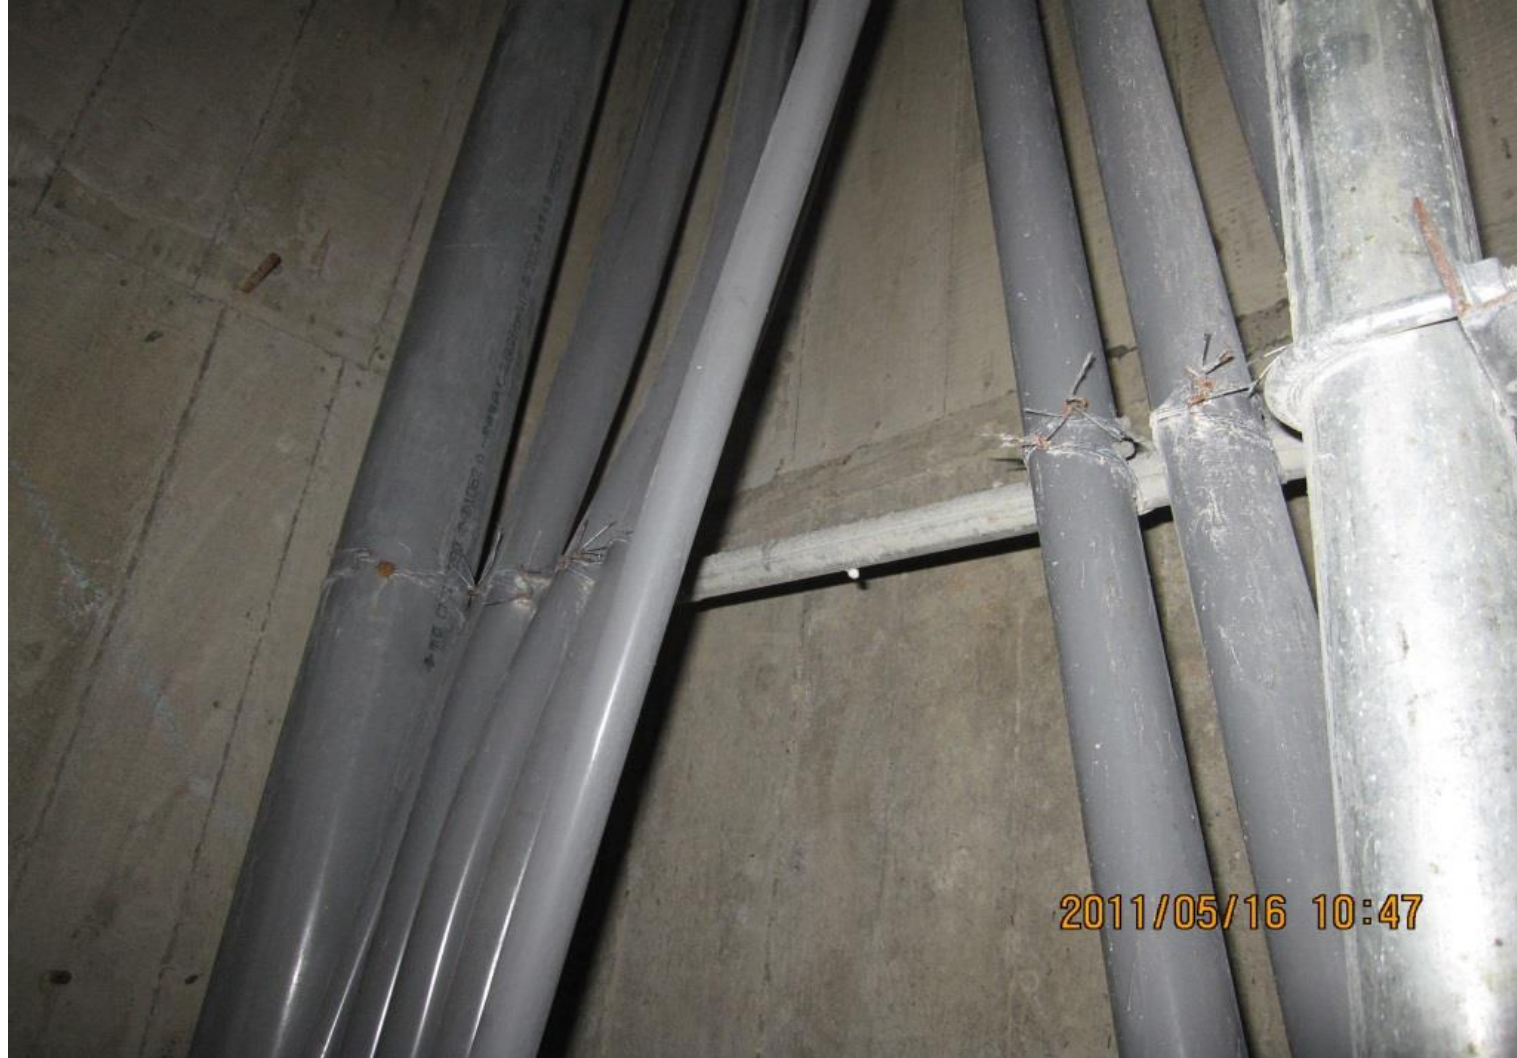
圖37工程會扣點編號5070403

說明：PVC電導線管用鐵線固定，固定點不牢固。管排施工不當，施作不合規範

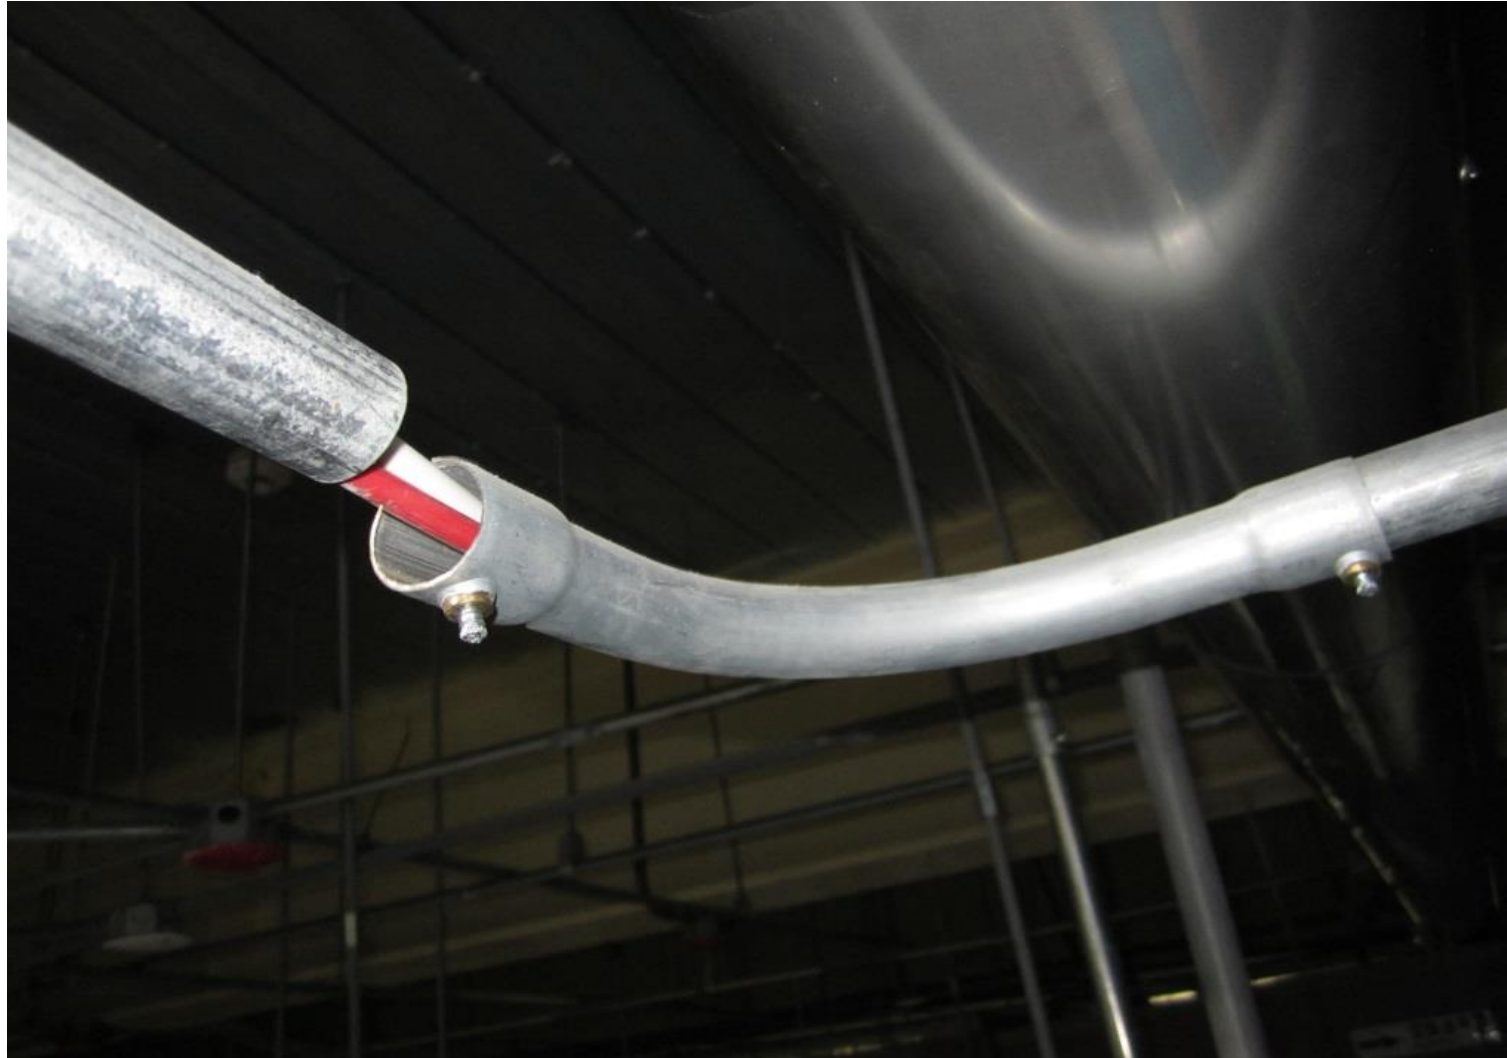
圖42工程會扣點編號5070403

說明：EMT薄導線管未連接妥適，鎖斷螺絲未鎖斷及固定牢固，造成拉線時管路脫離。電導線管安裝不合規範。

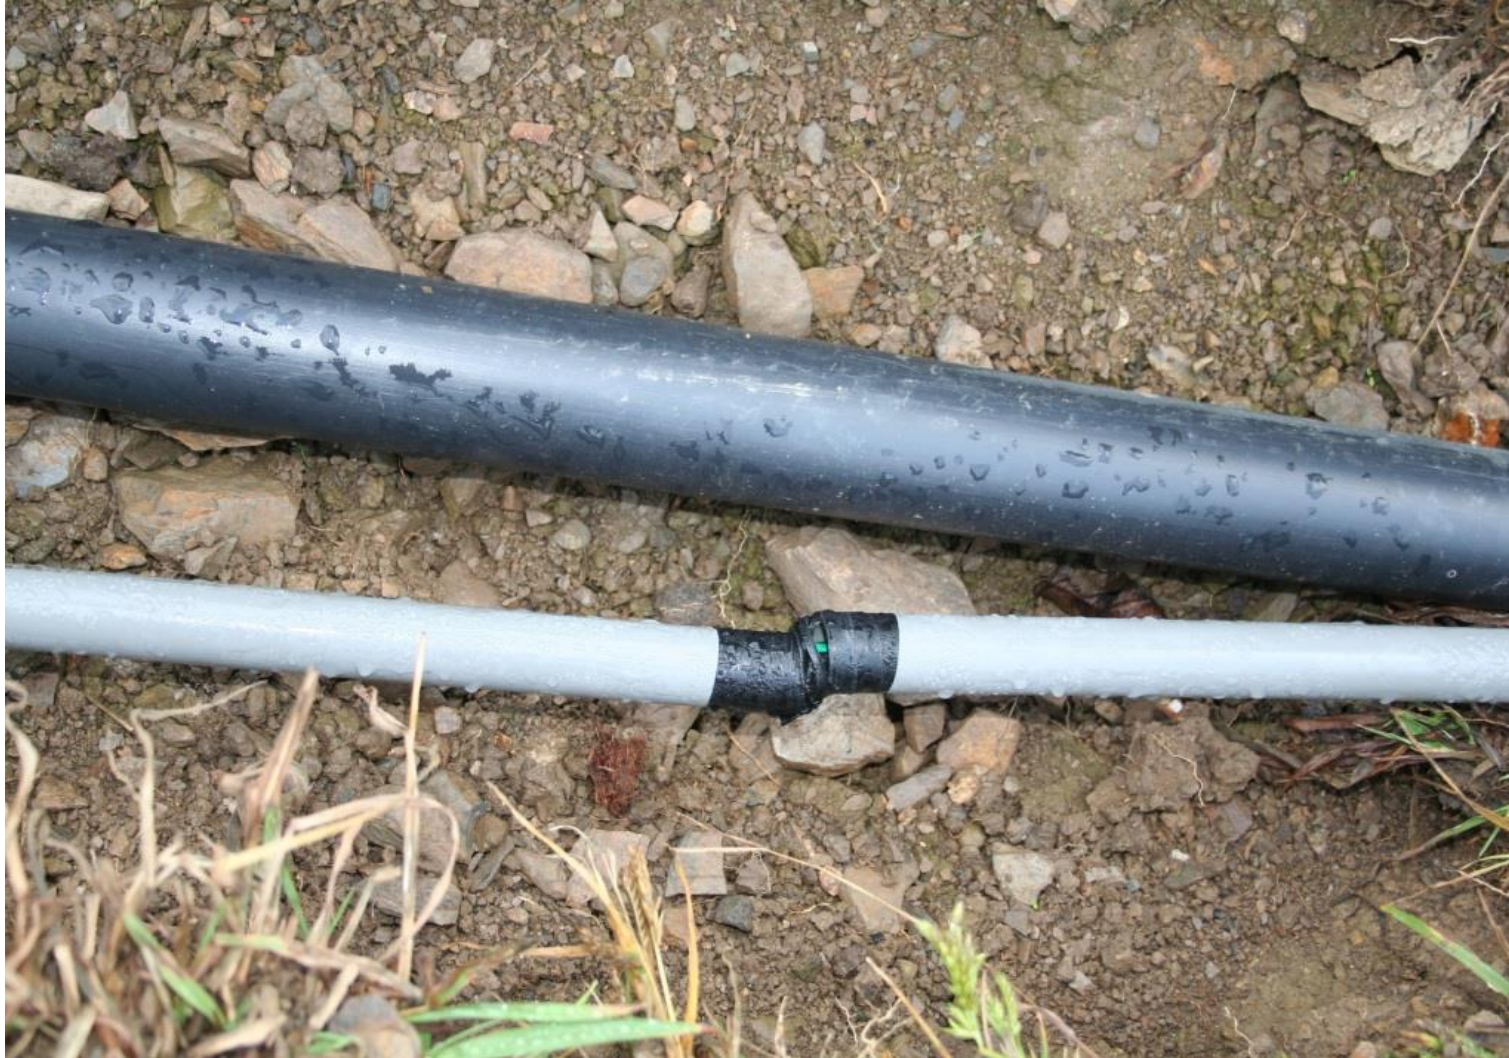
圖45工程會扣點編號5070403

說明：露明PVC管路間連接方式不符規範，兩導線管未對接無法穿線。

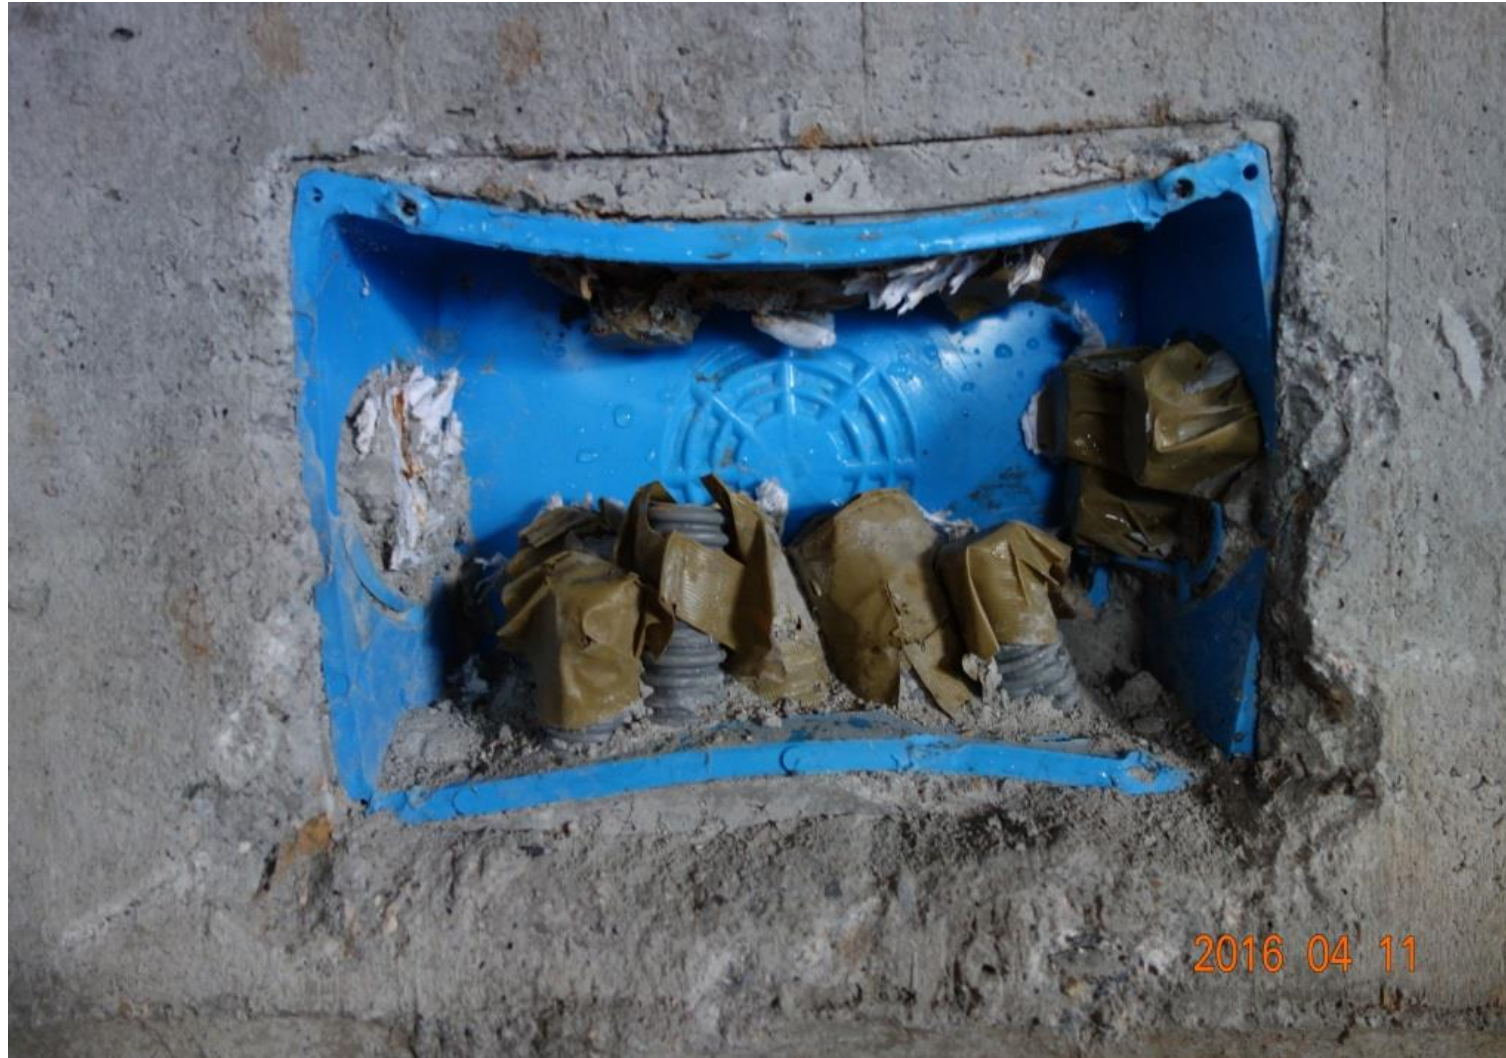
圖47工程會扣點編號5070404

說明：出線口支撐力不足及導線管出口未施作喇叭接頭。

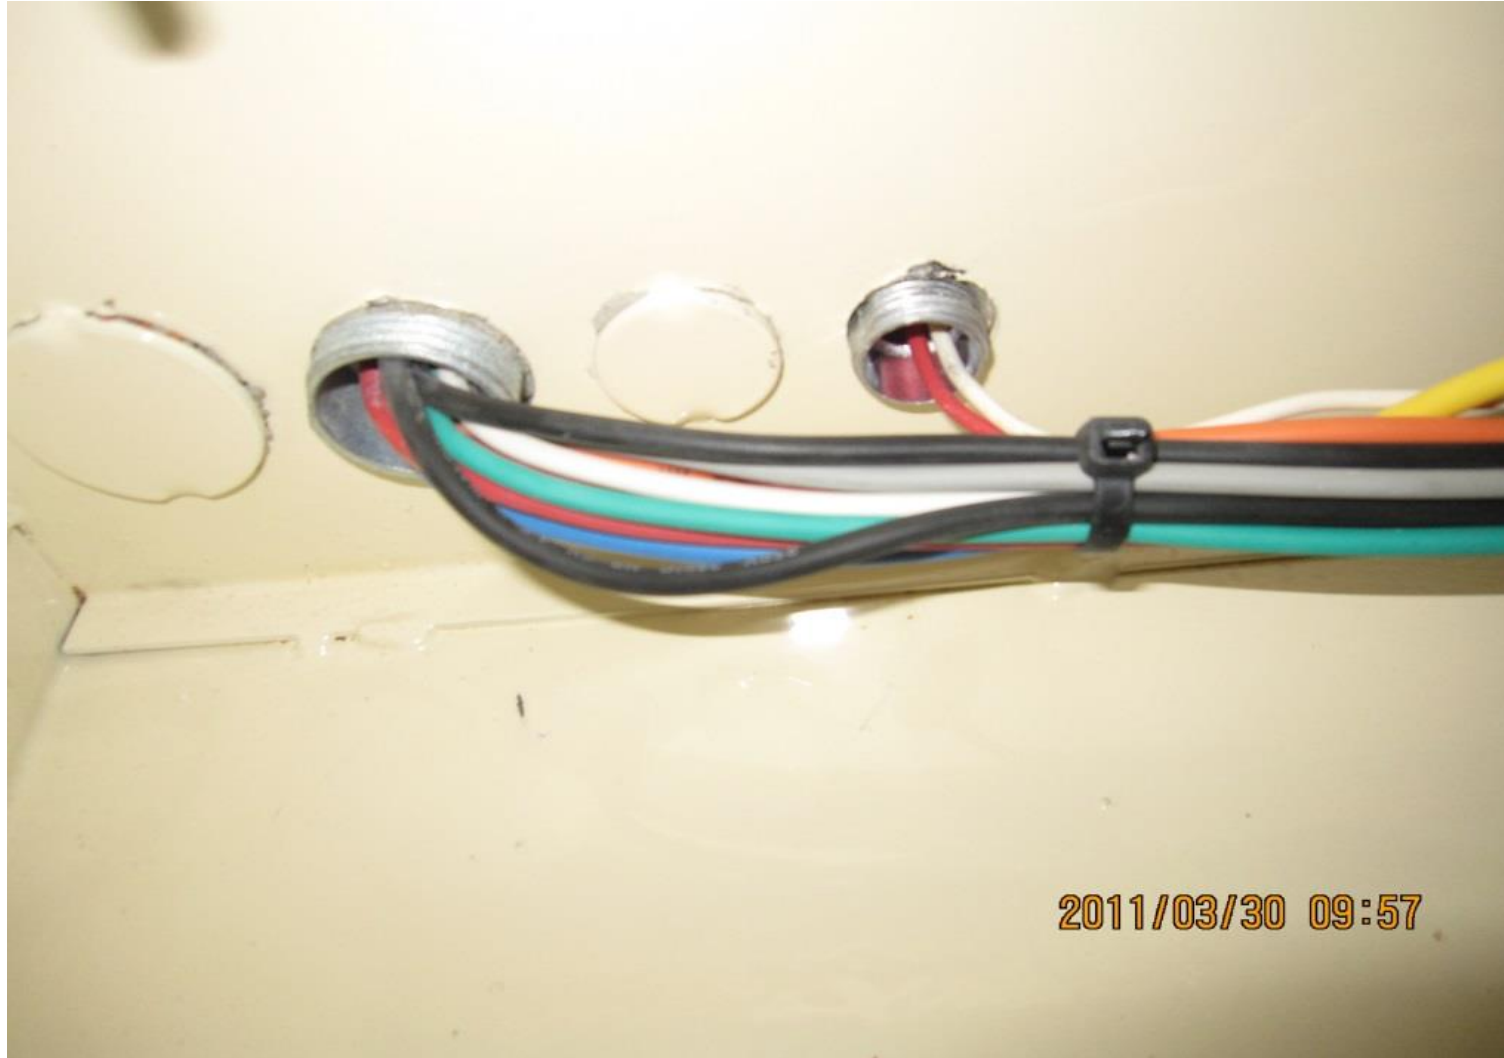
圖48工程會扣點編號5070404

說明：導線管與箱体連接處未施作喇叭口，拉線易磨破絕緣層，影响用電安全。

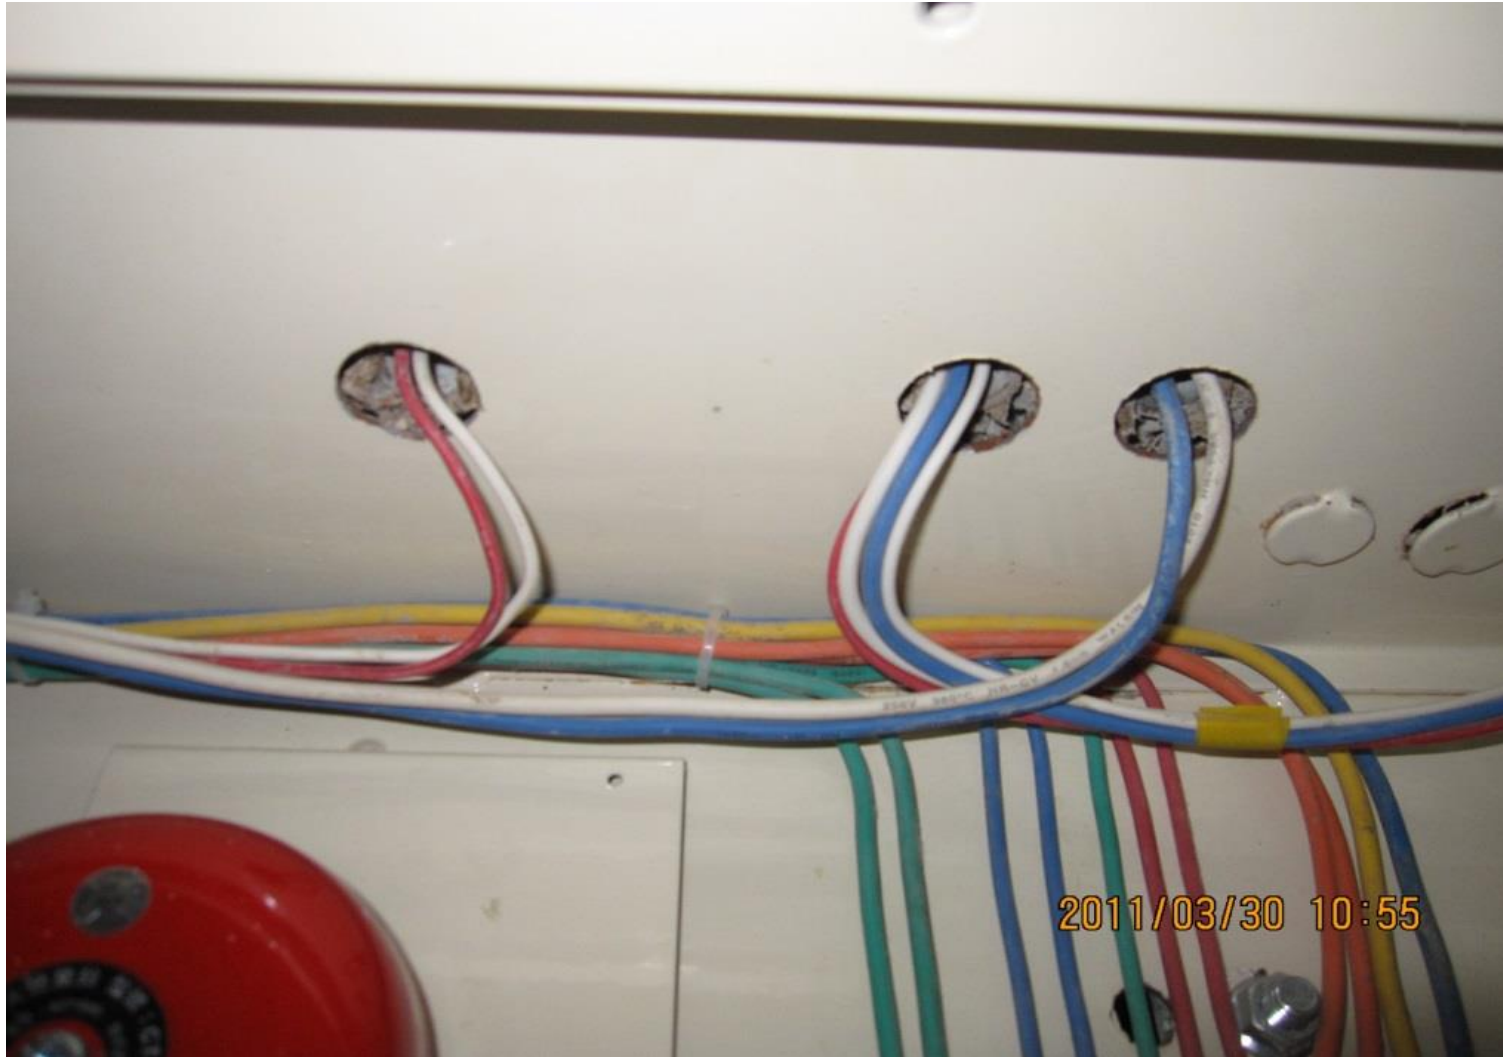
圖49工程會扣點編號5070404

說明：箱体開孔配線時四周未防護，拉線易磨破絕緣層，影响用電安全。

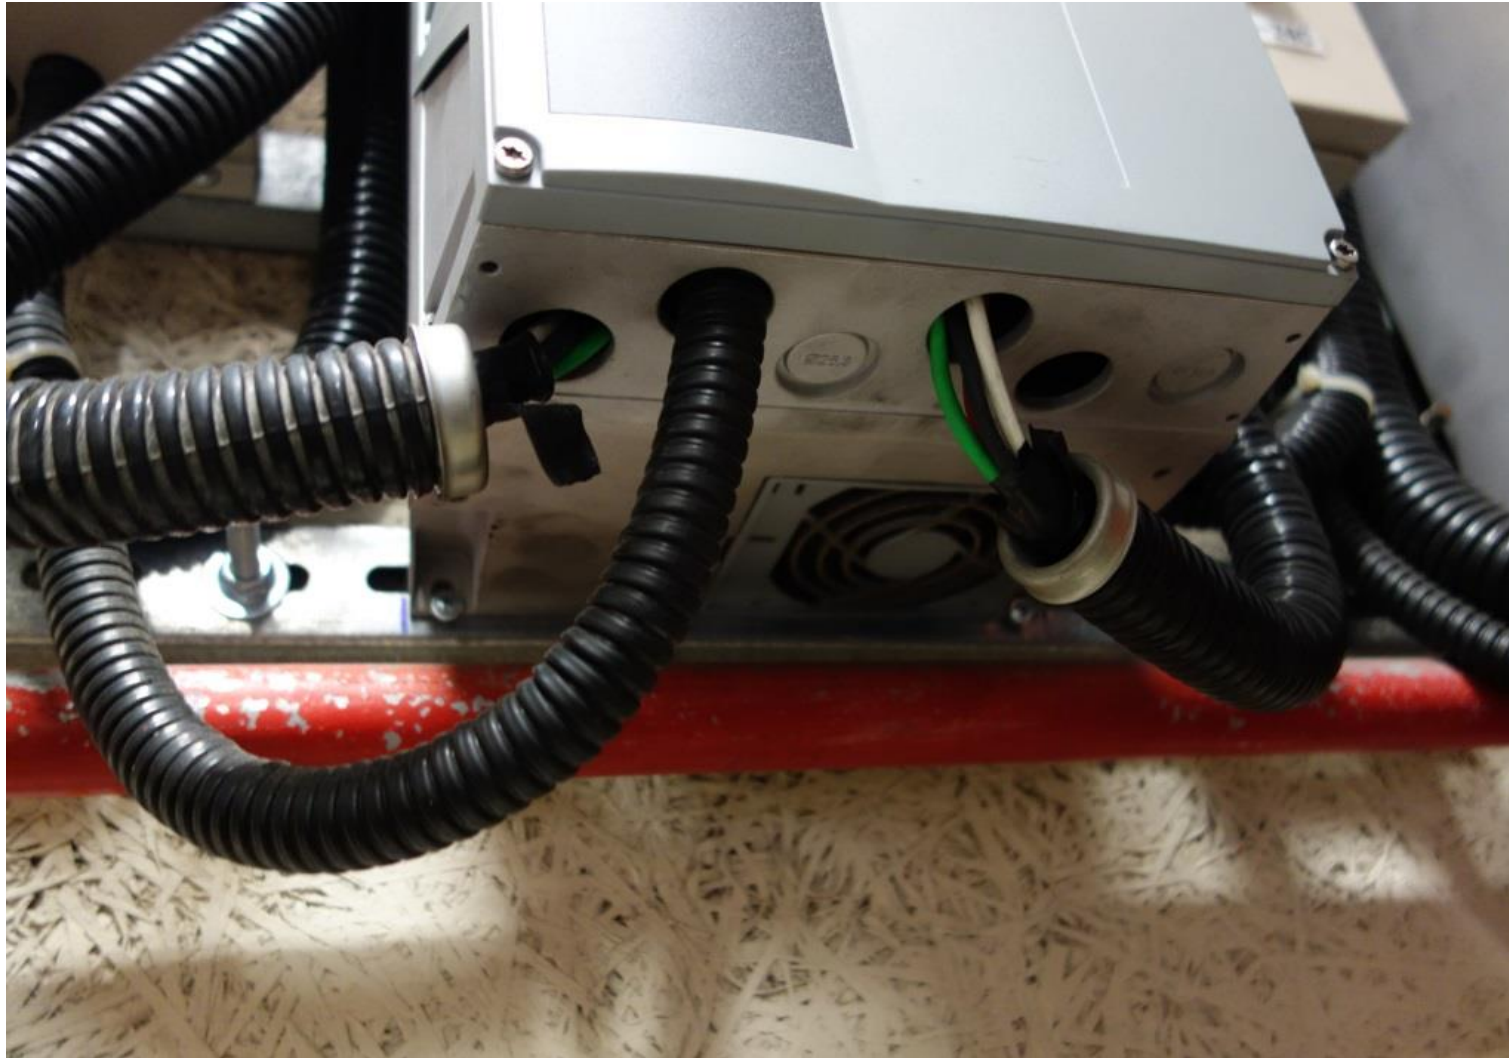
圖50工程會扣點編號5070404

說明：軟管與設備連接不良，未施作軟管接頭，氣密性不良。

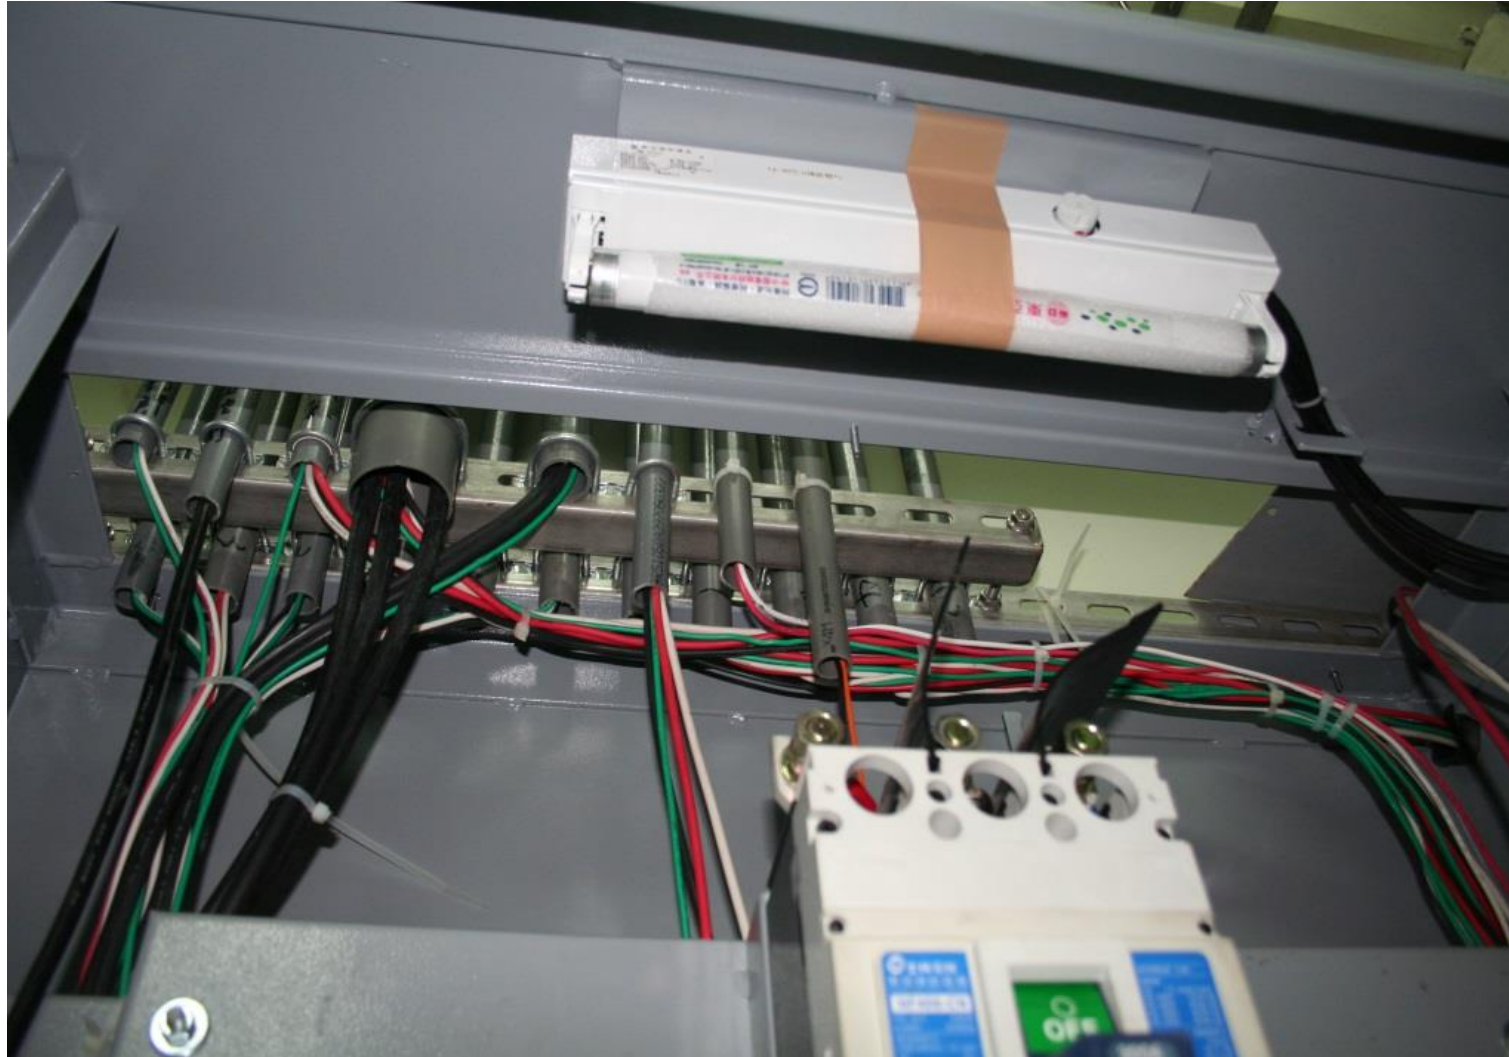
圖52工程會扣點編號5070404

說明：配電盤開口未封閉，灰塵及小動物易進入影响用電安全。

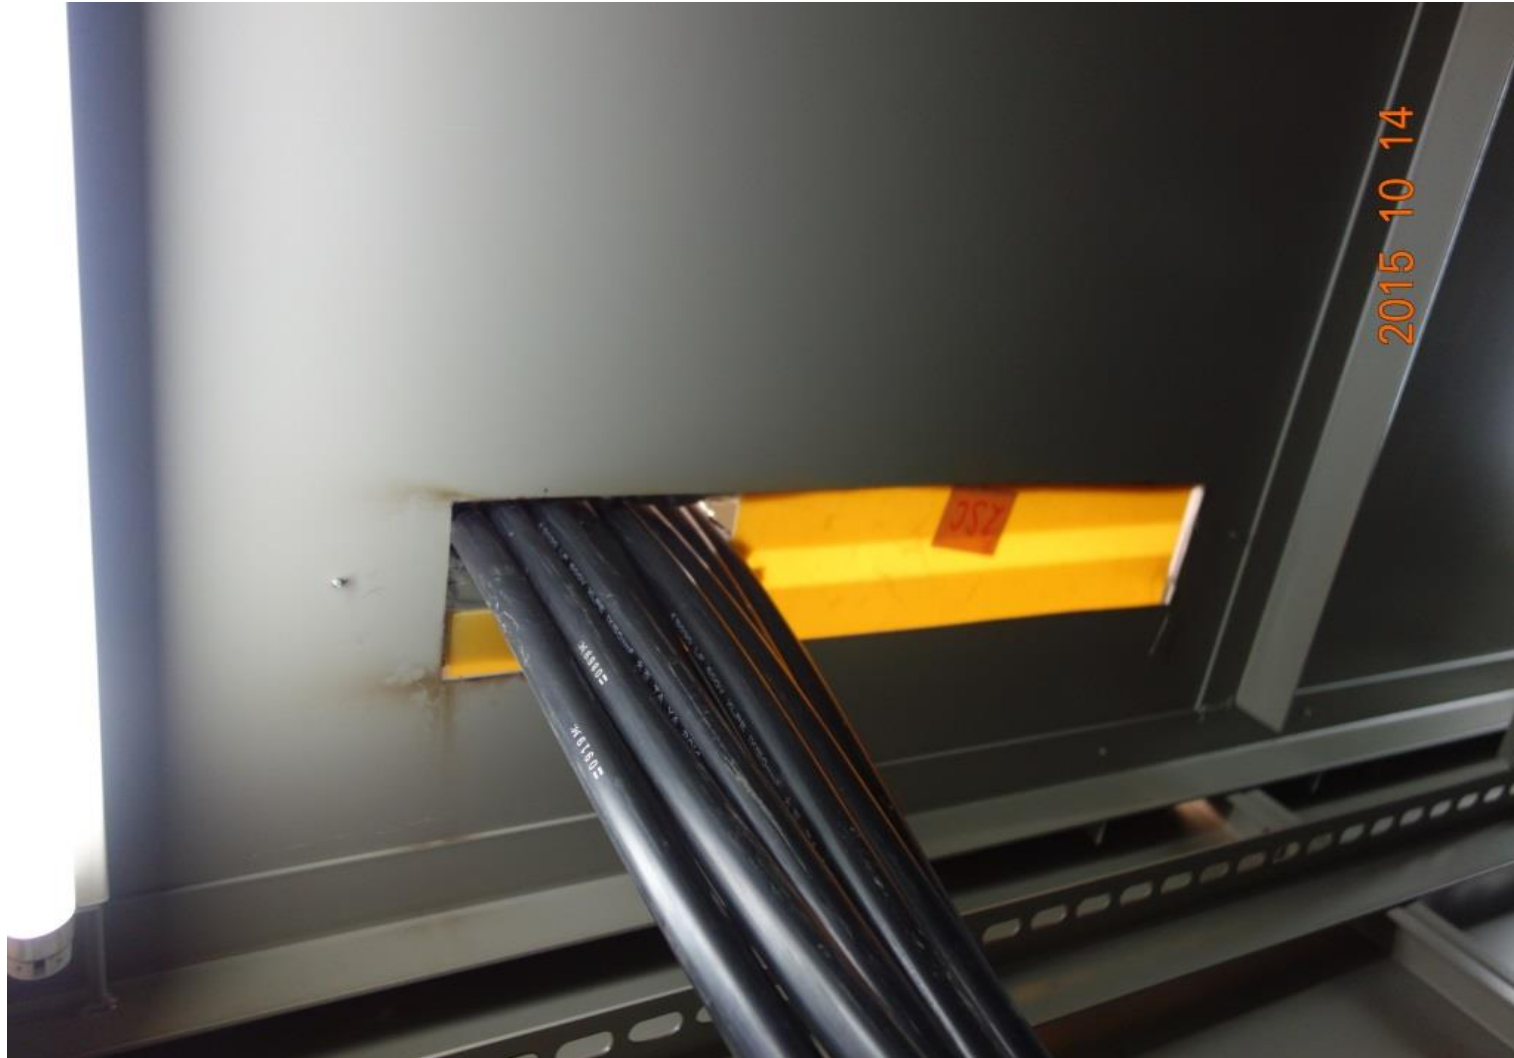
圖53工程會扣點編號5070404

說明：配電盤開口未封閉，灰塵及小動物易進入影响用電安全。拉線過程中盤體開孔四週未防護，易將導線割傷影响用電安全

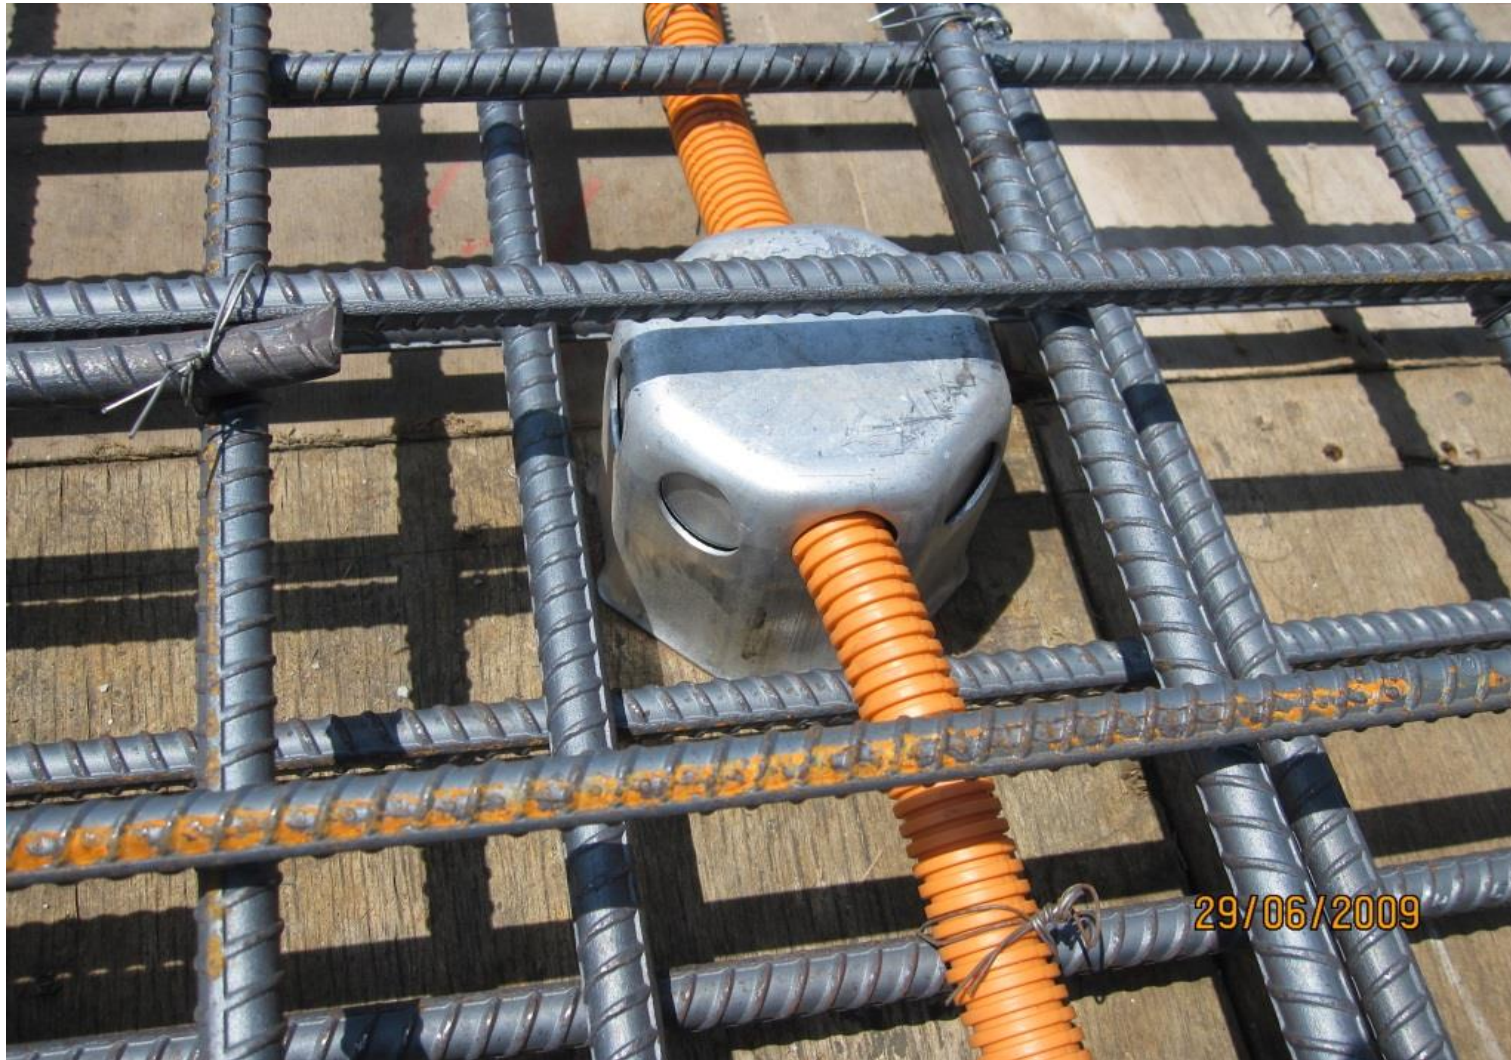
圖55工程會扣點編號5070404

說明：CD管與出線口連接處之管路出口未施作喇叭口，影响用電安全。

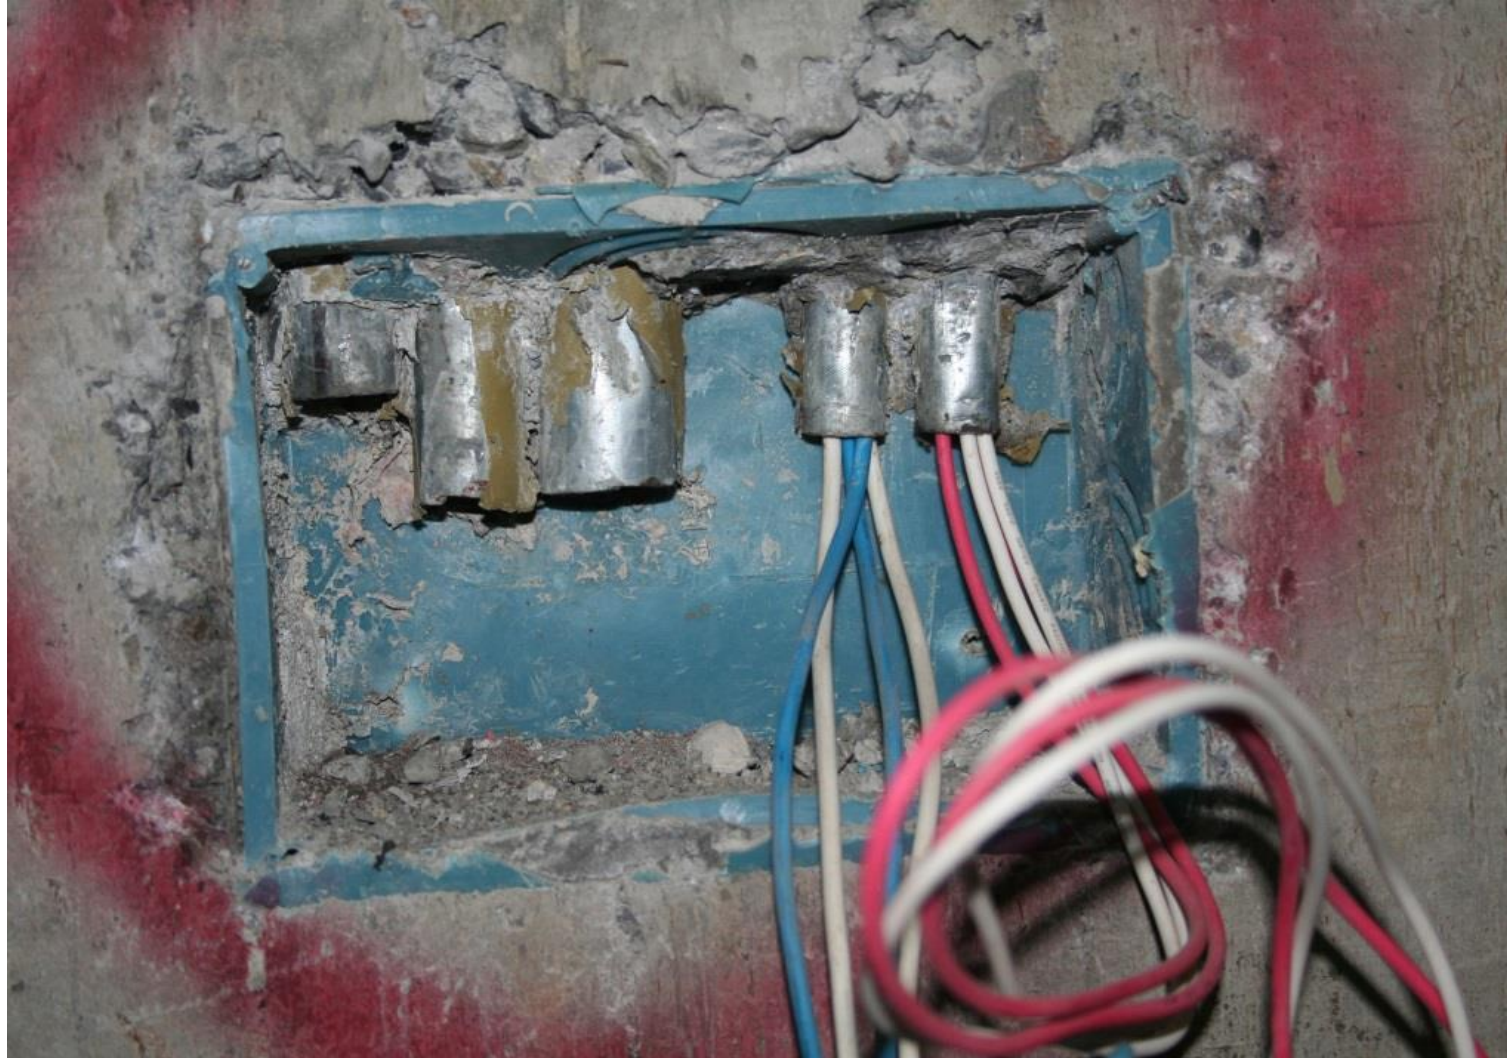
圖56工程會扣點編號5070404

說明：EMT薄金屬導線管路出口未施作喇叭口，拉線時易割破絕緣層造成漏電，影响用電安全。

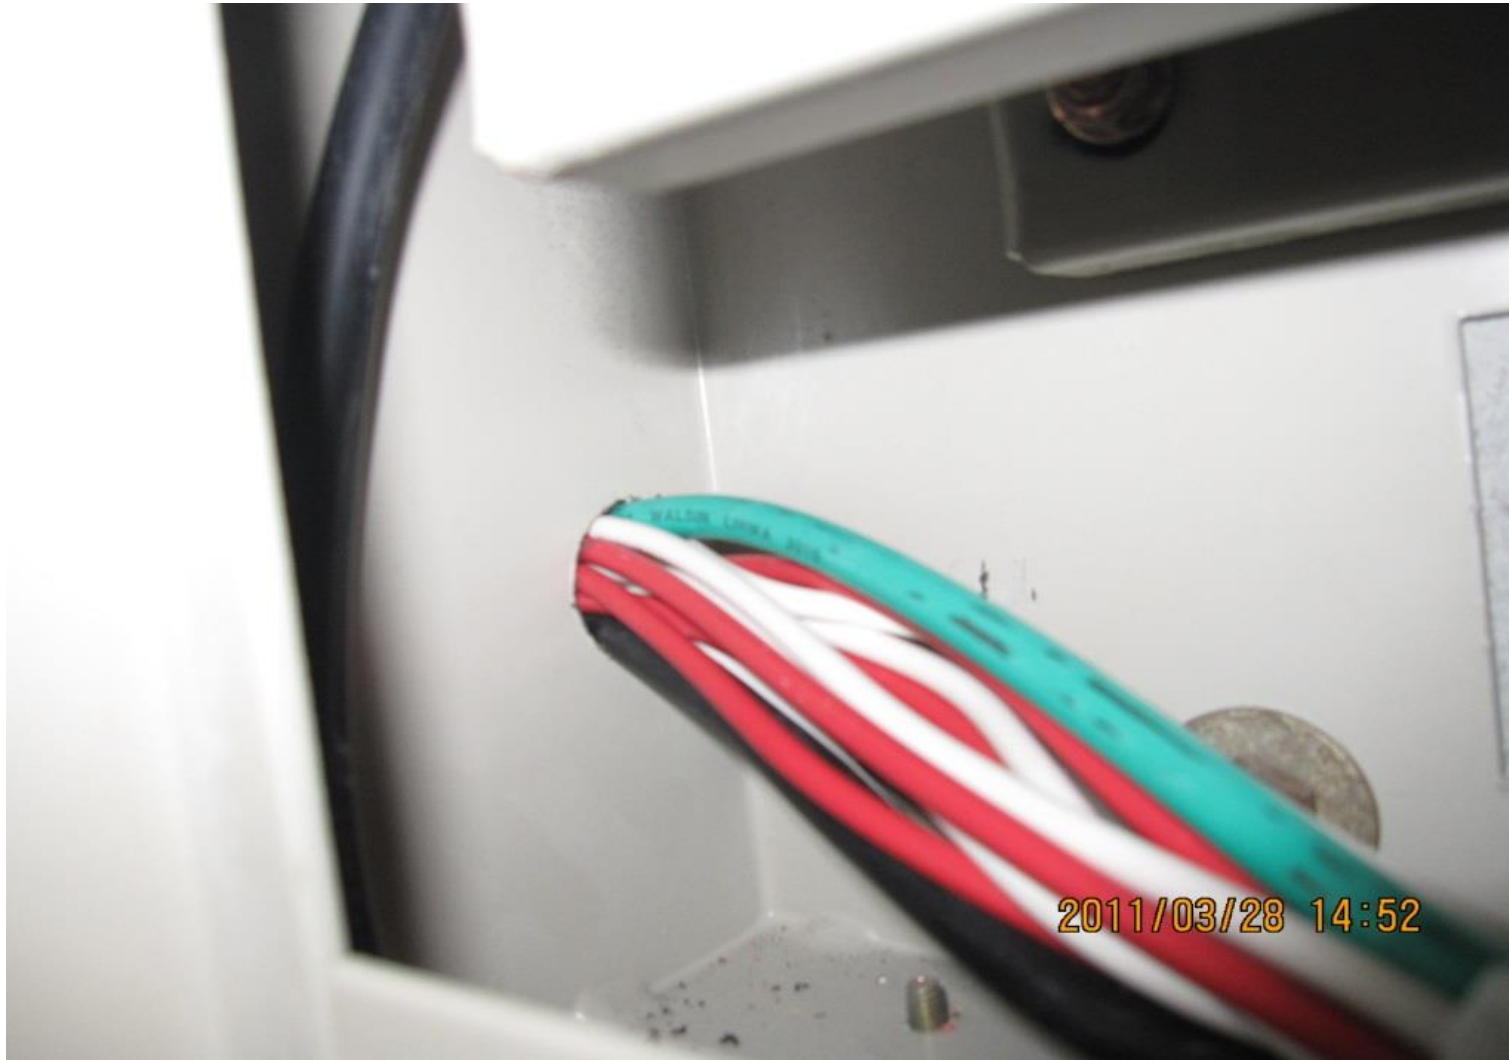
圖57工程會扣點編號5070404

說明：箱體開孔拉線時未防護，易拉破PVC線絕緣皮造成漏電，影响用電安全。

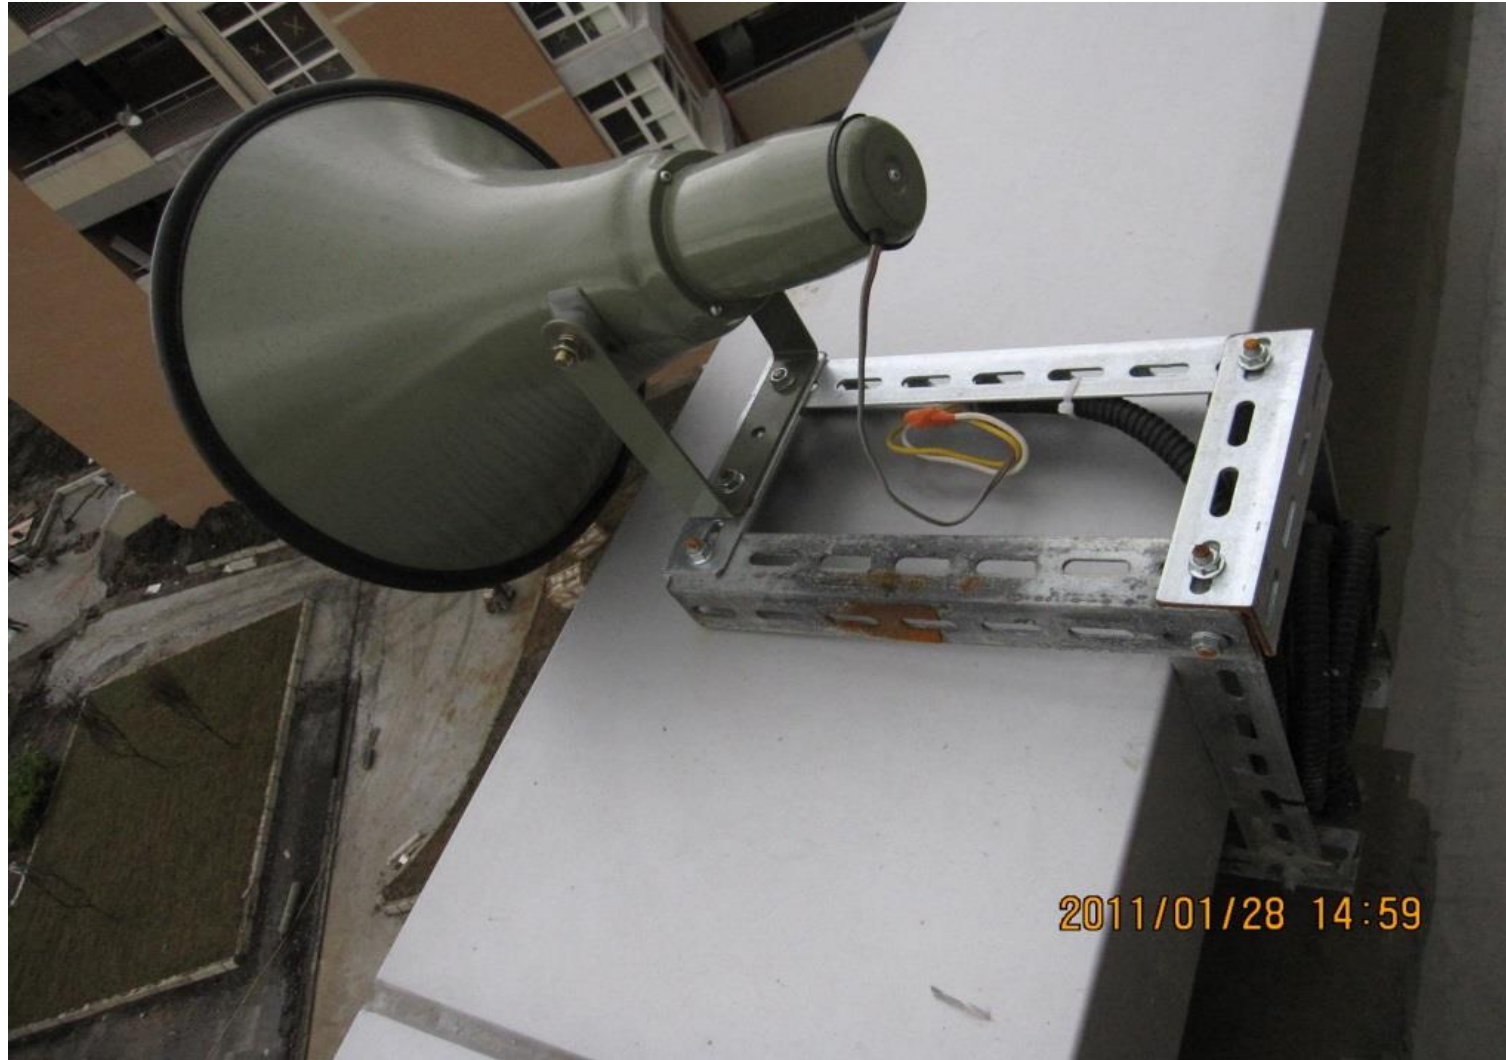
圖58工程會扣點編號5070404

說明：廣播器線頭施工完成未做防水處理，或連接處應在接線盒內，以免影响設備使用壽命。
