# 機水電工程施工實務介紹

吳國楨 電機技師

111年11月01日

# 三、機水電缺失介紹

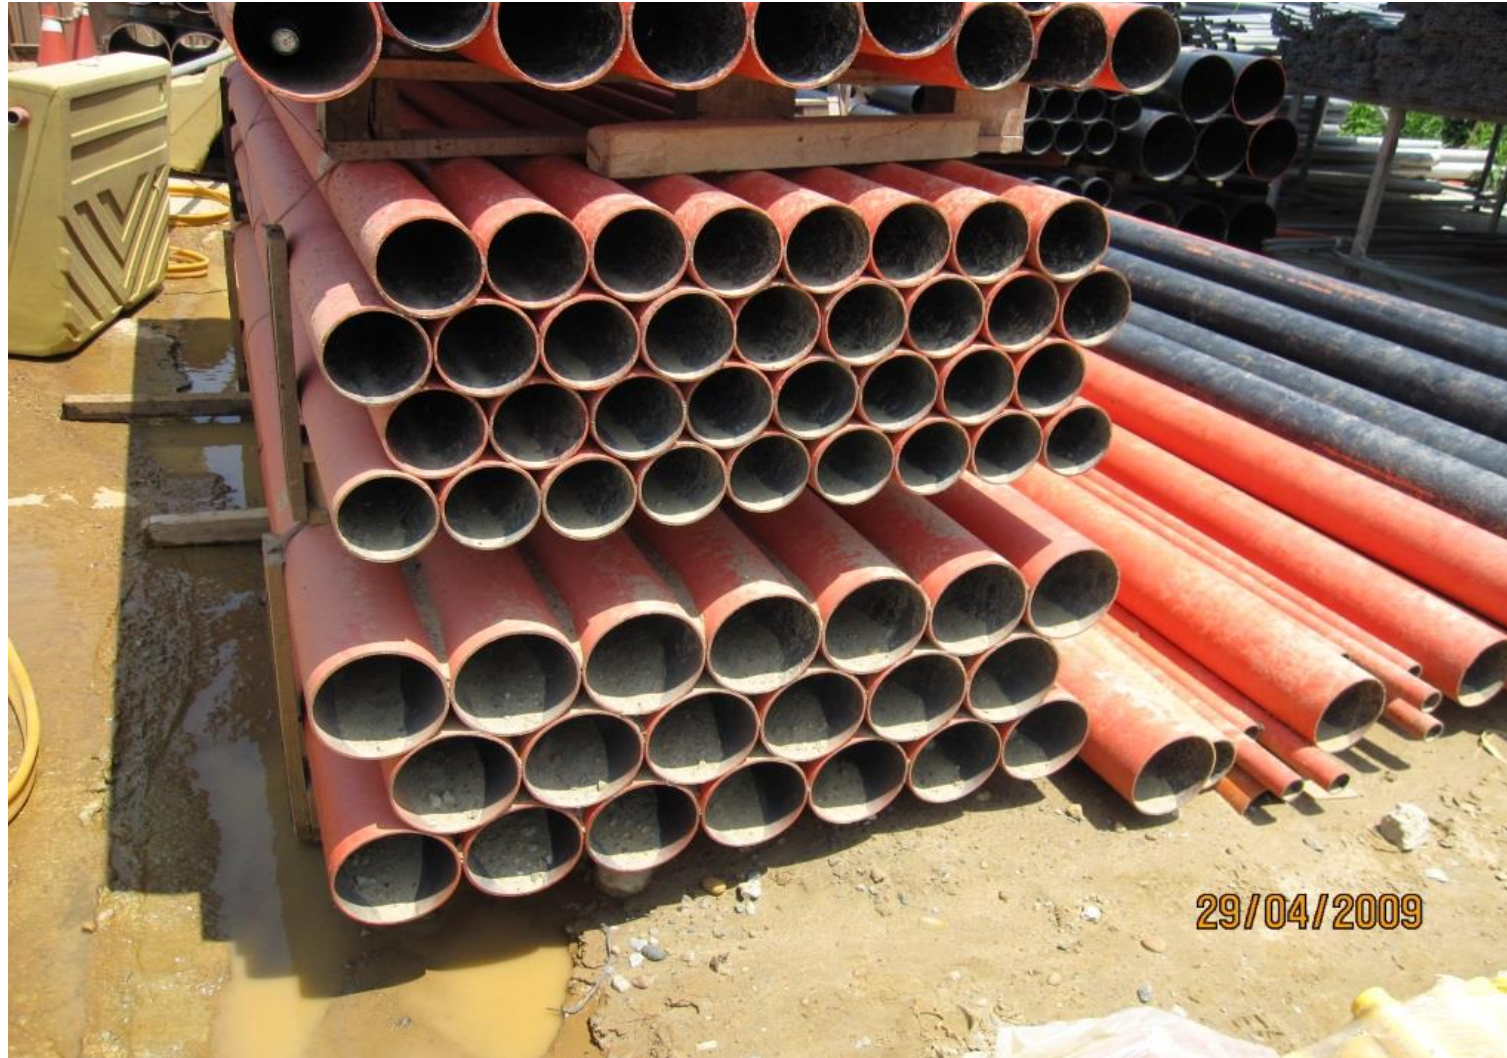
圖59工程會扣點編號5070405

說明：水電排水管材料堆置不當，造成管內積留大量泥沙，影响施工品質。

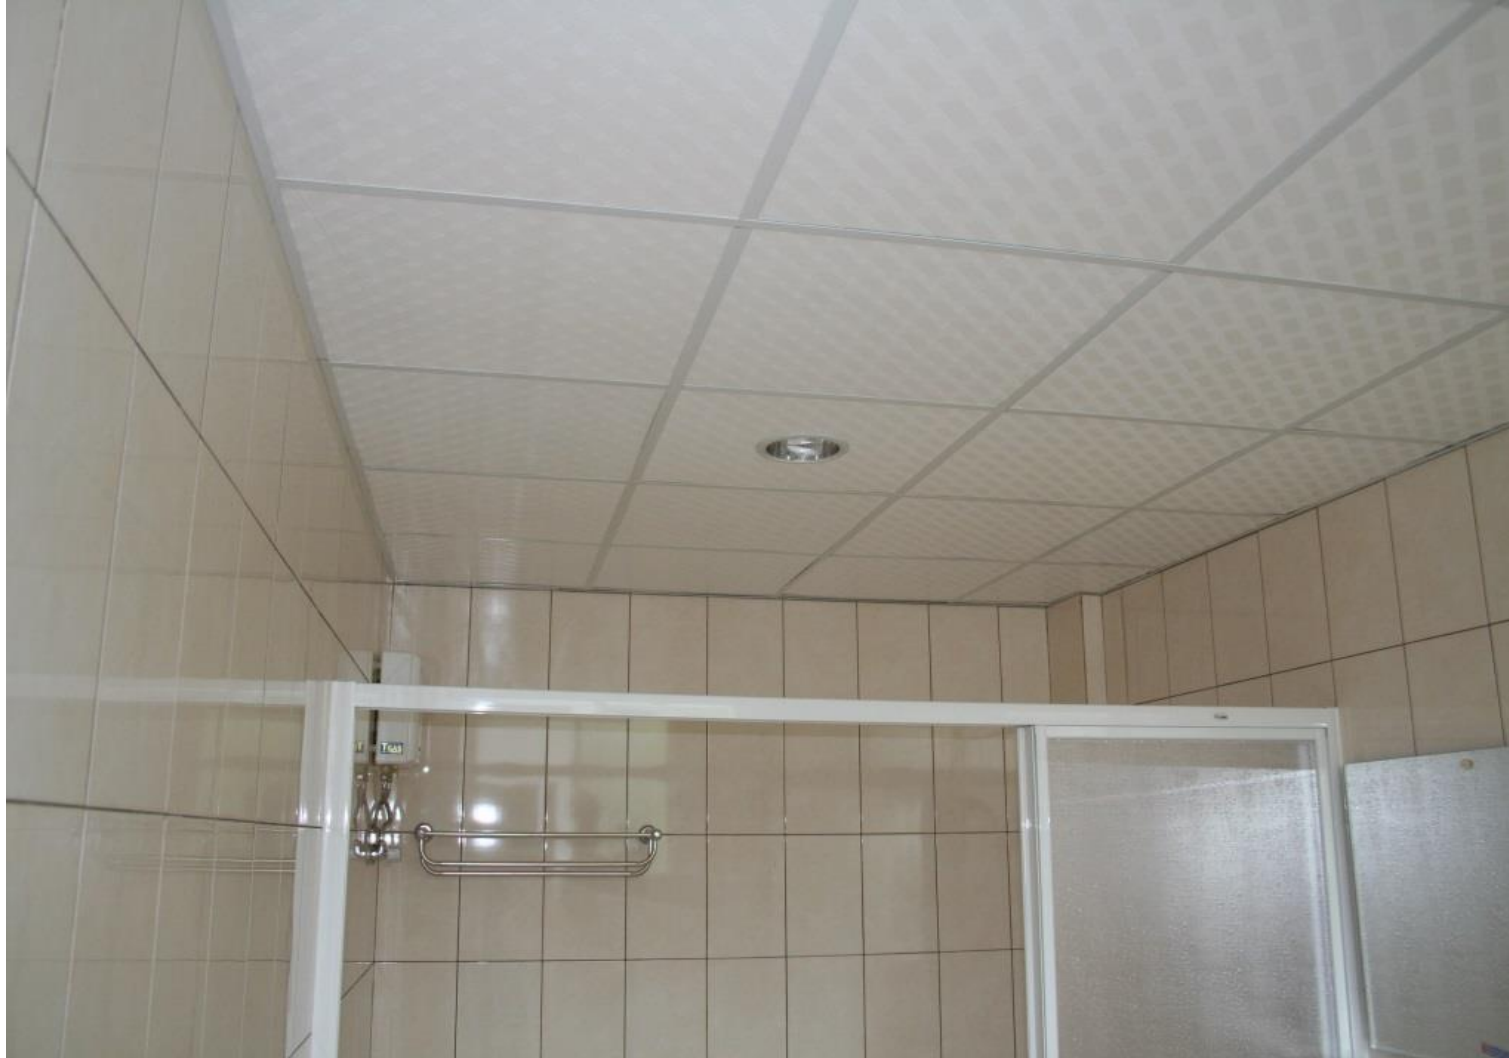
圖60工程會扣點編號5070406

說明：浴室未設計通風，淋浴時濕氣無法排出，造成室內潮濕影响電氣使用壽命，不合設計規範。

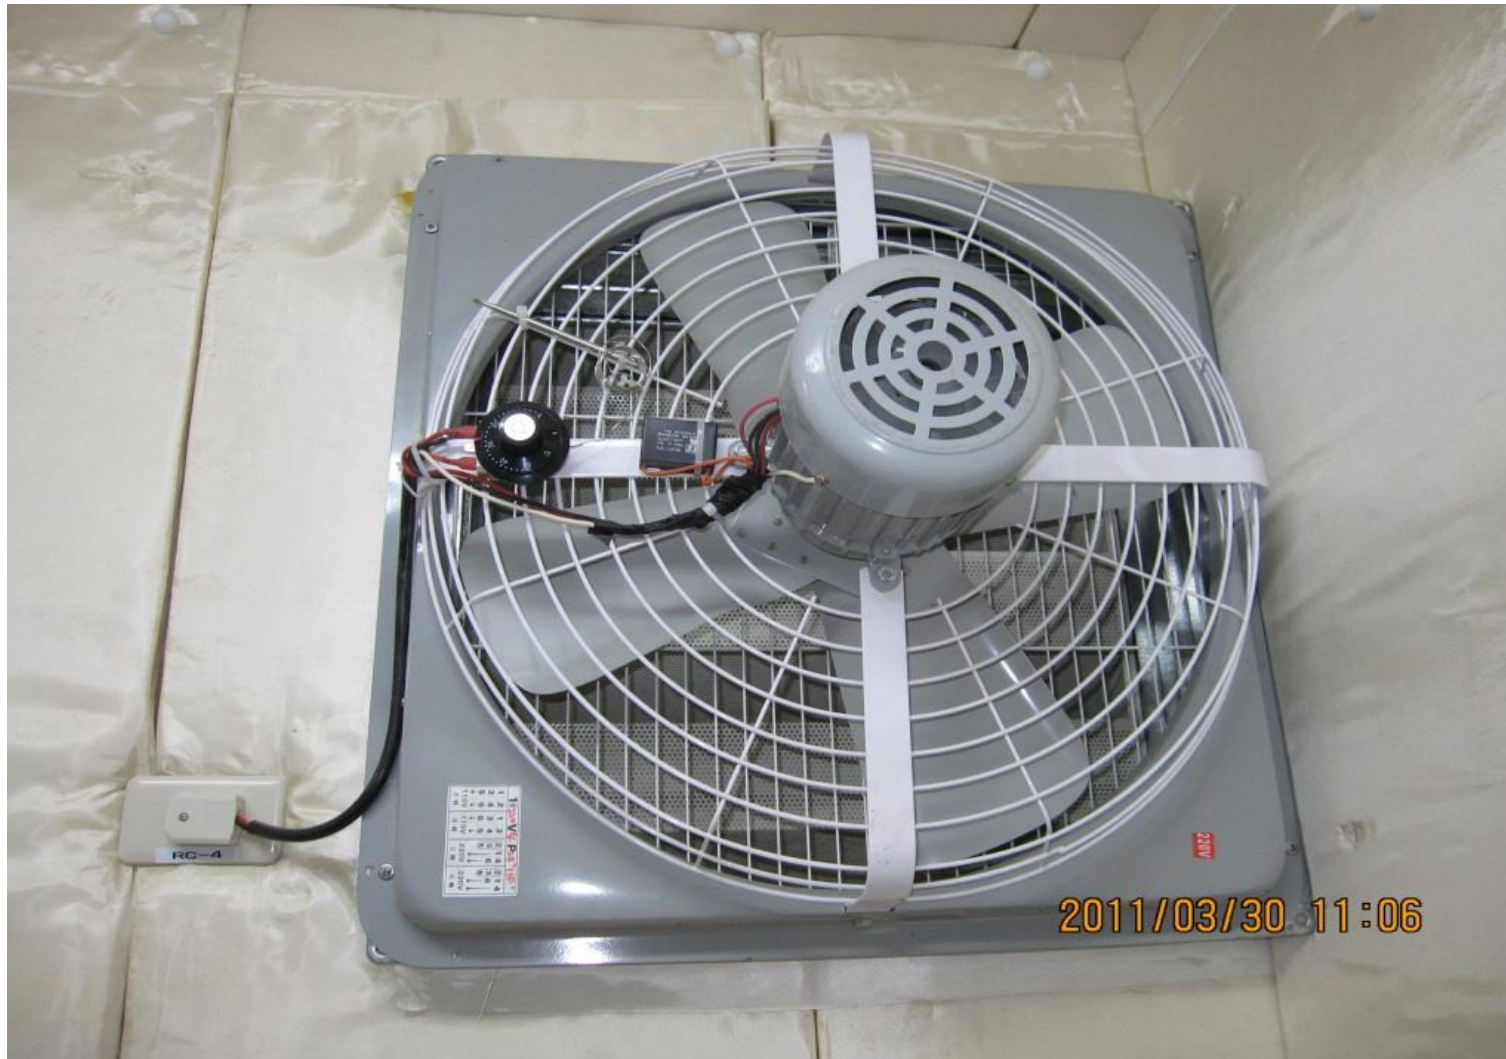
圖61工程會扣點編號5070404

說明：溫度控制開關安裝在風機回風口，溫度易受回風影响準確性，通風設計不合規範。

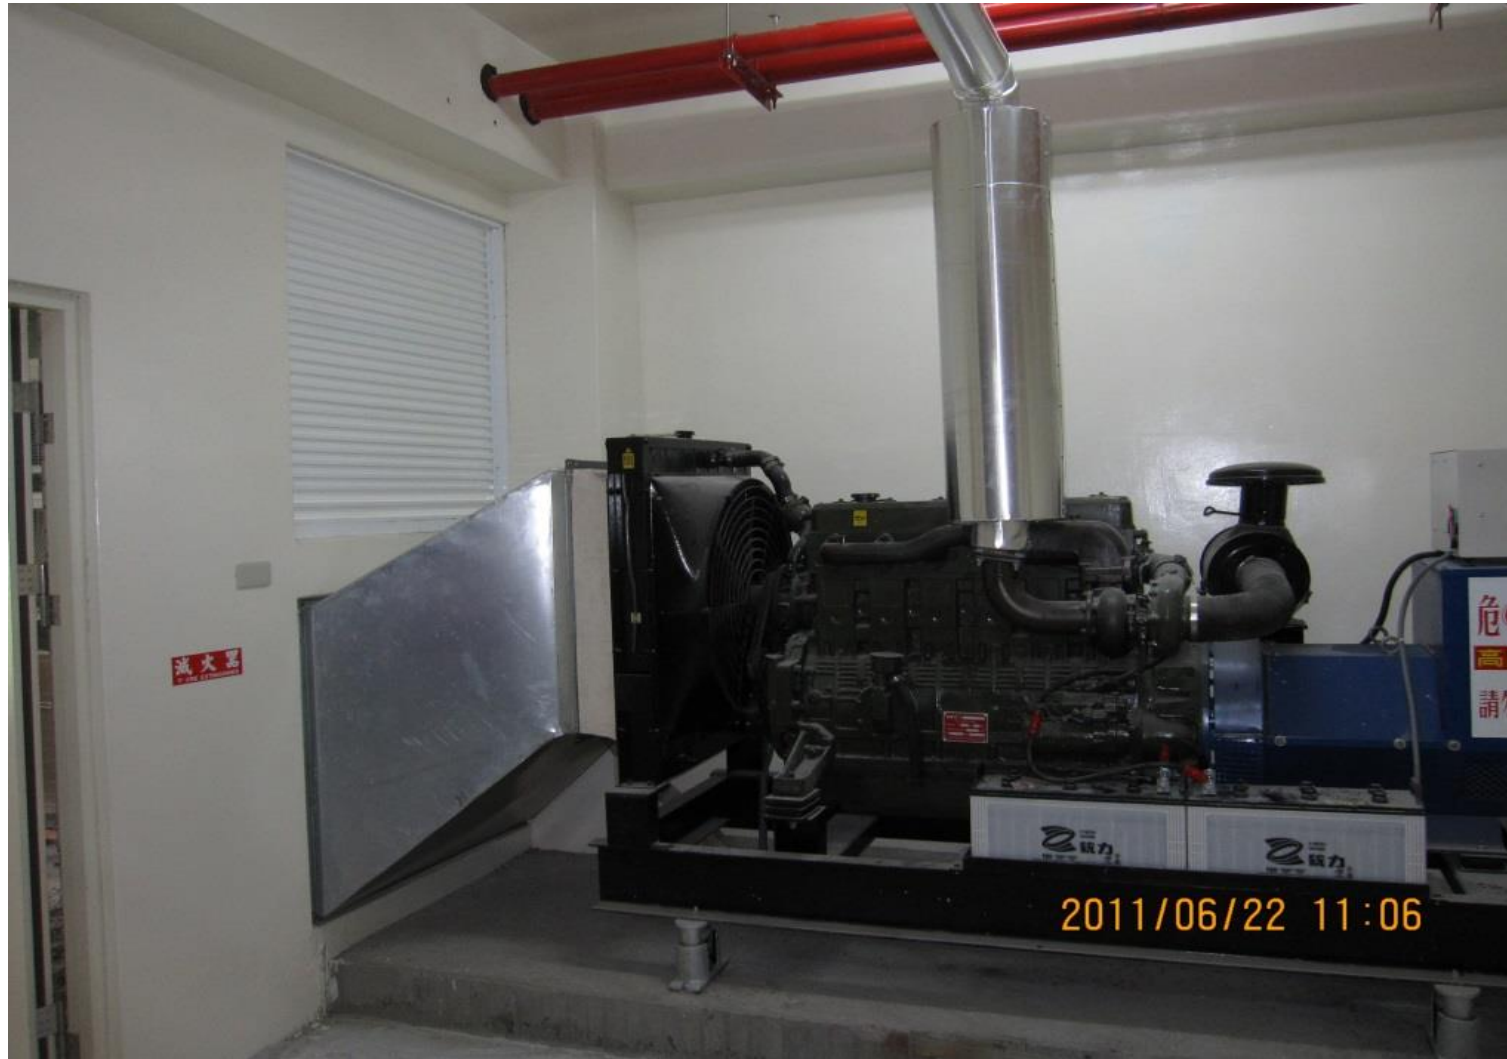
圖62工程會扣點編號5070406

說明：發電機之進排氣口設置太靠近，易造成風量短循環降低散熱效果。進排氣口安裝位置不當。

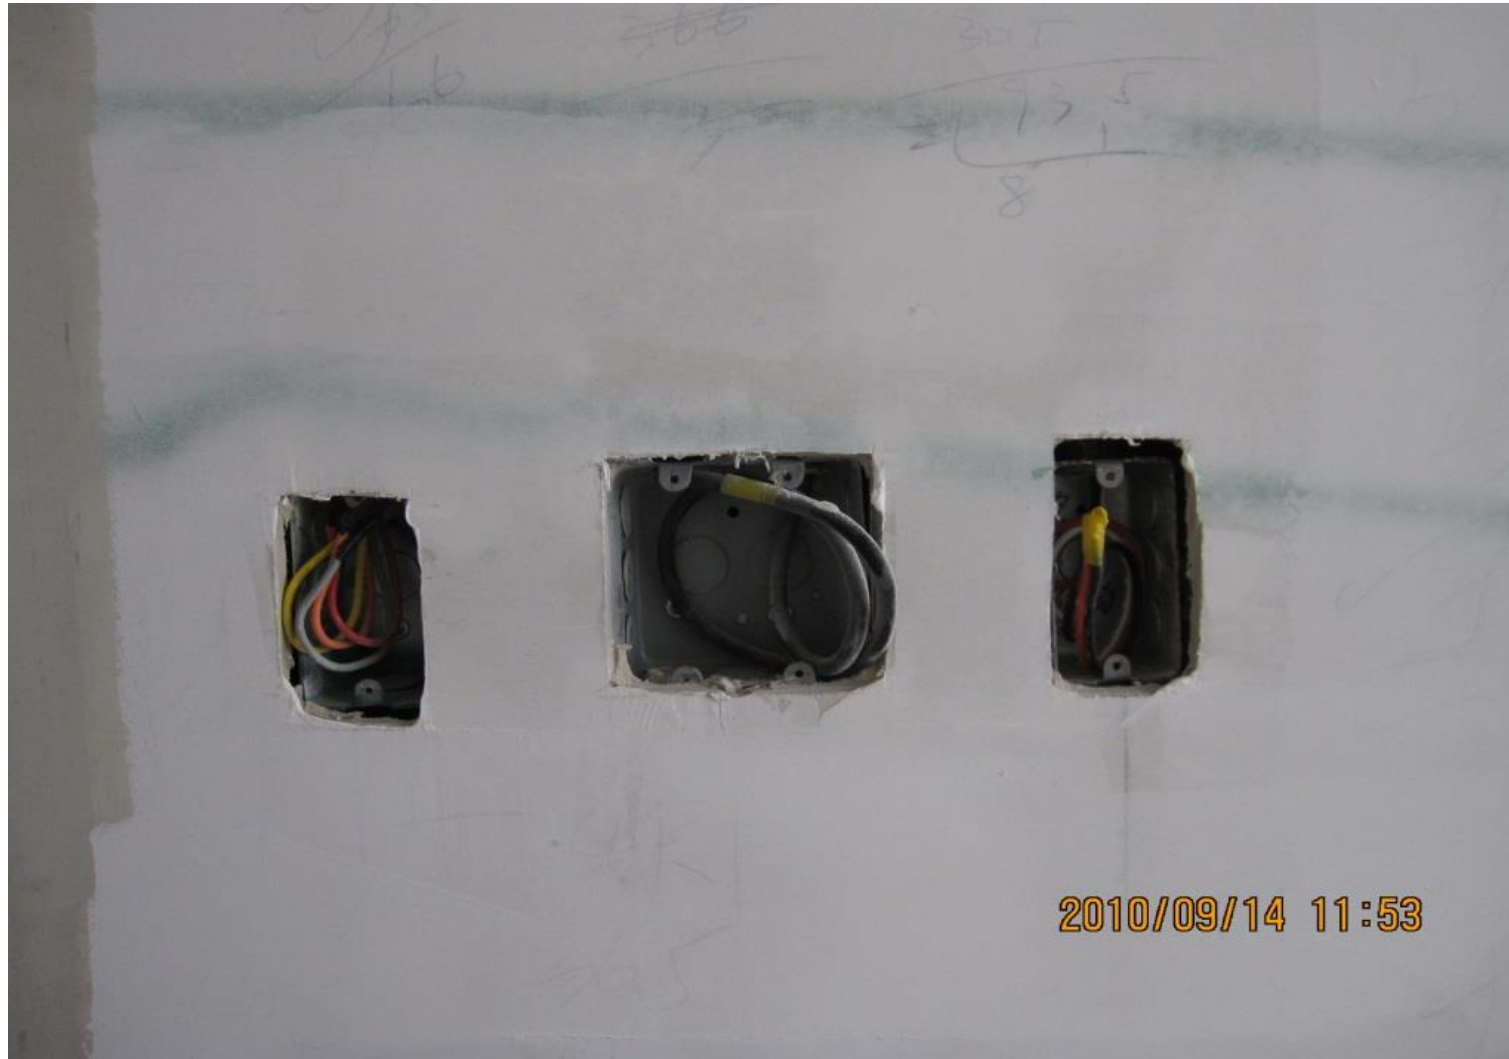
圖64工程會扣點編號5070407

說明：開關出線口高低不一，影响美觀

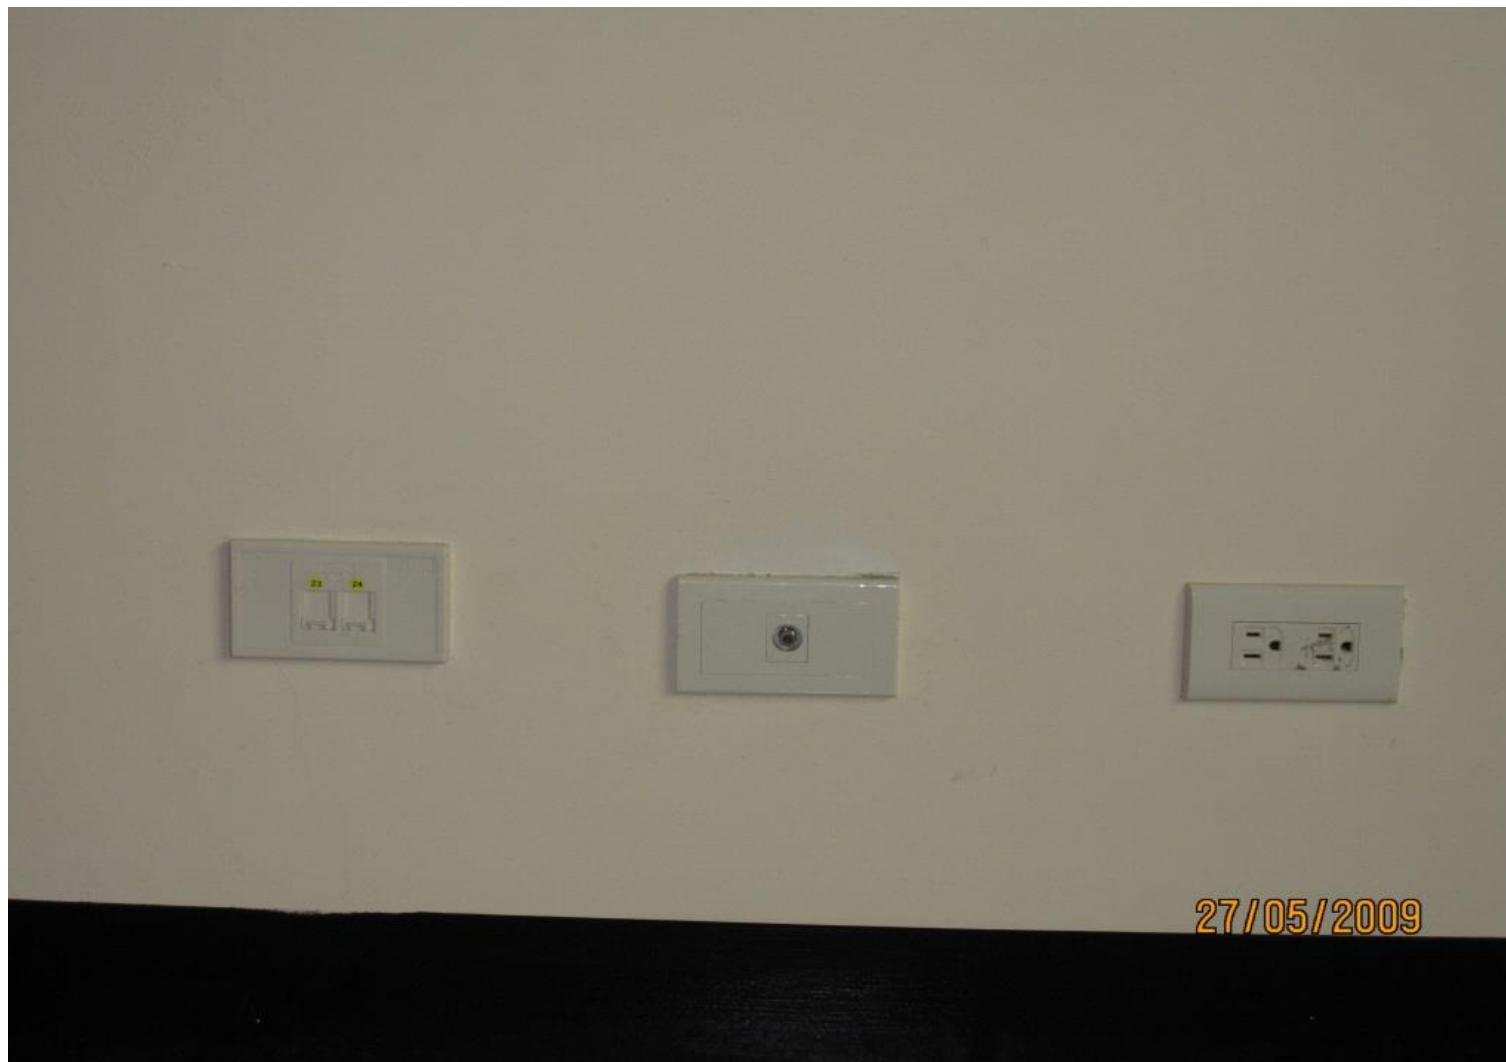
圖65工程會扣點編號5070407

說明：開關盒安裝高低及間距不一，影响美觀

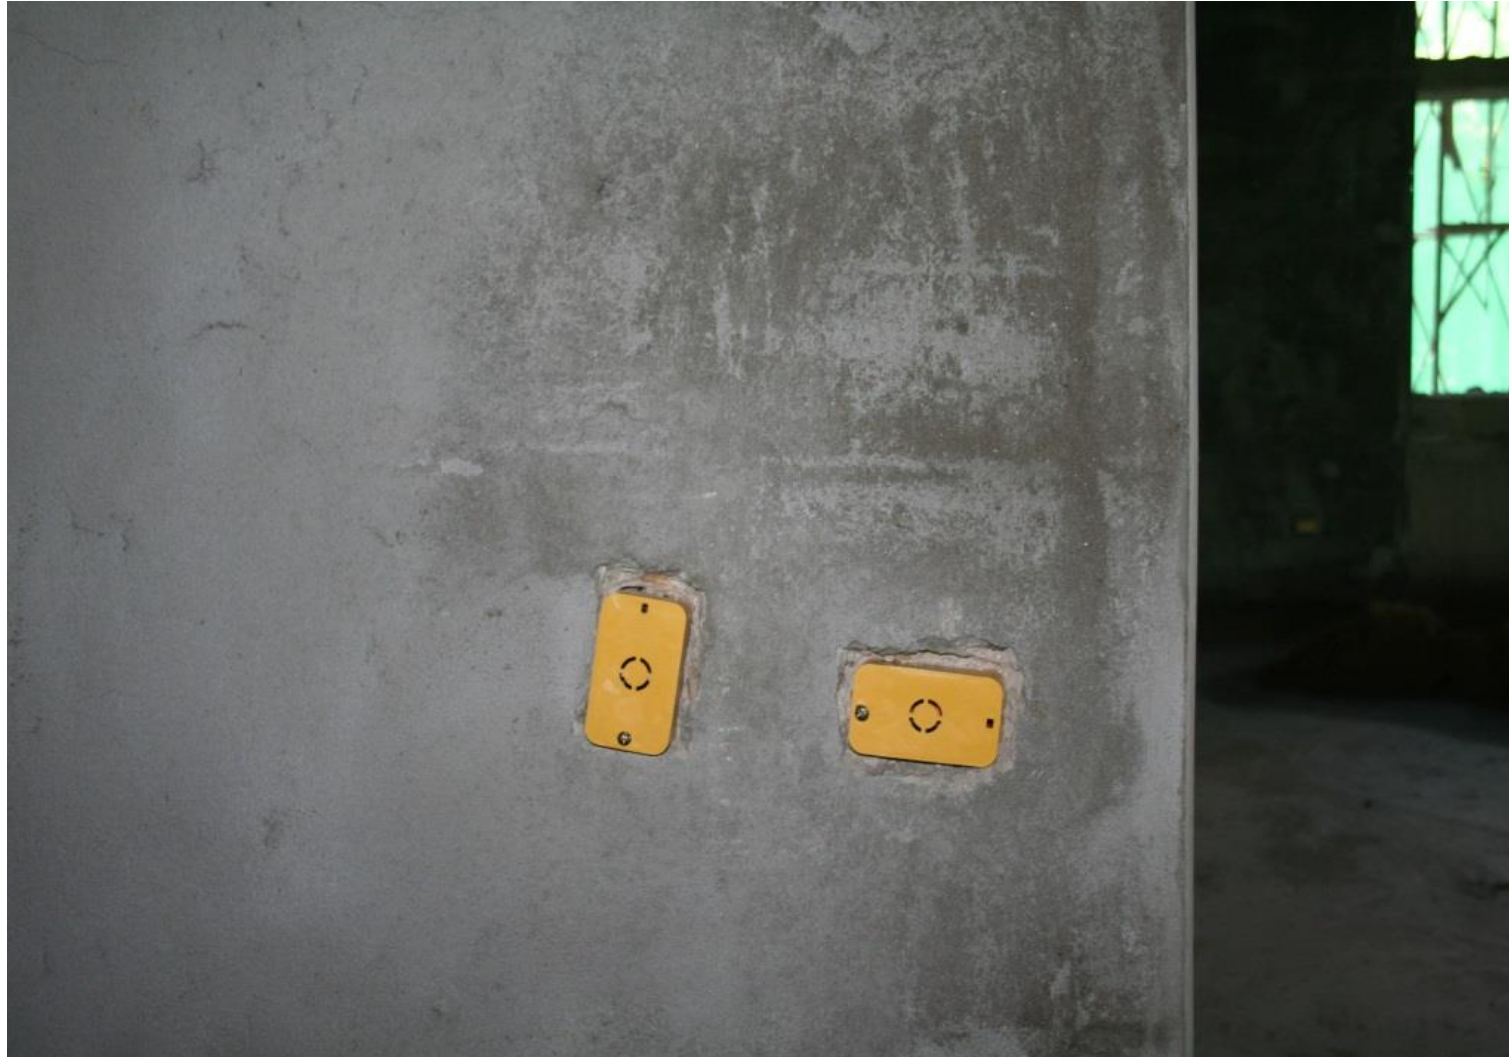
圖66工程會扣點編號5070407

說明：開關盒安裝高低及間距不一，影响美觀

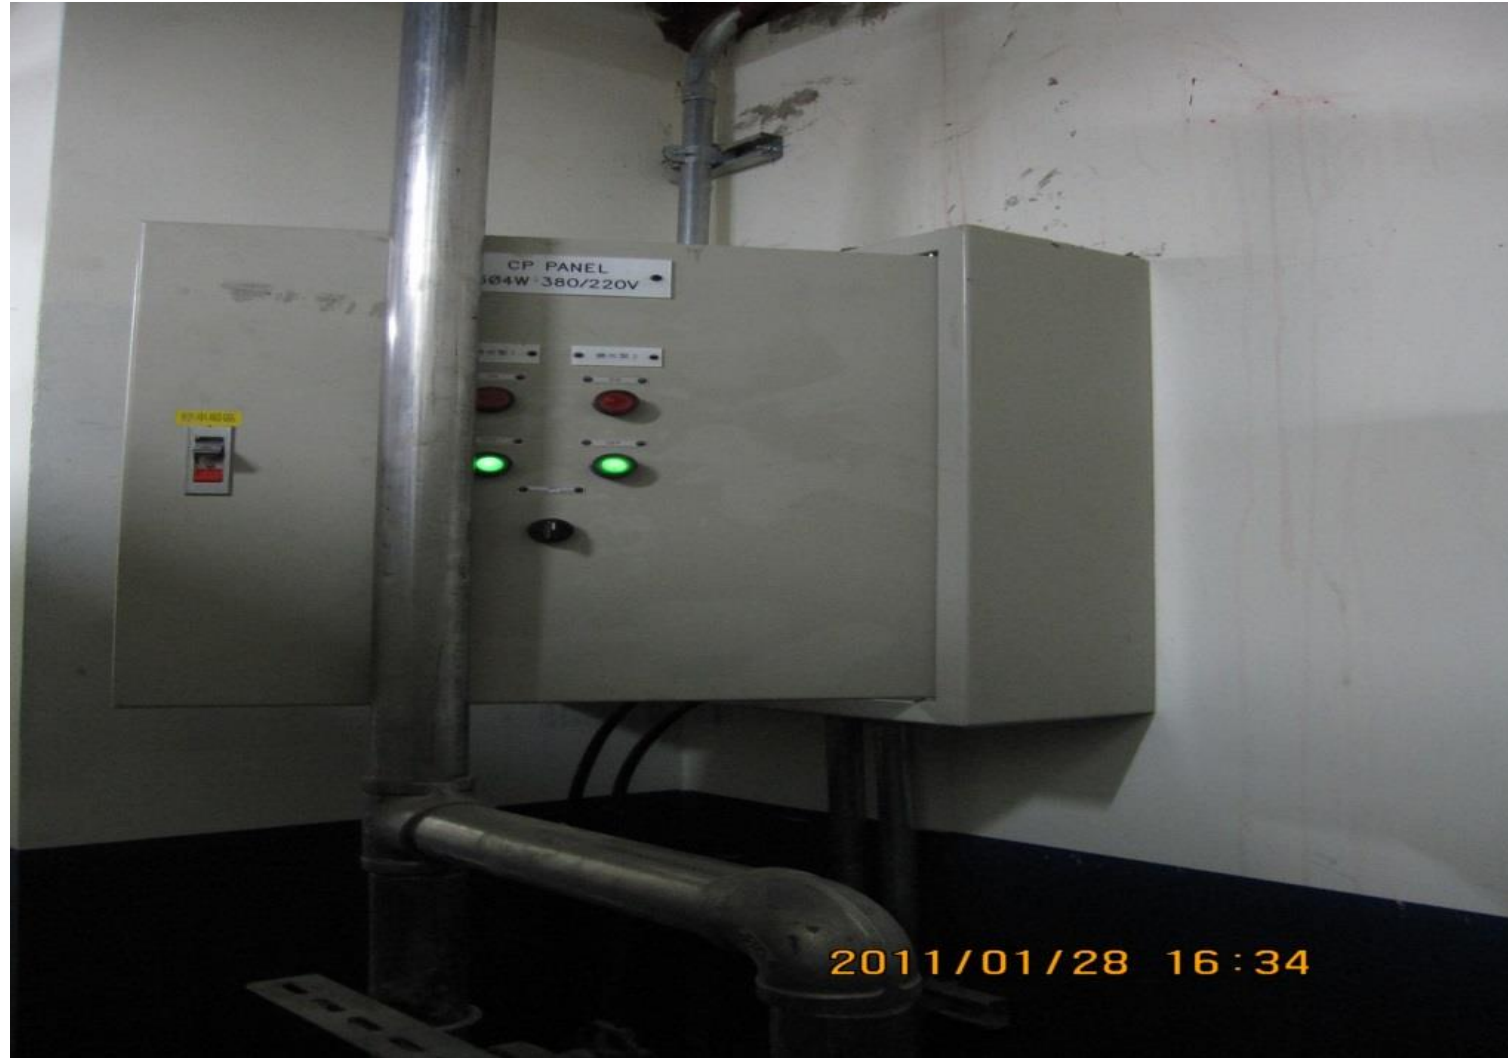
圖70工程會扣點編號5070408

說明：給水立管設置位置不當 (分電箱設置位置不當)，影响分電箱開啟功能及日常維修操作。

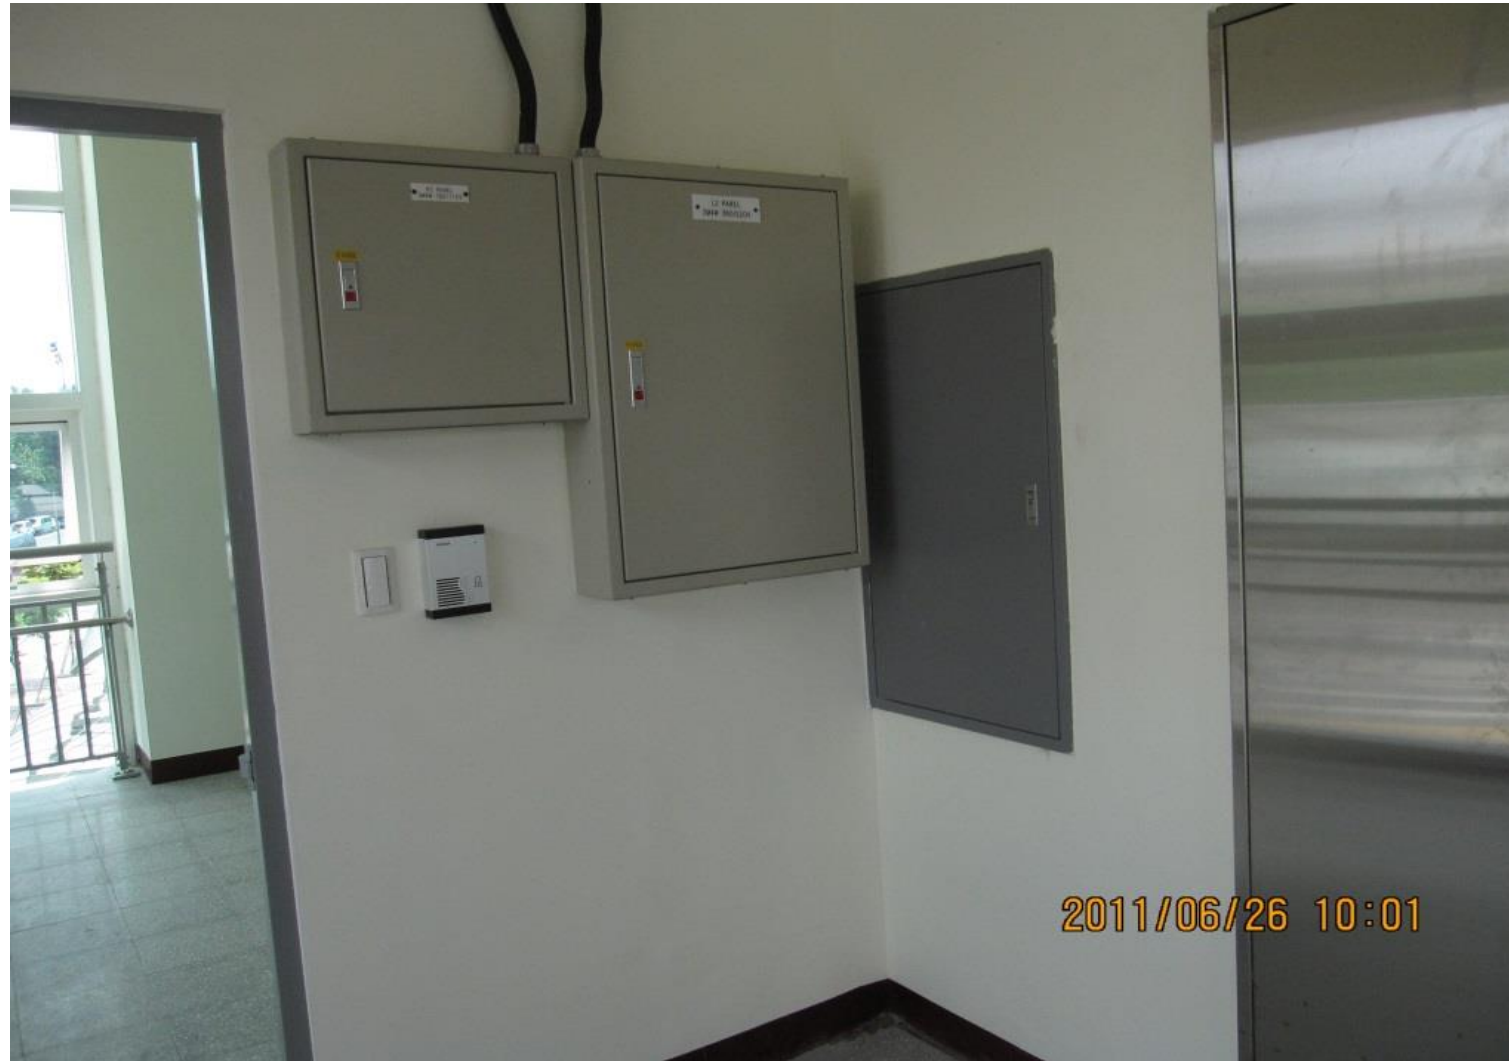
圖71工程會扣點編號5070408

說明：分電箱設置位置不當，影响維修門開啟及管道間維護。

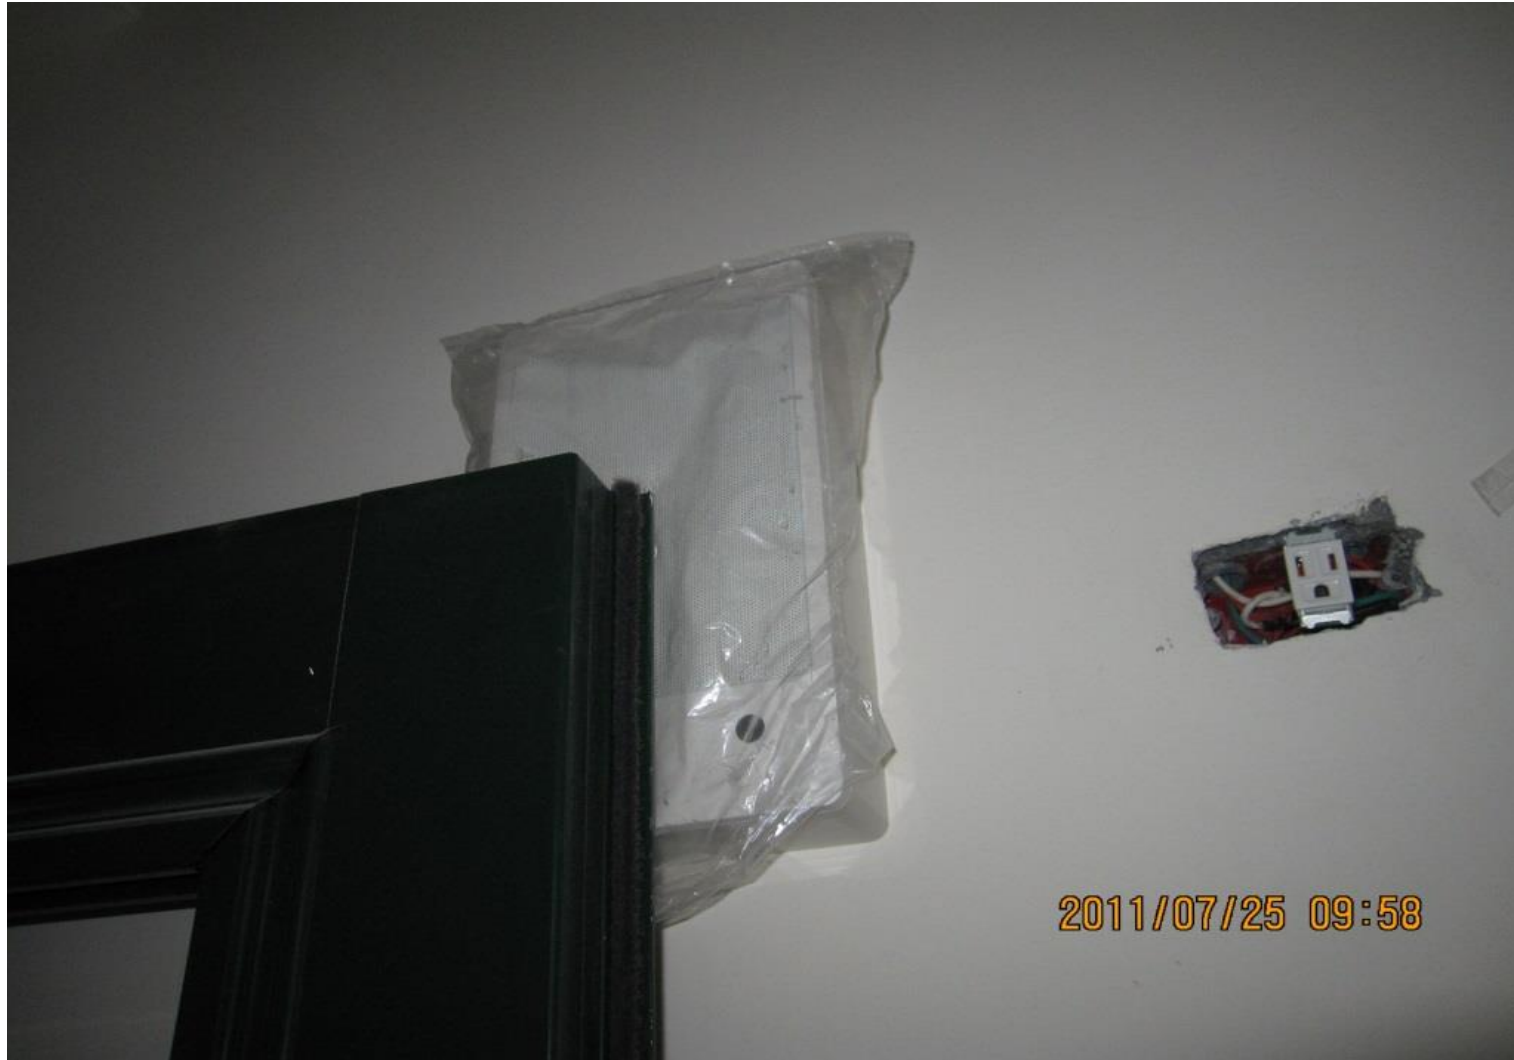
圖74工程會扣點編號5070408

說明：廣播喇叭設置位置不當，開啟安全門時易被撞擊損壞。

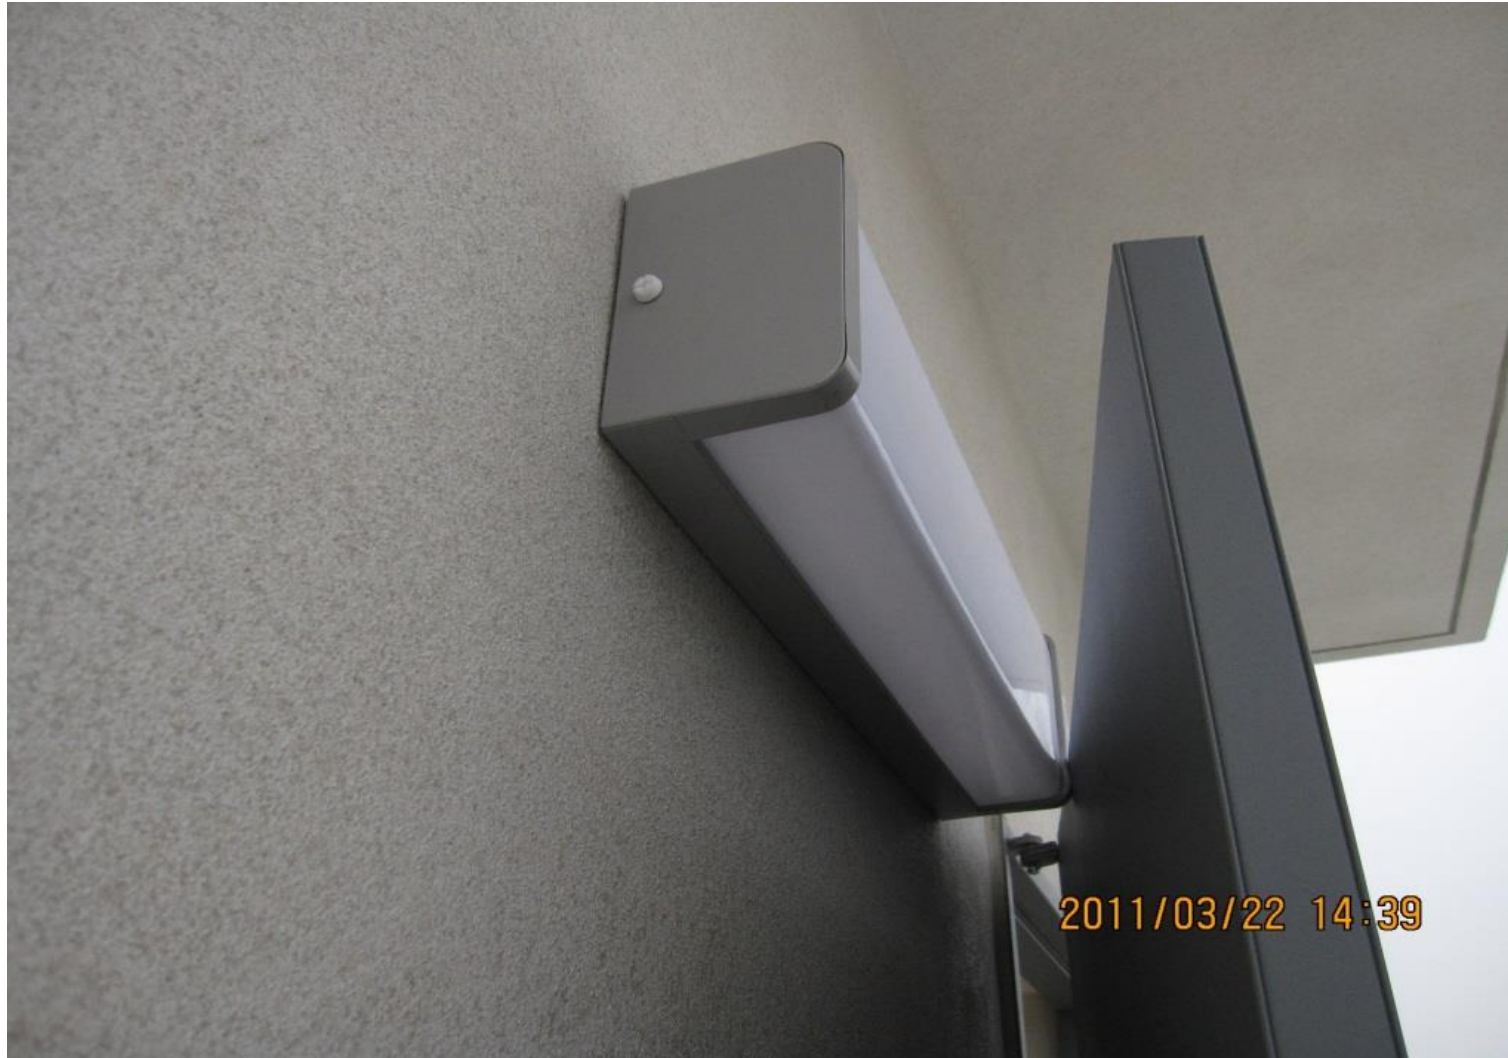
圖77工程會扣點編號5070408

說明：照明灯具安裝位置不當，開啟安全門時易受撞擊損壞，影响設備使用壽命。

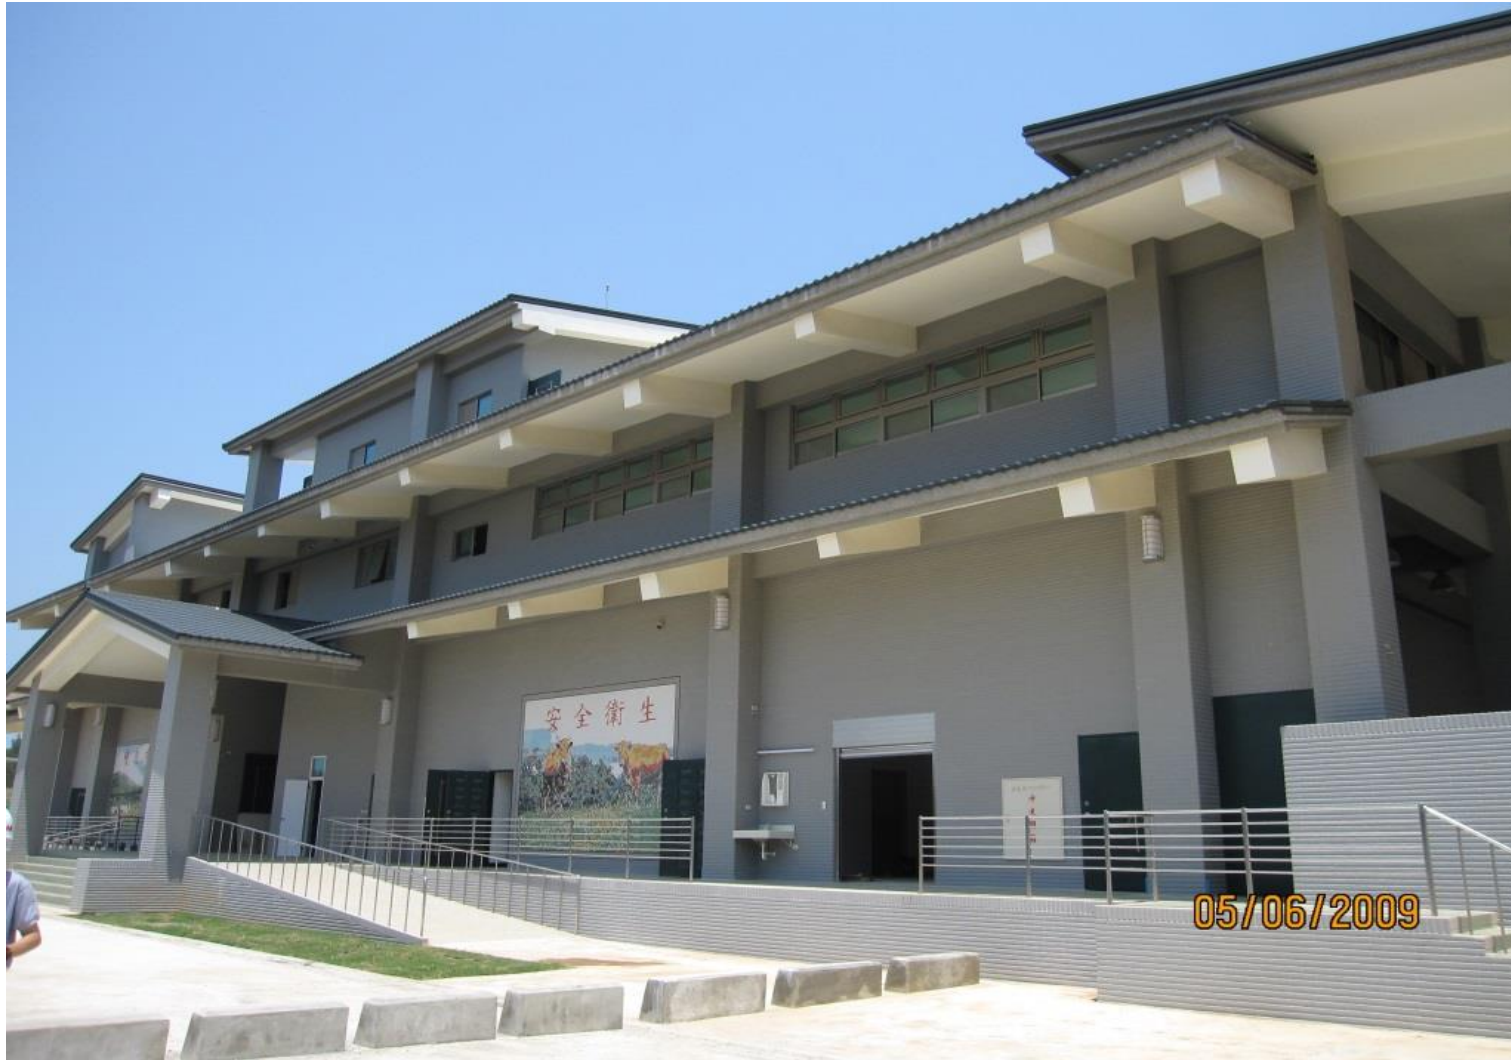
圖81工程會扣點編號5070408

說明：壁燈設置位置接近二樓高，設置位置不當，安裝太高影響日後維修。

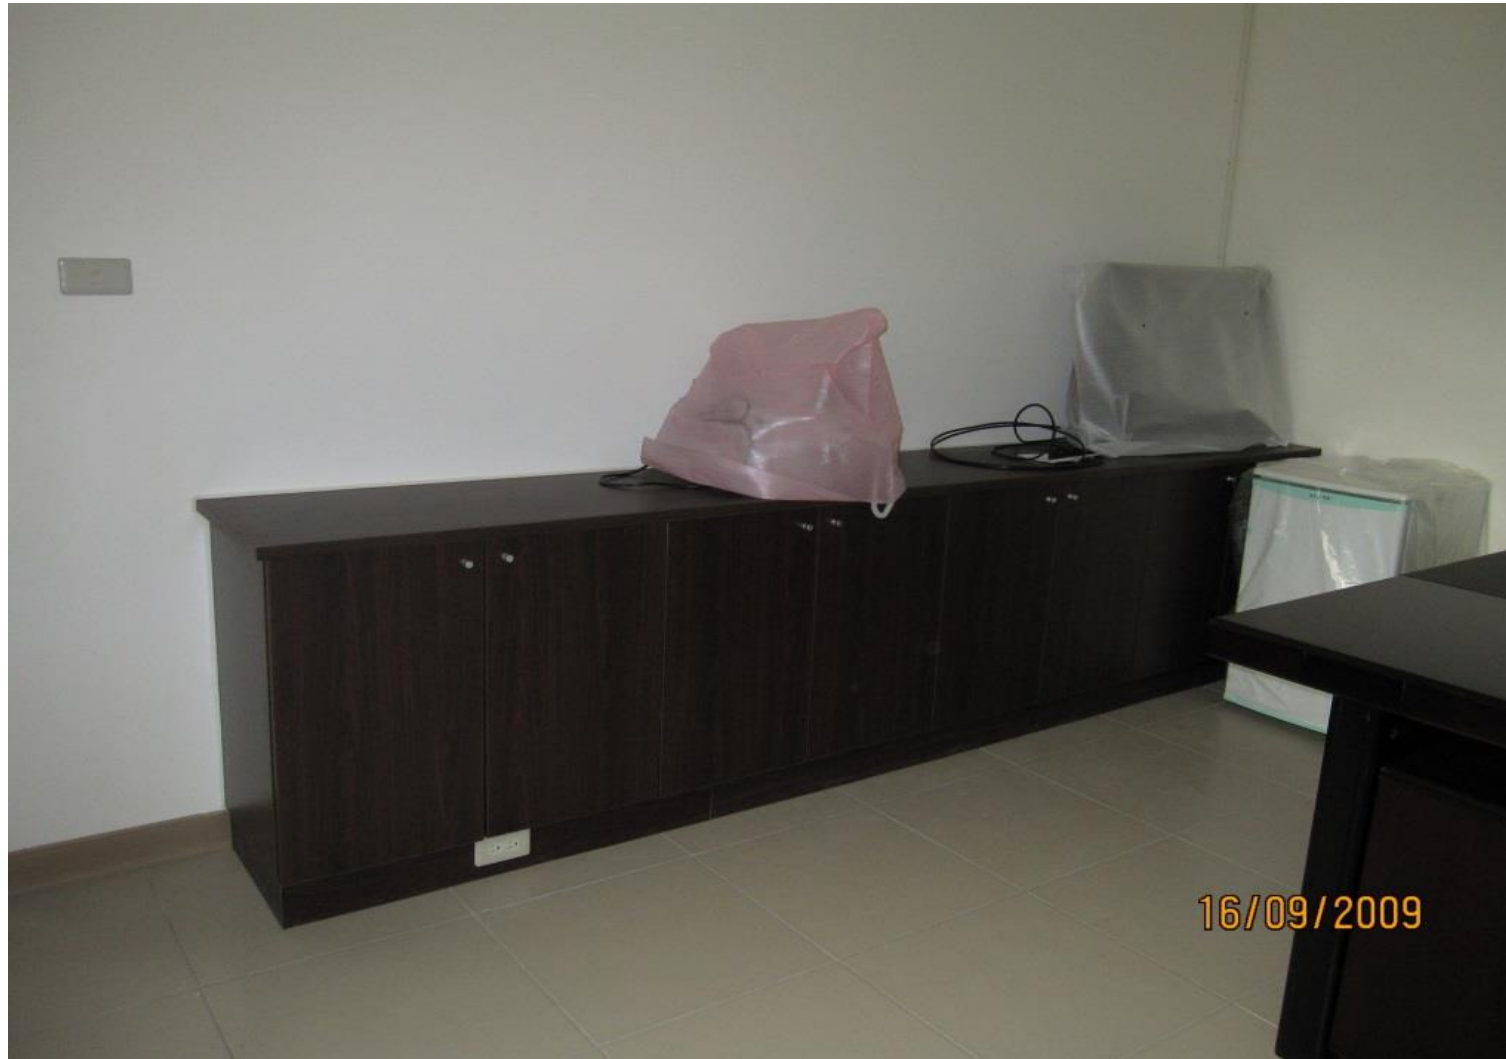
圖82工程會扣點編號5070408

說明：電源插座設置在梯角板，3C設備電源使用中會影響櫃子開啟，位置設置不當影响櫃子使用。

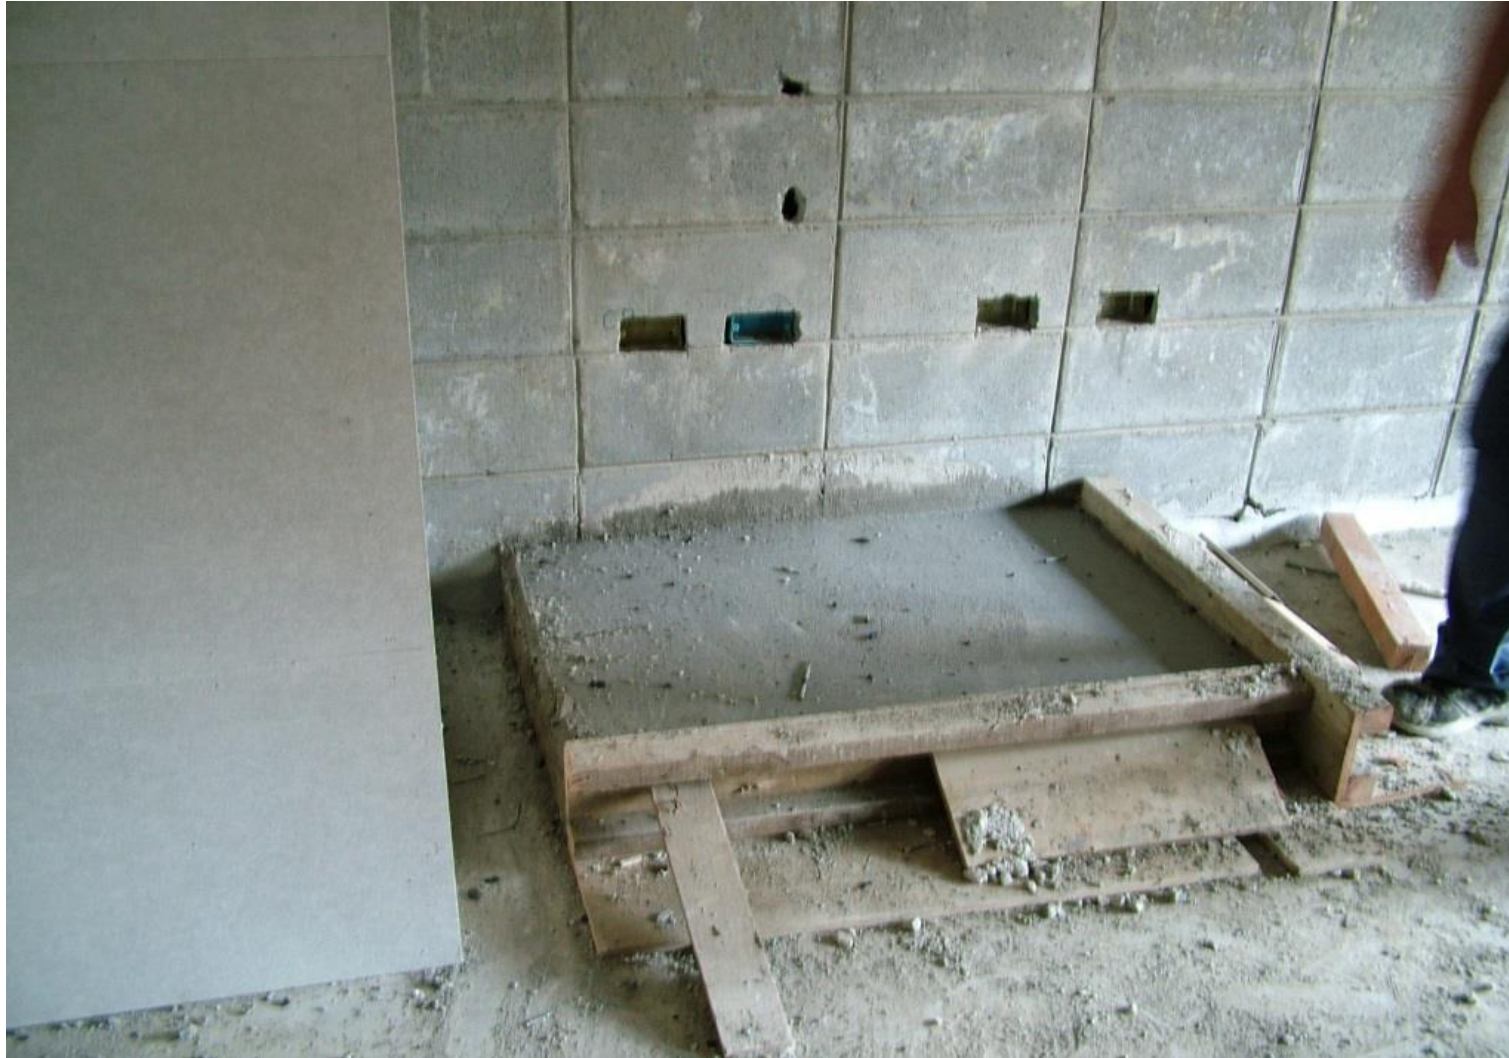
圖83工程會扣點編號50906

說明：AC設備設置位置不當，影響插座使用，水電土建施工未協調。
