# 機水電工程施工實務介紹

吳國楨 電機技師

111年11月01日

# 三、機水電缺失介紹

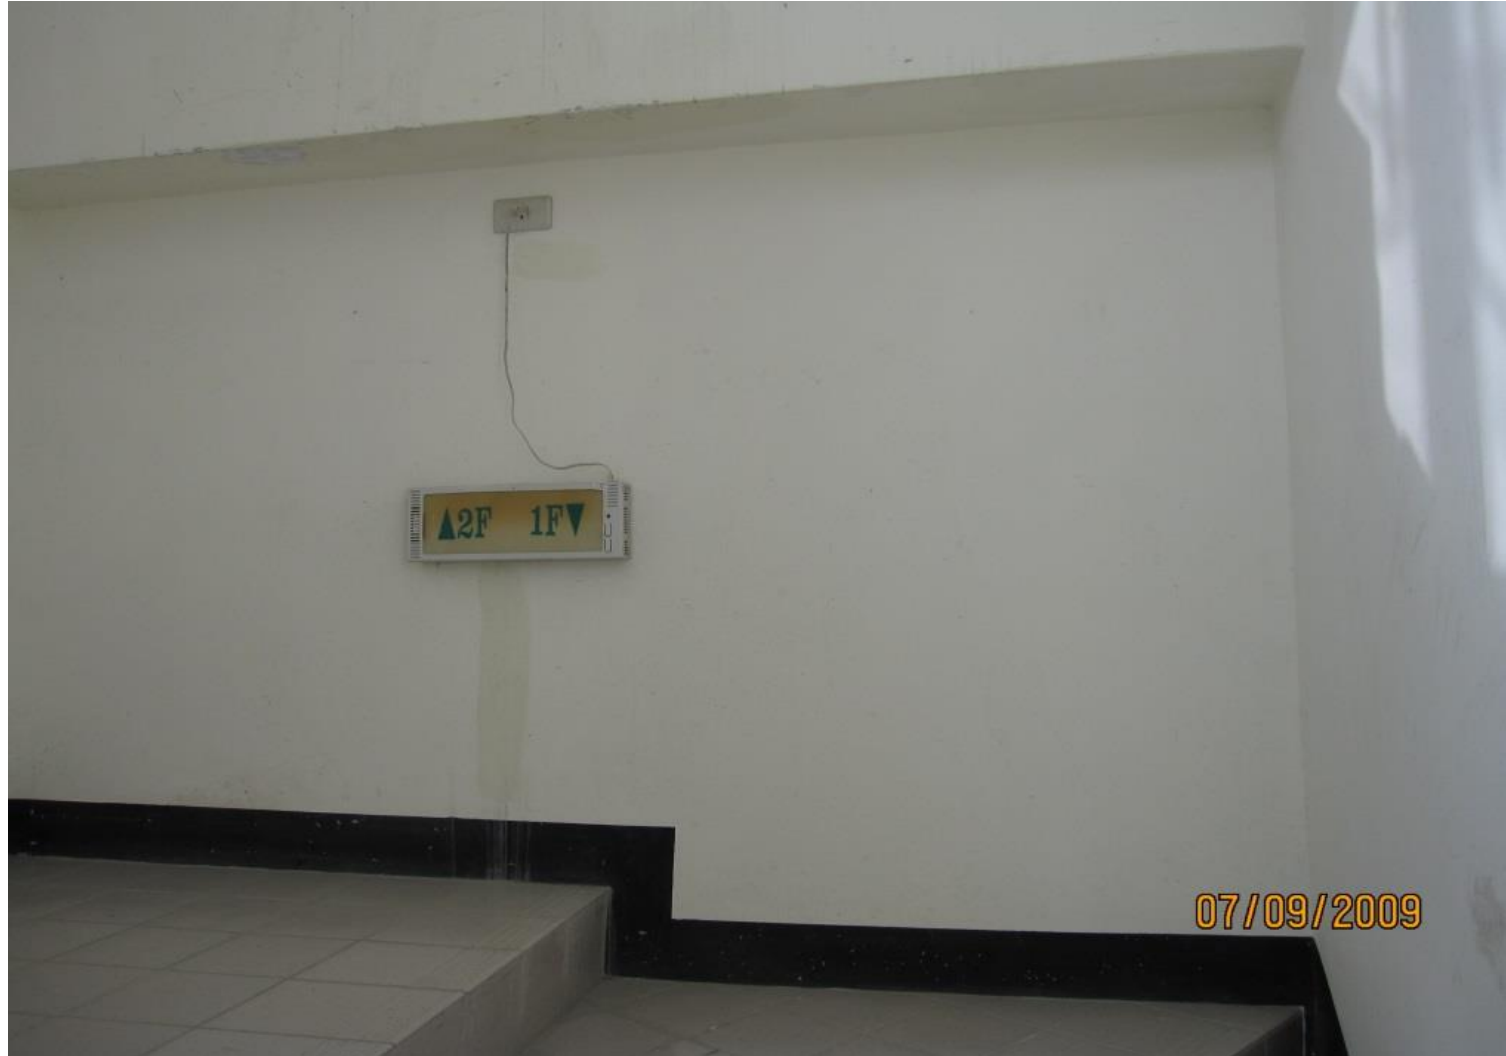
圖84工程會扣點編號5070408

說明：樓層指示燈設置位置不當，與電源插座距離太遠，影响美觀及用電安全。

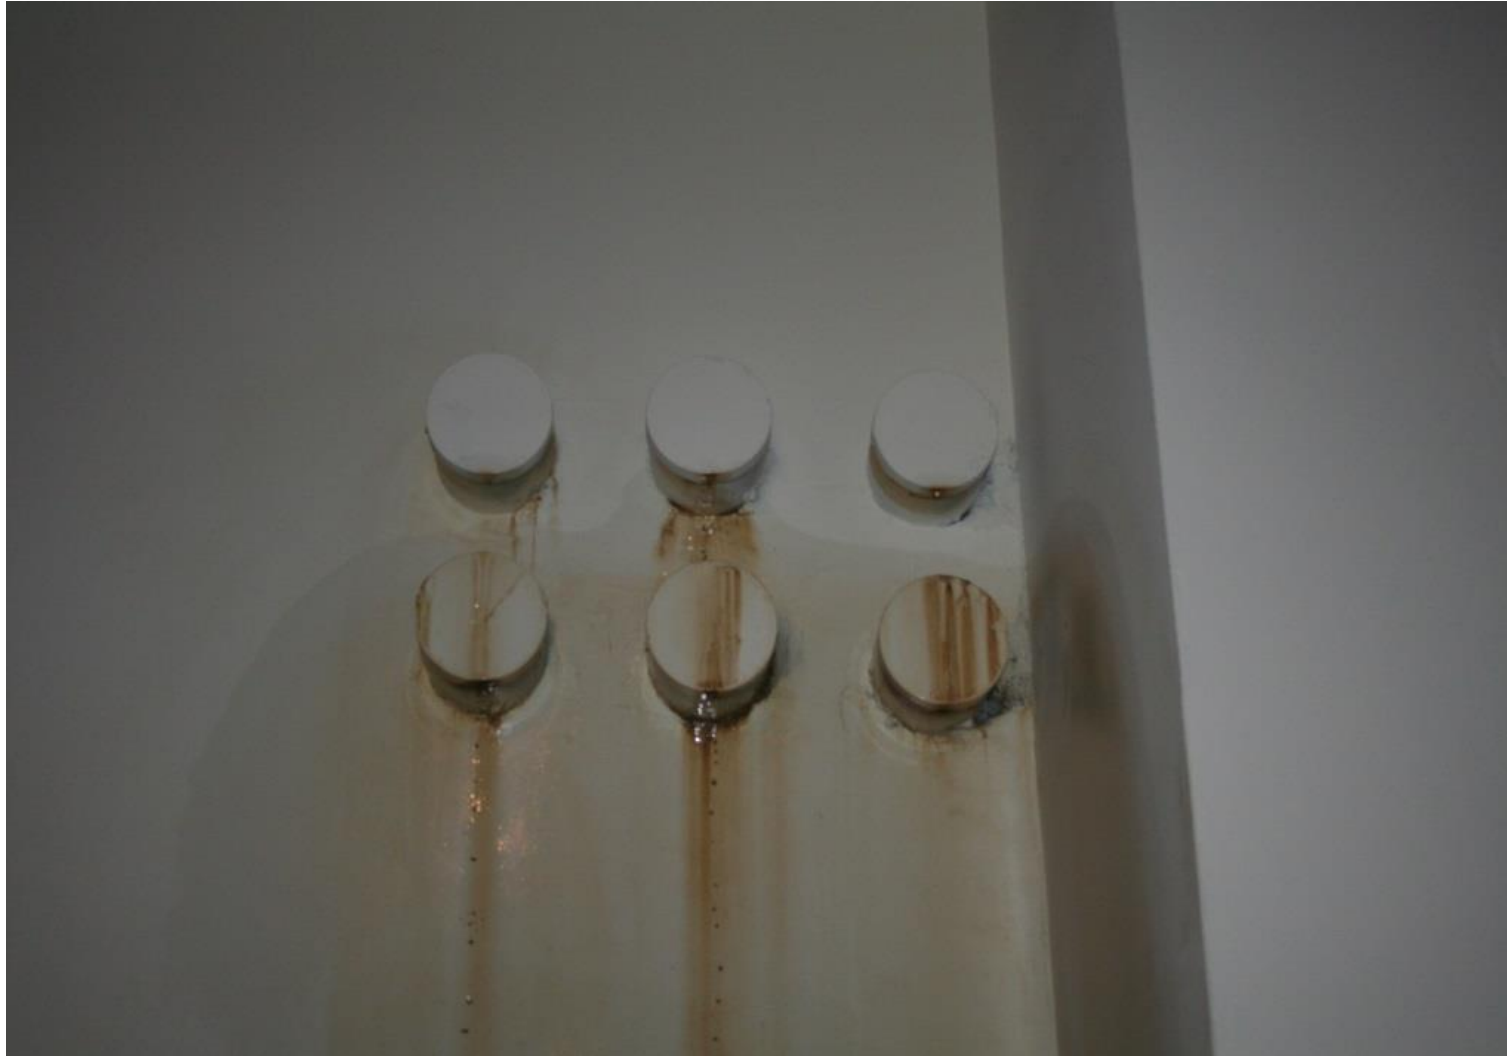
圖85工程會扣點編號5070409

說明：台電配電室6吋x6支外線引進管穿越外牆處未施作止水措施，造成滲漏水情形，影响用電安全。

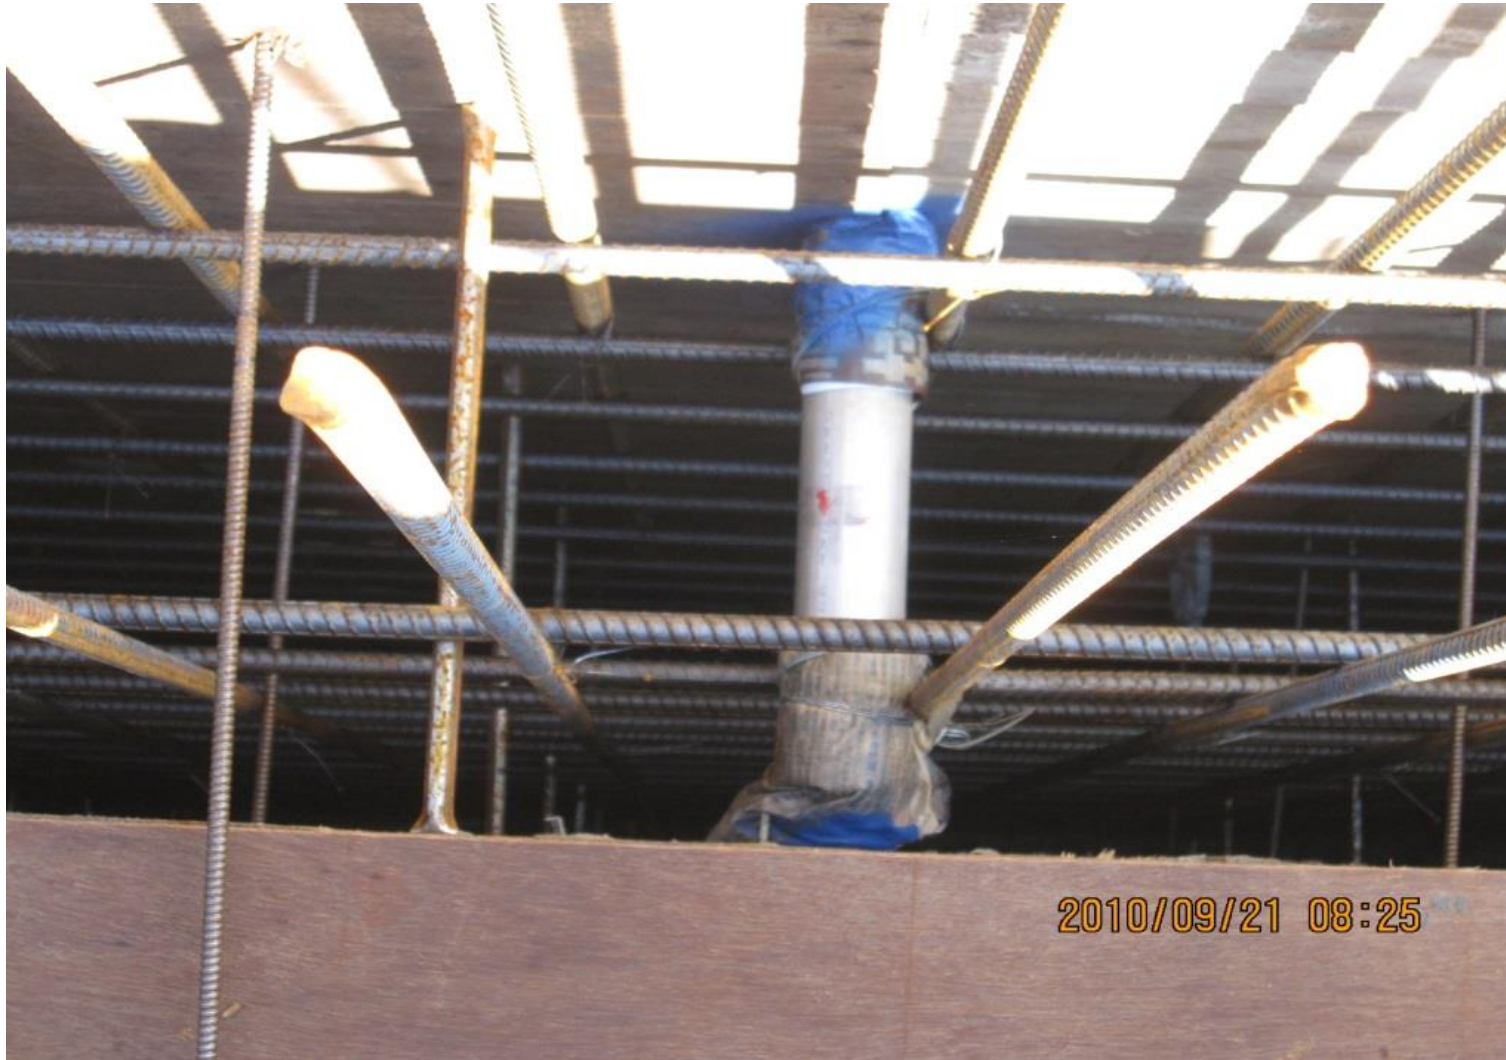
圖86工程會扣點編號5070409

說明：自來水外線引進管穿越外牆(連續壁)處未施作止水措施，恐造成將來滲漏水情形。

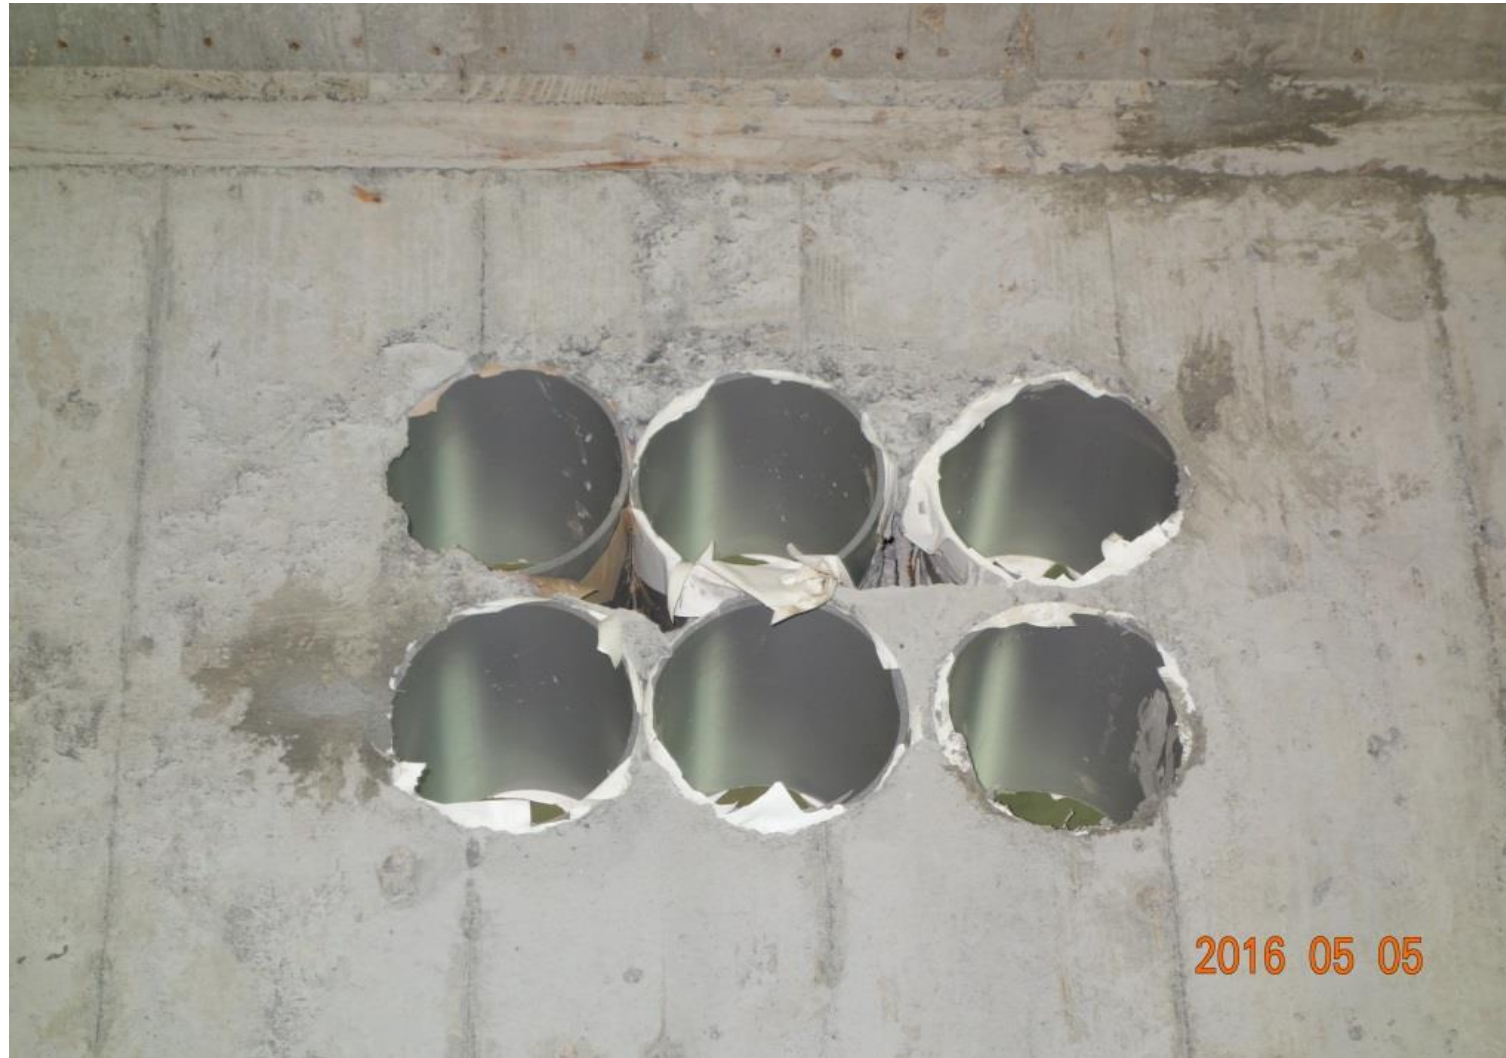
圖87工程會扣點編號5070409

說明：台電配電室6吋x6支外線引進管穿越外牆處未施作止水措施，恐造成將來滲漏水情形。  
管路間距太密影响灌漿。

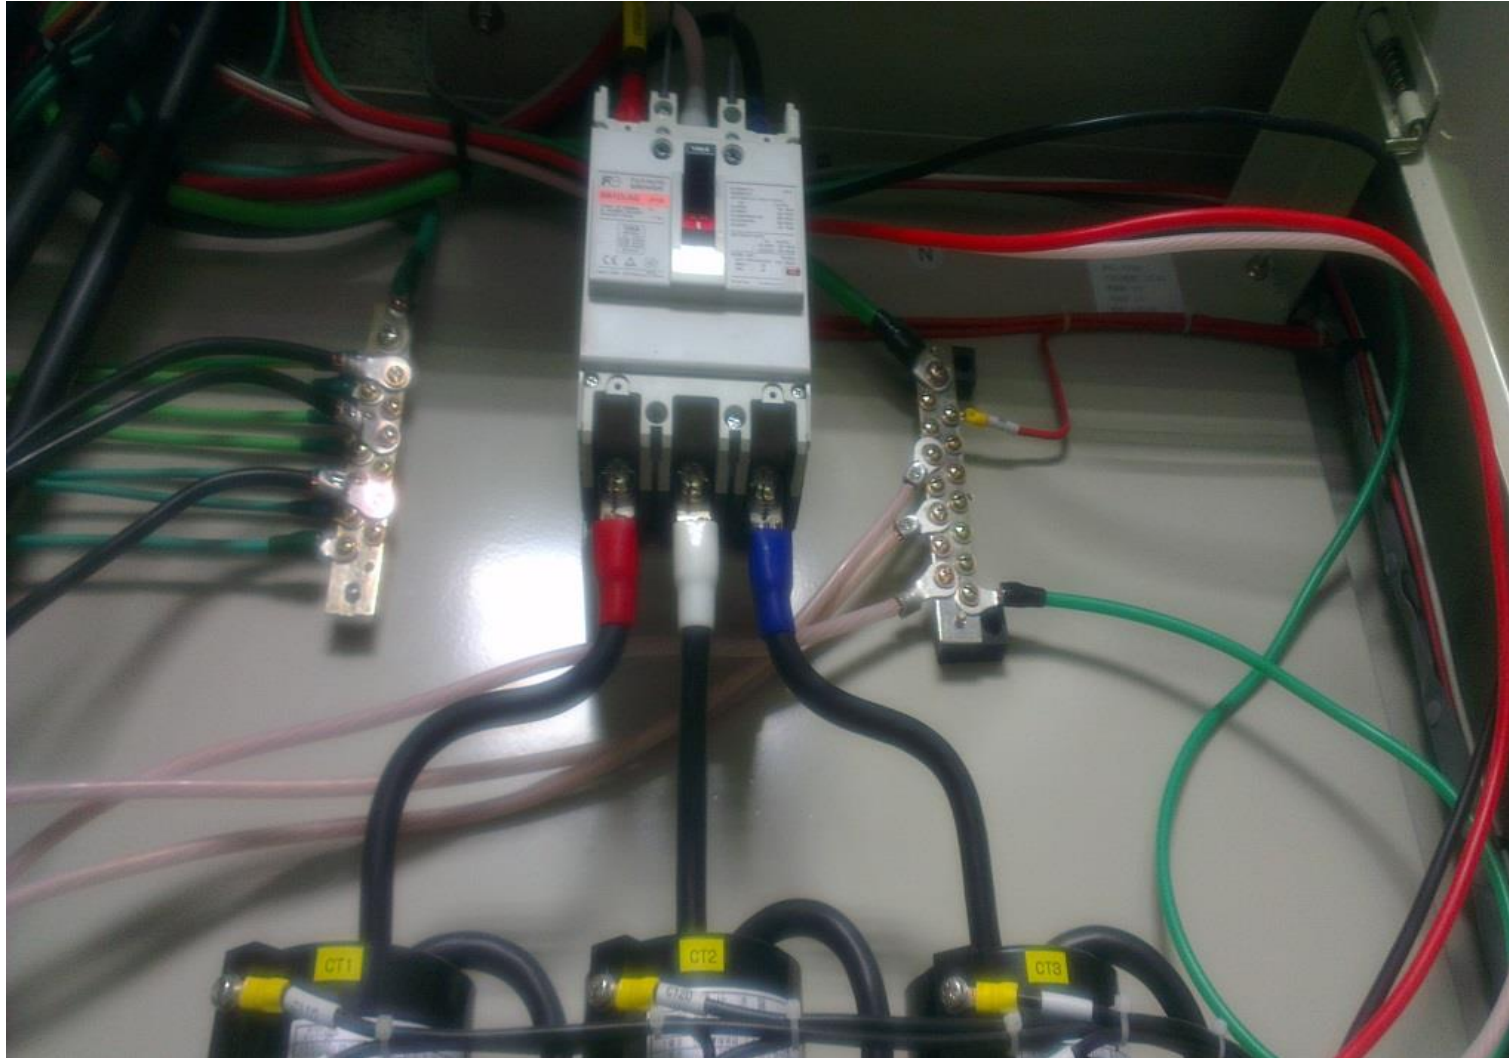
圖89工程會扣點編號5070410

說明：分電箱內配線雜亂，接地線應使用綠色，中性線應使用白色，導線顏色標示不符用戶用電設備裝置規則之規定

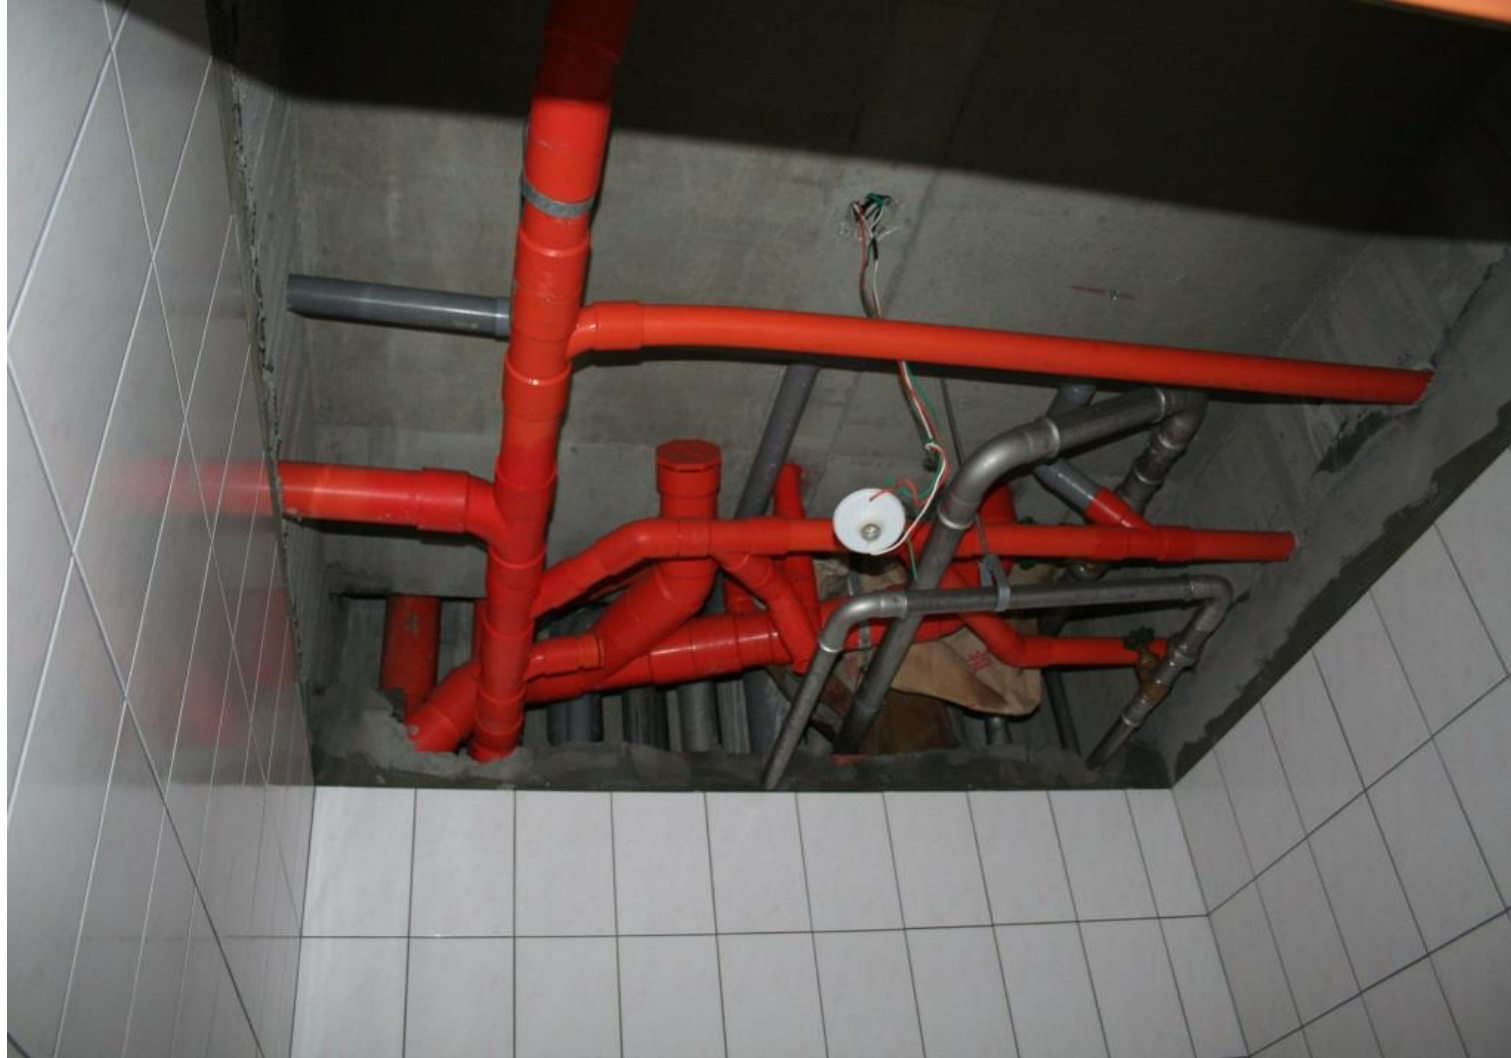
圖94工程會扣點編號5070412  
說明：出線口與燈具連接未使用軟管

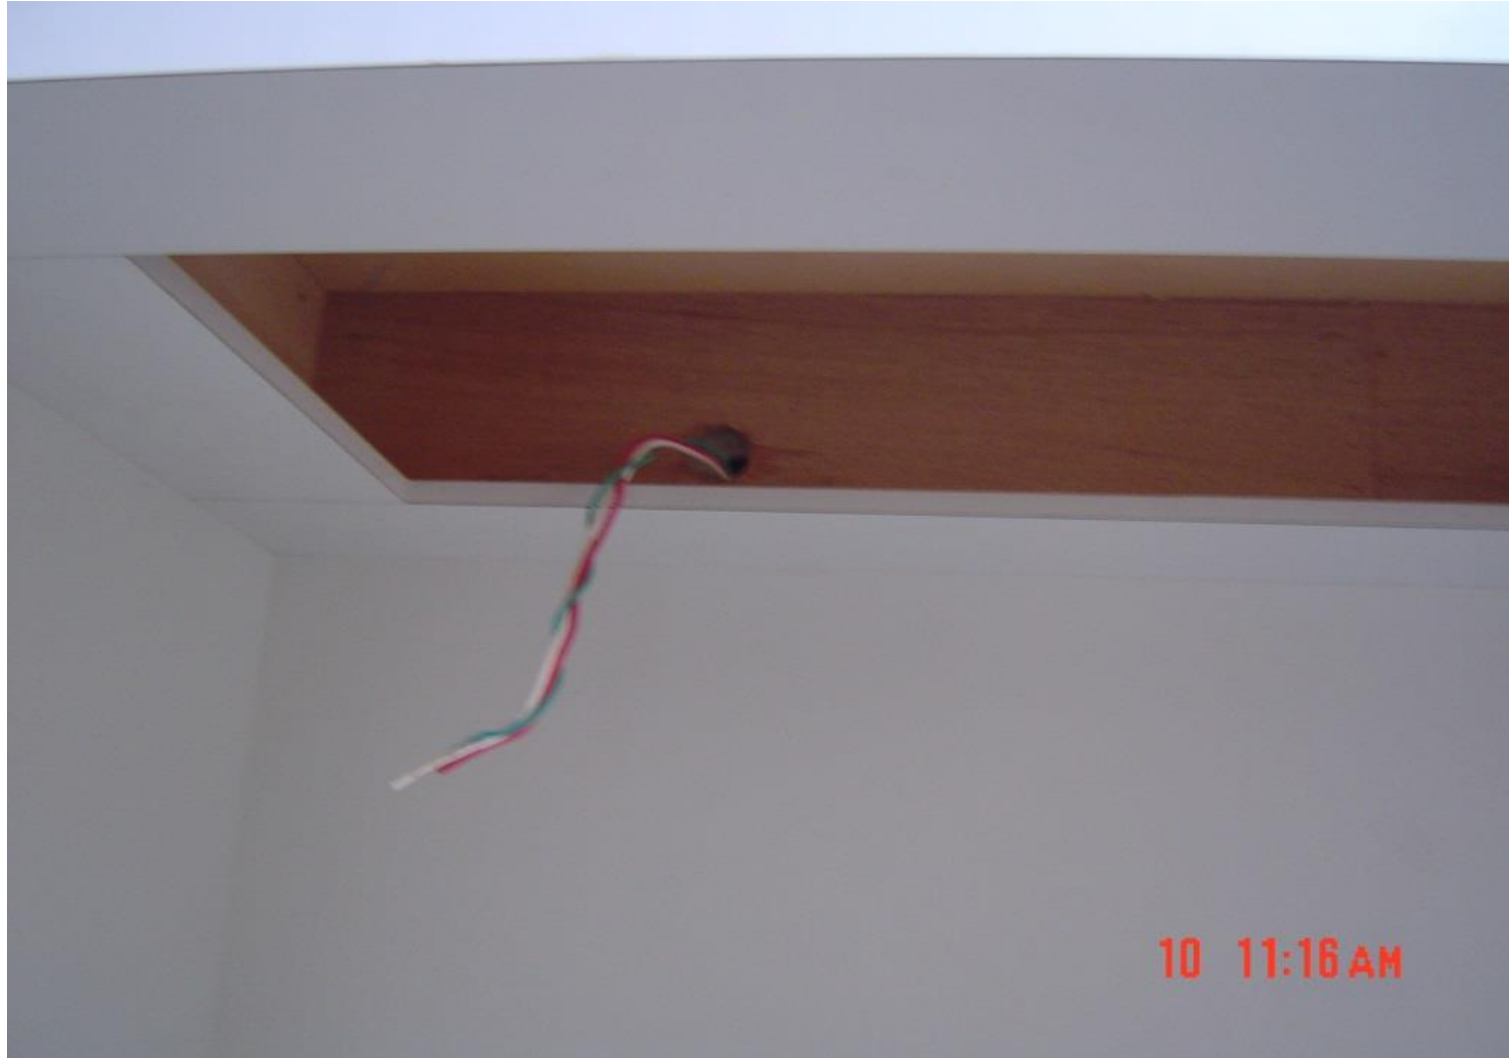
圖95工程會扣點編號5070412

說明：出線口與燈具連接未使用軟管

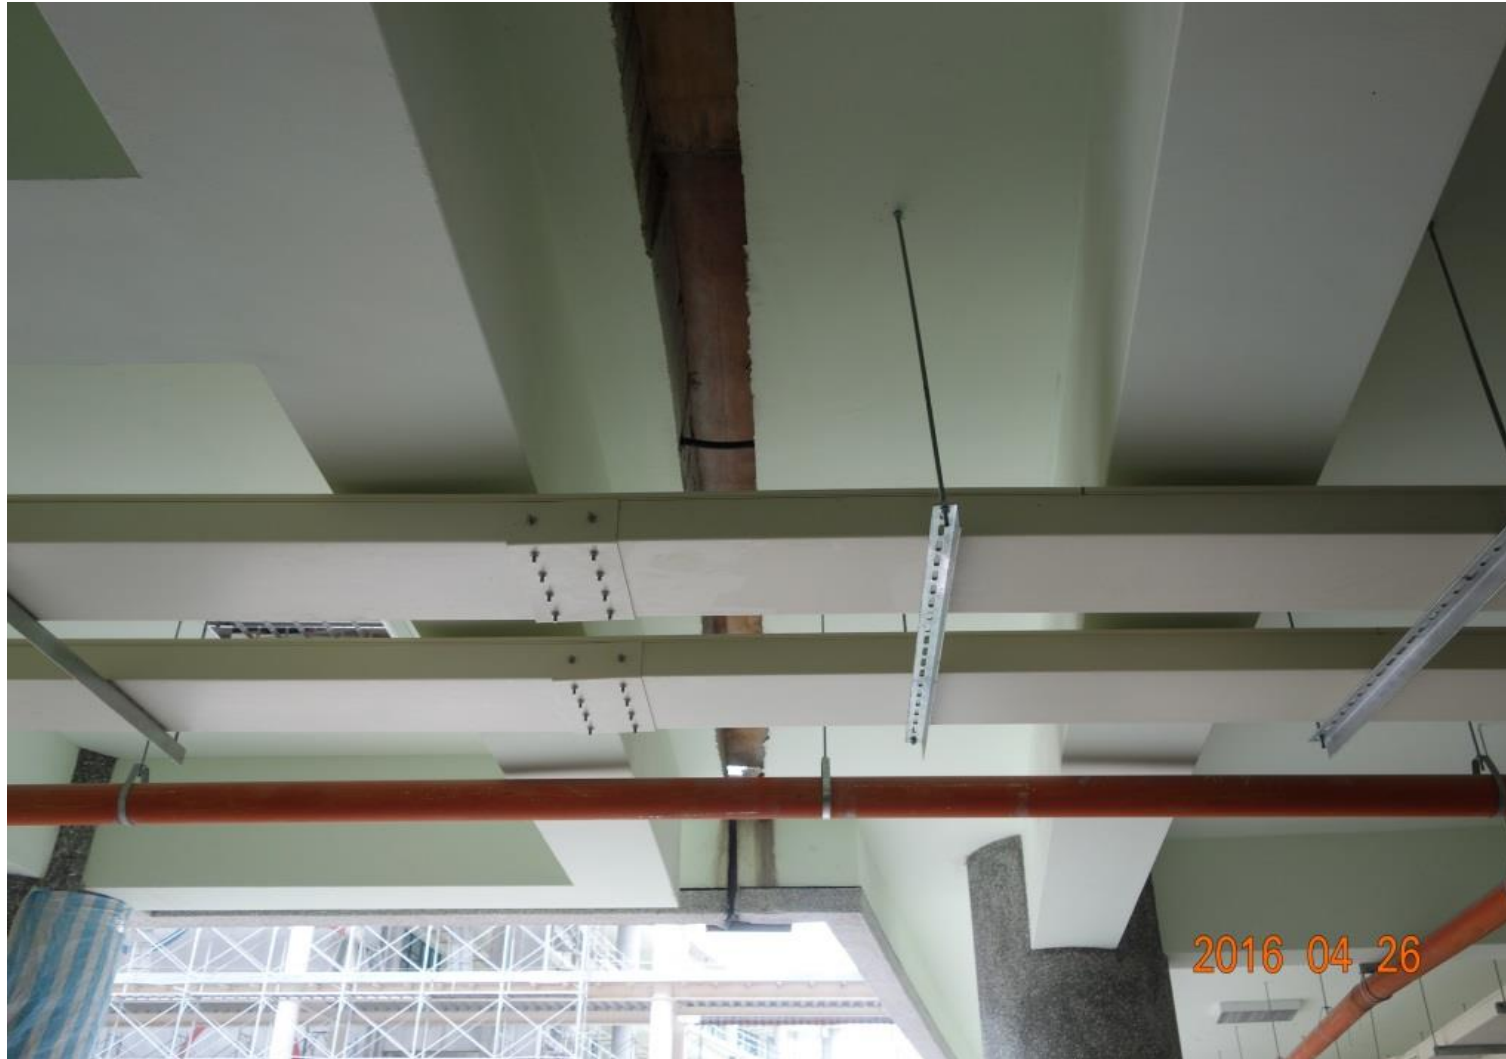
圖96工程會扣點編號5070413

說明：電纜架及消防管經過建築物伸縮縫處未使用伸縮接頭

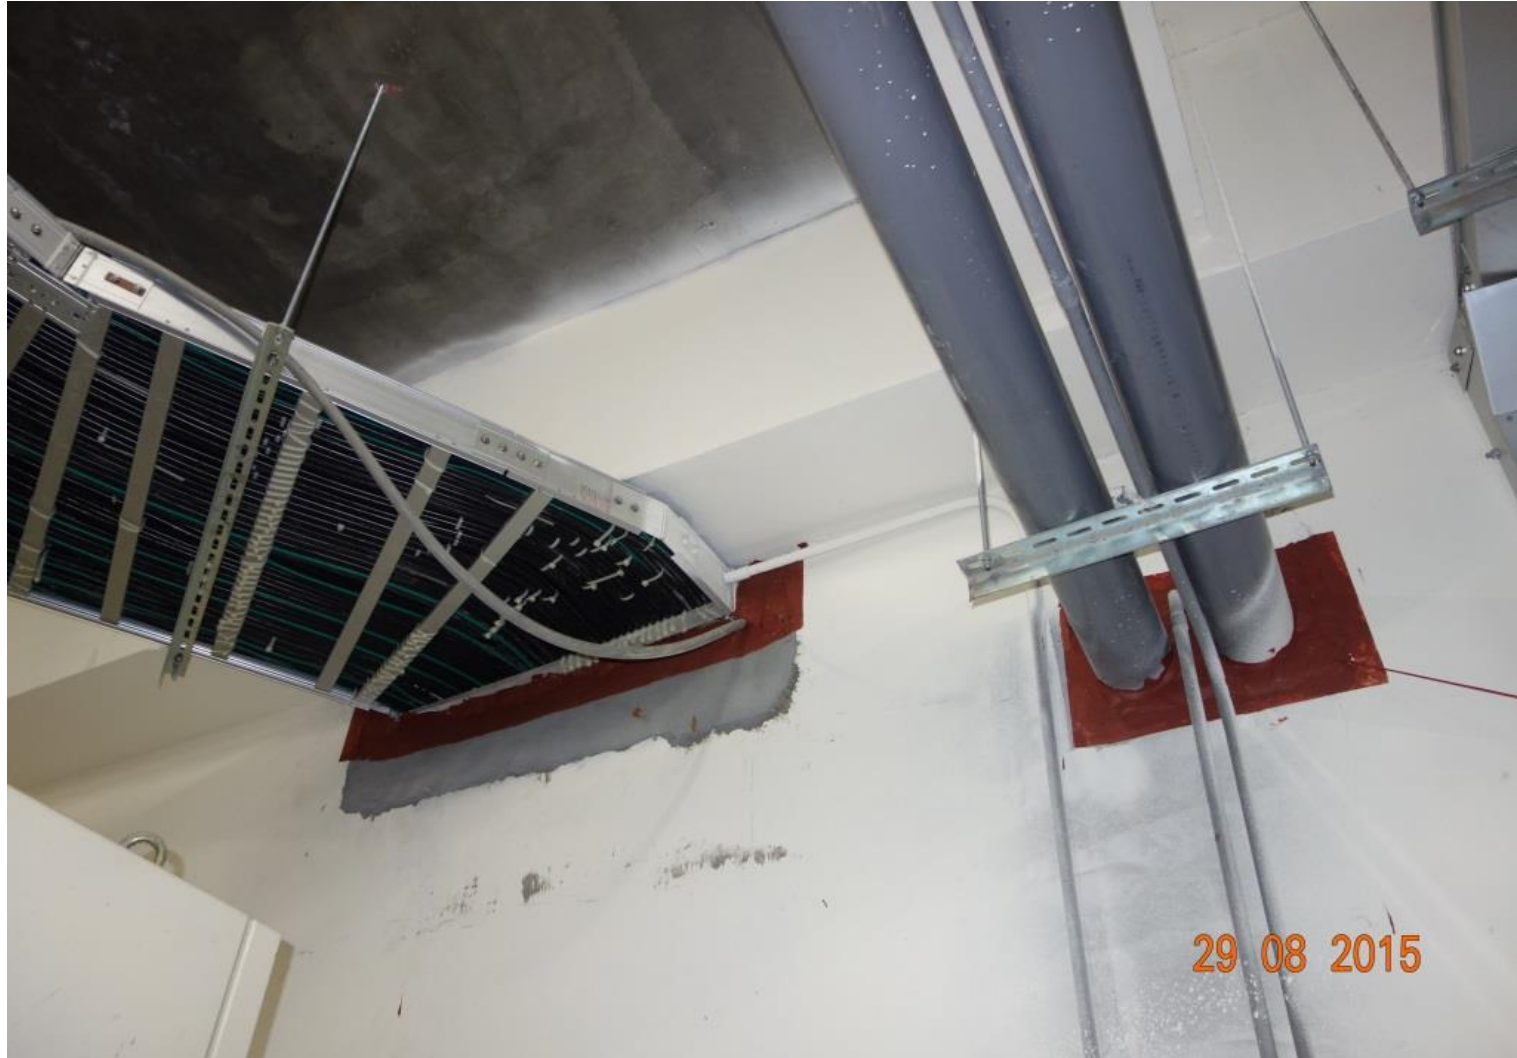
圖98工程會扣點編號5070414  
說明：PVC管防火填塞施工不良

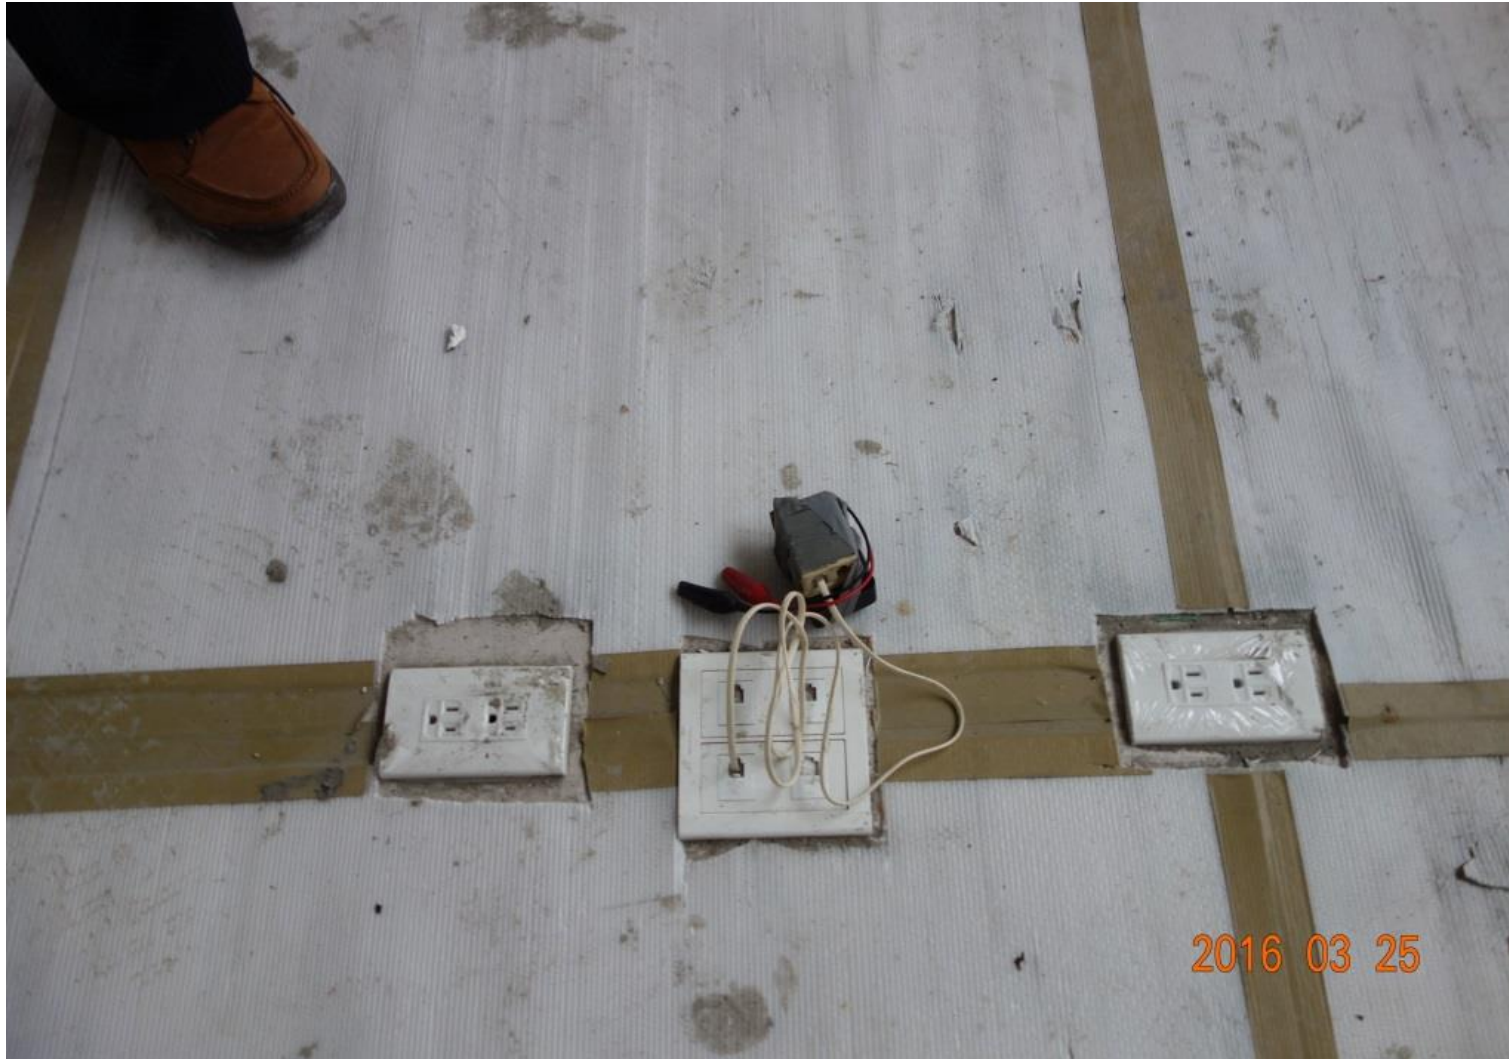
圖100工程會扣點編號5070416  
說明：地板插座規格選用不當

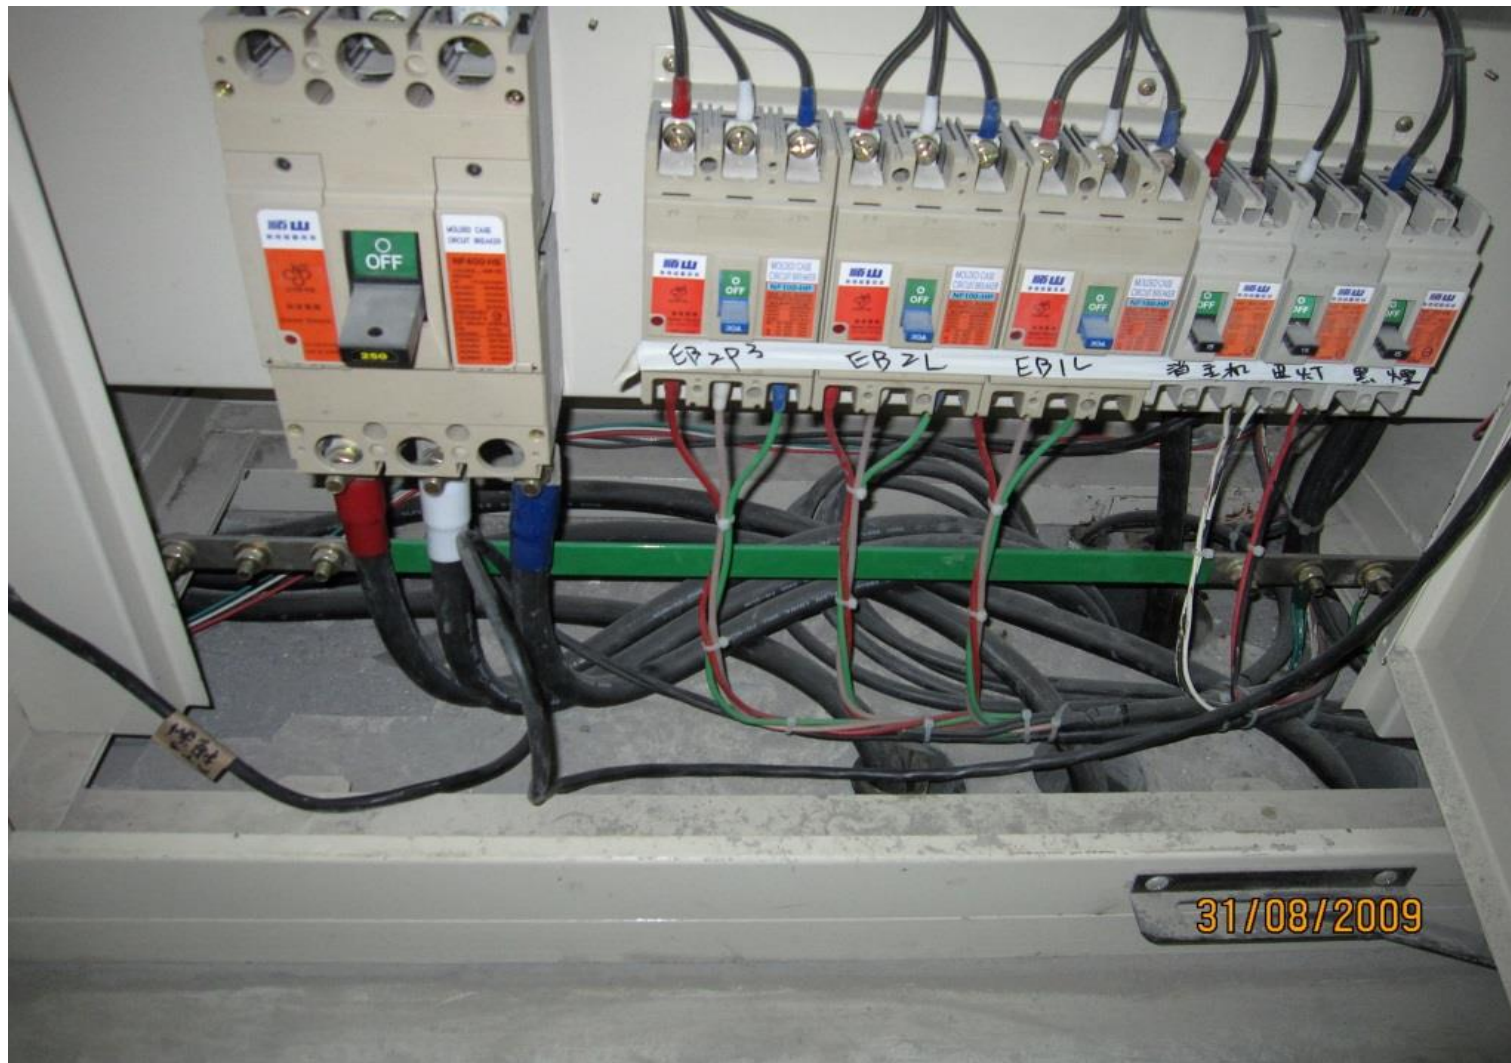
圖103工程會扣點編號5070419  
說明：電纜線使用日地未標示

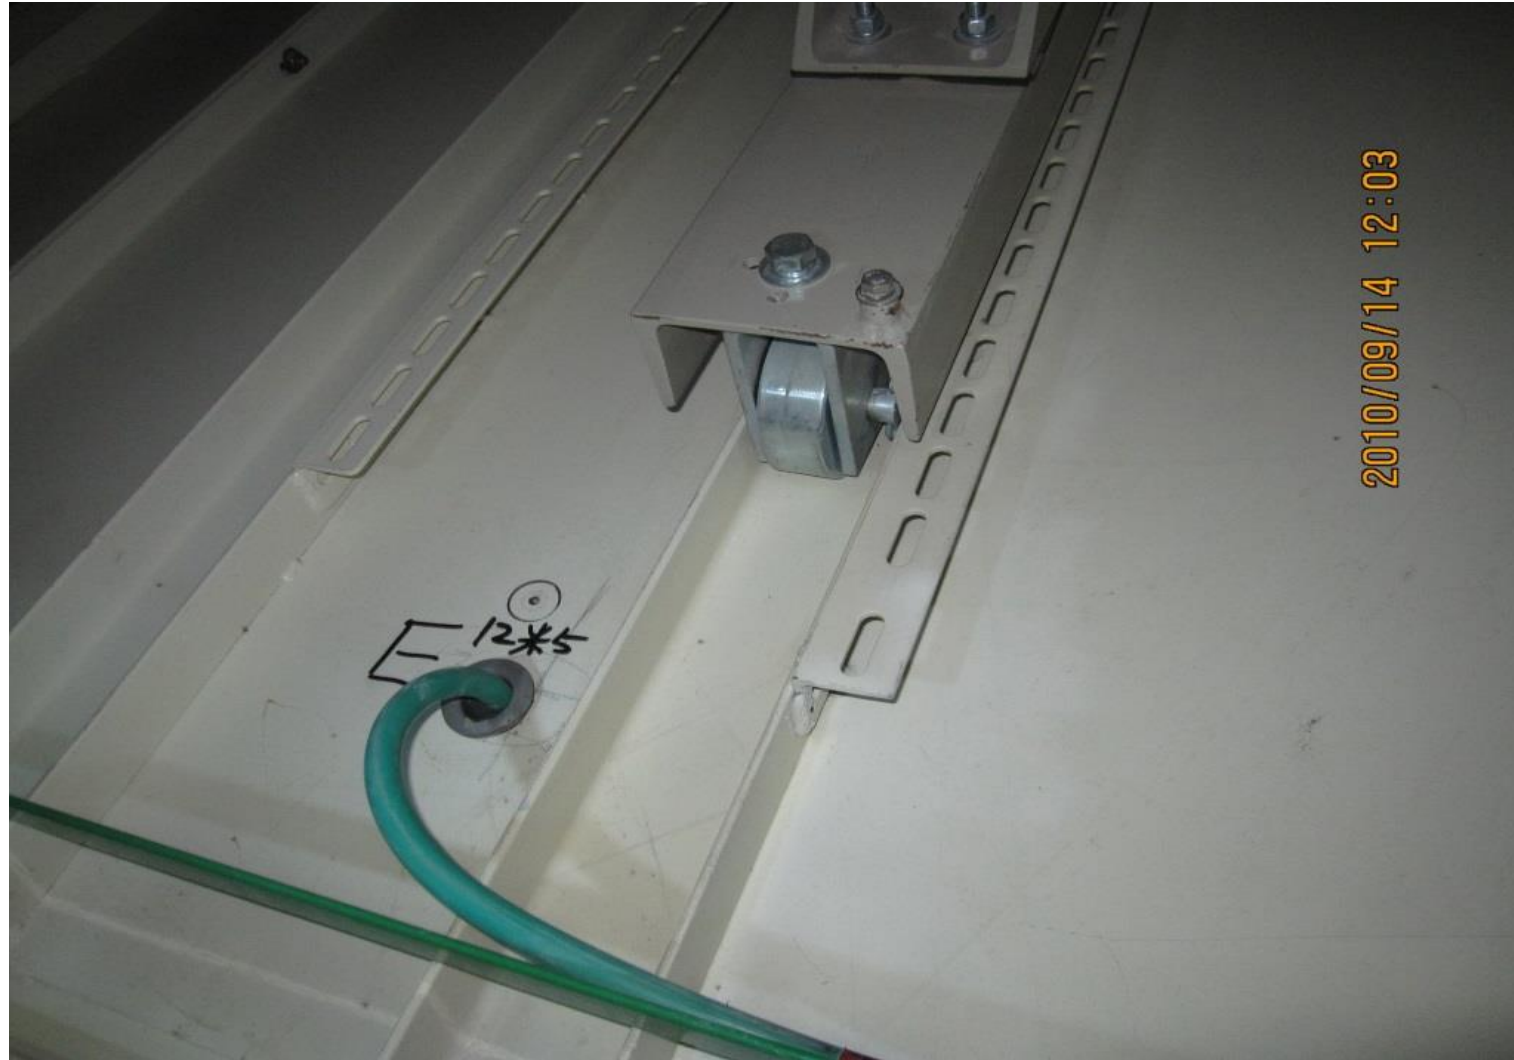
圖106工程會扣點編號5070427  
說明：模鑄式變壓器輪子固定不當

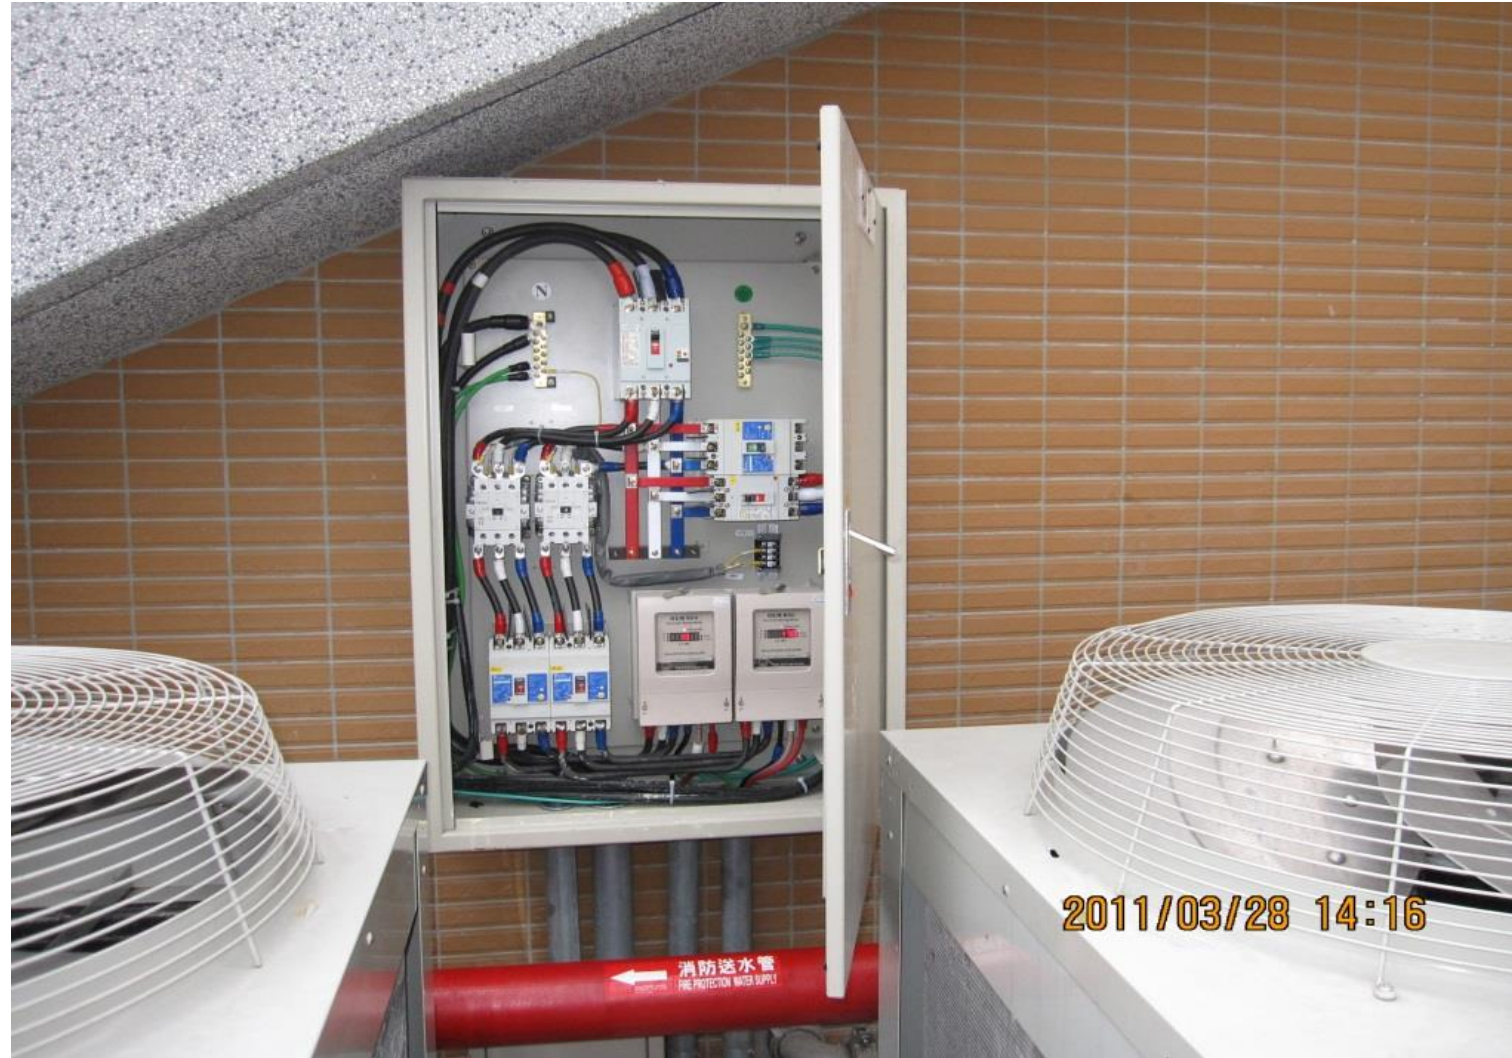
圖109工程會扣點編號5070428  
說明：戶外分電箱防水等級不符規定

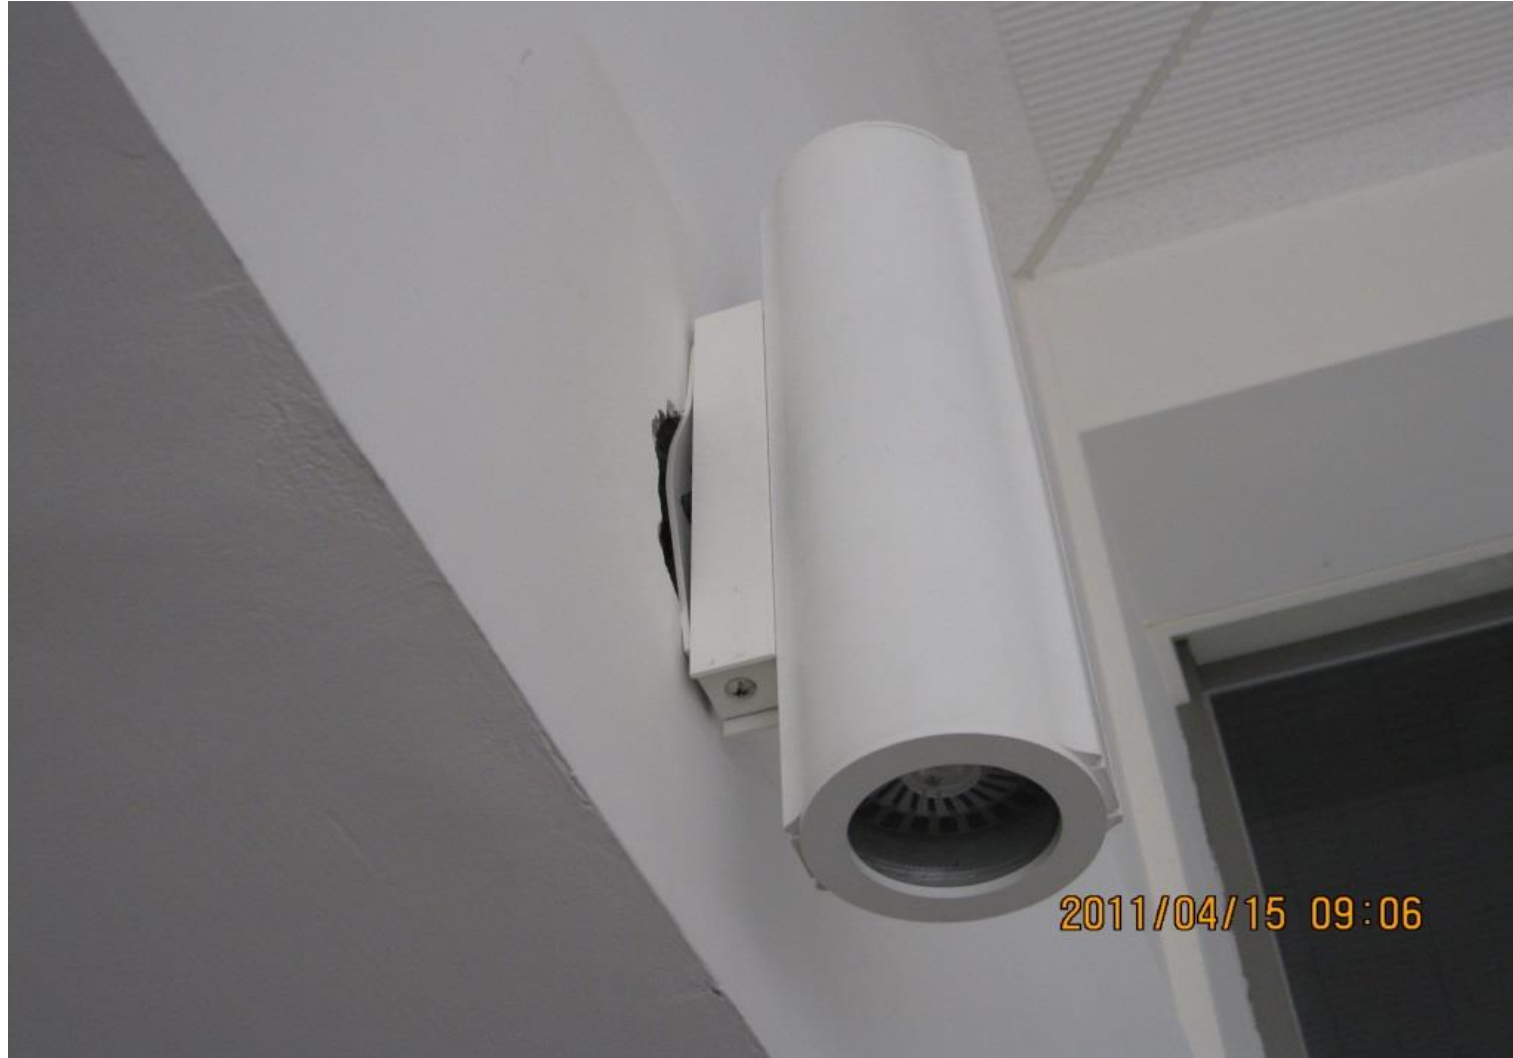
圖112工程會扣點編號5070499

說明：灯具底座太小，無法緊密覆蓋出線口，影響美觀
