# 機水電工程施工實務介紹

吳國楨 電機技師

111年11月01日

# 三、機水電缺失介紹

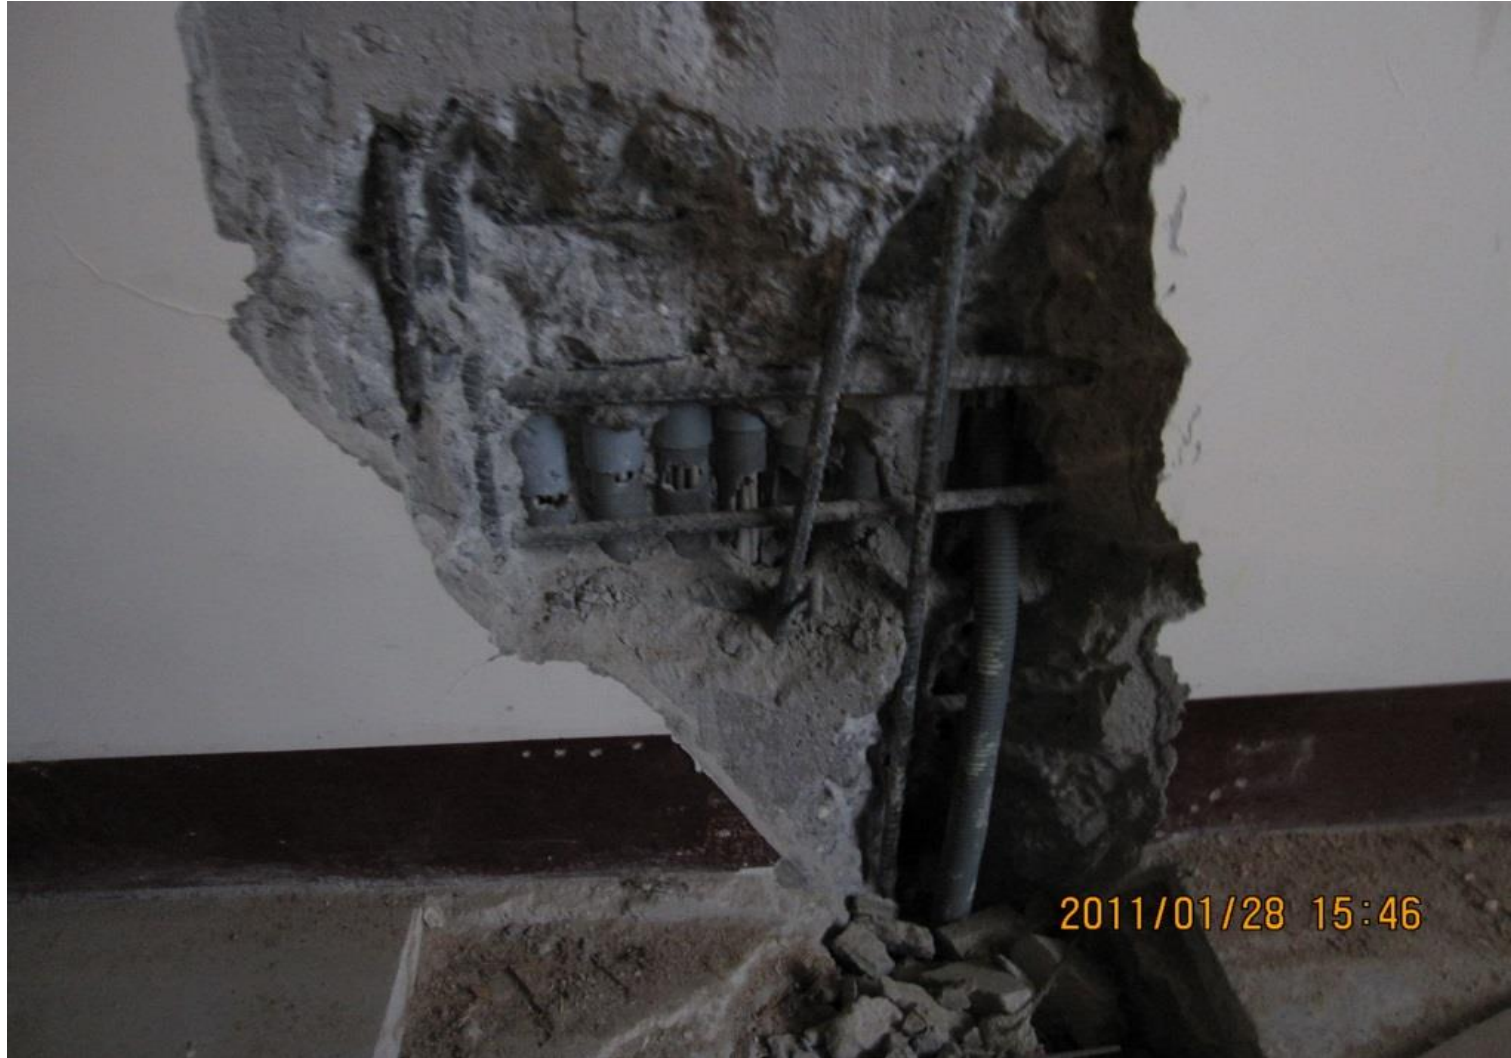
圖113工程會扣點編號5070499  
說明：打鑿不良破壞管路

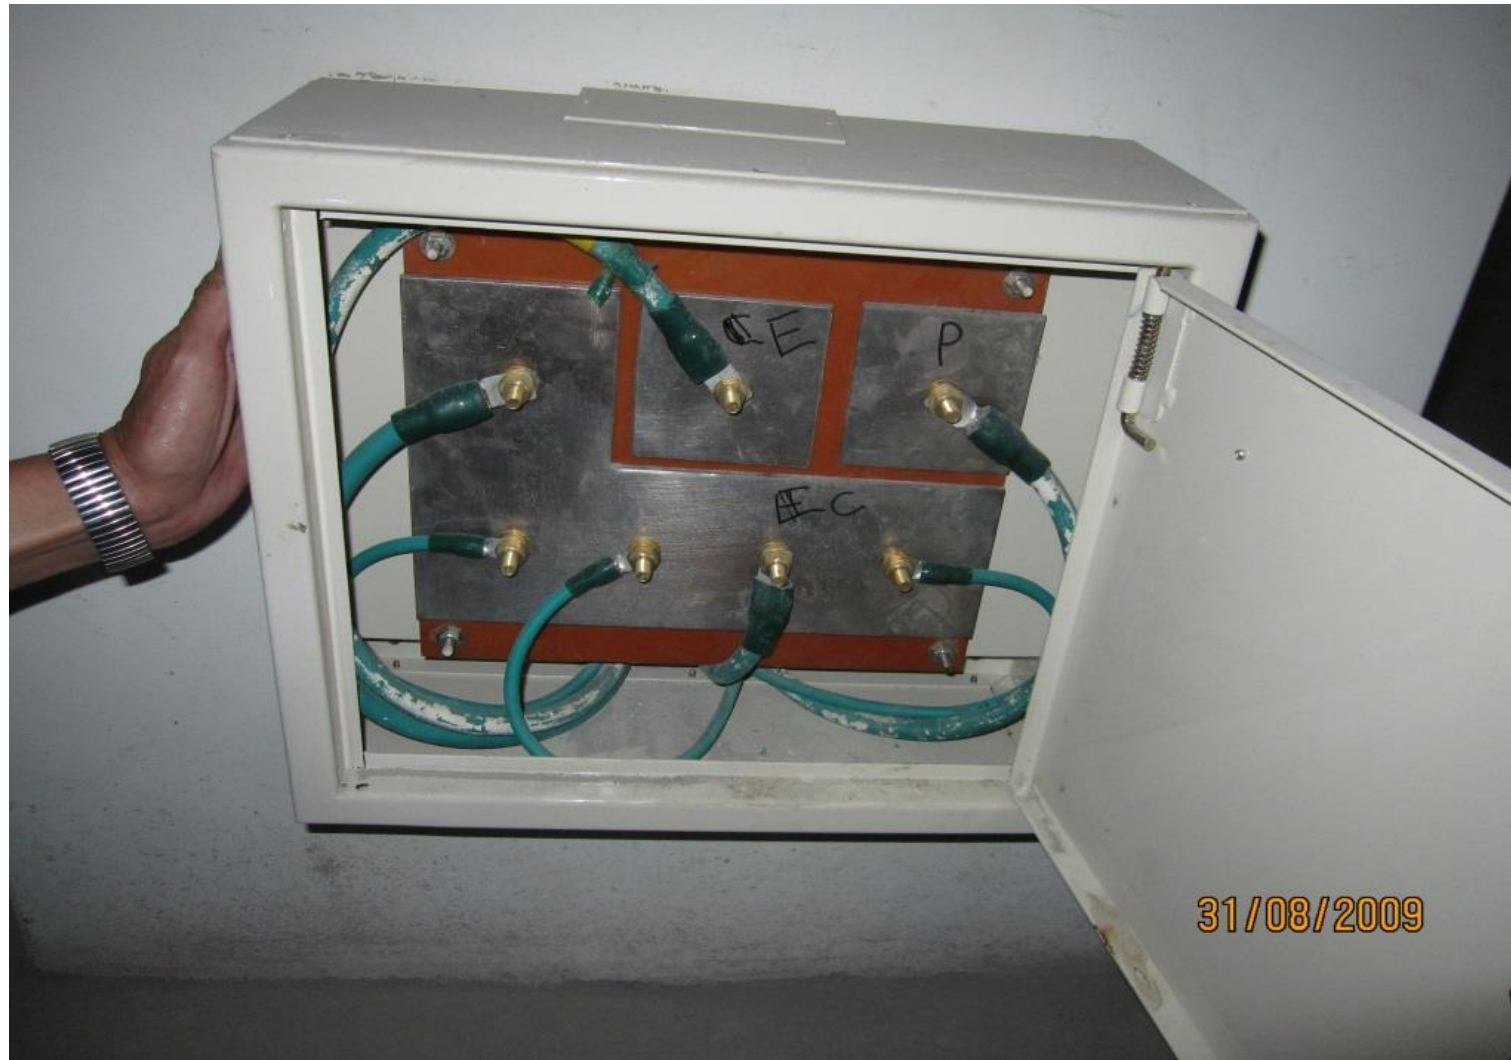
圖118工程會扣點編號5070601  
說明：接地測試箱施作不合規範

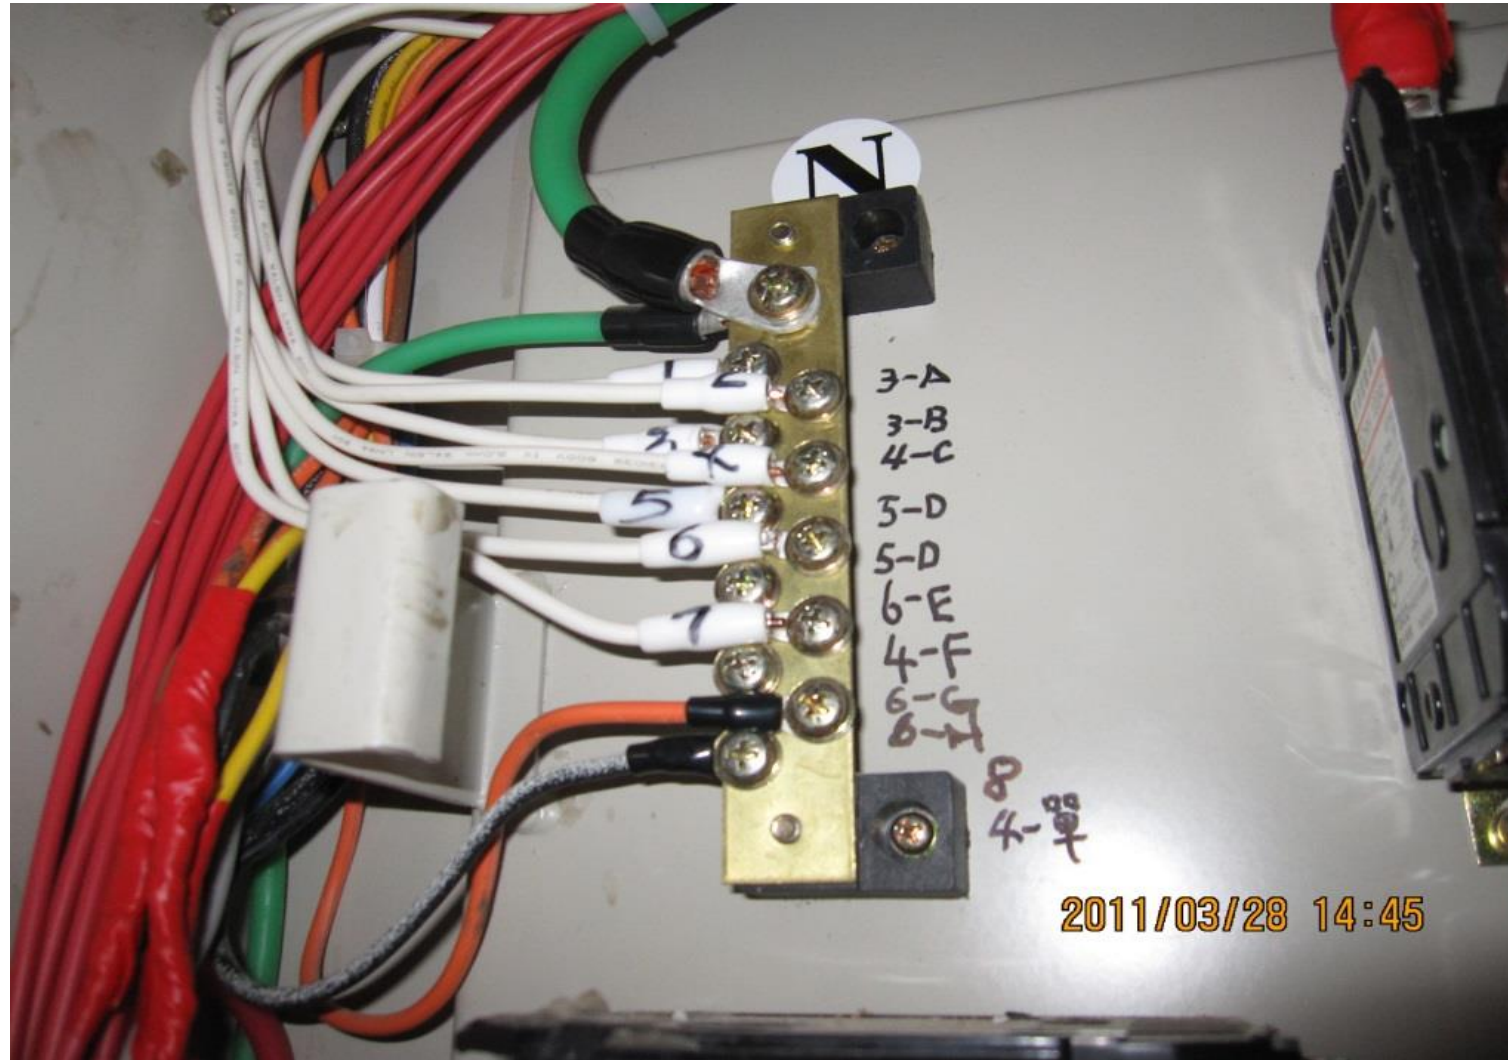
圖122工程會扣點編號5070602

說明：導線顏色標示不符規定，銅排厚度太薄，影响連接牢固性

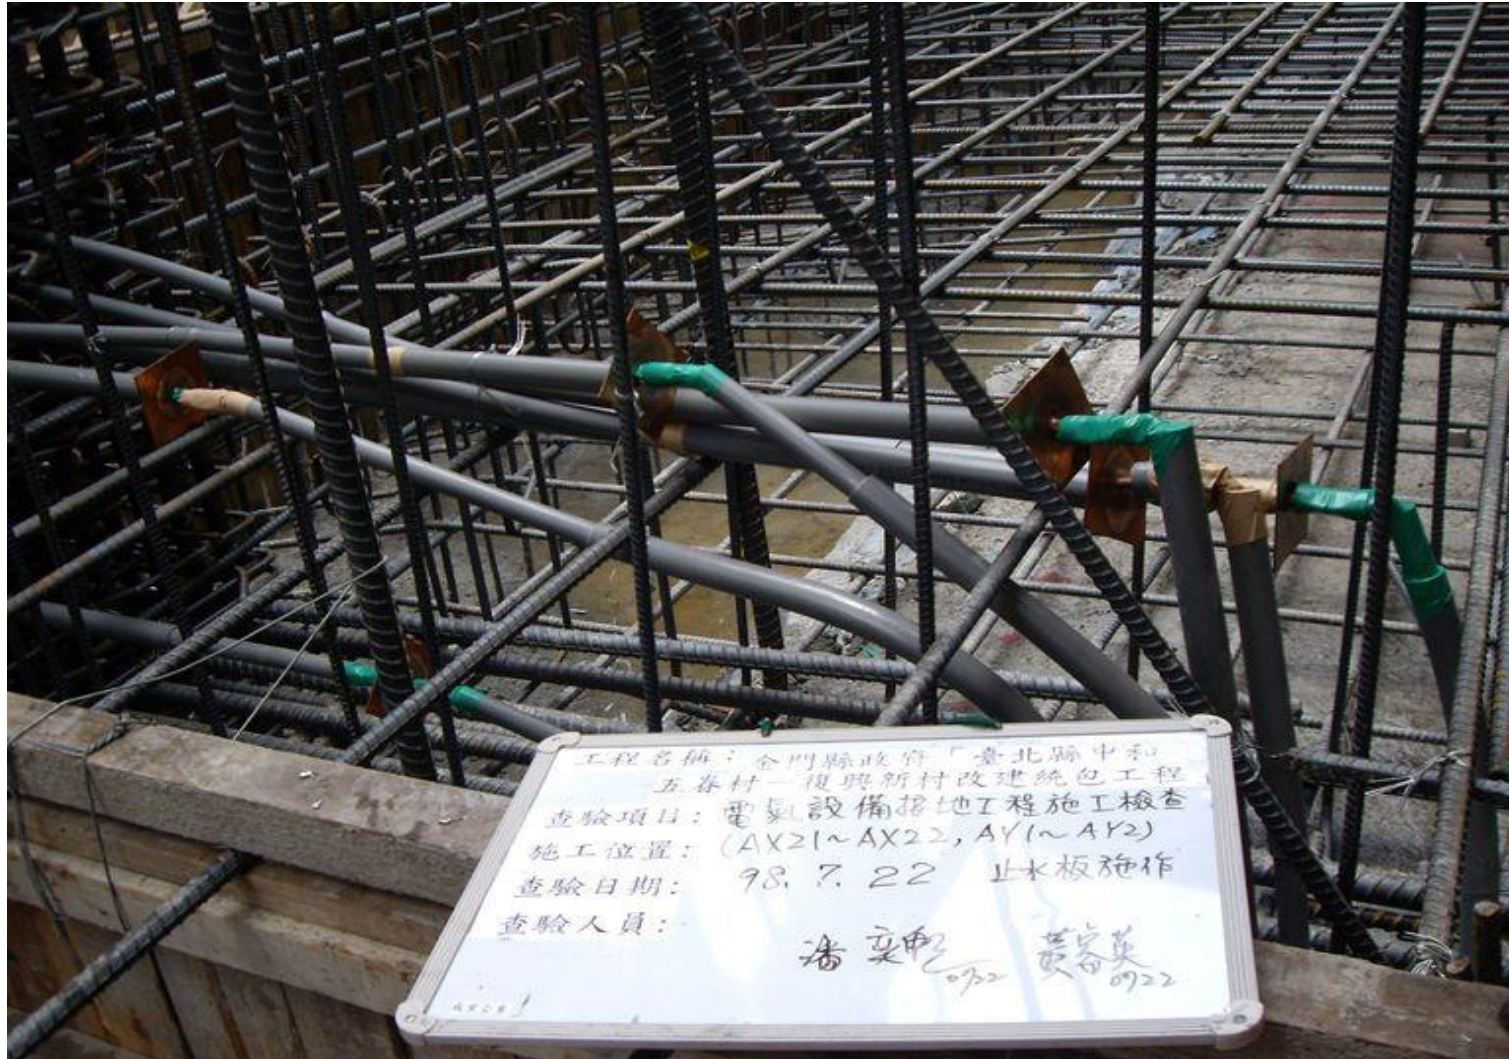
圖123工程會扣點編號5070603

說明：施作止水環而未絕緣處理，造成C、P、E極彼此之間距不足，影響量測正確性。

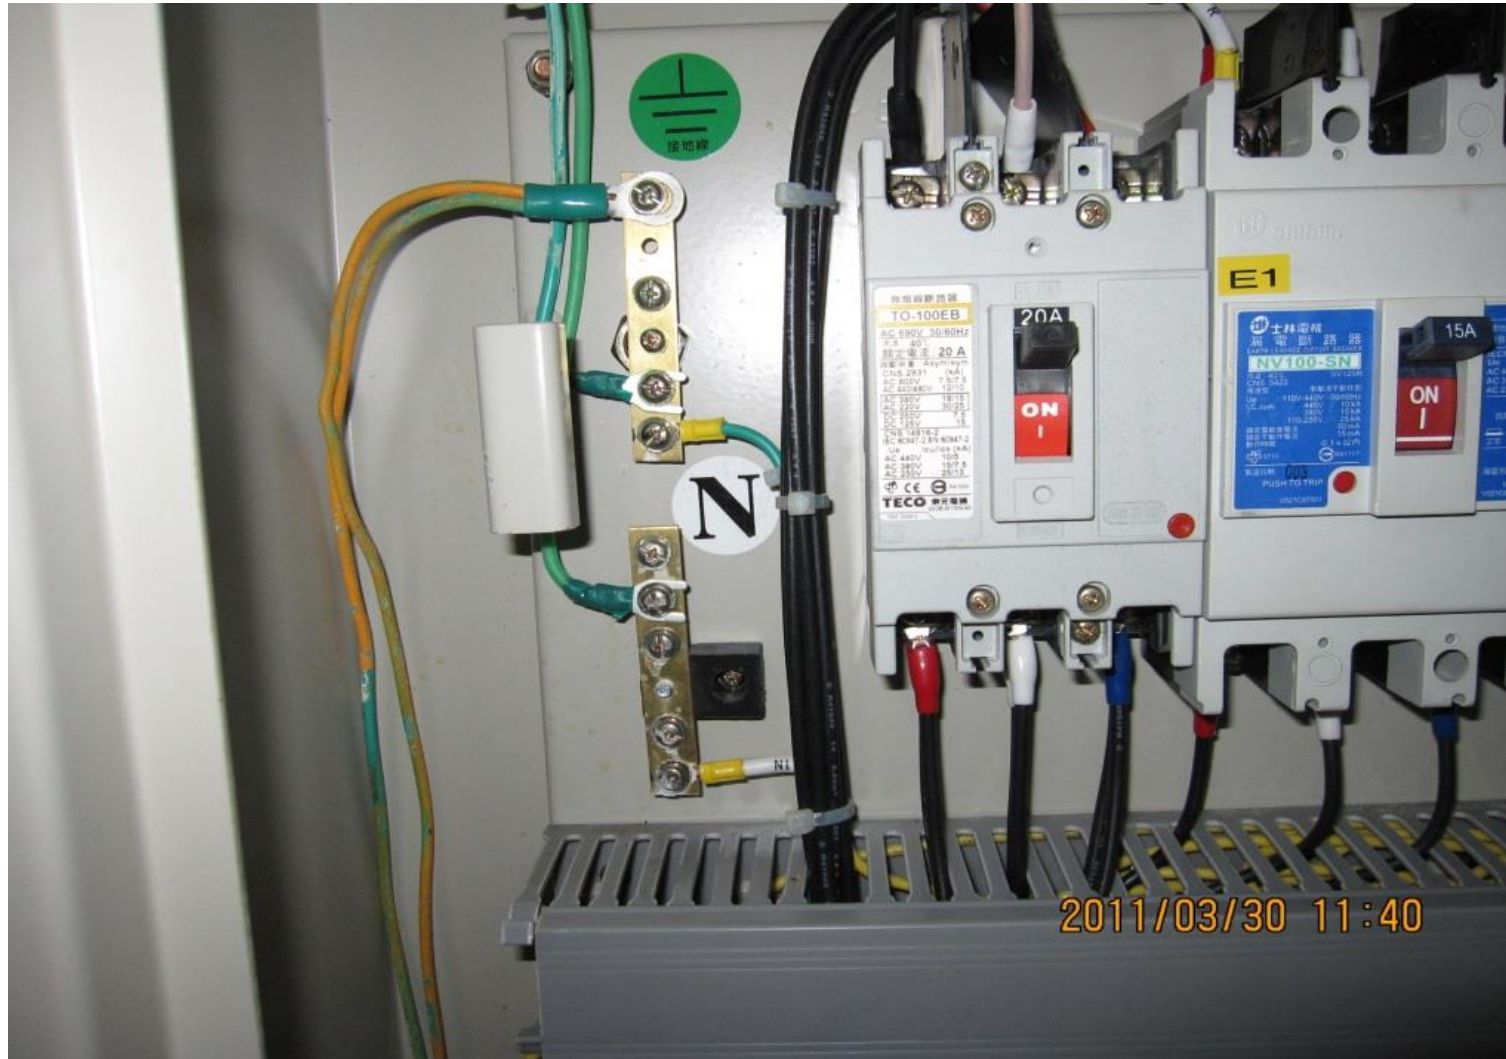
圖127工程會扣點編號5070607  
說明：接地端子不可使用Y型(開口)端子

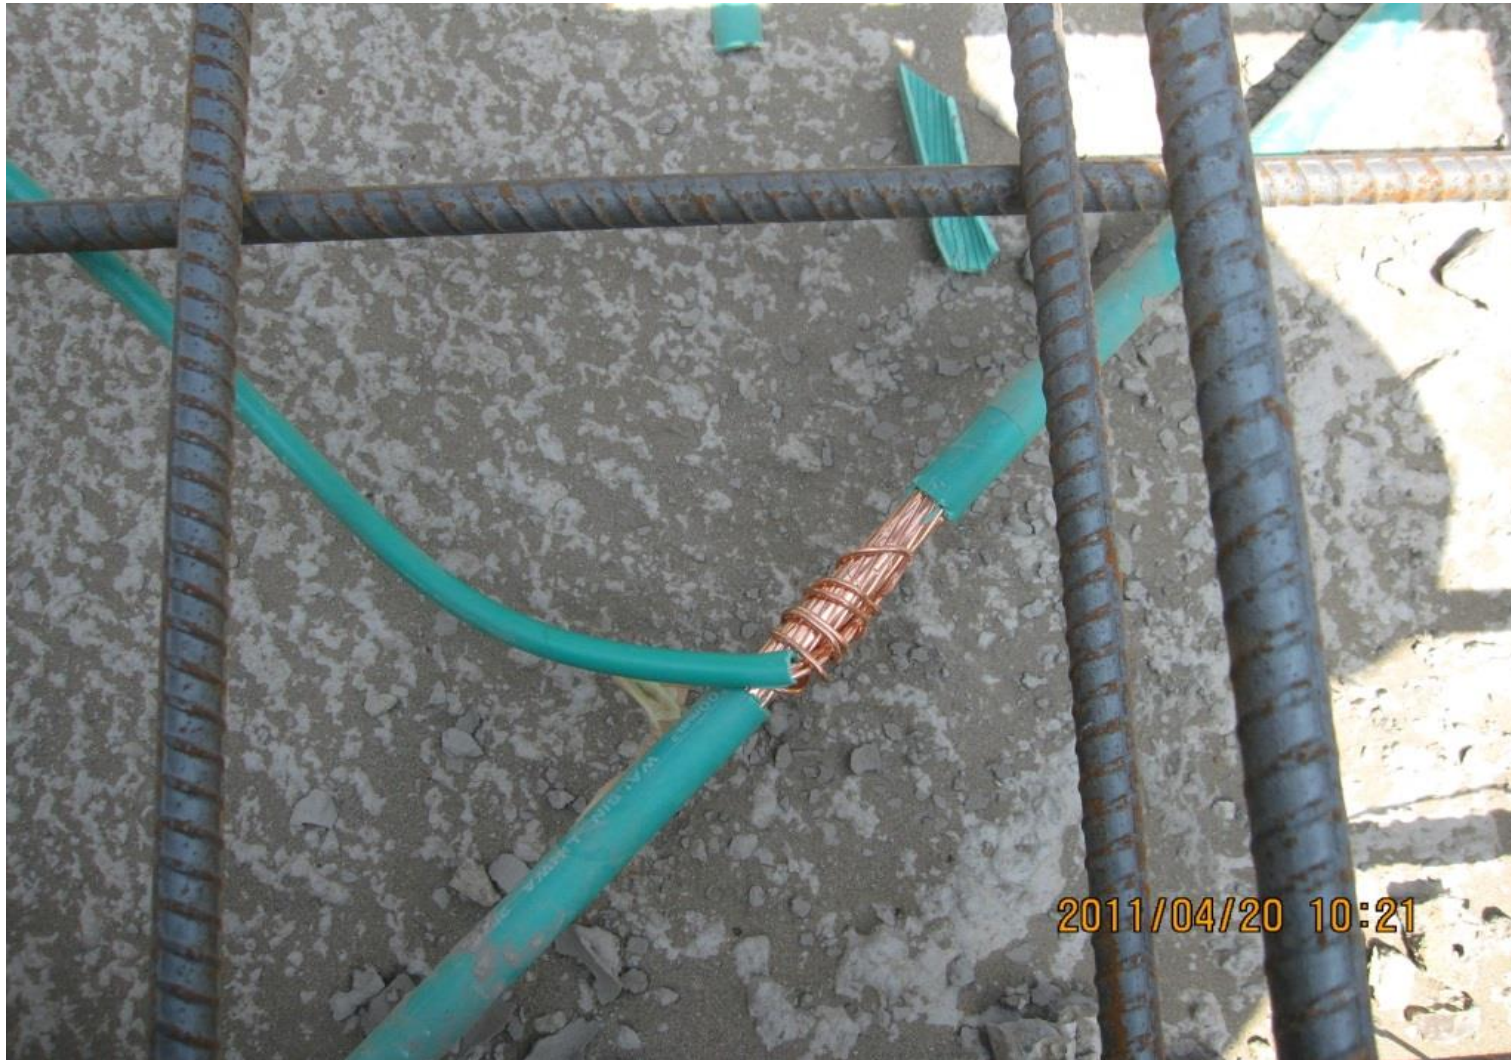
圖128工程會扣點編號5070699  
說明：接地導線連接法不當，不符法規規定

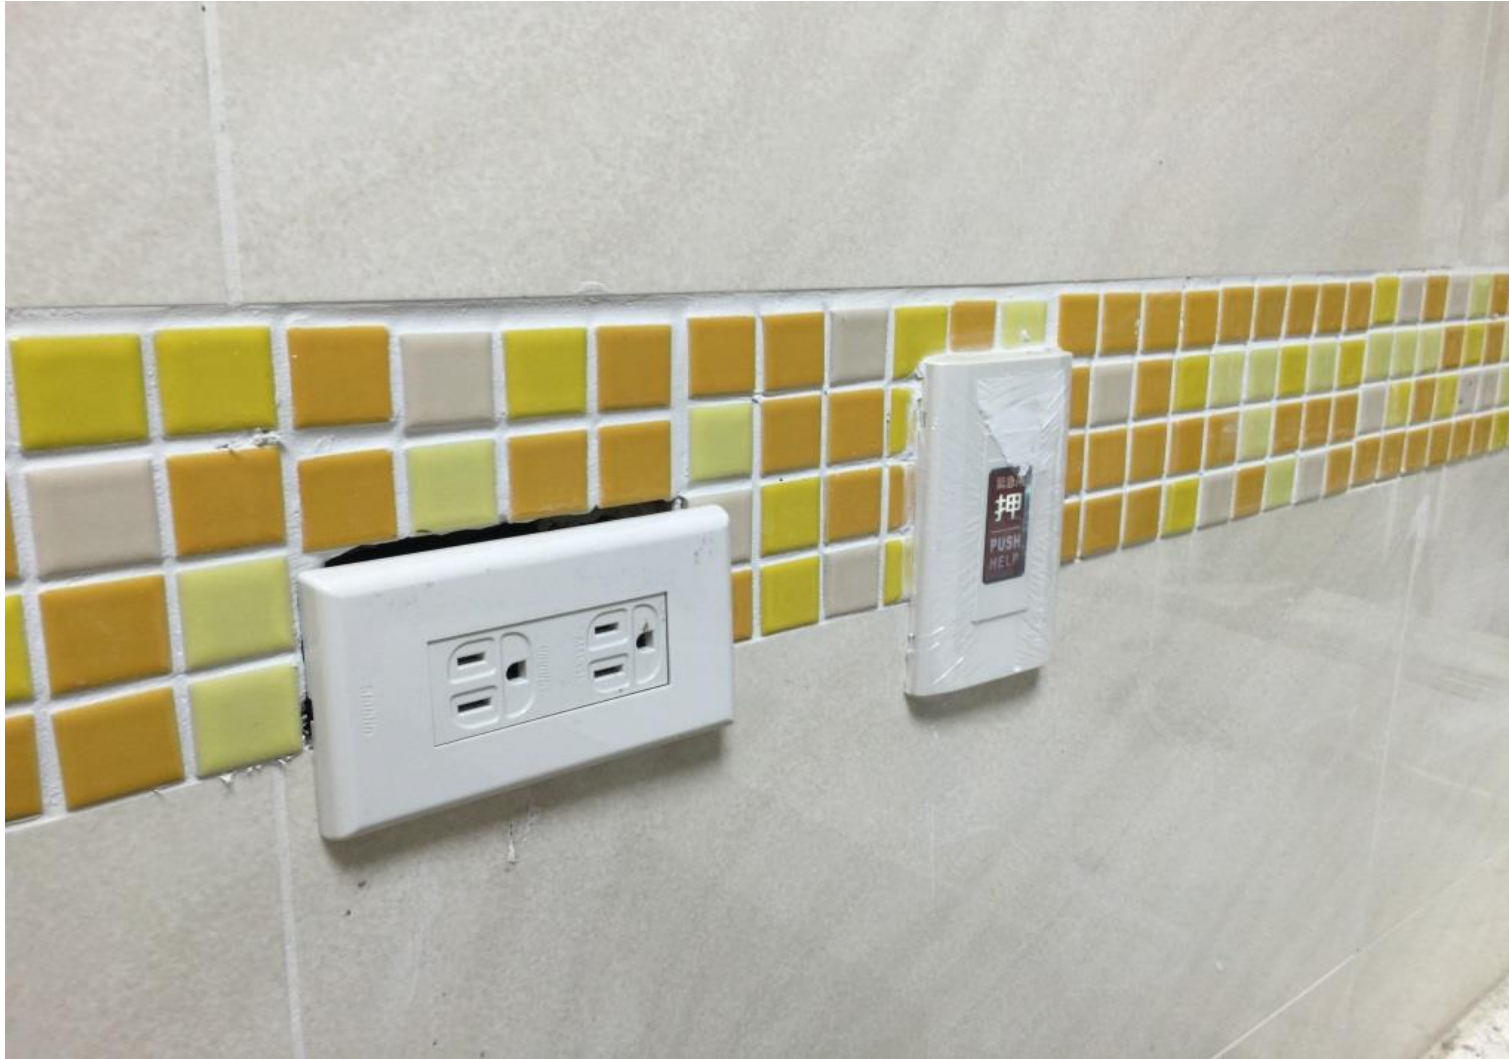
圖129工程會扣點編號5080908  
說明：出線口與牆壁磁磚介面不良

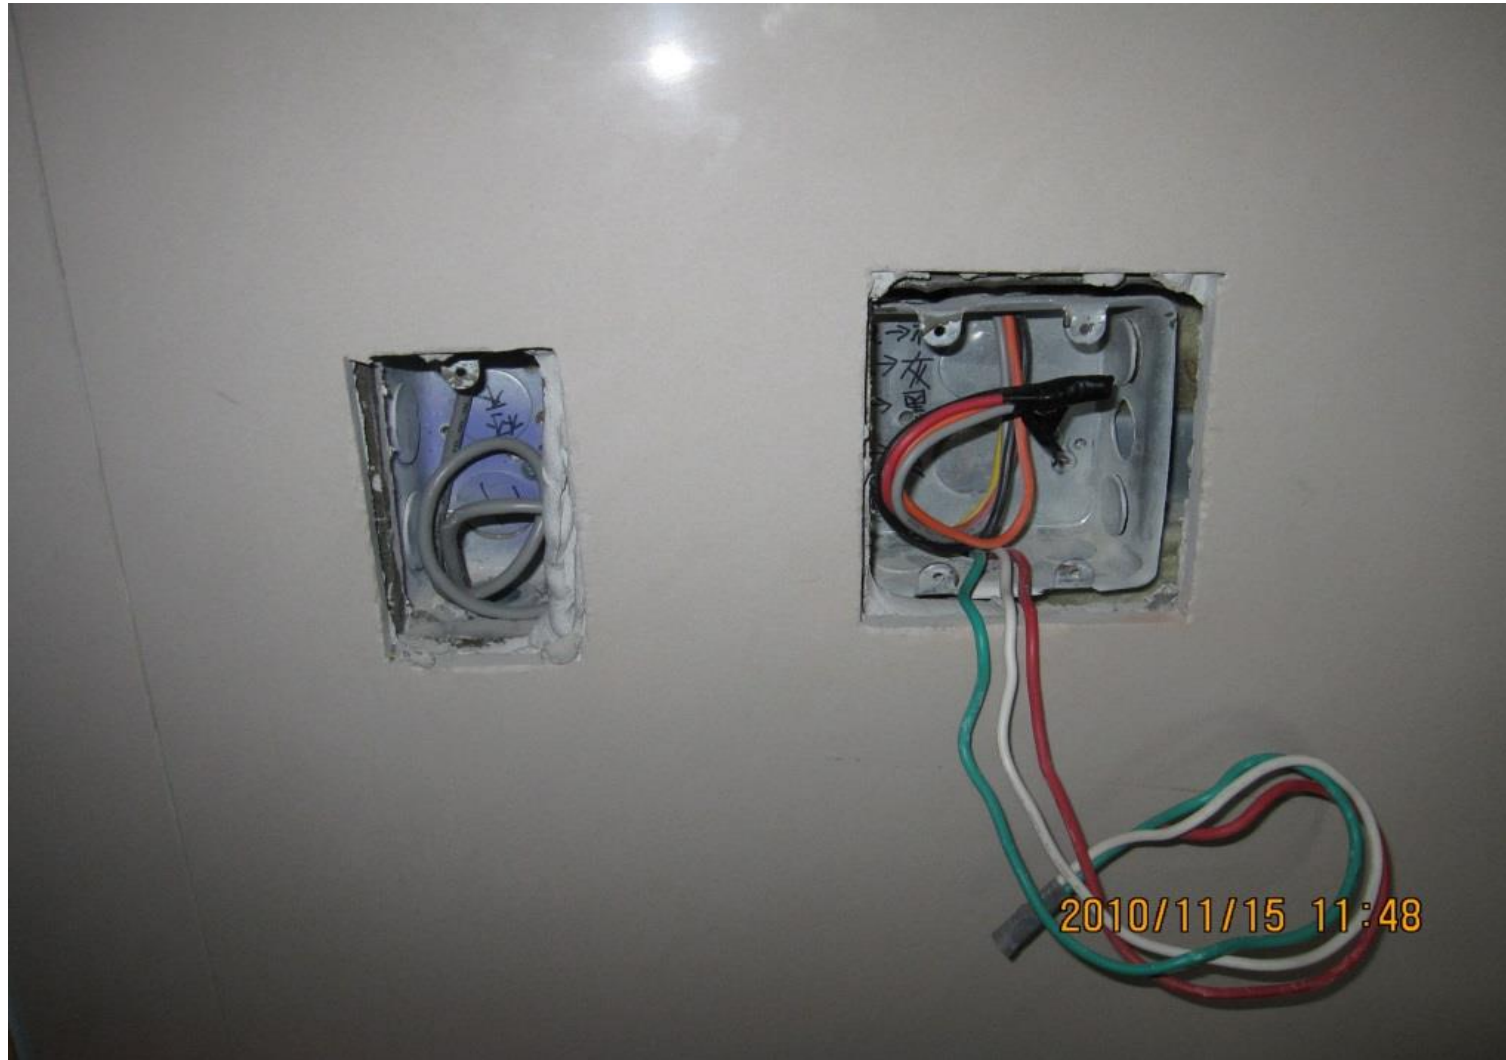
圖133工程會扣點編號5080908  
說明：出線口高度不一，影响美觀

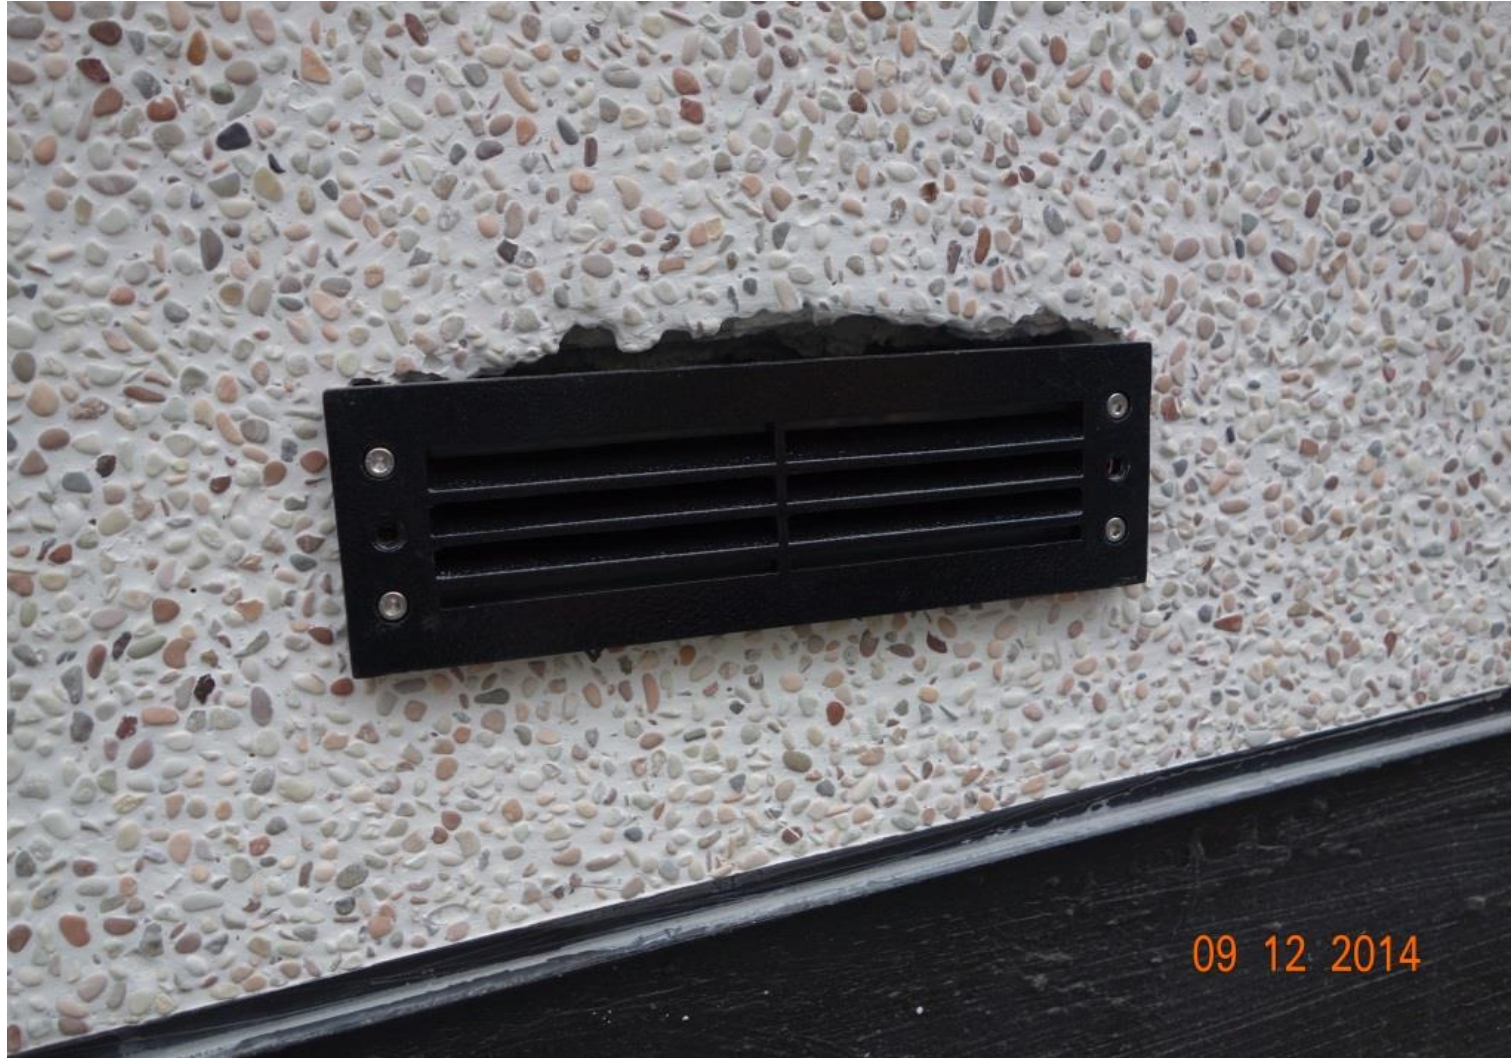
圖135工程會扣點編號5080908  
說明：燈具出口修飾不良，影响美觀

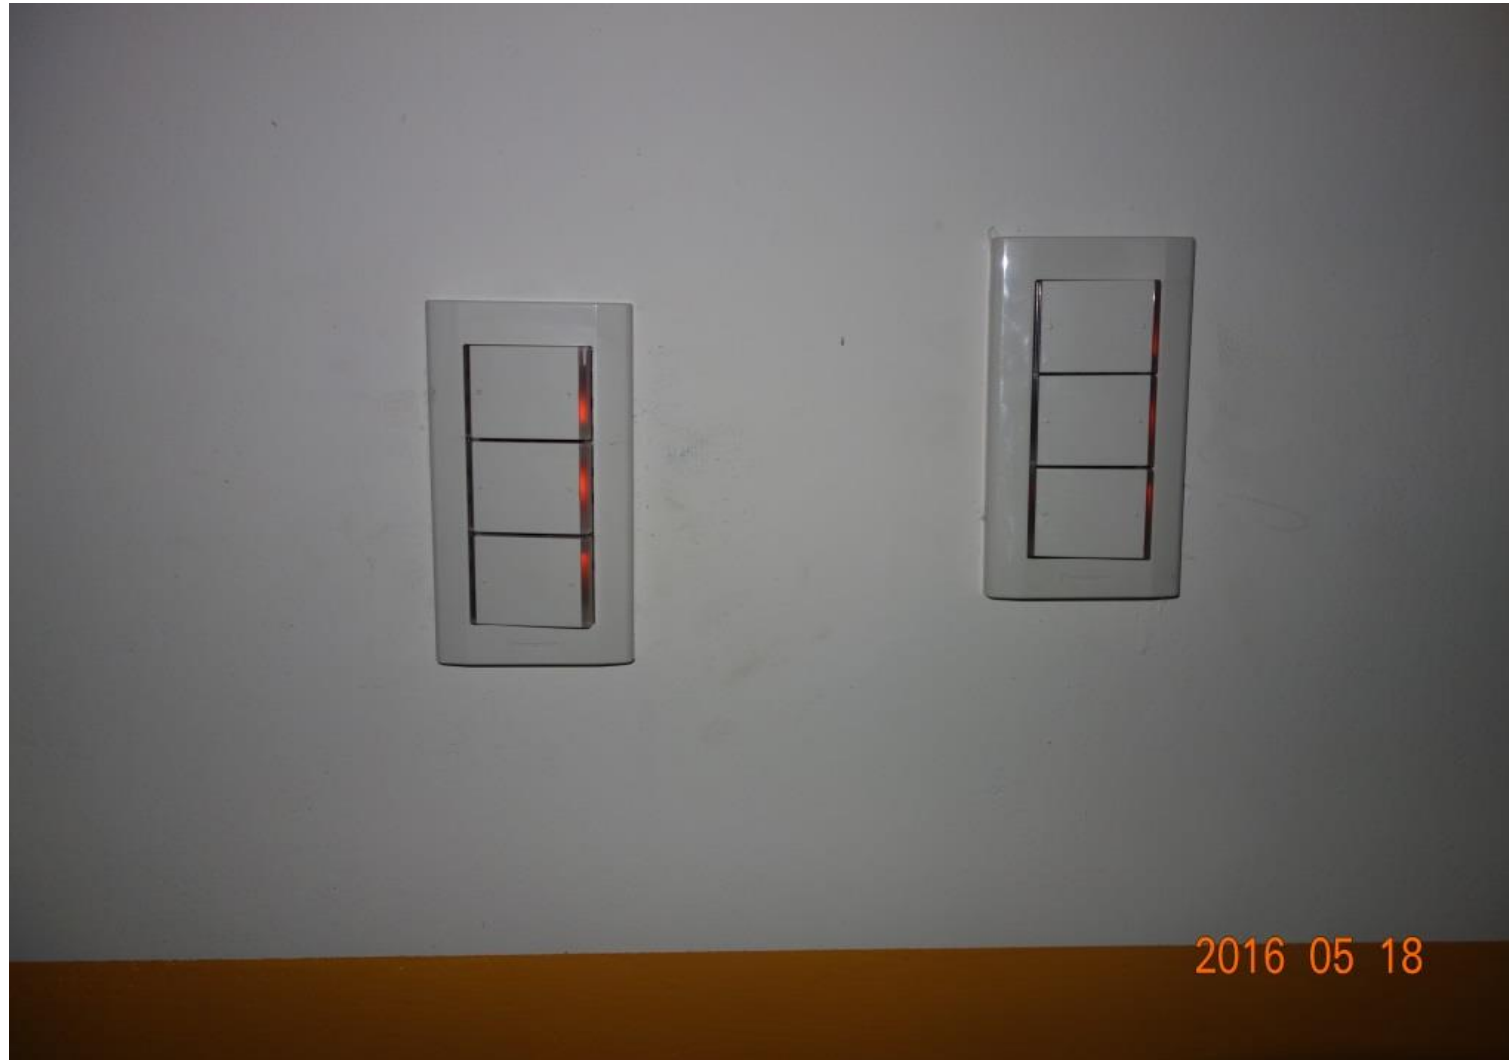
圖137工程會扣點編號5080908  
說明：開關高度不一，影响美觀

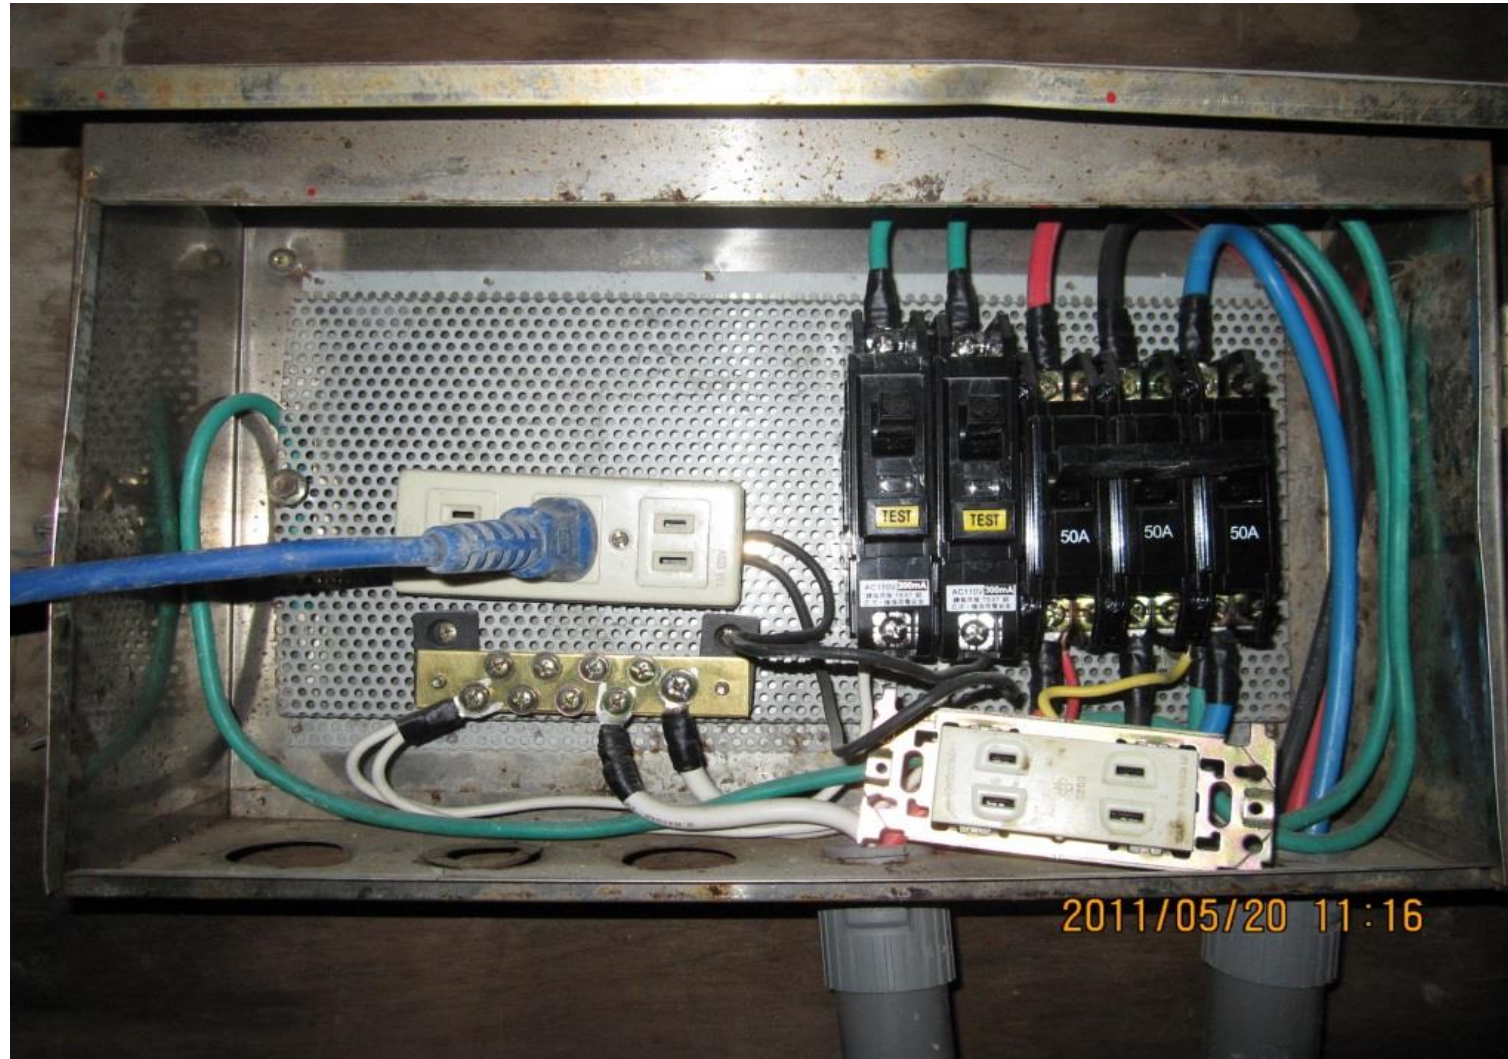
圖139工程會扣點編號5140302

說明：臨時用電未設置漏電斷路器，影响用電安全
