工程管理-勞工安全衛生管理

新北市土城及中和國民運動中心統包興建工程(土城國民運中心)

工程名稱：新北市土城及中和國民運動中心興建統包工程

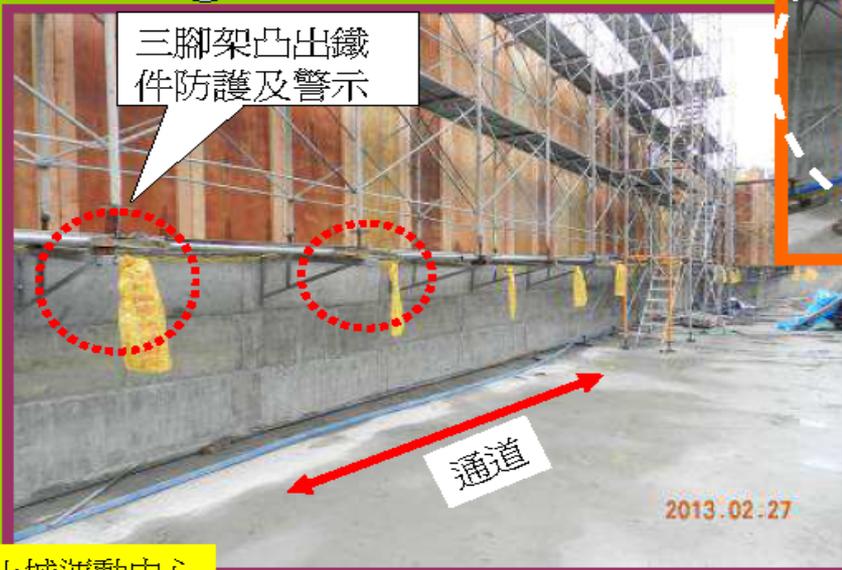
依勞工安全衛生設施
規則規定:自路面起圍
2公尺高度範圍不得
有障礙物內。

三腳架凸出鐵
件防護及警示

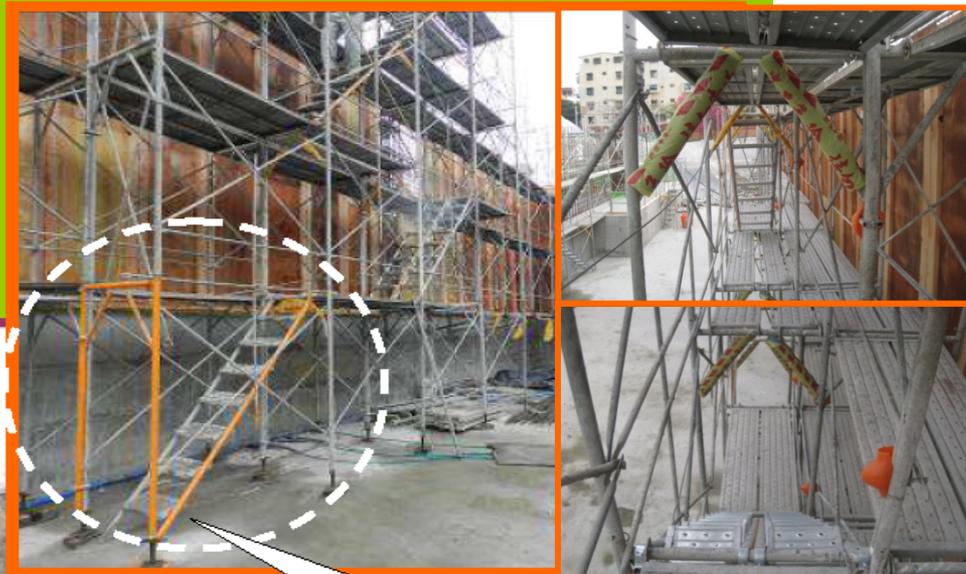
上下設備入口處漆
黃漆警示(管理用心)

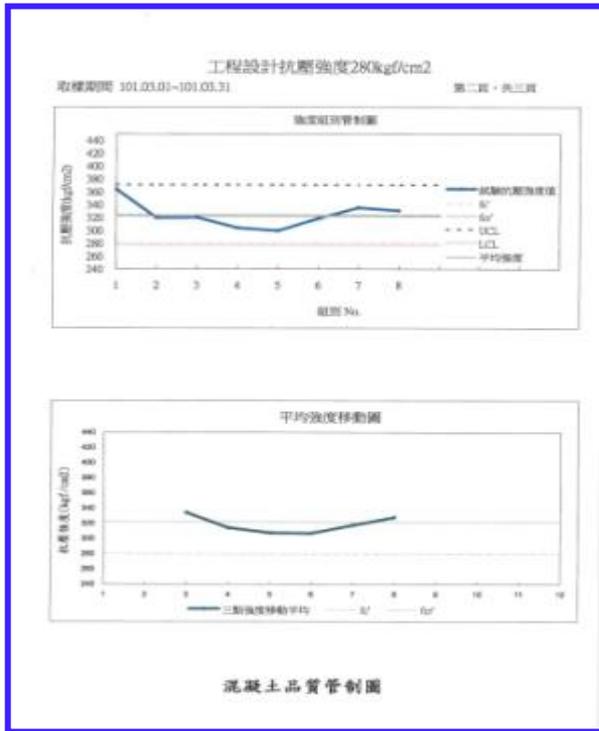
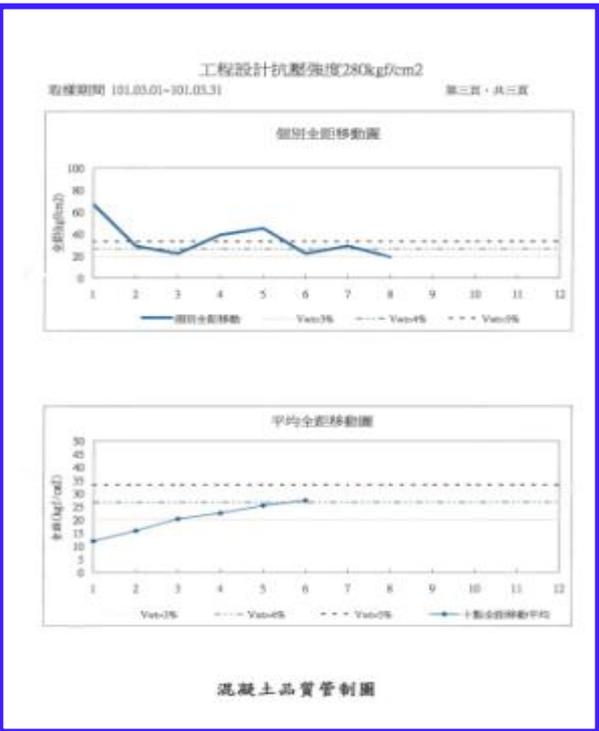
新北市三鶯國民運動中心興建總包工程
混凝土抗壓強度統計分析表

混凝土設計強度值：280kg/cm²

混凝土強度平均值：318kg/cm²

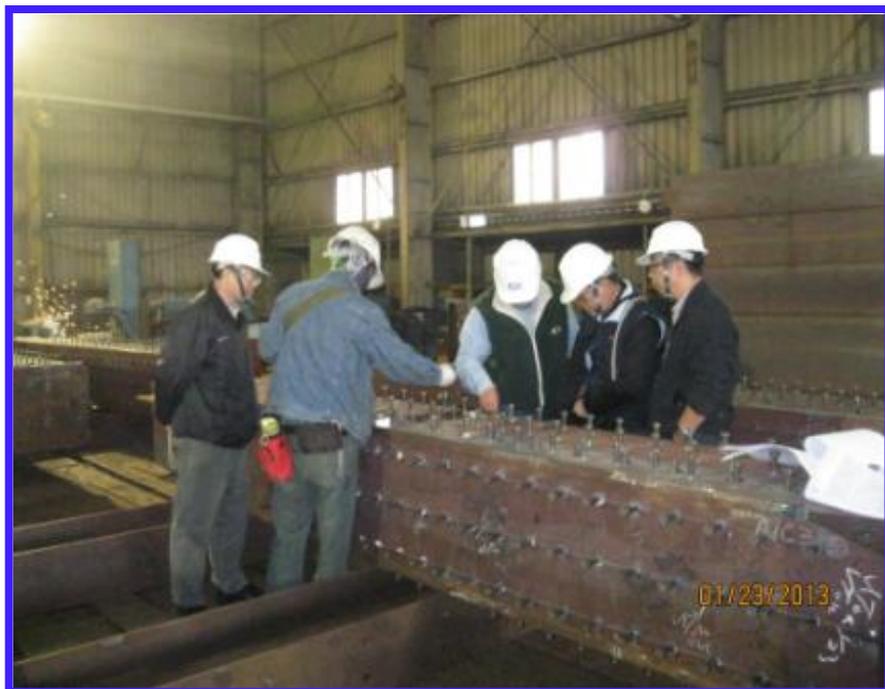
B1F柱 超音波檢驗UT

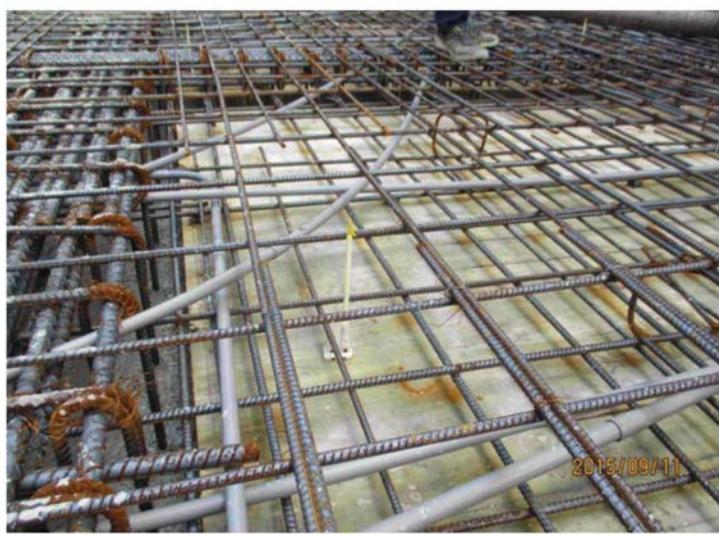
■ 澆置前標高器放置

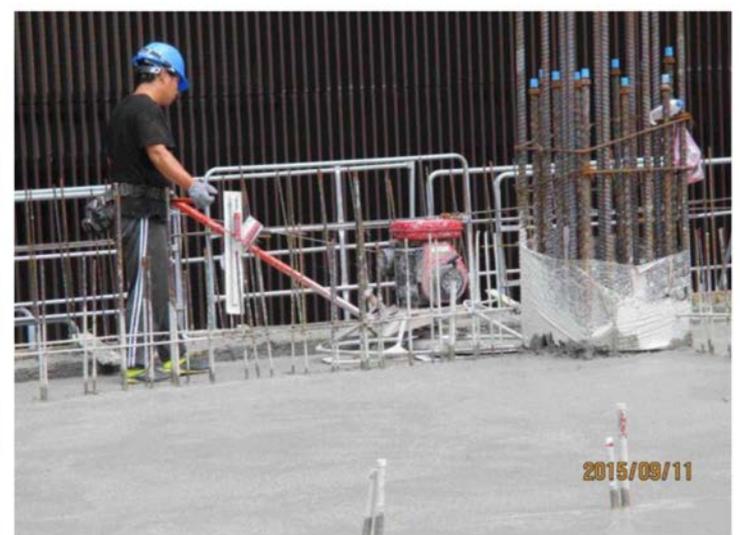
■ 澆置後整體粉光

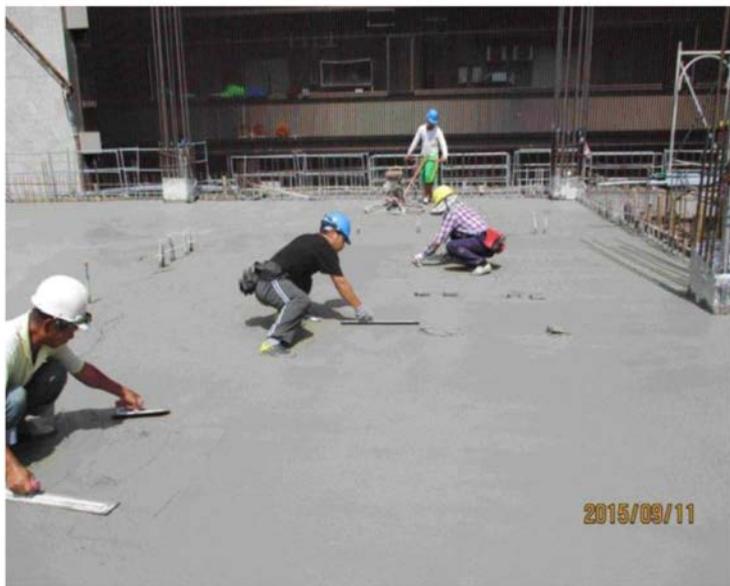
■ 整體粉光(控制乾縮裂縫)

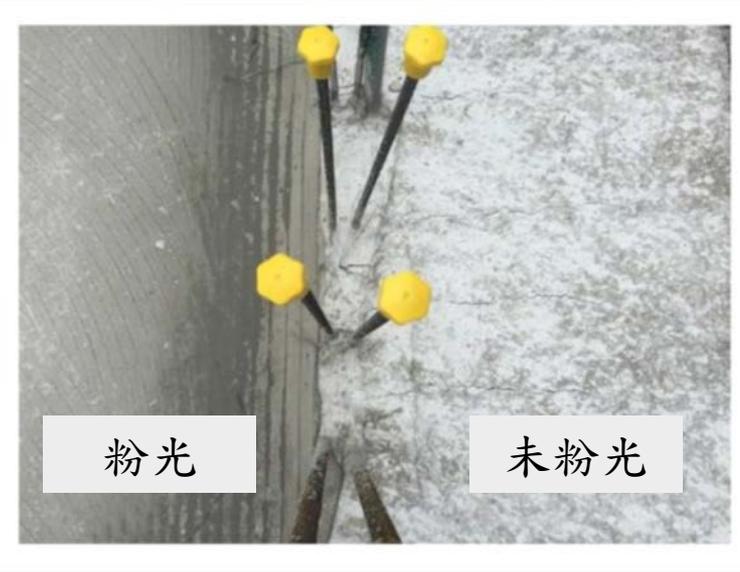
■ 整體粉光(控制乾縮裂縫)
