# 案例名稱：二仁溪二層行橋下游段環境改善工程(第三期)

主管部會：經濟部

主辦機關：經濟部水利署第六河川局

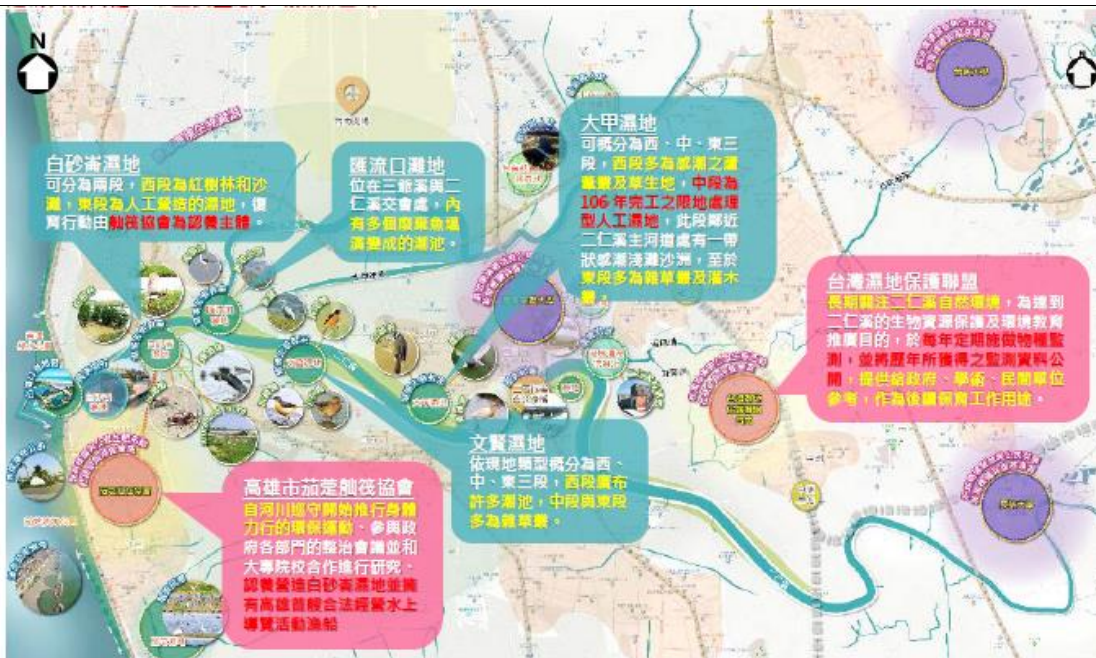
圖1、生態資源分析

說明：以流域資源為主，盤點藍、綠及社群資源。

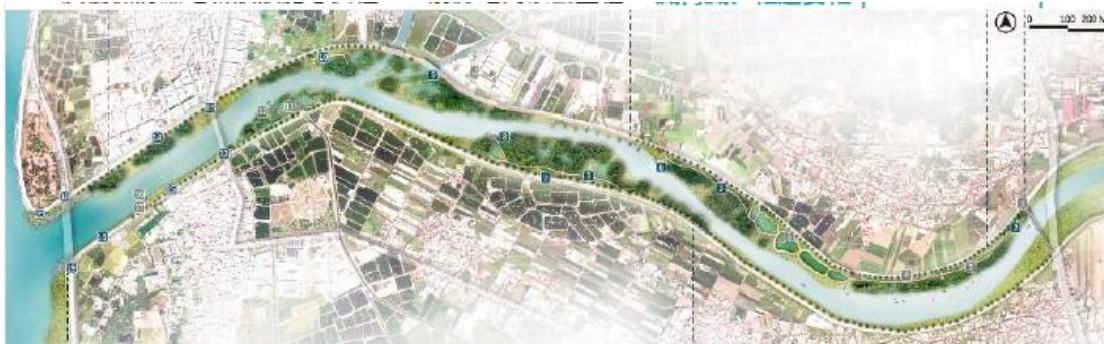
圖2、流域利用整體討論

說明：以減低擾動河岸生態為原則，透過自然水文形成灘地。

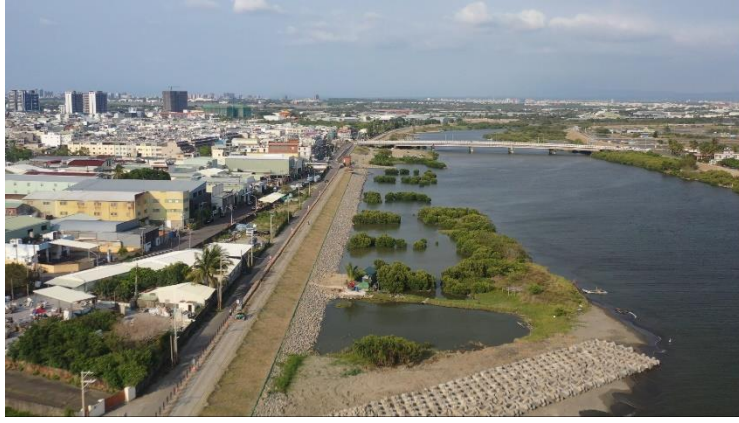
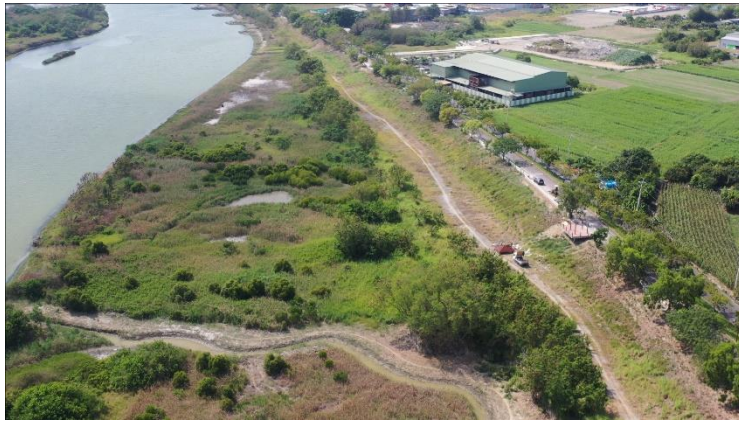
圖4、生態友善設計及保育措施落實紀錄

說明：透過施工生態檢核，紀錄現場施工狀況符合友善設計
