161kV 塗城~霧峰線#8A、69kV 霧峰~台中線#6A 連接站基礎及管路工程

工程施工查核改善對策及結果表

標案名稱：161kV 塗城~霧峰線#8A、69kV 霧峰~台中線#6A 連接站基礎及管路工程

查核日期：103 年 10 月 13 日

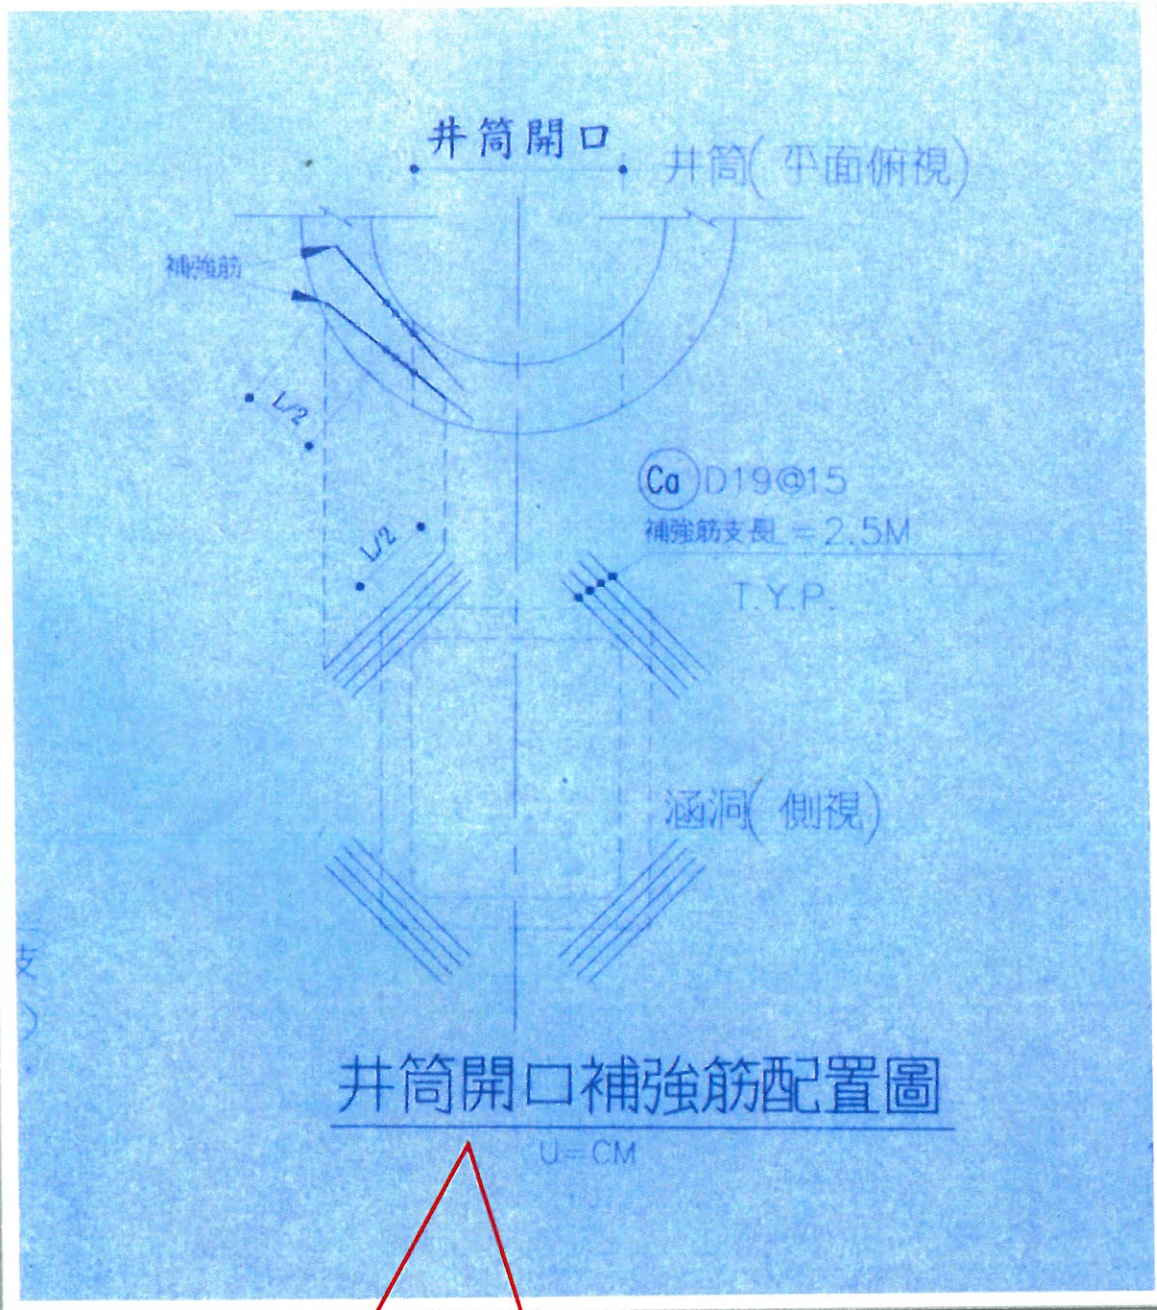
井筒開口補強筋配置圖

1. 沈箱開口處(與電纜涵洞銜接)於設計圖面繪有「井筒開口補強筋配置圖」。(工程圖面編號:48005-A1-0247(7/1、15/18))，請委員參酌。

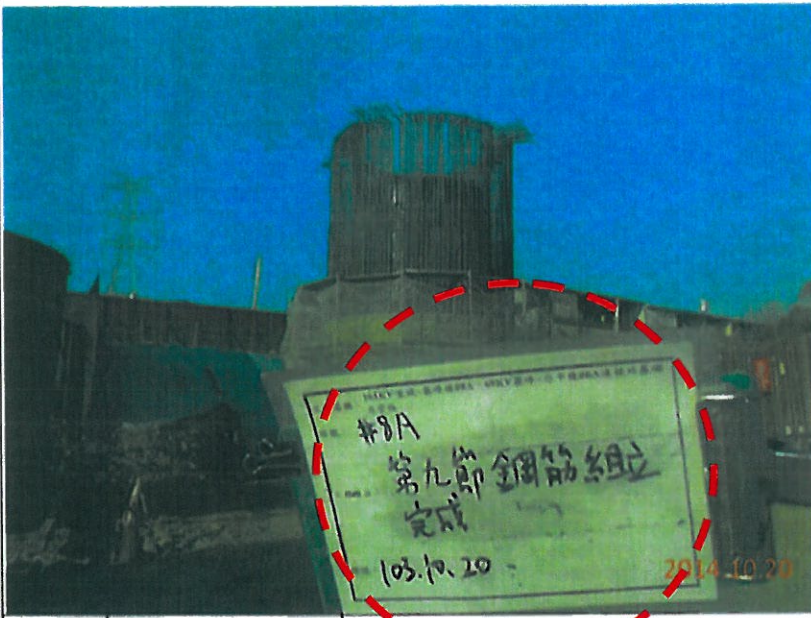
工程名稱	161kV 塗城~霧峰線#8A、69kV 霧峰~台中線#6A 連接站基礎及管路工程(第 2 期)		拍攝編號	9-1
拍攝項目	#8A 第九節井筒施工			
日期	103. 10. 20	位置：#8A	說	明

#8A 井筒第九節鋼筋組立完成	
日期	103. 10. 22	位置：#8A	說	明

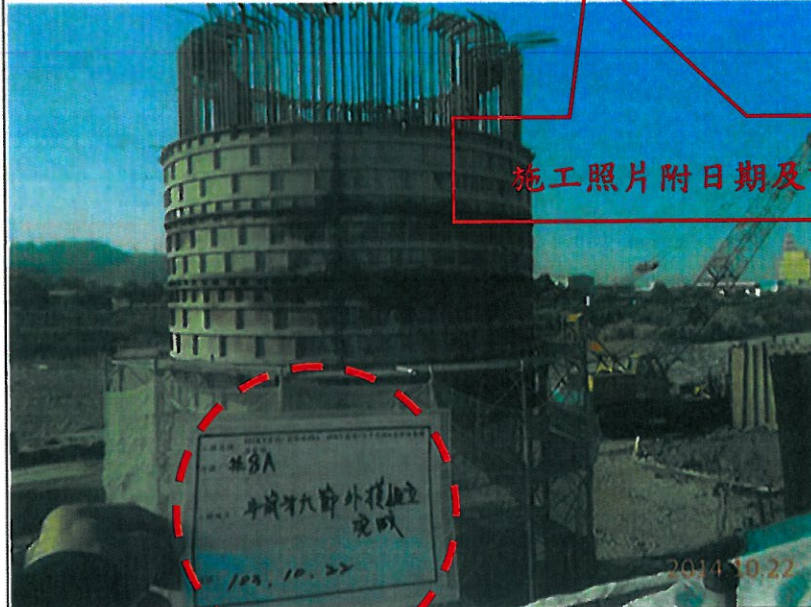
#8A 井筒第九節模板組立完成

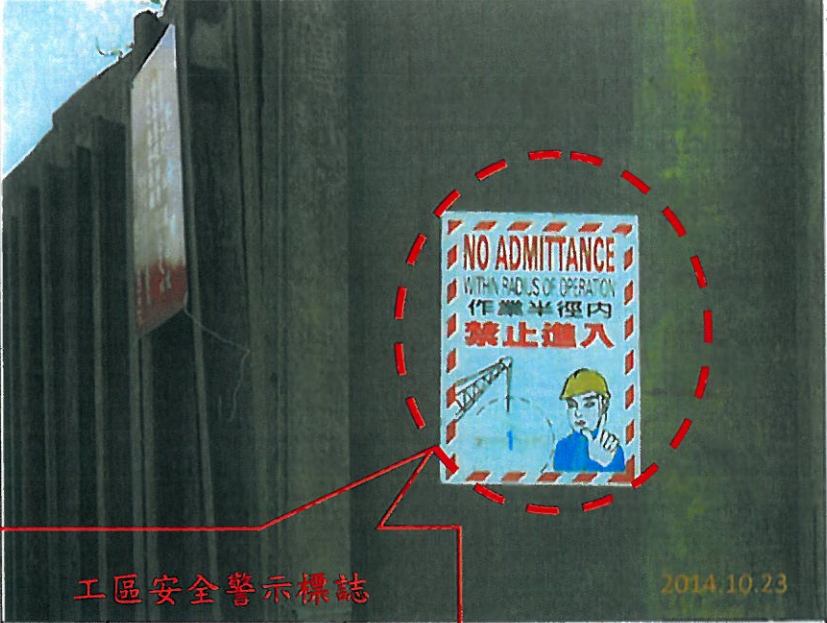
工程名稱	161kV 塗城~霧峰線#8A、69kV 霧峰~台中線#6A 連接站基礎及管路工程(第2期)		拍攝編號	9-3
拍攝項目	安全警示標誌			
日期	103.10.23	位置：#8A	說	明

<p>工區安全警示標誌</p>			#8A 井筒移動式起重機旁 設置安全警示標誌 2014.10.23	
日期	103.10.23	位置：鄰接堤防外出口處	說	明

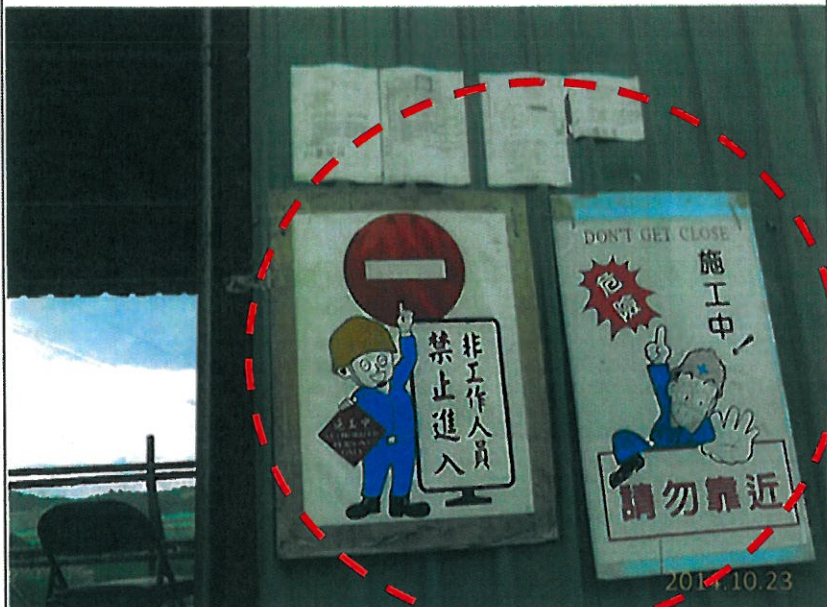
鄰接堤防外出口處設置安 全警示標誌 2014.10.23

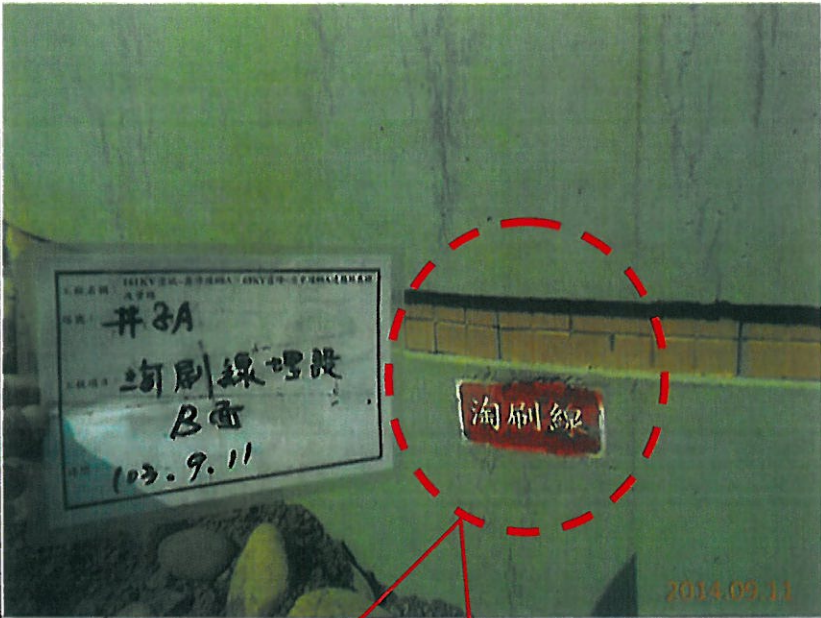
工程名稱	161kV 塗城~霧峰線#8A、69kV 霧峰~台中線#6A 連接站基礎及管路工程(第 2 期)		拍攝編號	6-4
拍攝項目	#8A 洵刷線埋設			
日期	103.09.11	位置：#8A	說	明

#8A 井筒洵刷線埋設	
日期	103.09.11	位置：#8A	說	明

#8A 井筒洵刷線馬賽克埋設	
<p>施工後隱蔽部位照片(查核前已完成)，已要求承商供後隱蔽部位落實留存</p>
