# 機水電工程施工實務介紹

吳國楨 電機技師

111年11月01日

# 三、機水電缺失介紹

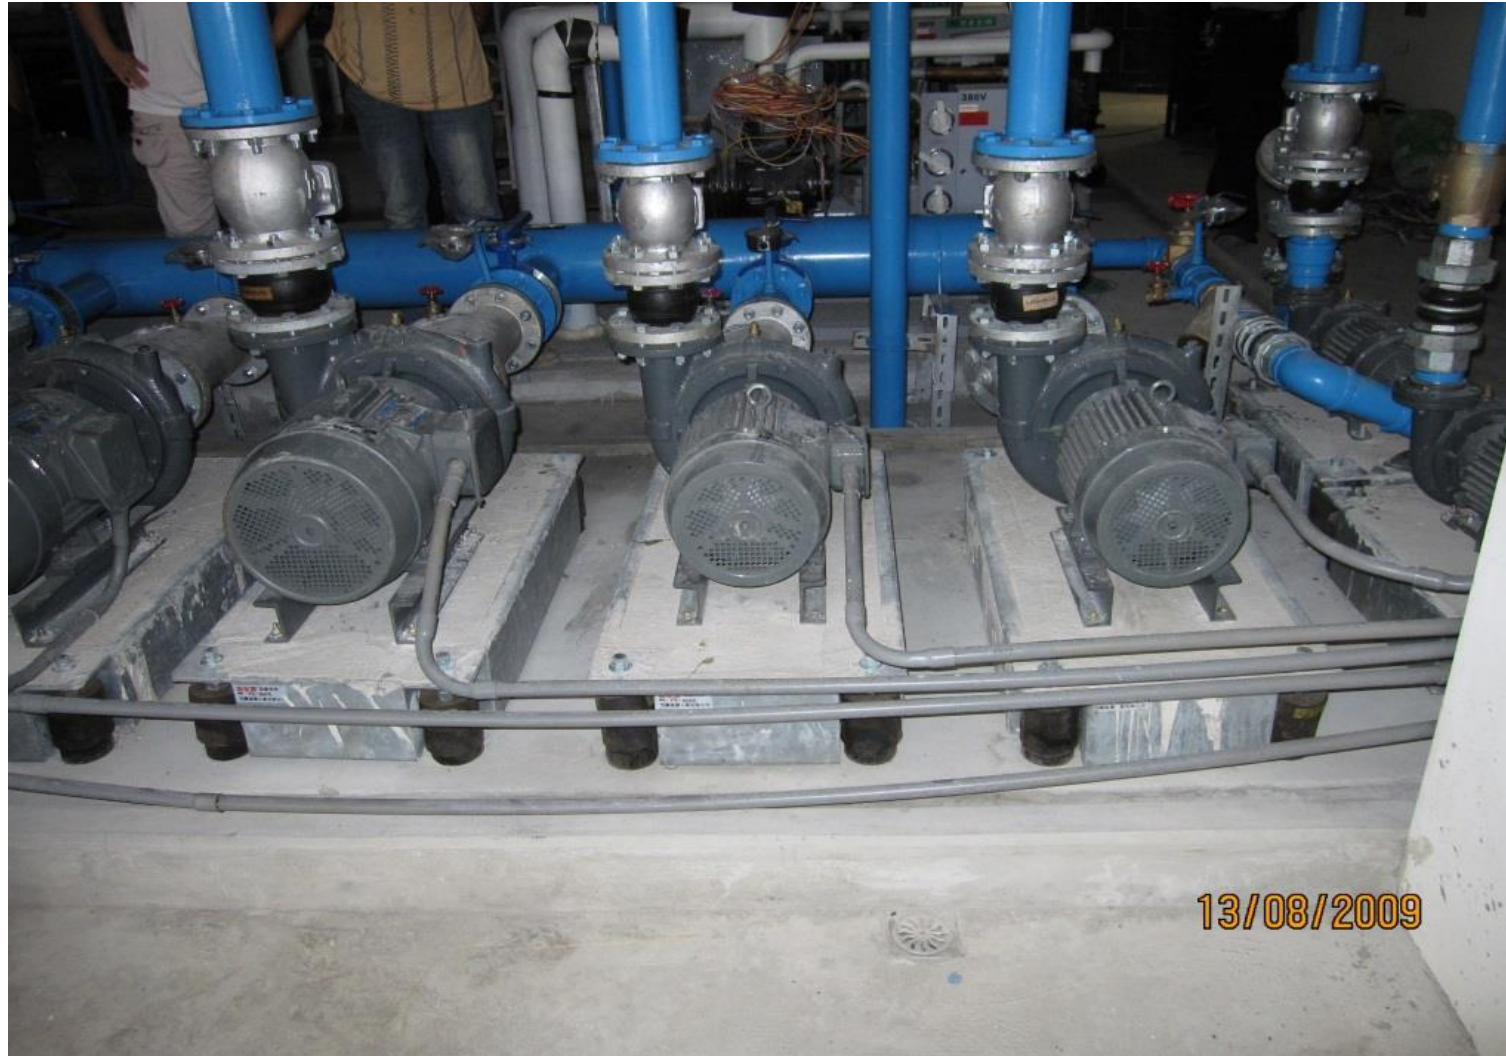
圖92工程會扣點編號5070412  
說明：管路與震動設備之間未使用軟管連接

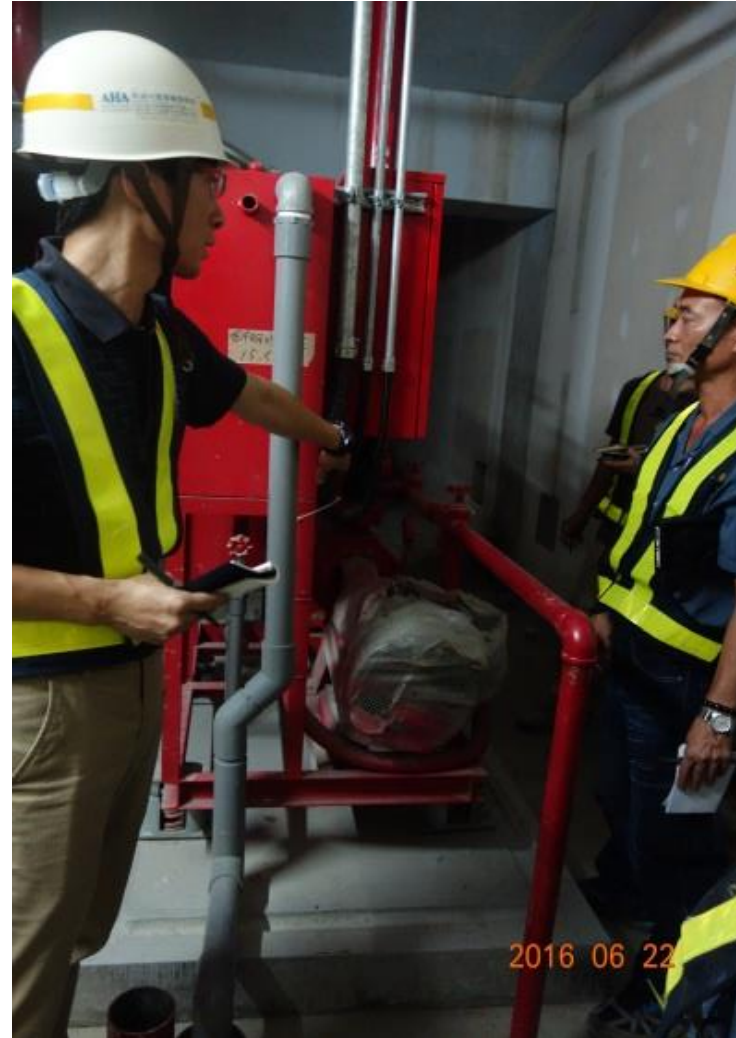
圖93工程會扣點編號5070412  
說明：管路與震動設備之間未使用軟管連接

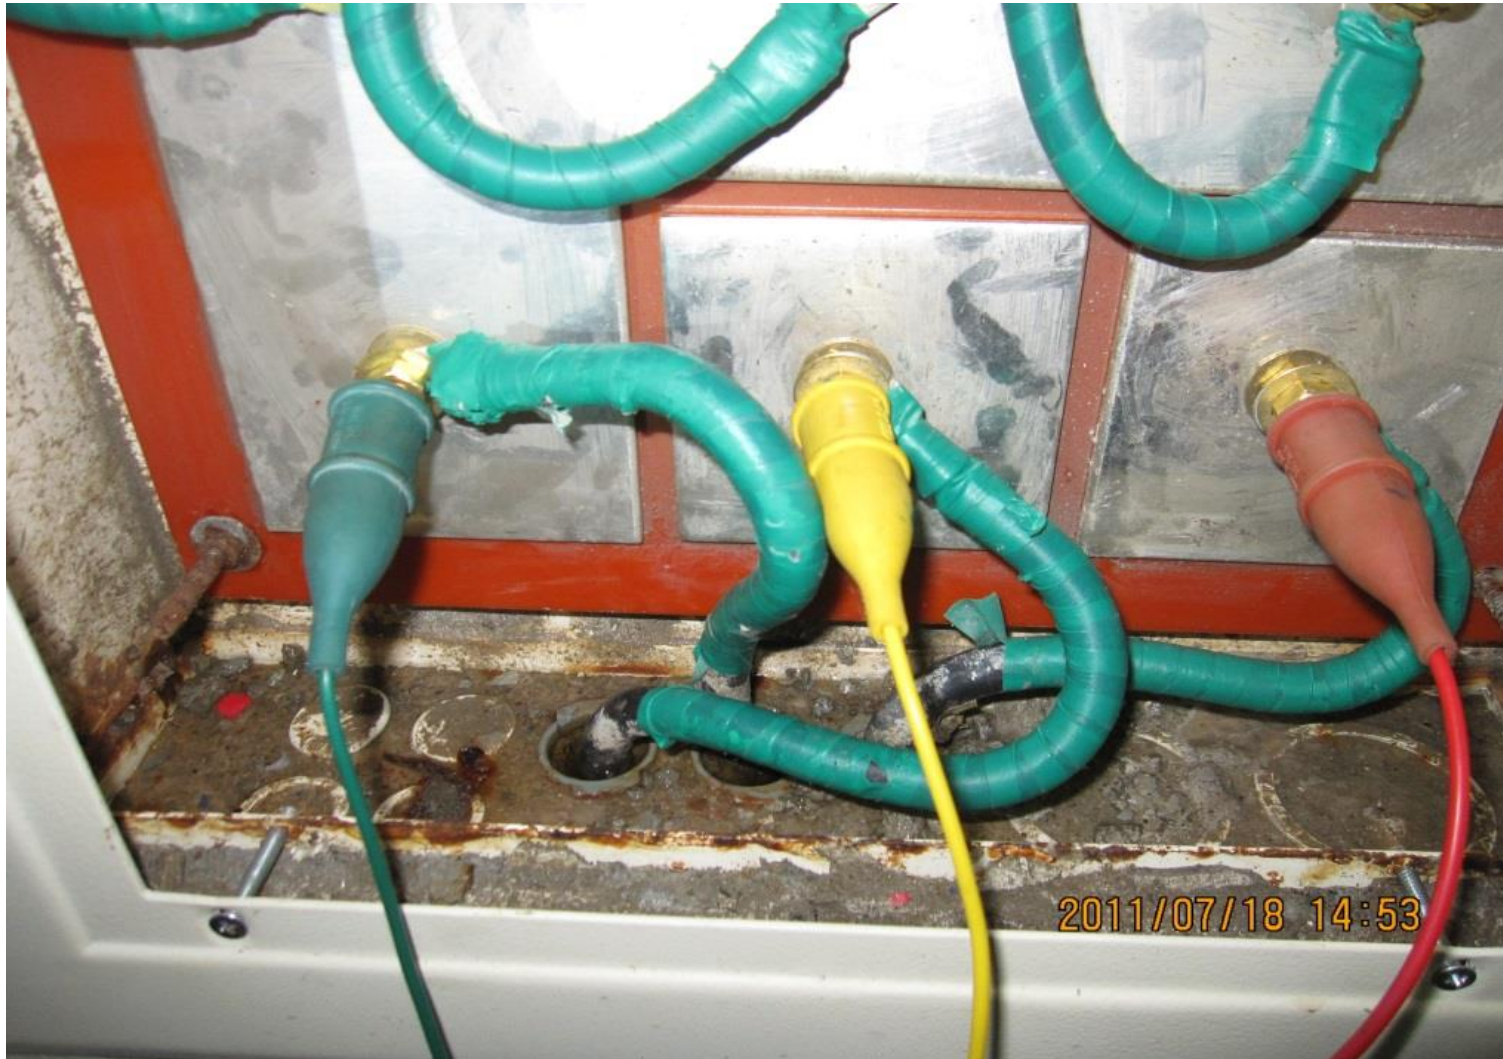
圖120工程會扣點編號5070602

說明：配電盤導線開孔未切割造成渦流影響處理頭壽命
