經濟部106年度工程施工查檢討會(第1次)

水利類工程施工品質查核注意事項 及與金質獎評選之關連性

報告人：凌邦暉 水利技師/水土保持技師

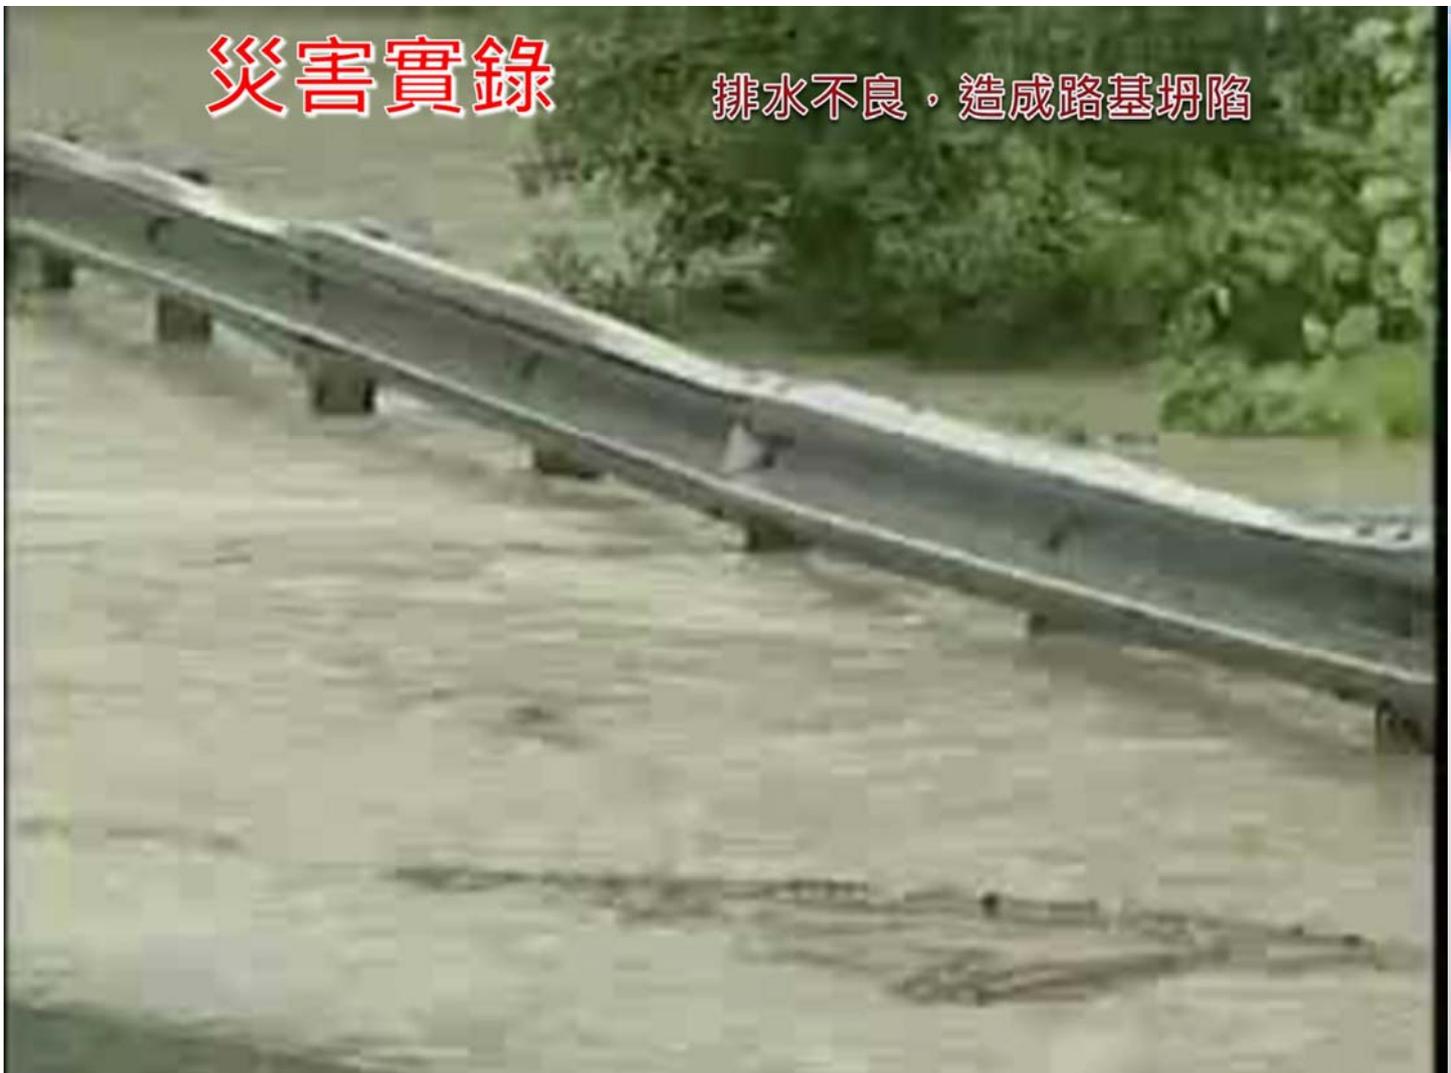
排水不良，造成路基坍塌

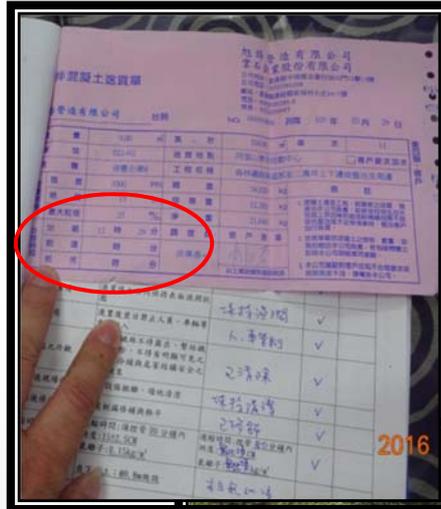
1. 預拌車運送時間或於工地等待時間過長，造成混凝土品質劣化。
2. 模板內雜物未清除及未於澆置前全面灑水浸濕。
3. 混凝土澆置過程中振動搗實不確實造成蜂窩、冷縫、孔洞等現象。
4. 澆置過程中，因為求較佳工作度而不適當加水。
5. 澆置後未壘平造成表面不平整或積水現象。
6. 澆置過程中，適度搖晃模版或綁紮完成之鋼筋，將使硬固後之混凝土內鋼筋保護層不足，造成結構物剝離或不穩定。

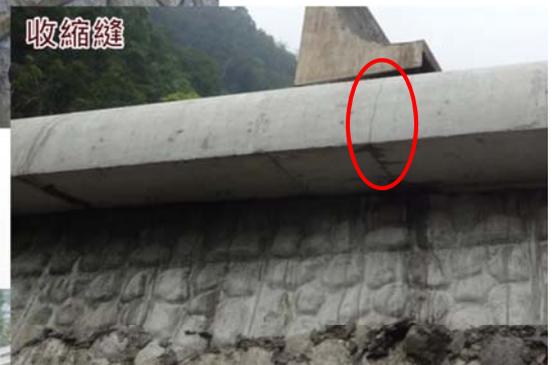
冷縫產生滲水

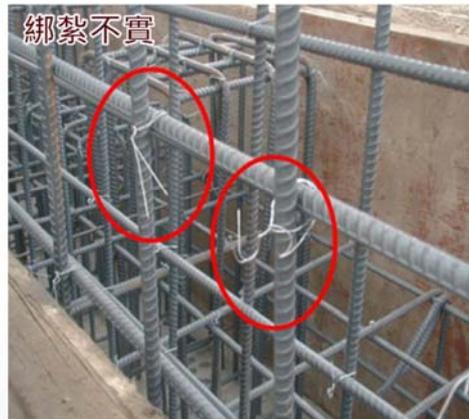
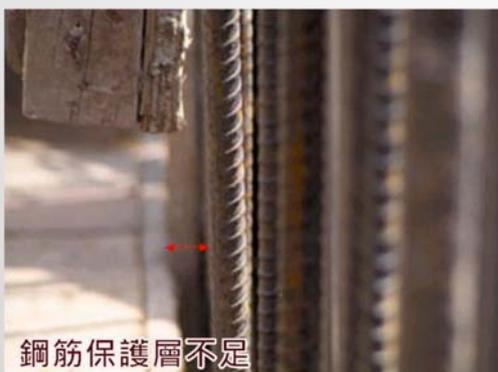
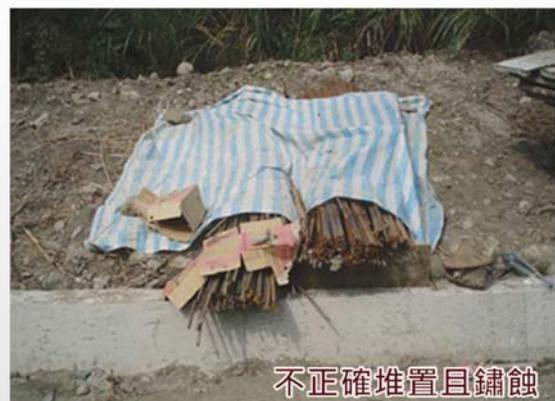
1. 鋼筋卸放後沒有按照正確方法堆置致產生鏽蝕現象。
2. 沒有綁紮牢固，造成混凝土澆置時變位。
3. 鋼筋間距未依照設計圖施作。
4. 保護層未依規定設置。

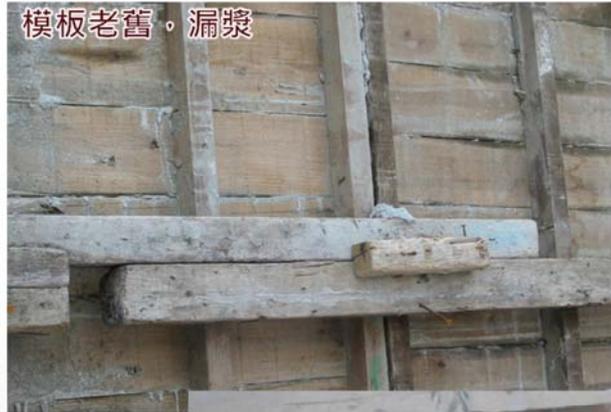
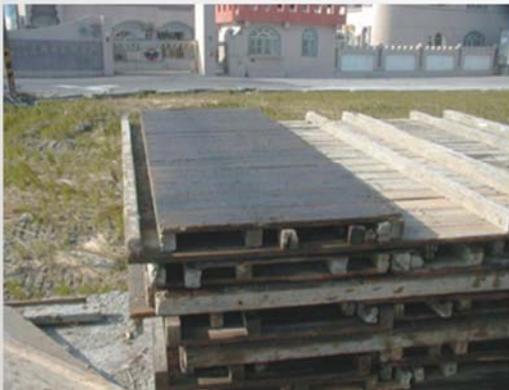
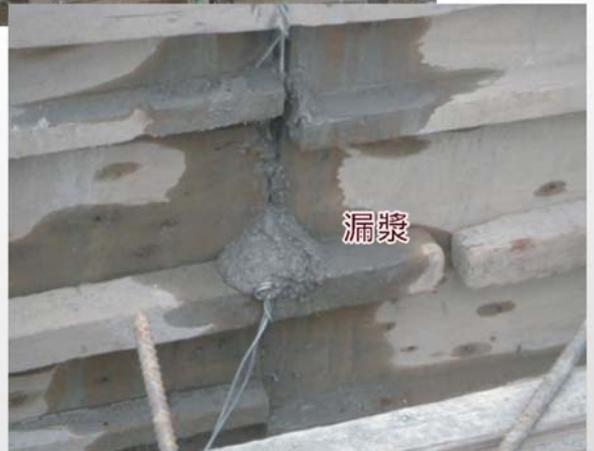
模板老舊，漏漿

漏漿

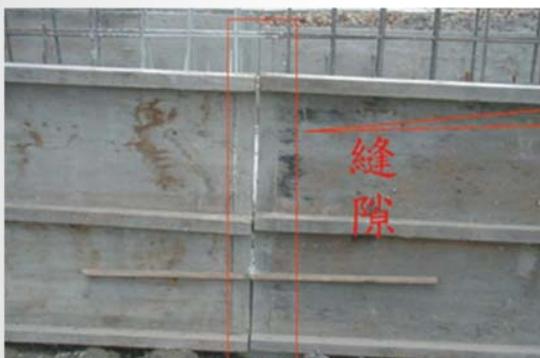
模板老舊，漏漿

縫隙

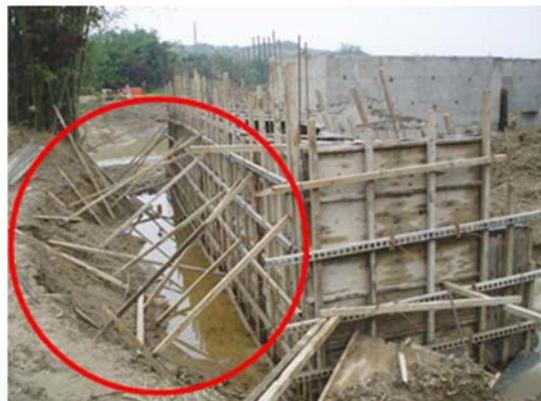
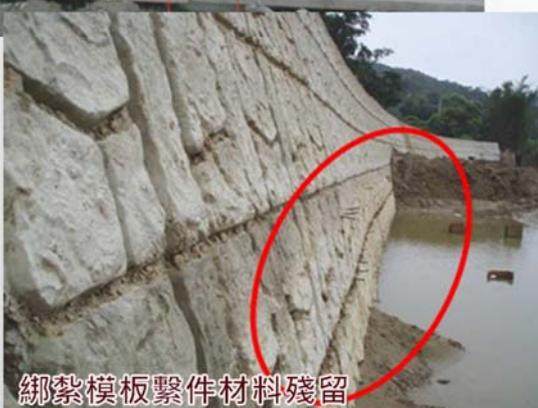
綁紮模板繫件材料殘留

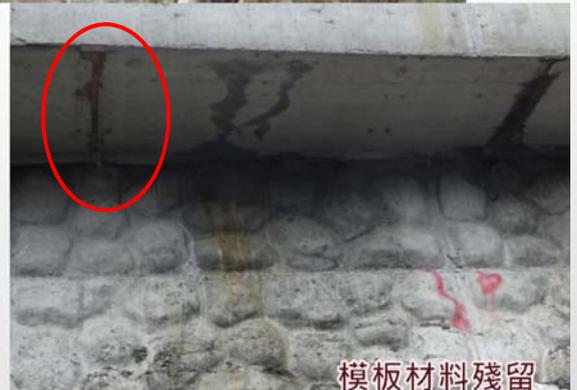
模板材料殘留

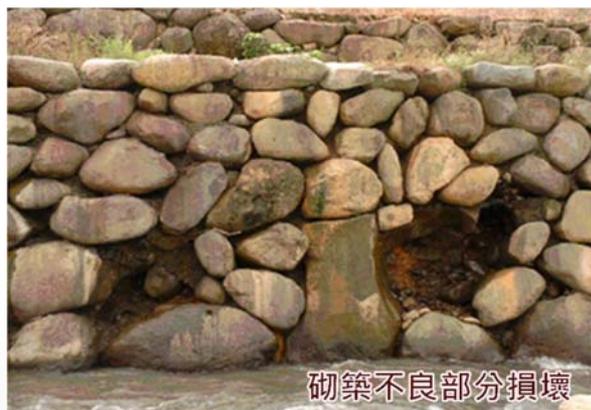
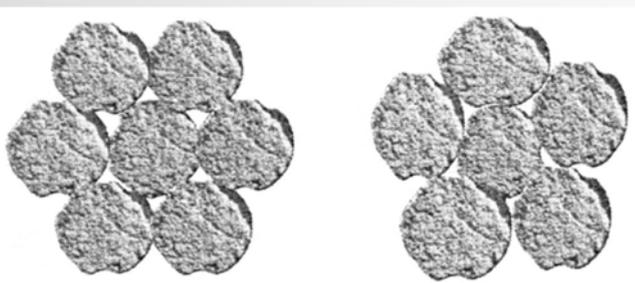
1. 塊石尺寸及品質不符合規定。
2. 塊石堆砌方式不符合規定。
3. 塊石長徑未垂直坡面。
4. 相鄰堆砌之塊石大小差距太大。
5. 未放樣設置斜率板。

砌築方式為五圍砌或六圍砌

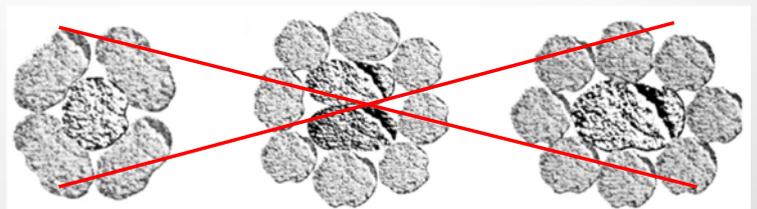
不可以四圍砌、七圍砌或八圍砌施築

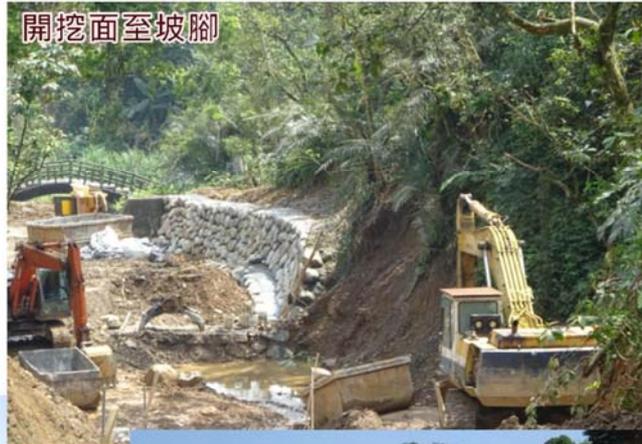
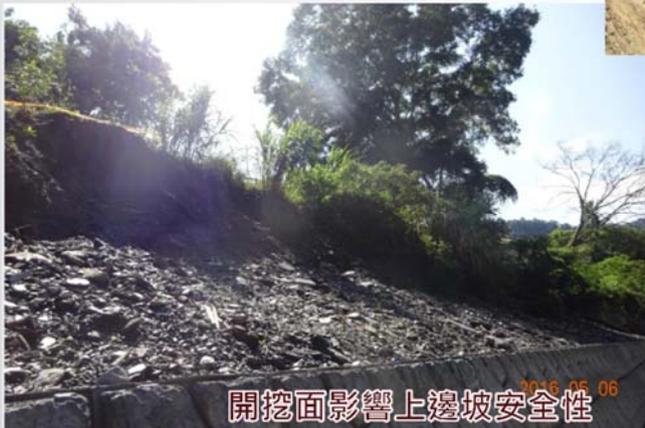
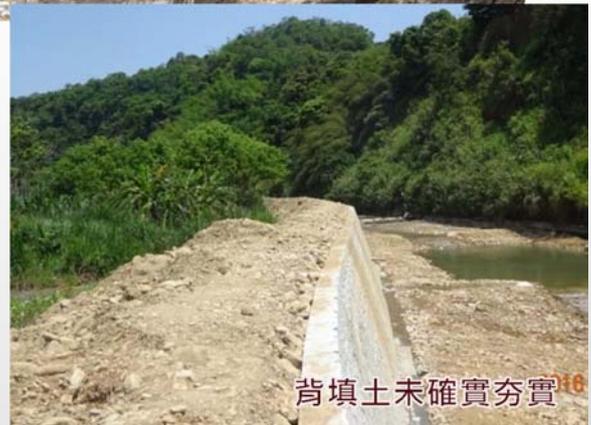
- 1.開挖面太大，破壞原有穩定坡面。
- 2.回填土未確實滾壓，影響結構物穩定。
- 3.回填料內含有機物、木材或其他雜物

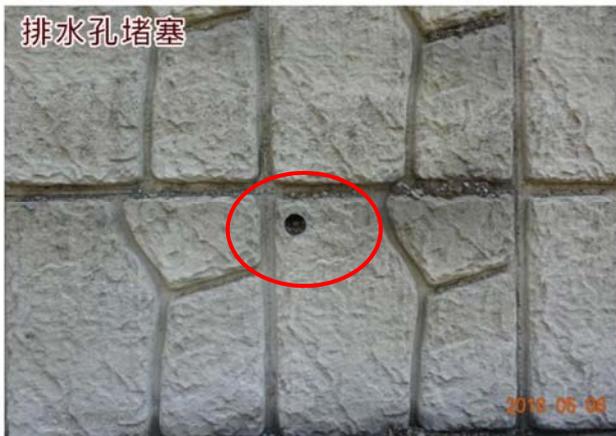
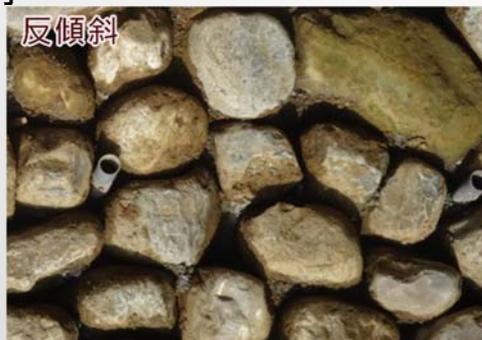
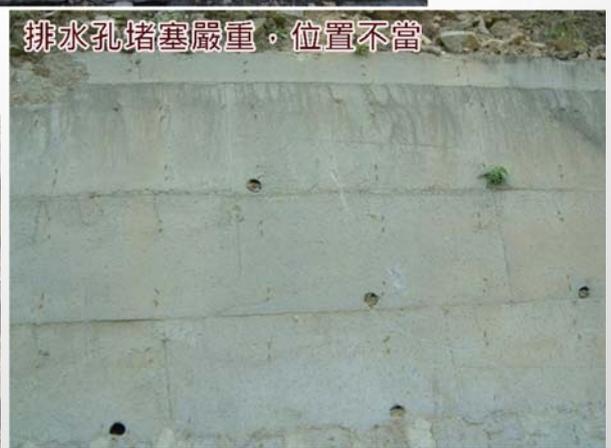
- 1.擺設位置錯誤，或設置於太高、太低位置，或反傾斜。
- 2.未設置濾砂層，或設置材料錯誤，造成排水孔堵塞無排水功能。
- 3.材料使用薄管，混凝土澆置時易破損、變形、位置位移。
- 4.混凝土澆置時未封蓋，導致混凝土漿流入排水孔內。

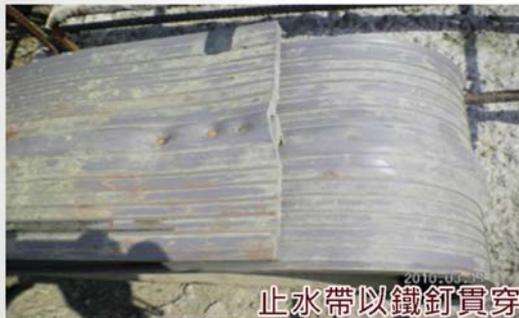
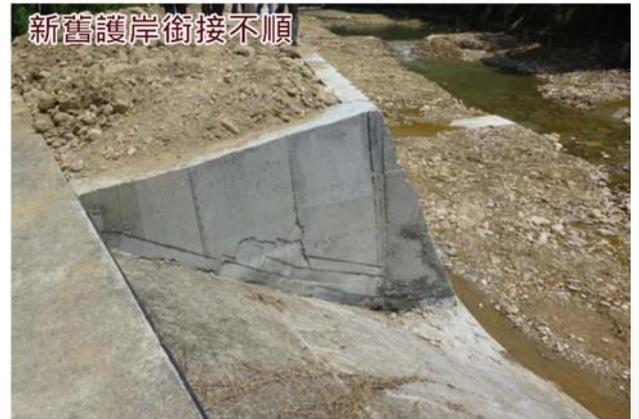
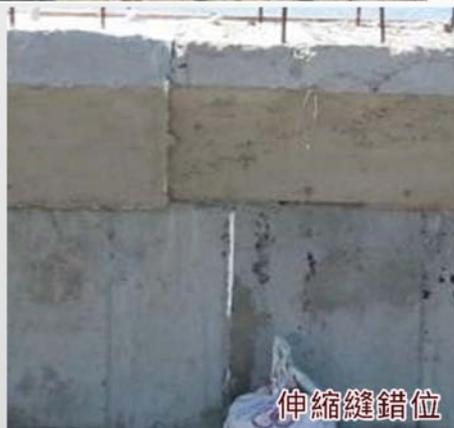
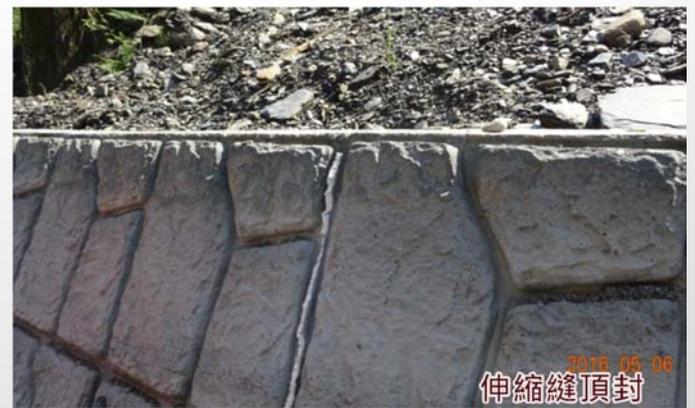
➤ 其它-伸縮縫及止水帶

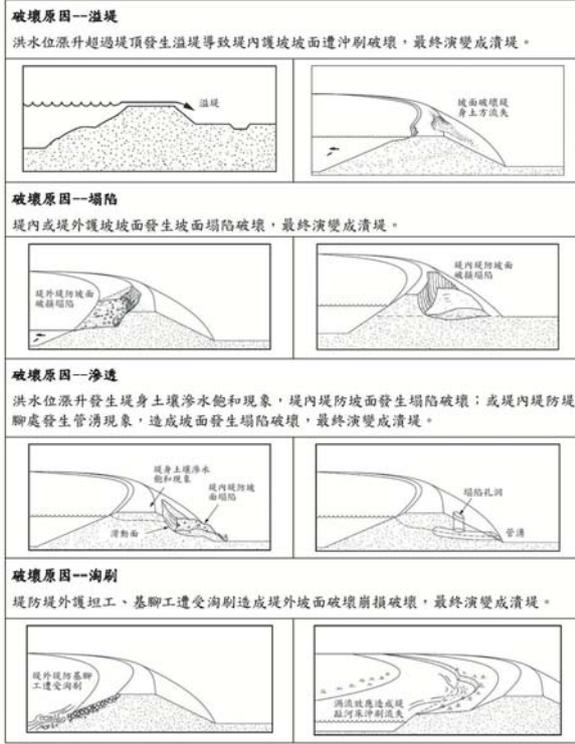
□ 堤防破壞原因

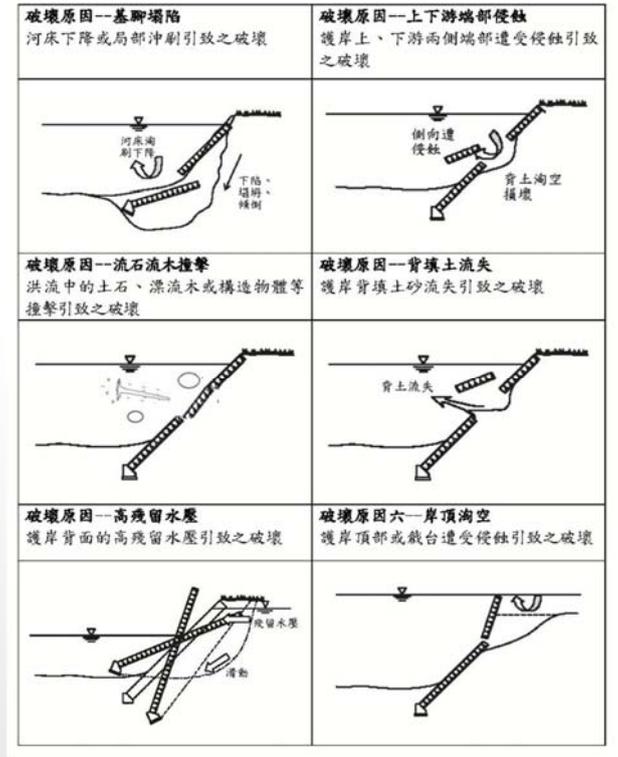
□ 護岸破壞原因

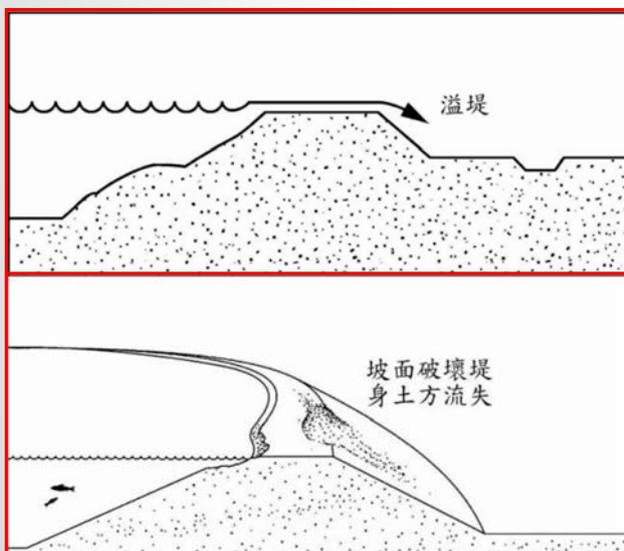
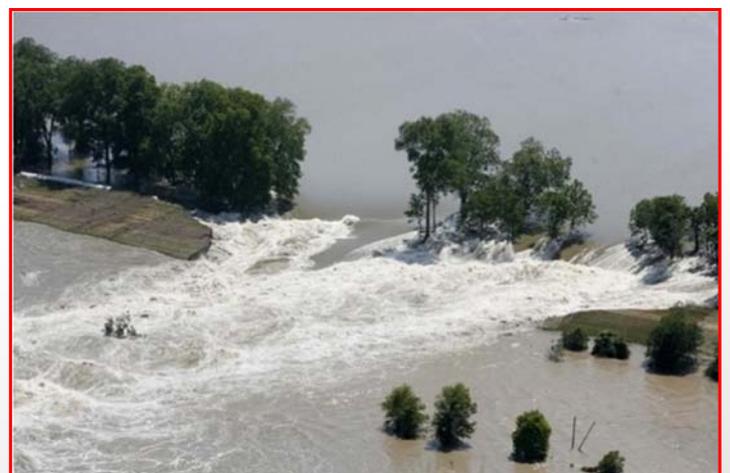
堤防工程受損原因 -- 溢堤

- 洪水越過堤防頂部發生溢堤，溢流洪水急速沖刷易造成坡面破壞，進而堤身土方流失，最終演變成潰堤。

Bunch's Bend, East Carroll Parish

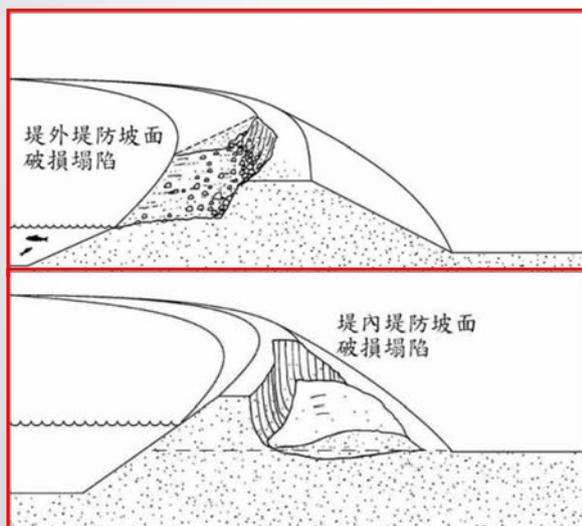
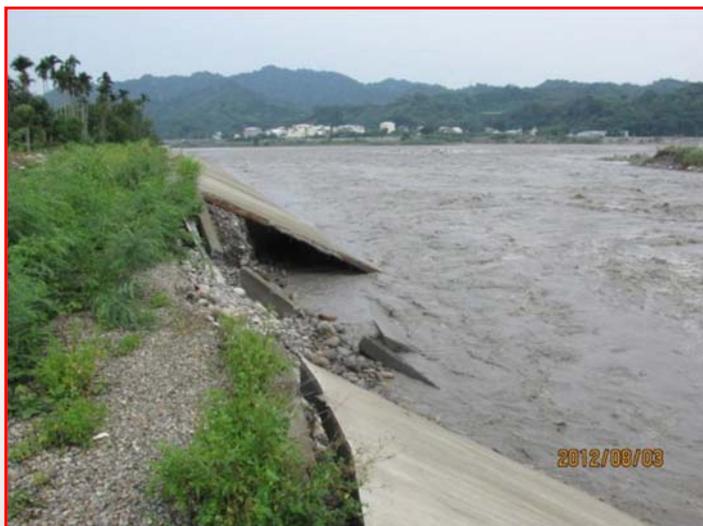
堤防工程受損原因 -- 塌陷

- 洪流攜帶大量土石、漂流木等撞擊堤外堤防坡面，致使坡面破損，堤內土壤遭水流滲透、流失，演變成潰堤。
- 堤防坡面若已存在裂痕而因長時間持續降雨，堤體內濕潤使土壤剪力強度降低，引起堤防坡面塌陷破壞，最終演變成潰堤。

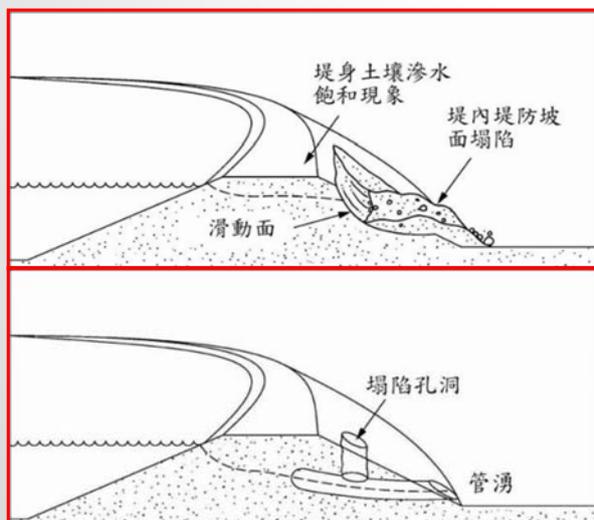
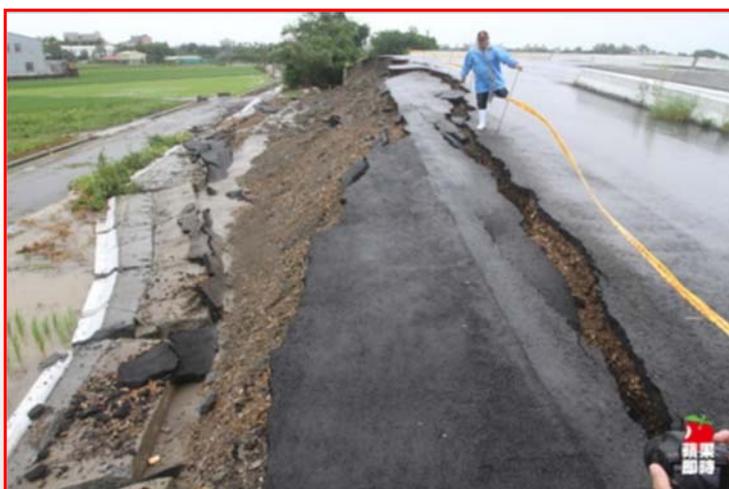
堤防工程受損原因 -- 滲透

- 持續高水位致使洪水持續滲透至堤身，堤身內土壤滲水飽和變得異常濕潤，使土壤剪力強度降低，引起堤內坡面發生塌陷破壞，演變成潰堤。
- 堤內堤防堤腳處發生管湧(Piping) 現象，造成坡面發生塌陷破壞，演變成潰堤。

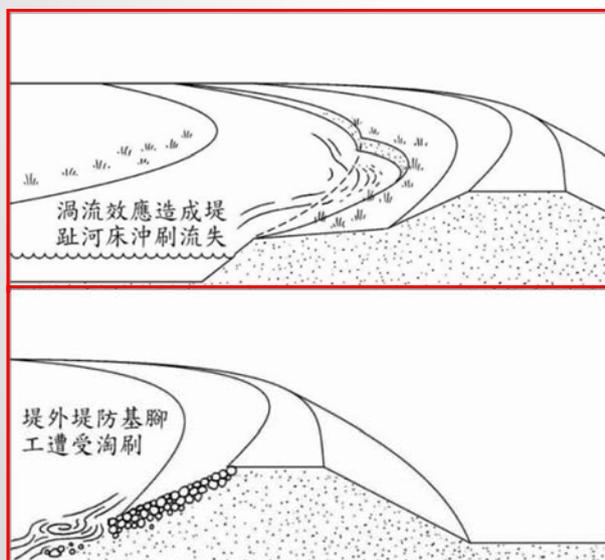
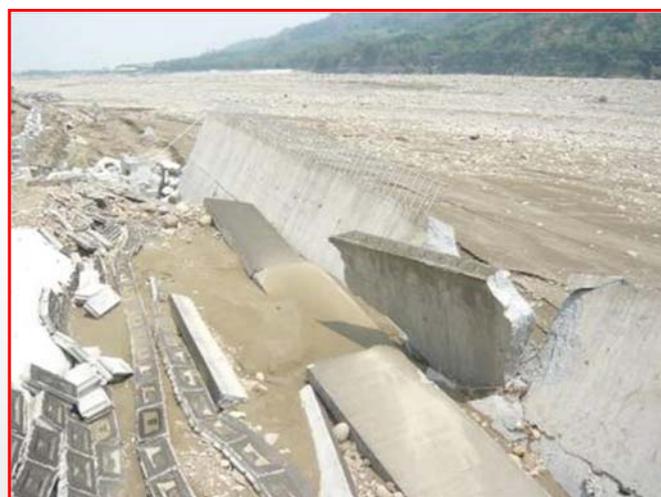
堤防工程受損原因 -- 淘刷

- 水流渦流效應造成渠底局部區域刷深，引致堤外護坦工、基腳工之下陷、流失，造成堤防堤趾週邊渠底土壤沖刷流失、堤防基腳工遭受淘刷裸露，導致堤外堤防坡面崩損破壞，演變成潰堤。

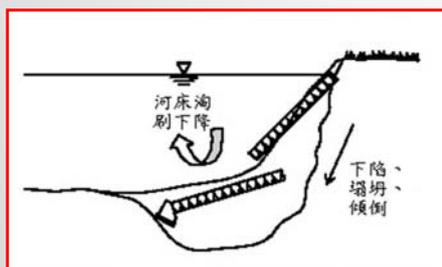
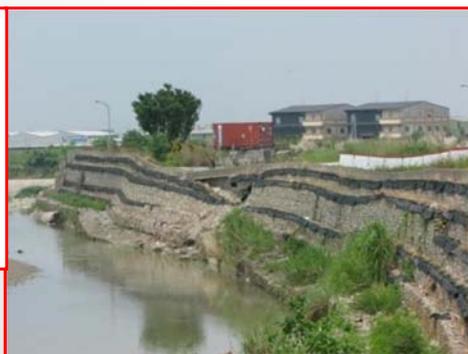
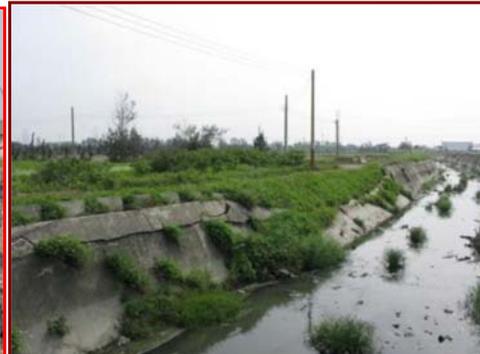
護岸工程受損原因 -- 基腳塌陷

- 排水路渠底因土砂供給不平衡或因構造物(如跌水工、固床工)遭到災害，導致渠底局部區域急劇地下降；或因水流局部有渦流偏向，導致渠底遭沖刷下降或刷深；或因護岸基腳工之深度或護坦工之長度不足，在岸趾部份，受水流沖刷而毀壞；此等現象下常引致護岸基礎(腳)露出而造成護岸傾倒毀壞。

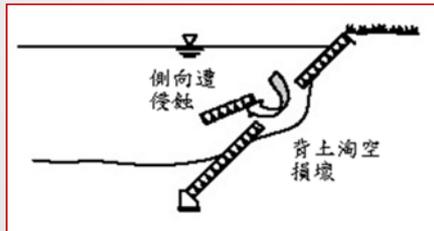
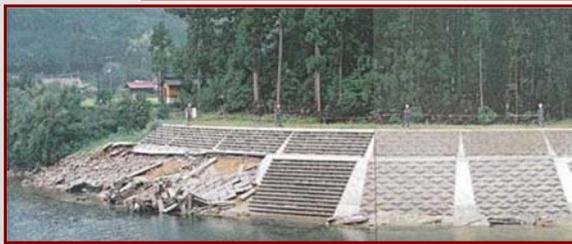
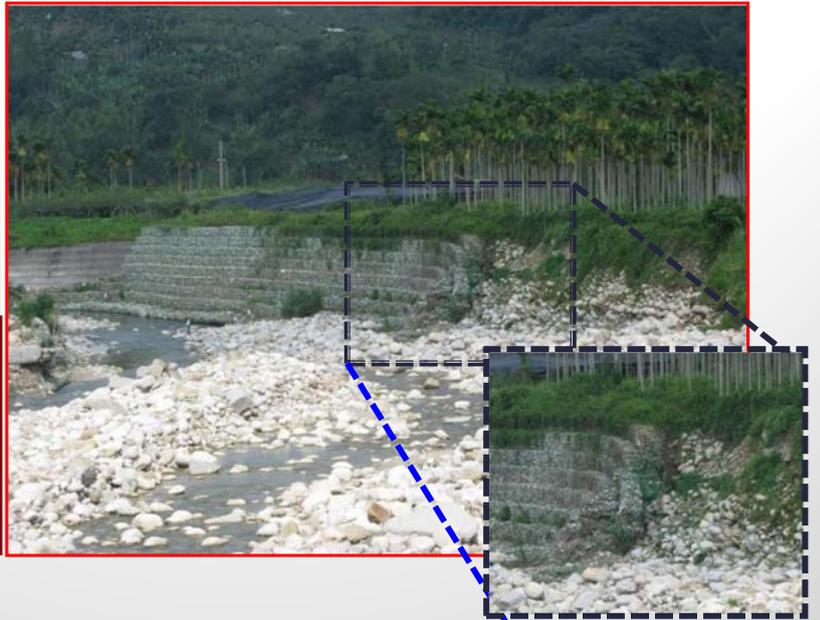
護岸工程受損原因 -- 上下游端部侵蝕

- 護岸上下游端與其它類型或天然邊坡相鄰接，常因坡面坡度不一、護岸工粗糙度不同或上、下游兩側端部連結工或端工處理不當而破損，在遭洪流沖刷下引致破損擴大而使護岸坡面工遭到破壞。

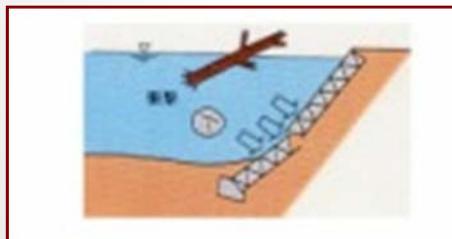
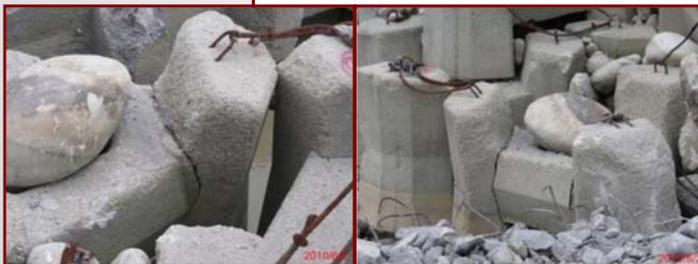
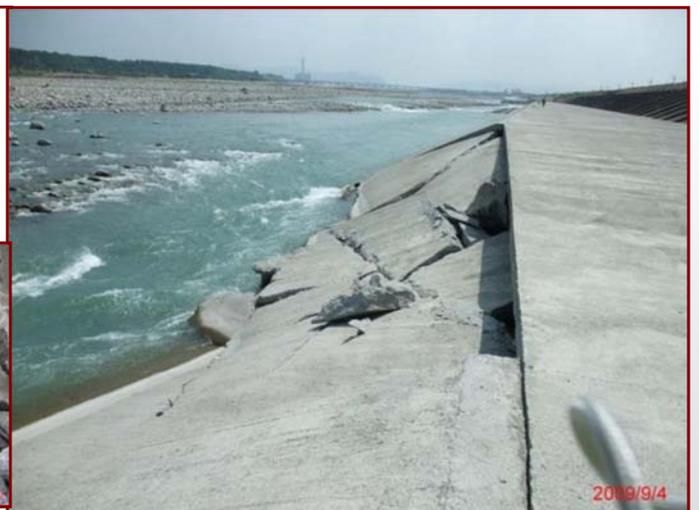
護岸工程受損原因 -- 流石流木撞擊

- 隨著洪流中的土石、漂流木或構造物體等集中對護岸衝擊，當護坡強度不足，亦會引起坡面工破損剝離而遭到破壞。

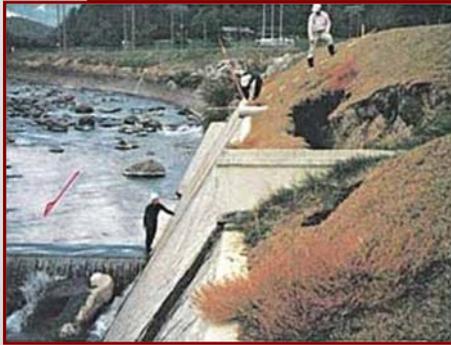
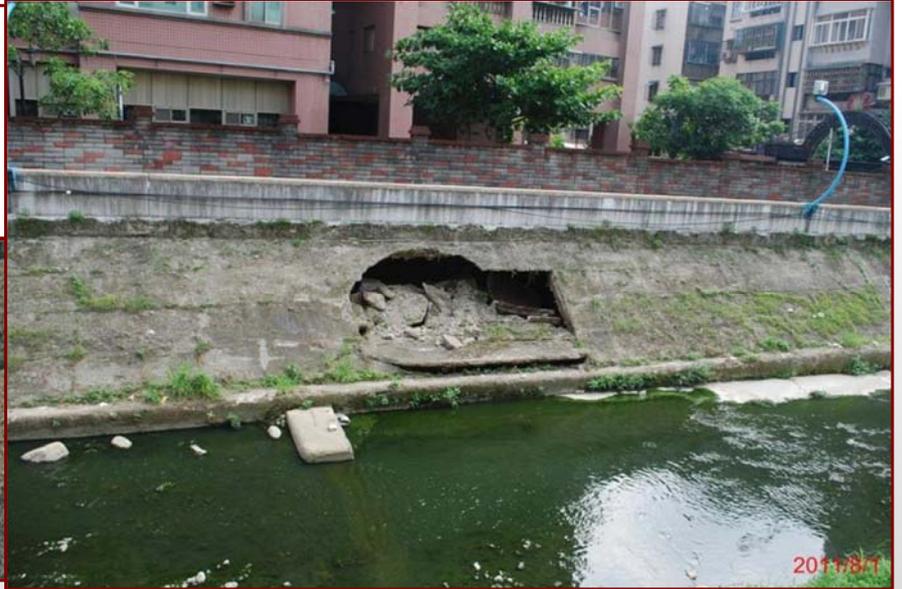
護岸工程受損原因 -- 背填土流失

- 護岸背面的土砂經由坡面工的孔隙間、基礎的下側等弱點持續向外部流失，導致背面土或基礎部位產生空洞而引致護岸坡面工遭到破壞。

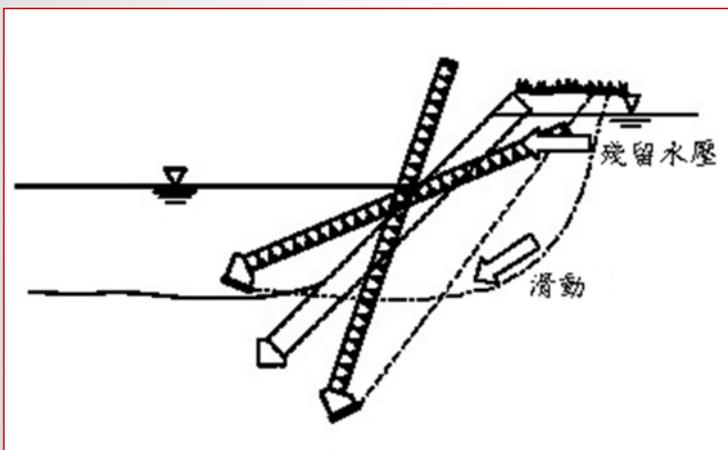
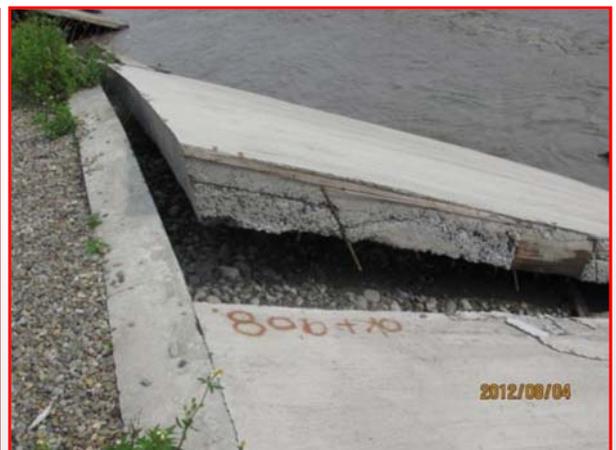
護岸工程受損原因 -- 高殘留水壓

- 在洪水水位上漲時，因外水位升高使得護岸背面的土壤充分濕潤；若外水位急速降低或遭浸潤土壤之內水位其下降位遠慢於外水位的下降，則水位差所產生的高殘留水壓會產生異常孔隙水壓，而引致護岸坡面工遭遭到破壞。

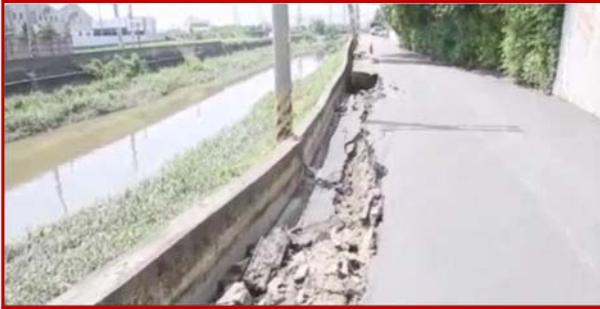
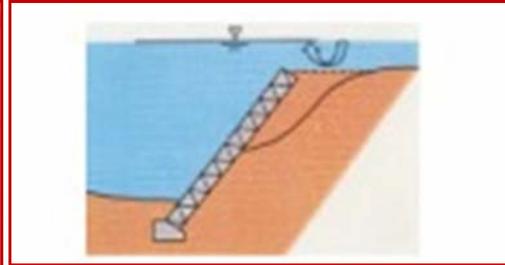
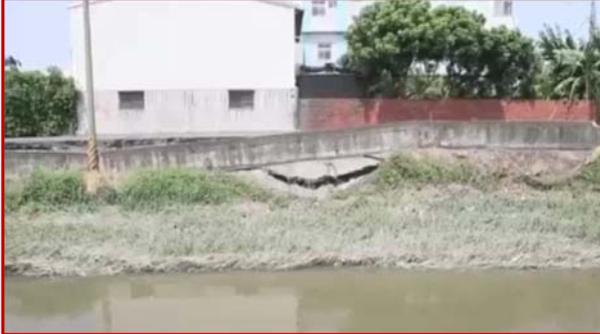
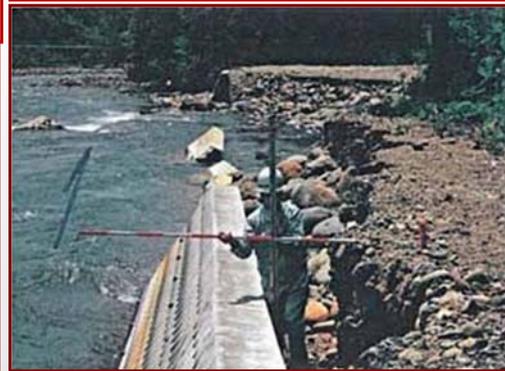
護岸工程受損原因 -- 堤頂淘空

- 護岸頂部或其戽台因遭到其它外力或洪流沖刷破損，或因滲水回流或排水設施拖欠當攜去護坡後土中細粒進而引致護岸設施遭到淘空破壞。

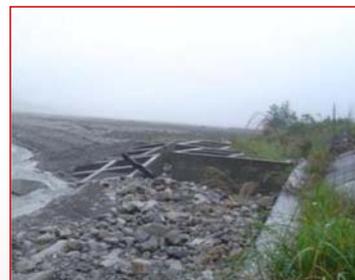
丁壩壩頭
下沉傾斜

- 壩頭底床刷深，壩頭下沉而使壩身斷裂分離，繼而壩頭流失。
- 洪水位高於壩根護岸，灘岸部份流失或是壩根護岸流失或是壩根護岸損壞，主流繞襲壩後。
- 壩身過長，洪水漫越壩頂，壩下游護坦不足抵禦沖刷，致使壩身中段下沉，終至中斷。
- 鎮壓物重量不夠，而使壩身或護坦翻滾流失。
- 壩身撓性不夠，無法適應底床刷深而隨之調整壩形局部下沉，致使壩身斷裂分散。
- 不耐滾石撞擊而破損，或是不耐水流沖擊彎力矩而斷折。

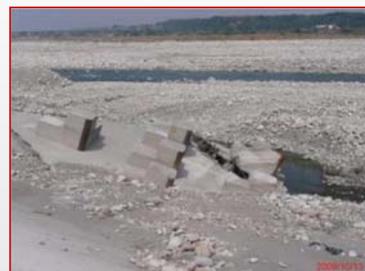
丁壩壩頭
河床刷深
壩頭下沉

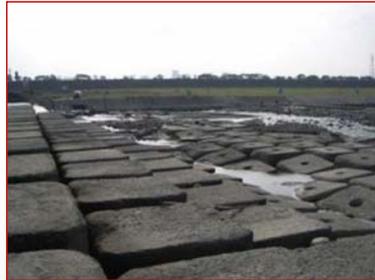
固床工混凝土塊間隙填充料遭水流吸出造成混凝土塊傾斜

- 固床工下游基礎因水流淘刷後，造成傾斜或抵抗力不足，而遭致流失。
- 與排水路渠岸之銜接介面因水流的沖刷破壞，造成橫向沖刷後，水流集中加速破壞。
- 基礎承载力不足或因本身撓度不夠，造成縱橫向不均勻沉陷，加速淘刷後破壞。
- 混凝土塊間隙填充料或混凝土塊本身遭水流吸出造成混凝土塊傾斜或上揚傾斜沉陷，而後破壞。

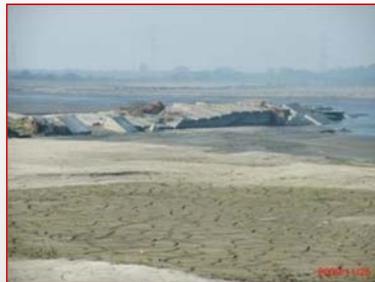
固床工下游側保護工基礎因跌水或水躍沖刷後，造成傾斜或抵抗力不足，而遭致流失。

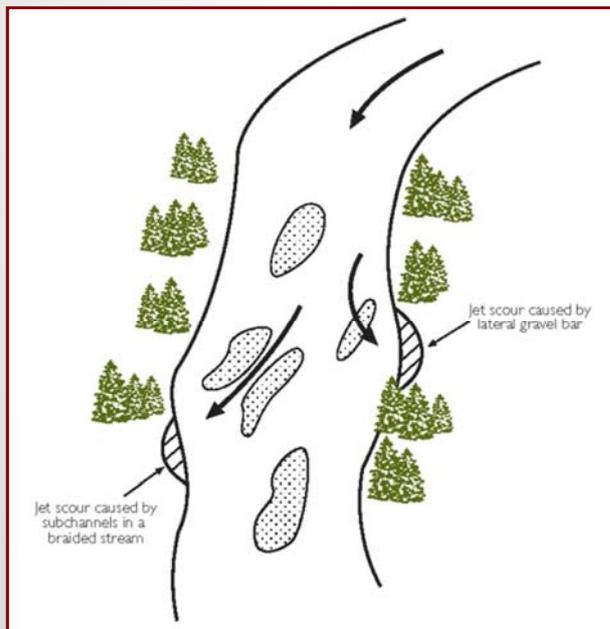
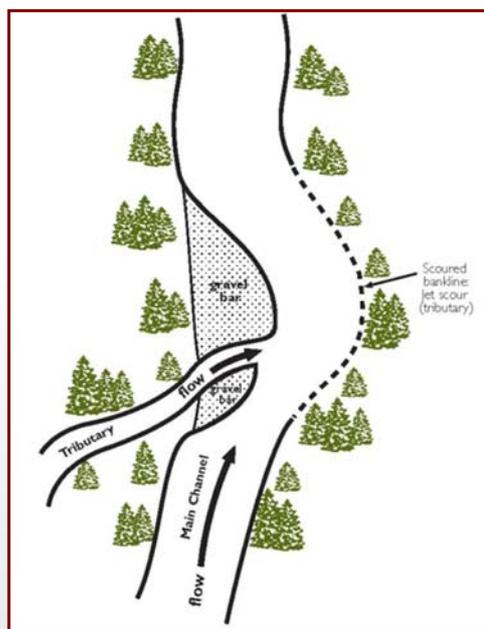
排水路流路之變化

- ▶ 平時應注意主深槽流路之變化，對於河道中局部土石淤積而減少通洪能力之河段，應辦理河道整理工程，將流路導於河中，以暢洩洪水。

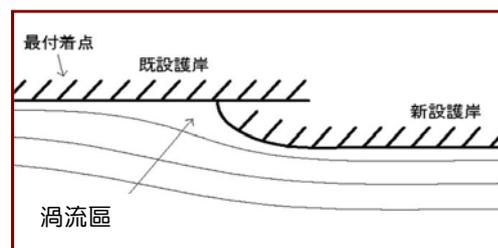
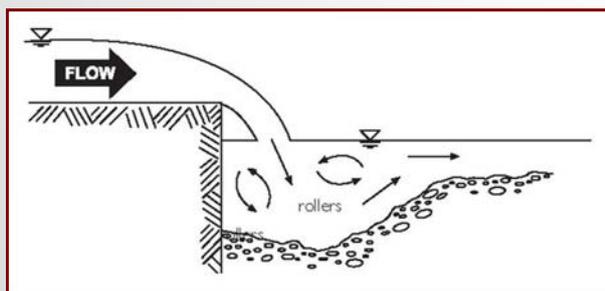
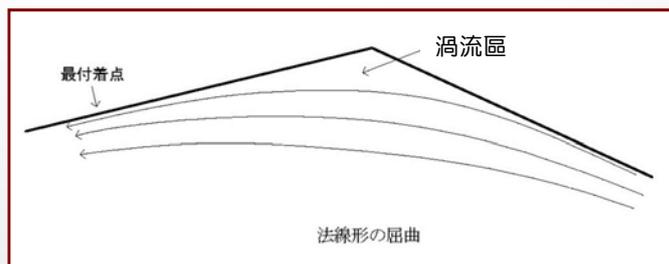
構造物間界面

- ▶ 工程與上下游構造物銜接時，應妥善處理其與其他構造物之界面，避免於上下游側發生
 1. 平面有不連續面
 2. 高程上有落差
 3. 構造上有強弱差異等現象
 而引起渦流、跌水現象造成局部淘刷。

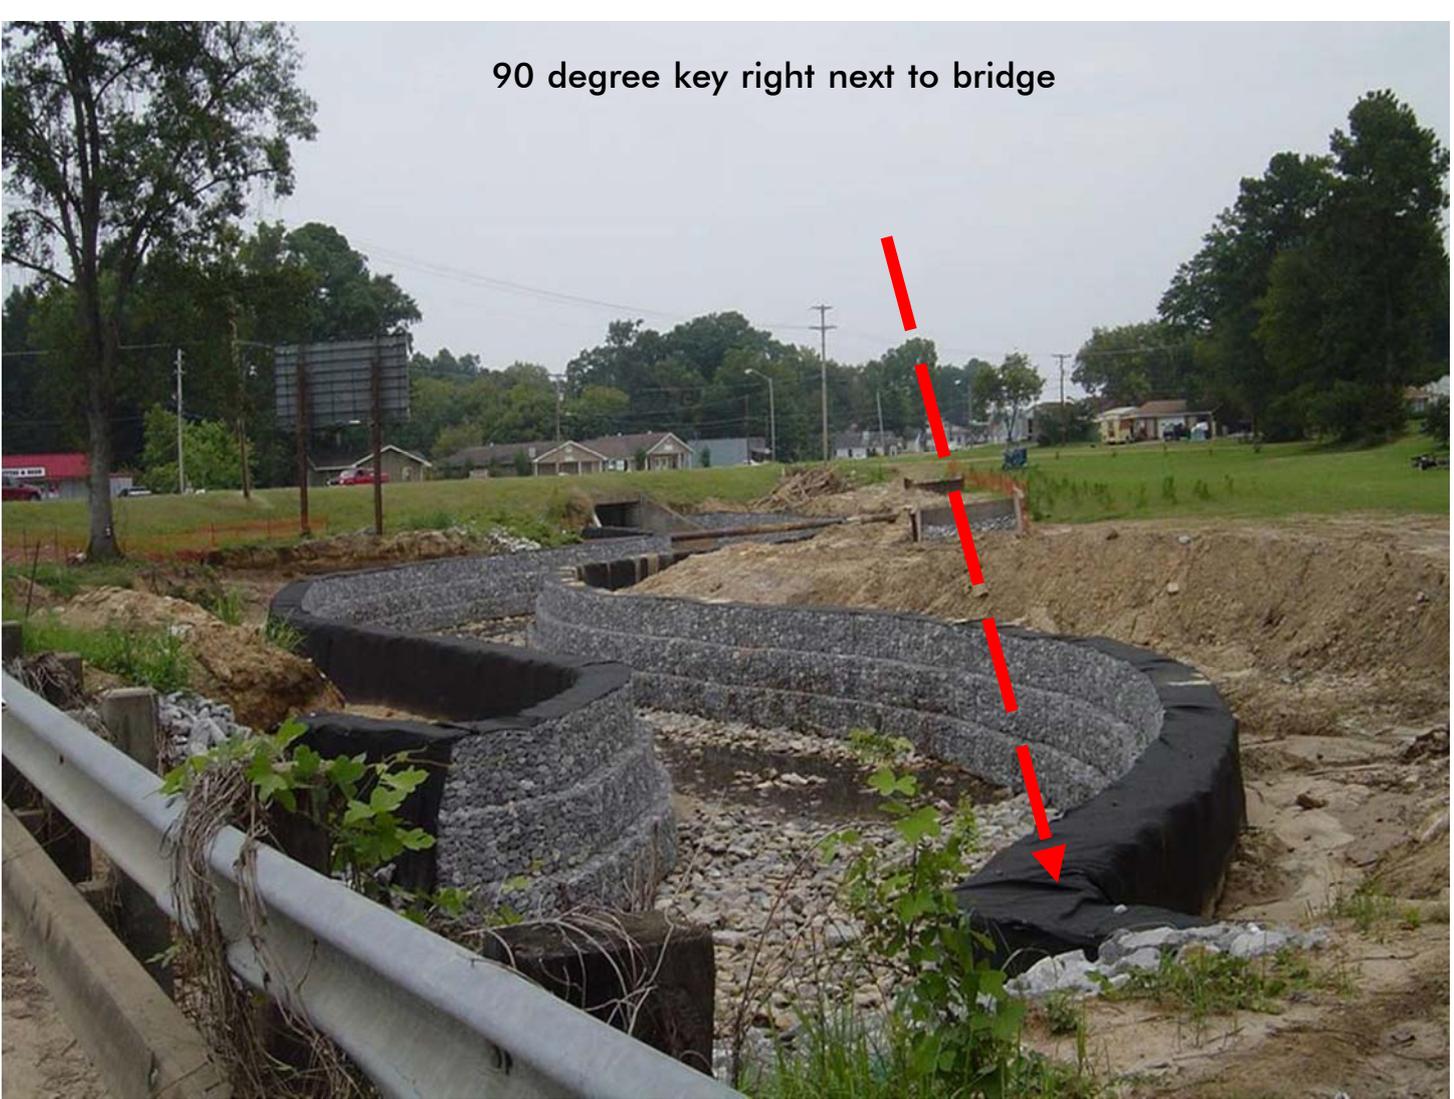
90 degree key right next to bridge

Why not tie this key into the existing bridge protection? Think smooth transitions!

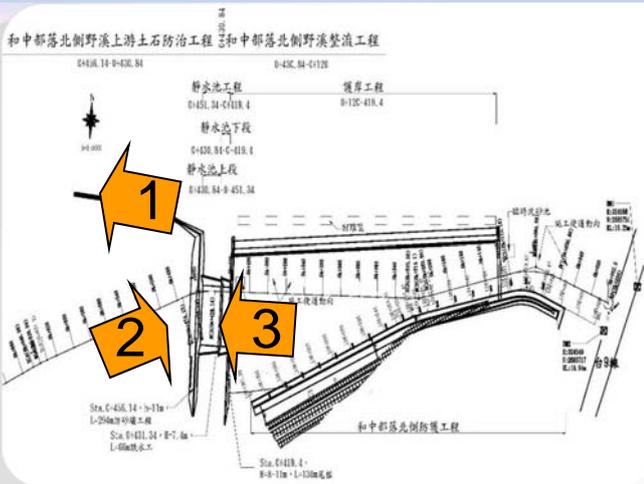
處理對策

- ✓ 設置防砂壩，形成攔砂空間。
- ✓ 設置沉砂靜水池，緩衝越壩後之水流土砂動能。
- ✓ 壩翼設計彎折延伸，匯集導流支流水量。
- ✓ 保持水流暢通，消化現場巨石，將負面土石轉為正面資源，更為節能減碳，並調和視覺景觀。

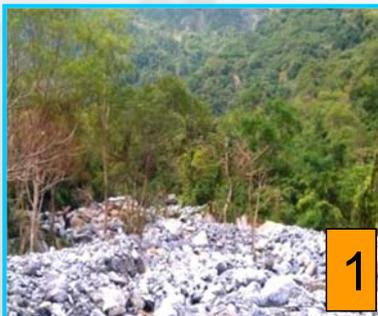
大量崩積土石蓄積上游

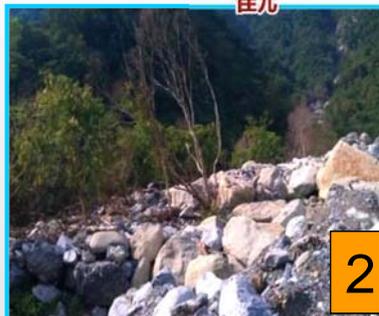
超大雨量產生超滲逕流，帶動上游土石大量下移

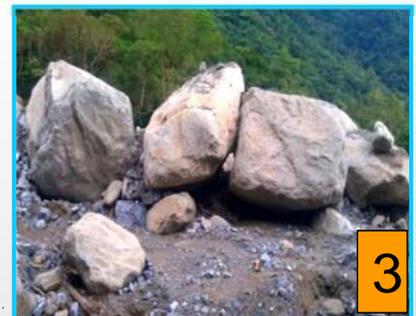
巨石阻礙河道影響通洪

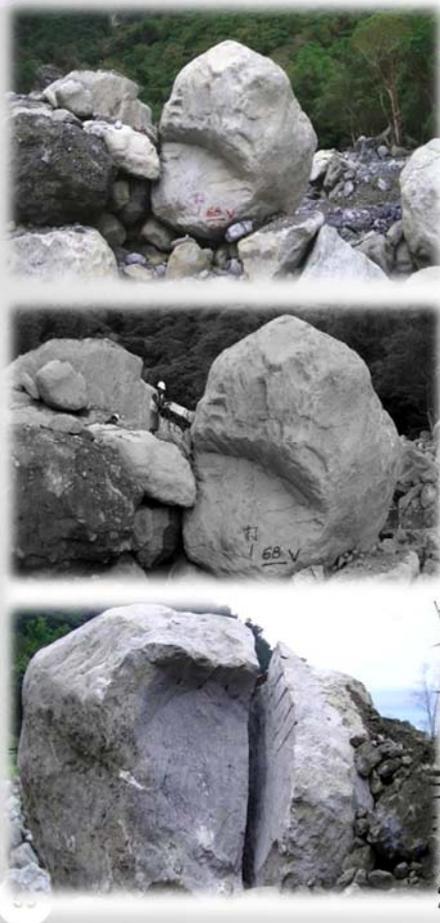
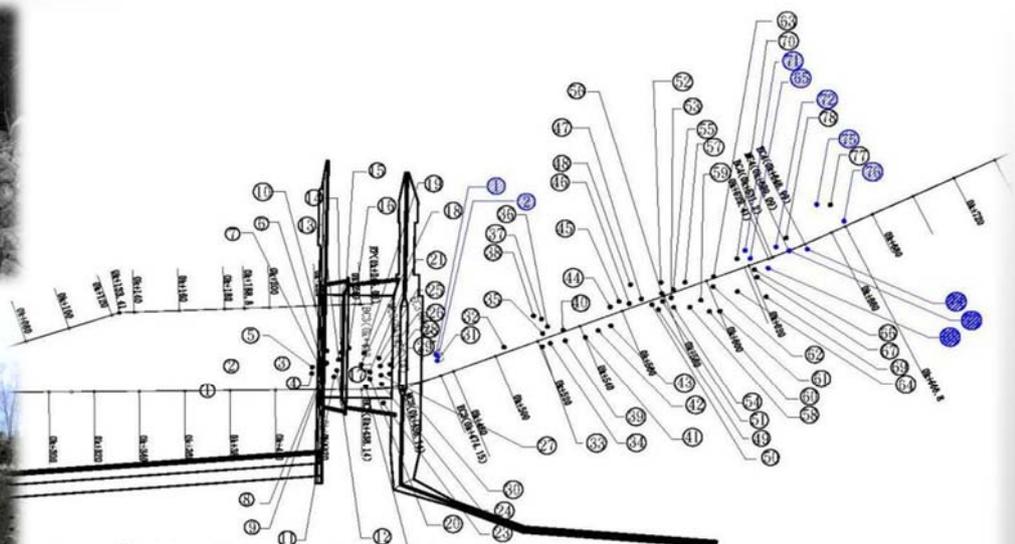
巨石處理

- ✓ 原有巨石阻礙排洪。
- ✓ 巨石以裂解處理。
- ✓ 有效解決巨石負面影響，去化石材，作為施工材料使用。

1. 巨石處理之長徑需 $\leq 1.2m$
2. 各巨石詳細位置詳巨(塊)石處理統計表

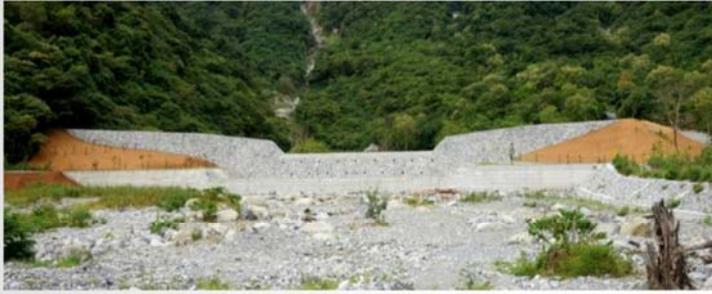
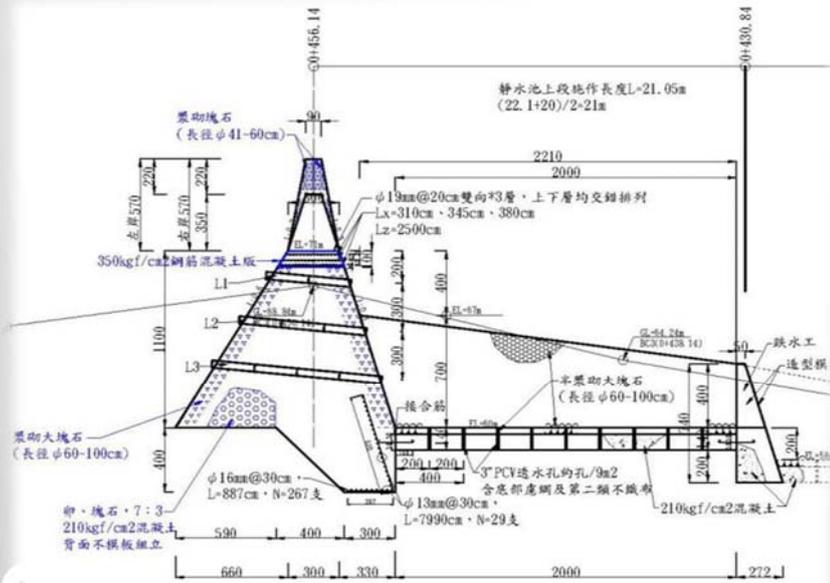
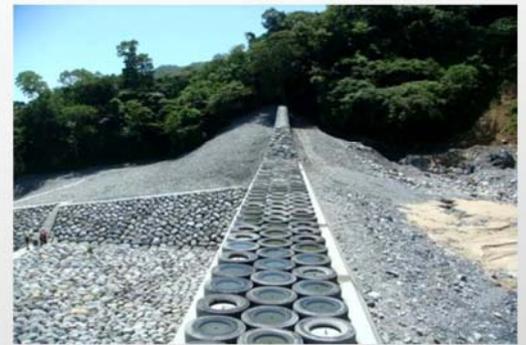
防砂壩

- ✓ 就地取材採，裂解巨石，壩面採砌石工法。
- ✓ 充分利用現地資源，壩體採用7：3塊石混凝土工法，節能減碳，減少混凝土使用量。
- ✓ 防砂壩溢洪口磨耗層以350kg/cm²混凝土構築，並設置廢輪胎保護。

1. 主辦機關品質督導共計34次，平均每週一次，製有紀錄，值得肯定。
2. 勇於設計7：3塊石混凝土壩體，設定施工中以全程錄影方式監造，嚴格控制塊石與混凝土比例，達到預期壩體品質，應予以嘉許。
3. 壩址左岸低窪、延伸無法插入岸坡，設計向上折彎之導流堤、同時匯集支流水量，一舉兩得。
4. 施工現場距離混凝土拌合場超過混凝土初凝時間90分鐘，加上施工作業時間合計超過2小時，有經詳細試驗，須加緩凝劑1%，才能達到最佳施工效果，立意良好，作法應予以肯定。
5. 現場巨石堅硬逐一剖解利用，通暢水流，節省工程費，並節能減碳。
6. 壩體採5：7塊石混凝土，確實管控品質，充分利用資源，並節省工程費。
7. 塊石堆砌符合規範，石面整齊，斜率控制準確、美觀。
8. 防砂壩壩體以塊石0.5立方公尺：混凝土0.7立方公尺替代純混凝土施作，節省經費約25%，且以全程錄影方式控制品質，為一管制施工品質之新創舉。
9. 壩頂溢流易磨損處，加廢輪胎保護，經濟又耐用。
10. 防砂壩已完成，可抑制上游大量土石下移，保護左右岸居民安全及解決下游鐵路橋淤積問題。

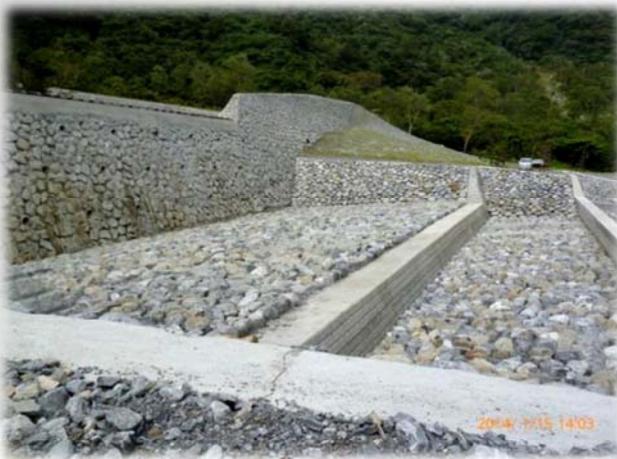
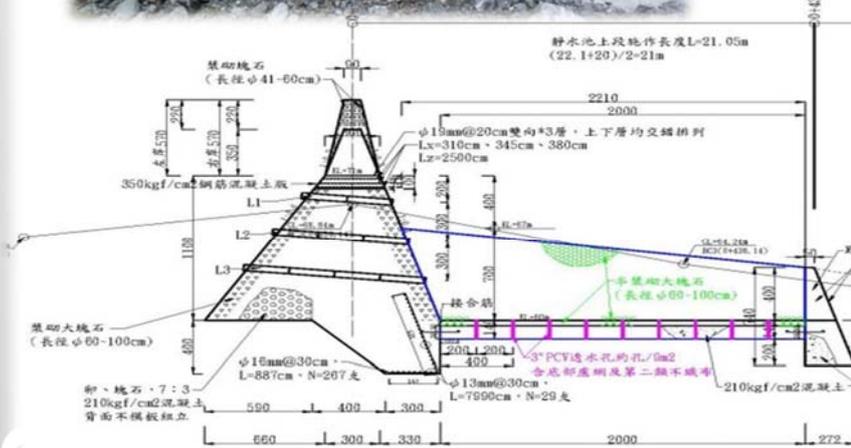
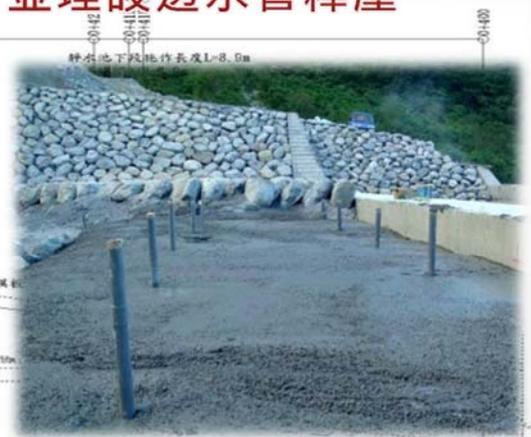
沉砂靜水池

- ✓ 防砂壩下方施設沉砂靜水池，緩衝水流，減消能量，沉積部分土砂。
- ✓ 利用現地石材，採半漿砌石工法，減少混凝土使用量。
- ✓ 靜水池底版以豎排塊石施工，並埋設透水管釋壓。
