經濟部106年度工程施工查檢討會(第1次)

水利類工程施工品質查核注意事項 及與金質獎評選之關連性

報告人：凌邦暉 水利技師/水土保持技師

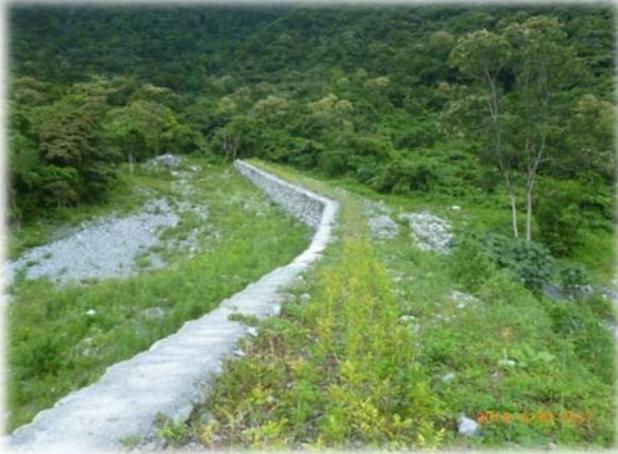
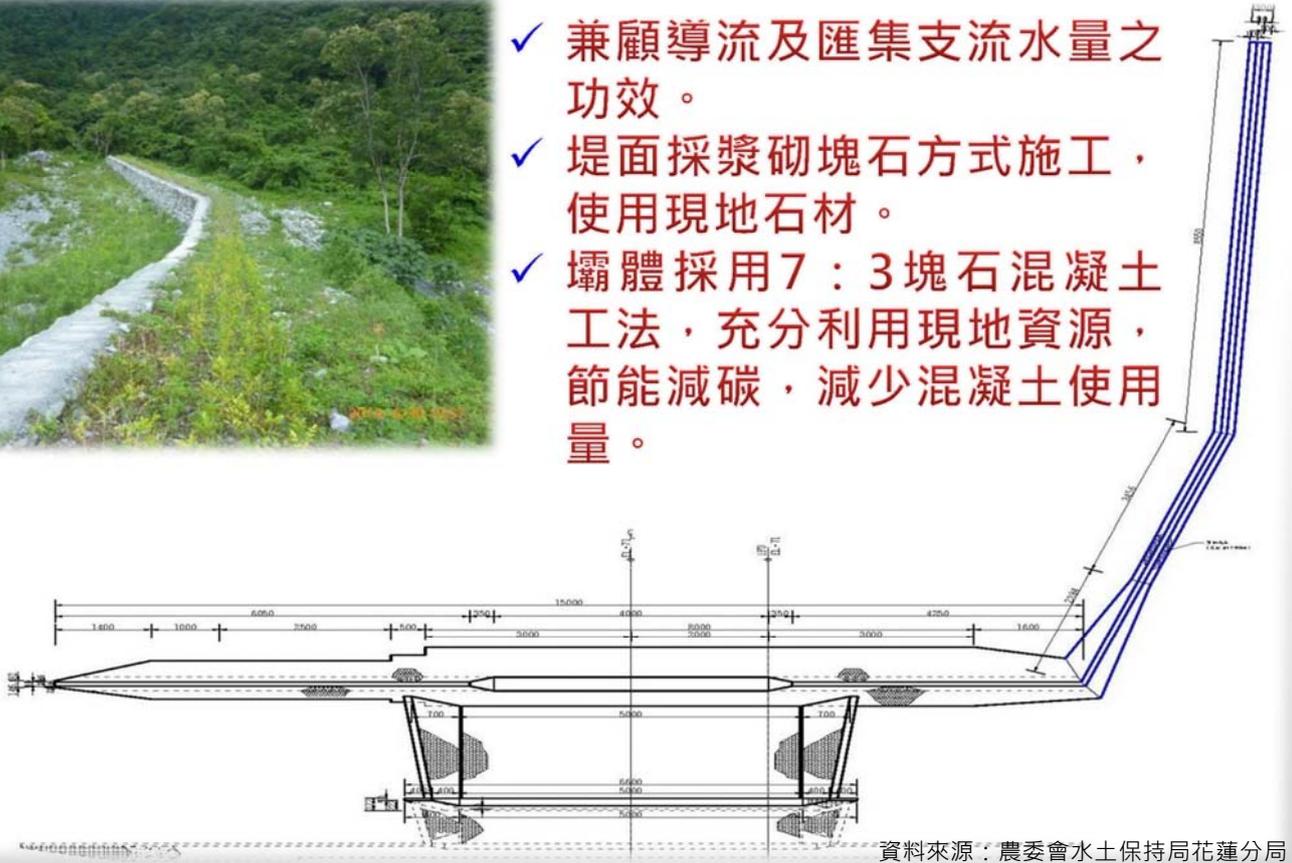
- ✓ 兼顧導流及匯集支流水量之功效。
- ✓ 堤面採漿砌塊石方式施工，使用現地石材。
- ✓ 壩體採用7：3塊石混凝土工法，充分利用現地資源，節能減碳，減少混凝土使用量。

1. 主辦機關品質督導共計34次，平均每週一次，製有紀錄，值得肯定。
2. 勇於設計7：3塊石混凝土壩體，設定施工中以全程錄影方式監造，嚴格控制塊石與混凝土比例，達到預期壩體品質，應予以嘉許。
3. 壩址左岸低窪、延伸無法插入岸坡，設計向上折彎之導流堤、同時匯集支流水量，一舉兩得。
4. 施工現場距離混凝土拌合場超過混凝土初凝時間90分鐘，加上施工作業時間合計超過2小時，有經詳細試驗，須加緩凝劑1%，才能達到最佳施工效果，立意良好，作法應予以肯定。
5. 現場巨石堅硬逐一剖解利用，通暢水流，節省工程費，並節能減碳。
6. 壩體採5：7塊石混凝土，確實管控品質，充分利用資源，並節省工程費。
7. 塊石堆砌符合規範，石面整齊，斜率控制準確、美觀。
8. 防砂壩壩體以塊石0.5立方公尺：混凝土0.7立方公尺替代純混凝土施作，節省經費約25%，且以全程錄影方式控制品質，為一管制施工品質之新創舉。
9. 壩頂溢流易磨損處，加廢輪胎保護，經濟又耐用。
10. 防砂壩已完成，可抑制上游大量土石下移，保護左右岸居民安全及解決下游鐵路橋淤積問題。

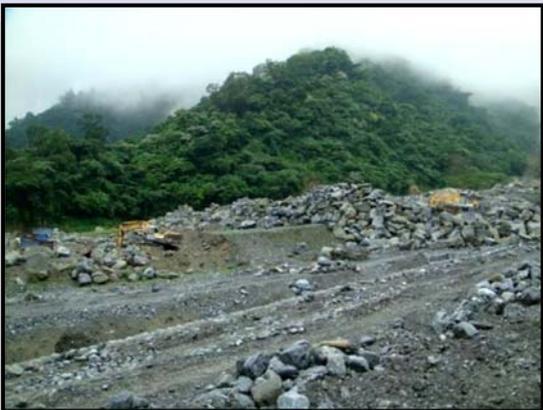
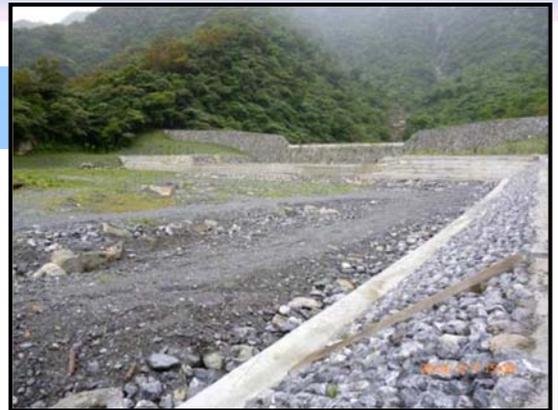
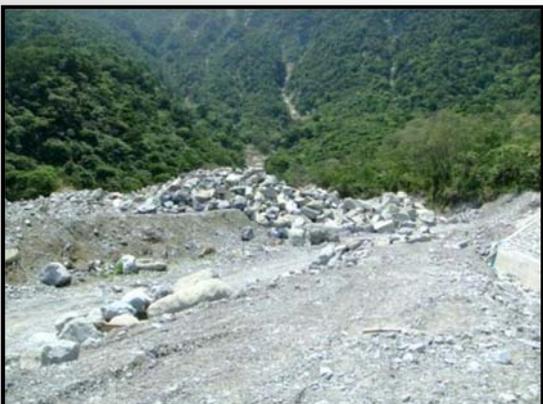
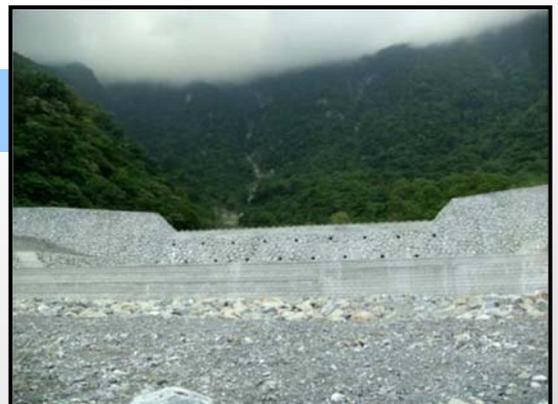
防砂壩

施工前

施工後

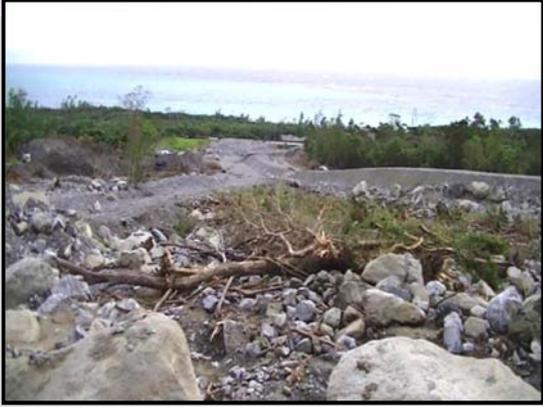
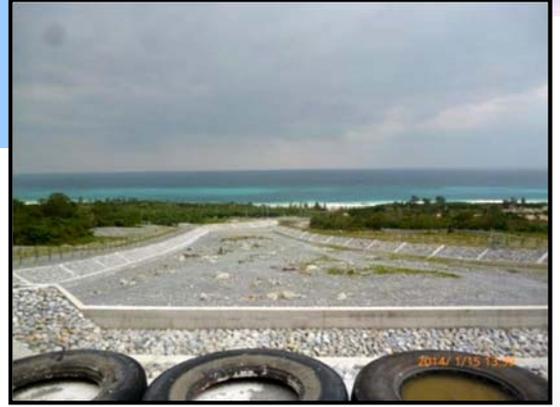
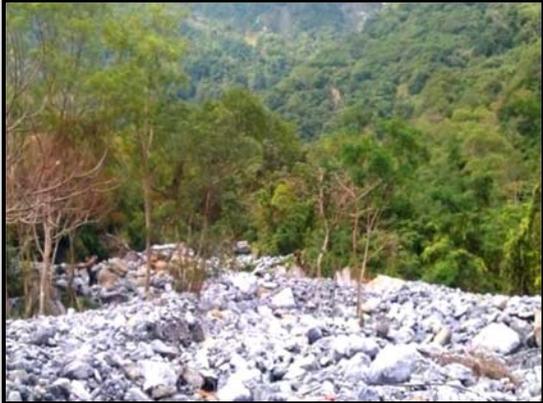
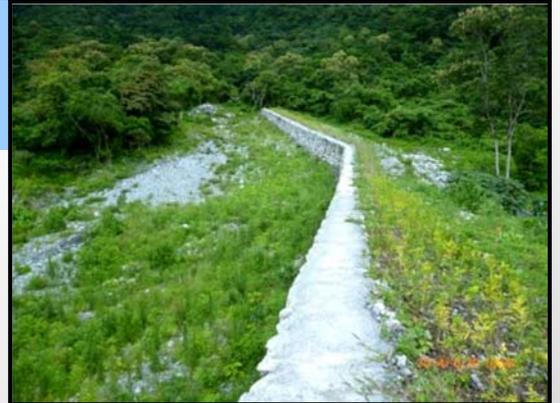
防砂壩
下游

壩翼彎折
延伸

施工前

施工後

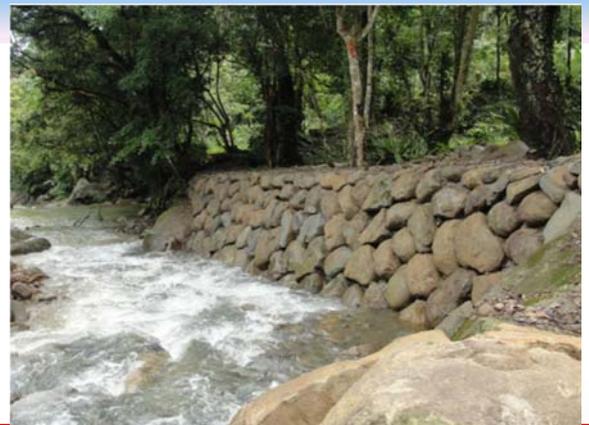
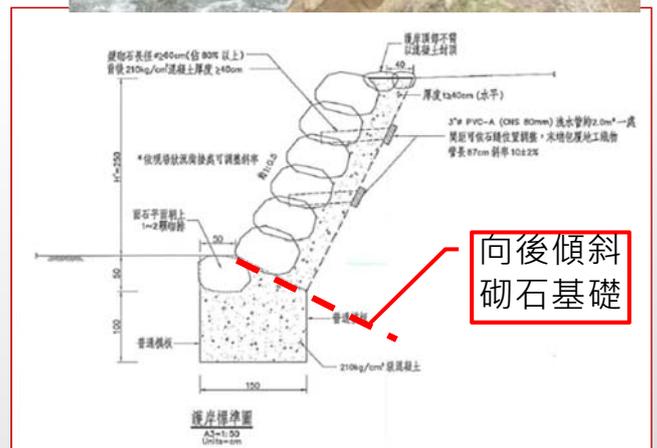
工程設計—細部設計(1/4)

■ 多孔隙砌石護岸

- ◆ 護岸以長徑大於60cm之塊石為主要材料，減少混凝土用量。
- ◆ 土石方挖填平衡，減少泥砂下移，達到節能減碳、生態與防洪並存之功效。
- ◆ 護岸表面不勾縫不滿漿，增加孔隙率及粗糙度，營造生物棲息空間。
- ◆ 基腳埋入1.5m，砌石基礎向後傾斜，增加穩定性。

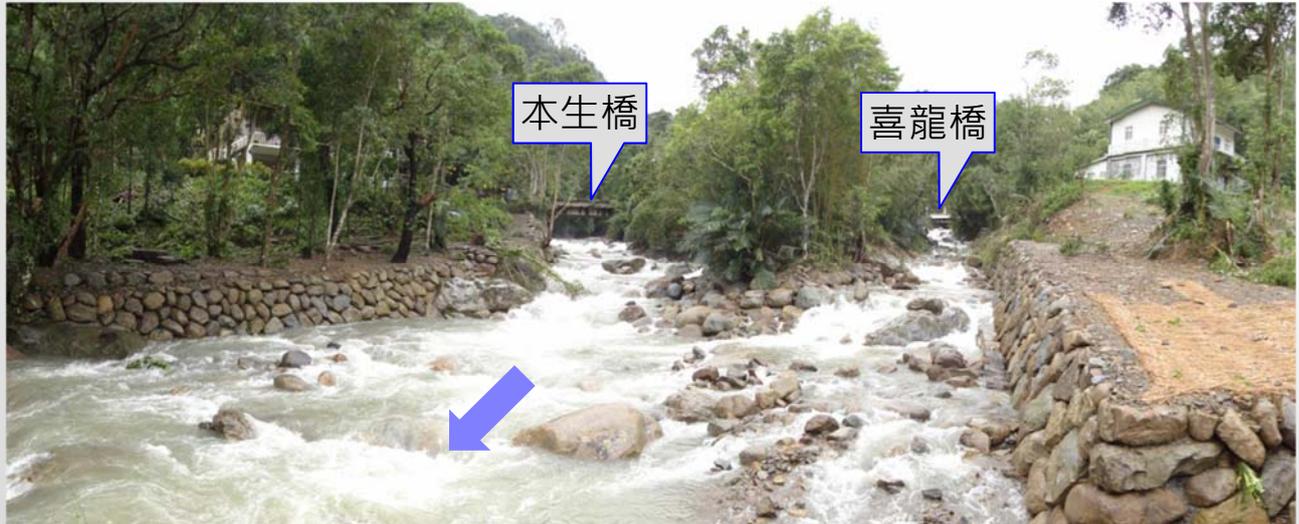
工程設計—細部設計(2/4)

- ◆ 兩岸土地農業使用--設砌石護岸保護土地及民宅。
- ◆ 中間島現況無農業生產且生態豐富--採開放性設計保留對河道通透性，維持生物廊道暢通。

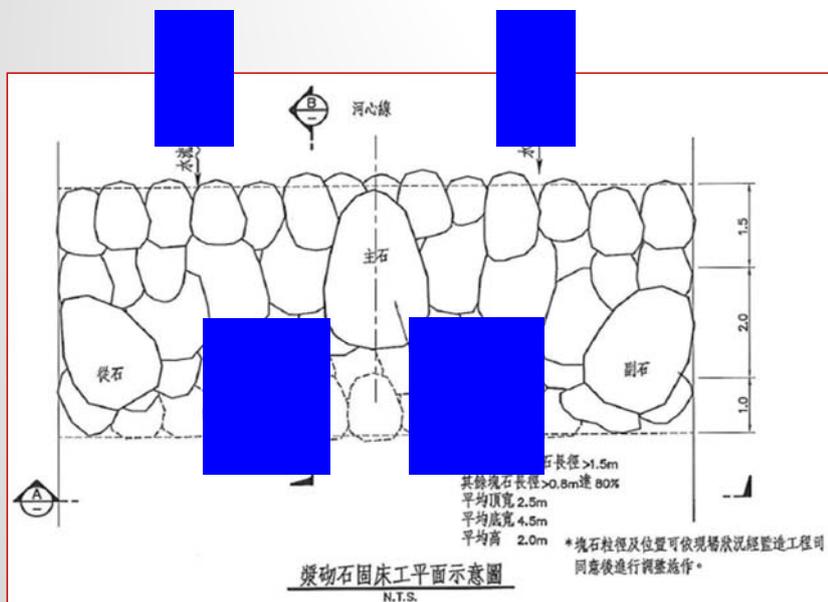
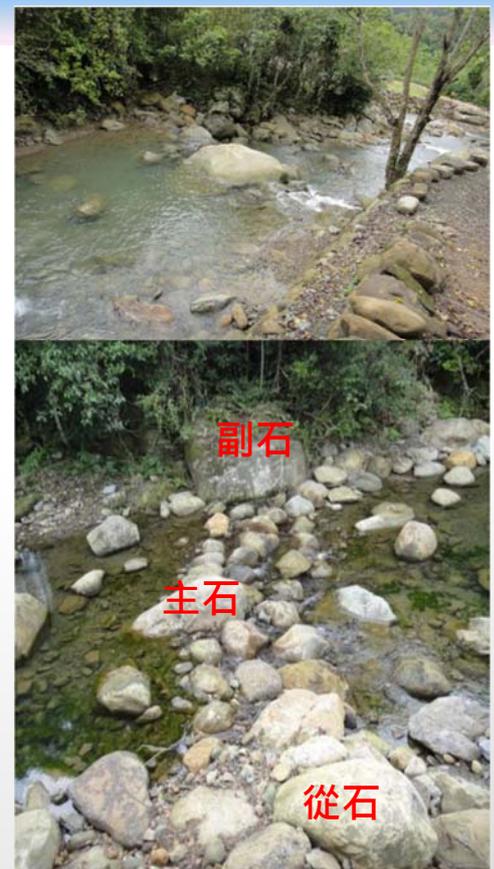
工程設計—細部設計(3/4)

- ◆ 改良日本學者福留脩文砌石工法，利用拱型應力傳遞至兩岸，採用重力式結構穩定溪床。

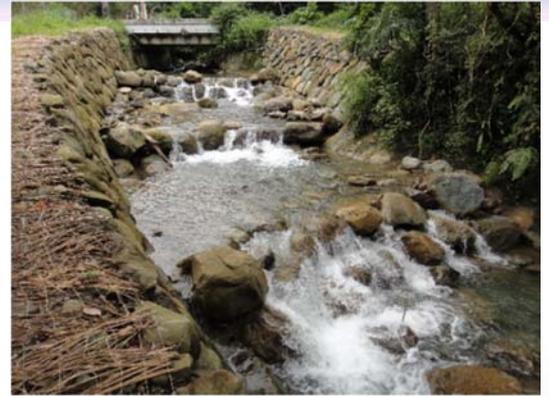
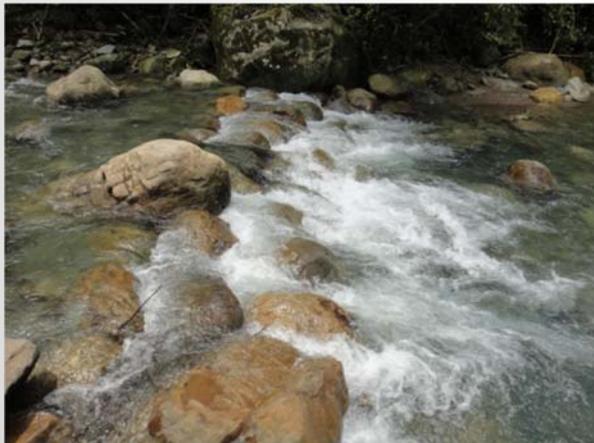
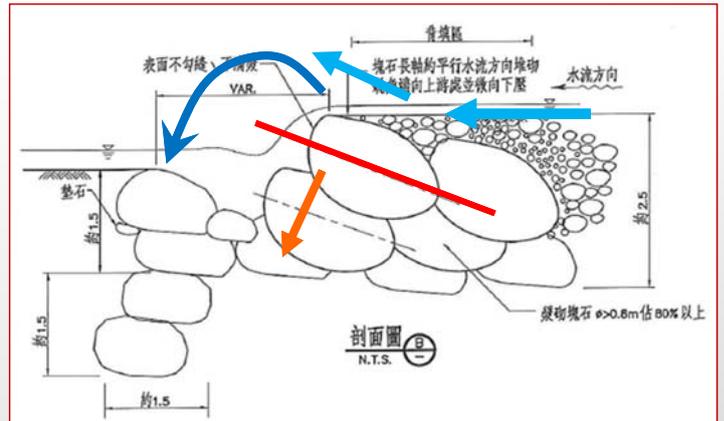
工程設計—細部設計(4/4)

面石軸向平行水流並向上游抬昇，水流經固床工產生下壓力，使結構穩定。高低石間鋸齒階跌落產生跳躍式滾流分散能量，降低下游基礎衝擊力。

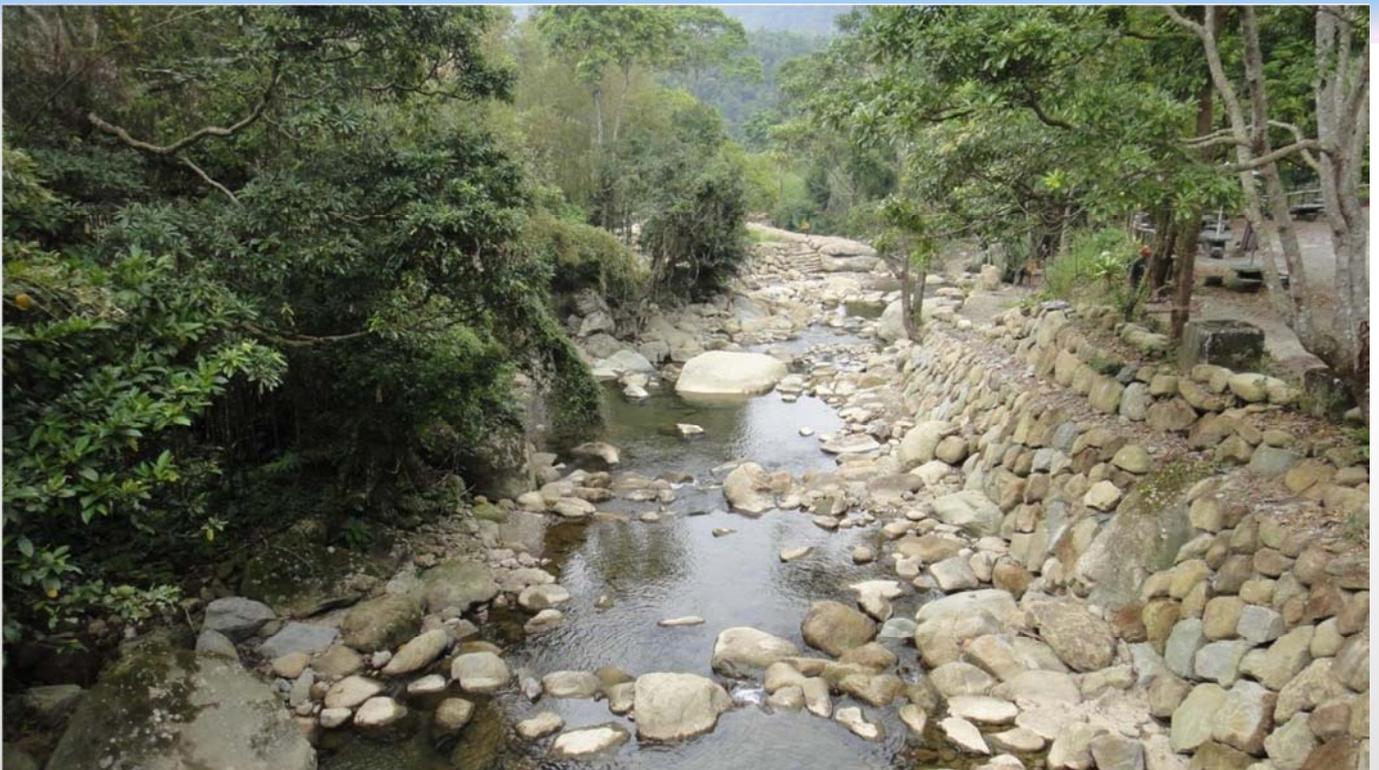
野溪災害治理—完工成果(1/6)

成果特色 施做工程構造物達到高安全及品質要求並融入自然景觀。

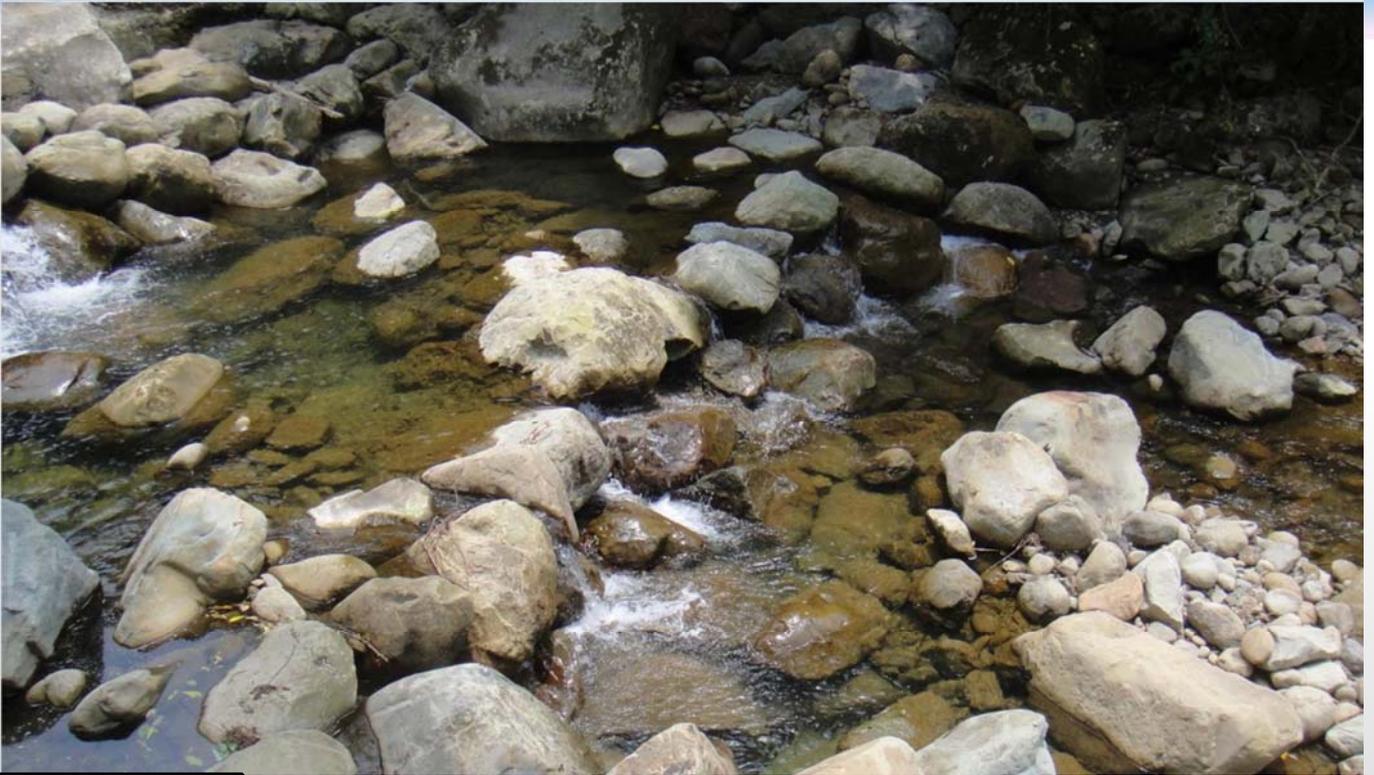
野溪災害治理—完工成果(2/6)

成果特色 固床工隱身溪床中，不留痕跡。

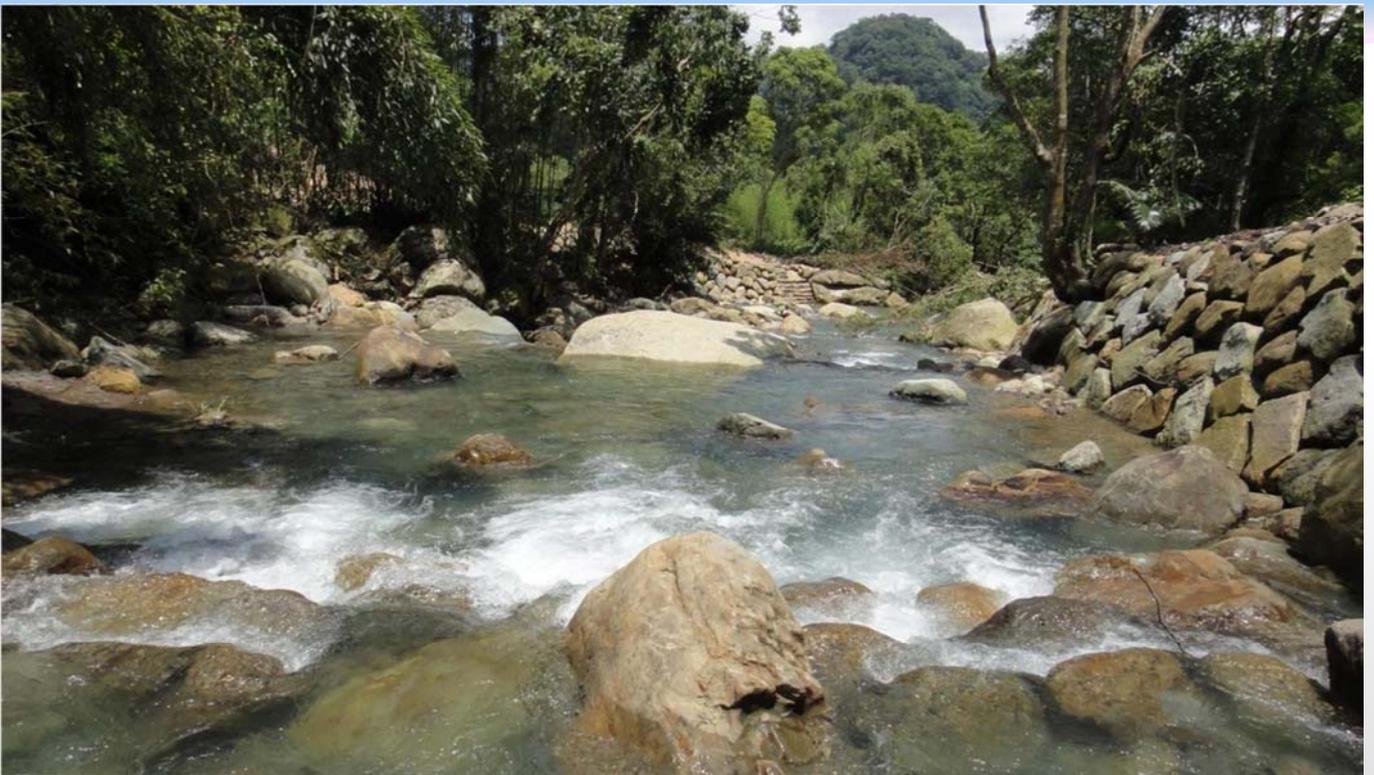
野溪災害治理—完工成果(3/6)

成果特色 打造溪流之美，並營造魚群生長棲息環境。

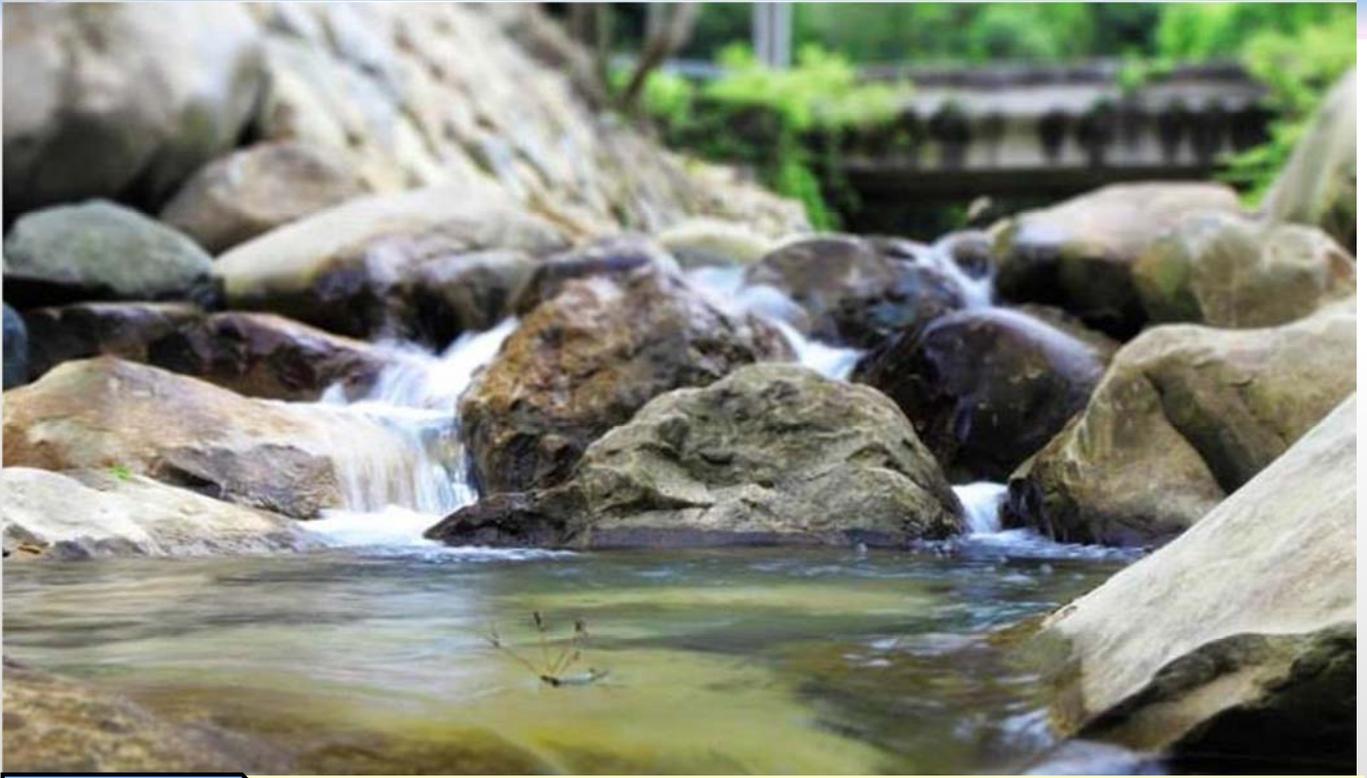
野溪災害治理—完工成果(4/6)

成果特色 多孔隙設計營造多樣性的生物棲地。

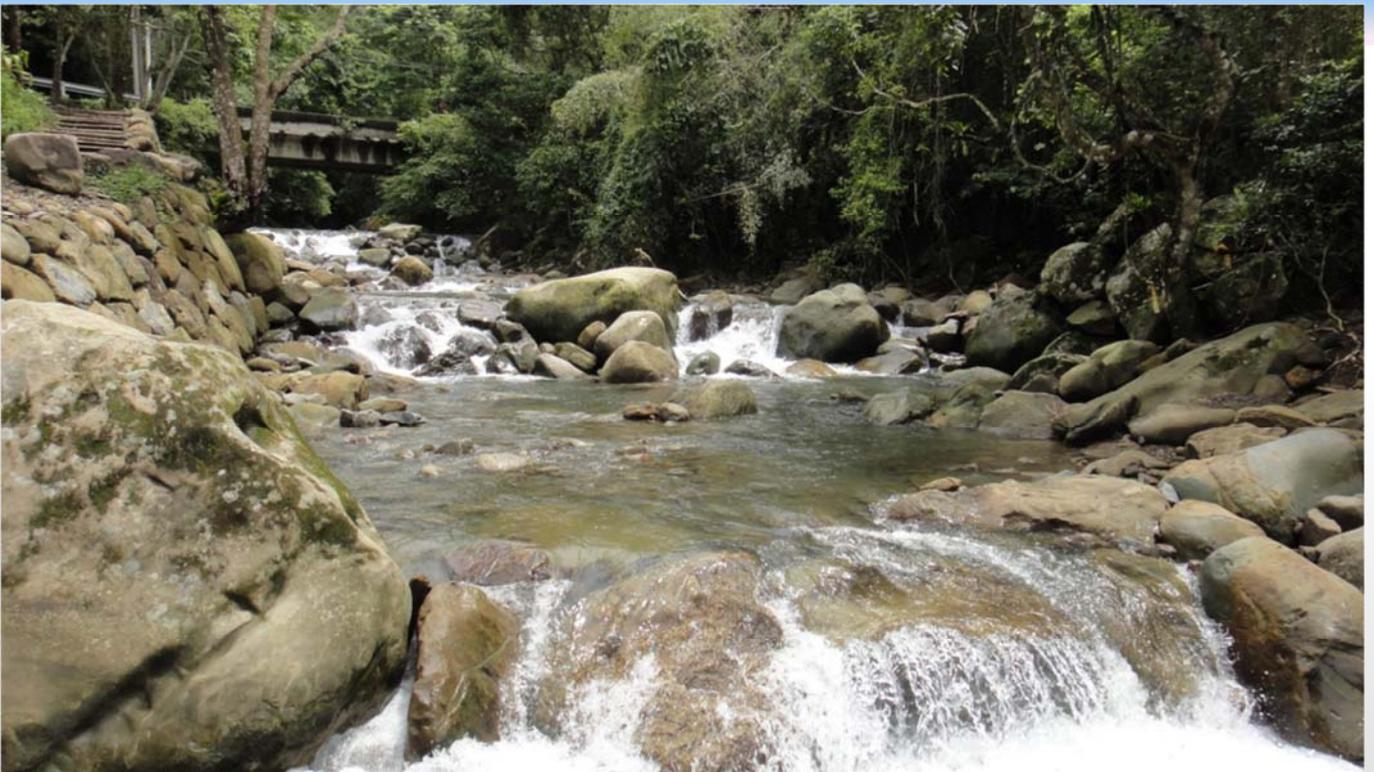
野溪災害治理—完工成果(5/6)

成果特色 多利用塊石施作護岸及固床工，防災兼顧生態環境。

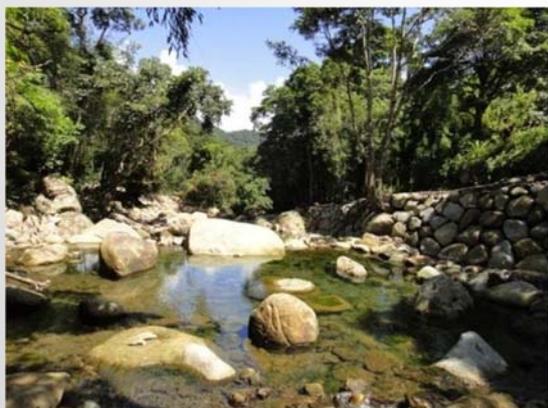
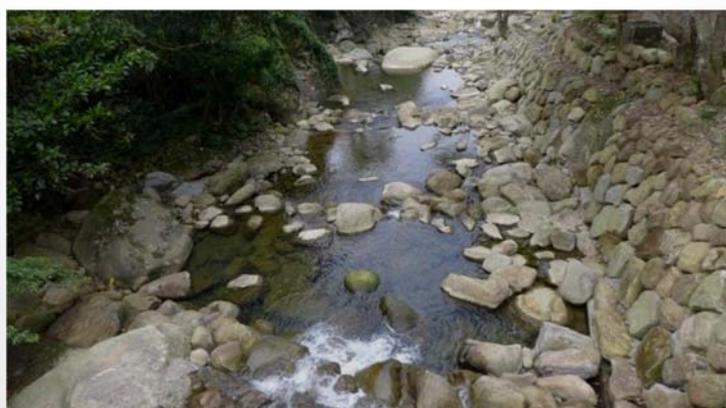
結語 (1/2)

- 本工程以集水區整體規劃治理為理念，營造安全永續的生態環境。
- 整治後穩定溪流，防止沖刷，保護道路橋梁及兩岸土地房舍之安全，減少土砂下移影響水庫營運。

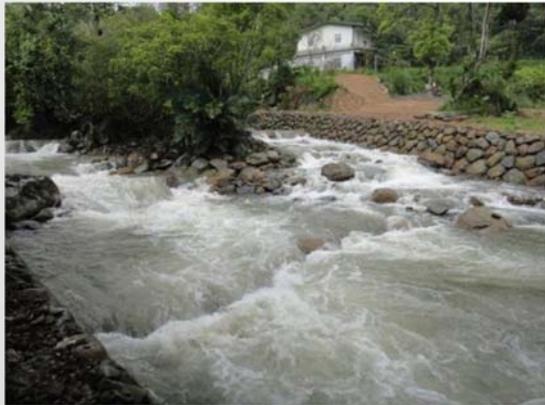
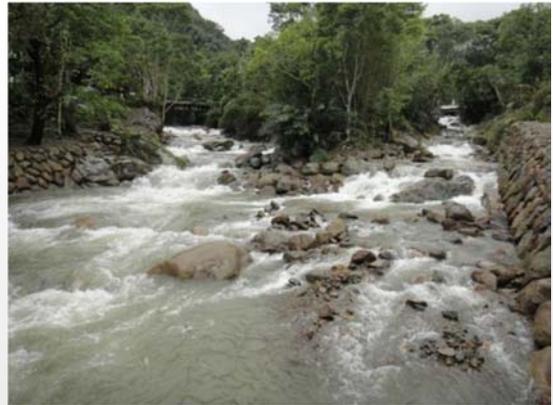
結語 (2/2)

- 工程構造物利用塊石施做，營造多孔隙的棲地環境，提供生物生存繁衍空間。
- 導入工程環境友善措施，減輕工程對環境造成之衝擊。
