104 年度臺日技術合作計畫-  
主流河川大型倒伏式閘門操作維護管理  
執行成效檢討報告

經濟部水利署

104 年 9 月

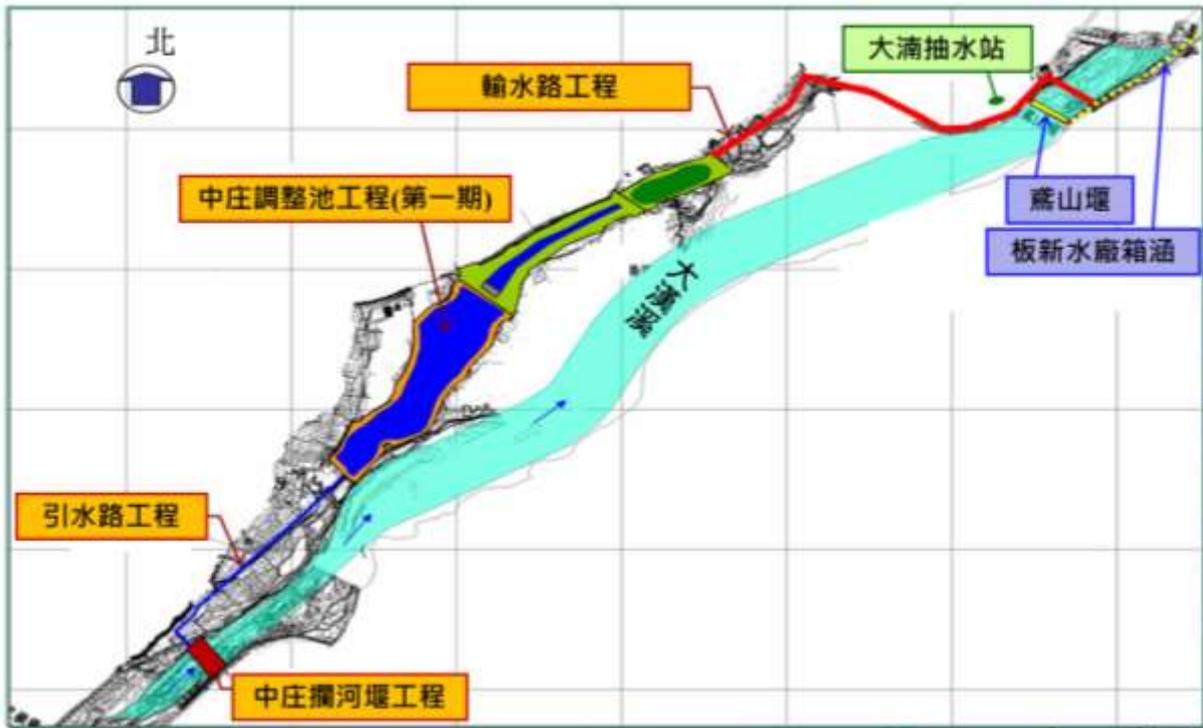
圖 1、中庄調整池工程計畫項下主要工程位置圖

中庄調整池工程計畫，位於大漢溪武嶺橋下游 1.1 公里處與鳶山堰下游之間，行政區域位於桃園市及新北市等。計畫內容由上游至下游依序為：攔河堰工程、引水路工程、調整池工程及輸水路工程，工程位置如圖 1 所示。計畫於攔河堰取大漢溪取水後經引水箱涵送至調整池蓄存，調整池設計池底標高高程 53.0 公尺，正常蓄水位標高高程 68.0 公尺，設計堤頂標高高程 70.5 公尺；調整池下游輸水路最大輸水能力 80 萬 CMD 可分別提供下游台灣自來水公司大湳淨水場 30 萬 CMD 以及板新應淨水廠 50CMD 用水，本計畫取供水系統如圖 2。各分項工程概述如下：

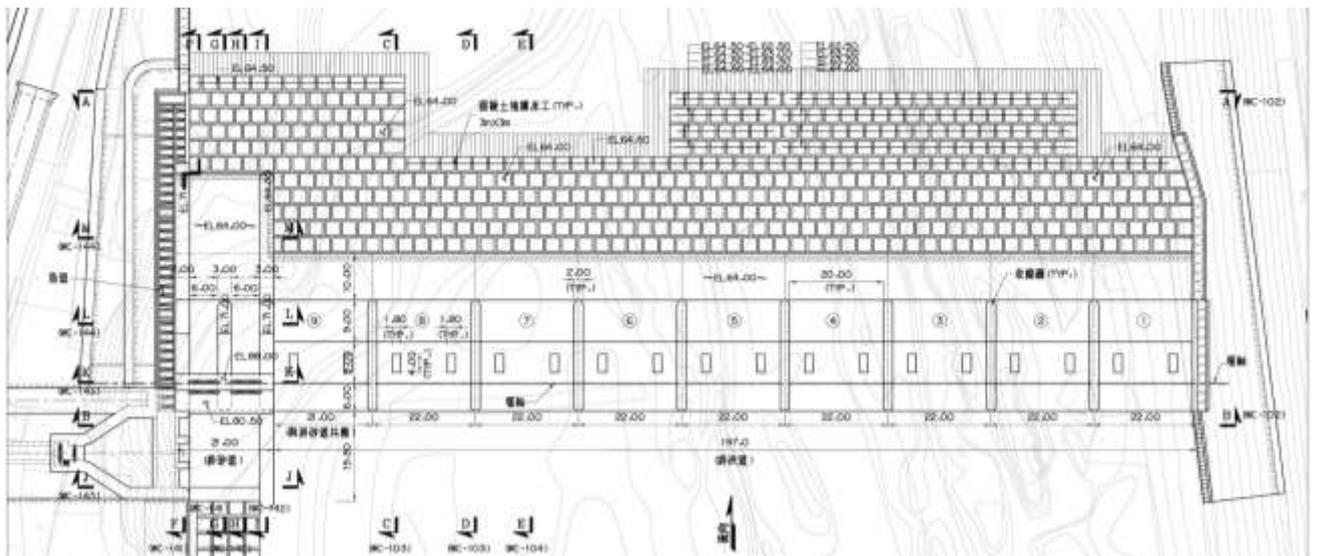
圖 3、中庄攔河堰工程平面佈置圖

中庄攔河堰設置於大漢溪武嶺橋下游約 1.1 公里處，以倒伏活動堰提高該處水頭至標高高程 70.5 公尺，作為重力引水至調整池所需之水頭。本工程除倒伏活動堰外，亦包含排砂道、魚道、上下游保護工、堰面保護工、取水口、引水路、護岸、聯絡版橋、設備機房及水工機械等設施。攔河堰工程總平面佈置詳圖 3，剖面圖佈置詳 4，倒伏閘門剖面詳圖 5。其中倒伏式活動堰合計 9 座，每座堰面寬 20 公尺，墩柱寬 2 公尺，堰體長 24 公尺，堰體上游端標高高程 66.8 公尺、閘門底標高高程 66.5 公尺、堰體下游端標高高程 64 公尺，閘門高 5.2 公尺，設計取水水位標高高程 70 公尺，墩座寬 2 公尺，墩頂標高高程 71.0 公尺。

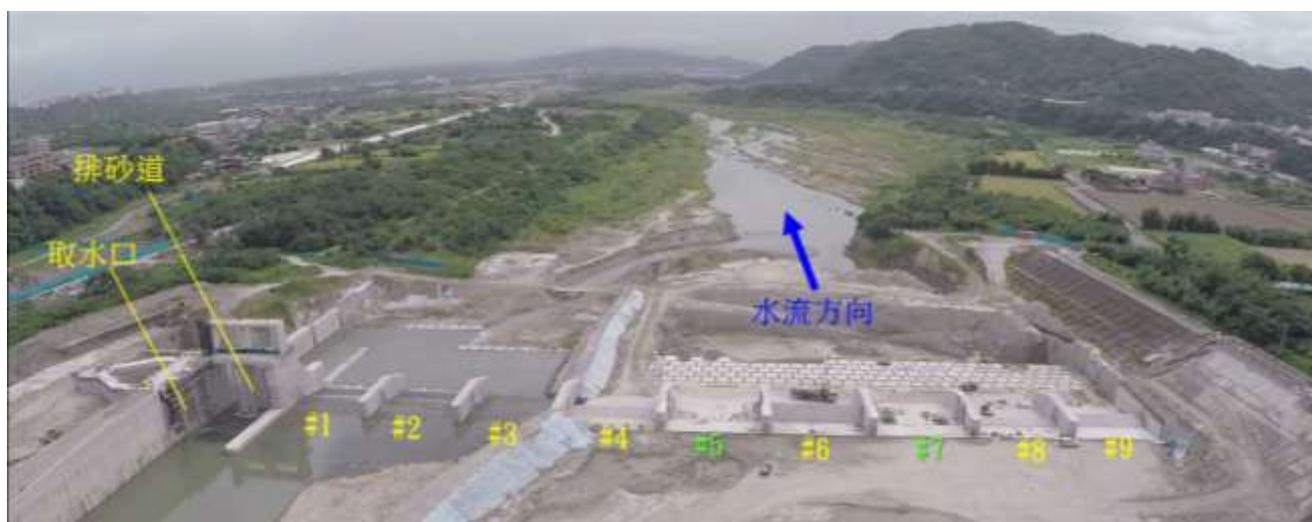
圖 6、中庄攔河堰工程施工情形

中庄攔河堰工程因位於大漢溪河道內，施工方式採半半施工，至 104 年 8 月底進度 74.36%，已完成 9 道排洪道及其倒伏閘門安裝；除護床工混凝土塊 100 塊、取水口與排砂道閘門及管大樓尚未施作完成外，其餘主要土木及閘門設施已完成，施工情形如圖 6，預計 104 年 10 月完成攔河堰主體工程及倒伏閘門安裝測試。

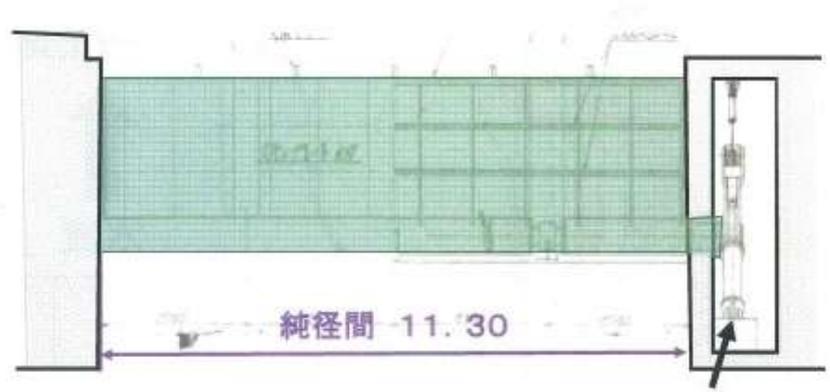
## 洪水吐ゲート正面図

- ・数量：1門
- ・純径間：11.30m
- ・純高：2.00m
- ・設計水深：2.30m
- ・水密方式：前面三方水密
- ・開閉方式  
：油圧シリンダー横主桁方式

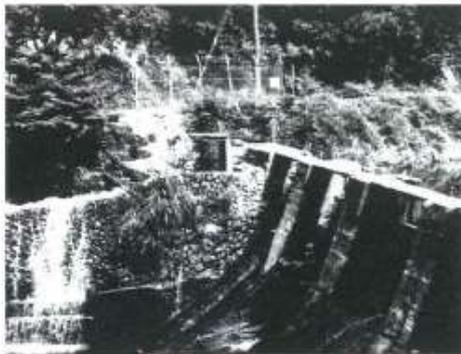
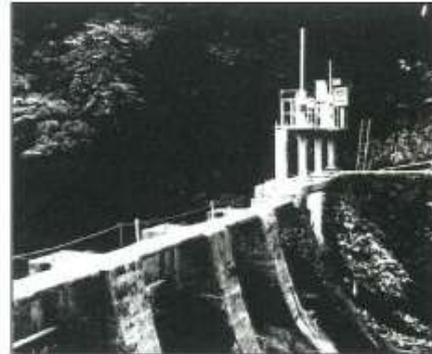
1909. 8 発電所運開当初

ゲートではなく、木製の決しや板(B=2.7m~2.75m, H=1.8m 4門)であった。

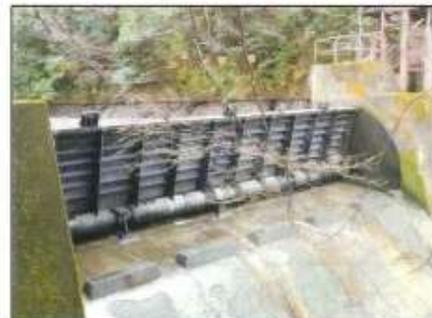
現在の洪水吐ゲート  
(起伏式, B=11.3m, H=2.0m 1門)を設置  
現在に至る(44年経過)

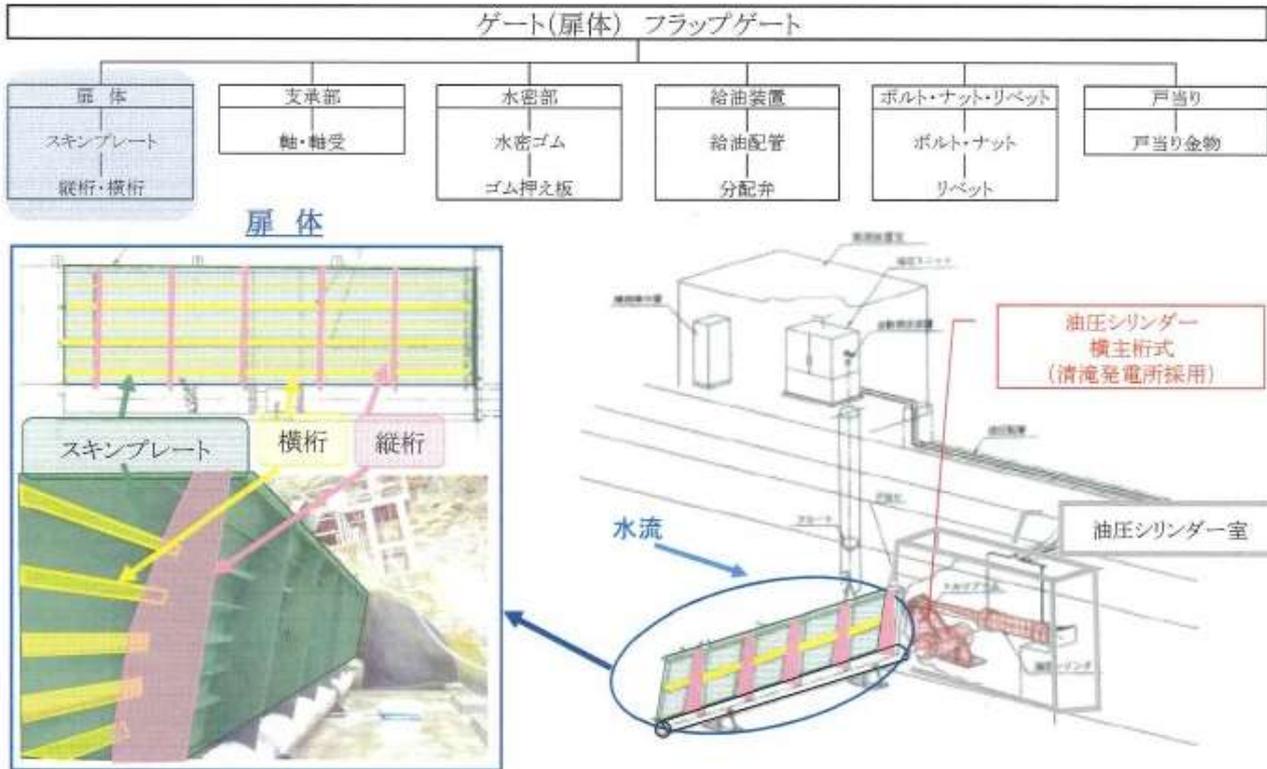
機器構成図

各部品に対して次のように確認する

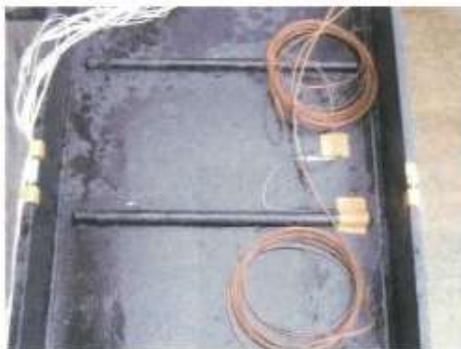
【応力測定状況】

調査項目	調査内容
板厚測定	定期調査よりも測定点数を増して、腐食範囲や腐食程度を把握する
応力測定	許容応力度を大きく上回る部材があった場合、応力を計測する
詳細計算(FEM解析)	隅角部等の応力が許容応力度を大きく上回り、改修の必要性が有りと判断された場合に、余寿命を正確に把握するため、FEM解析等を行なう。
振動測定	水門扉開閉時に振動が問題になった場合や、振動が懸念される場合に、振動の有無、振動による水門扉への影響を確認するために実施する。
浸透探傷試験(PT)	溶接部あるいは、鋼材自体の表面に亀裂等がある場合、その大きさや位置を把握するために実施
超音波探傷試験(UT)	溶接部あるいは、鋼材自体の内部に亀裂等がある場合、その大きさや位置を把握するために実施

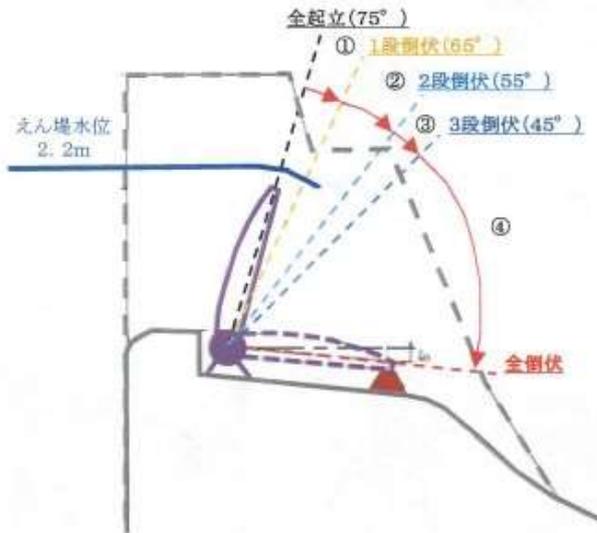
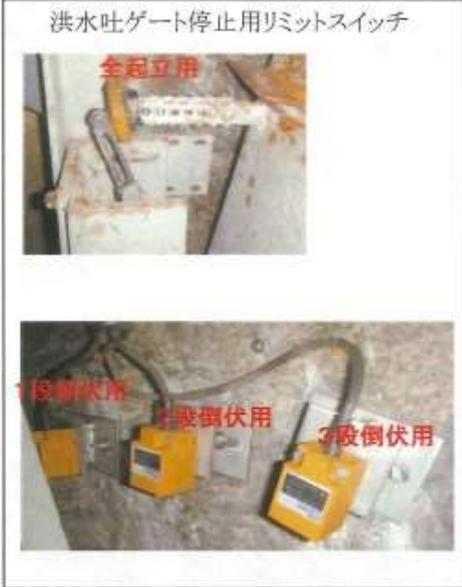
#### 倒伏(自動制御)

えん堤水位を感知して自動的にゲートが倒伏および起立する

- えん堤水位2.2mを感知すると1段階倒伏する
- 3段階倒伏状態でも2.2mを感知した場合には全倒伏する

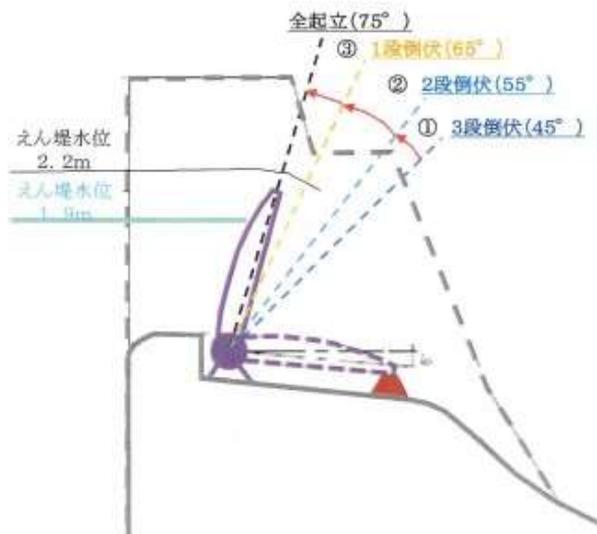
#### 起立(自動制御)

- えん堤水位1.9mを感知すると1段階起立する

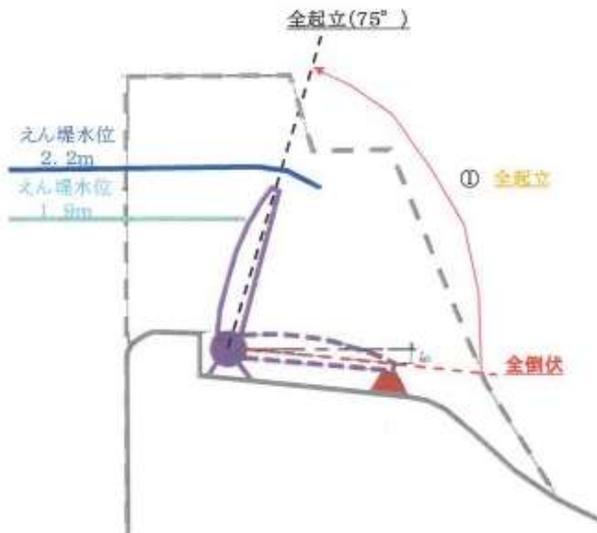
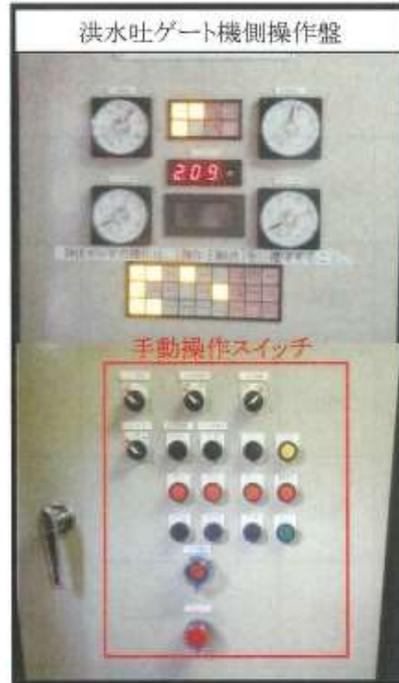
### 起立(手動制御)

現地に操作者が出勤し、ゲート動作に異常を来たすような不具合がないことを確認し、また、周囲の安全確認(河川への入川者がいないことを確認)後、機側操作盤にて手動操作により、起立操作を行なう。

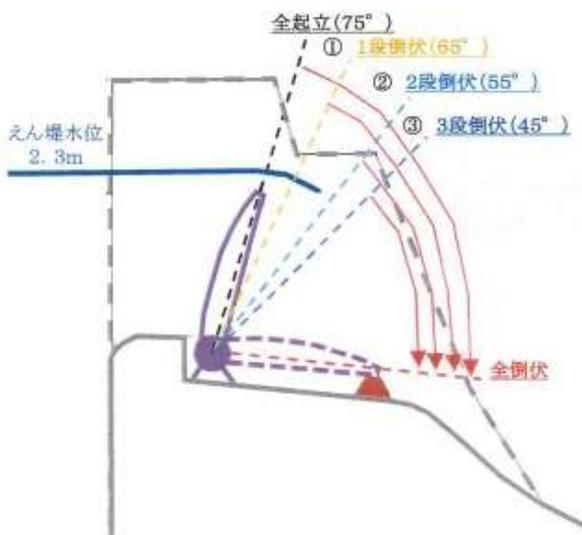
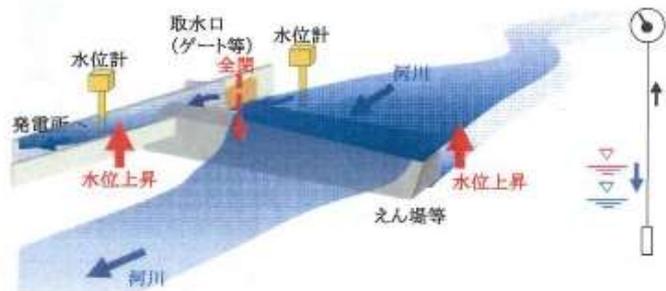
### 起伏ゲートの全倒伏(自動制御)

えん堤水位が2.3mまで上昇した場合は、急激な増水もしくは機器が故障して正しく倒伏していないことが想定される。その場合には、起伏ゲートは全倒伏し、取水口ゲートは、導水路への土砂流入を防止する目的で、自動制御により全閉する。

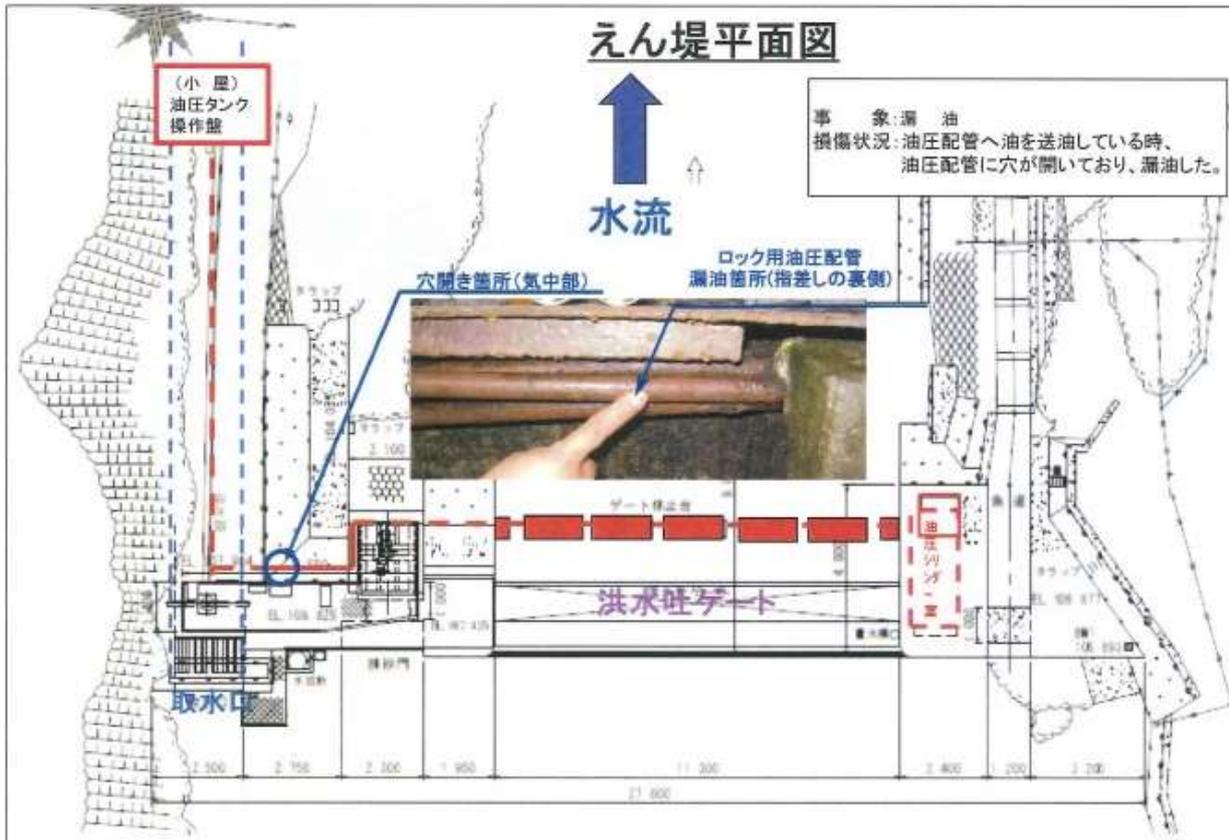
#### 油圧配管からの漏油事例 (清滝発電所)

設備名	発電所名	損傷部位	不具合発生内容	発生原因	対策内容
ゲート	清滝	油圧配管	配管からの漏油	油圧配管の腐食 *配管外面の腐食の進行によるもの(40年経過)	配管取替
	黒田	油圧配管	配管ジョイント部からの漏油	油圧配管の腐食 *配管外面の腐食の進行によるもの(31年経過)	配管取替
	洛北	油圧ユニット	油圧低下	電磁弁内の異物 咬み込みによる	異物の除去
除塵機	宇治	油圧ホース	油圧ホースからの漏油	油圧ホースの ひび割れ	ホース取替
	小牧	油圧ホースとシリンダー接続部	配管ジョイント部からの漏油	パッキンの劣化	パッキン取替

当社が水力発電所で所有する油圧機器は、ゲートと除塵機を合わせて、全52基所有しているが、不具合は、全て配管の腐食等による漏油である。  
また、不具合発生件数も過去5年間で5回と殆ど発生していない。

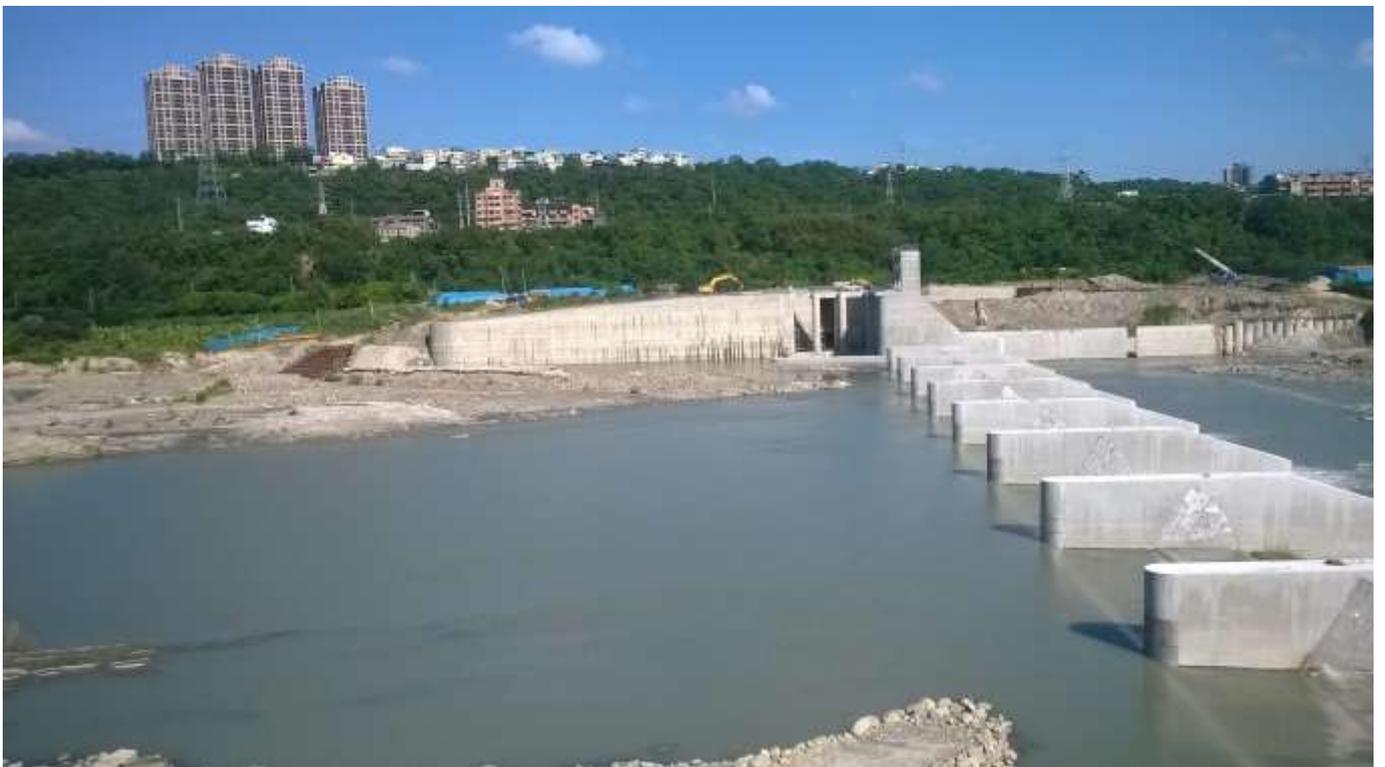
圖 10、中庄攔河堰工程施工情形
