# 推動漏防計畫，積極降低漏水

**台灣自來水公司**  
TAIWAN WATER CORPORATION

中華民國109年1月7日

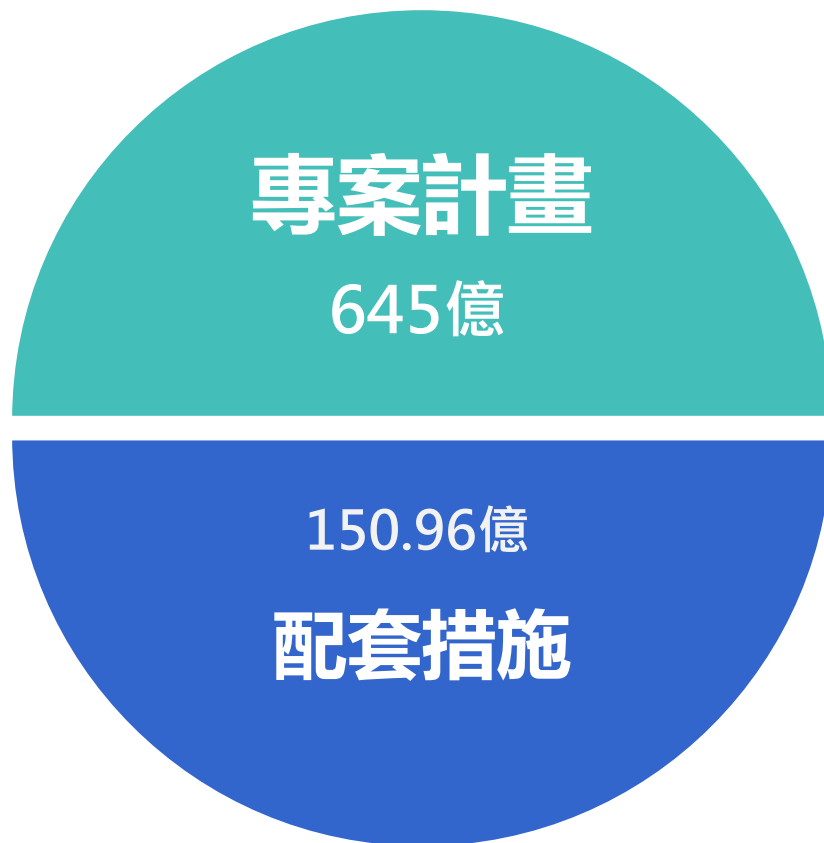
水壓管理

汰換管線6000公里

建置3428個分區計量管網

檢漏作業

修漏作業

管網地理資訊系統

擴大民間參與技術服務

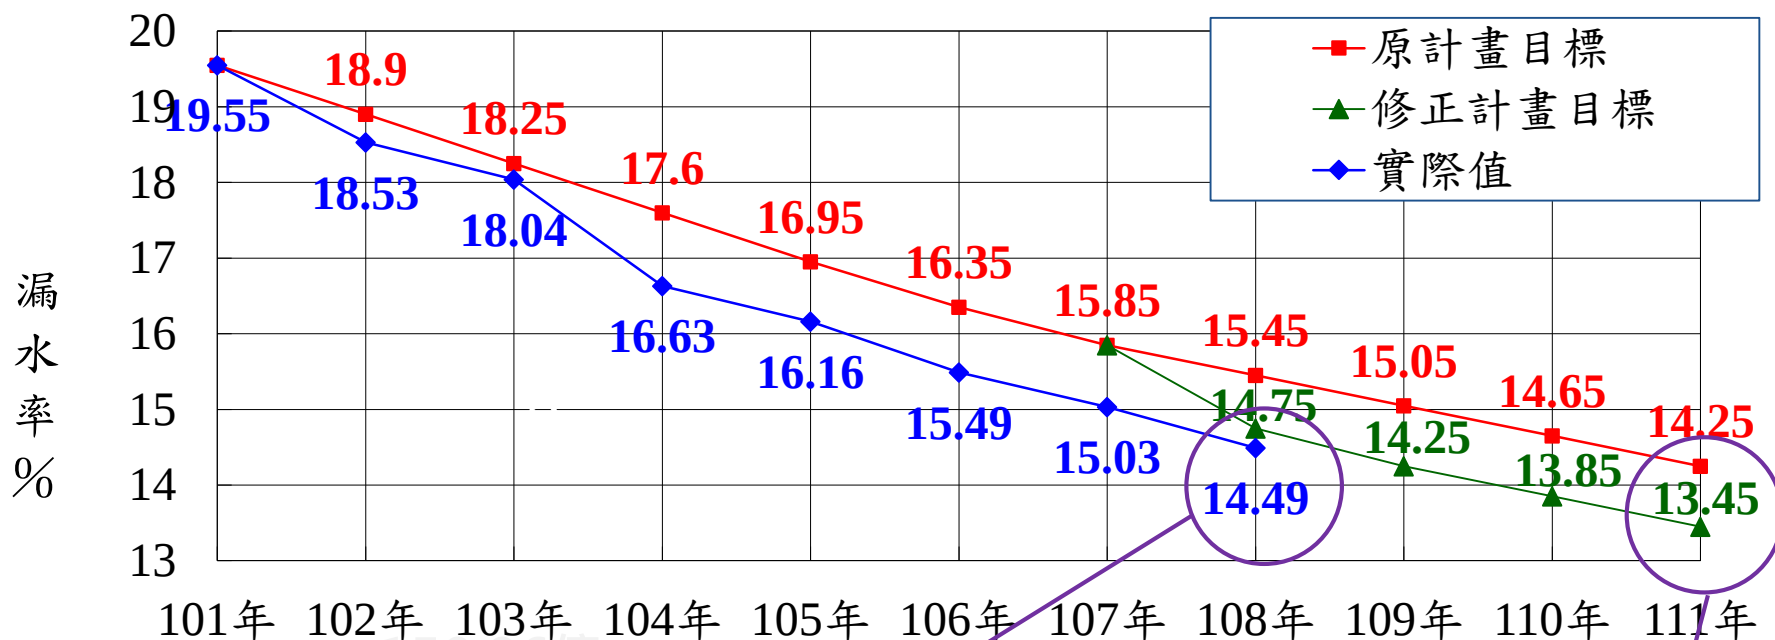
節省1.74億M<sup>3</sup>/年  
約為0.88座石門水庫有效蓄水容量

預計節省2.02億M<sup>3</sup>/年  
約為1.02座石門水庫有效蓄水容量

長期目標：行政院政策指示，120年底漏水率降至10%

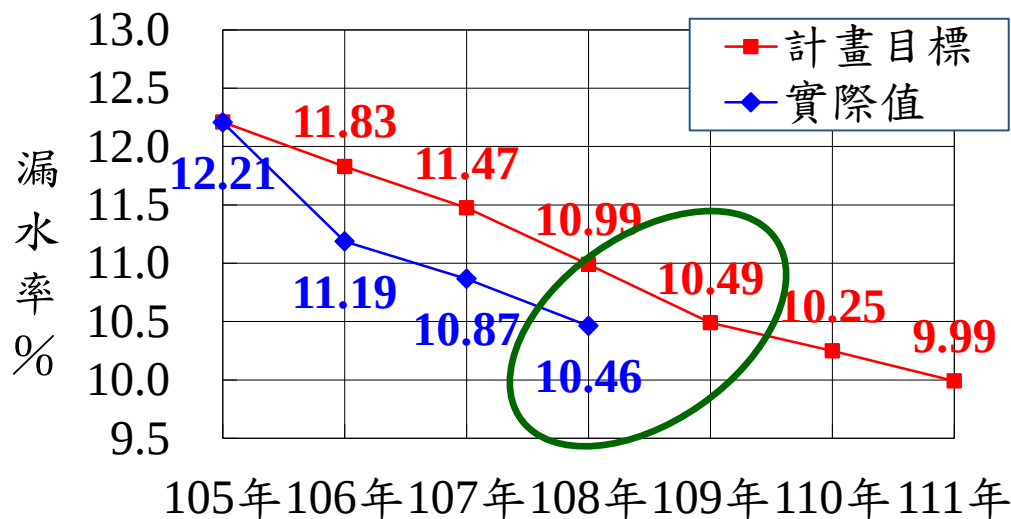
109年目標提前於  
108年達成

預計可達行政院政策指示，111年底平均漏水率降至10%

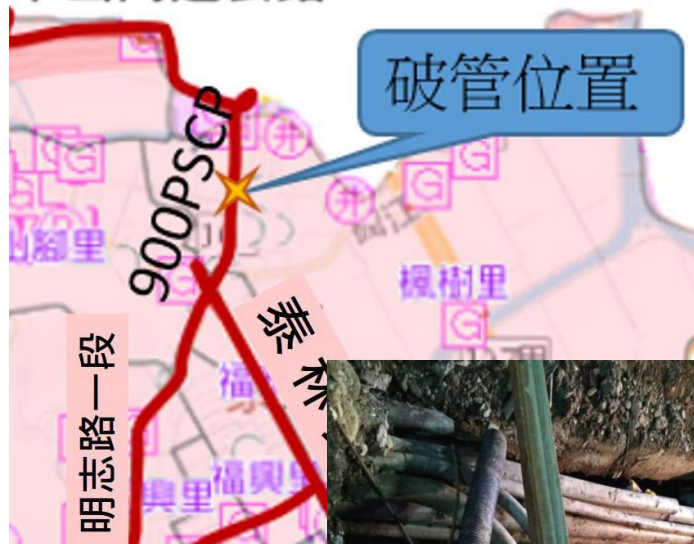
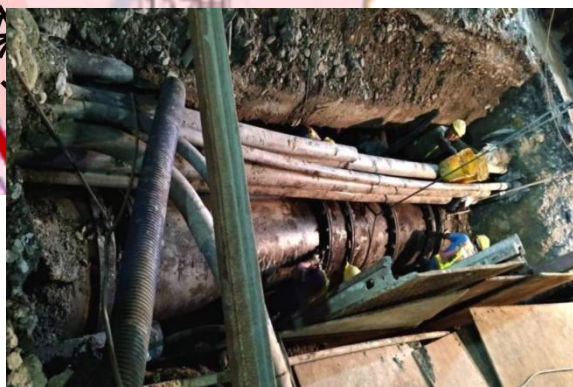
泰山區明志路一段  
§ 900mmPSCP破管

時間：108年10月21日

中山高速公路

破管位置

更生改善工程  
已於108年12  
月10日開工

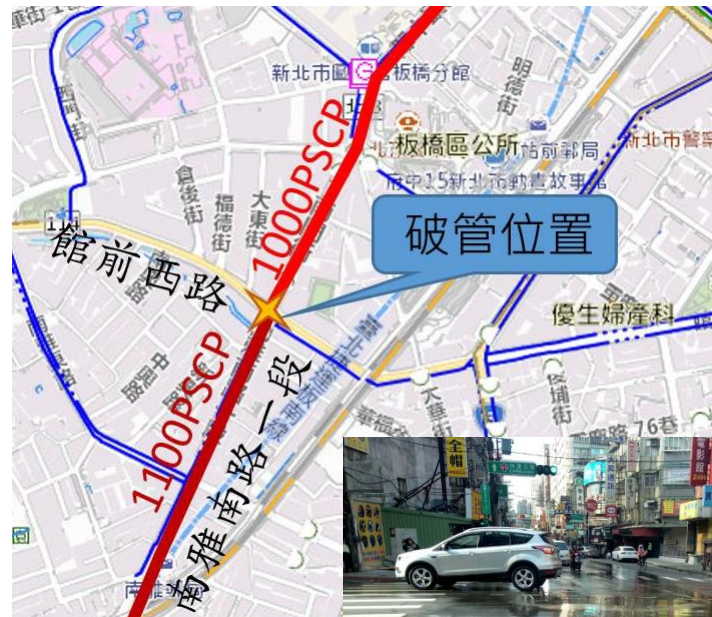
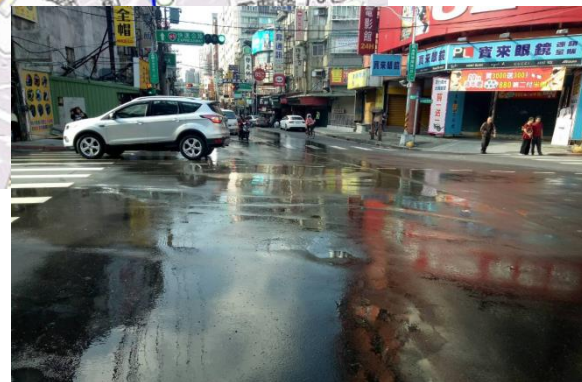
板橋區南雅南路一段  
§ 1100mmPSCP滲漏

時間：108年11月6日

更生改善工程  
規劃設計中
