# 電機工程施工查核常見缺失

吳國楨 電機技師

113年03月29日

## 三、機水電缺失介紹

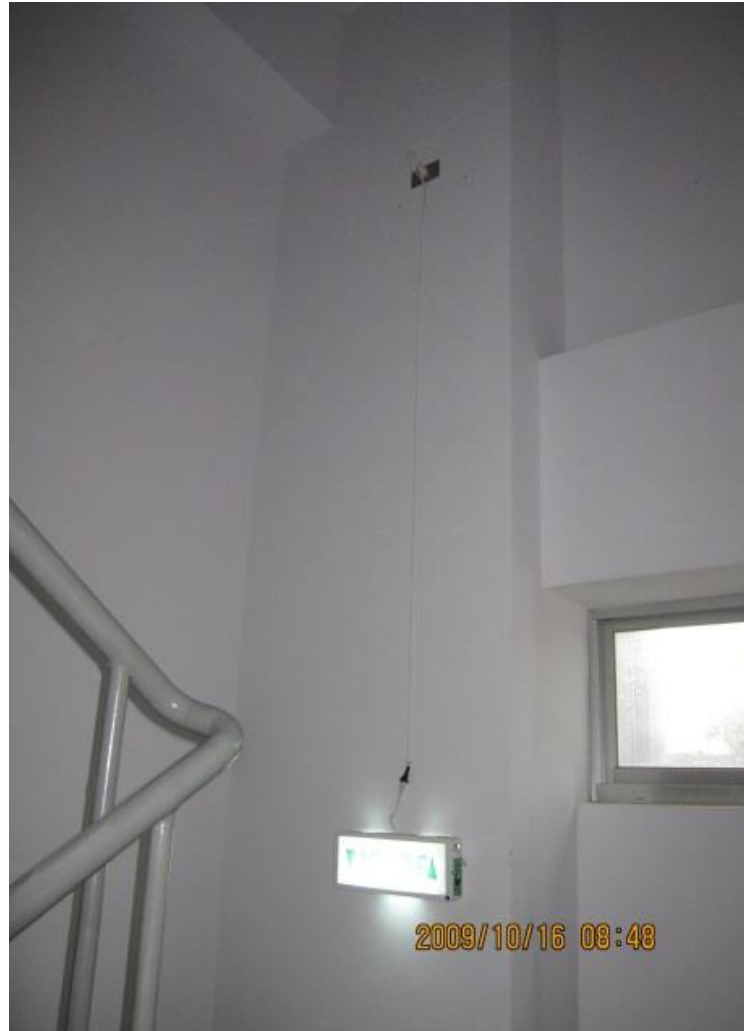
#### 圖4 工程會扣點編號50906

說明：水電樓層指示燈與電源出線口距離太遠，施工前未套圖

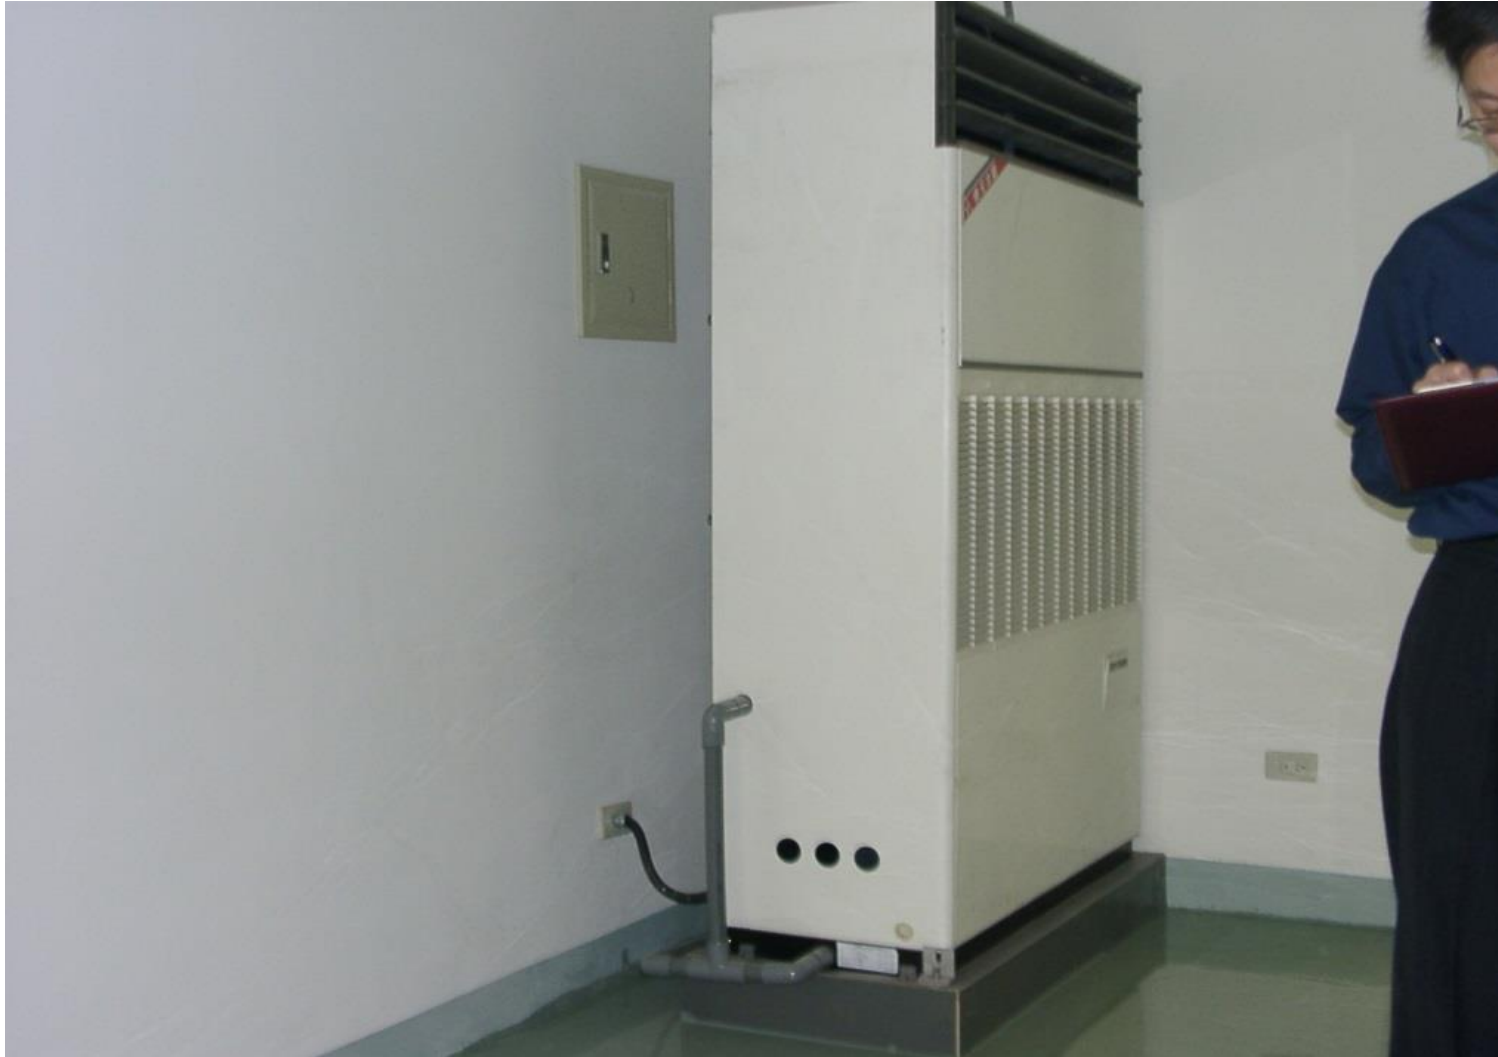
圖5 工程會扣點編號50906

說明：電氣分電箱與空調設備施工前未套圖，造成分電箱箱門無法90度開啟。

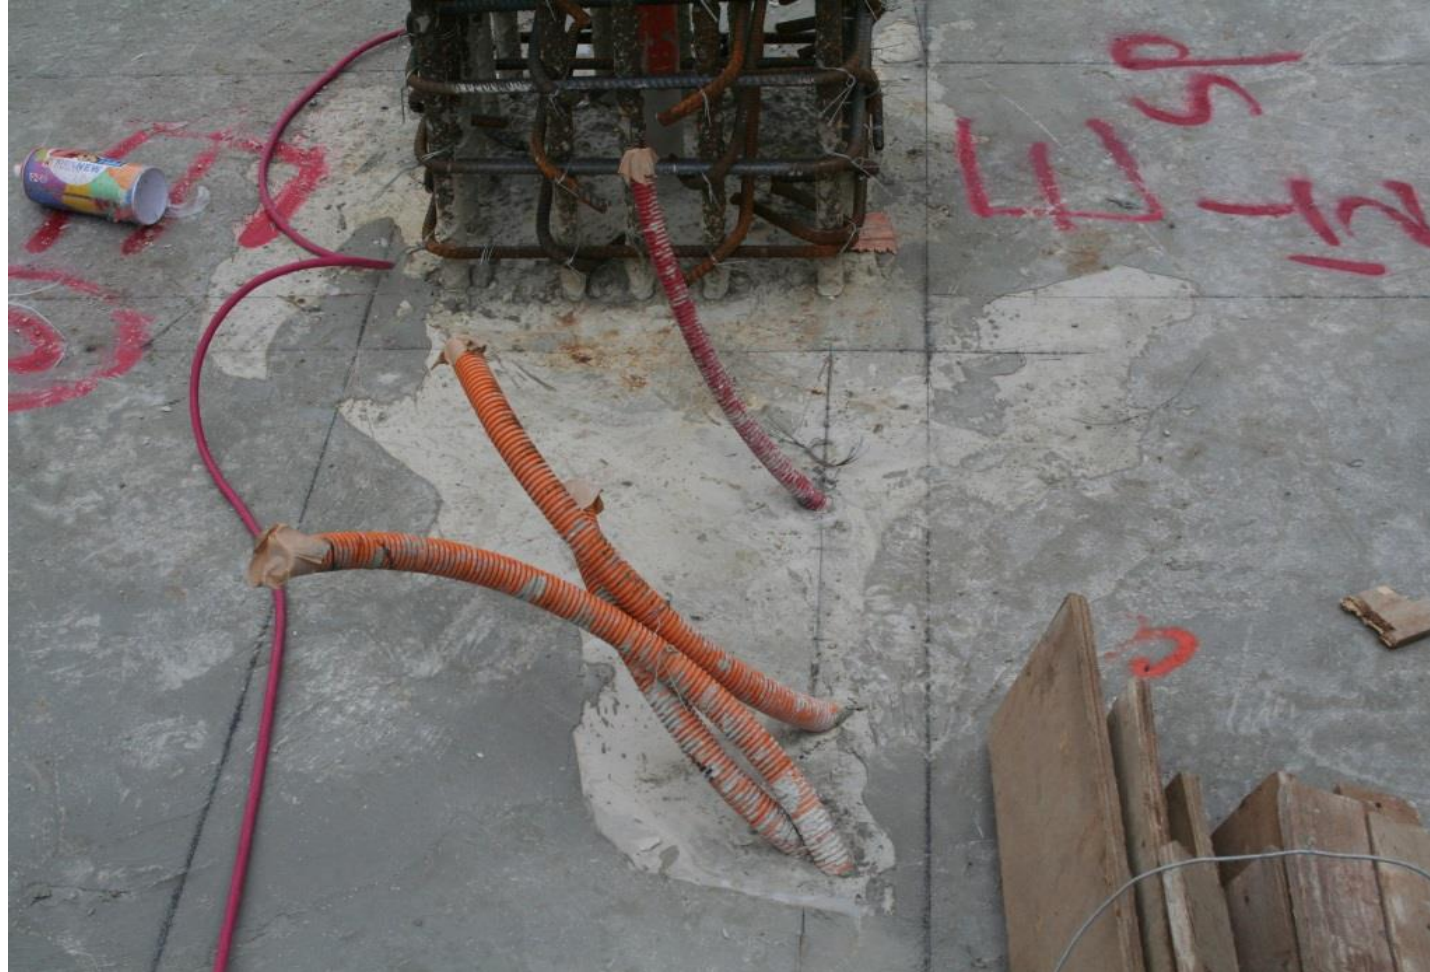
圖7工程會扣點編號50906

說明：CD管管路未做適當支撐造成傾斜，往後若打鑿不良將造成CD管管路彎曲半徑不足，影響拉線品質及線路安全。

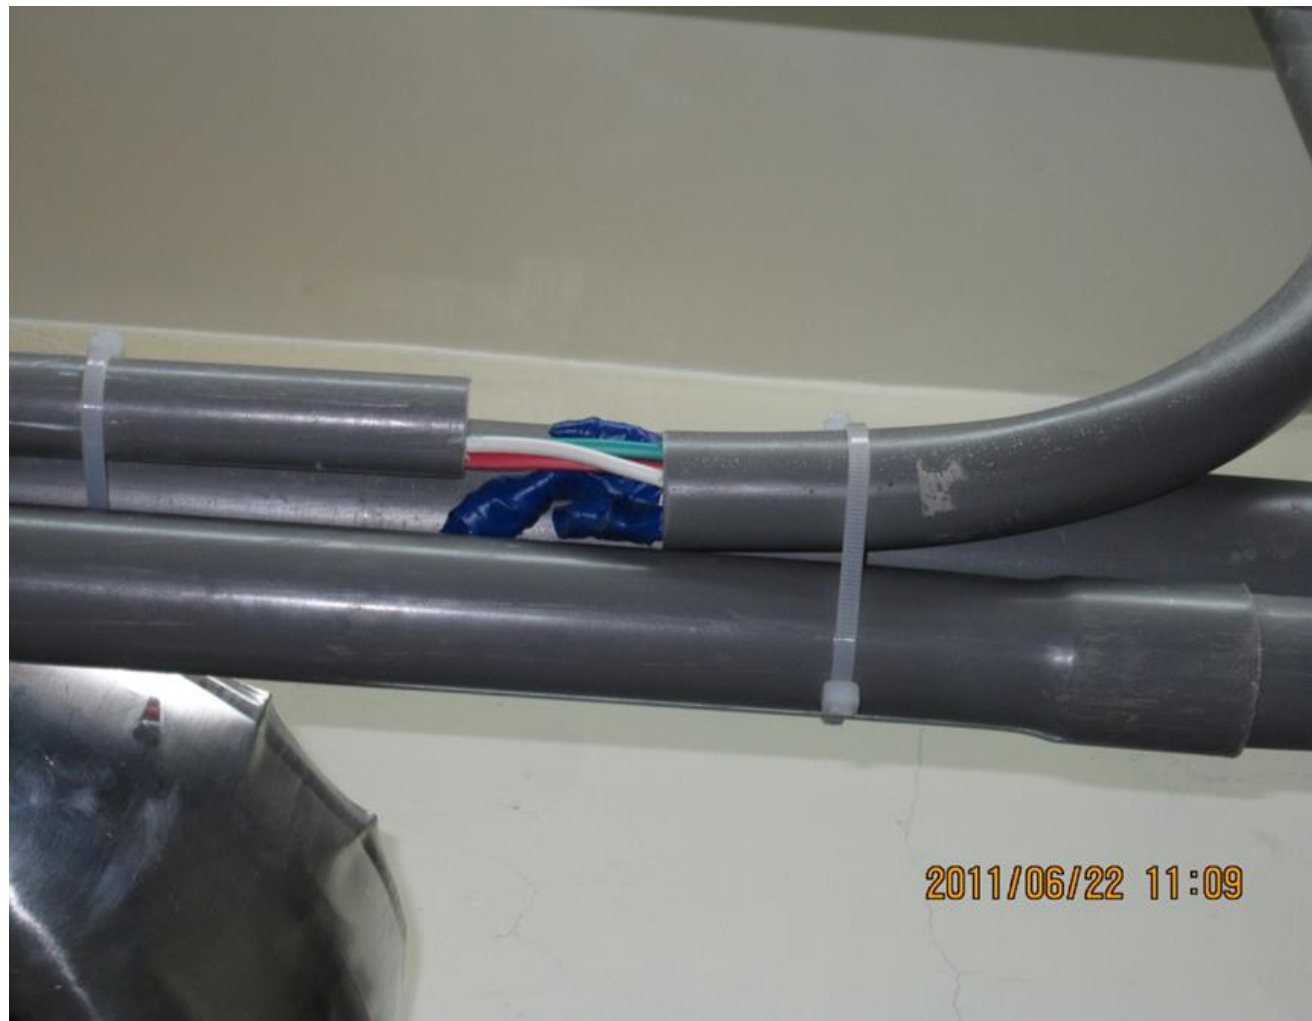
圖10工程會扣點編號5070401

說明：導線連接應在接線盒或拉線盒為之，不可在導線管內連接。導線管固定應使用管架及管夾，避免鬆脫。導線管相互連接承插深度不足(上膠0.8D，未上膠1.2D)。

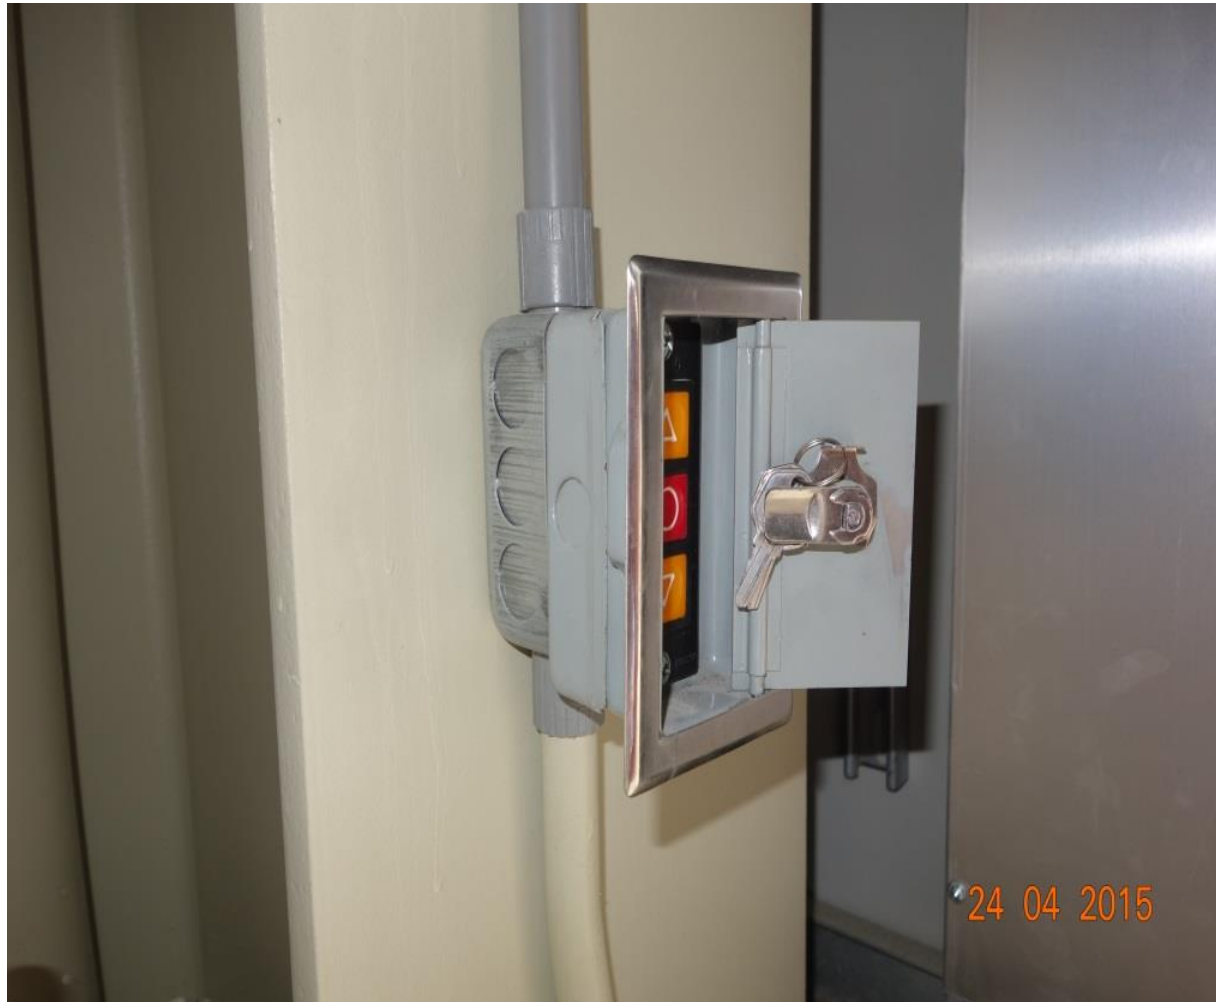
圖11工程會扣點編號5070401

說明：露明配管之出線盒採埋入型造成蓋板太大，蓋板四周未防護易割傷人員，應採用露出型出線盒。管材規格不符。

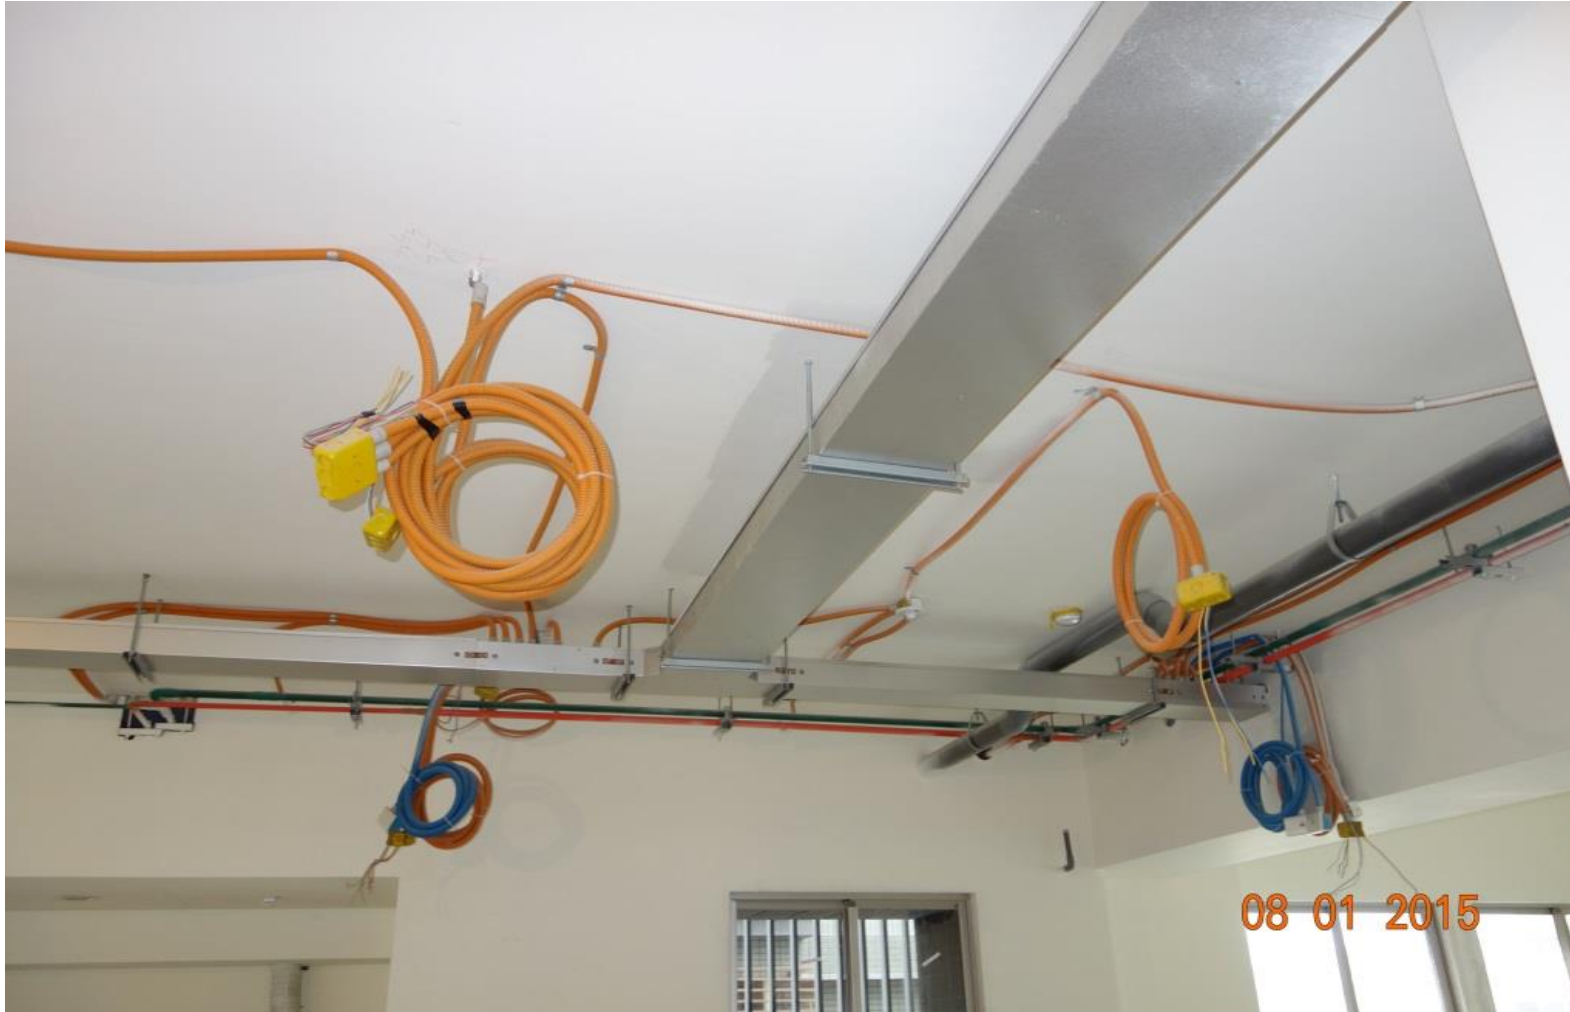
圖15工程會扣點編號5070401

說明：電氣配管採用CD管，CD管應埋在混凝土內，不應露明施工。軟管配管之長度應小於1.8公尺。(軟管規格不符規定)

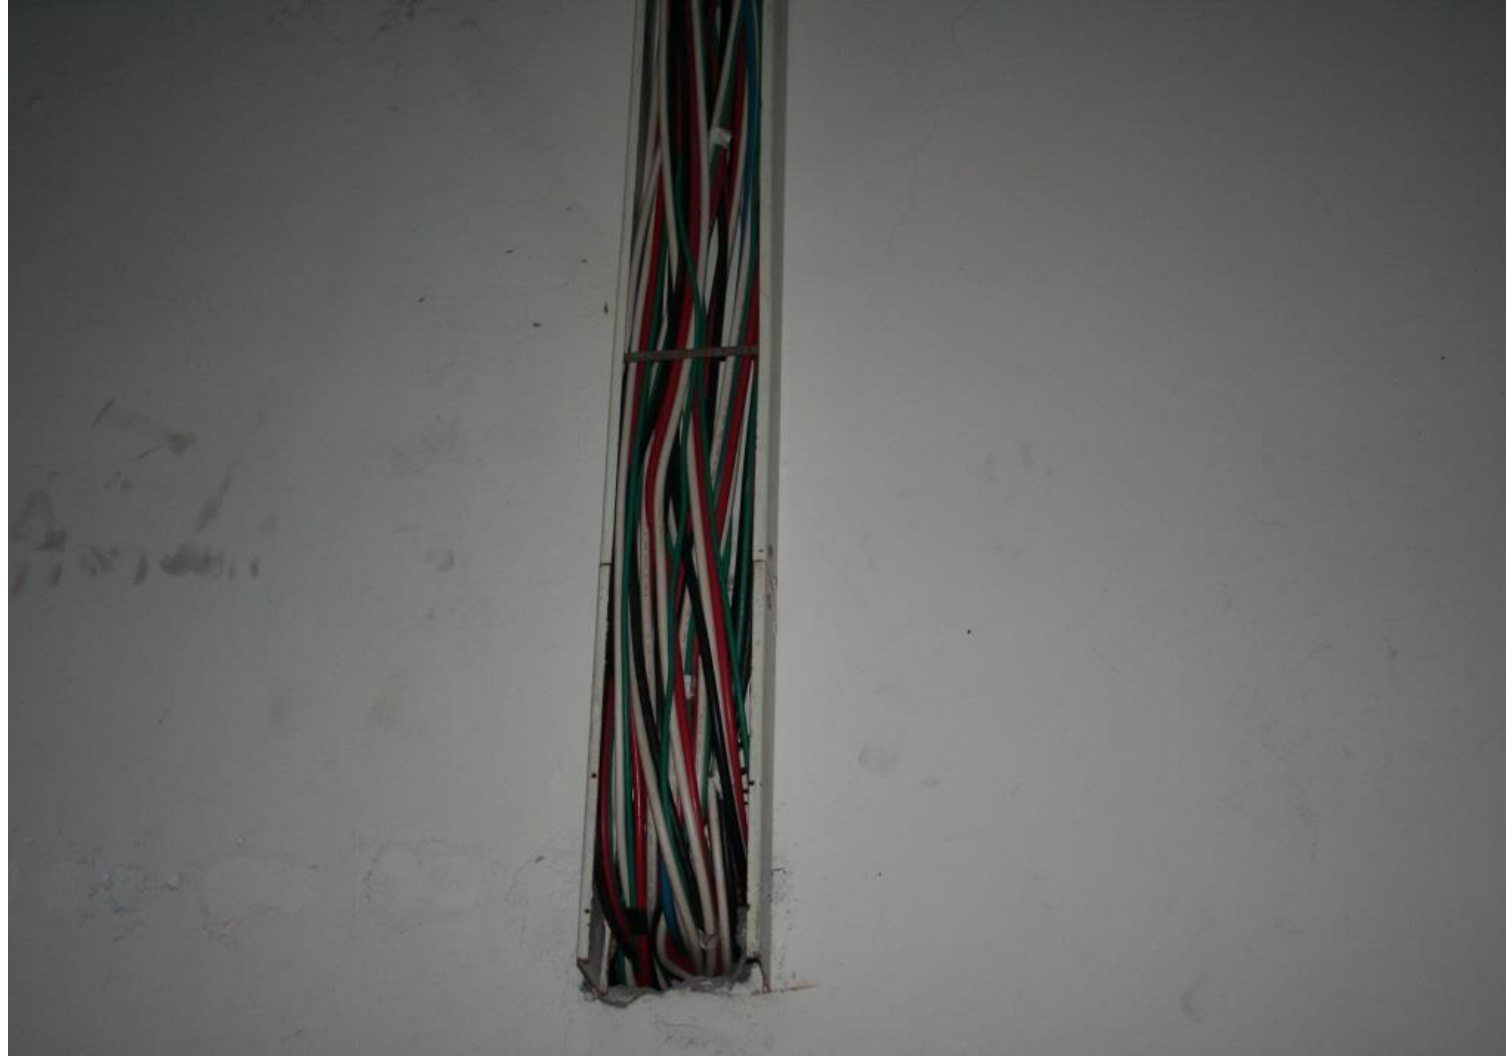
圖21工程會扣點編號5070401

說明：導線槽配線有載導線不可超過30條且容積應在20%以下，以利散熱。導線槽配線不合規範。

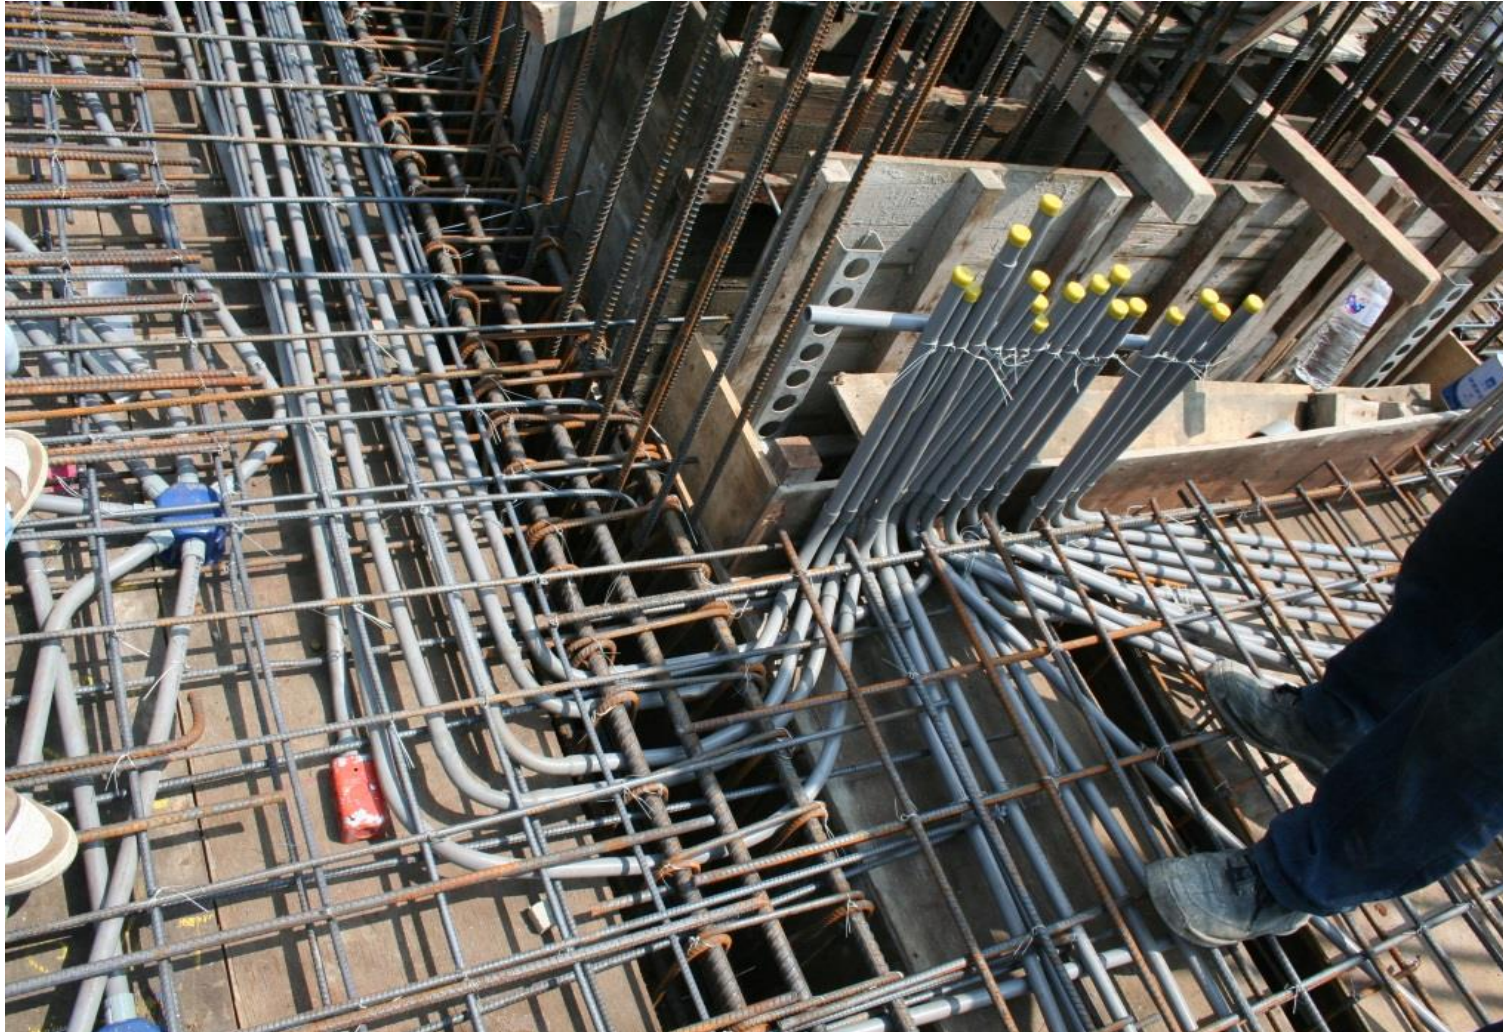
圖23工程會扣點編號5070403

說明：管路配置超過四個90度彎，造成拉線不易，將來維護困難，電導線安裝不符規範。

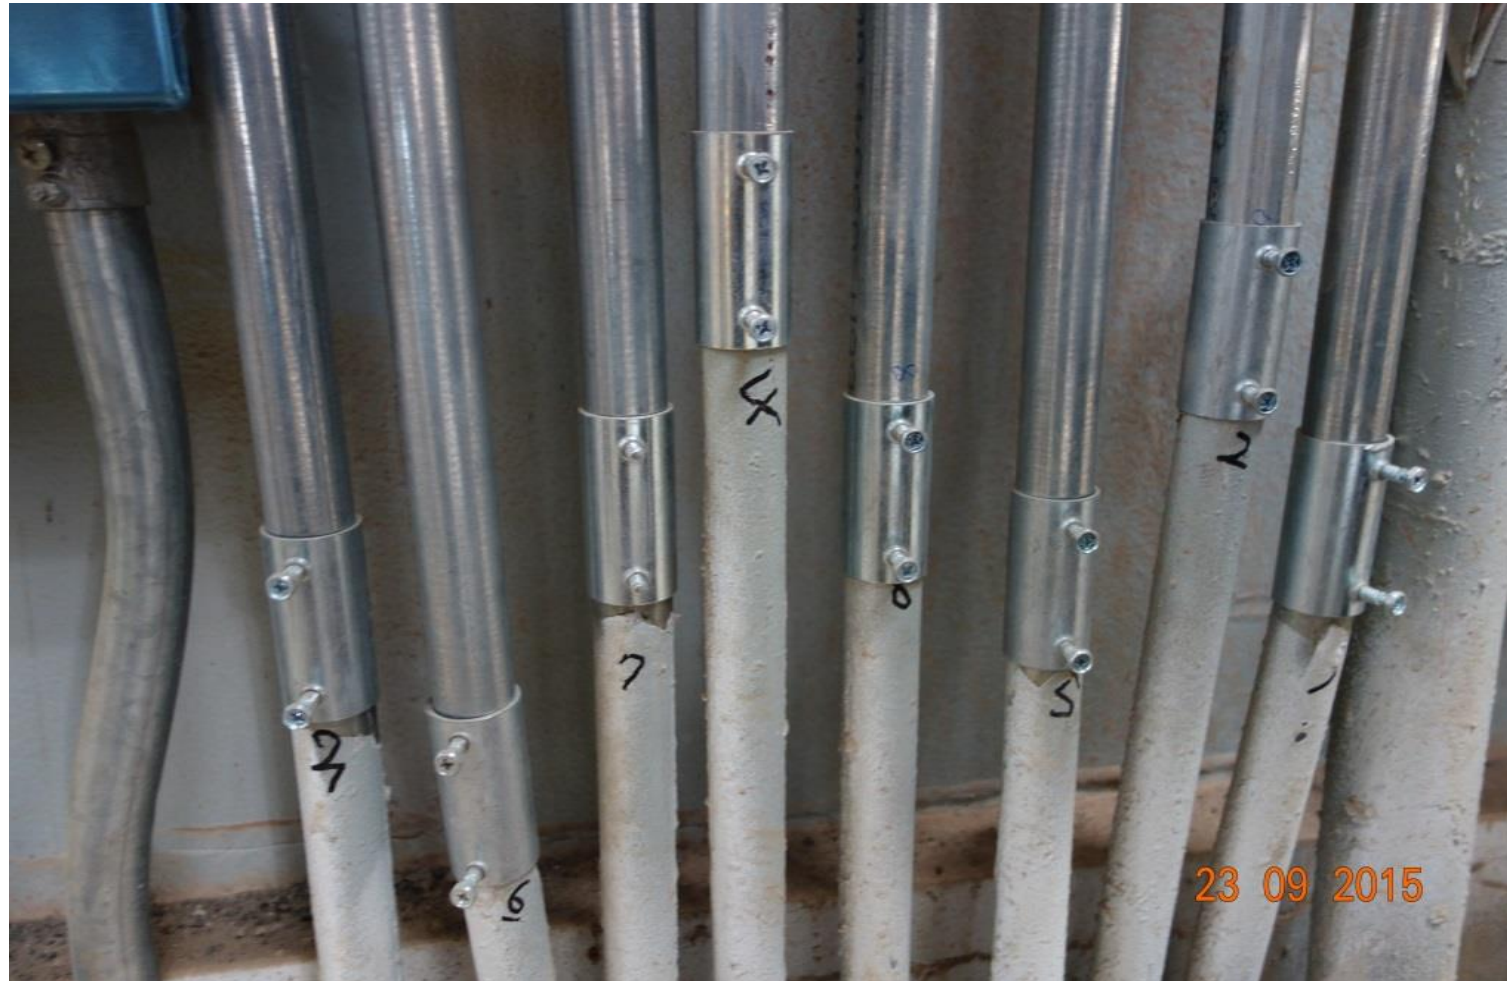
圖24工程會扣點編號5070403

說明：EMT管路連接，配件螺絲應鎖斷，暗管施工時連接配件兩端應補上膠帶或灌矽膠，避免灌漿時水泥沙漿流入EMT內造成管路阻塞。

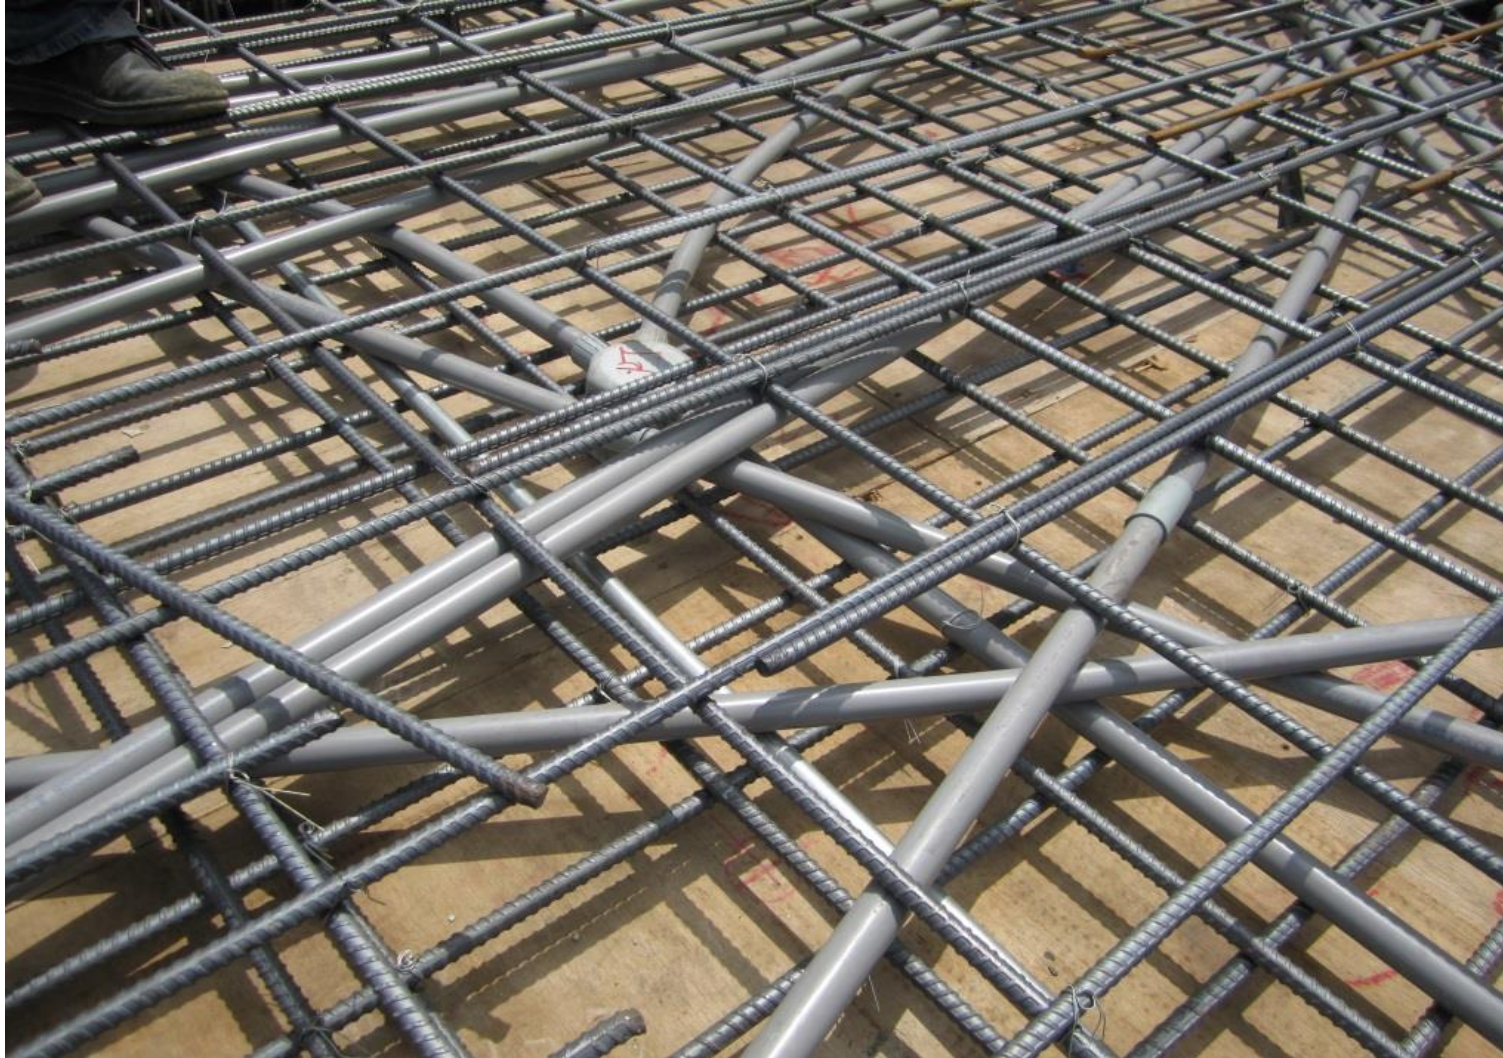
圖26工程會扣點編號5070403

說明：樓版雙層筋內配PVC管三支交叉在一起，厚度太厚，造成樓版鋼筋保護層不足。電導線管安裝不合規範。

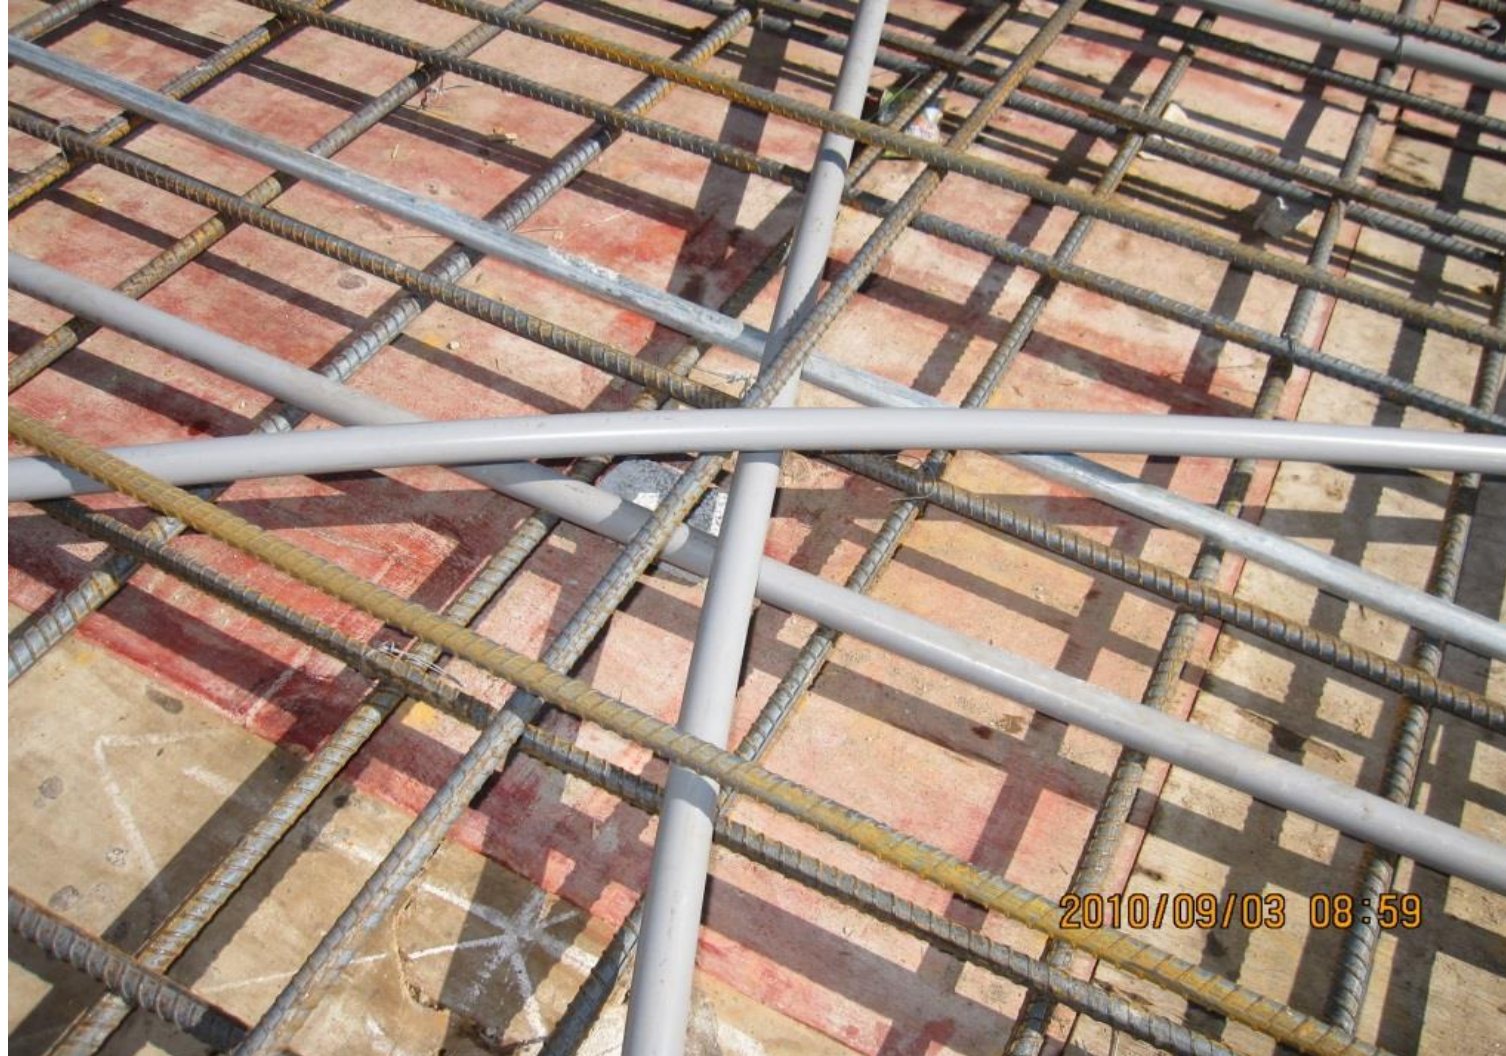
圖27工程會扣點編號5070403

說明：樓版雙層筋外配置PVC管，厚度太厚，造成PVC導線管保護層不足，PVC管未配置在雙層筋內。管路保護層不足。

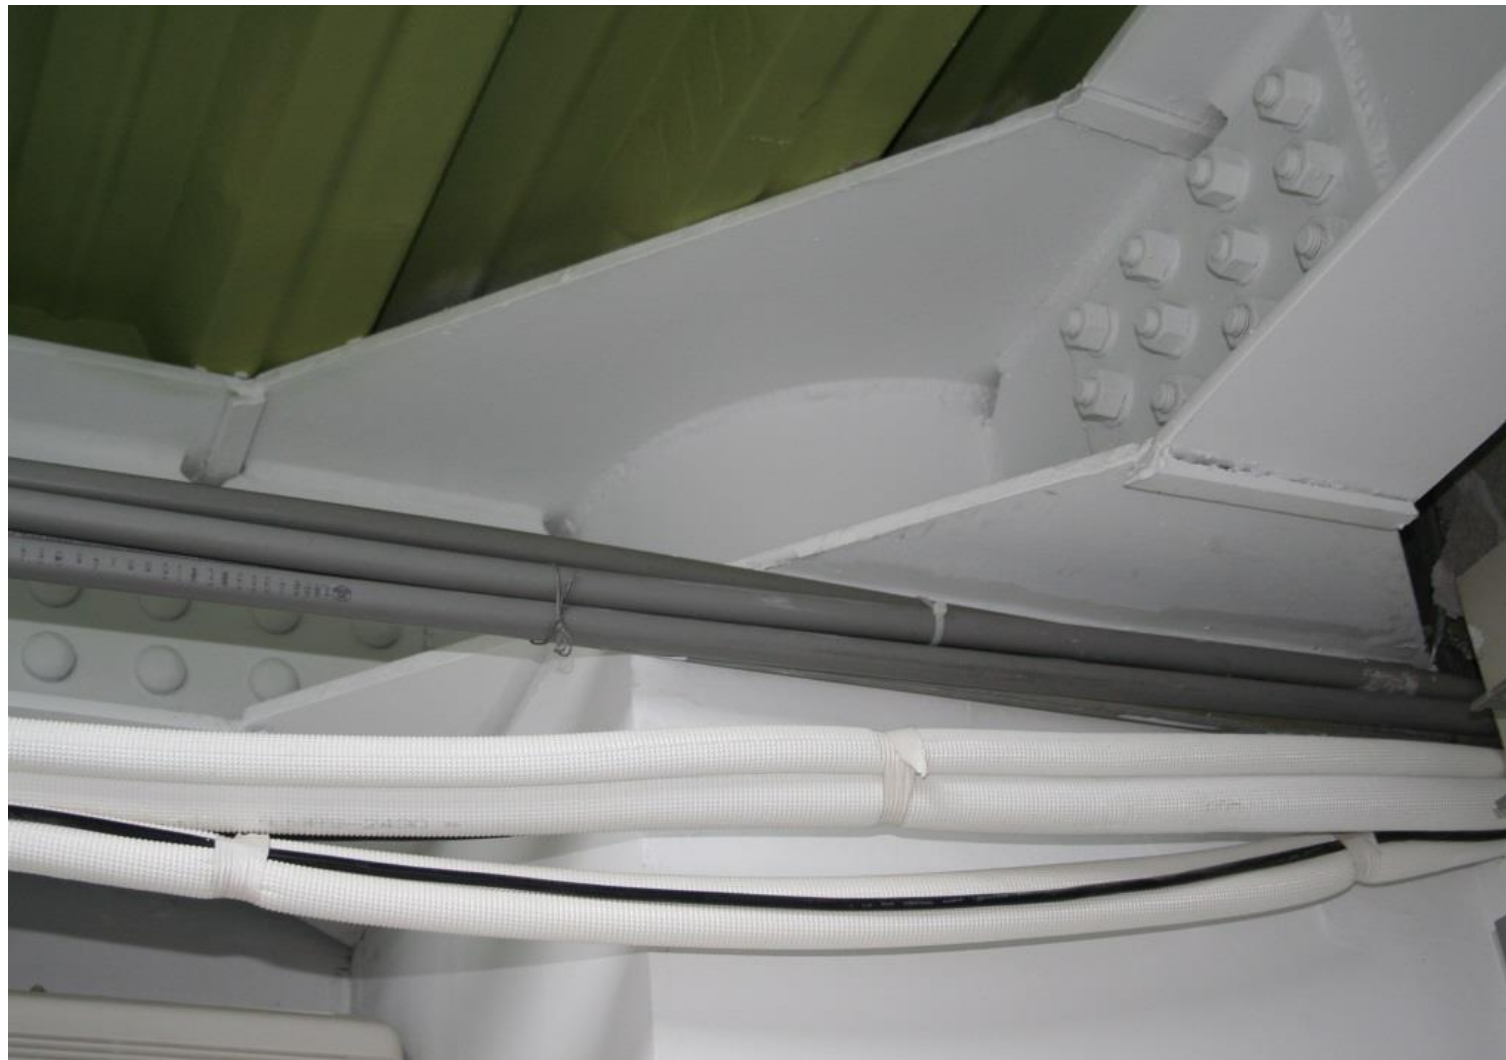
圖29工程會扣點編號5070403

說明：PVC導線管固定未使用管架或管夾，水平電導線管安裝不符規範。

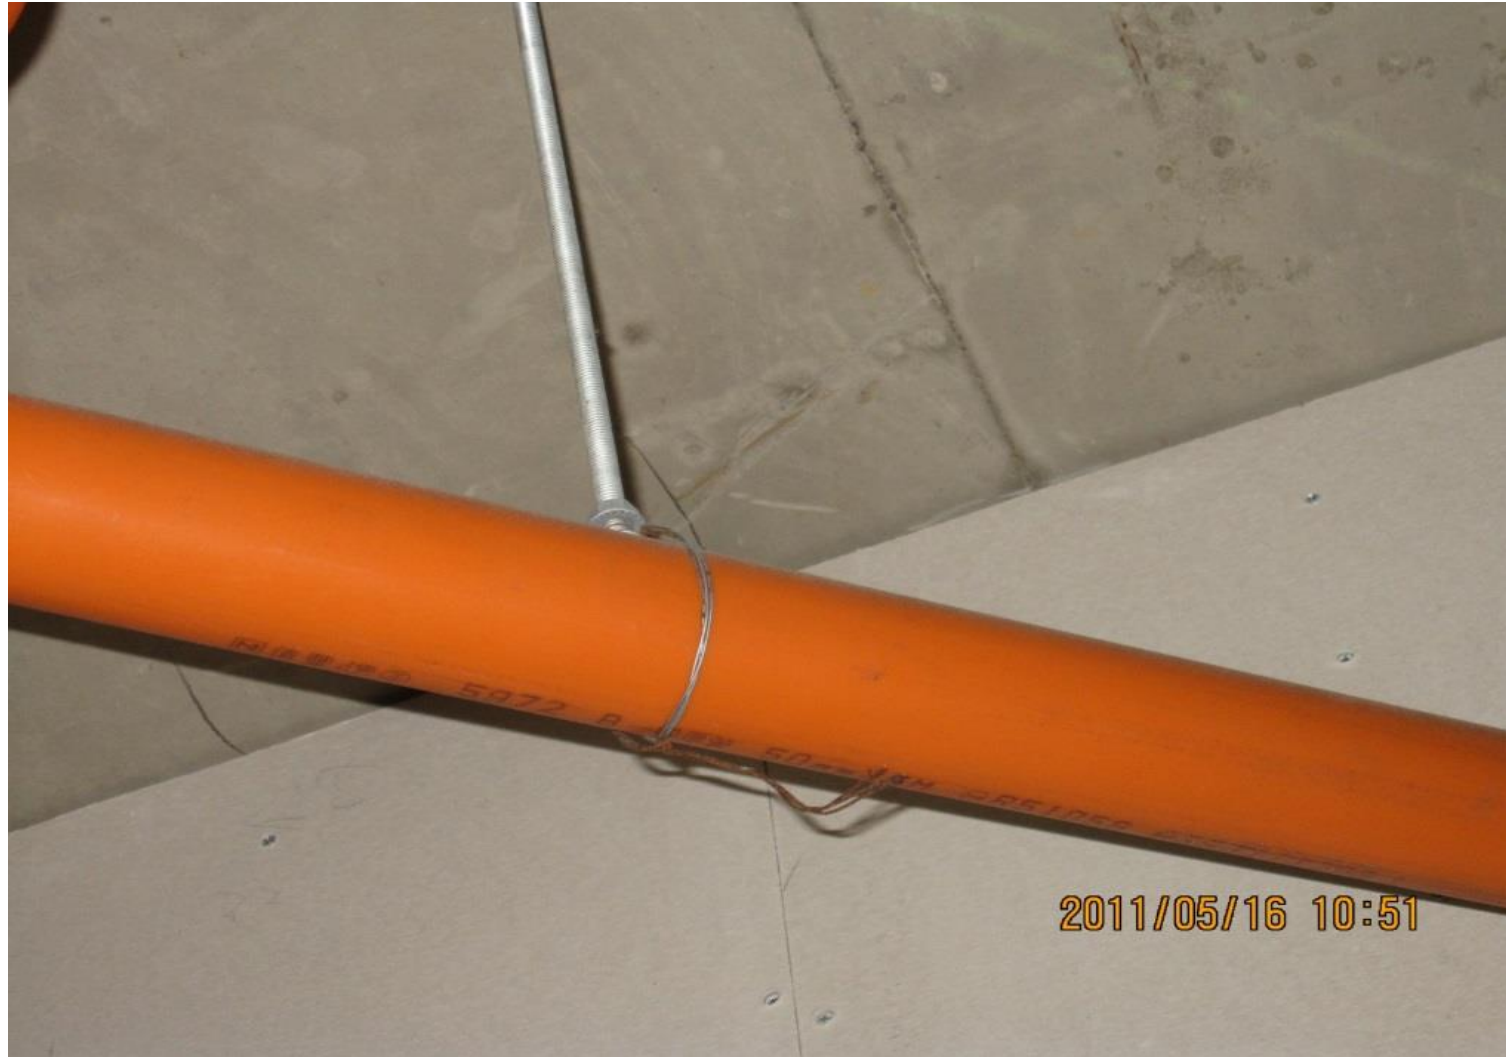
圖31工程會扣點編號5070403

說明：排水管使用鐵線綁紮固定不牢固，吊管施工不當，施作不合規範。

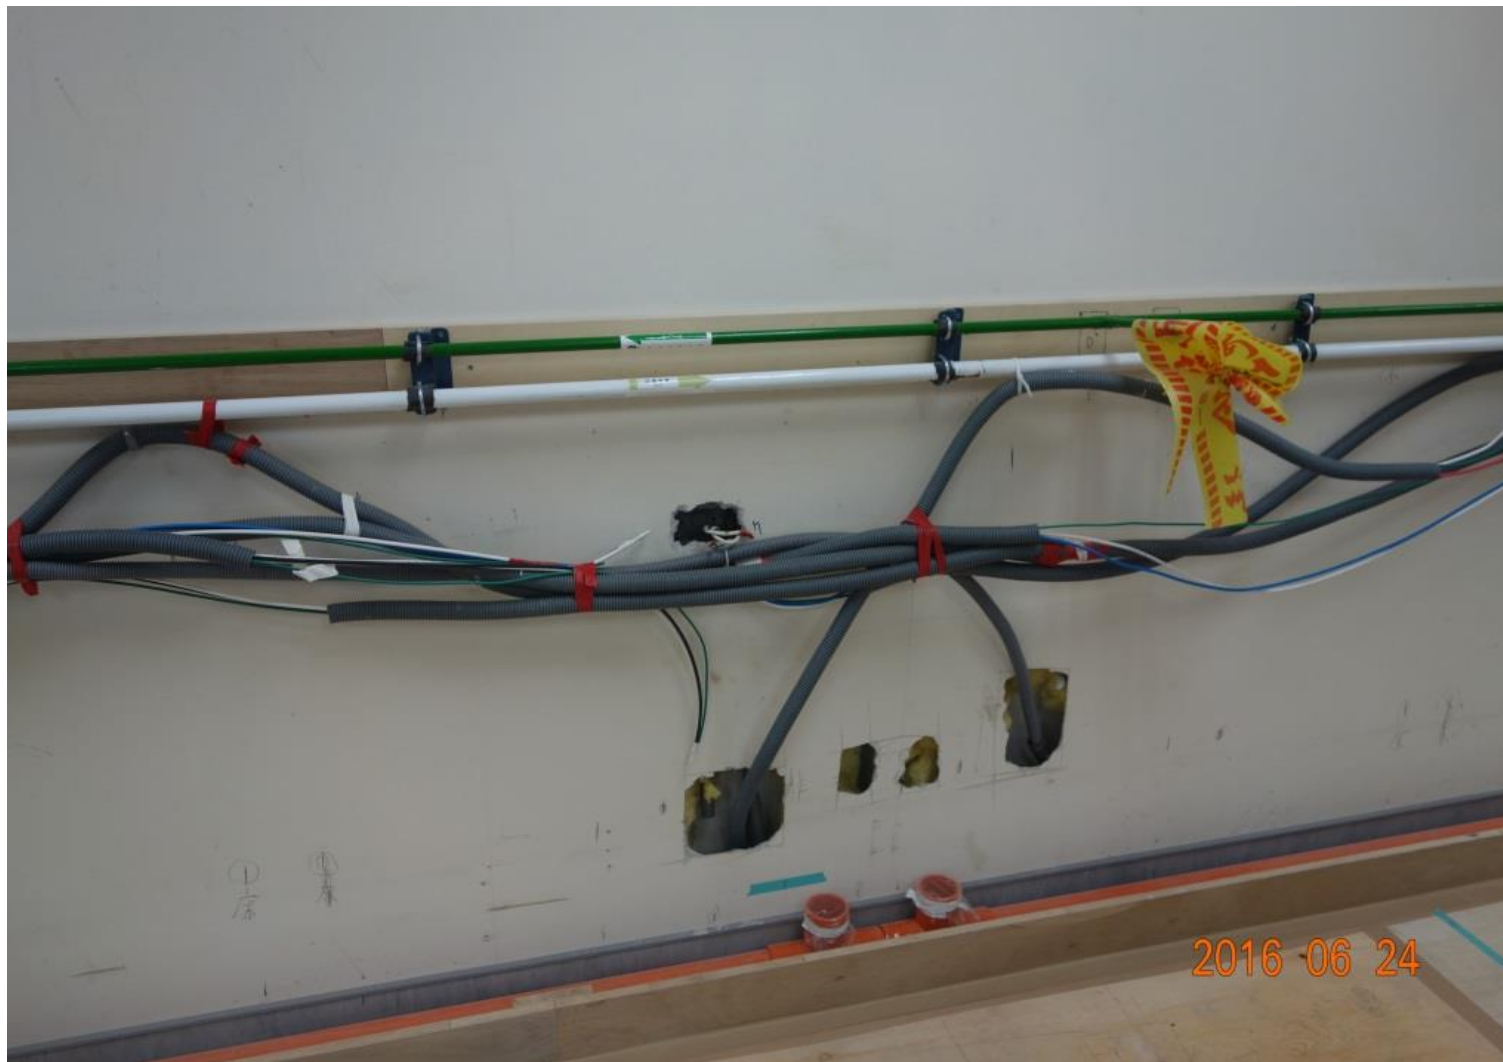
圖33工程會扣點編號5070403

說明：PVC電線未配管及固定，電導線管安裝不合規範

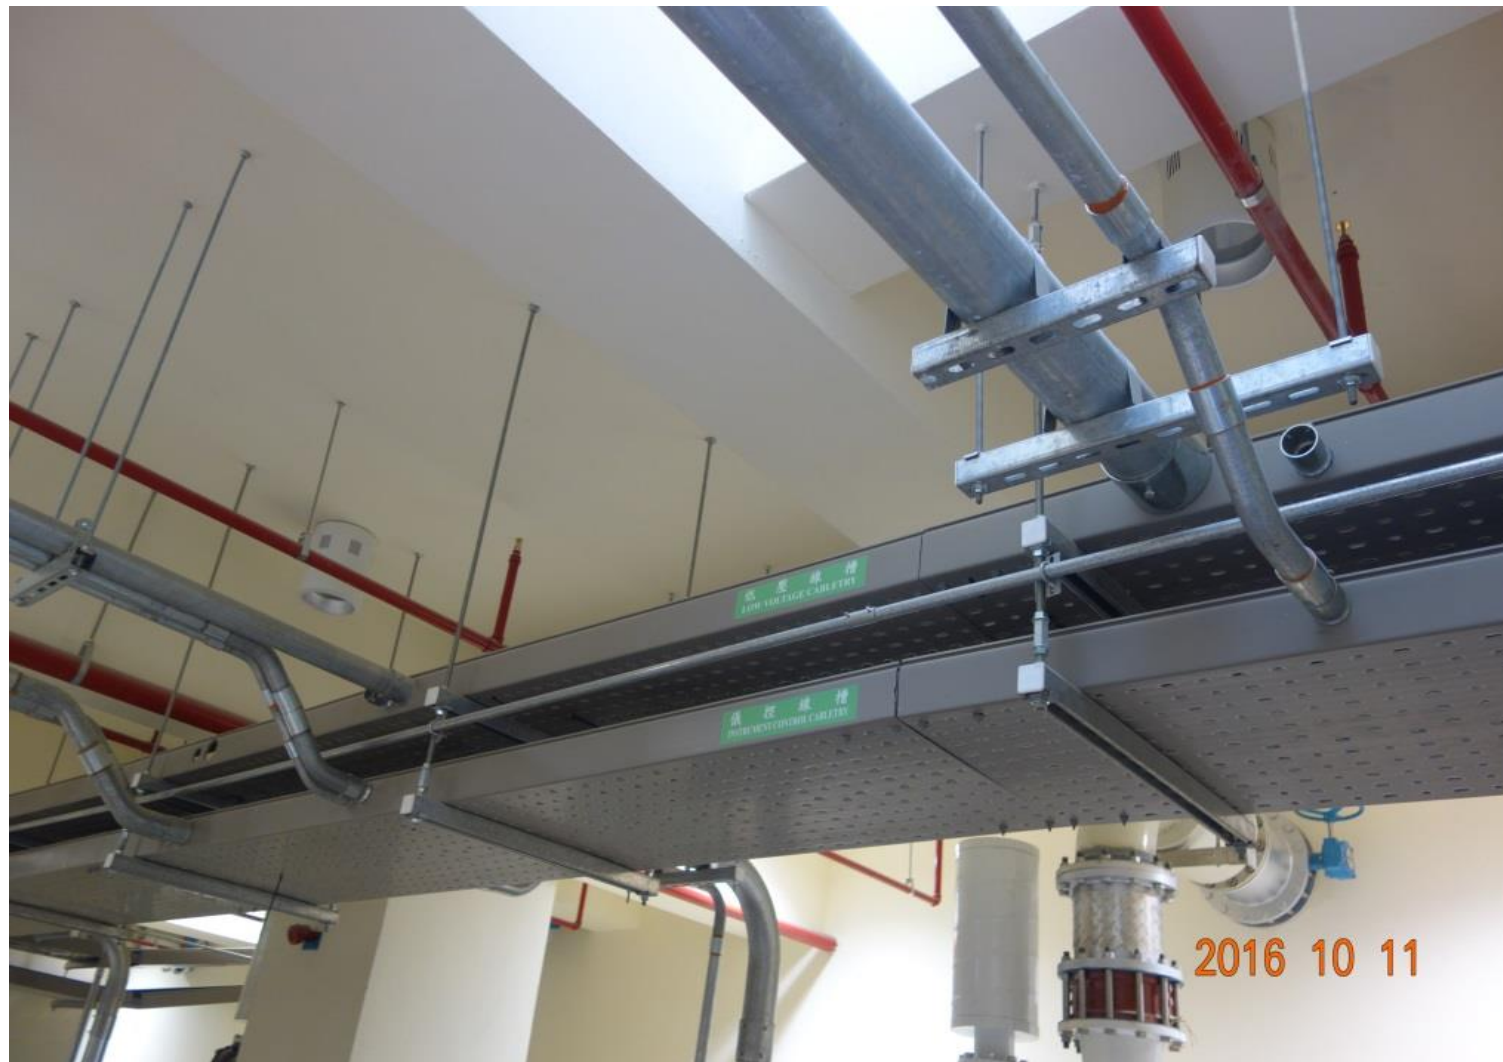
圖35工程會扣點編號5070403

說明：電纜架不應在側面開孔，影響電纜架結構支撐。電纜架安裝不合規範。
