# 電機工程施工查核常見缺失

吳國楨 電機技師

113年03月29日

## 三、機水電缺失介紹

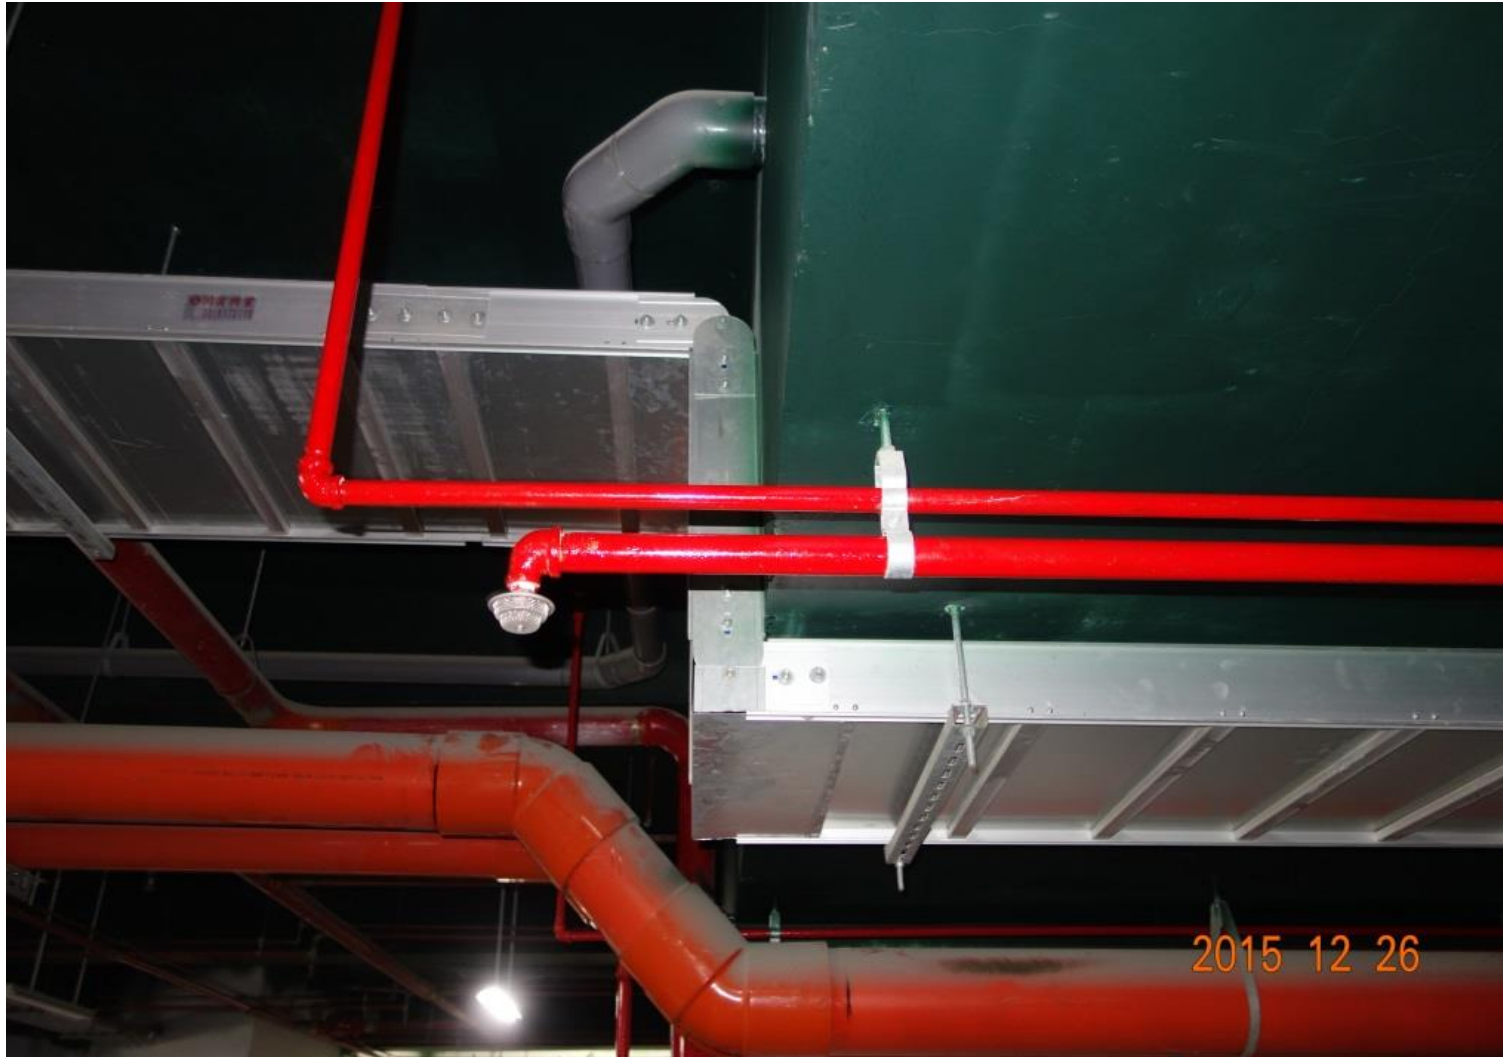
圖36工程會扣點編號5070403

說明：電纜架彎頭採用垂直轉角，影响拉線安全，電 架應採用有彎曲半徑之彎頭。電纜架安裝不合規範。

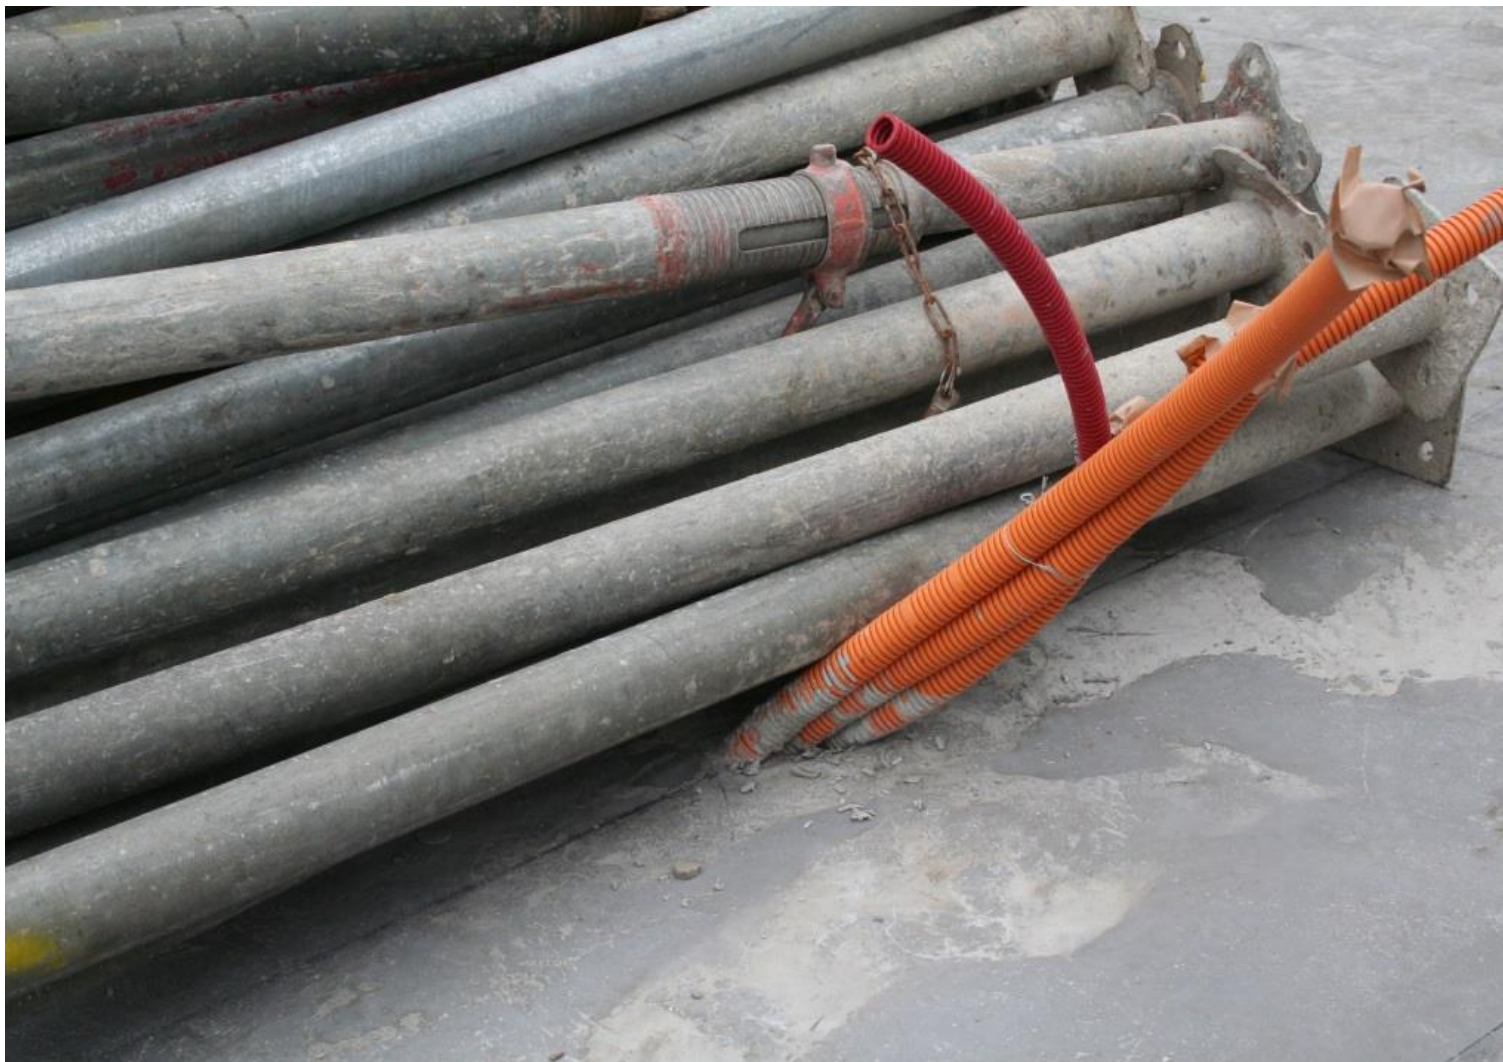
圖38工程會扣點編號5070403

說明：CD管管路未做適當防護，易被壓損影響拉線。電導線管安裝不合規範。

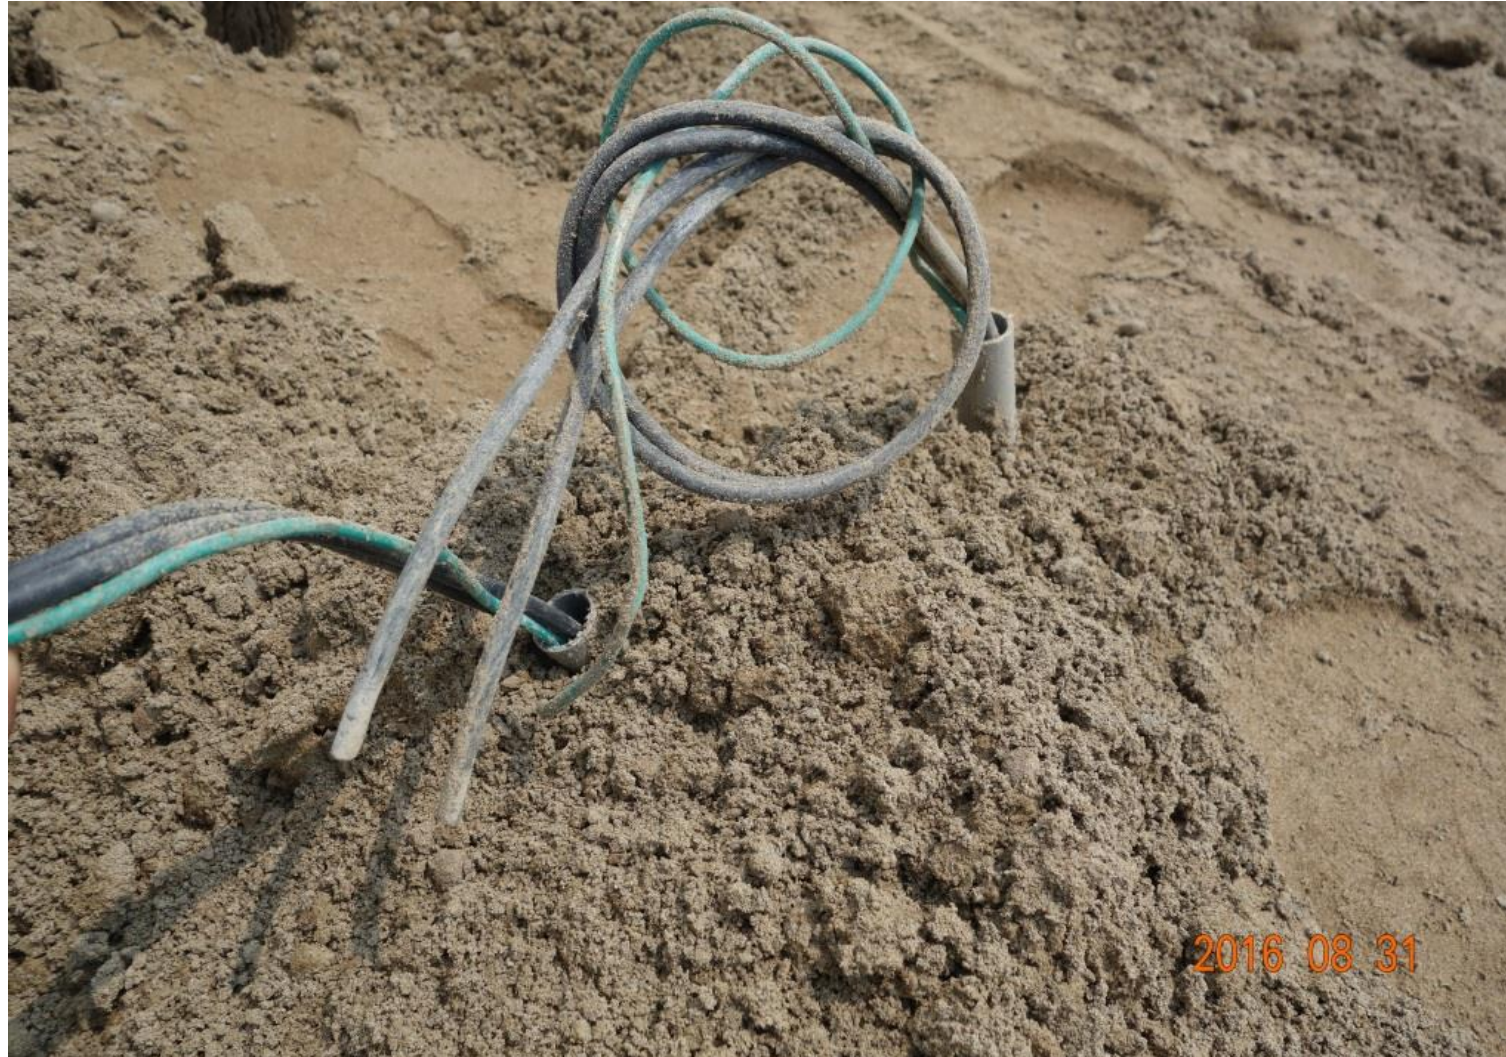
圖39工程會扣點編號5070403

說明：戶外景觀燈配管，管路開口未做適當防護，沙粒容易進入影响將來配線。電導線管安裝不合規範。

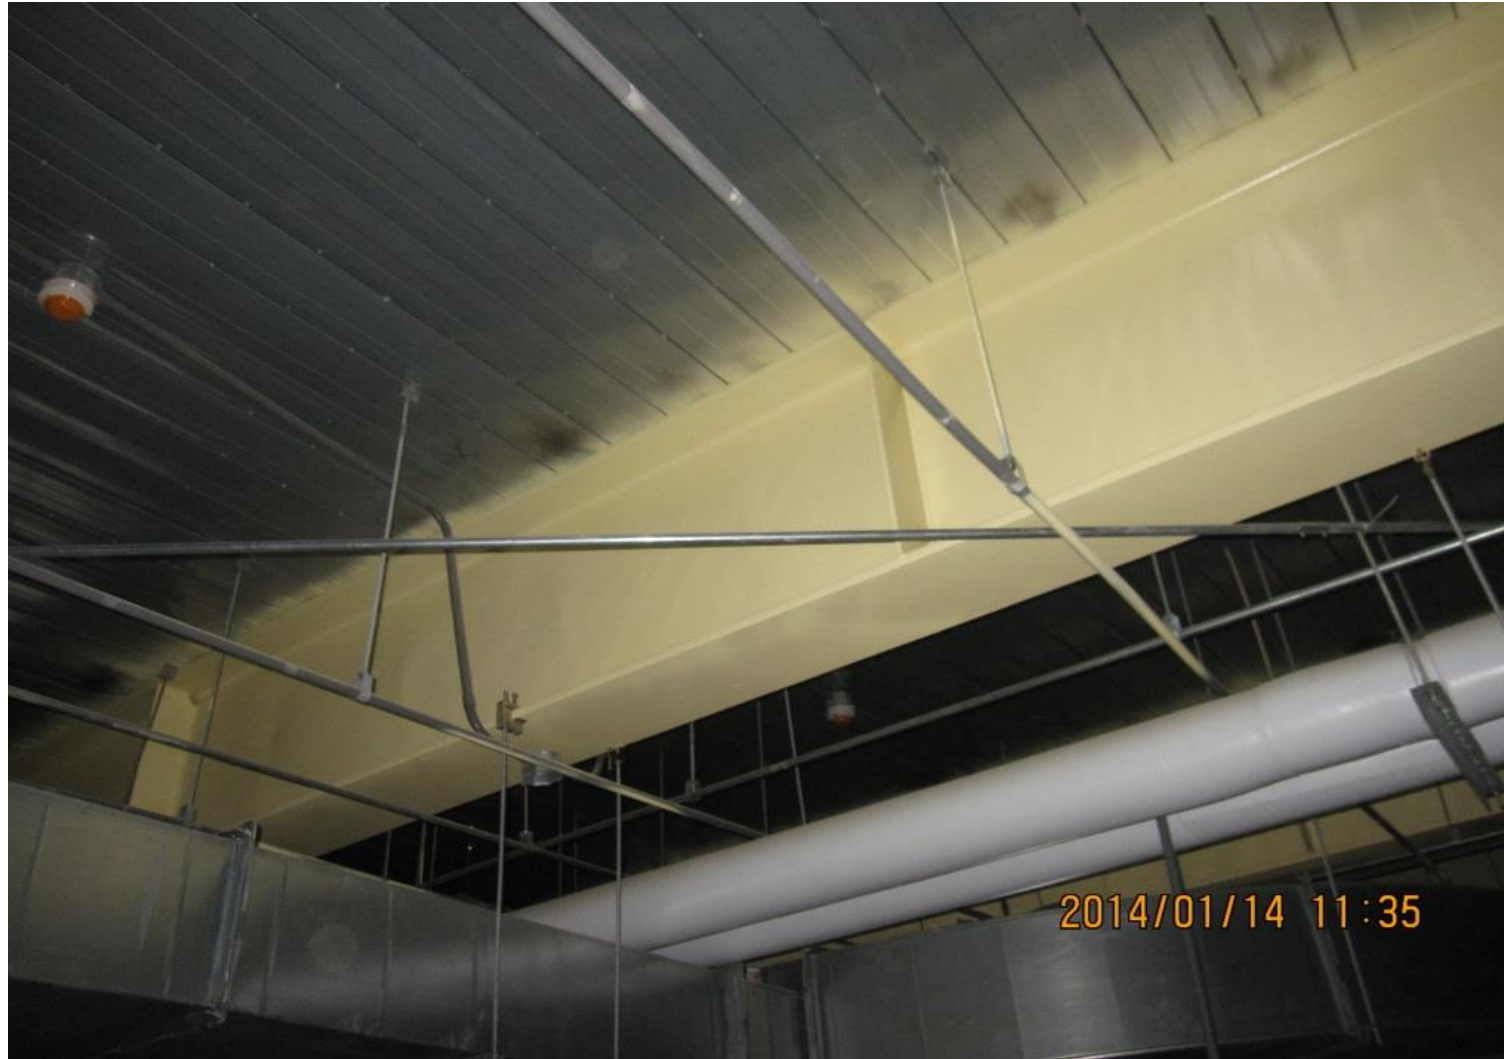
圖40工程會扣點編號5070403

說明：露明配管之管路未垂直或水平配置，影响美觀。電導線管安裝不合規範。

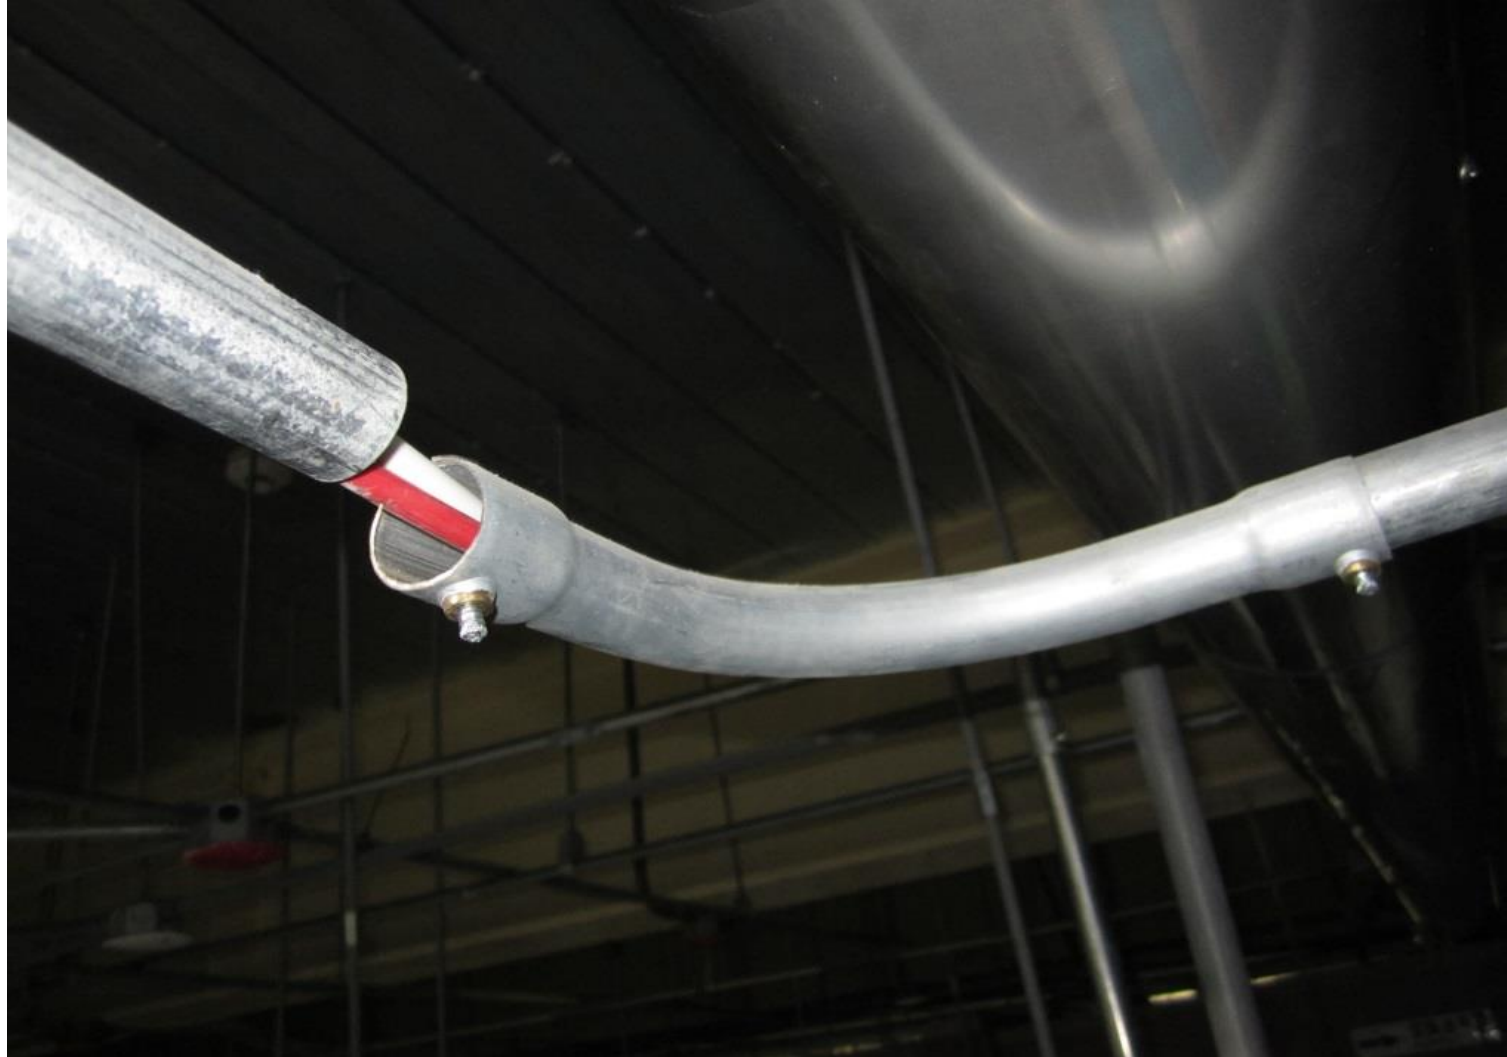
圖42工程會扣點編號5070403

說明：EMT薄導線管未連接妥適，鎖斷螺絲未鎖斷及固定牢固，造成拉線時管路脫離。電導線管安裝不合規範。

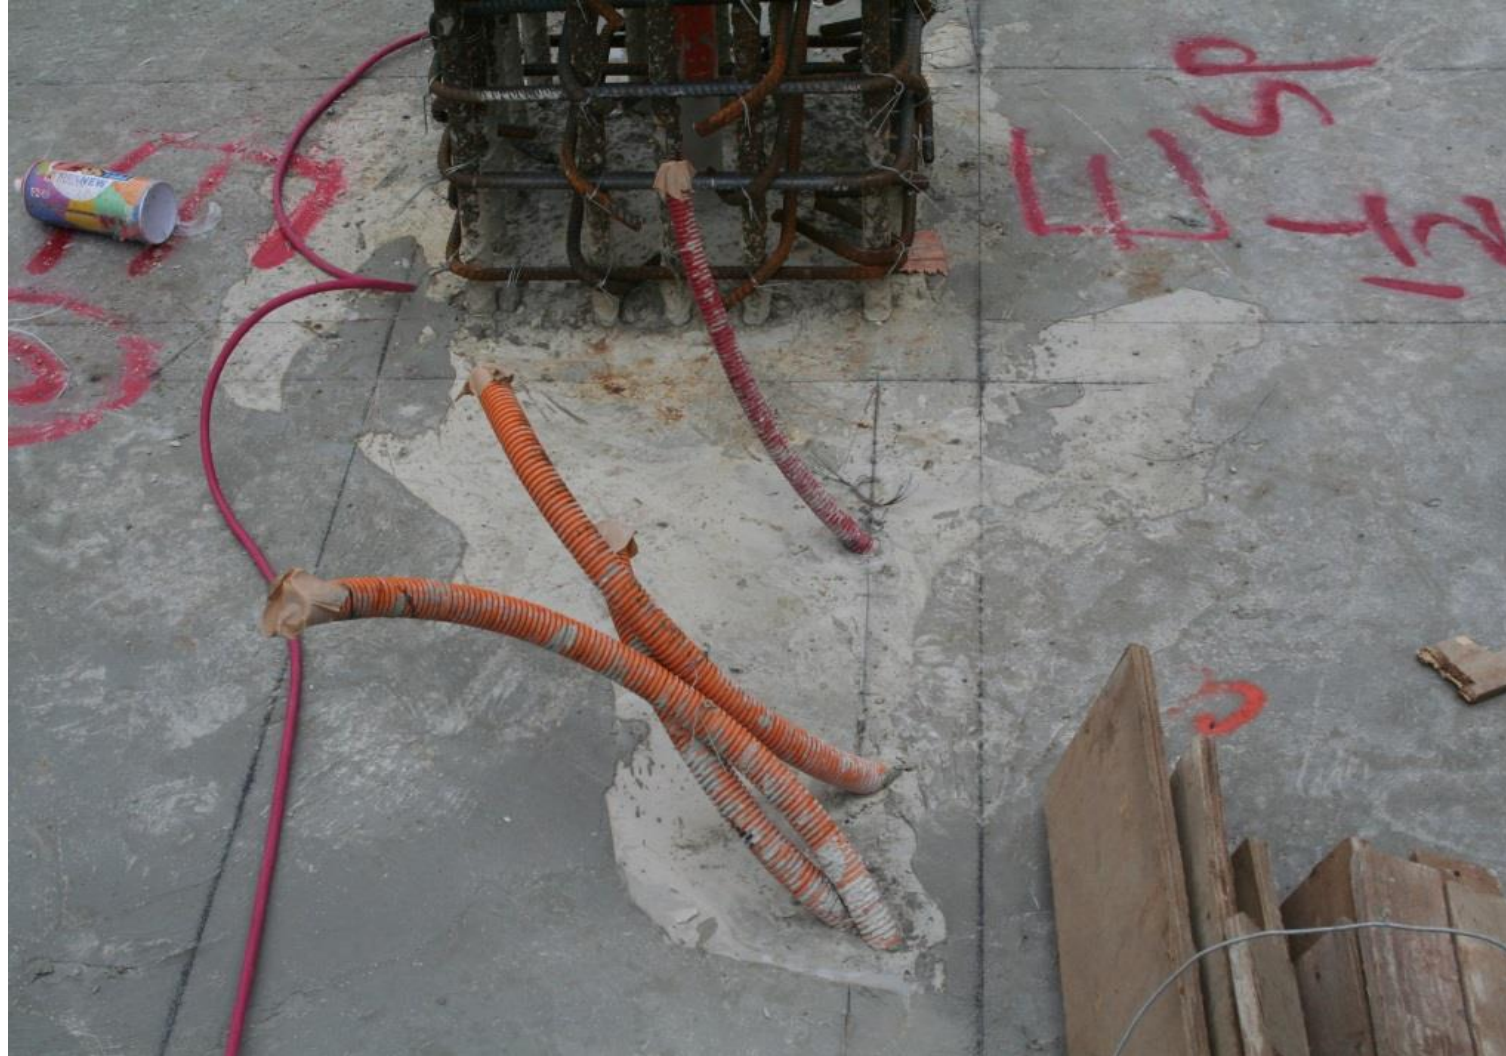
圖43工程會扣點編號5070403

說明：CD管管路未固定牢固，造成偏離放樣線，若打鑿不良造成CD管彎曲半徑太小，易影響拉線。

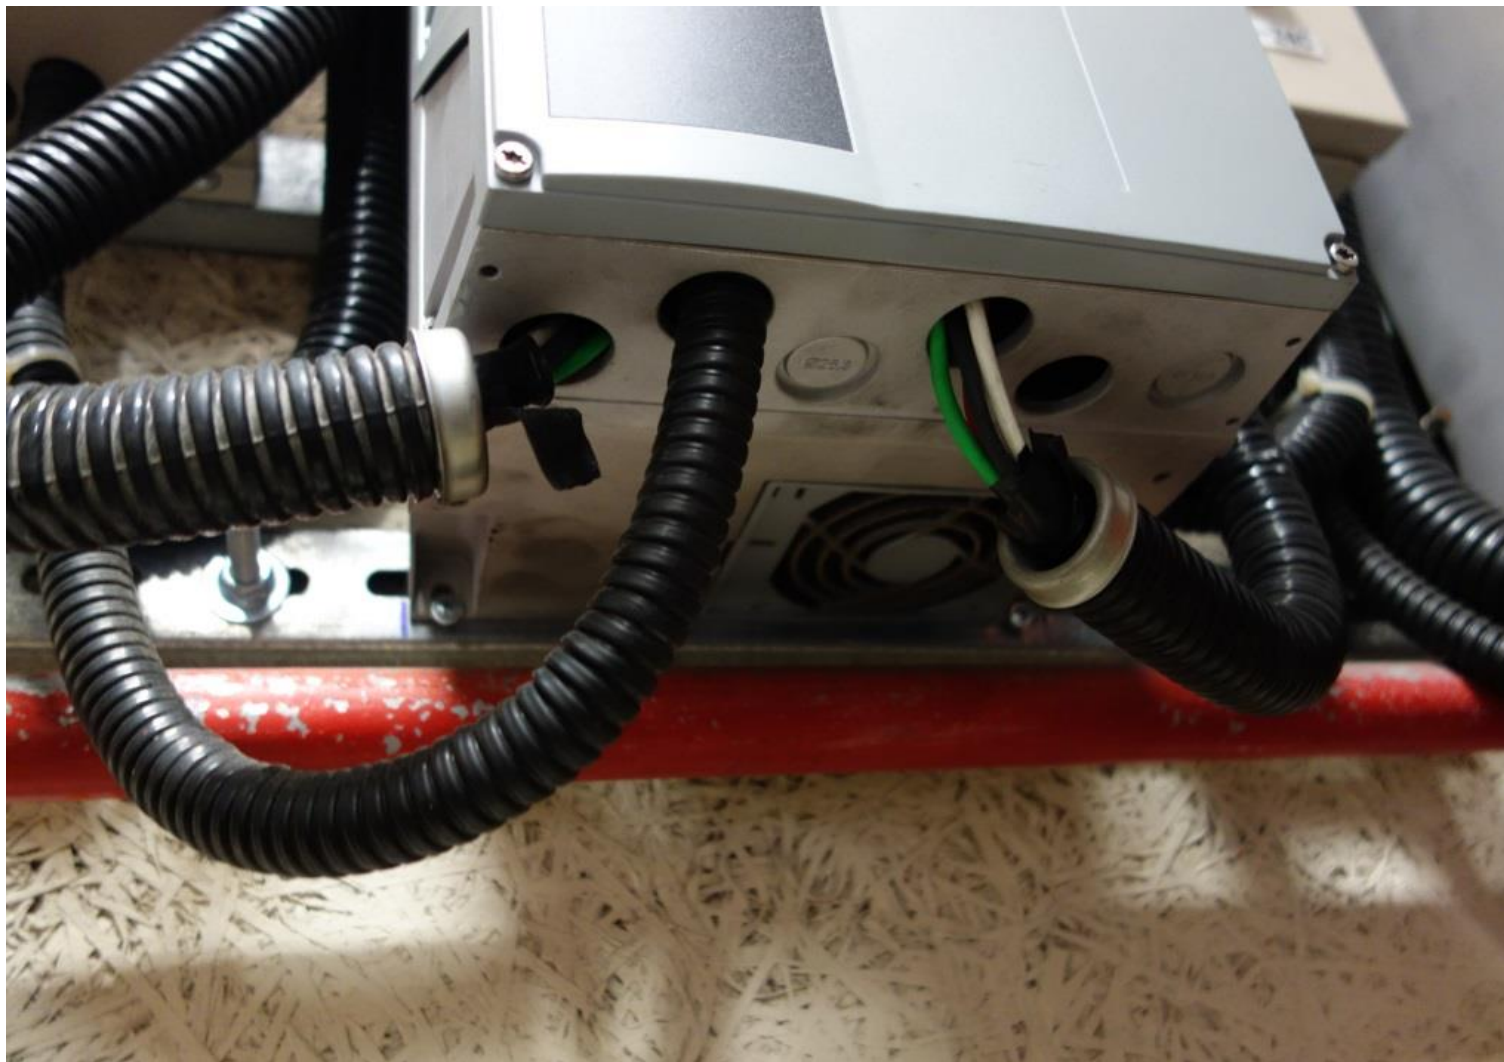
圖50工程會扣點編號5070404

說明：軟管與設備連接不良，未施作軟管接頭，氣密性不良。

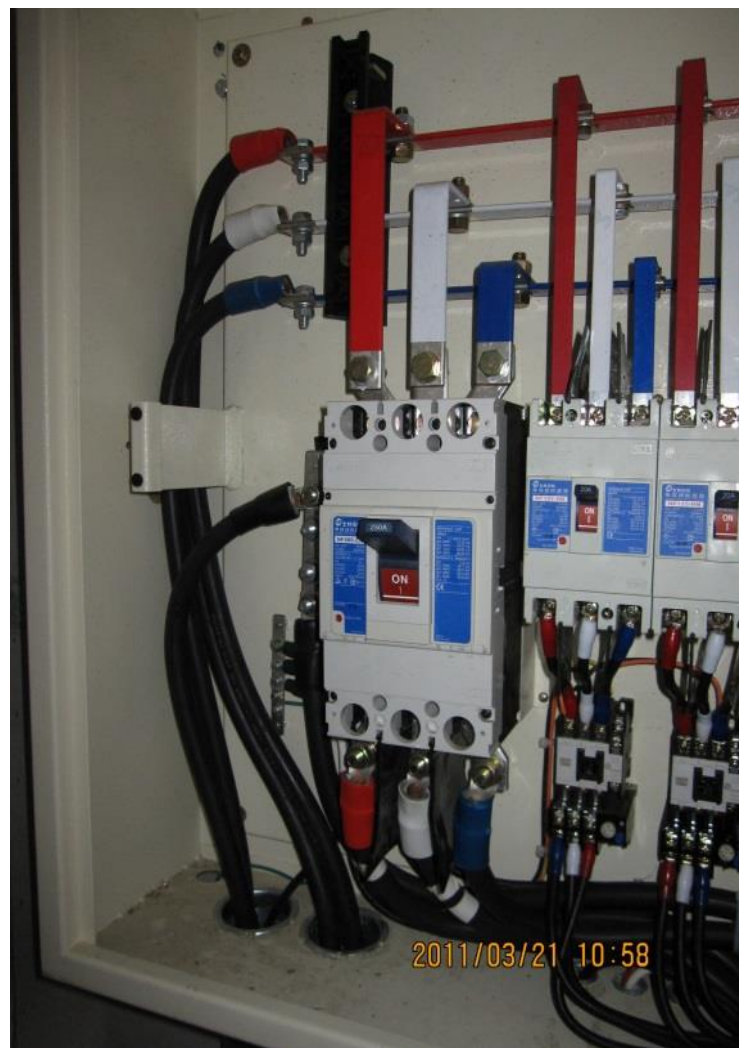
圖51工程會扣點編號5070401

說明：三相四線式系統四條電源線平均佈放在兩支EMT導線管內(每支2條導線)，金屬導線管內電磁不平衡，有渦流產生，線路易產生危險，導線佈纜不符規範。

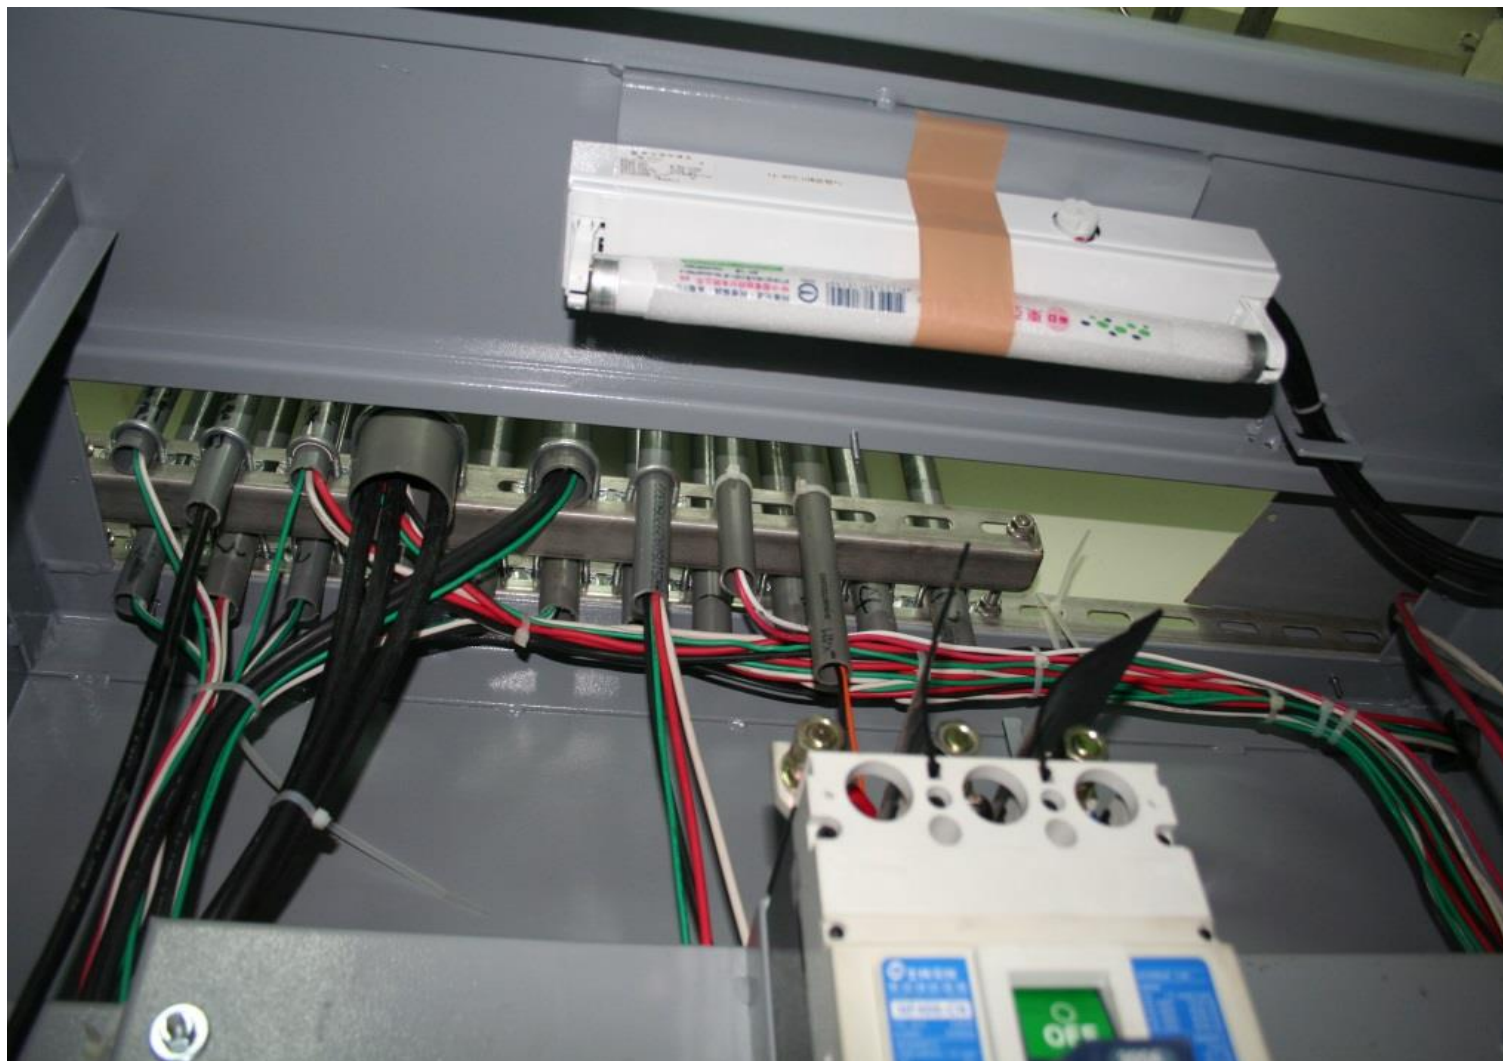
圖52工程會扣點編號5070404

說明：配電盤開口未封閉，灰塵及小動物易進入影响用電安全。

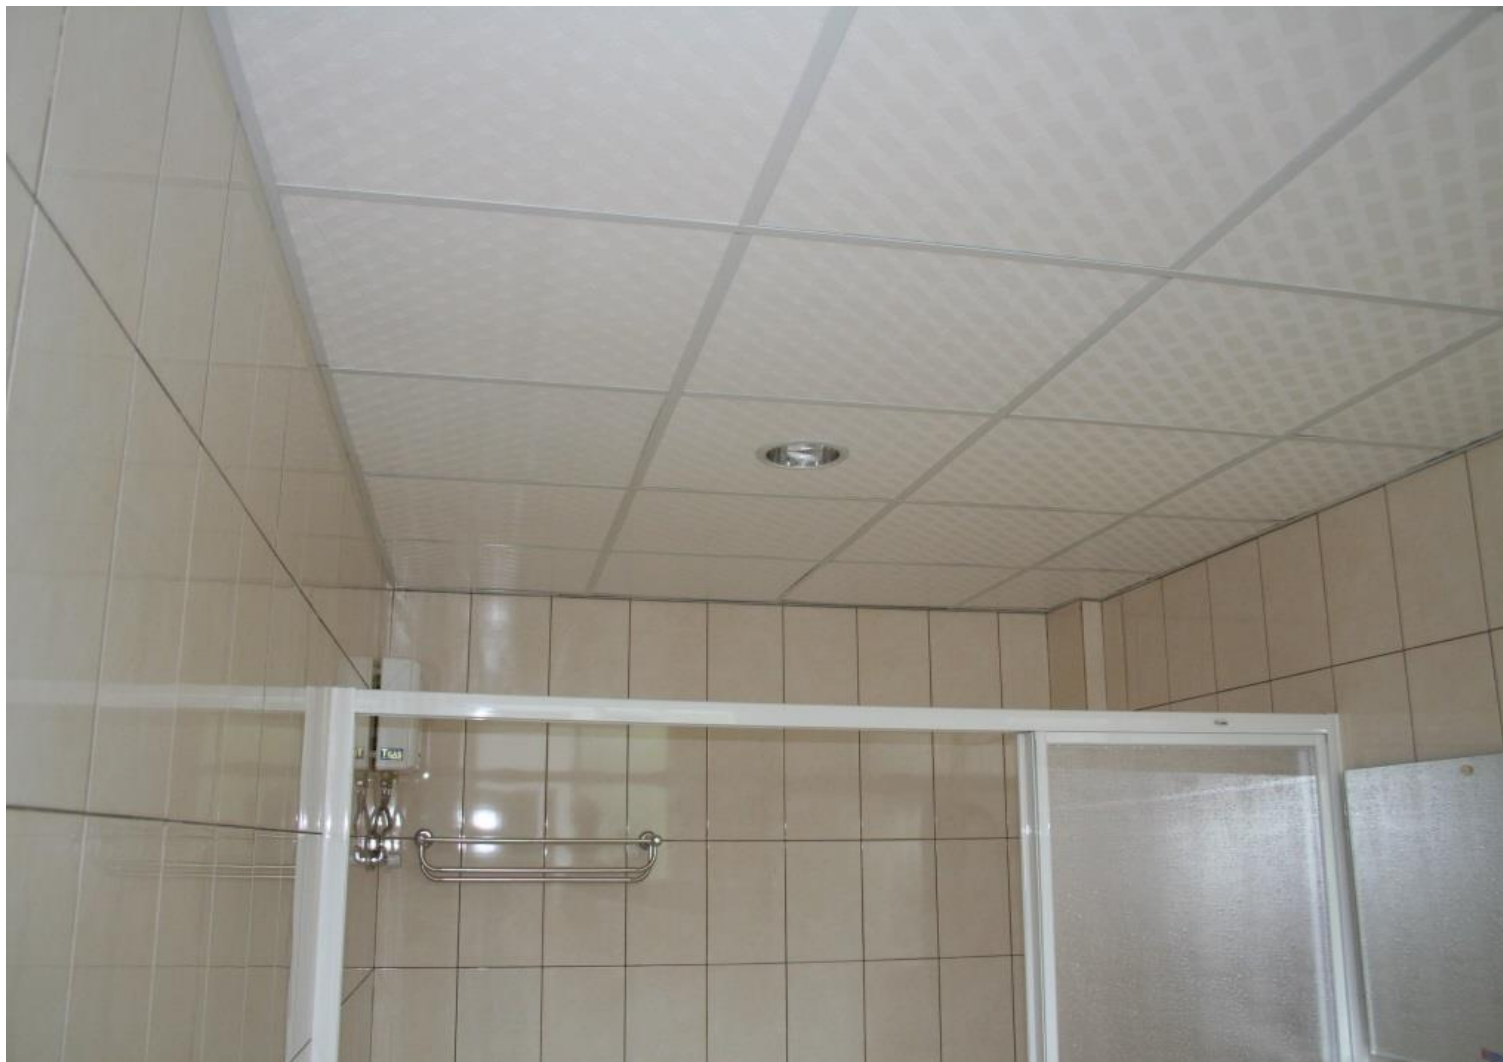
圖60工程會扣點編號5070406

說明：浴室未設計通風，淋浴時濕氣無法排出，造成室內潮濕影响電氣使用壽命，不合設計規範。

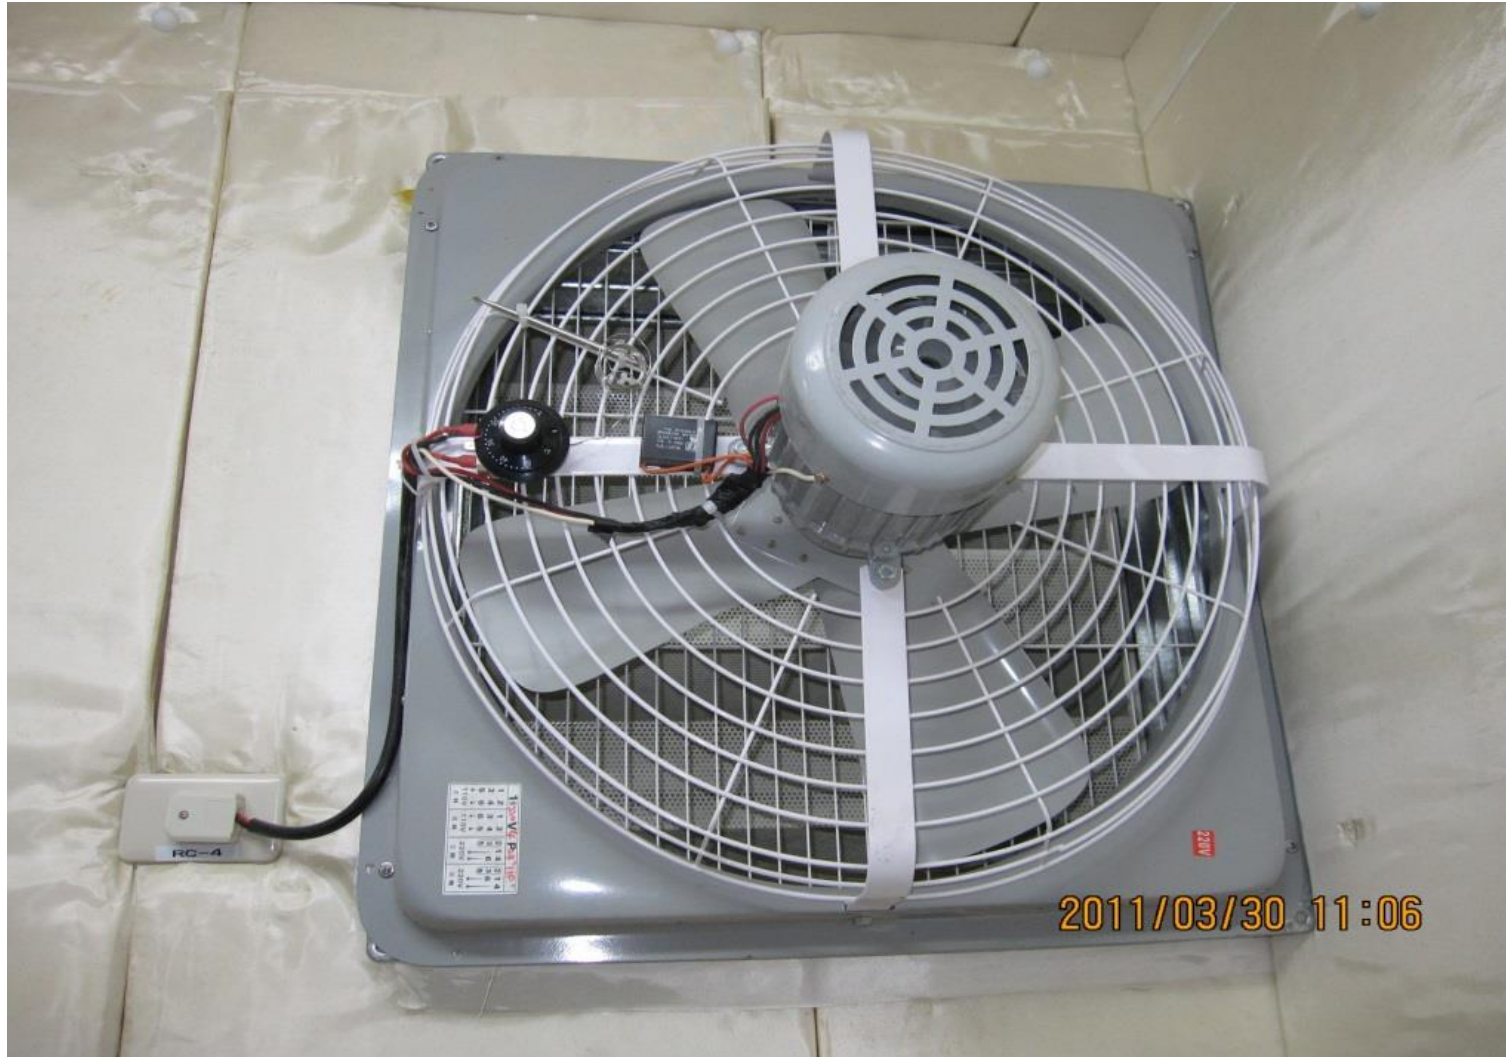
圖61工程會扣點編號5070404

說明：溫度控制開關安裝在風機回風口，溫度易受回風影响準確性，通風設計不合規範。

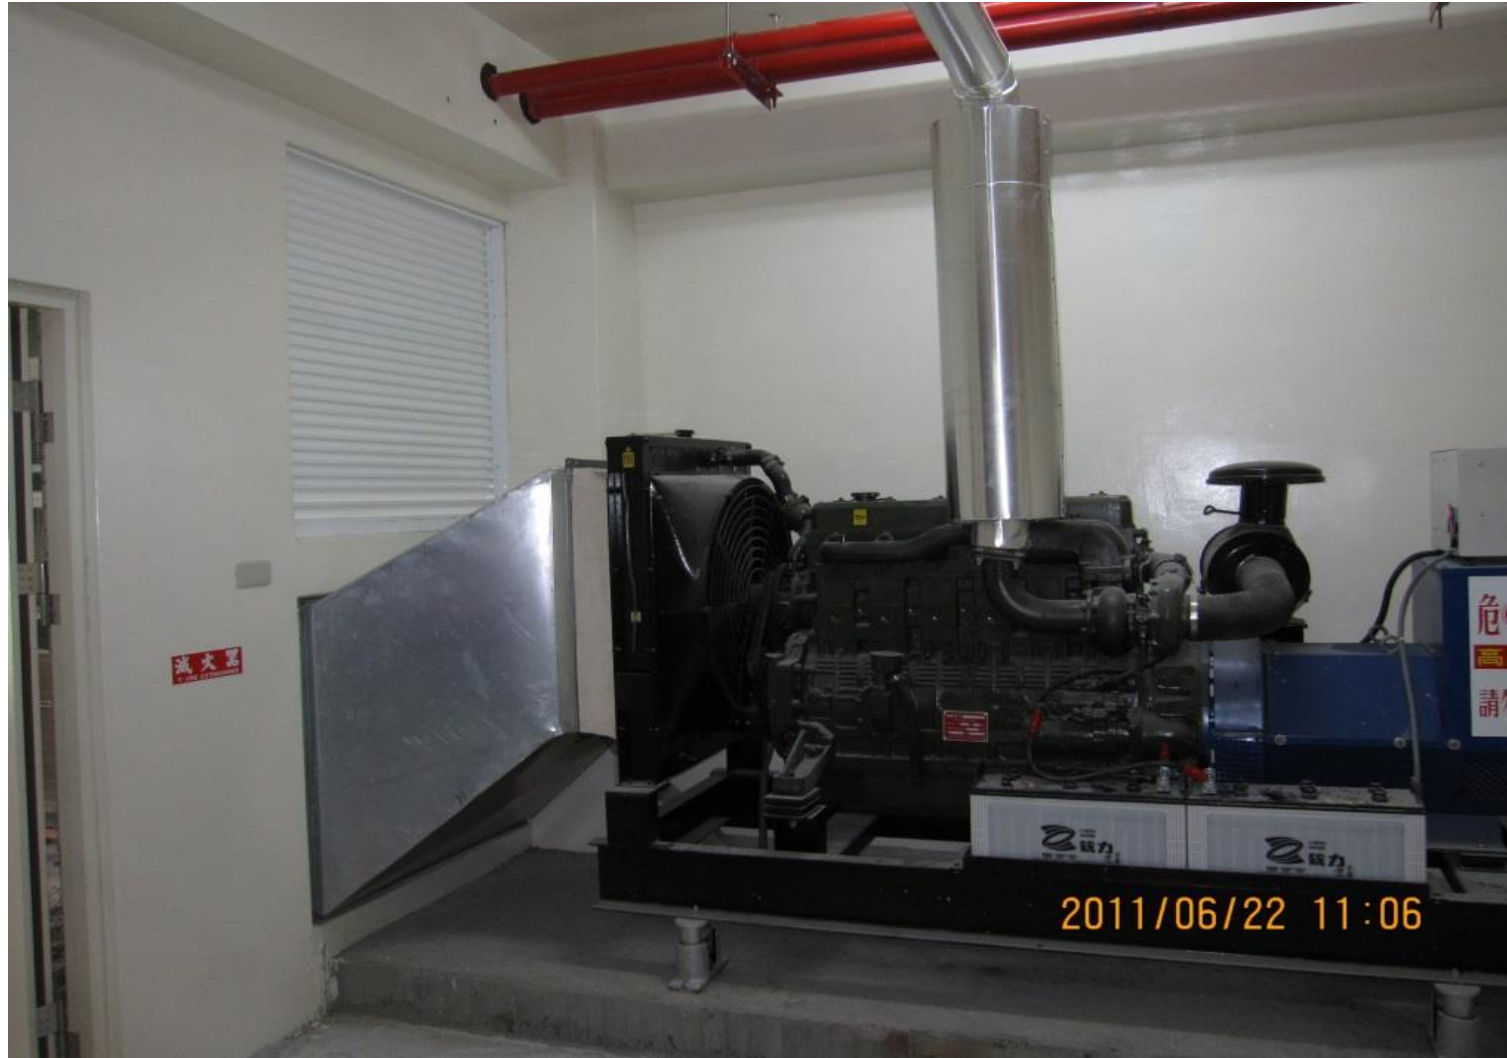
圖62工程會扣點編號5070406

說明：發電機之進排氣口設置太靠近，易造成風量短循環降低散熱效果。進排氣口安裝位置不當。

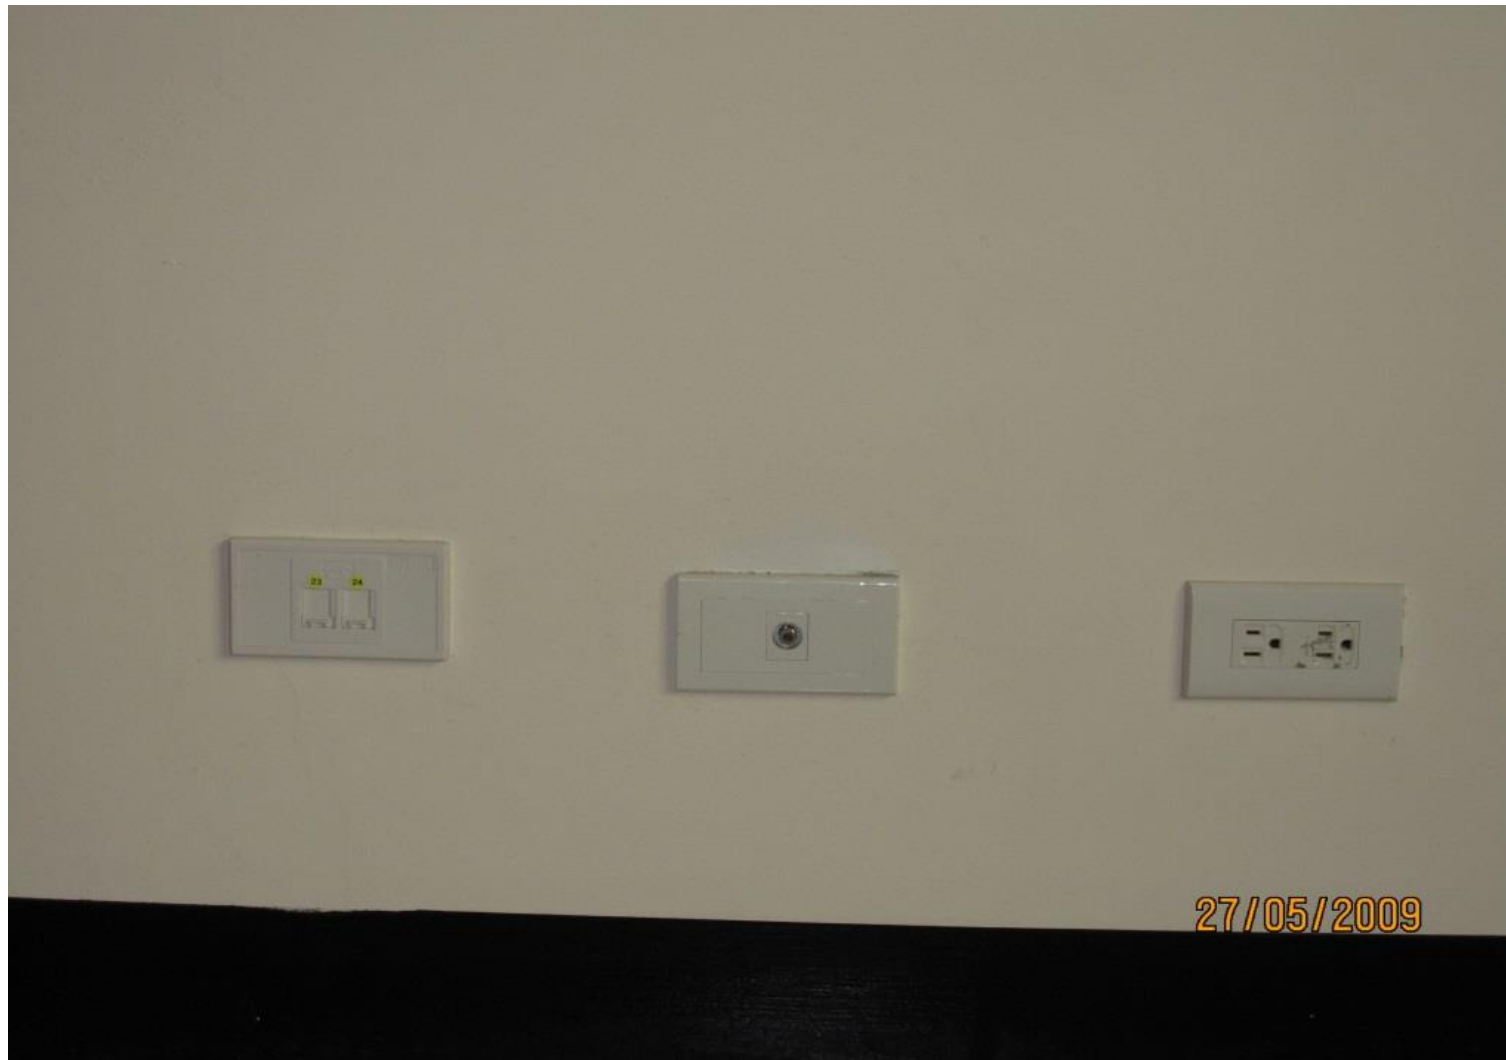
圖65工程會扣點編號5070407

說明：開關盒安裝高低及間距不一，影响美觀

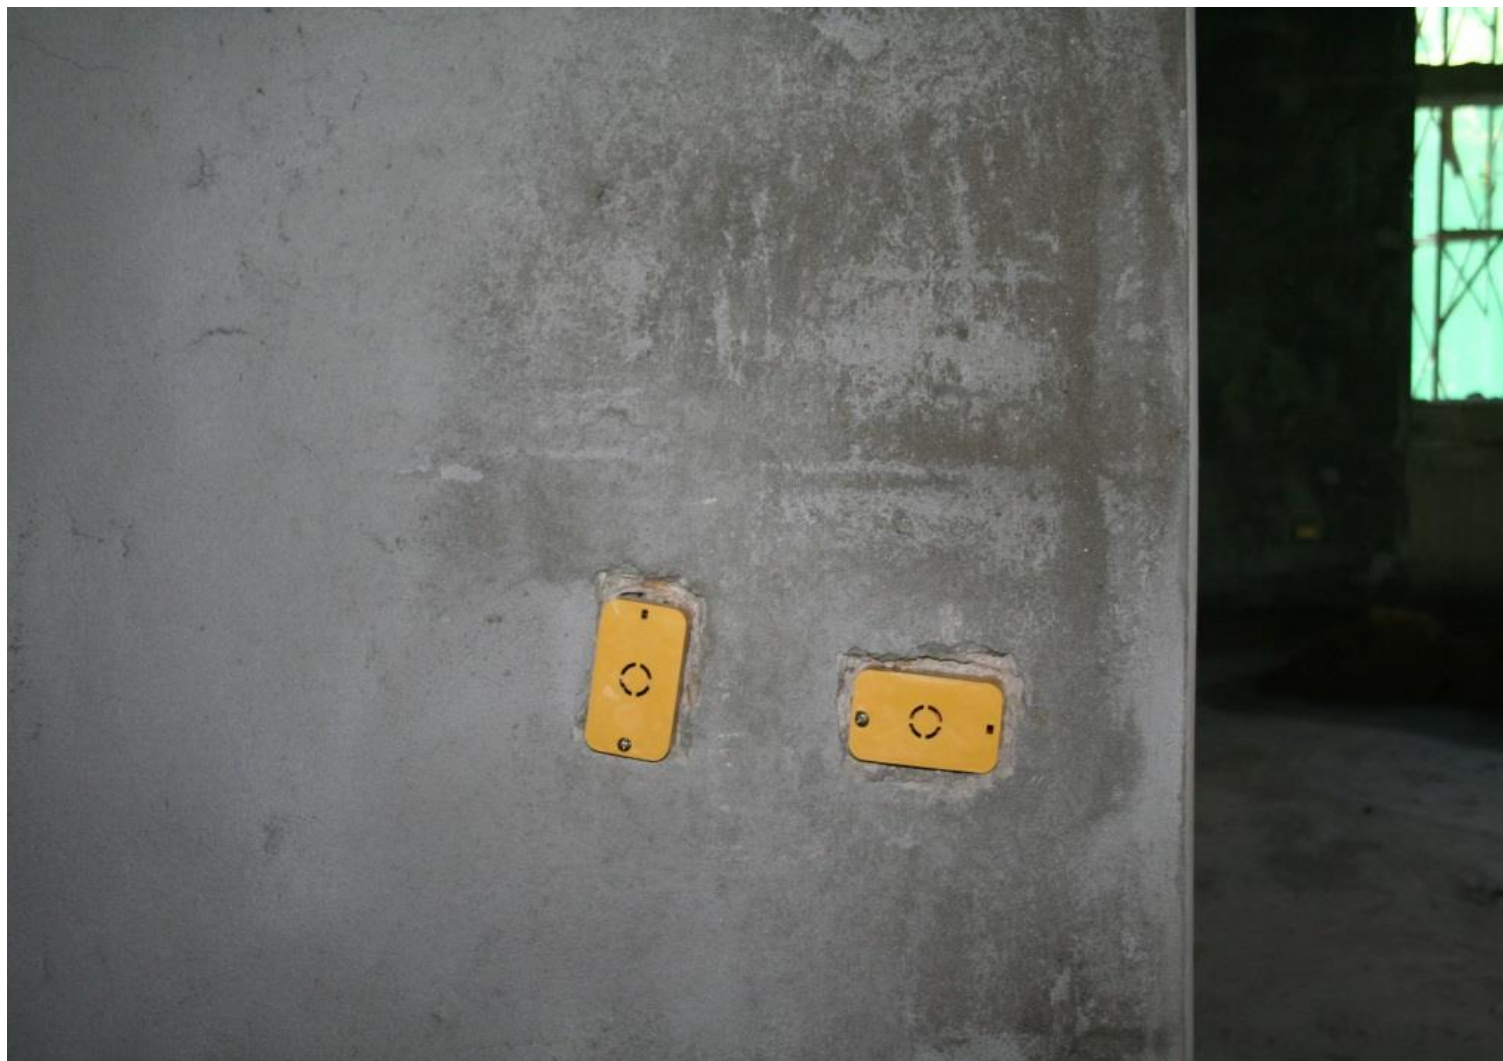
圖66工程會扣點編號5070407

說明：開關盒安裝高低及間距不一，影响美觀

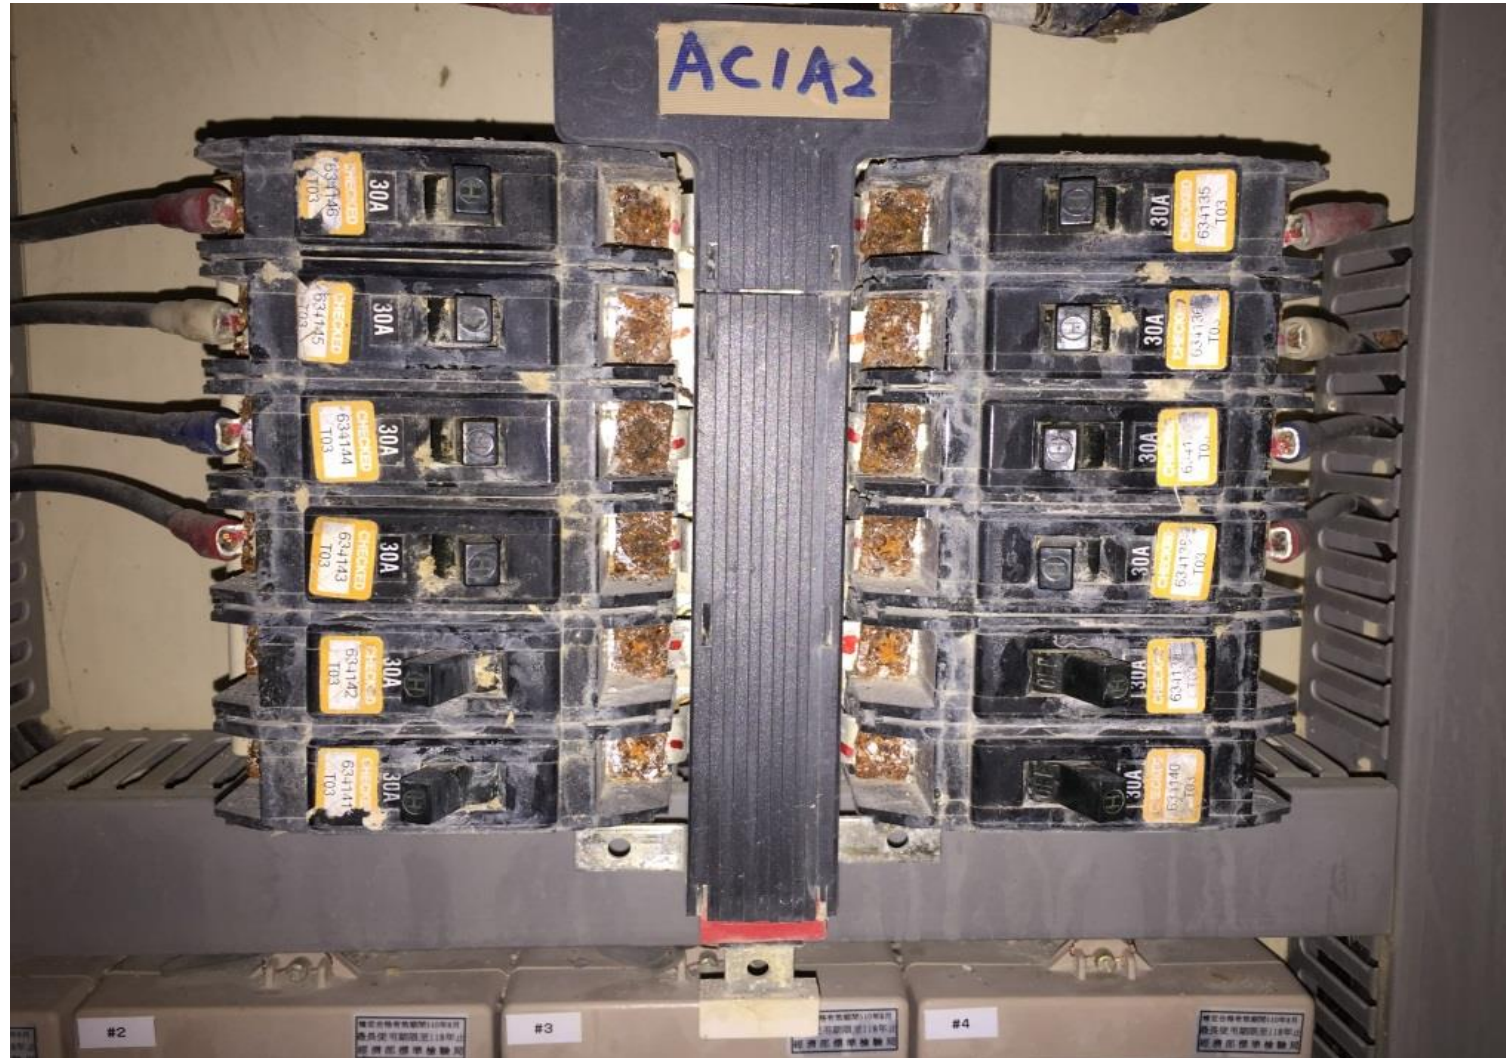
圖67工程會扣點編號5070407

說明：無熔線斷路器接點生銹，接觸電阻太高，用電時易造成接點處溫度升高，影响用電安全。
