# 電機工程施工查核常見缺失

吳國楨 電機技師

113年03月29日

## 三、機水電缺失介紹

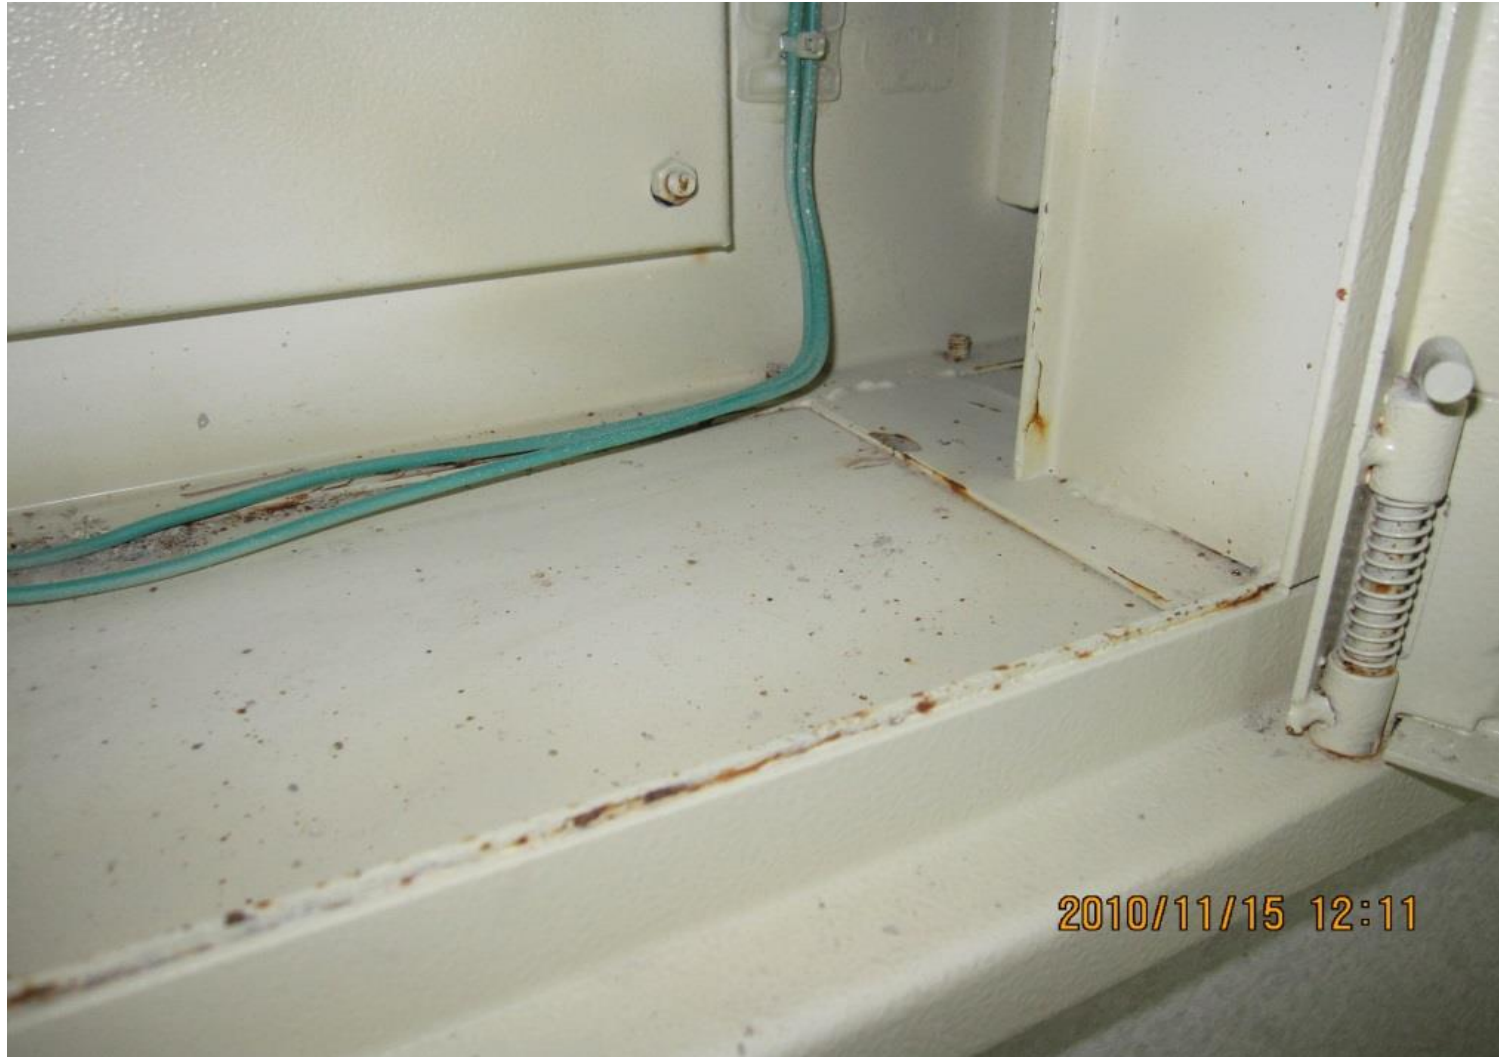
圖68工程會扣點編號5070407

說明：配電盤箱內生銹不潔，烤漆厚度不足或除銹不良，影响施工品質。

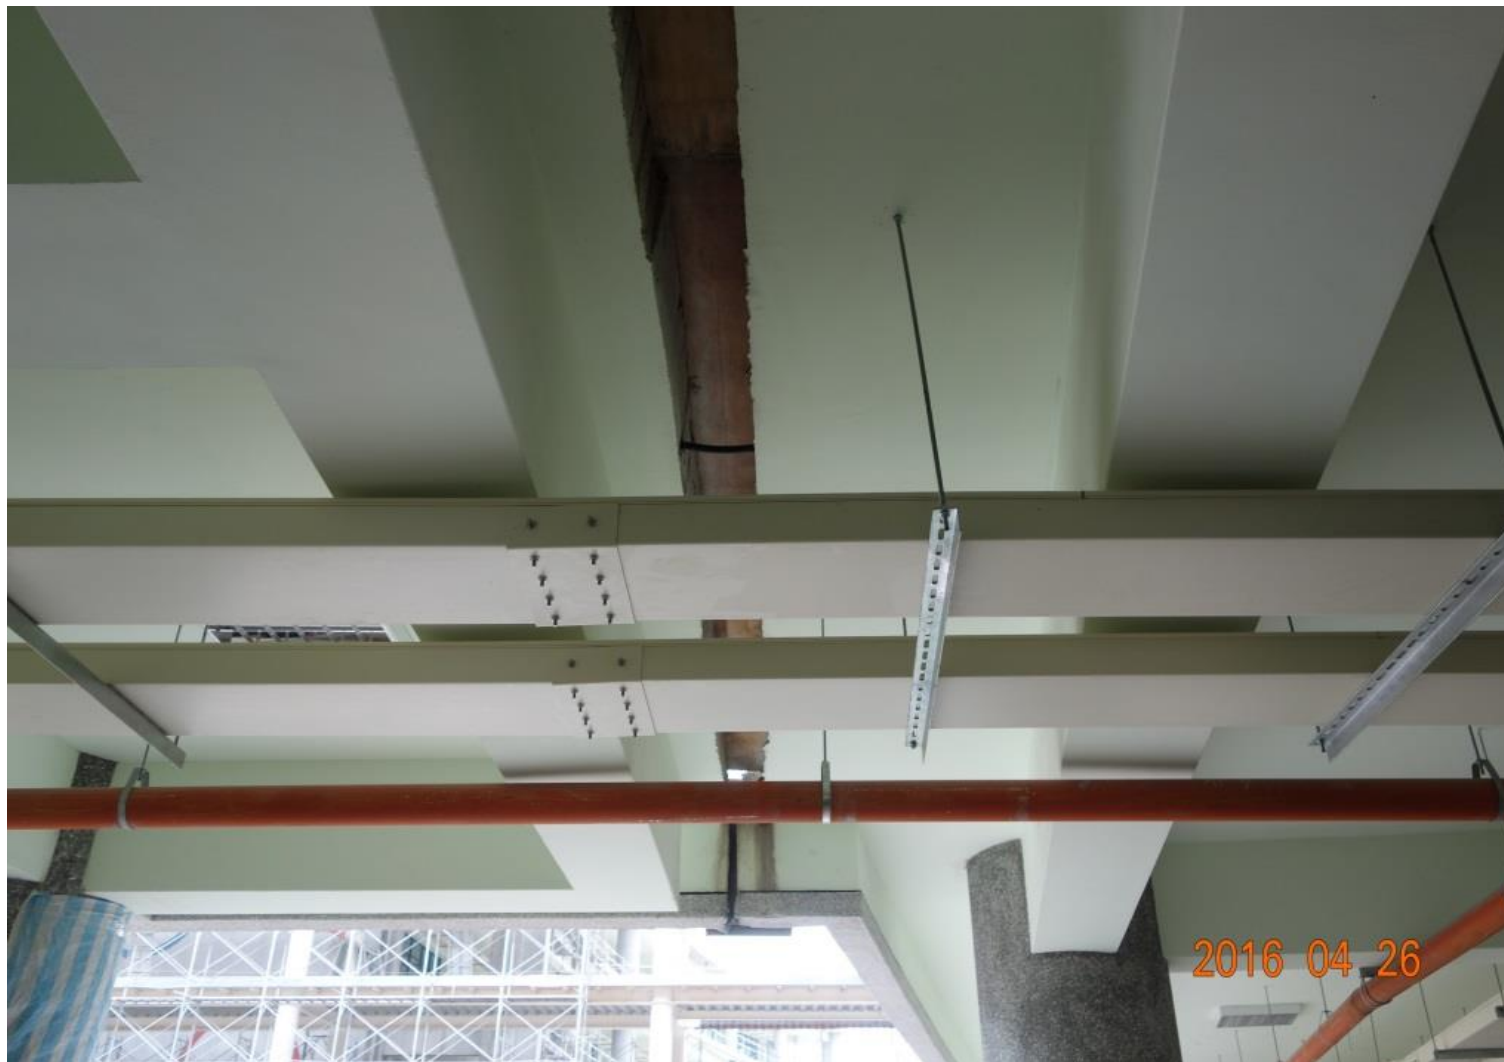
圖97工程會扣點編號5070413

說明：PVC導線管經過橋梁伸縮縫處未施作軟管

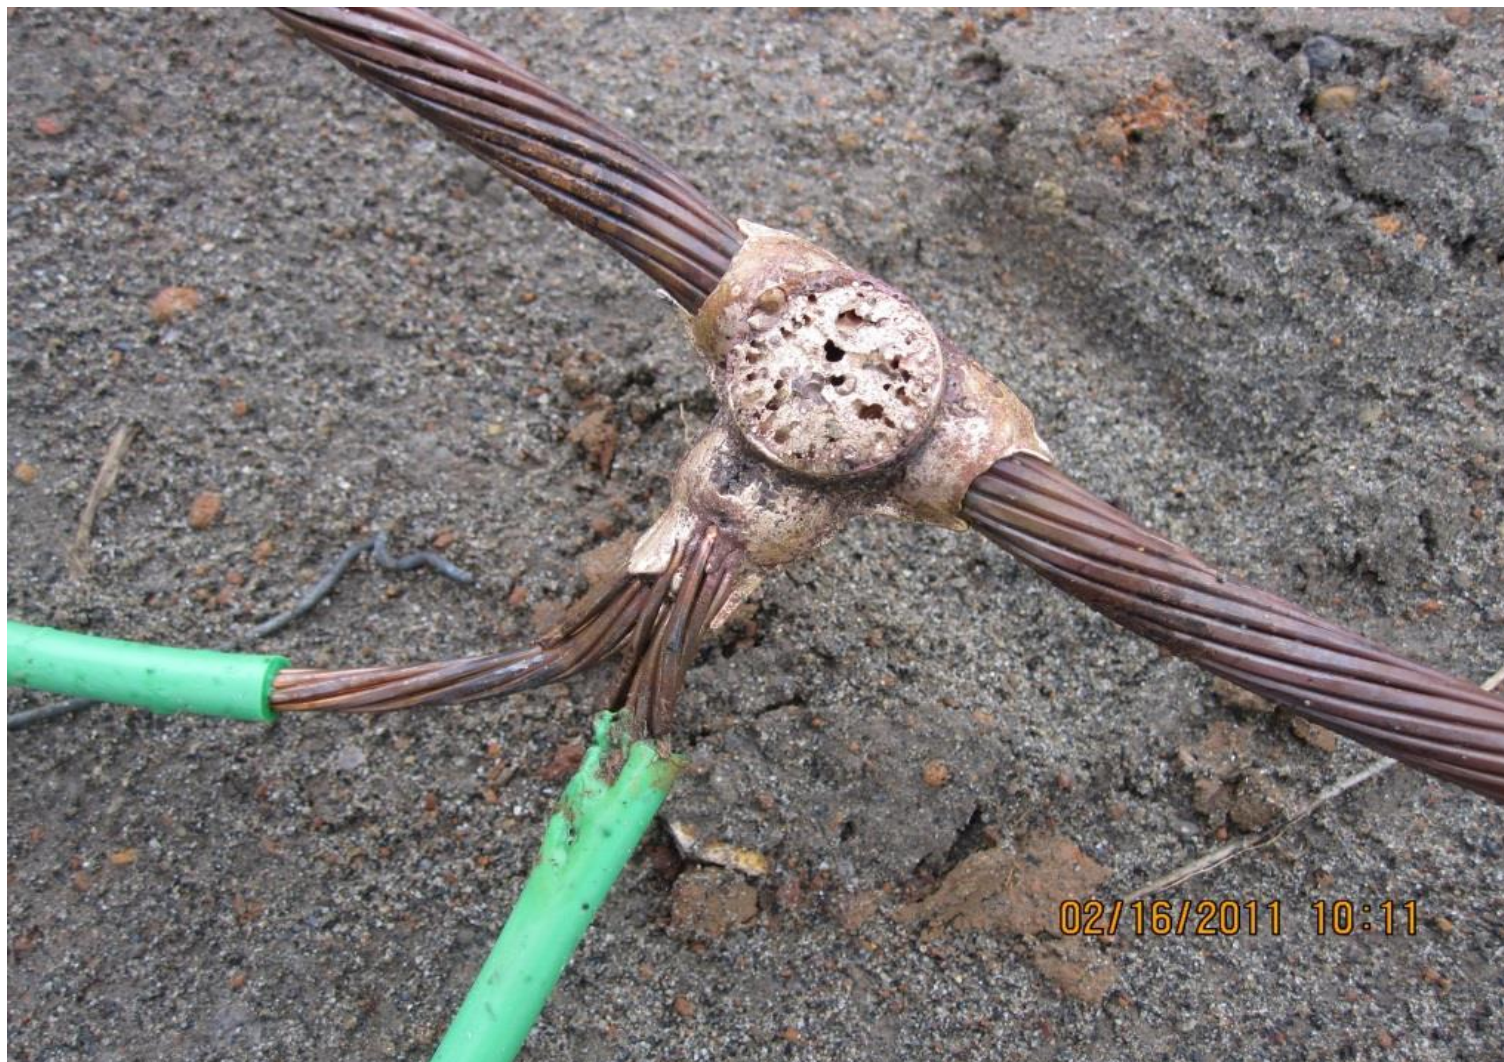
圖125工程會扣點編號5070606  
說明：臨時電未接地

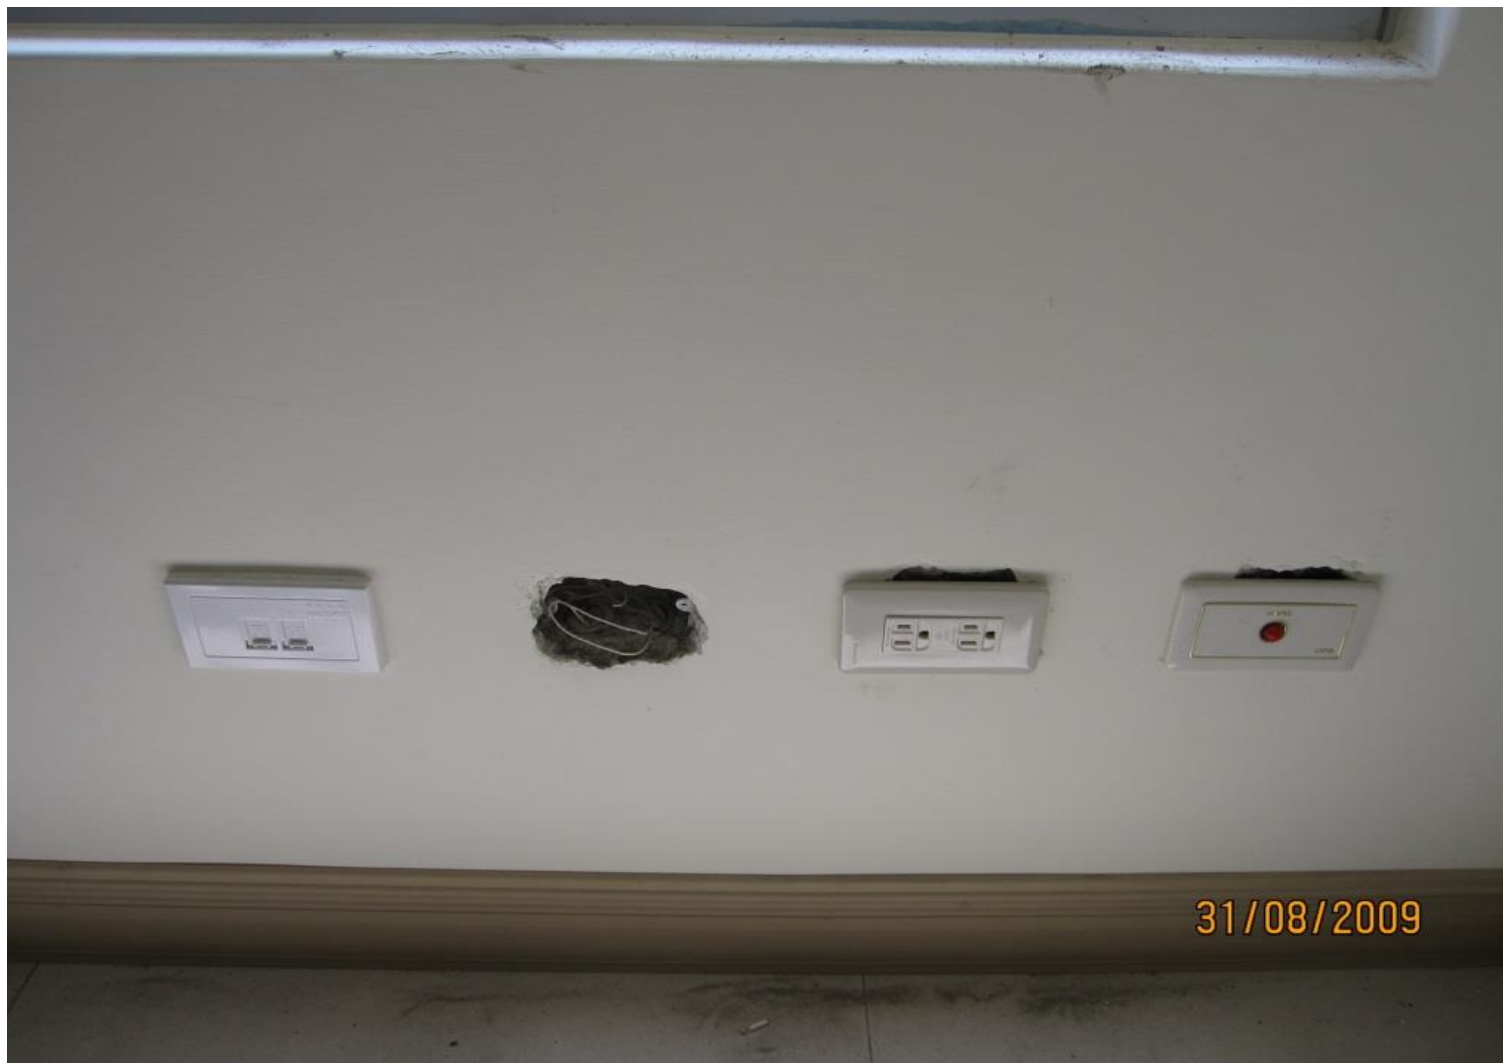
圖133工程會扣點編號5080908

說明：出線口高度不一，影响美觀
