【工程查核及品質常見缺失探討】

- * 主講人：郭永芳
- * 電話：0920-851508
- * E-MAIL：yeofu@mail2000.com.tw
- * 主辦單位：經濟部工程施工查核小組 113年11月19日

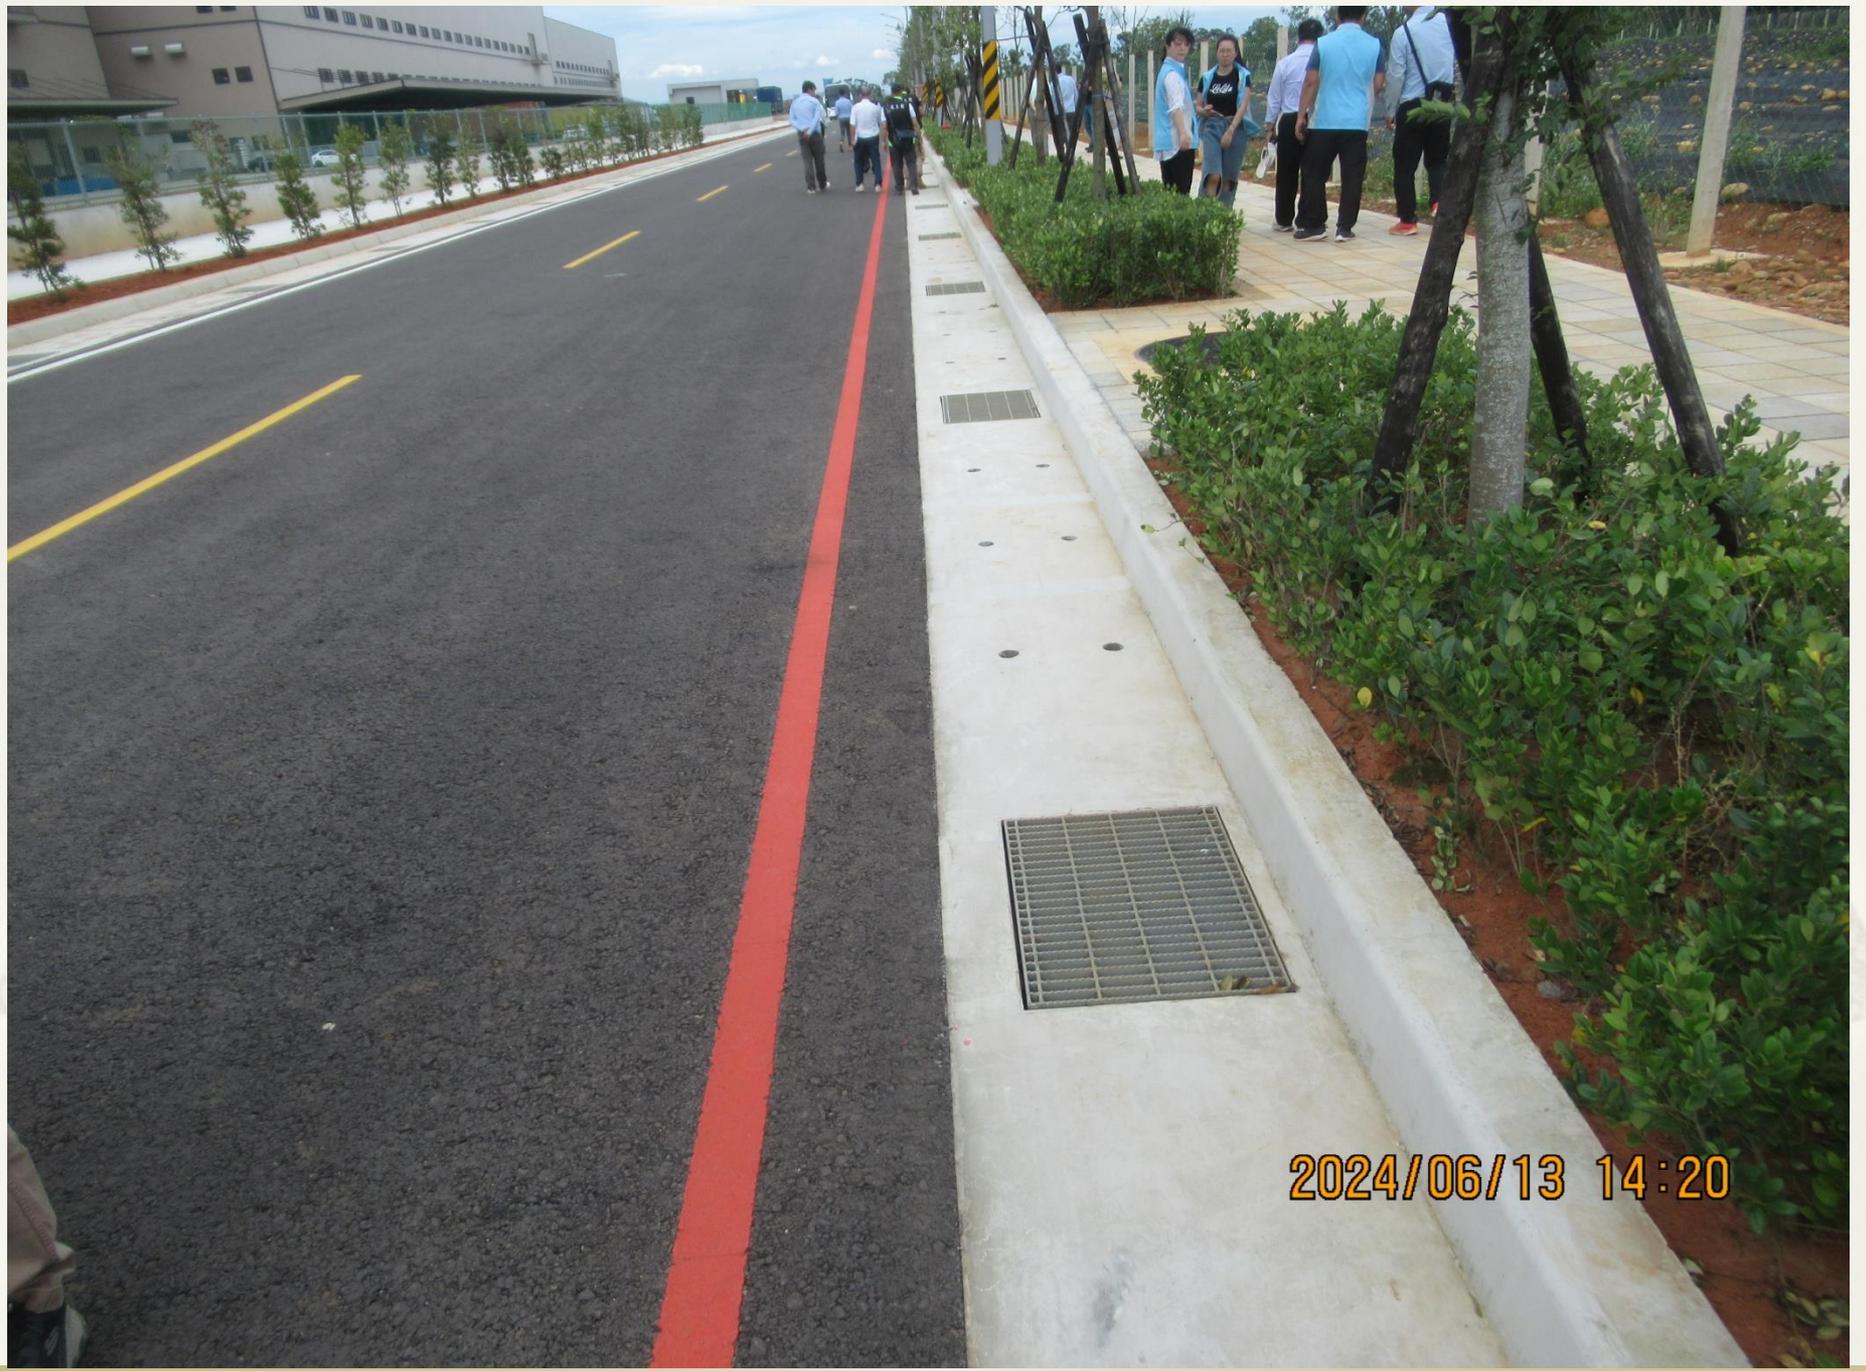
正確：瀝青混凝土與側溝面平整

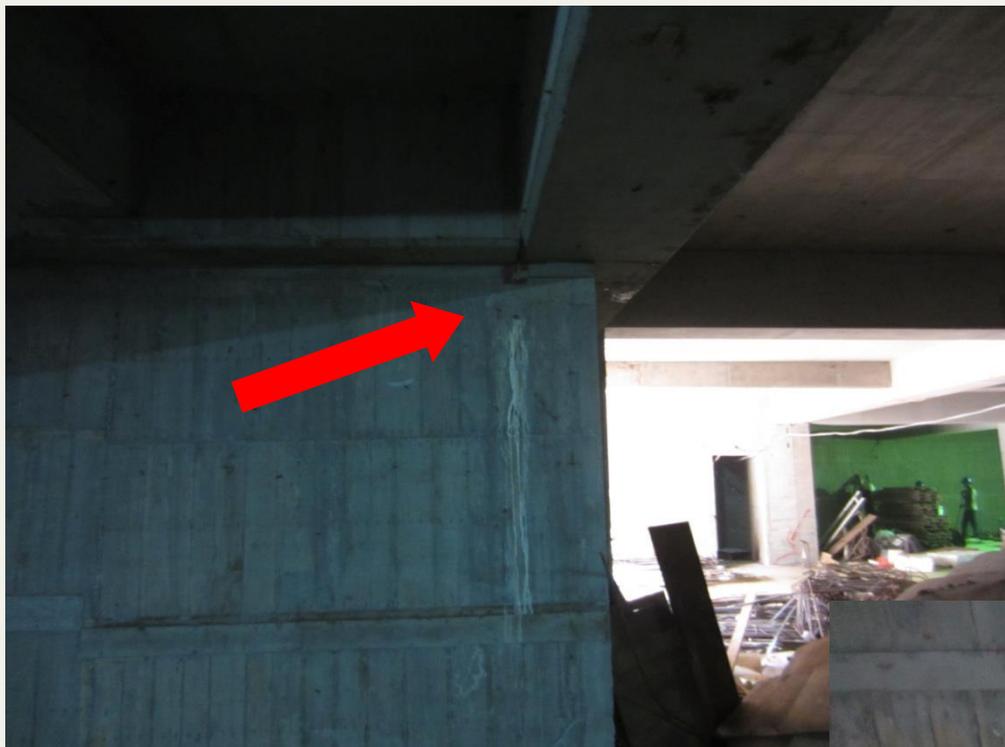
錯誤:地下室外牆混凝土澆置未管制，又接續不順造成不規則冷縫

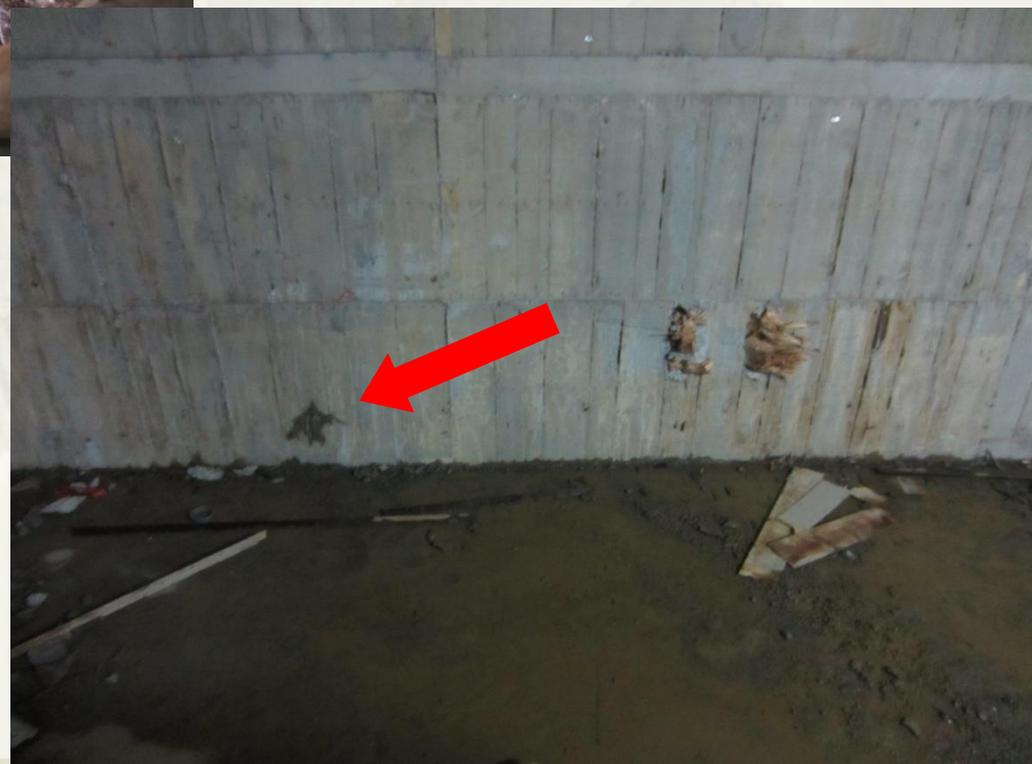
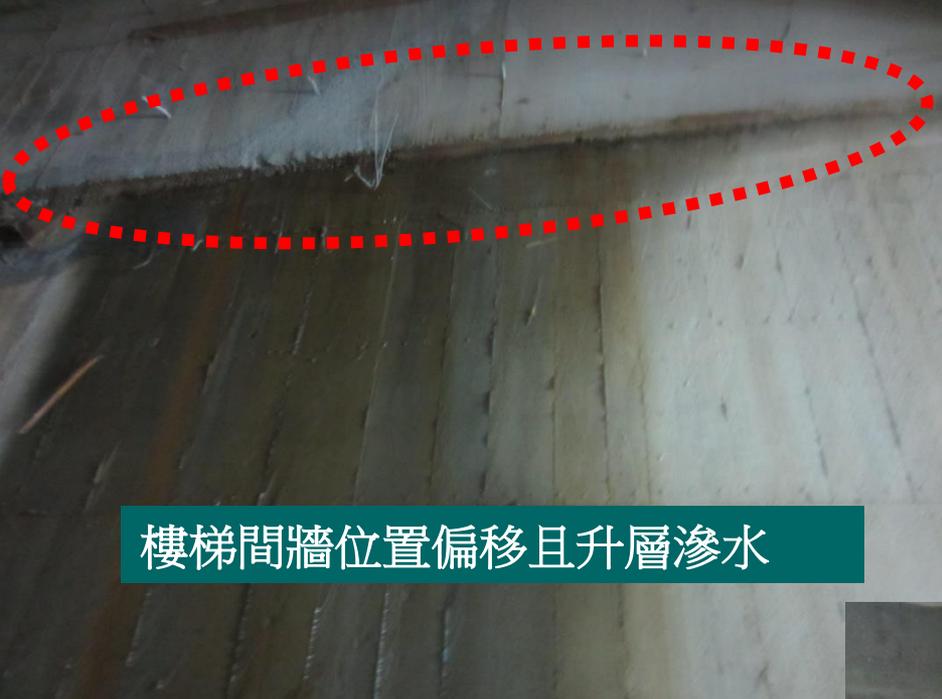
地下室外牆防水不確實，造成螺桿位置滲水

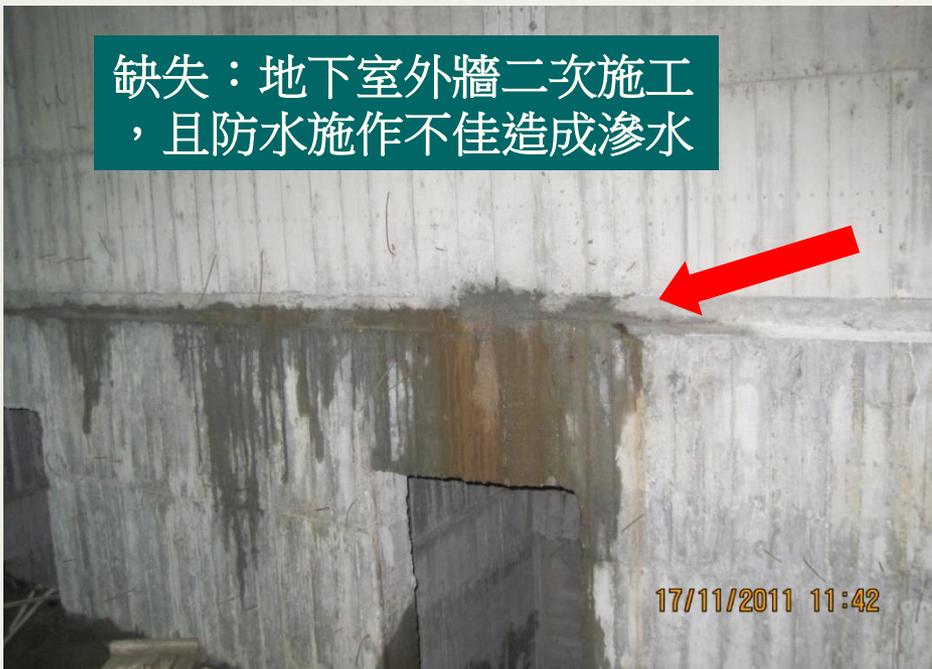
缺失：地下室外牆二次施工，
且防水施作不佳造成滲水

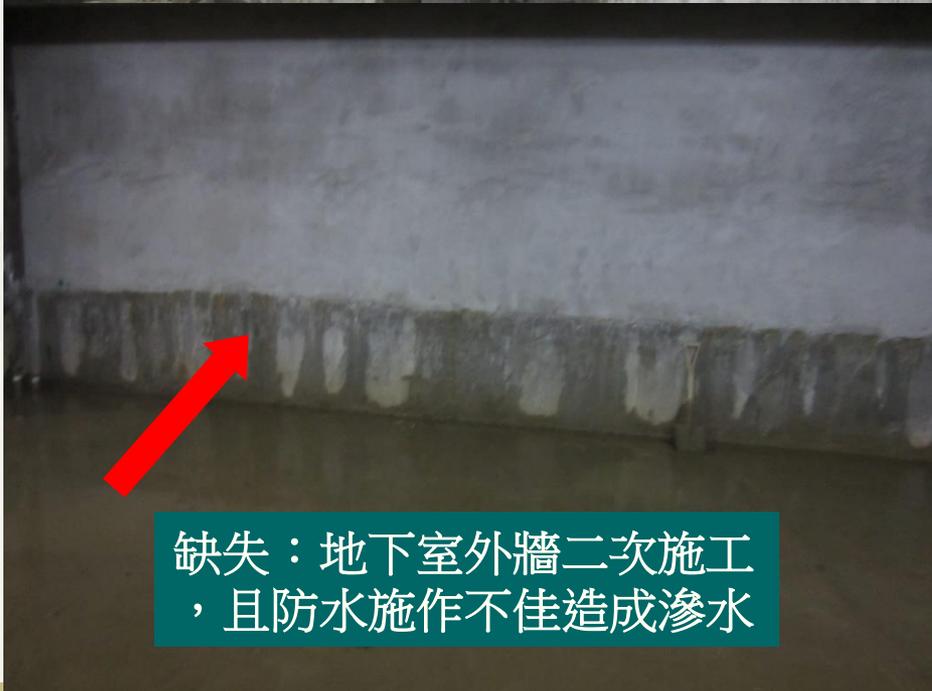
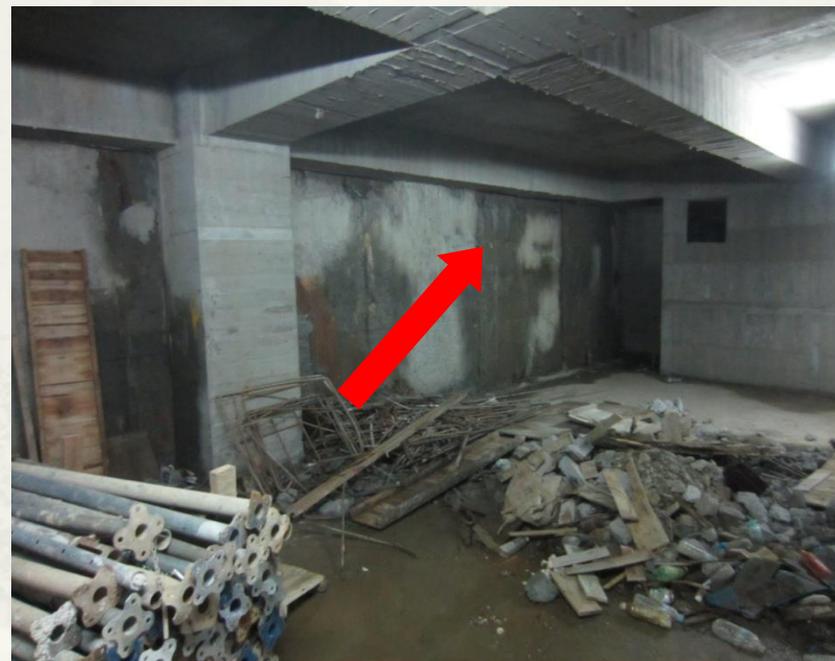
缺失：地下室外牆二次施工，
且防水施作不佳造成滲水

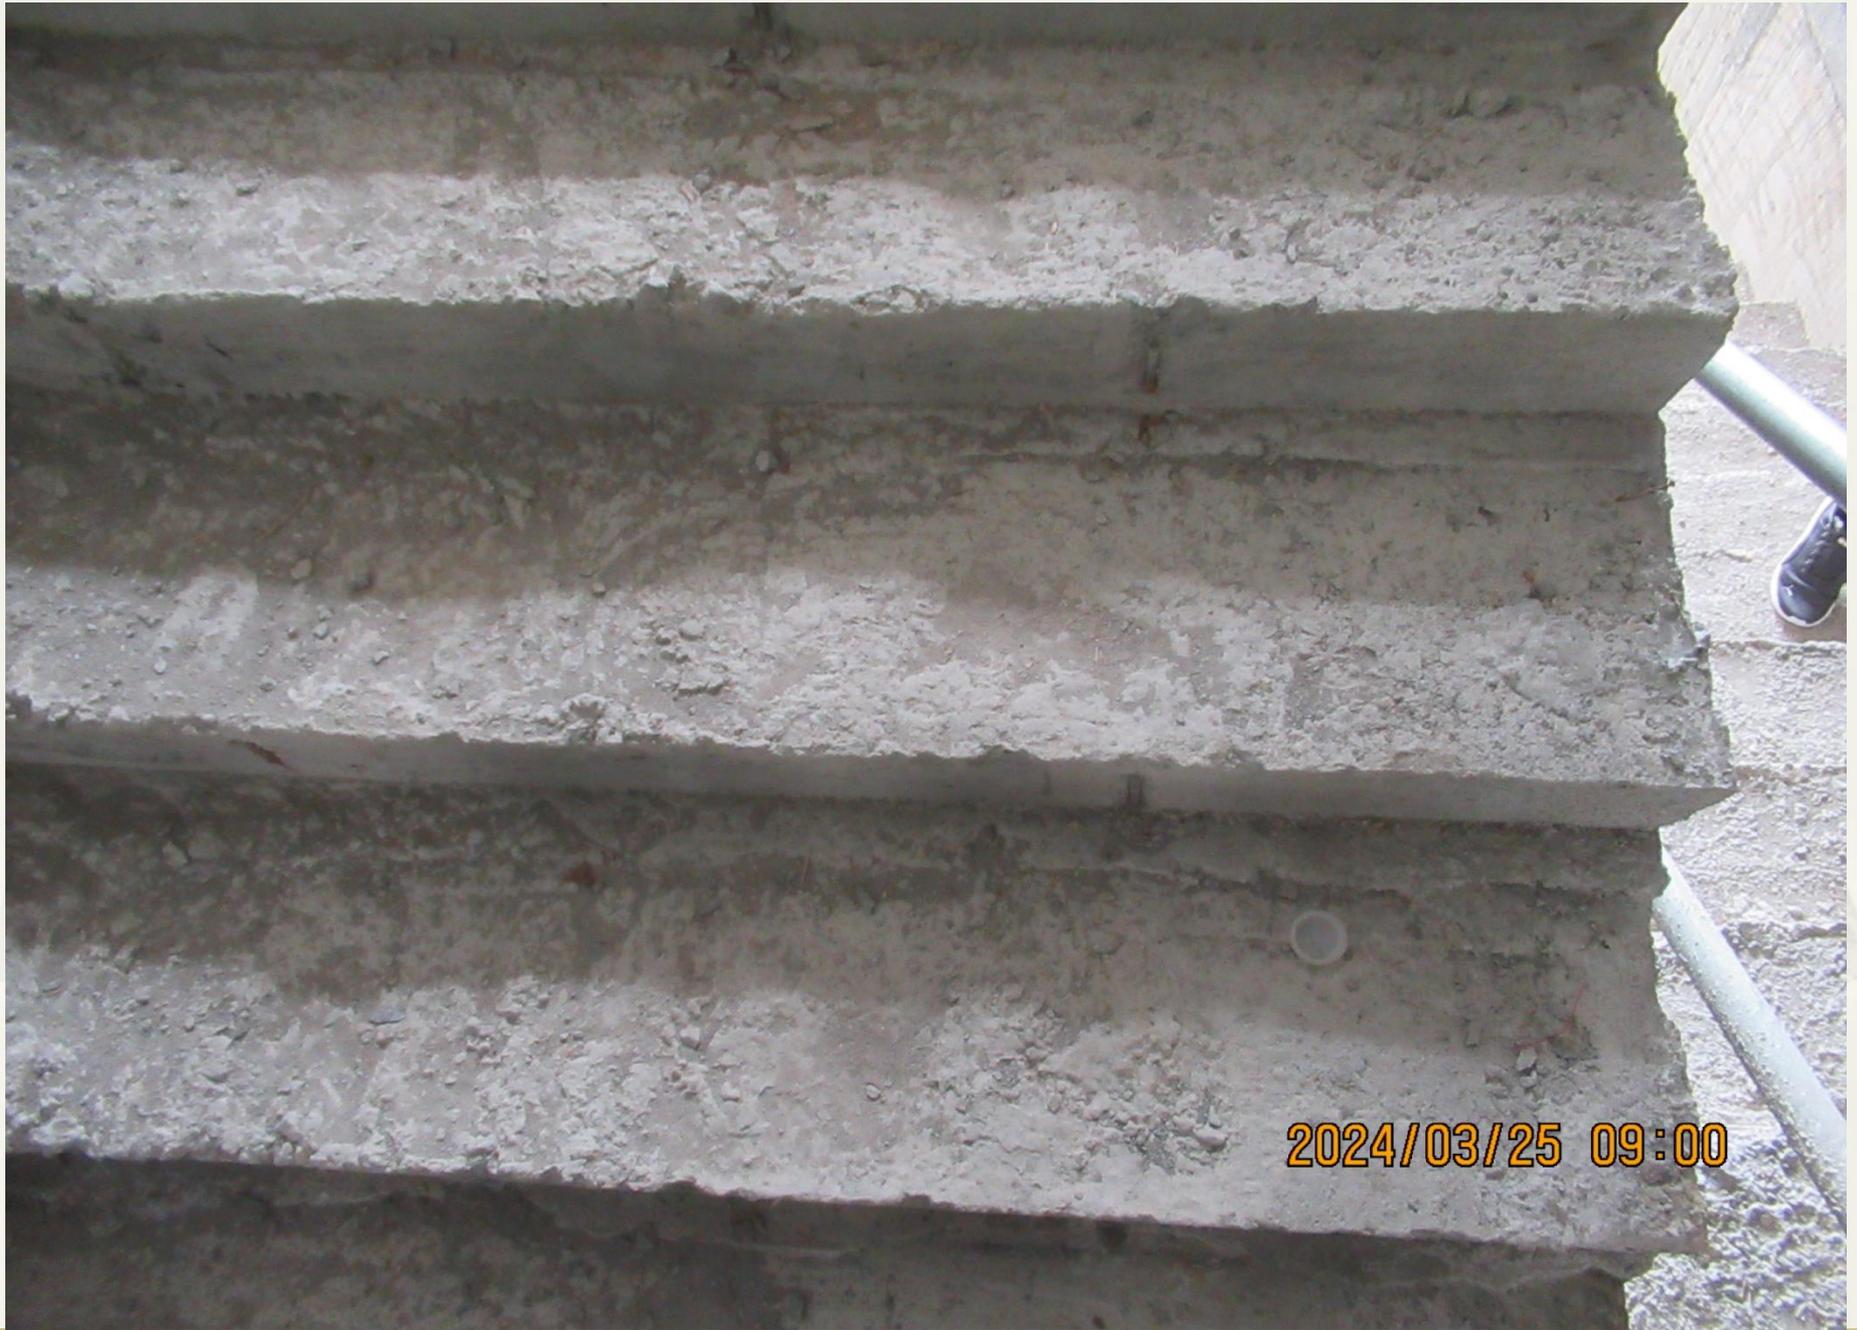
梯階混凝土完成面未整平

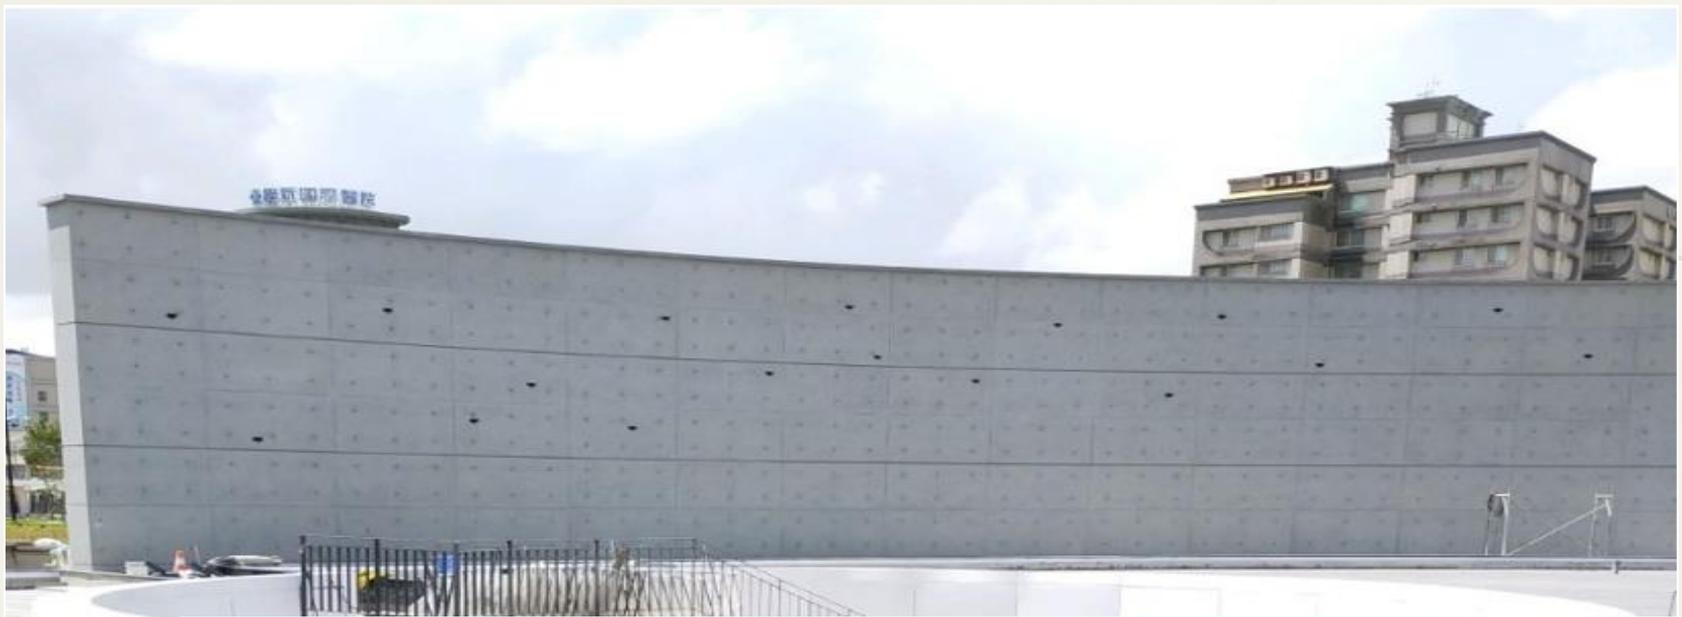
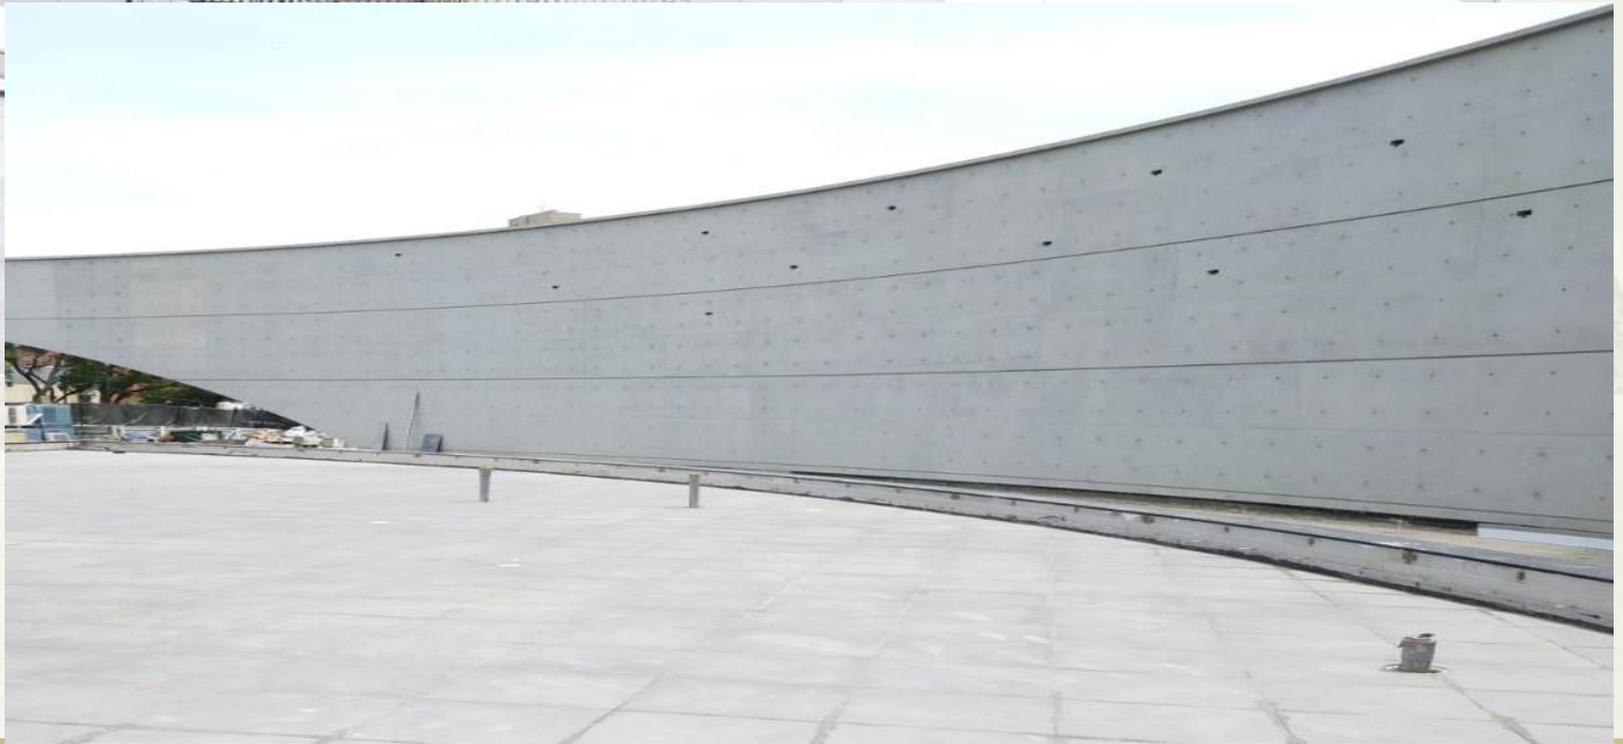
已完成之混凝土表面佳

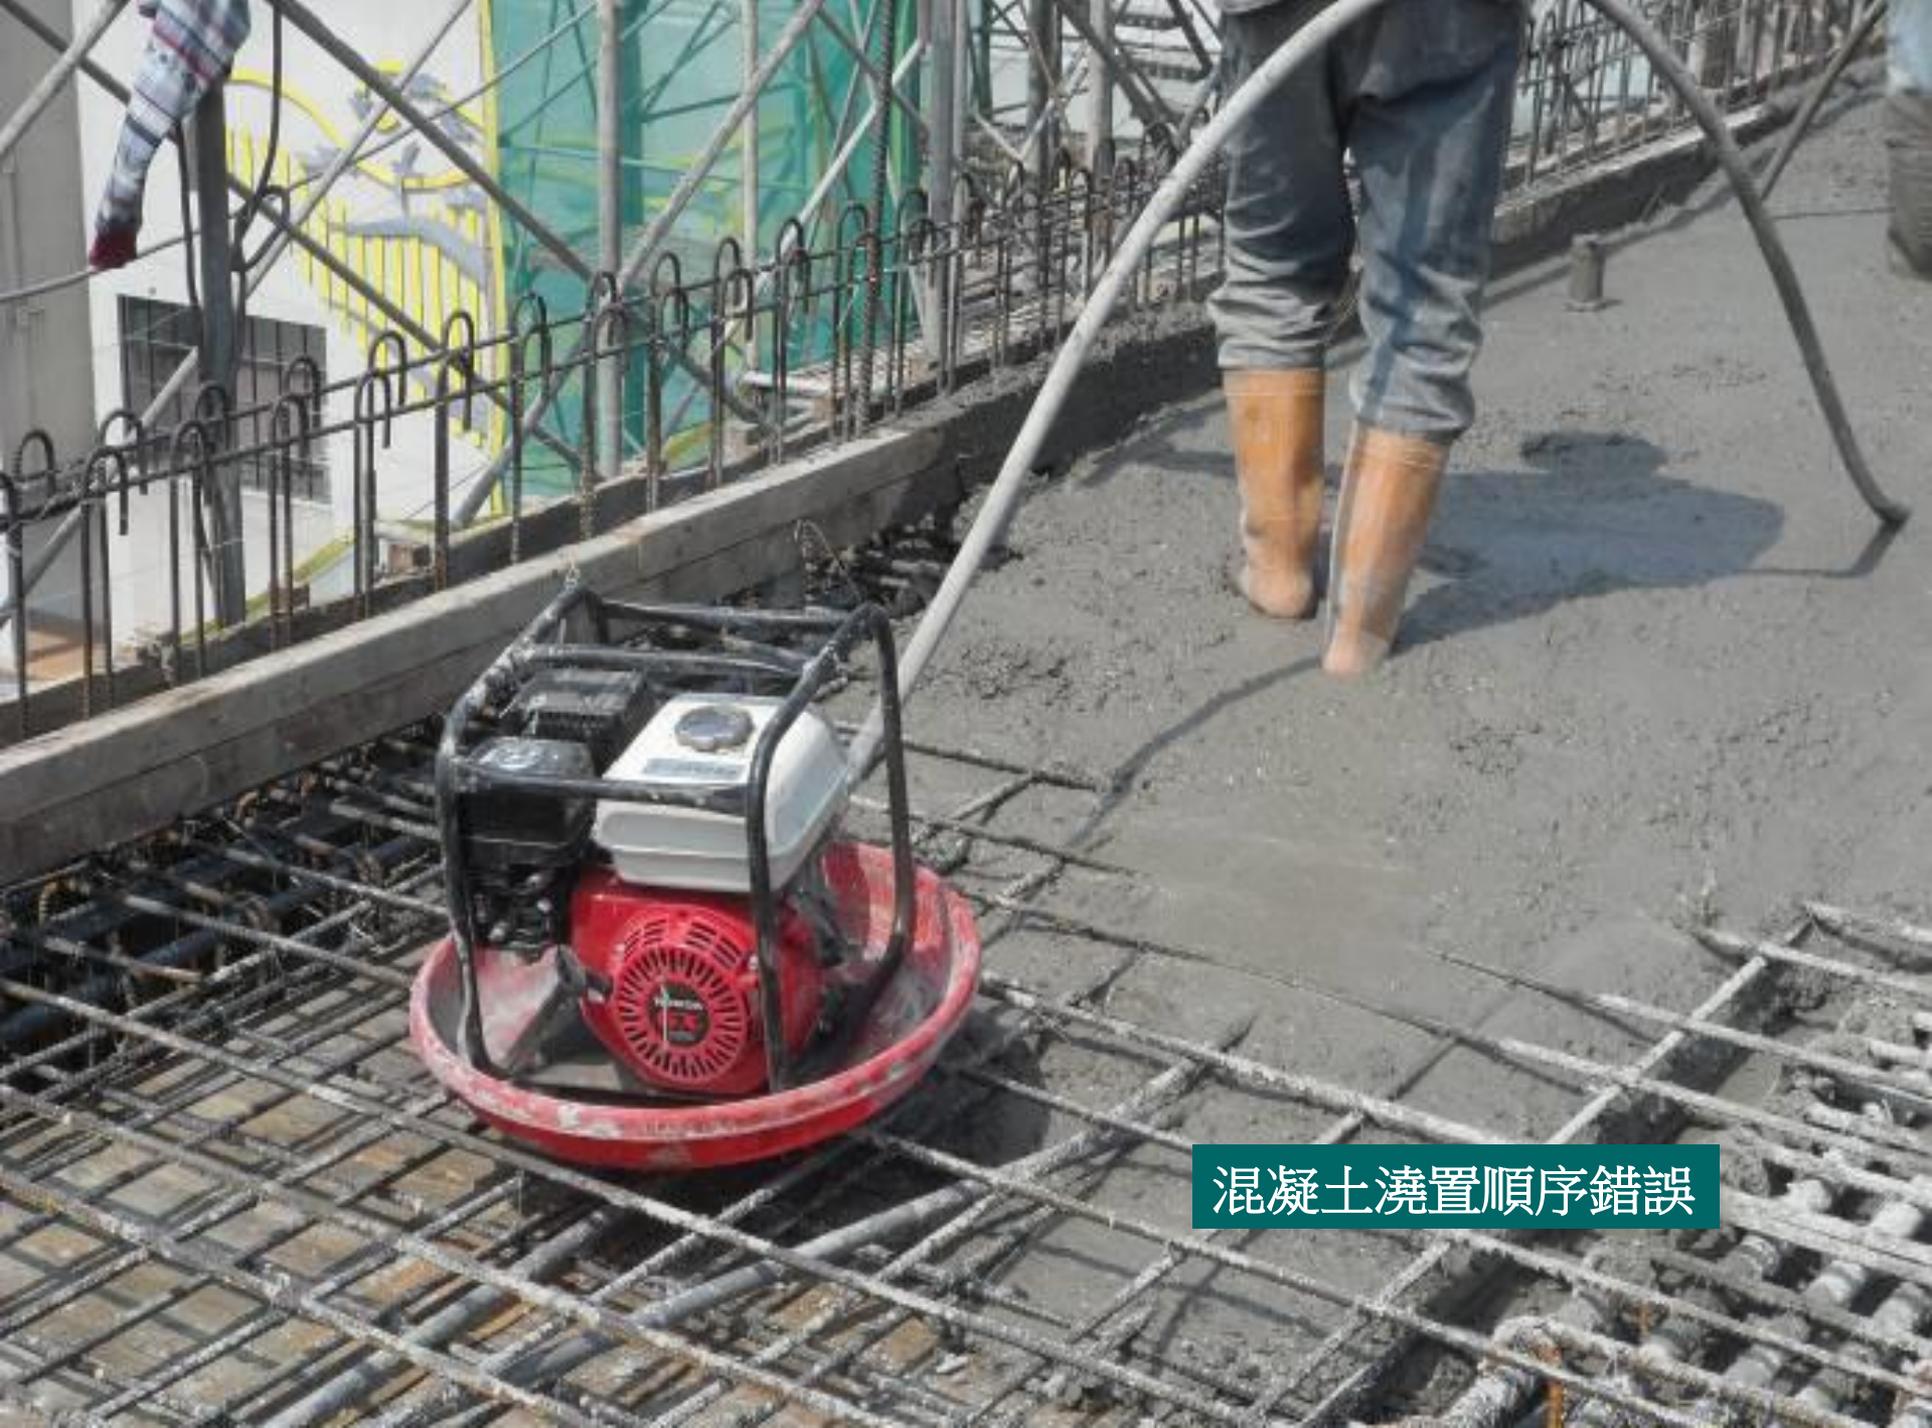
錯誤：混凝土完成面砂漿修飾

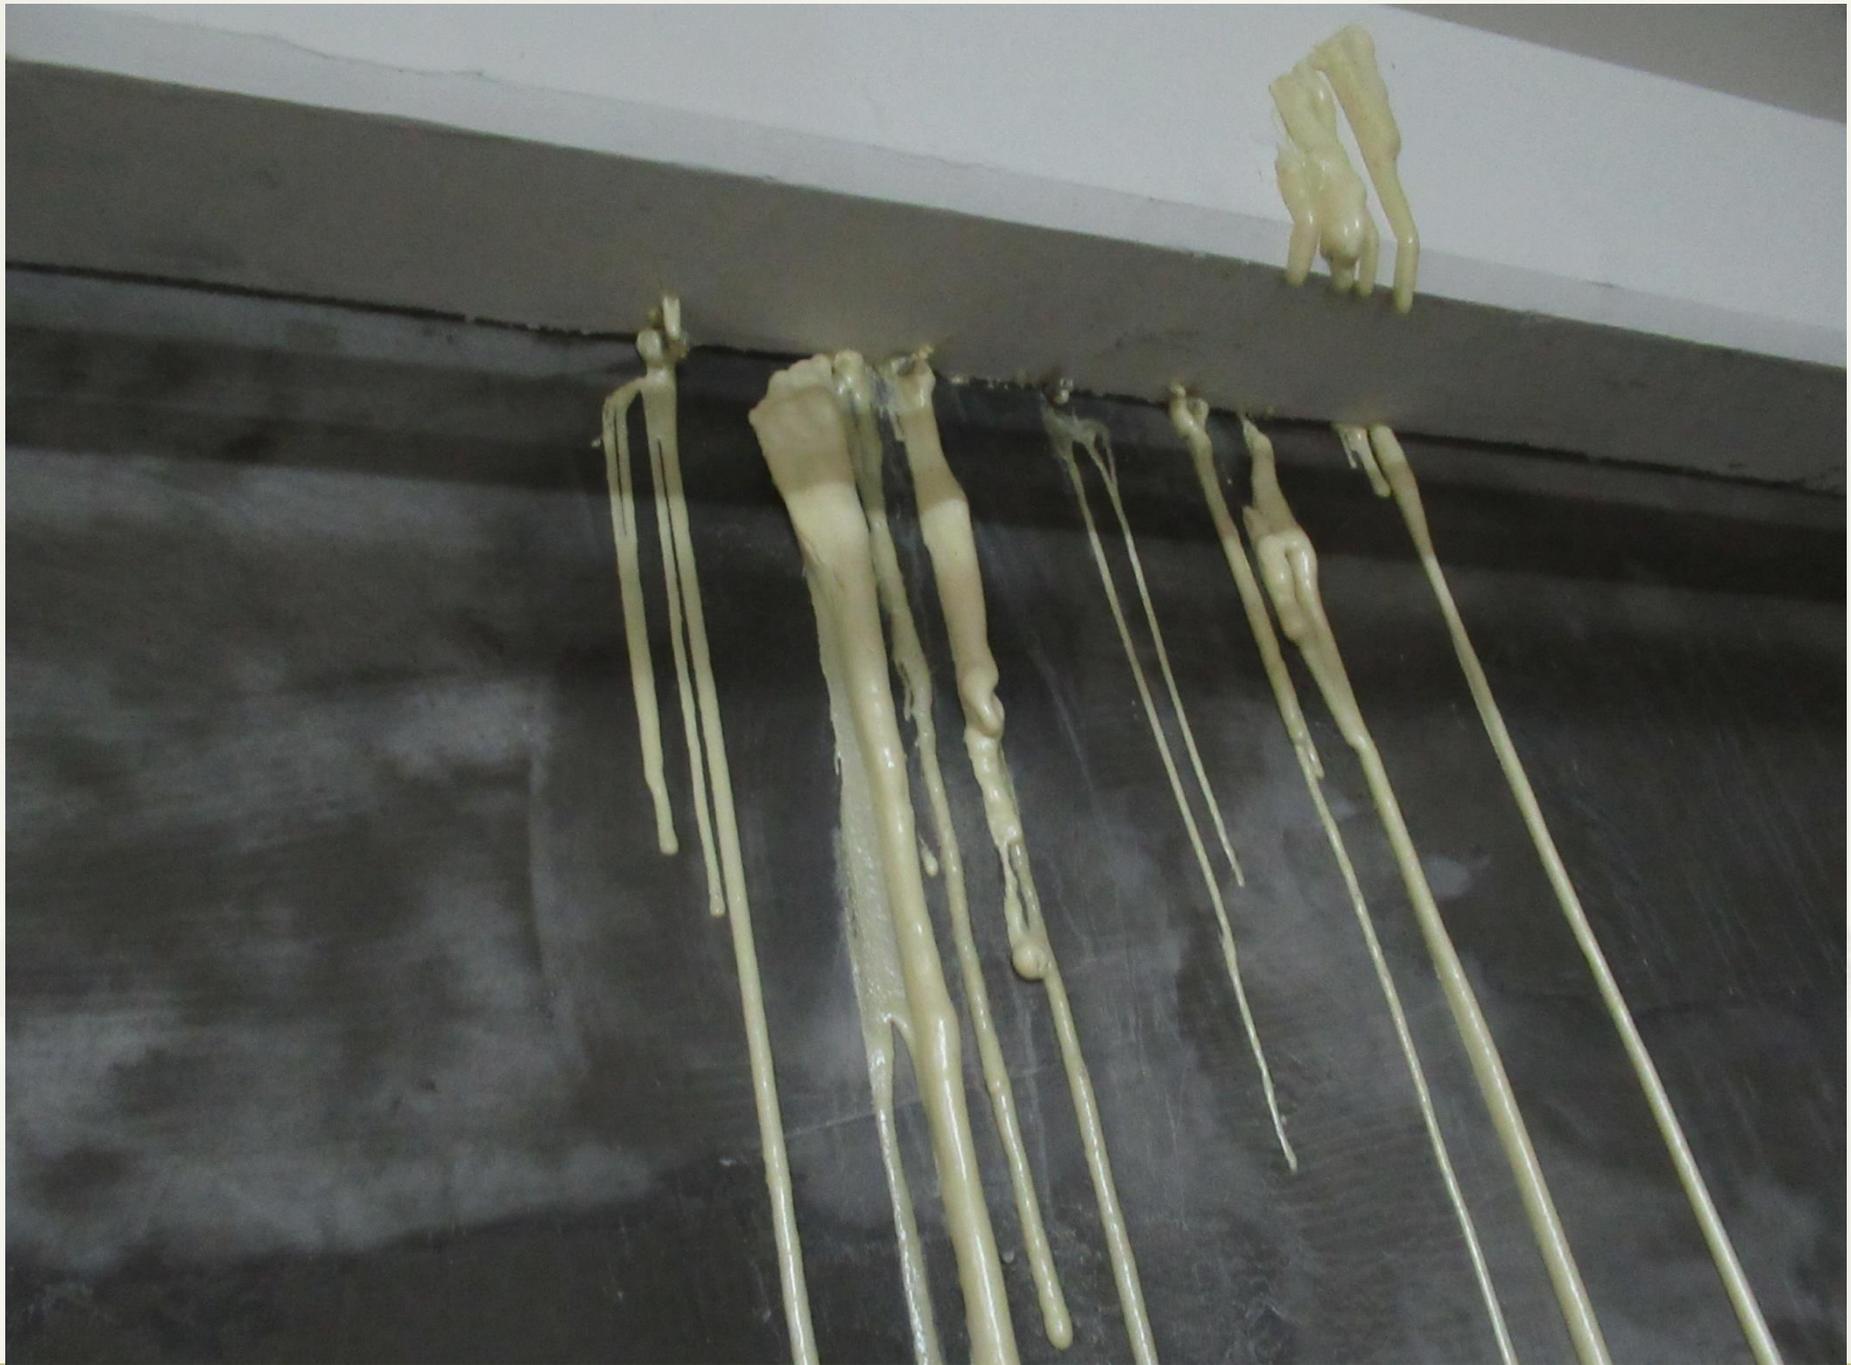
缺失：樑版混凝土澆置順序、時間掌控及搗實不當造成樑版處滲水

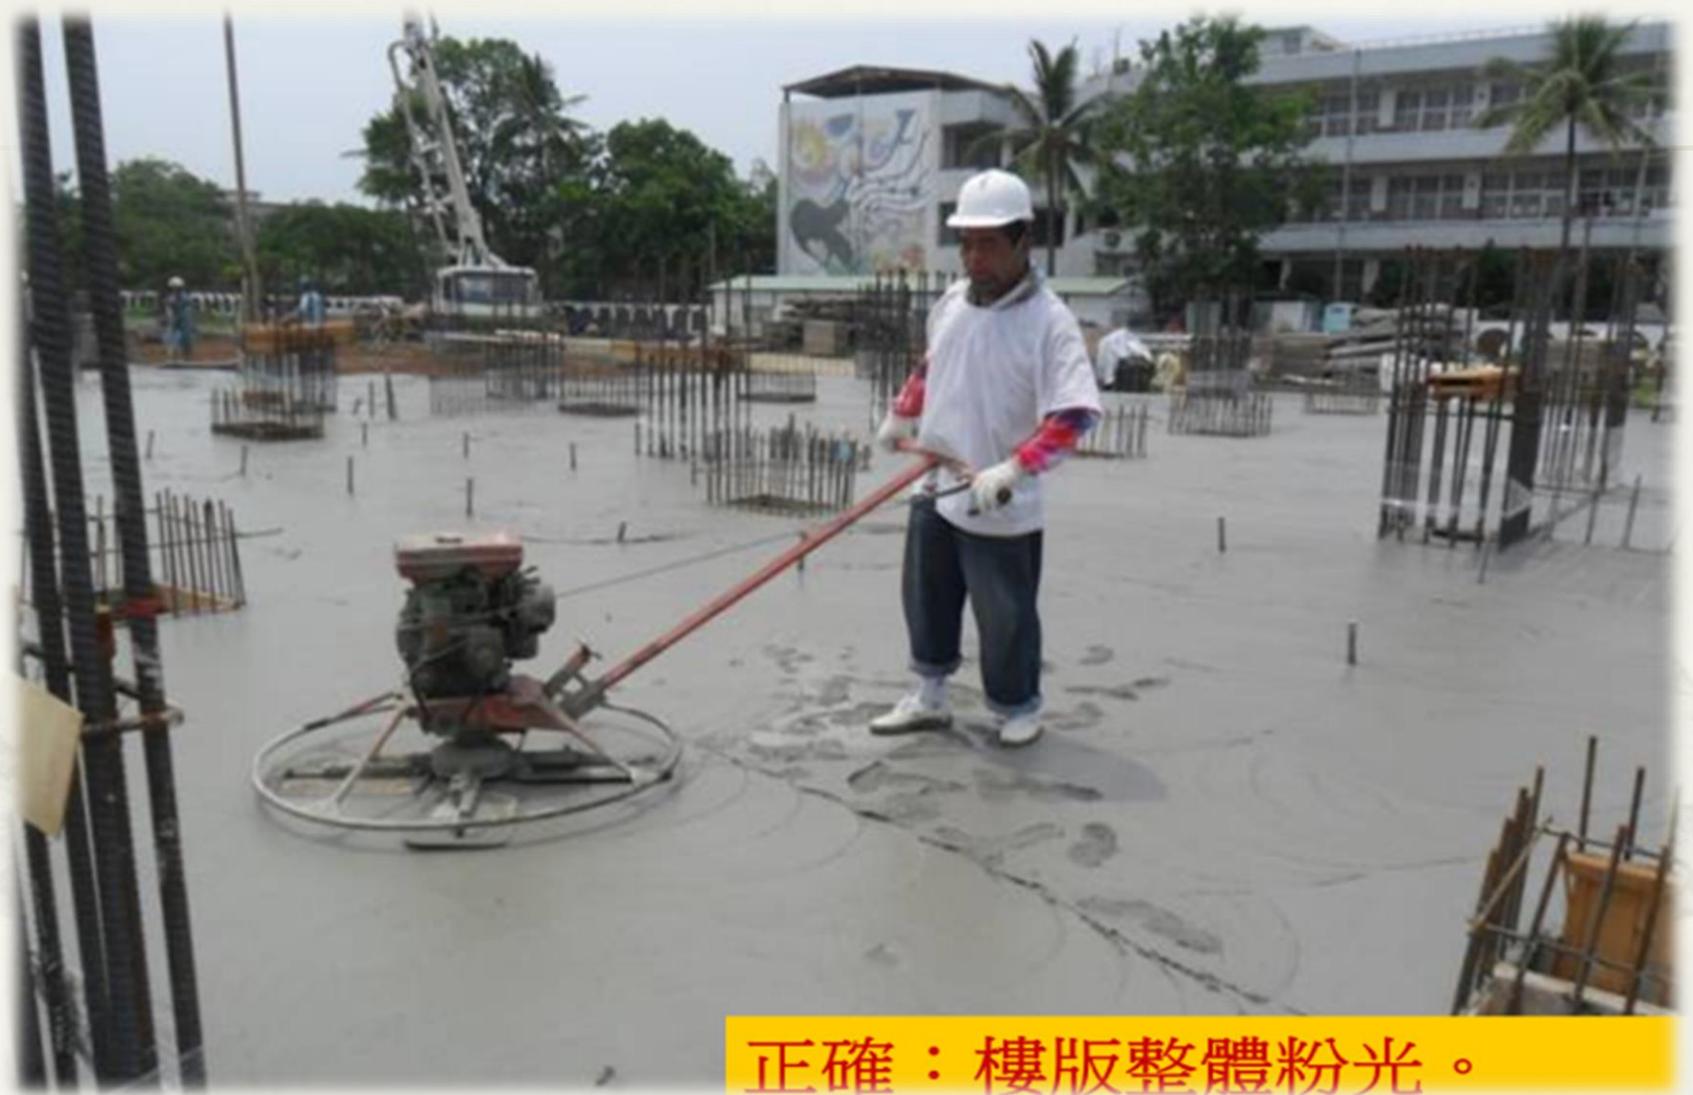
相片說明(5/10)：

正確：樓版整體粉光。

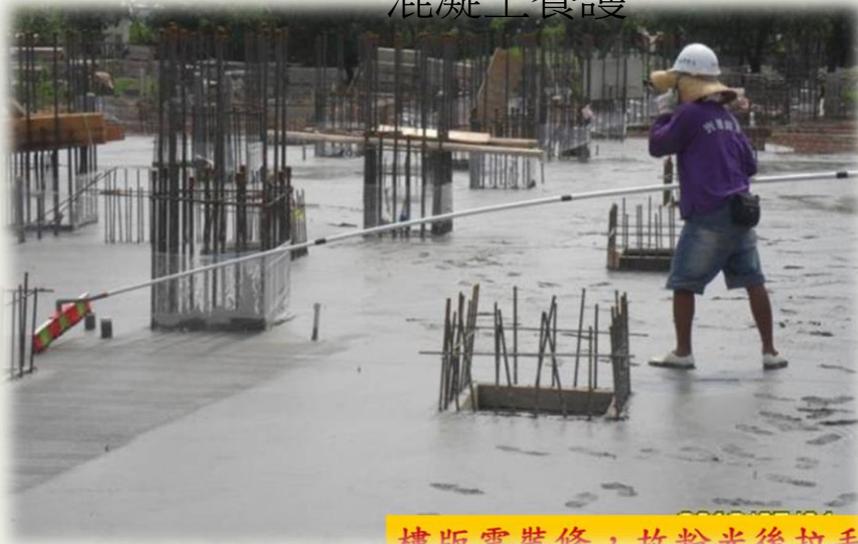
相片說明(6/10)：

混凝土養護

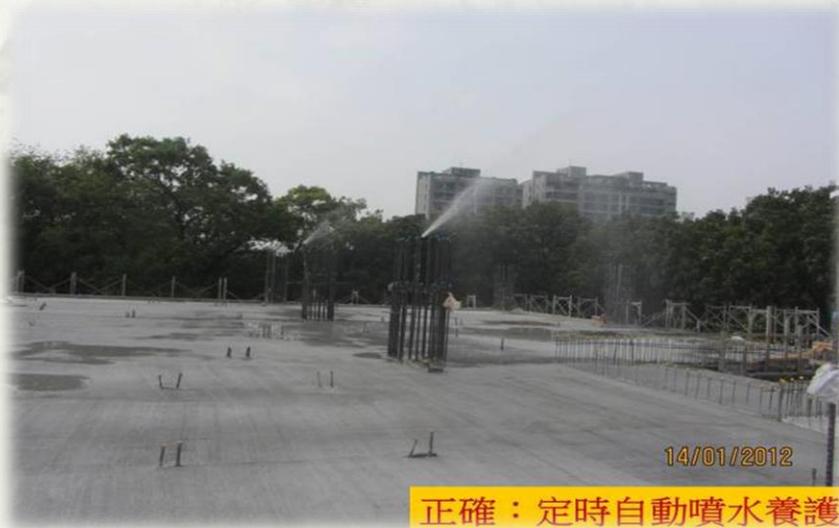
正確：定時自動噴水養護

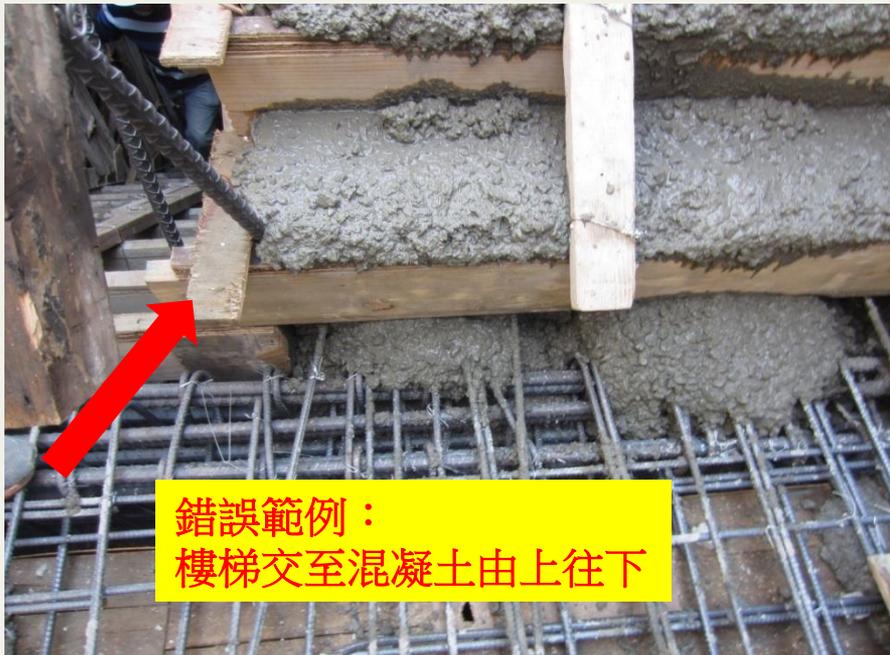
錯誤範例：
樓梯交至混凝土由上往下

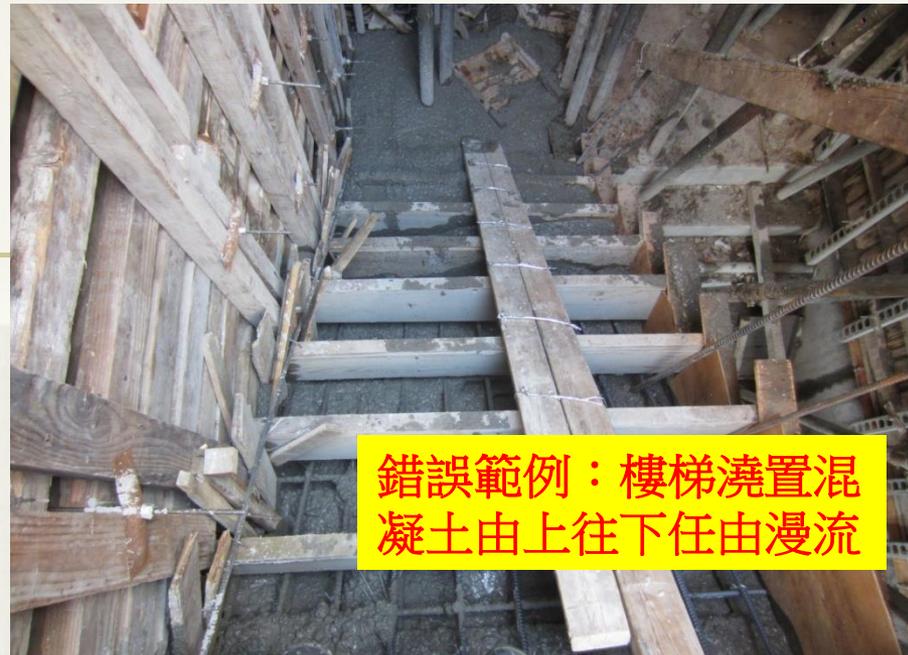
錯誤範例：樓梯澆置混凝土由上往下任由漫流

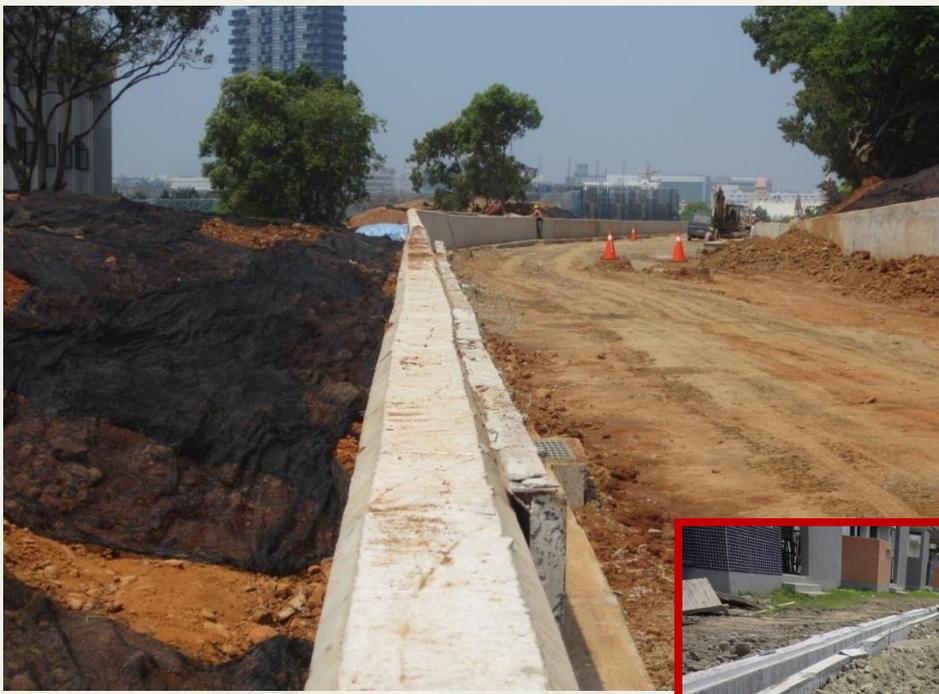
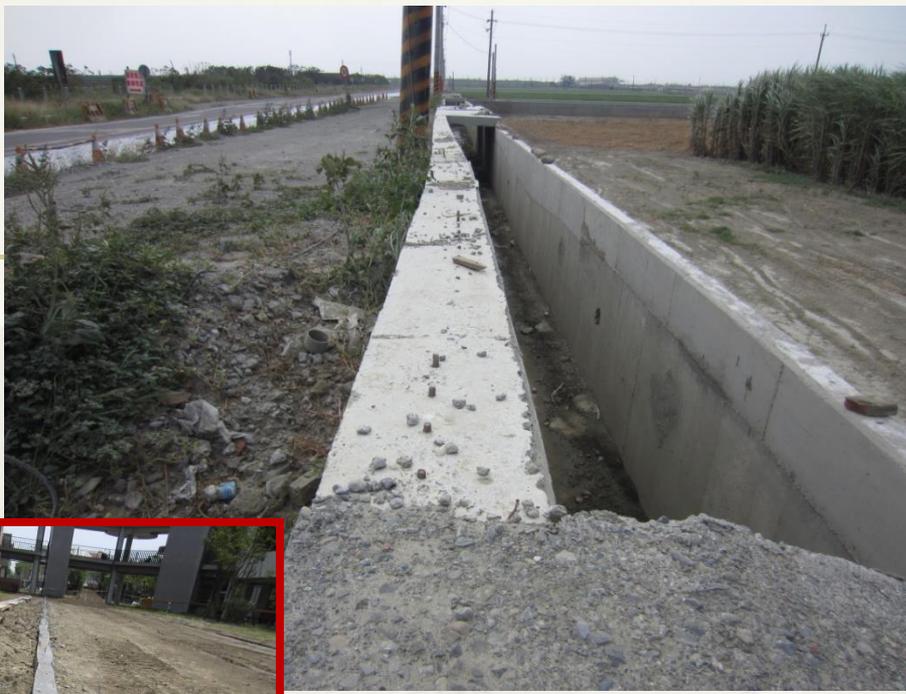
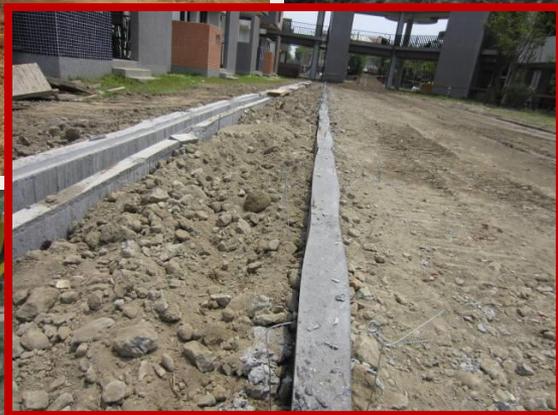
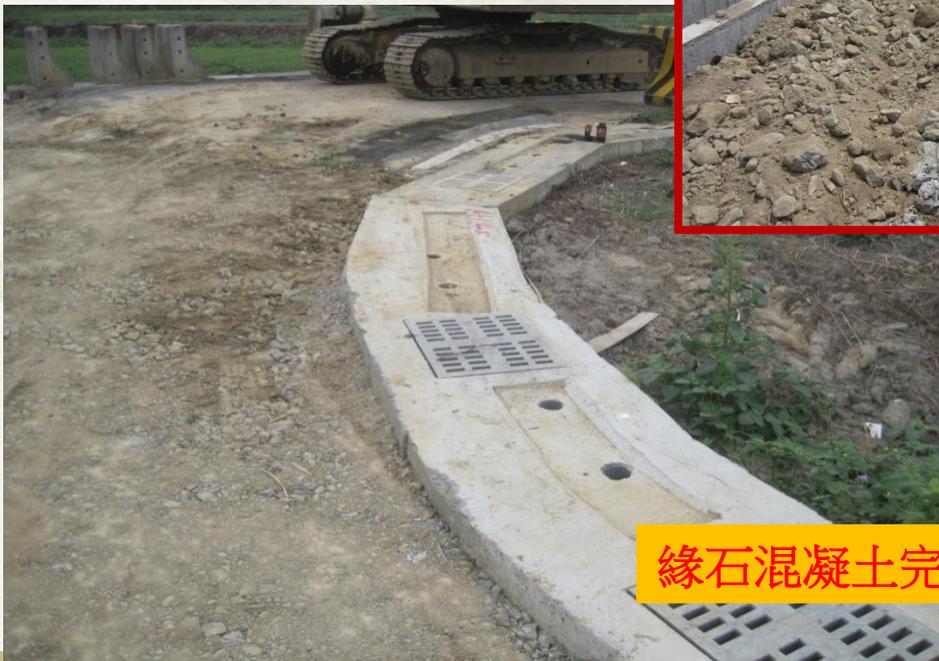
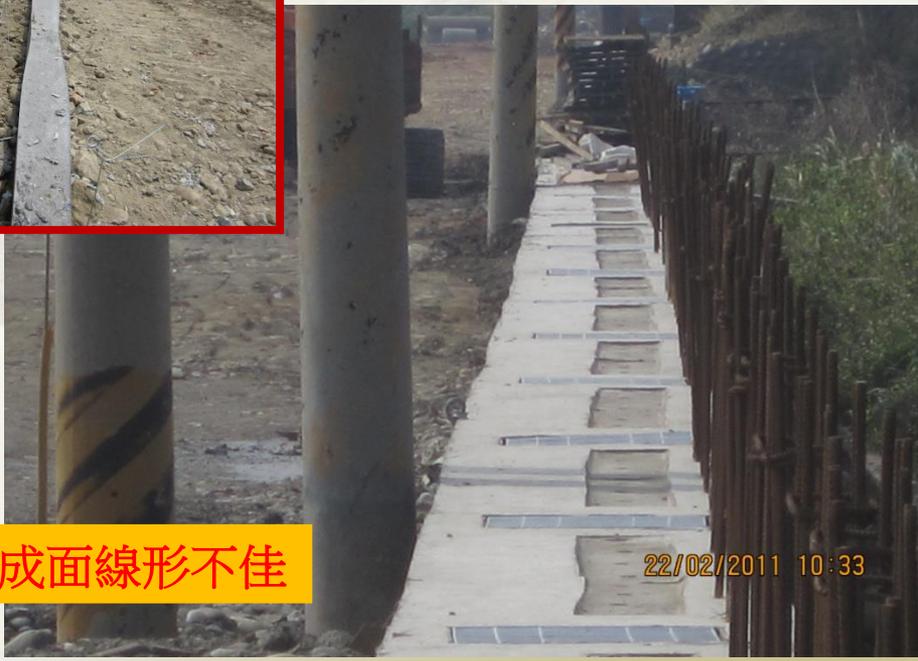
缺失：完成面平整度不佳—地下室整體及外牆放樣不實
