【工程查核及品質常見缺失探討】

- * 主講人：郭永芳
- * 電話：0920-851508
- * E-MAIL：yeofu@mail2000.com.tw
- * 主辦單位：經濟部工程施工查核小組 113年11月19日

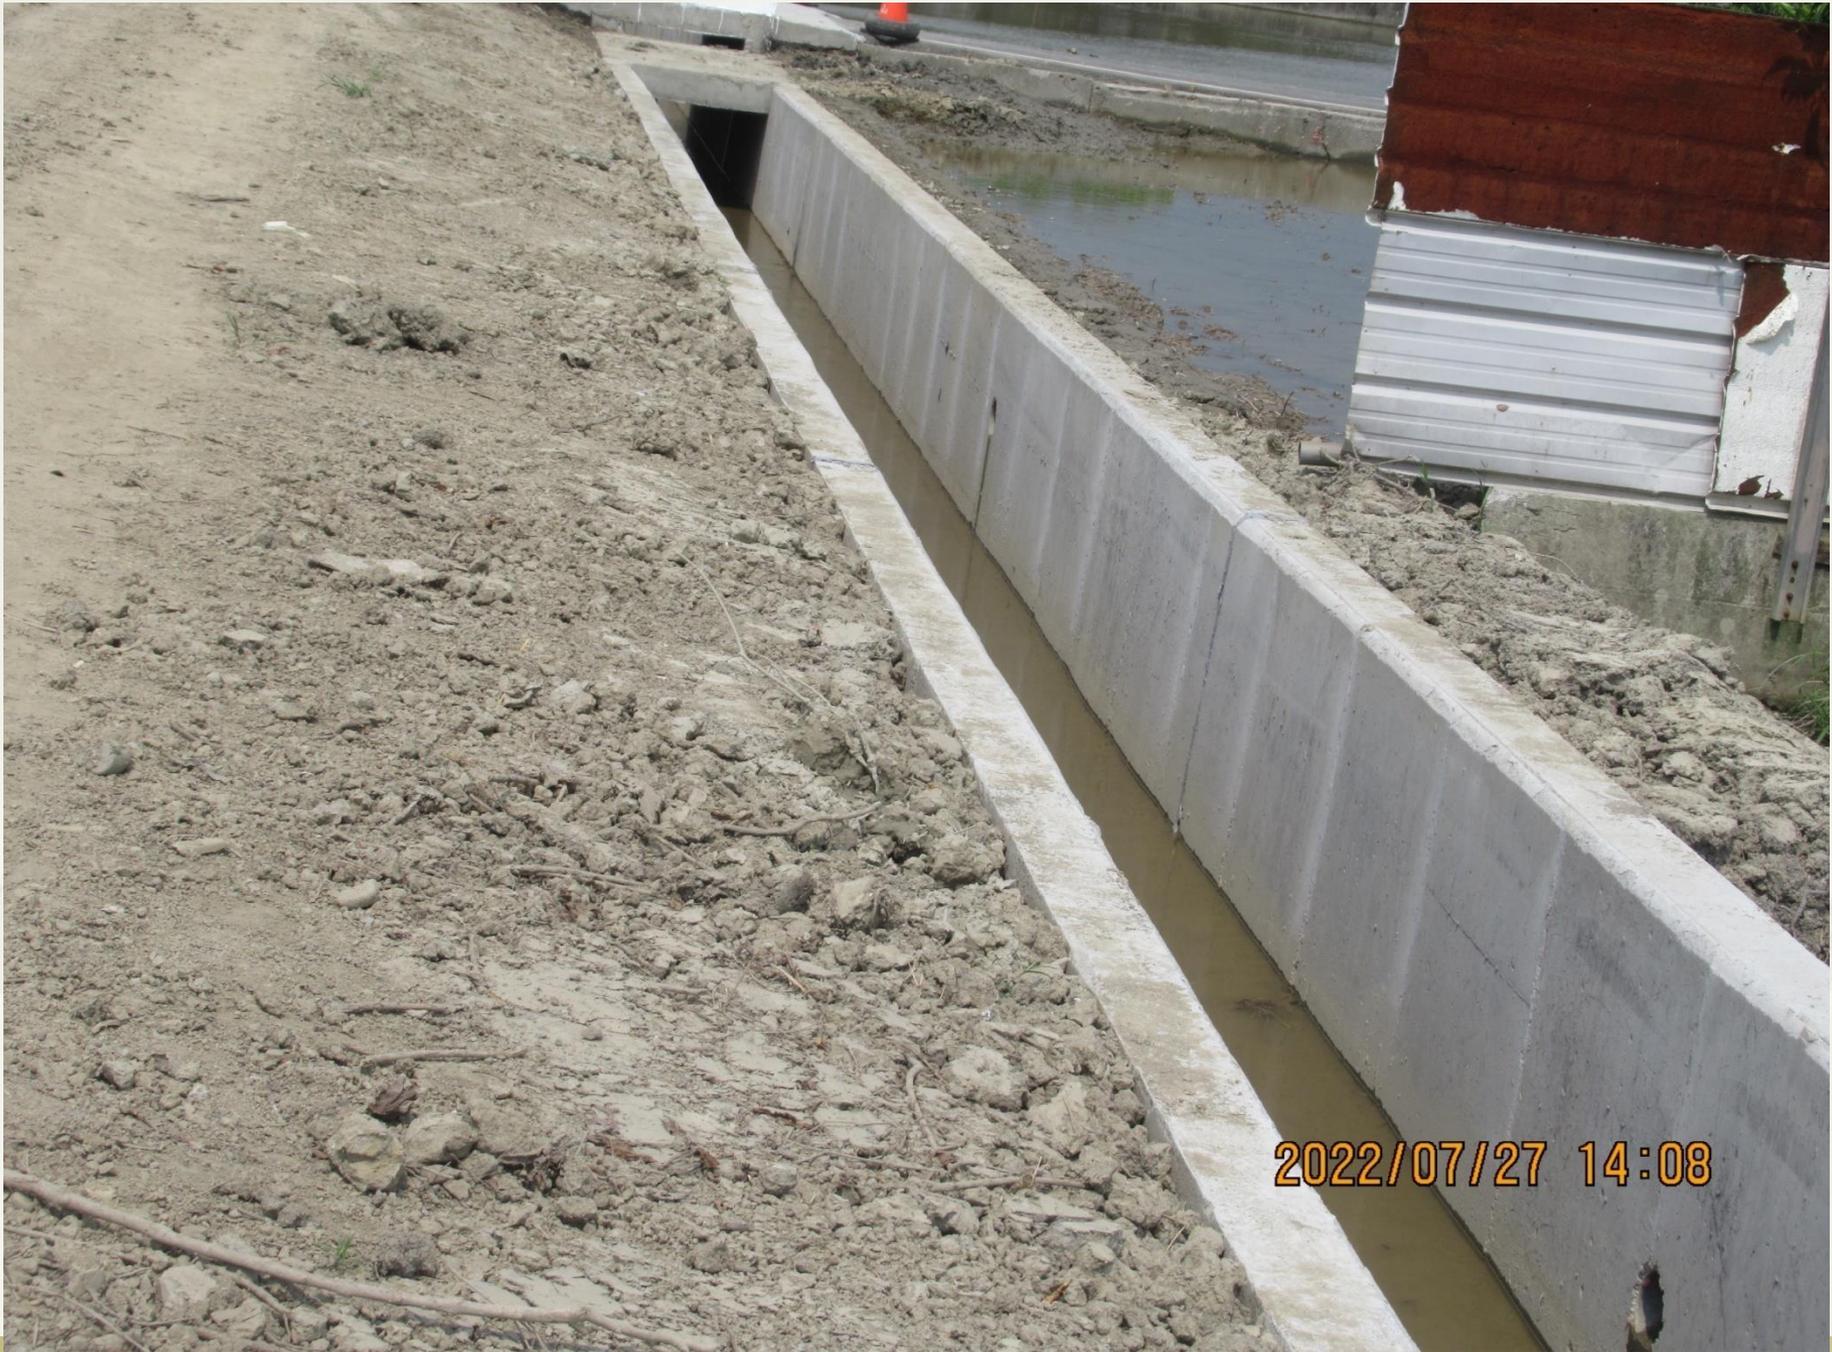
緣石混凝土完成面線形不佳

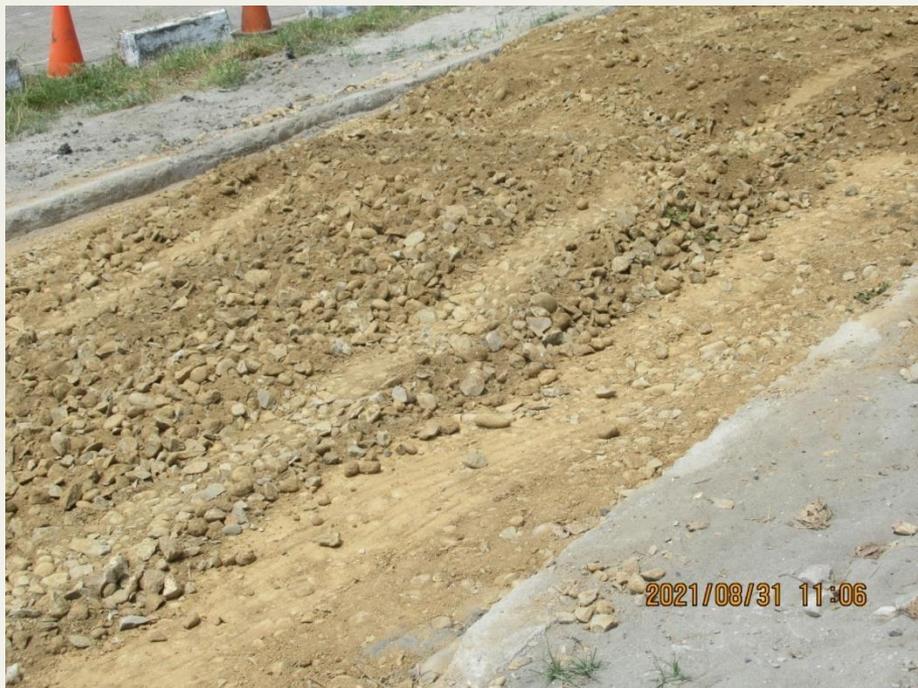
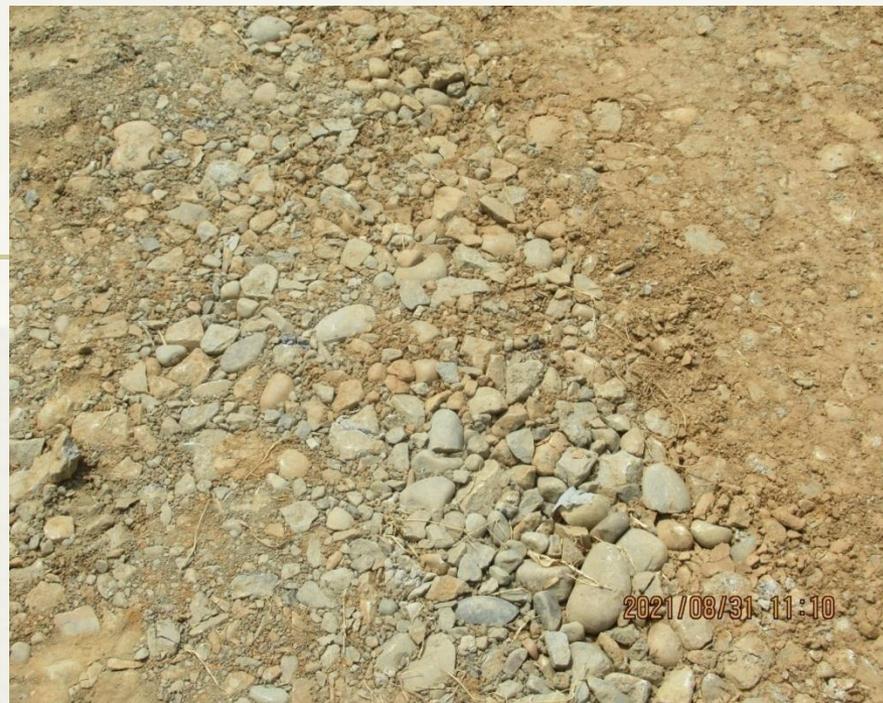
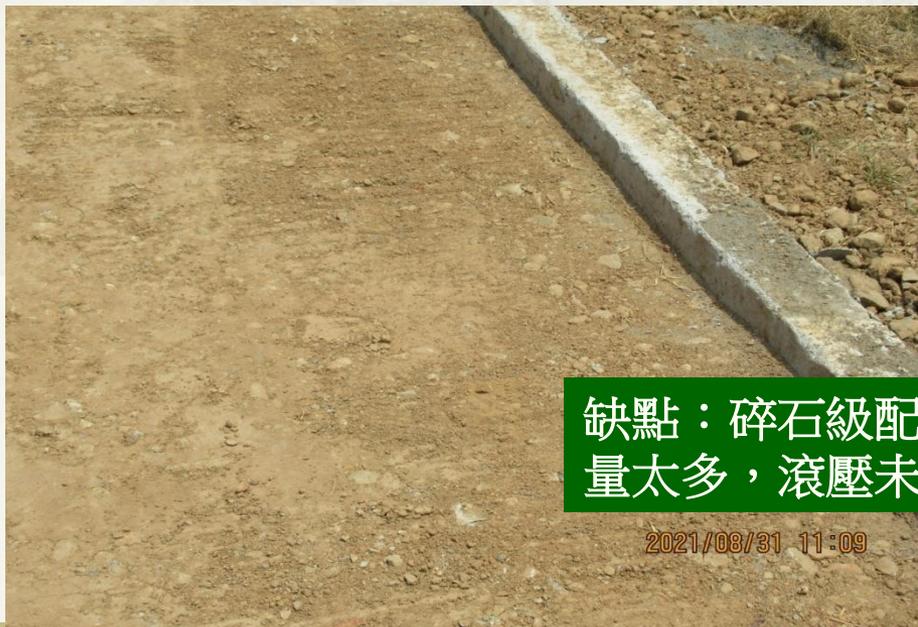
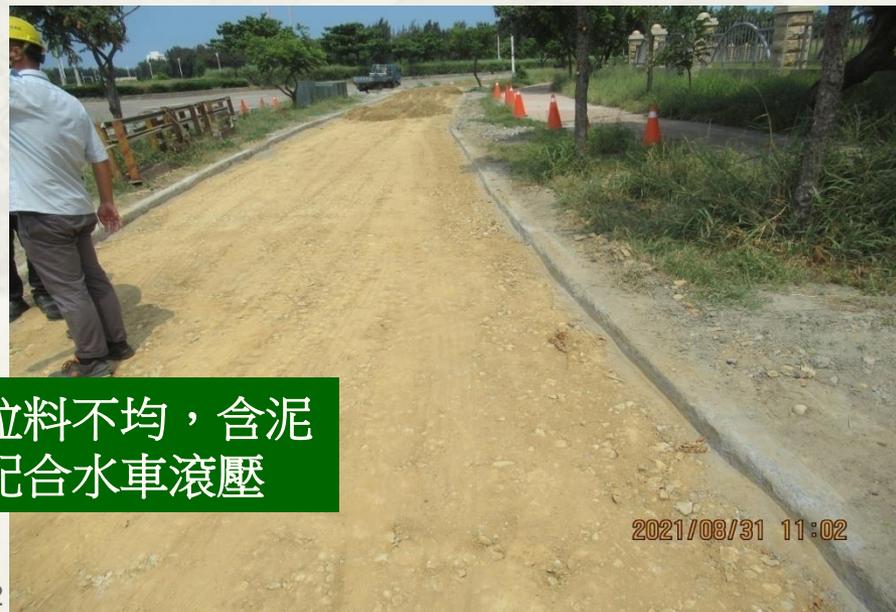
缺點：碎石級配粒料不均，含泥量太多，滾壓未配合水車滾壓

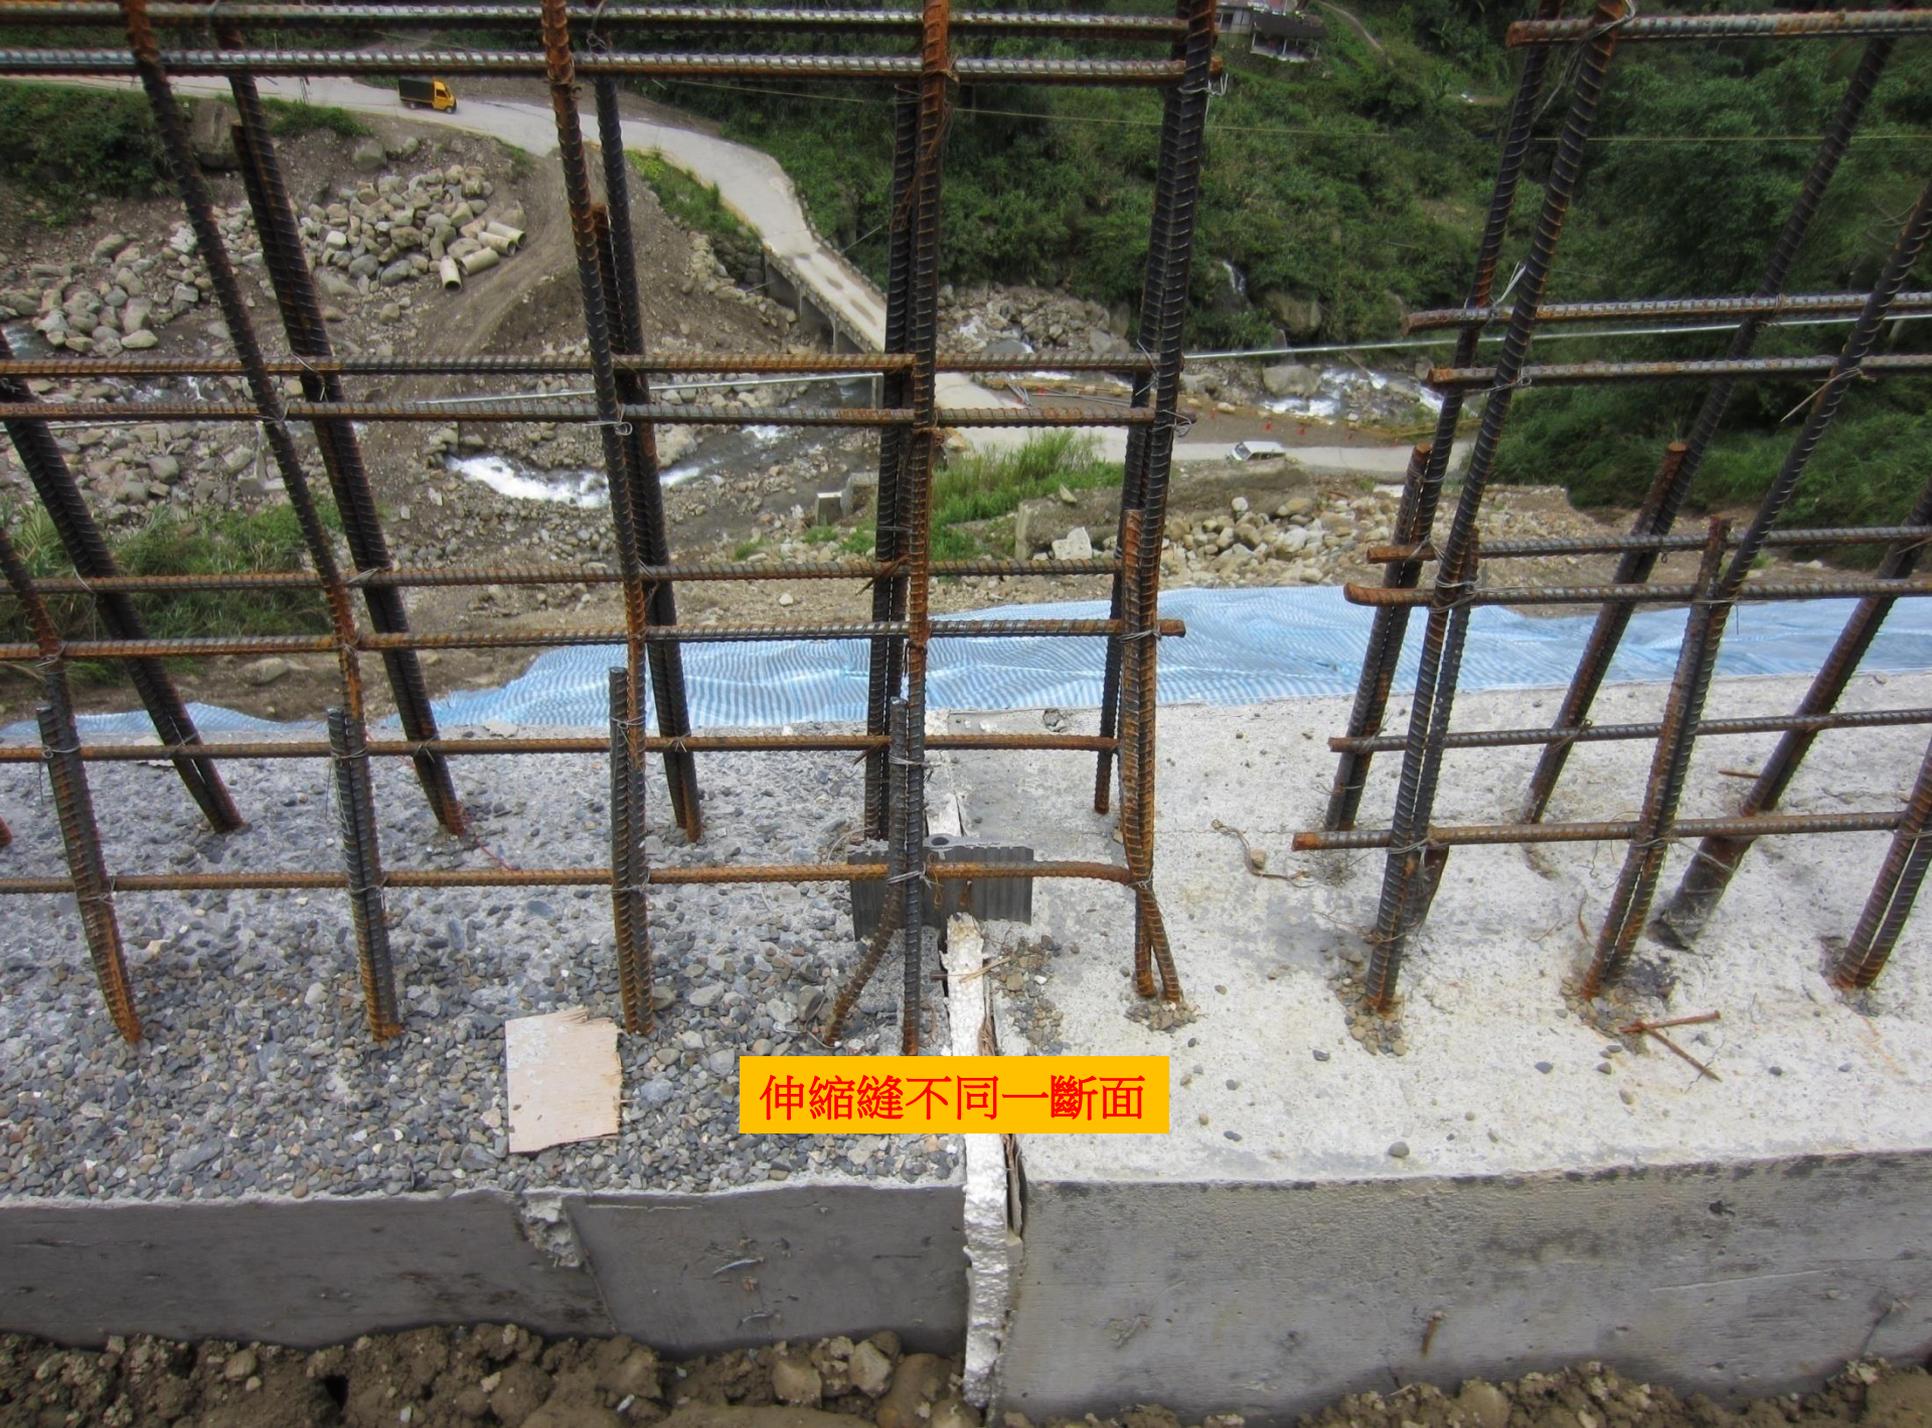
伸縮縫不同一斷面

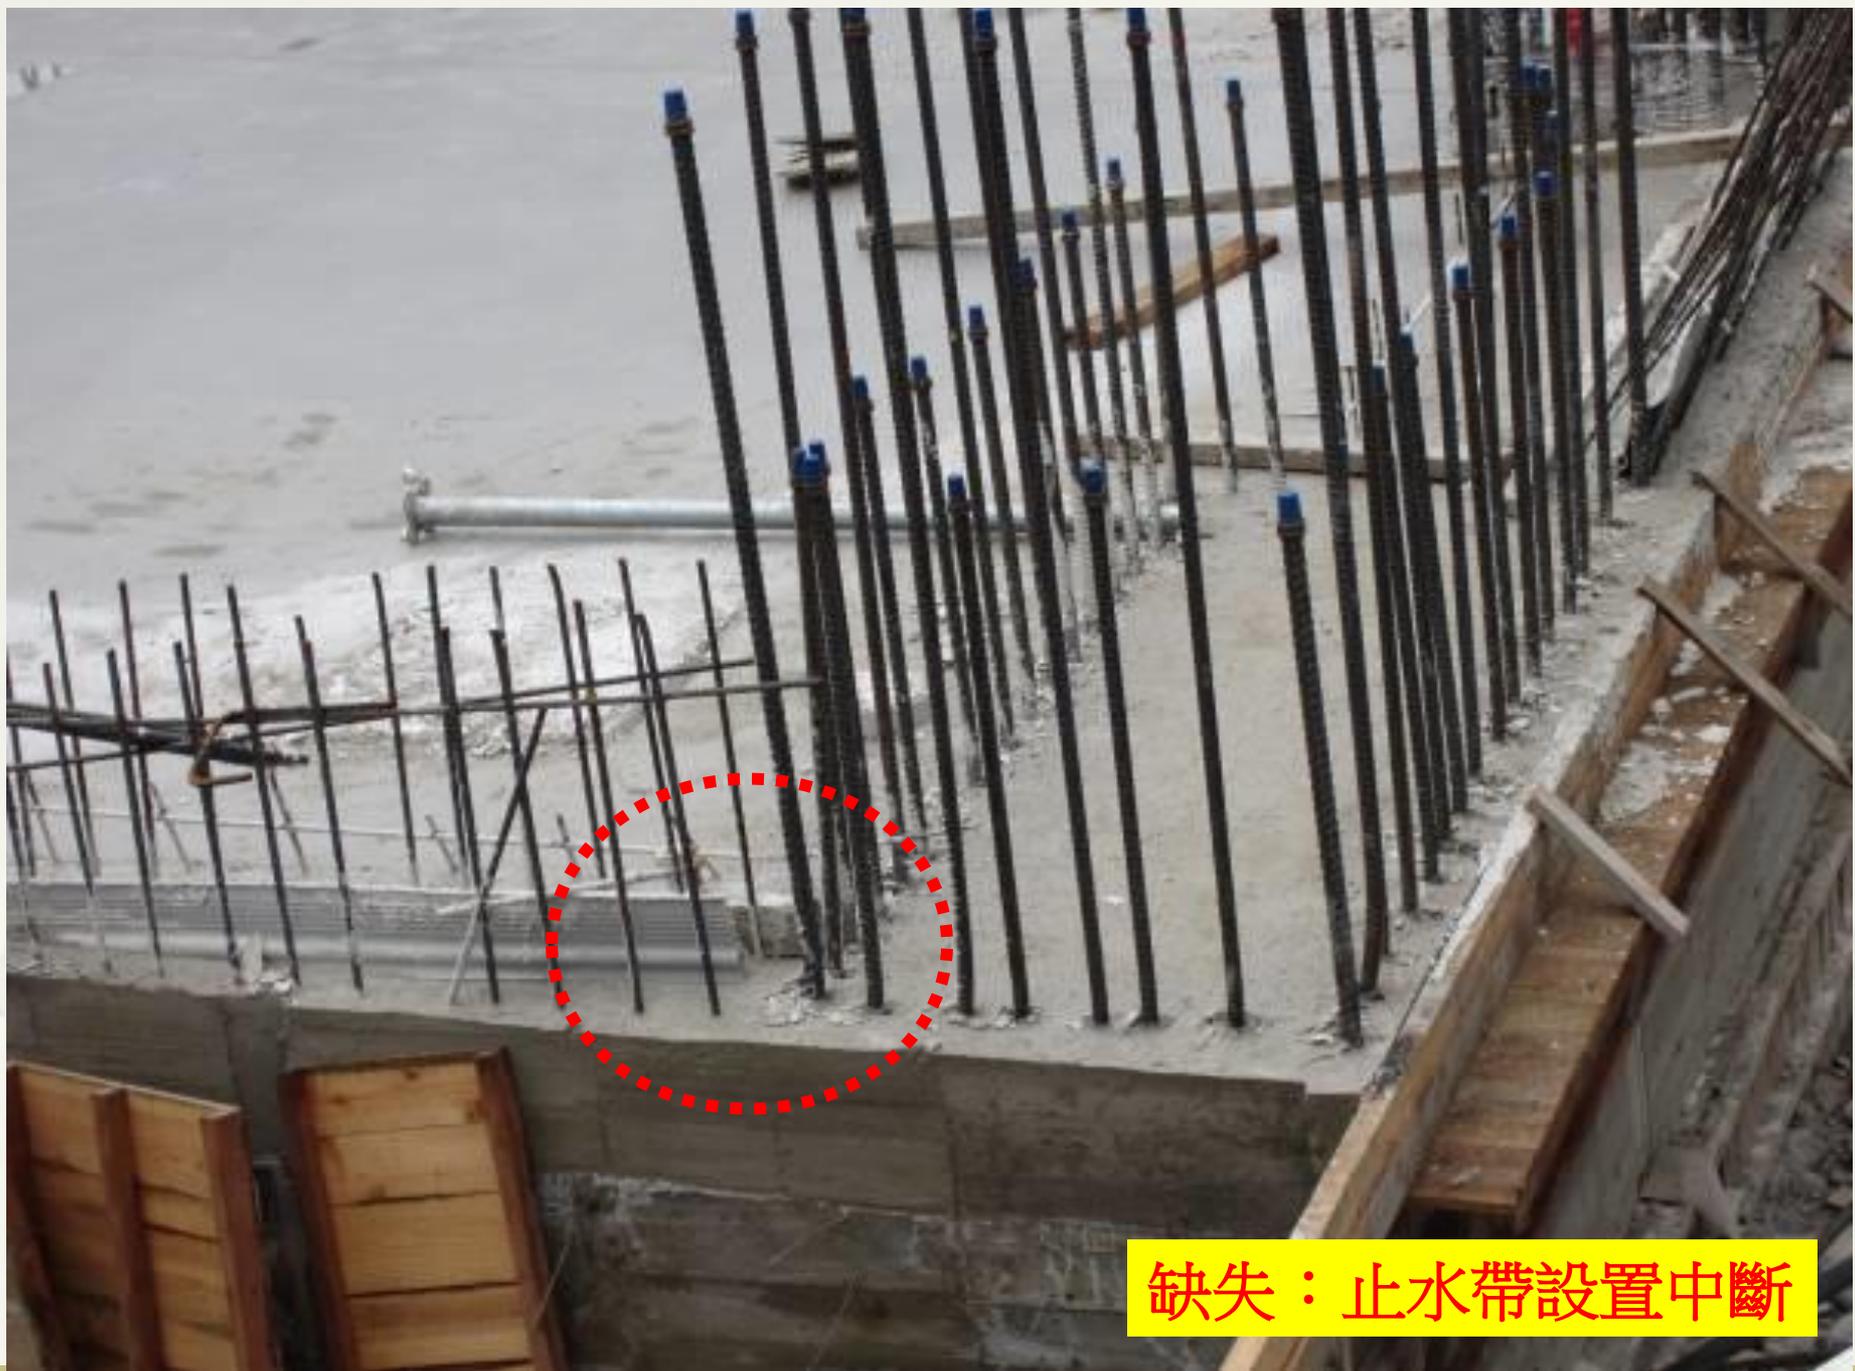
缺失：止水帶設置中斷

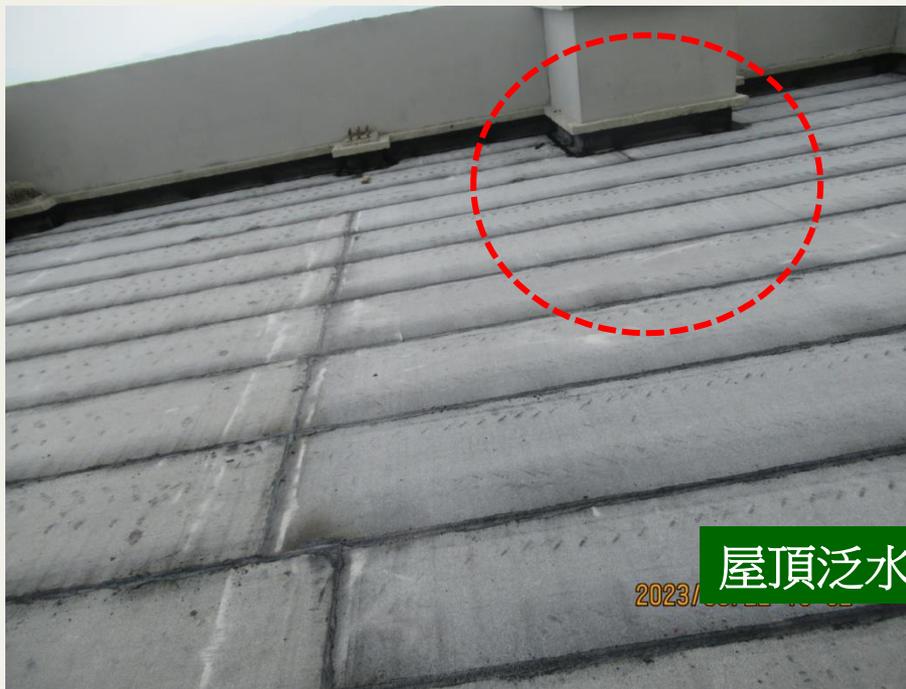
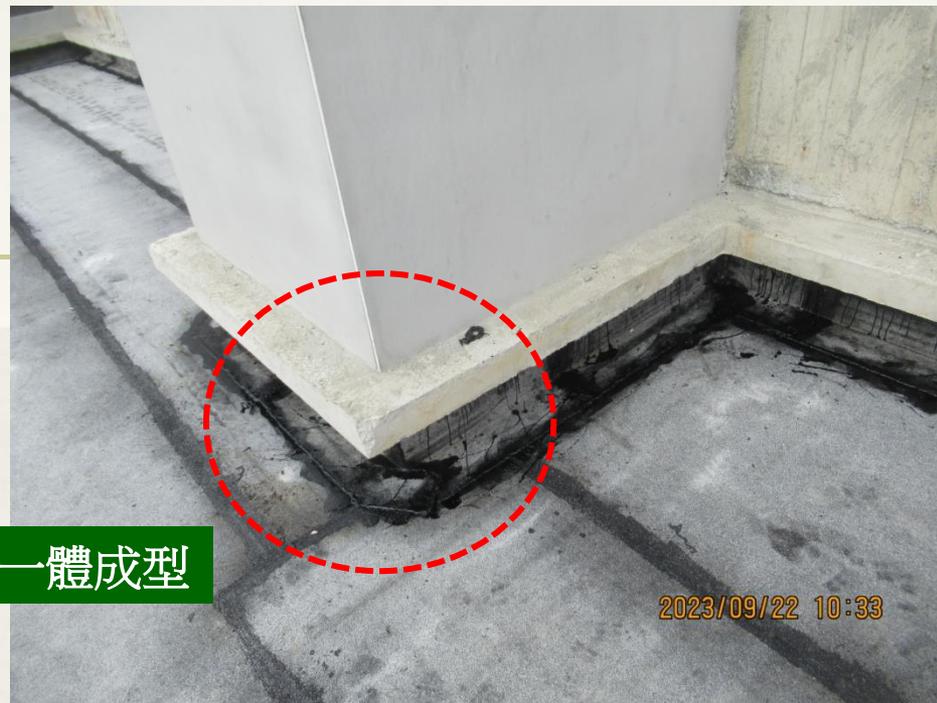
屋頂泛水一體成型

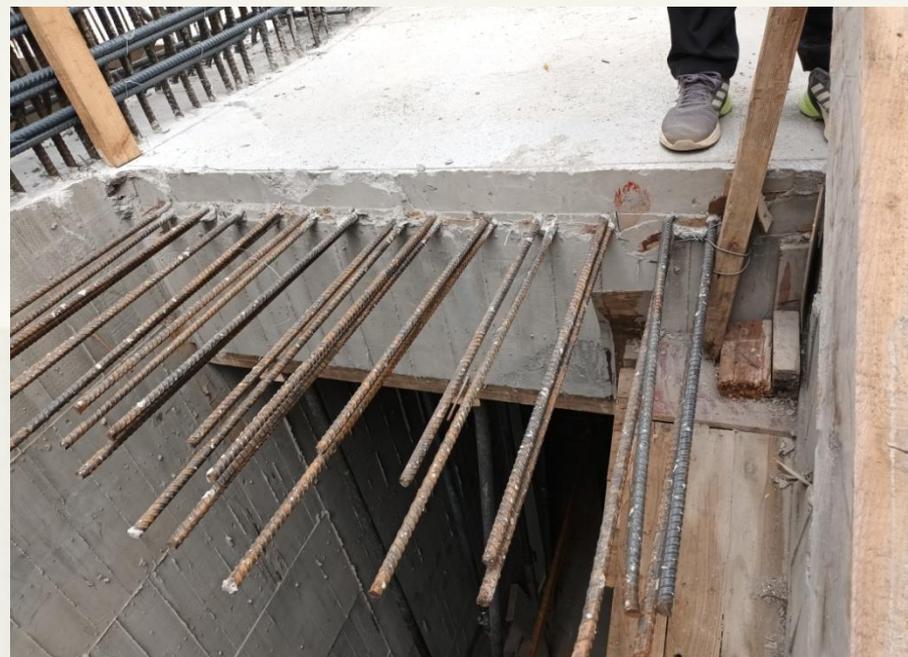
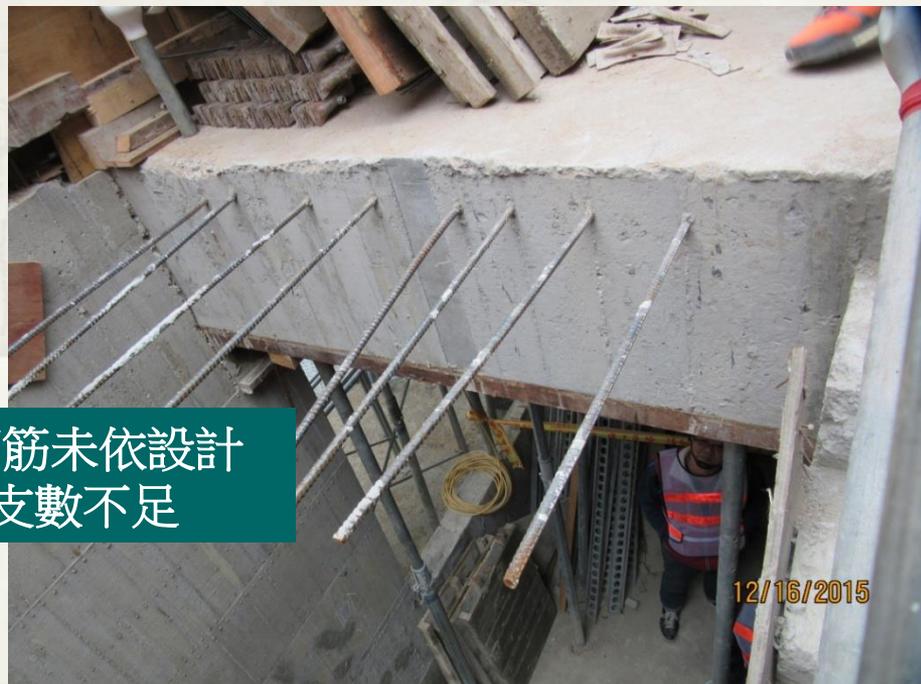
錯誤:樓梯預留筋未依設計
雙層留設，且支數不足

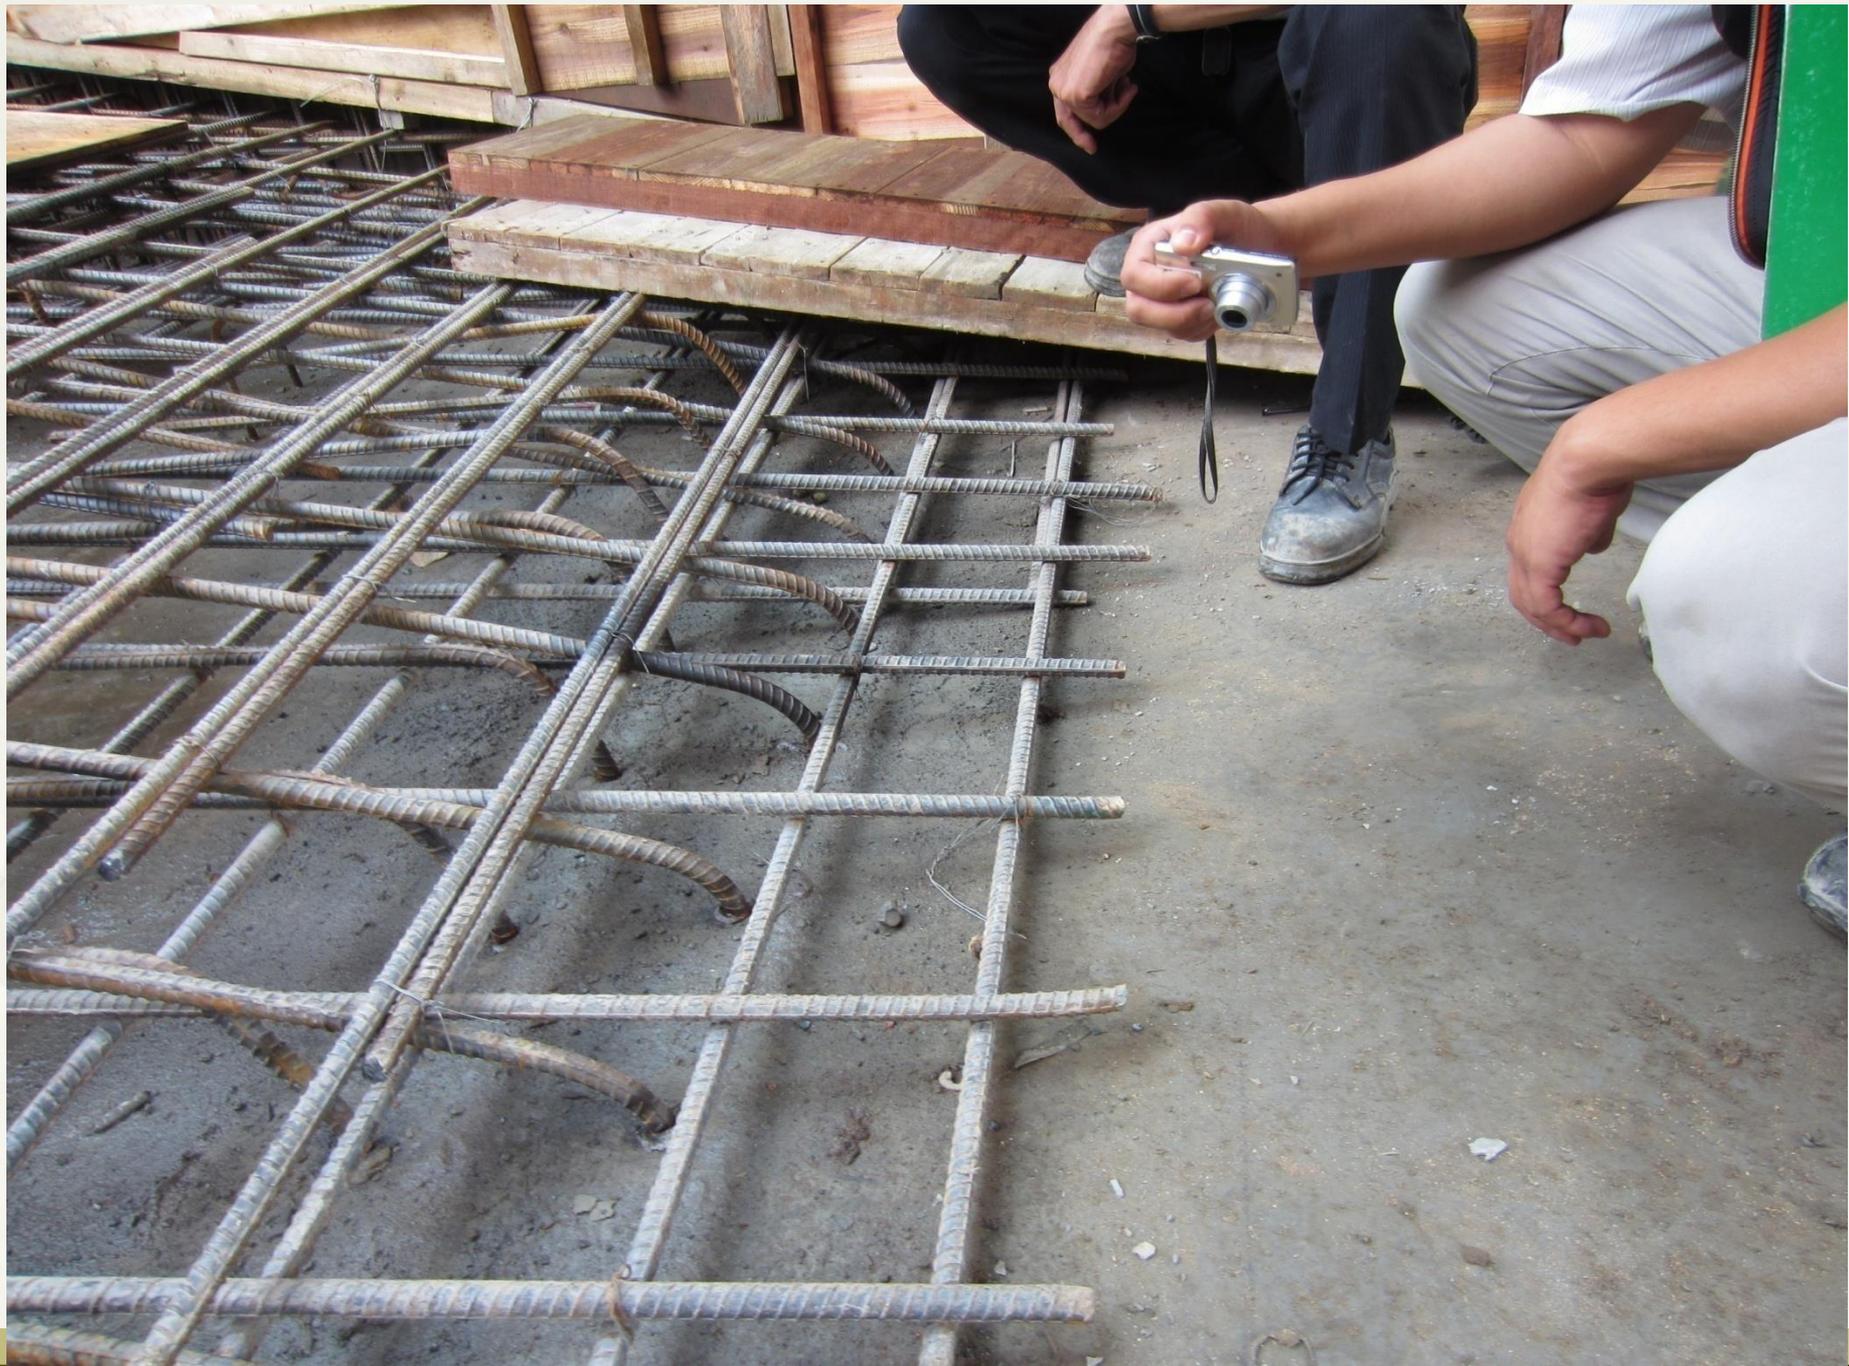
正確:樓梯版筋雙層留設

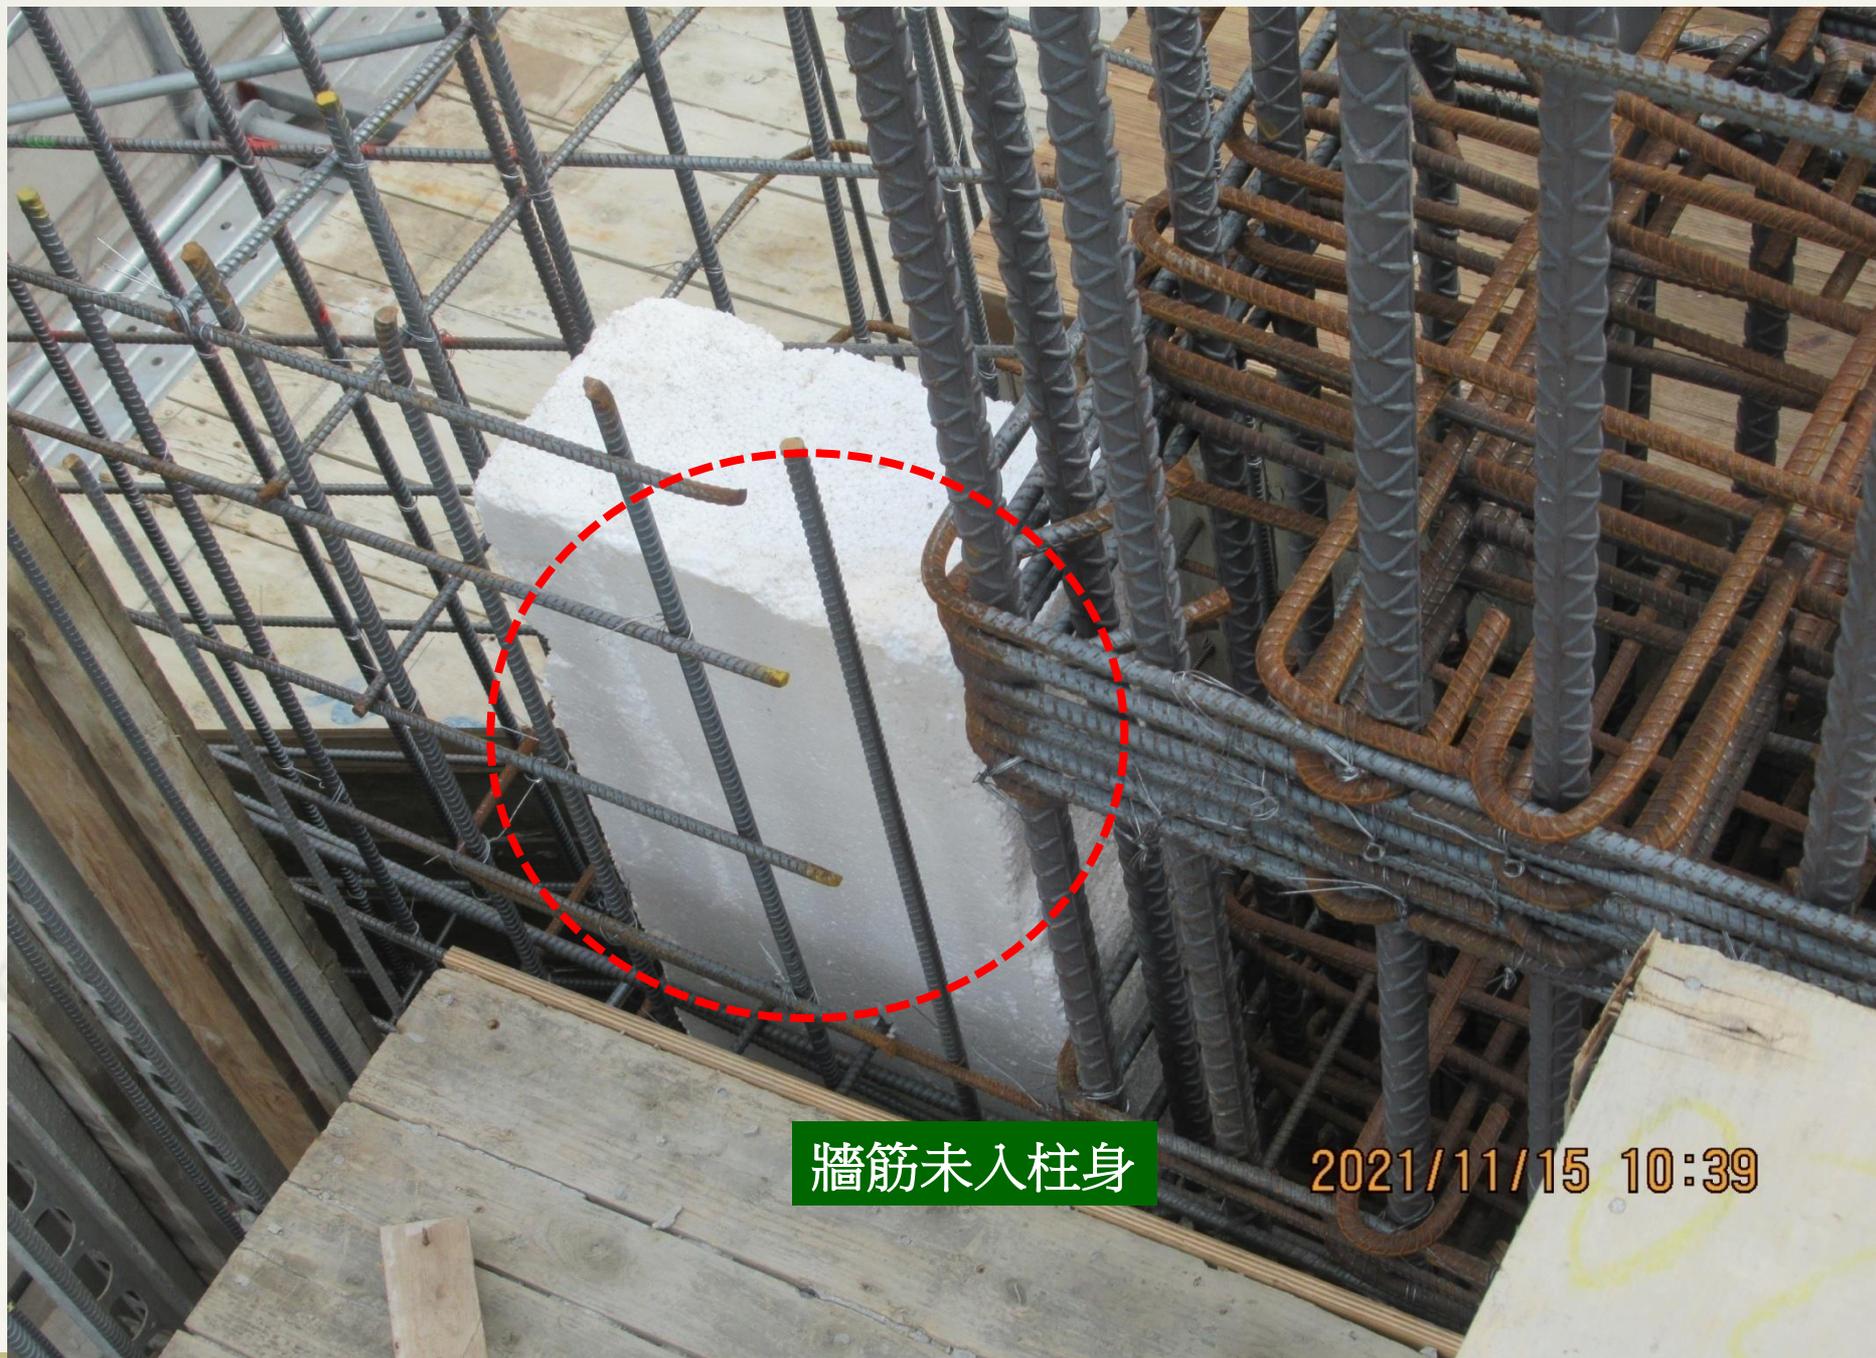
牆筋未入柱身

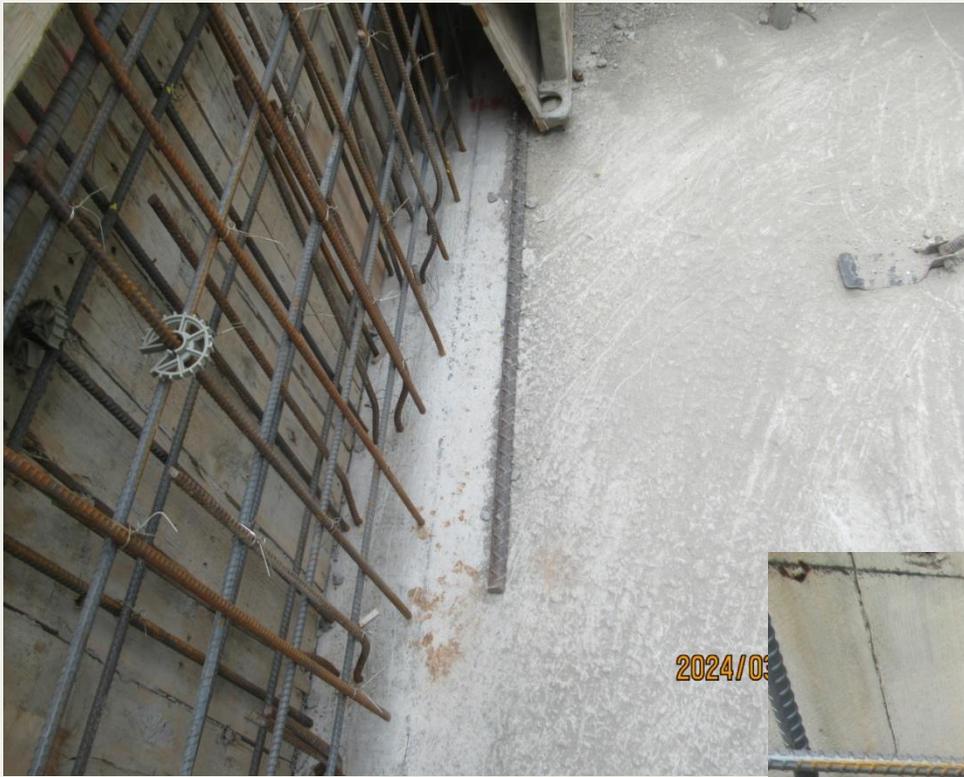
搭接未符規定

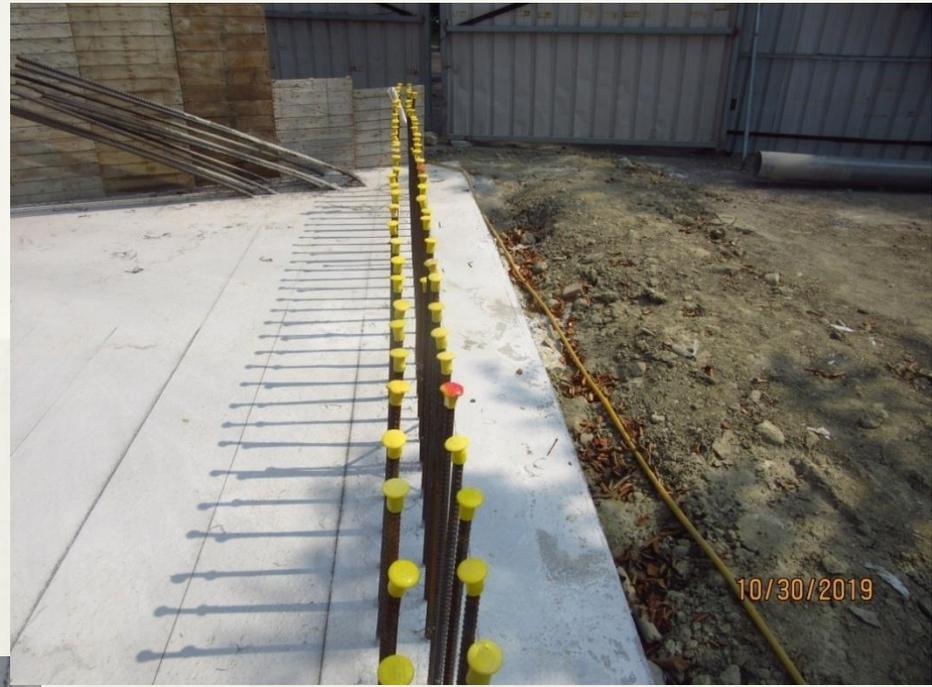
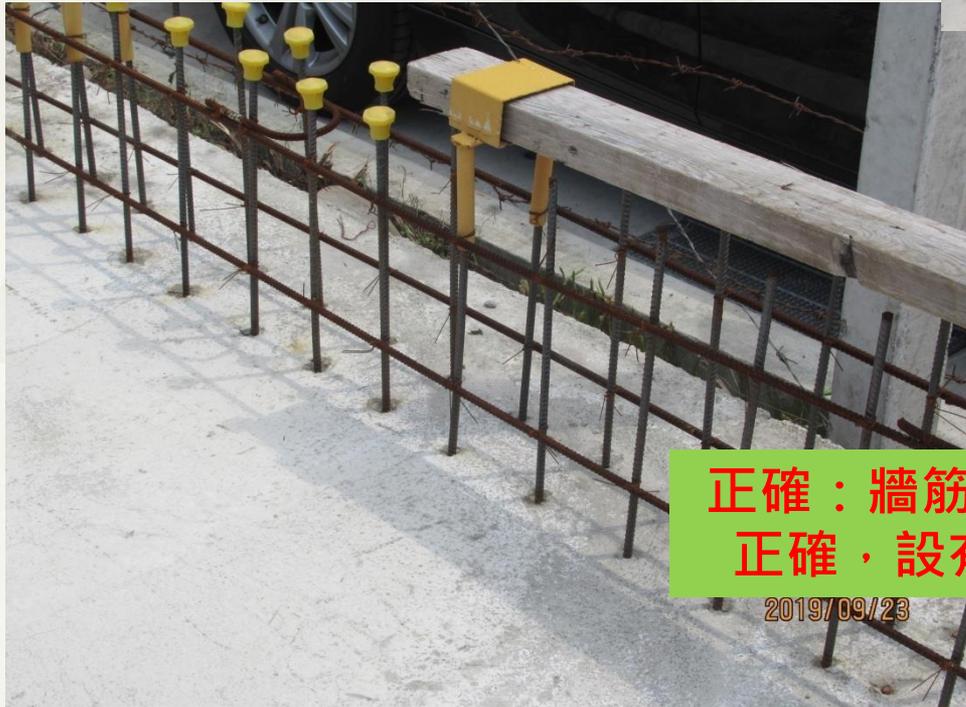
**正確：牆筋預留雙層雙向間距
正確，設有防穿刺安全措施**

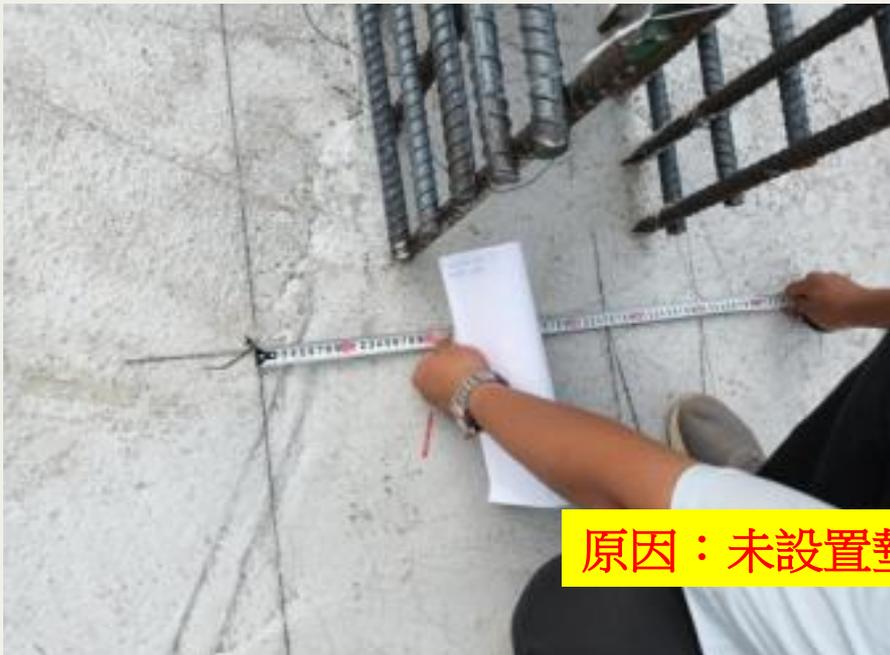
原因：未設置墊塊及寬止筋

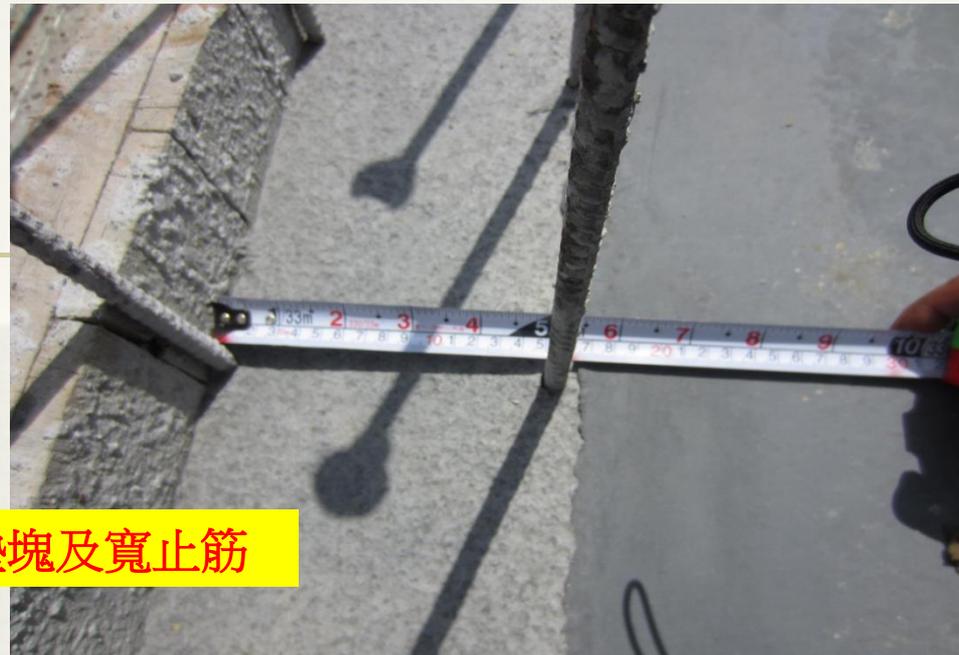
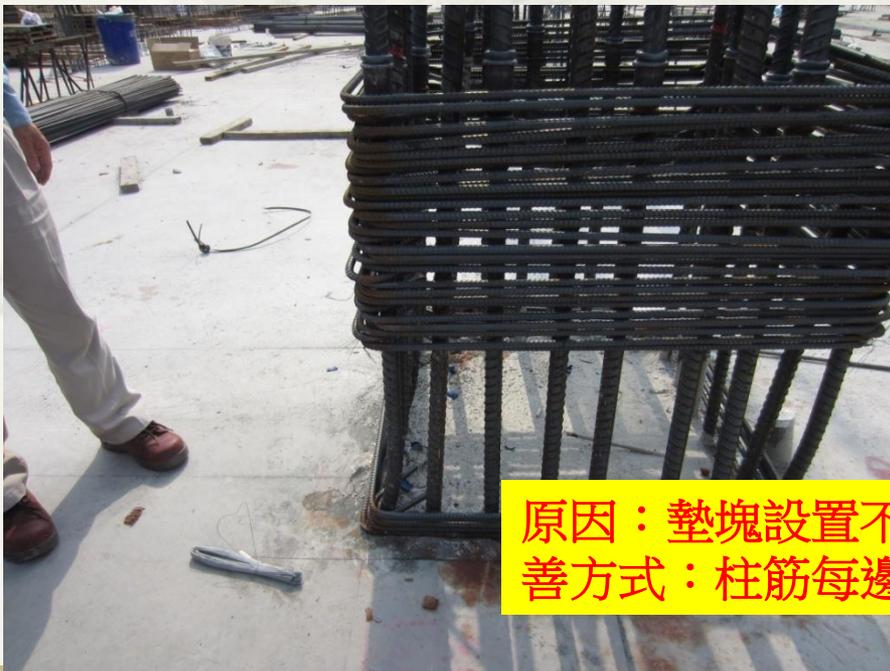
原因：墊塊設置不足或不當設置改善方式：柱筋每邊設置二塊對襯墊塊

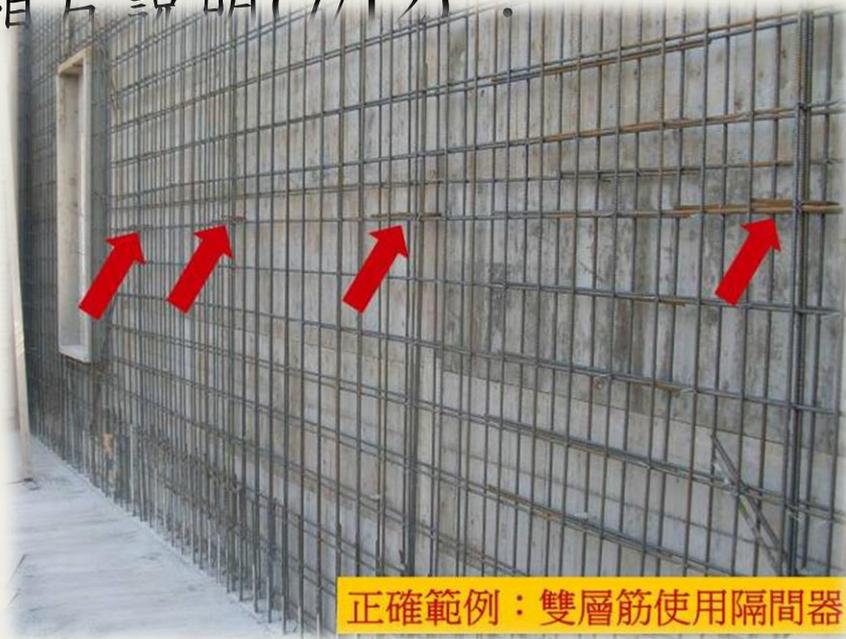
正確範例：雙層筋使用隔間器

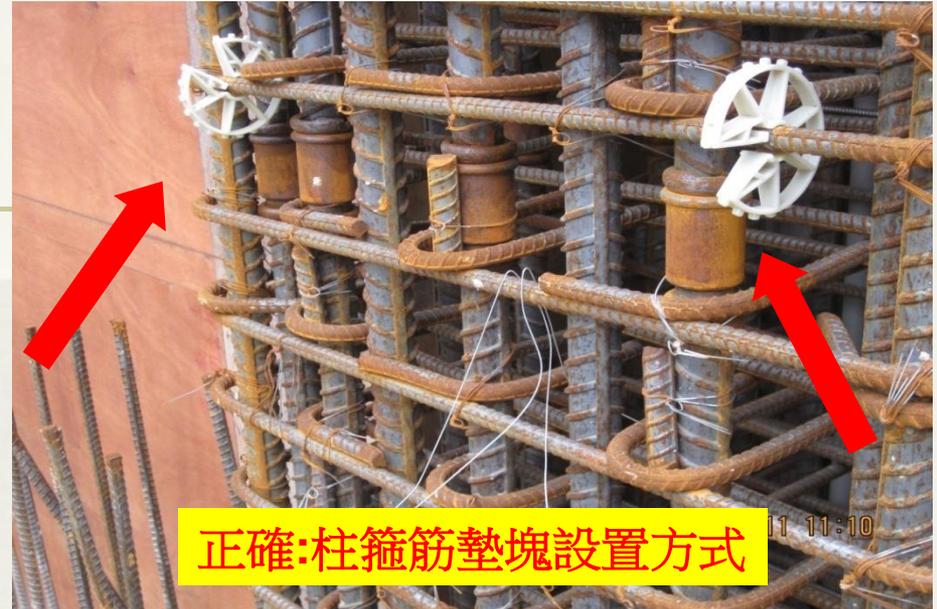
正確:柱箍筋墊塊設置方式
