【工程查核及品質常見缺失探討】

- * 主講人：郭永芳
- * 電話：0920-851508
- * E-MAIL：yeofu@mail2000.com.tw
- * 主辦單位：經濟部工程施工查核小組 113年11月19日

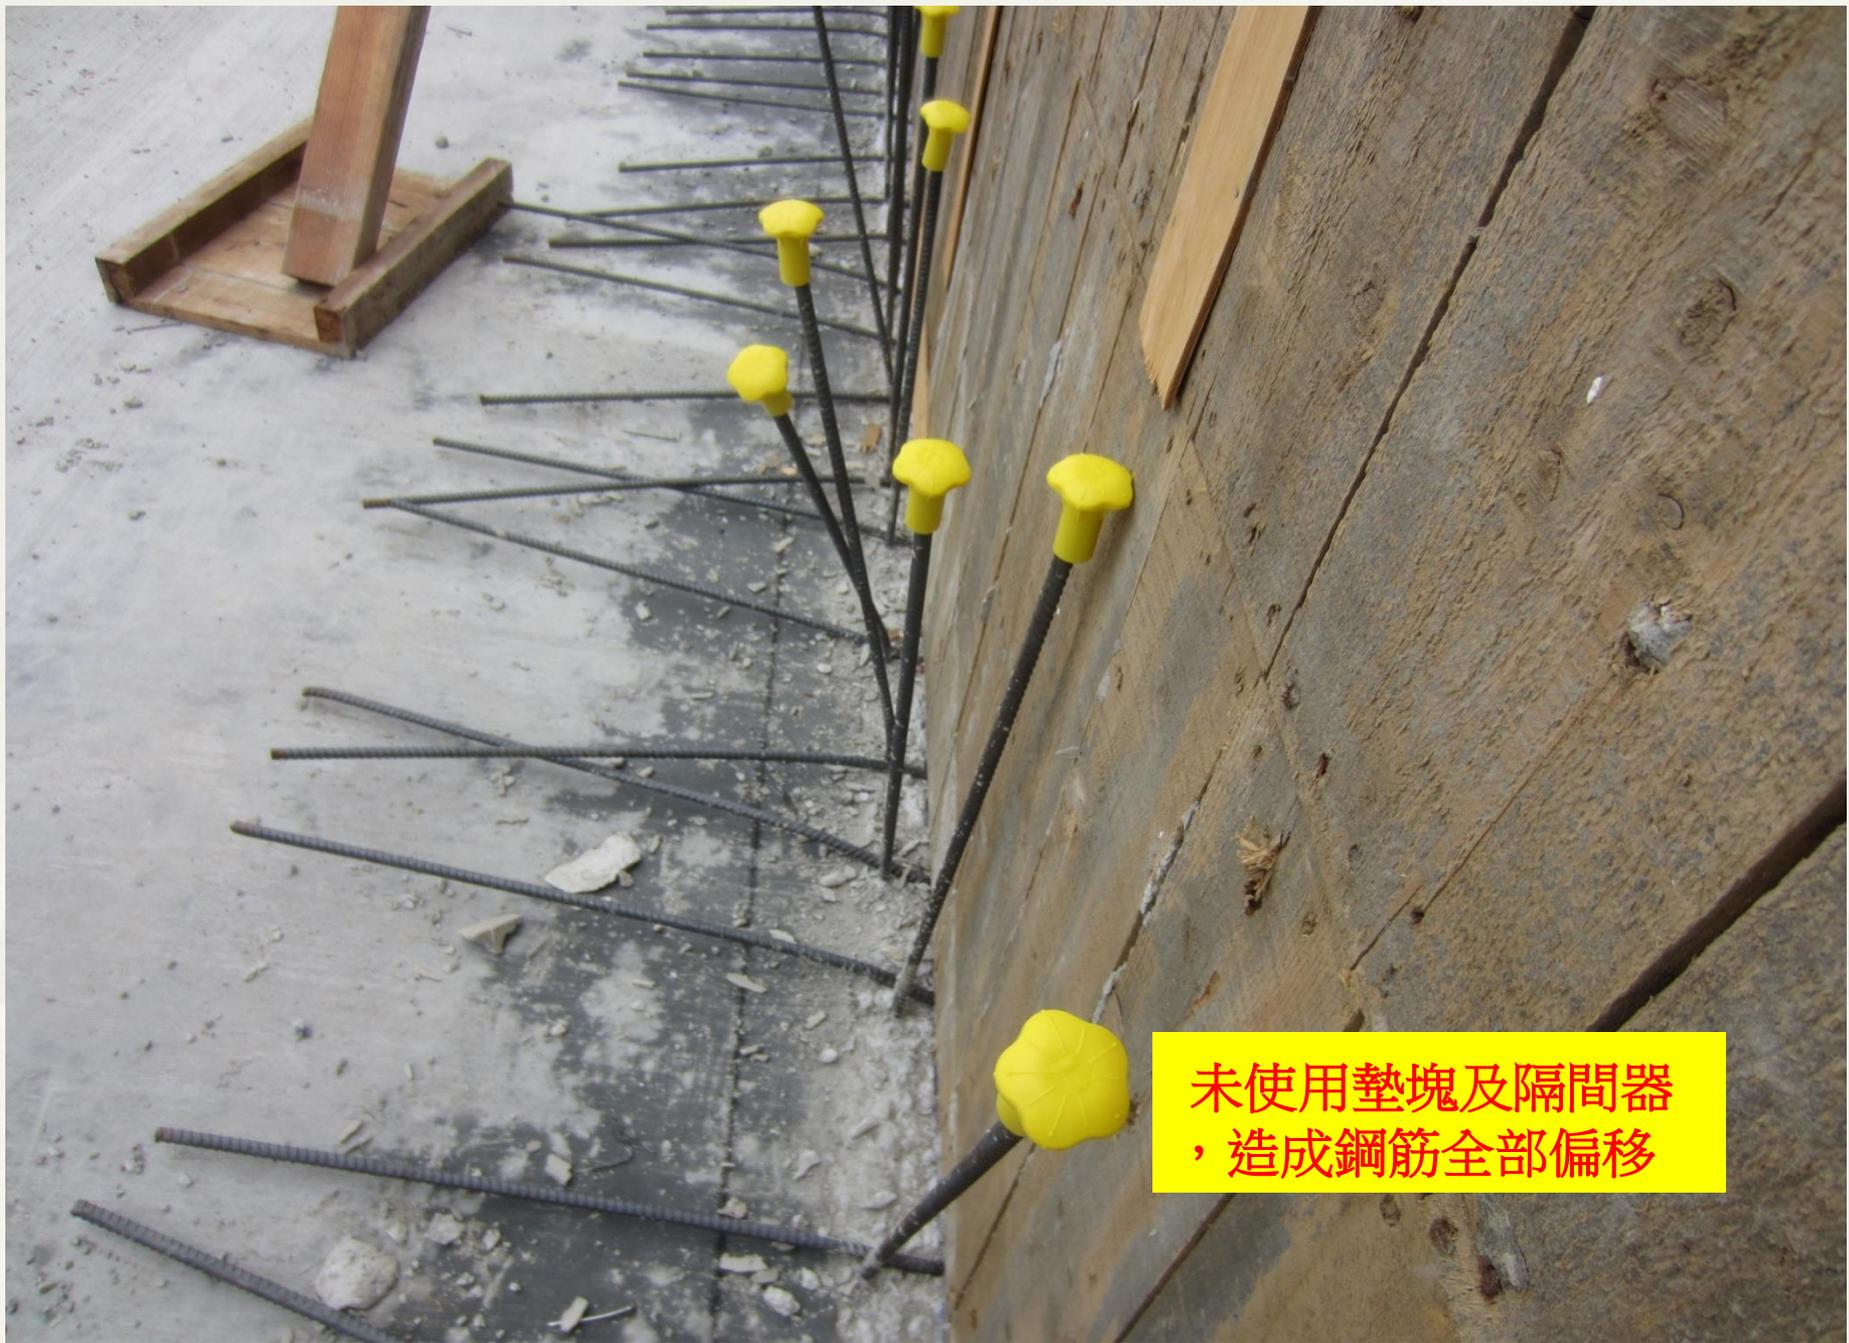
未使用墊塊及隔間器，造成鋼筋全部偏移

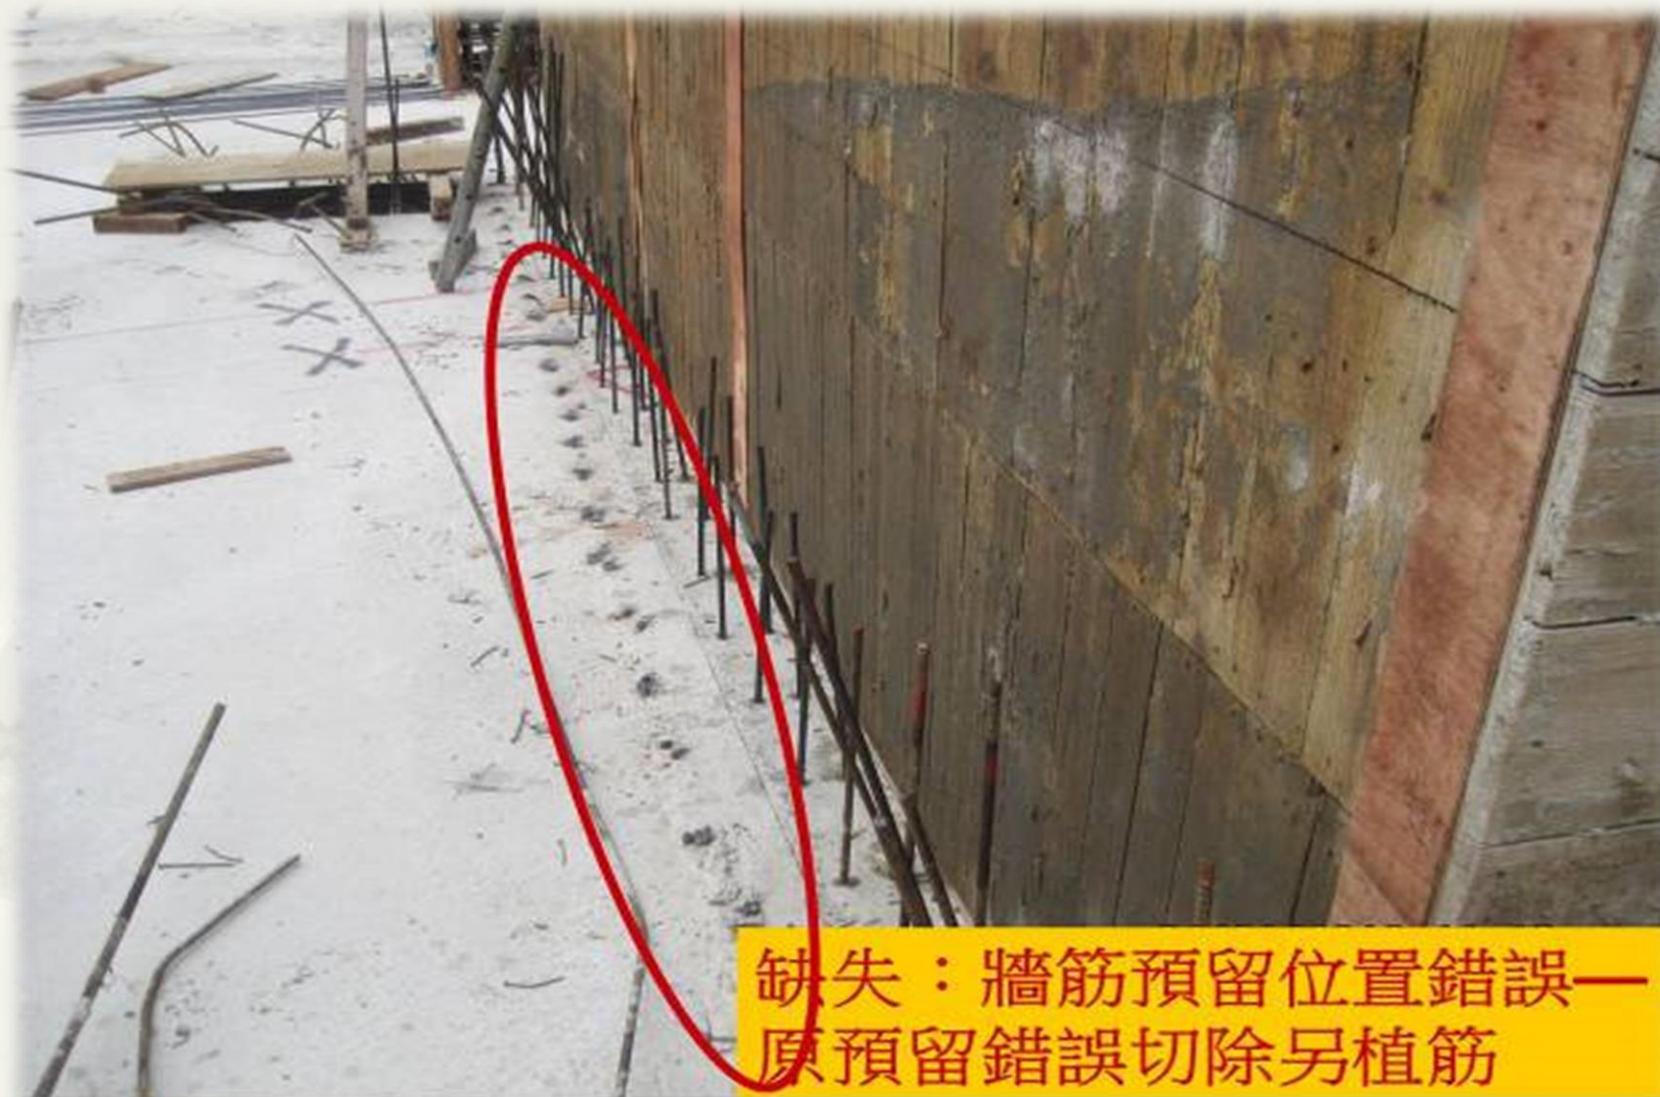
缺失：牆筋預留位置錯誤—
原預留錯誤切除另植筋

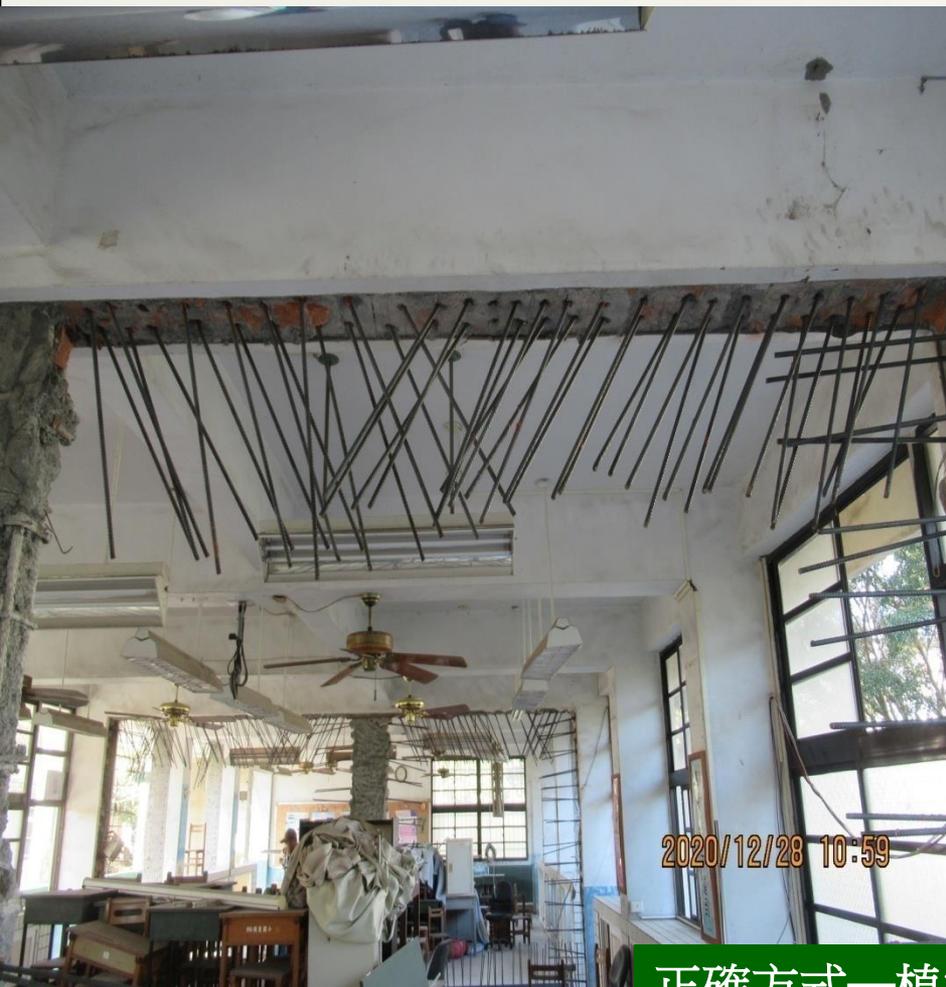
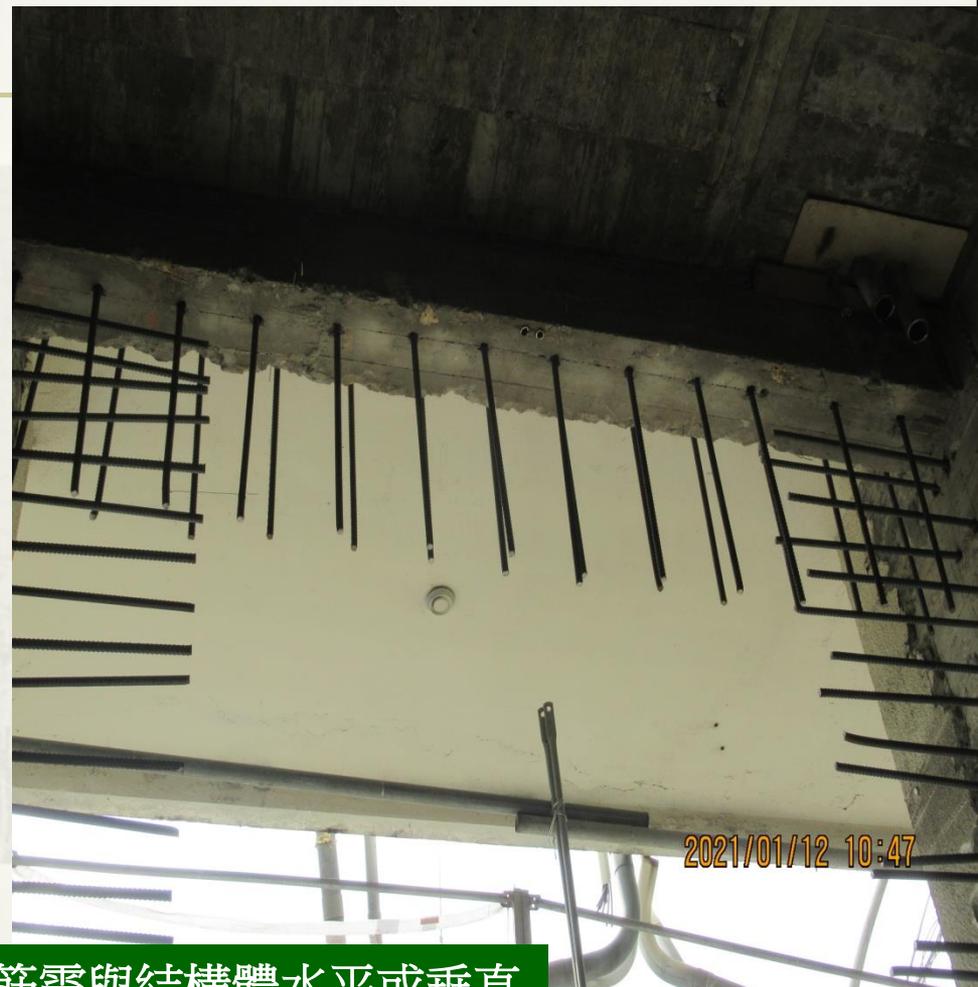
正確方式—植筋需與結構體水平或垂直

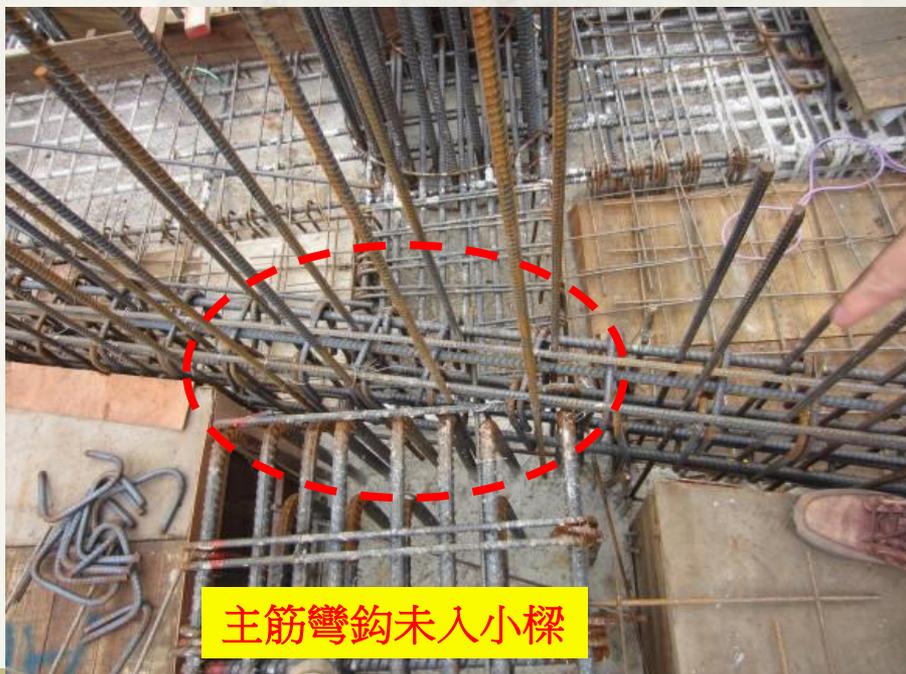
主筋彎鈎未入小樑

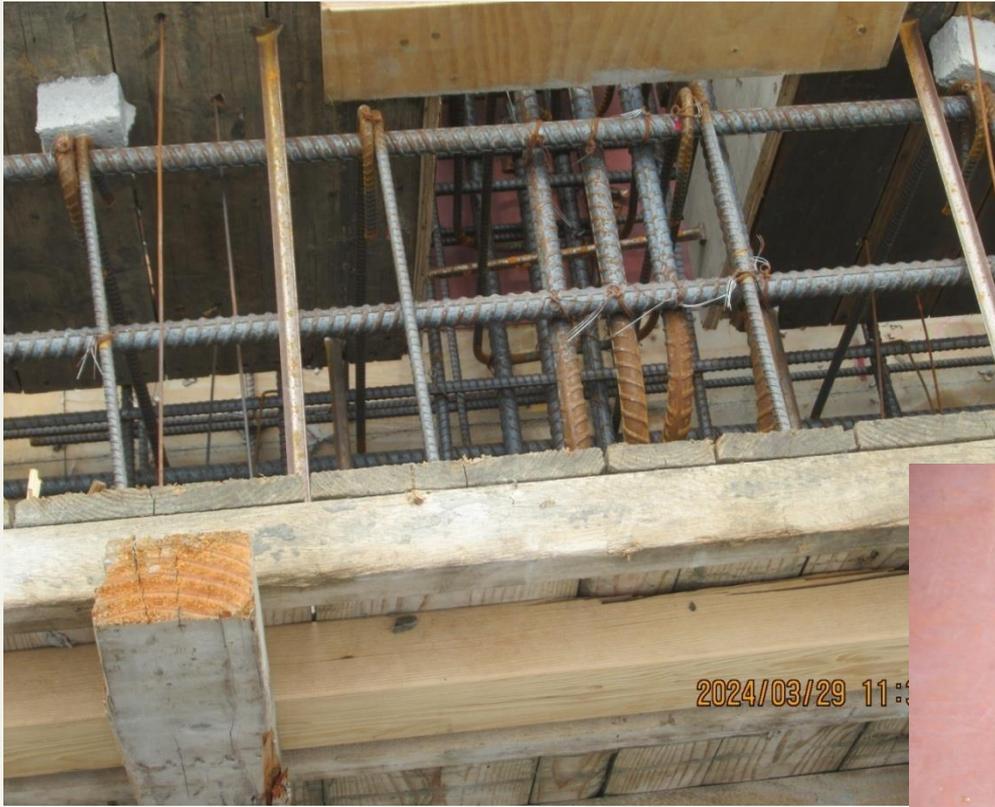
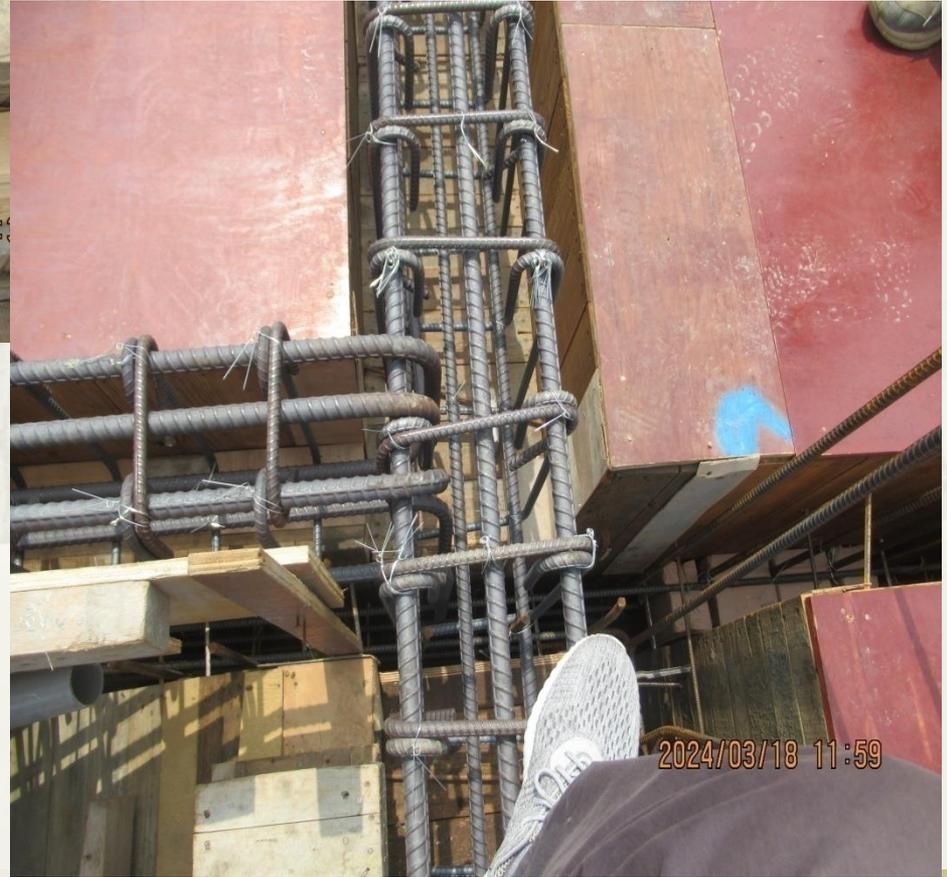
錯誤：大樑箍筋數量不足，樑銜接錨定位置錯誤

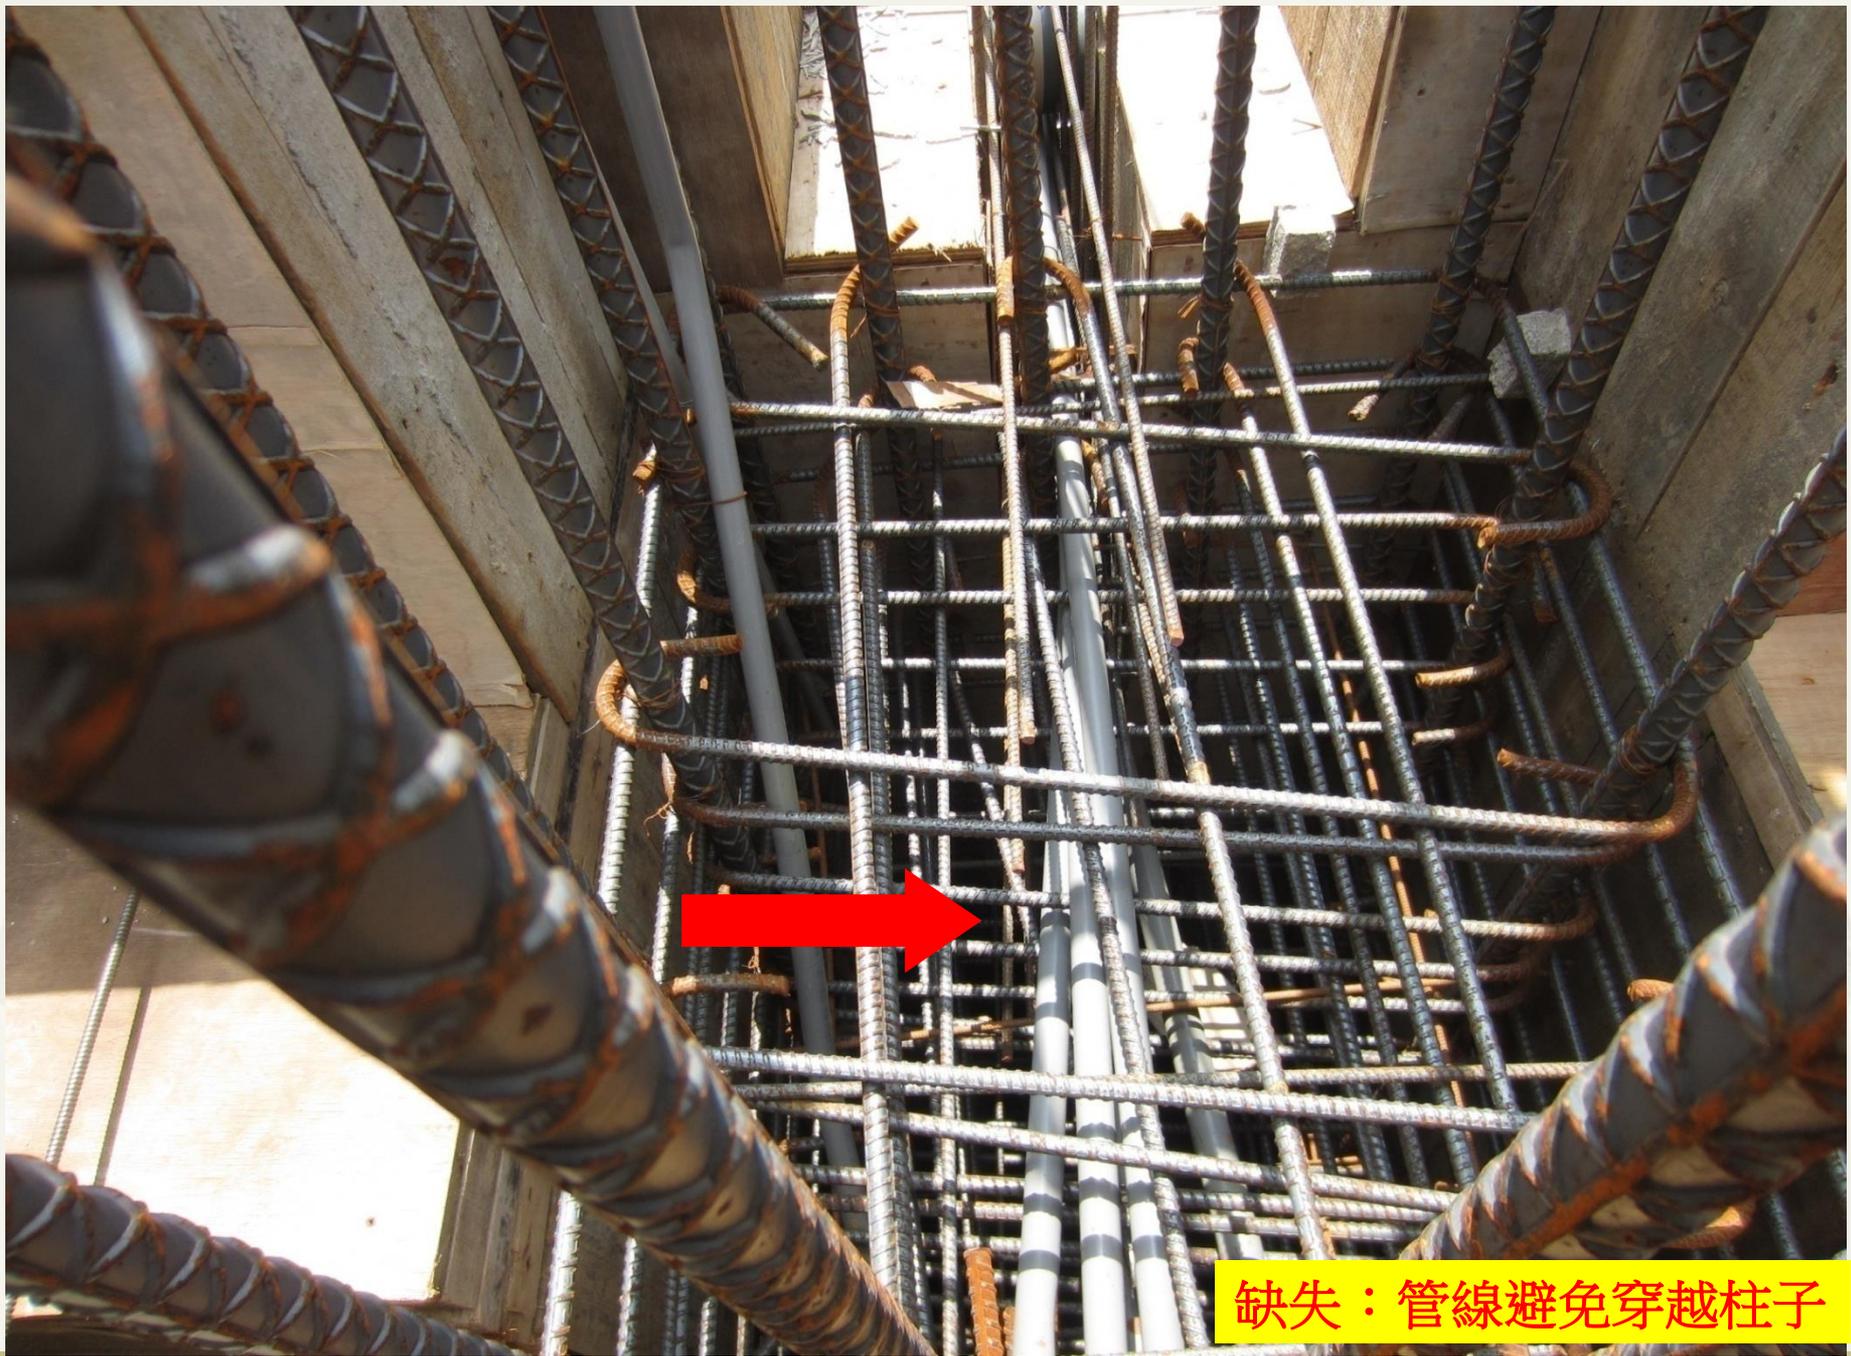
缺失：管線避免穿越柱子

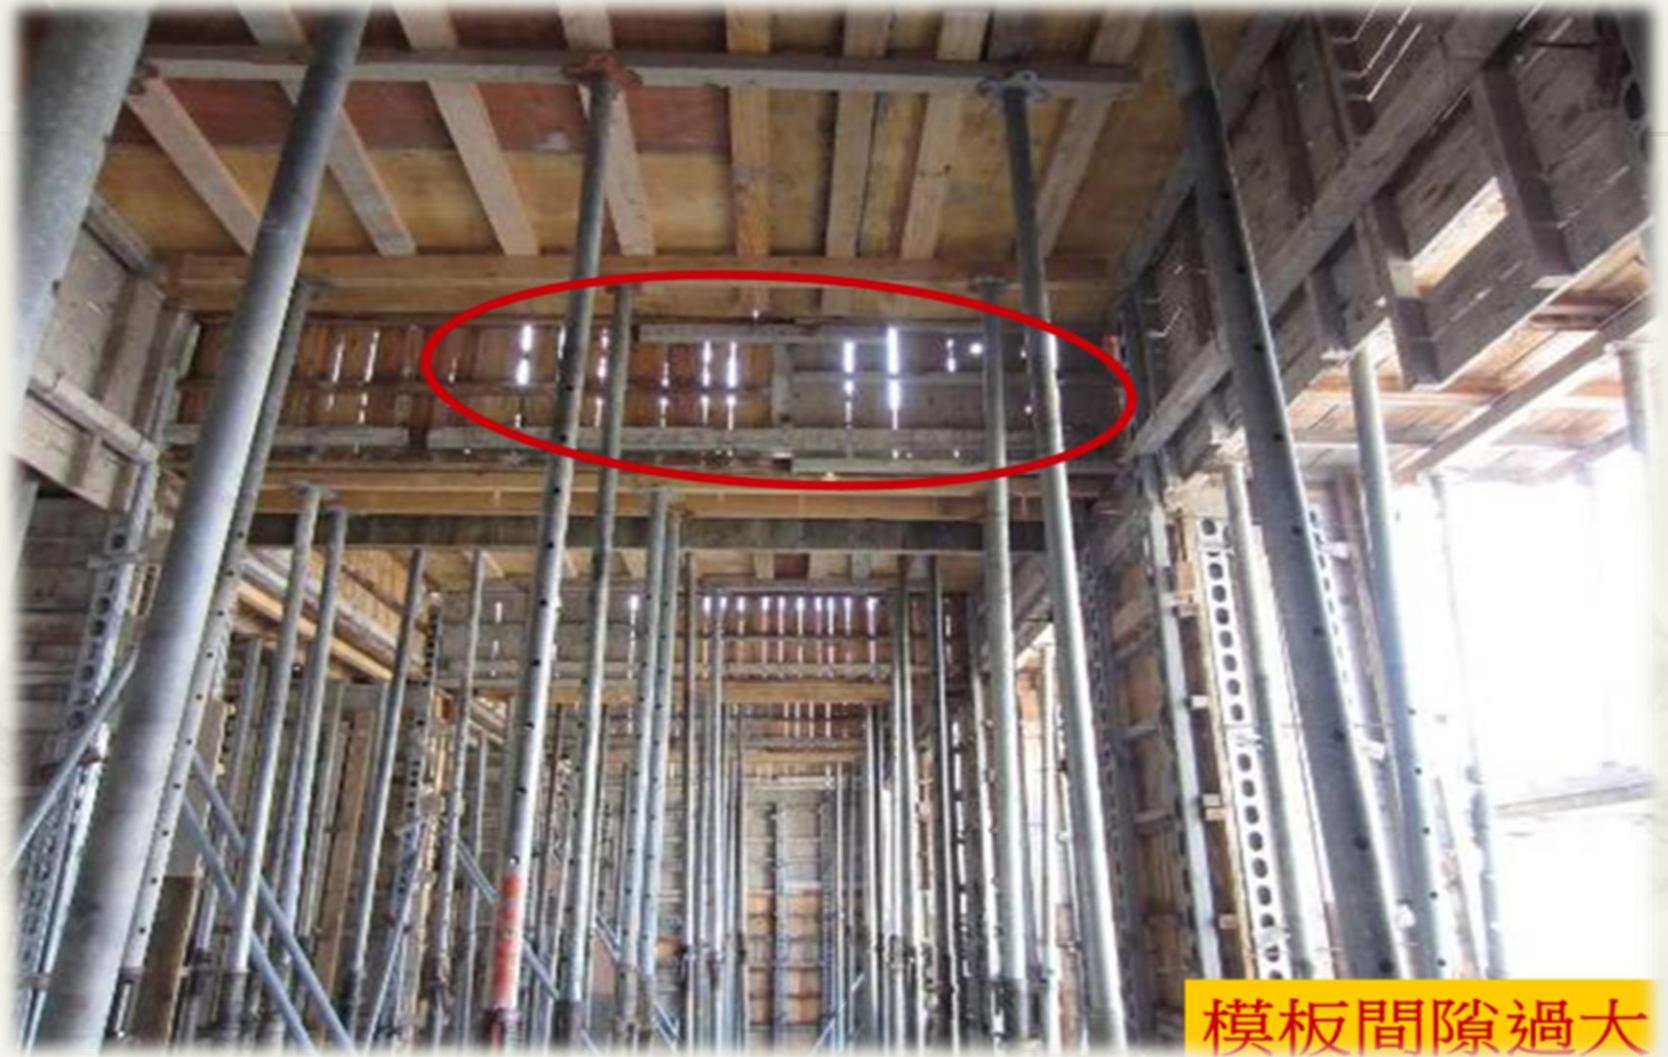
模板間隙過大

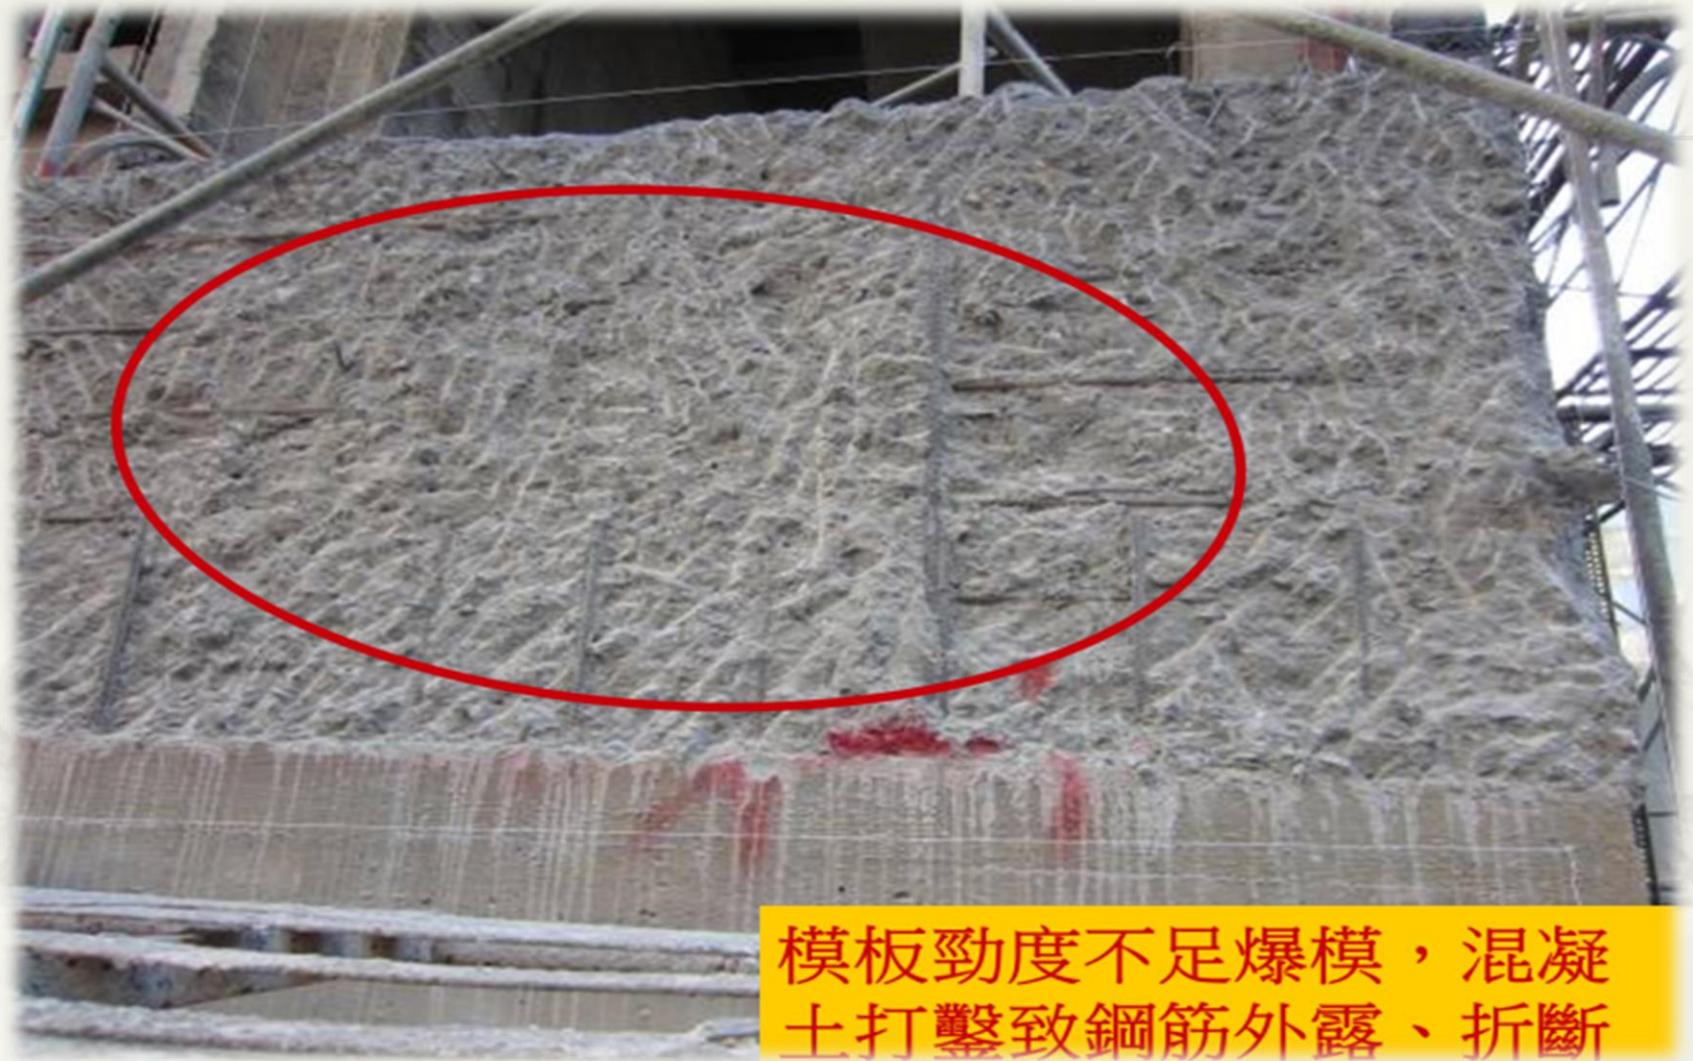
模板勁度不足爆模，混凝土打鑿致鋼筋外露、折斷

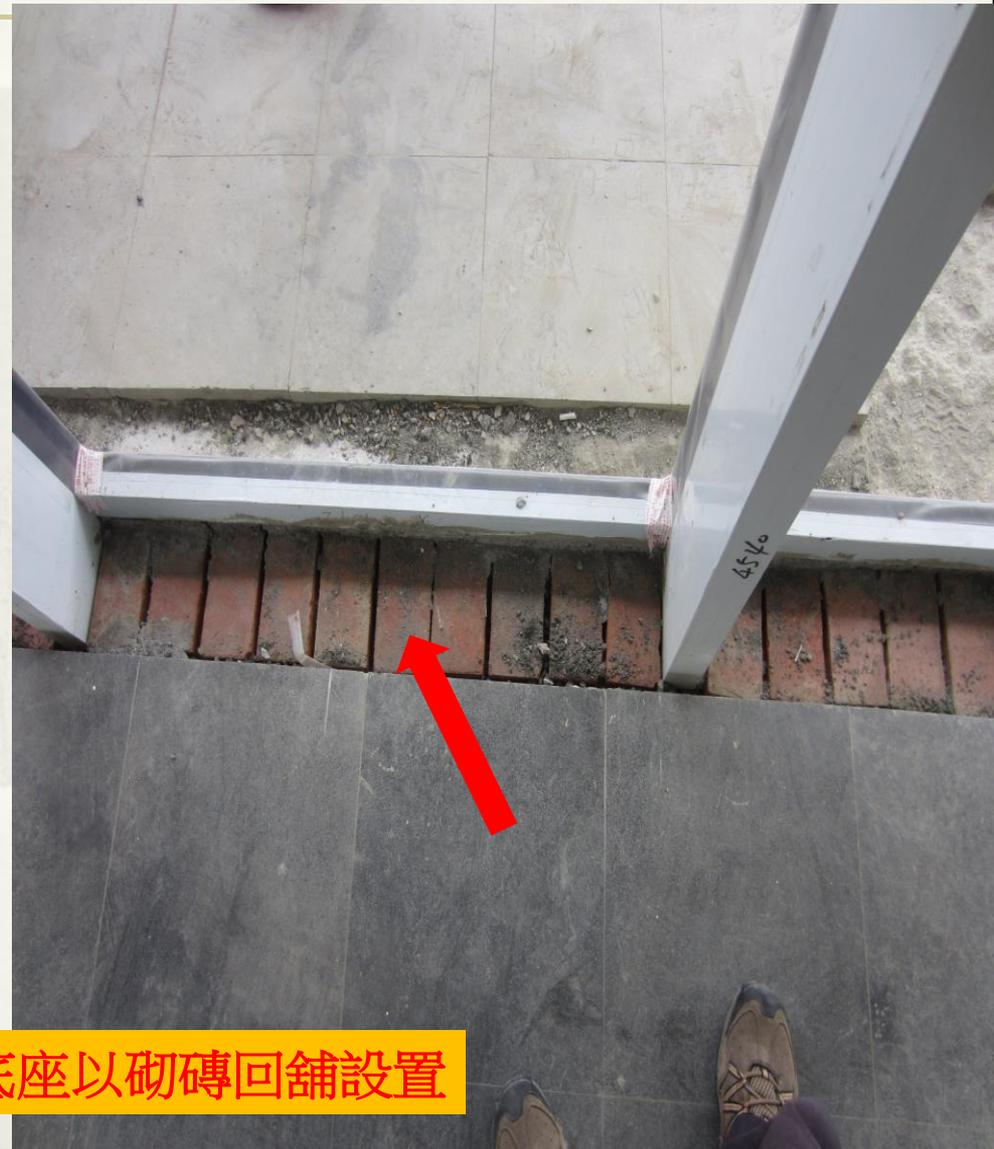
錯誤：帷幕牆底座以砌磚回鋪設置

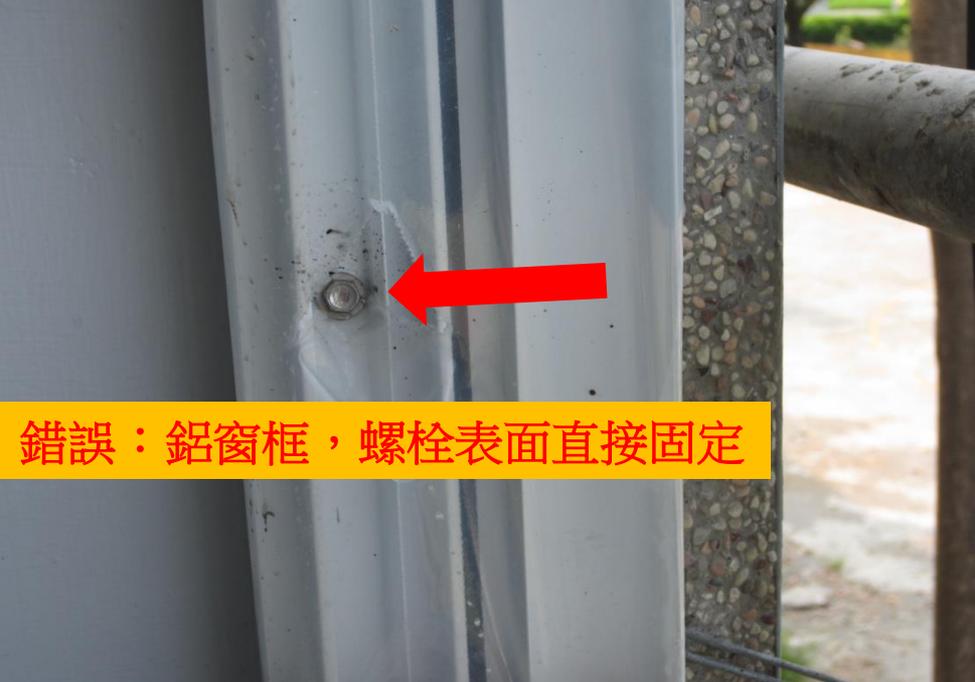
錯誤：鋁窗框，螺栓表面直接固定

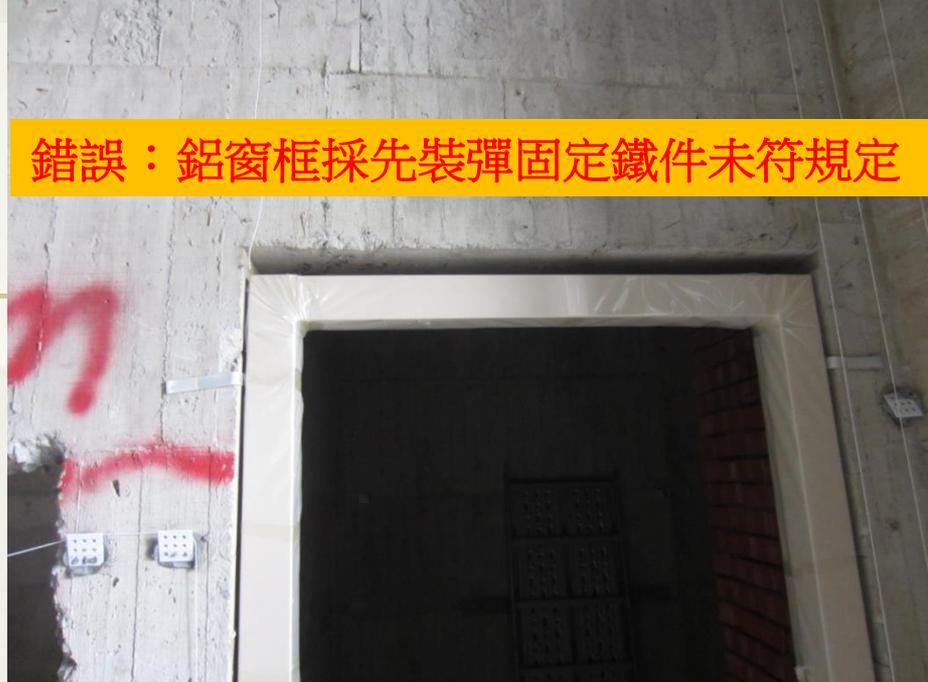
錯誤：鋁窗框採先裝彈固定鐵件未符規定

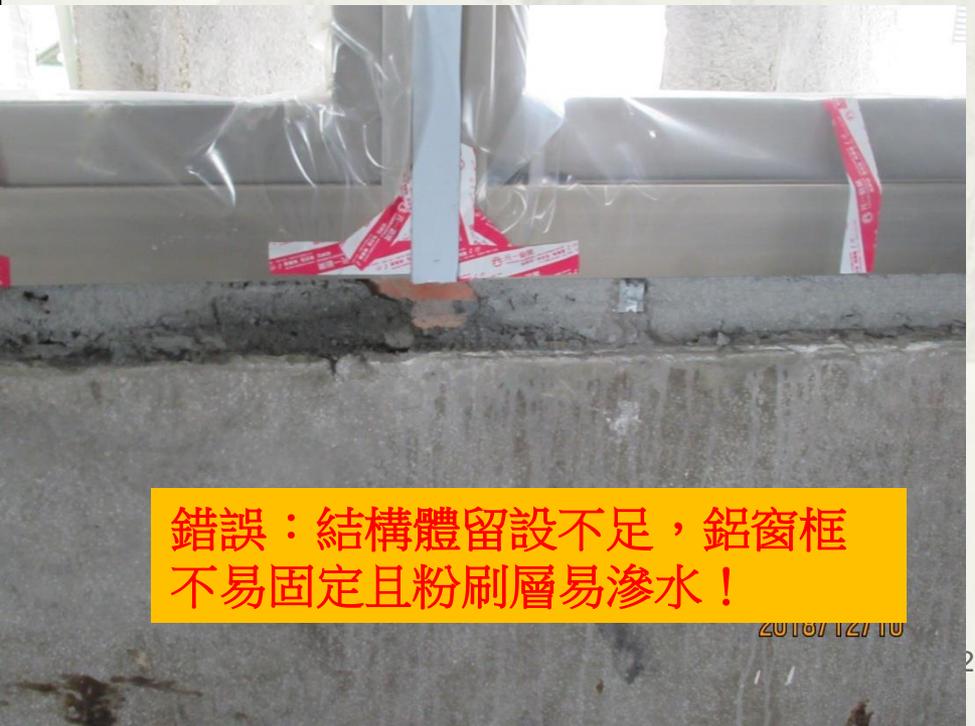
錯誤：結構體留設不足，鋁窗框不易固定且粉刷層易滲水！

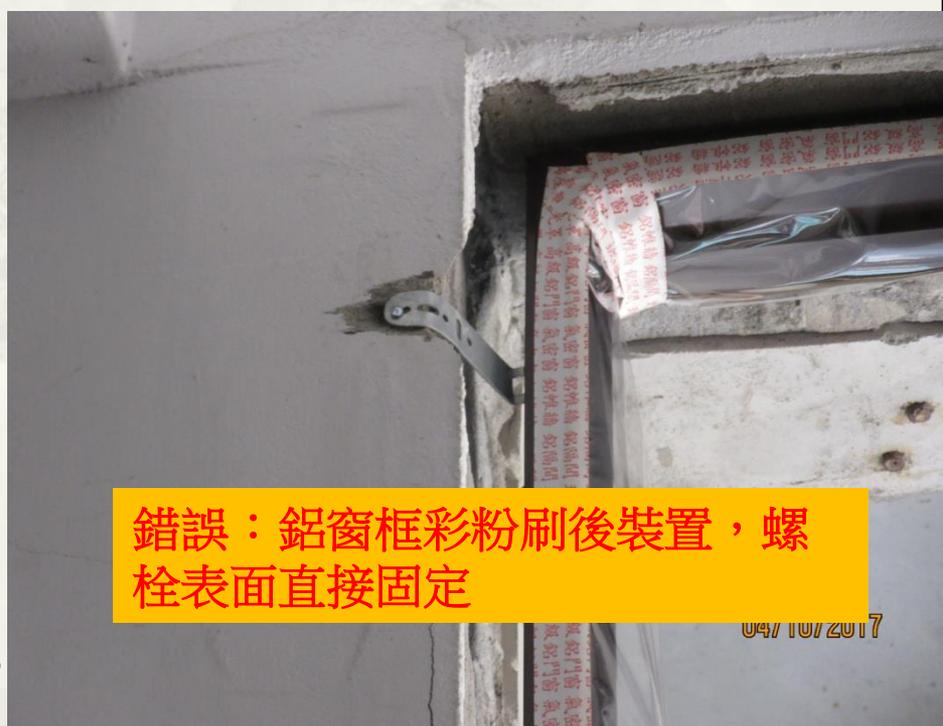
錯誤：鋁窗框彩粉刷後裝置，螺栓表面直接固定

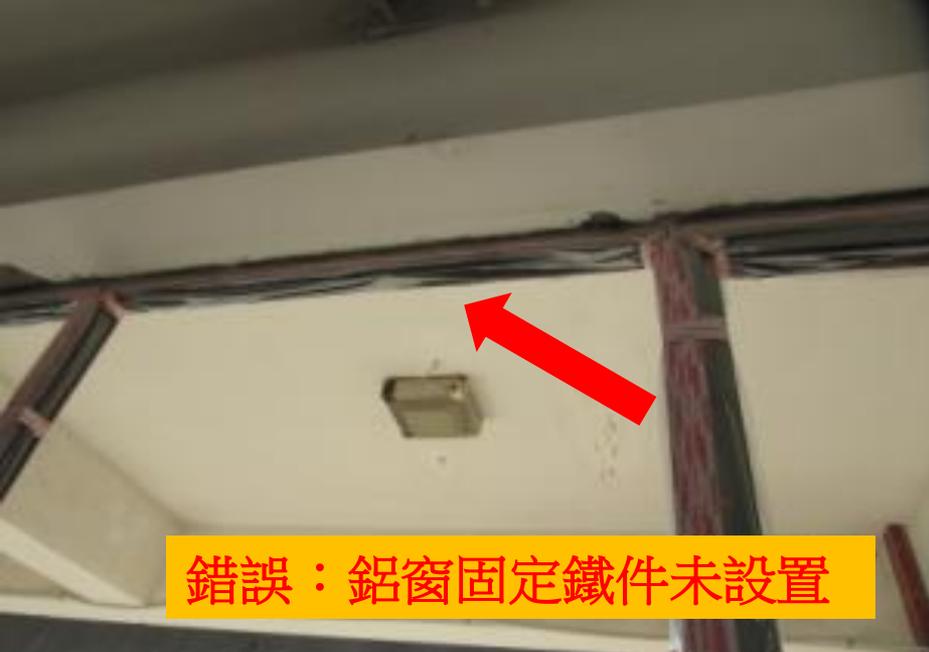
錯誤：鋁窗固定鐵件未設置

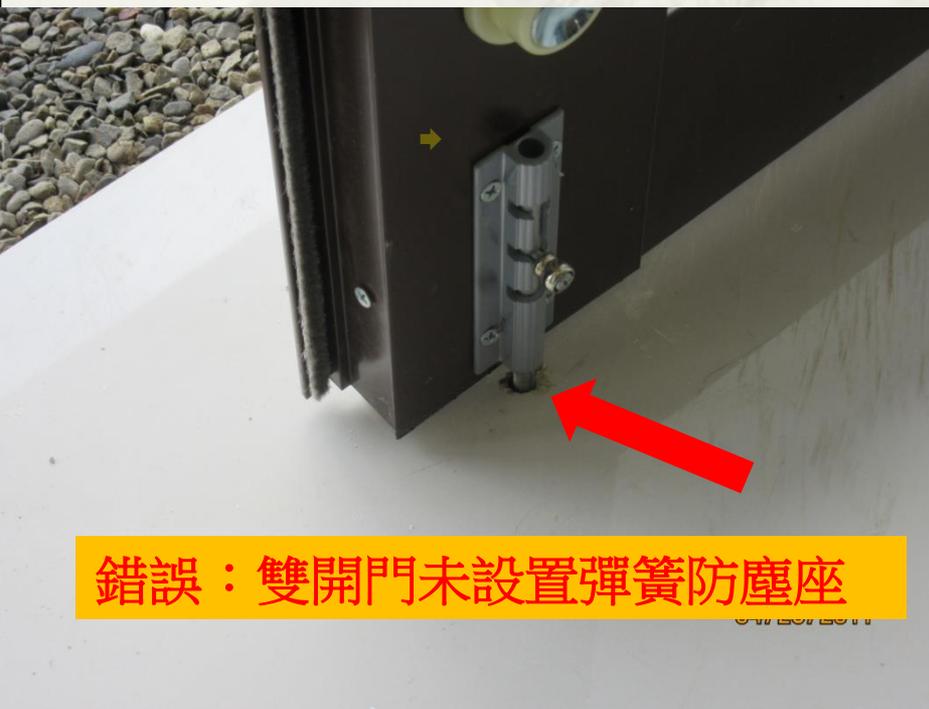
錯誤：雙開門未設置彈簧防塵座

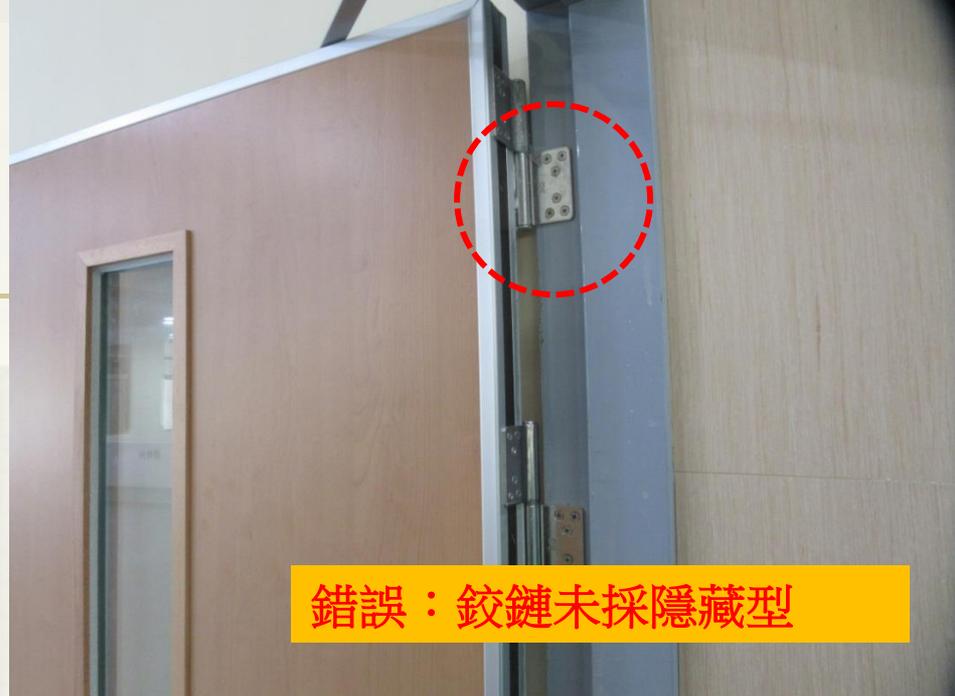
錯誤：鉸鏈未採隱藏型

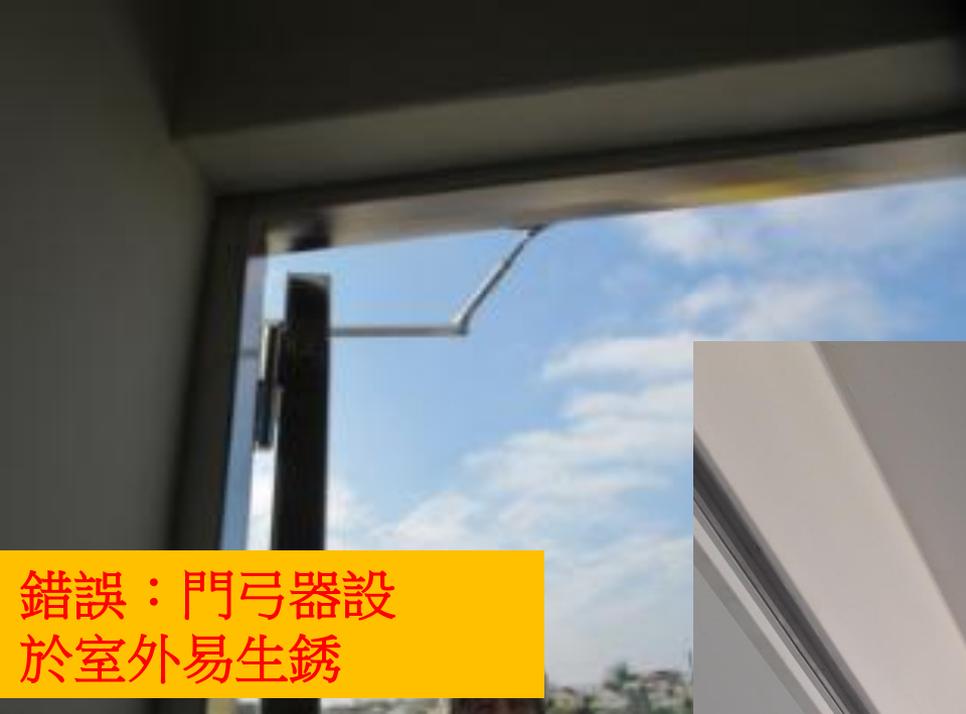
錯誤：門弓器設於室外易生銹

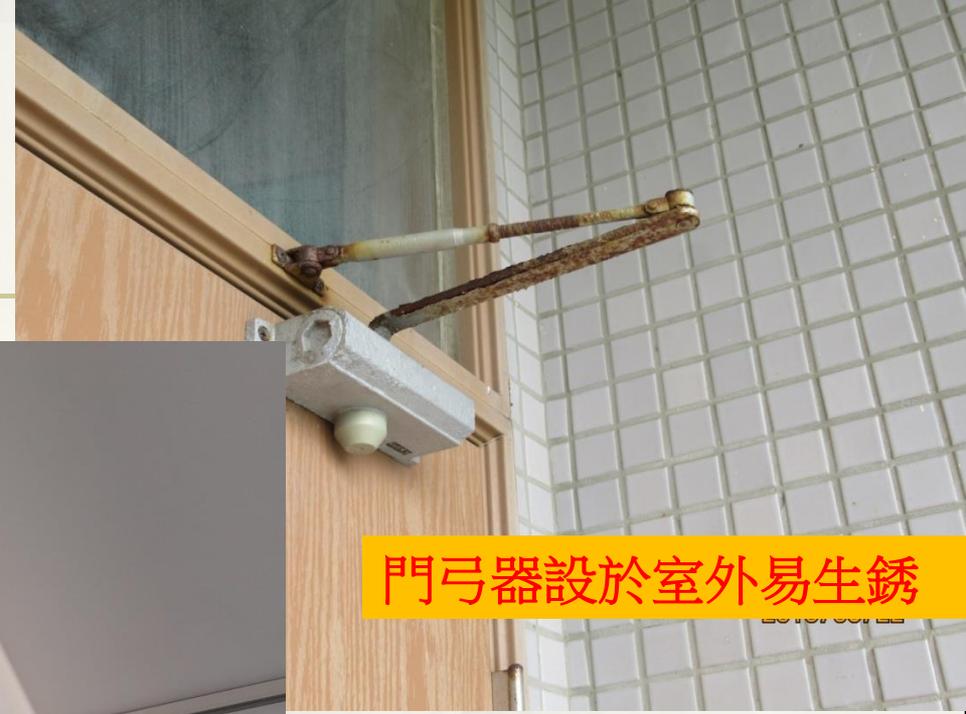
門弓器設於室外易生銹

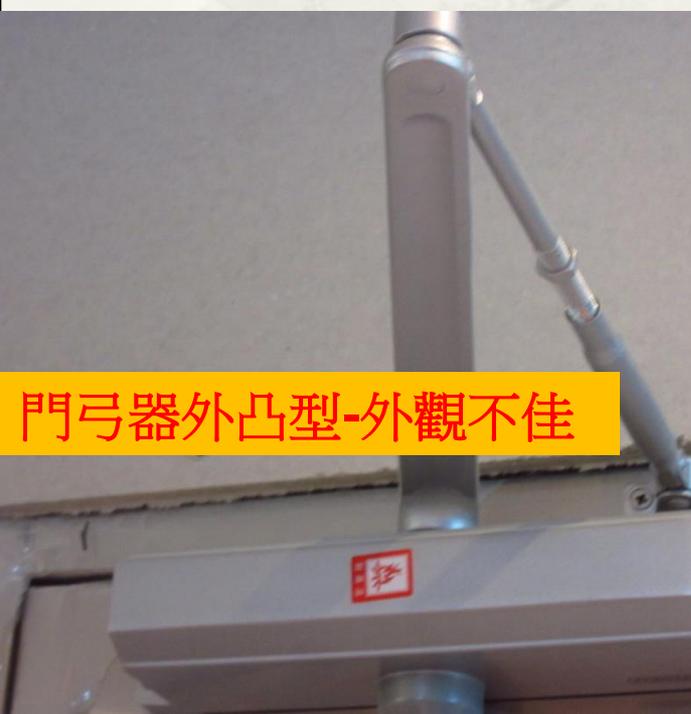
門弓器外凸型-外觀不佳

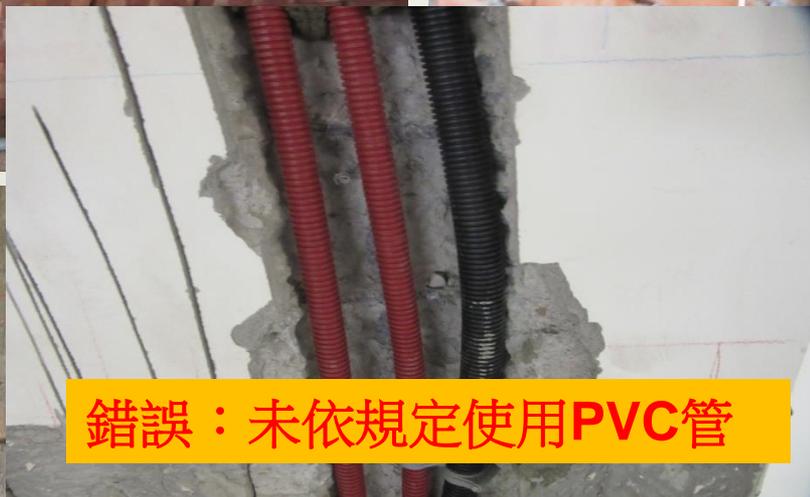
錯誤：未依規定使用PVC管

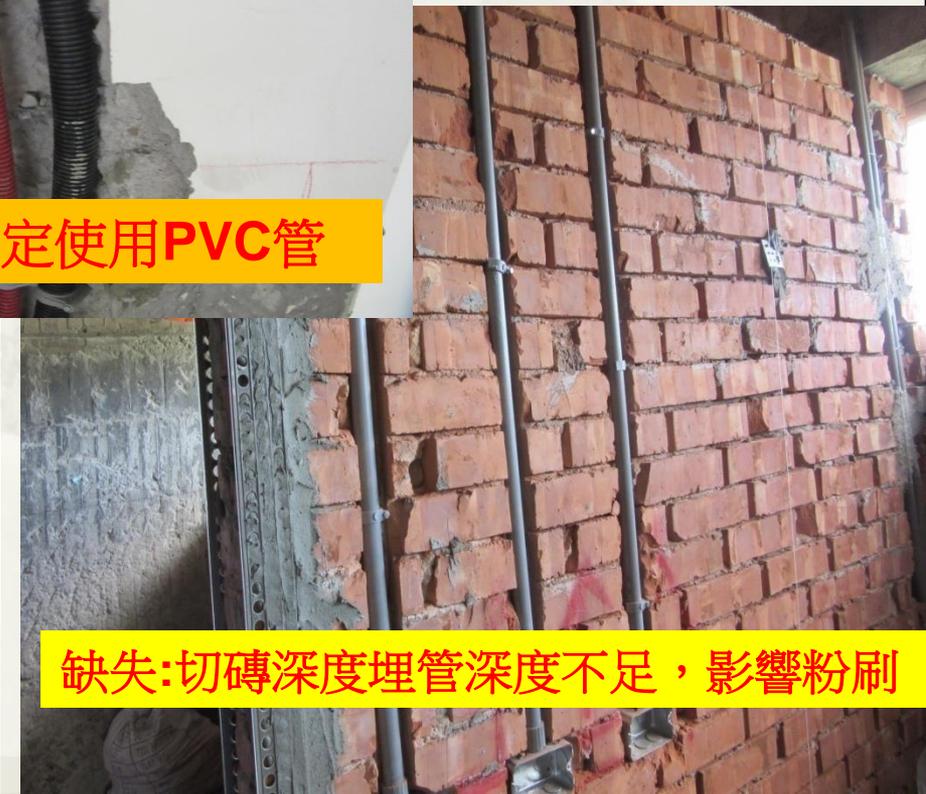
缺失：切磚深度埋管深度不足，影響粉刷
