【工程查核及品質常見缺失探討】

- * 主講人：郭永芳
- * 電話：0920-851508
- * E-MAIL：yeofu@mail2000.com.tw
- * 主辦單位：經濟部工程施工查核小組 113年11月19日

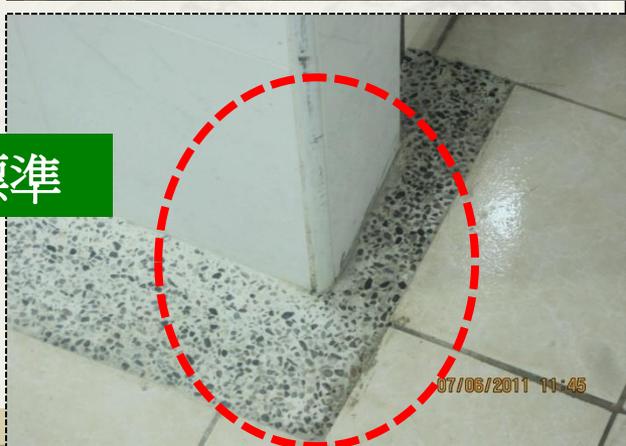
錯誤：地坪滾邊寬窄不一

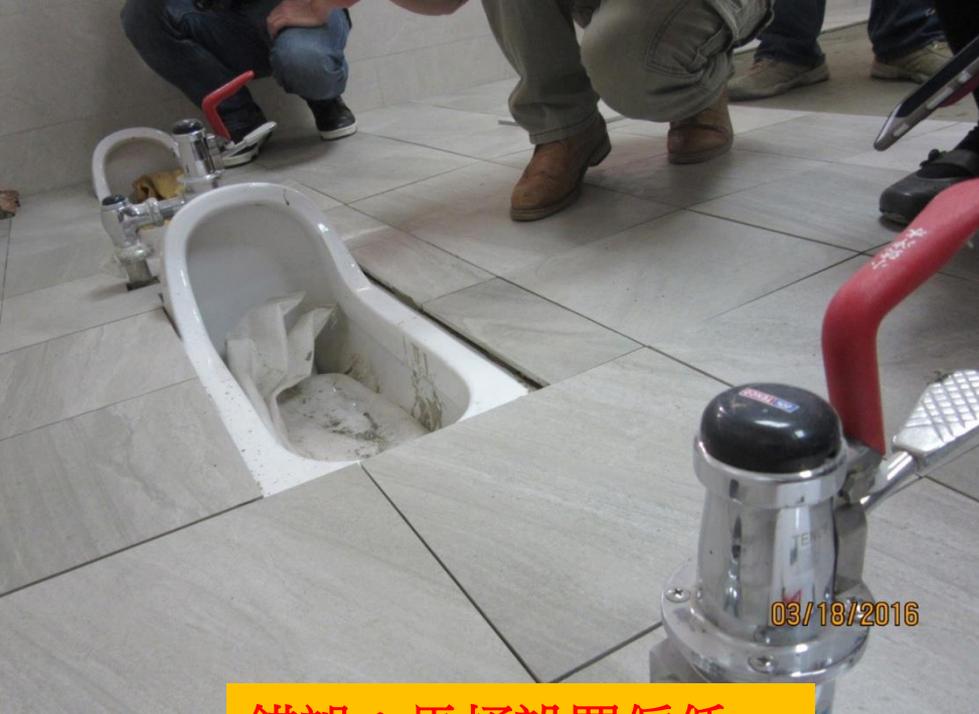
錯誤：馬桶設置偏低

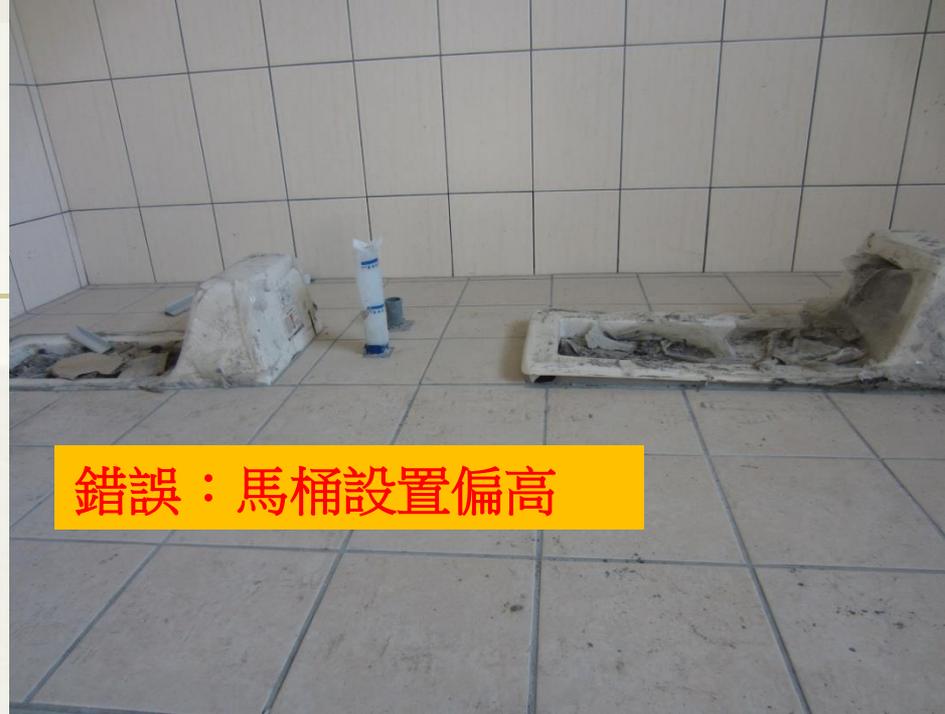
錯誤：馬桶設置偏高

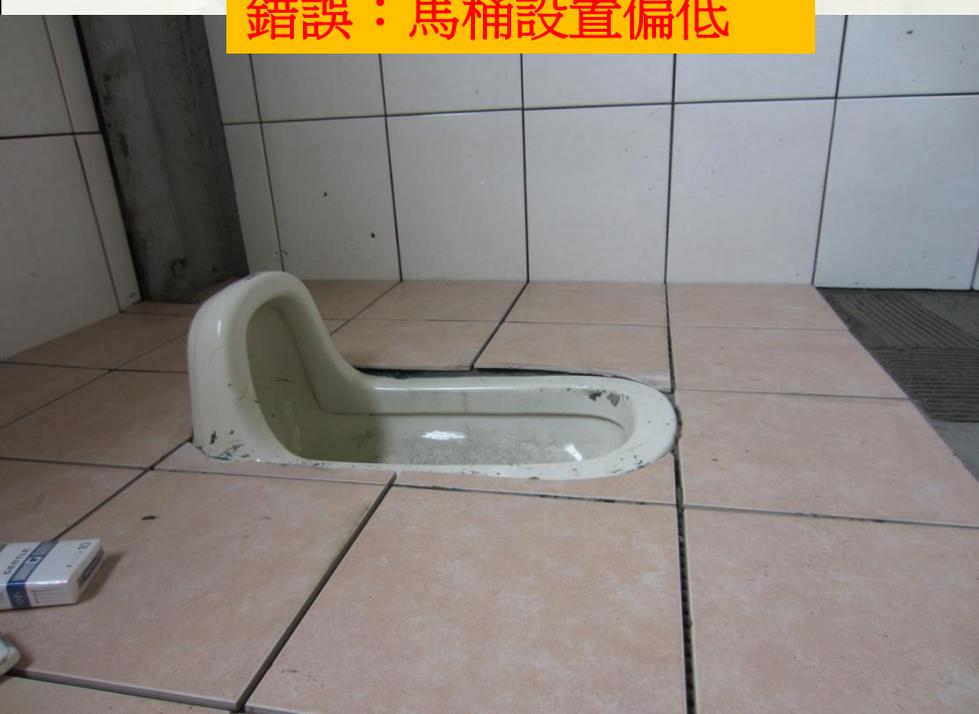
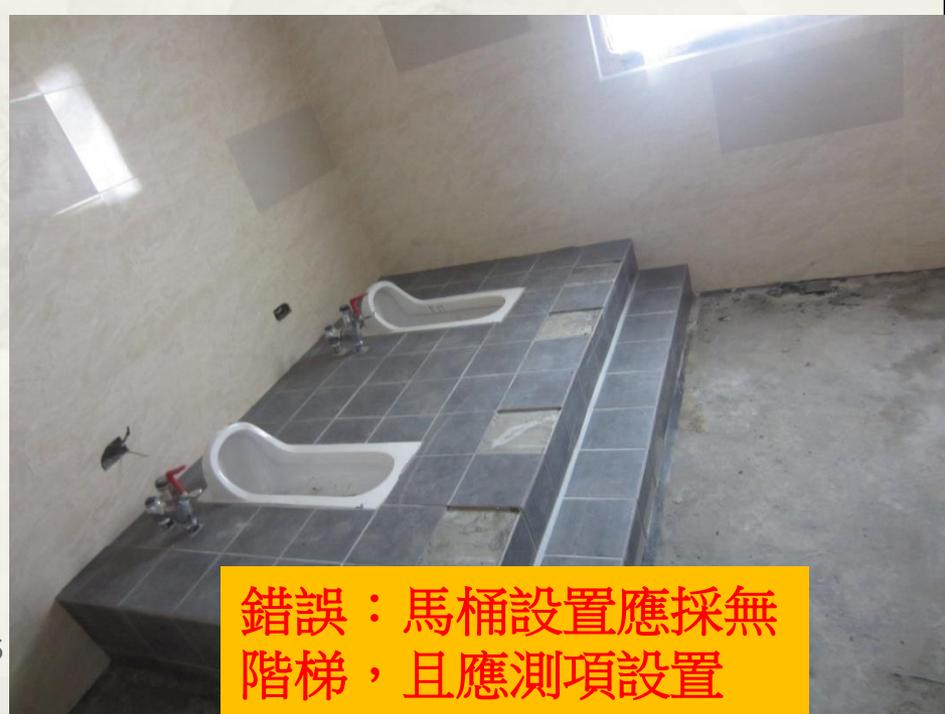
錯誤：馬桶設置應採無階梯，且應測項設置

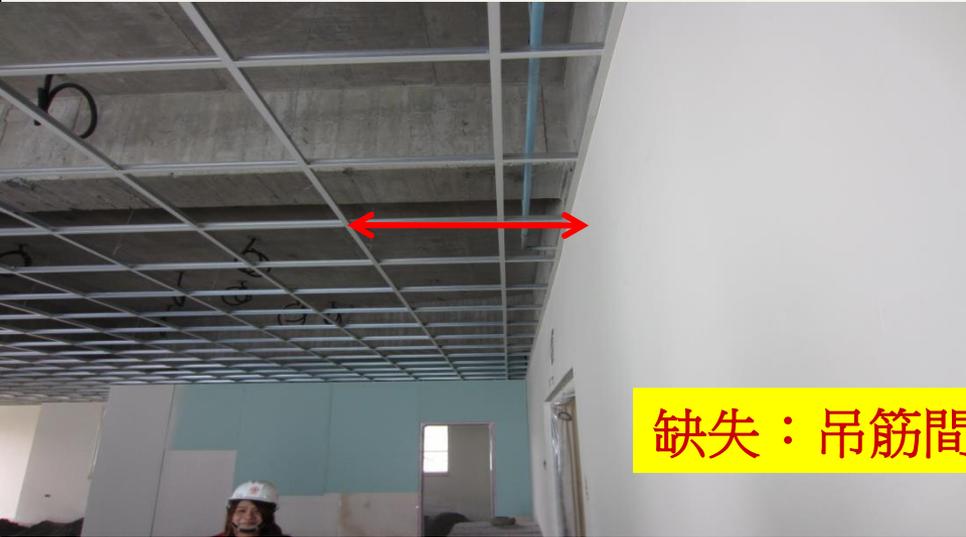
缺失：吊筋間距未符規定

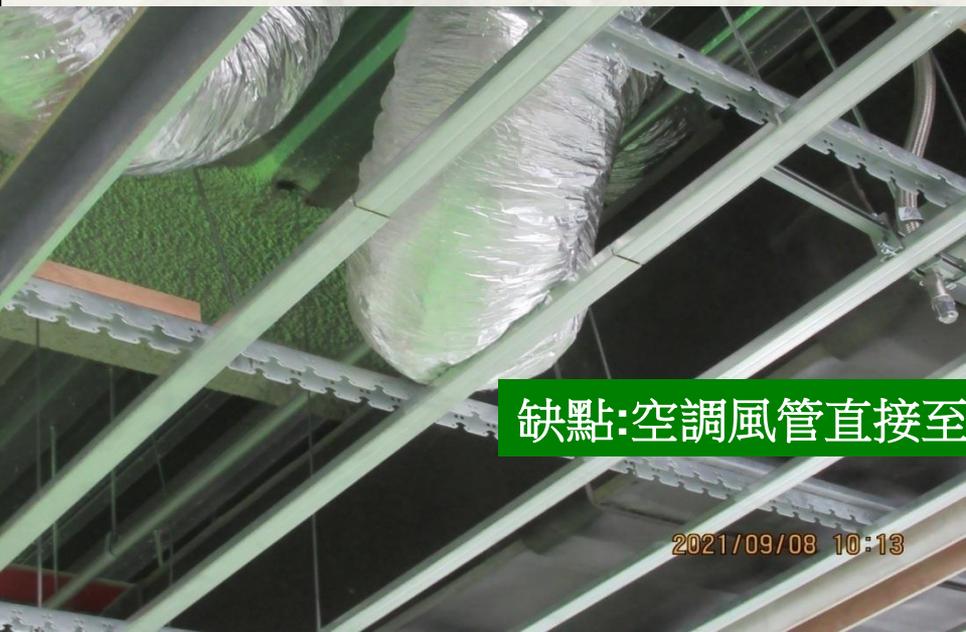
缺點：空調風管直接至於輕鋼架上，未吊裝

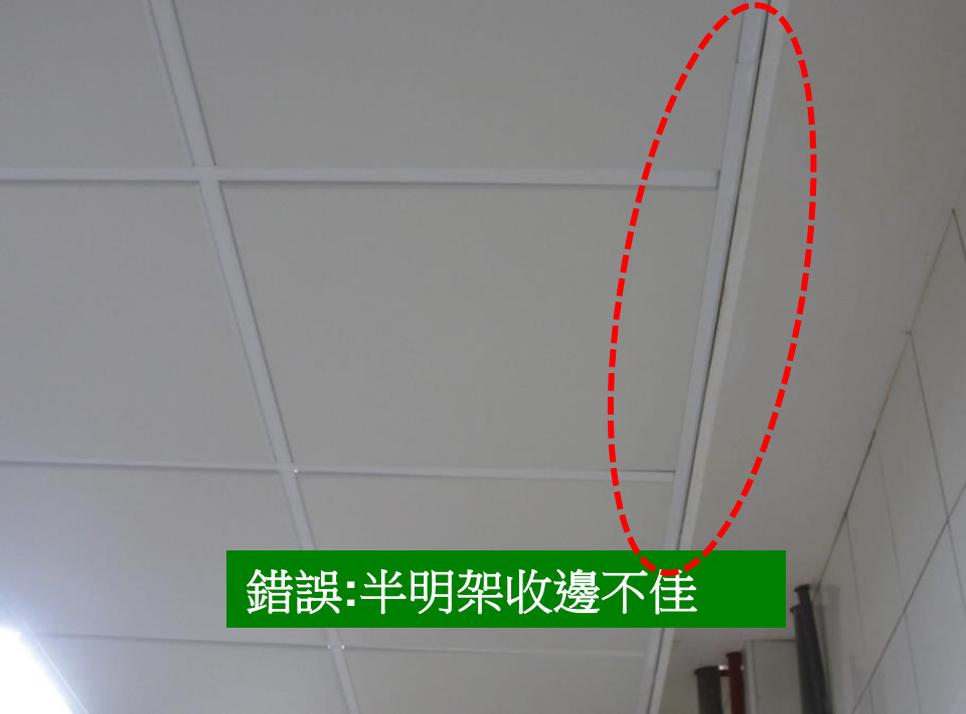
錯誤:半明架收邊不佳

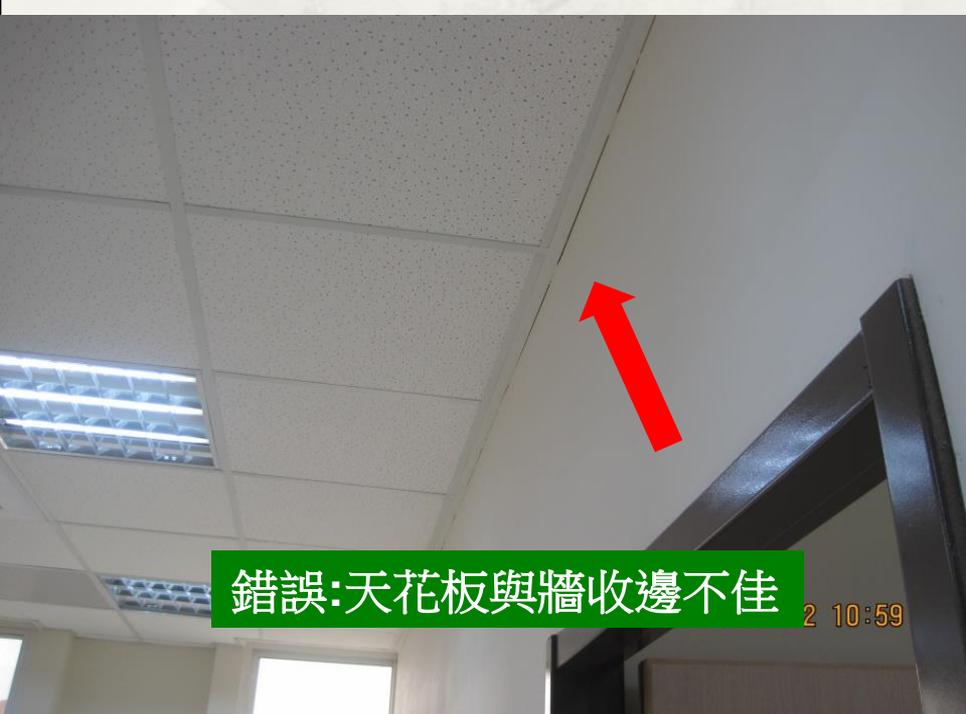
錯誤:天花板與牆收邊不佳

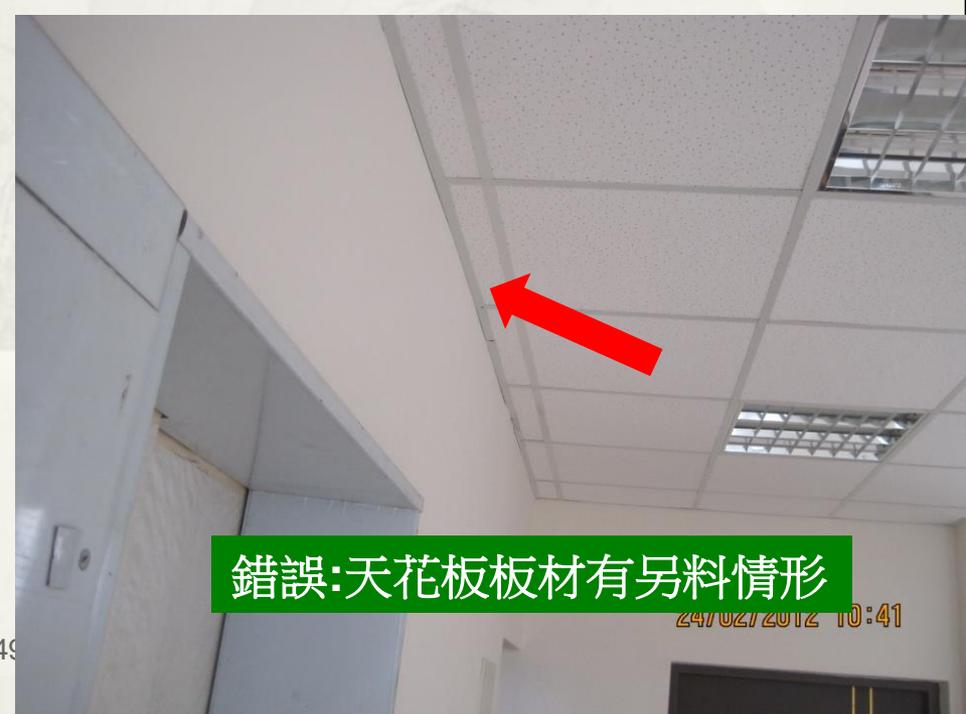
錯誤:天花板板材有另料情形

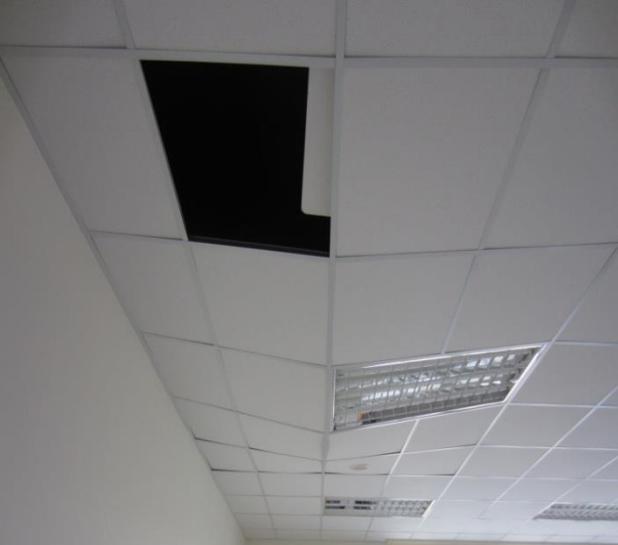
缺失：天花板吊筋設置不當，日久或外力影響造成塌陷

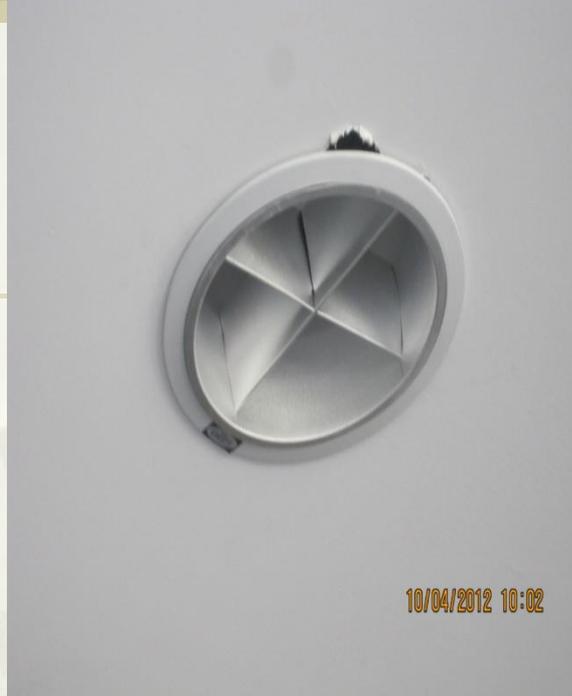
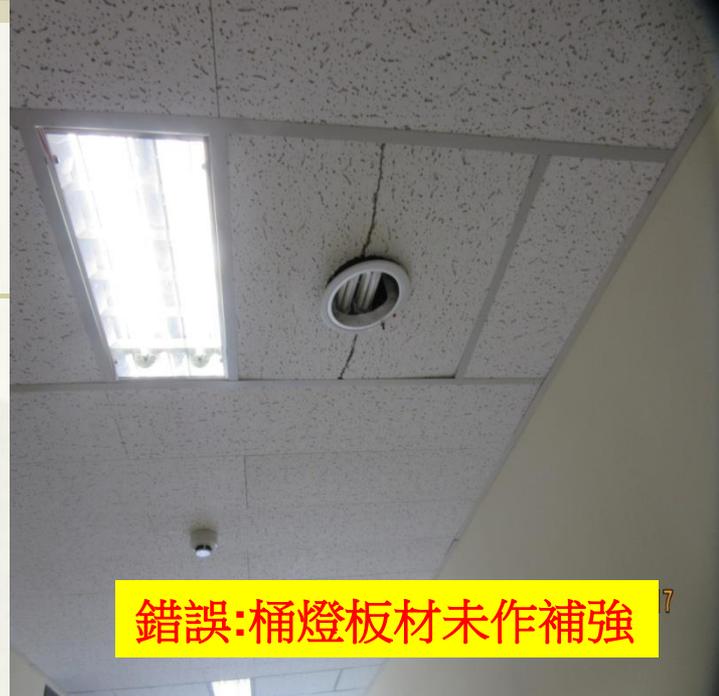
錯誤：桶燈板材未作補強

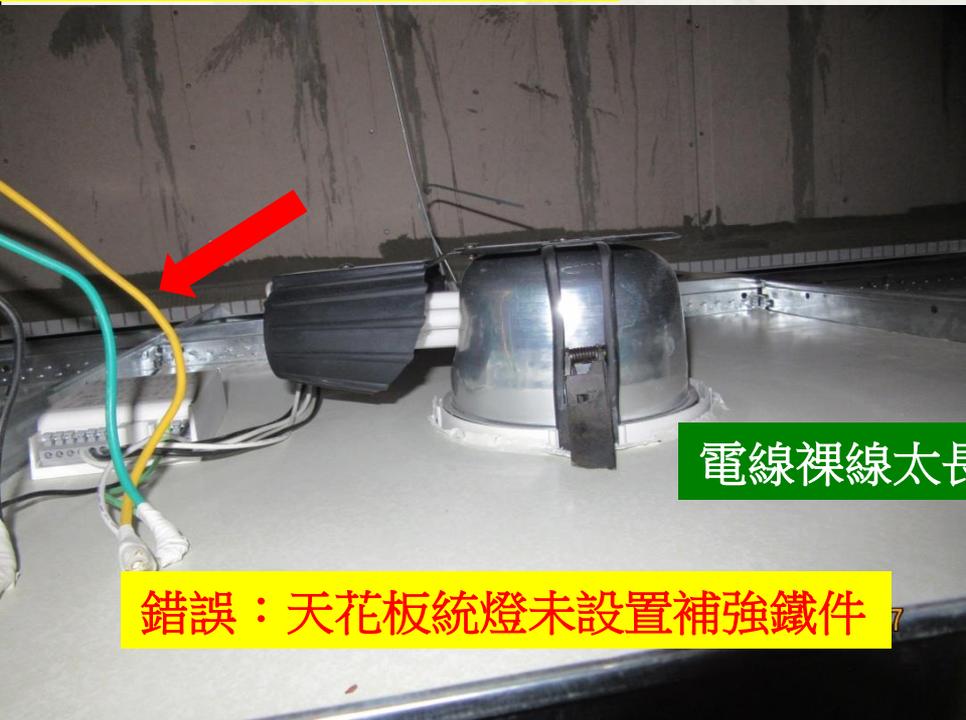
錯誤：天花板筒燈未設置補強鐵件

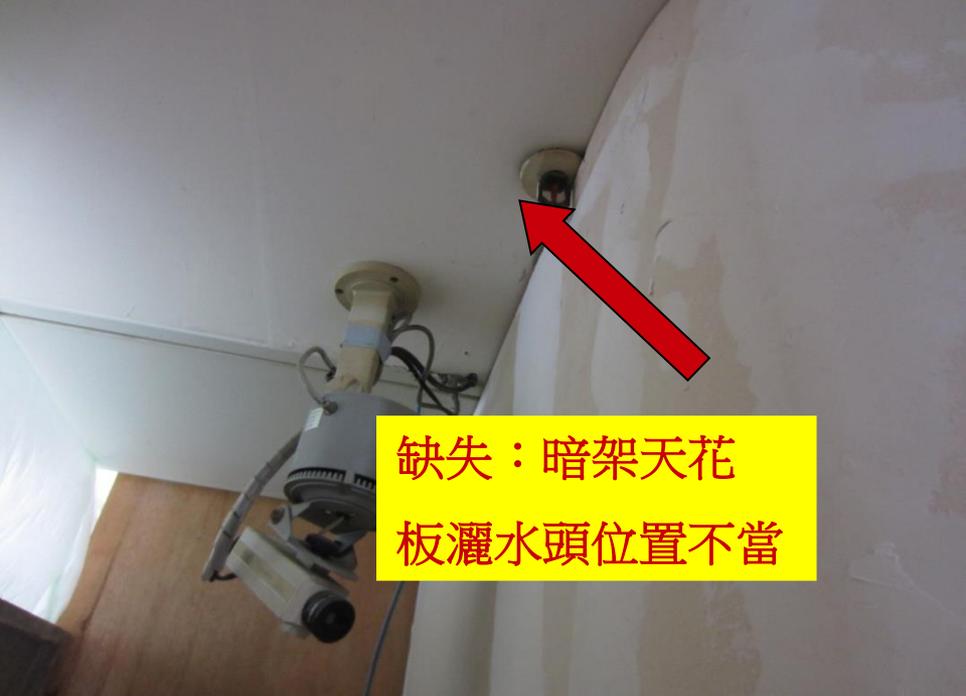
缺失：暗架天花板
板灑水頭位置不當

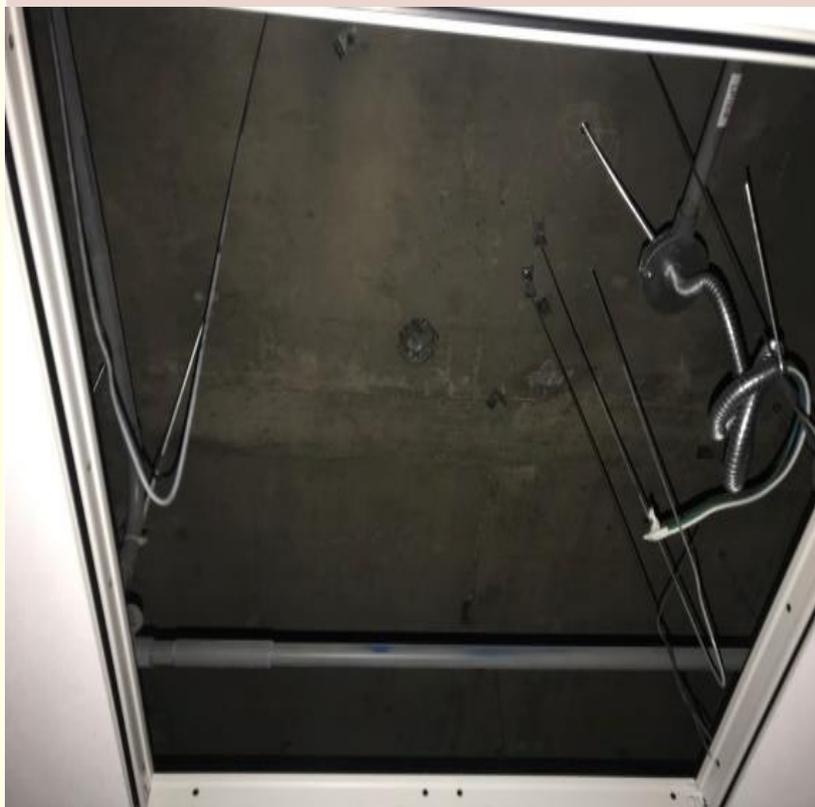
天花板**燈具**兩側，要求工班增設**吊筋**

加強懸吊**防止**地震時**掉落**，造成**災害**

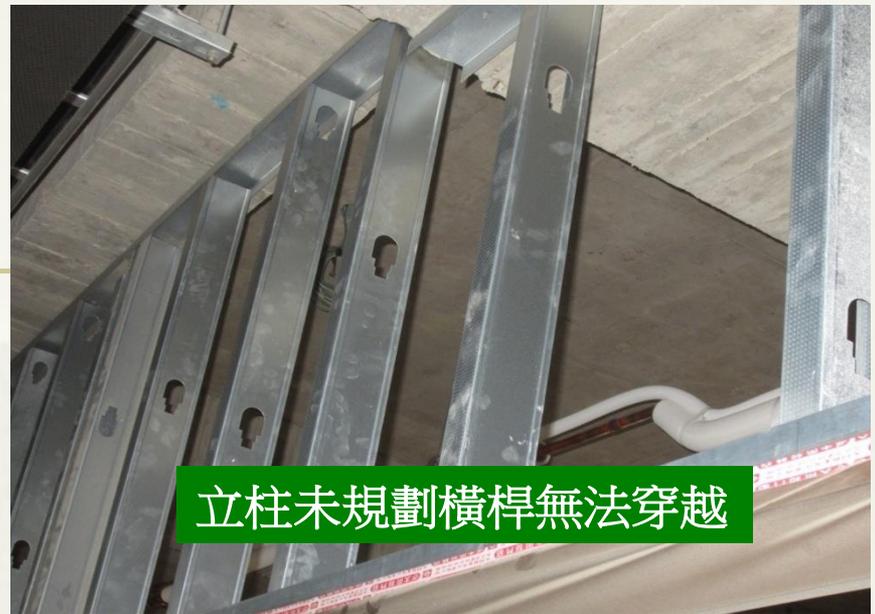
立柱未規劃橫桿無法穿越

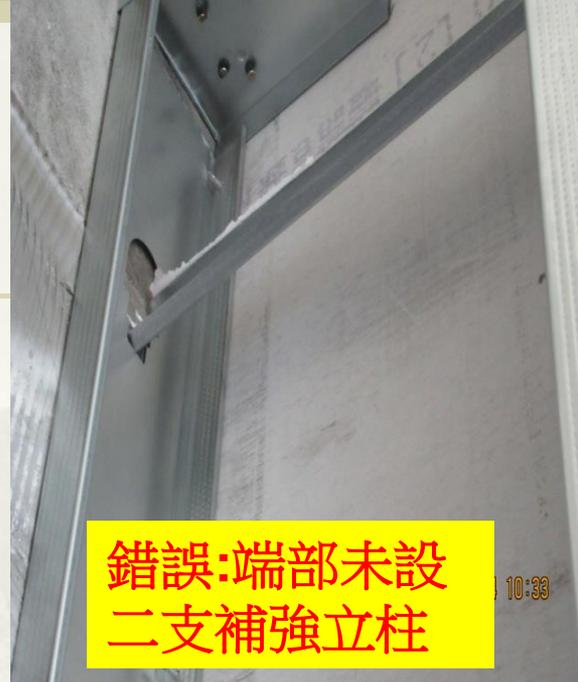
錯誤:端部未設
二支補強立柱

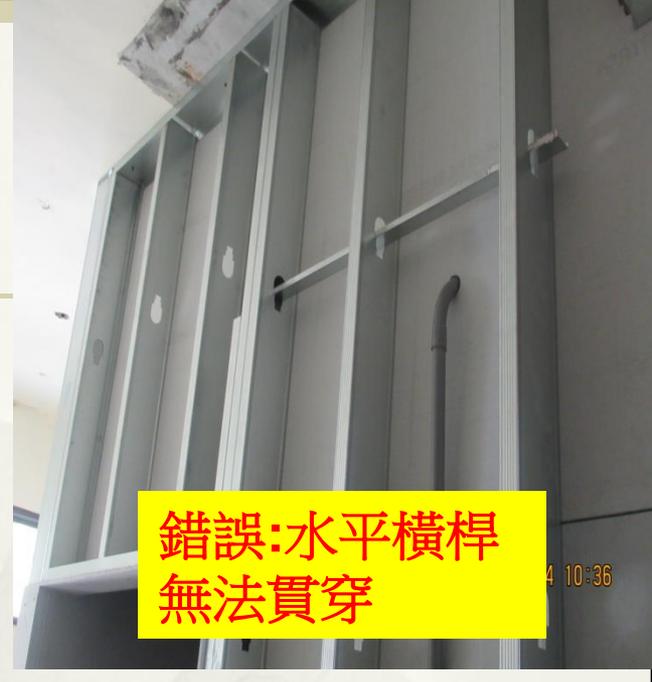
錯誤:水平橫桿
無法貫穿

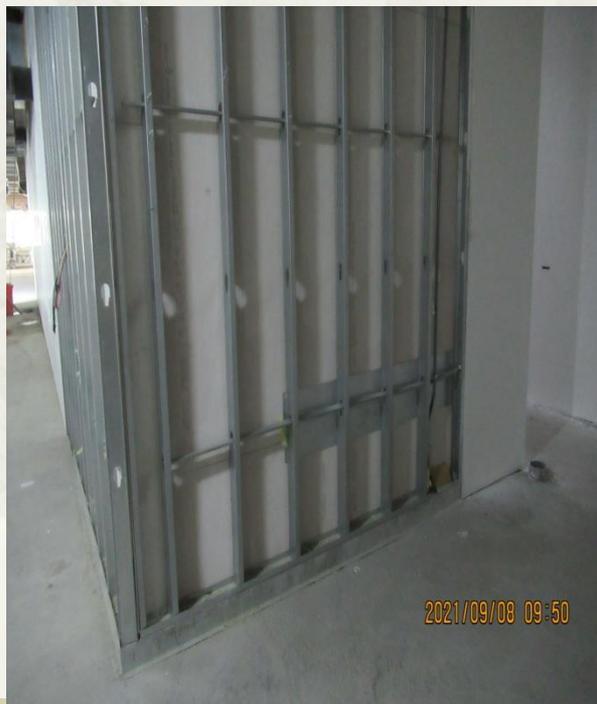
正確:留設維修門

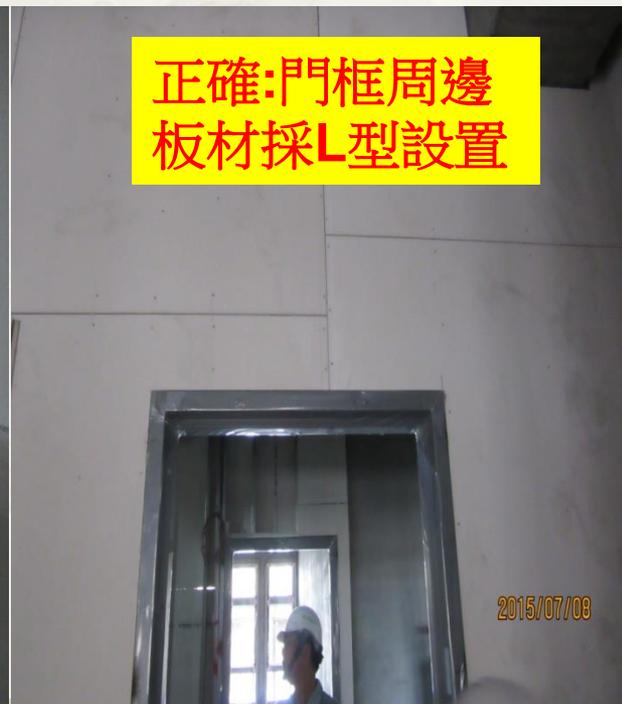
正確:門框周邊
板材採L型設置

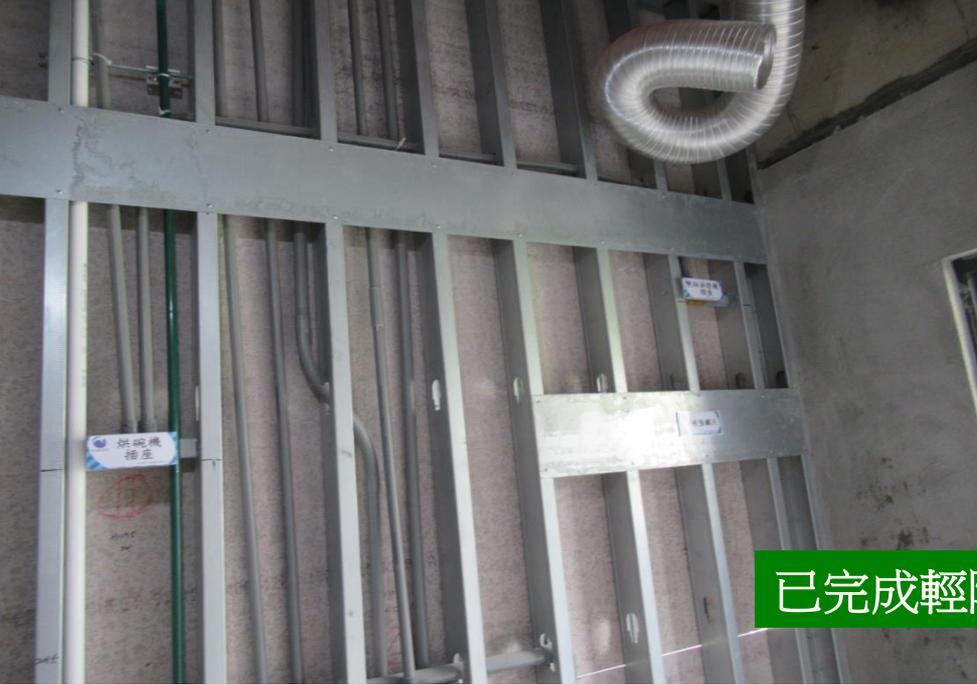
已完成輕隔間立柱

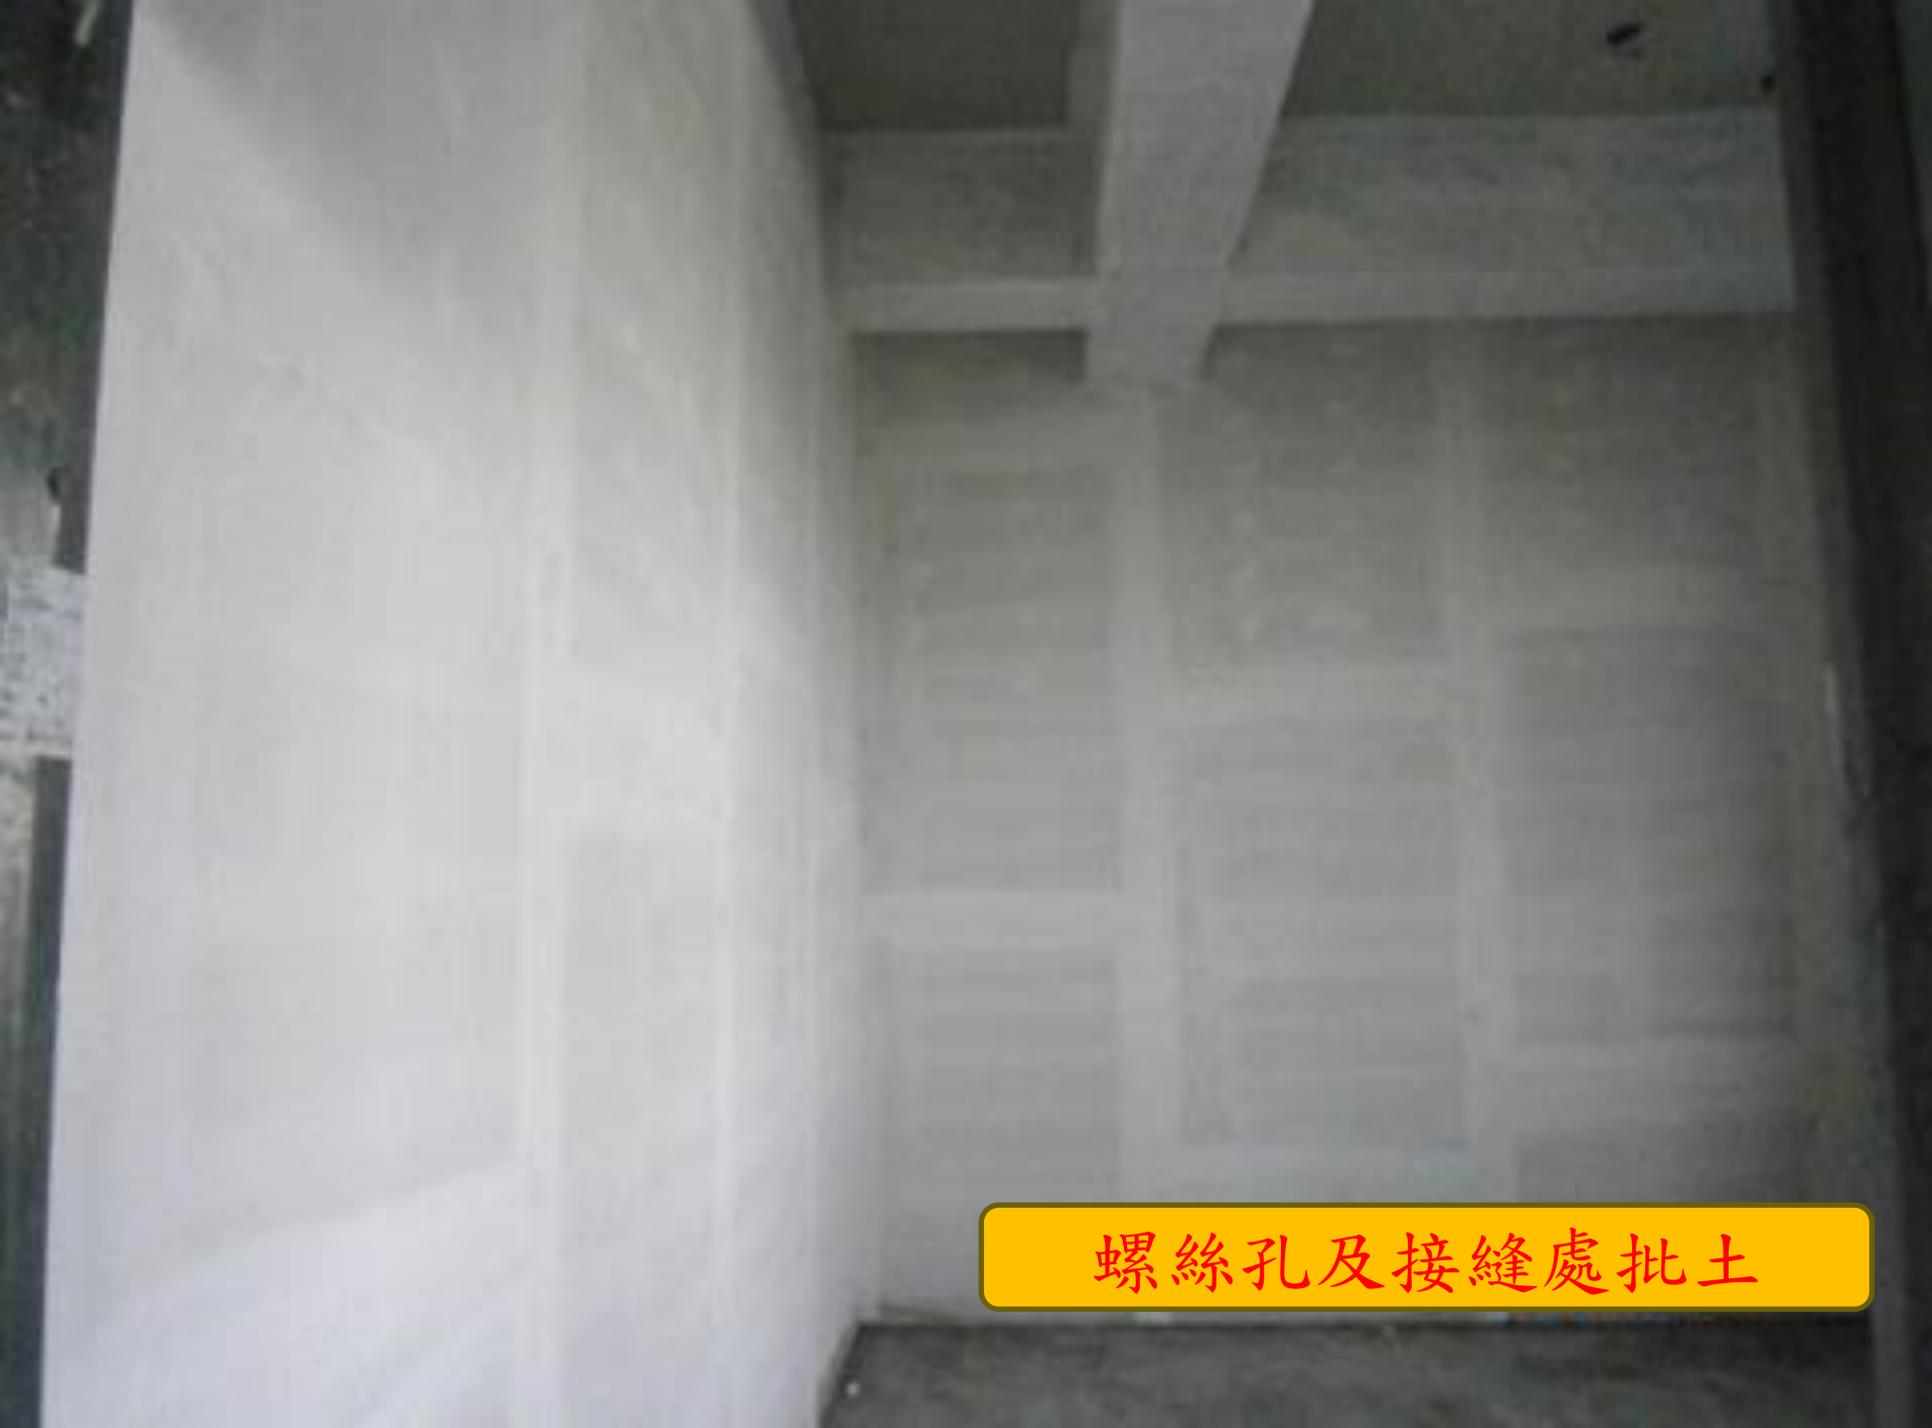
螺絲孔及接縫處批土

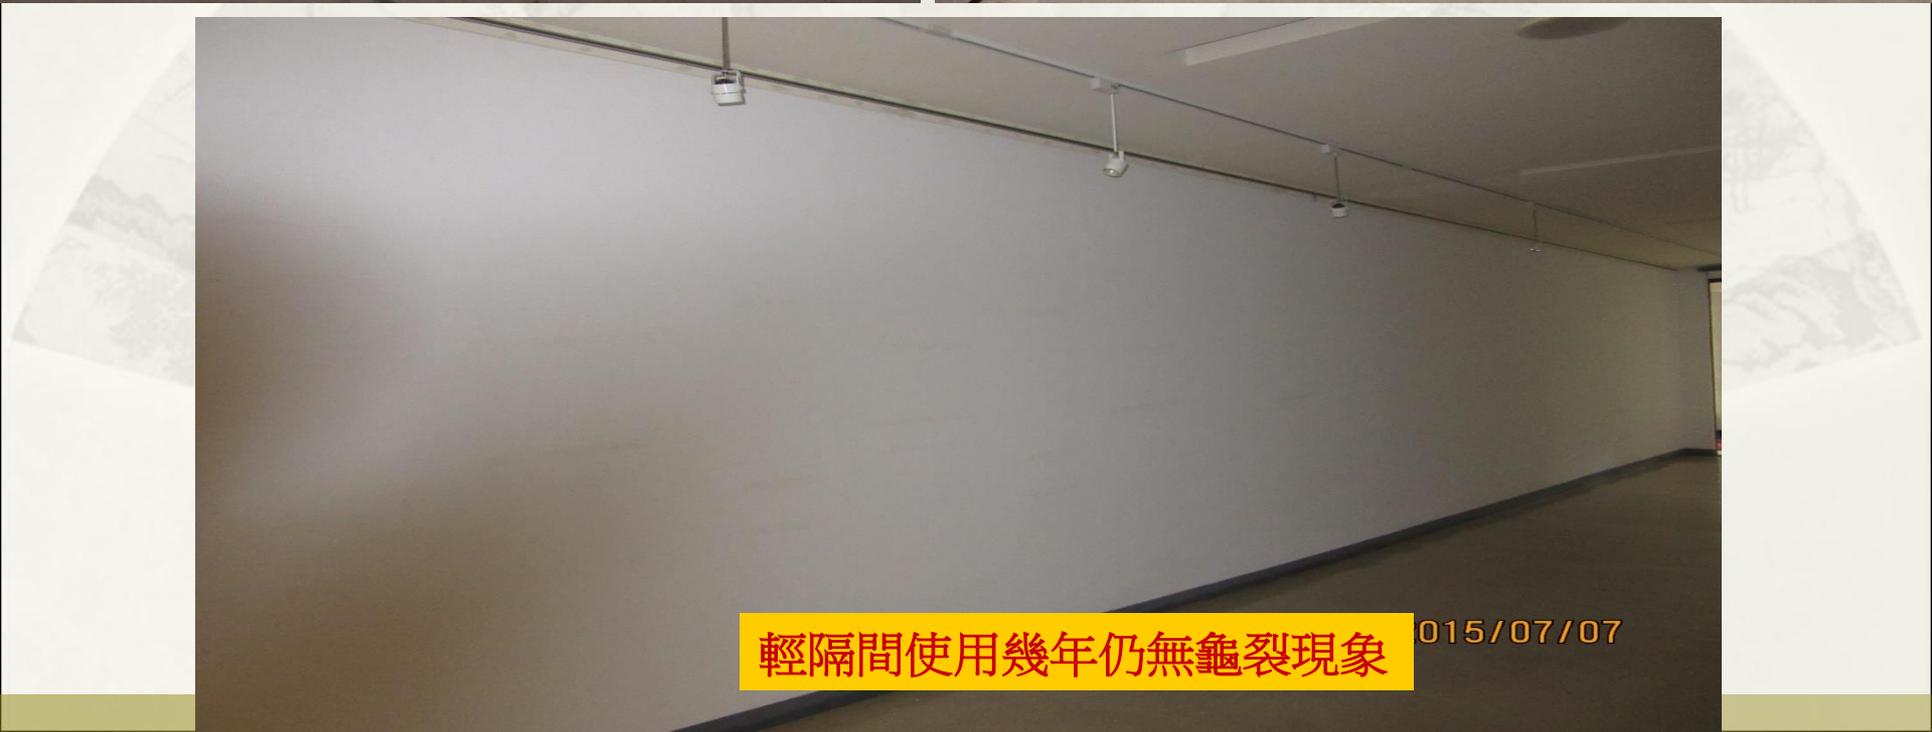
輕隔間使用幾年仍無龜裂現象

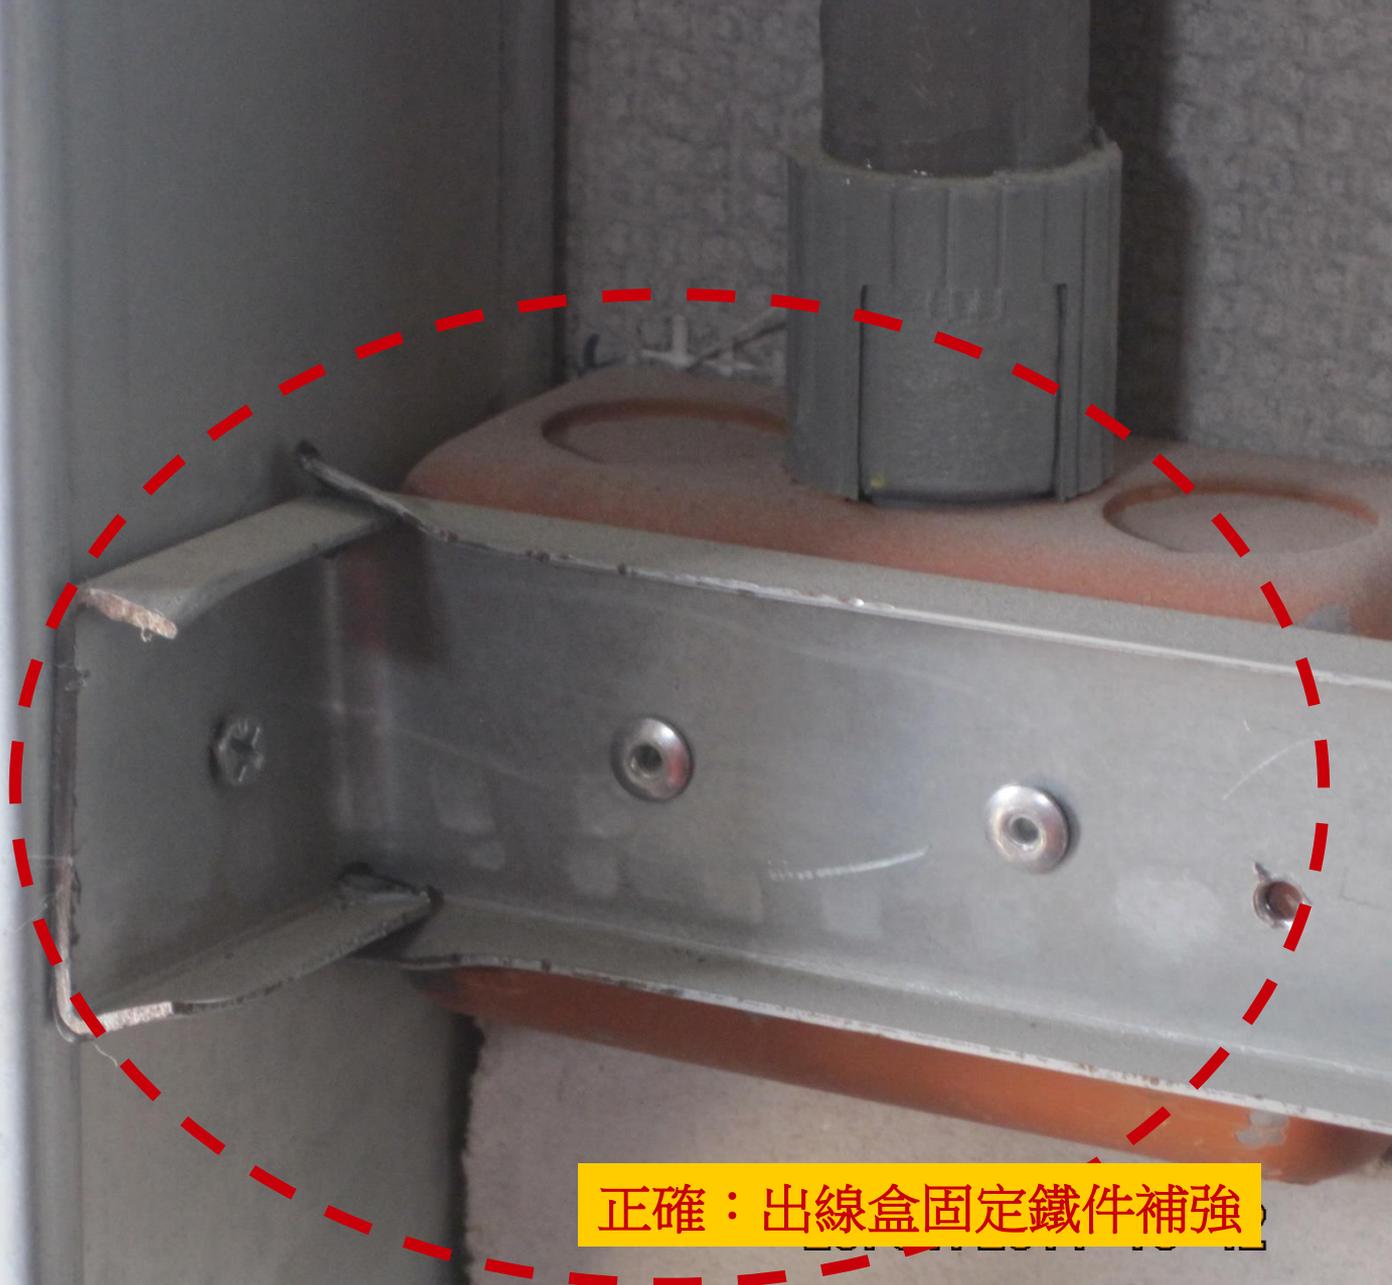
正確：出線盒固定鐵件補強

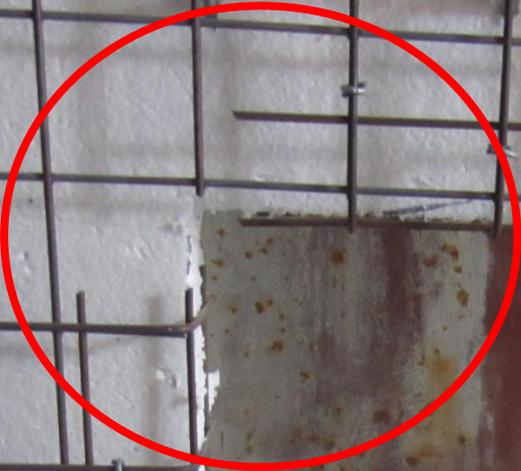
錯誤：開口未補強

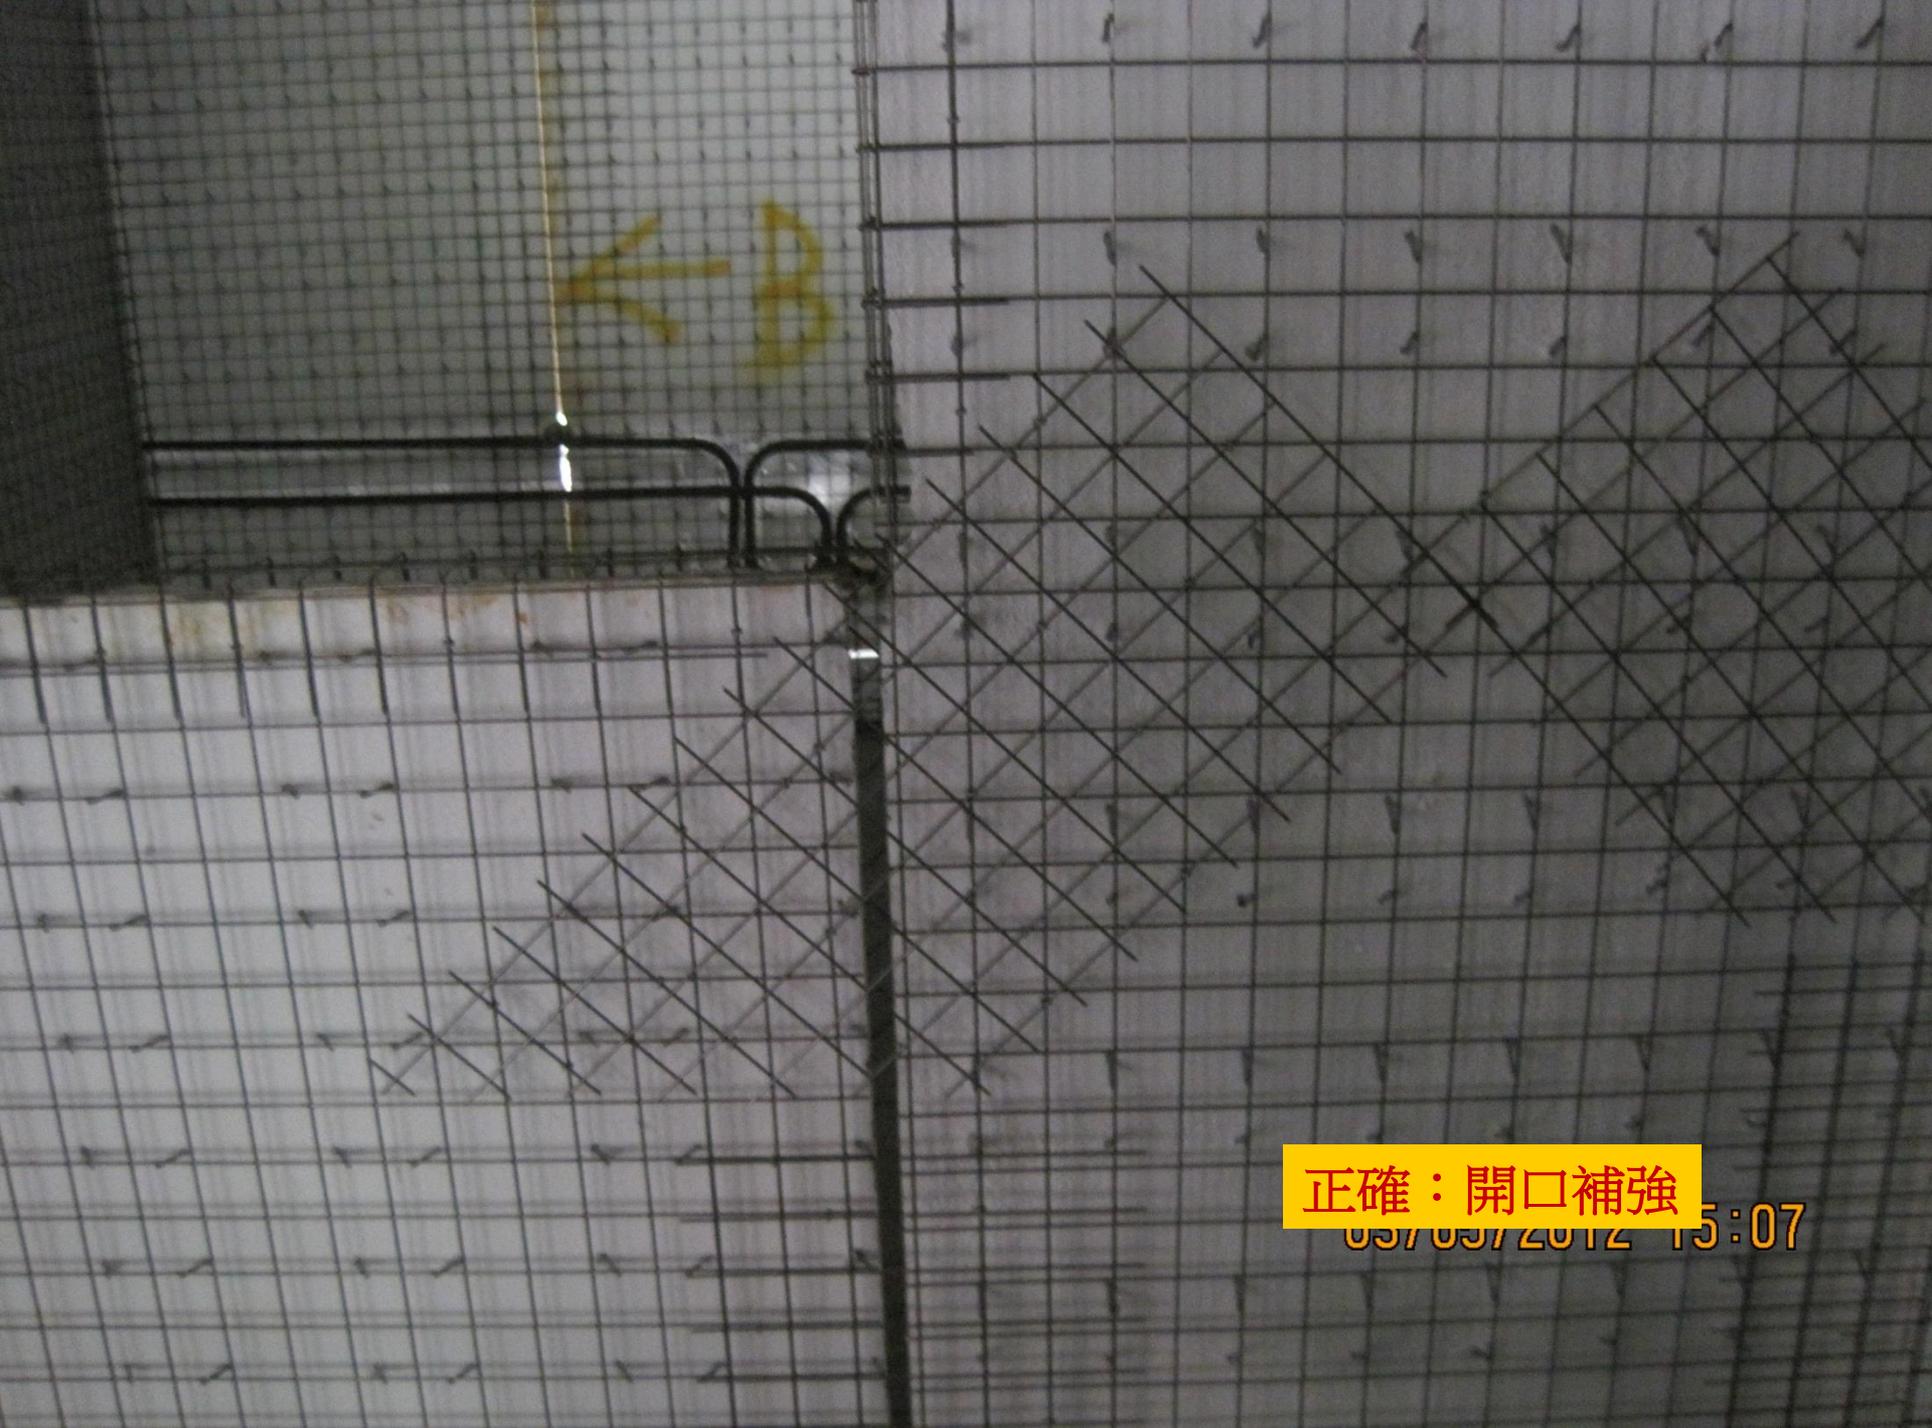
正確：開口補強
