【工程查核及品質常見缺失探討】

- * 主講人：郭永芳
- * 電話：0920-851508
- * E-MAIL：yeofu@mail2000.com.tw
- * 主辦單位：經濟部工程施工查核小組 113年11月19日

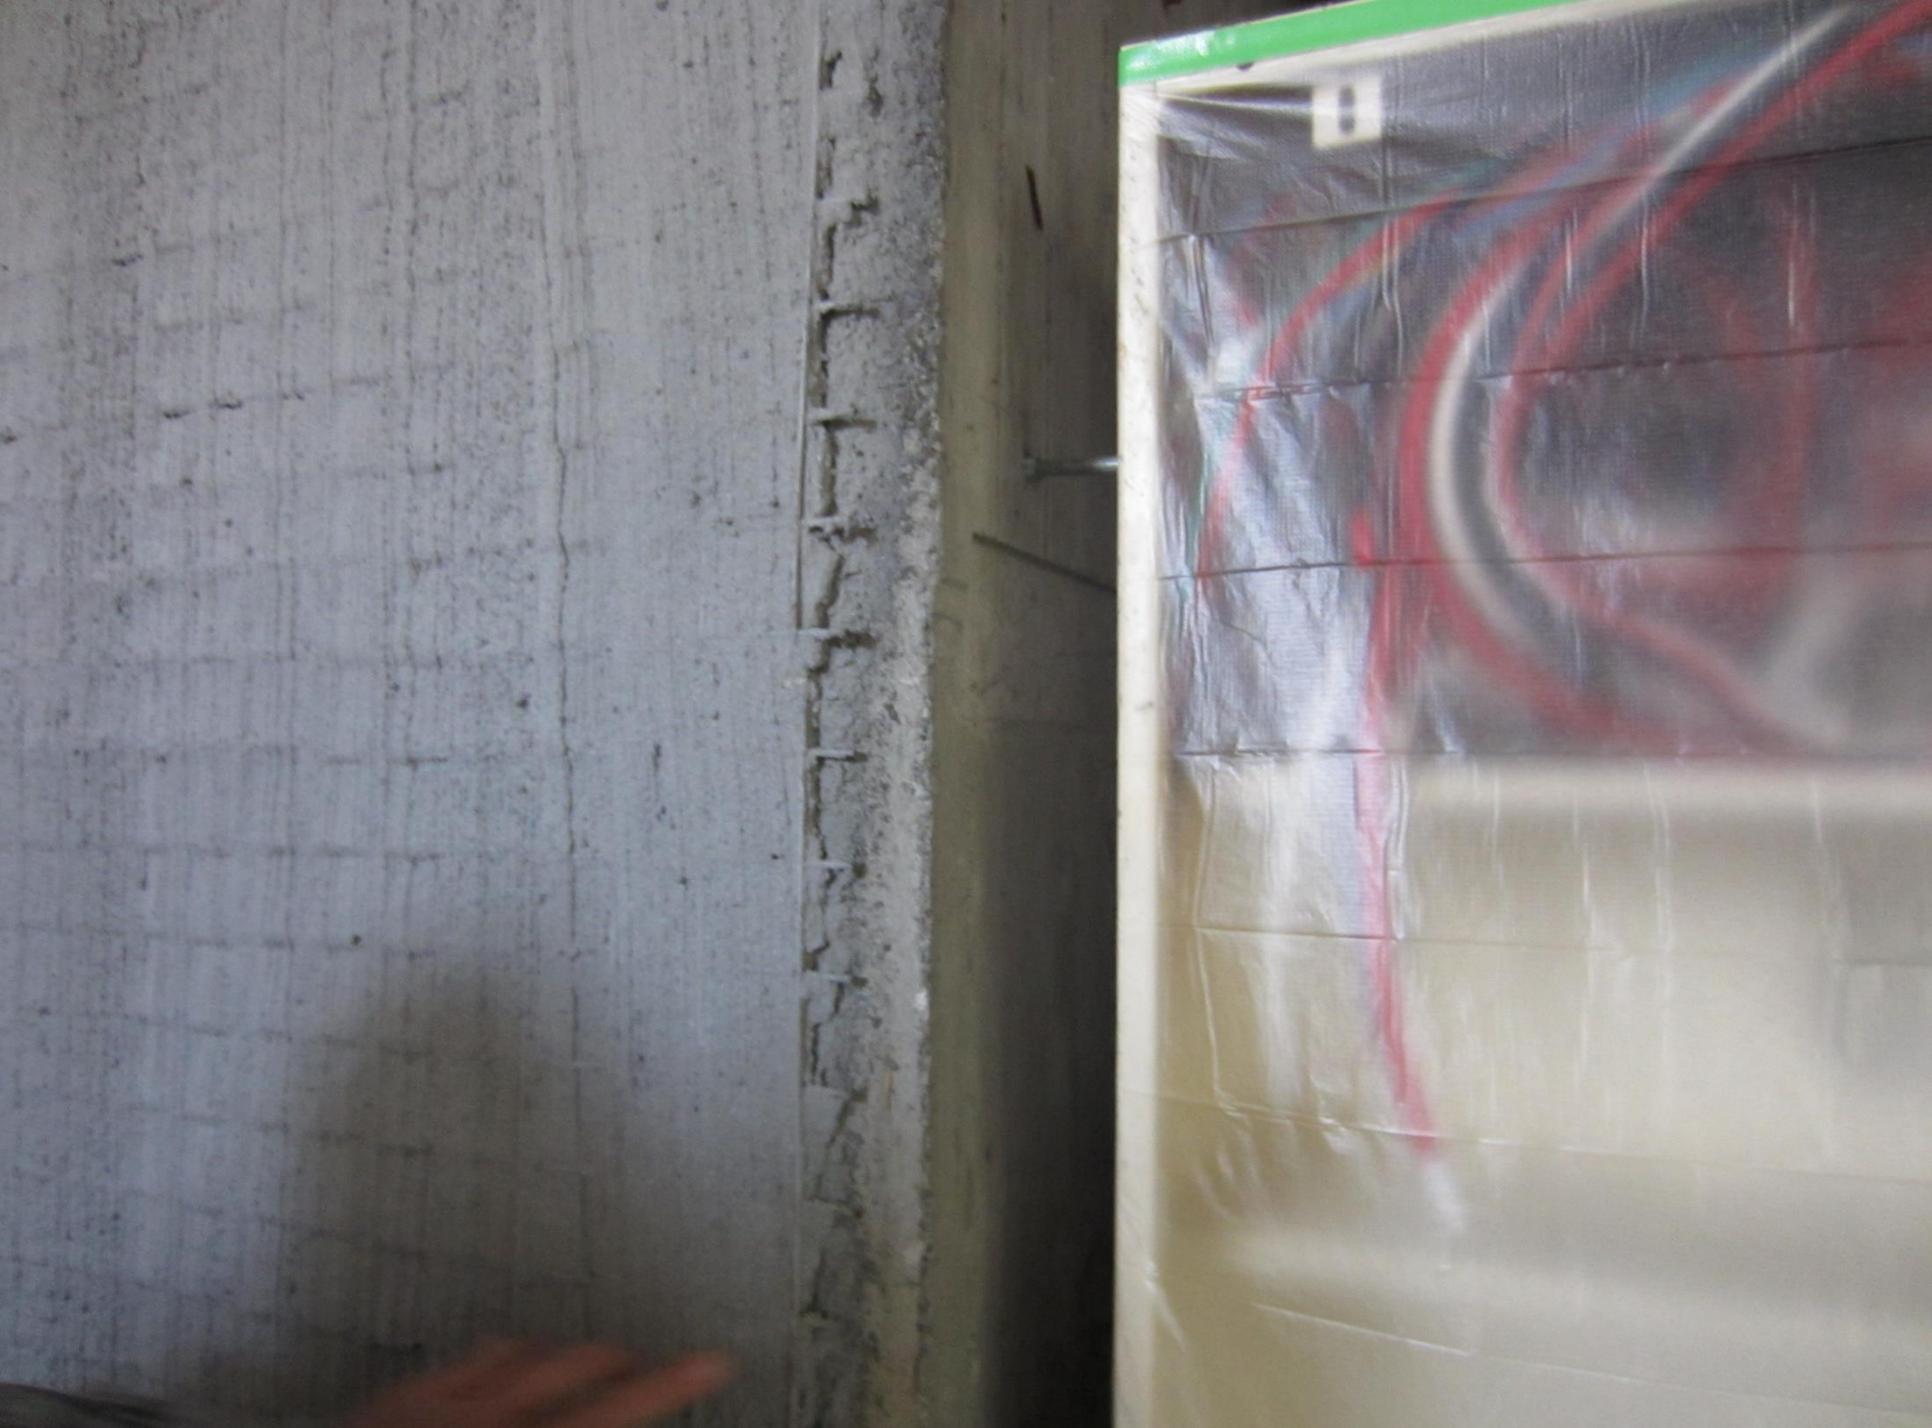
正確:噴漿確實

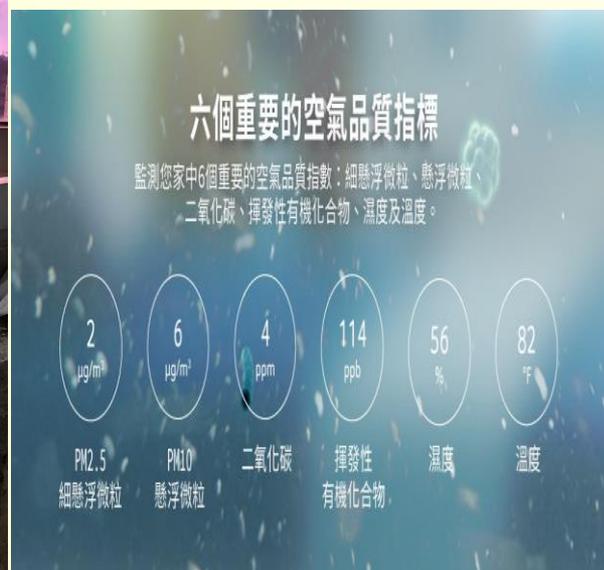
檢測空氣品質，在通風設備及窗戶開啟狀態下，檢測值安全。
並請現場工程師不定時檢測

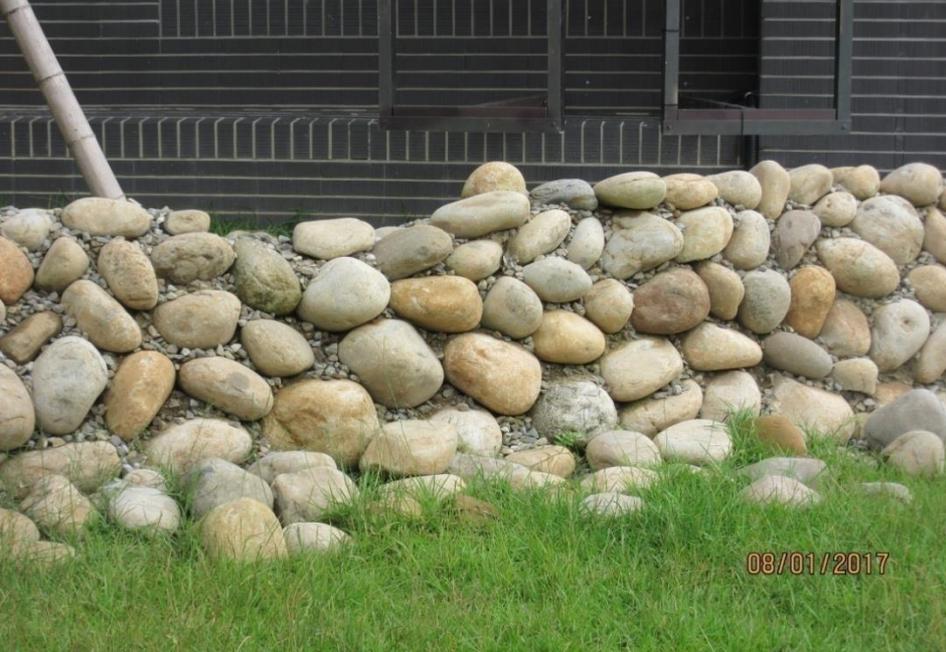
錯誤：砌石護坡頂部未平整，卵石未篩選、坡度及外觀不佳

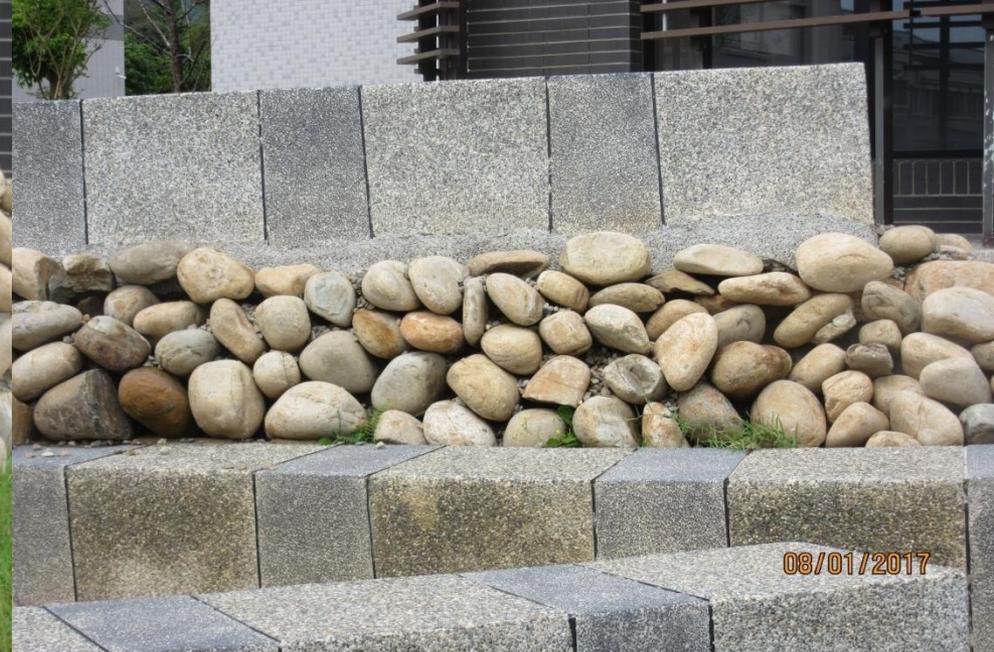
錯誤：砌石護坡頂部未平整，卵石未篩選外觀不佳

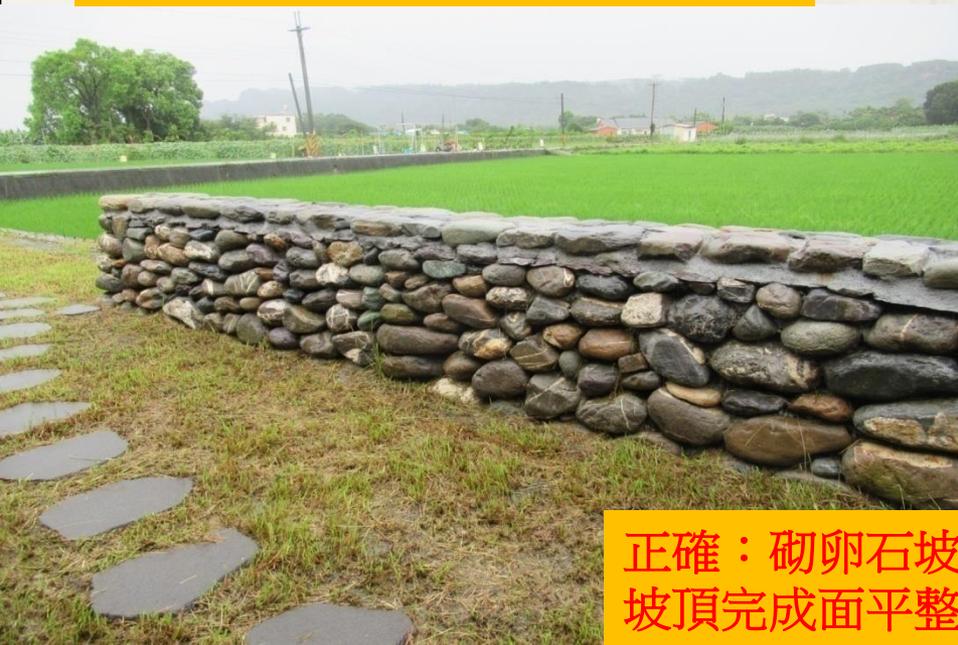
正確：砌卵石坡面、斜率、坡頂完成面平整，整體外觀佳

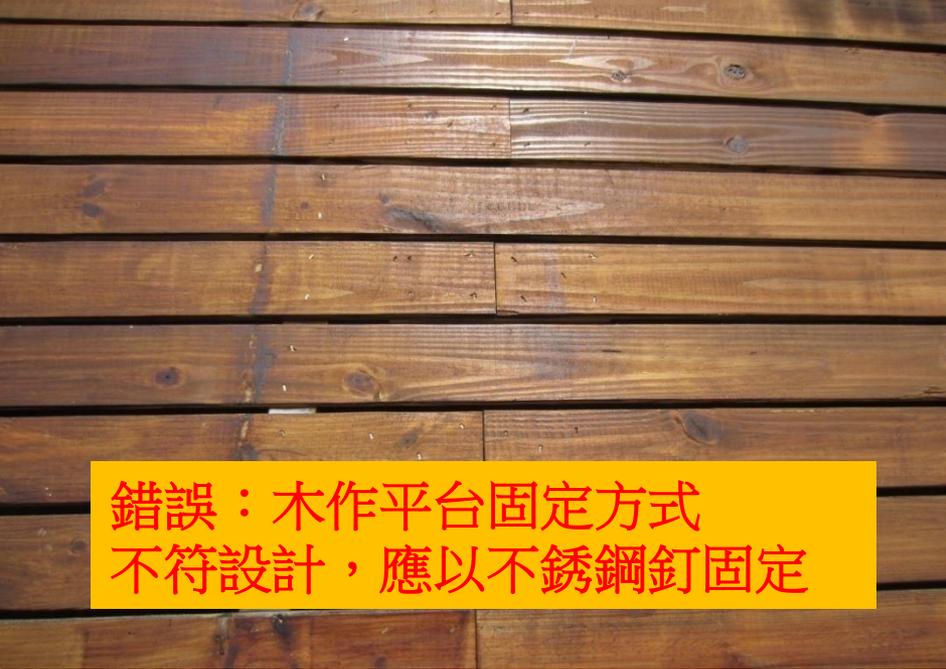
**錯誤：木作平台固定方式
不符設計，應以不銹鋼釘固定**

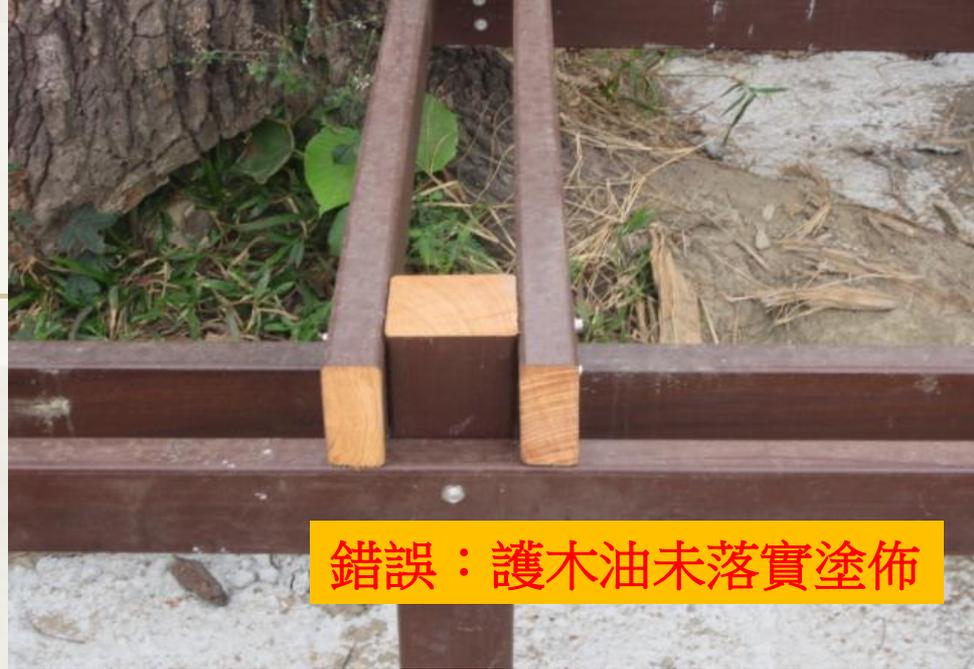
錯誤：護木油未落實塗佈

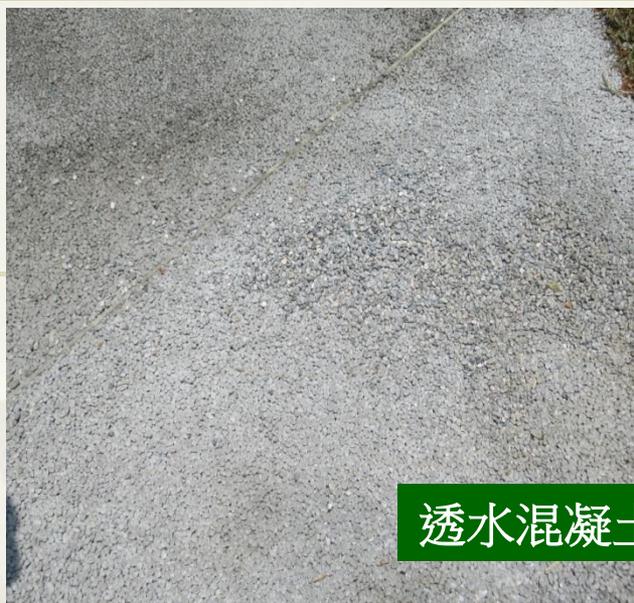
透水混凝土完成面不佳

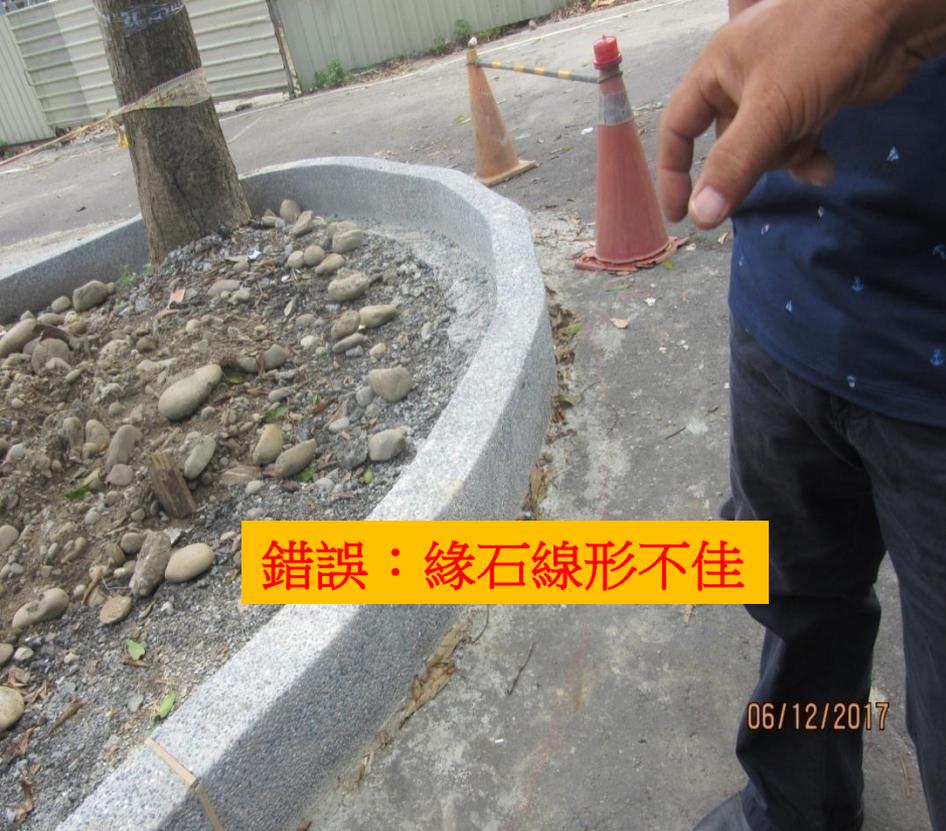
錯誤：緣石線形不佳

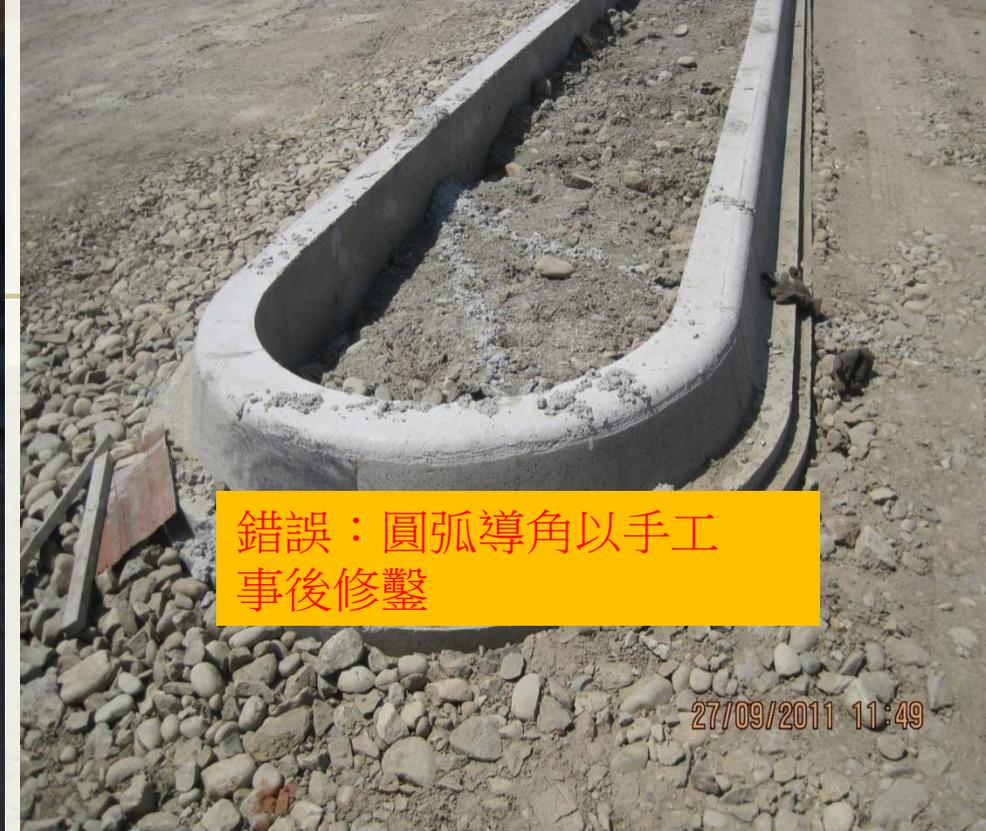
錯誤：圓弧導角以手工
事後修鑿

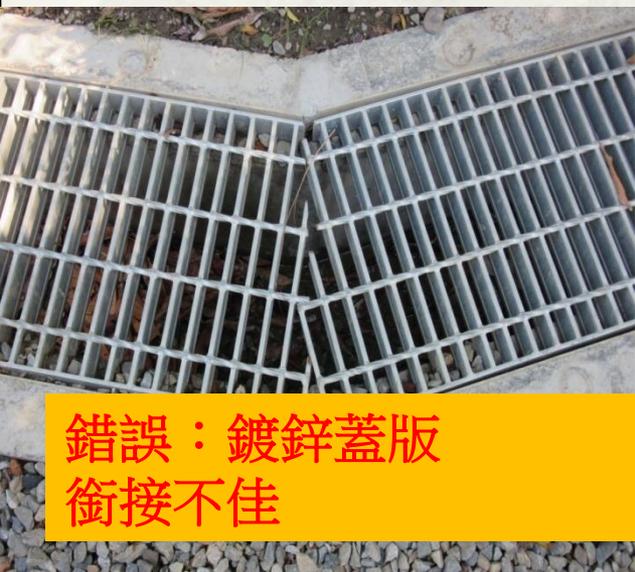
錯誤：鍍鋅蓋版
銜接不佳

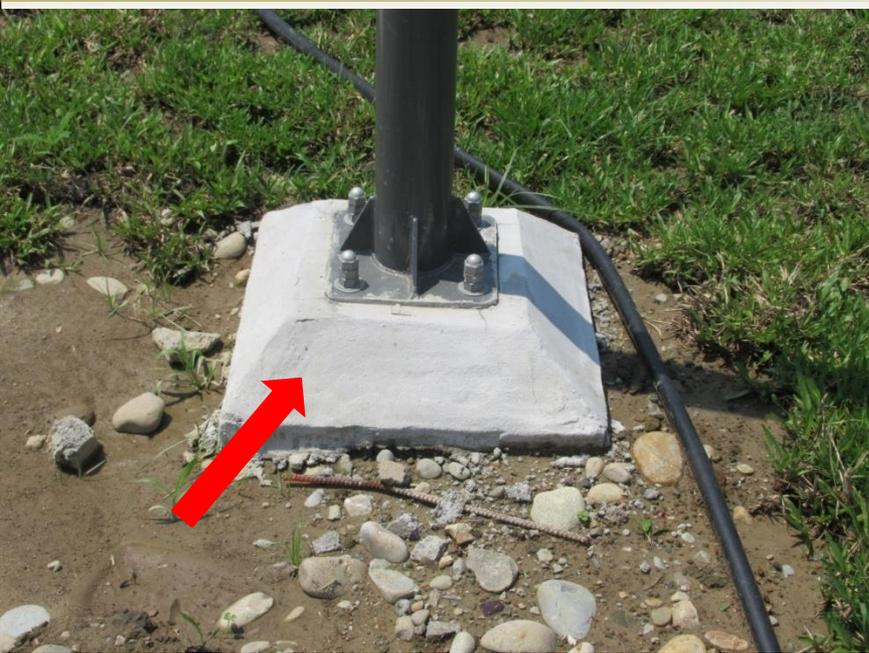
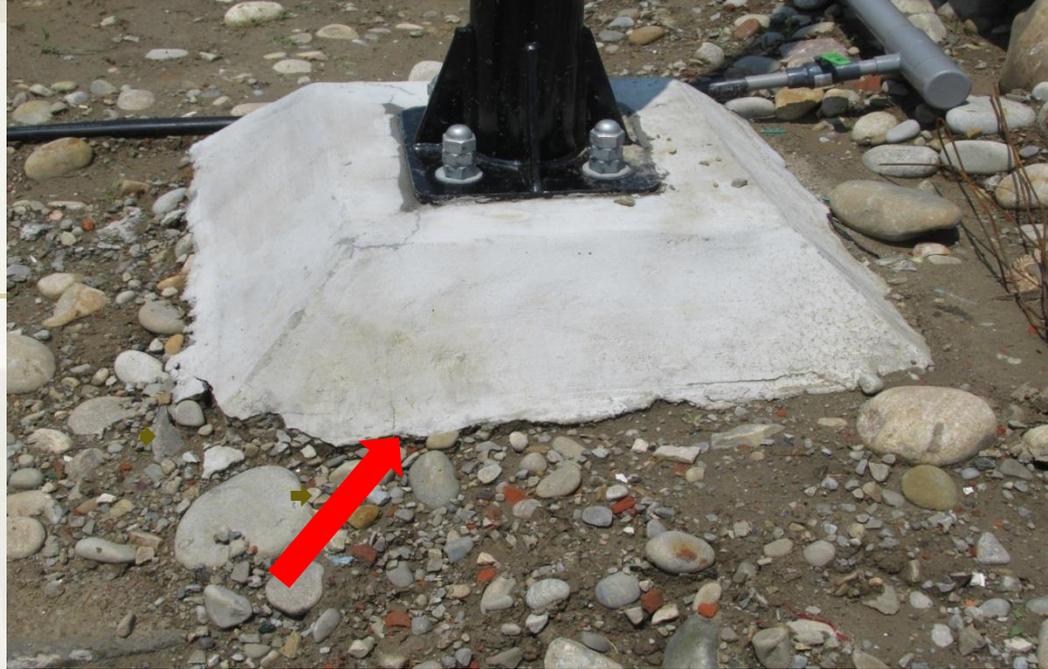
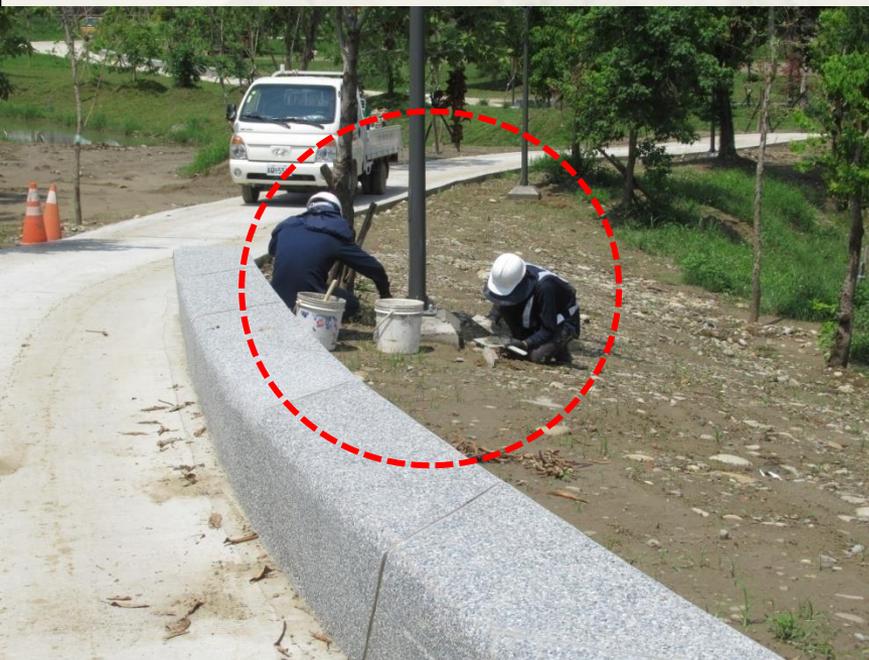
路燈或景觀燈基座，混凝土完成面應一體成形，不得二次施工以水泥砂漿粉刷

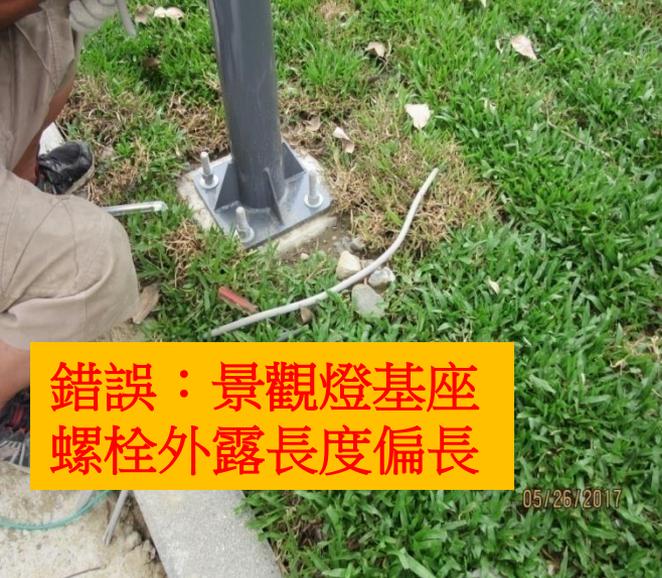
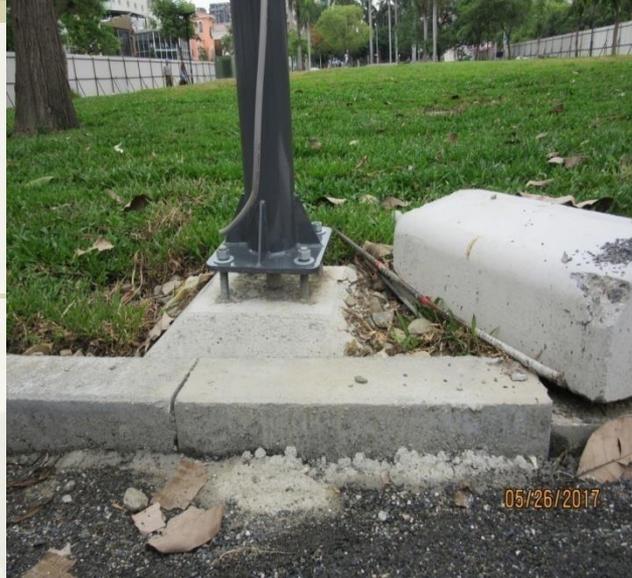
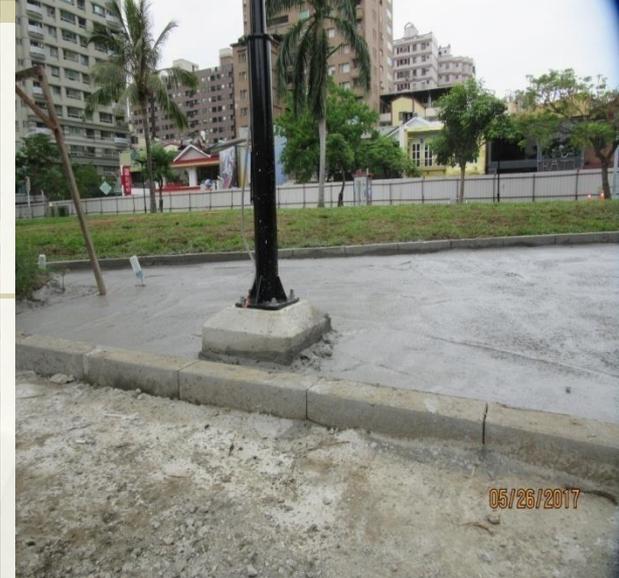
3張照片同一工區景觀燈高程不一致

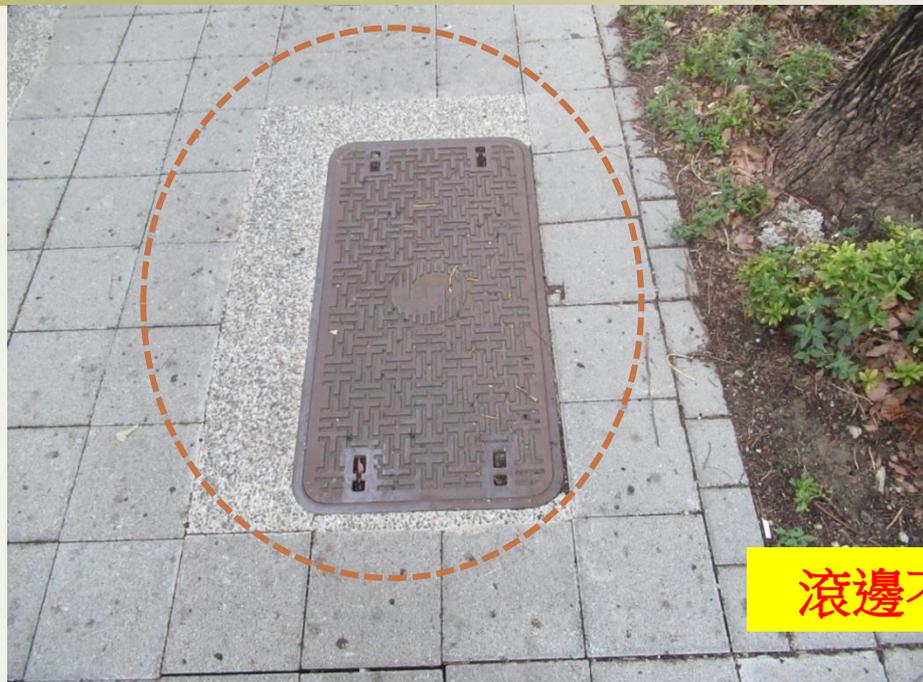
滾邊不均

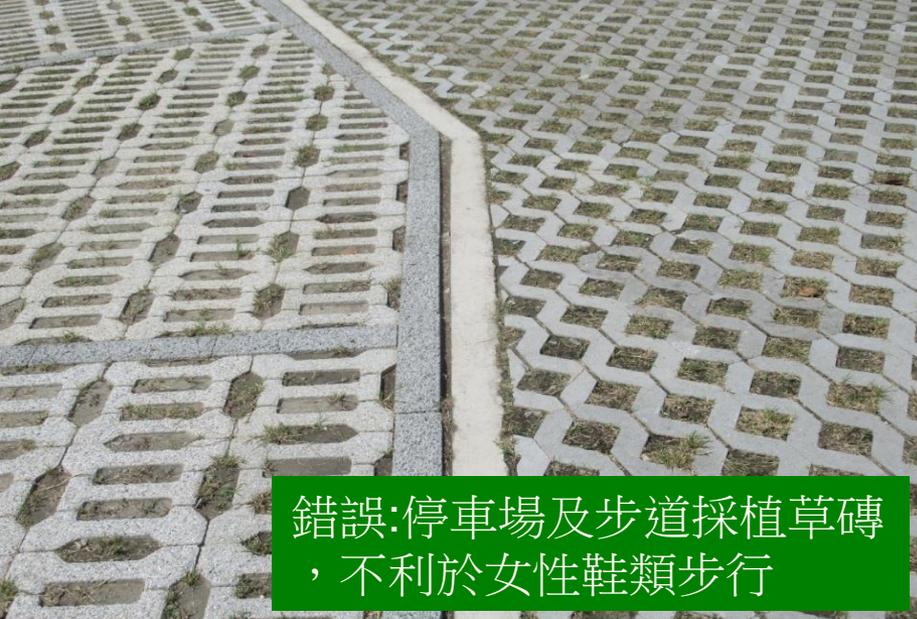
錯誤:停車場及步道採植草磚，不利於女性鞋類步行

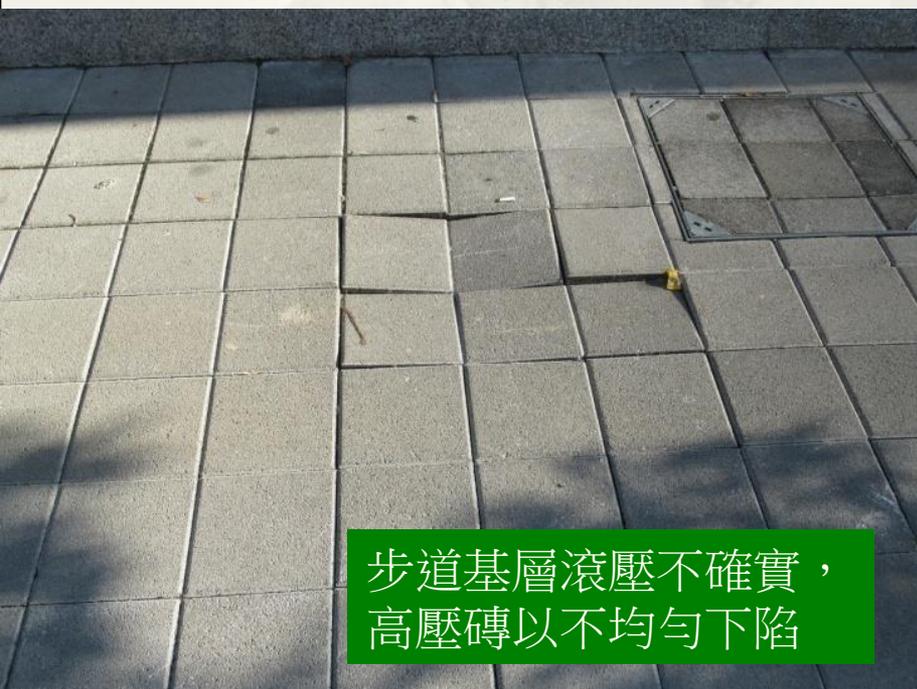
高壓磚步道線形不佳

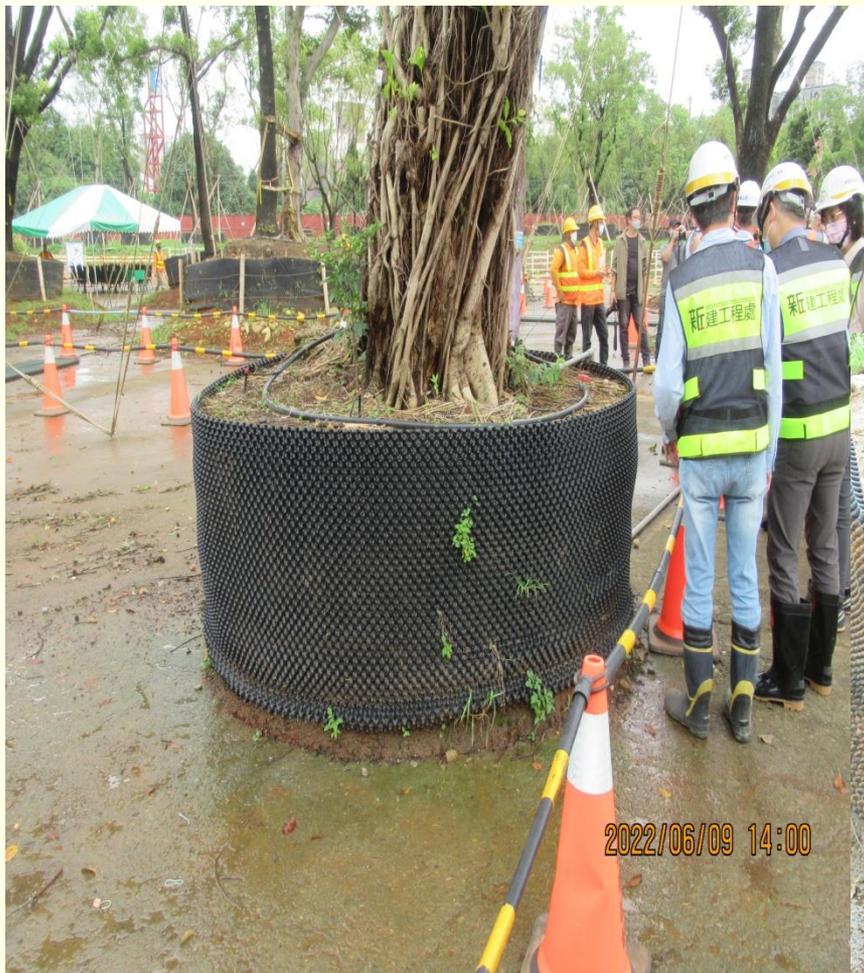
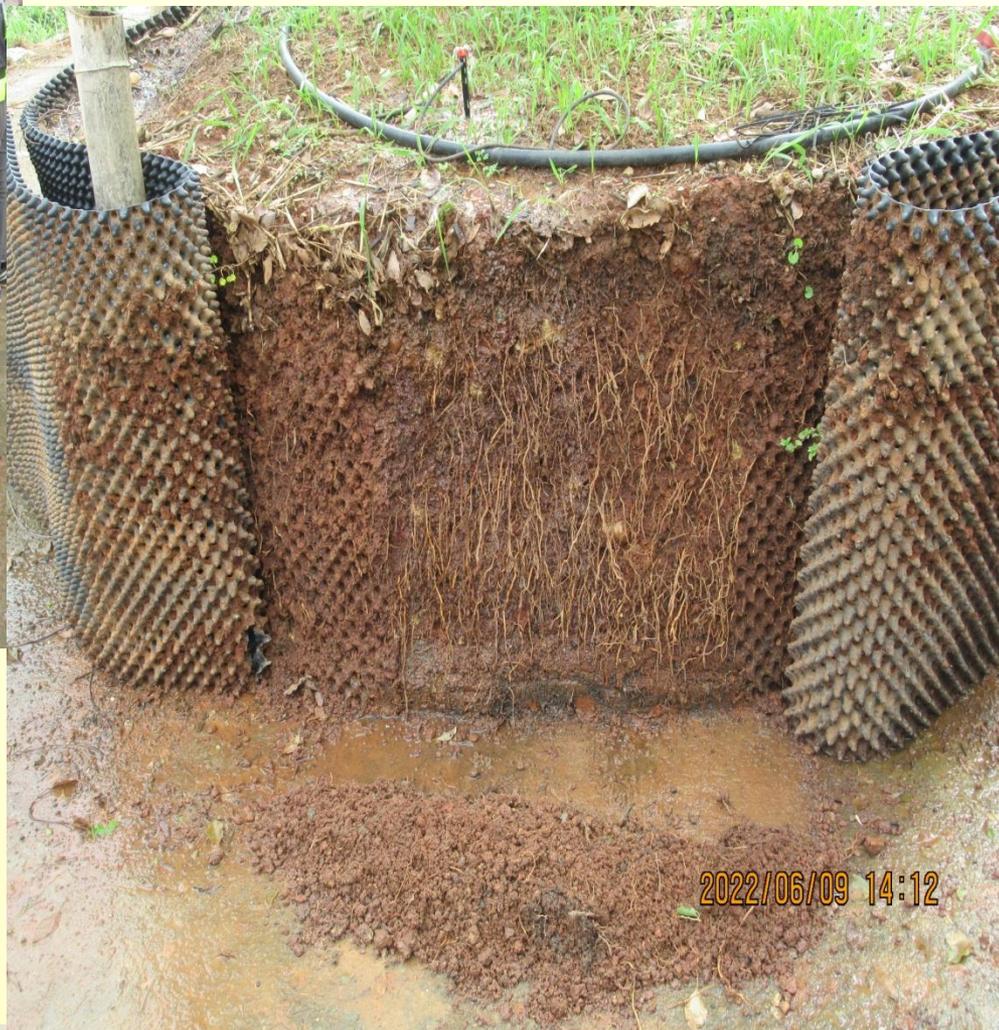
植栽移植截幹
