工程管理-勞工安全衛生管理

新北市土城及中和國民運動中心統包興建工程(土城國民運中心)

工程名稱：新北市土城及中和國民運動中心興建統包工程

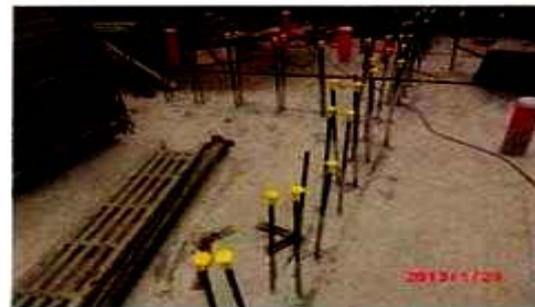
鋼筋保護套勞安缺失

改善前：鋼筋保護套脫落，請改善。

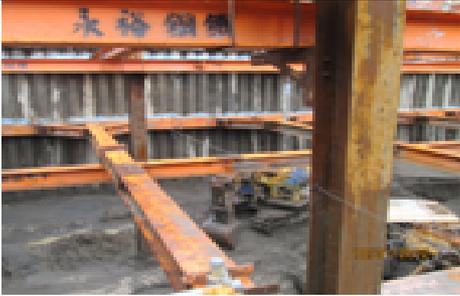
工地管線缺失改善照片

改善項目：改善管線缺失問題，提高施工安全。	改善前：管線缺失，存在安全隱患。

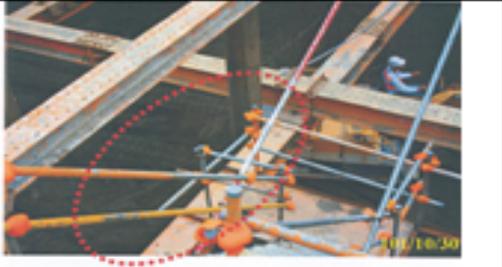
工地管線缺失改善照片

改善項目：改善管線缺失問題，提高施工安全。	改善前：管線缺失，存在安全隱患。
