# 機水電工程施工實務介紹

吳國楨 電機技師

111年11月01日

# 三、機水電缺失介紹

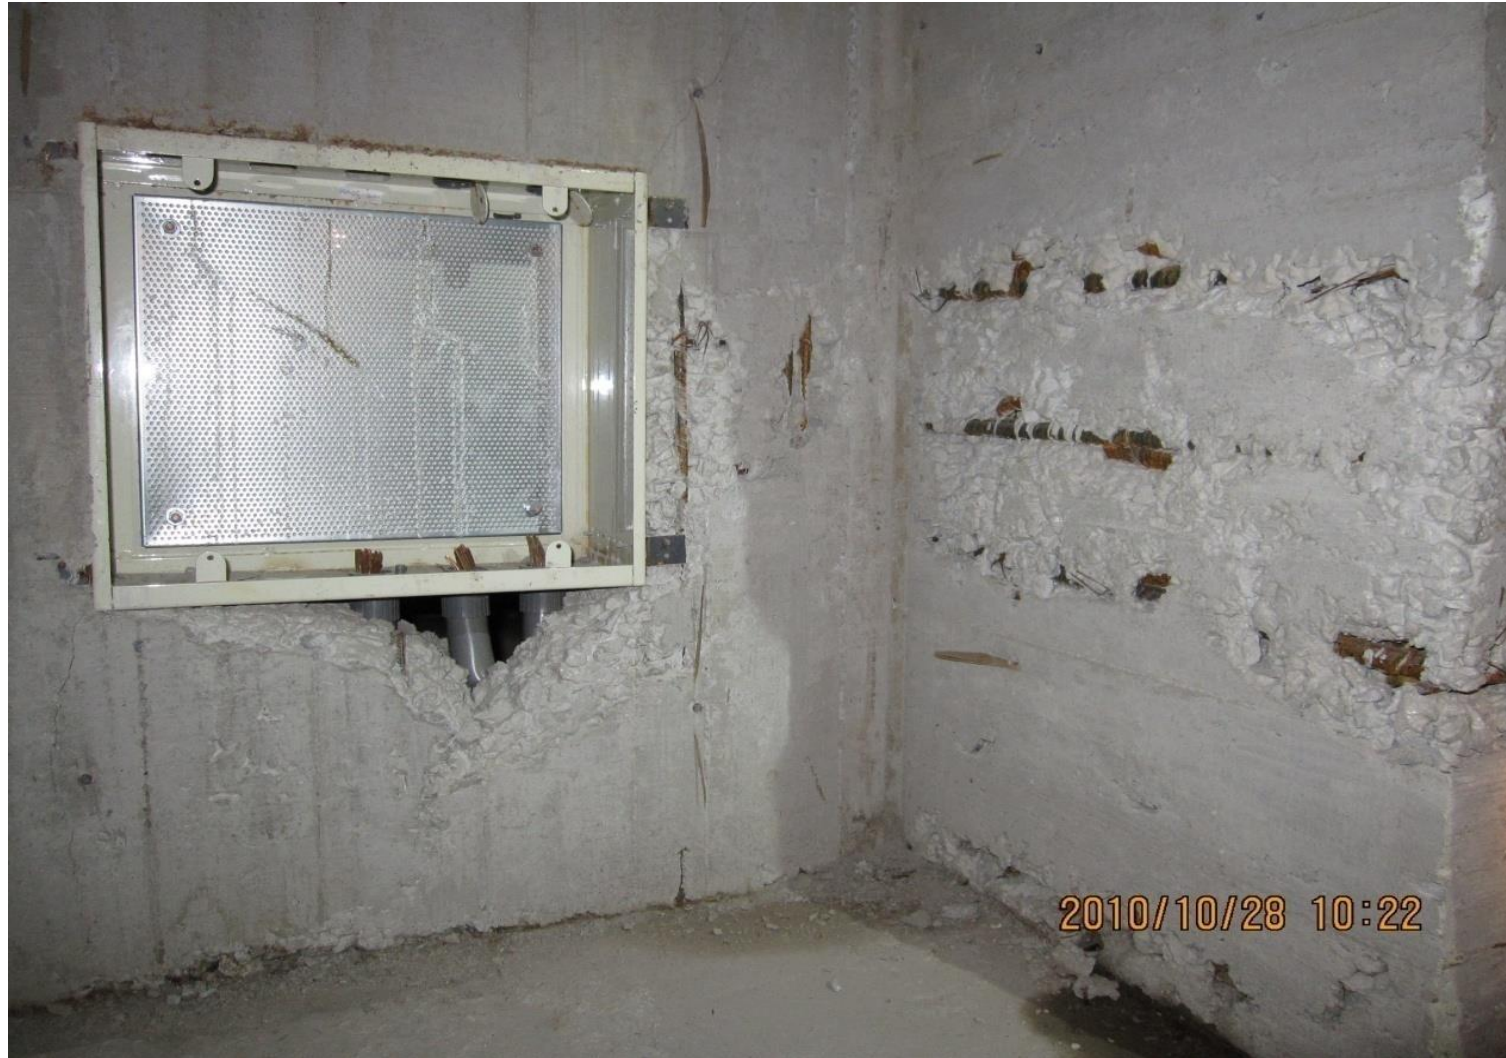
圖1 工程會扣點編號50101

說明：分電箱尺寸太寬造成灌漿不良。混凝土澆置不當，鋼筋裸露保護層不足

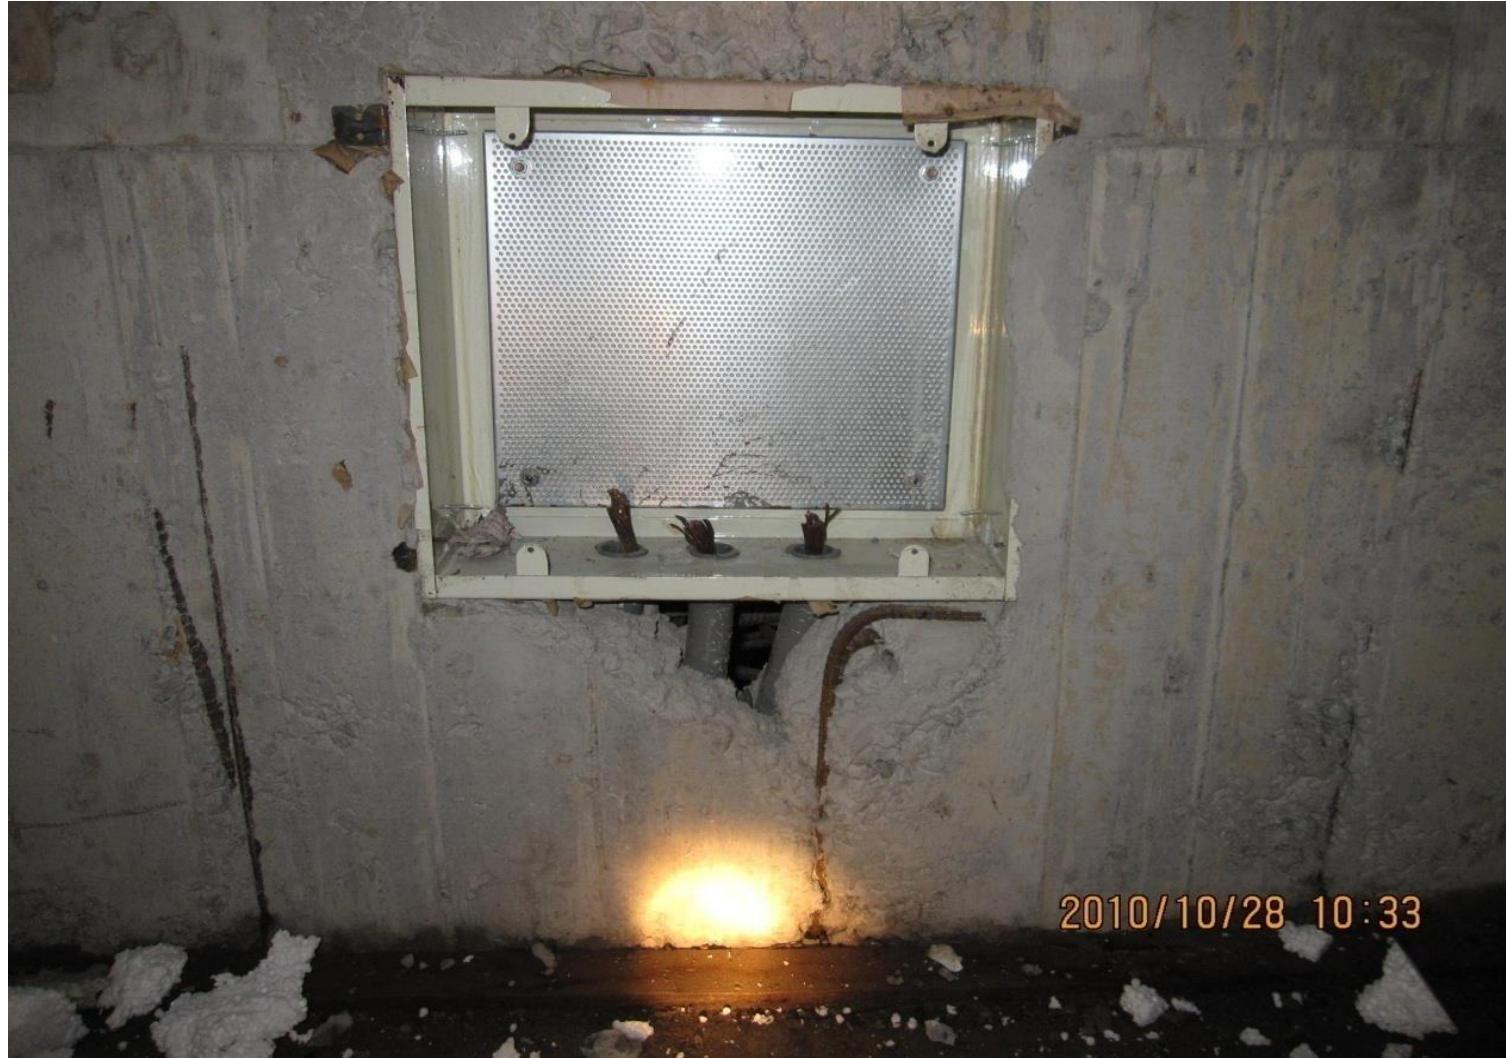
圖2 工程會扣點編號50101

說明：混凝土澆置、搗實不當，鋼筋外露，鋼筋保護層不足

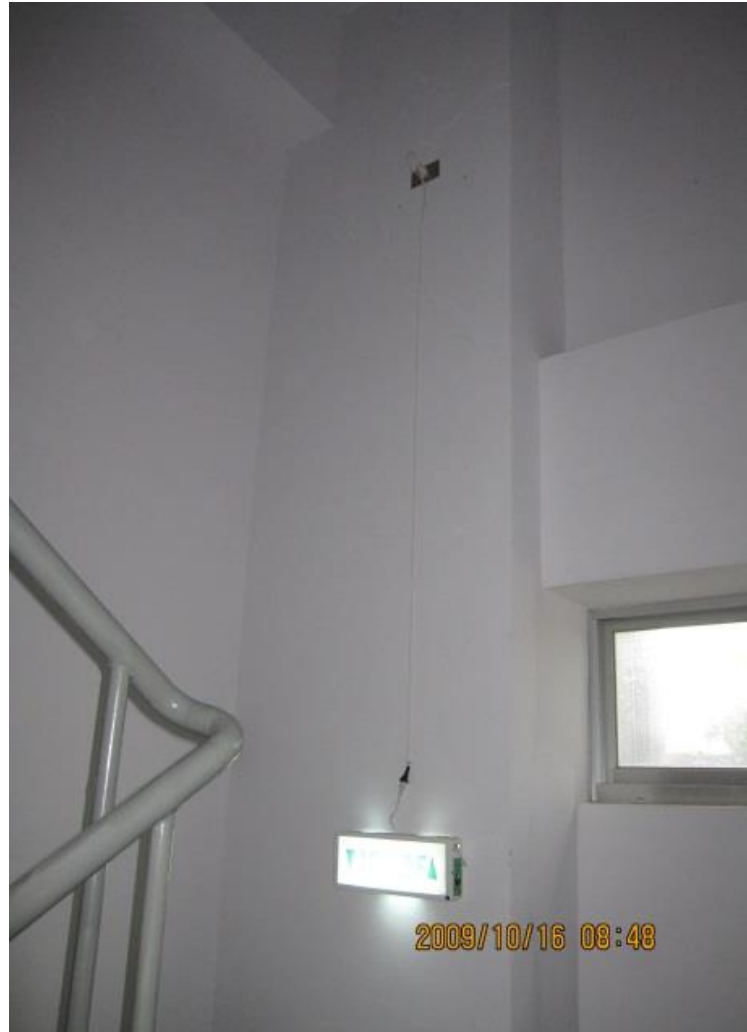
#### 圖4 工程會扣點編號50906

說明：水電樓層指示燈與電源出線口距離太遠，施工前未套圖

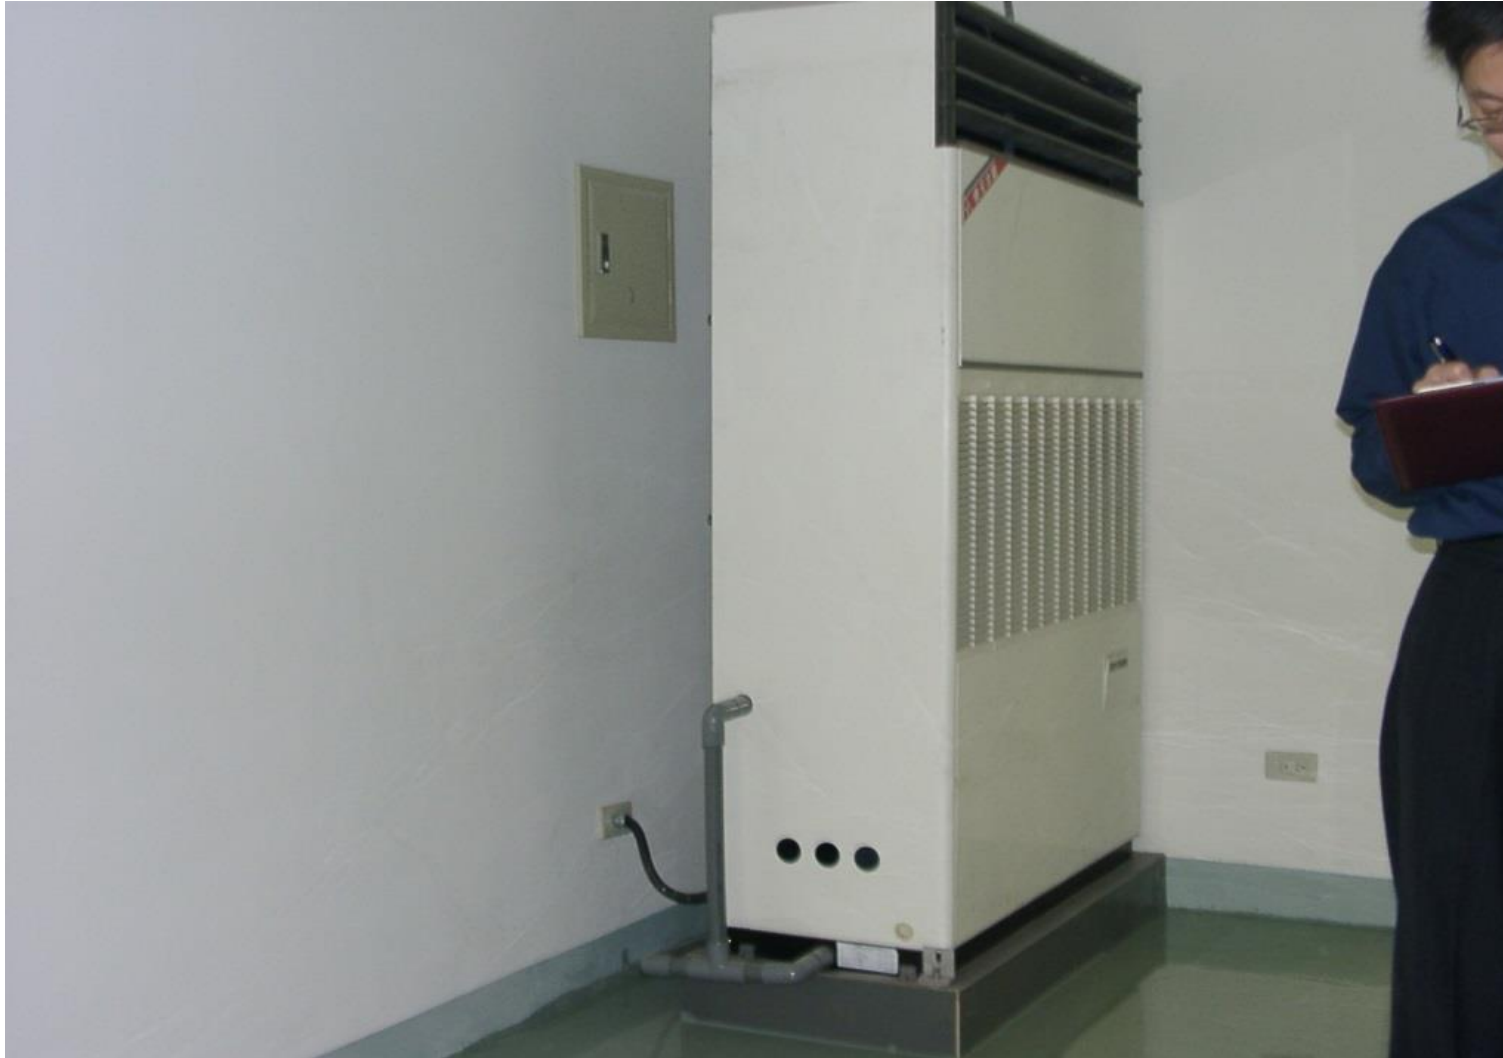
圖5 工程會扣點編號50906

說明：電氣分電箱與空調設備施工前未套圖，造成分電箱箱門無法90度開啟。

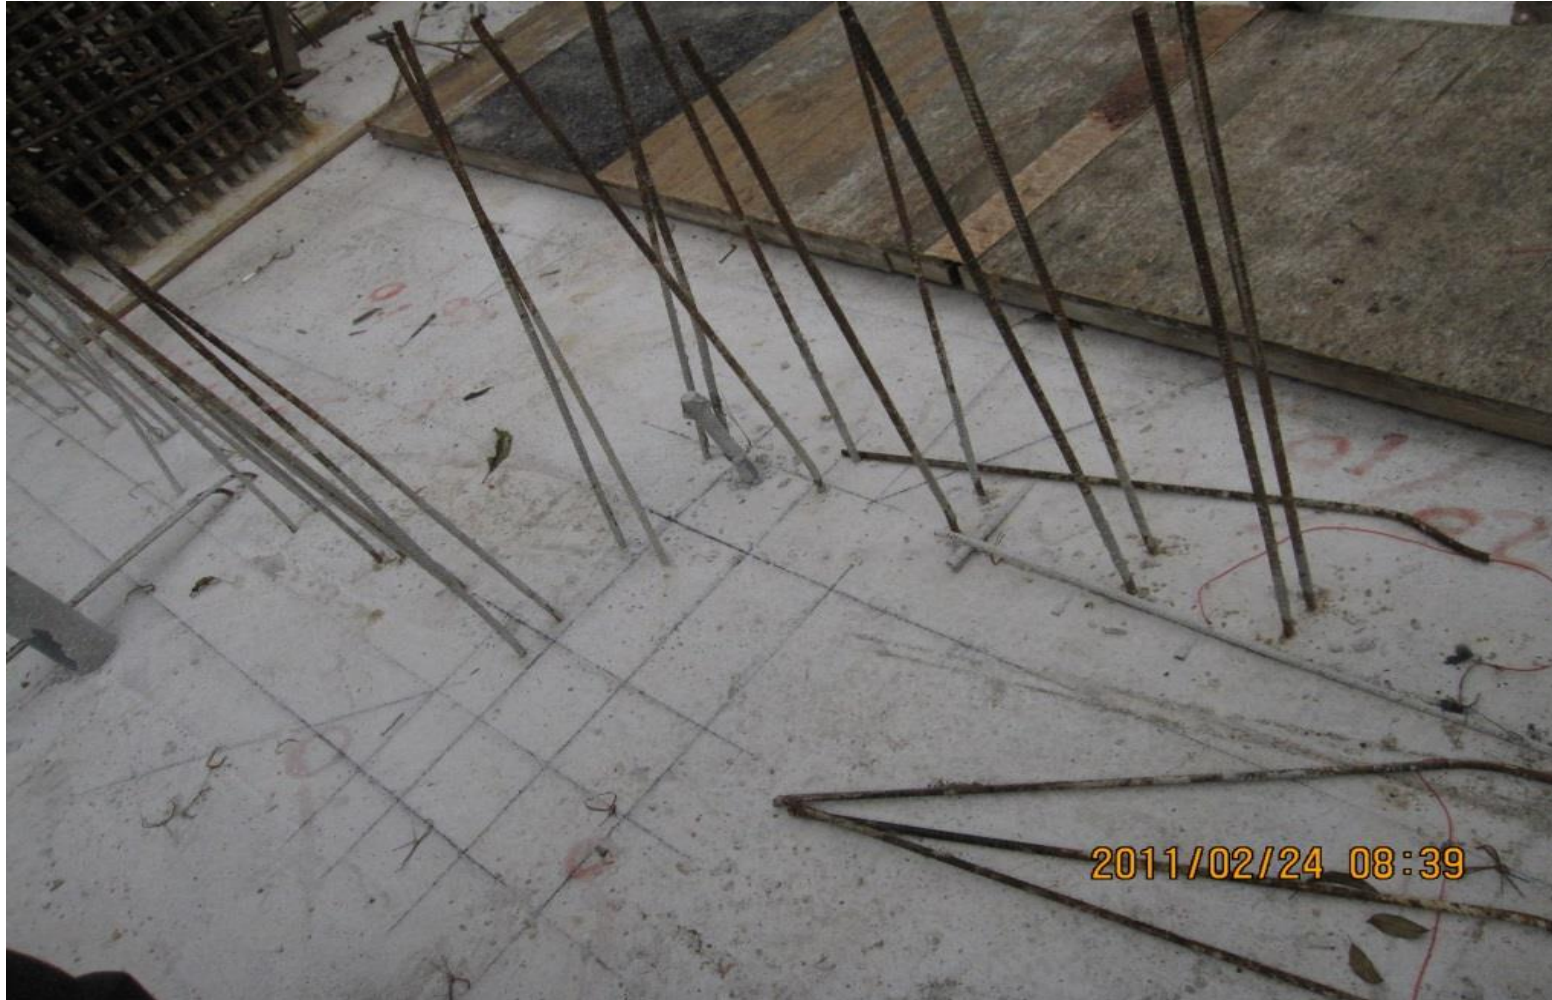
### 圖6工程會扣點編號50906

說明：建築隔間牆放樣不正確，造成牆壁鋼筋及管路預留位置不正確，往後若打鑿不良將造成管路彎曲半徑不足，影响拉線品質及線路安全。

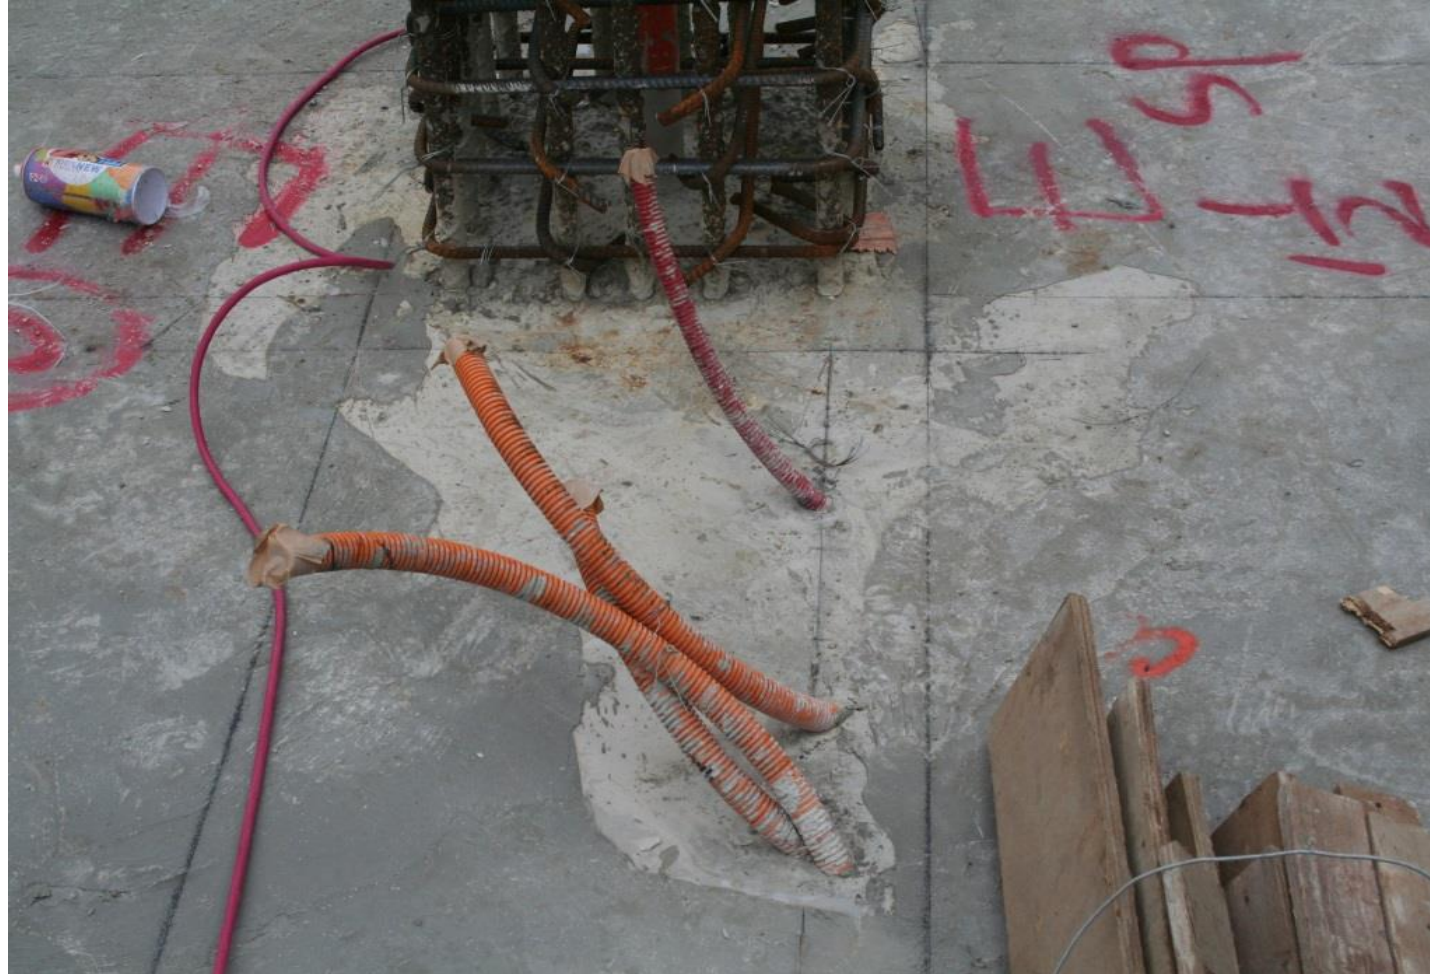
圖7工程會扣點編號50906

說明：CD管管路未做適當支撐造成傾斜，往後若打鑿不良將造成CD管管路彎曲半徑不足，影響拉線品質及線路安全。

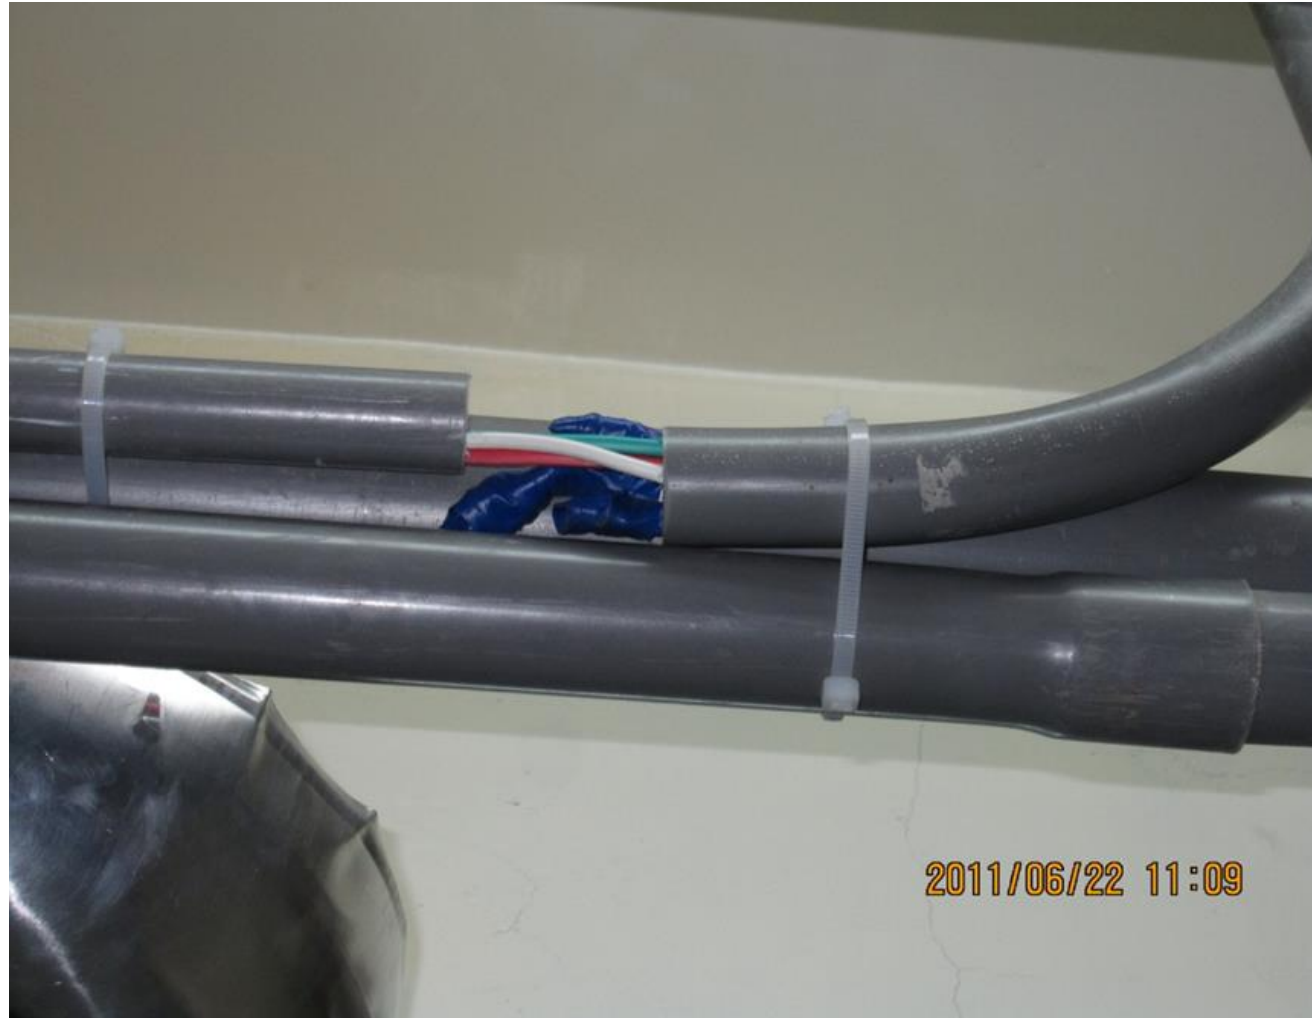
圖10工程會扣點編號5070401

說明：導線連接應在接線盒或拉線盒為之，不可在導線管內連接。導線管固定應使用管架及管夾，避免鬆脫。導線管相互連接承插深度不足(上膠0.8D，未上膠1.2D)。

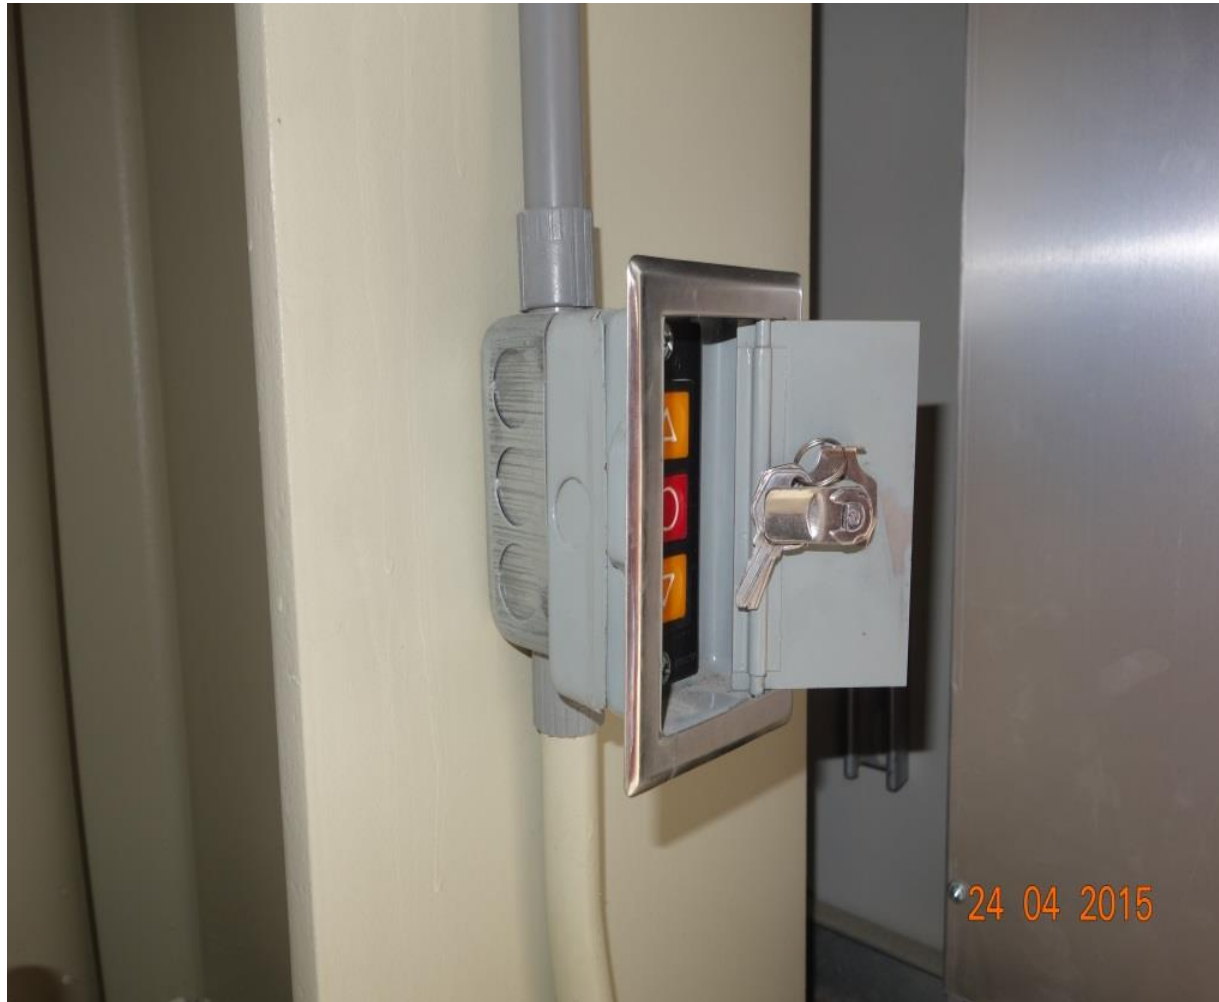
圖11工程會扣點編號5070401

說明：露明配管之出線盒採埋入型造成蓋板太大，蓋板四周未防護易割傷人員，應採用露出型出線盒。管材規格不符。

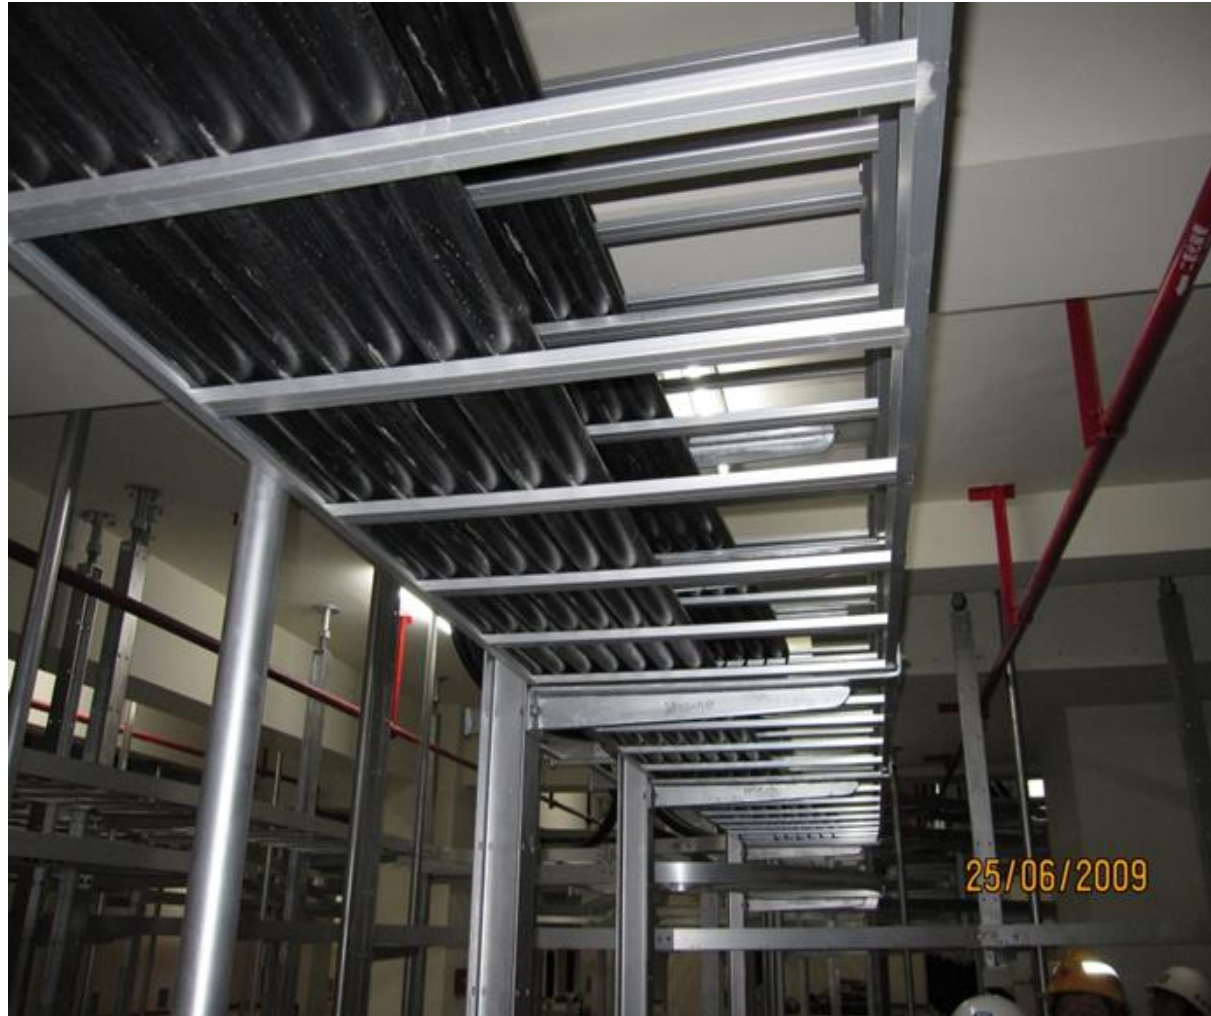
圖12工程會扣點編號5070401

說明：承載大電流之電纜，為使線路末端三相電壓平衡及電纜四周電磁平衡，佈纜應採用品字排列。電纜架配線不符規範。

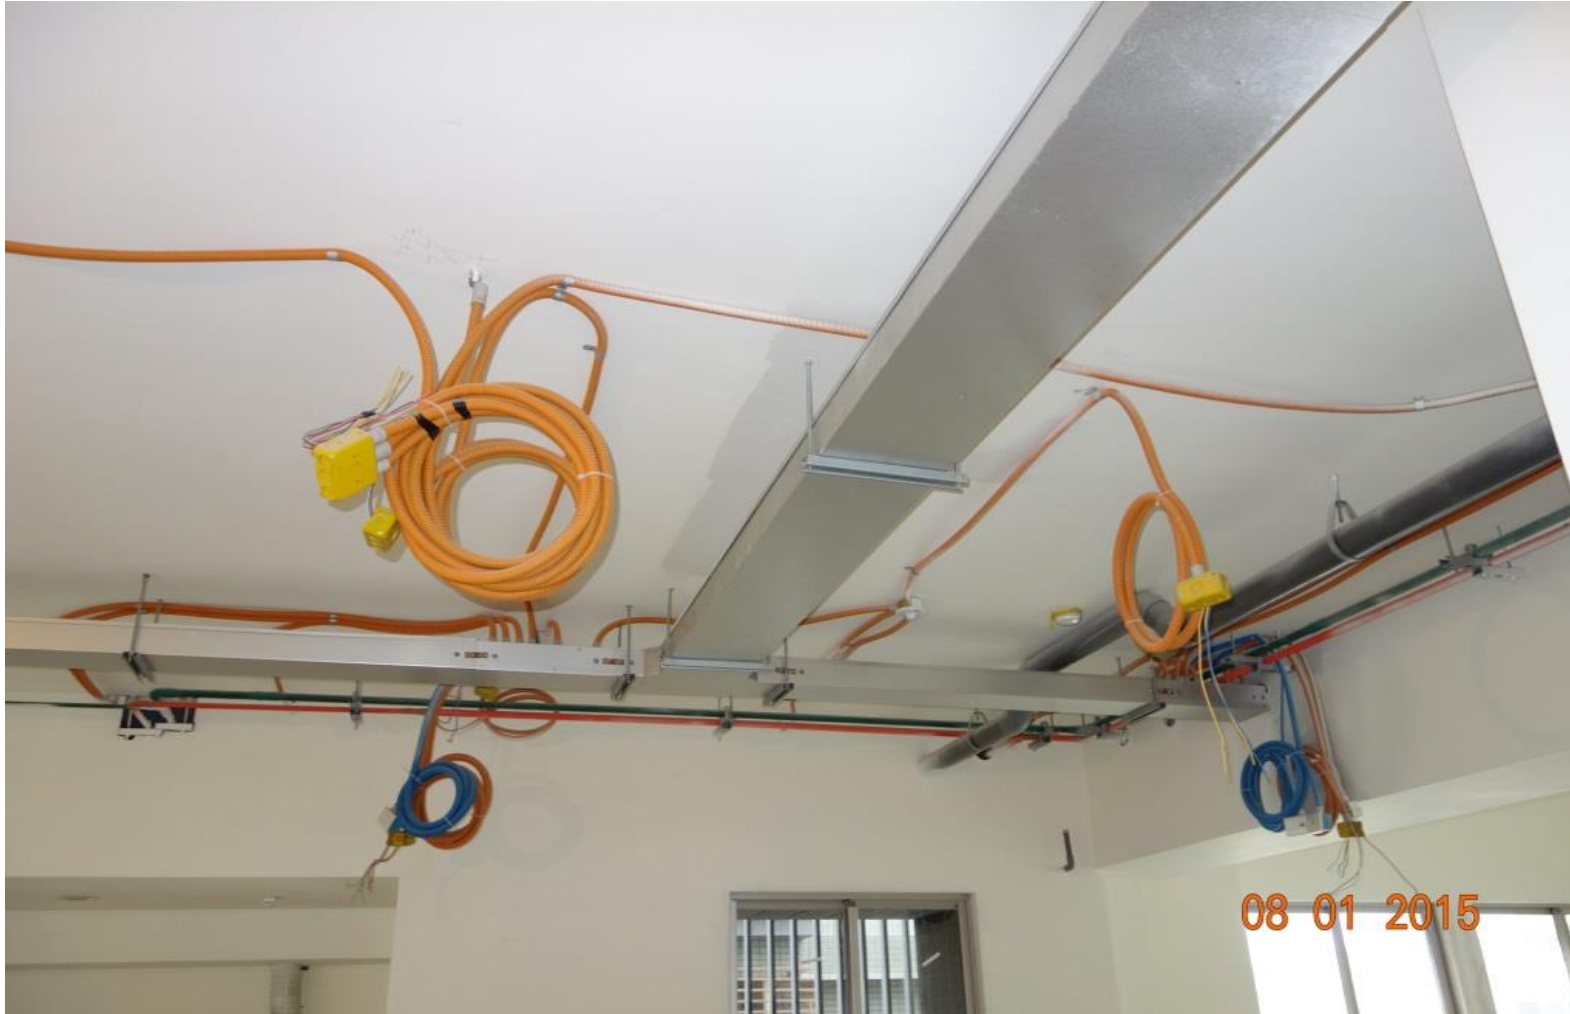
圖15工程會扣點編號5070401

說明：電氣配管採用CD管，CD管應埋在混凝土內，不應露明施工。軟管配管之長度應小於1.8公尺。(軟管規格不符規定)

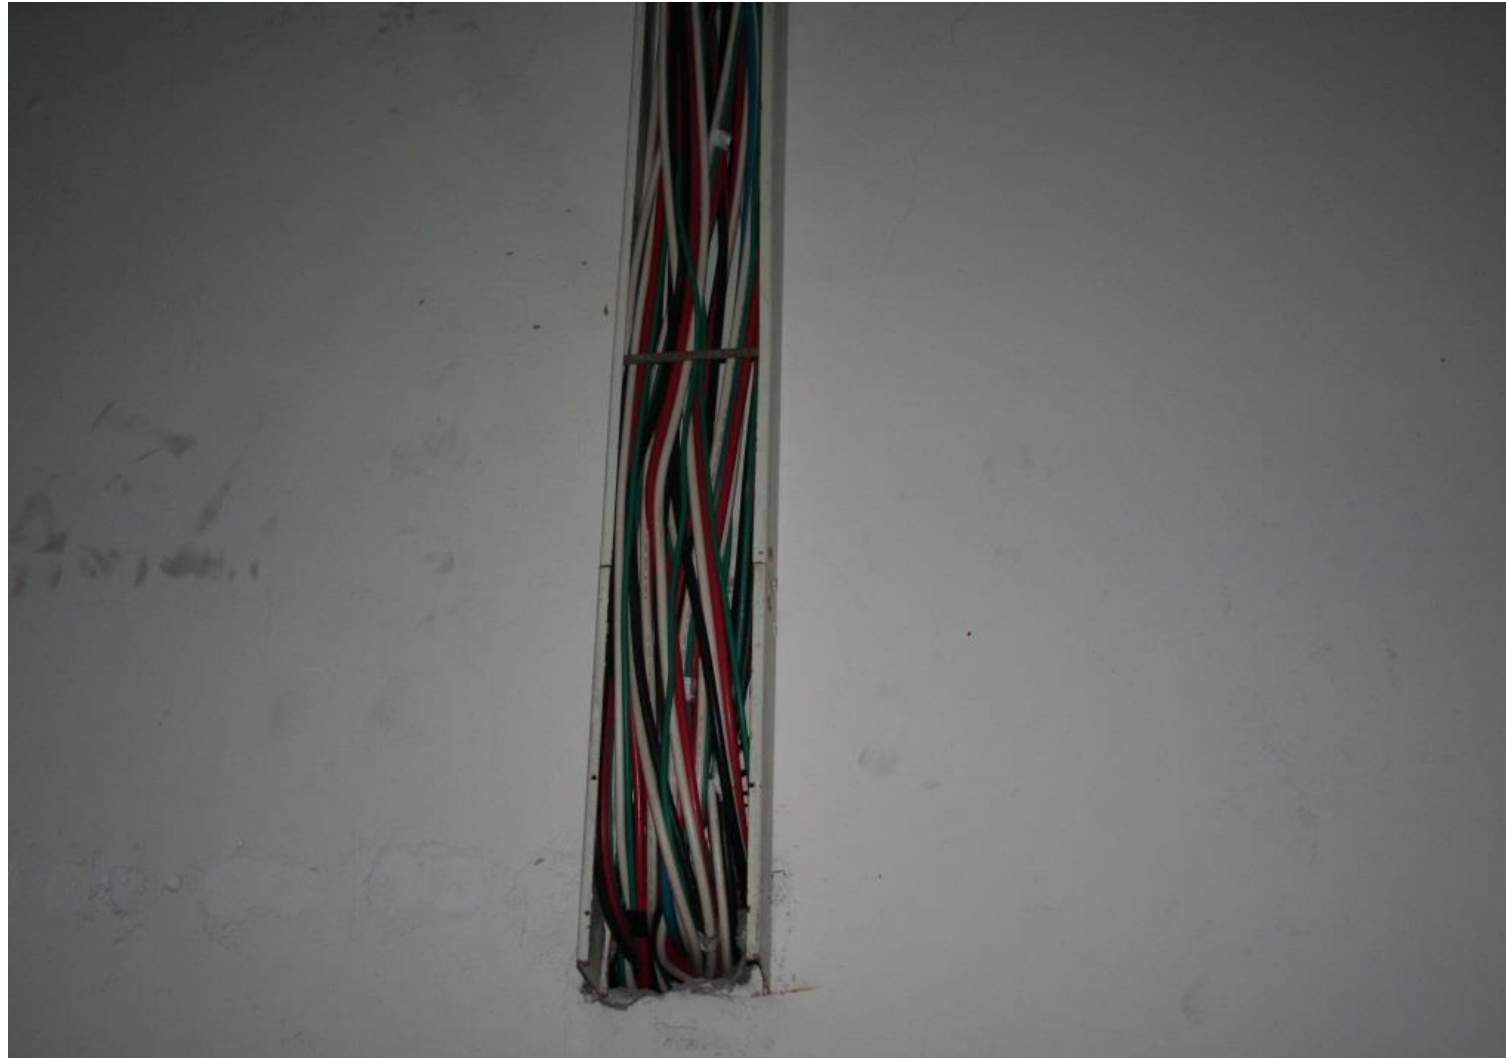
圖21工程會扣點編號5070401

說明：導線槽配線有載導線不可超過30條且容積應在20%以下，以利散熱。導線槽配線不合規範。

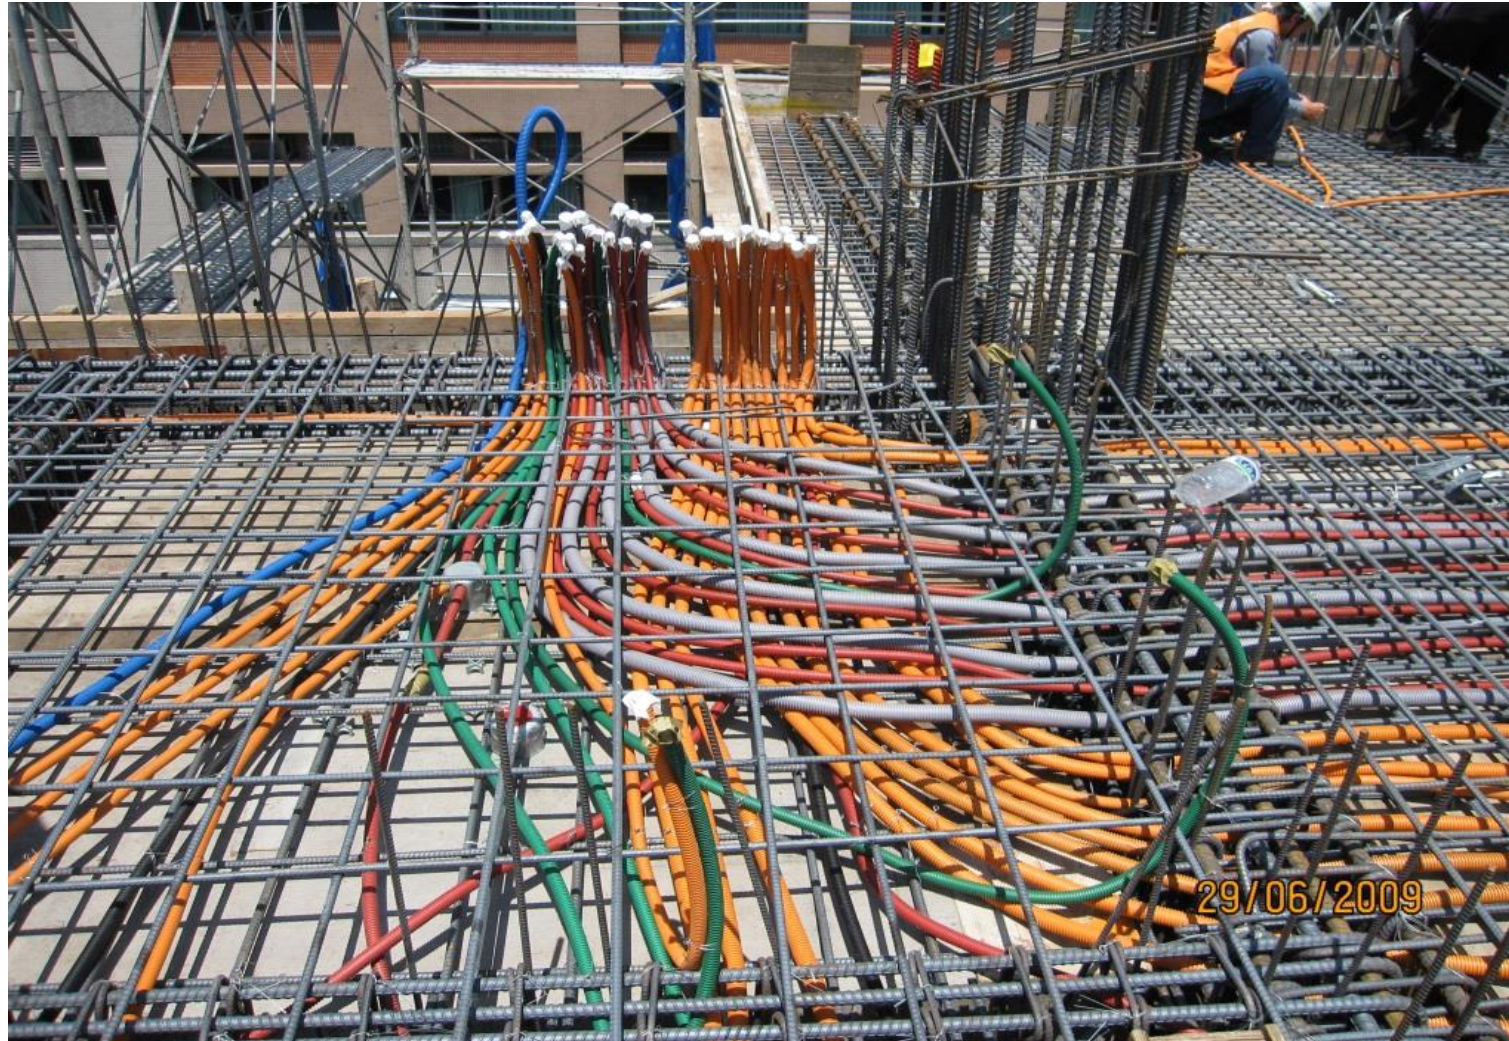
圖22工程會扣點編號5070402

說明：CD管管路排列過密以致水泥砂漿無法流入管路下層，造成水泥砂漿粒料分離，管路排列過密不符規範。

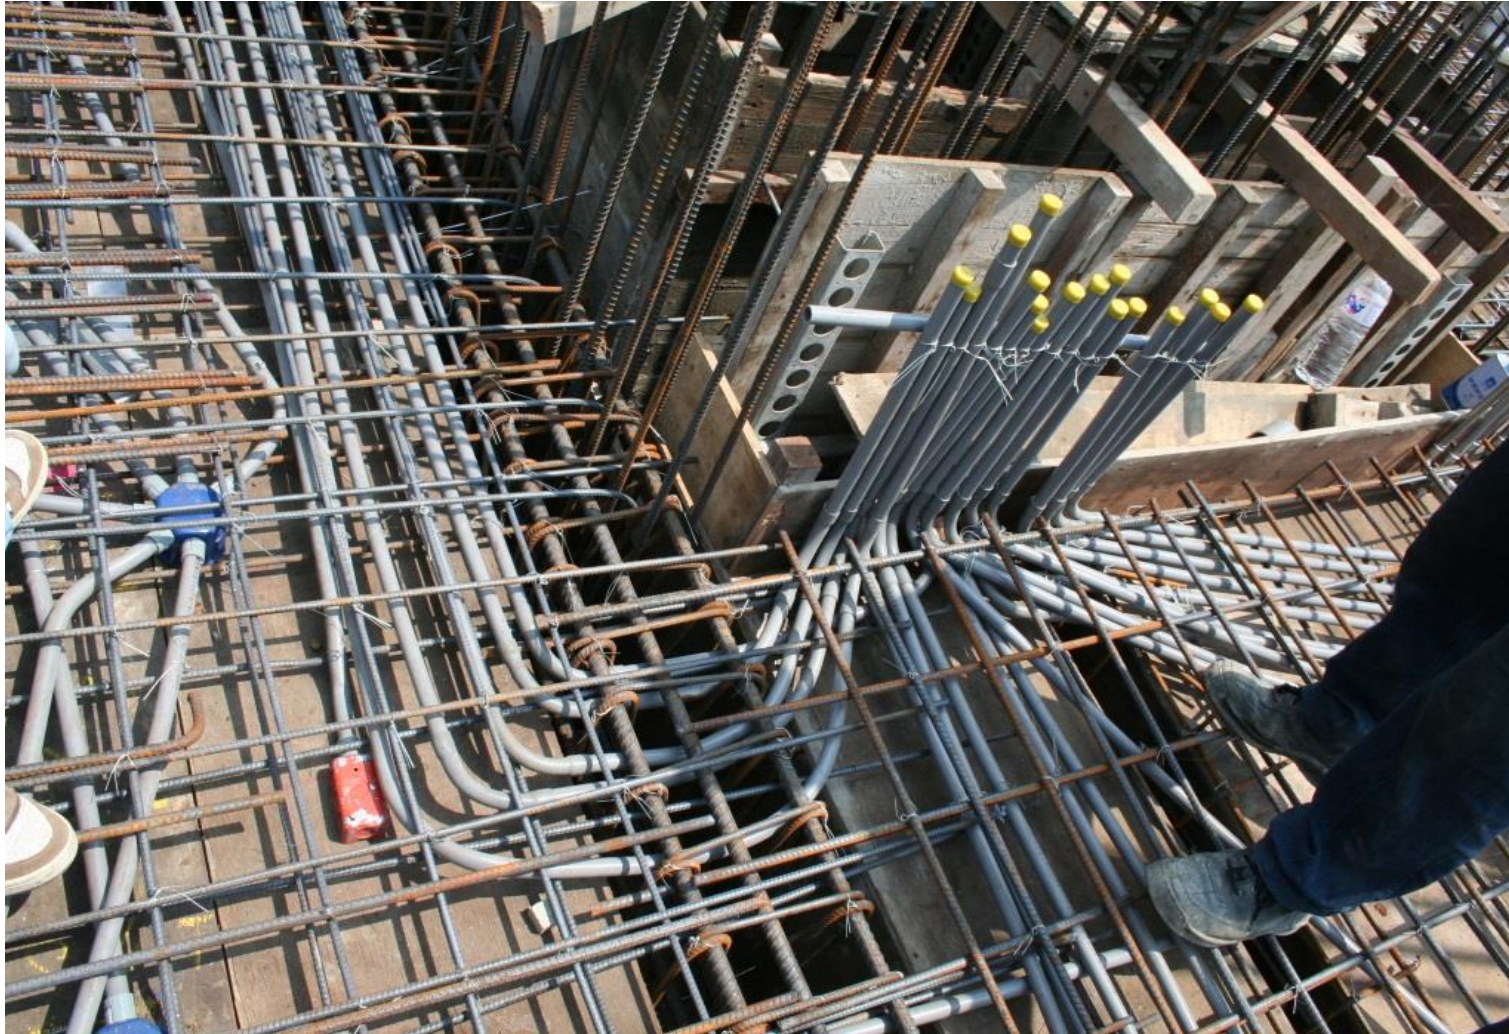
圖23工程會扣點編號5070403

說明：管路配置超過四個90度彎，造成拉線不易，將來維護困難，電導線安裝不符規範。

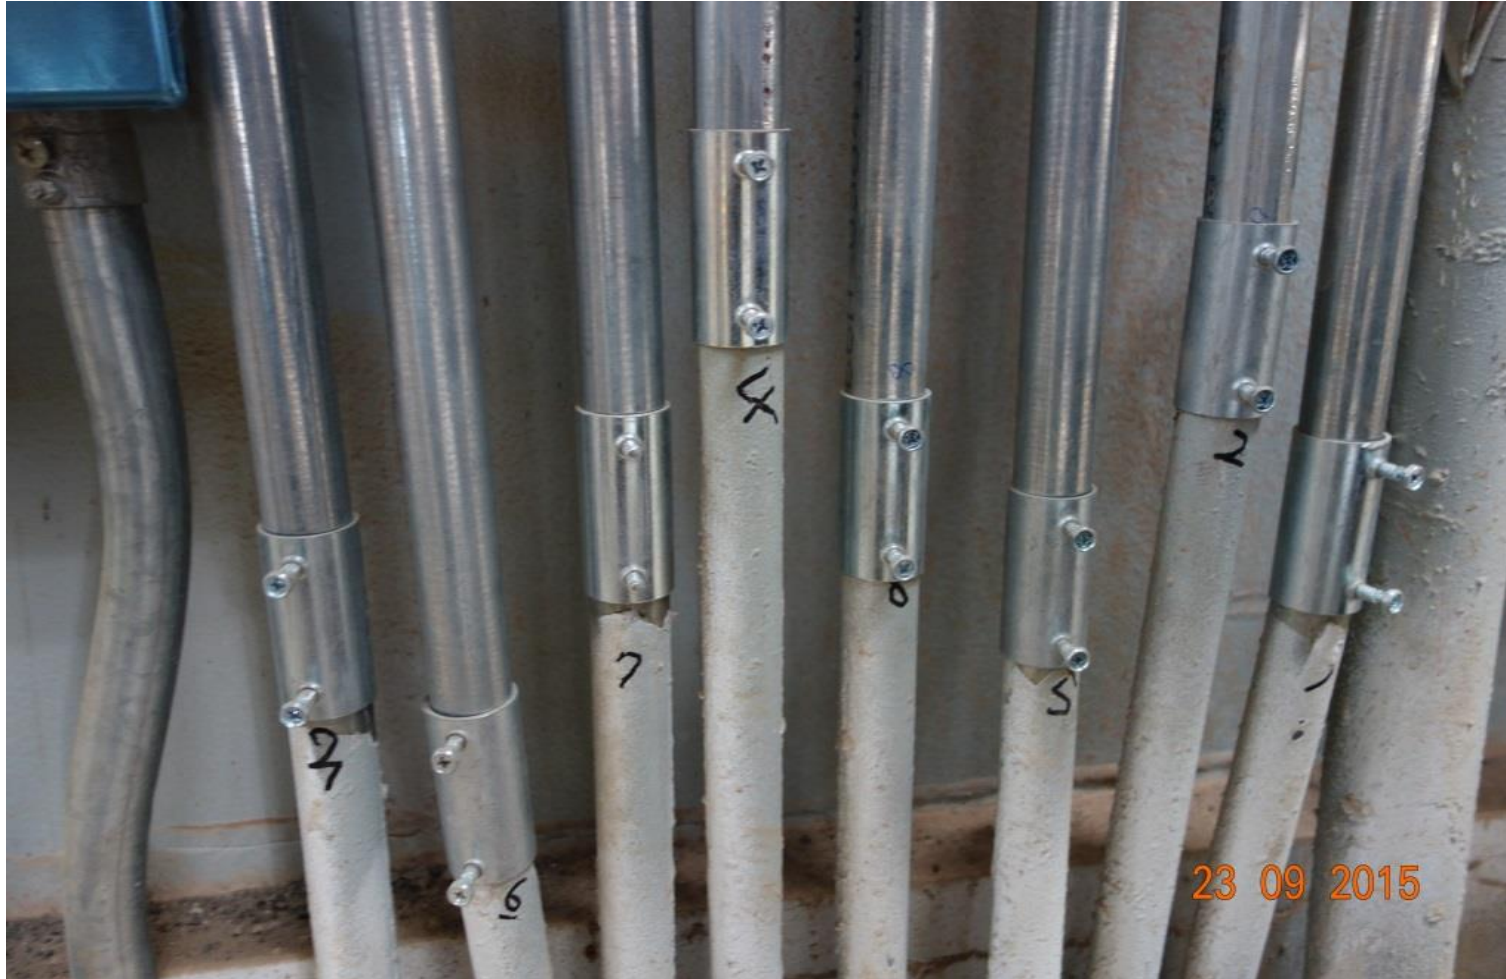
圖24工程會扣點編號5070403

說明：EMT管路連接，配件螺絲應鎖斷，暗管施工時連接配件兩端應補上膠帶或灌矽膠，避免灌漿時水泥沙漿流入EMT內造成管路阻塞。

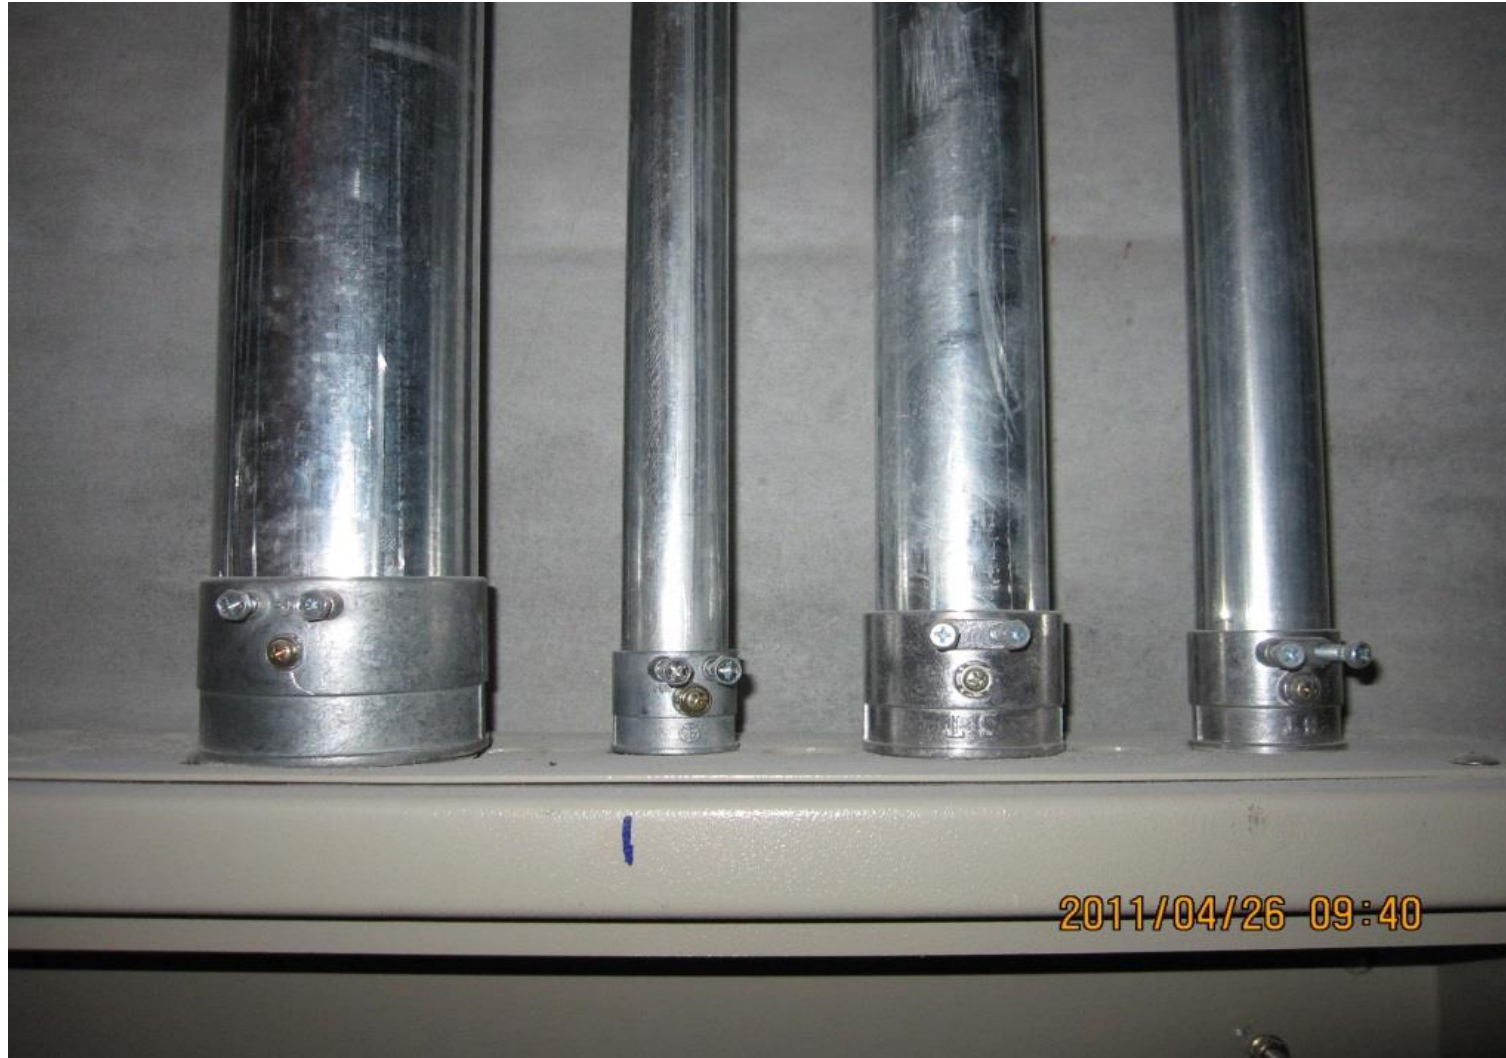
圖25工程會扣點編號5070403

說明：EMT薄金屬導線管施工不當，未依規定接地
