# 機水電工程施工實務介紹

吳國楨 電機技師

111年11月01日

# 三、機水電缺失介紹

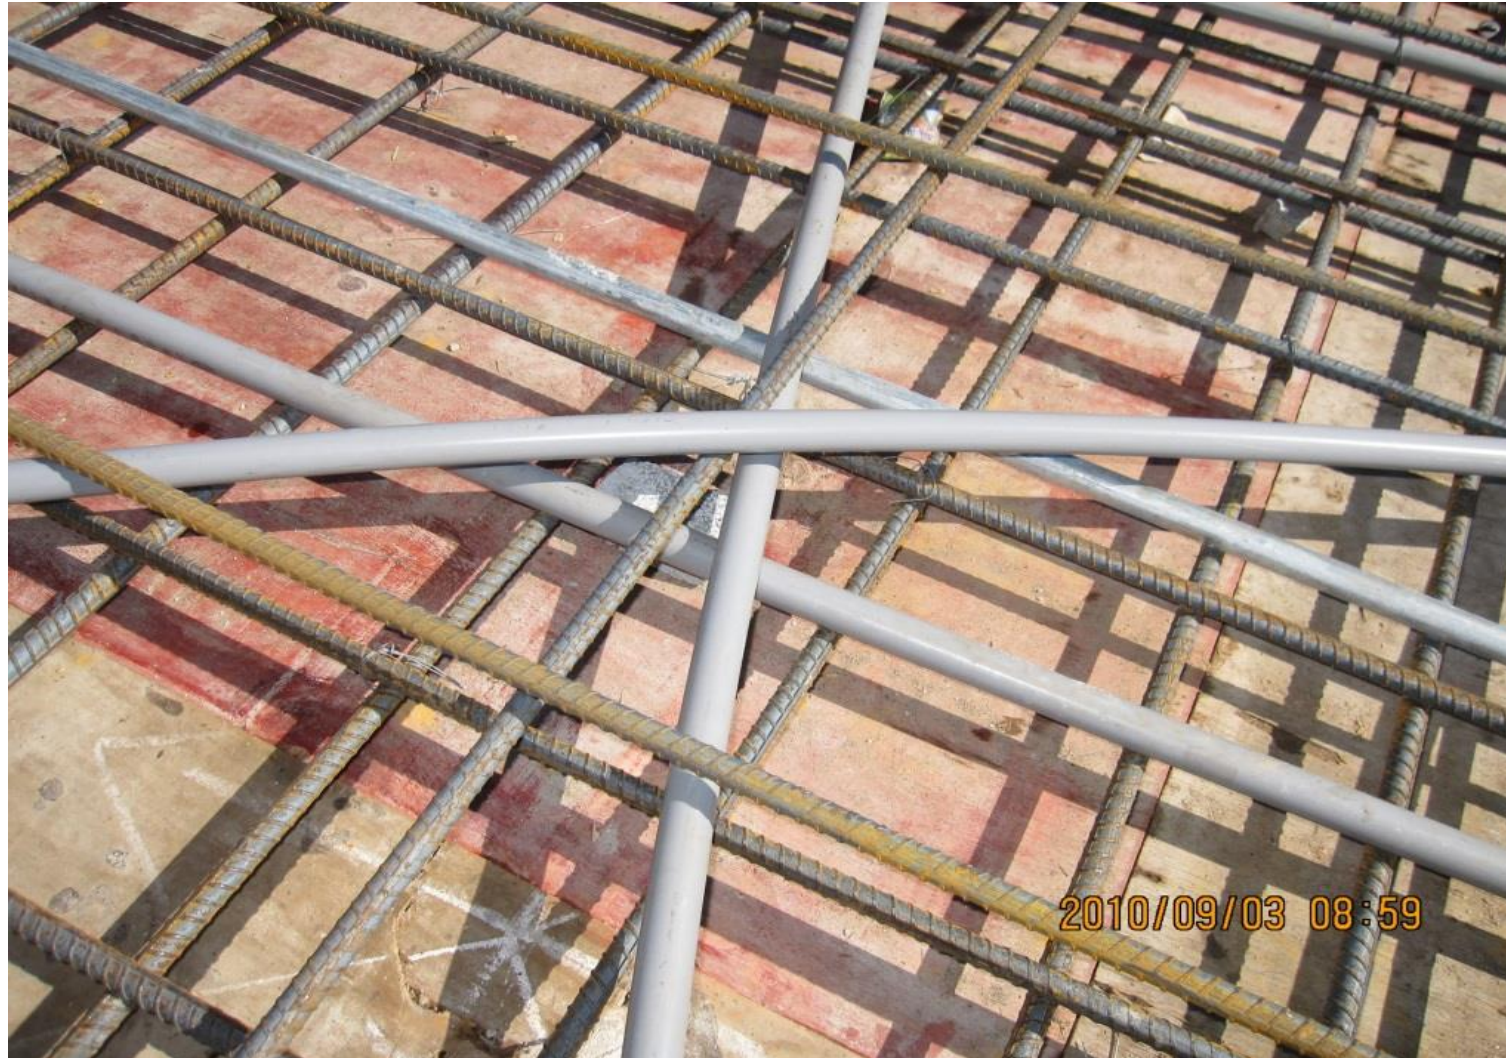
圖27工程會扣點編號5070403

說明：樓版雙層筋外配置PVC管，厚度太厚，造成PVC導線管保護層不足，PVC管未配置在雙層筋內。管路保護層不足。

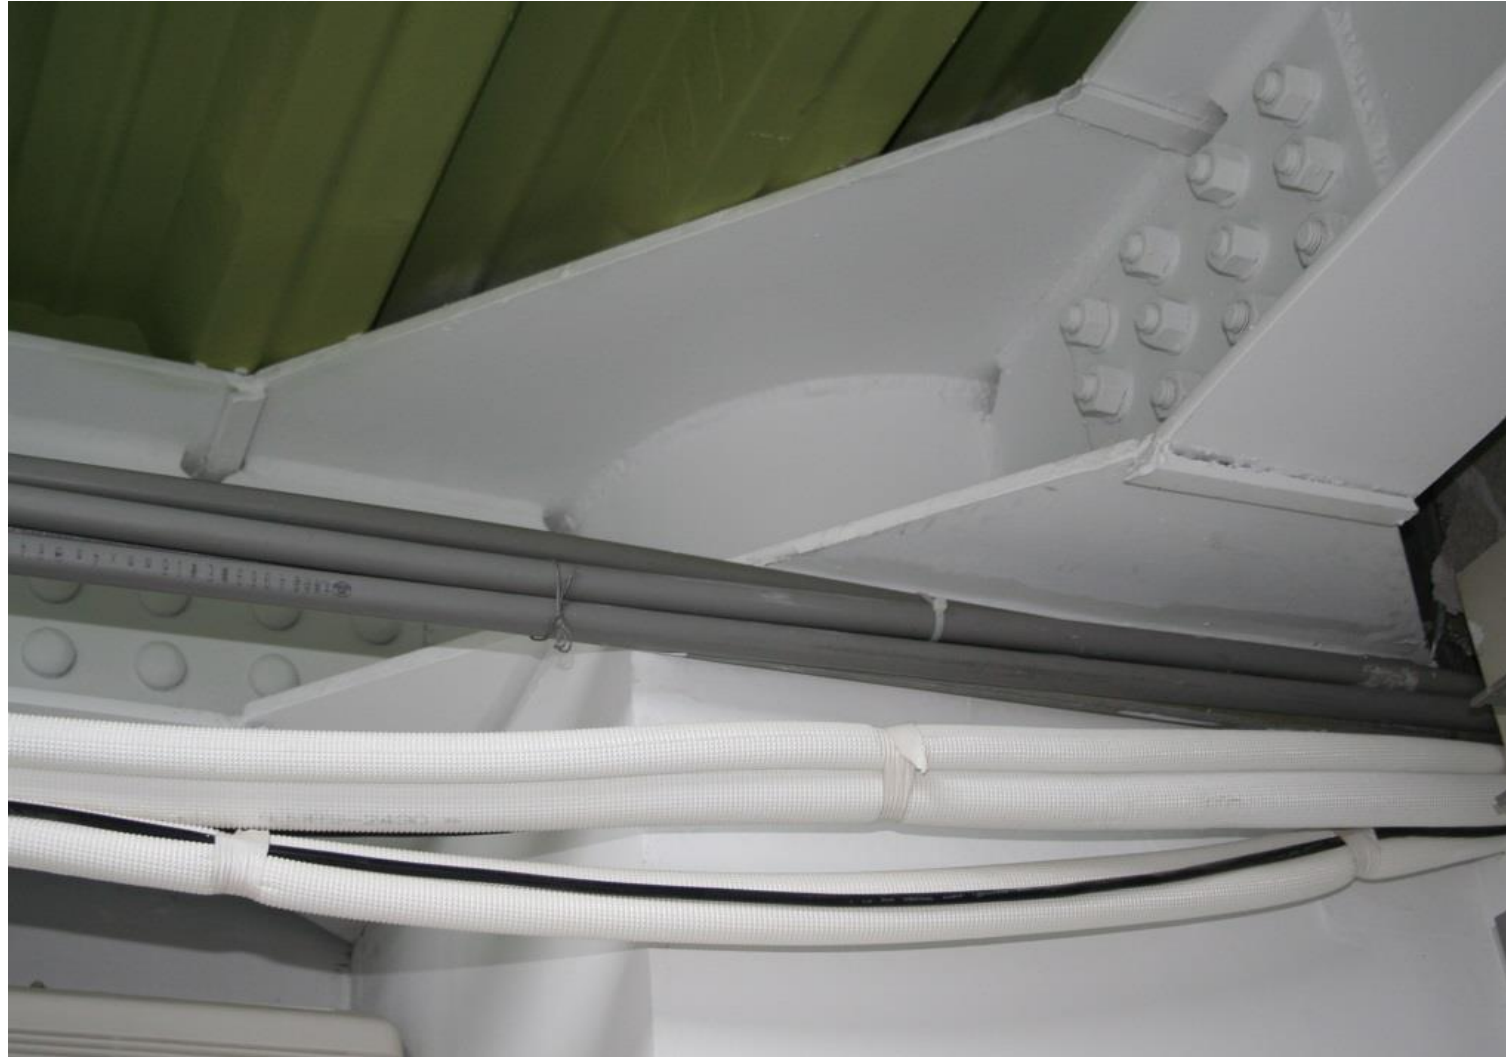
圖29工程會扣點編號5070403

說明：PVC導線管固定未使用管架或管夾，水平電導線管安裝不符規範。

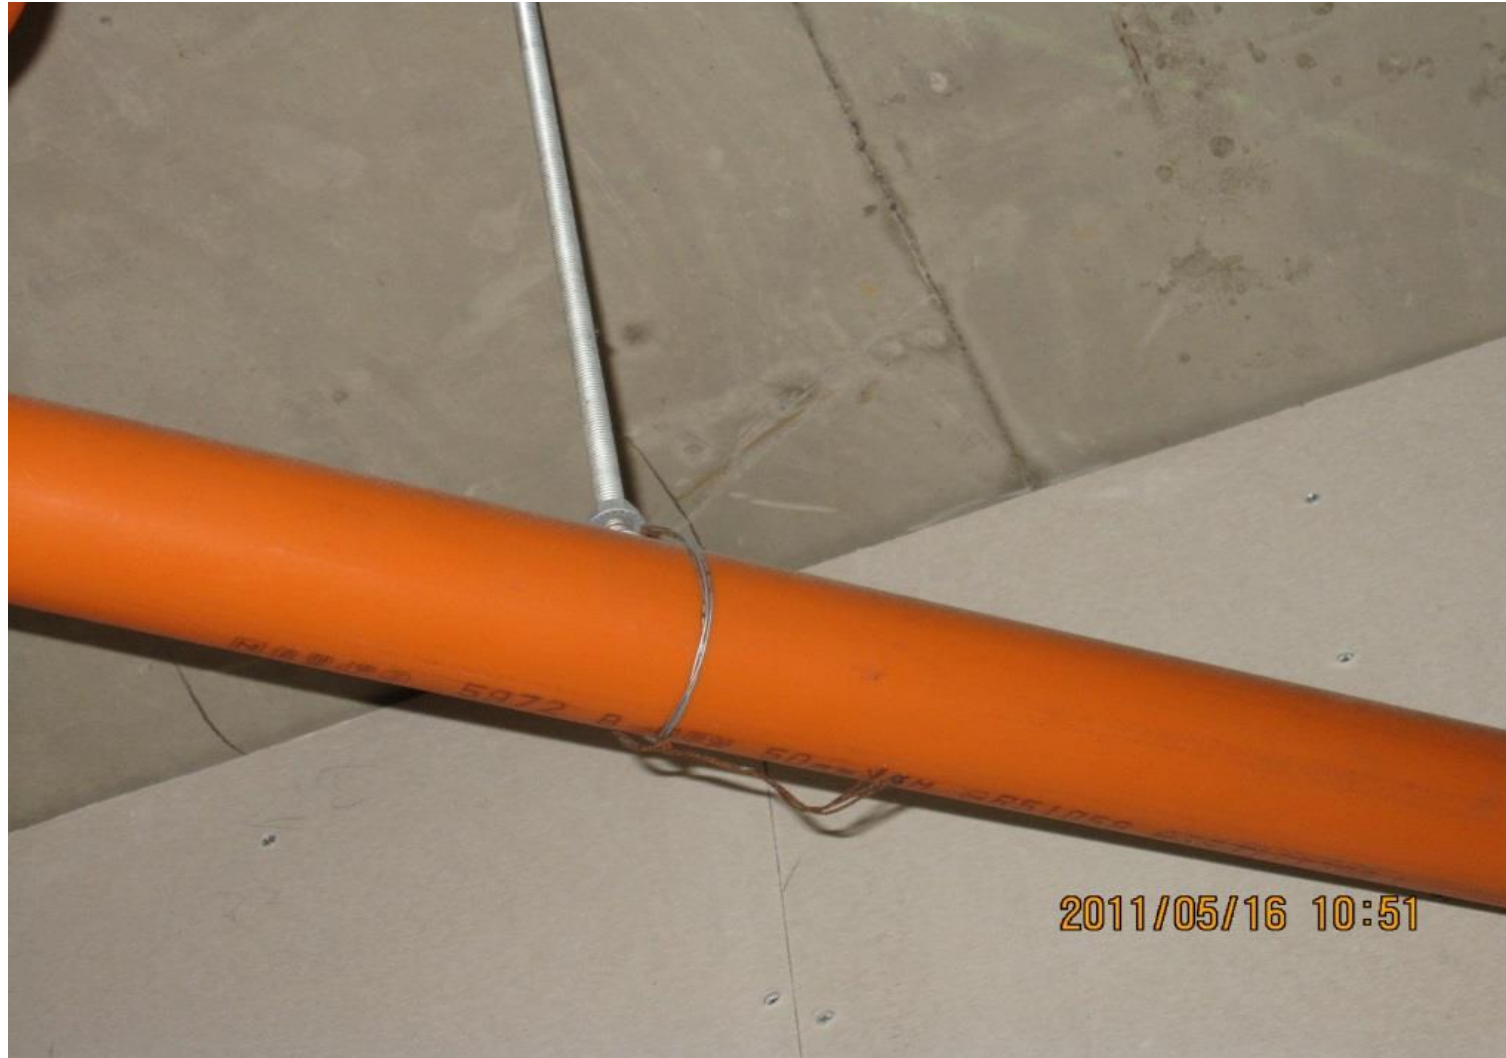
圖31工程會扣點編號5070403

說明：排水管使用鐵線綁紮固定不牢固，吊管施工不當，施作不合規範。

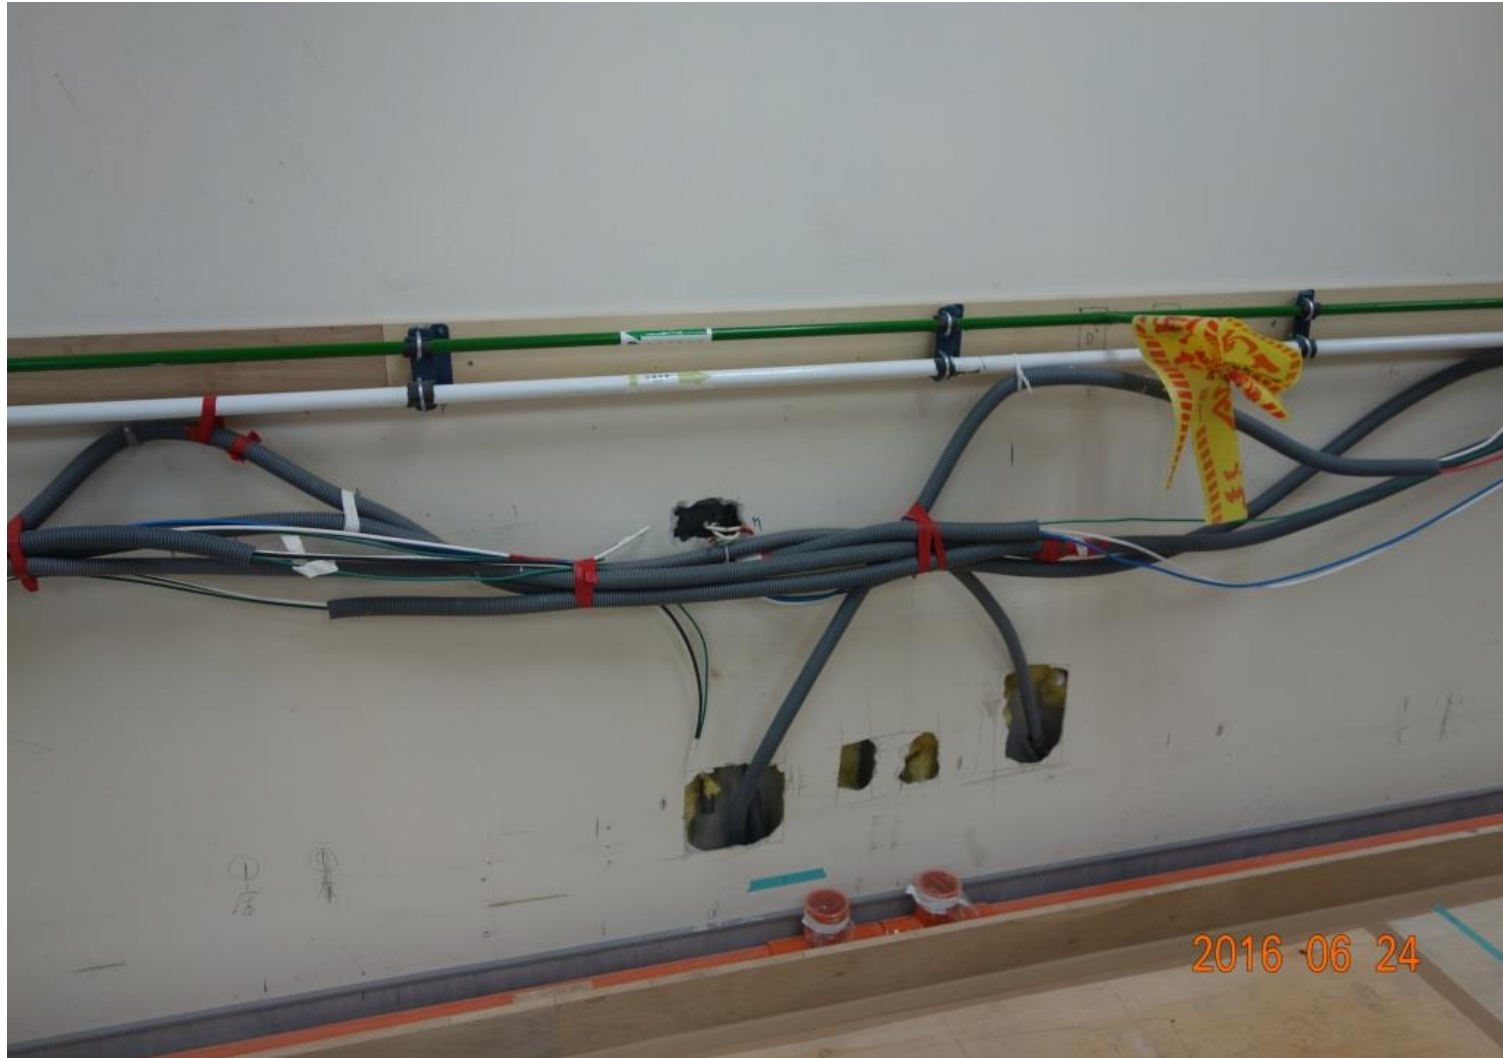
圖33工程會扣點編號5070403

說明：PVC電線未配管及固定，電導線管安裝不合規範

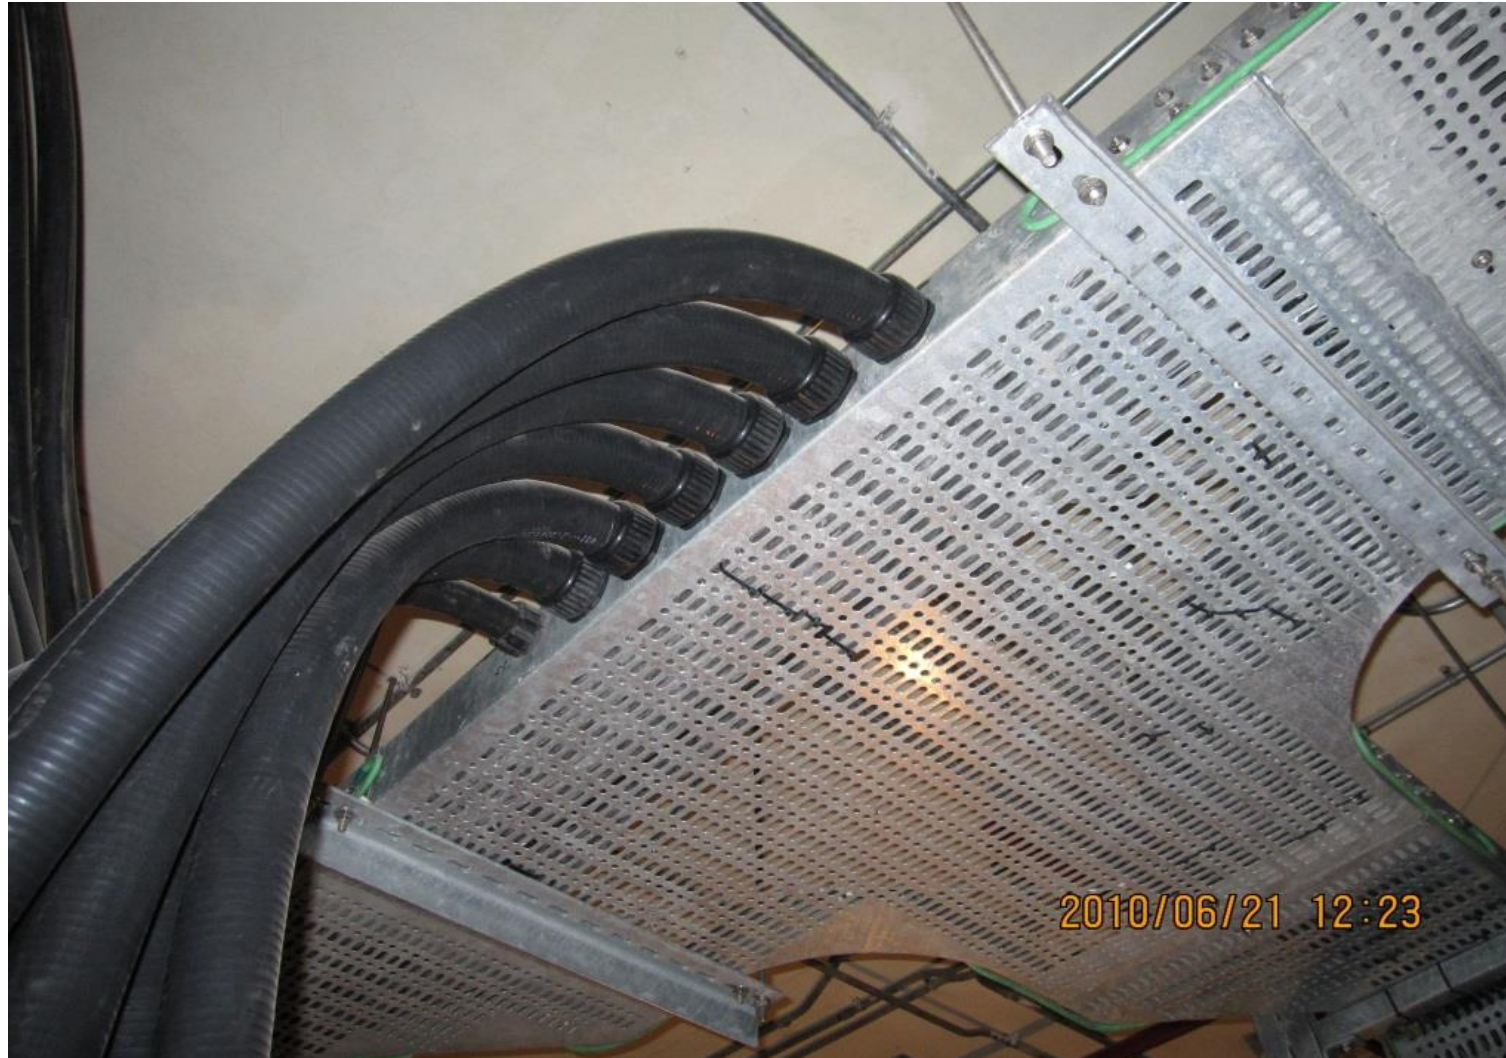
圖34工程會扣點編號5070403

說明：電纜架不應在側面開孔，影響電纜架結構支撐。電纜架安裝不合規範。

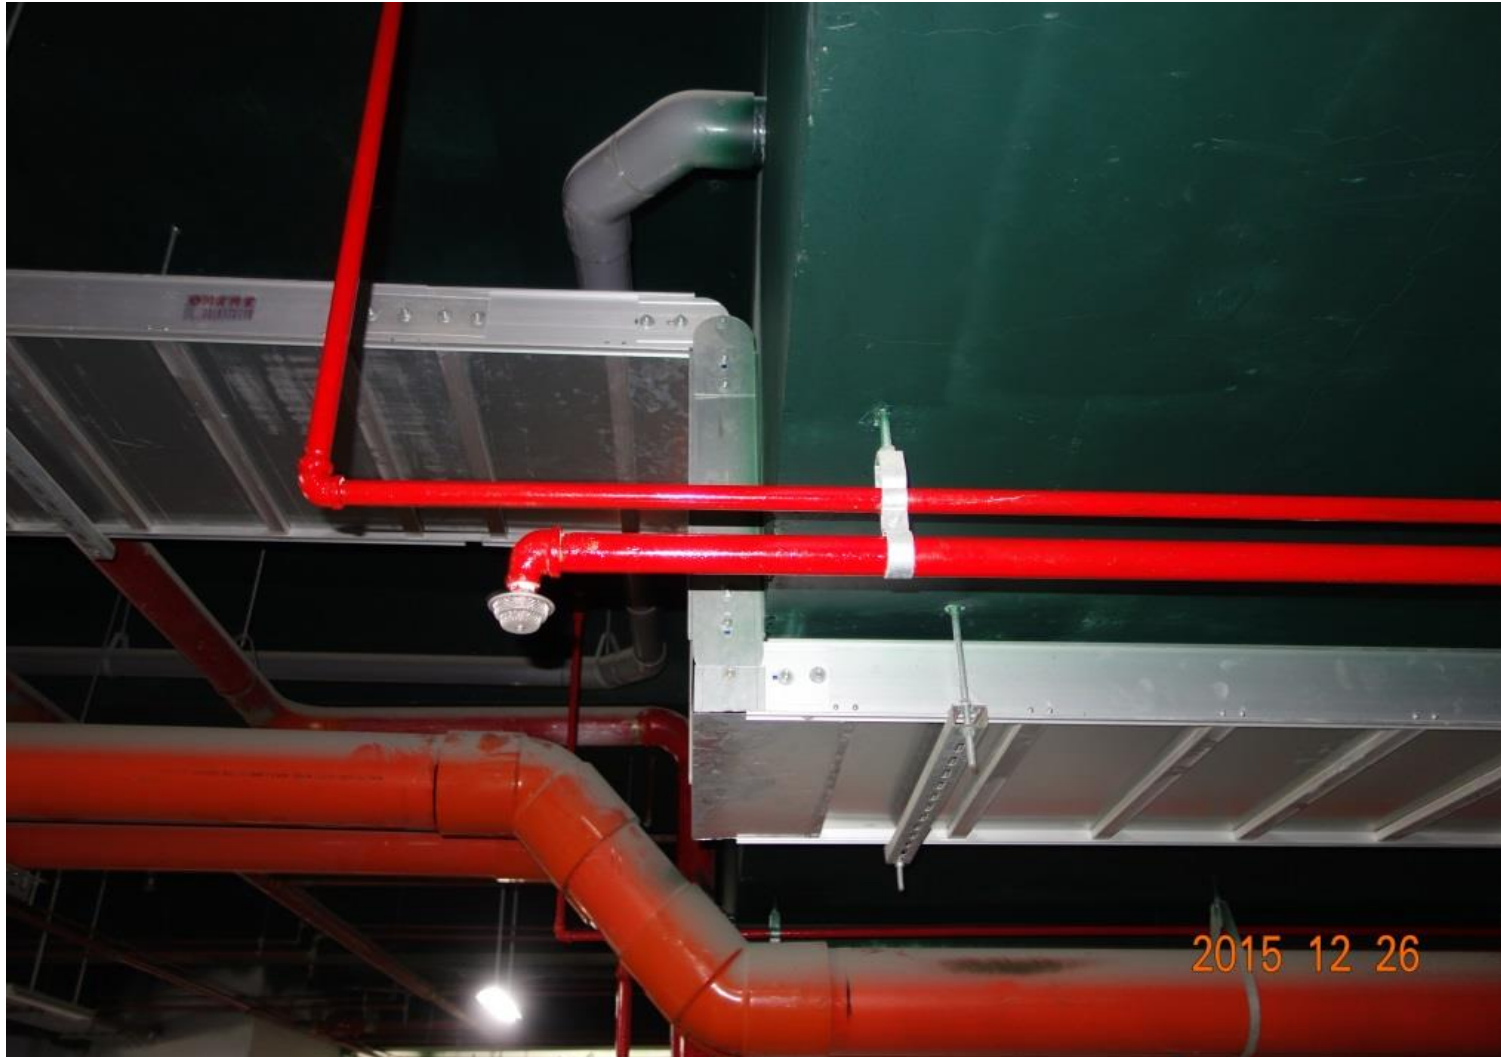
圖36工程會扣點編號5070403

說明：電纜架彎頭採用垂直轉角，影响拉線安全，電架應採用有彎曲半徑之彎頭。電纜架安裝不合規範。

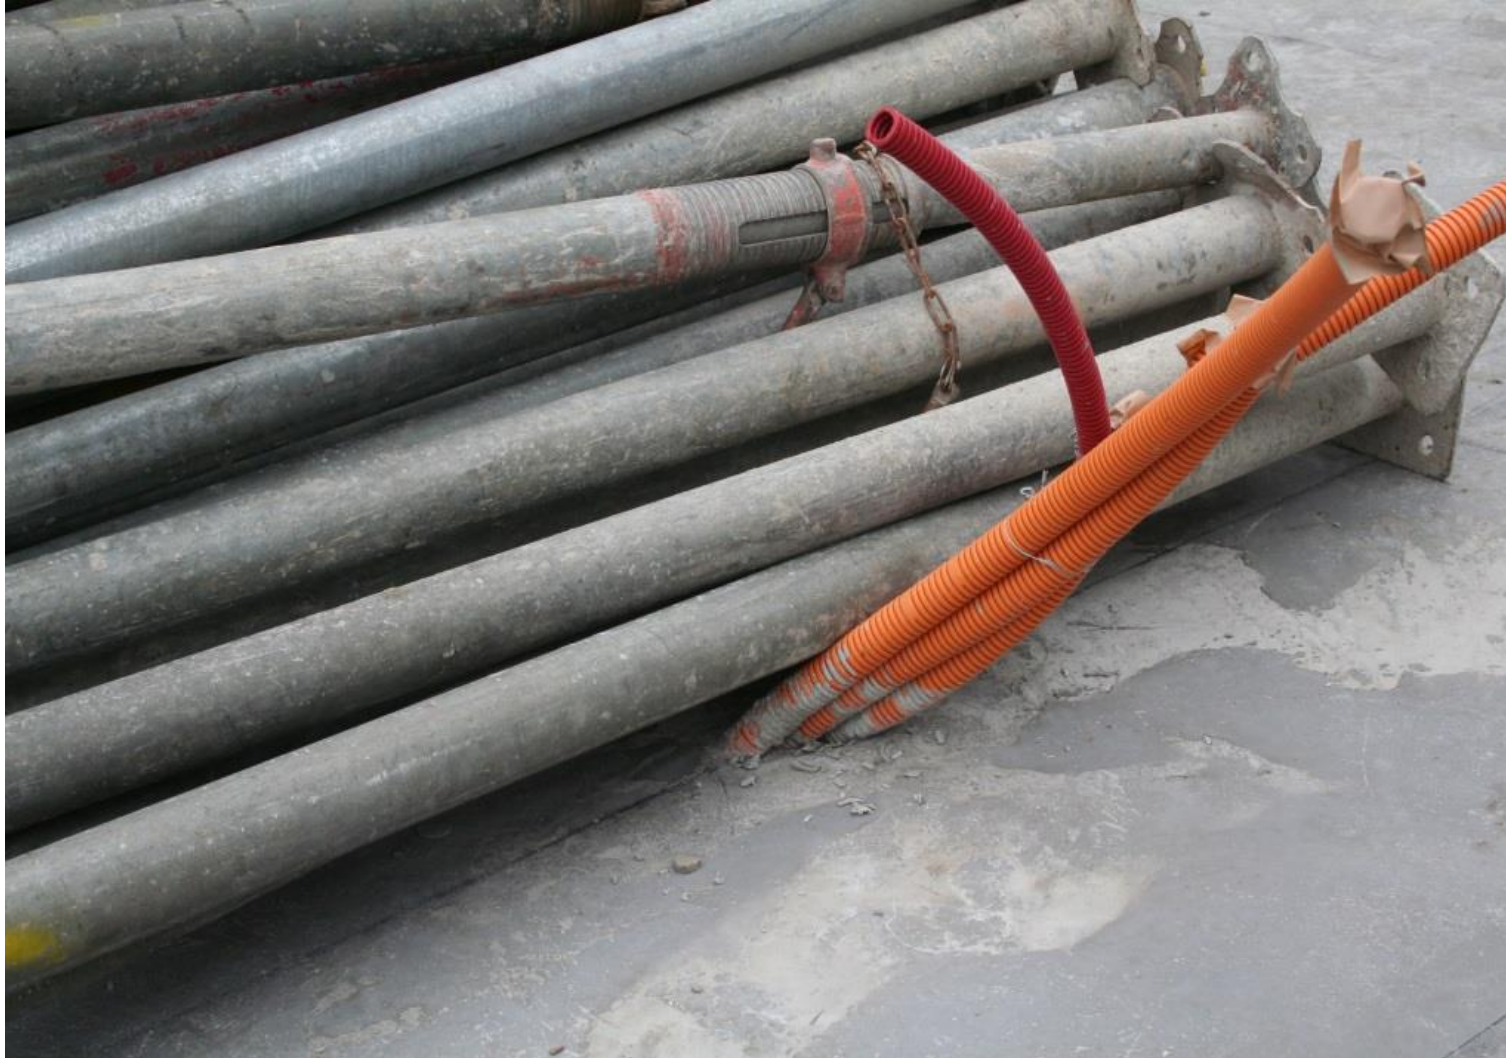
圖38工程會扣點編號5070403

說明：CD管管路未做適當防護，易被壓損影響拉線。電導線管安裝不合規範。

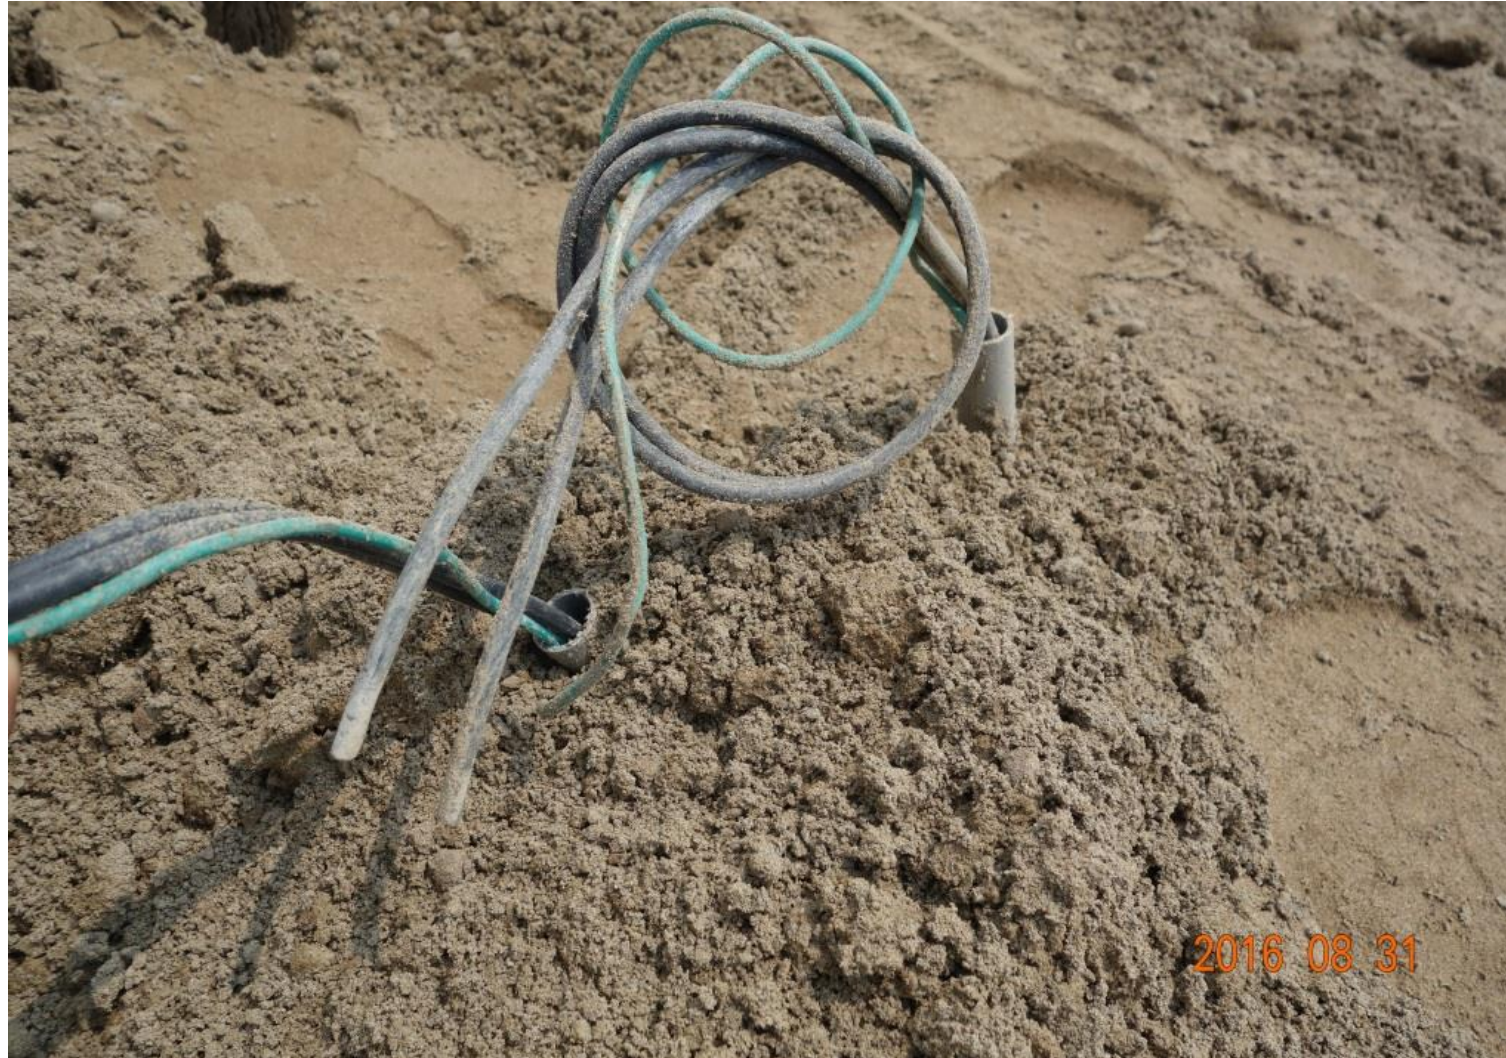
圖39工程會扣點編號5070403

說明：戶外景觀燈配管，管路開口未做適當防護，沙粒容易進入影响將來配線。電導線管安裝不合規範。

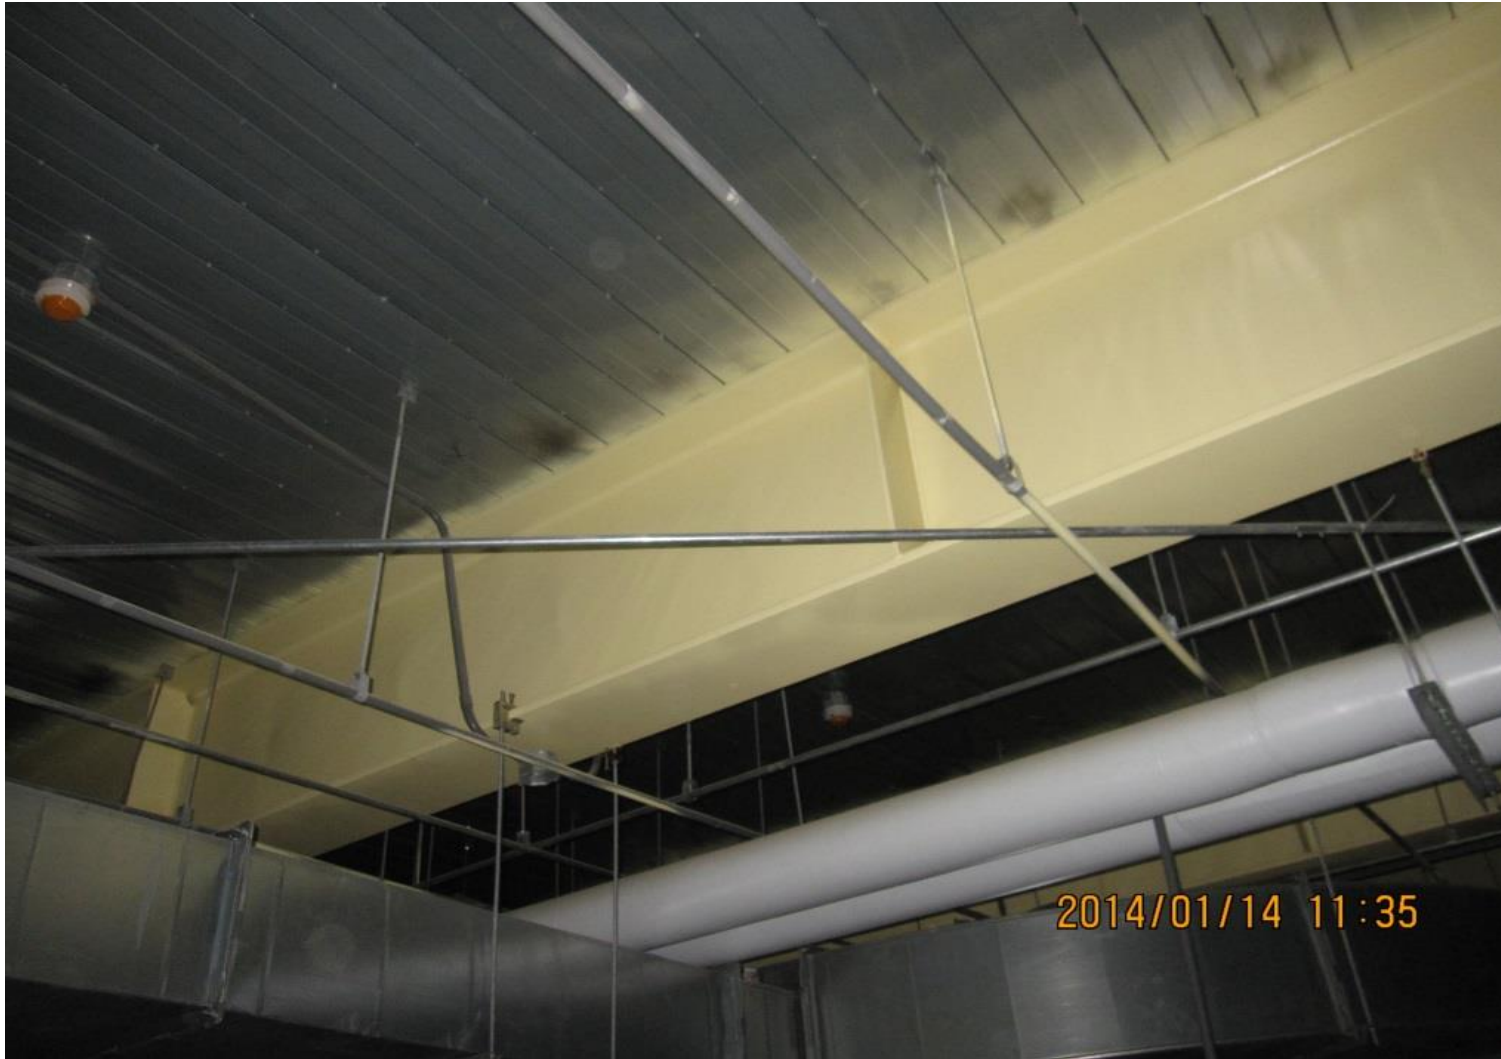
圖40工程會扣點編號5070403

說明：露明配管之管路未垂直或水平配置，影响美觀。電導線管安裝不合規範。

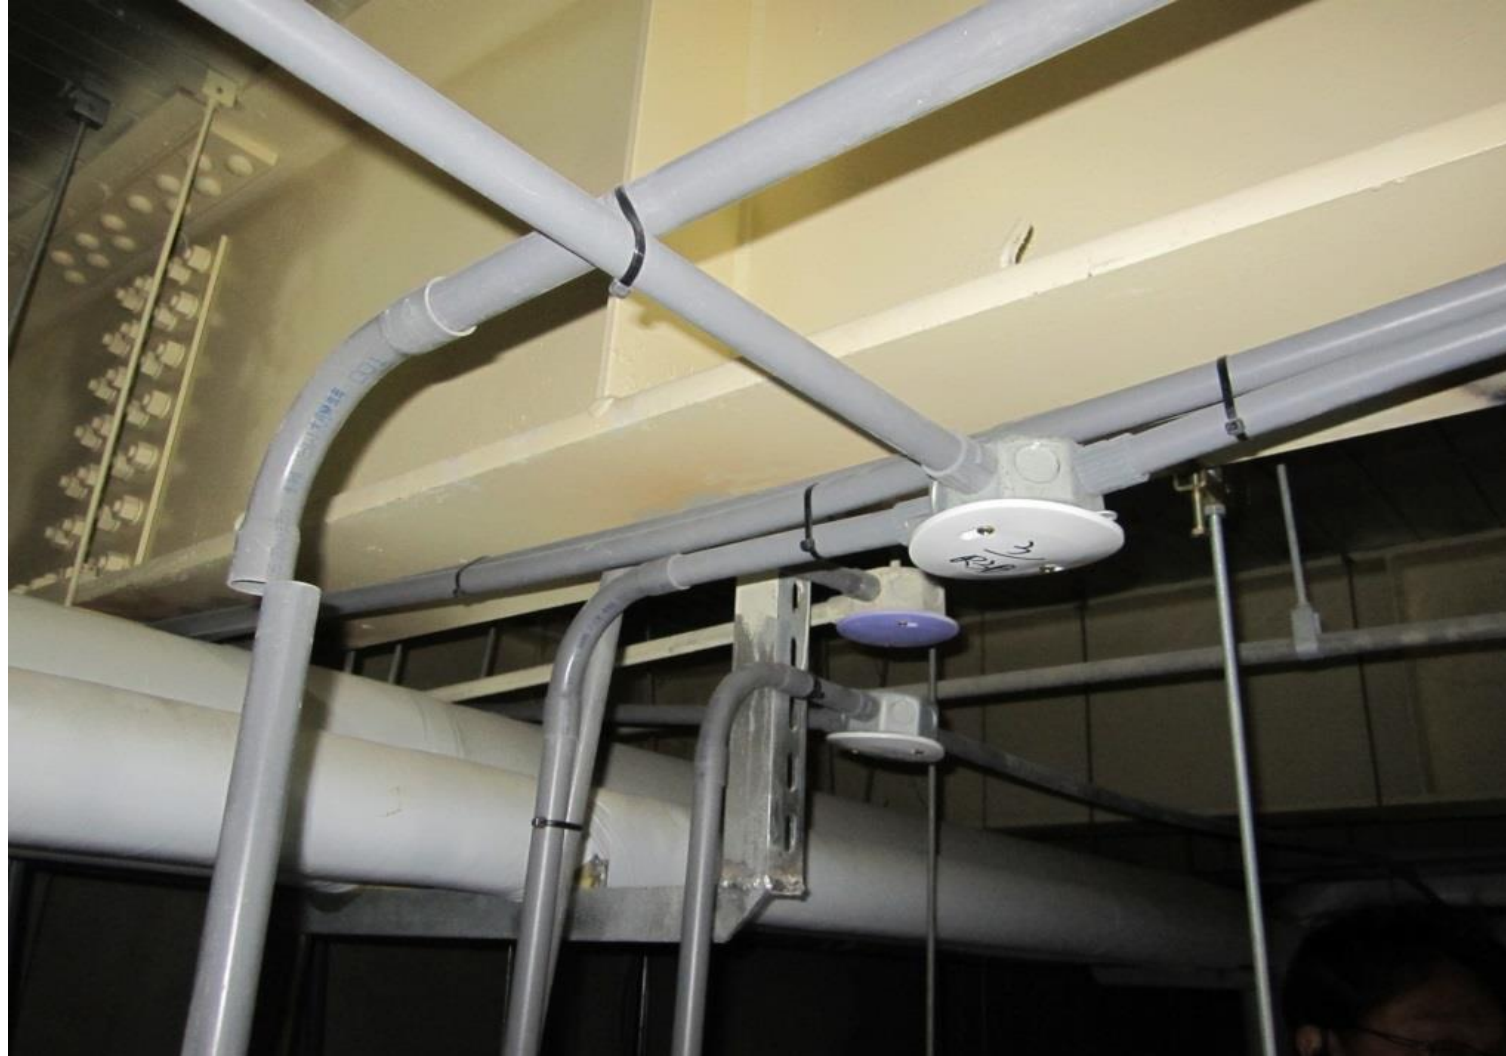
圖41工程會扣點編號5070403

說明：PVC導線管未連接妥適，承插深度不足(上膠0.8D，未上膠1.2D)，固定材料採用PVC束帶，固定方式不符規範

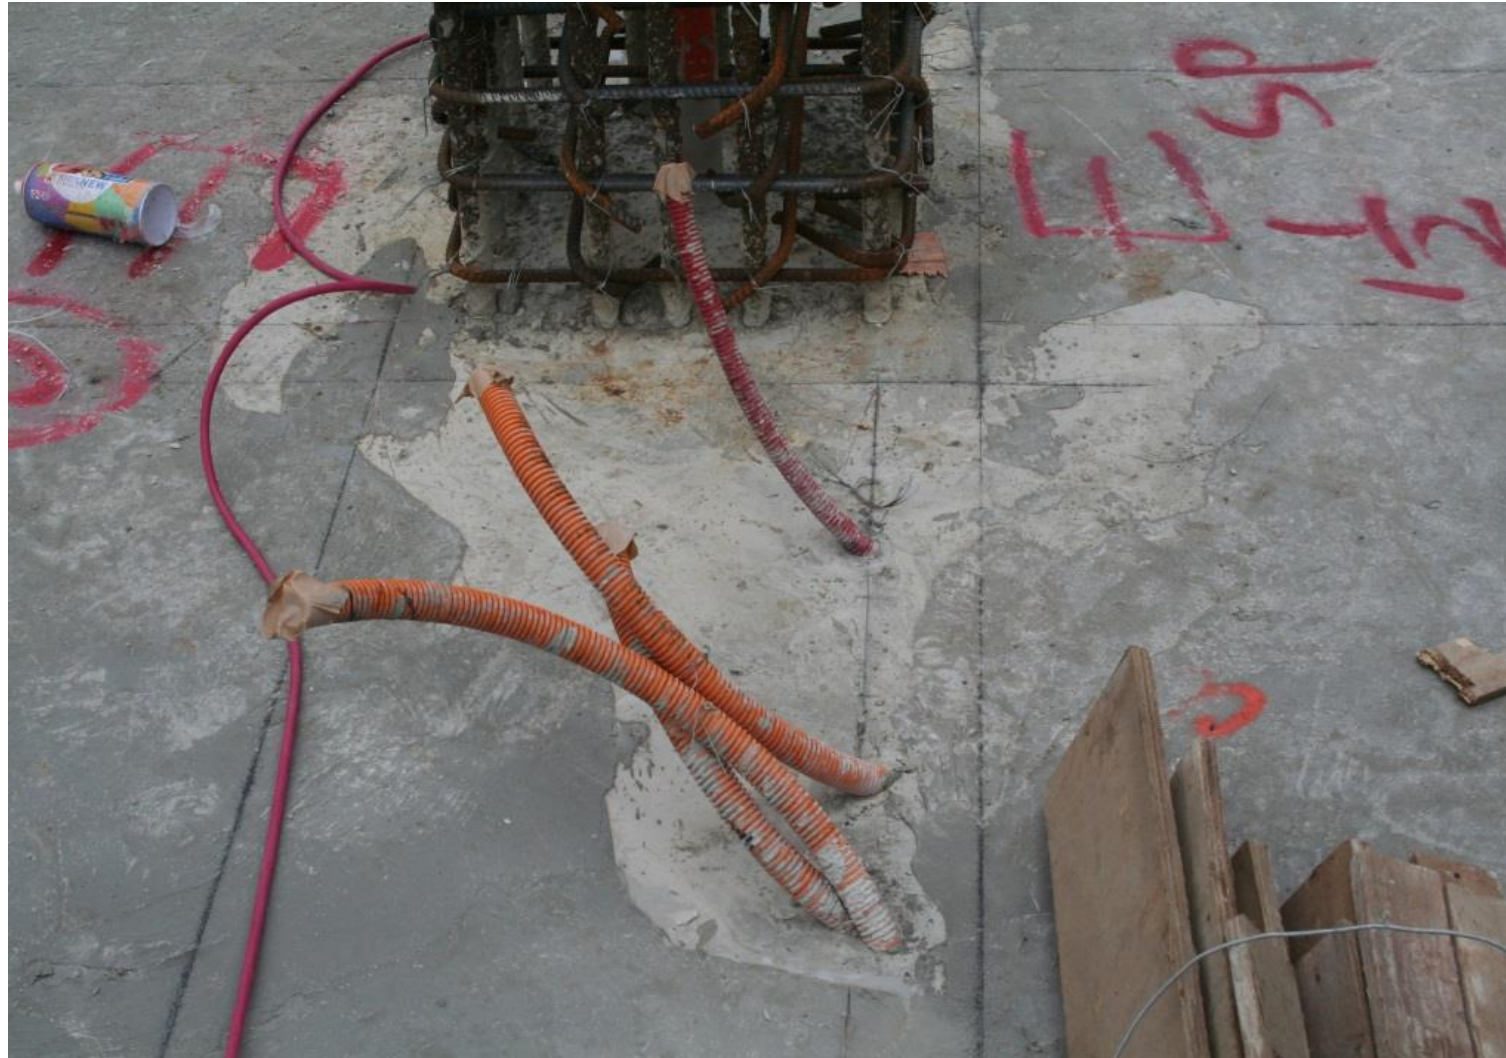
圖43工程會扣點編號5070403

說明：CD管管路未固定牢固，造成偏離放樣線，若打鑿不良造成CD管彎曲半徑太小，易影響拉線。

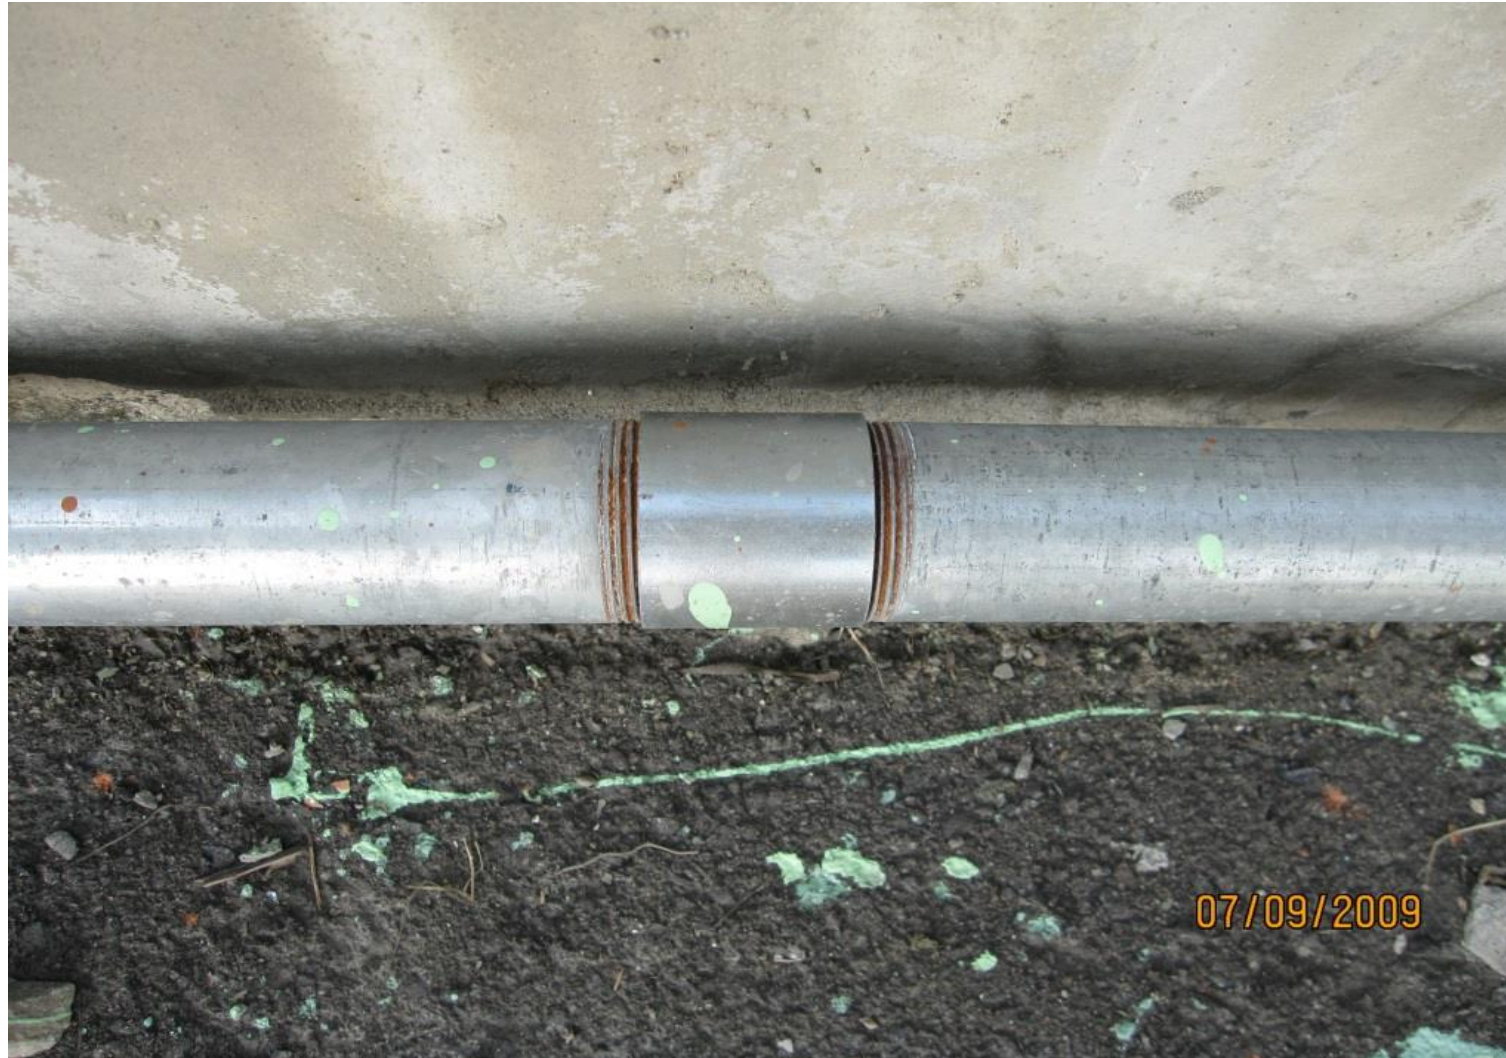
圖44工程會扣點編號5070403

說明：露明RSG導線管間連接，車牙處未塗鍍鋅漆，易造成生銹。電導線管安裝不符規範。

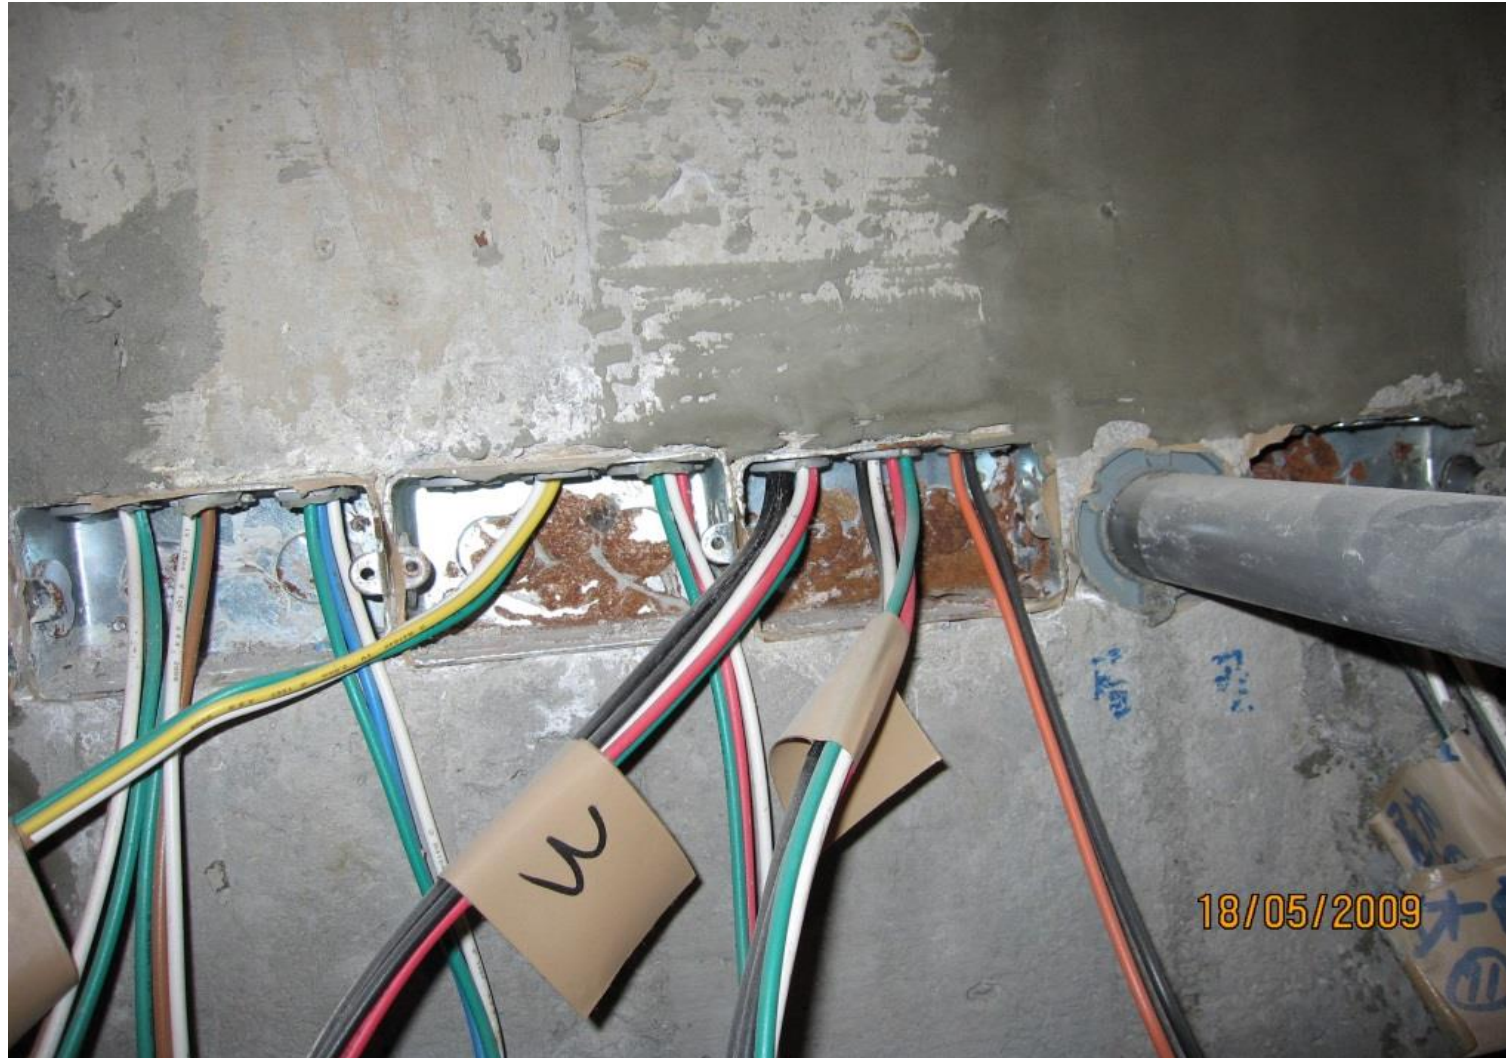
圖63工程會扣點編號5070407  
說明：出線盒生銹不潔，降低材料品質。

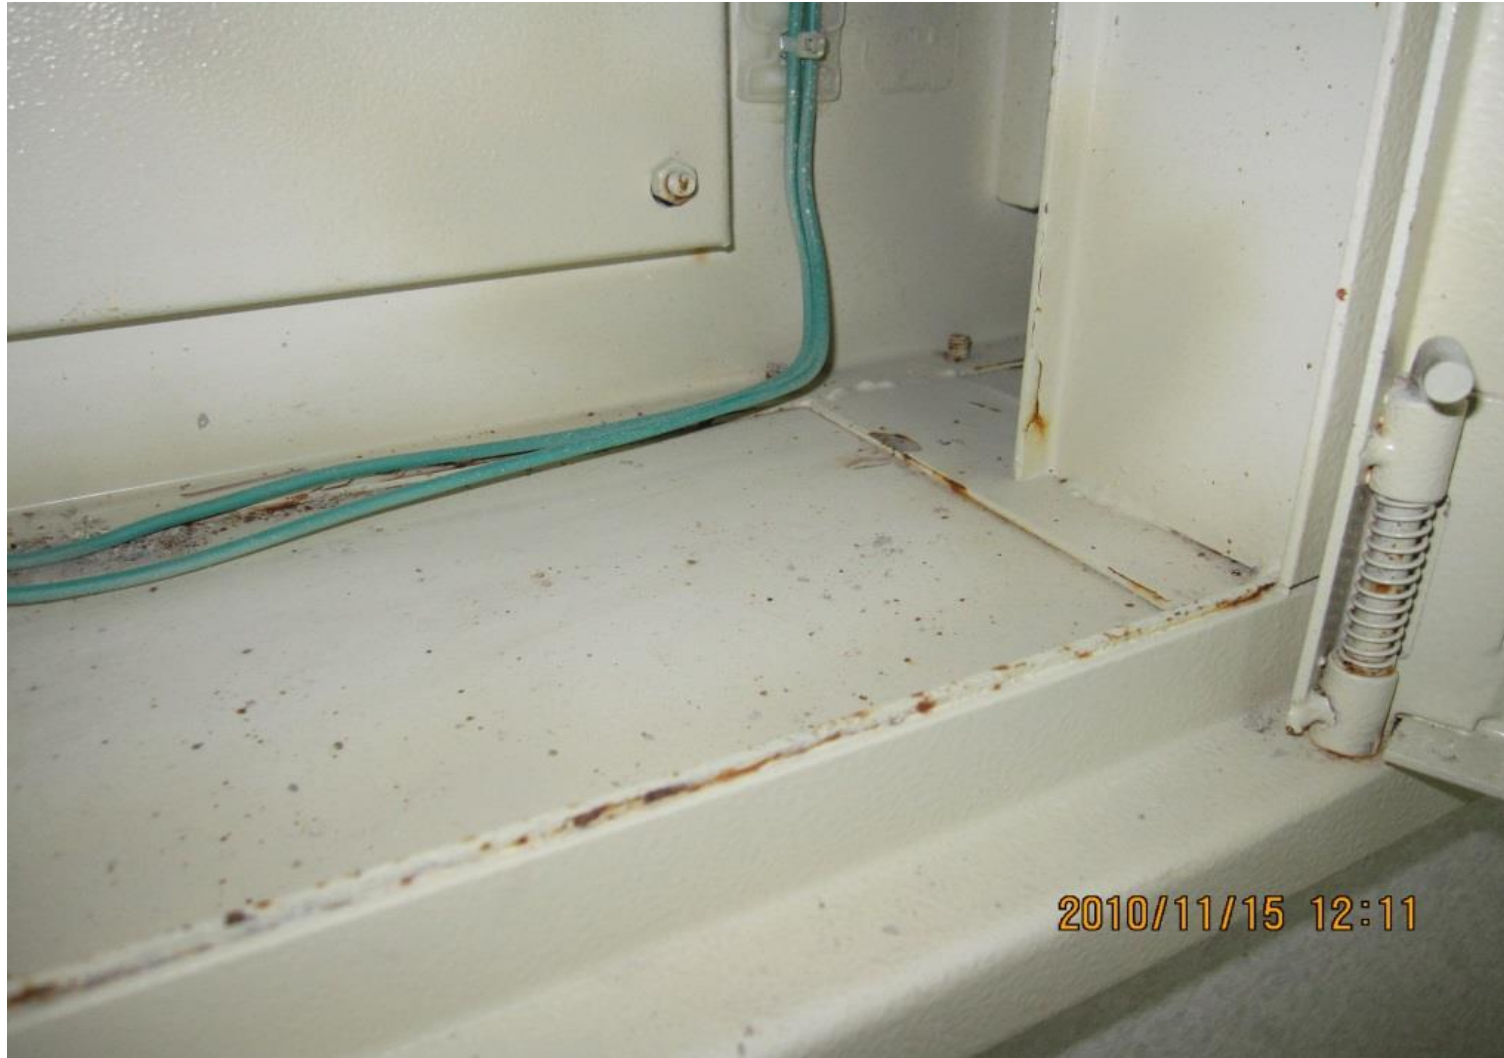
圖68工程會扣點編號5070407

說明：配電盤箱內生銹不潔，烤漆厚度不足或除銹不良，影响施工品質。
